## RESPUESTA A SEGUNDA SOLICITUD DE ACLARACIÓN AL ESTUDIO DE IMPACTO AMBIENTAL CATEGORÍA 2

PROYECTO: ESTUDIO, DISEÑO, CONSTRUCCIÓN Y FINANCIAMIENTO DEL  
CAMINO SAN JOSÉ – CALIDONIA – PLATANARES – PIXVAE

DICEA, S.A.  
IRC-040-2005  
Ciudad de Panamá

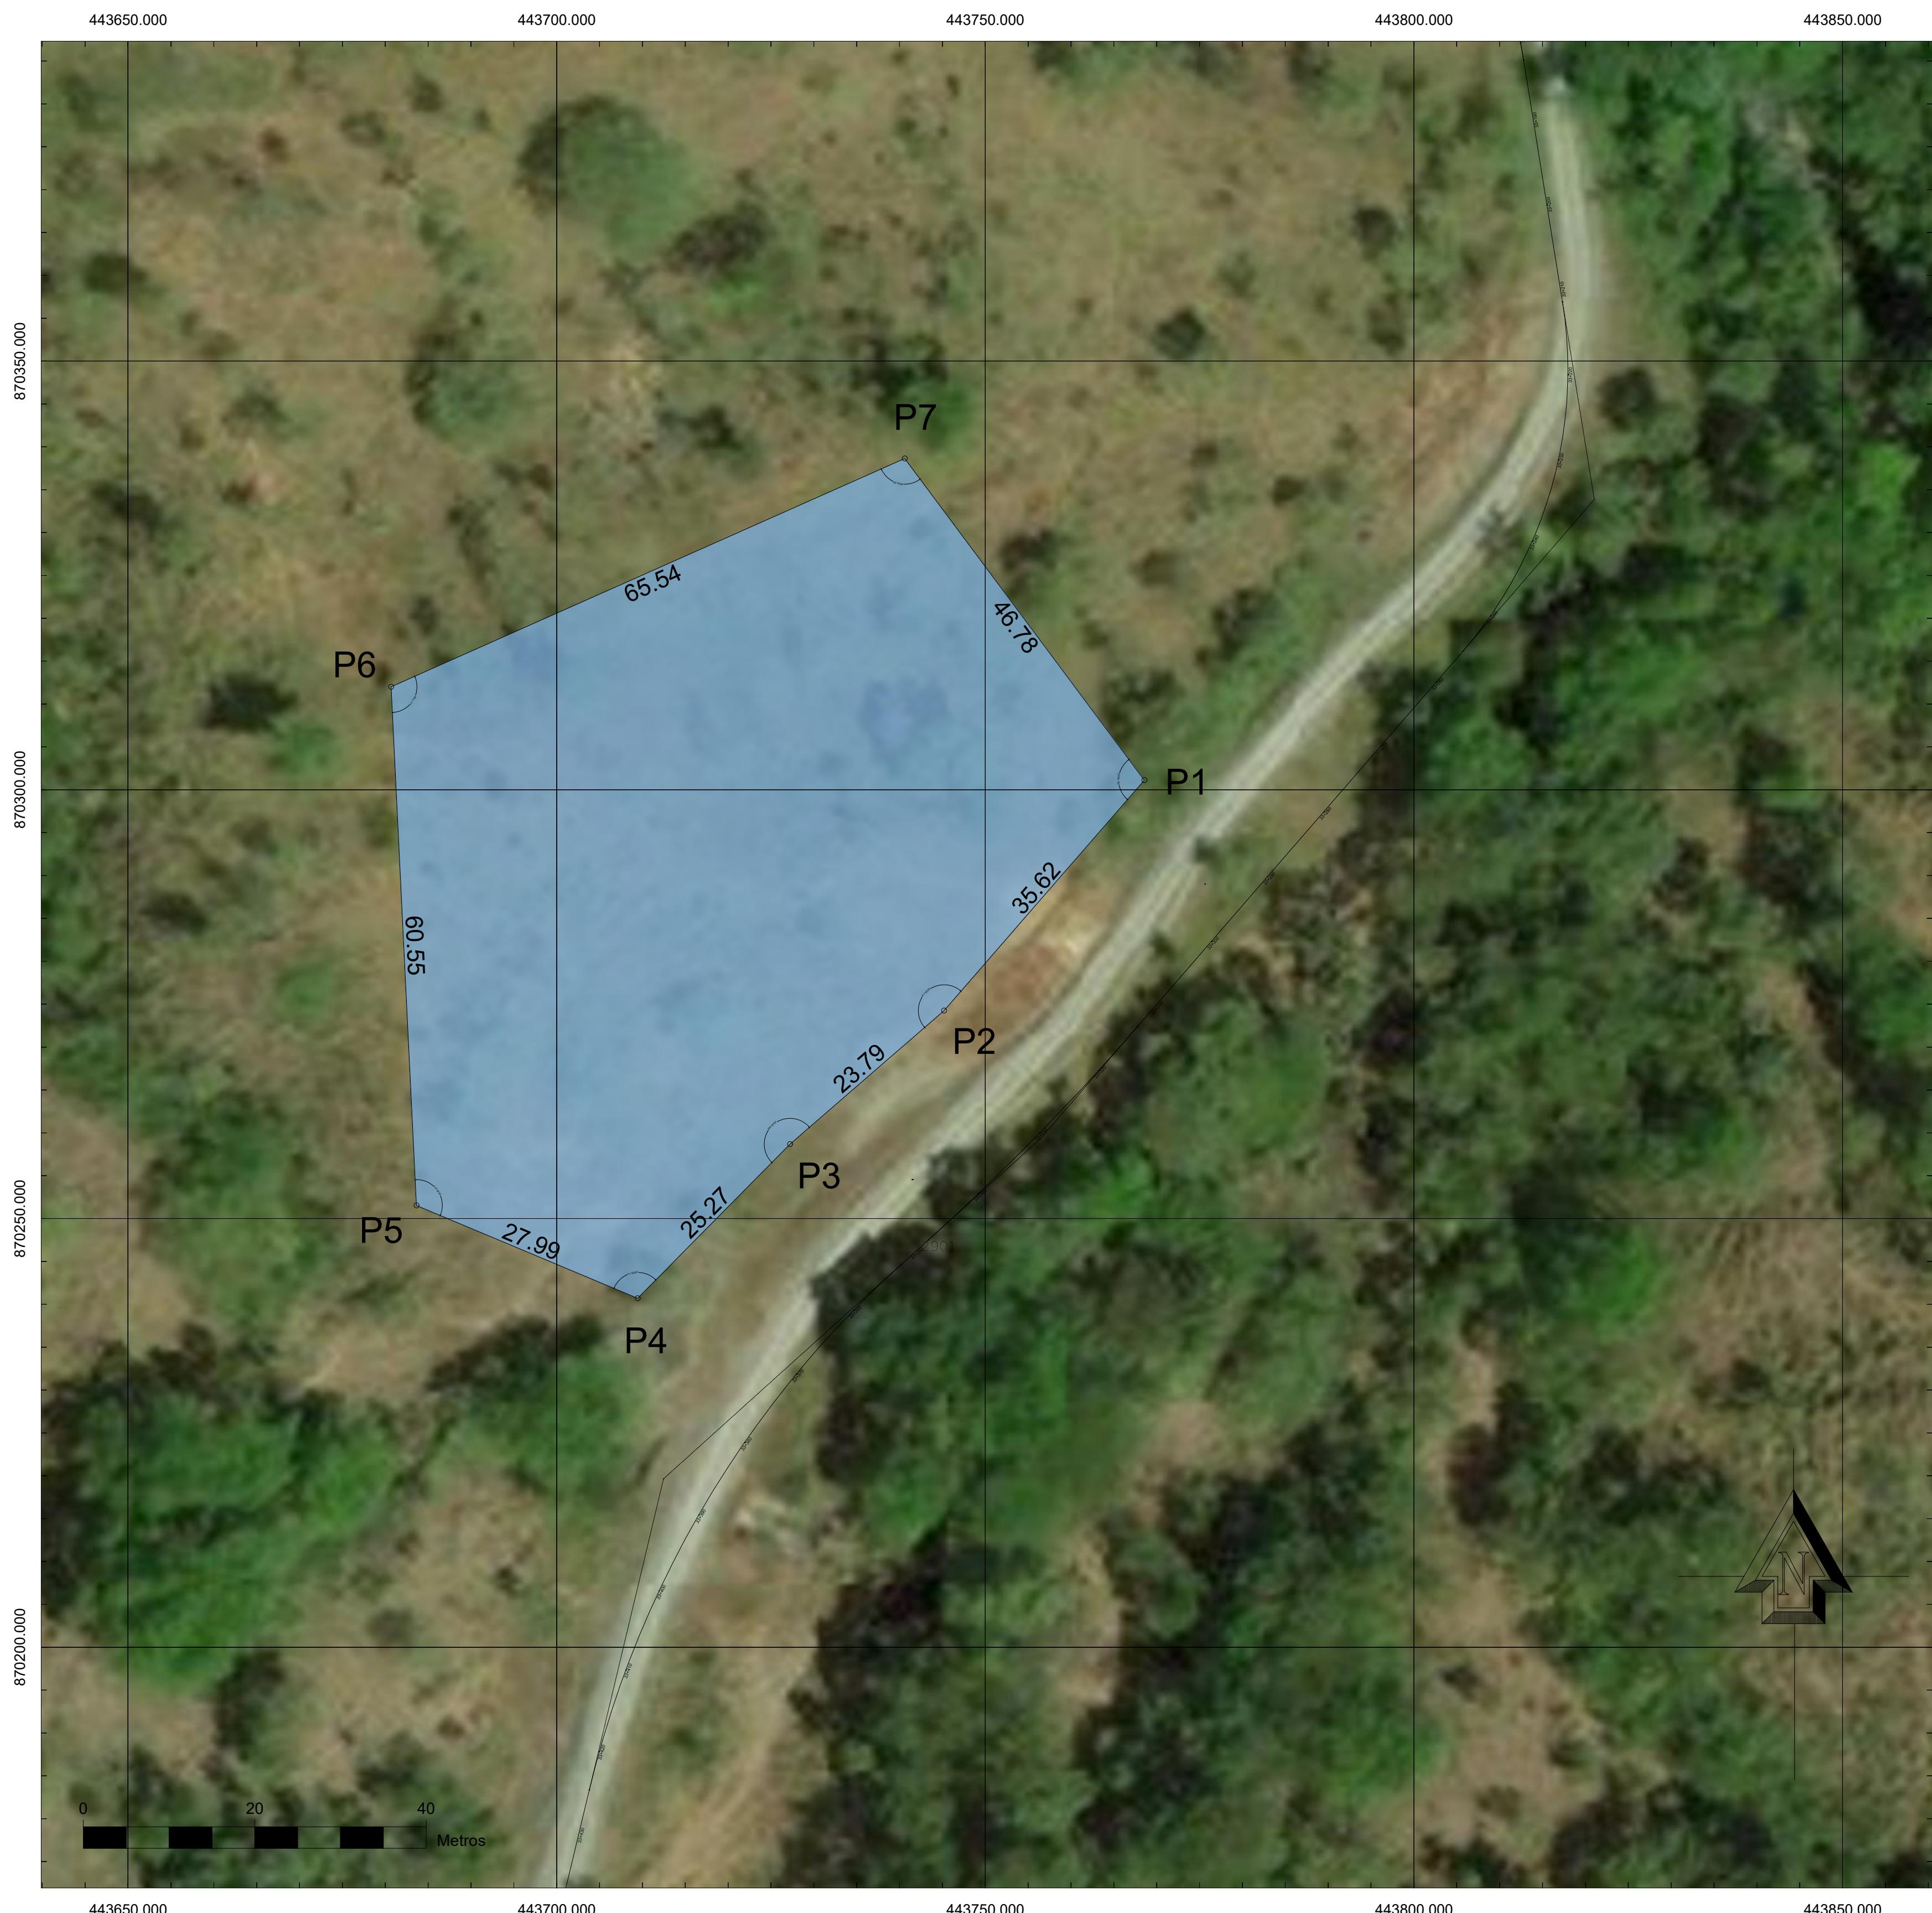
FUENTE DE SELECTO 4  
 LOVAINA

Area: 5300.93 m<sup>2</sup>  
 Area: 0.53009 ha  
 Perimetro: 285.54 m  
 Volumen 10 000 m<sup>3</sup>

- c. Indicar volumen de material a extraer en los sitios 4, 6, 7 de la tabla de Sitios de Préstamo, presentados en la página 20. R: El siguiente cuadro presenta los volúmenes a extraer de los sitios 4, 6 y 7 mencionados en la página 20 de la respuesta a la primera aclaratoria. Ver planos\*.

Nº	Nombre de Fuente	Volumen	Planos*
4	Lovaina	10,000 m <sup>3</sup>	Fuente de Selecto 4 Lovaina
6	Río Seco	10,000 m <sup>3</sup>	Polígono de Extracción Río Seco
7	Río Lovaina	140,000 m <sup>3</sup>	Polígono Fuente de Río Lovaina-Pixvae

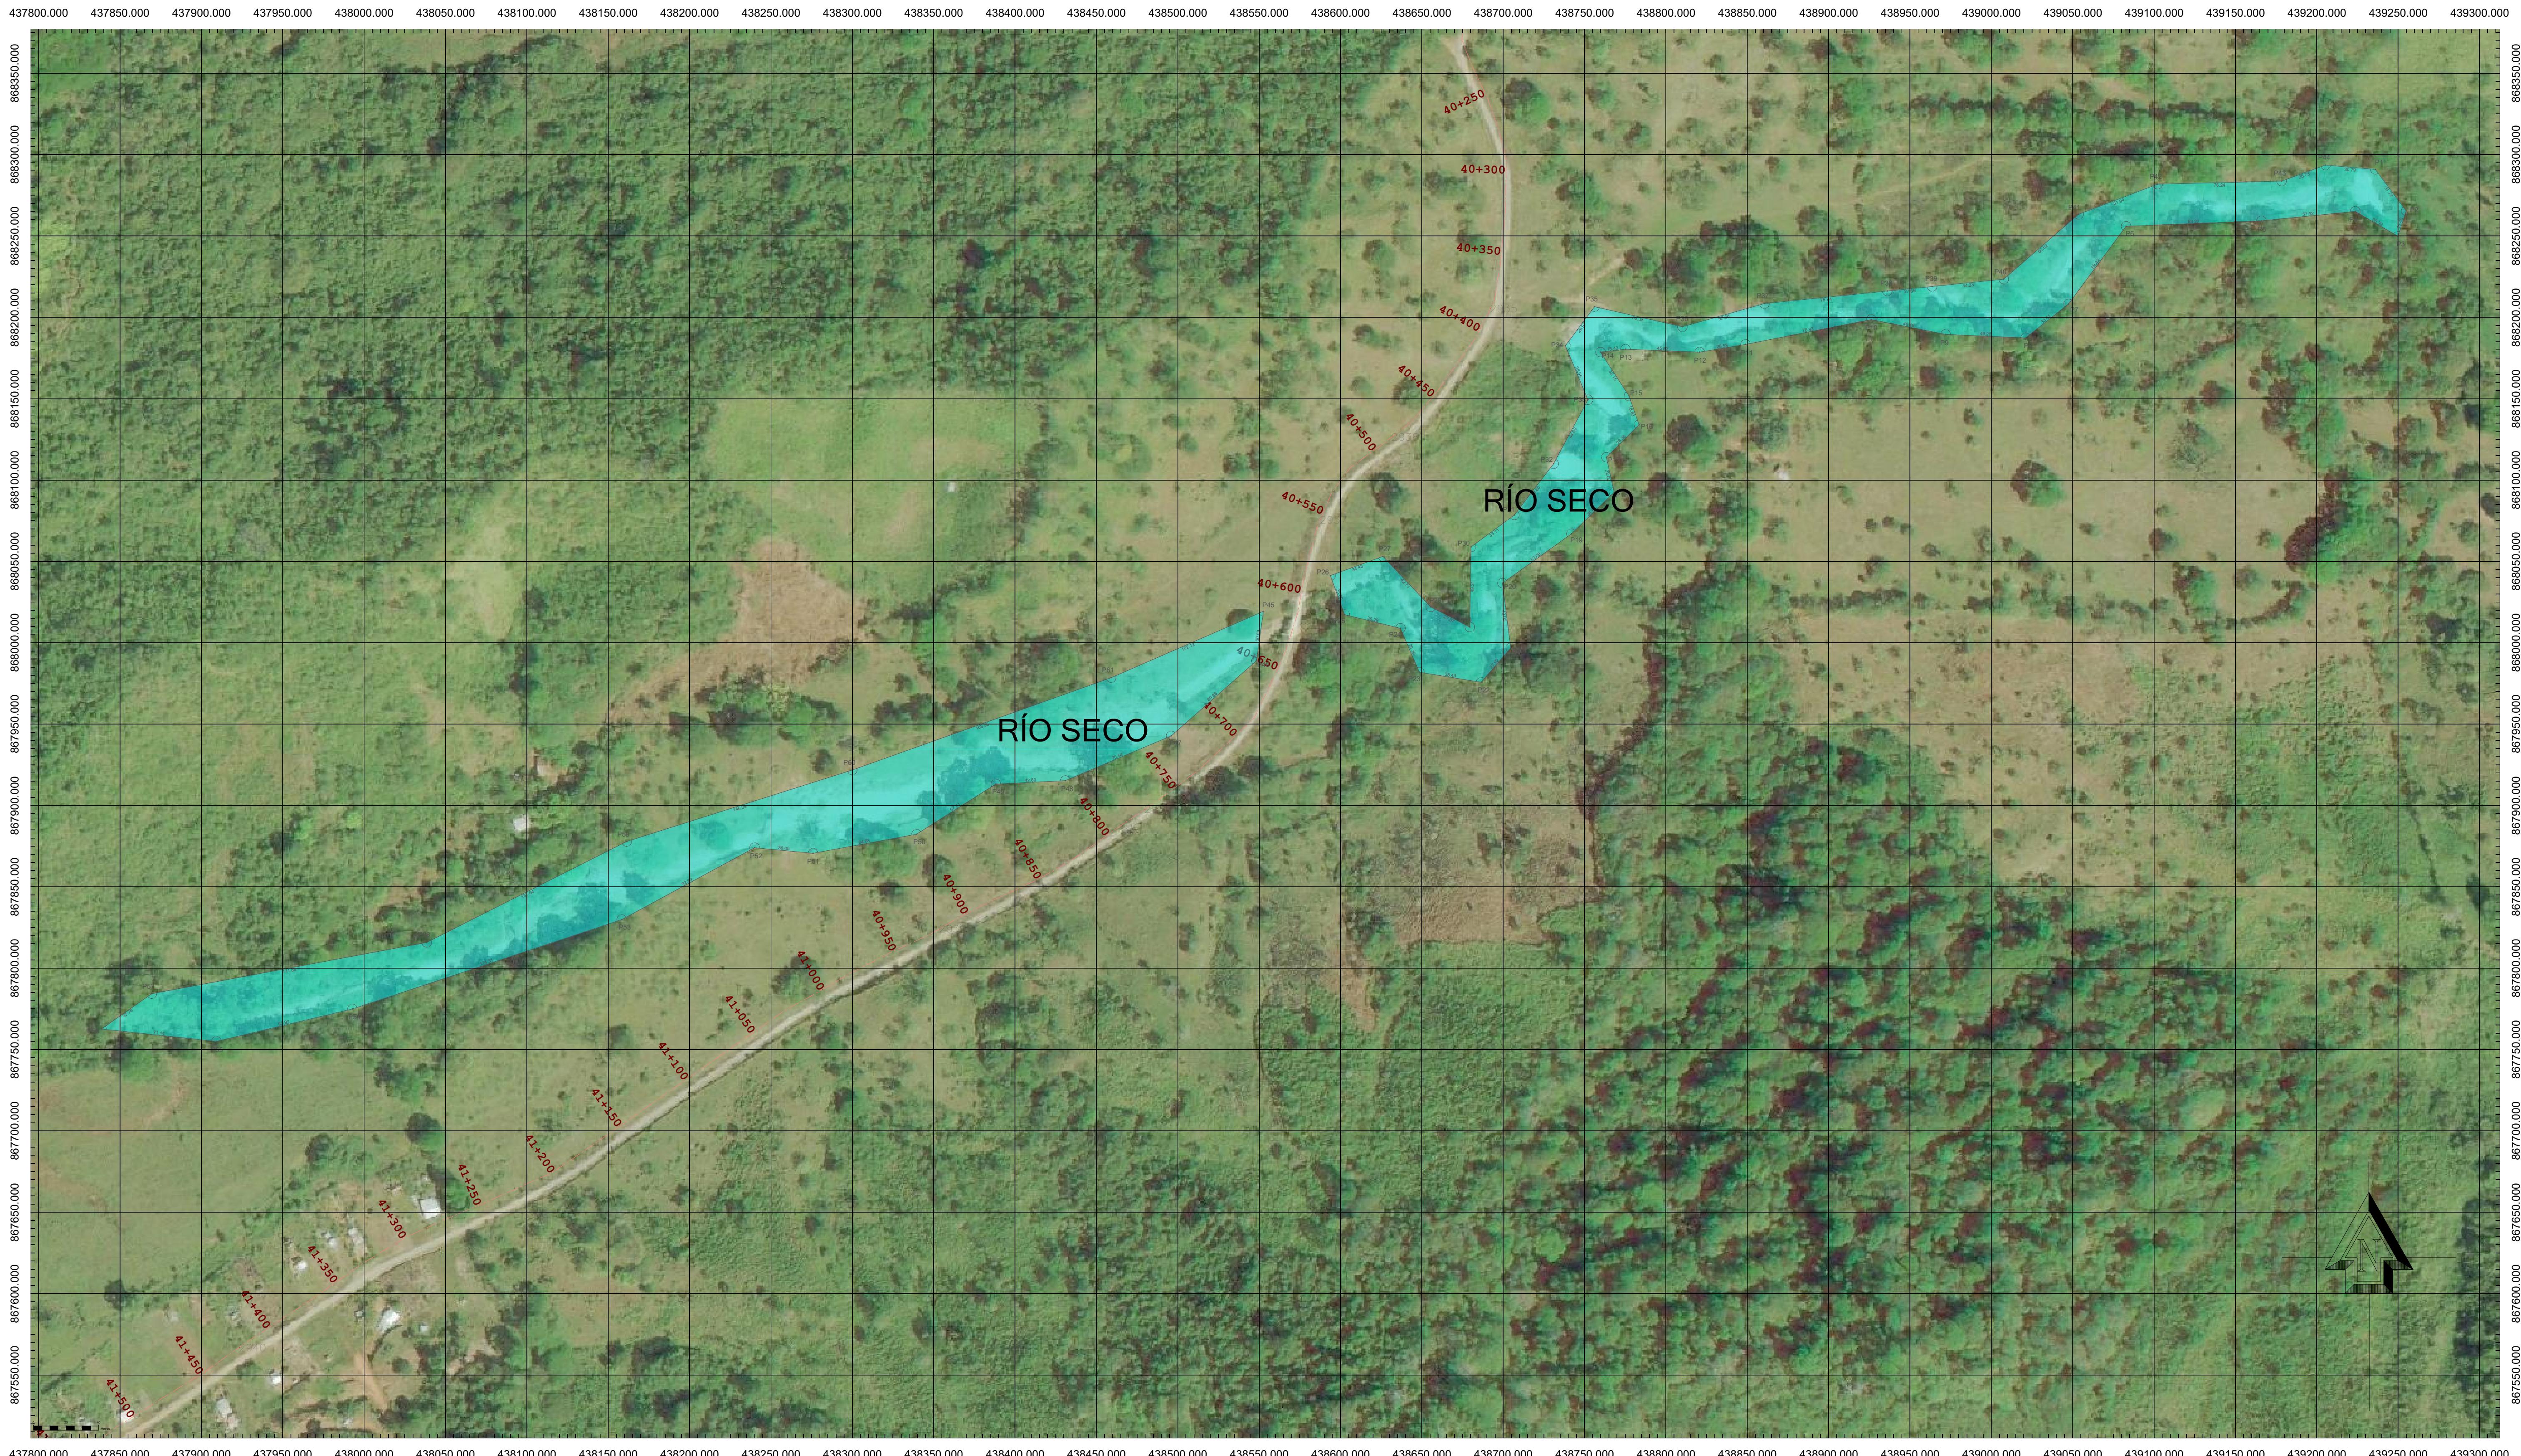
Area: 27421.22 m<sup>2</sup> Area: 2.74212 ha  
 Perimetro: 1560.35 ml  
 Volumen: 10 000 m<sup>3</sup>

5	Camino de Acceso R. Lovaina (intersección 2) Fuente de Material R. Seco	3232.19	El camino de acceso R. Lovaina (intersección 2) no cruza el río Seco. El acceso a la Fuente de Material Río Seco se realizará desde la vía existente (alineamiento de la carretera). Se adjunta plano denominado Polígono de Extracción de Río Seco. Las coordenadas se presentan en Excel en DATUM WGS84.
6	Camino de Acceso R. Lovaina (servidumbre) Fuente de Material R. Lovaina	341.06	El camino de acceso existente es una servidumbre existente que llega hasta el R. Lovaina, mediante el cual se puede accesar a la fuente de material R. Lovaina (vado existente). Justamente por esto se ha considerado utilizar este acceso existente, de manera que no se requiera construir ningún acceso nuevo. Se presenta plano y coordenadas del acceso sin el traslape. Ver plano denominado Patio de Cantera Lovaina-Pixvae.
7	Camino de Acceso R. Lovaina (servidumbre) Fuente de Material R. Seco	3081.91	El camino de acceso R. Lovaina (servidumbre) no cruza el río Seco. El acceso a la Fuente de Material Río Seco se realizará desde la vía existente (alineamiento de la carretera). Se adjunta plano denominado Polígono de Extracción de Río Seco. Las coordenadas se presentan en Excel en DATUM WGS84.

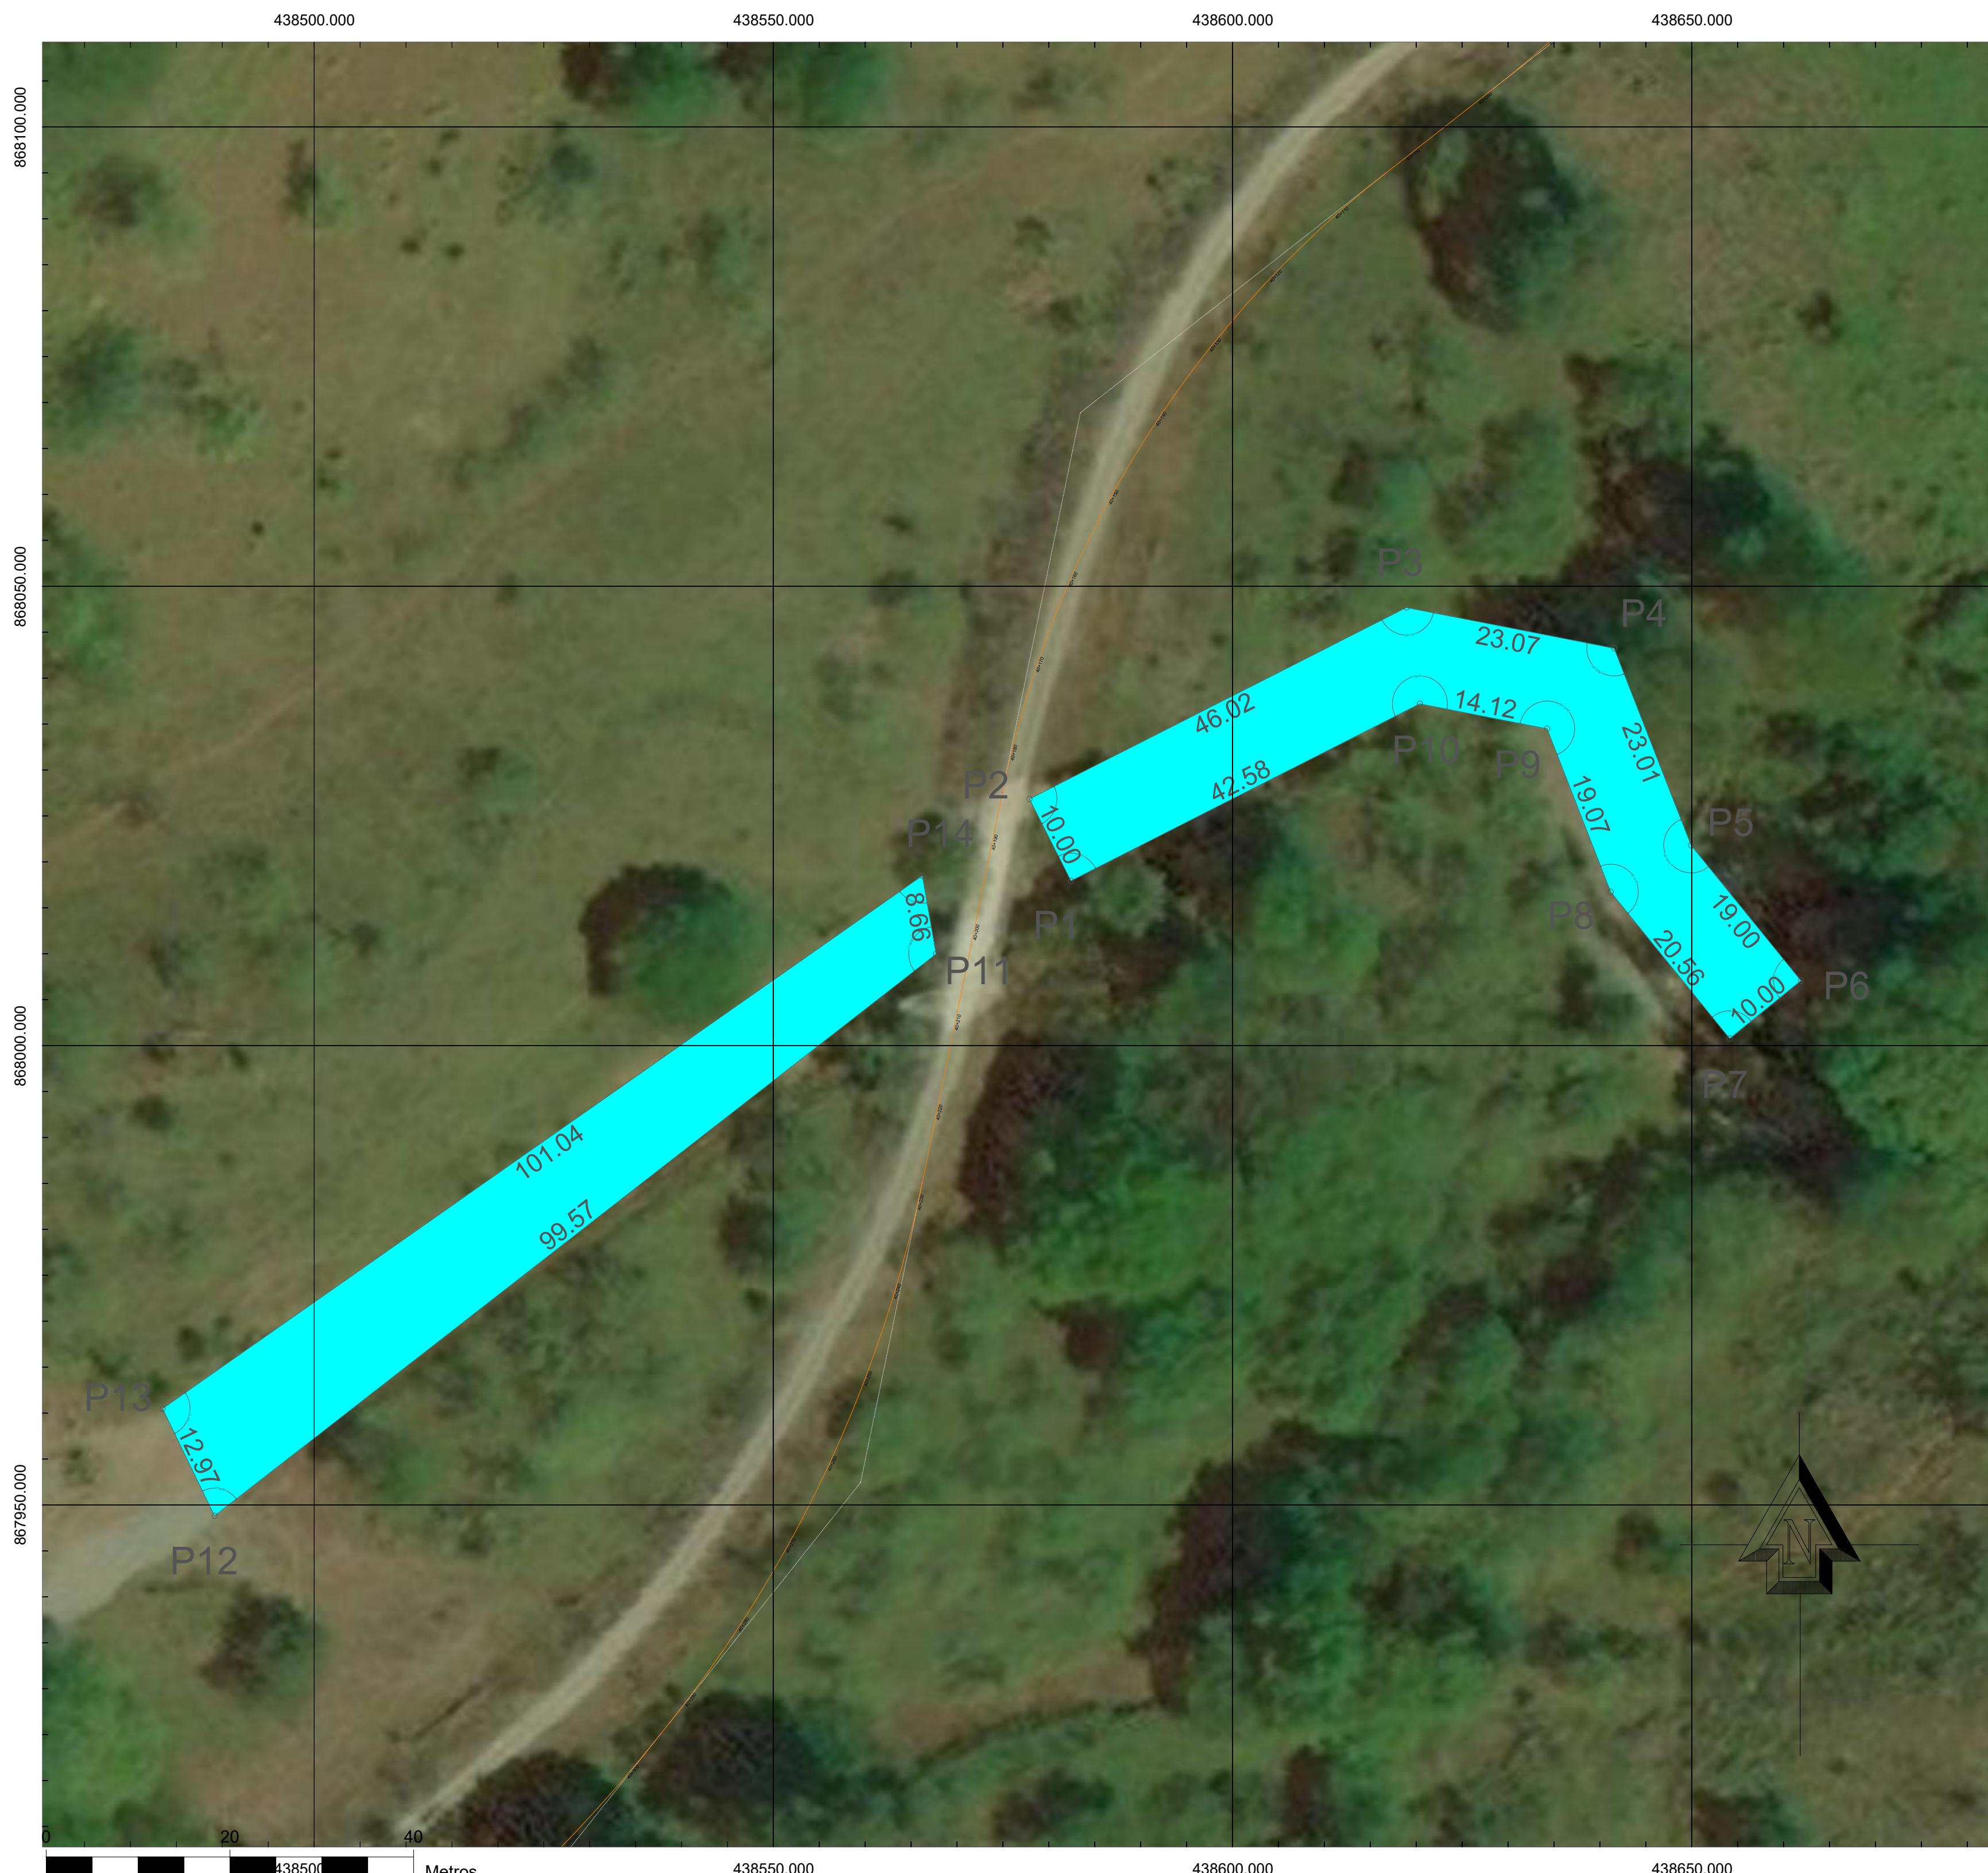
CONFORMACION DE  
CAUCE PUENTE RIO  
SECO

Area: 1027.76 m<sup>2</sup>  
 Area: 0.10278 ha  
 Perimetro: 222.24 ml

- Conformación de Cauce Río Tribiqué
- Conformación de Cauce Río Seco

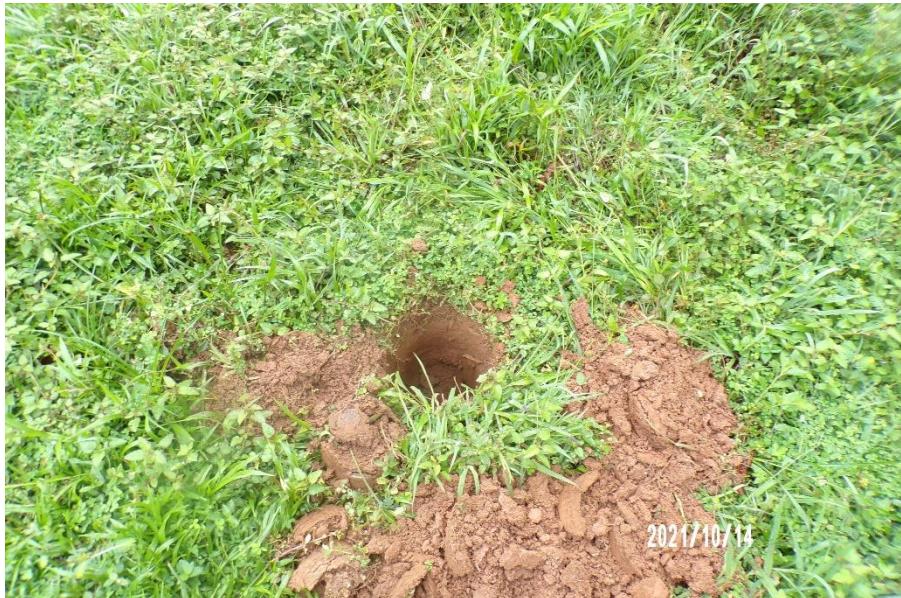
Unidad Estratigráfica  
en un área del proyecto.
