PROYECTO: "RESTAURACIÓN DEL CASTILLO DE SAN LORENZO, CORREGIMIENTO DE CHAGRES, DISTRITO DE COLÓN"

INFORME GEOTÉCNICO

ESTUDIO DE SUELOS EN EL CASTILLO DE SAN LORENZO

Febrero de 2021

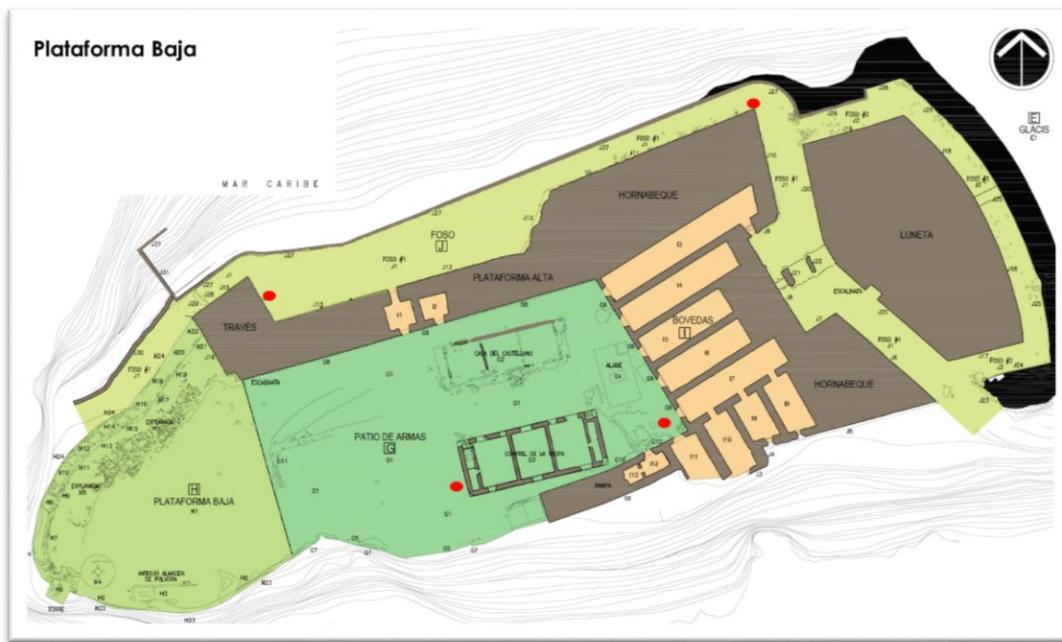
Ilustración 2 Planta y Ubicación de Sondeos

Las investigaciones geotécnicas se realizaron en el Fuerte San Lorenzo, Corregimiento de Cristóbal, Provincia de Colón, República de Panamá. En la Ilustración 1 se muestra la ubicación regional del sitio, mientras en la Ilustración 2, se observa la planta general del sitio y la localización de cada perforación.

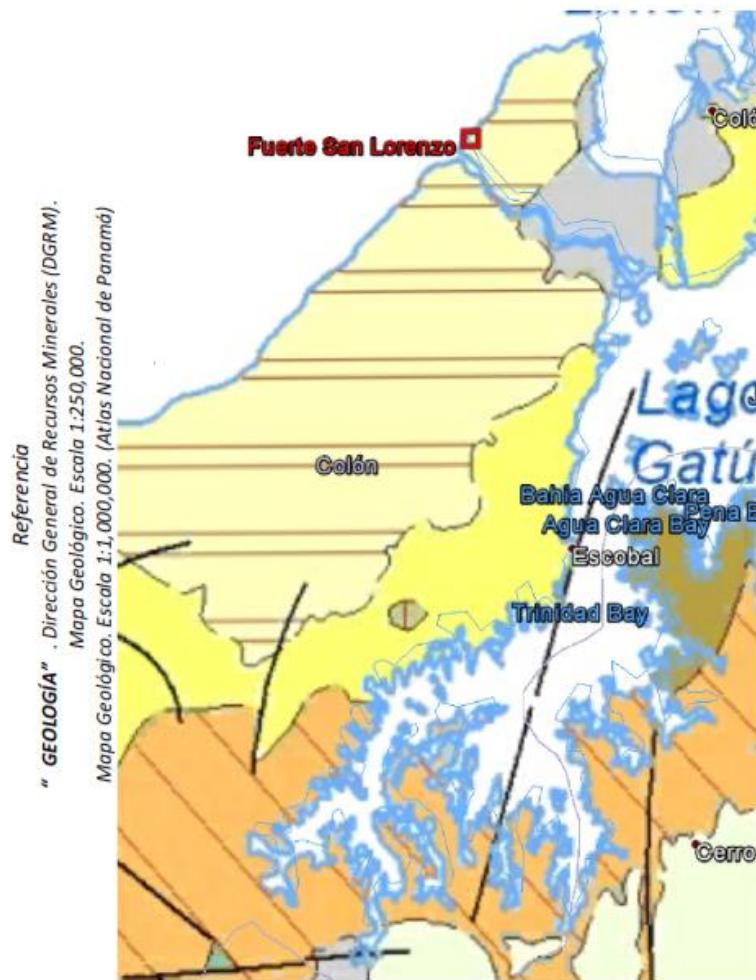
Chagres	Arenisca maciza (de grano fino)

Ilustración 3 Geología del Sitio

Se ha consultado el Mapa Geológico de la República de Panamá, escala 1: 250,000 por la Dirección General de Recursos Minerales del Ministerio de Comercio e Industria de Panamá. En la Ilustración 3 se muestra la geología de la zona de estudio. De acuerdo con dicha cartografía, el terreno de la zona pertenece a la formación Chagres (TPL – Ch), periodo terciario, arenisca maciza (de grano fino).

La formación Chagres (Tc), es una formación sedimentaria de deposición marina perteneciente al periodo terciario, su extensión es potente estimándose su espesor hasta los 300 metros, interdigita en zonas con la formación Gatún. La roca que compone esta formación es una arenisca muy masiva (los núcleos presentes en los sondeos no presentaban juntas en tramos de 80 – 150 cm), la granulometría de los granos es de arena fina 0.125 mm, su estratificación es moderadamente gruesa a gruesa.

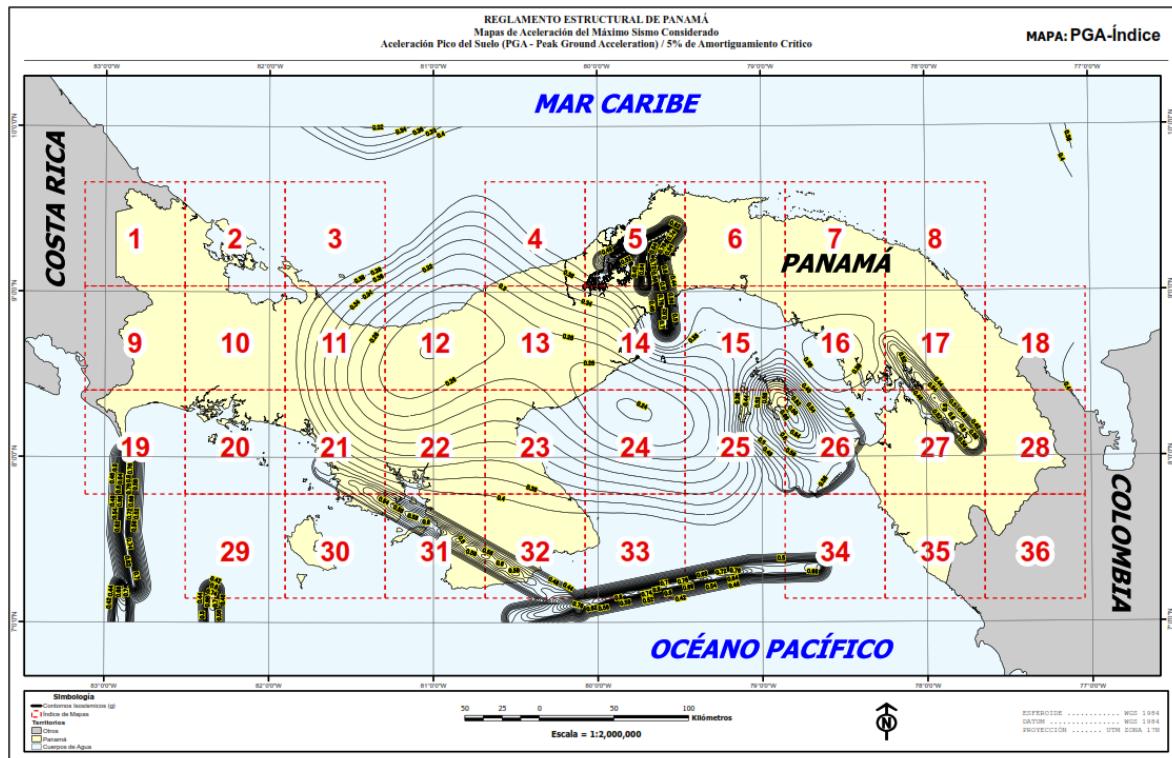
Ilustración 4 Mapas de aceleración del máximo sismo considerado. aceleración pico del suelo

Análisis sísmico: la caracterización del Riesgo Sísmico en el sitio se obtuvo del reglamento Estructural de Panamá (REP-2014). La aceleración de terreno pico (PGA) en el sitio es de 0.42g.

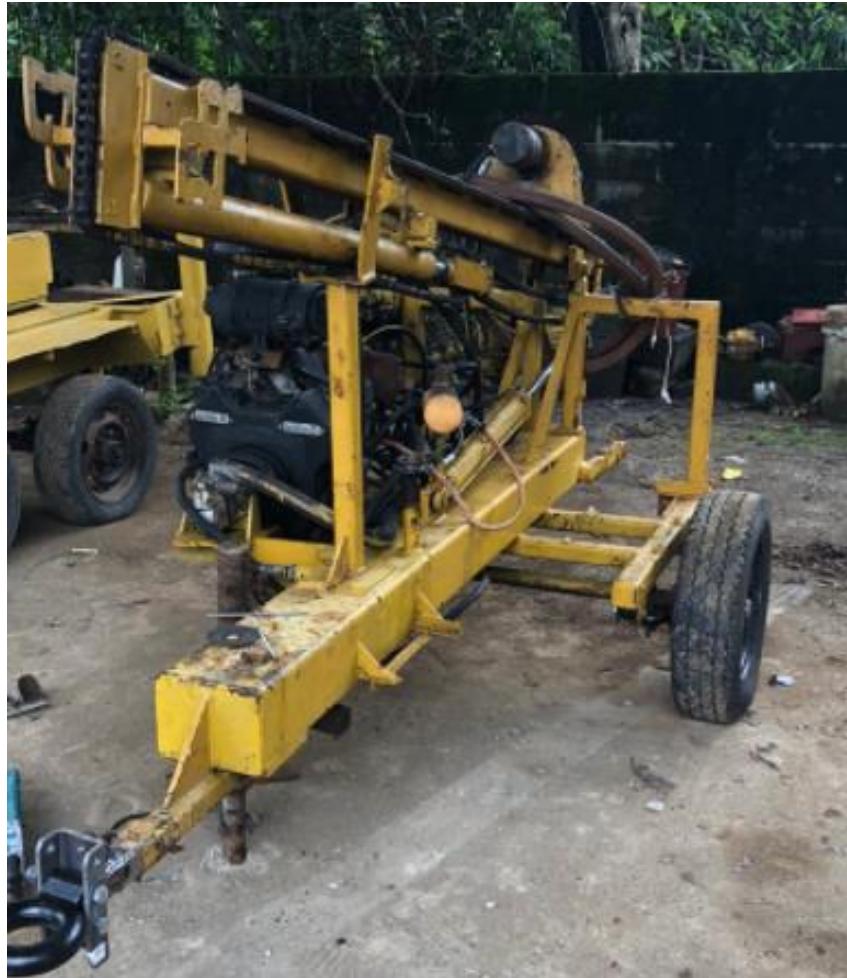
Ilustración 5 Equipo utilizado

Para la investigación se utilizó el equipo mecánico marca DEEP ROCK, el cual se caracteriza por ser una perforadora rotativa de menor tamaño que las convencionales, con dimensiones de: 9 pies de largo, 5 pies de ancho y de 1 eje muerto (2 ruedas).

Los sondeos mecánicos a rotación es una de las técnicas más utilizadas para la obtención de las características de los terrenos a profundidad, permitiendo la obtención de muestras alteradas e inalteradas, permitiendo la ejecución de una amplia variedad de ensayos, tanto "in situ" como en laboratorio. Para la campaña geotécnica del presente informe se utilizó un equipo mecánico DEEP ROCK, con diámetro de testigo entre 50 y 100 mm. En la imagen a continuación, se puede observar el mismo.

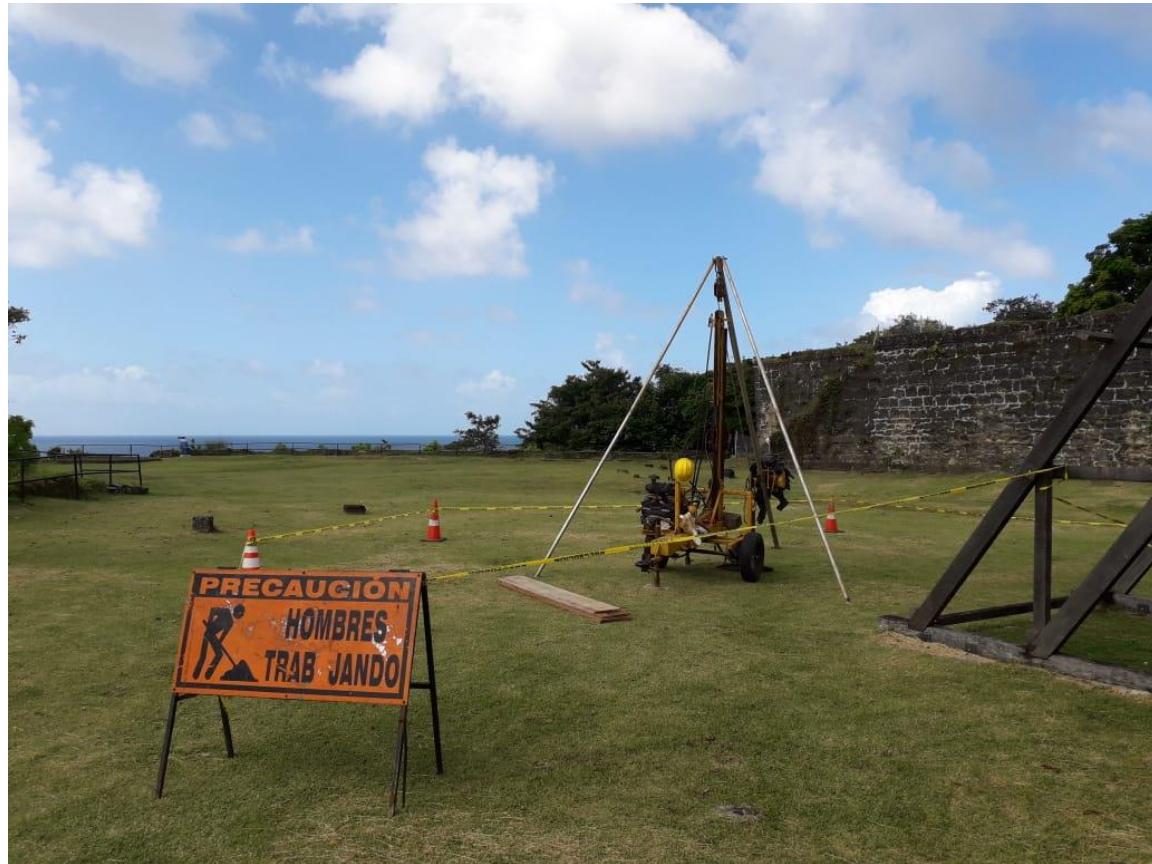
En la siguiente imagen se pueden apreciar los trabajos de perforación en el Hoyo H-04.

Ilustración 6 PERFORACION HOYO H-04
