### TANQUE DE ALMACENAMIENTO DE AGUA POTABLE SANTA RITA ARRIBA Y LINEA DE CONDUCCIÓN SANTA RITA EJE 5 DE LA POTABILIZADORA DE SABANITAS II

#### CARACTERIZACIÓN E INVENTARIO FORESTAL

INSTITUTO DE ACUEDUCTOS Y ALCANTARILLADOS NACIONALES

Septiembre de 2021

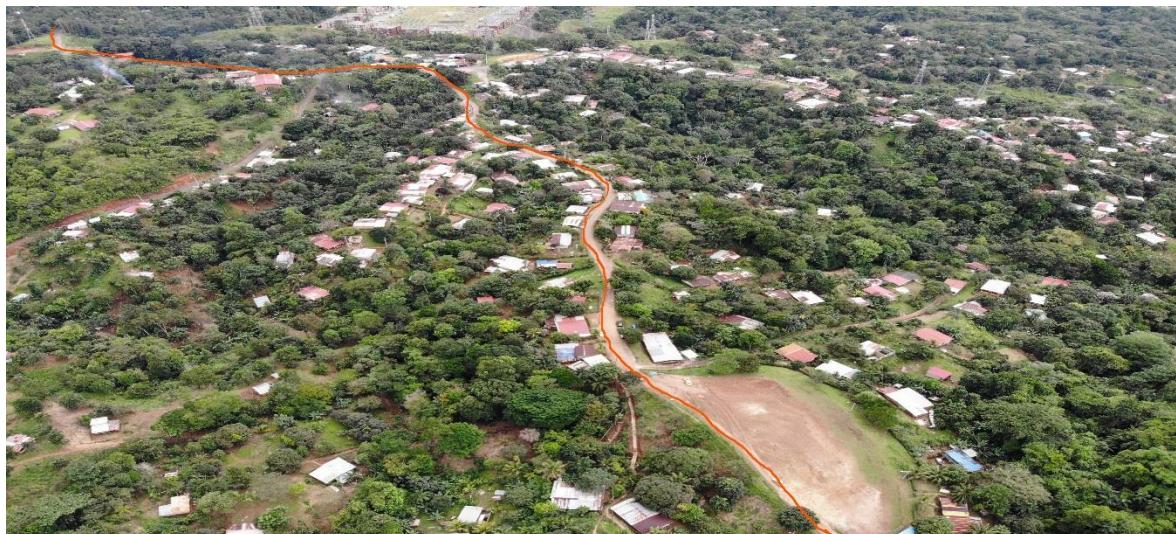
Gráfico 7-1 Ubicación del alineamiento por servidumbre del eje 5 de la línea de conducción

En la gráfica, observamos la ruta aproximada de la línea de conducción (línea roja), que va sobre la servidumbre de la calle que une la entrada de Río Rita hasta el campo de fútbol de la comunidad.

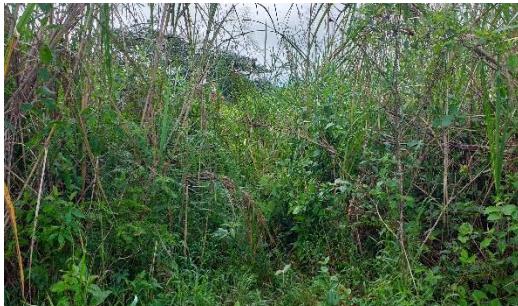
Foto 7-2. Vista parcial del área inventariada con los árboles marcados, se nota la limpieza del lote que se está siendo realizada por los propietarios del lote.

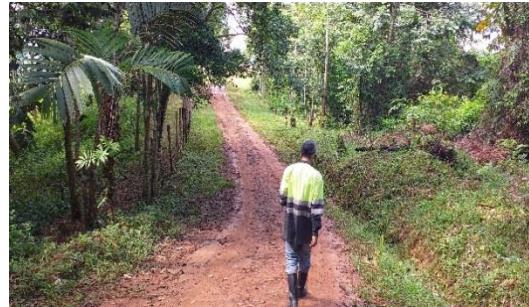
Foto 7-5. Vista parcial de la trocha y de la vegetación de rastrojo bajo que se encuentra en la línea del eje 5 iniciando desde el sitio del tanque.

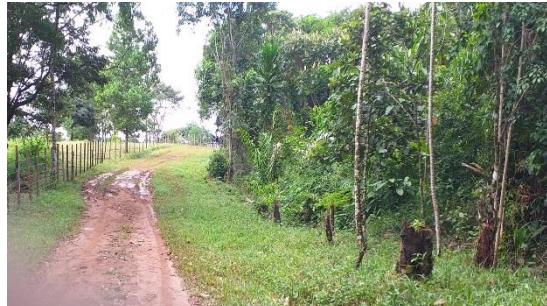
Foto 7-6. Servidumbre por donde pasará la tubería de conducción del eje 5, se observa que la vegetación se compone de gramíneas.

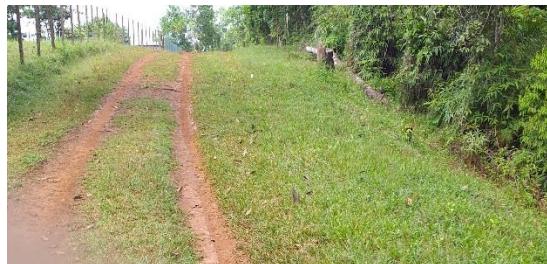
Foto 7-7. Continuación de la servidumbre de la línea de conducción; la misma va por la vía que comunica el área de las antenas con la calle que conduce a Rio Rita.

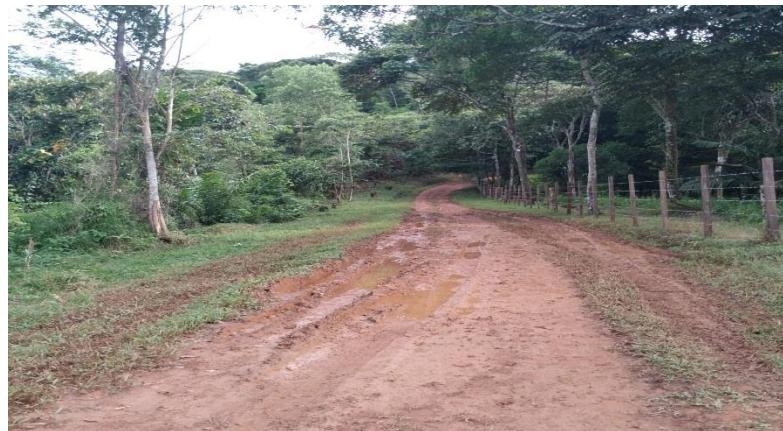
Foto 7-9 Vista parcial de la servidumbre del eje a 350 metros del sitio del tanque.

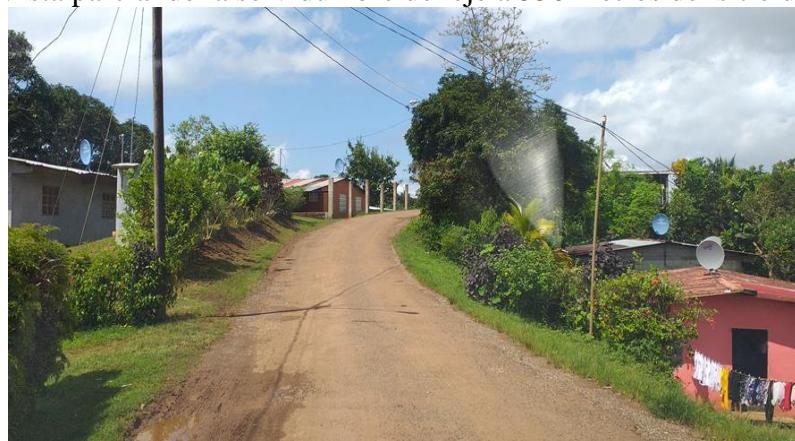
Foto 7-10 Vista de la calle por donde pasará el eje 5.

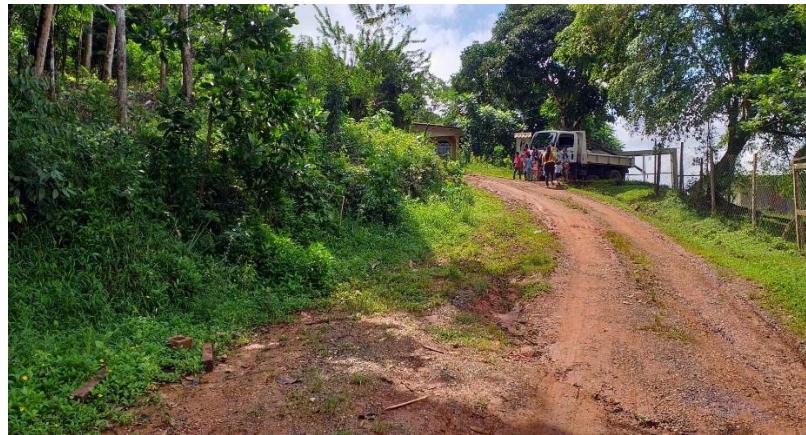
Foto 7-12 Vista parcial de la servidumbre del eje 5 a 560 metros del sitio del tanque.

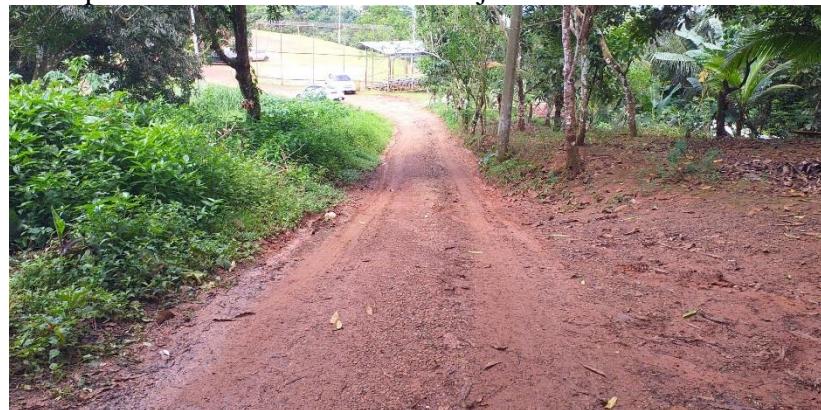
Foto 7-13 Vista parcial de la servidumbre del eje 5 a 640 metros del sitio del tanque, donde se observa parte del campo de fútbol.

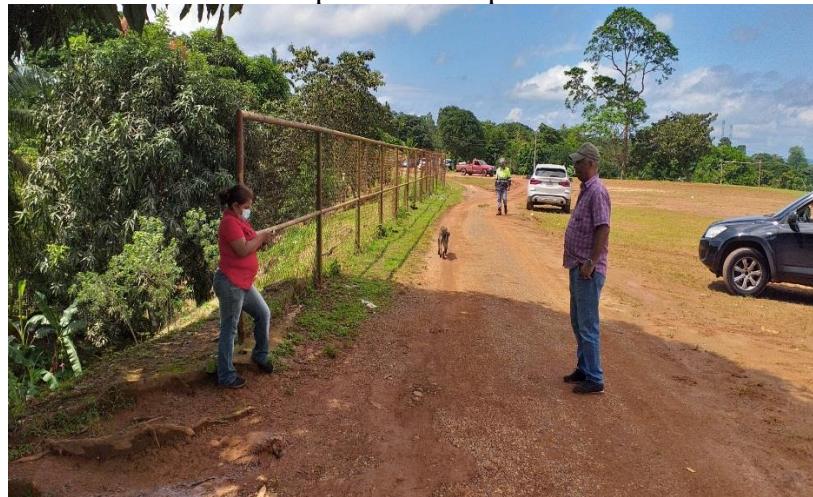
Foto 7-14 Vista parcial de la servidumbre del eje 5 a 780 metros del sitio del tanque, donde se observa parte del campo de fútbol.

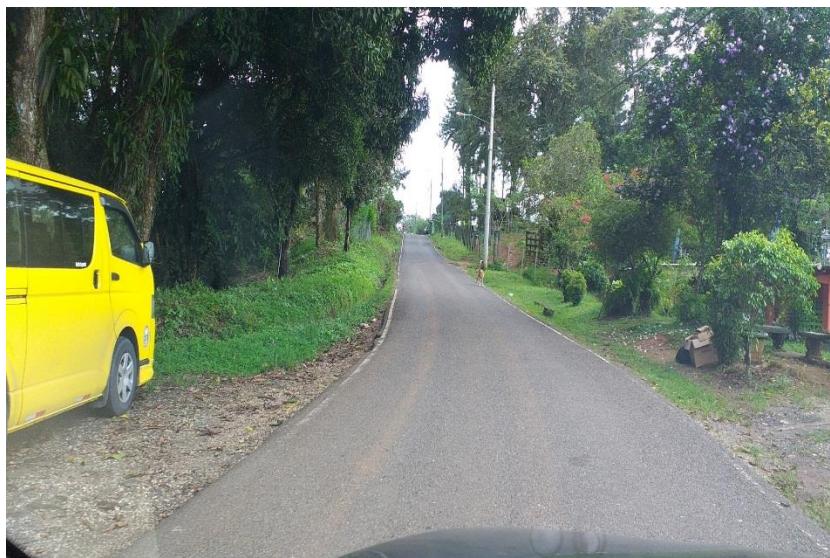
Fuente: H. Rodríguez, 1/10/2021  
Foto 7-16 Vista parcial de la servidumbre del eje 5, se observa que la servidumbre es angosta.
