**ESTUDIO, DISEÑO, CONSTRUCCIÓN Y FINANCIAMIENTO DEL  
CAMINO SAN JOSÉ-CALIDONIA-PLATANARES-PIXVAE**

**ESTUDIO HIDROLÓGICO – HIDRÁULICO  
QUEBRADA LA MINA (RÍO ROSARIO)-  
MEJORAS A CAUCE**

Edición: 01  
Fecha: 06/08/2021

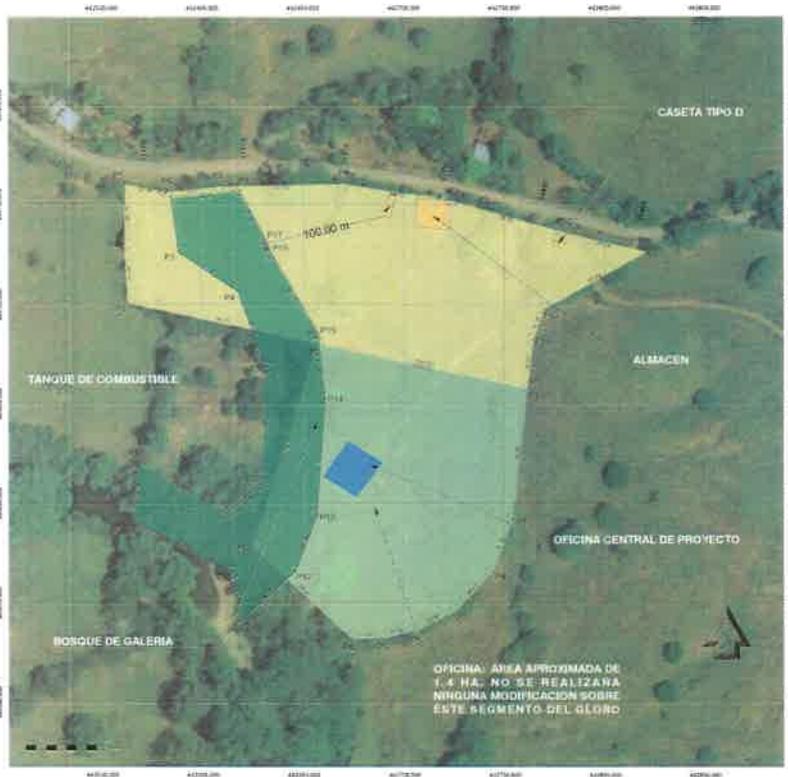
**Area de almacen y estacion de combustible**

VERTICE	LADO	DIST.	ANGULO	ESTE	NORTE
P1	P1 - P2	107.02	83°56'32"	462761.422	884658.098
P2	P2 - P3	96.03	179°58'1"	462656.800	884680.626
P3	P3 - P4	28.00	105°27'60"	462562.045	884700.853
P4	P4 - P5	30.65	178°11'15"	462561.302	884728.910
P5	P5 - P6	21.18	79°20'54"	462561.604	884750.559
P6	P6 - P7	25.02	197°45'35"	462582.360	884756.438
P7	P7 - P8	61.76	174°41'42"	462608.232	884759.404
P8	P8 - P9	54.72	168°30'24"	462669.879	884760.738
P9	P9 - P10	56.83	173°31'1"	462723.884	884751.939
P10	P10 - P11	43.28	162°19'1"	462776.777	884736.498
P11	P11 - P12	58.89	42°33'9"	462820.875	884726.414
P12	P12 - P13	16.38	221°44'1"	462789.585	884697.899
P13	P13 - P1	24.52	193°44'45"	462764.026	884682.484

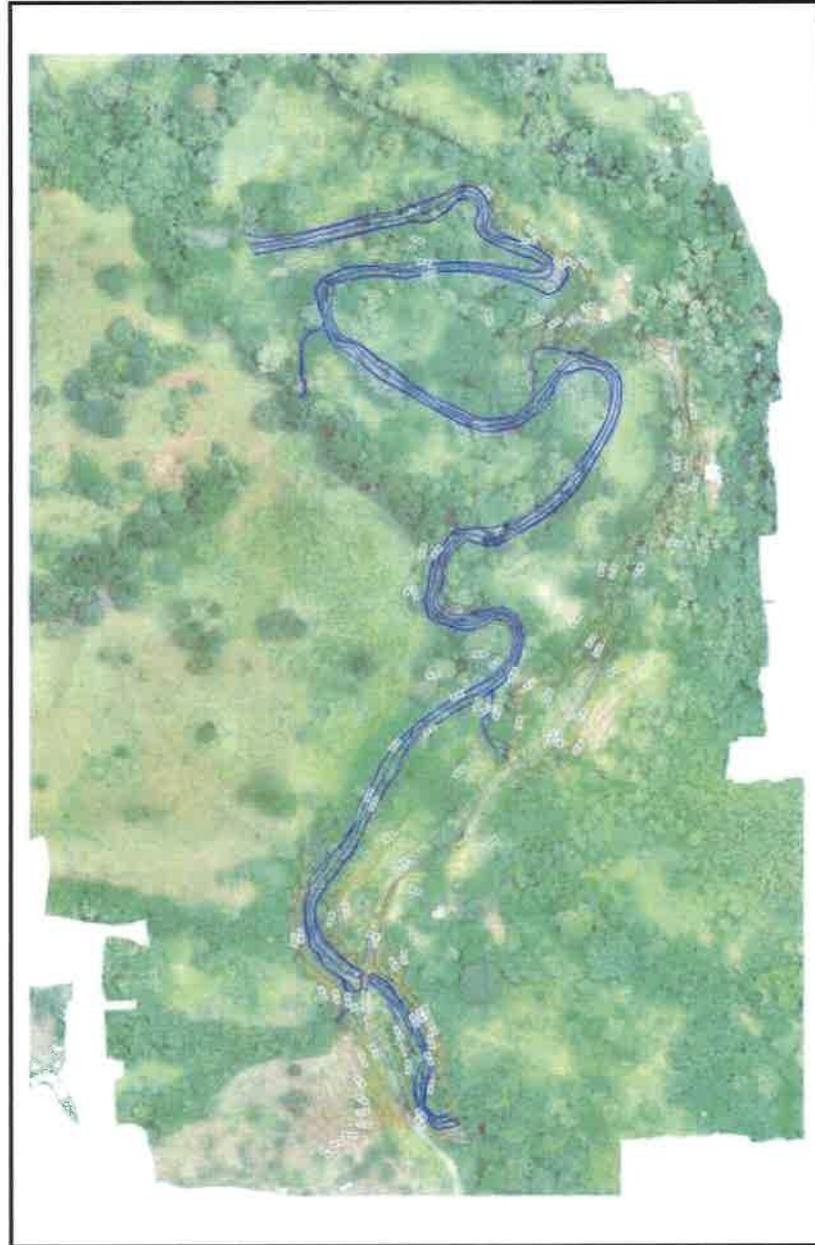
**Figura 1. Quebrada La Mina estado actual**

A continuación, se adjunta la imagen del cauce con nivel de aguas normales (**Figura 1**)

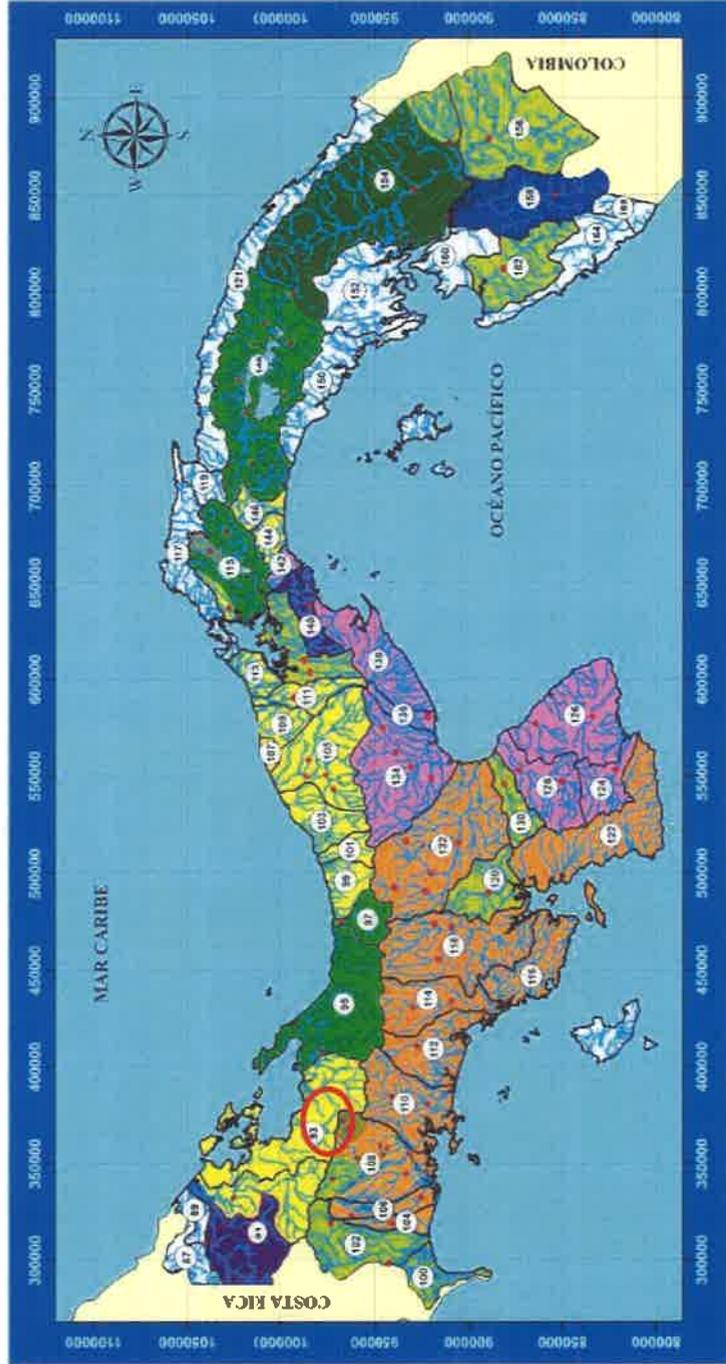
#### Regiones Hidrológicamente Homogéneas

Fuente: Figura 73, "Resumen Técnico Análisis Regional de Crecidas Máximas de Panamá Período 1971-2006"

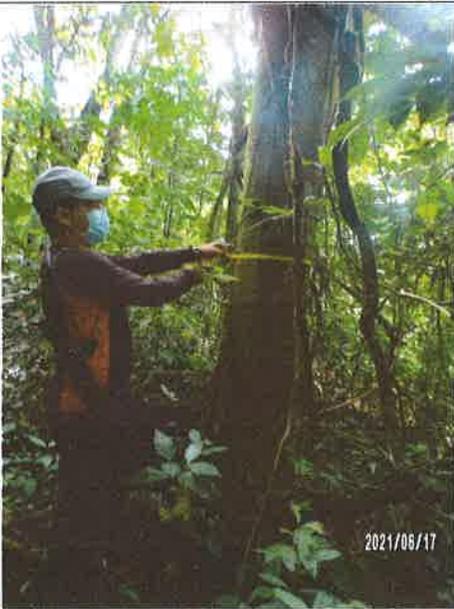
<p>A close-up photograph of a person wearing a cap and a face mask, measuring the diameter of a tree trunk with a yellow diameter tape. The person is holding the tape against the tree trunk. The date '2021/06/17' is visible in the bottom right corner of the image.</p>	<p>Detalle de medición del DAP con cinta diamétrica</p>

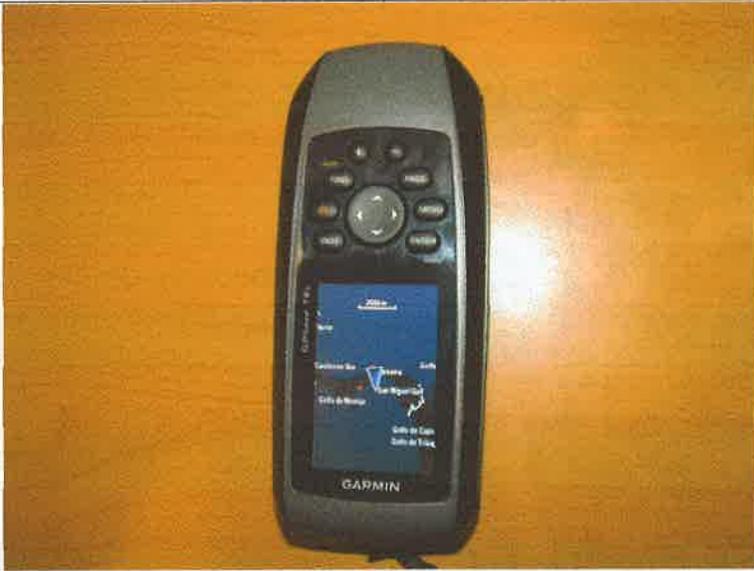
GPS Garmin MAP 78s utilizados durante los trabajos de campo

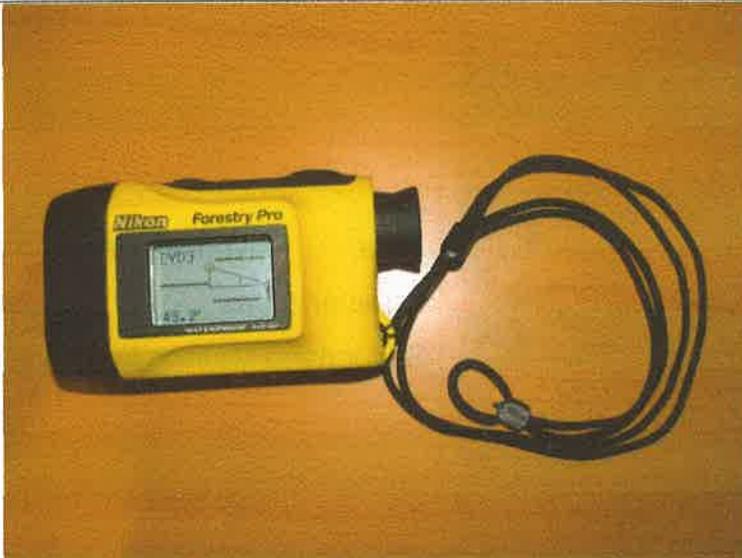
Hipsómetro a laser **Nikon Forestry Pro** utilizado para el cálculo de altura de los árboles

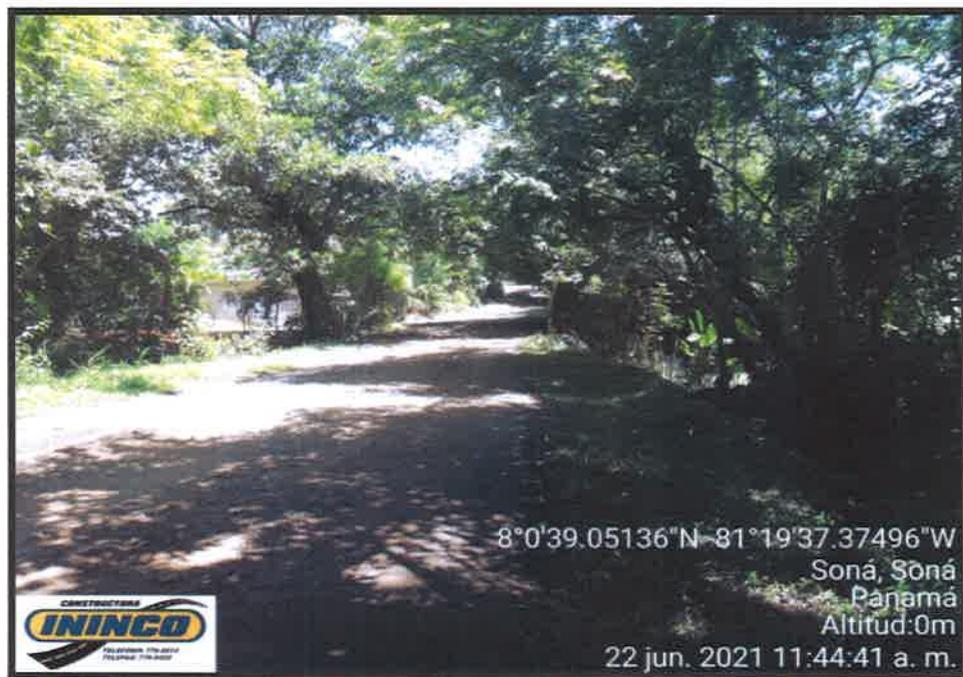
**Cajón 1:** ubicado aproximadamente en la estación 0k+180

**Fotos de las condiciones actuales, estaciones  
aproximadas y coordenadas UTM de los 20 cajones propuestos para  
el proyecto. Las coordenadas son estimadas. Cabe señalar que se  
han corroborado con las emitidas por el Ministerio de Ambiente.**

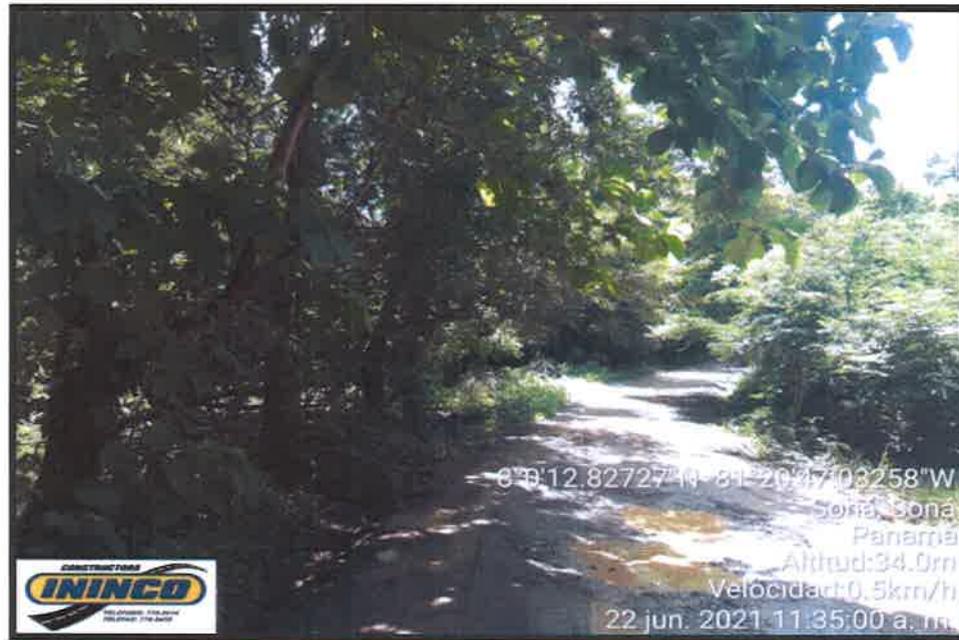
**Cajón 2:** ubicado aproximadamente en la estación 0k+660

E: 462609.428

N: 884771.428

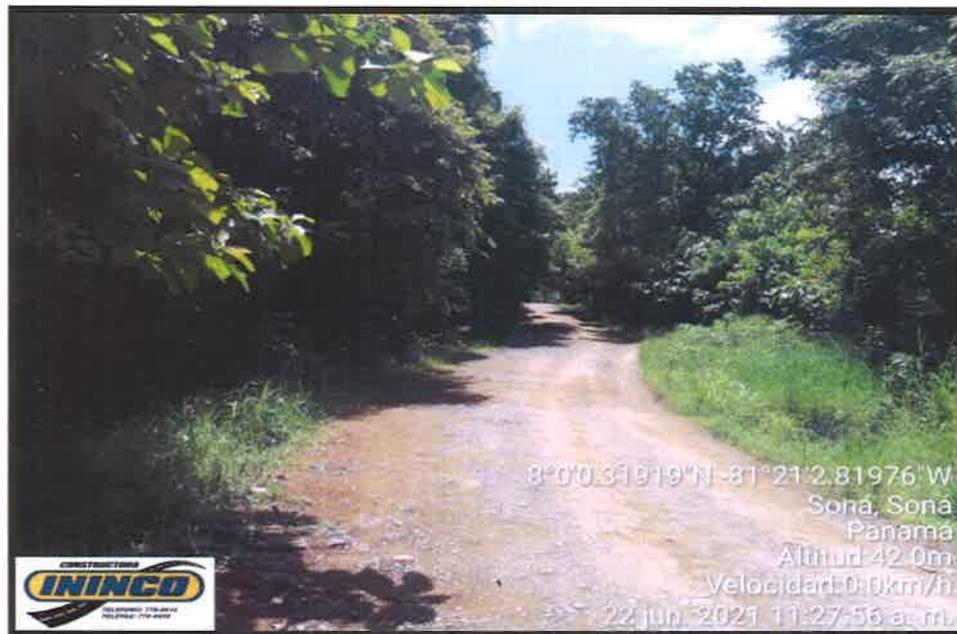
**Cajón 3:** ubicado aproximadamente en la estación 1k+590

E: 461829.104

N: 884713.636

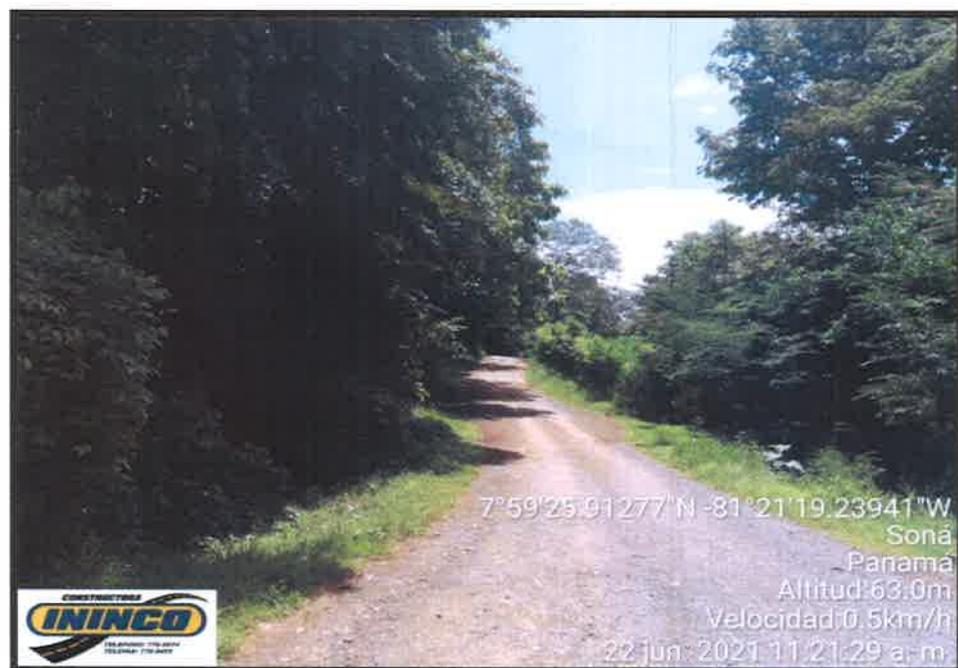
**Cajón 5:** ubicado aproximadamente en la estación 2k+995

E: 461117.603

N: 883597.606

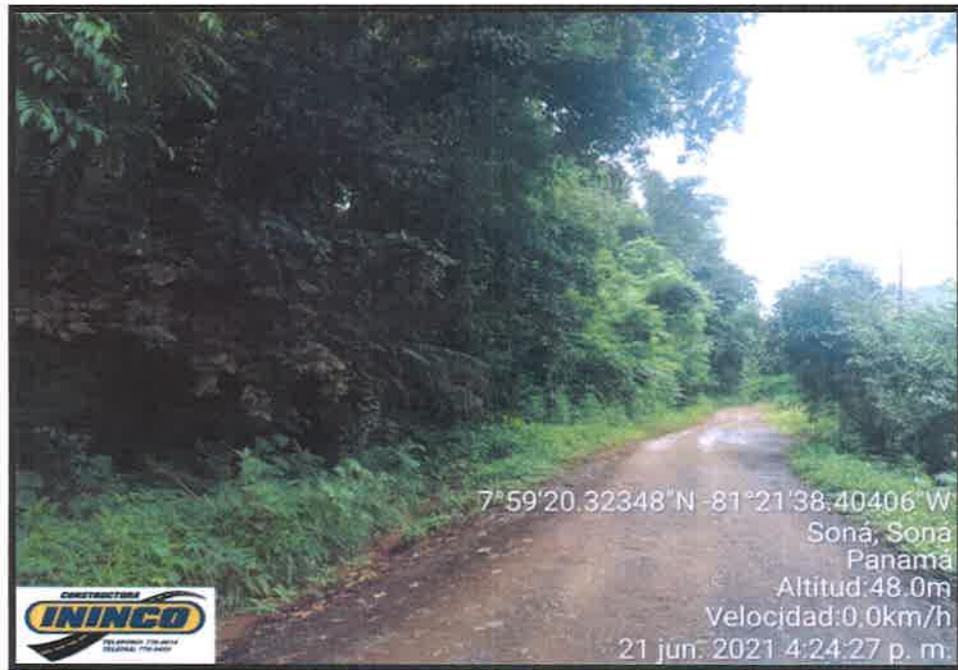
**Cajón 6:** ubicado aproximadamente en la estación 3k+420

E: 460853.624

N: 883288.332

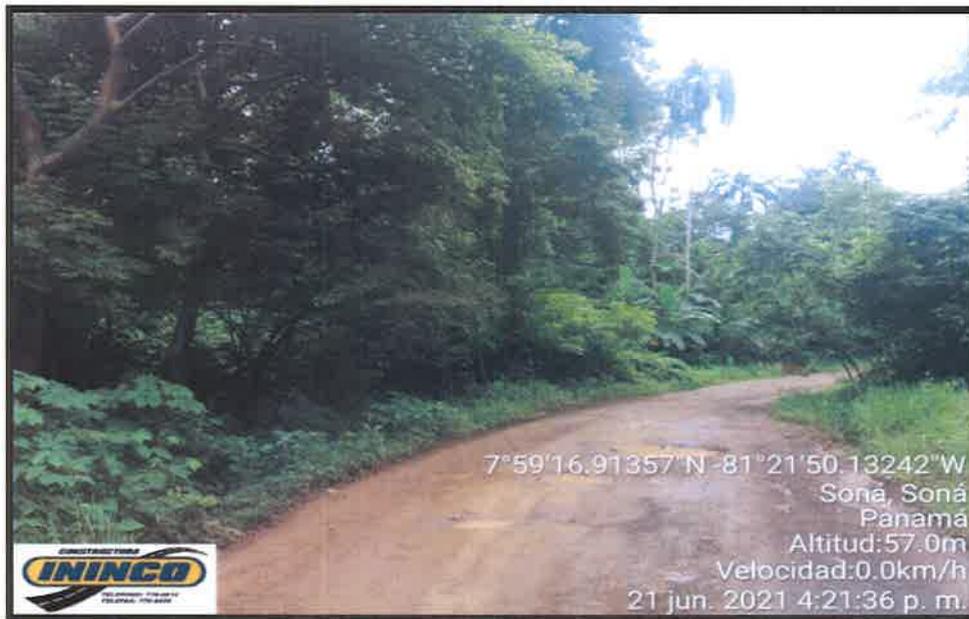
**Cajón 7:** ubicado aproximadamente en la estación 4k+080

E: 460256.449

N: 883102.485

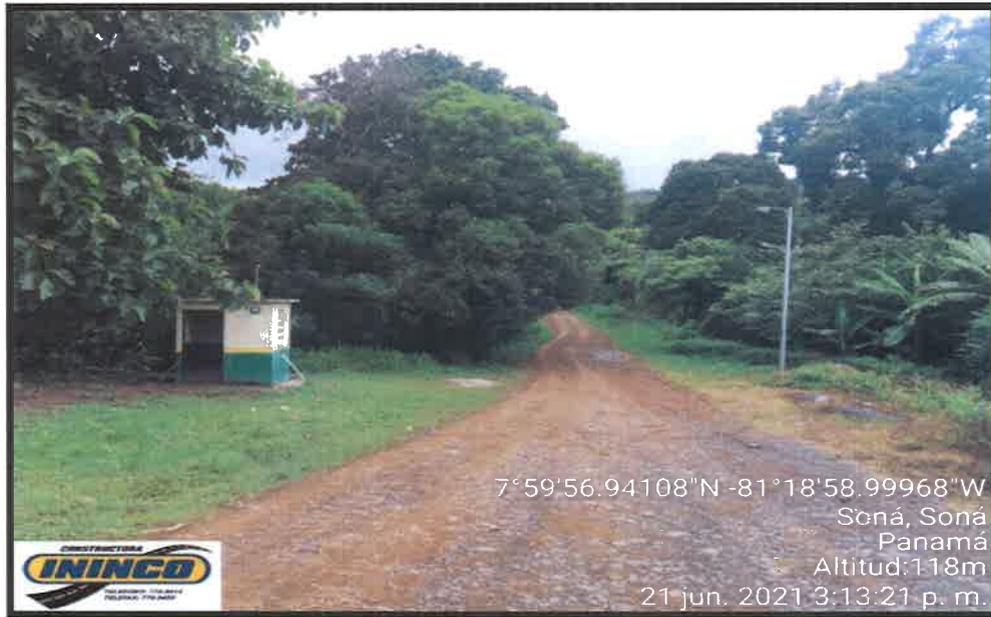
**Cajón 8:** ubicado aproximadamente en la estación 4k+480

E: 459902.073

N: 883010.964

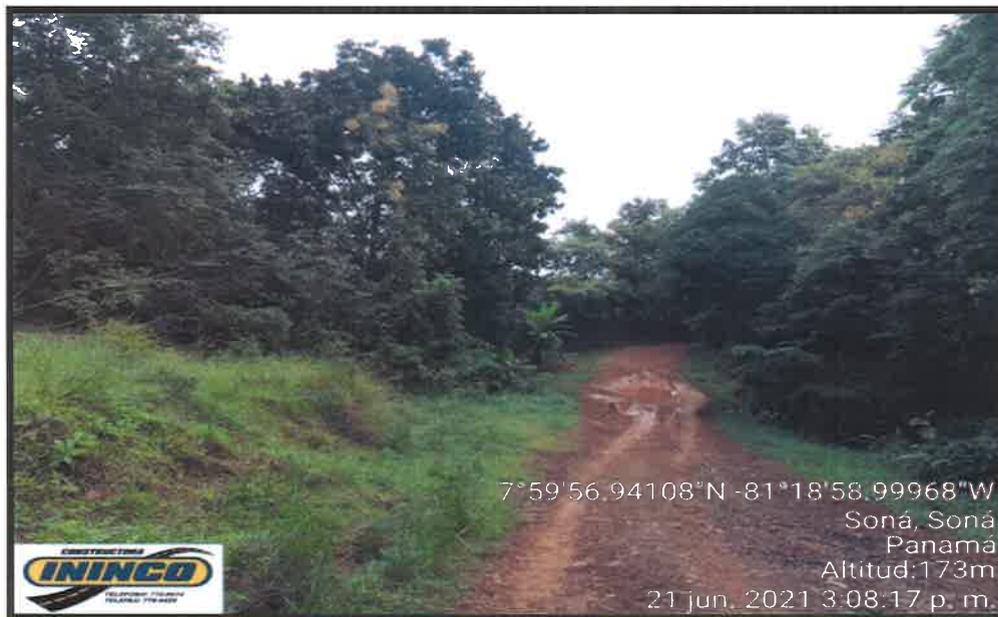
**Cajón 9: ubicado aproximadamente en la estación 9k+170**

E: 457352.734

N: 879529.139

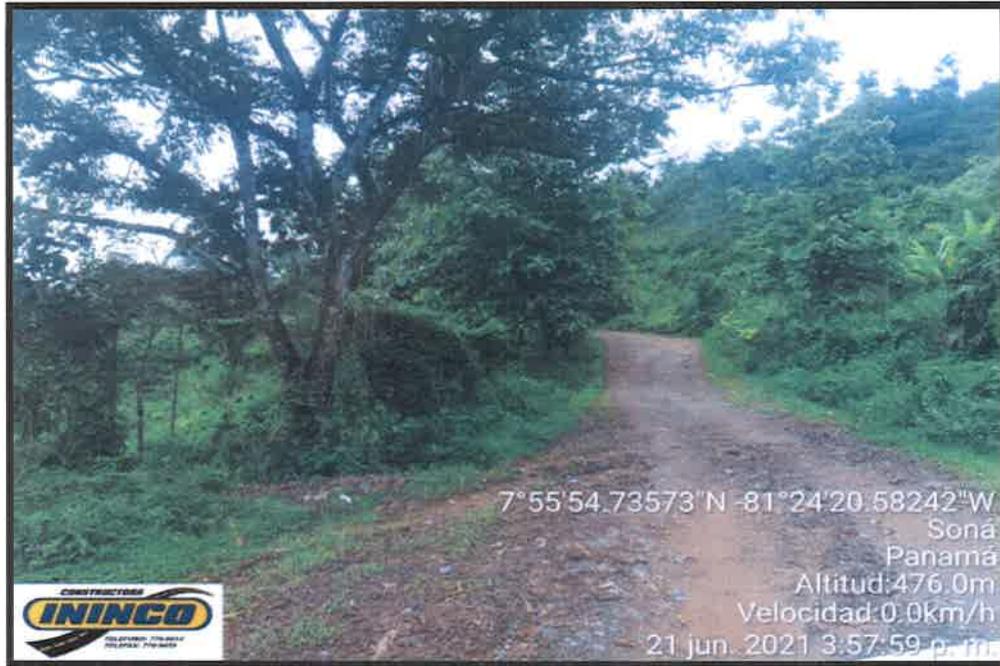
**Cajón 10: ubicado aproximadamente en la estación 10k+030**

E: 457235.835

N: 878720.133

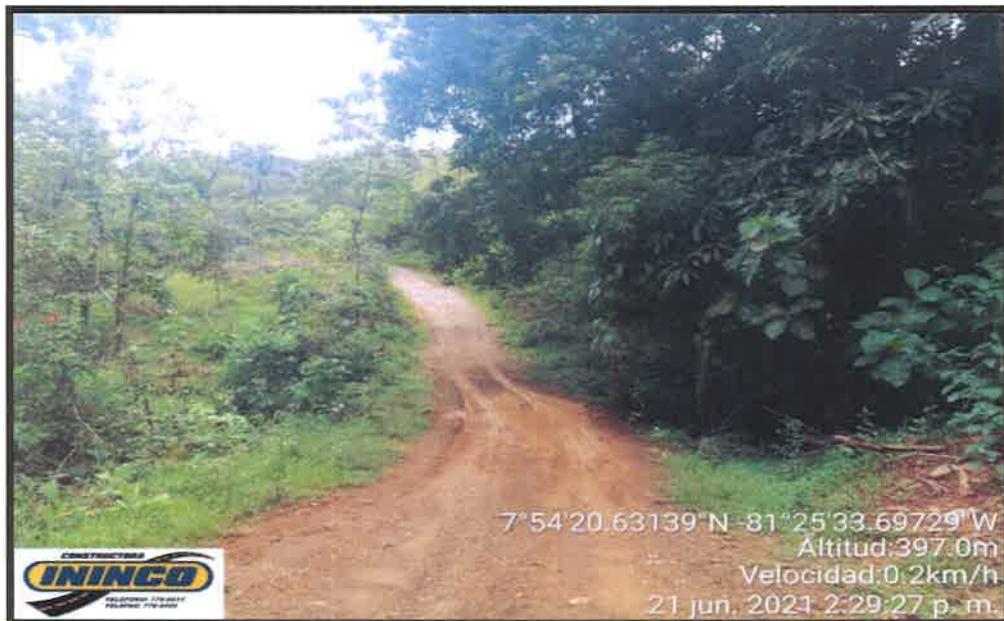
**Cajón 11:** ubicado aproximadamente en la estación 13k+890

E: 448415.914

N: 872316.99

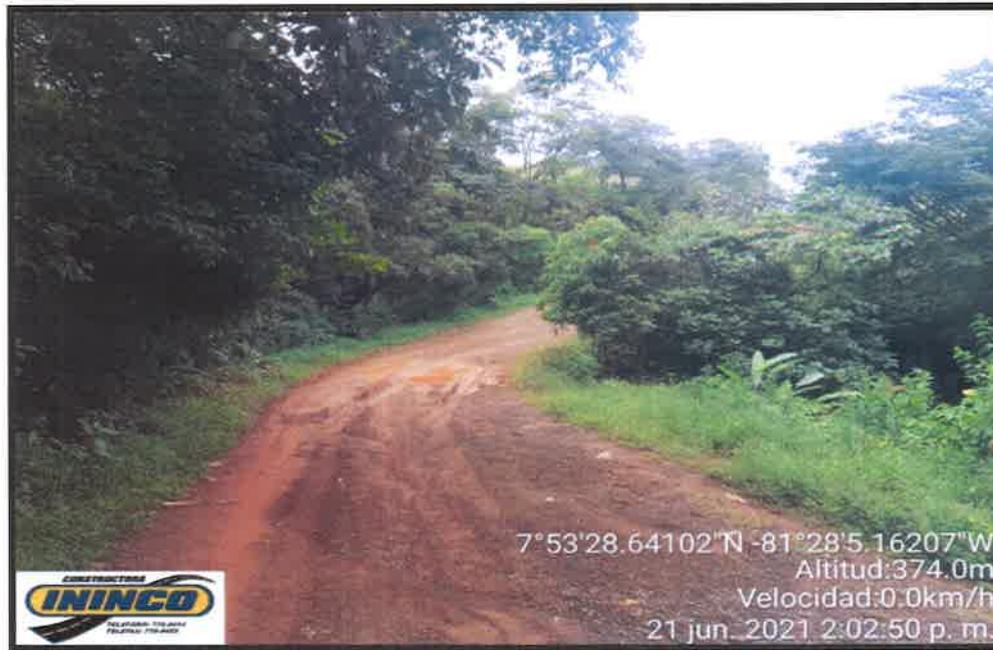
**Cajón 12:** ubicado aproximadamente en la estación 18k+090

E: 453035.851

N: 873880.833

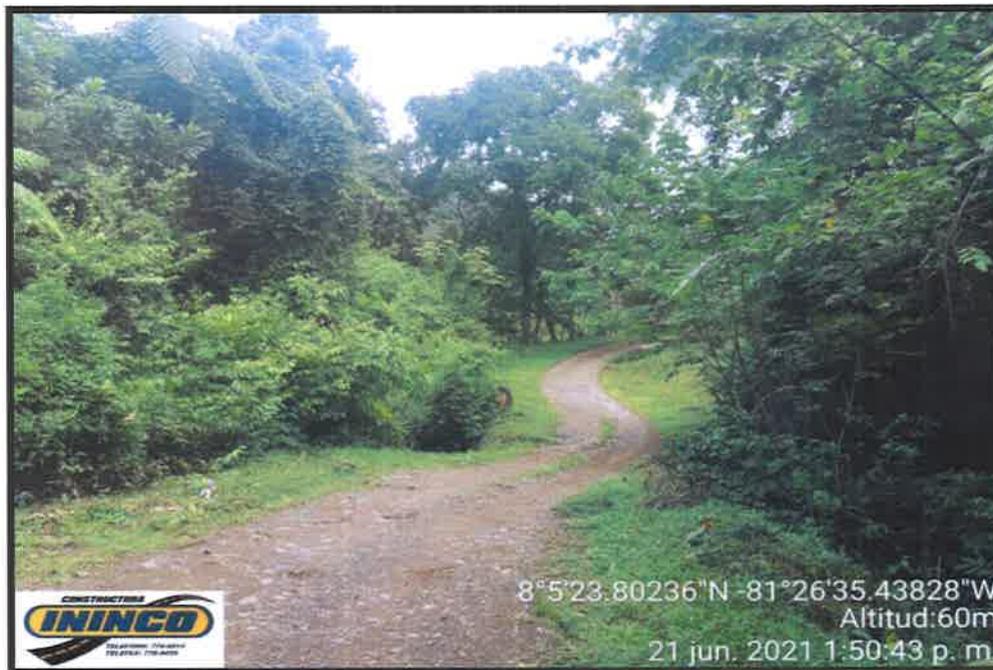
**Cajón 13:** ubicado aproximadamente en la estación 24k+880

E: 448415.914

N: 872316.990

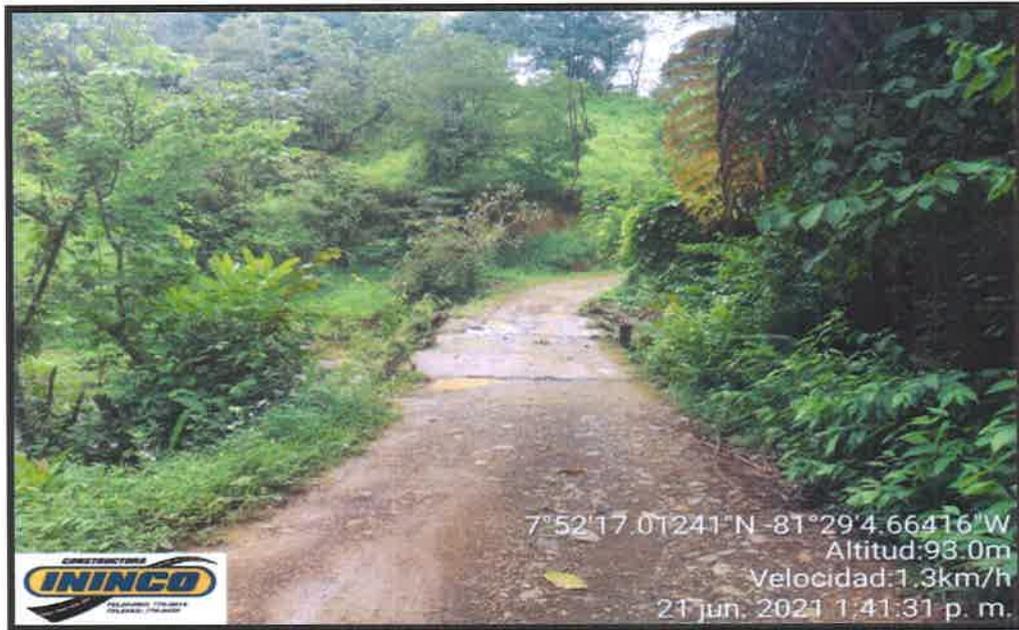
**Cajón 14:** ubicado aproximadamente en la estación 28k+900

E: 446940.016

N: 870120.852

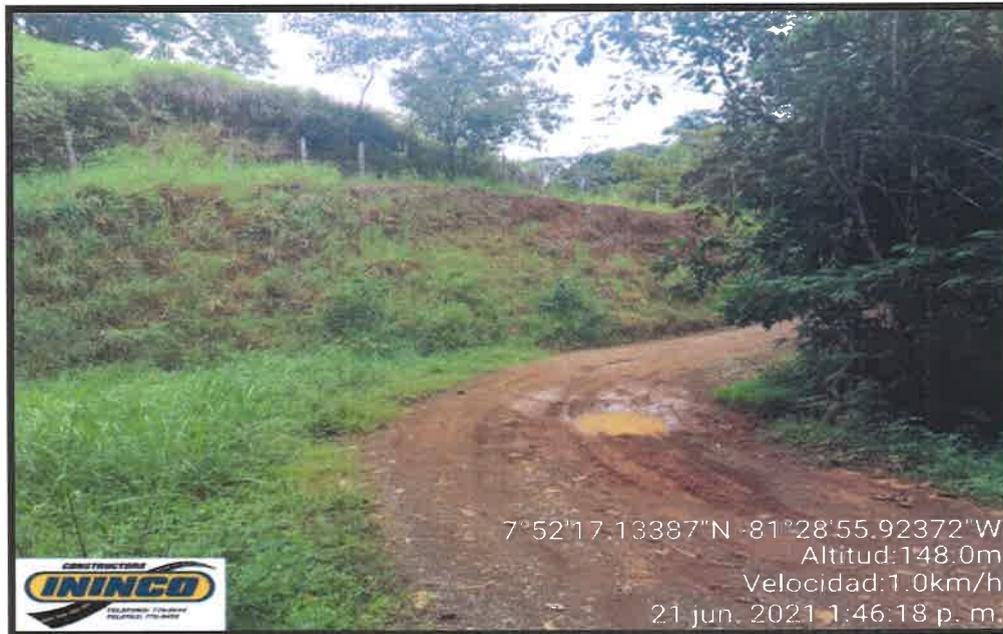
**Cajón 15:** ubicado aproximadamente en la estación 29k+020

E: 446836.803

N: 870126.579

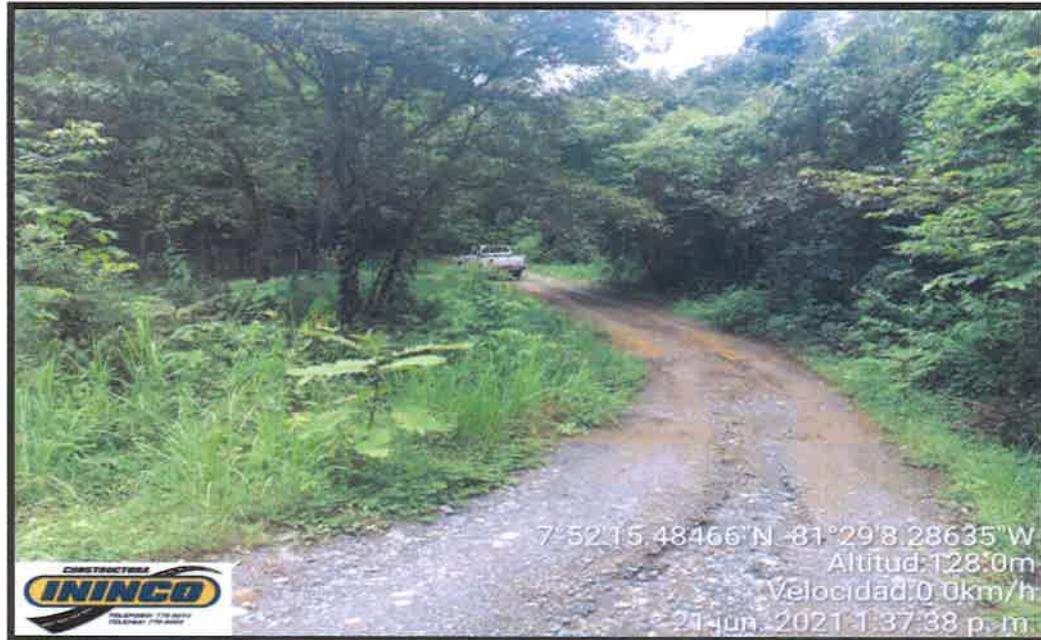
**Cajón 16:** ubicado aproximadamente en la estación 29k+300

E: 446593.309

N: 870126.07

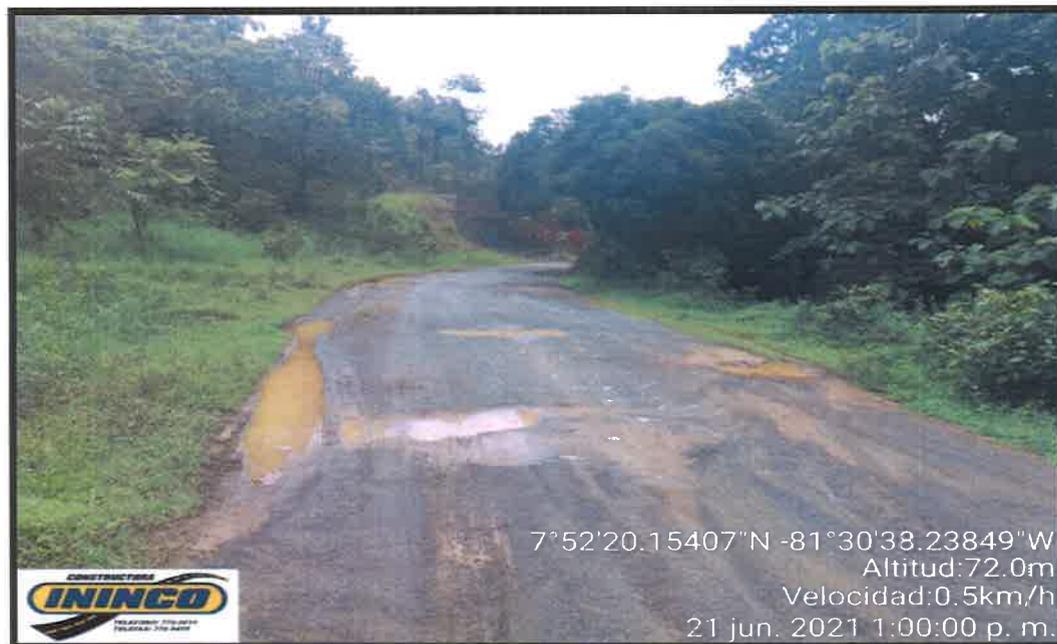
**Cajón 18:** ubicado aproximadamente en la estación 32k+670

E: 443979.460

N: 871032.062

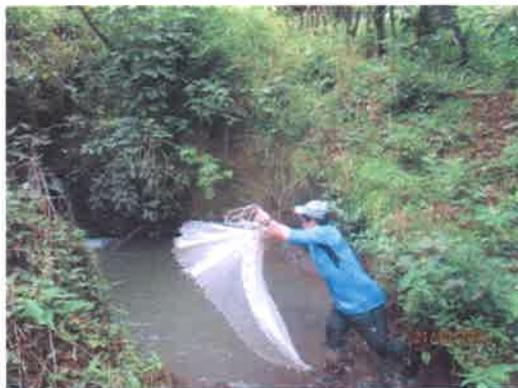
Figura ...: Métodos de captura utilizados para el muestreo de fauna acuática

Uso de atarraya de 5 pies con ojo de malla de 1 cm, para zonas de profundidad media.

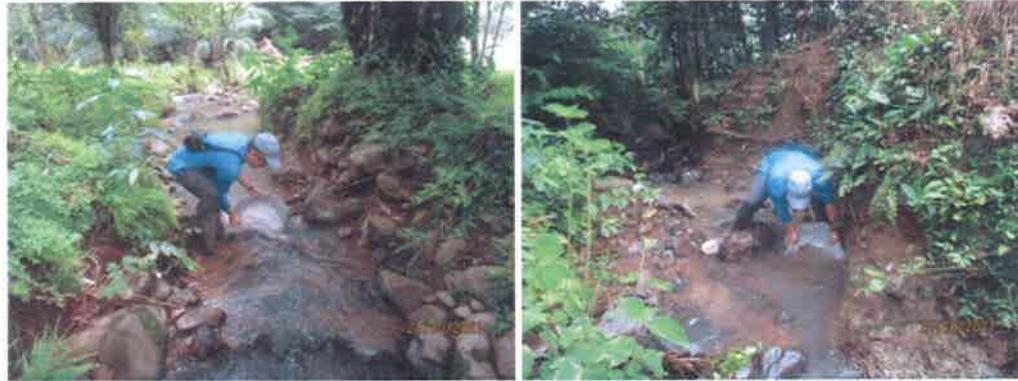
Uso de chinchorro para captura de fauna acuática, en zonas de poca profundidad y orillas de afluentes.

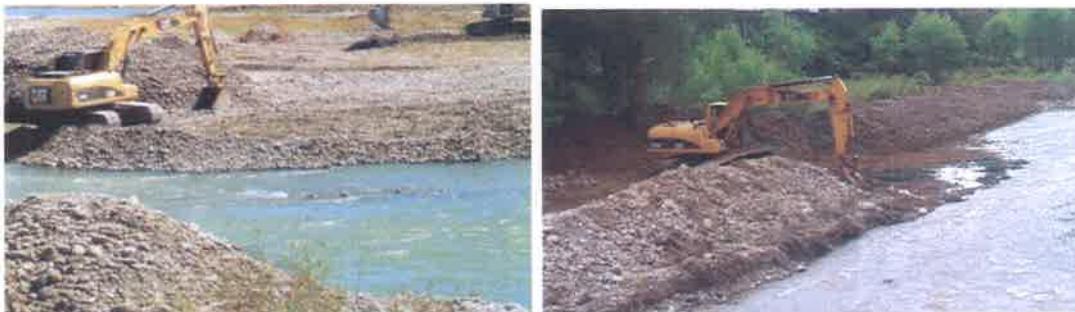
- c. Presentar en plano, la distancia mínima de ubicación de las maquinarias a utilizar para la extracción de material respecto a las fuentes hídricas. R: La extracción de material no metálico del Río Lovaina se hará con equipo tipo excavadora mecánica Cat 330 o similar, ubicándose en las playas existentes para evitar el contacto con el cauce del río, para el manejo de agua es posible realizar algunos diques o ataguías que permitan el trabajo en seco de la extracción. Aprovechando las áreas de reservas, madre vieja de río aledañas al cauce existente, se mantendrán conformados para que los camiones puedan circular por estas áreas hasta llegar a la vía que comunica con la cantera. Se contempla que la distancia mínima de ubicación del equipo sea de 3.0 metros, lo cual podrá variar (hacia más) según el modelo del equipo y sus especificaciones.

Ejemplo de ubicación de los equipos de extracción de material en el río.

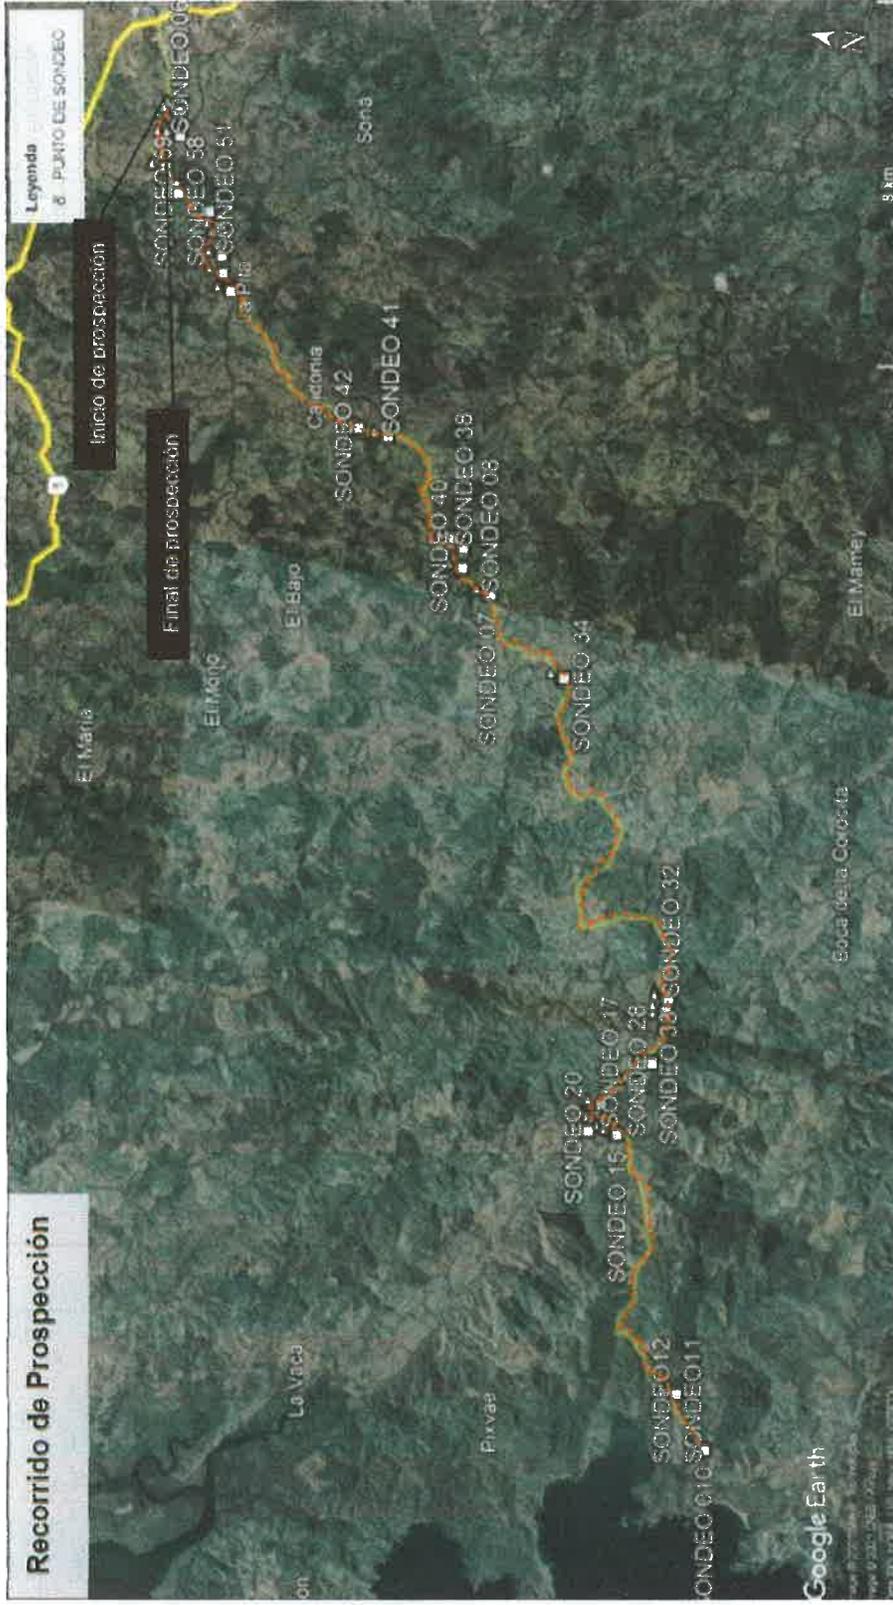
## Recorrido de Prospección

La prospección se inició en el área de San José, se realizaron un par de sondeos aproximadamente a la mitad del tramo (Sondeo 08) y se avanzó hasta el final del tramo en Pixvae desde donde se continuó la prospección de retorno hacia San José a partir del Sondeo 10 hasta el 64.

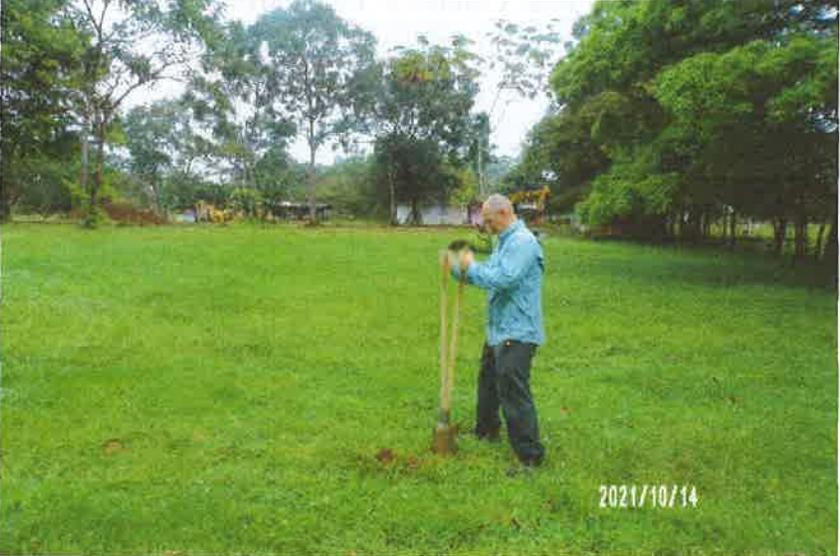
<b>Componente Arqueológico</b> <b>Evaluación del Proyecto</b> <b>“Estudio, diseño, construcción y financiamiento</b> <b>del camino San José- Calidonia- Platanares- Pixvae”</b>		<b>Foto Arq. 08</b>
<b>Prospección</b> <b>Arqueológica</b>

<b>Descripción:</b>  Prospección subsuperficial en una sección del proyecto.

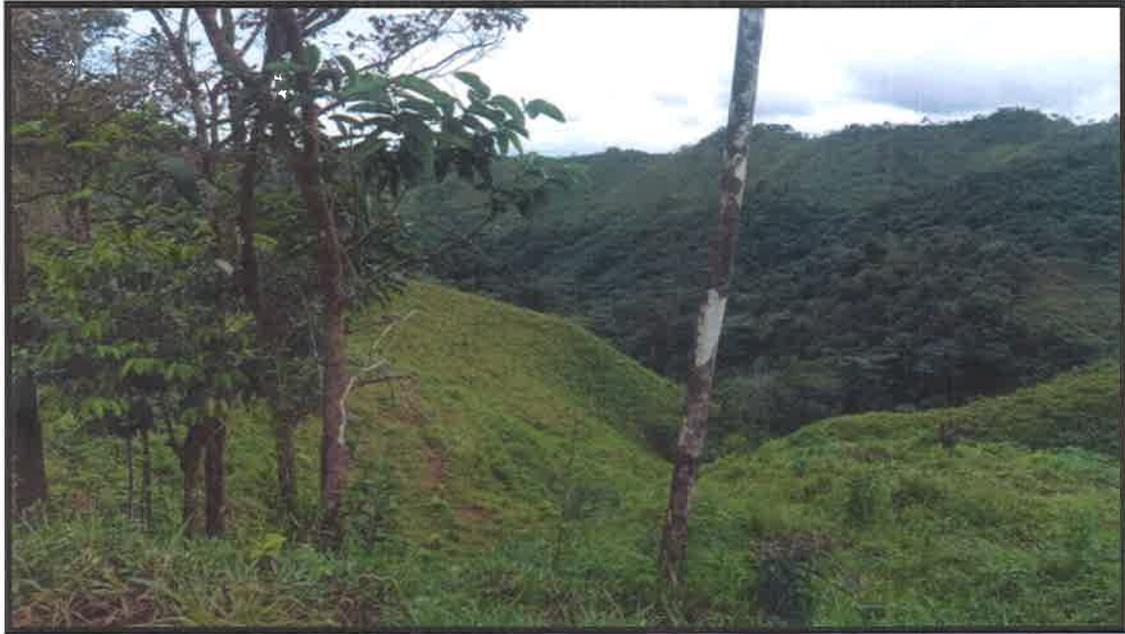
### Punto 1

**Descripción del sitio:** 50 metros al lado derecho del eje central del proyecto, el lugar presenta una pendiente pronunciada, no se aprecia nacimiento o fuente de agua en los alrededores a las coordenadas indicadas (N:440564, E: 869262).
