# INDICE CONTENIDO CAPÍTULO 6

<b>6. DESCRIPCIÓN DEL AMBIENTE FISICO .....</b>	<b>356</b>
6.1 FORMACIONES GEOLÓGICAS REGIONALES .....	356
6.1.2 Unidades Geológicas Locales.....	360
6.1.2.1 Geología del Yacimiento.....	362

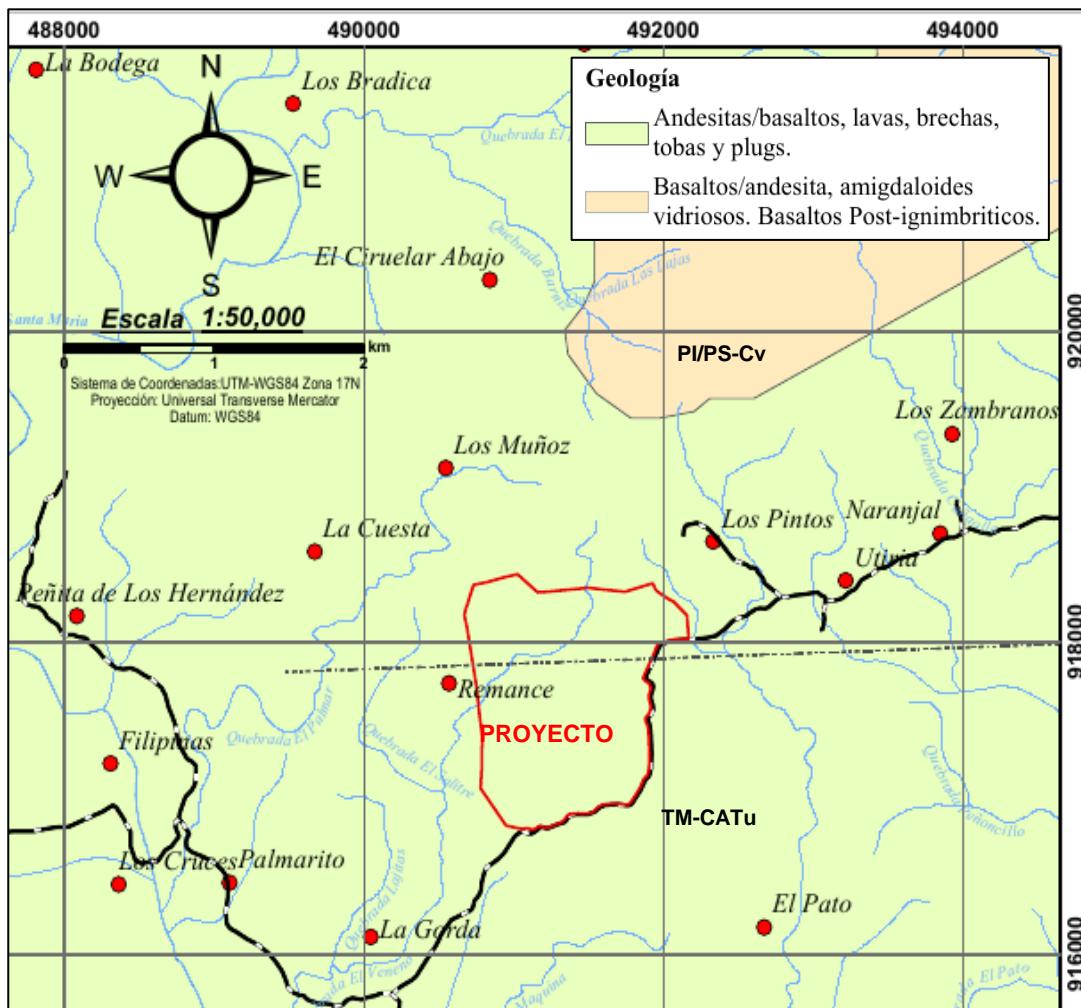
Figura 6.1. Geología Regional del área de desarrollo del proyecto.

La geología regional se ilustra en la figura 6.1. a continuación.

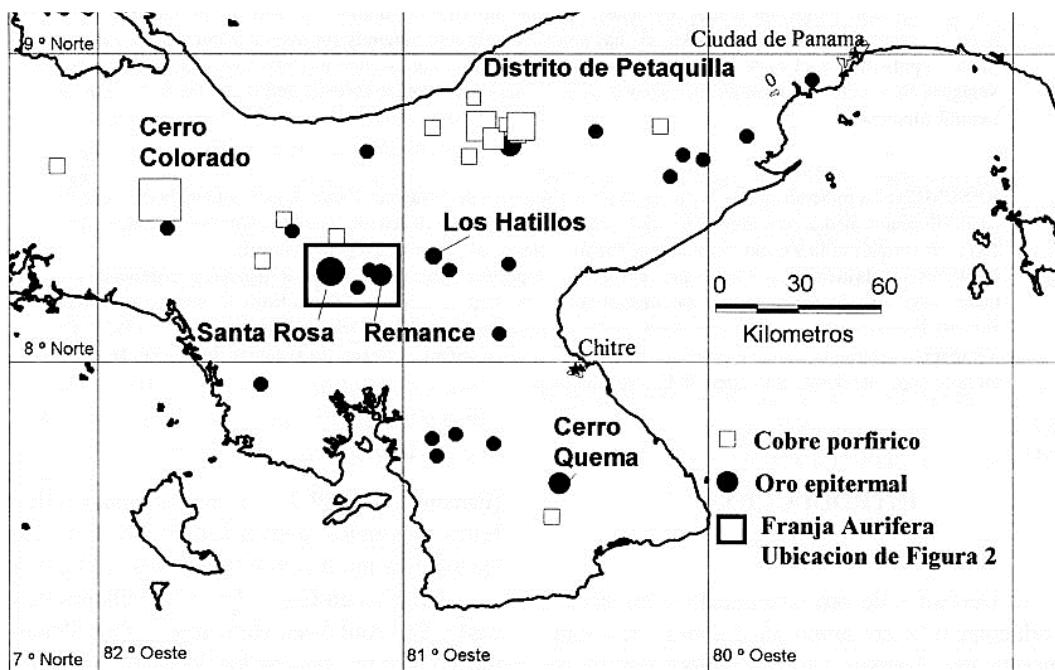
Figura 6.2. Mapa de ubicación de la Franja Aurífera de Veraguas.

El yacimiento mineral de Remance, consiste principalmente en un sistema de vetas y venillas entrecruzadas, el cual se encuentra dentro de la Franja Aurífera de Veraguas.

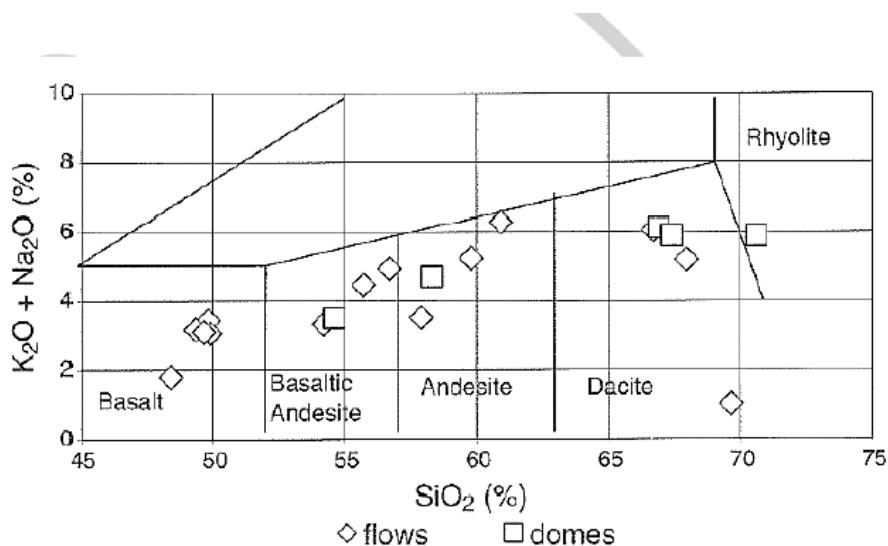
Figura 6.3. Gráfico álcalis v/s sílice de las rocas magmáticas. Nelson (2001).

Según Nelson (2001), dicha franja se encuentra constituida por rocas megmáticas de la edad del Mioceno medio de filiación principalmente Calco – alcalina, aunque algunos flujos se agrupan en el campo de los calco-alcalinos ricos en potasio.

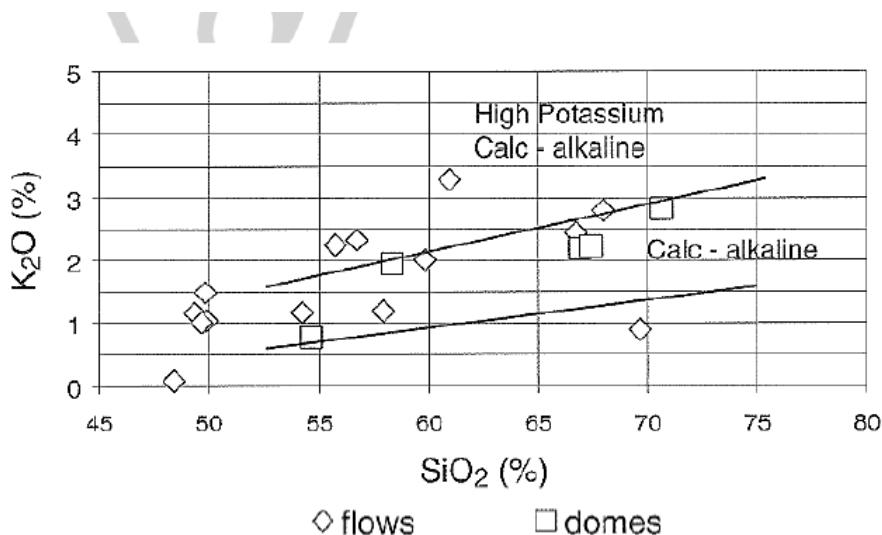
Figura 6.4. Gráfico potasio v/s sílice de las rocas magmáticas. Nelson (2001).

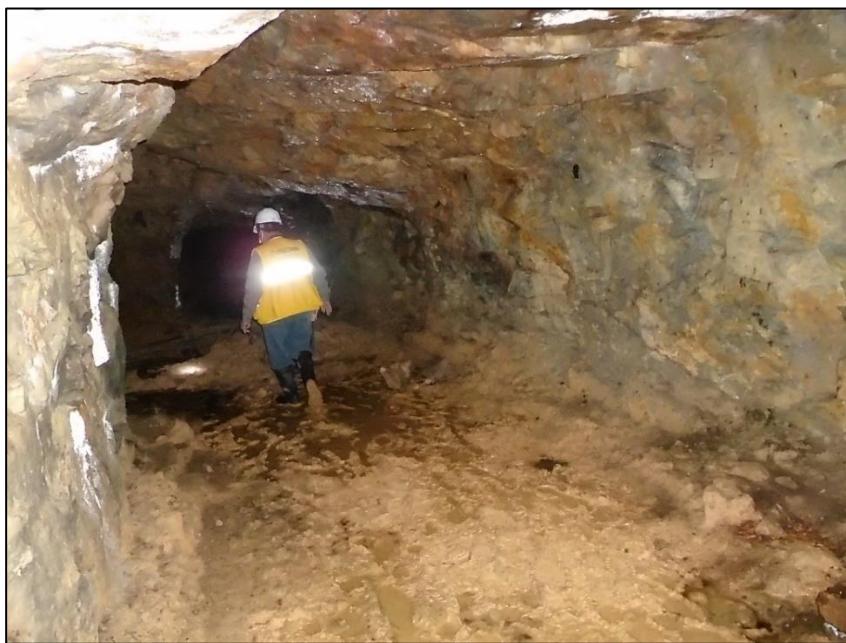
Foto 6.1. Fotografía donde se observa el tipo de roca y sus características

Esta labor es una galería de 2.10mts X 2.40mts, en el Nivel 3 de la veta principal, en una roca intermedia (con una elasticidad) que para la perforación es bastante suelta o intermedia pero la consistencia es apreciable en la imagen.

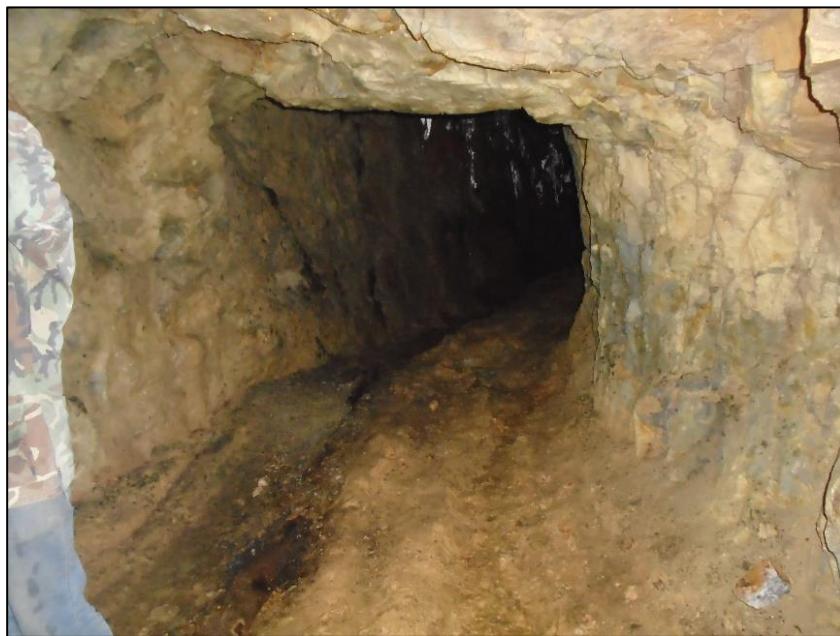
De la misma manera esta segunda vista obedece a una labor con las mismas características y condiciones ubicada en la zona el Bugre que fueron los puntos de operación de la empresa inglesa.

Foto 6.2. Fotografía tomada en la Zona el Bugre

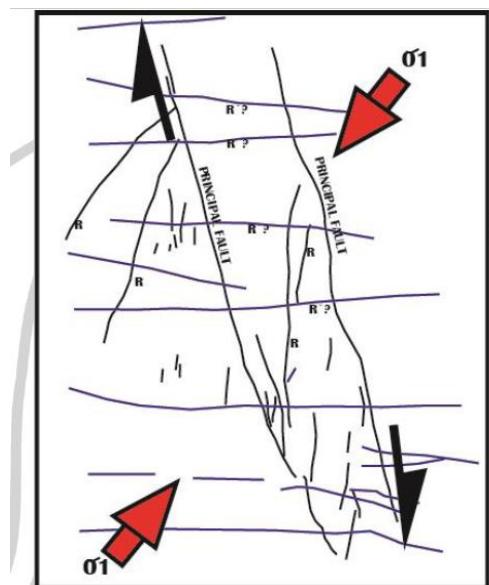
Figura 6.5. Interpretación estructural del sistema de vetas del proyecto Greenfield Mining.

En forma general en la zona de estudio, se observó cuatro sistemas estructurales predominantes: NNO, N-S, NE, E-W. Los tres primeros son los que controlan las vetas y venillas hidrotermales, mientras que el sistema E-W es esencialmente tectónico y no contiene mineralización. Ver figura siguiente.

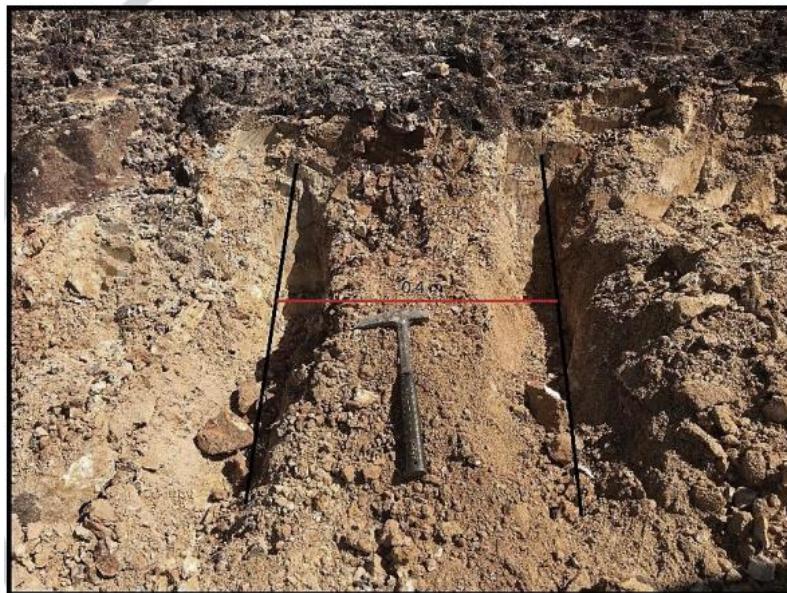
Foto 6.3. Trabajo de reconocimiento toma de muestras, de datos estructurales y mineralógicos-textuales de la Veta Huaty.

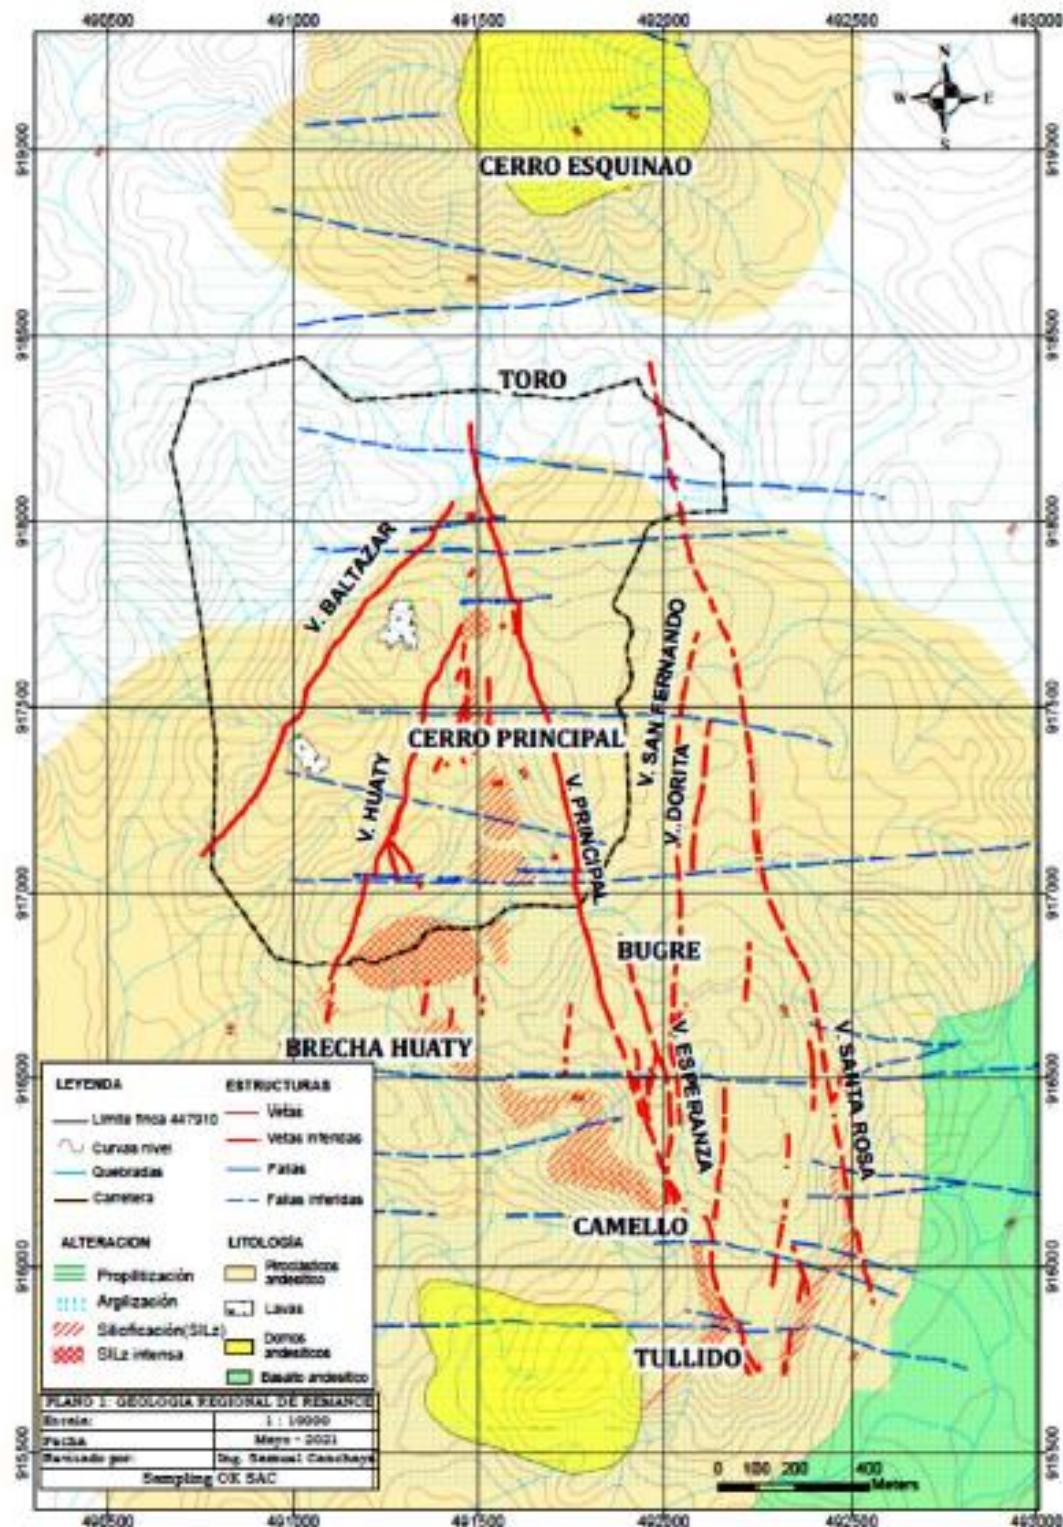
Figura 6.6. Vetas área de influencia directa e indirecta.

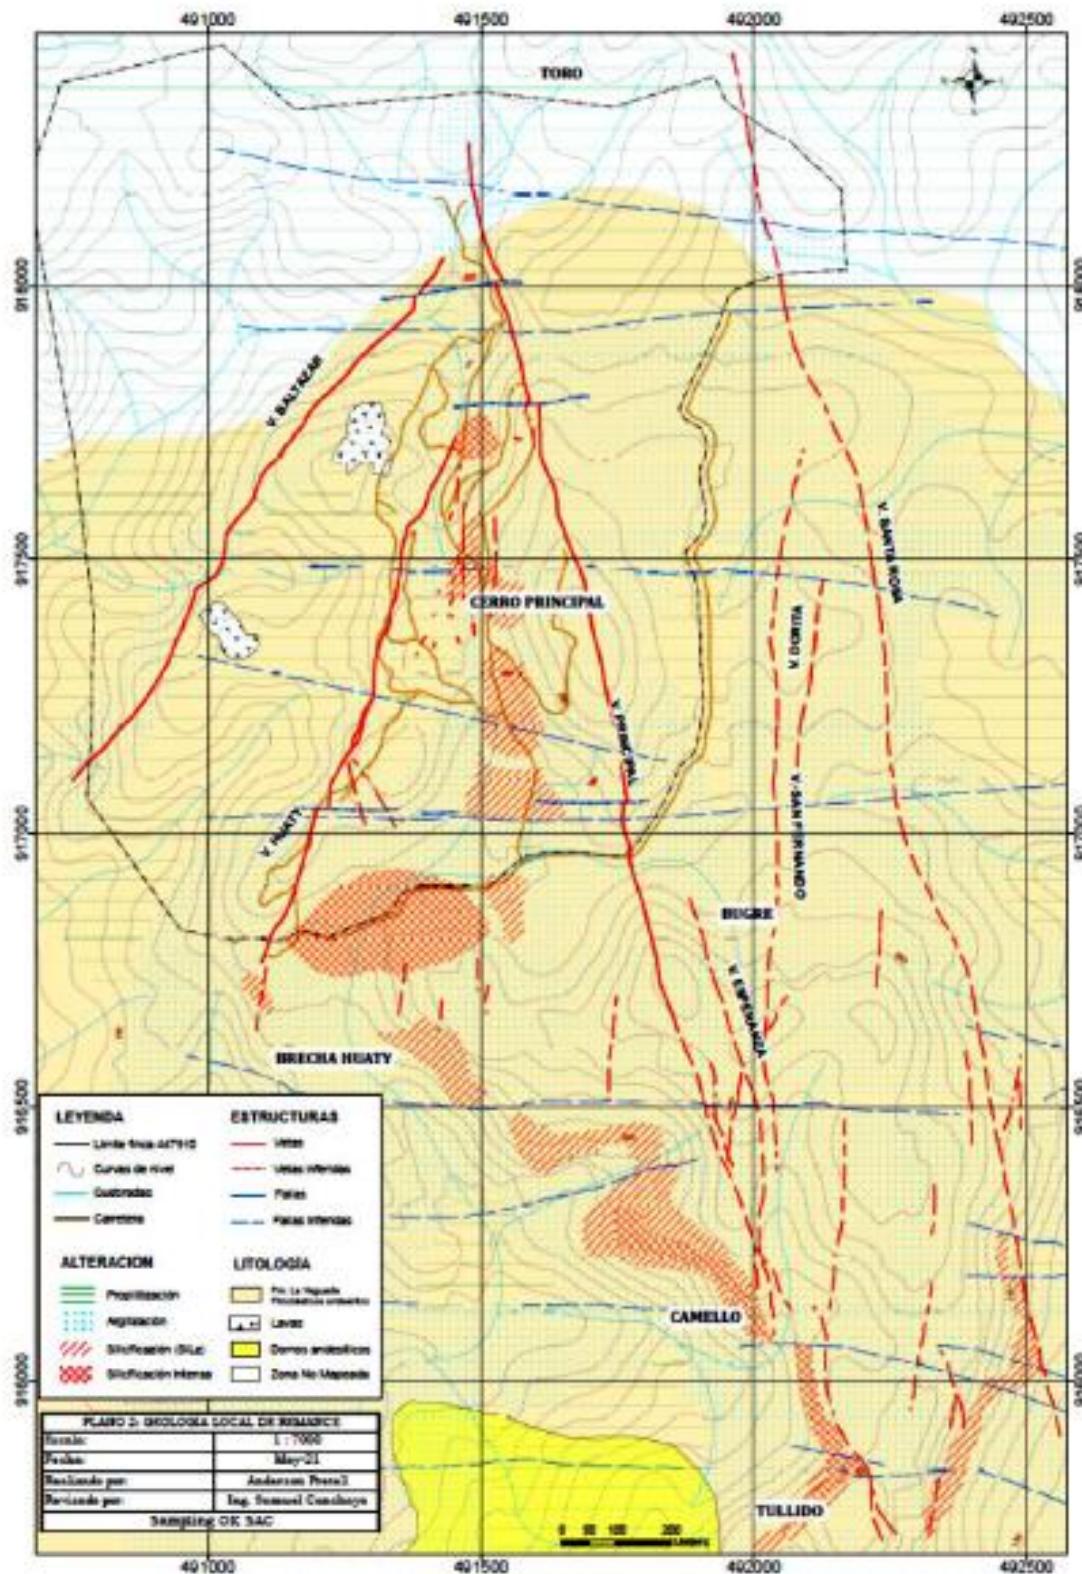
Figura 6.7. Vetas área de influencia directa e indirecta.

La alteración más extensa es la argílica, seguida de la propilítica; sin embargo, la alteración más importante es la silícea; la cual, en base a su intensidad se ha dividido en dos (2) tipos (Figura 6.7): silicificación fuerte y moderada. Las zonas delimitadas como “silicificación fuerte” ocurren en la parte sur de la Veta Principal y de la zona de estudio; son franjas elongadas de unos 400 metros de largo, con orientación de NNO a NO, y potencias de hasta 50 metros. La franja silícea moderada se encuentra principalmente en el lado occidental de la Veta Principal.

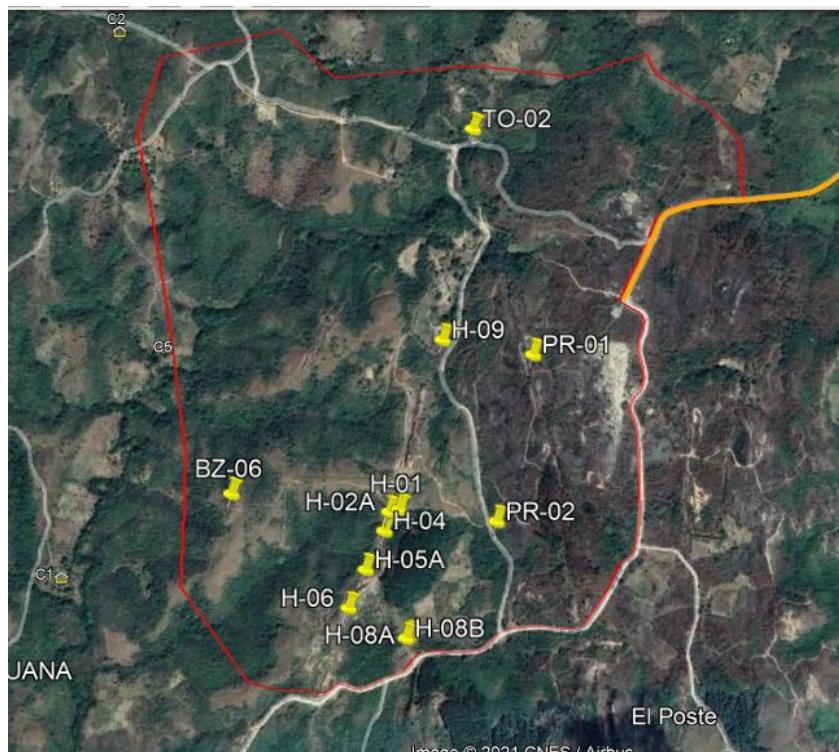
Figura 6.8. Puntos de extracción de muestras para análisis de mineralización dentro del área del proyecto.

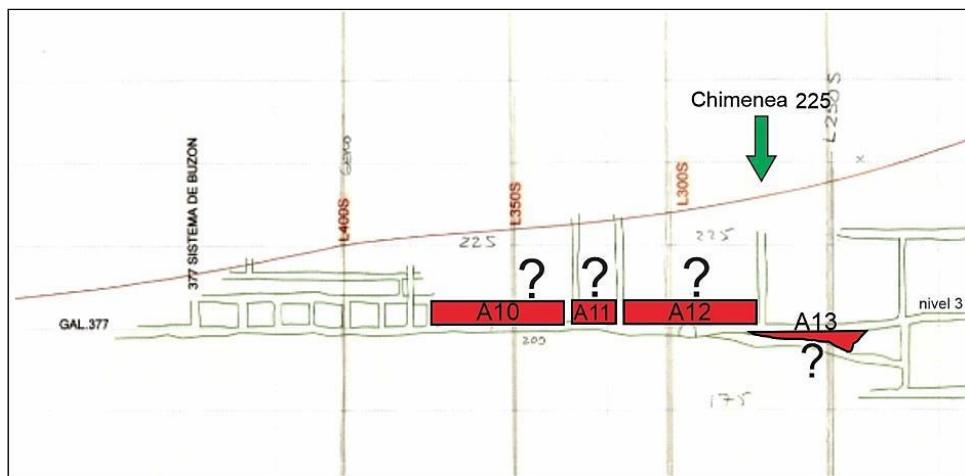
Figura 6.9. Sección longitudinal de Veta Principal, sector Cerro Principal.

La zona central de la Veta Principal, comprende el cerro denominado por el mismo nombre: Cerro Principal; se sabe que ésta ha sido la zona más trabajada en años anteriores por diversas compañías. Se tiene una sección longitudinal que indica hasta seis (6) niveles de minado, incluso hasta una rampa; sin embargo, aún quedan varios bloques de mineral que no fueron minados. La siguiente figura muestra las labores subterráneas de acceso a los bloques de mineral que están todavía intactos, listos para ser explotados.

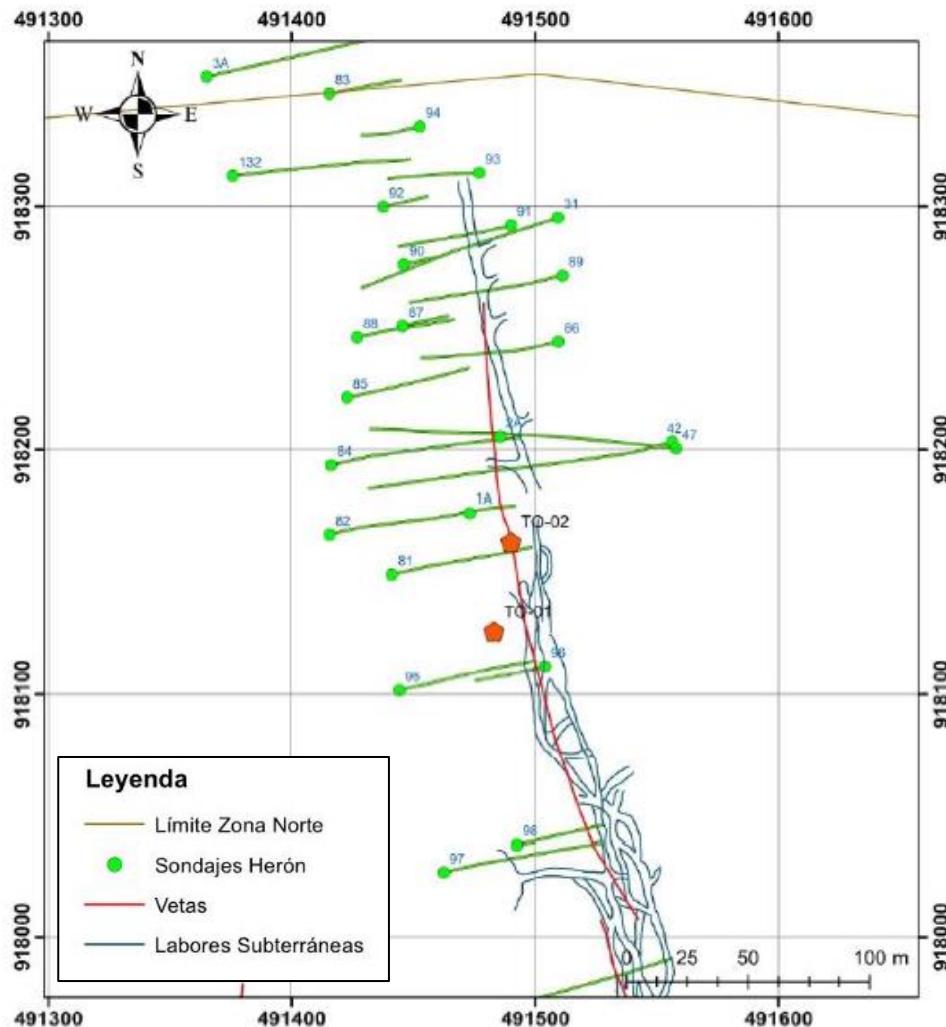
Figura 6.10. Extensión de Veta Principal.

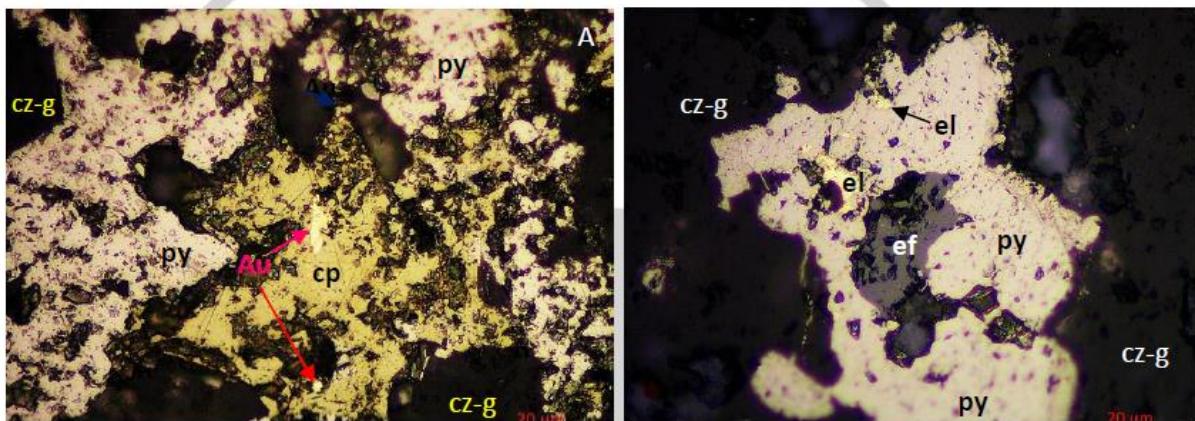
oro nativo (Au) de 2 a 6  $\mu$  de diámetro promedio; también se identificó electrum de 2 a 7  $\mu$  de diámetro promedio.

Figura 6.11. Muestra TO-01. Fotomicrografías en luz reflejada y nícales paralelos, mostrando la ocurrencia de oro nativo.

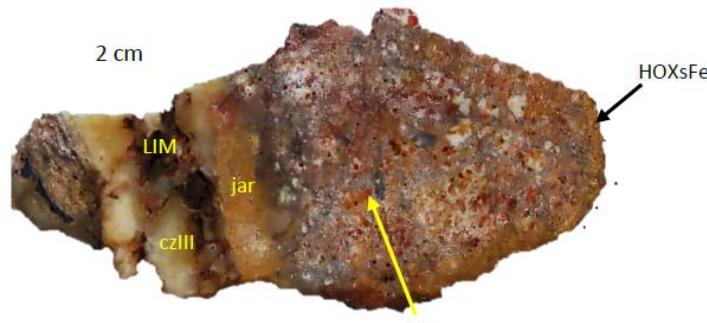
Figura 6.12. Galleta de muestra.

Se observa microbrecha porosa, con presencia de hidrohematita, jarosita e hidróxidos de hierro. A la izquierda, vénulas de cuarzo lechoso (cz-III), conimpregnación de limonitas (LIMs) y jarosita (jar).

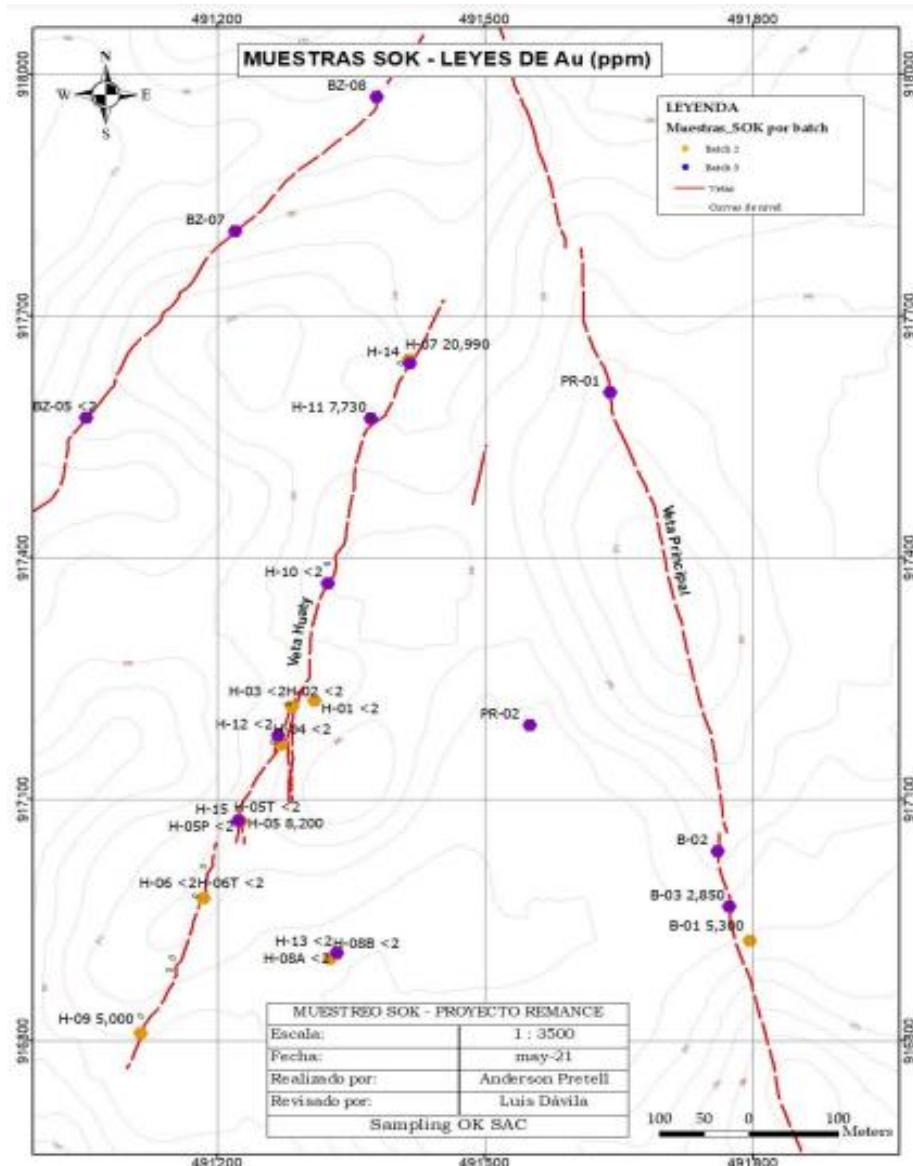
Figura 6.13. Muestras a lo largo de la Veta Huaty.

La Veta Huaty, tiene aproximadamente una longitud de 1.2 Km, rumbo NE y buzamiento subvertical; por su estructura y posición espacial podría tratarse de un "split" tensional de la Veta Principal (Ver figura siguiente). A lo largo de toda la veta, se ha realizado a la fecha 37 perforaciones diamantinas, con un total de 2673 m. perforados.

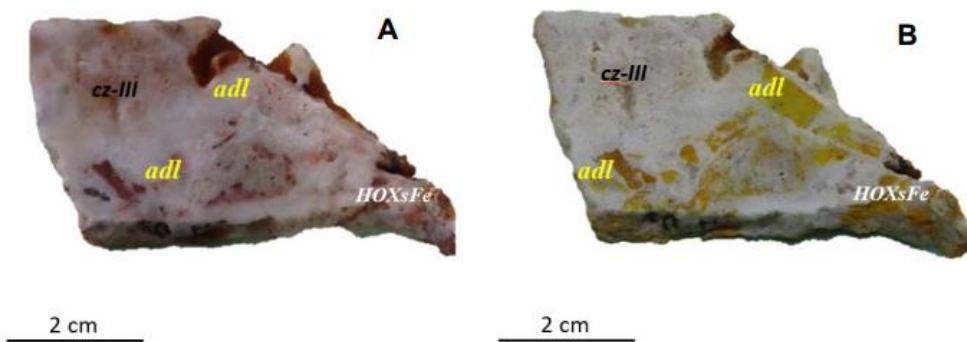
Figura 6.14. Muestras obtenidas en Veta Huaty.

Muestra H-07 del bath II. A. Galleta de roca de brecha de cuarzo lechoso masivo (czlII), con impregnaciones de hidróxidos de Fe (HOXsFe) pardos. Se observa fragmentos milimétricos de color cremoso a pardo claro. B: La misma galleta de roca que en A, pero atacada con Co-nitrito de Na; mostrando reacción positiva para feldespato potásico; evidenciando la presencia de fragmentos sub-angulosos con adularia (adl).

Las muestras procedentes de esta veta son las que han arrojado los valores más altos de oro, entre todas las tomadas por el equipo; siendo el más alto el de la muestra H-07 (20.99 g/t Au); en esta muestra se ha reconocido también la presencia de adularia. Otras muestras con valores altos son: H\_0\_C\_V con 10.29 g/t y H\_01\_V con 10.46 g/t. En las muestras H-05 y H-09 , también se obtuvieron valores interesantes de oro.

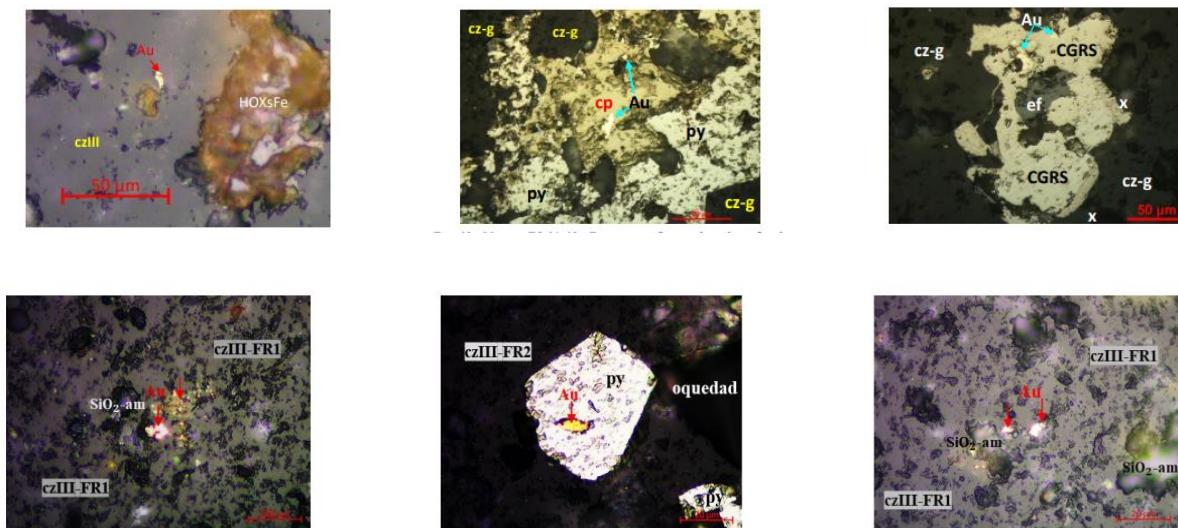
Figura 6.15. Ocurrencia de Oro Nativo.

El oro nativo se ha reconocido en las siguientes muestras: H\_0C-V, H\_02B, H\_01\_V, H-11 y H14 de la Veta Huaty y TO-01 de la Veta Principal-Zona Toro. La Lámina III en Anexos, muestra las mejores ocurrencias del oro nativo en las muestras estudiadas, que como se observa son de granulometría fina: micro- a decamicrométrica; siendo el grano más grande el observado en la muestra H\_01\_V, de unos  $35\mu$  de diámetro promedio. También se ha observado granos tan pequeños como de  $2x5\mu$ , como en el caso de la muestra H-02B. Estos resultados son completamente congruentes con los del análisis químico realizado por “retalla”, en el cual la muestra que es previamente tamizada con malla 140, que equivale a  $106\mu$ , se analiza por Au, tanto la fracción +140, como la fracción -140; en todas las muestras se obtuvo un bajo porcentaje (3.93% en promedio) de oro grueso ( $> 106\mu$ ), el cual nunca pasa del 10%.

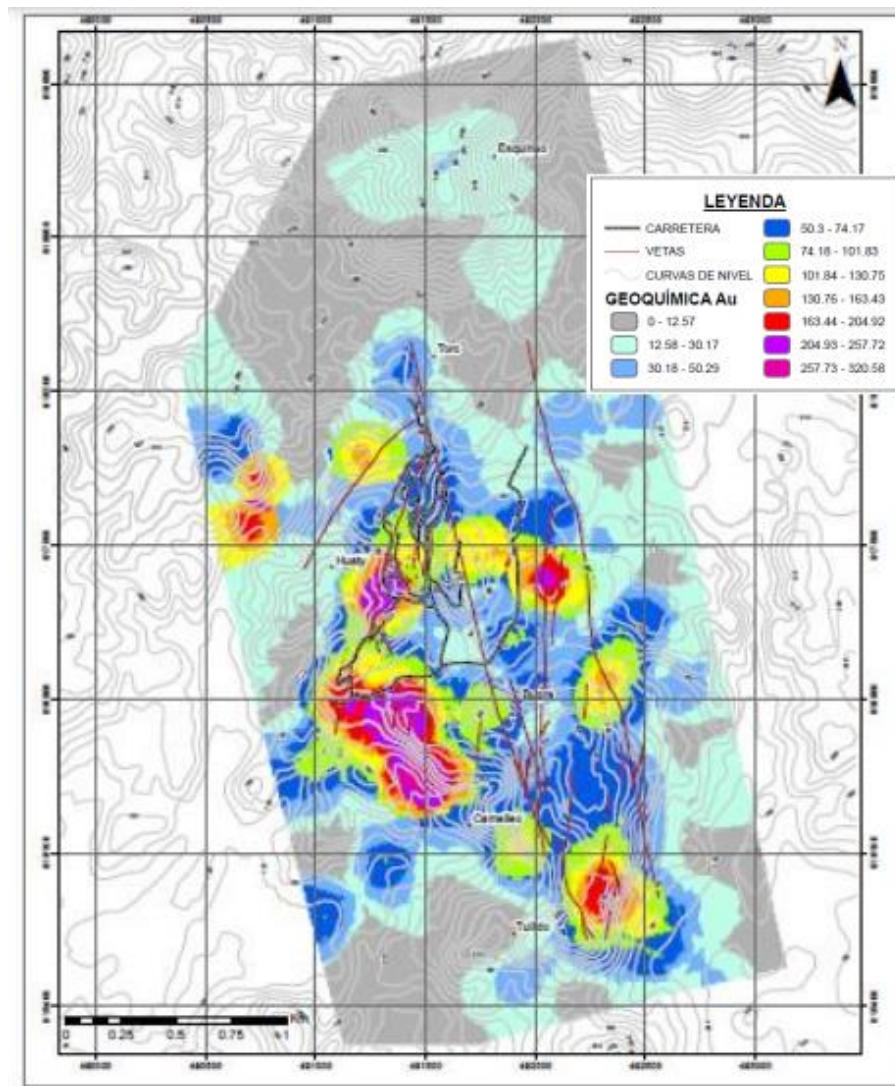
Figura 6.16. Mapa de Interpolación de Au, mostrando una amplia anomalía de oro (Sur Veta Huaty).

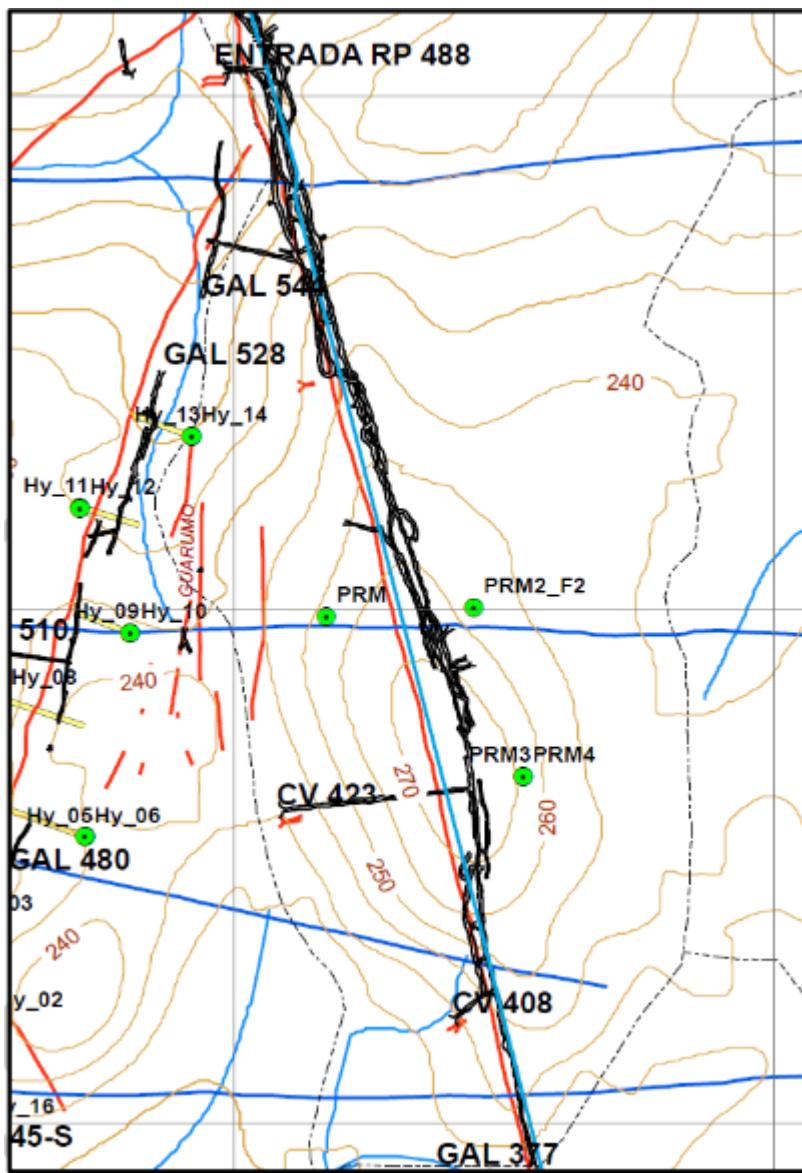
Figura 6.17. Vista en planta de la Veta Principal en la Zona del Cerro Principal.

Se observa la proyección de las labores subterráneas; así como los principales accesos; siendo la cortaveta CV 423 la opción más viable de acceso, por la que llega directamente al Nivel 3.

En la figura 6.19 se muestra la vista en planta de este tramo de la Veta Principal, consignando la proyección de las labores subterráneas; así como las principales labores de acceso prácticamente accesibles; destacando la corta-veta CV\_423 que comunica directamente con el Nivel 3, desarrollado sobre la Veta Principal.

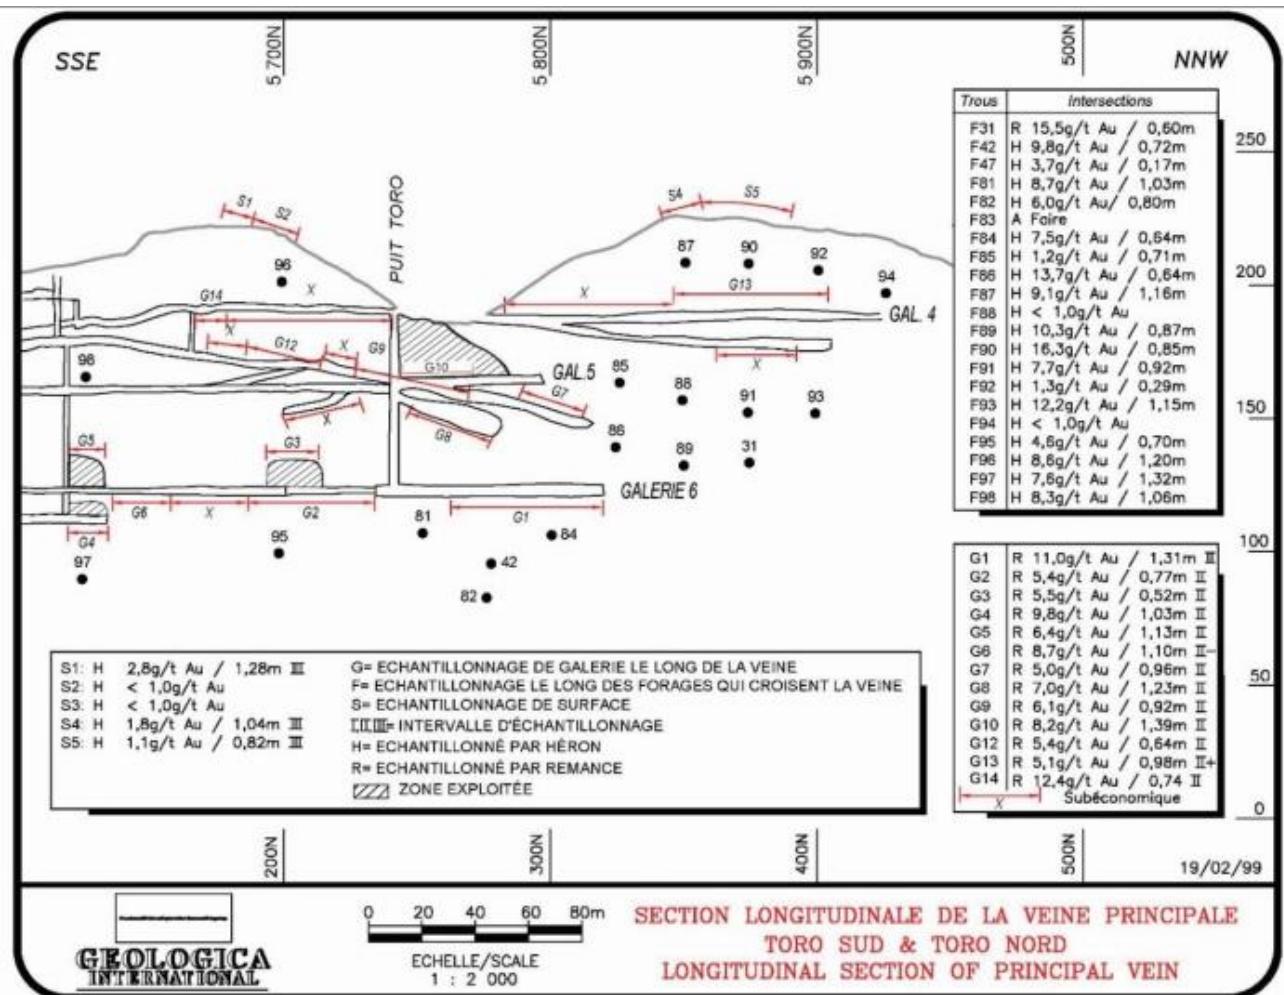
Figura 6.18. Sección longitudinal de la Veta Principal - Zona Toro.

Los puntos negros muestran la intersección de los sondajes con la veta y sus leyes se consignan en la tabla de la esquina superior derecha; mientras que las leyes de los tramos muestreados en corona (G1, G2, ... G14) se observan en la tabla de la parte inferior derecha. Los resultados del muestreo realizado en superficie se consignan en la tabla ubicada en la zona inferior (S1, S2, S3, S4). El mineral extraído se muestra achurado.

En la Figura 6.20. se observa una sección longitudinal de la Veta Principal, en la Zona Toro, obtenida de un archivo histórico de Heron. En ella se muestra las leyes de los puntos de intersección de la veta con los taladros, las leyes de los tramos muestreados en la corona de la veta; así como los resultados del muestreo en superficie. Las zonas ya minadas, se muestran achuradas y son pocas, por lo que se asume que los tramos del interior de la mina, representan el promedio ponderado de muestras tomadas en la corona; tampoco se conoce el método de muestreo aplicado en superficie.

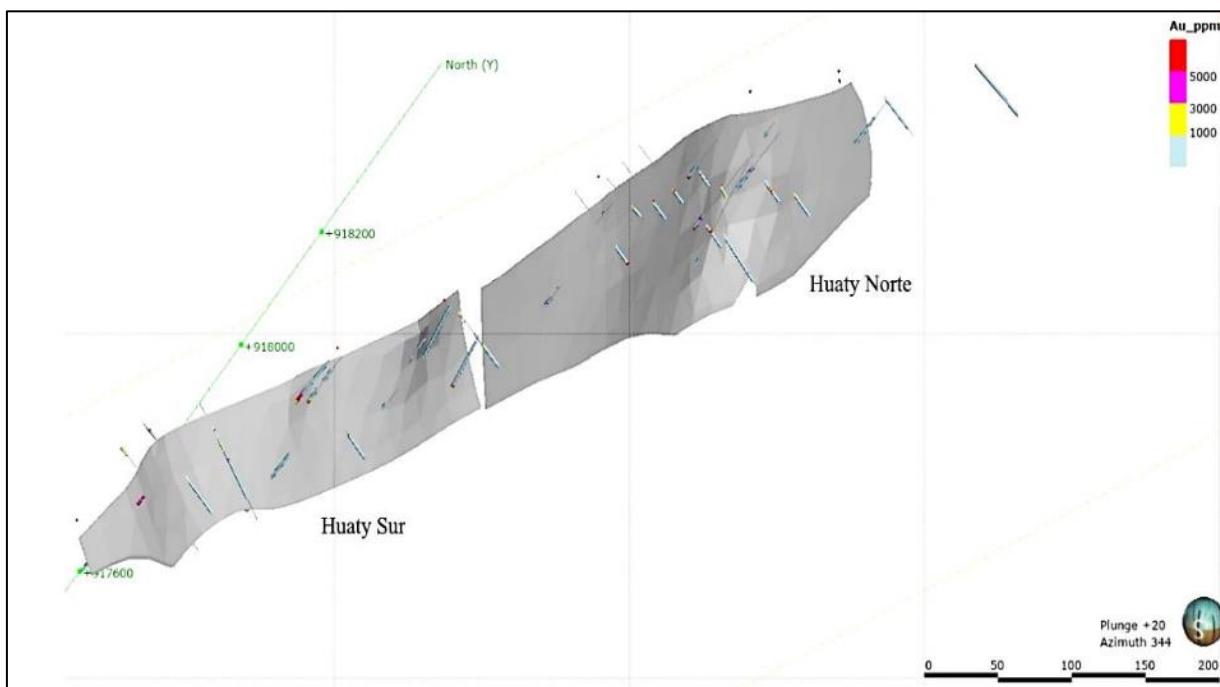
Figura 6.19. Vista en perspectiva del cuerpo modelado para la Veta Huaty.

Dicho cuerpo fue generado en base a la data de los sondajes históricos (Hérón). Se ha subdividido en dos partes: Huaty Norte (mayor potencia) y Huaty Sur (menor potencia). Los trazos en verde son los taladros de Heron.

En la figura 6.19. se muestra el modelo de la Veta Huaty, como un cuerpo tabular de color gris, el mismo que ha sido generado usando la información de los sondajes históricos de Heron, seleccionando sólo los interceptos sobre 1 ppm de Au; las intersecciones de dichos taladros (en color verde) con la veta se muestran como puntos.

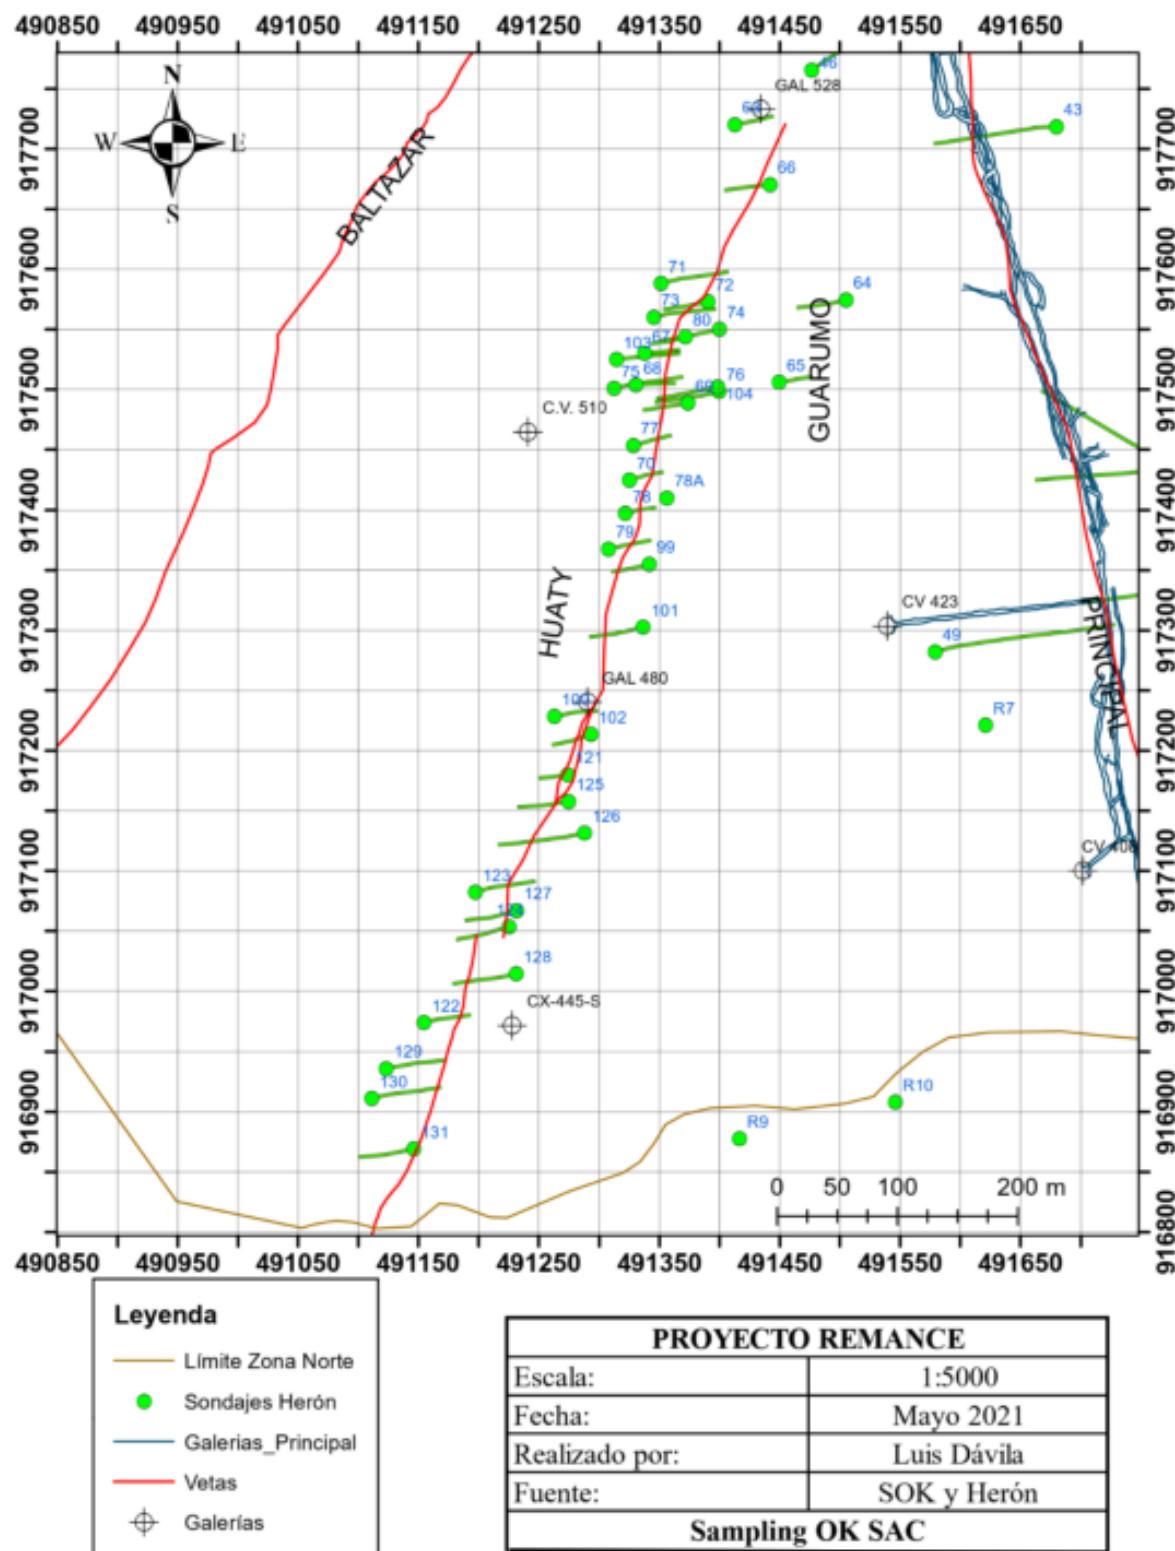
Figura 6.20. Vista en planta de la Veta Huaty

En figura 6.22. se muestra los sondajes históricos realizados por Heron. El punto de división entre la zona norte y sur es el taladro 100. La galería 480 (Gal 480) se toma como referencia para la zona sur y la cortaveta 510 (C.V. 510) se toma como referencia para la zona norte.

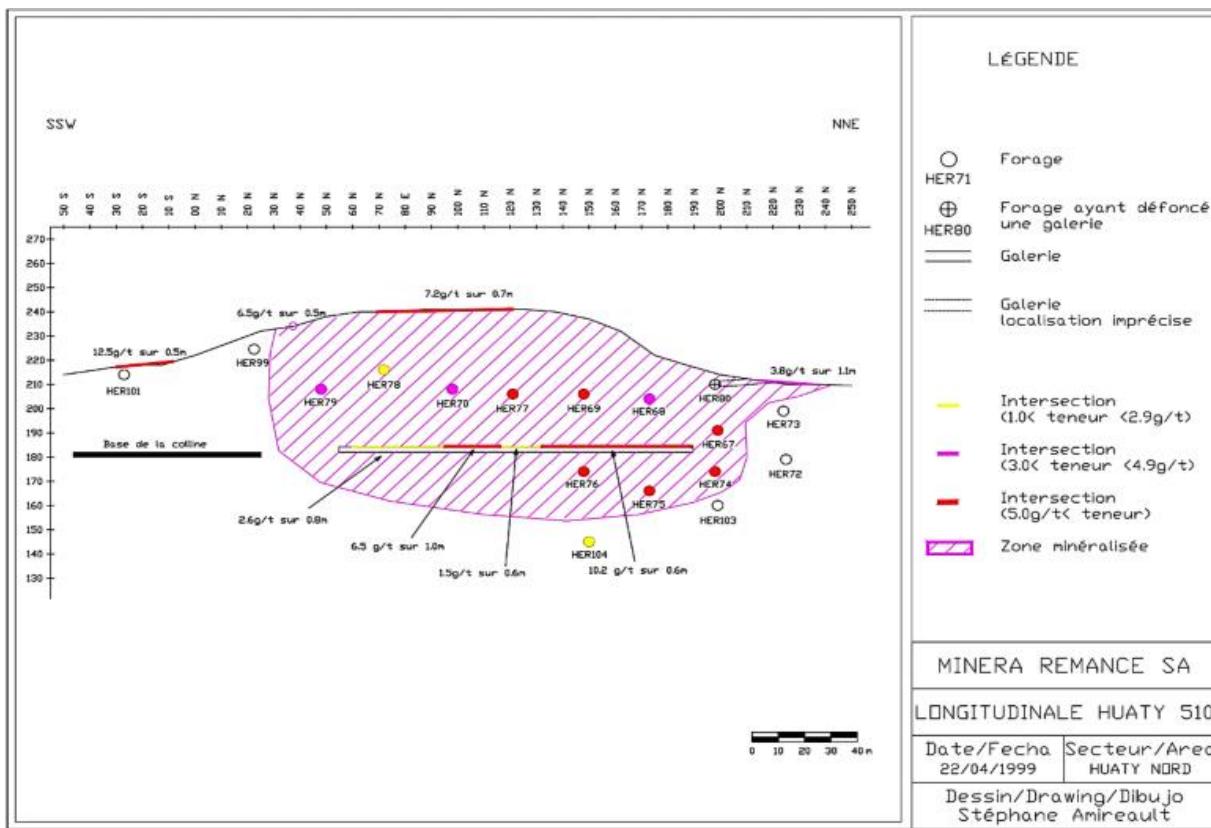
Figura 6.21. Sección longitudinal de la Veta Huaty – Zona Norte.

Los puntos de colores son los interceptos de los taladros con la veta; la mayoría de ellos son mayores de 3 g/t Au; así como también los tramos muestrados, tanto en superficie en las labores subterráneas. Fuente: Archivo histórico – Herón.
