# INDICE CONTENIDO CAPÍTULO 6

<b>6. DESCRIPCIÓN DEL AMBIENTE FISICO .....</b>	<b>356</b>
6.1 FORMACIONES GEOLÓGICAS REGIONALES .....	356
6.1.2 Unidades Geológicas Locales.....	360
6.1.2.1 Geología del Yacimiento.....	362

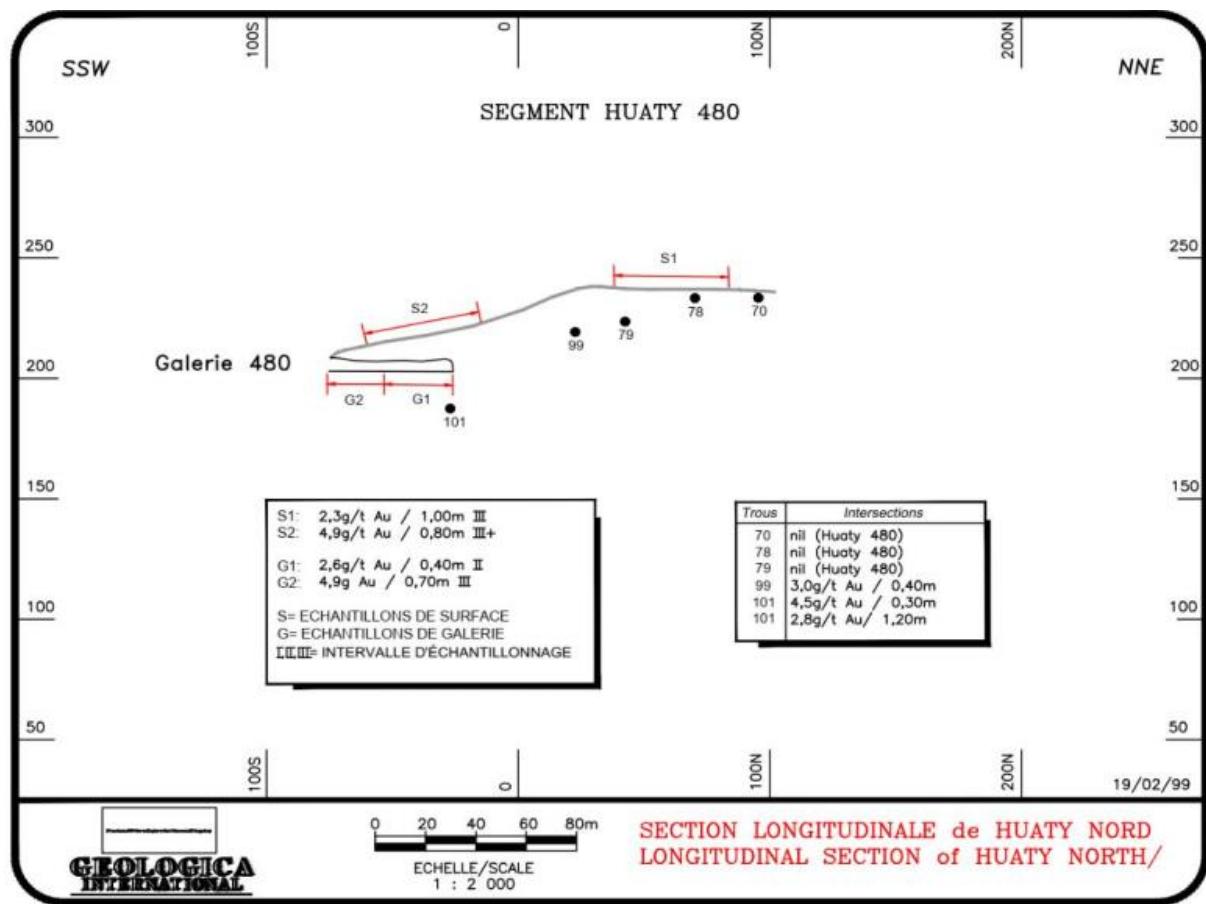
Figura 6.22. Sección longitudinal de la Veta Huaty – Zona Sur.

Los puntos negros son los interceptos de los sondajes con la veta. Las líneas rojas son tramos muestreados en superficie y en subterráneo. Fuente: Archivo histórico – Herón.

En figura 6.22. se muestra los sondajes históricos realizados por Heron. El punto de división entre la zona norte y sur es el taladro 100. La galería 480 (Gal 480) se toma como referencia para la zona sur y la cortaveta 510 (C.V. 510) se toma como referencia para la zona norte.

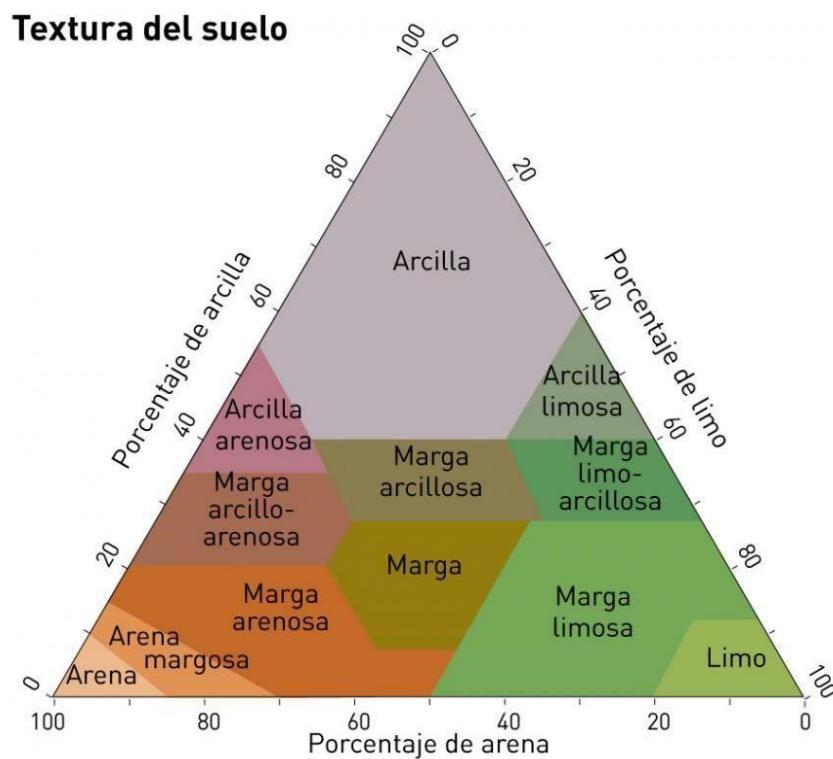
Figura 6.25. Relación de texturas de suelo según la FAO

la cantidad de agua y aire que retiene y la velocidad con que el agua penetra en él.  
Estos son los tipos de texturas definidos de acuerdo con sus características:

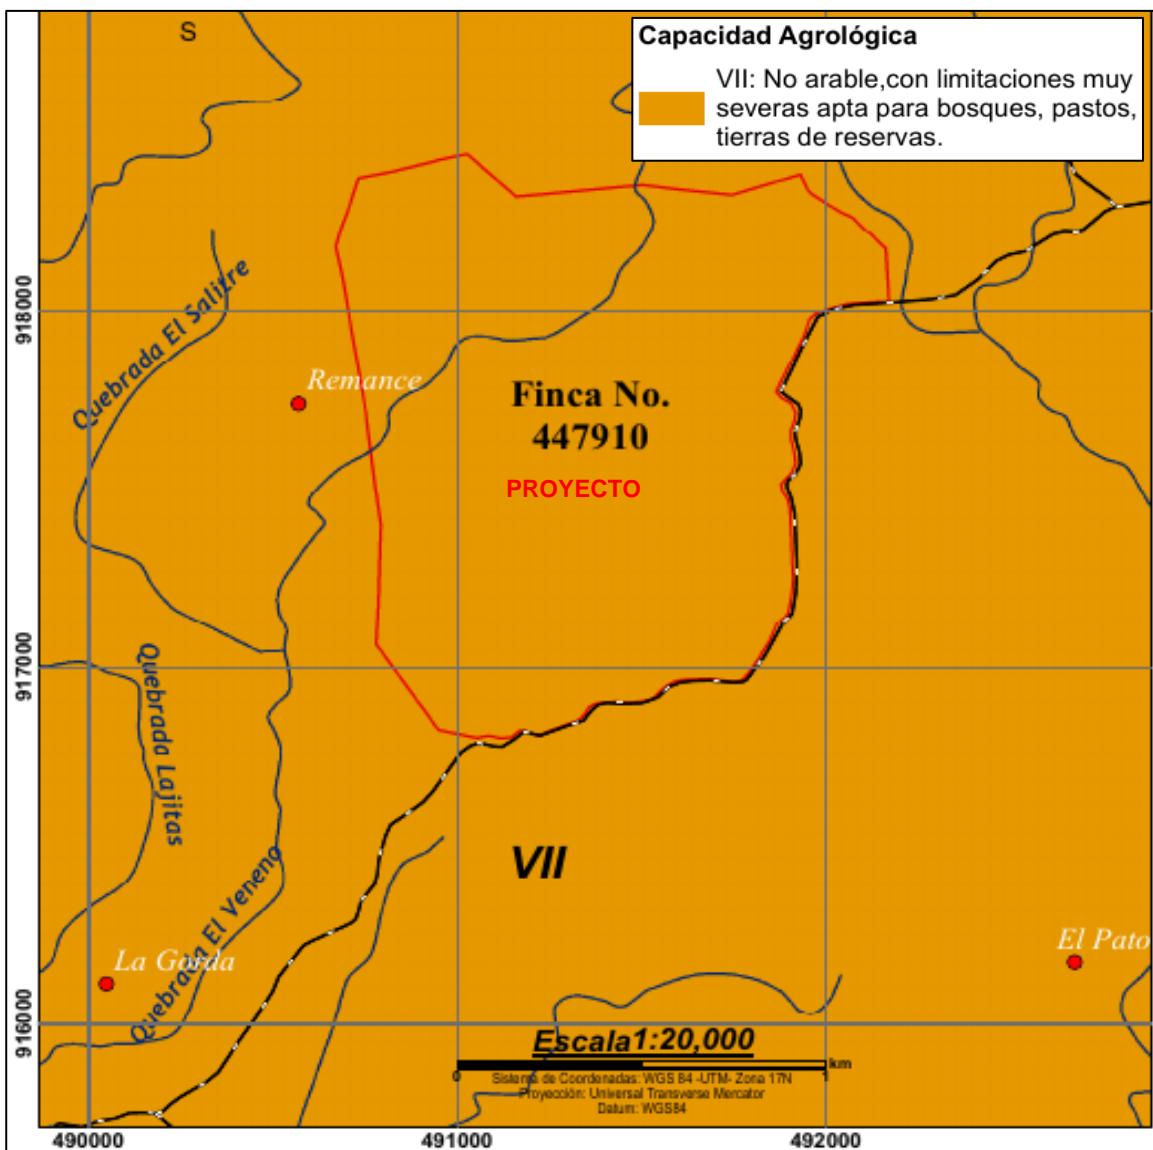
Figura 6.28. Mapa de Capacidad agrológica de los suelos.

La asignación de la capacidad agrológica de los suelos del Istmo de Panamá, está basada en el Sistema de Clasificación de Suelos (Land Capability), elaborado por el Servicio de Conservación de Suelos de la Secretaría de Agricultura de los Estados Unidos de América, es un sistema que atribuye ocho (8) diferentes clases de capacidad de uso, incrementándose progresivamente los riesgos de deterioro y las limitaciones en su uso al pasar de Clase I a Clase VIII. Las tierras comprendidas dentro de las cuatro primeras clases (I, II, III, IV) con adecuadas prácticas de manejo, pueden utilizarse para producir cultivos, pastos y árboles maderables. Las tierras Clases V, VI, y VII en general no son adecuadas para cultivos, pero pueden utilizarse para producir especies forrajeras y forestales.

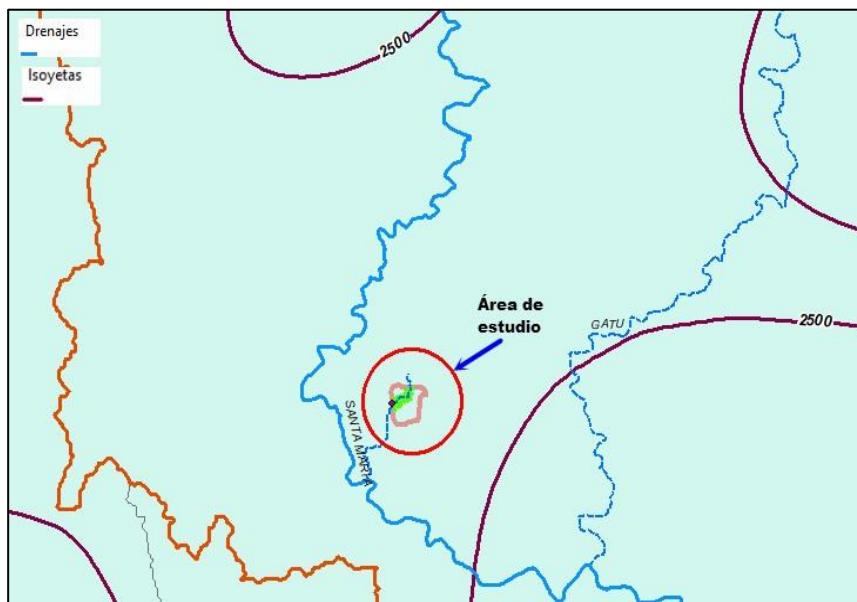
Figura 6.33. Régimen de precipitación en el área de estudio.

El régimen de precipitación del área de estudio corresponde a una precipitación promedio anual de 2,500 mm, los cuales fueron estimados utilizando la información de las isoyetas del Balance Hídrico Superficial de Panamá para el período (1971-2002). Las isoyetas son líneas de igual precipitación que permiten conocer el comportamiento de la lluvia en promedio anual de una cuenca, subcuenca, microcuenca o área de estudio determinada.

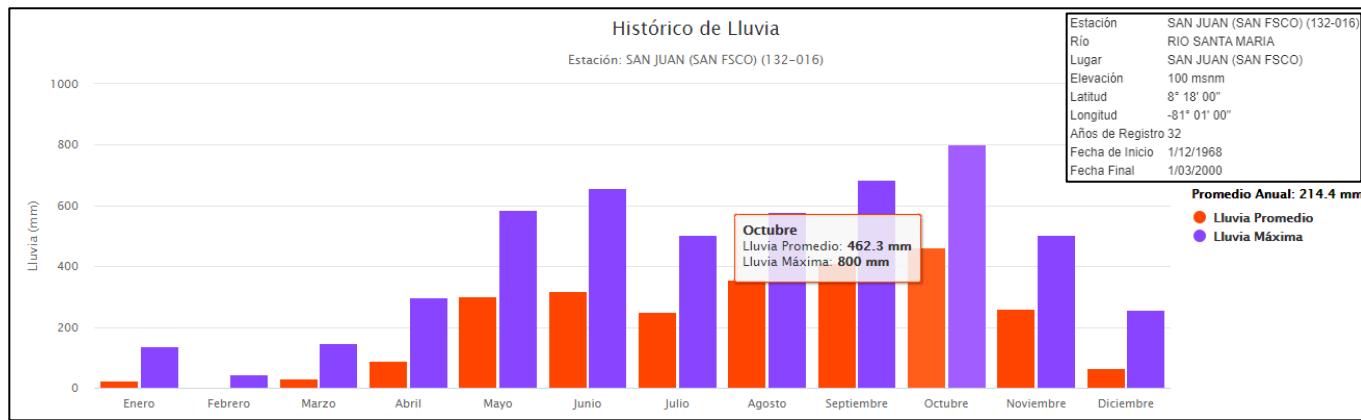
Figura 6.34. Datos promedios mensuales de cantidad de lluvia de la estación meteorológica de San Juan.

Según datos históricos de la estación San Juan, se establece que el área del proyecto mantiene una lluvia promedio mensual aproximado de 214.4 mm, siendo el mes de octubre el más lluvioso, con un aporte promedio de 462.3 mm y una lluvia máxima de 800 mm. Esta estación se mantiene a unos 6 kilómetros aproximadamente del área del proyecto.

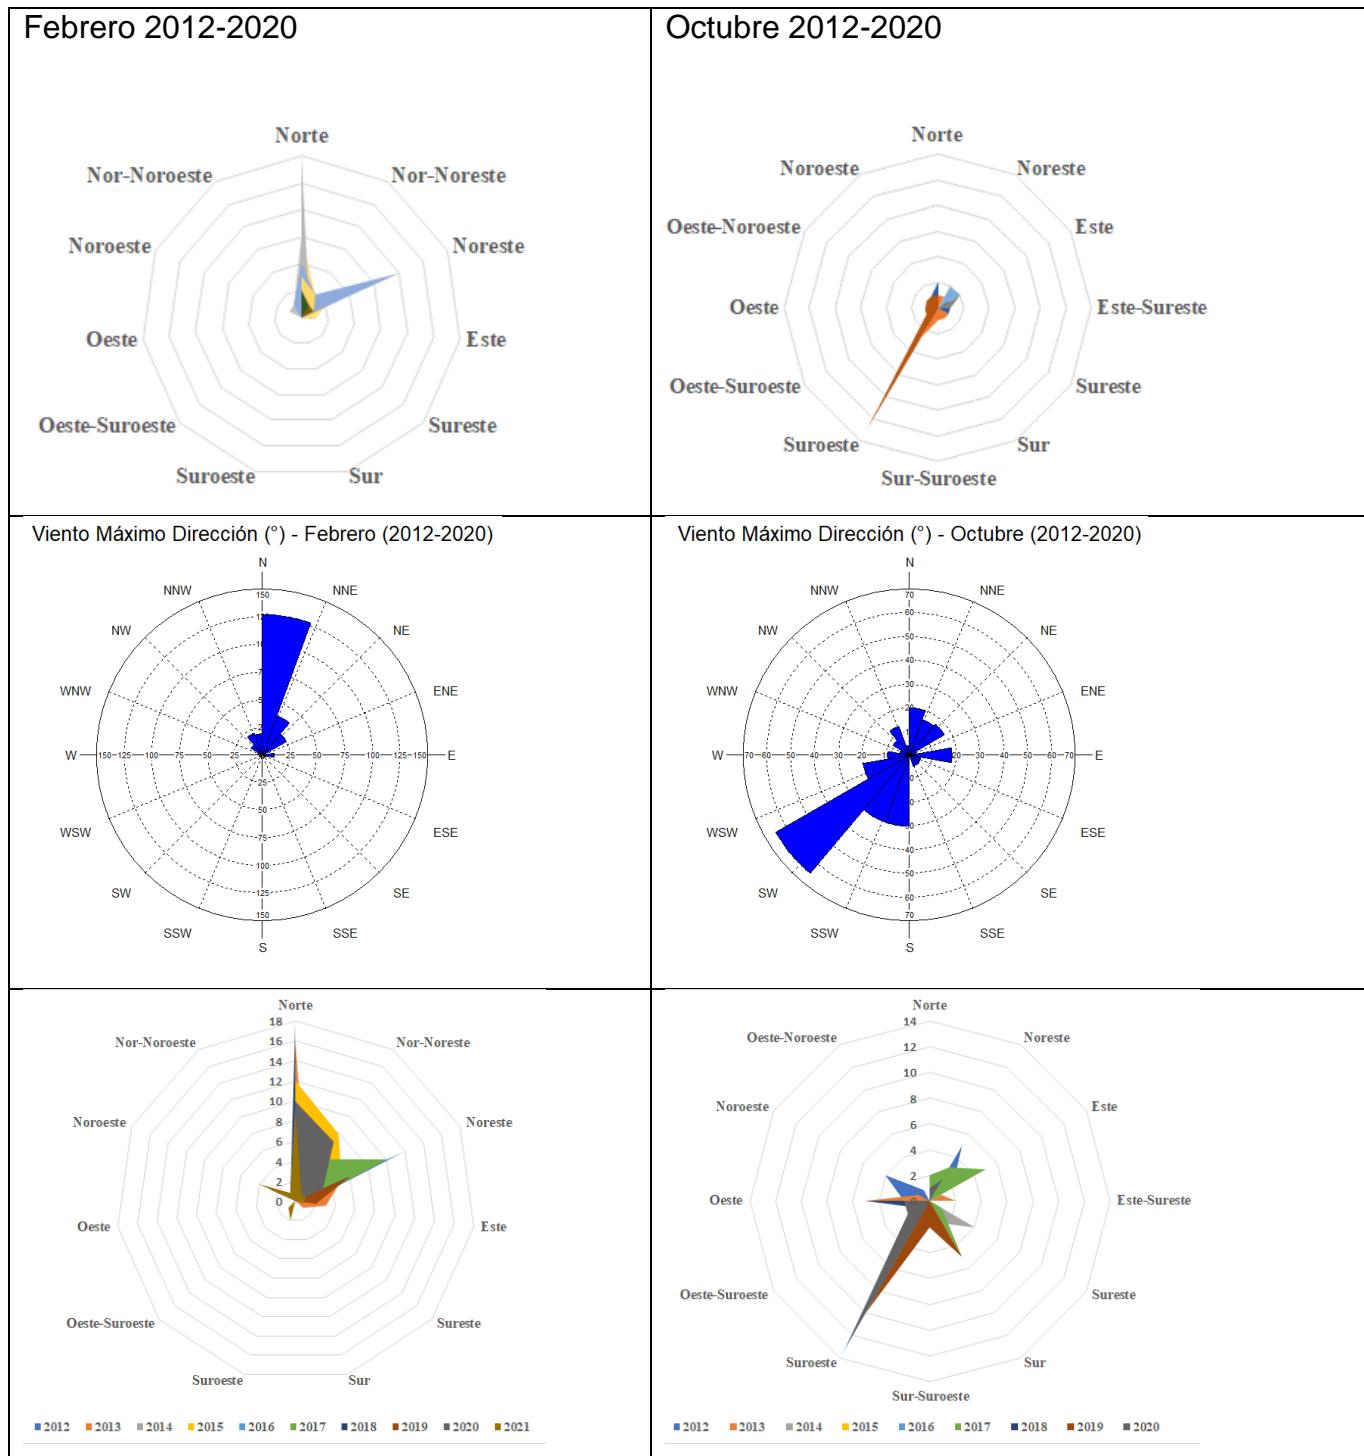
Figura 6.39. Rosa de vientos de la región donde se ubica el proyecto.

de años que va desde 2012 al 2020, teniendo un comportamiento de dirección norte a noreste para el mes de febrero y de suroeste para el mes de octubre.

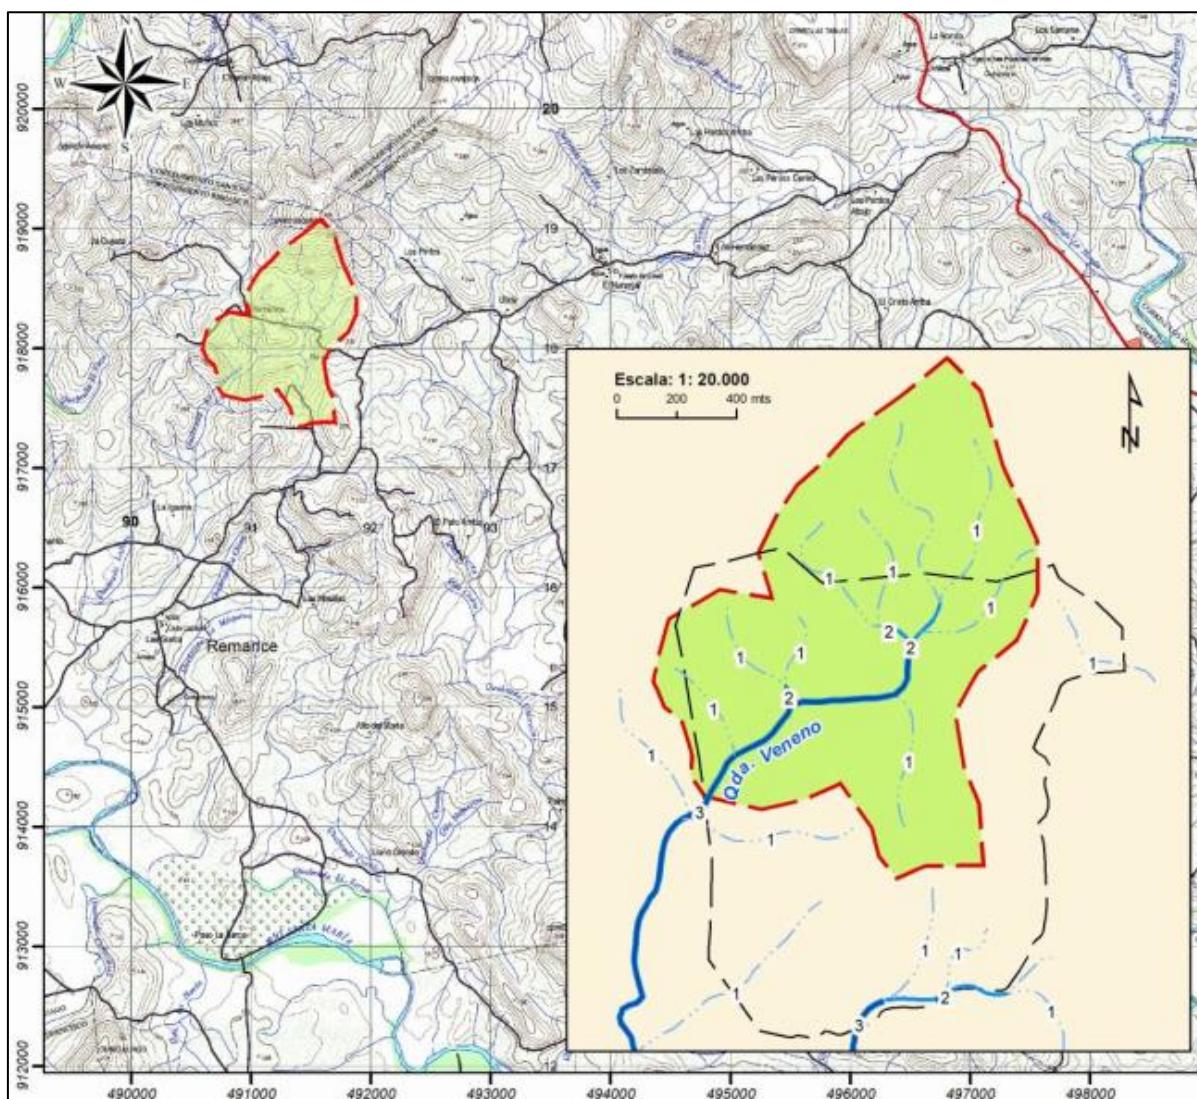
Figura 6.42. Microcuenca de la Quebrada El Veneno.

El proyecto se encuentra dentro de la microcuenca de la Quebrada Veneno, su curso de agua principal es la Quebrada El Veneno, cuya longitud aproximada es de 6.12 Km desde su nacimiento en el Cerro Esquinao (340 m.s.n.m) en el corregimiento de Remance, hasta el punto donde deposita sus aguas en el río Santa María (límite corregimental del Remance y San Marcelo). La microcuenca forma parte de la región hídrica de San Francisco, perteneciente a la Cuenca hidrográfica del Río Santa María.

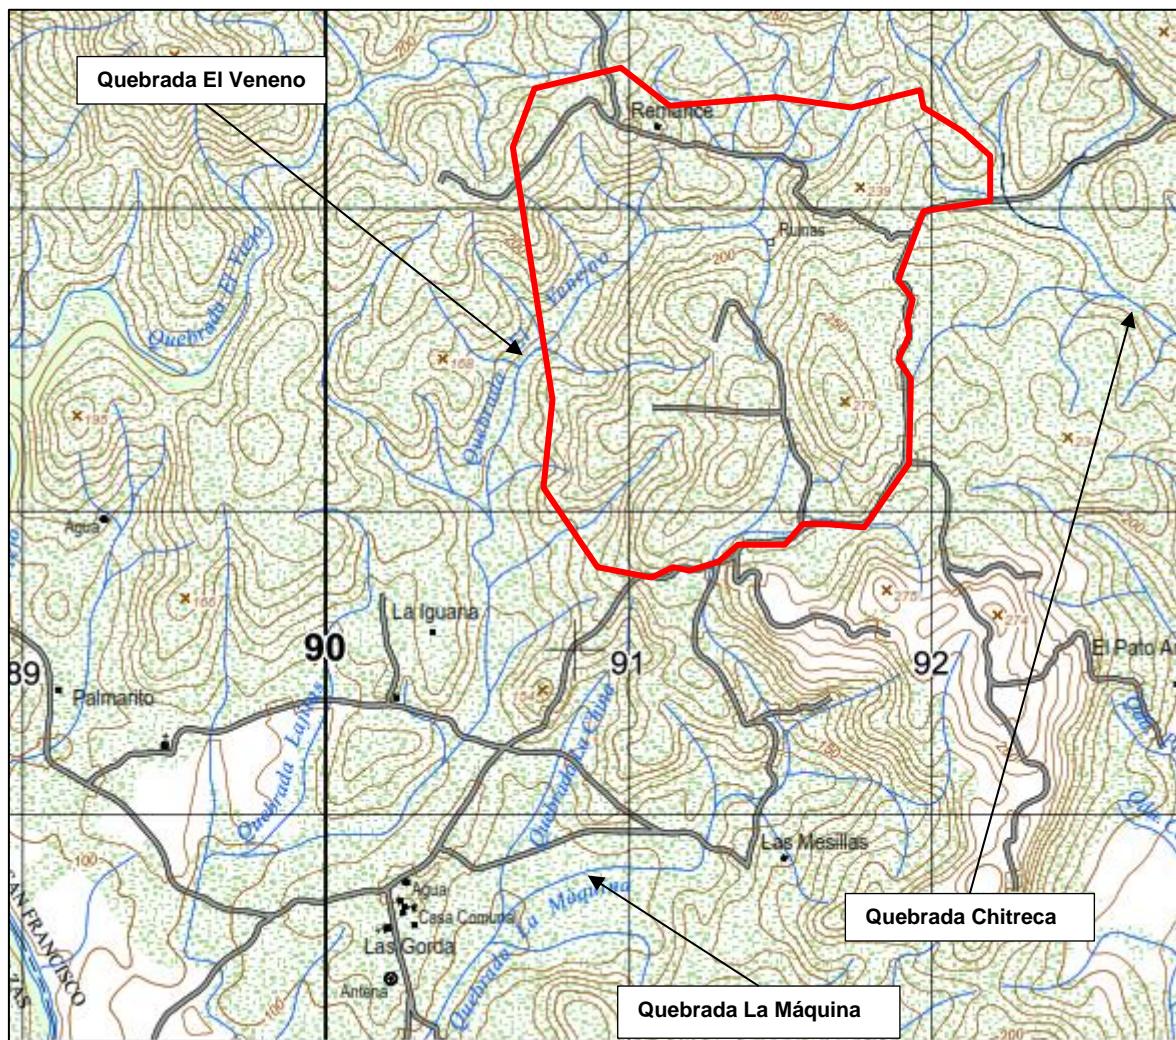
Figura 6.43. Fuentes hídricas naturales presentes en el área del proyecto. Finca N° 447910.

Otros afluentes, que circulan por el área del proyecto corresponden, a la Quebrada La Máquina y afluente de la Quebrada Chitreca las cuales presentan una distancia aproximada de 3.5 km y 8.0 km respectivamente, desde el polígono de la fina del proyecto hasta confluir al Río Santa María.

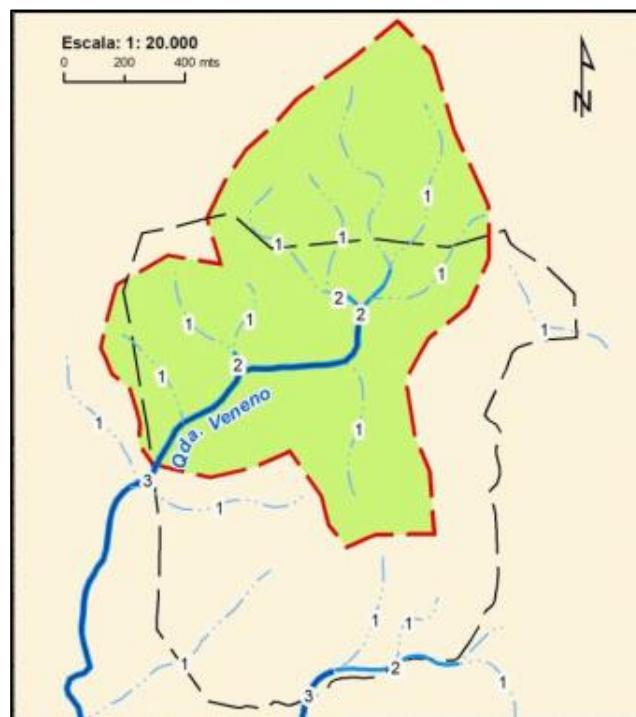
Figura 6.44. Clasificación de drenajes dentro de la microcuenca de la Quebrada El Veneno

La mayor parte de los drenajes que están dentro del área de estudio son de primer orden, lo que indica que son tributarios de corta longitud y de áreas de drenaje inferiores a 20 hectáreas.

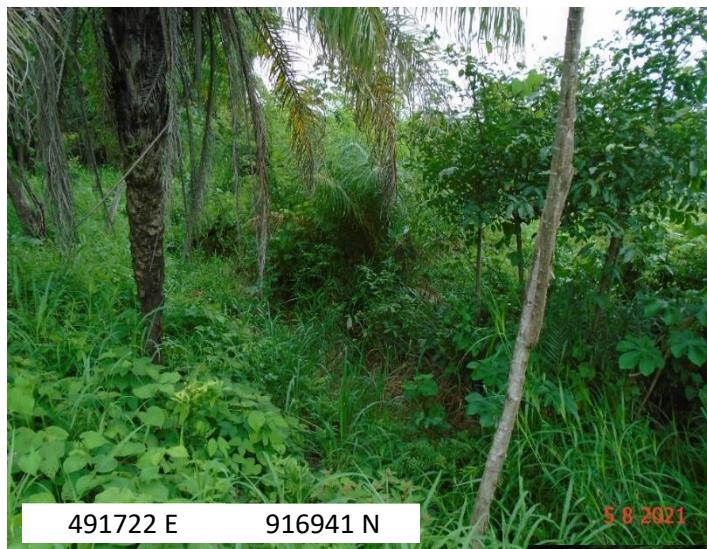
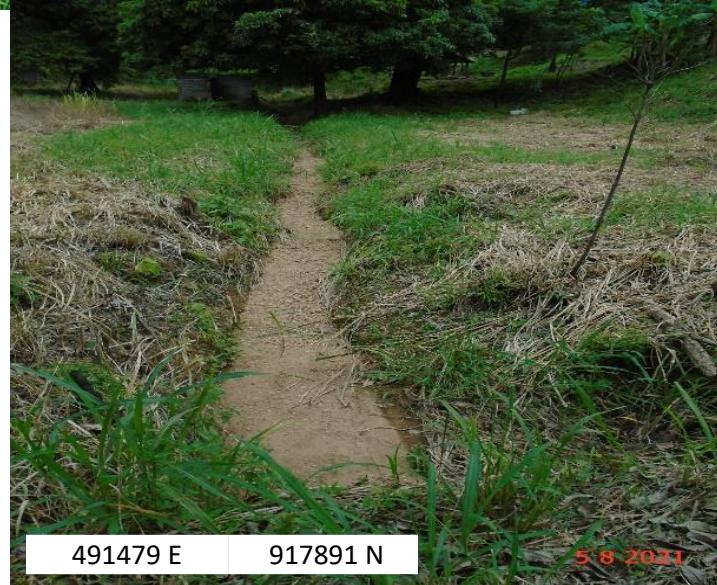
Foto 6.5. Vista de drenajes próximos al proyecto

La presente imagen muestra drenajes secos, a pesar de encontrarse en la temporada lluviosa del año 2021, lo cual ratifica su eventual aporte a los cursos cercanos. A continuación, plano de topografía y la ubicación de los drenajes señalados.

Los estudios realizados para el presente trabajo, determinaron que los drenajes de corta longitud dentro del proyecto, son considerados drenajes intermitentes, y de corta duración (eventual).

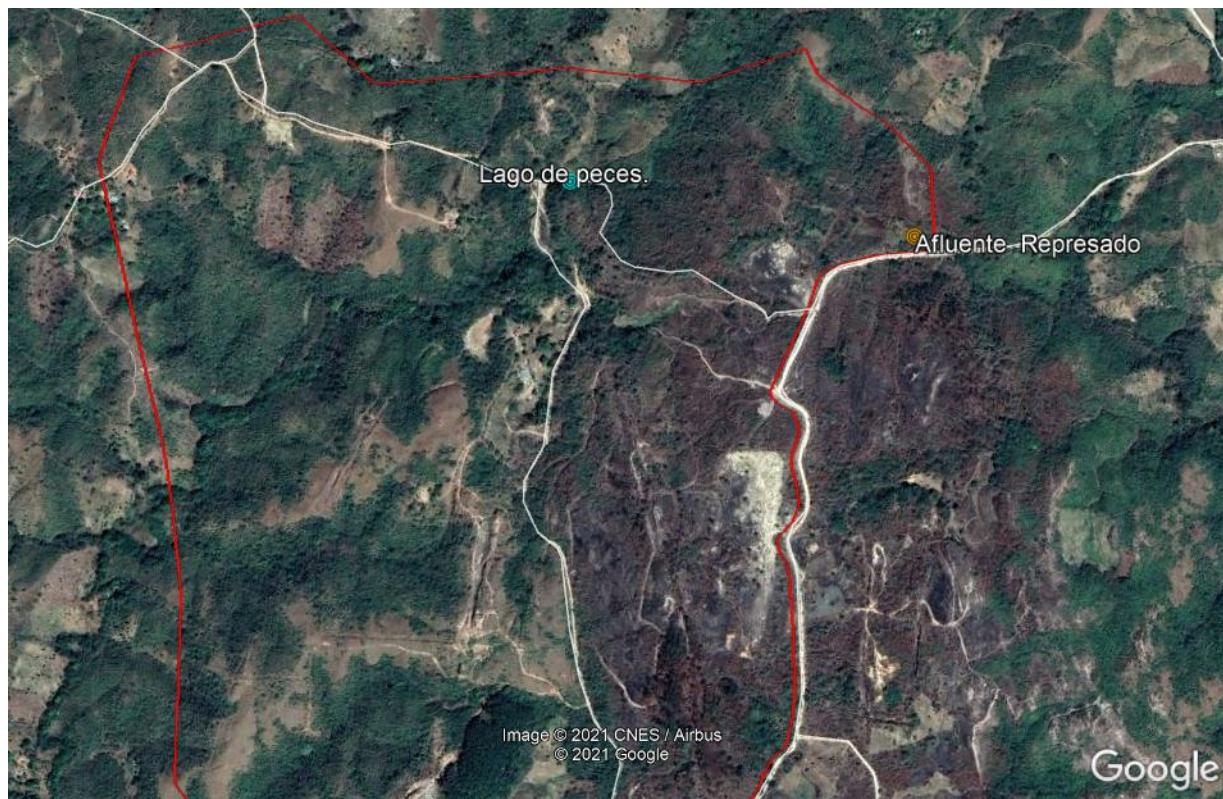
Figura 6.46. Ubicación de las formaciones presentes en el proyecto.

Laguna de peces: Producto de la topografía antropizada (trabajos de la antigua mina) y las quebradas intermitentes, se da origen a embalse de agua artificial, ubicada en la parte alta de Quebrada Veneno. Esta formación es empleada actualmente por personas externas al proyectos y a los propietarios de la fina en estudio, para el cultivo de peces de subsistencia

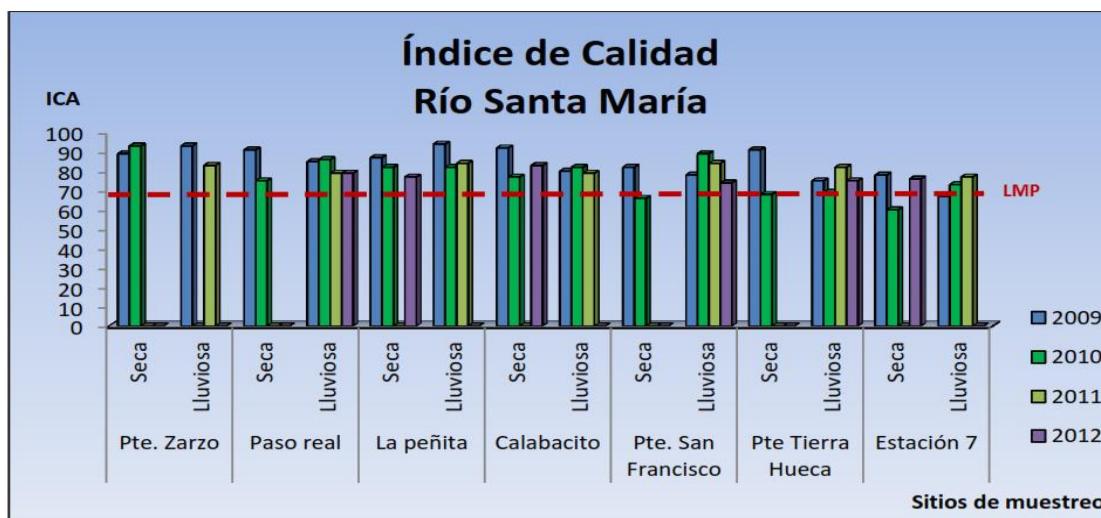
Figura 6.47. Índice de calidad de agua en el Río Santa María.

LMP: Límite mínimo permitido para aguas de calidad aceptables.

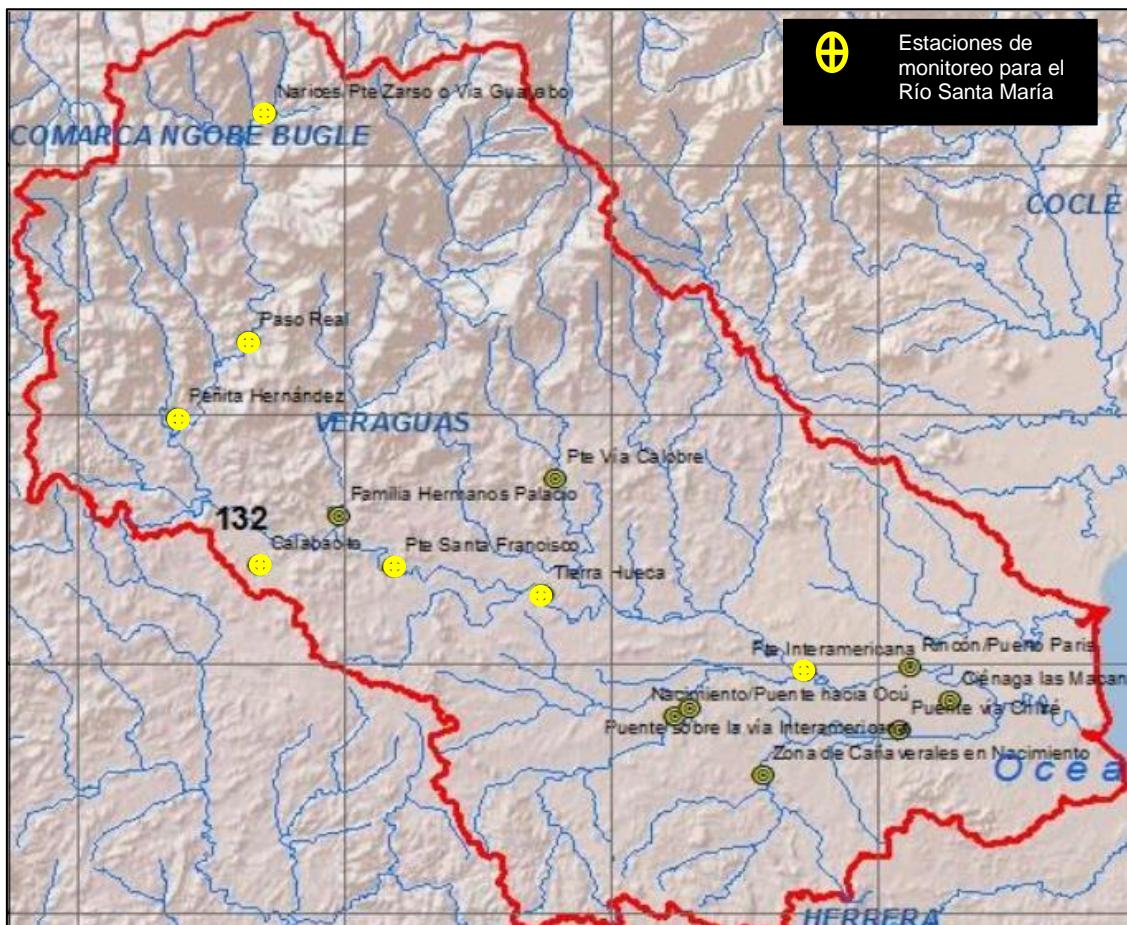
Figura 6.48. Ubicación de las 7 estaciones de monitoreo analizadas en Río Santa María.

A continuación, se presenta imagen de la ubicación de las siete (7) estaciones de monitoreo analizadas en el Río Santa María.

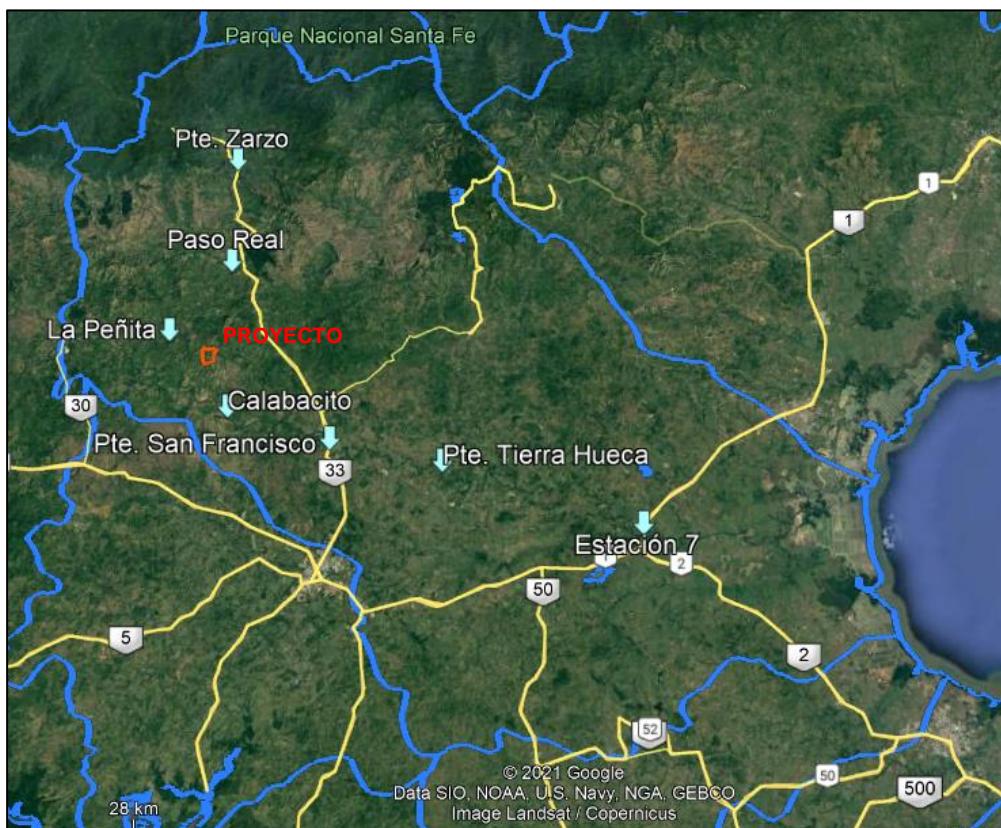
Figura 6.49. Mapa de ubicación aproximada de las estaciones analizadas, en el Informe de monitoreo de calidad de aguas del Río Santa María, con respecto al área del proyecto.

Con respecto a la ubicación del proyecto, dentro de la Cuenca Hidrográfica del Río San María, se puede observar que las estaciones La Peñita y Calabacito son las más cercanas. Colocándolas aguas arriba y aguas debajo respectivamente del área donde confluye las aguas procedentes de las quebradas colindantes al proyecto: Quebrada El Veneno, Quebrada La Máquina y Quebrada Chitrecá.

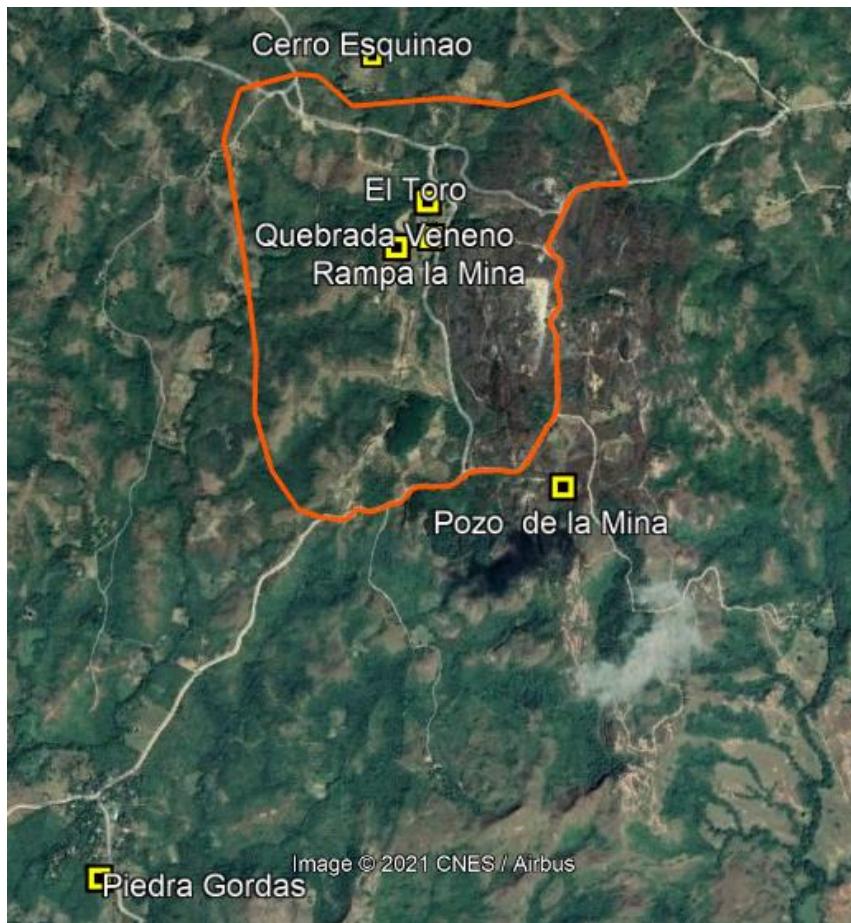
Figura 6.50. Vista de los puntos de muestreos colindantes

Se puede observar que varias muestras fueron tomadas en la misma georreferencia, por tal razón, para estos puntos, se nombrará bajo un solo nombre representativo de ubicación en la vista a continuación.

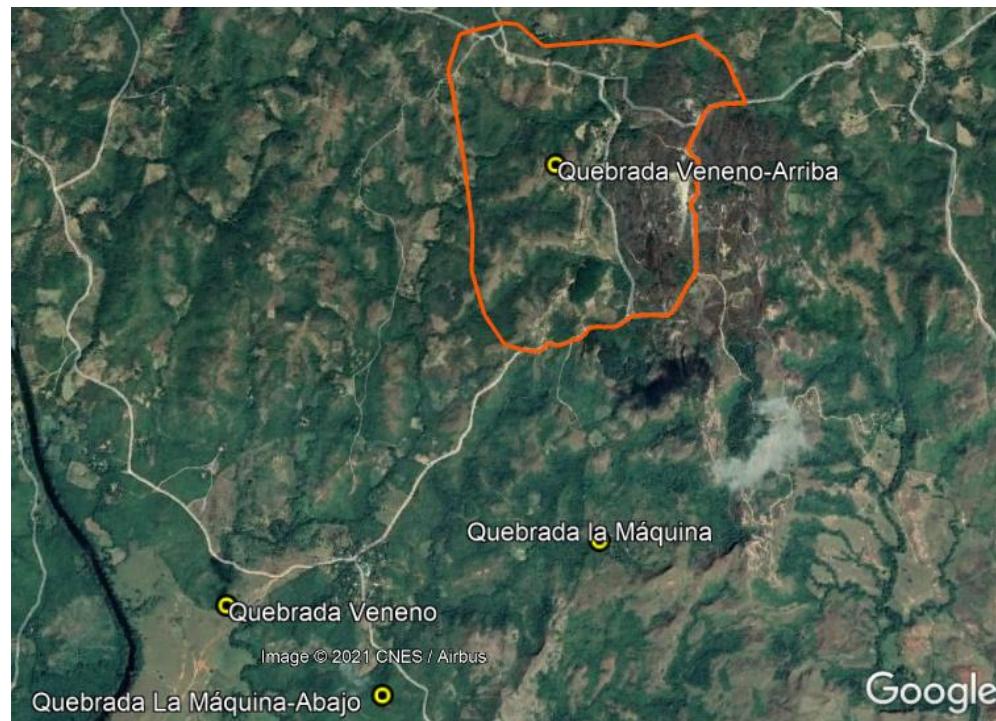
Figura 6.51. Vista de los puntos de muestreos estudio 2014

A continuación, se muestran los resultados de los puntos muestreados colectados. Sin embargo, cabe resaltar que para este estudio de 2014, solo se midieron los siguientes parámetros físico-químicos y bacteriológicos: Potencial de hidrógeno (pH), temperatura (T), sólidos disueltos totales (SDT), sólidos suspendidos (SST), turbiedad (NTU), conductividad (C.E.), cloruros (Cl<sup>-</sup>), dureza (Dur), nitratos (NO<sub>2</sub><sup>-</sup>), cloro residual (Cl<sub>2</sub>), sulfatos (SO<sub>4</sub><sup>-2</sup>), fosfatos (PO<sub>4</sub><sup>-2</sup>), aceites y grasas (AyG), demanda química de oxígeno (DQO), coliformes fecales (C.F.), alcalinidad (Alc); además de algunos metales (Cadmio, Plomo, Mercurio, Arsénico, Cromo y Níquel).

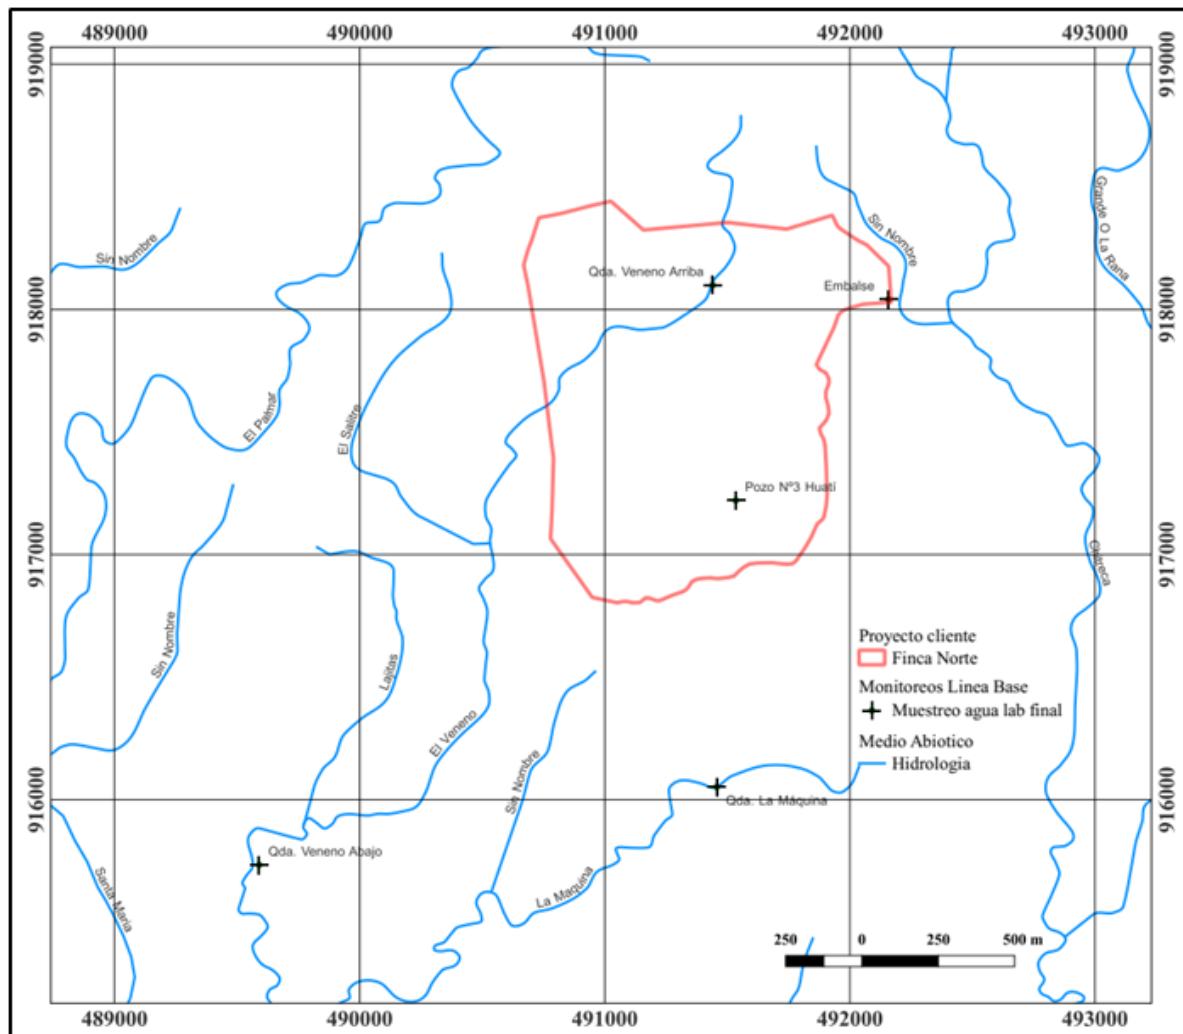
Figura 6.52. Ubicación de puntos de muestreo realizados a los cuerpos de agua.

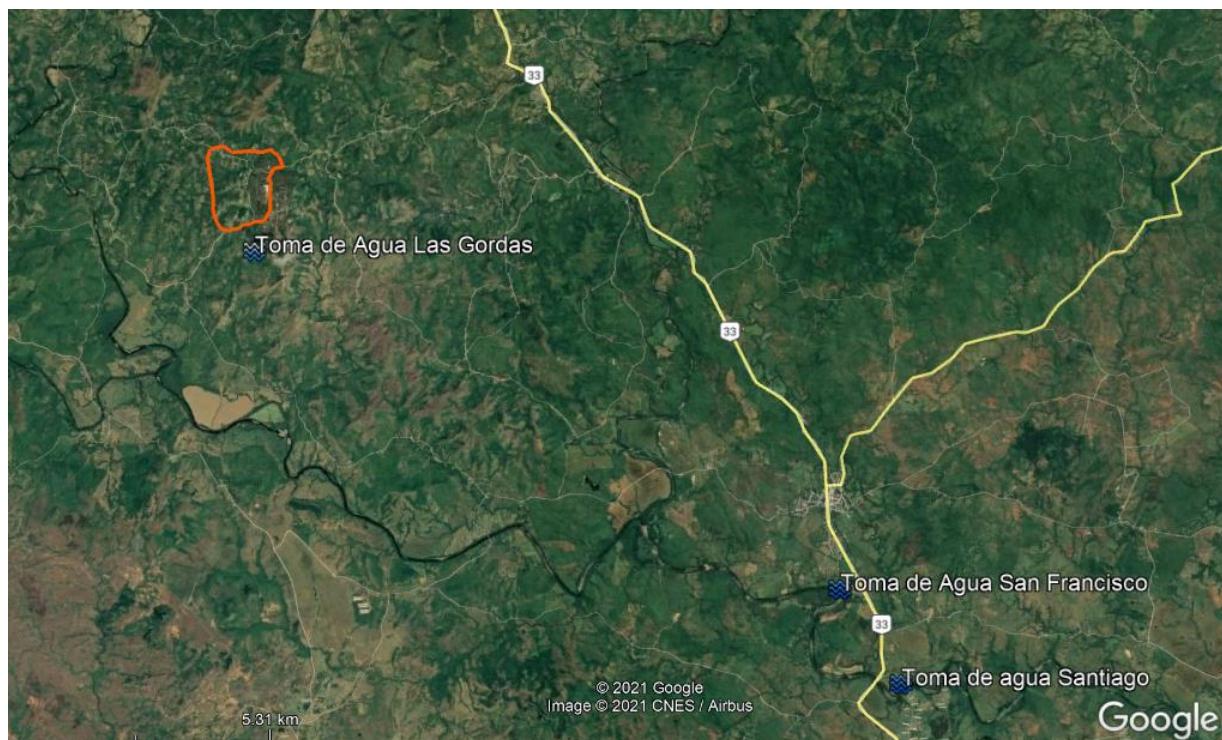
Figura 6.53. Ubicación de las tomas de aguas cercanas al proyecto.

Por lo cual el riesgo de que estas tomas de agua se vean afectadas es sumamente bajo. Ver mapa adjunto.

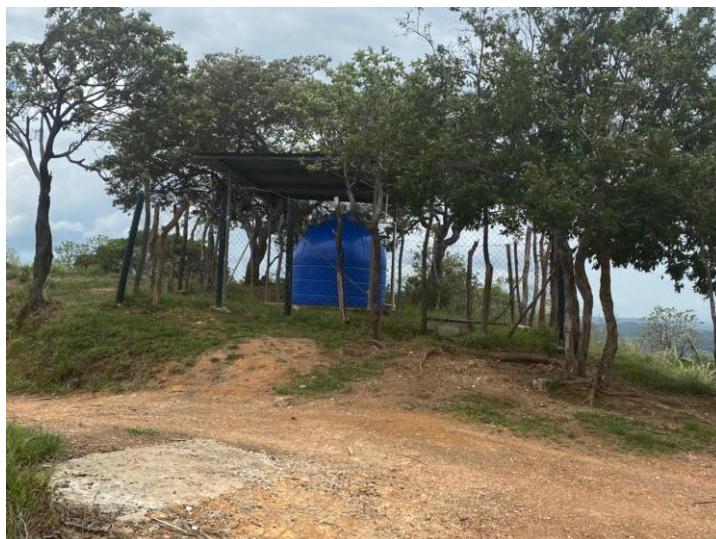
Foto 6.6. Fotografía de ubicación de tanque de abastecimiento de agua potable.

Tanque de almacenamiento de agua para uso potable de las residencias ubicadas dentro de la Finca Nº 447910.

Dentro de los límites de la Finca Nº 447910, se cuenta actualmente con un tanque para el abastecimiento de agua potable, que surte agua potable a las viviendas de los colaboradores de la empresa, ubicadas dentro de la finca. Este tanque de almacenamiento de agua, extrae agua subterránea (pozo), tiene una capacidad de 2000 litros y se encuentra ubicado en las coordenadas 490965.63 E; 918262.07 N. Ver fotografía y mapa de ubicación a continuación.

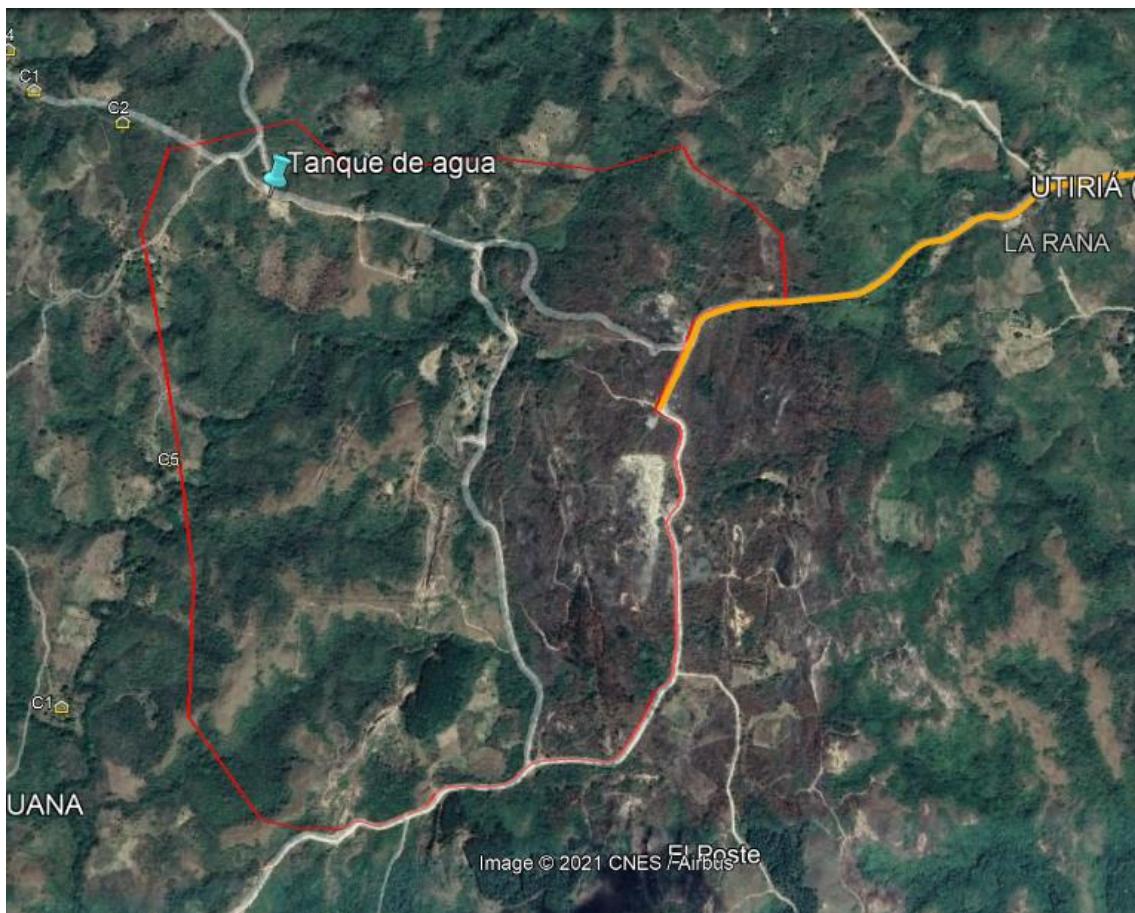
Figura 6.54. Ubicación de las tomas de aguas cercanas al proyecto.

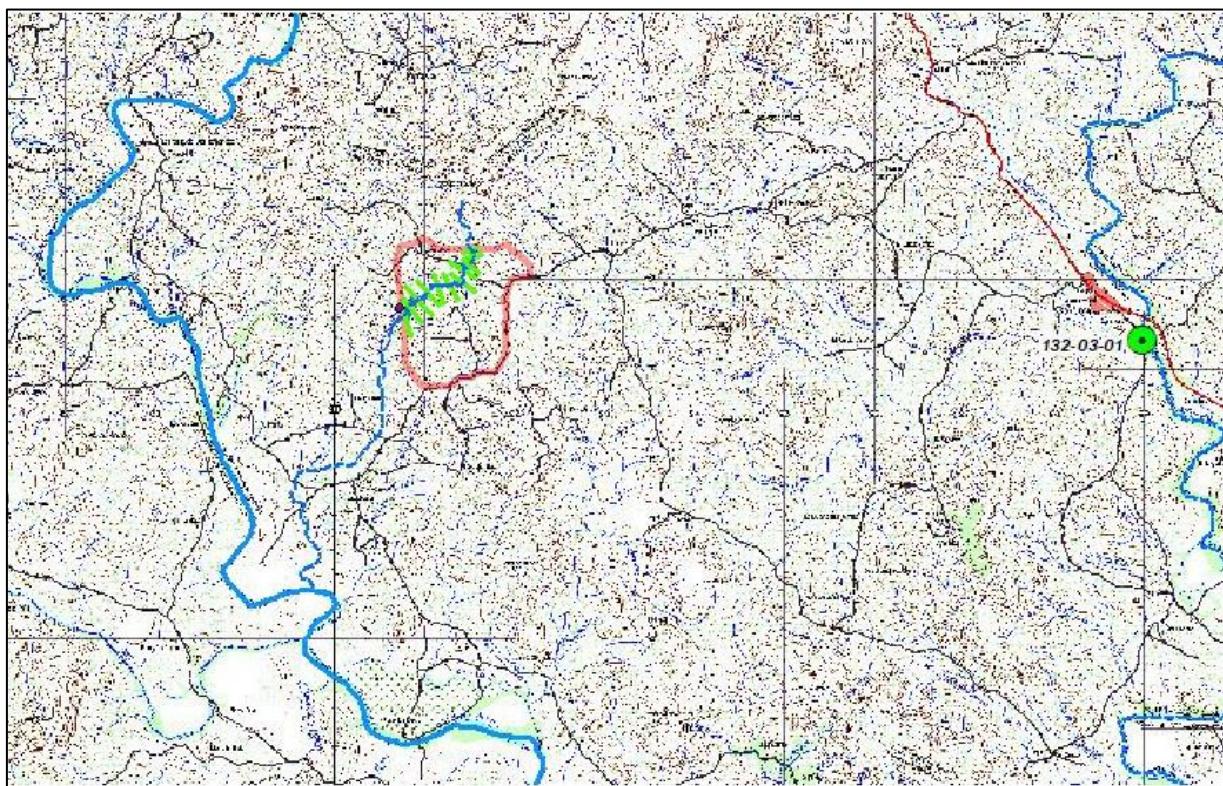
Figura 6.55. Selección de estación de referencia hidrológica entra microcuenca El Veneno y estación Gatú.

Para la estimación de los caudales promedios, máximos y mínimos de la microcuenca de la quebrada El Veneno, se tomó como referencia la estación hidrológica de Gatú (132-03-01), en el río Gatú, ubicada en San Juan, la cual forma parte de un afluente de segundo orden del río Santa María. La estación de Gatú, está ubicada aproximadamente a 8 Km del sitio de estudio de la microcuenca de la Quebrada El Veneno (Ver Figura 6.x), por lo que forma parte de un área homogénea en cuanto al comportamiento del régimen de lluvia y también el régimen de caudales. El método utilizado para el traslado de caudales desde un sitio con información hidrológica hacia uno que no cuenta con instrumentación es el traslado de caudales por relación de área.

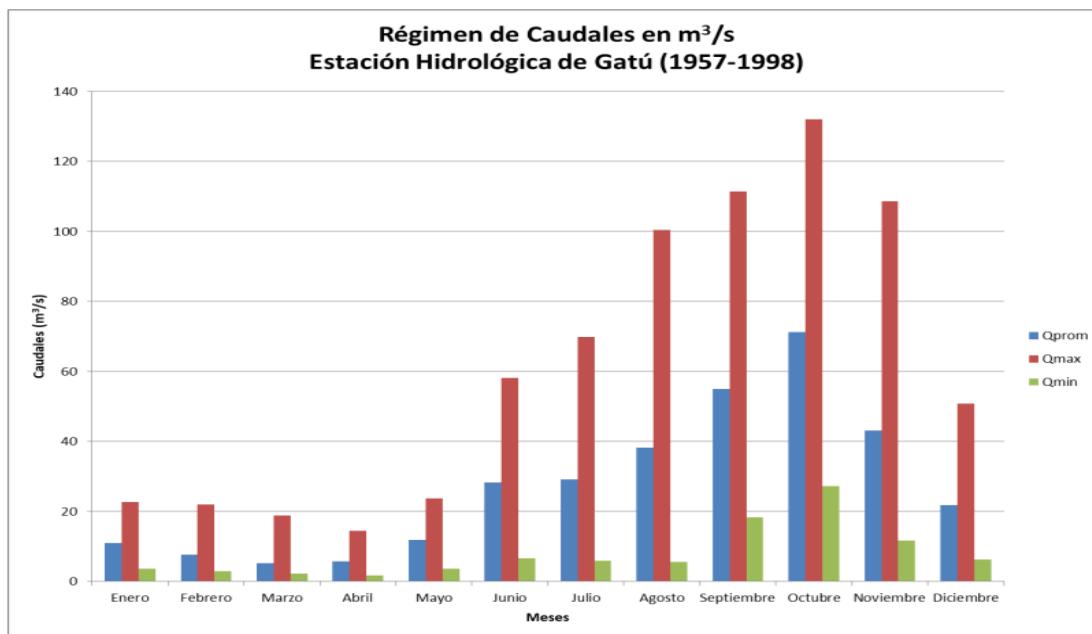
Figura 6.56. Distribución de caudales promedios, máximos y mínimos mensuales en la estación de Gatú en el río Gatú.

Según los gráficos de distribución mensual de la estación Gatú y de los caudales trasladados a la microcuenca El Veneno, mostrados a continuación, dado que la relación de área de drenaje de la estación hidrológica de Gatú (445 Km<sup>2</sup>) con respecto al área de la microcuenca de la quebrada El Veneno (1.2707 Km<sup>2</sup>), está en el orden de 450 a 1 aproximadamente, los caudales estimados de la quebrada el Veneno son presentados en litros por segundos (l/s). En los cuadros 6.30 y 6.31 se presentados los datos utilizados de la estación Gatú y los estimados para la microcuenca El Veneno.
