# INDICE CONTENIDO CAPÍTULO 6

<b>6. DESCRIPCIÓN DEL AMBIENTE FISICO .....</b>	<b>356</b>
6.1 FORMACIONES GEOLÓGICAS REGIONALES .....	356
6.1.2 Unidades Geológicas Locales.....	360
6.1.2.1 Geología del Yacimiento.....	362

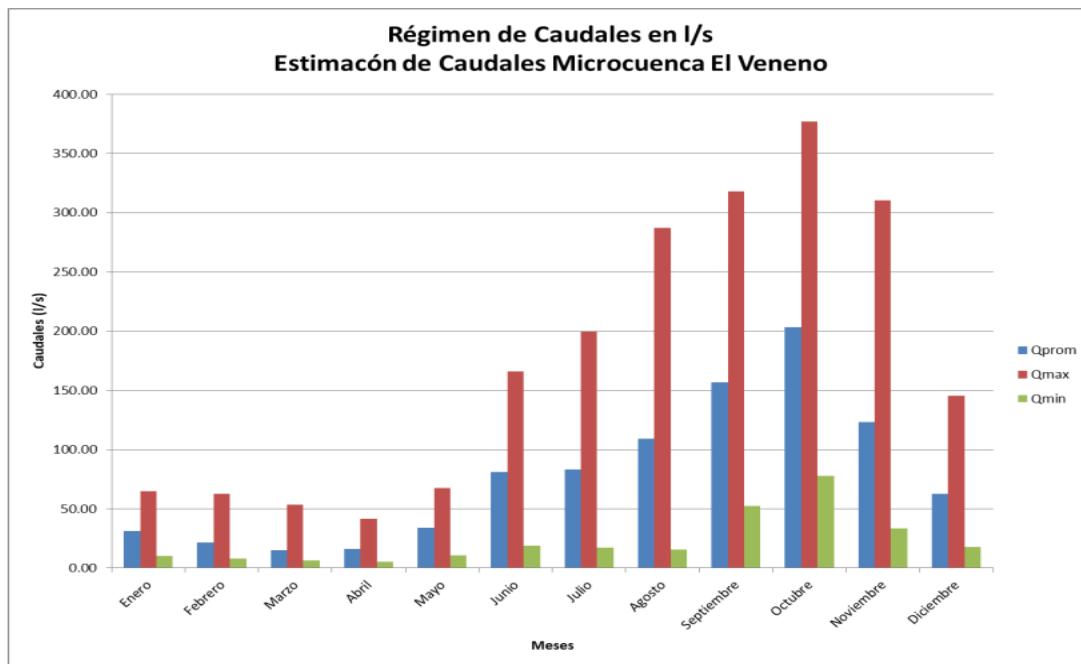
Figura 6.57. Distribución de caudales promedios, máximos y mínimos mensuales estimados para la microcuenca de la quebrada El Veneno.

Según los gráficos de distribución mensual de la estación Gatú y de los caudales trasladados a la microcuenca El Veneno, mostrados a continuación, dado que la relación de área de drenaje de la estación hidrológica de Gatú (445 Km<sup>2</sup>) con respecto al área de la microcuenca de la quebrada El Veneno (1.2707 Km<sup>2</sup>), está en el orden de 450 a 1 aproximadamente, los caudales estimados de la quebrada el Veneno son presentados en litros por segundos (l/s). En los cuadros 6.30 y 6.31 se presentados los datos utilizados de la estación Gatú y los estimados para la microcuenca El Veneno.

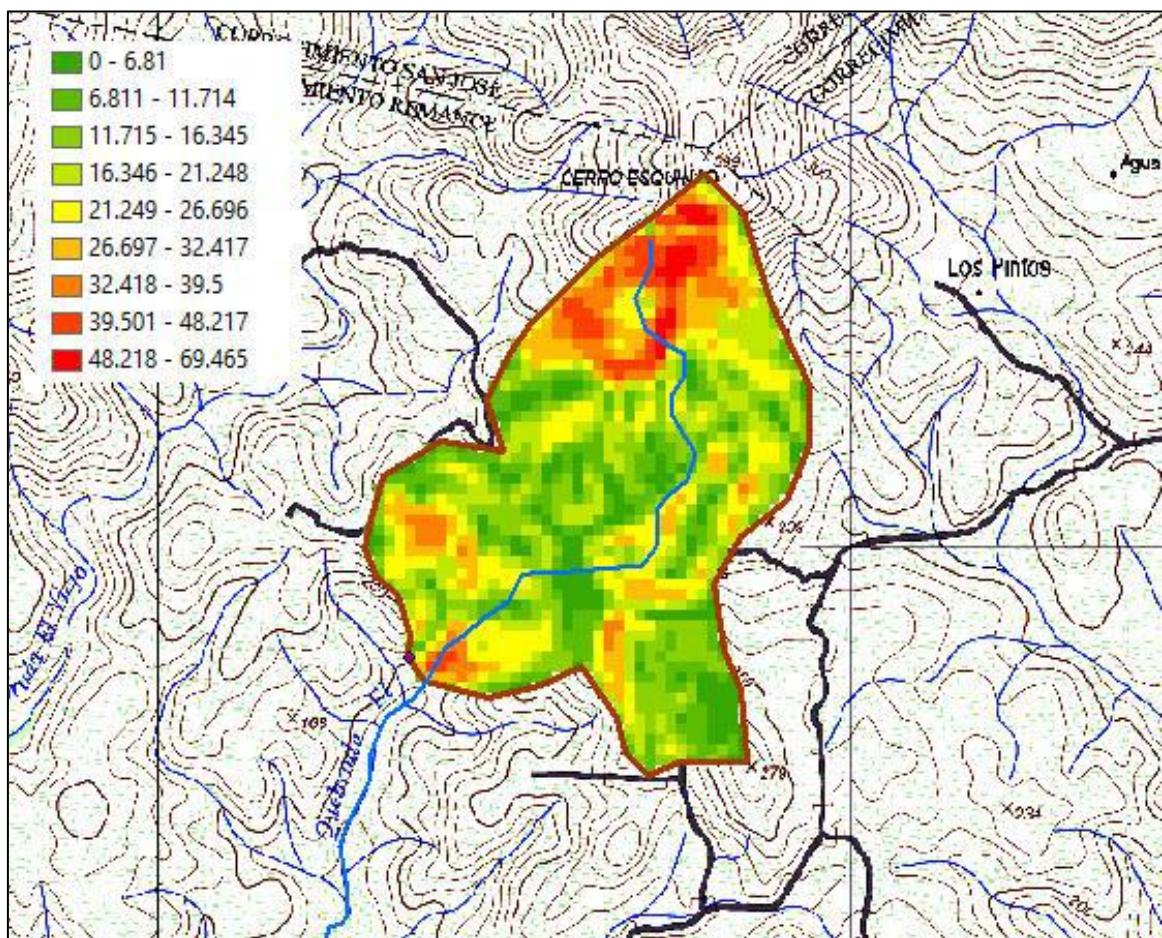
Figura 6.58. Distribución espacial de la pendiente por porcentaje de aumento de la microcuenca de la quebrada El Veneno.

La microcuenca de la Quebrada El Veneno, está ubicada en una zona en donde la pendiente es bastante pronunciada en la parte alta, sin embargo, existen otras zonas en donde el porcentaje de pendiente es menor, en promedio el porcentaje de pendiente corresponde a 20%. En la figura siguiente, se presenta la distribución espacial del porcentaje de pendiente de la microcuenca de la quebrada El Veneno.

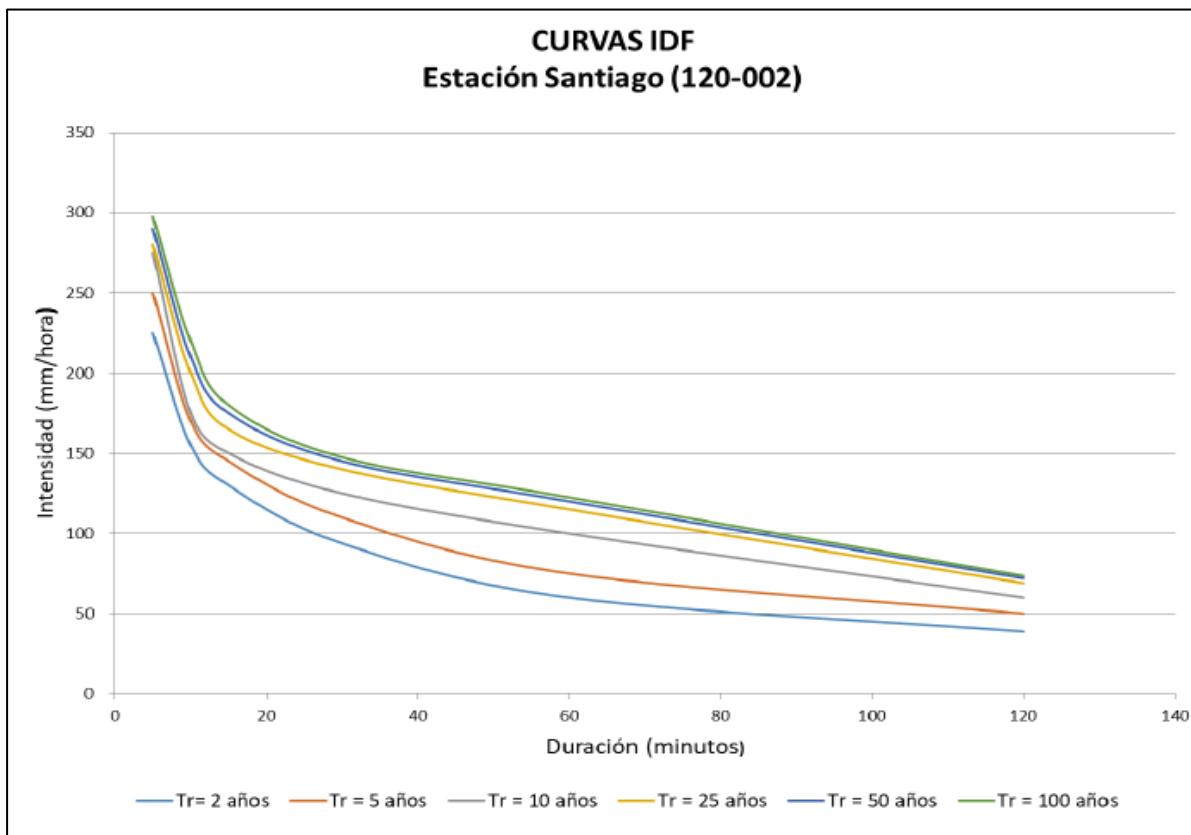
Figura 6.59. Curva de Intensidad – Duración – Frecuencia de Estación meteorológica de Santiago.

Para la determinación de la Intensidad de la lluvia (mm/hora), se utilizó como referencia la curva de Intensidad-Duración-Frecuencia de la estación meteorológica de Santiago, (Ver Figura siguiente). El valor utilizado corresponde a la intensidad de la tormenta de duración de 1 hora y la recurrencia de un evento de 100 años, el cual equivale a un valor de 123 mm/hr.

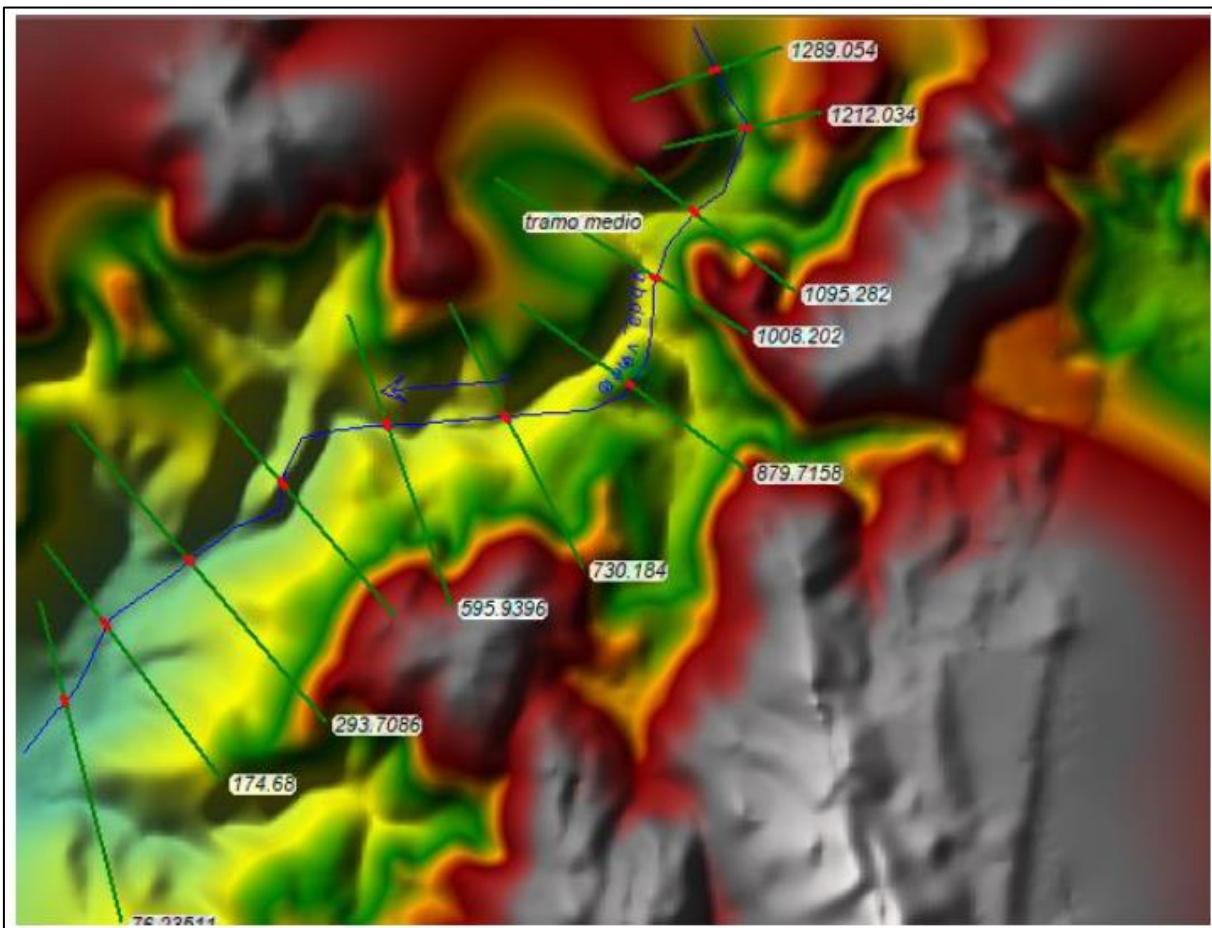
Figura 6.60. Vista de Planta de Modelo Hidráulico en Hec-Ras con modelo de elevación generado con topografía y batimetría en sitio.

Los resultados obtenidos con la simulación hidráulica de HEC-RAS de un tramo de la quebrada El Veneno, de aproximadamente 1,200 metros bajo la recurrencia de 100 años, se obtuvo lo siguiente:

Se utilizó el caudal obtenido de **30.39 m<sup>3</sup>/s** para una recurrencia de 100 años y las condiciones de borde del modelo se tomaron en base a la pendiente normal del cauce de 70 m de diferencial de elevación por cada 1,200 m de longitud del cauce.

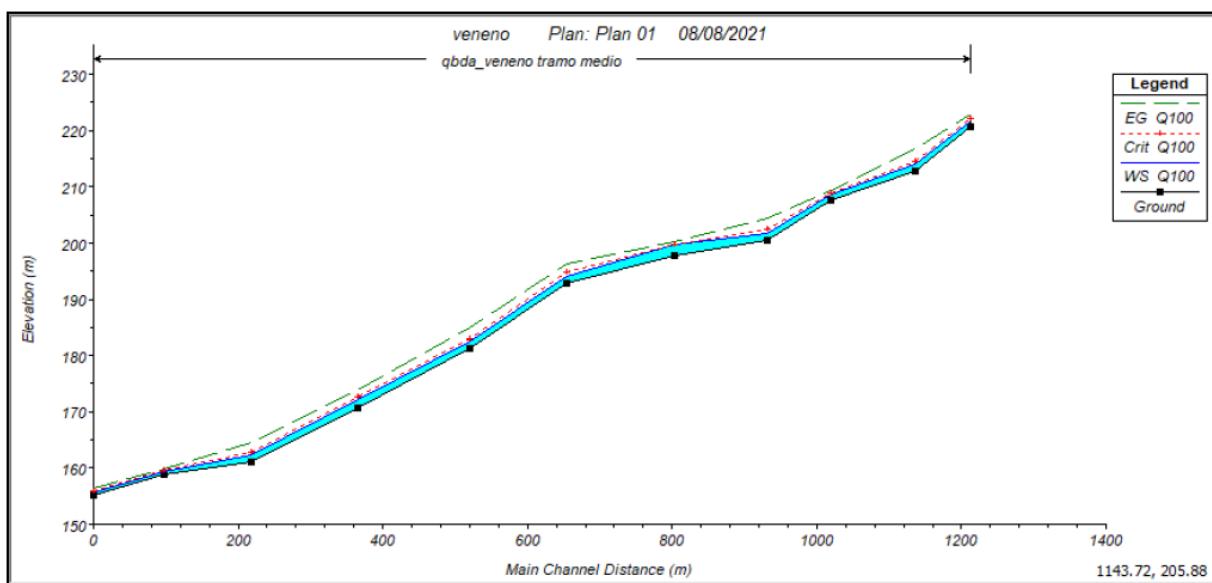
Figura 6.61. Perfil longitudinal de tramo de la quebrada El Veneno (recurrencia de 100 años).

En las siguientes figuras se presentan los resultados de la simulación con Hec -Rac para el escenario del caudal para una recurrencia de 100 años.

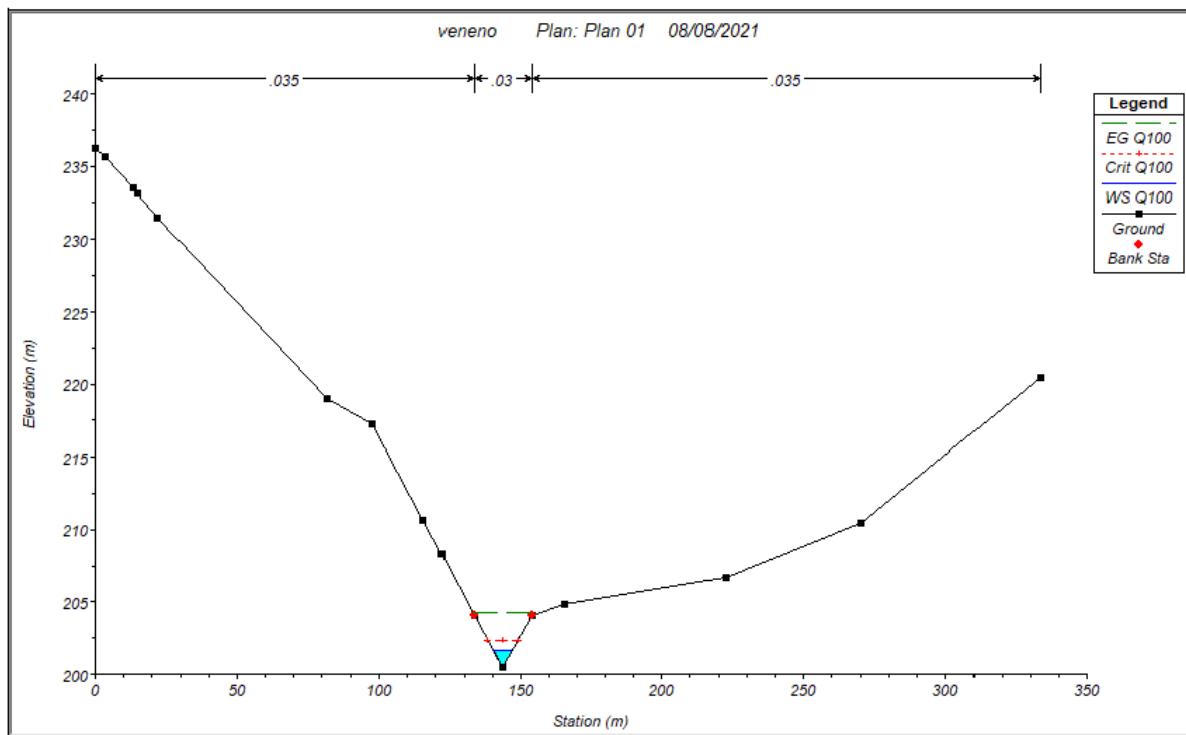
Figura 6.62. Sección transversal tramo de la quebrada El Veneno (recurrencia de 100 años).

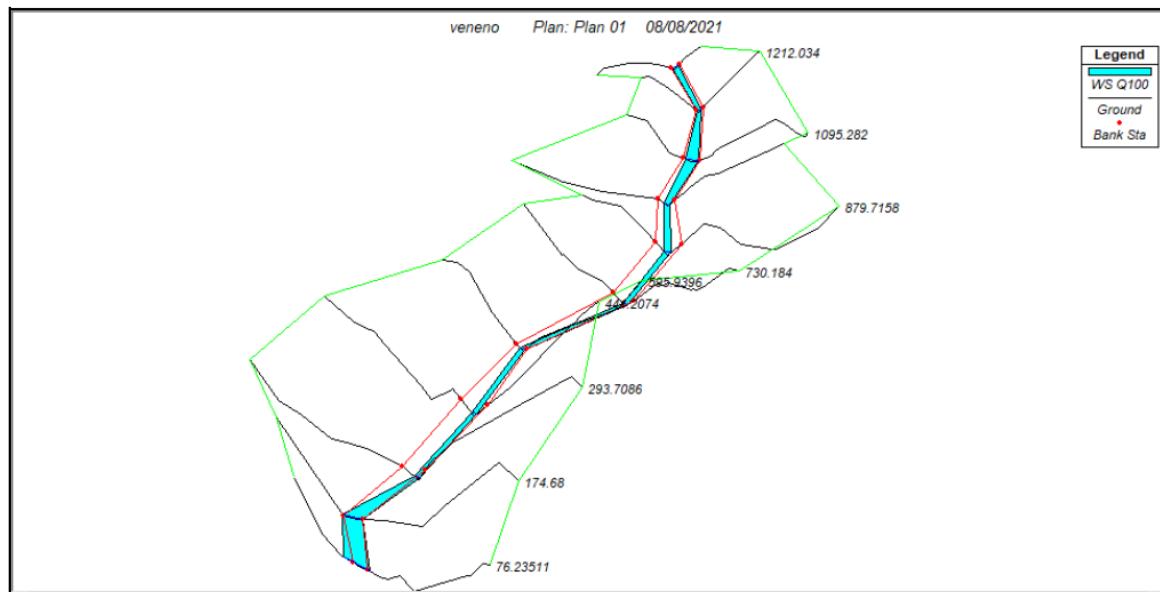
Figura 6.63. Tramo de la quebrada El Veneno bajo una recurrencia de 100 años.

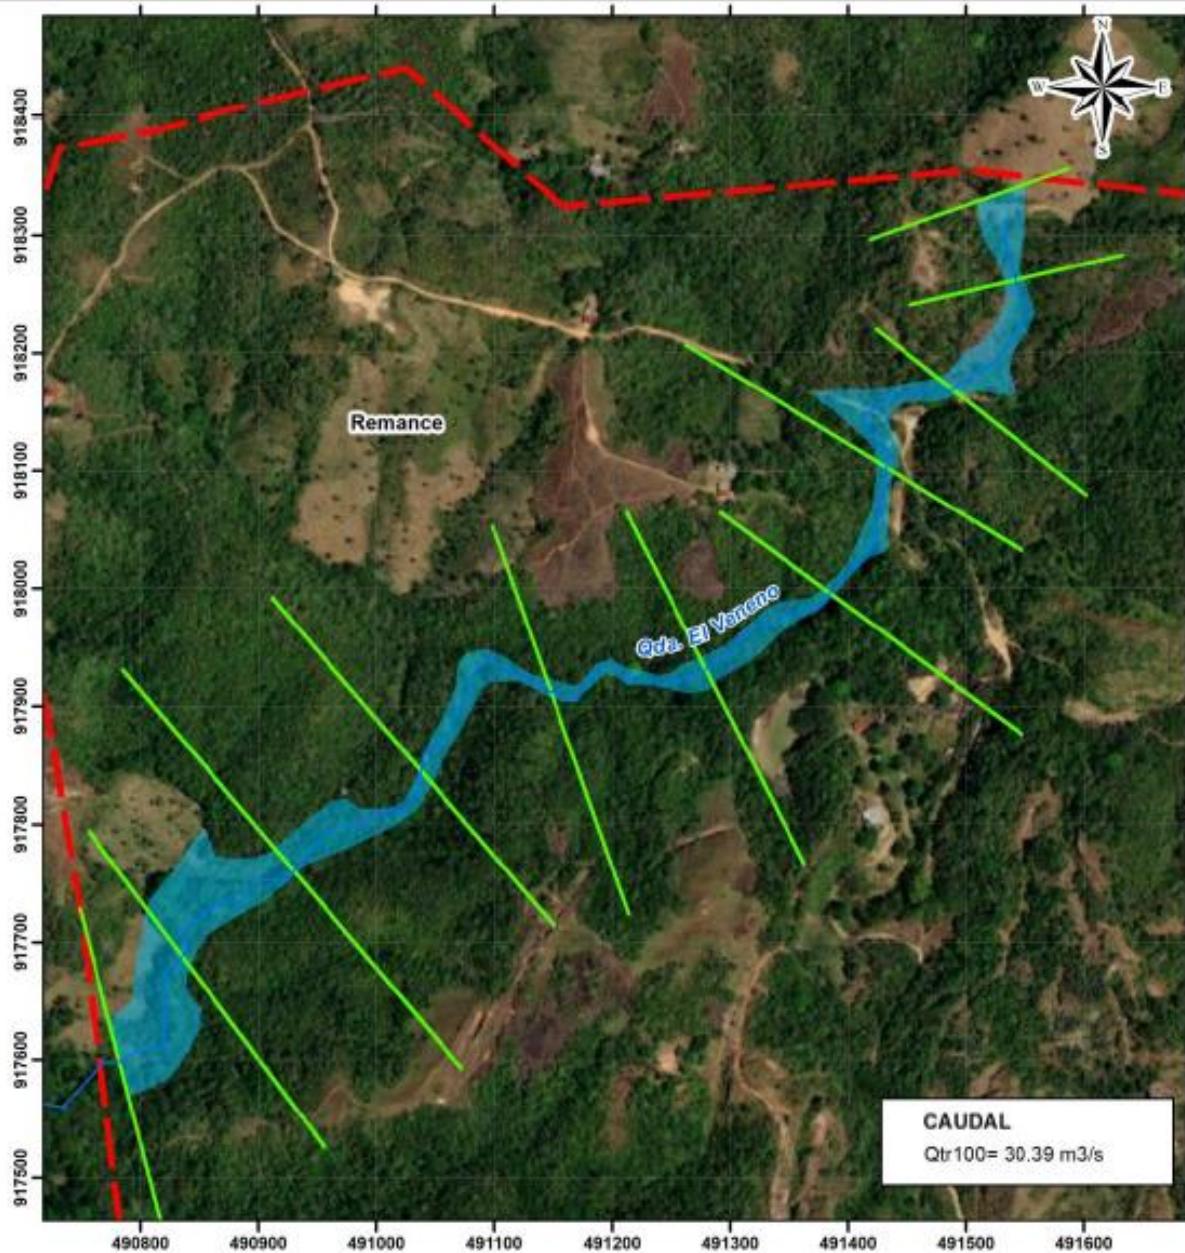
Figura 6.64. Mapa de planicie de inundación de tramo de la Quebrada El veneno, bajo una recurrencia de 100 años.

En las figuras siguientes se presenta el mapa de planicie de inundación de tramo de la quebrada El Veneno, para una recurrencia de 100 años y una vista de la planicie con modelo digital de elevación.

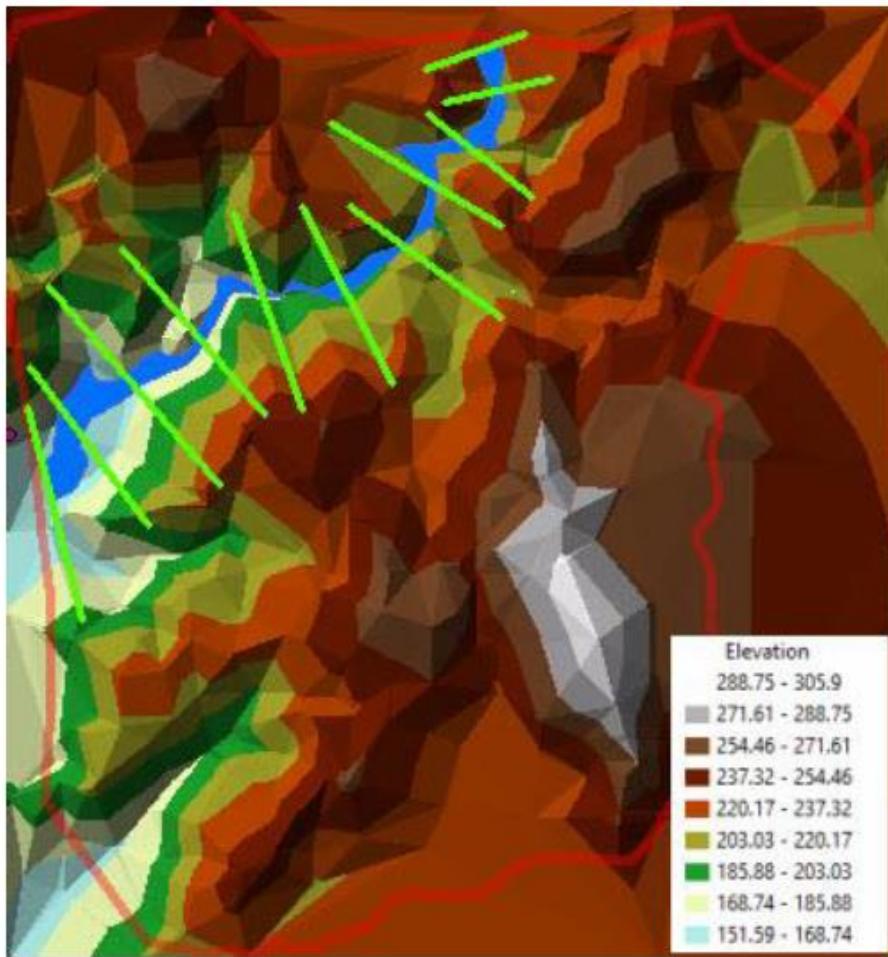
Figura 6.65. Planicie de inundación de tramo de la quebrada El Veneno, bajo la recurrencia de 100 años en modelo digital de elevación.

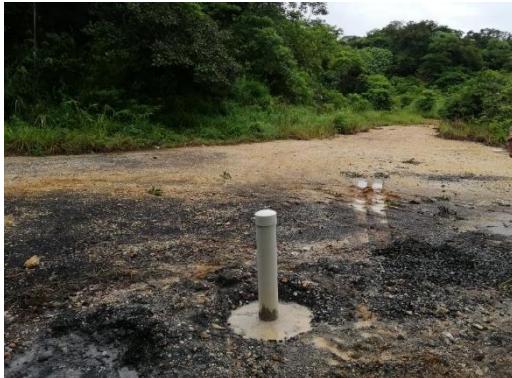
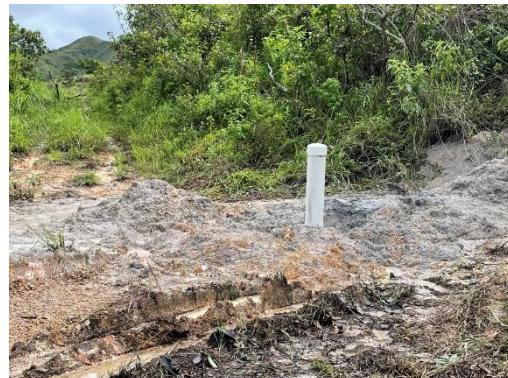
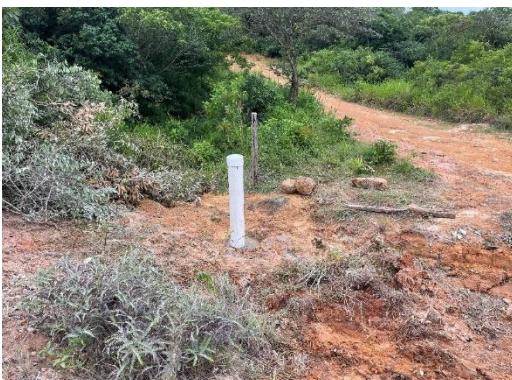
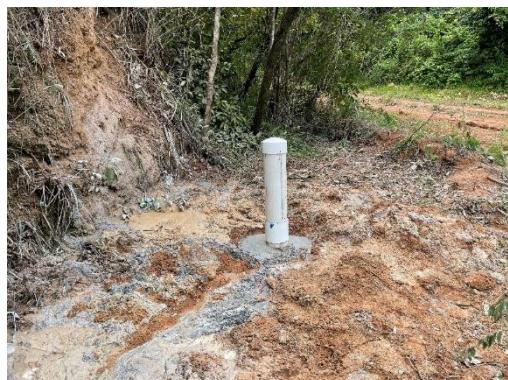
A continuación, se evidencia mediante fotografías, la ubicación de los pozos, los cuales se encuentran sellados y con tubería de pvc.

Foto 6.7. Vista de pozos de observación.

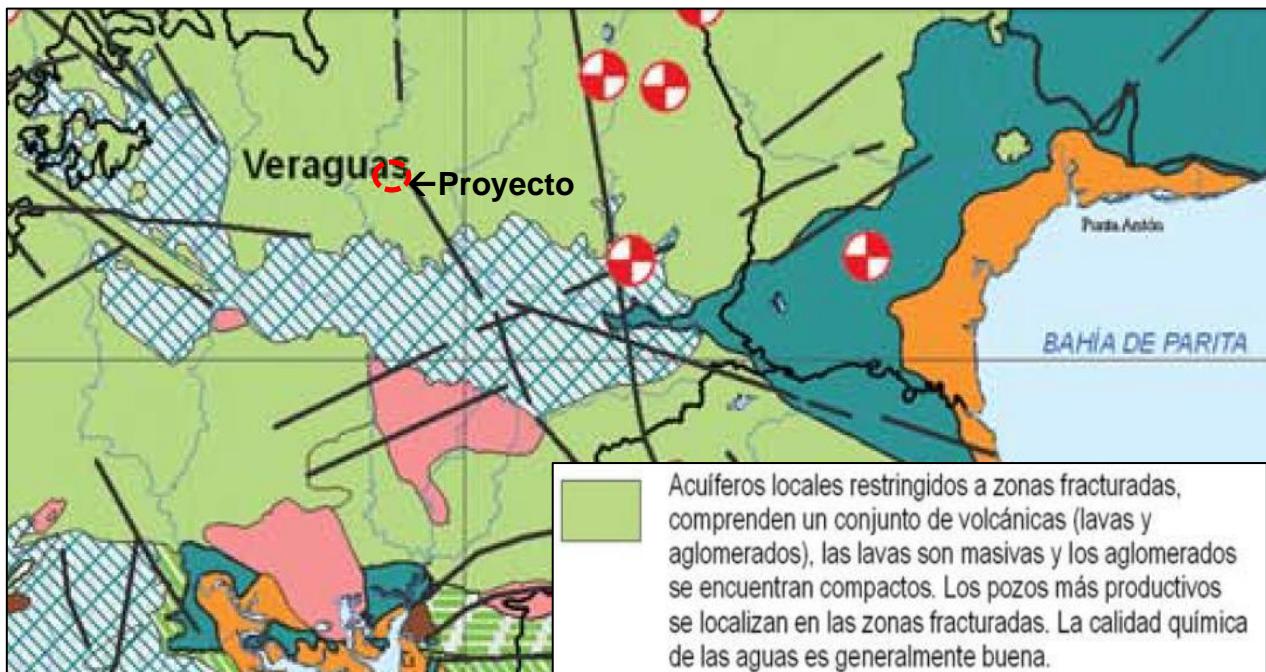
Figura 6.66. Mapa Hidrogeológico de Panamá.

Esta unidad Hidrogeológica se caracteriza por ser acuíferos predominantemente fisurados (Discontinuos) con permeabilidad Variable y B-1, es decir, moderadamente productivos ( $Q=3-10 \text{ m}^3/\text{h}$ ). Estos acuíferos son locales restringidos a zonas fracturadas, comprenden un conjunto de volcanitas (lavas y aglomerados), las lavas son masivas y los aglomerados se encuentran compactos. Los pozos más profundos se localizan en las zonas fracturadas. La calidad de las aguas es generalmente buena

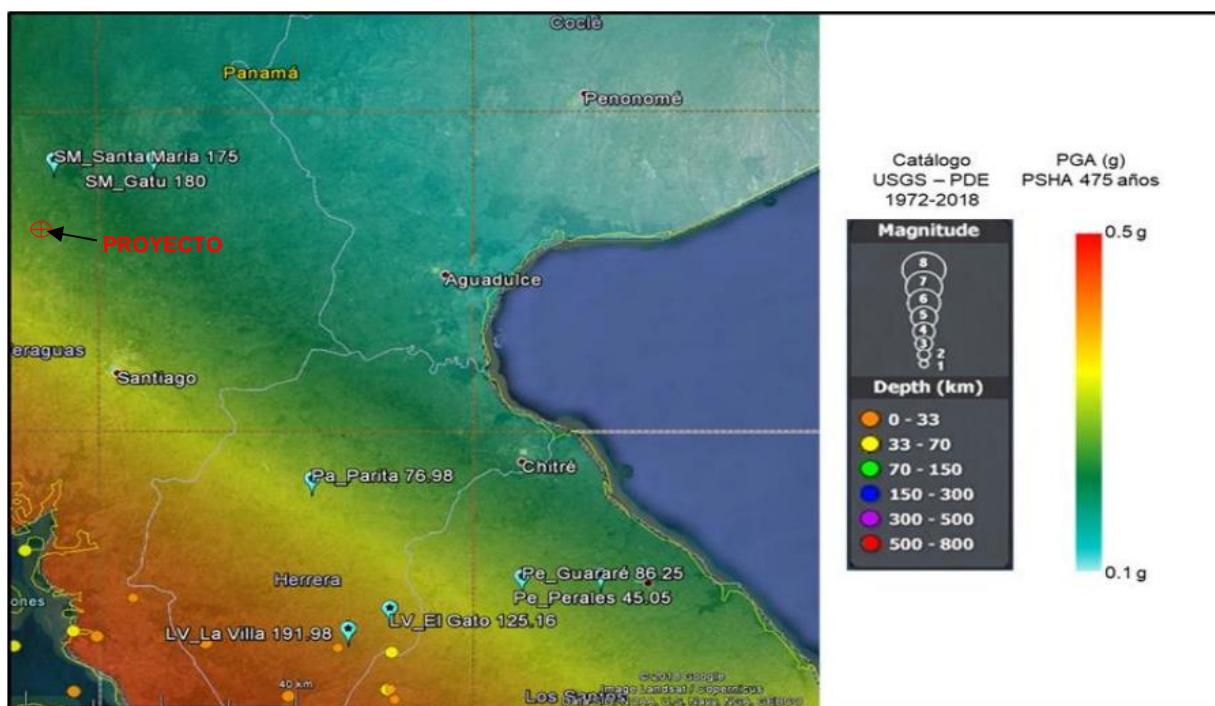
Figura 6.68. Mapa de PGA para un periodo de retorno de 475 años

A continuación, se muestra mapa de análisis de aceleraciones pico del terreno (PGA), presentado por el Canal de Panamá para su Informe de diseño conceptual, reservorios multipropósito Cuenca Perales – Presa Perales (2020); donde se muestran los rangos de distribución para las aceleraciones pico del terreno (PGA), con un análisis probabilístico de amenaza sísmica (PSHA) de 475 años.

Según el mapa, que cubre gran parte de la región donde se ubica el proyecto, indica que la aceleración pico del terreno para el área de estudio se encuentra 0.2 g a 0.3 g.

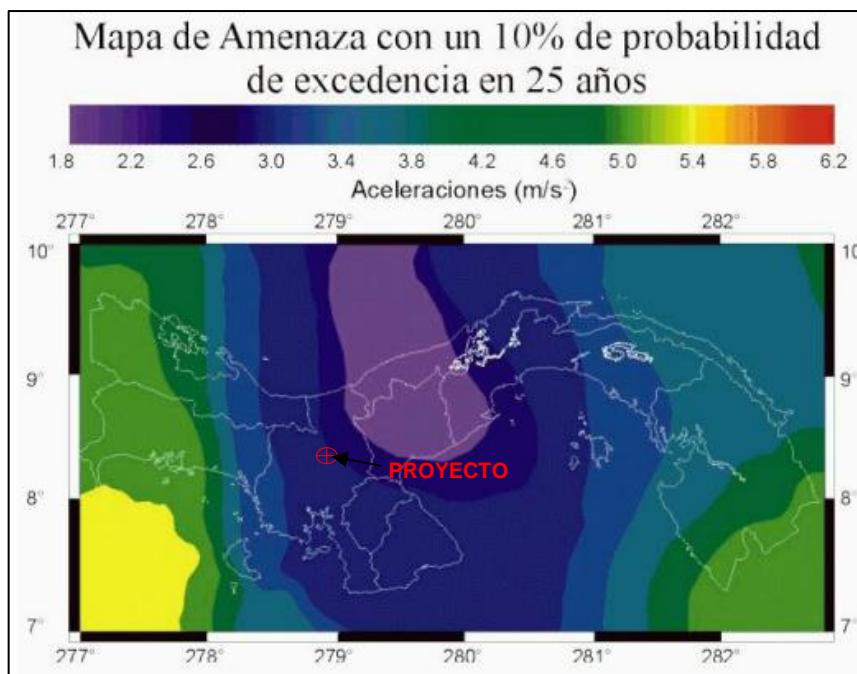
Figura 6.69. Mapa de Amenazas Sísmica de la República de Panamá

En el trabajo de Eduardo Camacho (1993) “La amenaza de terremotos en el Istmo de Panamá”, se presenta un mapa de amenazas con 10% de probabilidad de excedencia en 25 años, donde se le atribuye una aceleración promedio de 0.24 g (2.4 m/s) a la totalidad de la Cuenca del Río Santa María.

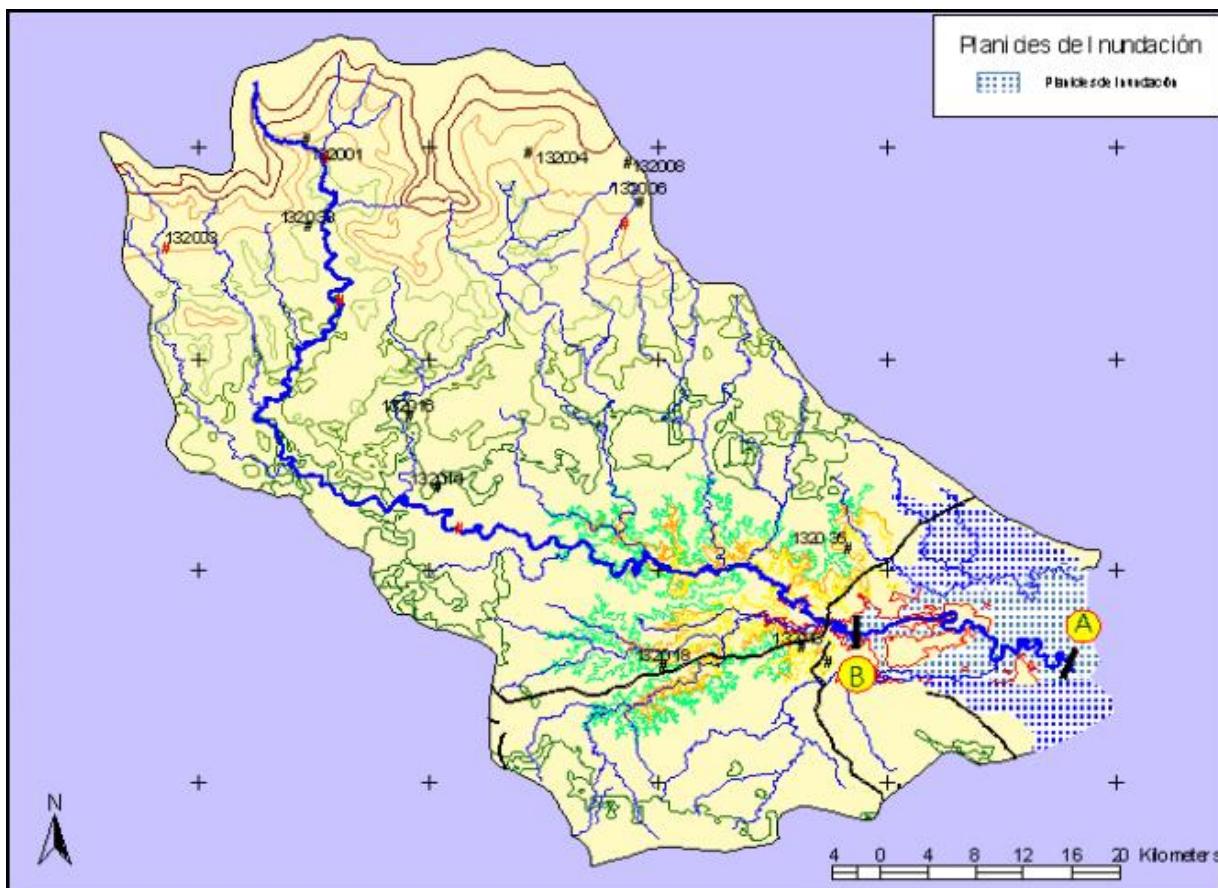
Figura 6.71. Resultados del análisis de inundaciones en la Cuenca del Río Santa María.

El proyecto se ubica dentro de la cuenca del río Santa María, y por las características geomorfológicas y la ubicación del mismo no lo hacen susceptible a inundaciones. A continuación, se presenta la figura 6.71 resultados de análisis de inundación en la Cuenca del Río Santa María.

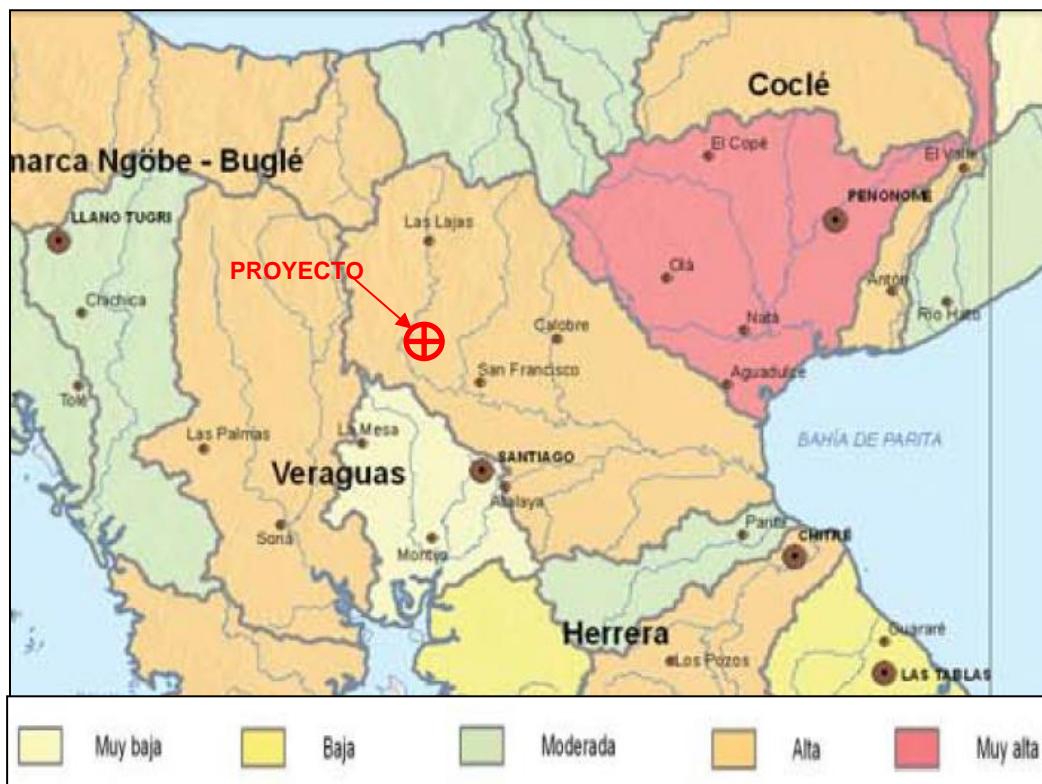
Figura 6.72. Susceptibilidad a inundaciones, Atlas Ambiental 2010

Según el mapa de susceptibilidad de inundaciones del Atlas, generado por la Autoridad Nacional de Ambiente en 2010; indica que zona donde se ubica el proyecto es clasificada como de alta susceptibilidad. Estudios resientes indican que la zona donde

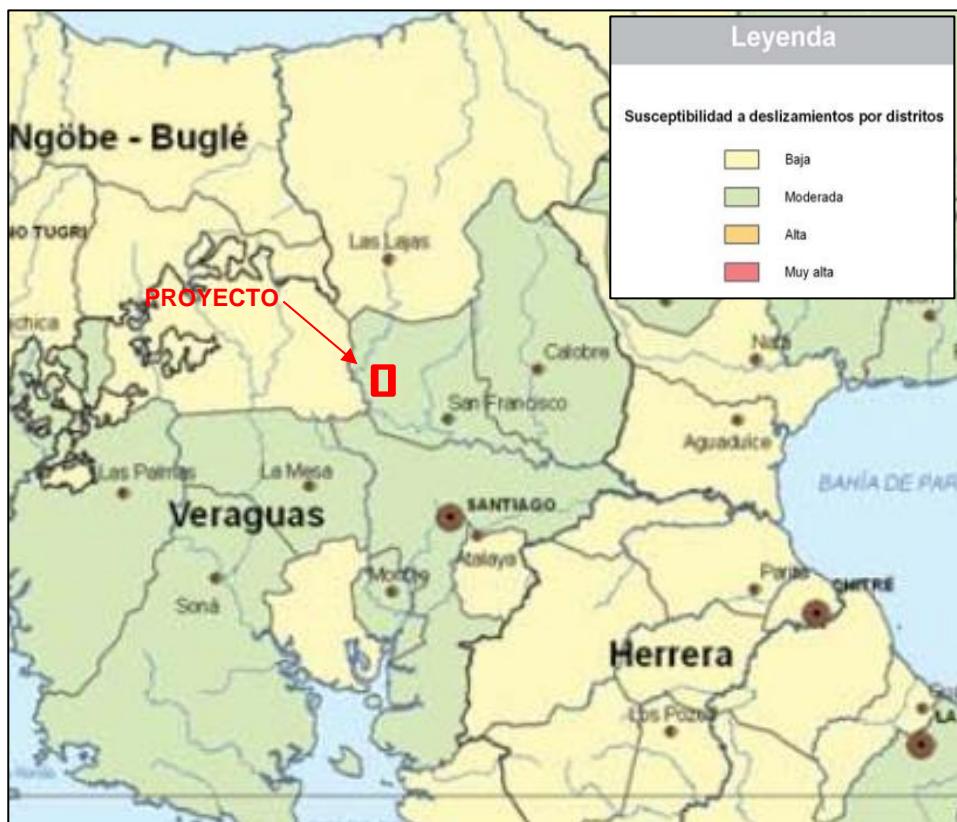
Figura 6.73. Mapa de susceptibilidad a deslizamientos

La zona donde se ubica el área de influencia del Proyecto acuerdo al mapa de deslizamiento publicado en el Atlas Nacional de la República de Panamá, la susceptibilidad a deslizamiento de acuerdo con la pendiente es considerada moderada.

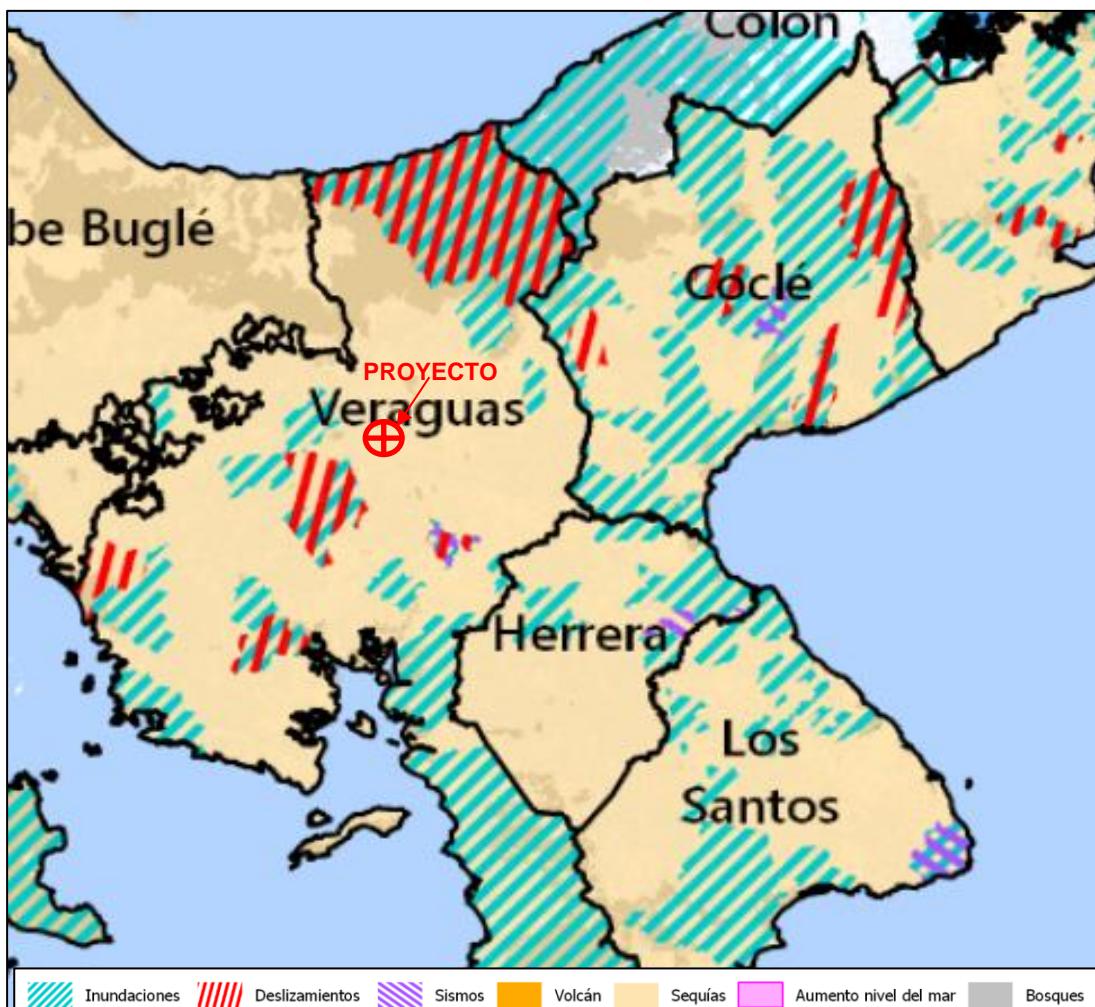
Figura 6.74. Principales amenazas naturales circundantes al área del proyecto.

A continuación, se presenta mapa donde se indica las principales amenazas naturales circundantes al área del proyecto.
