**TECNILAB, S. A.**  
UNA EMPRESA DE BARRANCO Y ASOC., S. A.  
LABORATORIO DE SUELOS Y MATERIALES

### PERFIL DE PERFORACION

TRABAJO No.: <u>4-721</u> HOYO No.: <u>CHO-1</u> HOJA No.: <u>1</u> DE <u>2</u> PERFORADORA: <u>DIEDRICH 10-18</u>	
PROYECTO: <u>INTERCONEXION CINTA COSTERA 3, CALZADA DE AMADOR</u>	
LOCALIZACION: <u>CINTA COSTERA, CIUDAD DE PANAMA</u>	
CLIENTE: <u>CONSTRUCTORA URBANA, S.A.</u> FECHA: <u>AGOSTO 17, 2021</u>	
COORDENADAS: <u>659918.274</u> E <u>989247.008</u> N ELEV. DE PISO DE PLATAFORMA: <u>4.726</u>

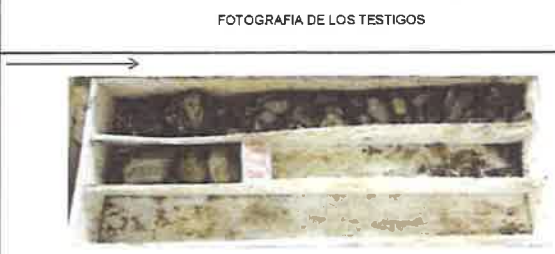
8.85 - 8.95 m: LIMO ARENOSO (CONTACTO SUBYACENTE CON LA METEORIZADA). CONTIENE FRAGMENTOS DE ROCA DE HASTA 2-3 cm, DE MORFOLOGIA SUBANGULOSA Y SUBREDONDEADA. CONSISTENCIA DURA, PLASTICIDAD BAJA A MEDIA, CONTENIDO NATURAL DE HUMEDAD. COLOR CHOCOLATE OSCURO CON MANCHAS AMARILLENTAS. CONTENIDO DE MATERIA ORGANICA POCO A MEDIO.

8.95 - 10.00 m: FRAGMENTOS DE ROCA (CONTACTO CON EL MACIZO ROCOSO), ROCA LIGERAMENTE METORIZADA. COLOR CHOCOLATE OSCURO, CON FRAGMENTOS HASTA DE 5 cm DE LONGITUD MÁXIMA. CON GRADO DE FRACTURAMIENTO TRITURADO A MUY FRACTURADA. DUREZA RH-1 A RH-2 (ROCA SUAVE A MODERAMENTE SUAVE) Poca recuperación. NO SE MIDEN ANGULOS POR ABUNDANTE FRACTURAMIENTO MECÁNICO.

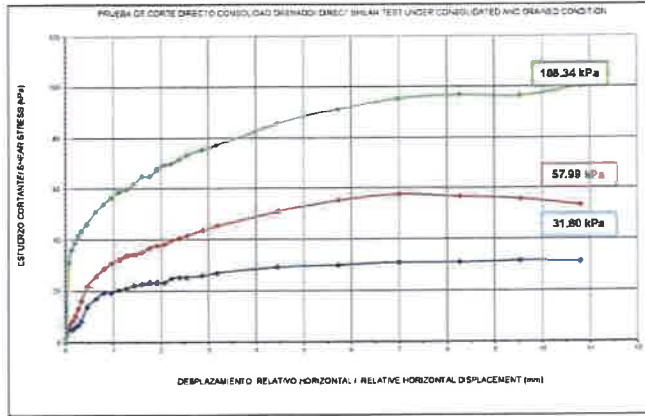
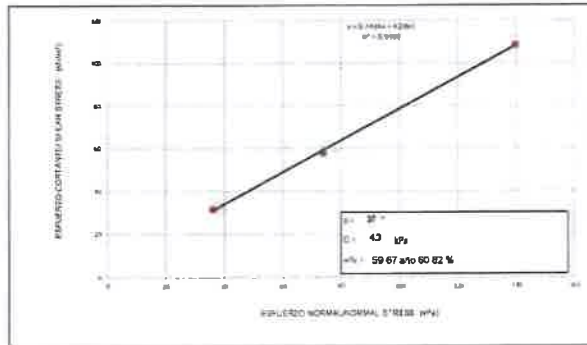
**VALORES PICO DE RESISTENCIA/PEAK STRENGTH VALUES**

Esfuerzo Normal/Normal Stress (kPa)	Esfuerzo Cortante/Shear Stress (kPa)
35.9106	21.40
73.57	57.98
138.5	108.34

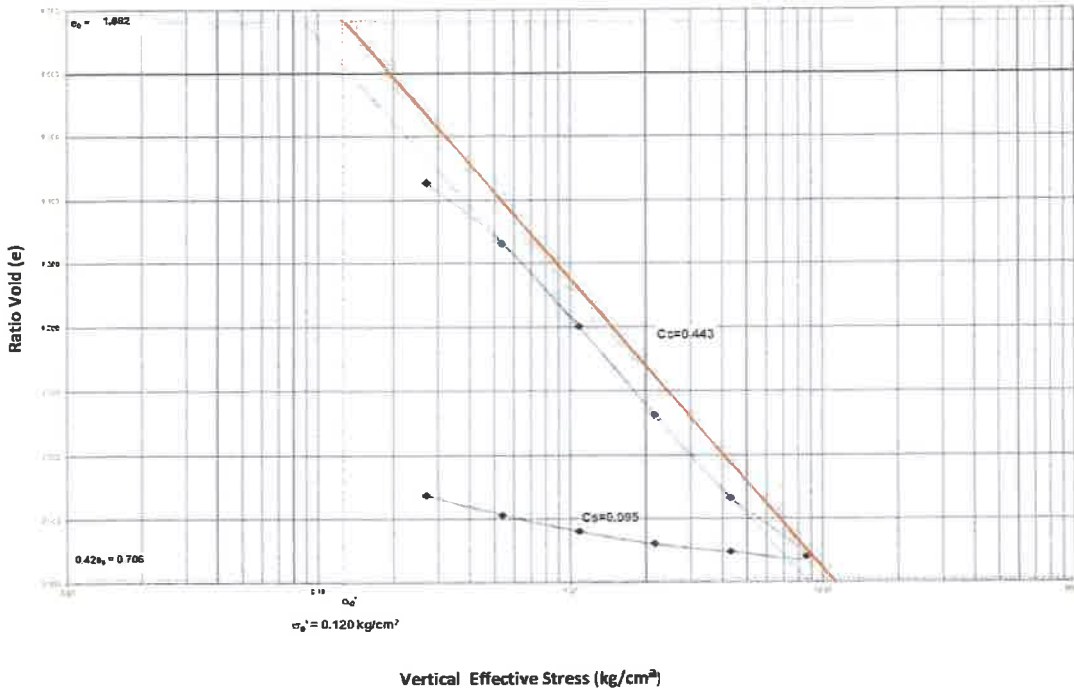
**CONSOLIDATION CURVE**

Ring : 18    Borehole: CH-01    Depth: 6.80-7.70 m

OBSERVACIONES / REMARKS: EL MATERIAL SE ENCUENTRA NORMALMENTE CONSOLIDADO.

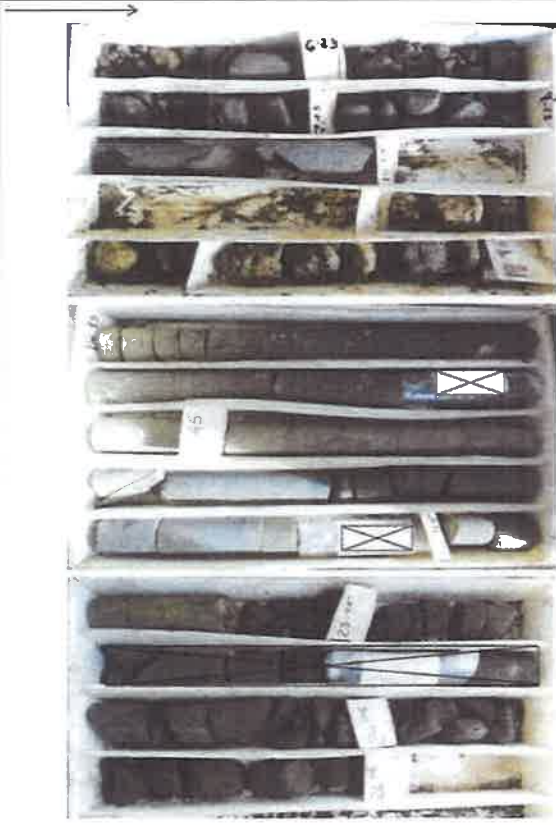
<p>4.73 - 10.73 m CANTOS Y BOULDERS, DE ORIGEN BASALTICO, DE COLOR GRIS OSCURO, DE HASTA 23 cm DE LONGITUD MÁIMA, DE TETURA PORFIDICA, ESTRUCTURA MASIVA, DE GRAO FINO; DE DUREZA RH-3 (MODERADAMENTE DURA), EN UNA MATRIZ LIMO ARENOSO, DE COLOR CHOCOLATE OSCURO, PLASTICIDAD BAJA, CONTENIDO DE HUMEDAD BAJO</p> <p>17.62 - 23.27 m: ROCA LIGERAMENTE METEORIZADA A SANA ARENISCA, TOBÁCEA GRIS CLARO, CON CIRCULACION DE AGUA. ROCA POCO FRACTURADA; DE TEXTURA DETRITICA, DE ESTRUCTURA ESTRATIFICACIÓN HORIZONTAL, GRADADA, DE MATRIZ GRANO FINO A MEDIO, TOBÁCEA DE COLOR CHOCOLATE GRISÁCEO A GRIS CLARO DUREZA MODERADAMENTE SUAVE (RH-2), BUENA RECUPERACION FRACTURAS CON ANGULO DE 20°, 30° Y 80°, 85°, SUBVERTICALES; DE SUPERFICIE PLANAS, ESCALONADAS, RUGOSAS, LIGERAMENTE RUGOSAS, ABIERTAS (1 - 3 mm) Y MODERADAMENTE ABIERTAS; CON OXIDOS DE COLOR CHOCOLATE ROJIZO Y NEGRUZCOS, CON RELLENO DE PATINAS DE MANGANESEO, LIMONITA Y CALCITA RELACIONADA A RELLENOS ENTRE FRACTURAS. LA ROCA REACCIONA LEVEMENTE AL ACIDO CLORHIDRICO EL ESPACIADO ENTRE FRACTURAS VARIA ENTRE 0.05 - 0.07 Y 0.13 m LA MINERALIZACION EXISTENTE ES HEMATITA, MAGNETITA, MANGANESEO, LIMONITA Y CALCITA RELACIONADA A RELLENOS ENTRE FRACTURAS</p> <p>23.27 - 26.45 m ROCA SANA LUTITA, CON CIRCULACION DE AGUA. ROCA MODERADAMENTE FRACTURADA A MUY FRACTURADA; DE TEXTURA CLASTICA, DE ESTRUCTURA GRADADA, CEMENTADA, DE MATRIZ GRANO FINO; LIMOSA DE COLOR GRIS OSCURO DUREZA SUAVE A MODERADAMENTE SUAVE (RH-1 A RH-2) FRACTURAS CON ANGULO DE 30°, 50° Y 60°, DE SUPERFICIE PLANAS, ESCALONADAS, LIGERAMENTE RUGOSAS, CERRADAS Y MODERADAMENTE CERRADAS; CON OXIDOS DE COLOR CHOCOLATE ROJIZO; CON RELLENO DE CALCITA RELACIONADA A RELLENOS ENTRE FRACTURAS. LA ROCA REACCIONA AL ACIDO CLORHIDRICO EL ESPACIADO ENTRE FRACTURAS VARIA ENTRE 0.05 Y 0.12 m LA MINERALIZACION EXISTENTE ES HEMATITA Y CALCITA RELACIONADA A RELLENOS ENTRE FRACTURAS</p>		<p><b>OBSERVACIONES:</b></p> <p>RQD: <span style="float: right;">0-25 Muy mala 26-50 Mala 51-75 Regular 76-90 Buena 91-100 Excelente</span></p> <p>TESTIGO DE ROCA PARA ENSAYO

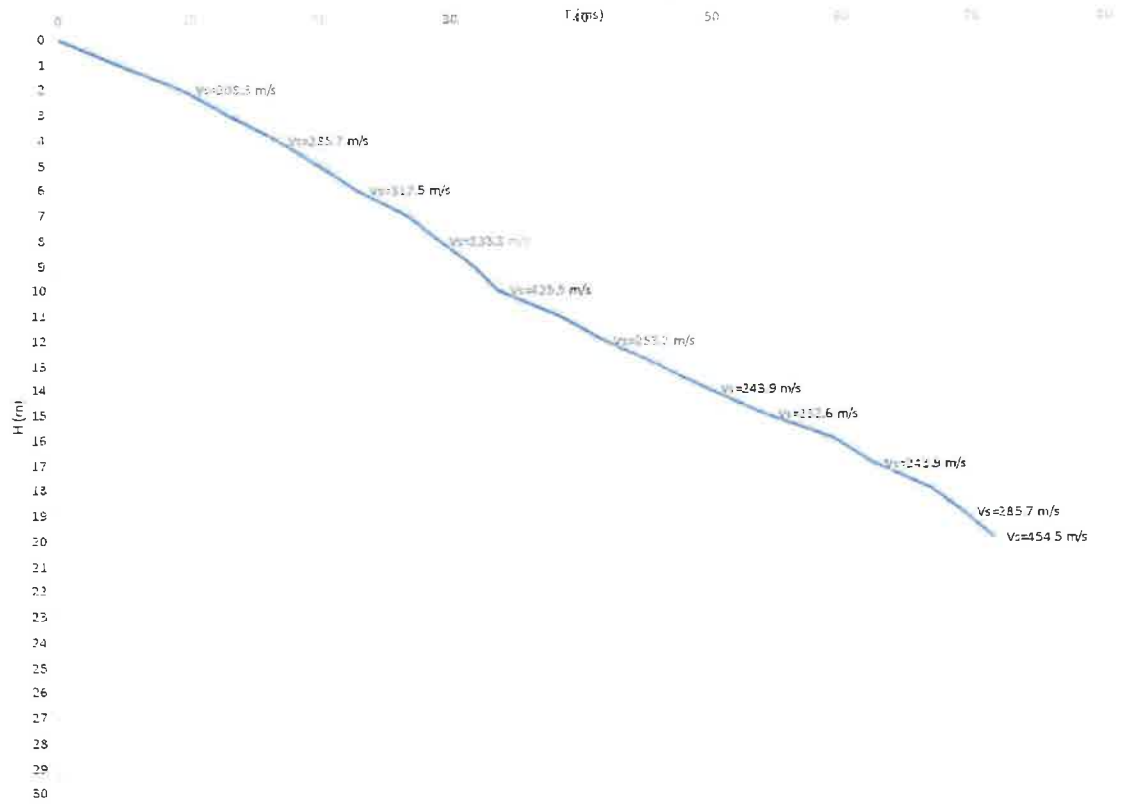
Time - Distance Curve Diagram

BOREHOLE: 1k+100  
DATE: 02/08/21

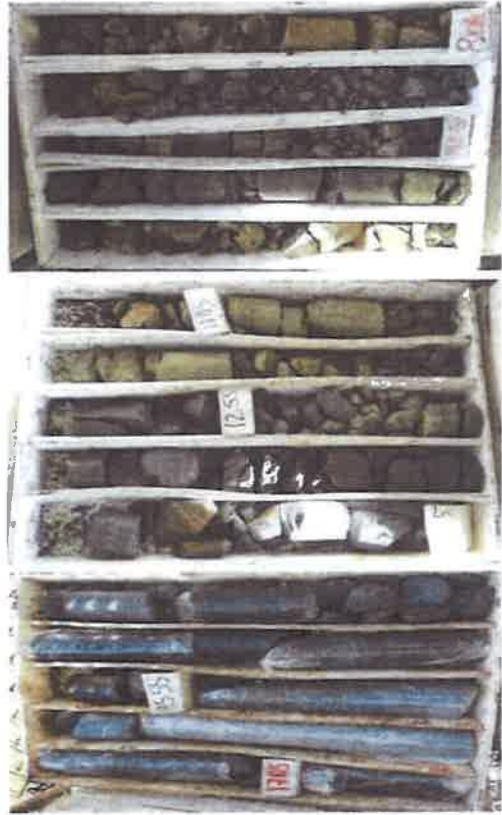
Profundidad Inicio (m)	Final (m)	Elevación		FOTOGRAFIA DE LOS TESTIGOS	LONGITUD REC. (m)	MOD (m)	RQD %	DENSIDAD d/cm <sup>3</sup>	COMP. AXIAL kg/cm <sup>2</sup>	Is MPa	
		Inicio (m)	Final (m)								
7.05	8.05	--	--

0.61	0.00	0	--	--	--	
8.05	9.55	--	--		1.23	0.00	0	--	--	--	
9.55	11.05	--	--		1.36	0.00	0	--	--	--	
11.05	12.55	--	--		1.20	0.10	7	--	--	--	
12.55	14.05	--	--		1.40	0.00	0	--	--	--	
14.05	15.55	--	--		1.38	0.70	47	2.44	114.24	--	
15.55	17.05	--	--		1.30	0.95	63	2.38	45.33	--	
17.05	18.55	--	--		1.27	1.03	69	--	--	--

7.05 - 10.16 m ROCA MODERADAMENTE METEORIZADA TOBAS CON INTERCALACIONES DE LUTITA, CON CIRCULACION DE AGUA ROCA MUY FRACTURADA EN EL TRAMO DE 8.05 - 8.88 m EL GRADO DE FRACTURAMIENTO ES TRITURADO, DE TEXTURA CLASTICA, DE ESTRUCTURA ESTRATIFICACION HORIZONTAL Y GRADADA, DE MATRIZ GRANO FINO, TOBÁCEA DE COLOR CHOCOLATE AMARILLENTO A CHOCOLATE OSCURO. DUREZA: SUAVE A MODERADAMENTE SUAVE (RH-1 A RH-2); POCA RECUPERACION FRACTURAS CON ANGULO DE 20° 30° Y 50°, DE SUPERFICIE PLANAS, ESCALONADAS, LIGERAMENTE RUGOSAS, MODERADAMENTE ABIERTAS Y MODERADAMENTE CERRADAS, CON OXIDOS DE COLOR CHOCOLATE ROJIZO Y NEGRIZCOS; CON RELLENO DE LIMO ARENOSO Y PATINAS DE MANGANESO. LA ROCA REACCIONA LEVEMENTE AL ACIDO CLORHIDRICO. EL ESPACIADO ENTRE FRACTURAS VARIA ENTRE 0.05 Y 0.09 m. LA MINERALIZACION EXISTENTE ES HEMATITA, LIMONITA, PATINAS DE MANGANESO	<b>OBSERVACIONES:</b>

10.16 - 12.14 m ROCA LIGERAMENTE METEORIZADA A MODERADAMENTE METEORIZADA, POSIBLE MICROCONGLOMERADO, CON CIRCULACION DE AGUA. ROCA MODERADAMENTE FRACTURADA, DE TEXTURA PIROCLASTICA, DE ESTRUCTURA MASIVA, CON FRAGMENTOS DE HASTA 1-2 cm DE LONGITUD MAXIMA, DE COLOR CHOCOLATE CLARO, VERDOSOS, NERGUZCOS, DE MORFOLOGIA SUBREDONDEADOS Y ALGUNOS SUBANGULOSOS, DE MATRIZ TOBÁCEA-ARENOSA DE COLOR CHOCOLATE AMARILLENTO. DUREZA: MODERADAMENTE SUAVE (RH-2). POCA RECUPERACION DEL TESTIGO INDICIOS DE ESPEJOS DE FRICCION EN LOS INTERVALOS DE 10.16 - 10.31 m Y 11.05 - 11.10 m. FRACTURAS CON ANGULO DE 30°, 40° Y 70°, 85° (SUBVERTICALES); DE SUPERFICIE PLANAS, ONDULADAS, RUGOSAS, LIGERAMENTE RUGOSAS, CERRADAS Y MODERADAMENTE CERRADAS; CON OXIDOS DE COLOR CHOCOLATE ROJIZO Y CHOCOLATE AMARILLENTO, CON RELLENO DE LIMONITA. LA ROCA REACCIONA LEVEMENTE AL ACIDO CLORHIDRICO. EL ESPACIADO ENTRE FRACTURAS VARIA ENTRE 0.05 Y 0.08 m	RQD 0-25 Muy mala 26-50 Mala 51-75 Regular 76-90 Buena 91-100 Excelente

12.14 - 13.80 m ROCA LIGERAMENTE METEORIZADA A SANA LUTITA, CON CIRCULACION DE AGUA ROCA MUY FRACTURADA, DE TEXTURA DETRITICA, DE ESTRUCTURA ESTRATIFICADA, DE MATRIZ GRANO FINO. LIMOSA DE COLOR CHOCOLATE OSCURO A CHOCOLATE CLARO. DUREZA: MODERADAMENTE SUAVE (RH-2). BUENA RECUPERACION FRACTURAS CON ANGULO DE 30° 40° Y 60°, 85° (SUBVERTICALES); DE SUPERFICIE PLANAS, ESCALONADAS, LIGERAMENTE RUGOSAS Y MODERADAMENTE CERRADAS, CON OXIDOS DE COLOR CHOCOLATE ROJIZO; CON RELLENO DE LIMONITA. LA ROCA REACCIONA AL ACIDO CLORHIDRICO. EL ESPACIADO ENTRE FRACTURAS VARIA ENTRE 0.06 Y 0.09 m	<input type="checkbox"/> TESTIGO DE ROCA PARA ENSAYO
	Dibujado por: V. OSES Geólogo: V. OSES Perforador: M. SALAS

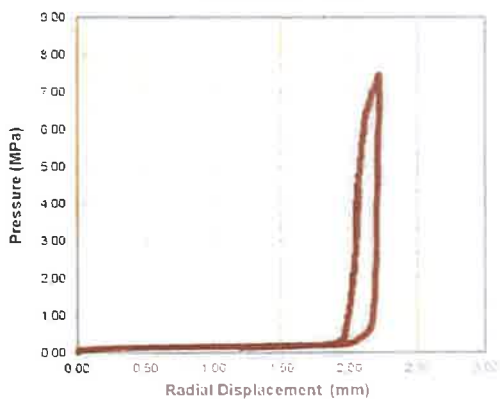
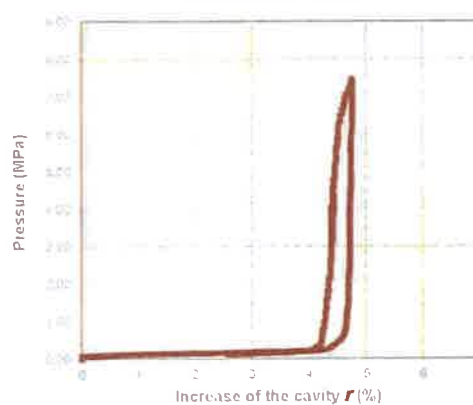
Pressuremeter Curve

Line	PRESSURE (RAW DATA)	PRESSURE (CORRECTED)	RADIAL DISPLACEMENT (mm)			ε (CORRECTED)
	(MPa)	(MPa)				(mm)
1	0,00	0,000	0,00			0,000
2	0,26	0,170	1,89			1,888
3	0,46	0,364	1,93			1,926
4	0,76	0,664	1,98			1,972
5	1,17	1,065	2,00			1,987
6	1,58	1,457	2,01			1,993
7	1,79	1,661	2,02			2,000
8	2,13	2,024	2,03			2,006
9	2,61	2,406	2,04			2,011
10	2,96	2,856	2,05			2,016
11	3,44	3,336	2,06			2,020
12	3,94	3,836	2,07			2,024
13	4,38	4,277	2,07			2,019
14	5,82	5,616	2,07			2,025
15	3,28	3,170	2,06			2,022
16	2,61	2,600	2,04			2,007
17	3,07	2,984	2,05			2,015
18	3,19	3,082	2,05			2,013
19	3,70	3,592	2,05			2,007
20	3,80	3,700	2,05			2,006
21	4,30	4,189	2,08			2,010
22	4,86	4,552	2,07			2,018
23	5,03	4,924	2,08			2,021
24	5,51	5,403	2,09			2,026
25	5,85	5,746	2,10			2,032
26	6,22	6,108	2,11			2,037
27	6,56	6,479	2,14			2,063
28	6,93	6,821	2,18			2,079
29	7,23	7,112	2,20			2,115
30	7,47	7,396	2,22			2,133

Customer:	TECNILAB SA	Location:	Panamá
Borehole:	N-1	Depth:	22.12 m
Project:	INTERCONEXIÓN CINTA COSTERA III	Water Level:	3m
Lithology:	Alternancia de lutitas-limolitas	Test date:	13/08/2021
Comments:	Packer: 21,86m a 22,38m.	Pressuremeter Probe:	OYO ELASTMETER-2
		N° Packer:	P8

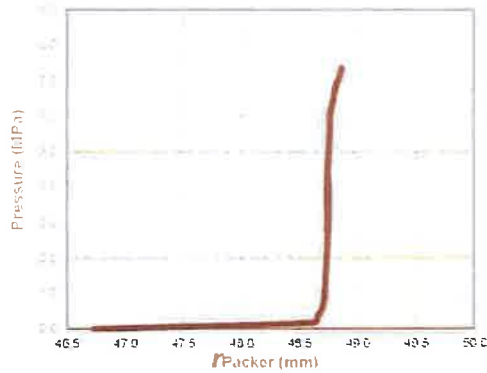
Modulus Analysis

Line	PRESSURE (CORRECTED) (MPa)	$r$ (CORRECTED) (mm)	$r_{\text{Packer}}$ (mm)
1	0,00	0,000	46,728
2	0,17	1,888	46,616
3	0,36	1,926	46,654
4	0,86	1,972	46,700
5	1,07	1,987	46,715
6	1,46	1,993	46,721
7	1,89	2,000	46,728
8	2,02	2,006	46,734
9	2,41	2,011	46,738
10	2,86	2,018	46,744
11	3,34	2,020	46,748
12	3,84	2,024	46,752
13	4,28	2,019	46,747
14	3,82	2,025	46,753
15	3,17	2,022	46,750
16	2,81	2,007	46,735
17	2,96	2,015	46,743
18	3,08	2,013	46,741
19	3,59	2,007	46,735
20	3,70	2,006	46,734
21	4,19	2,010	46,738
22	4,55	2,016	46,744
23	4,82	2,021	46,749
24	5,40	2,026	46,754
25	5,75	2,032	46,760
26	6,11	2,037	46,765
27	6,48	2,063	46,791
28	6,82	2,079	46,807
29	7,11	2,115	46,843
30	7,36	2,133	46,861

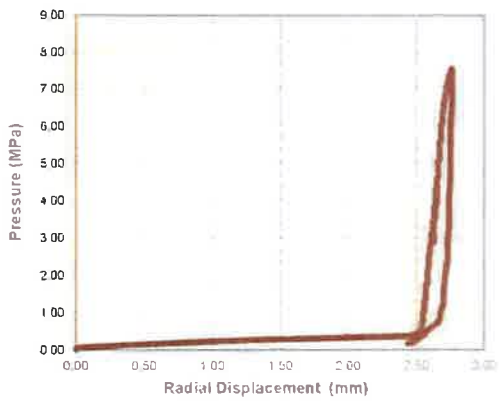
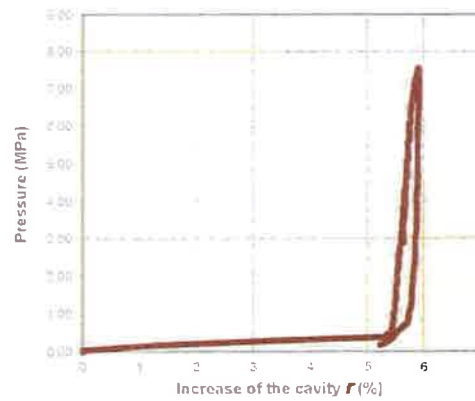
Pressuremeter Curve

Line	PRESSURE (RAW DATA)	PRESSURE (CORRECTED)	RADIAL DISPLACEMENT (mm)		r (CORRECTED)
	(MPa)	(MPa)			(mm)
1	0,00	0,000	0,00		0,000
2	0,45	0,320	2,44		2,438
3	0,63	0,494	2,48		2,474
4	0,86	0,727	2,51		2,501
5	1,27	1,128	2,54		2,527
6	1,72	1,577	2,57		2,551
7	2,10	1,958	2,58		2,557
8	2,54	2,398	2,59		2,561
9	2,89	2,751	2,61		2,577
10	3,43	3,290	2,62		2,581
11	3,88	3,739	2,64		2,586
12	4,44	4,298	2,65		2,588
13	4,15	4,043	2,65		2,802
14	3,88	3,739	2,64		2,586
15	3,55	3,408	2,64		2,600
16	3,33	3,191	2,63		2,582
17	2,97	2,828	2,63		2,586
18	2,88	2,741	2,61		2,577
19	2,95	2,619	2,62		2,587
20	3,03	2,887	2,63		2,588
21	3,40	3,258	2,63		2,581
22	3,83	3,690	2,64		2,588
23	4,32	4,180	2,65		2,600
24	4,97	4,827	2,68		2,603
25	5,43	5,287	2,67		2,607
26	5,93	5,786	2,68		2,611
27	6,45	6,305	2,70		2,625
28	6,68	6,716	2,71		2,630
29	7,24	7,087	2,73		2,646
30	7,55	7,398	2,75		2,672

Customer:	TECNILAB SA	Location:	Panamá
Borehole:	N-2	Depth:	18.62 m
Project:	INTERCONEXIÓN CINTA COSTERA III	Water Level:	3m
Lithology:	Alternancia de lutitas-limolitas	Test date:	11/08/2021
Comments:	Packer: 16,36m a 18,88m.	Pressuremeter Probe:	OYO ELASTMETER-2
		N° Packer:	P8

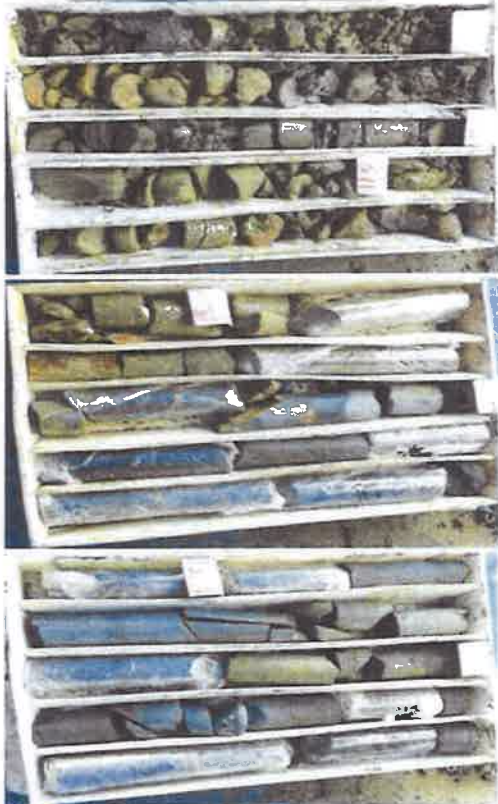
Profundidad		Elevación		FOTOGRAFIA DE LOS TESTIGOS	LONGITUD REC. (m)	MOD (m)	RQD (%)	DENSIDAD (g/cm <sup>3</sup> )	COMP AXIAL (kg/cm <sup>2</sup> )	Is (MPa)	
Inicio (m)	Final (m)	Inicio (m)	Final (m)								
8.00	9.50	--	--

0.61	0.00	0	--	--	--	
9.50	11.00	--	--		1.23	0.00	0	--	--	--	
11.00	11.50	--	--		0.46	0.00	0	--	--	--	
11.50	13.00	--	--		1.01	0.00	0	--	--	--	
13.00	14.50	--	--		1.50	0.00	0	--	--	--	
14.50	16.00	--	--		1.42	0.88	59	2.64	111.7	--	
16.00	17.50	--	--		1.50	1.32	88	--	--	--	
17.50	19.00	--	--		1.47	0.96	64	--	--	--

<p>9.50 - 12.74 m ROCA COMPLETAMENTE METEORIZADA. TOSAS, CON CIRCULACION DE AGUA. ROCA MUY FRACTURADA A TRITURADA. DE TEXTURA CLASTICA. DE ESTRUCTURA ESTRATIFICADA. DE MATRIZ GRANO FINO. TOSACEA DE COLOR CHOCOLATE OSCURO. DUREZA: SUAVE A MODERADAMENTE SUAVE (RH-1 A RH-2); POCA RECUPERACION DEL TESTIGO. LAVADO POR LA PERFORACION. FRACTURAS CON ANGULO DE 30° Y 60°. DE SUPERFICIE PLANAS. ESCALONADAS. LIGERAMENTE RUGOSAS. CERRADAS Y MODERADAMENTE CERRADAS. CON OXIDOS DE COLOR CHOCOLATE ROJIZO. CON RELLENO DE LIMO. LA ROCA REACCIONA AL ACIDO CLORHIDRICO. EL ESPACIADO ENTRE FRACTURAS VARIA ENTRE &lt;0.05 m</p> <p>12.74 - 14.13 m ROCA LIGERAMENTE METEORIZADA A MODERADAMENTE METEORIZADA. MICROCONGLOMERADO. CON CIRCULACION DE AGUA. ROCA POCO FRACTURADA A MODERADAMENTE FRACTURADA; DE TEXTURA PIROCLASTICA. DE ESTRUCTURA MASIVA. CON FRAGMENTOS DE HASTA 2 cm DE LONGITUD MAXIMA. DE COLOR GRIS CLARO. NEGRUZZOS. DE MORFOLOGIA SUBREDONDEADOS. DE MATRIZ GRANO FINO DE COLOR CHOCOLATE CLARO. DUREZA: MODERADAMENTE SUAVE (RH-2). BUENA RECUPERACION. FRACTURAS CON ANGULO DE 20°, 30° Y 60°; DE SUPERFICIE PLANAS, ESCALONADAS, RUGOSAS, LIGERAMENTE RUGOSAS, MODERADAMENTE ABIERTAS Y MODERADAMENTE CERRADAS; CON OXIDOS DE COLOR CHOCOLATE ROJIZO Y NEGRUZZOS; CON RELLENO DE PATINAS DE MANGANESO. LA ROCA REACCIONA LEVEMENTE AL ACIDO CLORHIDRICO. EL ESPACIADO ENTRE FRACTURAS VARIA ENTRE &lt;0.05 m - 0.13 Y 0.43 m</p> <p>14.13 - 17.32 m ROCA LIGERAMENTE METEORIZADA A SANA. POSIBLE ARENISCA. CON CIRCULACION DE AGUA. ROCA POCO FRACTURADA; DE TEXTURA CLASTICA. DE ESTRUCTURA ESTRATIFICADA. CEMENTADA. DE MATRIZ GRANO FINO DE COLOR GRIS CLARO. DUREZA: MODERADAMENTE SUAVE (RH-2). BUENA RECUPERACION. FRACTURAS CON ANGULO DE 20°, 30°, 60° Y 80°. SUBVERTICALES. DE SUPERFICIE PLANAS. ESCALONADAS. ONDULADAS. LIGERAMENTE RUGOSAS. MODERADAMENTE ABIERTAS Y MODERADAMENTE CERRADAS; CON OXIDOS DE COLOR CHOCOLATE ROJIZO Y AMARILIENTOS, CON RELLENO DE LIMONITA Y CALCITA RELACIONADA A RELLENOS ENTRE FRACTURAS. LA ROCA REACCIONA AL ACIDO CLORHIDRICO. EL ESPACIADO ENTRE FRACTURAS VARIA ENTRE 0.06 - 0.13 Y 0.19 m EN EL TRAMO DE 17.12-17.32 m SE OBSERVA UNA PEQUEÑA INTERCALACION DE MICROCONGLOMERADO, DE TEXTURA PIROCLASTICA. DE ESTRUCTURA MASIVA. MATRIZ DE GRANO FINO, CON TAMAÑOS DE FRAGMENTOS DE HASTA 2 cm, DE MORFOLOGIA SUBREDONDEADA. DE COLOR GRIS CLARO</p>	<p><b>OBSERVACIONES:</b></p> <p style="text-align: right;">RQD</p> <p style="text-align: right;">0-25 Muy mala 25-50 Mala 51-75 Regular 76-90 Buena 91-100 Excelente</p> <p>TESTIGO DE ROCA PARA ENSAYO

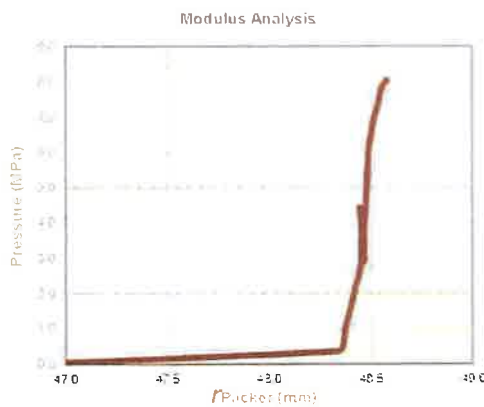
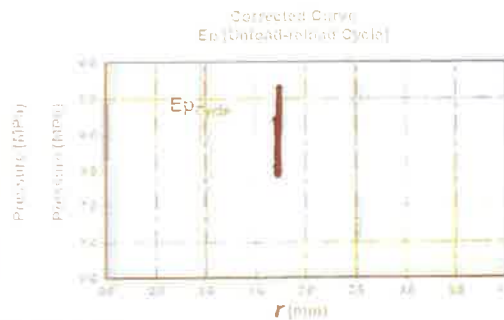
**EUROCODE-7 - ASTM-D4719-BS EN ISO 22476-5:2012  
 INTERPRETATION**

Yield Pressure	=	8.00	MPa
Limit Pressure	=	14.60	MPa

Line	PRESSURE (CORRECTED) (MPa)	r (CORRECTED) (mm)	r <sub>Packer</sub> (mm)
1	0,00	0,000	46,744
2	0,37	1,594	48,338
3	0,69	1,621	48,365
4	1,10	1,833	48,377
5	1,59	1,655	48,399
6	2,12	1,877	48,421
7	2,81	1,705	48,450
8	3,31	1,709	48,453
9	3,89	1,710	48,454
10	4,32	1,703	48,447
11	4,44	1,701	48,445
12	4,11	1,716	48,460
13	3,16	1,721	48,465
14	3,11	1,712	48,456
15	3,03	1,723	48,467
16	2,94	1,724	48,468
17	2,89	1,715	48,459
18	3,82	1,714	48,458
19	4,14	1,726	48,470
20	4,45	1,731	48,475
21	4,88	1,734	48,478
22	5,30	1,738	48,482
23	5,71	1,741	48,485
24	6,12	1,745	48,489
25	6,53	1,758	48,502
26	6,79	1,784	48,508
27	7,13	1,779	48,523
28	7,46	1,794	48,538
29	7,83	1,808	48,552
30	8,06	1,835	48,579

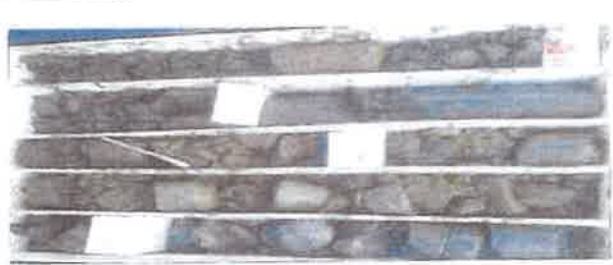
FUNDADA EN 1973		<b>DATOS SOBRE TESTIGOS DE ROCA</b>			
TRABAJO No: <u>4-721</u>		HOYO No: <u>N-4</u>		HOJA No: <u>1</u> DE <u>2</u>		BROCA TAMAÑO: <u>HQ</u>	
PROYECTO: <u>INTERCONEXION CINTA COSTERA 3 CALZADA DE AMADOR</u>							FECHA: <u>8/2/2021</u>
LOCALIZACION: <u>CINTA COSTERA, CIUDAD DE PANAMA</u>							ELEVACION DE PISO DE PLATAFORMA (m): <u>4.477</u>
CLIENTE: <u>CONSTRUCTORA URBANA, S.A.</u>		ELEVACION DE PISO DE PLATAFORMA (m): <u>4.477</u>		COORDENADAS: <u>659877.304</u> E		<u>989057.441</u> N

Profundidad		Elevación		FOTOGRAFIA DE LOS TESTIGOS	LONGITUD	RQD	DENSIDAD	COMP	Is	
Inicio	Final	Inicio	Final		REC.	MOD		AXIAL		
(m)	(m)	(m)	(m)		(m)	(m)	%	g/cm <sup>3</sup>	kg/cm <sup>2</sup>	MPa
9.55	11.05	--	--

0.58	0.00	0	--	--	
11.05	11.50	--	--		0.28	0.00	0	--	--	
11.50	13.00	--	--		0.73	0.11	7	--	--	
13.00	14.50	--	--		0.95	0.00	0	--	--	
14.50	16.00	--	--		1.10	0.13	9	--	--	
16.00	17.50	--	--		1.43	0.27	18	2.21	23	
17.50	19.00	--	--		1.42	0.40	27	2.28	33	
19.00	20.50	--	--		1.39	0.38	25	2.64	52

<p>9.55m.-11.05m.: SUELO RESIDUAL, LIMO CON POCA ARCILLA Y ARENA, DE COLOR CHOCOLATE CON MANCHAS ANARANJADAS Y AMARILLENAS, CON FRAGMENTOS DE ROCA, CON TAMAÑOS DE 0.04 m. DE MORFOLOGIA SUBANGULOSOS Y ANGULOSOS. HUMEDO, PLASTICIDAD BAJA, CONSISTENCIA FIRME, ESTRUCTURA HETEROGÉNEA, CON CONTENIDO DE MATERIA ORGÁNICA MEDIA. EN CONTACTO SUBYACENTE CON ROCA ROCA MODERADAMENTE METEORIZADA Y LIGERAMENTE METEORIZADA.</p> <p>11.35m.-15.04m.: ROCA COMPLETAMENTE METEORIZADA, TOBAS, CON LEVE CIRCULACION DE AGUA, ROCA MUY FRACTURADA A TIRTURADA, DE TEXTURA CLASTICA, DE ESTRUCTURA ESTRATIFICADA, GRADADA, DE MATRIZ GRANO FINO, TOBACEA DE COLOR GRIS OSCURO Y CHOCOLATE OSCURO, DUREZA: SUAVE A MODERADAMENTE SUAVE (RH-2 A RH-3), POCA RECUPERACION DEL TESTIGO, LAVADO POR LA PERFORACION ABUNDANTE FRACTURAMIENTO MECANICO. LA ROCA REACCIONA LEVEMENTE AL ACIDO CLORHIDRICO LA MINERALIZACION EXISTENTE ES: HEMATITA, PIRITA DISEMINADA, TRAMO MUY DISCONTINUO A COMPLETAMENTE METEORIZADO, ROCA MUY FRACTURADA A TIRTURADA, NO SE MIDEN ANGULOS POR SER UN TRAMO CON ABUNDANTES FRACTURAS MECANICAS.</p> <p>15.04m.-16.79m.: ROCA LIGERAMENTE METEORIZADA A SANA, TOBAS, CON LEVE CIRCULACION DE AGUA, ROCA MODERADAMENTE FRACTURADA, DE TEXTURA CLASTICA, DE ESTRUCTURA ESTRATIFICADA HORIZONTAL, DE MATRIZ GRANO FINO, TOBACEA DE COLOR GRIS OSCURO CON ALGUNAS TONALIDADES CELESTOSAS, DUREZA: MODERADAMENTE SUAVE (RH-2), POCA RECUPERACION DEL TESTIGO, FRACTURAS CON ANGULO DE 70° Y 80°, SUBVERTICALES, DE SUPERFICIE PLANAS, LIGERAMENTE RUGOSAS, CERRADAS Y MODERADAMENTE CERRADAS, CON OMBOS DE COLOR CHOCOLATE ROJIZO, CON RELLENO DE LIMONITA. LA ROCA REACCIONA LEVEMENTE AL ACIDO CLORHIDRICO. EL ESPACIADO ENTRE FRACTURAS VARIA ENTRE 0.08 Y 0.15 m. LA MINERALIZACION EXISTENTE ES: HEMATITA, LIMONITA Y PIRITA DISEMINADA.</p> <p>16.79m.-18.74m.: ROCA SANA, POSIBLE MICROCONGLOMERADO, CON LEVE CIRCULACION DE AGUA, ROCA POCO FRACTURADA, DE TEXTURA PIROCLASTICA, DE ESTRUCTURA MASIVA, CON FRAGMENTOS DE HASTA 0.01 - 0.02 m DE LONGITUD MAXIMA, DE COLOR NEGRISCO, VERDOSOS, CHOCOLATE OSCURO, GRIS CLARO, DE MORFOLOGIA REDONDEADOS Y SUBREDONDEADOS, DE MATRIZ TOBACEA - ARENOSA DE COLOR GRIS CLARO, DUREZA: MODERADAMENTE SUAVE (RH-2), BUENA RECUPERACION ABUNDANTE FRACTURAMIENTO MECANICO. LA ROCA REACCIONA LEVEMENTE AL ACIDO CLORHIDRICO LA MINERALIZACION EXISTENTE ES: PIRITA DISEMINADA, HEMATITA, MAGNETITA NO SE MIDEN ANGULOS POR ABUNDANTE FRACTURAMIENTO MECANICO.</p>	<p><b>OBSERVACIONES:</b></p> <p>RQD: 0-25 Muy mala 26-50 Mala 51-75 Regular 76-90 Buena 91-100 Excelente</p> <p>TESTIGO DE ROCA PARA ENSAYO

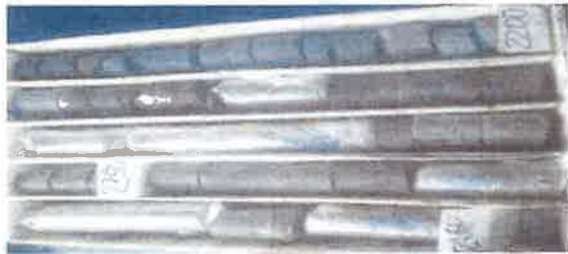
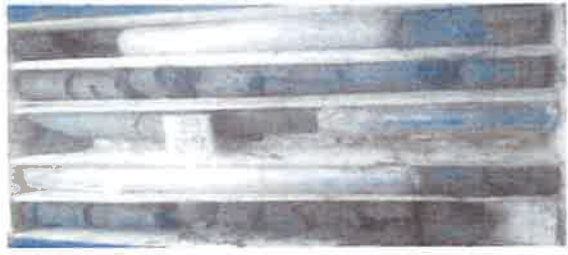
<b>DATOS SOBRE TESTIGOS DE ROCA</b>			
		TRABAJO No.: <u>4-721</u>	HOYO No.: <u>N-4</u>	HOJA No.: <u>2</u> DE <u>2</u>	BROCA TAMAÑO: <u>HQ</u>
PROYECTO: <u>INTERCONEXION CINTA COSTERA 3, CALZADA DE AMADOR</u>		ELEVACION DE PISO DE PLATAFORMA (m): <u>4.477</u>		FECHA: <u>8/2/2021</u>	
LOCALIZACION: <u>CINTA COSTERA, CIUDAD DE PANAMA</u>		COORDENADAS: <u>659877.304 E 989057.441 N</u>			
CLIENTE: <u>CONSTRUCTORA URBANA, S.A.</u>

Profundidad Inicio (m)	Final (m)	Elevacion		FOTOGRAFIA DE LOS TESTIGOS	LONGITUD REC MOD (m) (m)	RQD %	DENSIDAD g/cm <sup>3</sup>	COMP AXIAL kn/cm <sup>2</sup>	Is MPa
		Inicio (m)	Final (m)						
20.50	22.00	--	--

1.47	0.32	21	--	--
22.00	23.50	--	--		1.42	0.51	34	2.34	139.95
23.50	24.50	--	--		0.96	0.61	61	--	--
24.50	26.00	--	--		1.42	0.24	16	2.35	137.88
26.00	27.50	--	--		1.50	0.56	37	2.44	100.99
27.50	29.00	--	--		1.48	0.36	24	2.50	101.08

18.74m.-29.00m.: ROCA SANA. TOBAS CINERITICA, CON LEVE CIRCULACION DE AGUA. ROCA POCO FRACTURADA A MODERADAMENTE FRACTURADA. DE TEXTURA CLASTICA, DE ESTRUCTURA ESTRATIFICADA HORIZONTAL, GRADADA, DE MATRIZ GRANO FINO A MEDIO, TOBACA DE COLOR GRIS OSCURO CON ALGUNAS TONALIDADES CELESTIAS. DUREZA: MODERADAMENTE SUAVE (R1-2), BUENA RECUPERACION. FRACTURAS CON ANGULO DE 50°, 60° Y 80°, SUBVERTICALES. DE SUPERFICIE PLANAS, RUGOSAS; LIGERAMENTE RUGOSAS, MODERADAMENTE ABIERTAS Y MODERADAMENTE CERRADAS. CON RELLENO DE ARCILLA (GRIS VERDOSO), CALCITA RELACIONADA A RELLENOS ENTRE FRACTURAS. LA ROCA REACCIONA AL ACIDO CLORHIDRICO. EL ESPACIADO ENTRE FRACTURAS VARIA ENTRE 0.10 Y 0.21 m. LA MINERALIZACION EXISTENTE ES: PIRITA DISEMINADA, HEMATITA, MAGNETITA, CALCITA RELACIONADA A RELLENOS ENTRE FRACTURAS.

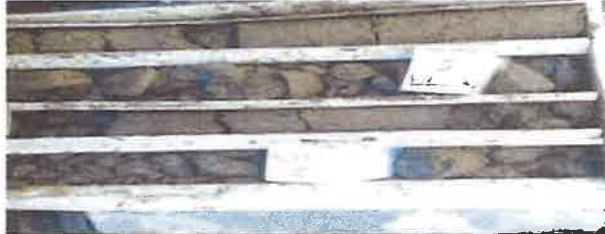
<b>DATOS SOBRE TESTIGOS DE ROCA</b>			
TRABAJO NO.:	4-721	HOYO No:	N-5		
PROYECTO:	INTERCONEXION CINTA COSTERA 3 CALZADA DE AMADOR				
LOCALIZACION:	CINTA COSTERA, CIUDAD DE PANAMA		FECHA:	7/26/2021	
CLIENTE:	CONSTRUCTORA URBANA S.A.	ELEVACION DE PISO DE PLATAFORMA (m):	5.33	COORDENADAS:	659897 682 E 989009 5210 N

Profundidad	Elevación		FOTOGRAFIA DE LOS TESTIGOS	LONGITUD REC (m)	MOD (m)	RQD %	DENSIDAD g/cm <sup>3</sup>	COMP AXIAL kg/cm <sup>2</sup>	Is MPa
	Inicio (m)	Final (m)							
14.00	15.00	--

1.00	0.00	0	--	--	--
15.00	16.50	--		1.12	0.00	0	--	--	--
16.50	18.00	--		1.34	0.65	43	--	--	--
18.00	19.50	--		1.22	0.22	15	2.77	30	--
19.50	21.00	--		1.37	0.76	51	2.30	66	--
21.00	22.50	--		1.41	0.00	0	--	--	--
22.50	24.00	--		1.38	0.14	9	--	--	--

<p>14.00m -16.06m : SIJEO RESIDUAL, LIMO ARENOSO CON ARCILLA, DE COLOR CHOCOLATE ON MANCHAS ROJIZAS Y GRISACEAS, CON FRAGMENTOS DE ROCA, CON TAMAÑOS DE 0.12 m, DE MORFOLOGIA SUBANGULOSOS, HUMEDO, PLASTICIDAD MEDIA, CONSISTENCIA FIRME A MUY FIRME, CON CONTENIDO DE MATERIA ORGANICA MEDIA. EN CONTACTO SUBYACENTE CON ROCA LIGERAMENTE METEORIZADA.</p> <p>16.06m -16.78m : ROCA LIGERAMENTE METEORIZADA A MODERADAMENTE METEORIZADA. POSIBLE TOBA, SIN RASTROS DE CIRCULACION DE AGUA. ROCA MUY FRACTURADA, DE TEXTURA CLASTICA, DE ESTRUCTURA CEMENTADA, DE MATRIZ GRANO FINO, DUREZA: SUAVE A MODERADAMENTE SUAVE (RH-1 A RH-2), POCA RECUPERACION DEL TESTIGO, LAVADO POR LA PERFORACION ABUNDANTE FRACTURAMIENTO MECANICO, CON RELLENO DE LIMO ARENOSO. LA ROCA REACCIONA LEVEMENTE AL ACIDO CLORHIDRICO SE MIDEN ANGULOS POR ABUNDANTE FRACTURAMIENTO MECANICO.</p> <p>16.78m -21.23m : ROCA SANA, POSIBLE TOBA CINERITICA, CON LEVE CIRCULACION DE AGUA. ROCA POCO FRACTURADA A MODERADAMENTE FRACTURADA, DE TEXTURA CLASTICA, DE ESTRUCTURA ESTRATIFICADA HORIZONTAL, DE MATRIZ GRANO FINO, TOBACEA DE COLOR GRIS OSCURO, DUREZA: MODERADAMENTE SUAVE (RH-2), BUENA RECUPERACION, FRACTURAS CON ANGULO DE 60° Y 70°, ABUNDANTE FRACTURAMIENTO MECANICO EN ALGUNOS TRAMOS, DE SUPERFICIE PLANAS, RUGOSAS, LIGERAMENTE RUGOSAS, MODERADAMENTE ABIERTAS Y MODERADAMENTE CERRADAS, CON OXIDOS DE COLOR CHOCOLATE AMARILLENTO, CON RELLENO DE CALCITA RELACIONADA A RELLENO ENTRE FRACTURAS. LA ROCA REACCIONA AL ACIDO CLORHIDRICO. EL ESPACIADO ENTRE FRACTURAS VARIA ENTRE 0.07 Y 0.15 m. LA MINERALIZACION EXISTENTE ES: PIRITA DISEMINADA, HEMATITA Y CALCITA RELACIONADO A FRACTURAS.</p> <p>21.23m -24.00m : ROCA SANA, LUTITA CON INTERCALACIONES DE TOBAS, SIN RASTROS DE CIRCULACION DE AGUA, ROCA MODERADAMENTE FRACTURADA A MUY FRACTURADA, DE TEXTURA CLASTICA, DE ESTRUCTURA ESTRATIFICADA, GRADADA, DE MATRIZ GRANO FINO, LIMOSA DE COLOR GRIS OSCURO, DUREZA: SUAVE A MODERADAMENTE SUAVE (RH-1 A RH-2), BUENA RECUPERACION, FRACTURAS CON ANGULO DE 30°, 60°, 70° Y 80°, SE OBSERVA ABUNDANTE FRACTURAMIENTO EN ALGUNOS TRAMOS, DE SUPERFICIE PLANAS, RUGOSAS, LIGERAMENTE RUGOSAS, MODERADAMENTE ABIERTAS Y MODERADAMENTE CERRADAS, CON RELLENO DE LIMO DE COLOR CHOCOLATE. LA ROCA REACCIONA LEVEMENTE AL ACIDO CLORHIDRICO. EL ESPACIADO ENTRE FRACTURAS VARIA ENTRE 0.05 Y 0.16 m. LA MINERALIZACION EXISTENTE ES: HEMATITA, PIRITA DISEMINADA. EN EL TRAMO 24.60-24.78 SE OBSERVA LA INTERCALACION DE ARENISCA, DE GRANO GRUESO, DE TEXTURA CLASTICA,</p>	<p><b>OBSERVACIONES:</b></p> <p style="text-align: right;">RQD</p> <p style="text-align: right;">0-25 Muy mala 26-50 Mala 51-75 Regular 76-90 Buena 91-100 Excelente</p> <p>TESTIGO DE ROCA PARA ENSAYO

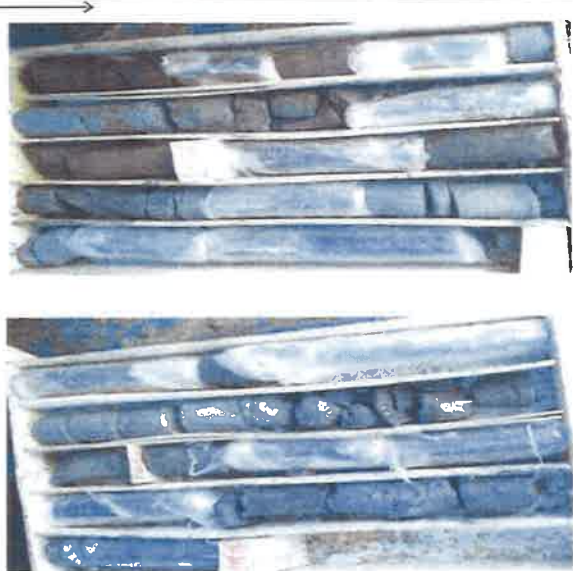
FOTOGRAFIA DE LOS TESTIGOS

Profundidad		Elevacion	
Inicio (m)	Final (m)	Inico (m)	Final (m)
24.00	25.50	--	--
25.50	27.00	--	--
27.00	28.50	--	--
28.50	30.00	--	--

LONGITUD REC (m)	MOD (m)	RQD %	DENSIDAD g/cm <sup>3</sup>	COMP AXIAL kg/cm <sup>2</sup>	Is MPa
1.47	0.41	27	--	--	--
1.50	0.54	36	2.28	44.08	--
1.37	0.52	35	2.38	106.31	--
1.29	0.43	29	2.36	43.56	--

**24.00m - 25.60m:** ROCA SANA. LUTITA CON INTERCALACIONES DE TOBAS, SIN RASTROS DE CIRCULACION DE AGUA. ROCA MODERADAMENTE FRACTURADA A MUY FRACTURADA. DE TEXTURA CLASTICA, DE ESTRUCTURA ESTRATIFICADA. GRADADA, DE MATRIZ GRANO FINO. LIMOSA DE COLOR GRIS OSCURO. DUREZA: SUAVE A MODERADAMENTE SUAVE (RH-1 A RH-2), BUENA RECUPERACION FRACTURAS CON ANGULO DE 30°, 60°, 70° Y 80°, SE OBSERVA ABUNDANTE FRACTURAMIENTO EN ALGUNOS TRAMOS DE SUPERFICIE PLANAS, RUGOSAS. LIGERAMENTE RUGOSAS. MODERADAMENTE ABIERTAS Y MODERADAMENTE CERRADAS CON RELLENO DE LIMO DE COLOR CHOCOLATE. LA ROCA REACCIONA LEVEMENTE AL ACIDO CLORHIDRICO. EL ESPACIADO ENTRE FRACTURAS VARIA ENTRE 0.05 Y 0.25 m. LA MINERALIZACION EXISTENTE ES: HEMATITA, PIRITA, DISEMINADA. EN EL TRAMO 24.60 - 24.78 SE OBSERVA LA INTERCALACION DE ARENISA, DE GRANO GRUESO, DE TEXTURA CLASTICA, ESTRATIFICADA, MATRIZ GRANO MEDIO A FINO.

**25.80m - 30.00m:** ROCA SANA. TOBAS CENERTICA, CON LEVE CIRCULACION DE AGUA. ROCA POCO FRACTURADA A MODERADAMENTE FRACTURADA. DE TEXTURA CLASTICA, DE ESTRUCTURA ESTRATIFICADA, CEMENTADA, DE MATRIZ GRANO FINO, TOBACEA. DUREZA: MODERADAMENTE SUAVE (RH-2), BUENA RECUPERACION FRACTURAS CON ANGULO DE 60°, 70° Y 80°, SUBVERTICALES DE SUPERFICIE PLANAS, LIGERAMENTE RUGOSAS, MODERADAMENTE ABIERTAS Y MODERADAMENTE CERRADAS CON RELLENO DE CALCITA RELACIONADA A RELLENOS ENTRE FRACTURAS. LA ROCA REACCIONA LEVEMENTE AL ACIDO CLORHIDRICO. EL ESPACIADO ENTRE FRACTURAS VARIA ENTRE 0.18 m. LA MINERALIZACION EXISTENTE ES: HEMATITA, PIRITA DISEMINADA, PRESENTA MAGNETISMO MODERADO.

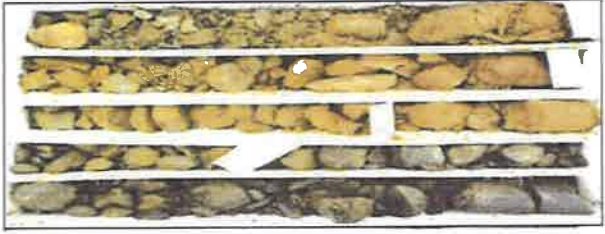
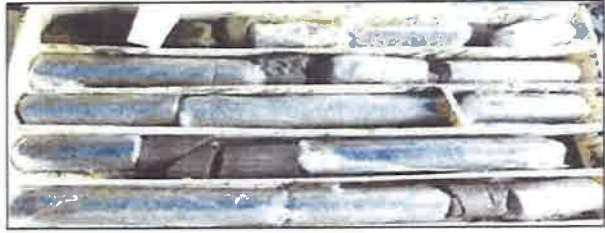
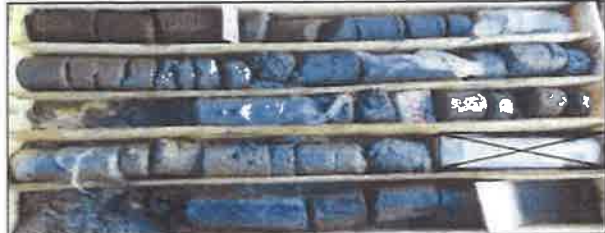
<b>DATOS SOBRE TESTIGOS DE ROCA</b>	
TRABAJO NO: <u>4-721</u>	HOYO No: <u>N-6</u>	HOJA No: <u>1</u> DE <u>3</u>	BROCA TAMAÑO: <u>HO</u>
PROYECTO: <u>INTERCONEXION CINTA COSTERA 3, CALZADA DE AMADOR</u>			
LOCALIZACION: <u>CINTA COSTERA, CIUDAD DE PANAMA</u>			FECHA: <u>6/30/2021</u>
CLIENTE: <u>CONSTRUCTORA URBANA, S.A.</u>	ELEVACION DE PISO DE PLATAFORMA (m): <u>4.987</u>	COORDENADAS: <u>659896.979</u> E <u>988957.324</u> N

Profundidad	Elevacion		FOTOGRAFIA DE LOS TESTIGOS	LONGITUD REC (m)	MOD (m)	RQD %	DENSIDAD g/cm <sup>3</sup>	COMP AXIAL kg/cm <sup>2</sup>	is MPa
	Inicio (m)	Final (m)							
10.05	11.55	--

0.60	0.00	0	--	--	--
11.55	13.05	--		0.61	0.00	0	--	--	--
13.05	14.55	--		0.39	0.00	0	--	--	--
14.55	16.05	--		0.42	0.00	0	--	--	--
16.05	17.55	--		1.05	0.00	0	--	--	--
17.55	19.05	--		1.40	0.80	53	2.42	116	--
19.05	20.55	--		1.43	0.69	46	2.41	97	--
20.55	22.05	--		1.36	0.11	7	--	--	--
22.05	23.55	--		1.28	0.11	7	2.34	58	--

<p>10.05m -15.61m: SUELO RESIDUAL, LIMO ARENOSO, ALGO TOSCO, DE COLOR CHOCOLATE OSCURO CON MANCHAS NEGRUZCAS, CON FRAGMENTOS DE ROCA, CON TAMAÑOS DE 0.11 m, DE MORFOLOGIA SUBANGULOSOS, HUMEDO, PLASTICIDAD BAJA, CONSISTENCIA MUY FIRME A DURA, ESTRUCTURA HETEROGENEA, CON CONTENIDO DE MATERIA ORGANICA POCA A MEDIA, EN CONTACTO SUBYACENTE CON ROCA LIGERAMENTE METEORIZADA.</p> <p>15.81m -17.55m: ROCA LIGERAMENTE METEORIZADA, TOBA, CON CIRCULACION DE AGUA, ROCA MUY FRACTURADA A TRITURADA, DE TEXTURA CLASTICA, DE ESTRUCTURA ESTRATIFICACION HORIZONTAL, DE MATRIZ GRANO FINO, TOBACSA DE COLOR GRIS OSCURO, DUREZA: SUAVE A MODERADAMENTE SUAVE (RH-1 A RH-2) POCA RECUPERACION DEL TESTIGO, LAVADO POR LA PERFORACION, FRACTURAS CON ANGULO DE 20°, 30° Y 40°, DE SUPERFICIE PLANAS, LIGERAMENTE RUGOSAS Y CERRADAS CON RELLENO DE LIMO, LA ROCA REACCIONA LEVEMENTE AL ACIDO CLORHIDRICO, EL ESPACIADO ENTRE FRACTURAS VARIA ENTRE &lt; 0.05 m Y 0.07 m.</p> <p>17.55m -20.55m: ROCA SANA, TOBA, CON CIRCULACION DE AGUA, ROCA POCO FRACTURADA A MODERADAMENTE FRACTURADA, DE TEXTURA CLASTICA, DE ESTRUCTURA ESTRATIFICADA, GRADADA, DE MATRIZ GRANO FINO, TOBACSA DE COLOR GRIS OSCURO CON ALGUNOS TONOS GRIS CLARO, DUREZA: SUAVE A MODERADAMENTE SUAVE (RH-1 A RH-2) POCA RECUPERACION DEL TESTIGO, LAVADO POR LA PERFORACION, FRACTURAS CON ANGULO DE 30°, 40° Y 70°, DE SUPERFICIE PLANAS, LIGERAMENTE RUGOSAS Y CERRADAS, CON RELLENO DE ARCILLA ORGANICA Y CALCITA RELACIONADA A RELLENOS ENTRE FRACTURAS DE COLOR GRIS CLARO, LA ROCA REACCIONA AL ACIDO CLORHIDRICO, EL ESPACIADO ENTRE FRACTURAS VARIA ENTRE &lt; 0.05 Y 0.14 m, LA MINERALIZACION EXISTENTE ES: HEMATITA, PIRITA DISEMINADA Y CALCITA RELACIONADA A RELLENOS ENTRE FRACTURAS, LA ROCA PRESENTA TRAMOS CON RELLENOS DE ARCILLA ORGANICA (SUELOS) DE COLOR GRIS CLARO A VERDOZO, PLASTICIDAD ALTA, HUMEDO.</p> <p>20.55m -23.25m: ROCA SANA, INDICIOS DE TOBA CON ALGUNAS PASADAS DE ARENISCA DE GRANO FINO, CON CIRCULACION DE AGUA, ROCA MODERADAMENTE FRACTURADA, DE TEXTURA CLASTICA, DE ESTRUCTURA ESTRATIFICADA, GRADADA, DE MATRIZ GRANO GRUESO A MEDIO, TOBACSA DE COLOR GRIS CLARO, DUREZA: MODERADAMENTE SUAVE (RH-2) POCA RECUPERACION DEL TESTIGO, LAVADO POR LA PERFORACION, FRACTURAS CON ANGULO DE 20° Y 30°, ABUNDANTE FRACTURAMIENTO MECANICO DE SUPERFICIE PLANAS, LIGERAMENTE RUGOSAS Y CERRADAS, CON RELLENO DE ARCILLA ORGANICA DE COLOR GRIS CLARO A VERDOZO, LA ROCA REACCIONA LEVEMENTE AL ACIDO CLORHIDRICO, EL ESPACIADO ENTRE FRACTURAS VARIA ENTRE &lt; 0.05 m, ZONA DE CONTACTO, PRESENTAN CAMBIOS ENTRE UNA LITOLOGIA Y OTRA, CONTIENE ARCILLA ORGANICA (SUELO), DE COLOR GRIS CLARO A VERDOZO, PLASTICIDAD ALTA, HUMEDO.</p>	<p><b>OBSERVACIONES:</b></p> <p style="text-align: right;">RQD</p> <p style="text-align: right;">0-25 Muy mala 26-50 Mala 51-75 Regular 76-90 Buena 91-100 Excelente</p> <p>TESTIGO DE ROCA PARA ENSAYO <input checked="" type="checkbox"/></p> <p>Dibujado por: R. CEDENO Geólogo: V. OSES Perforador: M. SALAS</p>

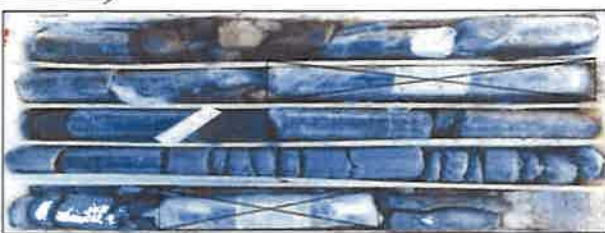
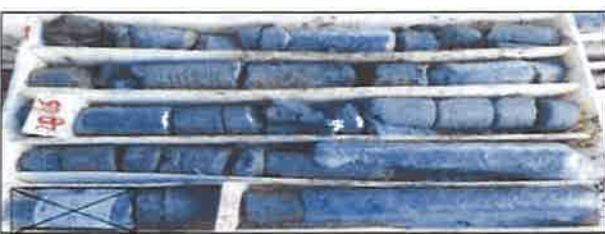
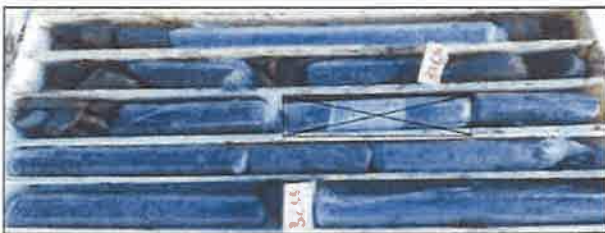
<b>DATOS SOBRE TESTIGOS DE ROCA</b>								
		TRABAJO NO: 4-721	HOYO No.: N-6	HOJA No.: 2 DE 3	BROCA TAMAÑO: HQ					
PROYECTO: CINTA COSTERA, CIUDAD DE PANAMA										
FECHA: 5/30/2021										
CLIENTE: CONSTRUCTORA URBANA, S.A. ELEVACION DE PISO DE PLATAFORMA (m): 4.987 COORDENADAS: 659896.979 E 988957.324 N										
Profundidad		Elevación		FOTOGRAFIA DE LOS TESTIGOS	LONGITUD REC (m)	MOD (m)	RQD (%)	DENSIDAD (g/cm <sup>3</sup> )	COMP AXIAL (kg/cm <sup>2</sup> )	Is (MPa)
Inicio (m)	Final (m)	Inicio (m)	Final (m)

1.50	0.82	55	2.33	103.46	--
25.05	26.55	--	--		1.50	0.45	30	2.42	81.03	--
26.55	28.05	--	--		1.29	0.12	8	--	--	--
28.05	29.55	--	--		1.26	0.21	14	2.25	31.02	--

29.55	31.05	--	--		1.44	0.83	62	--	--	--
31.05	32.55	--	--		1.50	1.25	83	2.40	81.19	--

<p>23.25m - 24.12m: ROCA SANA. LUTITA, CON CIRCULACION DE AGUA. ROCA MODERADAMENTE FRACTURADA. DE TEXTURA CLASTICA. DE ESTRUCTURA ESTRATIFICADA, DE MATRIZ GRANO FINO DE COLOR GRIS OSCURO. DUREZA: SUAVE A MODERADAMENTE SUAVE (RH-1 A RH-2). POCA RECUPERACION DEL TESTIGO. FRACTURAS CON ANGULO DE 20°, 30°, 60°, 70° Y 80°. DE SUPERFICIE PLANAS, ESCALONADAS. LIGERAMENTE RUGOSAS Y CERRADAS. CON RELLENO DE CALCITA. LA ROCA REACCIONA AL ACIDO CLORHIDRICO. EL ESPACIADO ENTRE FRACTURAS VARIA ENTRE &lt;0.05 Y 0.12 m.</p> <p>24.12m - 32.55m: ROCA SANA. INDICIOS DE TOBAS CINETITICA, CON LEVE CIRCULACION DE AGUA. ROCA POCO FRACTURADA A MODERADAMENTE FRACTURADA. DE TEXTURA CLASTICA. DE ESTRUCTURA ESTRATIFICADA, CEMENTADA. DE MATRIZ GRANO FINO, TOBACEA DE COLOR GRIS OSCURO CON ALGUNOS TONOS CELESTOSOS. DUREZA: MODERADAMENTE SUAVE (RH-2). BUENA RECUPERACION. FRACTURAS CON ANGULO DE 20°, 30°, 40°, 60° Y 70°. DE SUPERFICIE PLANAS. ESCALONADAS. LIGERAMENTE RUGOSAS, CERRADAS Y MODERADAMENTE CERRADAS. CON RELLENO DE CALCITA RELACIONADA A RELLENOS ENTRE FRACTURAS Y ARCILLA ORGANICA. LA ROCA REACCIONA AL ACIDO CLORHIDRICO. EL ESPACIADO ENTRE FRACTURAS VARIA ENTRE &lt; 0.05 - 0.19 Y 0.26 m. LA MINERALIZACION EXISTENTE ES: HEMATITA, PIRITA DISEMINADA Y CALCITA. CONTIENE ARCILLA ORGANICA (SUJEO) EN ALGUNOS TRAMOS COMO RELLENO, DE COLOR GRIS VERDOSO A GRIS CLARO, PLASTICIDAD ALTA Y HUMEDO.</p>					<p><b>OBSERVACIONES:</b></p> <p>RQD</p> <p>0-25 Muy mala 26-50 Mala 51-75 Regular 76-90 Buena 91-100 Excelente</p> <p>TESTIGO DE ROCA PARA ENSAYO

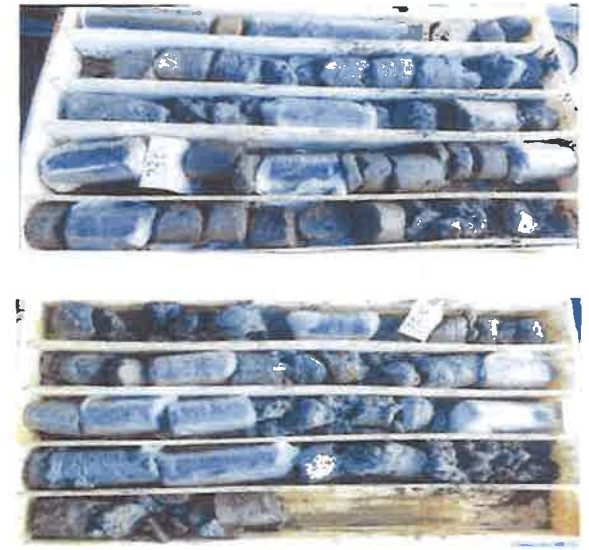
FOTOGRAFIA DE LOS TESTIGOS

Profundidad	Elevacion		LONGITUD REC. (m)	MOD (m)	RQD %	DENSIDAD g/cm <sup>3</sup>	COMP AXIAL kn/cm <sup>2</sup>	is MPa
	Inicio (m)	Final (m)						
24.00	25.50	--	1.50	1.00	67	2.33	52.96	--
25.50	27.00	--	1.50	0.00	0	--	--	--
27.00	28.50	--	1.50	0.12	8	--	--	--
28.50	30.00	--	1.35	0.00	0	--	--	--
30.00	31.00	--	1.00	0.00	0	--	--	--

21.00m -25.76m : ROCA SANA LUTITA, CON LEVE CIRCULACION DE AGUA. ROCA MODERADAMENTE FRACTURADA DE TEXTURA CLASTICA, DE ESTRUCTURA ESTRATIFICACION HORIZONTAL GRADADA, DE MATRIZ GRANO FINO A MEDIO DE COLOR GRIS OSCURO. DUREZA: MODERADAMENTE SUAVE (RH-2), BUENA RECUPERACION. FRACTURAS CON ANGULO DE 20°, 30°, 60° Y 80° DE SUPERFICIE PLANAS, ESCALONADAS, LIGERAMENTE RUGOSAS Y CERRADAS CON RELLENO DE LIMÓ Y CALCITA RELACIONADA A RELLENOS ENTRE PEQUEÑAS FRACTURAS DE COLOR CHOCOLATE OSCURO. LA ROCA REACCIONA AL ACIDO CLORHIDRICO. EL ESPACIADO ENTRE FRACTURAS VARIA ENTRE 0.11 Y 0.35 m LA MINERALIZACION EXISTENTE ES: HEMATITA, PIRITA DISEMINADA Y CALCITA RELACIONADA A RELLENOS ENTRE FRACTURAS. 21.00 - 21.35 SE ENCUENTRA LA ROCA COMPLETAMENTE TRITURADA A DESCOMPUESTA Y SE OBSERVA UN PEQUEÑO TRAMO DE SUELO (LIMO ALGO ARENOSO, DE COLOR CHOCOLATE OSCURO, PLASTICIDAD BAJA)

25.76m -28.10m : ROCA LIGERAMENTE METEORIZADA. INDICIOS DE TOBA. CON LEVE CIRCULACION DE AGUA. ROCA MODERADAMENTE FRACTURADA. DE TEXTURA CLASTICA, DE ESTRUCTURA ESTRATIFICADA, DE MATRIZ GRANO FINO DE COLOR GRIS CLARO A GRIS OSCURO. DUREZA: SUAVE A MODERADAMENTE SUAVE (RH-1 A RH-2) POCA RECUPERACION DEL TESTIGO, LAVADO POR LA PERFORACION. FRACTURAS CON ANGULO DE 60°, 70° Y 80°, SUBVERTICALES. SE OBSERVA ABUNDANTE FRACTURAMIENTO MECANICO DE SUPERFICIE PLANAS, LIGERAMENTE RUGOSAS, CERRADAS Y MODERADAMENTE CERRADAS CON RELLENO DE ARCILLA ORGANICA Y CALCITA RELACIONADA A RELLENOS ENTRE FRACTURAS DE COLOR GRIS CLARO A VERDOSO. EL ESPACIADO ENTRE FRACTURAS VARIA ENTRE 0.07 Y 0.11 m. EN LOS TRAMOS DE 25.80 -25.26 Y 26.65 -26.89 m SE OBSERVAN QUE LA ROCA ESTA COMPLEMENTARMENTE DESCOMPUESTA A NIVELES CASI SUELO DE TIPO ARCILLOSO DE COLOR GRIS CLARO A VERDOSO, PLASTICIDAD ALTA, HUMEDO, CONTENIDO DE MATERIA ORGANICA

30.66m -31.00m : ROCA SANA LUTITA, ROCA POCO FRACTURADA A MODERADAMENTE FRACTURADA. DE TEXTURA CLASTICA, DE ESTRUCTURA GRADADA, DE MATRIZ GRANO FINO DE COLOR GRIS OSCURO. DUREZA: SUAVE (RH-1). POCA RECUPERACION DEL TESTIGO, LAVADO POR LA PERFORACION. FRACTURAS CON ANGULO DE 30° Y 50° DE SUPERFICIE PLANAS, LIGERAMENTE RUGOSAS Y CERRADAS CON RELLENO DE NO SE OBSERVAN RELLENOS. LA ROCA REACCIONA LEVEMENTE AL ACIDO CLORHIDRICO. EL ESPACIADO ENTRE FRACTURAS VARIA ENTRE <0.05 m

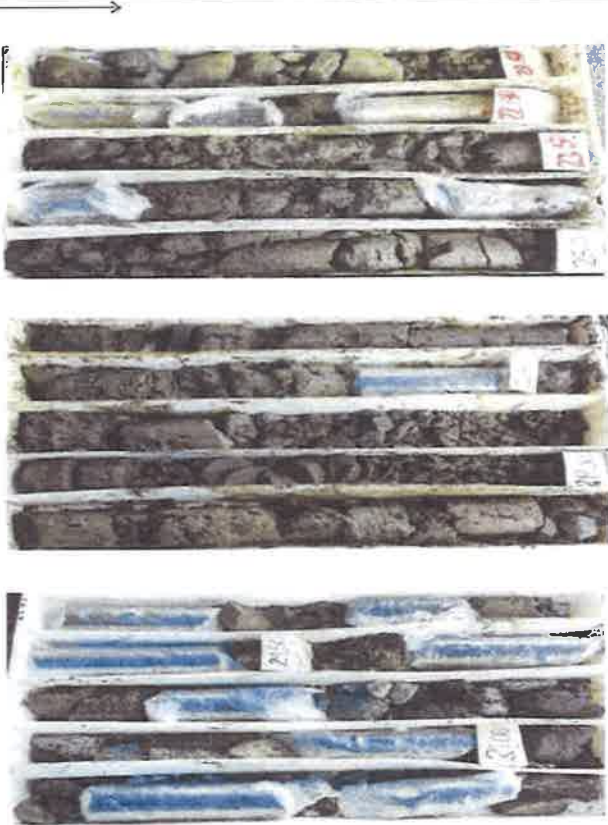
LABORADA EN 1971		<b>DATOS SOBRE TESTIGOS DE ROCA</b>				
TRABAJO NO:	4-721	HOYO No:	N-8	HOJA No.:	1 DE 2	BROCA TAMAÑO:	HQ	
PROYECTO:	INTERCONEXION CINTA COSTERA 3 CALZADA DE AMADOR						FECHA:	7/7/2021
LOCALIZACION:	CINTA COSTERA, CIUDAD DE PANAMA						ELEVACION DE PISO DE PLATAFORMA (m):	5.000
CLIENTE:	CONSTRUCTORA URBANA, S.A						COORDENADAS:	659926.273 E 988862.637 N

Profundidad		Elevación		FOTOGRAFIA DE LOS TESTIGOS	LONGITUD REC (m)	MOD (m)	RQD %	DENSIDAD g/cm <sup>3</sup>	COMP AXIAL kg/cm <sup>2</sup>	Is MPa	
Inicio (m)	Final (m)	Inicio (m)	Final (m)								
20.45	21.50	--	--

0.57	0.00	0	--	--	--	
21.50	22.50	--	--		0.56	0.30	30	--	--	--	
22.50	23.50	--	--		0.60	0.00	0	--	--	--	
23.50	25.00	--	--		1.20	0.00	0	--	--	--	
25.00	26.50	--	--		1.13	0.00	0	--	--	--	
26.50	28.00	--	--		1.26	0.00	0	--	--	--	
28.00	29.50	--	--		1.40	0.44	29	--	--	--	
29.50	31.00	--	--		1.44	0.38	25	--	--	--

<p>20.45m - 22.98m: ROCA LIGERAMENTE METEORIZADA. INDICIOS DE LUTITA CON INTERCALACIONES DE TOBA CINERITA, CON CIRCULACION DE AGUA. ROCA MUY FRACTURADA A TRITURADA. DE TEXTURA CLASTICA, DE ESTRUCTURA GRADADA, ESTRATIFICACION HORIZONTAL, DE MATRIZ GRANO FINO DE COLOR GRIS CLARO A GRIS OSCURO. DUREZA: SUAVE A MODERADAMENTE SUAVE (RH-1 A RH-2). POCA RECUPERACION DEL TESTIGO, LAVADO POR LA PERFORACION. INDICIOS DE FALLA EN EL INTERVALO DE 22.40 - 22.98 m (ESPEJOS DE FRICION). FRACTURAS CON ANGULO DE 30°, 50° Y 60°. DE SUPERFICIE ESCALONADAS. ESPICULAR-PLANAS, RUGOSAS, LIGERAMENTE RUGOSAS, CERRADAS Y MODERADAMENTE CERRADAS CON RELLENO DE CALCITA RELACIONADA A RELLENO ENTRE PEQUEÑAS FRACTURAS Y LIMO ALGO ARCILLOSO (CHOCOLATE OSCURO). LA ROCA REACCIONA LEVEMENTE AL ACIDO CLORHIDRICO. EL ESPACIADO ENTRE FRACTURAS VARIA ENTRE 0.09 Y 0.16 m.</p> <p>22.98m - 28.67m: SUELO RESIDUAL, COMPUESTO POR LIMO ARCILLOSO DE COLOR CHOCOLATE OSCURO CON MANCHAS VERDOSAS Y ALGUNAS AMARILLENTAS, CON FRAGMENTOS DE ROCA, CON TAMAÑOS DE 0.12 m, DE MORFOLOGIA SUBANGULOSOS, HUMEDO, PLASTICIDAD BAJA A MEDIA, CONSISTENCIA FIRME. ESTRUCTURA HETEROGÉNEA, CON CONTENIDO DE MATERIA ORGANICA MEDIA. EN CONTACTO SUBYACENTE CON ROCA SANA (LUTITA) 22.98 - 28.67 m. SUELO RESIDUAL, COMPUESTO POR LIMO ARCILLOSO (FORMACION DE ROCA METEORIZADA). MATERIAL DELEZNABLE Y FACILMENTE NULLABLE CON LAS MANOS, DESCOMPUESTO A SUELO.</p> <p>28.67m - 30.29m: ROCA SANA LUTITA, CON CIRCULACION DE AGUA. ROCA MODERADAMENTE FRACTURADA A MUY FRACTURADA. SE OBSERVAN PEQUEÑOS TRAMOS DE FRACTURAMIENTO TRITURADOS. DE TEXTURA CLASTICA, DE ESTRUCTURA GRADADA, DE MATRIZ GRANO FINO DE COLOR GRIS OSCURO. DUREZA: SUAVE A MODERADAMENTE SUAVE (RH-1 A RH-2). POCA RECUPERACION DEL TESTIGO. FRACTURAS CON ANGULO DE 30° Y 40°. DE SUPERFICIE PLANAS, LIGERAMENTE RUGOSAS, CERRADAS Y MODERADAMENTE CERRADAS CON RELLENO DE CALCITA RELLENANDO FRACTURAS. EL ESPACIADO ENTRE FRACTURAS VARIA ENTRE 0.05 - 0.13 Y 0.20 m. LA MINERALIZACION EXISTENTE ES: CALCITA RELACIONADO A FRACTURAS.</p> <p>30.29m - 31.00m: ROCA LIGERAMENTE METEORIZADA A SANA. INDICIOS DE TOBA. CON CIRCULACION DE AGUA. ROCA MODERADAMENTE FRACTURADA A MUY FRACTURADA. DE TEXTURA CLASTICA, DE ESTRUCTURA GRADADA, ESTRATIFICADA, DE MATRIZ GRANO FINO DE COLOR GRIS OSCURO. DUREZA: MODERADAMENTE SUAVE (RH-2). POCA RECUPERACION DEL TESTIGO, LAVADO POR LA PERFORACION. FRACTURAS CON ANGULO DE 30°, 40°, 60° Y 70°. DE SUPERFICIE PLANAS, ESCALONADAS, LIGERAMENTE RUGOSAS, MODERADAMENTE ABIERTAS Y MODERADAMENTE CERRADAS CON RELLENO DE CALCITA RELACIONADA A RELLENOS ENTRE FRACTURAS. EL ESPACIADO ENTRE FRACTURAS VARIA ENTRE 0.05 - 0.15 Y 0.21 m. LA MINERALIZACION EXISTENTE ES: CALCITA RELACIONADA A RELLENOS ENTRE FRACTURAS Y PIRITA DISEMINADA.</p>	<p><b>OBSERVACIONES:</b></p> <p style="text-align: right;">RQD</p> <p style="text-align: right;">0-25 Muy mala 26-50 Mala 51-75 Regular 76-90 Buena 91-100 Excelente</p> <p>TESTIGO DE ROCA PARA ENSAYO

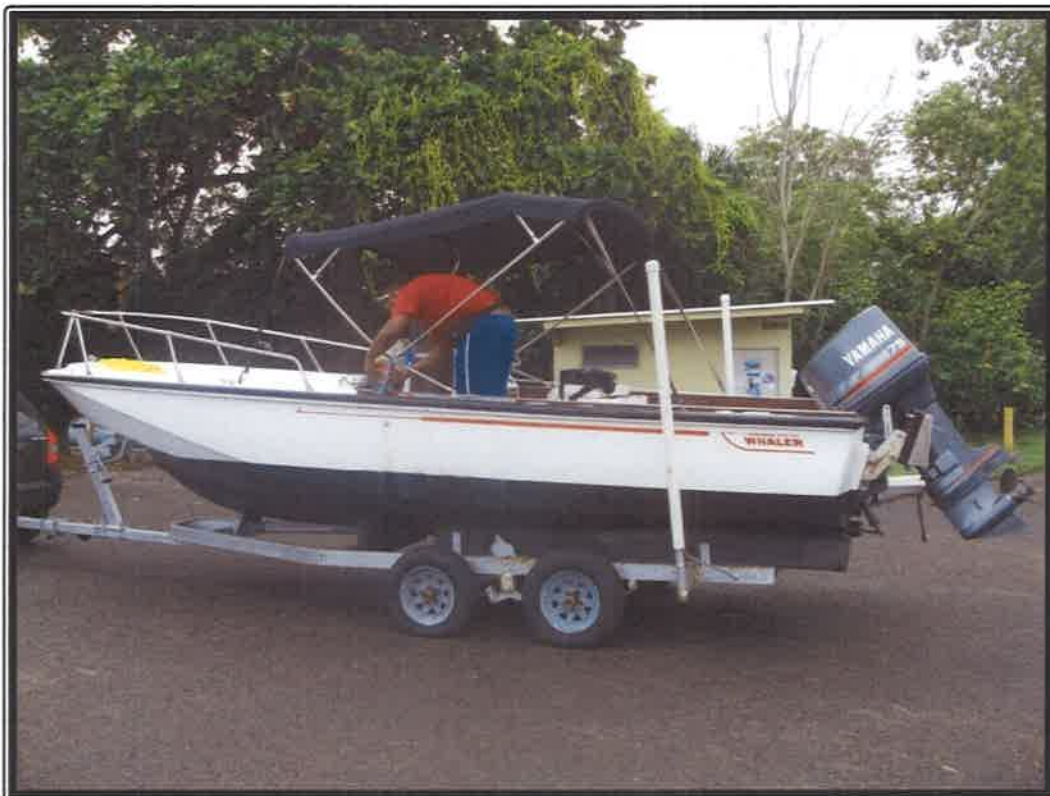
Embarcación hidrográfica de 21 pies de eslora y 6 pies de manga con capacidad para 8 técnicos y equipos especializados, con un motor Yamaha de 175 HP.

Cuenta con los accesorios necesarios para la instalación de los equipos de medición y estudio.

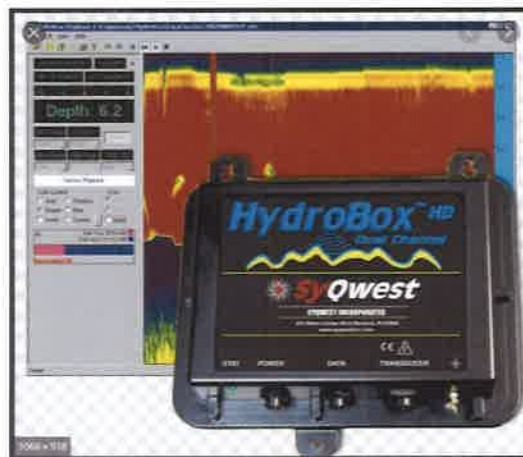
**Syquest Hydrobox**

Ecosonda monohaz de Alta Resolución.  
Doble frecuencias: Alta (200KHz), Bajas (33KHz).  
Grabación de Datos digitales  
Controles de: velocidad del sonido, calado, rango  
Salida de datos: formato NMEA
