**PRIMERA INFORMACION ACLARATORIA**

**ESTUDIO DE IMPACTO AMBIENTAL**

**“RESIDENCIAL VILLAS DE SANTA TERESA”**

**LUGAR MONTILLA, CORREGIMIENTO DE SAN PABLO  
VIEJO, DISTRITO DE DAVID, PROVINCIA DE CHIRIQUI**

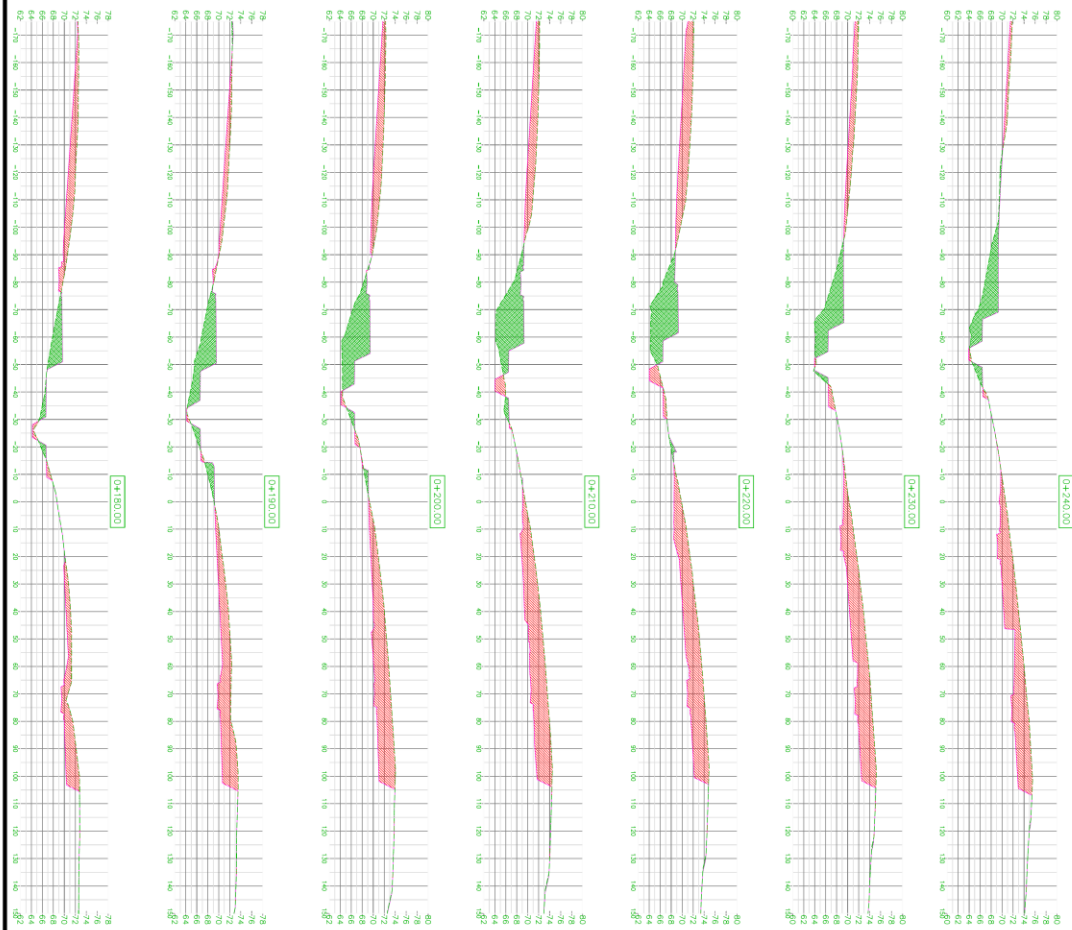
CONTENIDO:  
SECCIONES TRANSVERSALES DE  
PROYECTO

ESTILO: H. 1.750  
V. 1.375

a. Presentar los planos de los perfiles de cortes y relleno, donde se establezca el volumen del movimiento de tierra a generar en el proyecto de material de relleno e indicar los niveles seguros de terracería.

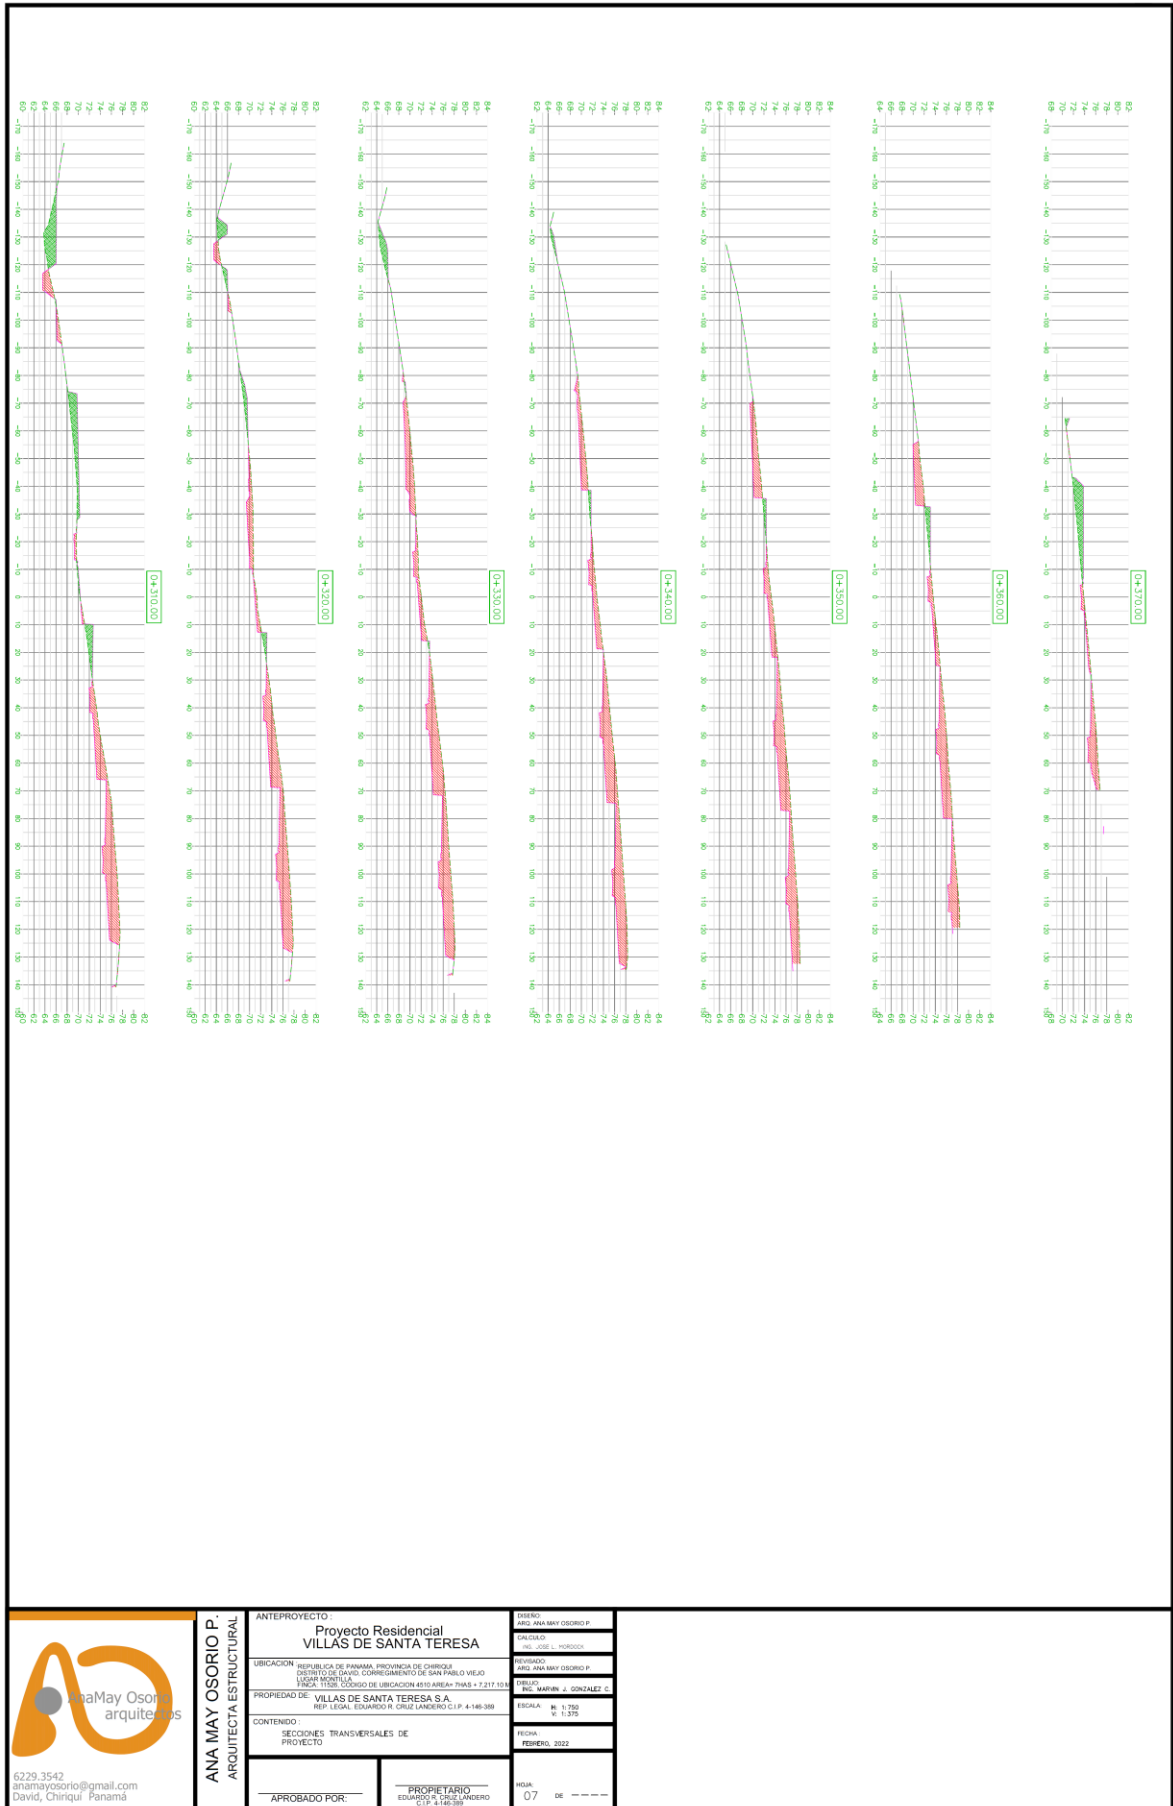
CONTENIDO:  
 SECCIONES TRANSVERSALES DE  
 PROYECTO

PROYECTO:  
 DISEÑO:  
 ANA MAY OSORIO P.  
 REVISADO:  
 ANA MAY OSORIO P.  
 DIBUJADO:  
 ANA MAY OSORIO P.  
 ESCALA: H: 1:750  
 V: 1:375  
 FECHA:  
 FEBRERO, 2022  
 HOJA:  
 07 DE ---

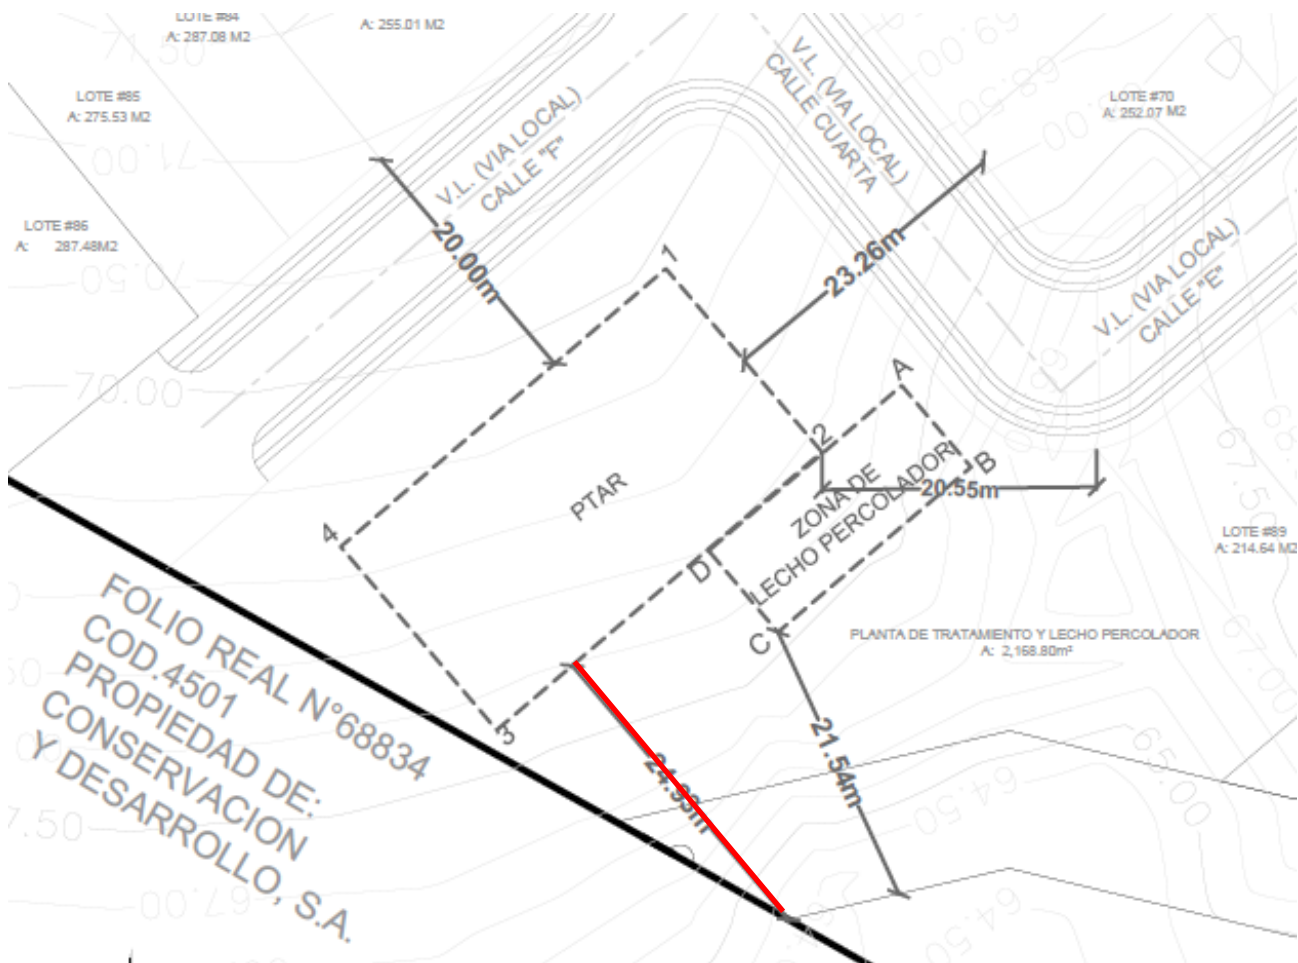
**R.a.** Adjuntamos Plano del detalle de la PTAR y Campo de filtración (Lecho Percolador) debidamente Georreferenciado

**R.b:** La **PTAR** se encuentra a 24.93 mts del borde superior derecho de la Quebrada Cirá.

DATOS DE CAMPO DESTINADO PARA LECHO PERCOLADOR		
NUMERO DE PUNTO	COORDENADAS	
	ESTE	NORTE
A	337113.367	935110.053
B	337118.560	935103.967
C	337104.106	935091.634
D	337098.913	935097.720

DATOS DE CAMPO PTAR		
NUMERO DE PUNTO	COORDENADAS	
	ESTE	NORTE
1	337095.716	935118.786
2	337107.400	935105.093
3	337083.057	935084.323
4	337071.373	935098.015

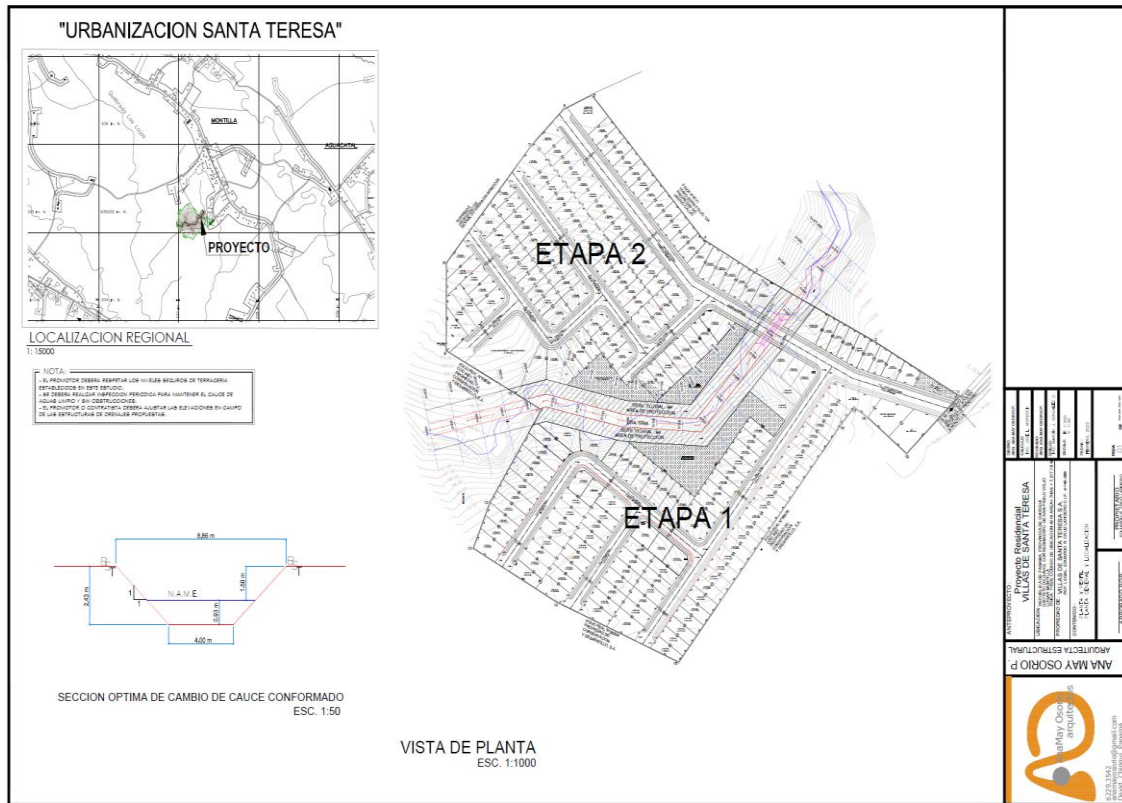
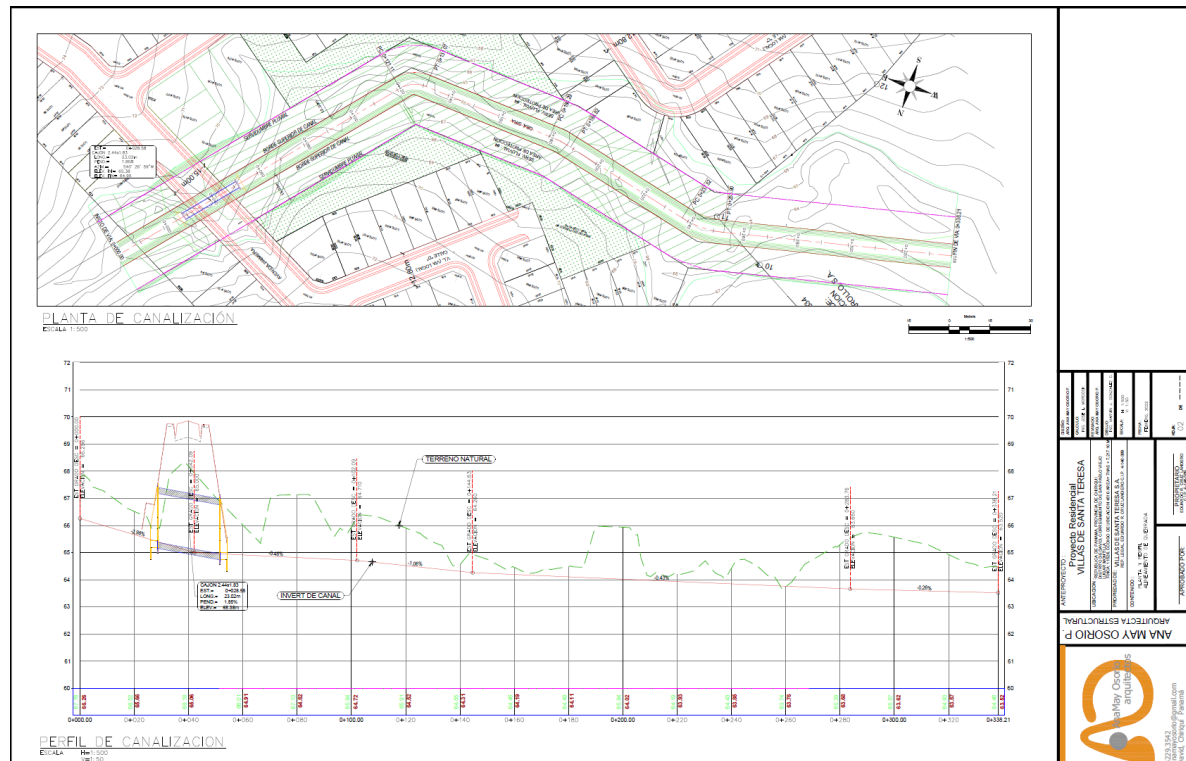
**R.c:** Se adjunta plano de dichas obras donde se aprecia el cambio de cauce este puede ser el del estudio hidrológico o el de niveles seguro de terracería. Se estará enviando planos perfiles del cauce canalizado y secciones transversales

**R./b:** La Quebrada será canalizada y enderezada y se conservará la profundidad existente, tal como se indica en el estudio hidrológico.. e hidráulico adjunto al estudio la fuente de agua o cauce se le estarán realizando obras de Canalización (Conformación) y Cambio de cauce (enderezamiento). Se considera que **no se esta profundizando** la misma, ya que en las áreas en donde el mismo será intervenido para ser enderezado se tratará de mantener la profundidad del cauce actual para no modificar dicha pendiente

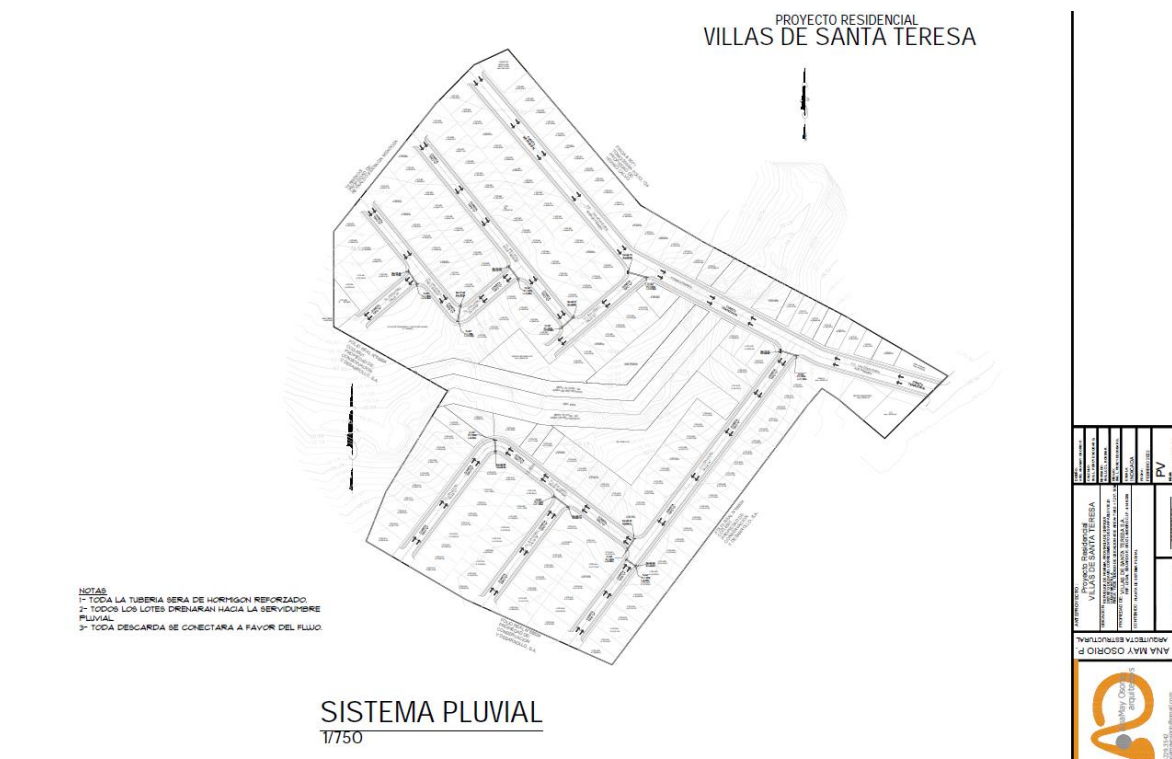
R/d: Se adjunta plano de la planta del sistema pluvial donde las aguas de escorrentia producto de las lluvias serán conducidas por canales o cunetas pavimentadas a través de tuberías de acuerdo a las especificaciones del Ministerio de Obras Públicas, y los planos constructivos debidamente aprobados. Las aguas recolectadas serán enviadas a los diferentes puntos de descargas.

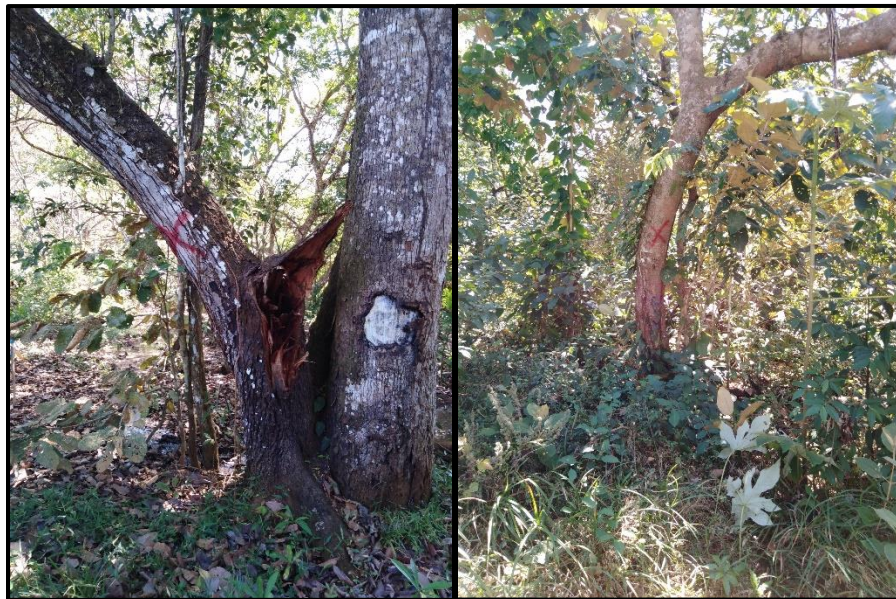
**Foto Arboles muestrados y marcados en campo**

Para determinar aquellos árboles con diámetro igual o mayor que 20 cm para incluirlos en el inventario; luego se procedió a medir los árboles con una cinta diamétrica a la altura del pecho para determinar el DAP, se hizo anotaciones sobre la altura comercial, el tipo de fuste. Todos los árboles fueron marcados con una X para una mejor identificación.

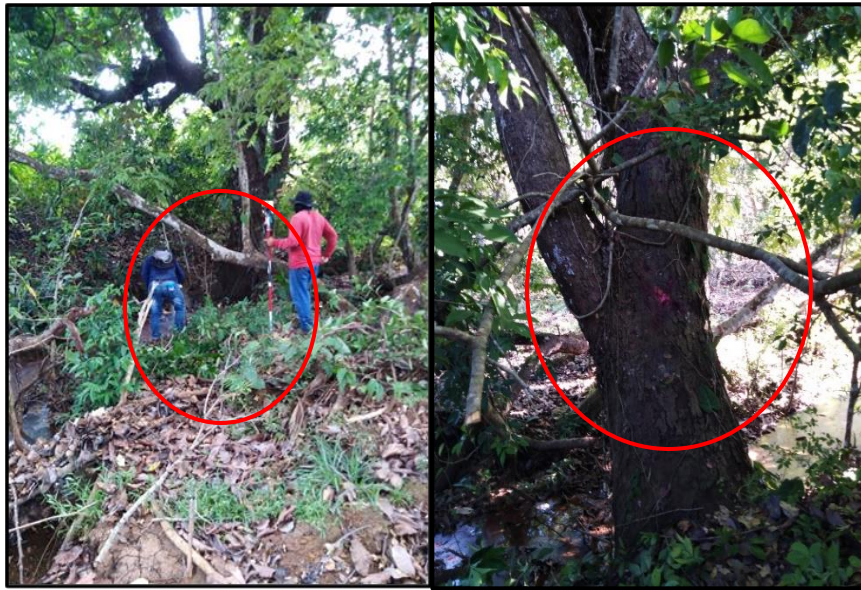
Dentro de esta área se puede decir que hay que realizar tala de 1(un) árbol de Espave solamente el mismo presenta torcedura basal y un fuste con bifurcaciones baja en su tronco principal presenta 1(un) DAP de 1.00 m y altura de 2.50 m como se aprecia en la foto con el personal de topografía colocando el punto de afectación.

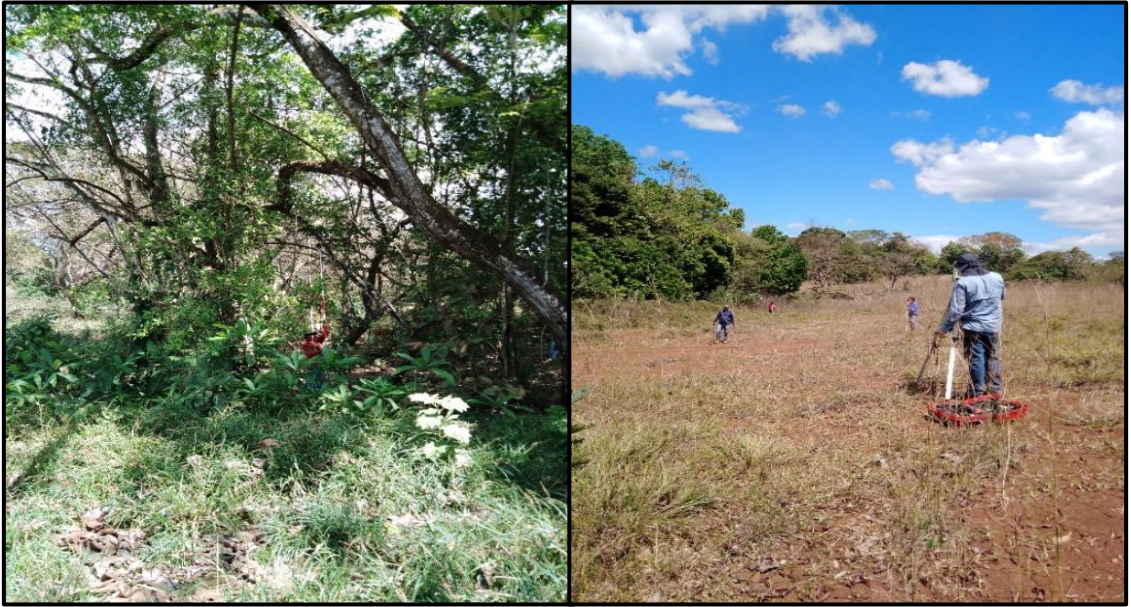
**En esta foto se aprecia al personal de topografía demarcando el área de afectación del nuevo alineamiento del Proyecto SANTA TERESA.**

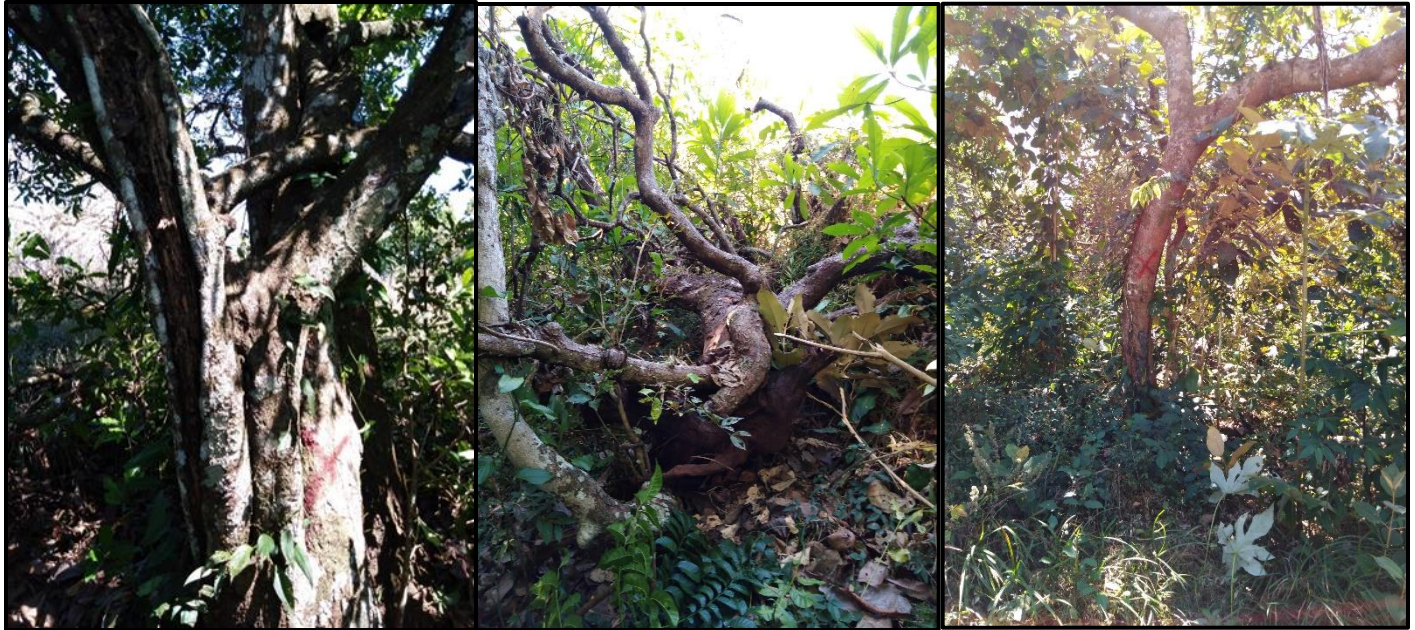
Esta foto muestra algunas evidencia del estado en que se encuentra algunas de las especies a intervenir

Dentro de este grupo algunos ejemplares presentan torcedura basal y fuste con bifurcaciones baja otros con ataque en su tronco principal por hongos y comején, hay un árbol desbarrancado de *Anacardium occidentale* como se aprecia en la foto en el área de afectación. Los árboles más jóvenes se encuentran en este punto al borde de la Quebrada Cirá y están distribuidos en forma de angostas fajas y los mismos representan una etapa temprana de desarrollo de este ecosistema, ya que presenta árboles con DAP por debajo de 10 centímetros y altura no superior a los 3 metros.

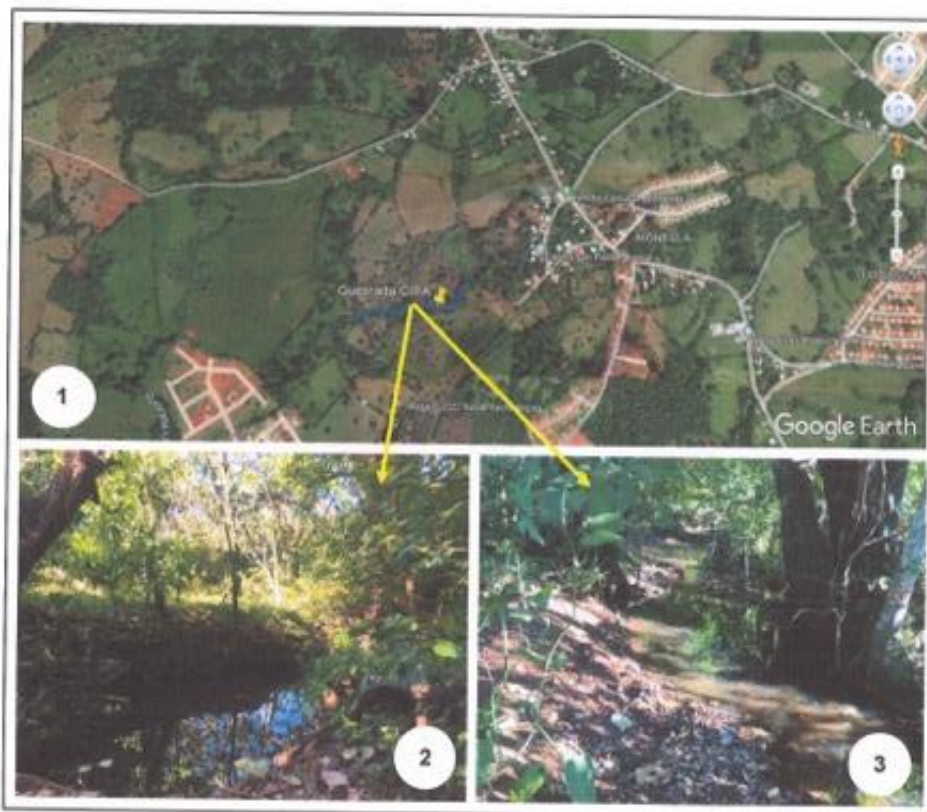
**Figura 1:** Ubicación regional de la quebrada Cira, comunidad de Montilla, corregimiento de San Pablo Viejo (Tomado de Google Earth, 2022); **Figura 2-3:** Foto panorámica del sitio de muestreo.

El área de estudio se ubica en la quebrada Cira, un tributario menor de la subcuenca del río Platanal que forma parte de la cuenca No. 108 del río Chiriquí. Específicamente el área de estudio se encuentra dentro del polígono del proyecto residencial en la comunidad de Montilla, distrito de David. Las coordenadas del sitio de muestreo son las siguientes: lat 8.4563784°, long -82.4787952°, 54 m s.n.m. (fig. 1-3).

Las características del sitio de muestreo son las siguientes: Posee una corriente lenta con el fondo con abundante sedimentación y hojarasca. En ambas orillas la vegetación está compuesta de algunos árboles y abundante herbáceas (fig. 4).

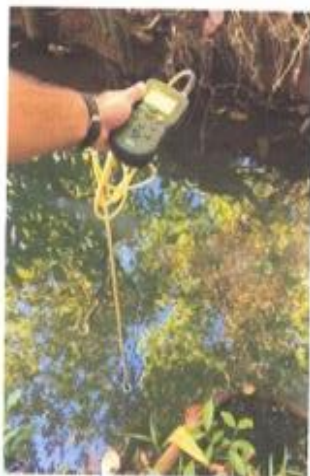
**Figura 5:** Medidas *in situ* de los parámetros físicos y químicos

Se realizaron medidas *in situ* del agua de los parámetros físicos y químicos: temperatura (°C), conductividad ( $\mu\text{S}/\text{cm}$ ), oxígeno disuelto (OD) ( $\text{mg}/\text{L}$  y % de Saturación), salinidad (‰) y pH mediante el uso de un multiparámetro (marca: HACH, modelo: HQ40d) (fig. 5).

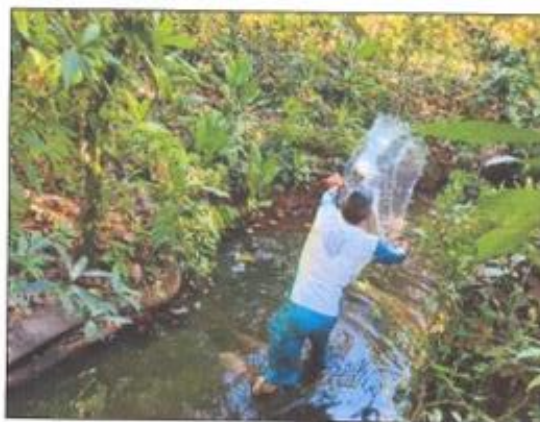
Figura 6: Recolecta de peces empleando una red de atarraya.

Para la recolección de información de campo se emplearon dos diferentes técnicas de captura y se aplicaron sobre una extensión aproximada de 100 m aguas arriba del vado. Se utilizó una red de encierro de 20 m de largo por 1.5 m de ancho con diámetro de malla de 1 cm y una atarraya de 2 m de ancho con diámetro de malla de 1 cm. La red de encierro se utilizó haciendo dos pases en una distancia de arrastre de 15 m, realizando una cobertura de captura total de 30 m. La red atarraya se utilizó haciendo numerosos lances a lo largo de 100 m (fig. 6).

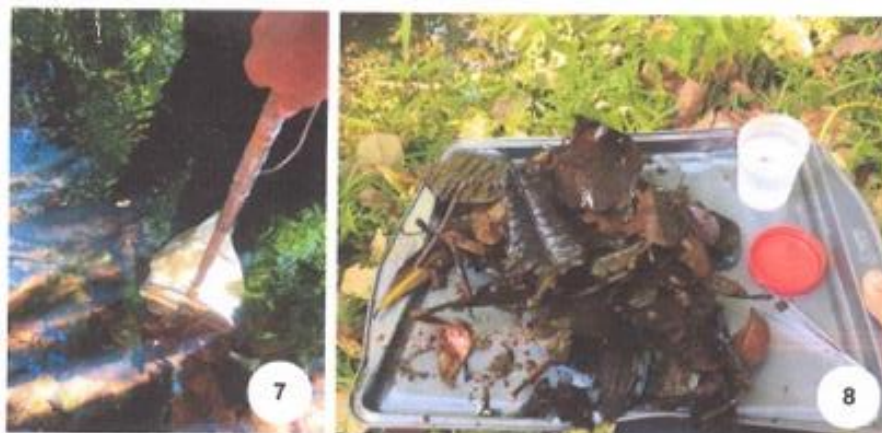
**Figura 5:** Colecta de macroinvertebrados acuáticos con red D. **Figura 6:** Colecta manual de macroinvertebrados acuáticos

La recolecta de los macroinvertebrados se realizó empleando una red tipo D con ojo de malla de 500 micras. La red D se colocó en el fondo, contra corriente y se procedió con la remoción del sustrato, lo que permitió que los organismos quedaran atrapados (fig. 7). El muestreo manual consistió ubicar hojarasca acumulada (fig. 8). Este procedimiento se realizó tres veces en un recorrido de 2m, por lo que el esfuerzo de muestreo correspondió por sitio de muestreo (Cornejo *et al.* 2017, 2019). Posteriormente, el material se colocó en envases plásticos con alcohol al 70 %.
