PROYECTO DOVLE SELVA

ESTUDIO DE IMPACTO AMBIENTAL CATEGORÍA I
PROMOTOR: COCOWAY CORPORATION, S.A.

CORREGIMIENTO DE SAN FRANCISCO, DISTRITO DE PANAMÁ
PROVINCIA DE PANAMÁ

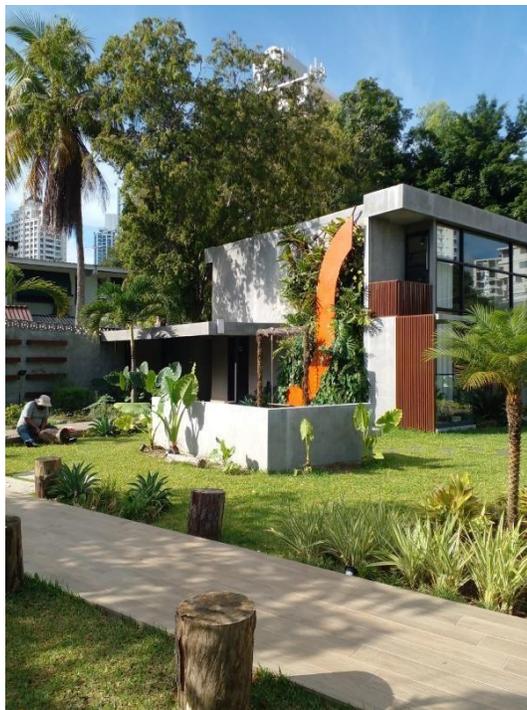
Figura 1. Estructuras existentes en el sitio del proyecto

El proyecto se ejecutará en un área ya intervenida, en el sitio actualmente hay una oficina de ventas para el proyecto.

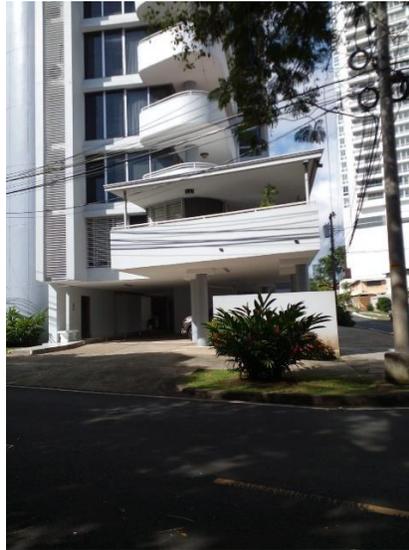
El sitio donde se construirá el proyecto tiene infraestructura existente como parte de los servicios públicos, se hará la instalación de los siguientes sistemas: instalaciones eléctricas, telefónicas, de red, canalización de drenajes pluviales y de escorrentía, sistemas de sanitarios y de agua potable.

Figura 2. Sistemas de servicios públicos existentes frente al proyecto.

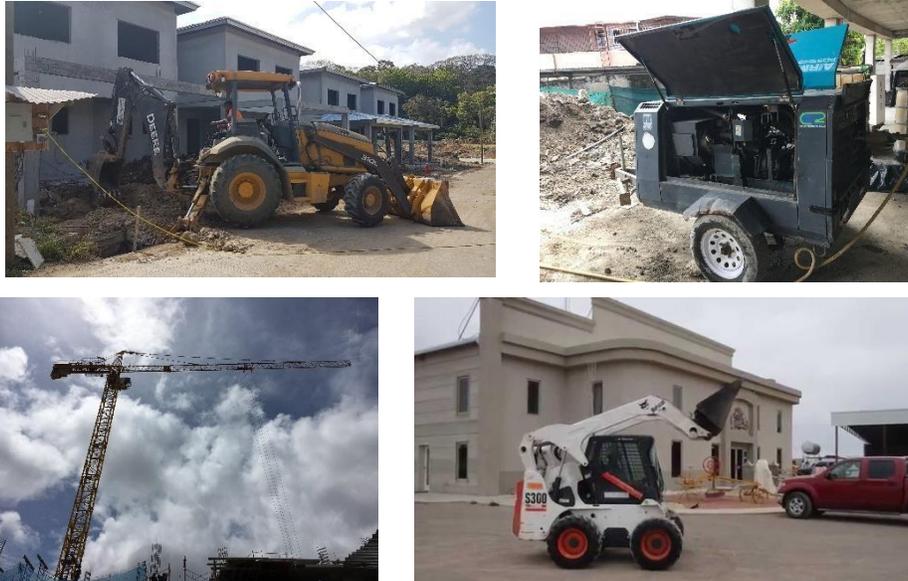
- Equipos de topografía,
- Palas mecánicas,
- Retroexcavadora,
- Camiones volquete,
- Martillo hidráulico,
- Grúas,
- Minicargador,
- Montacargas,
- Camiones de concreto,
- Herramientas manuales de construcción,
- Vehículos livianos,
- Compresores,
- Andamios,
- Formaletas.

Figura 3. Ejemplos de equipos necesarios para el proyecto.

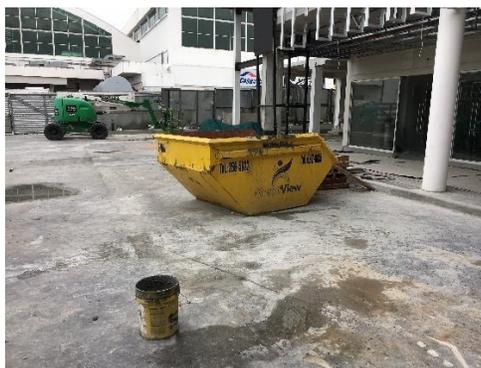
Cualquier acopio temporal de desechos se hará de forma que se evite el contacto con agua de lluvia, los efectos del viento y la proliferación de vectores. Deberán utilizarse recipientes cerrados o techos temporales.

Figura 5. Tanquetas para almacenaje de desechos.

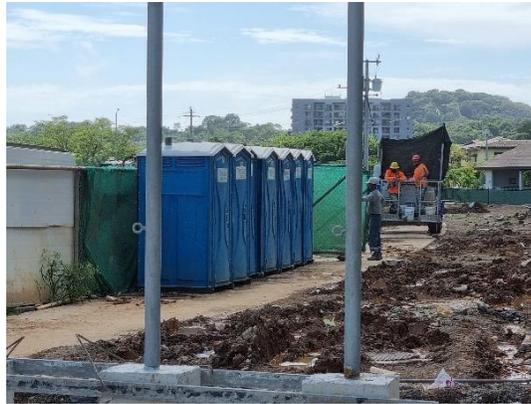
Si se utiliza alguna estructura distinta a las letrinas portátiles, el manejo del agua servida debe ser a través de una empresa especializada en esto, o vertiendo las aguas en el sistema de alcantarillado sanitario, pero en todo caso deberá cumplirse con lo establecido en la norma DGNTI-COPANIT-39-2000.

Figura 6. Baterías de letrinas portátiles en proyectos.

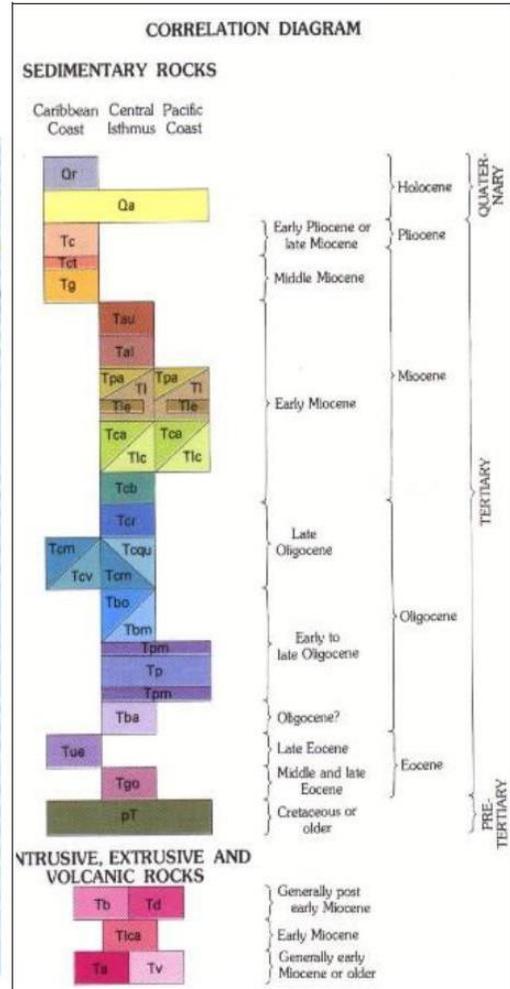
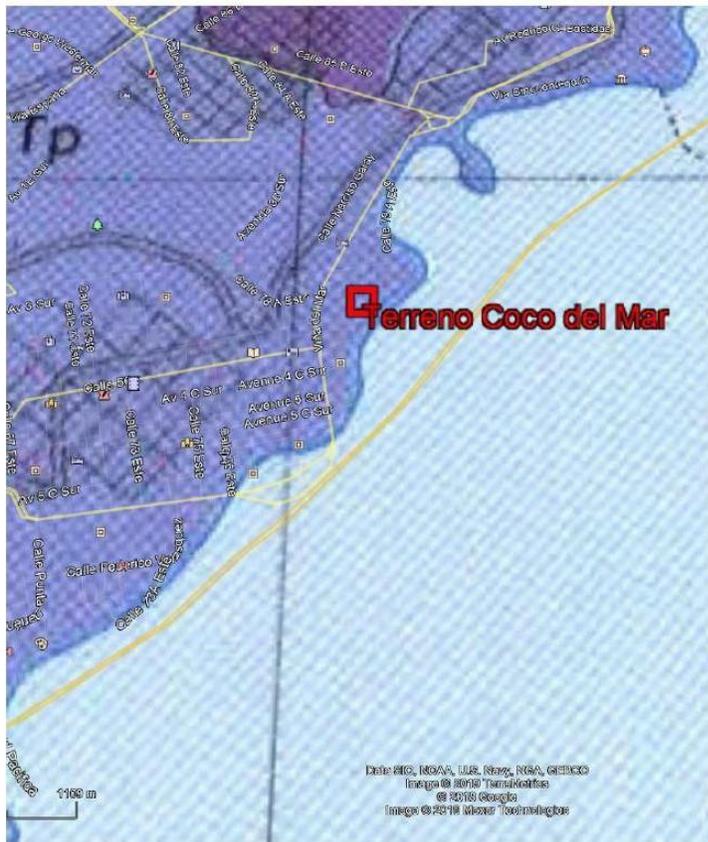
Simbología	Descripción
Tp	<i>Formación Panamá</i>

Figura 8. Geología del sitio de proyecto.

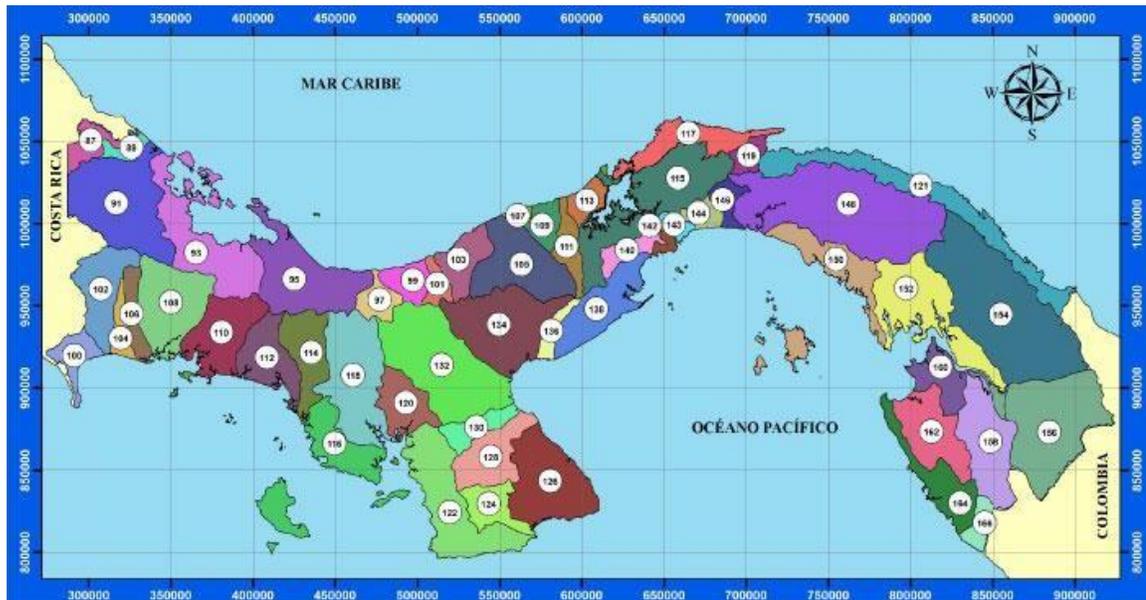
El proyecto se encuentre dentro de la cuenca hidrográfica 142 Cuenca Ríos entre Caimito y el Juan Díaz.

Figura 11. Cuencas Hidrográficas

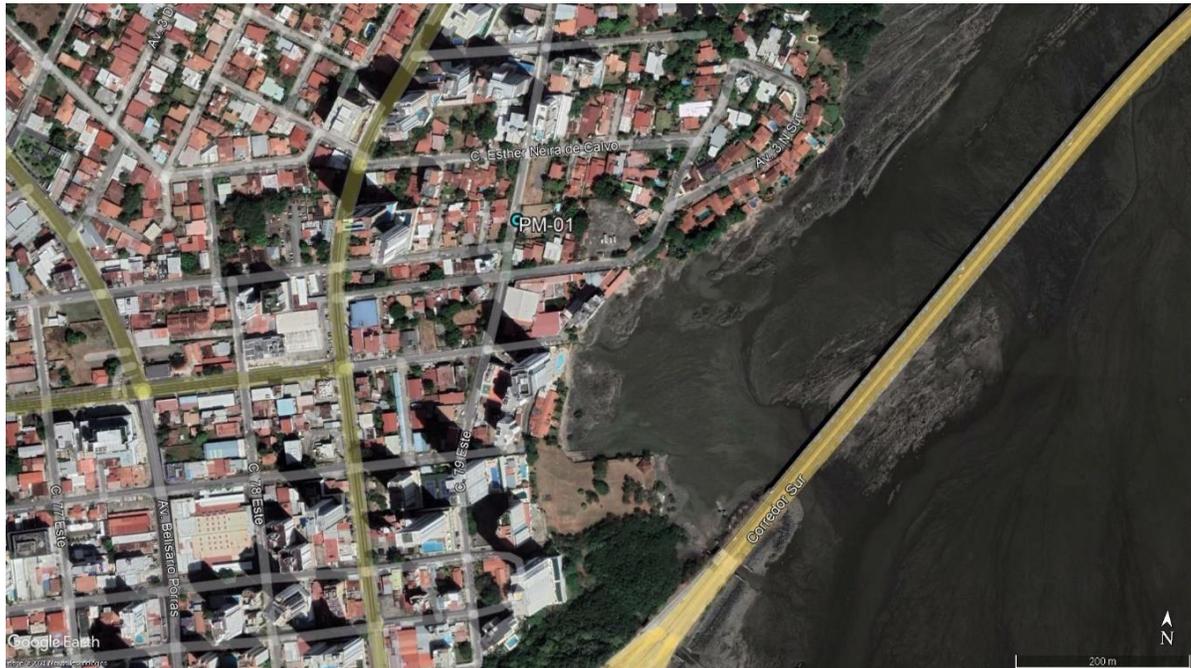
El 16 de diciembre de 2021 se hizo un monitoreo de calidad del aire, donde se hizo una verificación de Material Particulado (PM-10). Se obtuvo como resultado promedio en 1 hora un total de 13,60 $\mu\text{g}/\text{m}^3$. La medición se hizo con un equipo marca Aeroqual, Serie 500, se utilizó un GPS marca Garmin modelo GPSmap 60CSx.

Figura 12. Ubicación de las Mediciones de Calidad del Aire.

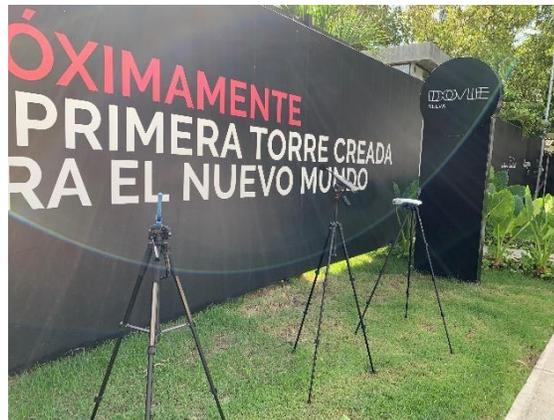
Estación	Promedio			Decreto Ejecutivo 1 de 2004 Leq dB(A)	Observaciones
	L max	L min	L eq		
PM-01 Frente al proyecto, en la entrada de las canchas de fútbol.	86,1	48,2	64,5	60	Hay flujo constante de vehículos de todo tipo en la vía frente al proyecto. Se escuchaban ladridos de perro y cantos de aves.

Figura 13. Durante las Mediciones de Ruido.

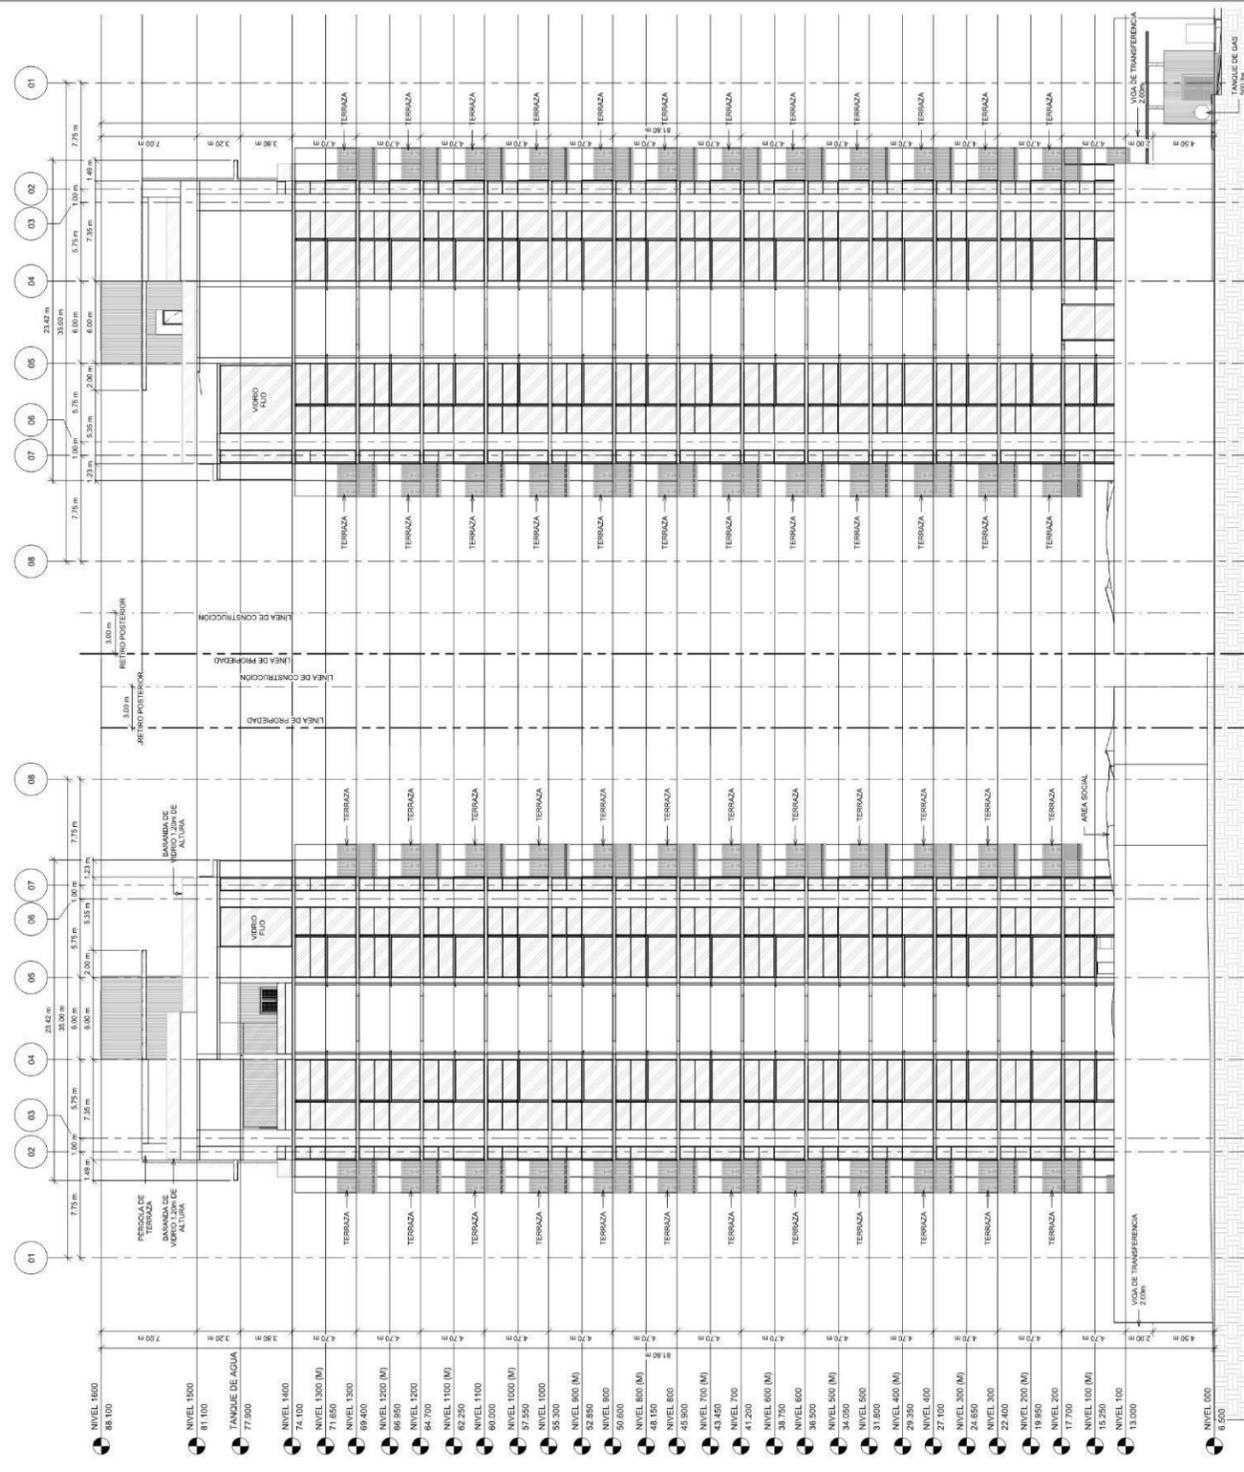
ELEVACIÓN LATERAL IZQUIERDA
1:100

ELEVACIÓN LATERAL DERECHA
1:100

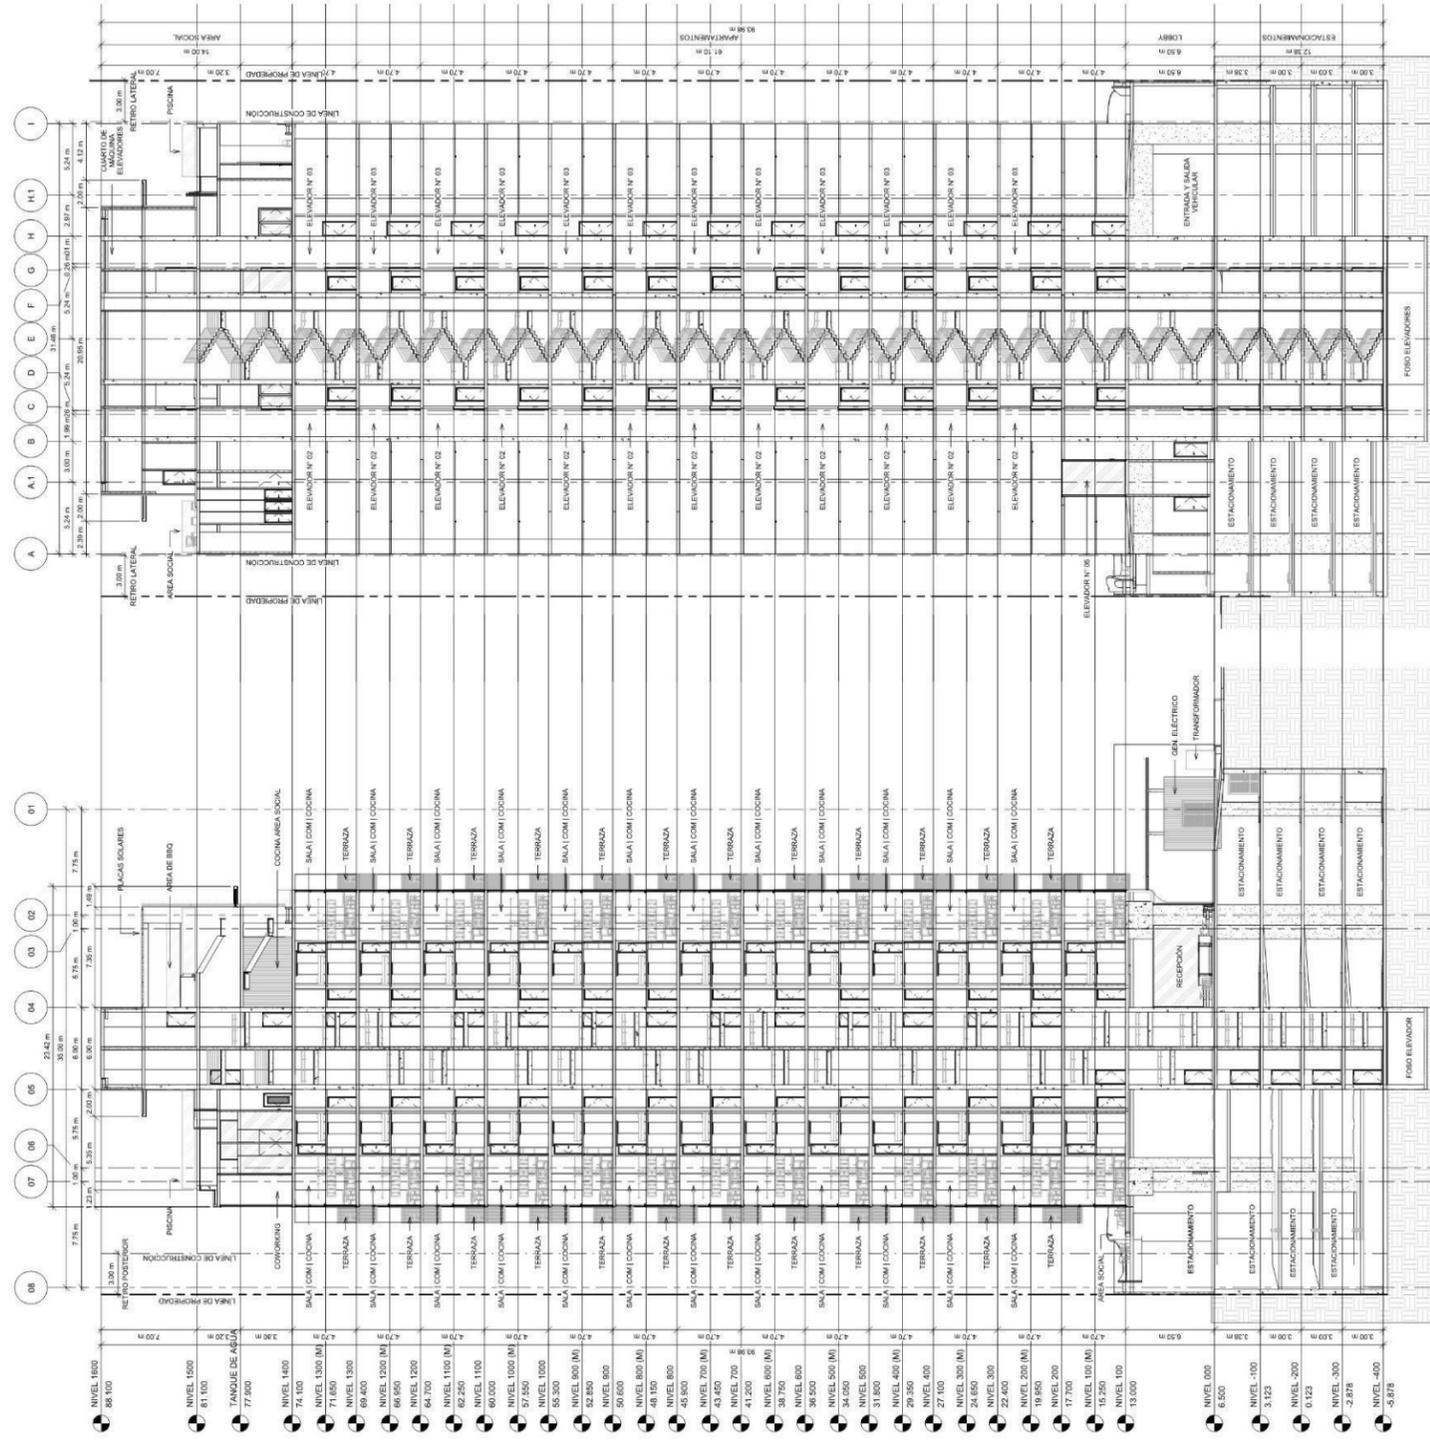
SECCIÓN LONGITUDINAL
ESCALA 1:100

SECCIÓN TRANSVERSAL
ESCALA 1:150

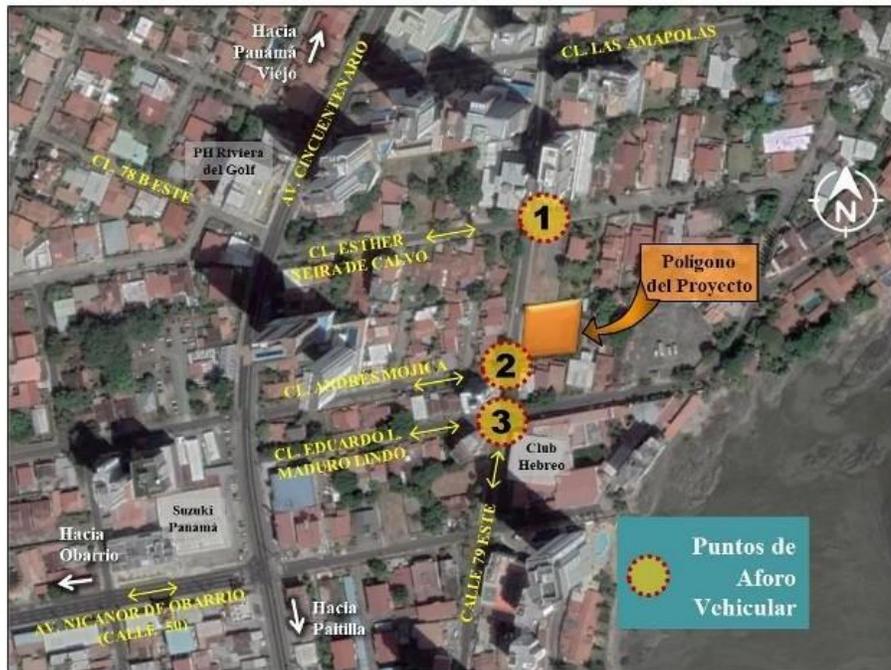
Este aforo se realizó el día martes 22 de febrero del 2022, en un periodo continuo de 12 horas (de 6:00 a.m. a 6:00 p.m.). La siguiente figura, muestra la ubicación de los puntos de aforo vehicular.

Figura 2. Ubicación de los puntos de Aforo Vehicular

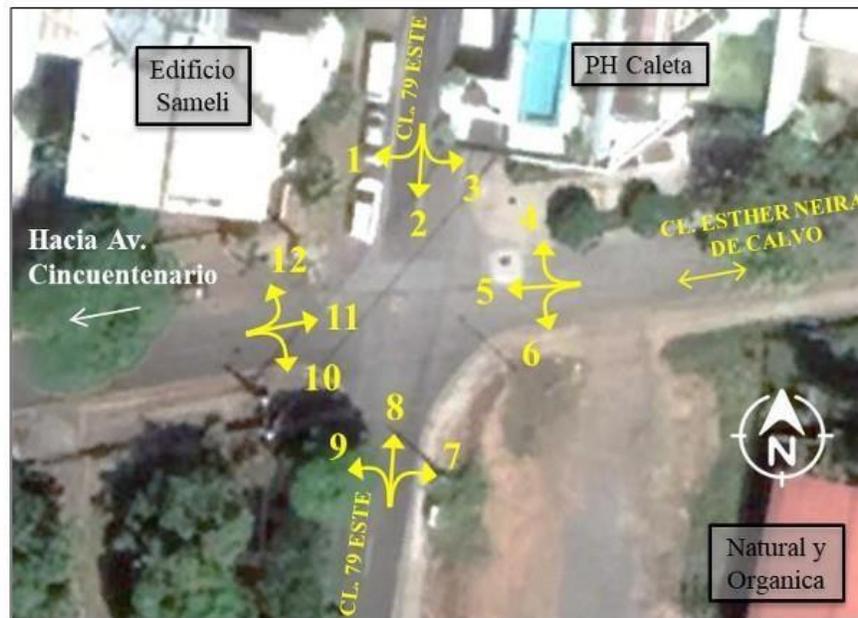
Tipo de Vehículo	Movimientos											
	1	2	3	4	5	6	7	8	9	10	11	12
<i>Periodo de aforo (6:00 a.m. – 6:00 p.m.)</i>												
Sedanes	74	1,411	57	29	36	56	66	570	52	227	40	59
Buses	0	4	0	1	0	0	1	0	0	0	0	0
Camiones	3	28	0	0	3	1	0	3	8	6	1	1
Total	77	1,443	57	30	39	57	67	573	60	233	41	60

Figura 3. Esquema de los movimientos aforados en el punto #1

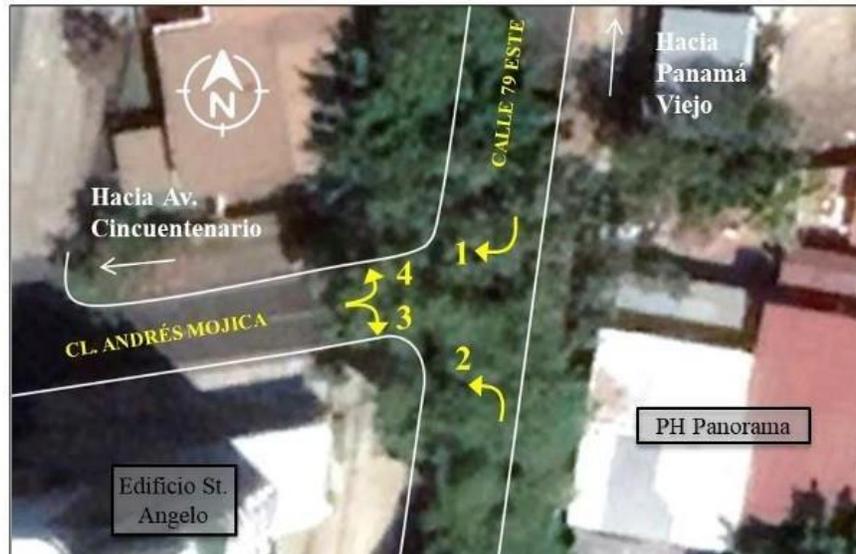
Tipo de Vehículo	Movimientos			
	1	2	3	4
<i>Periodo de aforo (6:00 a.m. – 6:00 p.m.)</i>				
Sedanes	102	47	164	18
Buses	0	2	0	0
Camiones	3	4	7	1
Total	105	53	171	19

Figura 4. Esquema de los movimientos aforados en el punto #2

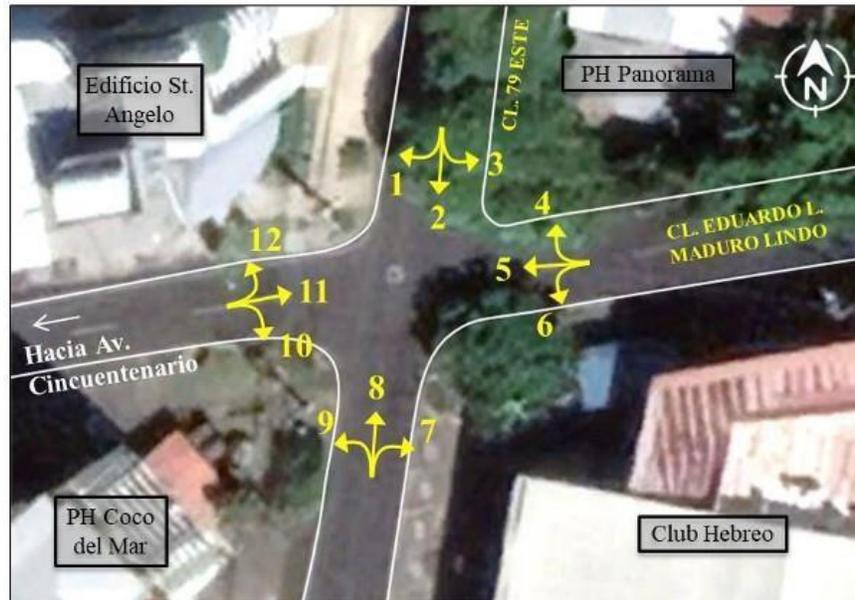
Tipo de Vehículo	Movimientos											
	1	2	3	4	5	6	7	8	9	10	11	12
<i>Periodo de aforo (6:00 a.m. – 6:00 p.m.)</i>												
Sedanes	109	1,677	31	31	68	150	163	913	83	107	28	36
Buses	0	0	0	0	1	4	1	5	0	0	0	0
Camiones	1	35	6	1	1	4	4	9	5	2	3	3
Total	110	1,712	37	32	70	158	168	927	88	109	31	39

Figura 5. Esquema de los movimientos aforados en el punto #3

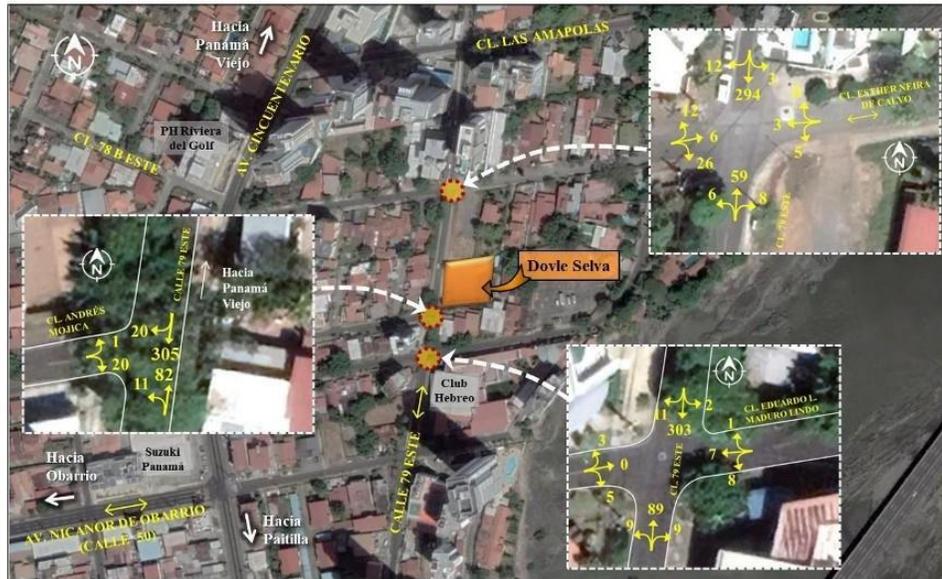
Figura 6. Volumen vehicular proyectado a 10 años - Periodo de análisis matutino (7:30 a 8:30 a.m.)

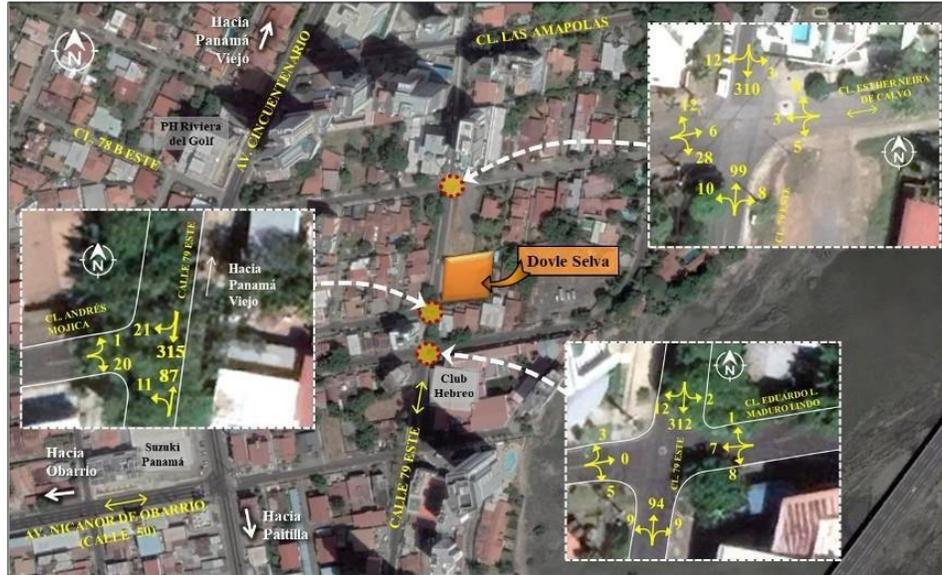
Figura 8. Volumen vehicular proyectado al escenario futuro en la hora crítica matutina, con la estimación de la Distribución y Asignación de los viajes generados por el proyecto "Dovle Selva"

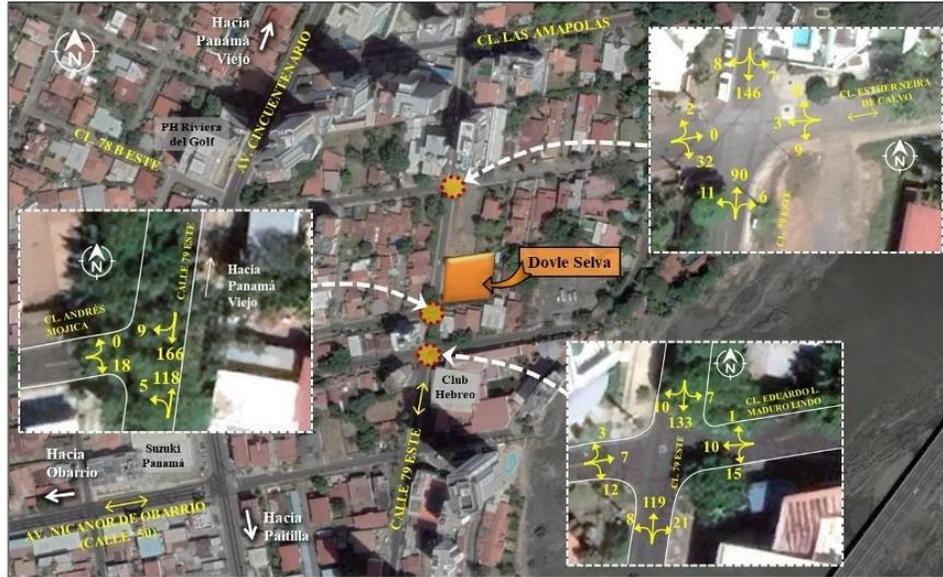
Figura 9. Volumen vehicular proyectado al escenario futuro en la hora crítica vespertina, con la estimación de la Distribución y Asignación de los viajes generados por el proyecto "Dovle Selva"

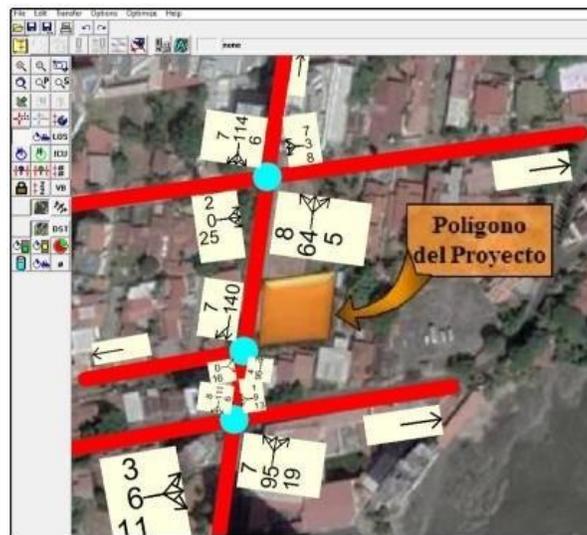
Figura 10. Ejemplo de una Red de Tránsito para el Synchro 6.0

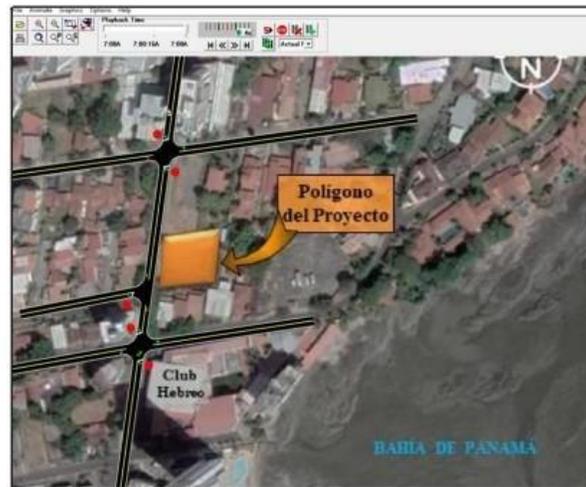
Los resultados obtenidos de la simulación de tránsito en el SimTraffic se pueden apreciar gráficamente mediante una presentación animada.

Figura 11. Ejemplo de una Simulación de Tránsito. SimTraffic 6.0

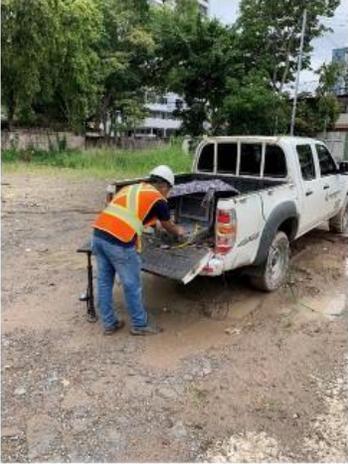
<p>Foto 1. Lectura de datos a diferentes profundidades</p> </div> <div style="display: flex; justify-content: space-around;"> <div style="text-align: center;">

<p>Ingenieros Geotécnicos, S.A.</p>	<p>PROYECTO: TERRENO COCO DEL MAR</p> <p>CLIENTE: Sr. SIMÓN SCHACHTEL</p>	
<p>METODOLOGÍA DEL ENSAYO</p> <p>La ejecución del ensayo se hizo utilizando la metodología descrita y publicada por la casa matriz del sismógrafo (Olson Engineering, Inc.), la cual a su vez es una aplicación de la norma ASTM D4428/D4428M-07/D7400-08(DS).</p> <hr/> <div style="text-align: center;">

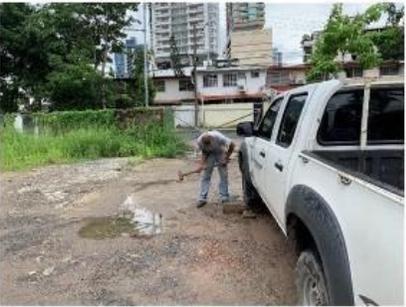
<p>Foto 2. Emisión de Ondas Cortantes</p> </div> <div style="text-align: center;">

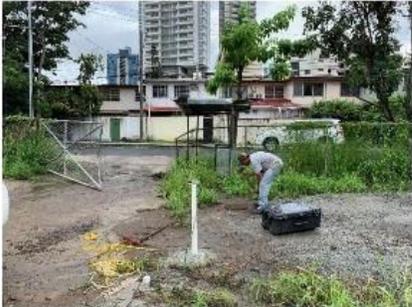
<p>Foto 3. Emisión de ondas de compresión</p> </div> </div> <hr/>

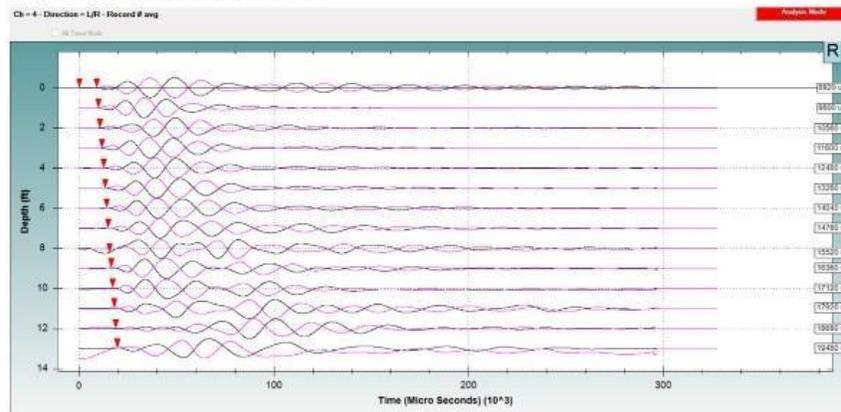
Figura 1. Gráfico con los Tiempos de Llegada Escogidos en la Superposición de Data de las Direcciones Izquierda y Derecha de la Componente Radial

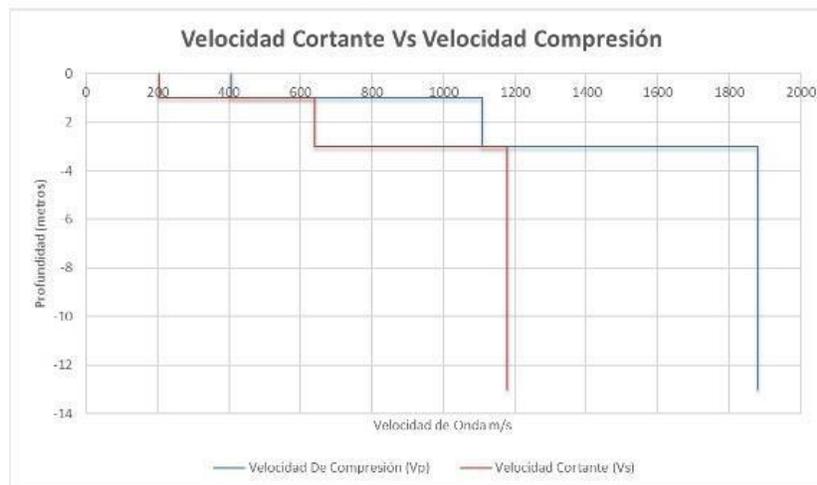
Figura 2. Gráfico de Comportamiento de las Ondas Cortantes vs las Ondas de Compresión, a Profundidad

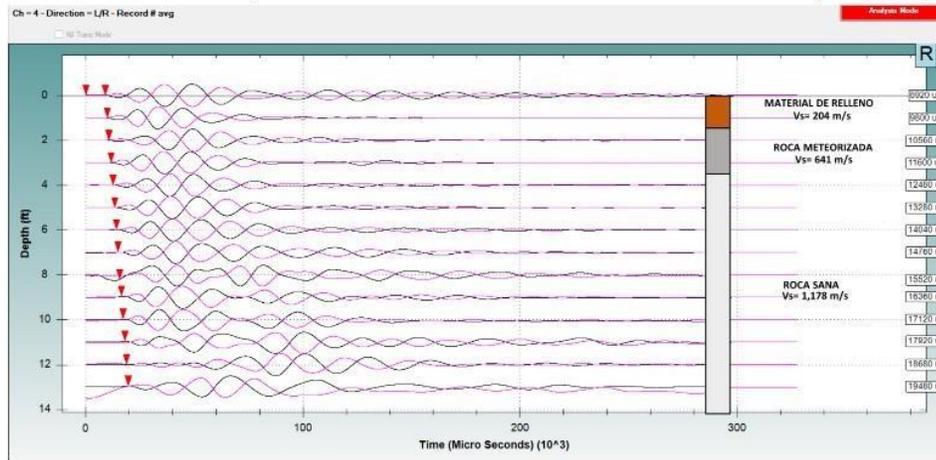
C. ENSAYO DOWNHOLE, MEDIDA GEOFÍSICA DE VELOCIDAD DE ONDA CORTANTE (ASTM-7400).

Figura 2. Gráfico con los Tiempos de Llegada Escogidos en la Superposición de Data de las Direcciones Izquierda y Derecha de la Componente Radial

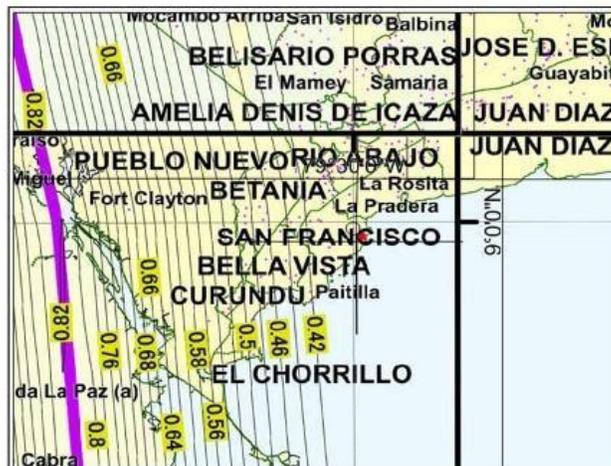
Figure 3. Ubicación del proyecto en el Mapa para el valor de PGA según REP-2014

La aceleración máxima del terreno (PGA) en el sitio del proyecto se obtiene del mapa presentado en REP-2014 y se muestra en la Figura 3. Estos valores corresponden a un intervalo de recurrencia de 2.500 años. También se muestran en REP-2014 las aceleraciones de respuesta espectral para estructuras de período corto (Ss) y período largo (S1). Estos se presentan en las Figuras 4 y 5, respectivamente.

$$\begin{aligned} \text{PGA} &= 0.42 \\ \text{Ss} &= 0.96 \\ \text{S1} &= 0.40 \end{aligned}$$

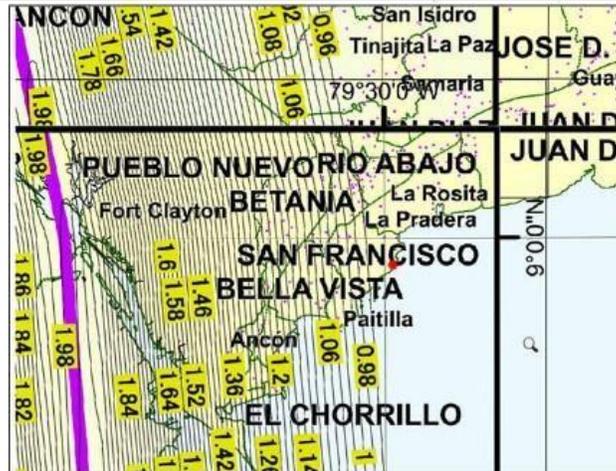
Figure 4. Ubicación del proyecto en el Mapa para valor de Ss según REP-2014

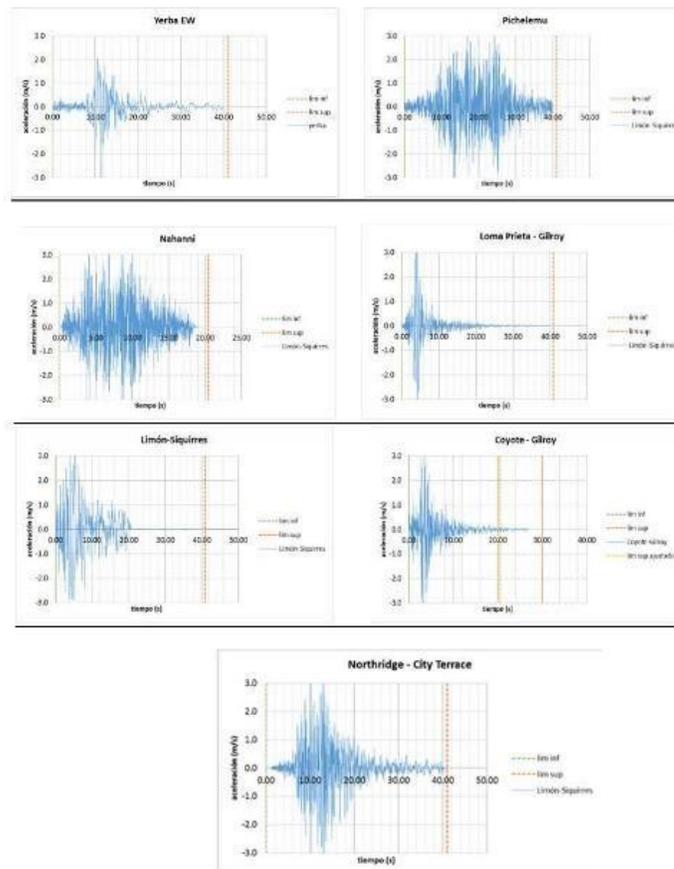
Para el análisis de respuesta específico del sitio, se usaron 7 registros de sismos escalados al PGA característico del sitio. A continuación se presentan los acelerogramas de los sismos utilizados:

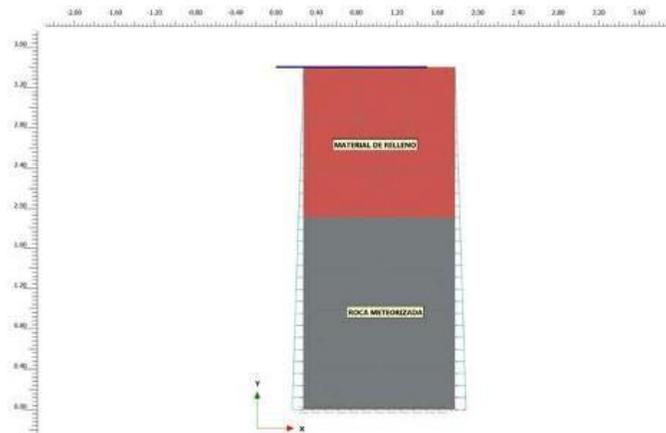
F.2.1 Primera fase de cálculo plaxis

Geometría y estratos de suelo utilizados en análisis de respuesta específica de sitio

Plaxis 2D proporciona la capacidad para analizar los problemas geotécnicos de deformación plana y axisimétrica. Este tipo de problema está destinado a simular la propagación vertical de ondas de corte horizontales a través de un perfil de capas de suelo. Se ha informado que dicho proceso proporciona estimaciones razonables de la vibración del suelo en un evento sísmico. (**Idriss, 1990**).

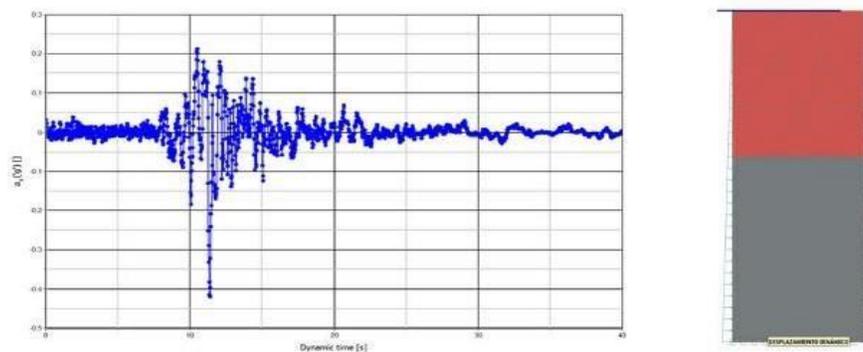
F.2.2 Segunda Fase de Cálculo Plaxis

Aplicación de desplazamiento dinámico

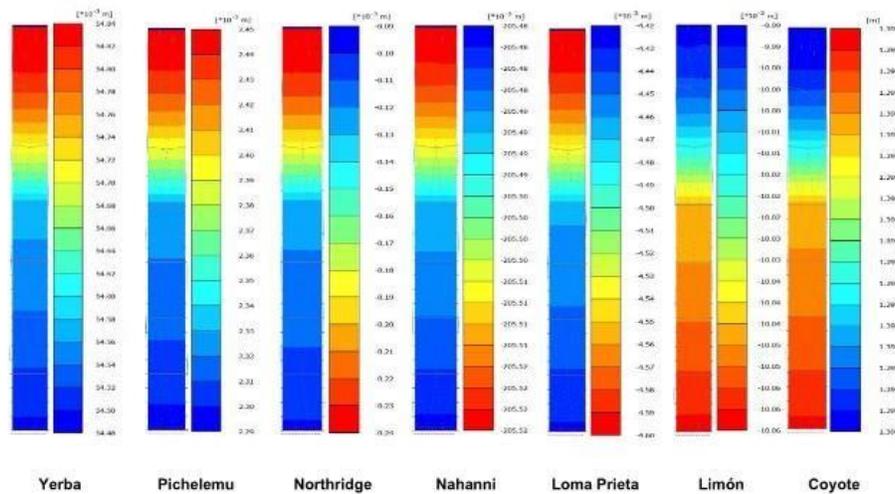
F.3 RESPUESTA DE SITIO CON SISMOS DE REFERENCIA

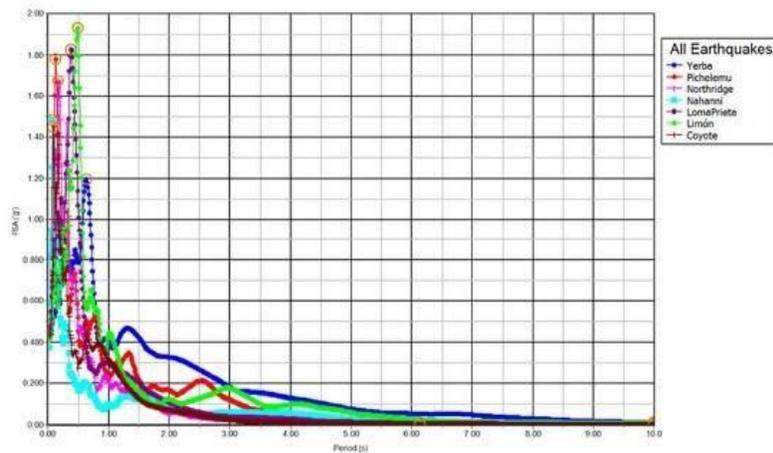
F.3.1 Espectros de respuesta del sitio

PSA (g)	SMs (0.2sec/g)	SM1 (1.0sec/g)	SDs (0.2sec/g)	SD1 (1.0sec/g)	LIMITACIÓN N°3	
					SDs (0.2sec/g)	SD1 (1.0sec/g)
Yerba	0.588	0.401	0.392	0.267	0.717	0.436
Pichelemu	0.831	0.225	0.554	0.150	0.624	0.225
Northridge	1.483	0.209	0.989	0.139	0.989	0.139
Nahanni	0.517	0.100	0.345	0.066	0.345	0.107
Loma Prieta	0.837	0.295	0.558	0.197	1.095	0.197
Limón	0.769	0.441	0.513	0.294	1.158	0.294
Coyote	0.854	0.314	0.569	0.210	0.569	0.210
Average	0.840	0.284	0.560	0.189	0.785	0.230

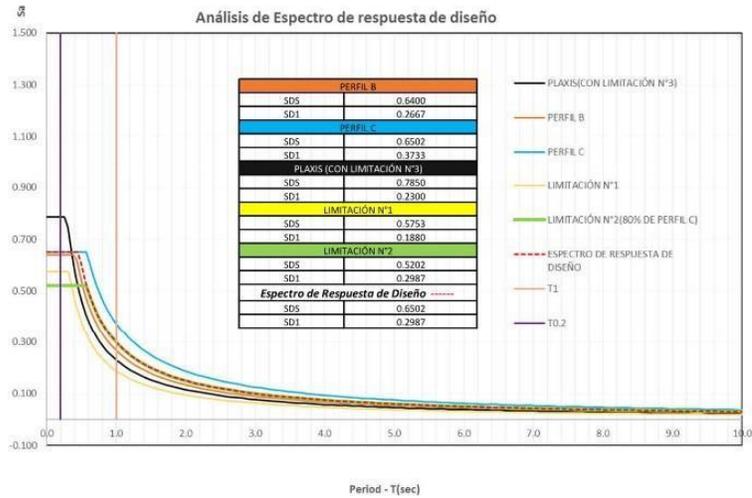
F.4.2 LIMITACIÓN N°2 (Reducción a 80% del perfil C como límite inferior de los resultados del cálculo de plaxis 2D.)

Figura 6. Análisis de espectro de respuesta.

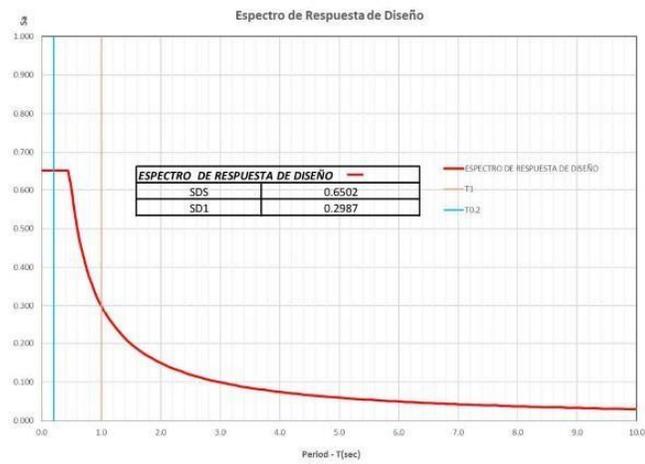
F.4.3 CARGA SÍSMICA REDUCIDA PARA CÁLCULO ESTRUCTURAL

Figura 7. Espectro de Respuesta de Diseño
