PROYECTO DOVLE SELVA

ESTUDIO DE IMPACTO AMBIENTAL CATEGORÍA I
PROMOTOR: COCOWAY CORPORATION, S.A.

CORREGIMIENTO DE SAN FRANCISCO, DISTRITO DE PANAMÁ
PROVINCIA DE PANAMÁ

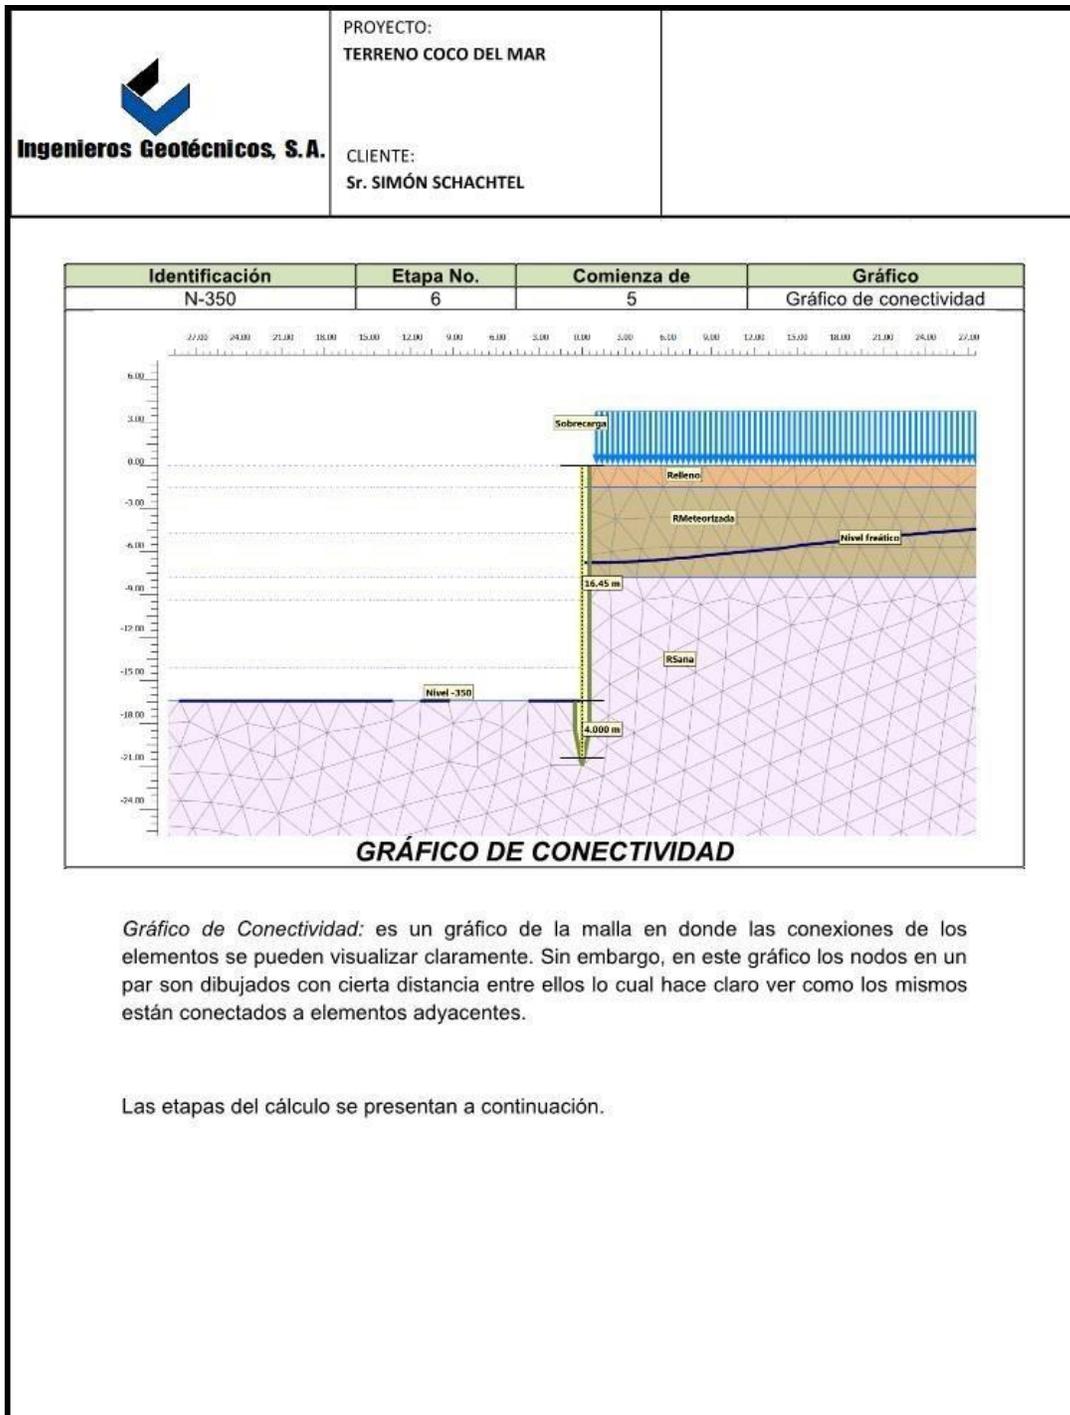
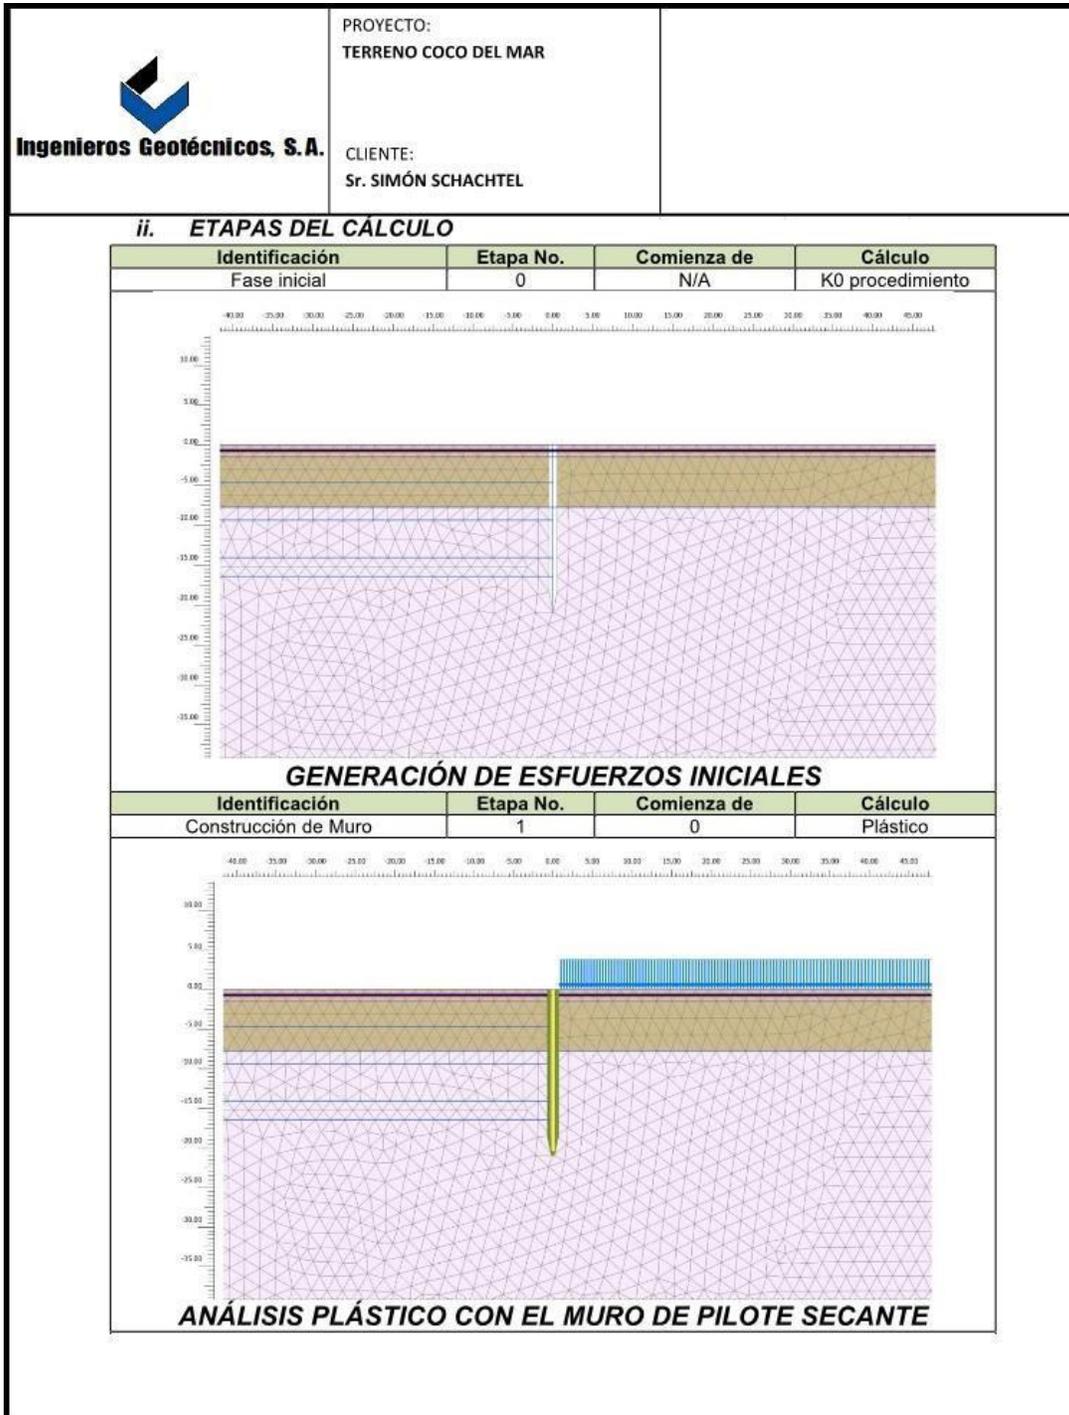
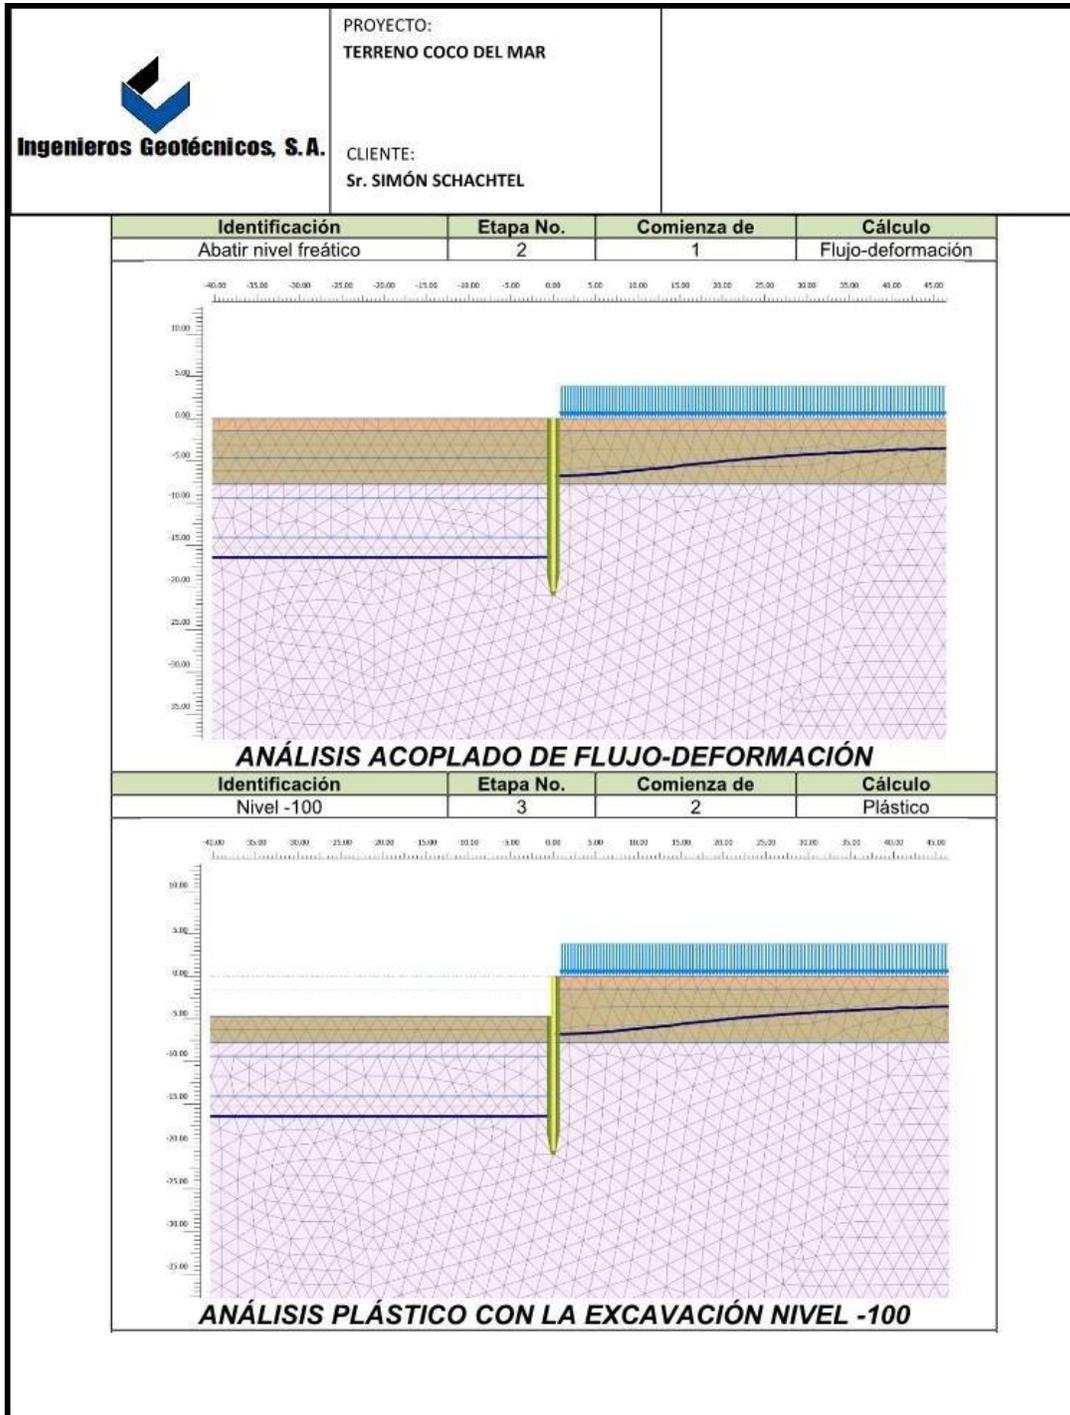
<p>Ingenieros Geotécnicos, S.A.</p>	<p>PROYECTO: TERRENO COCO DEL MAR</p> <p>CLIENTE: Sr. SIMÓN SCHACHTEL</p>															
<p style="text-align: center;">10. ANÁLISIS DE MURO DE REFERENCIA</p> <p style="text-align: center;">a. Descripción de Parámetros</p> <p><i>Carga externa:</i> La sobrecarga superior se tomó de acuerdo a, $Q = 15 \text{ kN/m/m}$, distribuido en la parte superior de la excavación.</p> <p><i>Nivel freático:</i> Se consideró la condición de nivel freático según el sondeo H-06.</p> <p><i>Elementos estructurales:</i> Las propiedades de entrada para el pilote secante de 0.90m de diámetro, con diámetro equivalente de 0.787m, se representaron de la siguiente manera:</p> <table border="1" data-bbox="373 882 1153 945"> <thead> <tr> <th>Estructura</th> <th>Identificación</th> <th>EA (kN/m)</th> <th>EI (kN m²/m)</th> <th>d (m)</th> <th>w (kN/m/m)</th> <th>v (nu)</th> </tr> </thead> <tbody> <tr> <td>Plate</td> <td>Pilote Secante</td> <td>19,560,892</td> <td>1,009,618</td> <td>0.787</td> <td>18.88</td> <td>0.15</td> </tr> </tbody> </table> <p style="text-align: center;">b. Análisis de Muro de Pilote Secante</p> <p>OBJETIVO</p> <ol style="list-style-type: none"> Obtener los diagramas de fuerza cortante Q y momento M del muro de pilotes secantes con el perfil geológico correspondiente. <p>i. DATOS DE ENTRADA</p> <p>La pestaña de entrada contiene todas las facilidades para crear y modificar un modelo geométrico para generar una malla de elemento finito correspondiente y para generar condiciones iniciales.</p> <p><i>Perfil</i></p> <p>Se utilizó como perfil típico de suelo, la perforación H-06. Por lo que, los espesores de los estratos se representan como sigue:</p>			Estructura	Identificación	EA (kN/m)	EI (kN m ² /m)	d (m)	w (kN/m/m)	v (nu)	Plate	Pilote Secante	19,560,892	1,009,618	0.787	18.88	0.15
Estructura	Identificación	EA (kN/m)	EI (kN m ² /m)	d (m)	w (kN/m/m)	v (nu)										
Plate	Pilote Secante	19,560,892	1,009,618	0.787	18.88	0.15

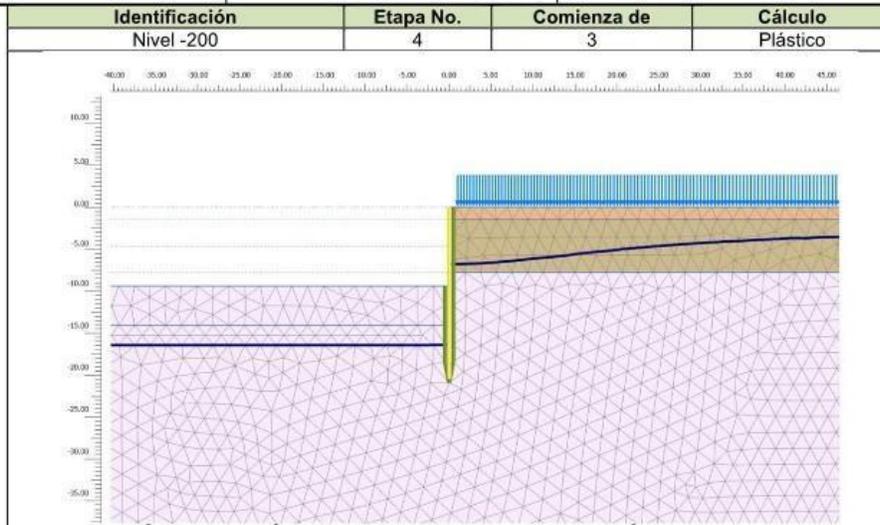
ANÁLISIS PLÁSTICO CON LA EXCAVACIÓN NIVEL -200

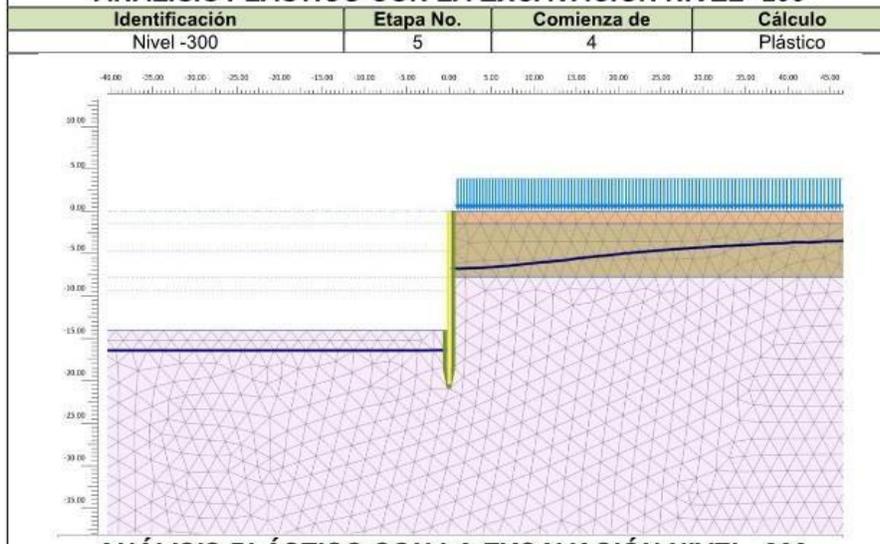
ANÁLISIS PLÁSTICO CON LA EXCAVACIÓN NIVEL -300

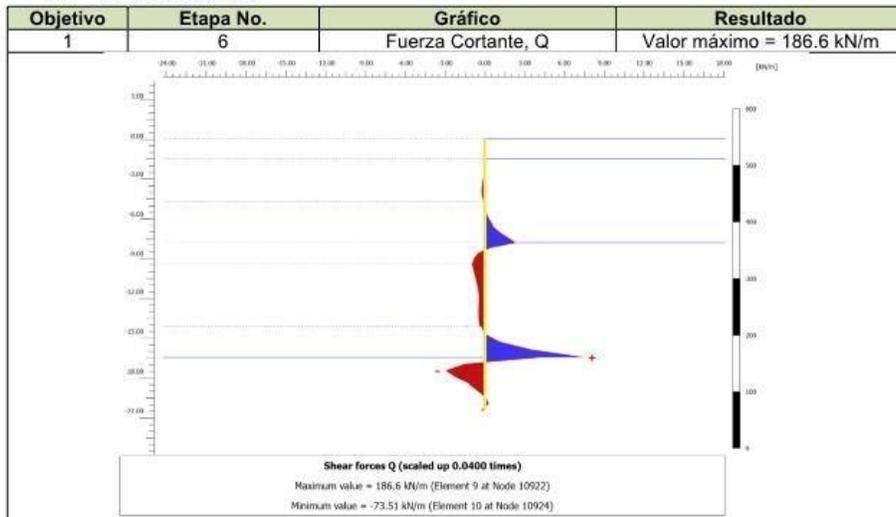
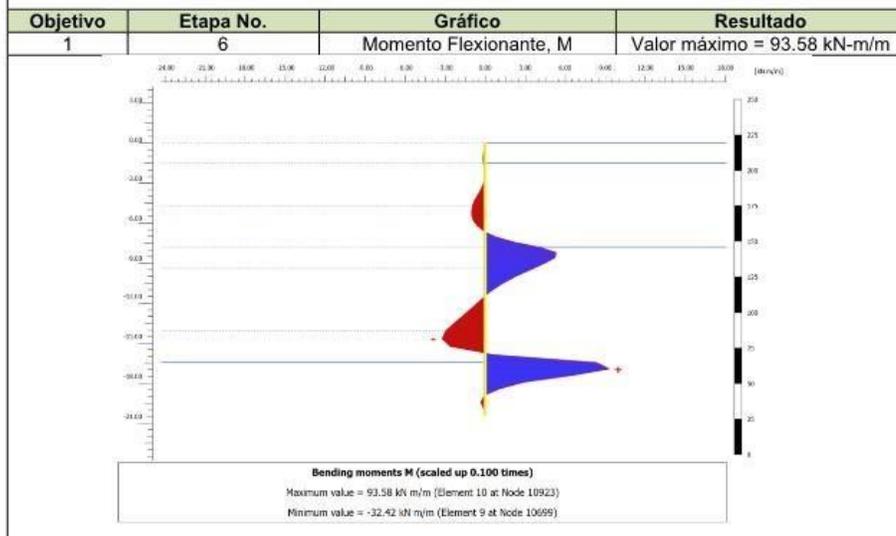
iii. RESULTADOS

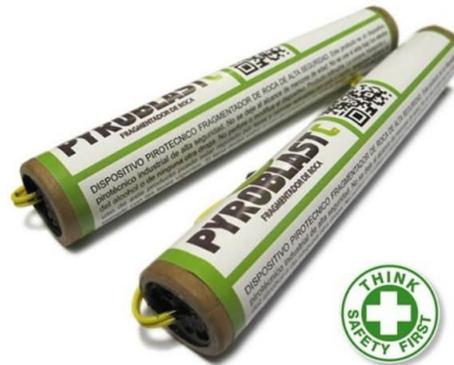
Pyroblast-C es un producto para la fragmentación de roca en áreas sensibles, destinado para la construcción y minería. Es muy seguro de implementar y de usar.

La tecnología **PYROBLAST-C**® es un nuevo sistema basado en propelentes químicos, estable y con propiedades consistentes diferenciadas a los slurries o hidrogeles así como a las emulsiones, con activación electrónica **eFuse**® secuencial con retardos variables de tiempo que permite mucho mayor control en voladuras y mejores resultados.

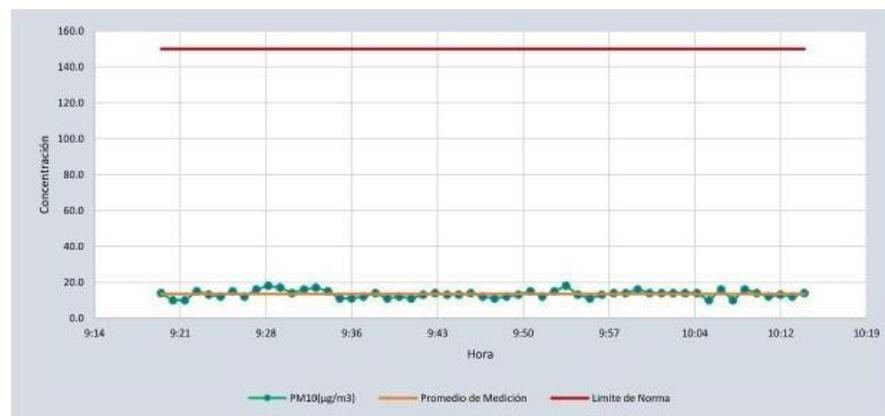
Muestra	Hora	Concentración PM-10 (µg/m3)
57	10:16	14.0
58	10:17	12.0
59	10:18	19.0
Promedio para 1 hr		13.6

Gráfica de resultado de la medición de material particulado PM-10.

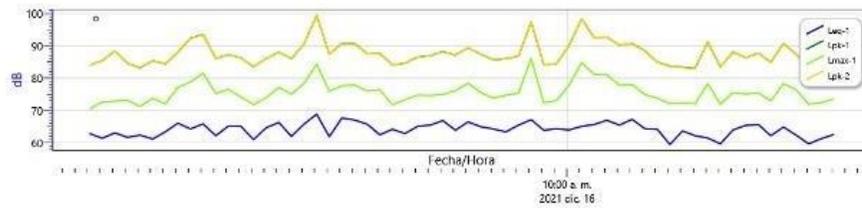
Gráfica de resultado de la medición de ruido ambiental.

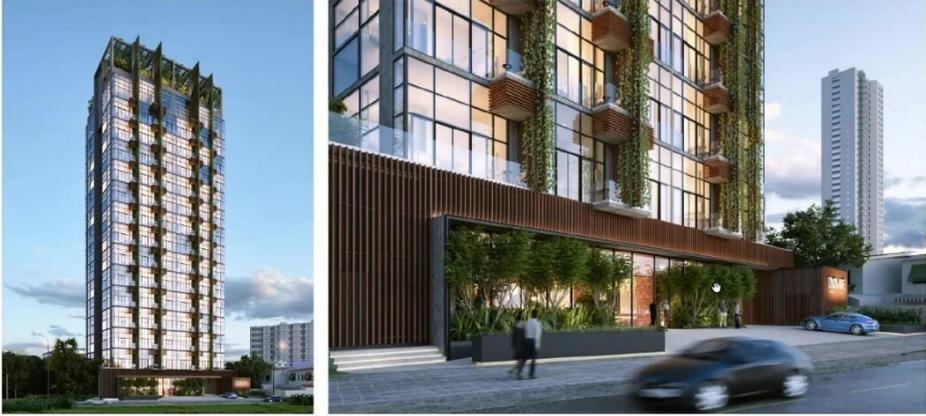
15 NIVELES DE ALTURA
155 APARTAMENTOS
55M2 Y 65M2
160 ESTACIONAMIENTOS
