CONSULTORÍA PARA EL DISEÑO URBANO DE LAS CALLES DE ISLA COLÓN,
CIRCUNVALACIÓN COSTERA LA FERIA – BOCA DE DRAGO – PLAYA BLUFF –
PLAYA PAUNCH, SISTEMA DE BOMBEO Y REMOZAMIENTO DEL PARQUE
SIMÓN BOLÍVAR

PROVINCIA BOCAS DEL TORO

Contrato UAL-3-01-2020

8. ESTUDIO DE SUELOS

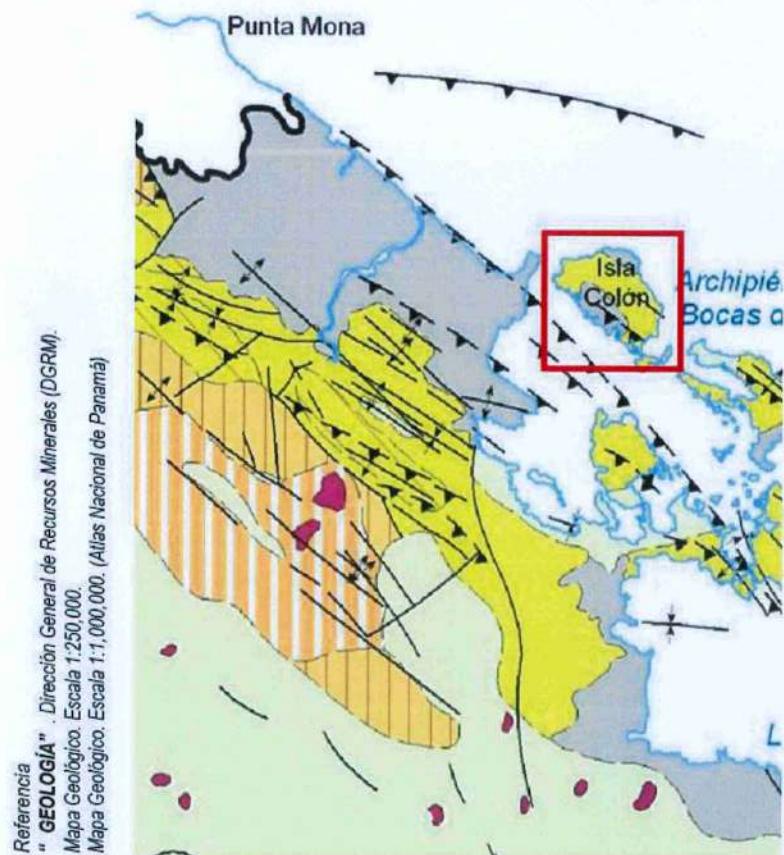
Ilustración 1. Ubicación del Proyecto en el Mapa Geológico

Período	Grupo	Color	Formación	Descripción
TERCIARIO	SEÑORI-USCARI		Galique	Arenisca, lutitas, tobas, limolitas, arenisca con fósiles.

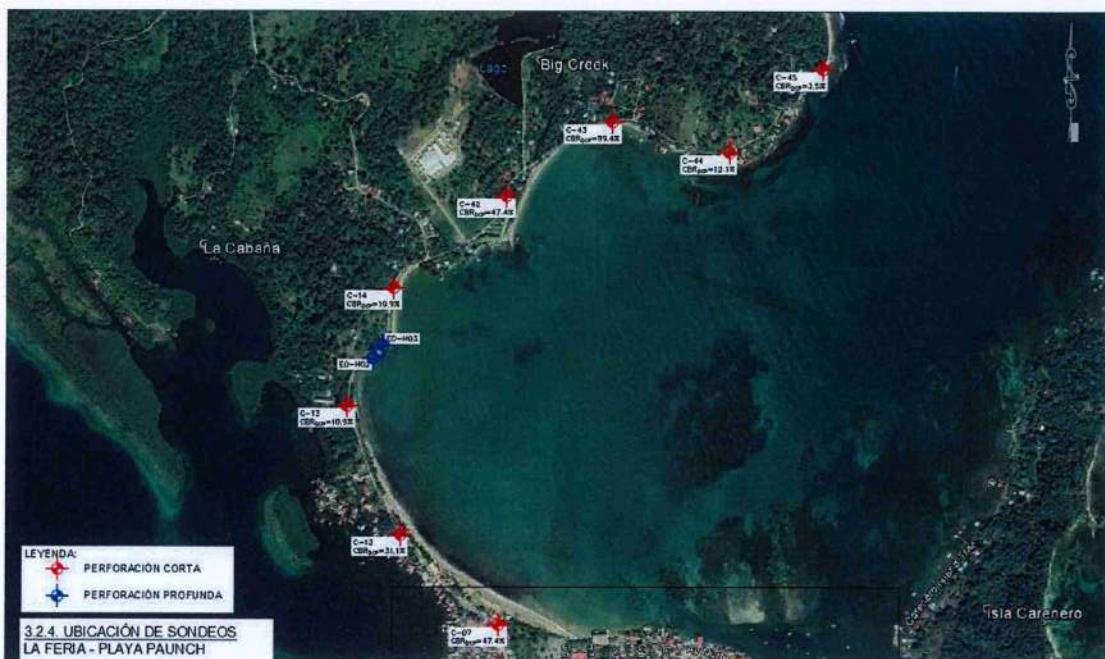
Ilustración 2. Sondeos en Recorrido La Feria - Playa Paunch

A continuación, se muestra la imagen Google Earth con la ubicación de los sondeos.

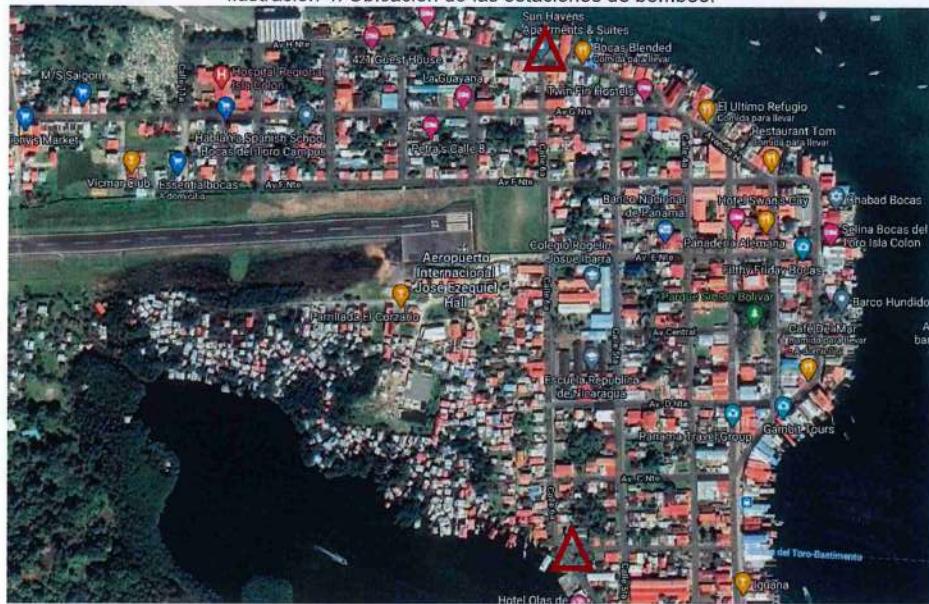
Ilustración 4. Ubicación de las estaciones de bombeo.

El proyecto consta de dos estaciones de bombeo. La Estación de Bombeo Sur se propone en la Calle 6ta, con la intersección de la Ave. B; mientras que la Estación de Bombeo Norte se localiza en la intersección de Calle 6ta y Ave. Norte, de Isla Colón, Provincia de Bocas del Toro.

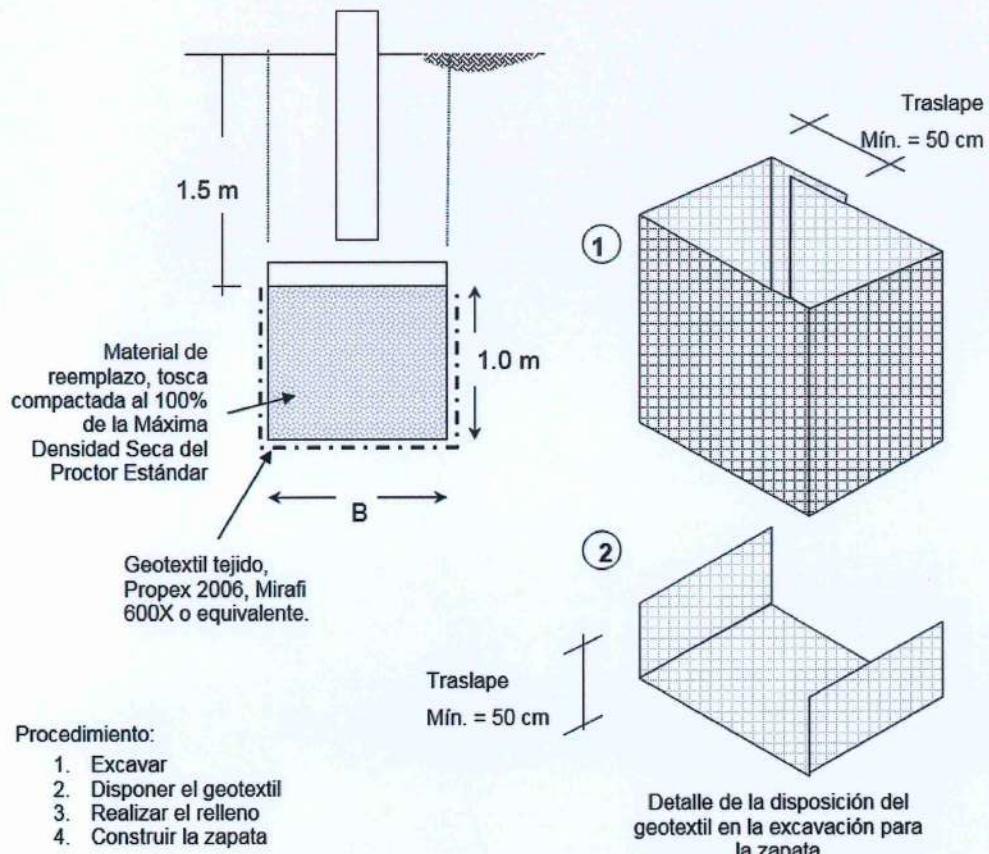
Ilustración 6. Mejoramiento de Suelo Bajo la Huella de la Zapata.

El material debe estar compactado al 100% del ensayo Proctor Estándar. Se recomienda el uso de geotextil, como se muestra en la Esquema 1.

El fondo de las excavaciones para las zapatas deberá ser completamente horizontal, encontrarse en un solo material geológico y estar libre de escombros y suelos reblandecidos, antes del vaciado.

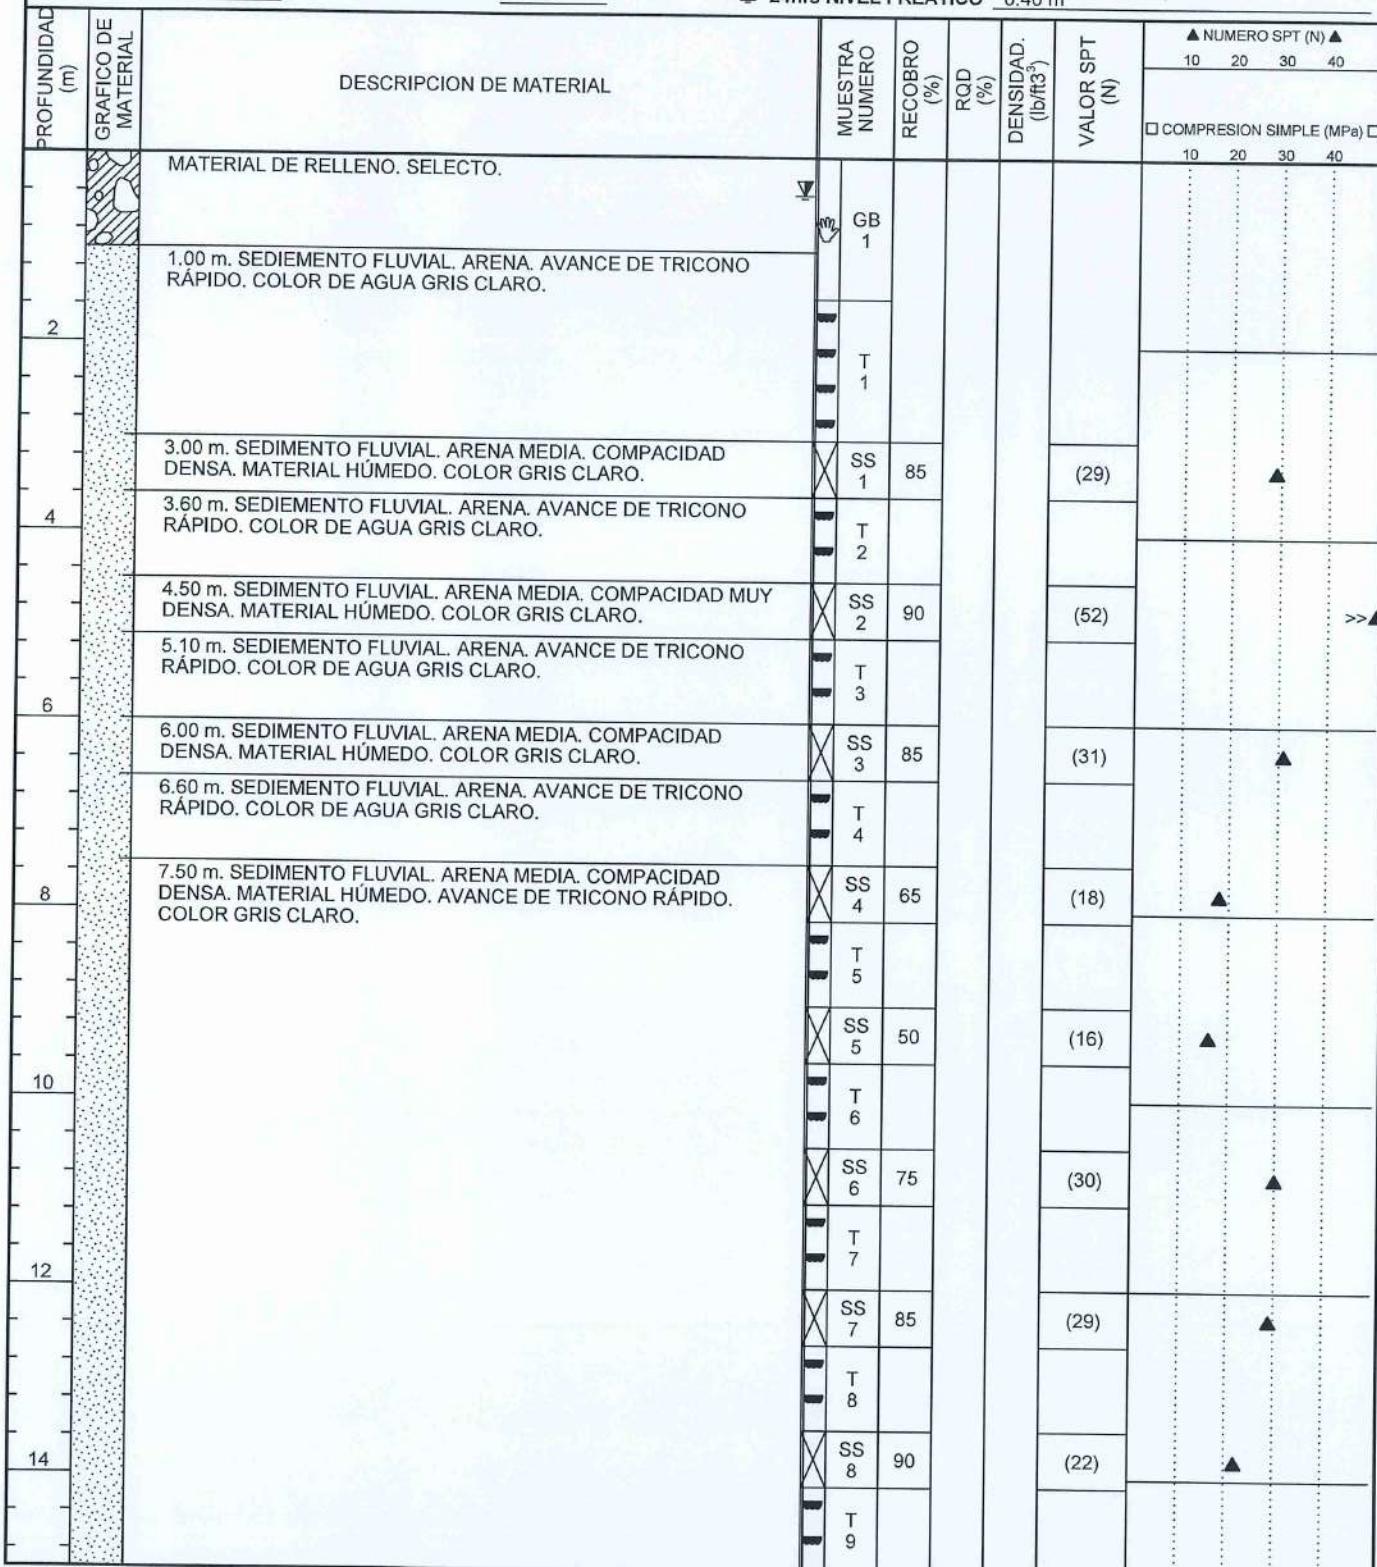
INICIADA 10/26/20 NORTE 1033047
TERMINADA 10/26/20 ESTE 363486
ESTACION EST. DE BOMBEO ELEVACION

REGISTRADO POR J. A
REVISADO POR ING. GEORGE BERMAN
▼ 24hrs NIVEL FREÁTICO 0.40 m

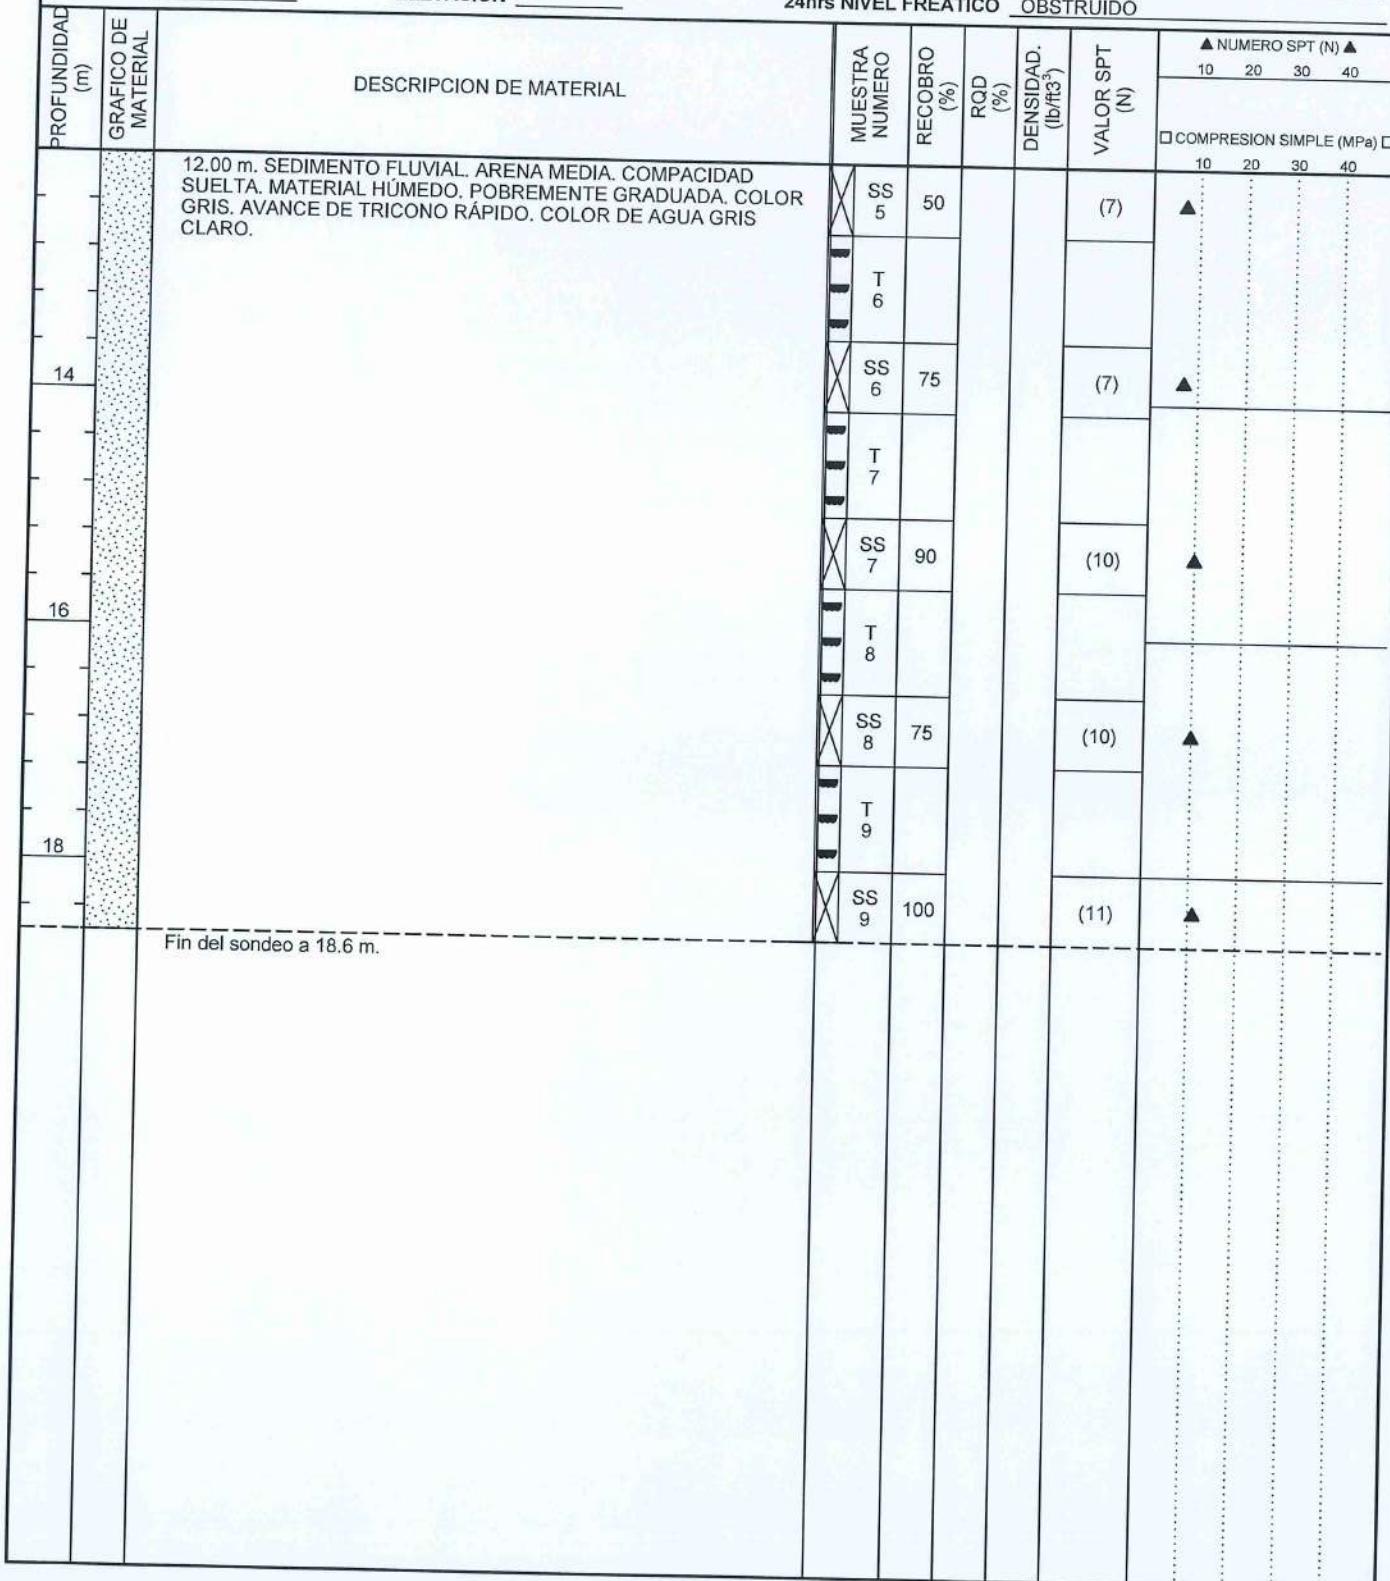
PROYECTO CALLES DE ISLA COLÓN, CIRCUNVALACIÓN COSTERA
LOCALIZACION ISLA COLÓN, BOCAS DEL TORO

REGISTRADO POR J. A.
REVISADO POR ING. GEORGE BERMAN
24hrs NIVEL FREATICO OBSTRUÍDO
