## **SOLICITUD DE EVALUACIÓN DE IMPACTO AMBIENTAL**

### **INFORMACIÓN ACLARATORIA**

**(Formato EIA-FEVA-011)**

1. Establecer el Estudio de Impacto Ambiental y la documentación legal presentada que el proyecto se denomina “Green Gardens Residencias”, mientrás que el plano de planta general del proyecto, presenta un nombre diferente “Urbanización Green Gardens”. En la **Sección 5.0, Descripción del proyecto, obra o actividad** (pagina 15), se presente el Cuadro No. 1, Desglose de áreas Green Gardens Residencial, el cual no coincide con el desglose de áreas del plano de planta general del proyecto. Por lo antes expuesto:

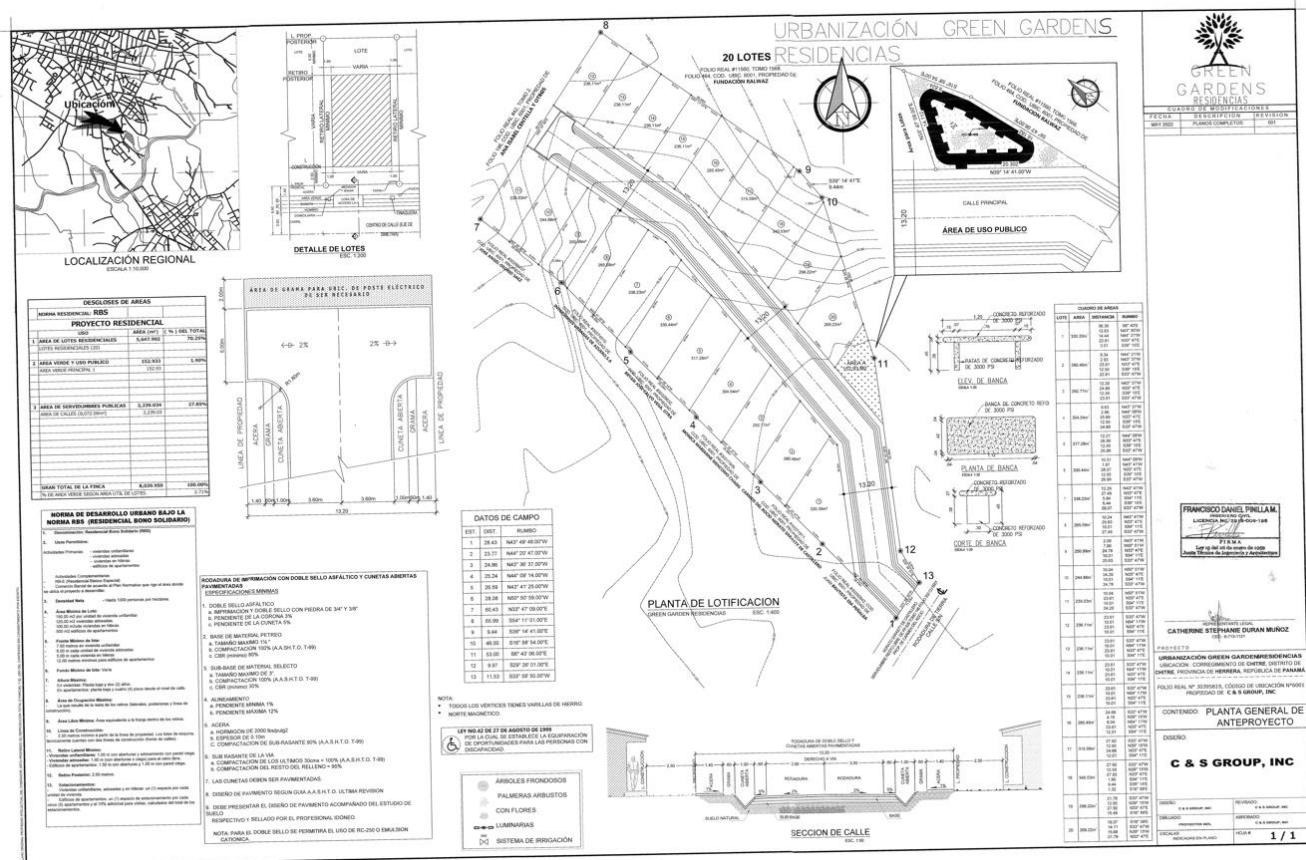
- b) Establecer el desglose final de áreas del proyecto. En caso de ser necesario la corrección del Cuadro de Desglose de áreas presentando en el plano de planta general, deberá presentar plano corregido.

| DESGLOSE DE ÁREAS GREEN GARDENS RESIDENCIAS | | |

Cuadro N°1, Fuente. Plano de lotificación Green Gardens Residencias

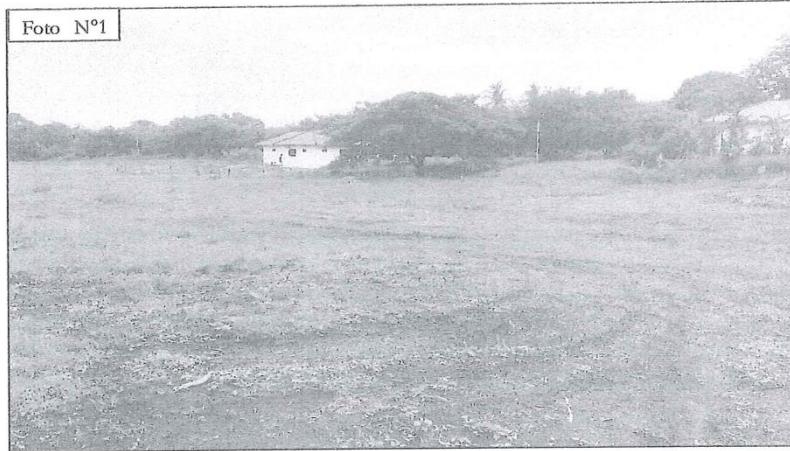
Foto N°1

FOTO N°1: Vista general del terreno. Se observa la topografía y la vegetación.

4. La topografía del terreno es mayormente plana con algunas colinas pequeñas. La cota más alta es de treinta y cuatro metros sobre el nivel del mar (34 m.s.n.m.) y la cota más baja es de treinta metros sobre el nivel del mar (30 m.s.n.m.) según los planos topográficos entregados.

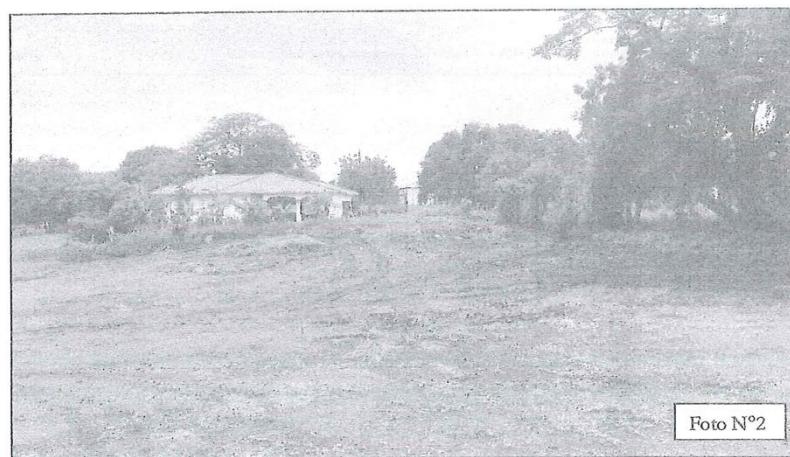
Foto N°2

FOTO N°2: Vista general del terreno. Se observa una de las viviendas vecinas.

8. El área en la que se desarrollará el residencial cuenta con algunas viviendas ya construidas.
9. El área en la que se encuentra el lote cuenta con un sistema de alcantarillado sanitario por lo que el residencial descargara las aguas servidas hacia el sistema existente.

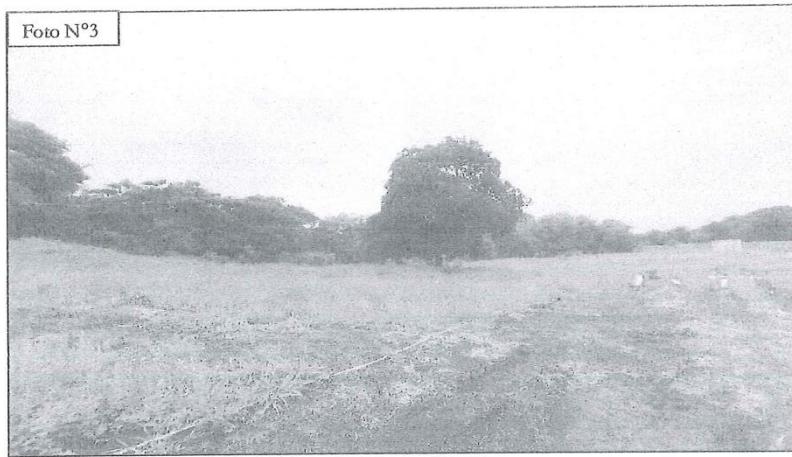
Foto N°3

FOTO N°3: Vista general del terreno. Se observa la topografía y la vegetación.

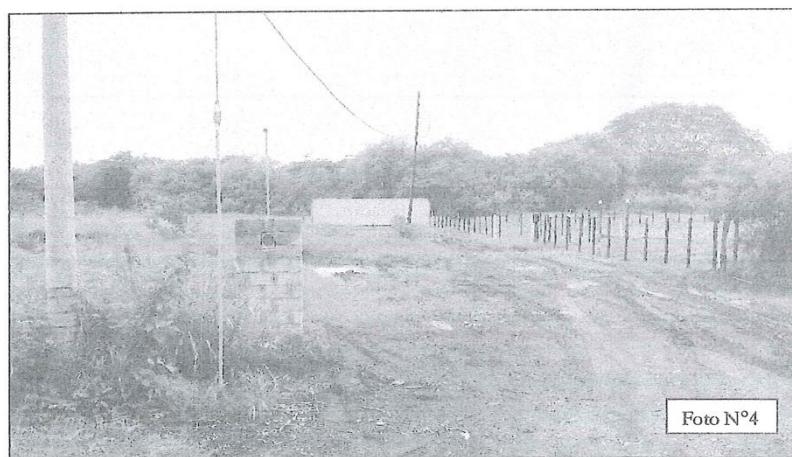
Foto N°4

FOTO N°4: Se observa la entrada al terreno a desarrollar.

1. El terreno de la Finca No. 30395819 se encuentra ubicado en el corregimiento de Chitré. La vía a Jalisco da acceso a una calle con rodadura de tosca que llega al terreno a desarrollar.

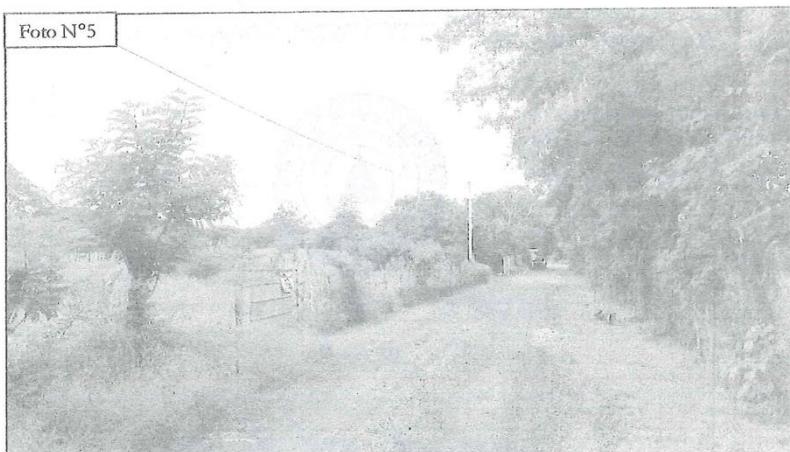
Foto N°5

FOTO N°5: Se observa el camino que da acceso al terreno a desarrollar.

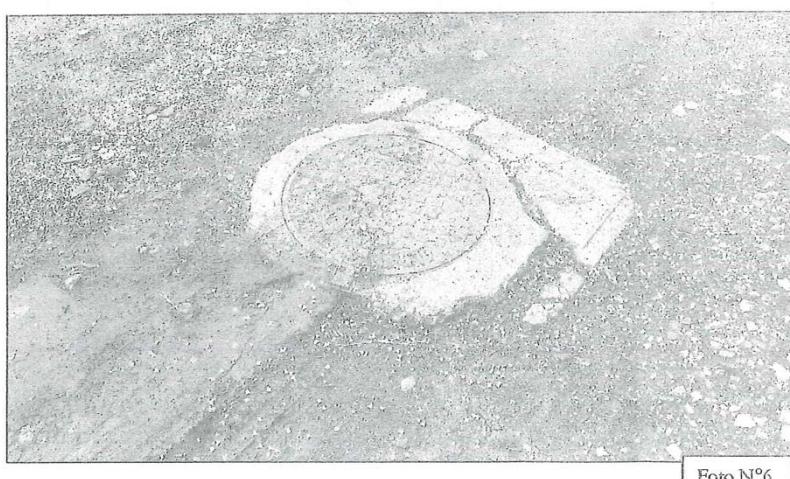
Foto N°6

FOTO N°6: Se observa una cámara de inspección del sistema de alcantarillado sanitario.

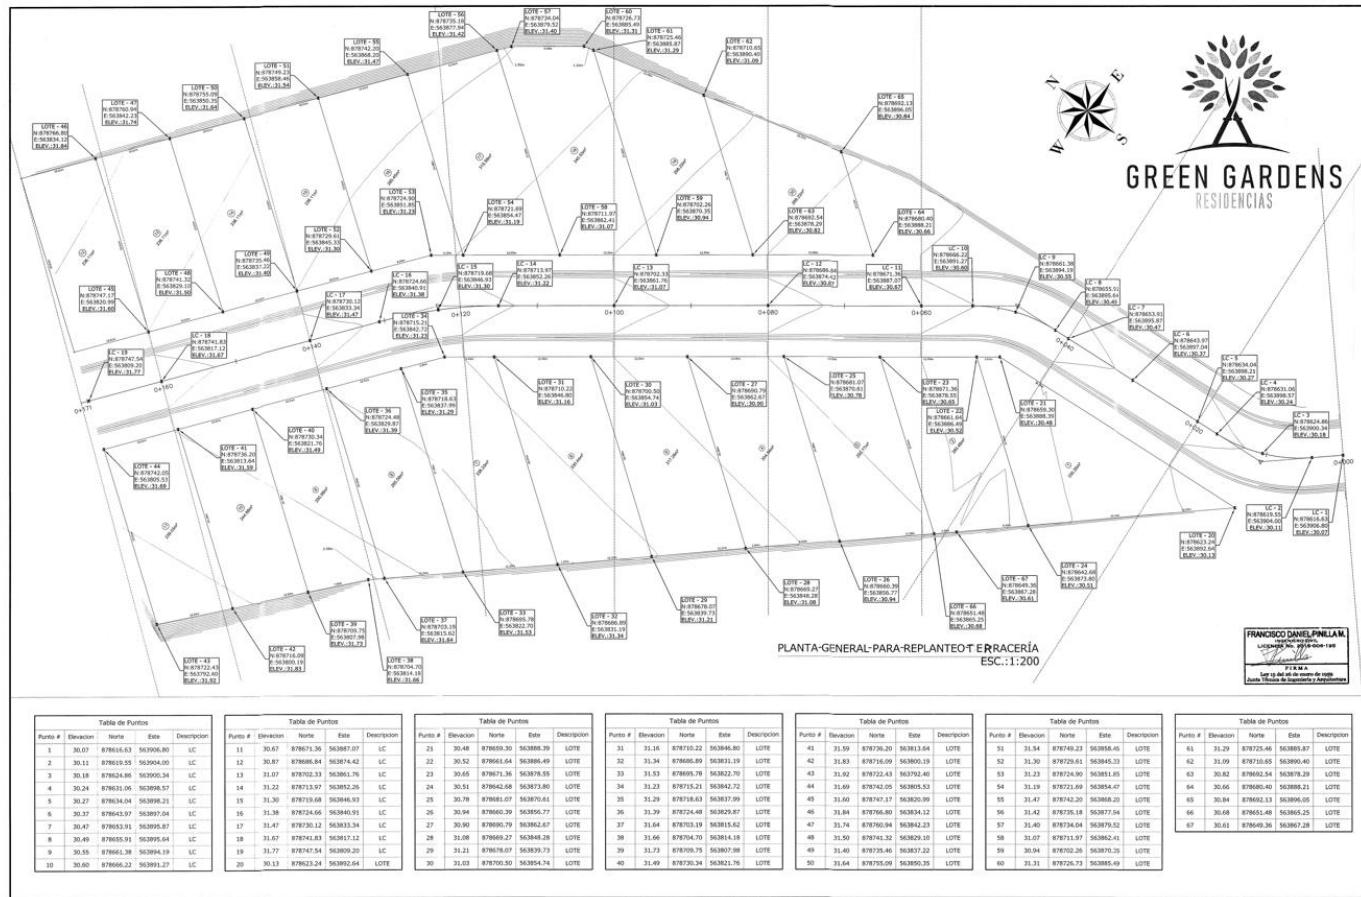
- a) Indicar el volumen de adecuación de material para la adecuación de terreno (corte, relleno y nivelación del terreno).
- b) Presentar planos de adecuación del terreno (corte/relleno/nivelación), el cual debe estar firmado y sellado por profesional idóneo, dicho plano debe indicar lo siguiente:
  - i. Nombre del proyecto. Localización regional
  - ii. Polígono definido.
  - iii. Curvas de nivel con la topografía original de la finca.
  - iv. Curvas de nivel con topografía del acontecimiento propuesto
  - v. Terracería final del proyecto.

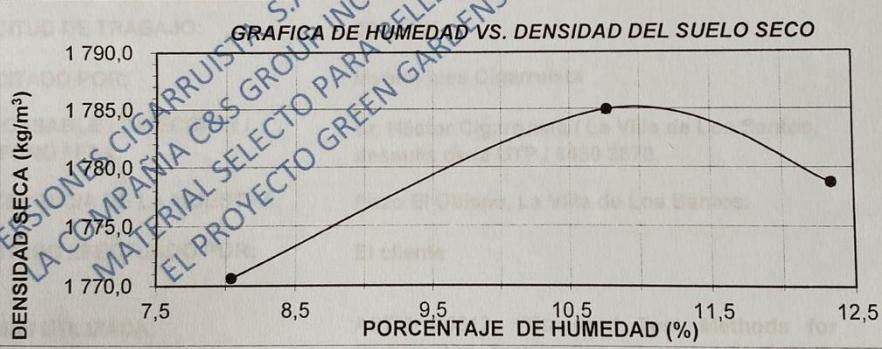
**GRAFICA DE HUMEDAD VS. DENSIDAD DEL SUELO SECO**

| Porcentaje de Humedad (%) | Densidad Seca (kg/m³) |
| 8.0 | 1770 |

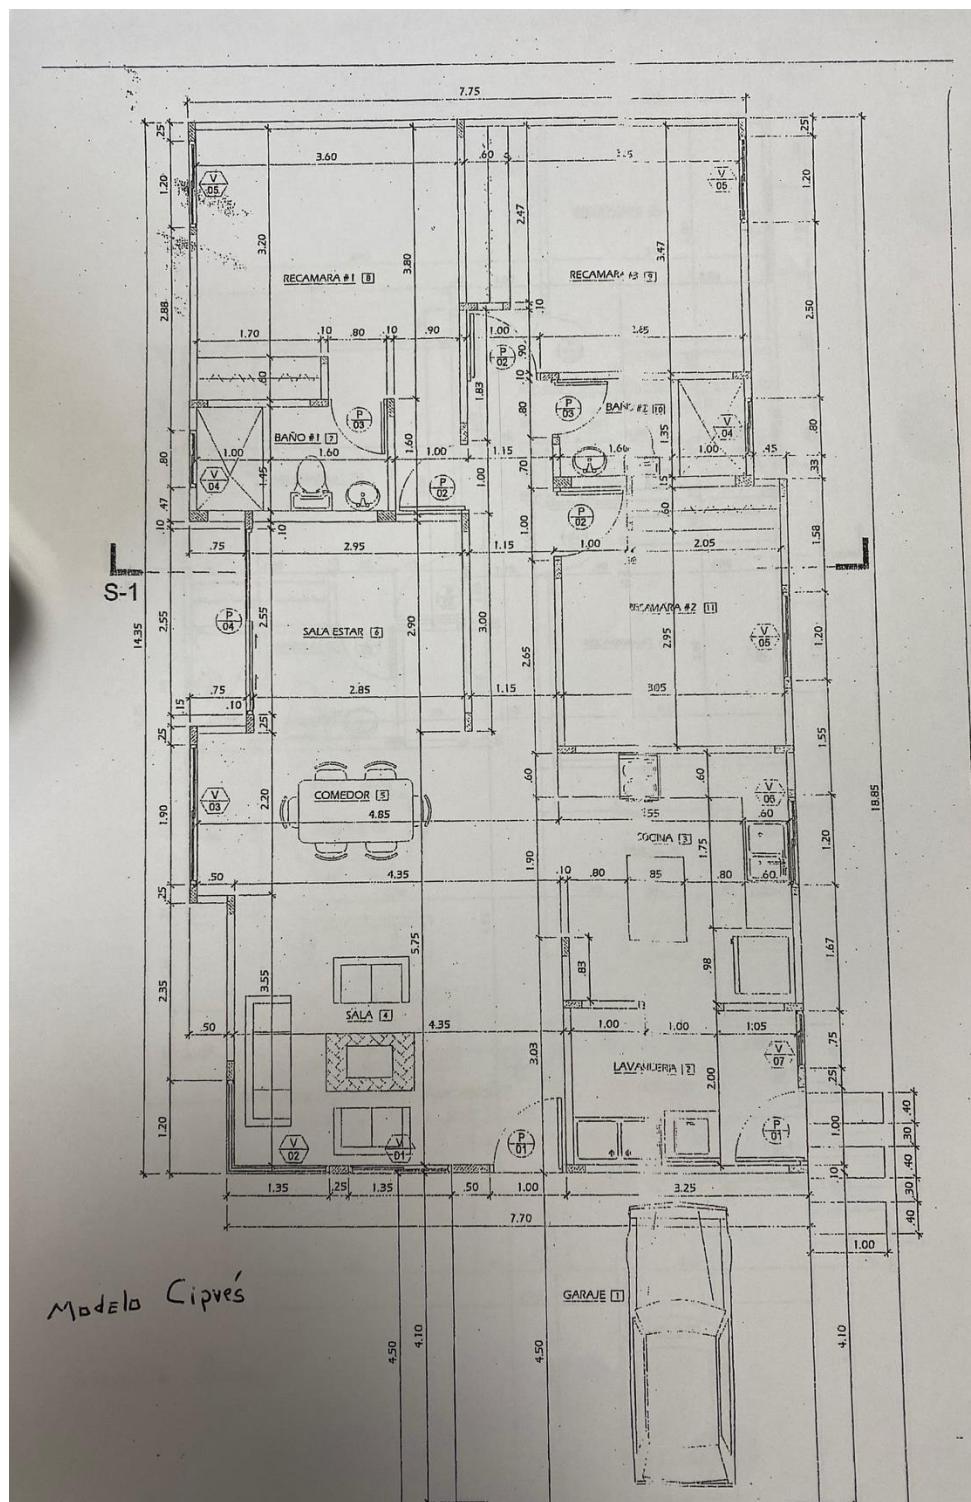
## MODELO CIPRÉS

- a) Presentar planta arquitectonica de los distintos modelos de viviendas con su correspondiente deglose de áreas.
