Anexo 1 Información General

Anexo 2 Registros de Propiedad

Proyecto: "Estudio, Diseño y Construcción de Obras para la Rehabilitación del Sistema de Acueducto de la Comunidad de Volcán, Distrito de Tierras Altas, Provincia De Chiriquí"

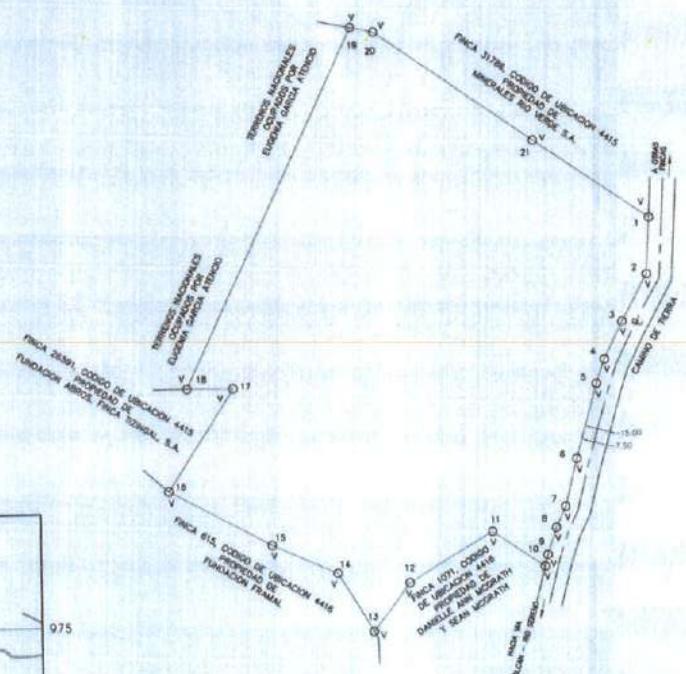
- NOTAS**
- EL POLIGONO SE MIDIO POR LA LINEA DE PROPIEDAD
 - TODOS LOS VERTICES TIENEN VARILLAS
 - SE UTILIZO EL NORTE DE CUADRICULA
 - V = VARILLA
 - SE UTILIZO EL SISTEMA DE COORDENADAS WGS-84
 - SE UTILIZO GPS GARMIN E-TREX 10
 - SE UTILIZO ESTACION TOTAL TS-06 FLEXLINE PLUS, 5"
 - EL POLIGONO SE ENCUENTRA CERCADO EN SU TOTALIDAD

REPUBLICA DE PANAMA
 PROVINCIA: CHIRIQUI
 DISTRITO: BUGABA
 CORREGIMIENTO: VOLCAN
 LUGAR: TIZINGAL
 GLOBO DE TERRENO SOLICITADO EN COMPRA A LA AUTORIDAD NACIONAL DE ADMINISTRACION DE TIERRAS
 POR:
EUGENIA GARCIA ATENCIO
 CEDULA: 2-89-964
AREA: 6 HAS + 129.48 M²
 LEVANTADO: LUIS GOMEZ
 CALCULADO: LUIS GOMEZ
 DIBUJADO: LUIS GOMEZ
 ESCALA: 1:2000
 FECHA: SEPTIEMBRE DE 2015

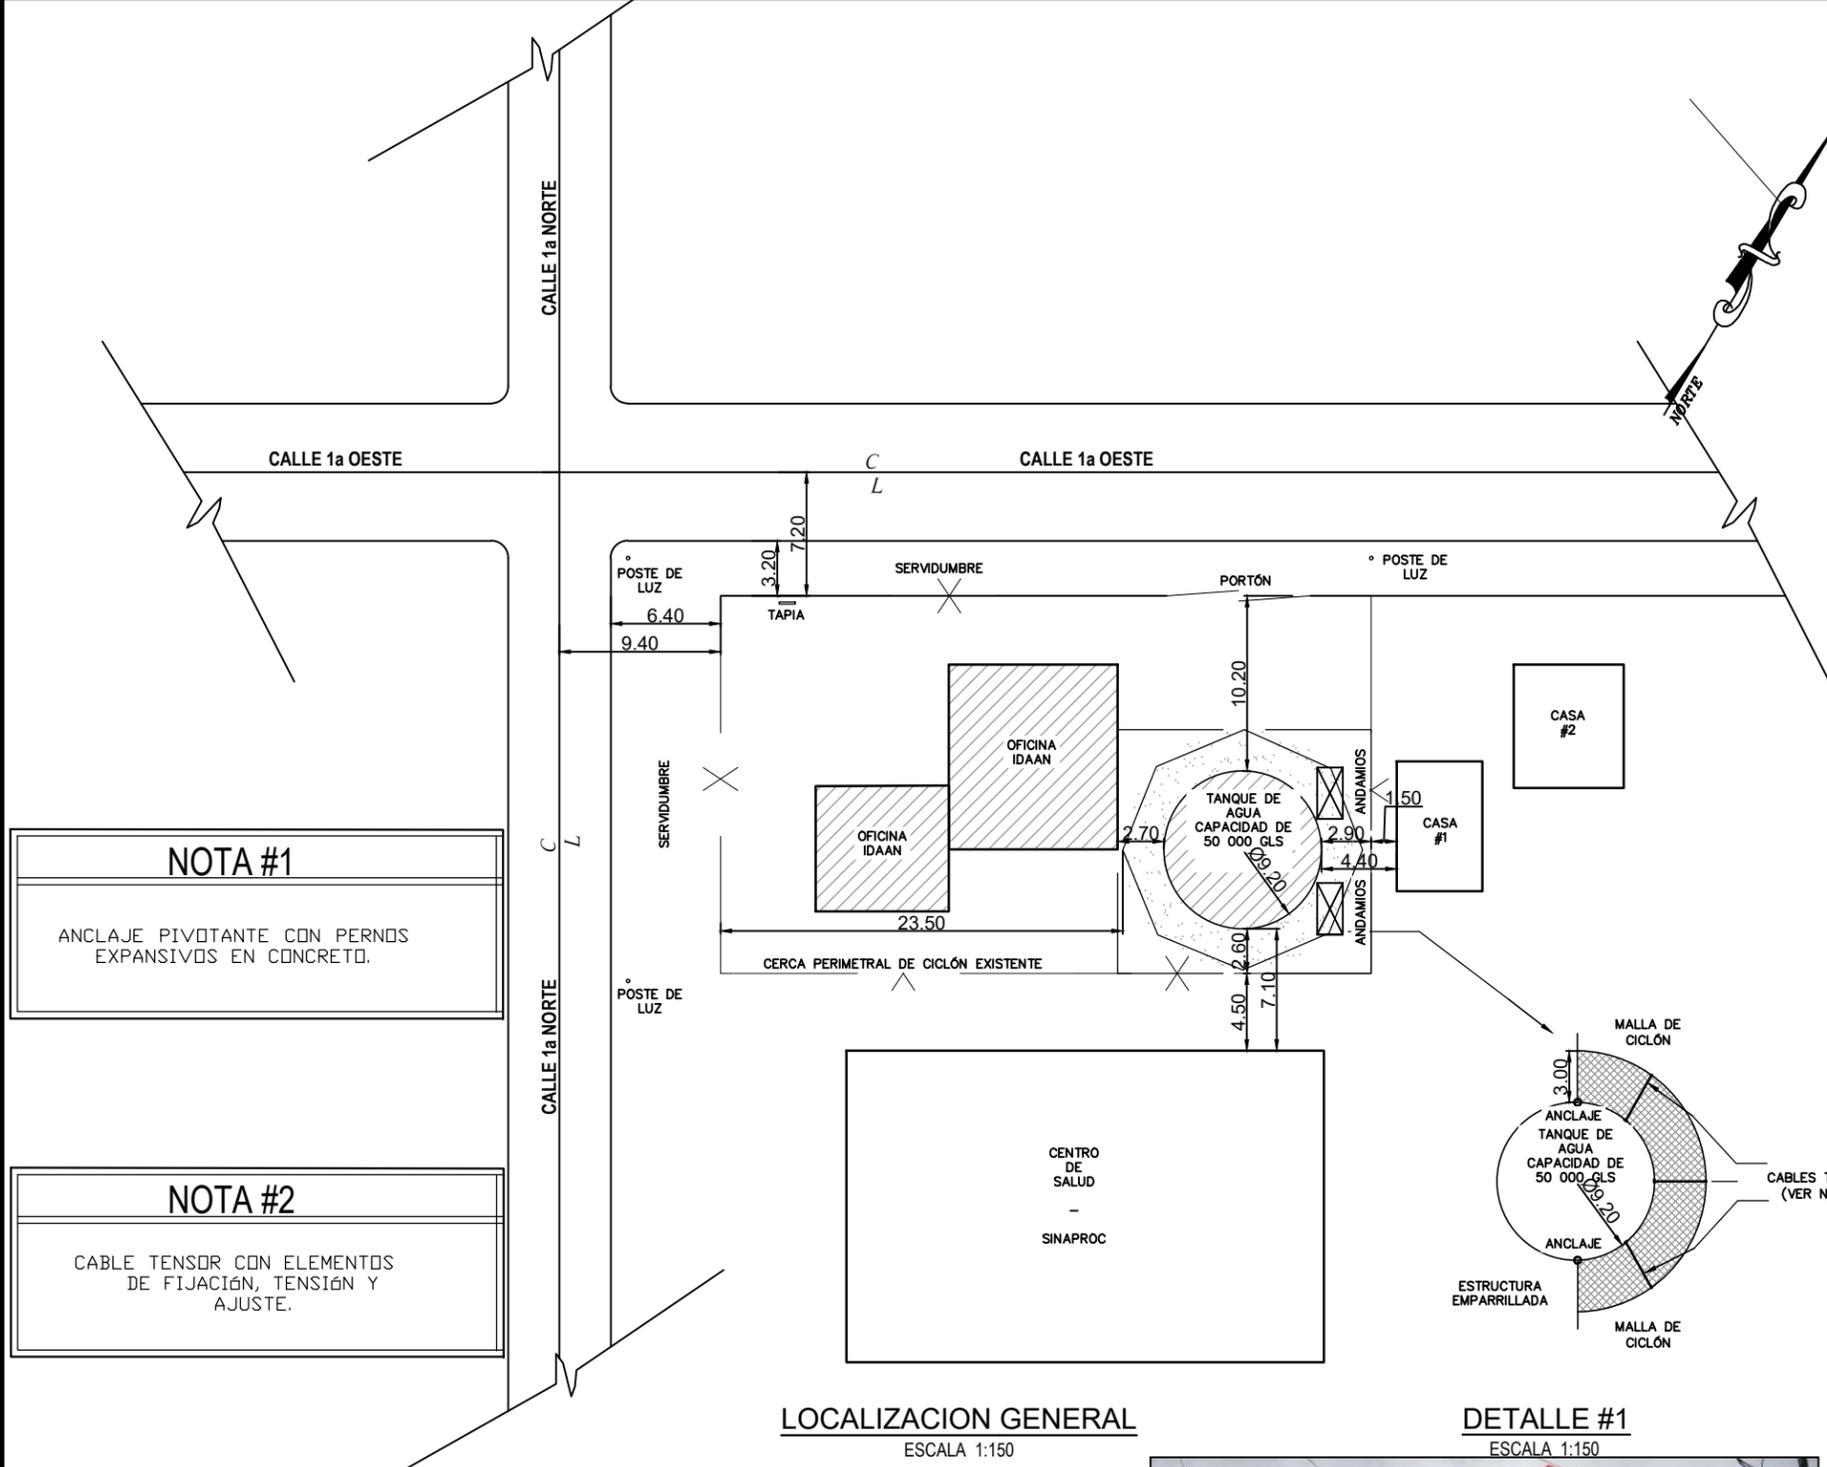
LOCALIZACION GENERAL
ESCALA 1:150

NOTA #1
ANCLAJE PIVOTANTE CON PERNOS EXPANSIVOS EN CONCRETO.

NOTA #2
CABLE TENSOR CON ELEMENTOS DE FIJACIÓN, TENSIÓN Y AJUSTE.

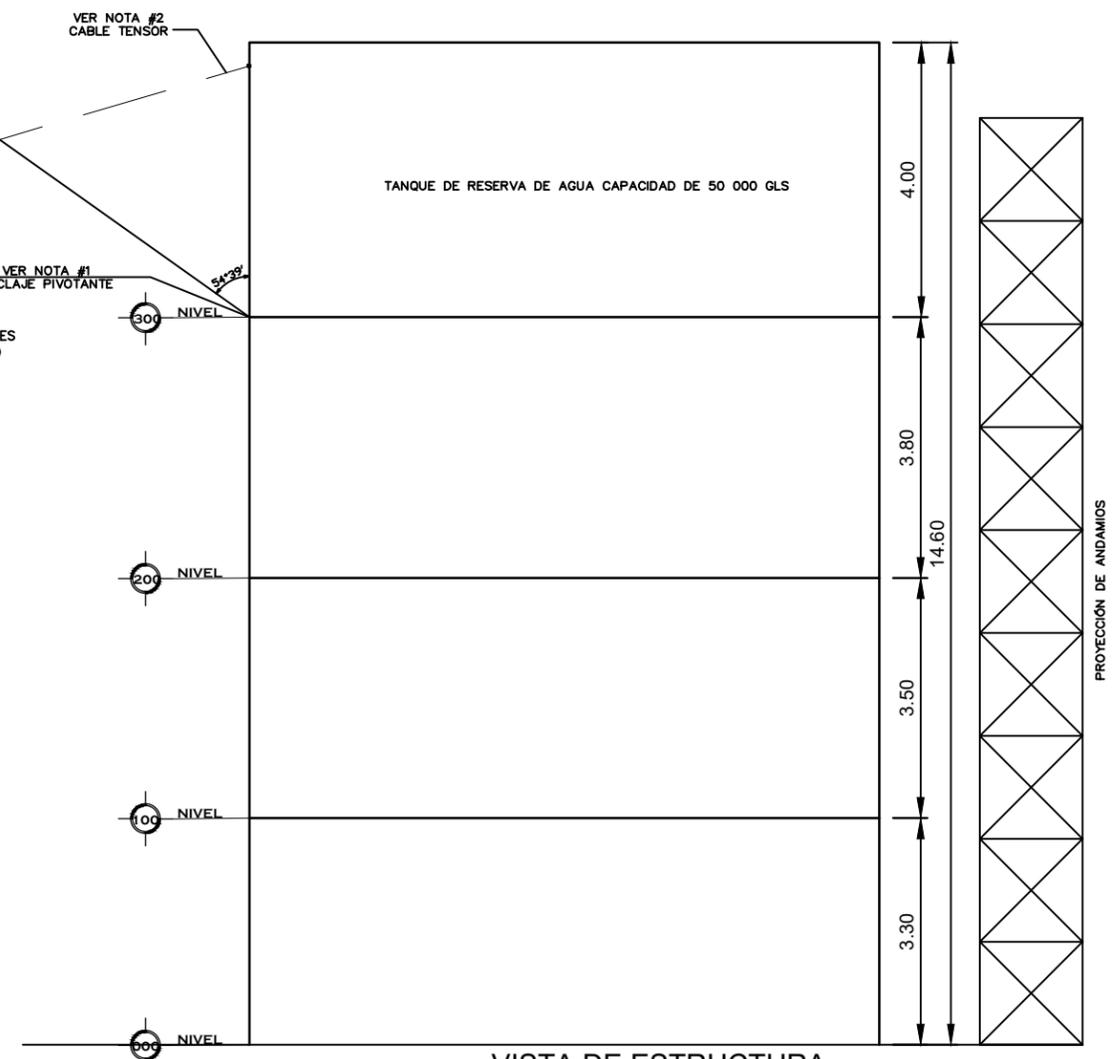
VISTA DE ESTRUCTURA
ESCALA 1:50

HATCH	DESCRIPCION
	ESTRUCTURA EXISTENTE A DEMOLIR
	ACERA PERIMETRAL DE TANQUE DE AGUA @ 2.40M
	ESTRUCTURA DE MALLA DE CICLÓN PERIMETRAL A TANQUE DE RESERVA DE AGUA

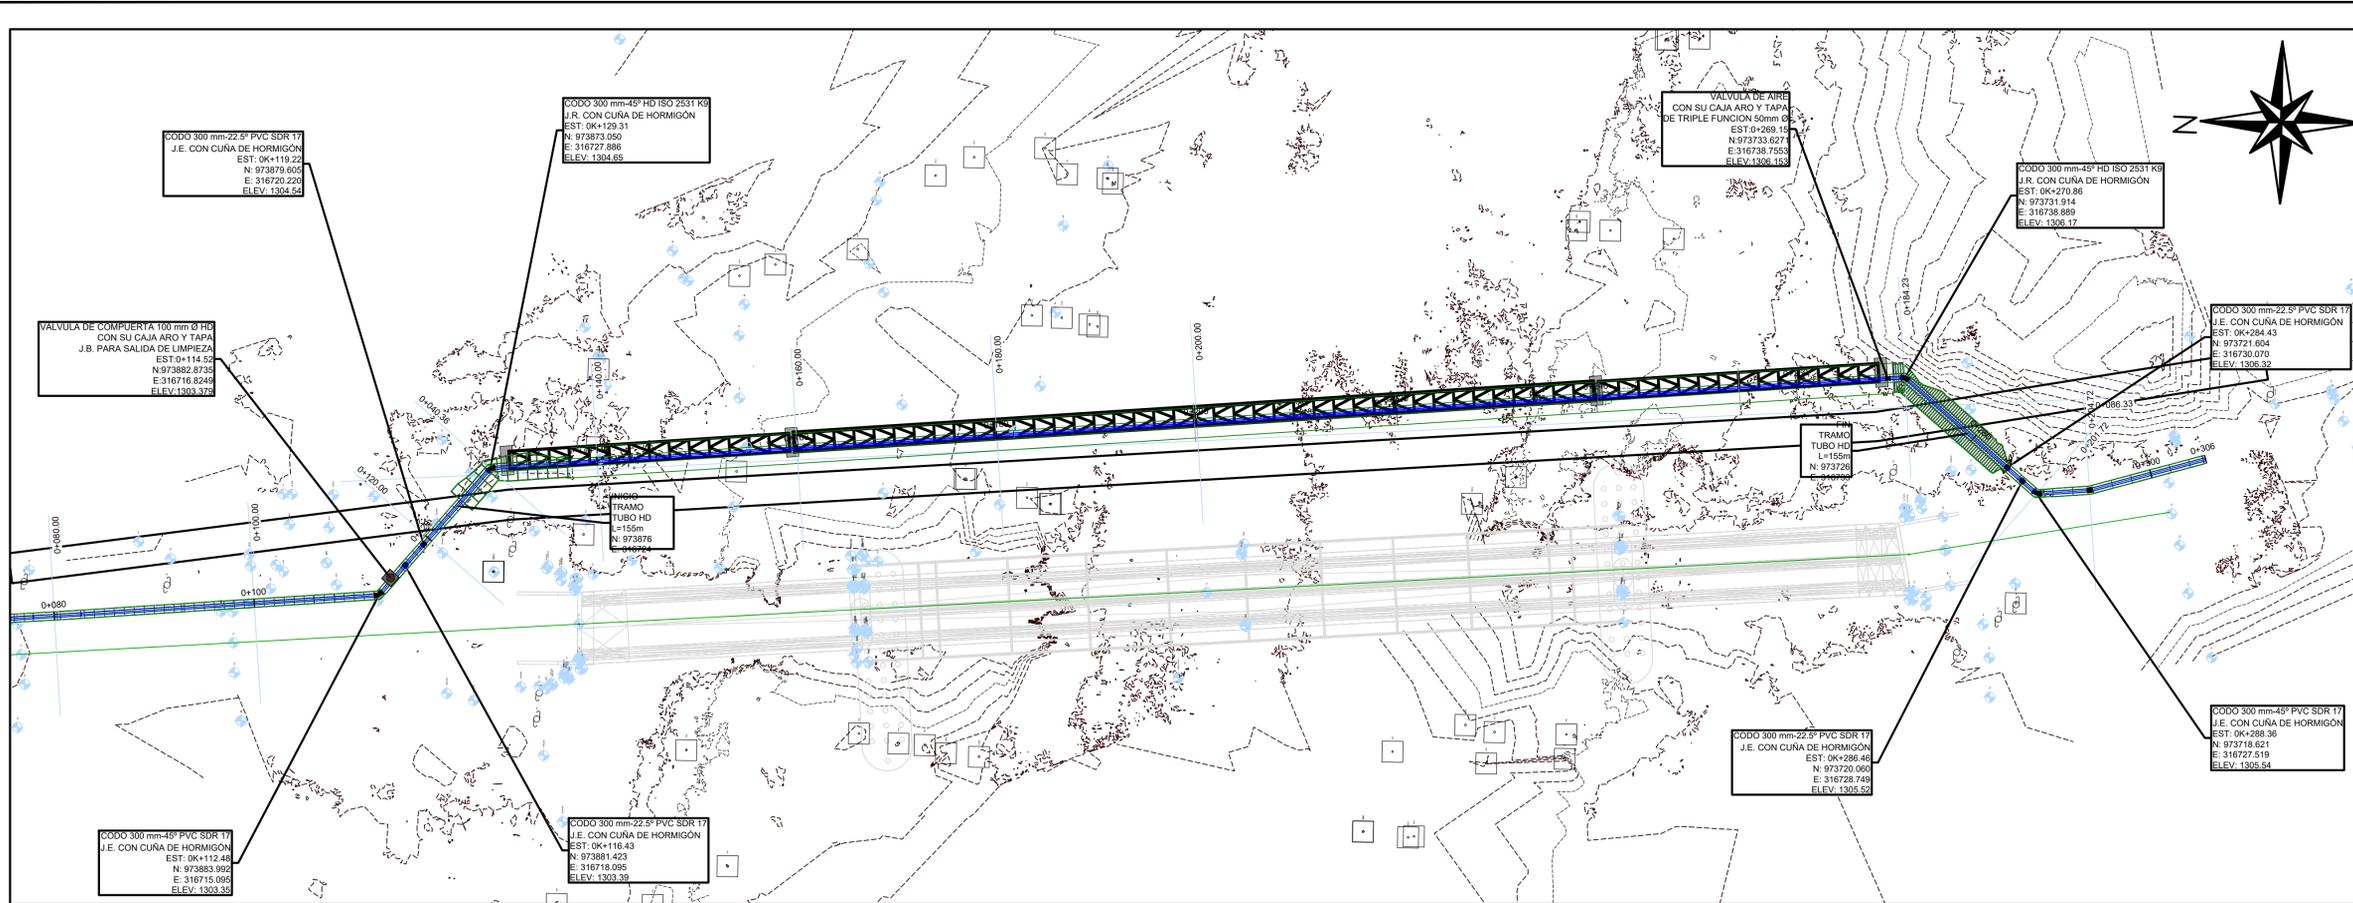
PLANTA - CRUCE RIO CHIRIQUÍ VIEJO
ESC. 1:500

TITULO DE PLANO:					
LINEA DE ADUCCION					
CRUCE SOBRE EL RIO CHIRIQUÍ VIEJO					
LOCALIZACION					
DISEÑO (NOMBRE): Erick Santamaria					
REVISION (NOMBRE): Bárbara Zaccarias					
RESPONSABLE (NOMBRE): Erick Santamaria					
CONTRATO:	ESCALA:	FECHA:	HOJA:		
46-2021	INDICADA	12/04/2022	01		
CODIGO DE PLANO:	REVISION:				
VC-300-D01-PL-301	A

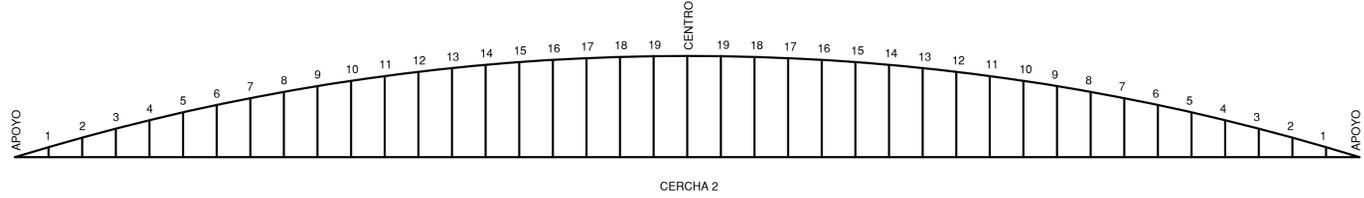
- EL CONTRATISTA DEBERÁ COMPENSAR LAS DEFLEXIONES VERTICALES DE LAS CERCHAS METÁLICAS MEDIANTE CONTRAFLECHAS.
- LAS CONTRAFLECHAS SERÁN GENERADAS EN TALLER Y VERIFICADAS DURANTE EL MONTAJE EN TALLER.
- EL REALIZAR EL MONTAJE EN SITIO EL CONTRATISTA DEBERÁ VERIFICAR QUE LAS DEFLEXIONES HAYAN SIDO COMPENSADAS COMO SE INDICA.
- LAS CONTRAFLECHAS DEBERÁN SER CONSTRUIDAS DE ACUERDO AL SIGUIENTE ESQUEMA EN EL QUE SE REPRESENTA CADA NODO DE LA CERCHA Y LA TABLA DEFINE LA CONTRAFLECHA EN METROS:

PUNTO/CASO	APOYO	1	2	3	4	5	6	7	8	9	10	11	12	13	14	15	16	17	18	19	CENTRO
PESO PROPIO	0.000	0.016	0.032	0.047	0.063	0.078	0.092	0.106	0.119	0.131	0.143	0.153	0.163	0.171	0.179	0.185	0.191	0.195	0.198	0.199	0.200

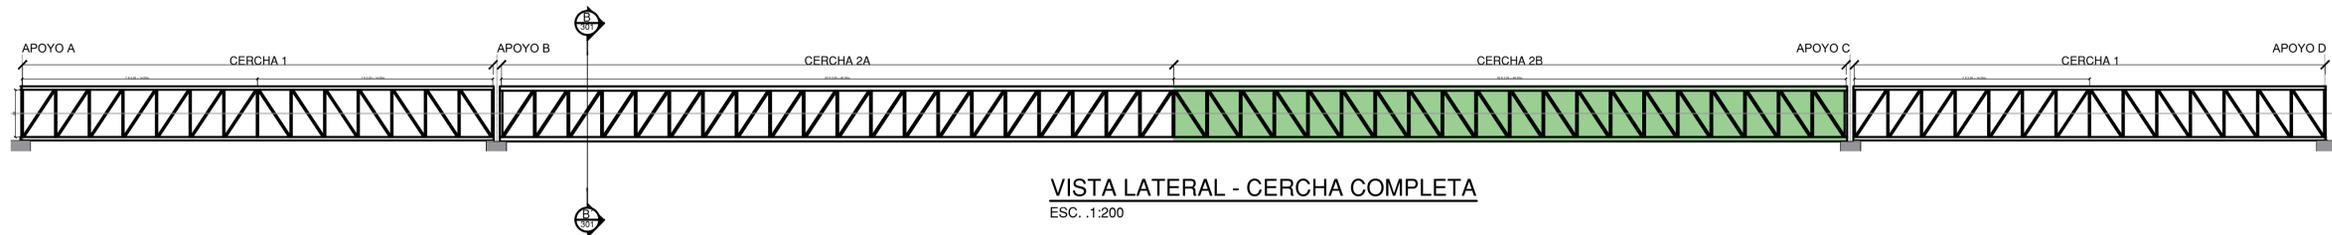
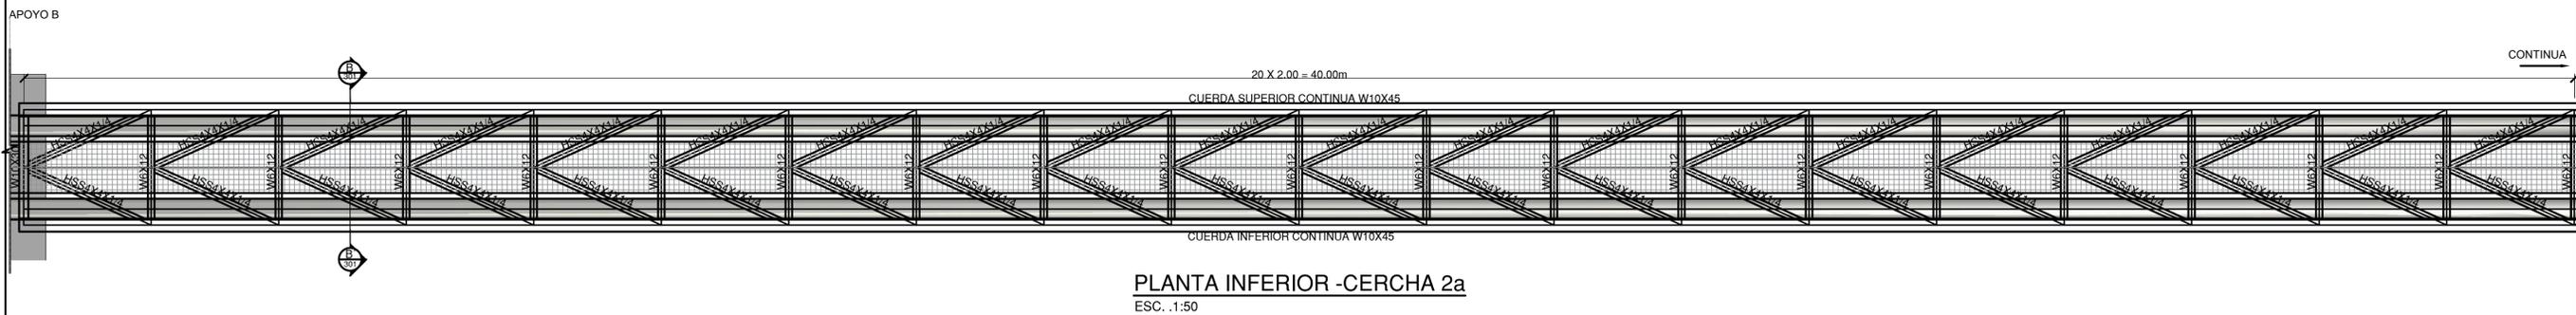
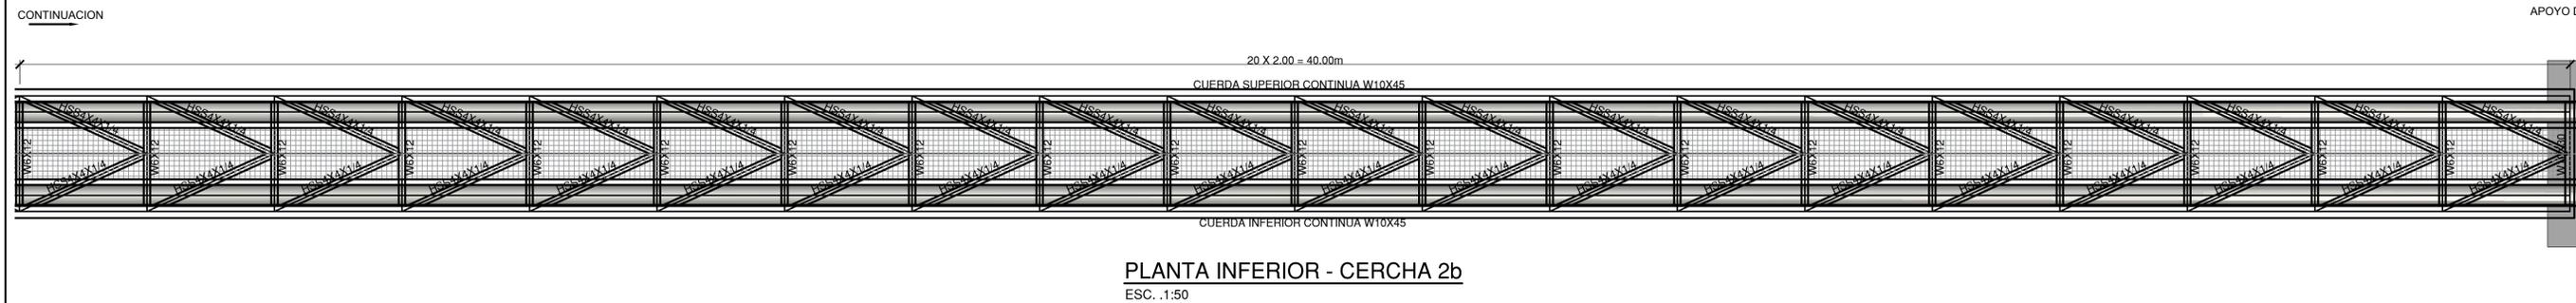
VISTA LATERAL -CERCHA 2b
ESC. :1:50

CUERDA INFERIOR CONTINUA W10X45

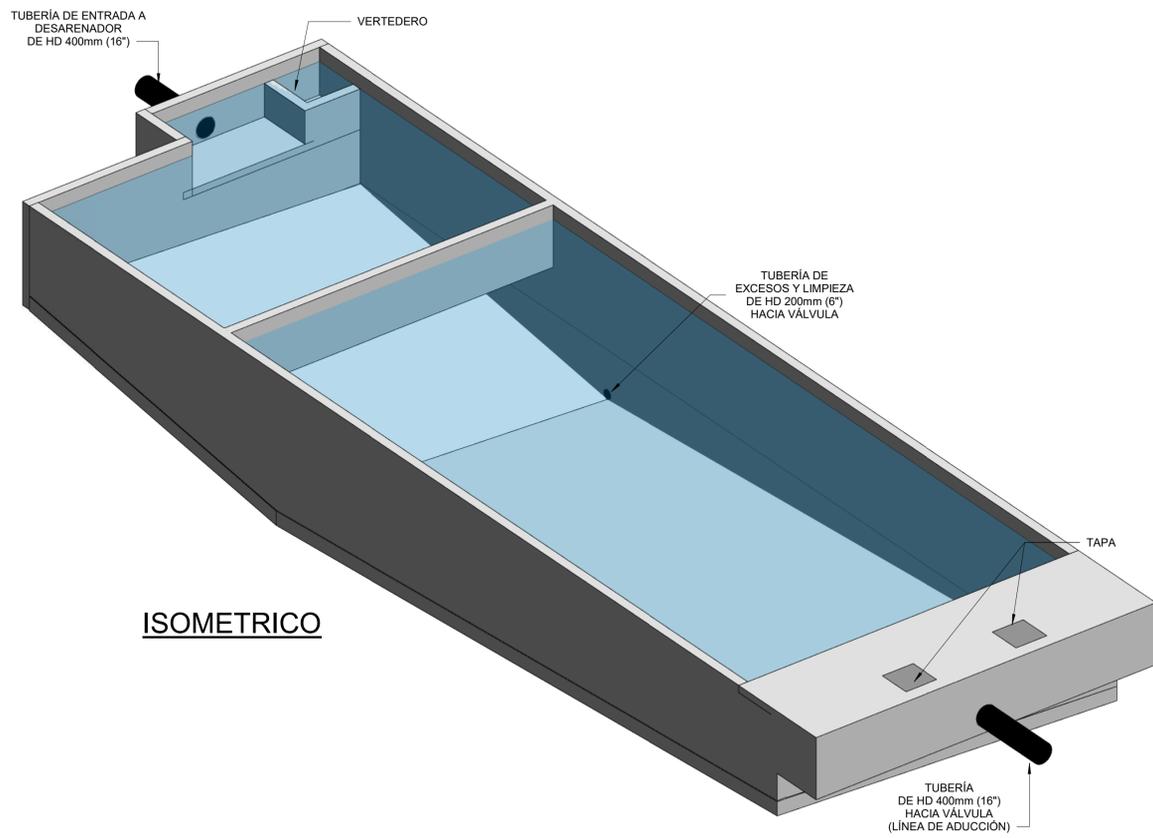
ISOMETRICO

TITULO DE PLANO:
DETALLE DE GEOMETRIA DEL DESARENADOR LOCALIZACION, PLANTA E ISOMETRICOS

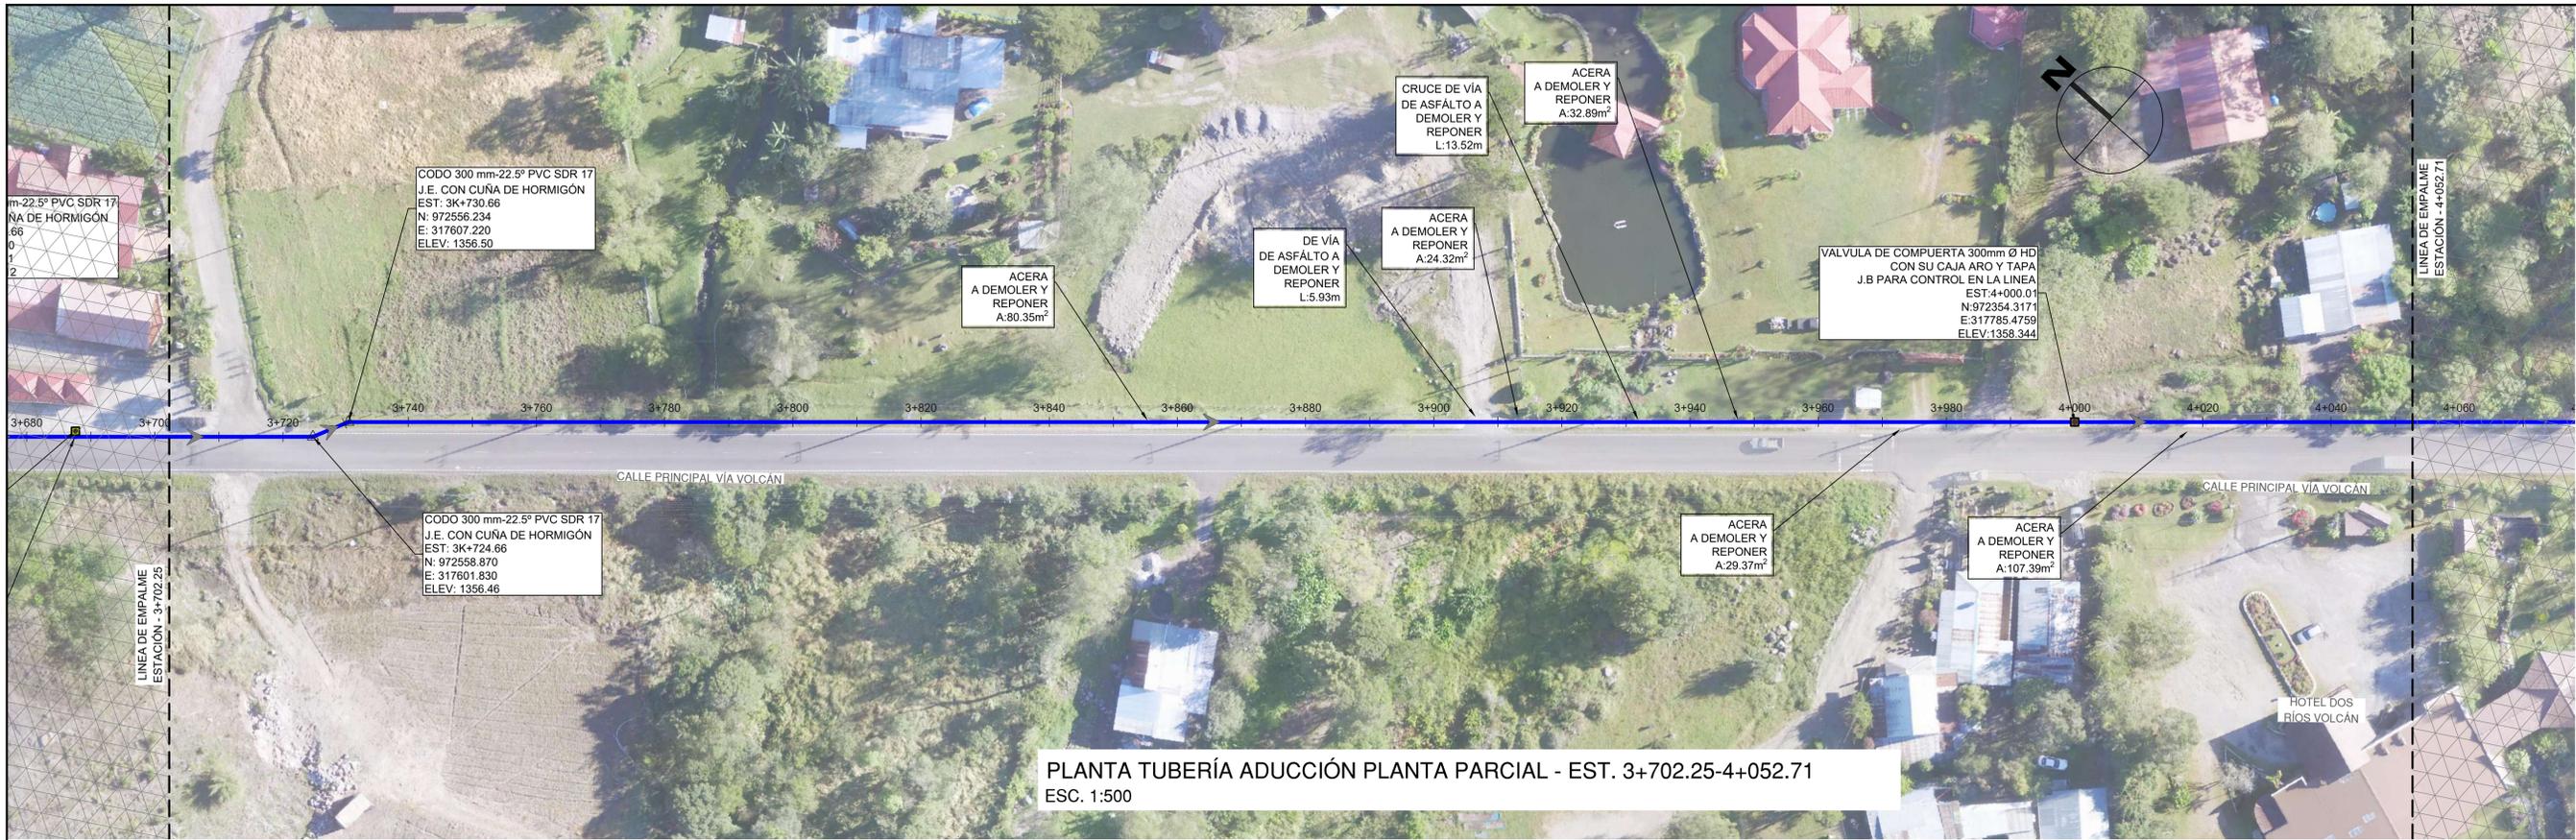
PLANTA TUBERÍA ADUCCIÓN PLANTA PARCIAL - EST. 3+702.25-4+052.71
ESC. 1:500

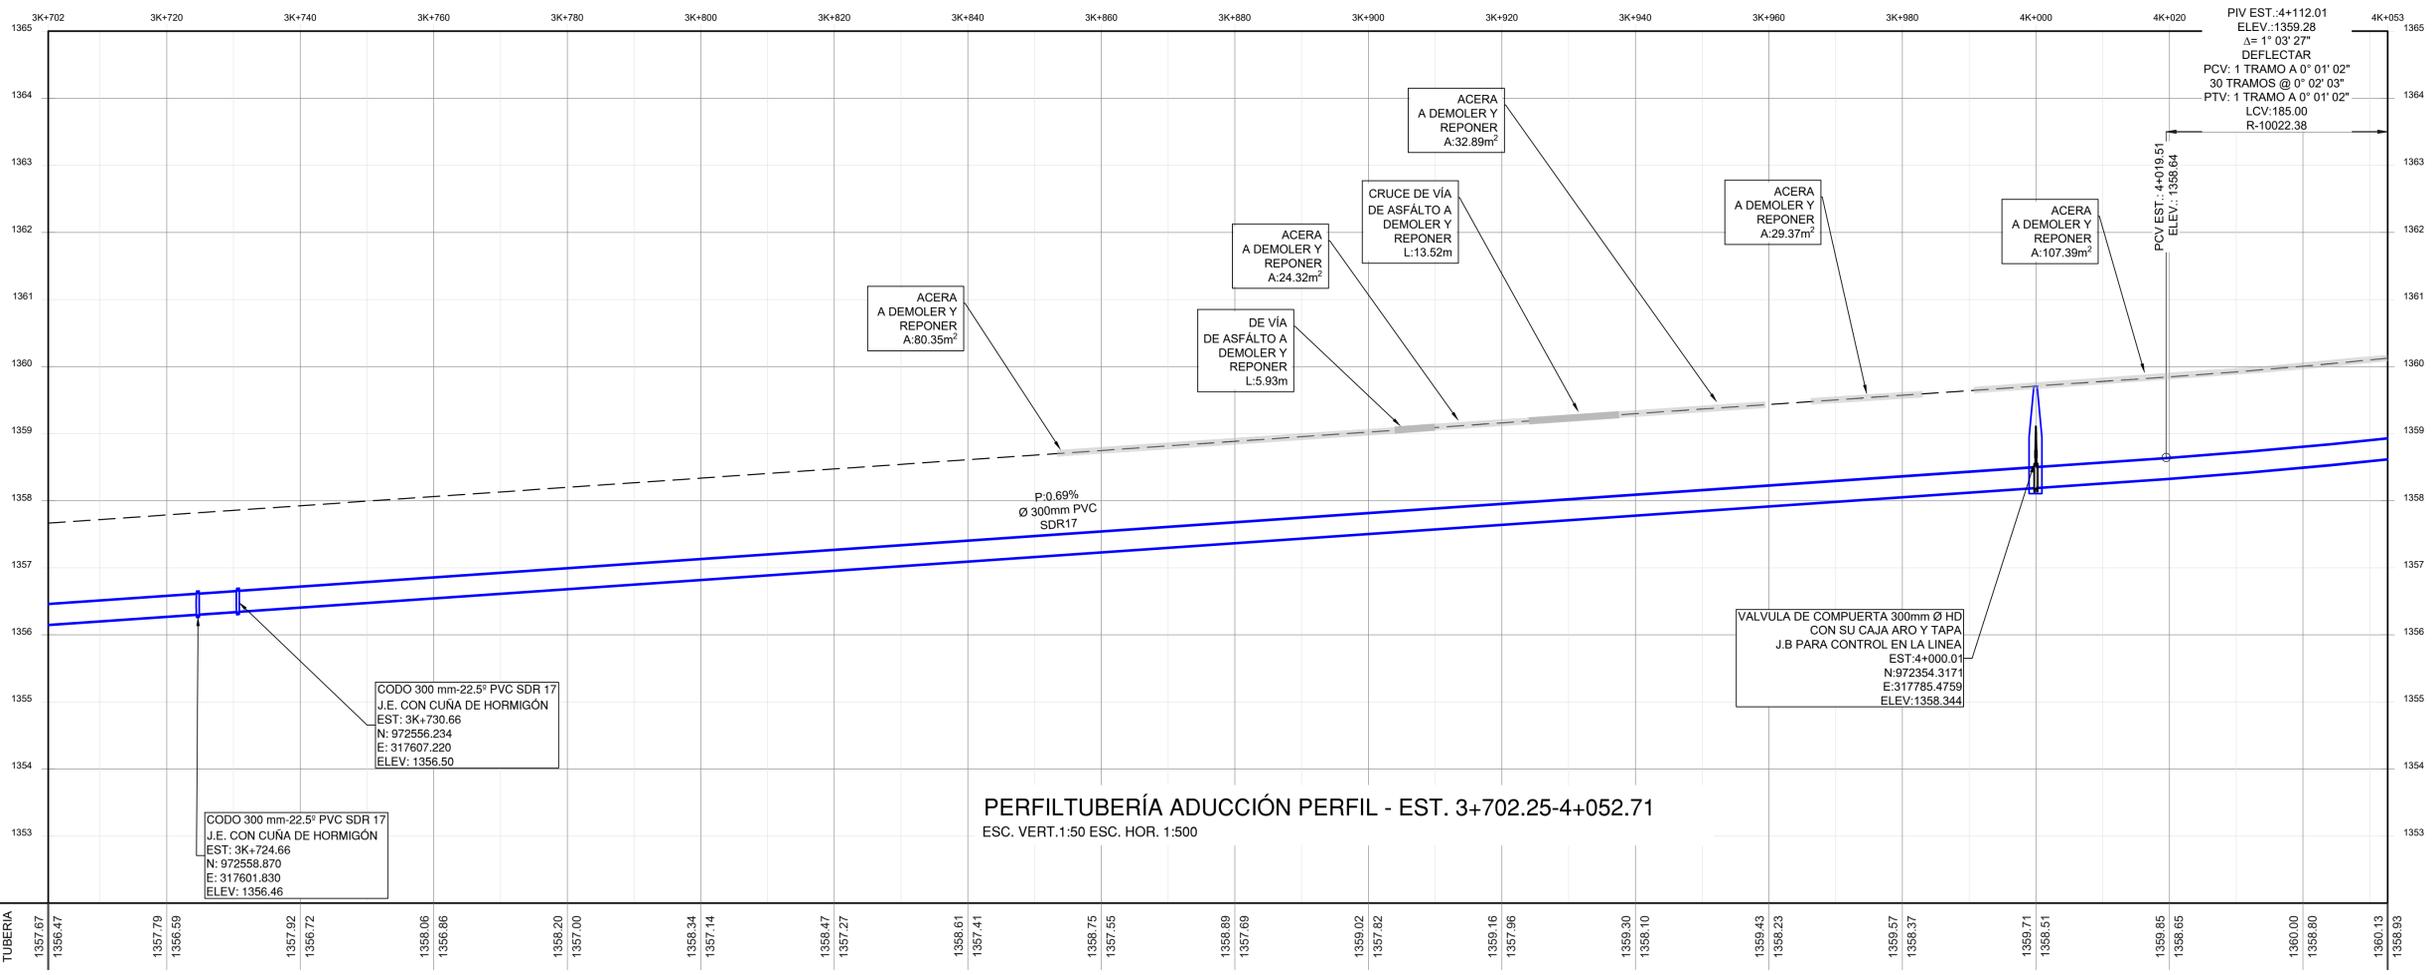
PERFIL TUBERÍA ADUCCIÓN PERFIL - EST. 3+702.25-4+052.71
ESC. VERT. 1:50 ESC. HOR. 1:500

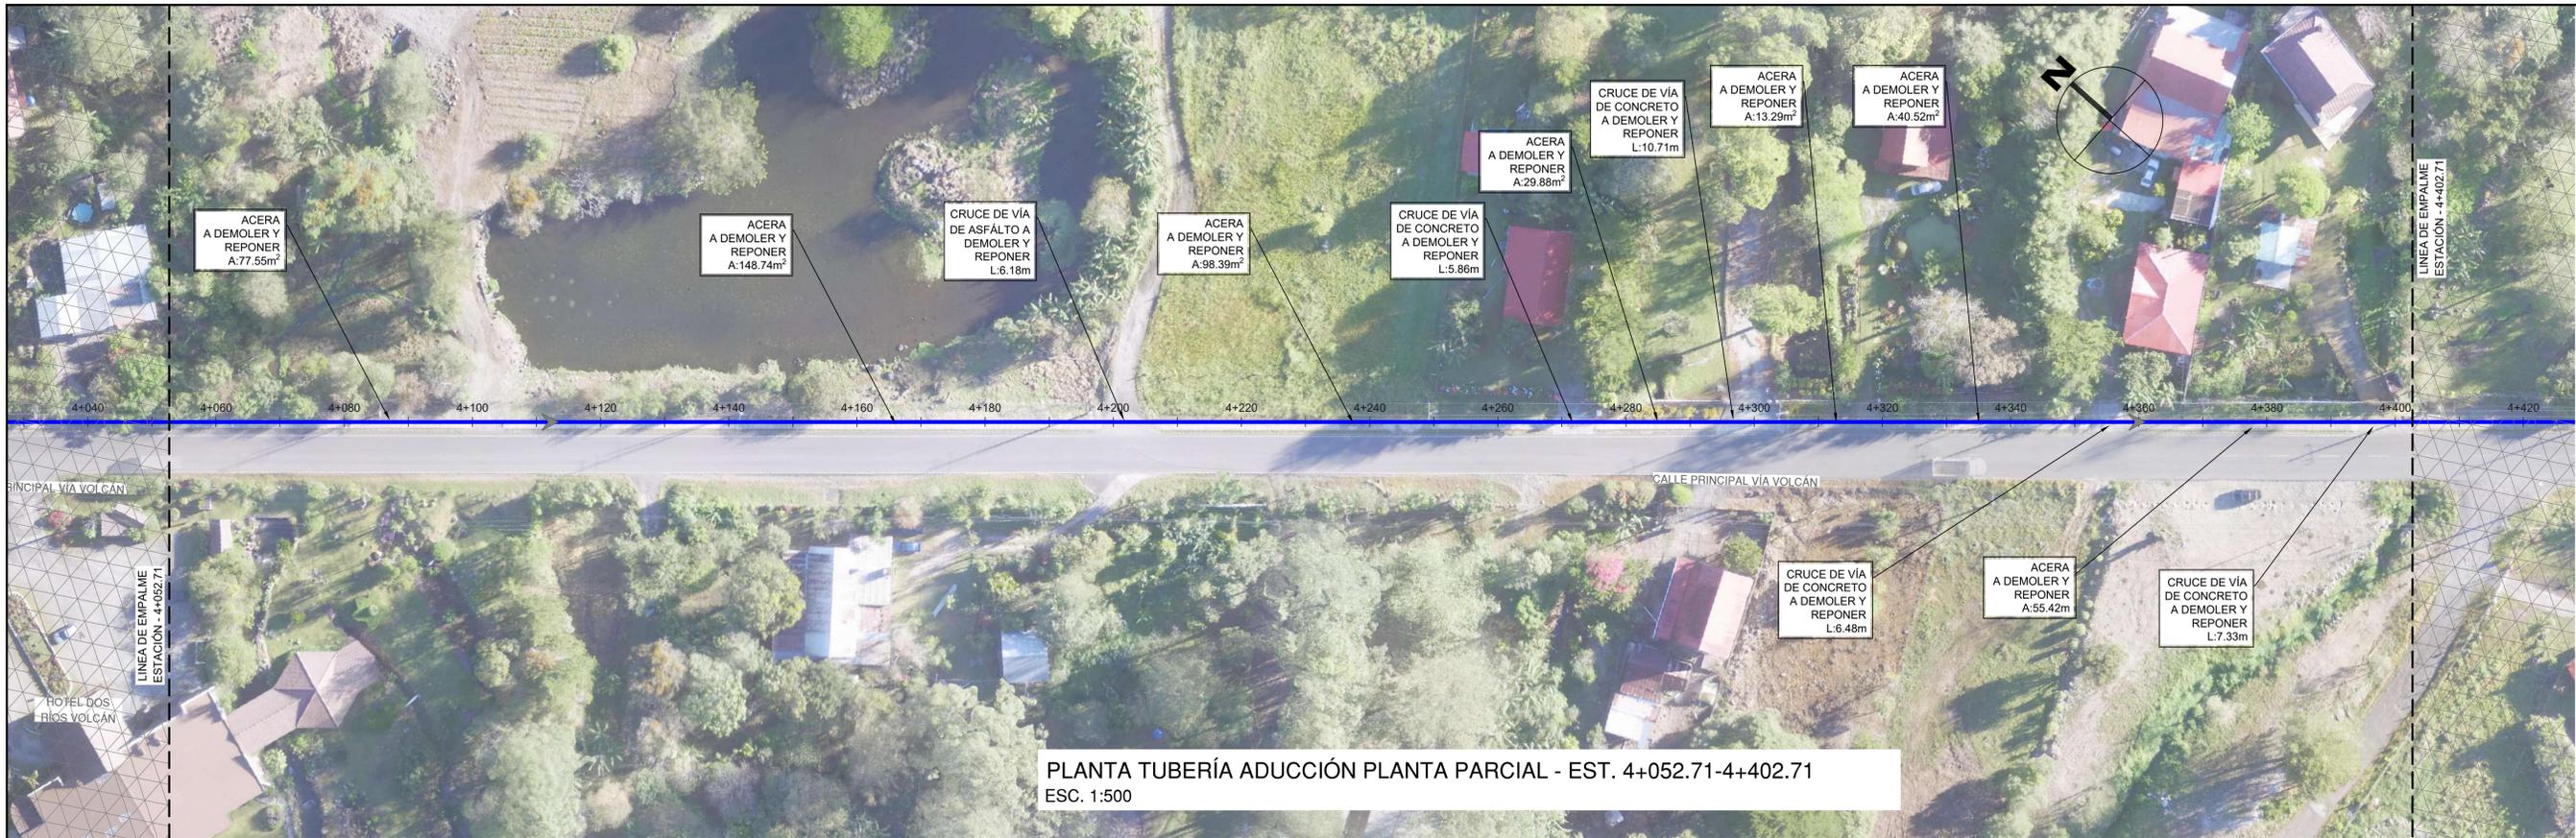
PLANTA TUBERÍA ADUCCIÓN PLANTA PARCIAL - EST. 4+052.71-4+402.71
ESC. 1:500

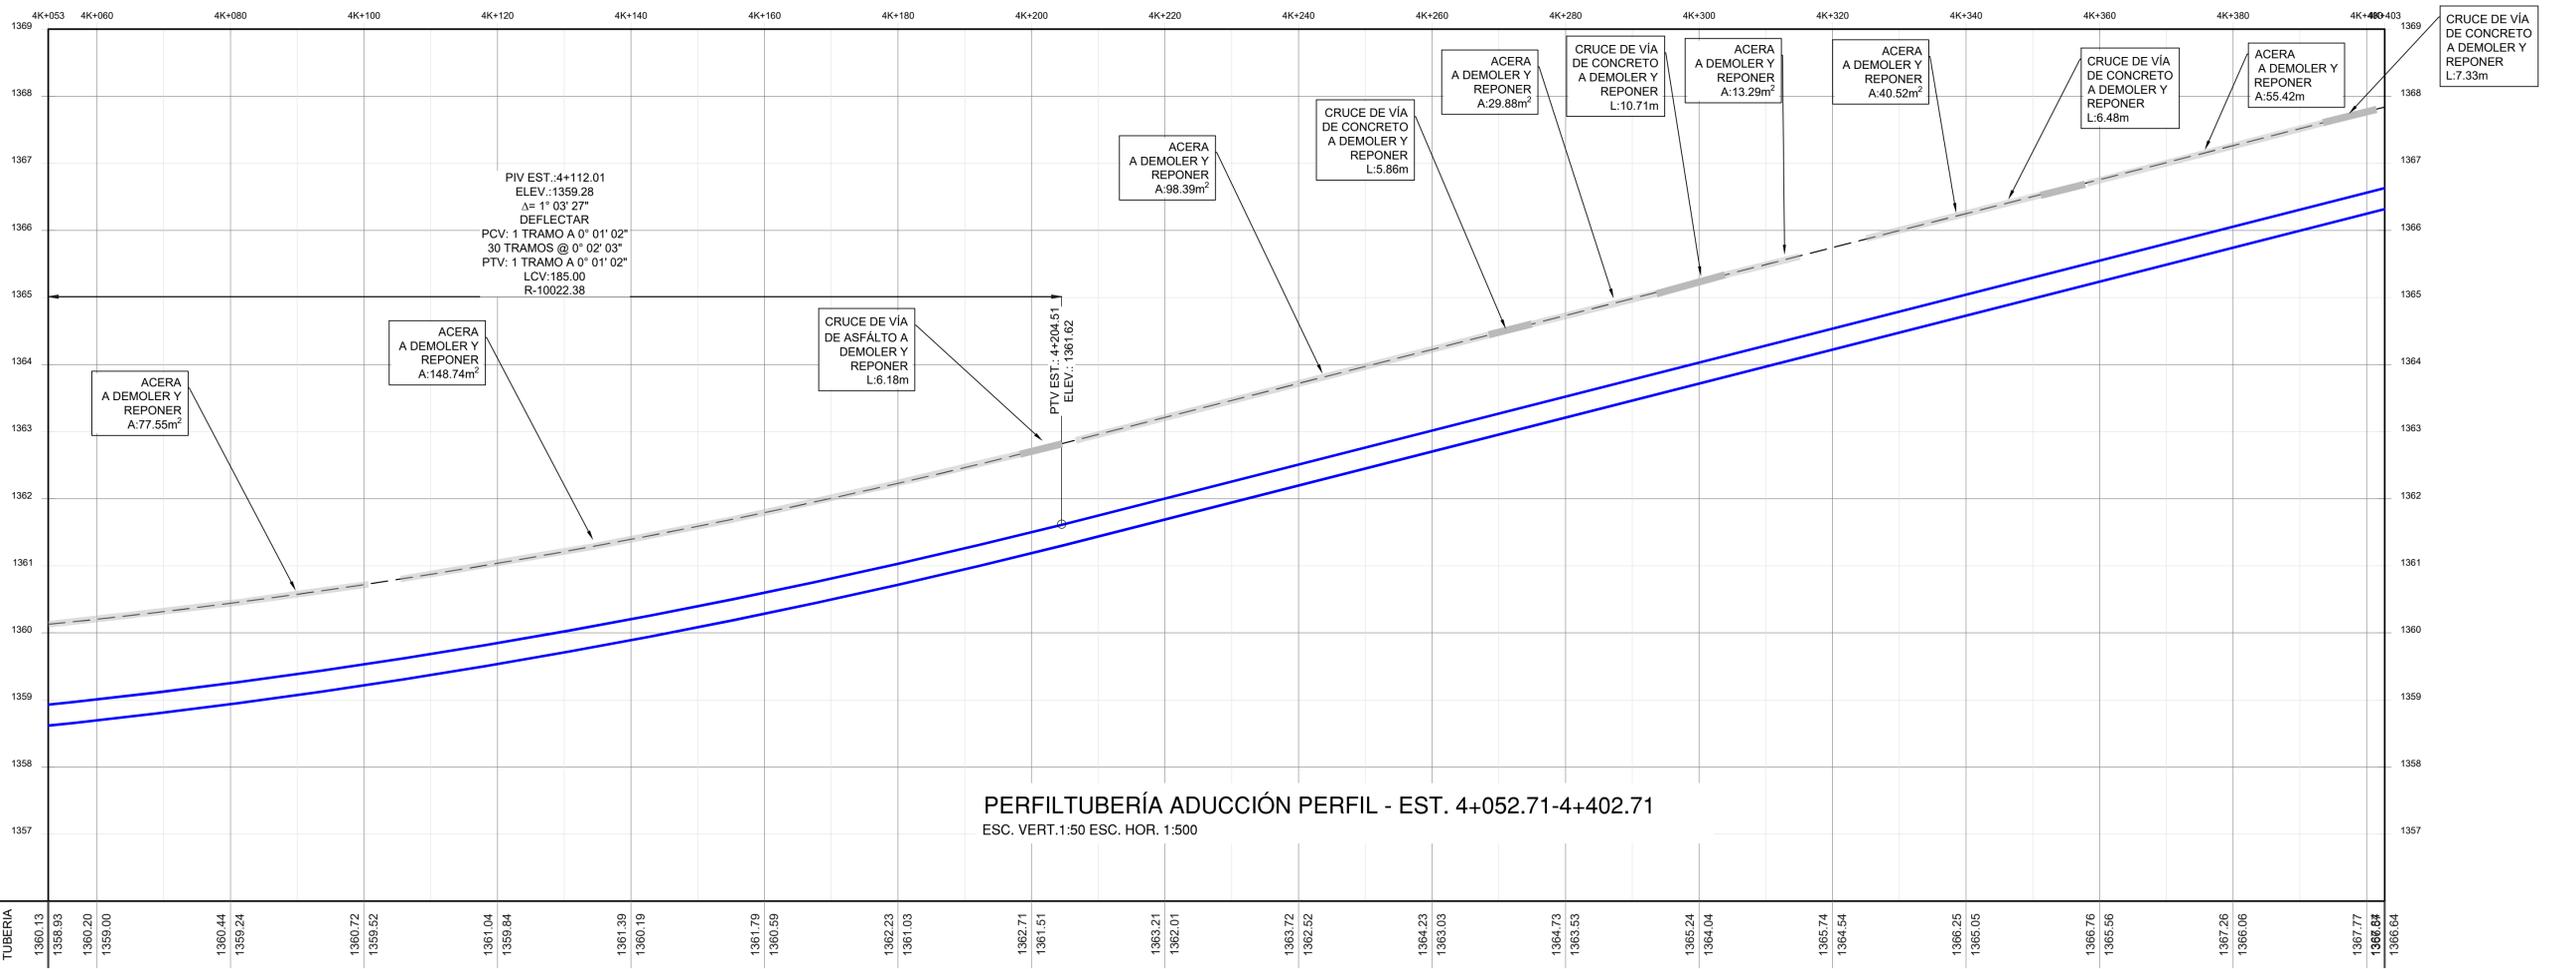
PERFIL TUBERÍA ADUCCIÓN PERFIL - EST. 4+052.71-4+402.71
ESC. VERT. 1:50 ESC. HOR. 1:500

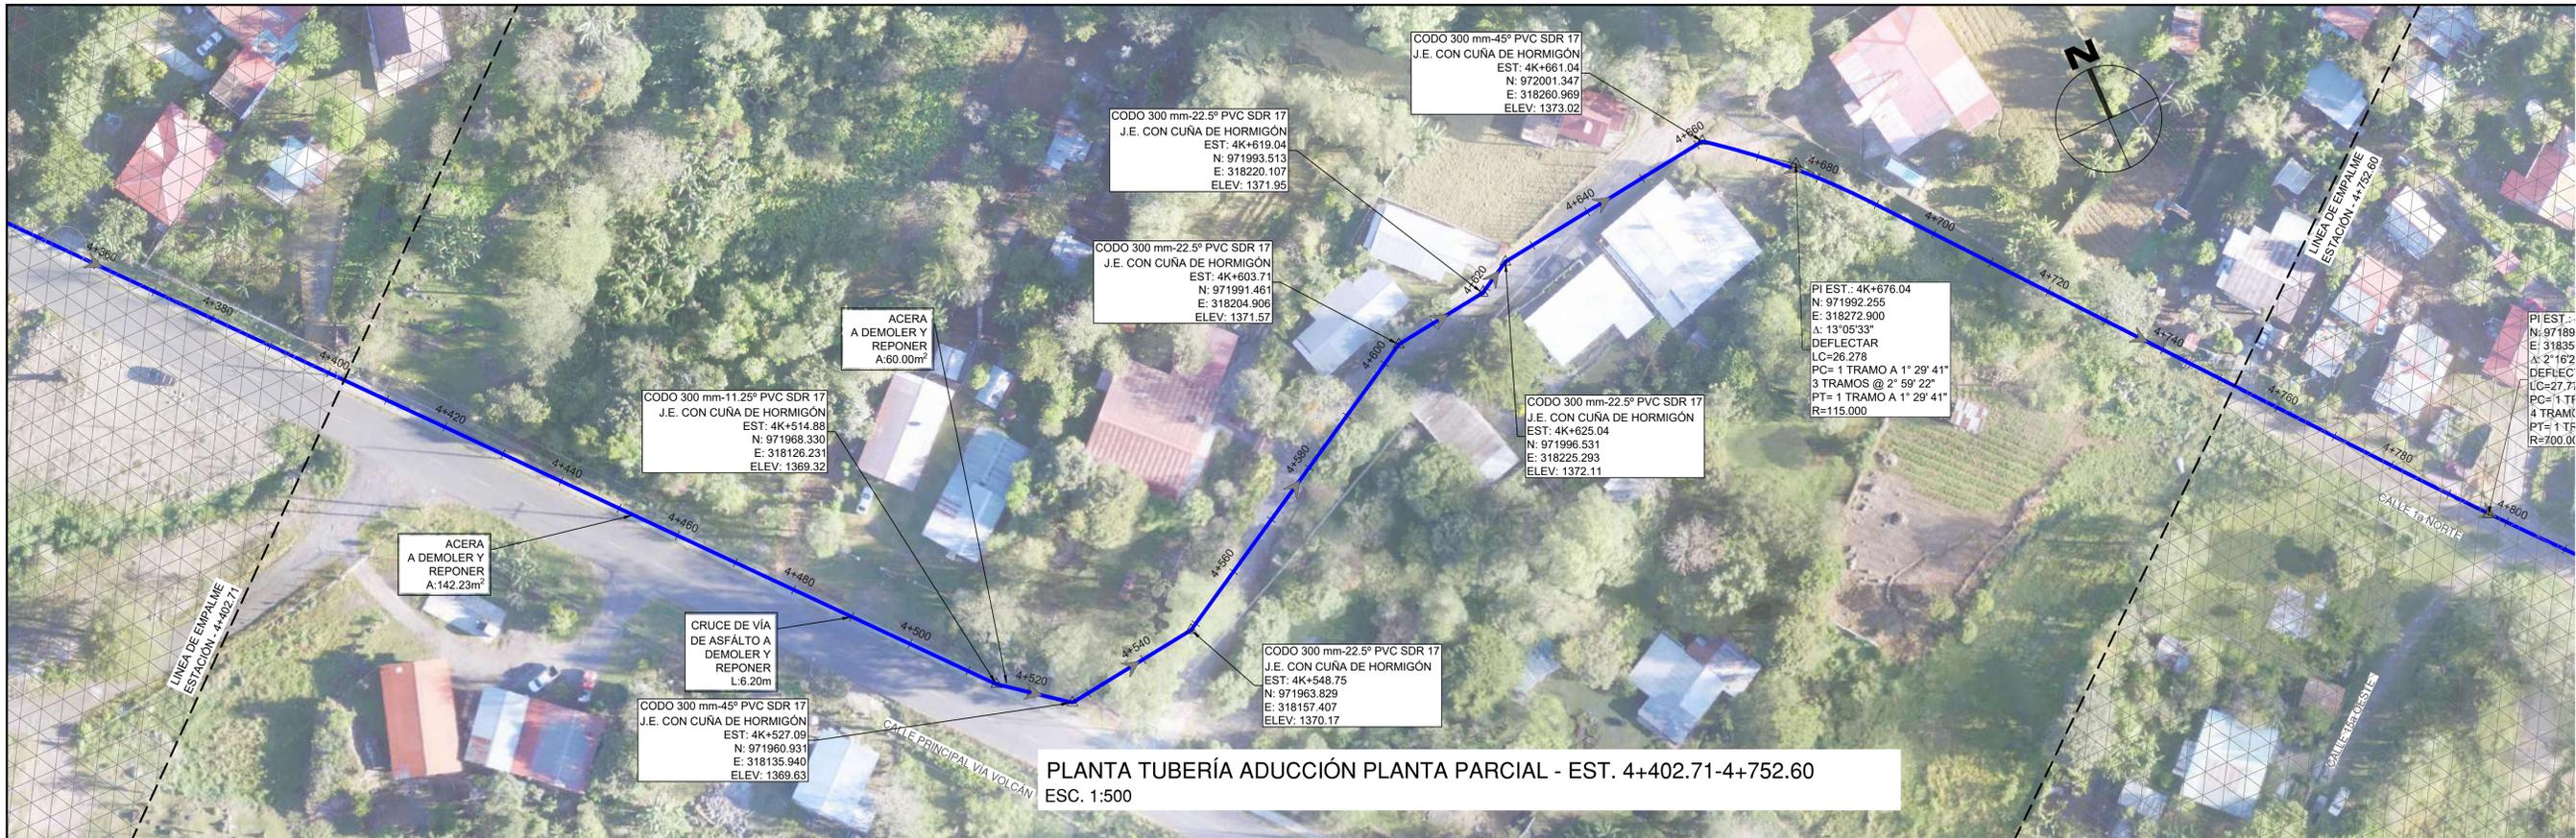
PLANTA TUBERÍA ADUCCIÓN PLANTA PARCIAL - EST. 4+402.71-4+752.60
 ESC. 1:500
