Anexo 1 Información General

Anexo 2 Registros de Propiedad

Proyecto: "Estudio, Diseño y Construcción de Obras para la Rehabilitación del Sistema de Acueducto de la Comunidad de Volcán, Distrito de Tierras Altas, Provincia De Chiriquí"

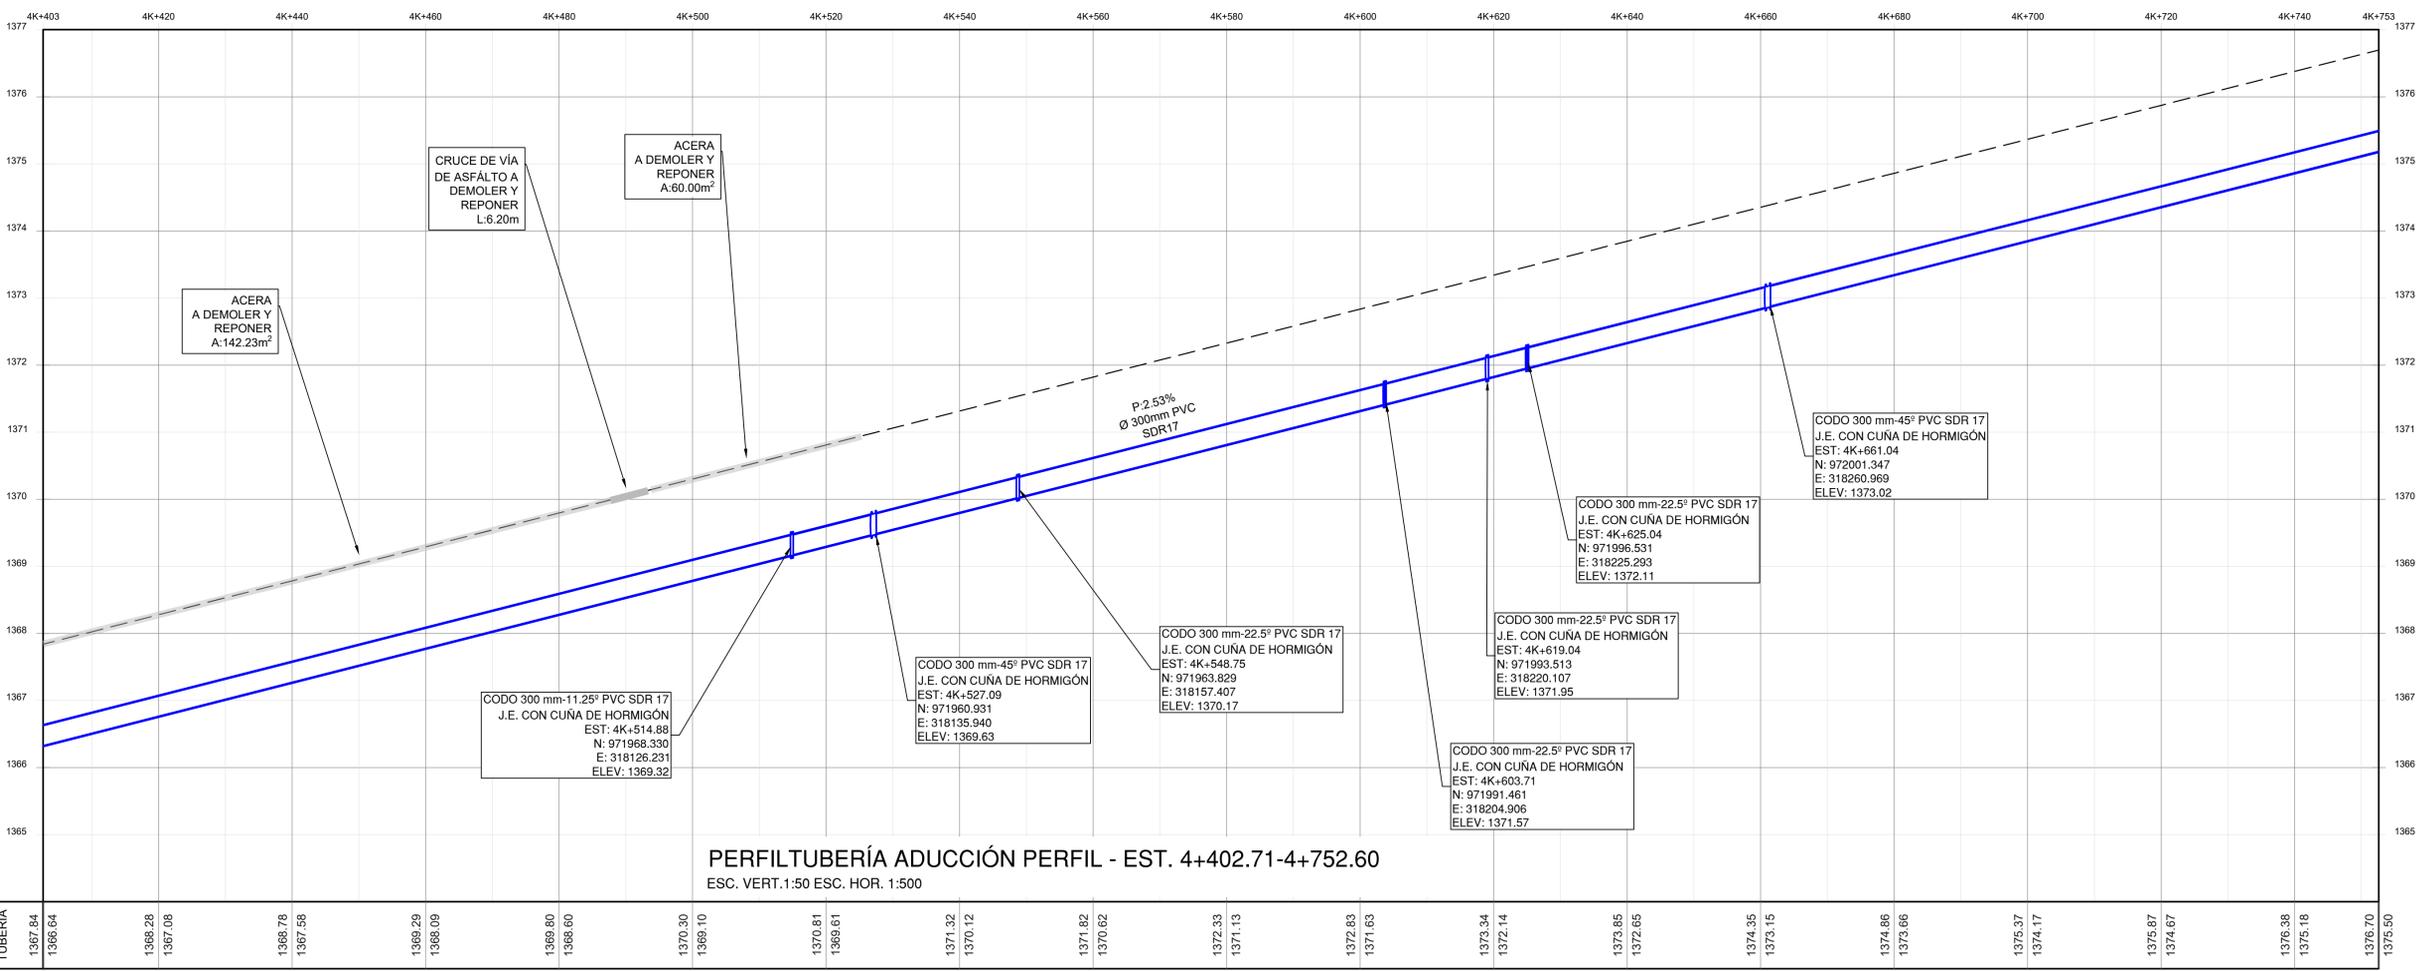
PERFIL TUBERÍA ADUCCIÓN PERFIL - EST. 4+402.71-4+752.60
 ESC. VERT. 1:50 ESC. HOR. 1:500

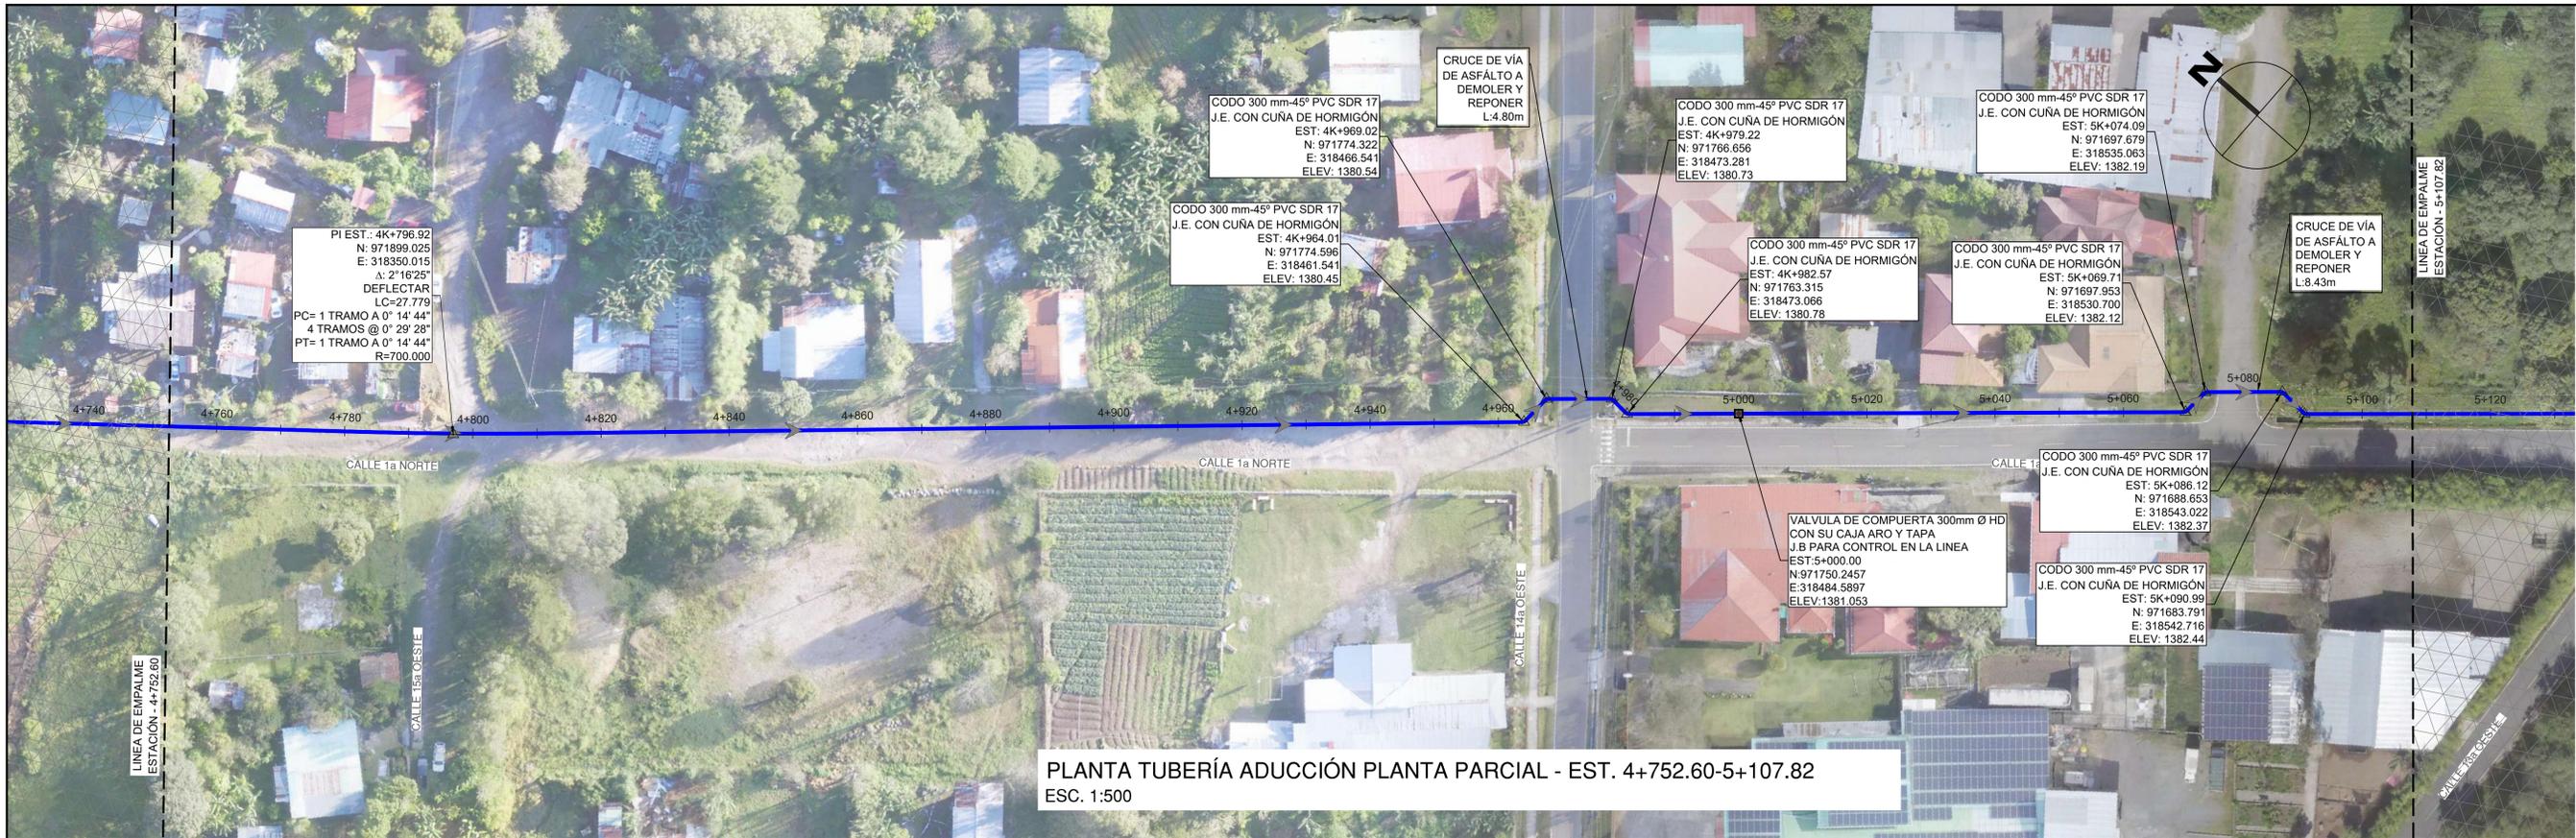
PLANTA TUBERÍA ADUCCIÓN PLANTA PARCIAL - EST. 4+752.60-5+107.82
ESC. 1:500

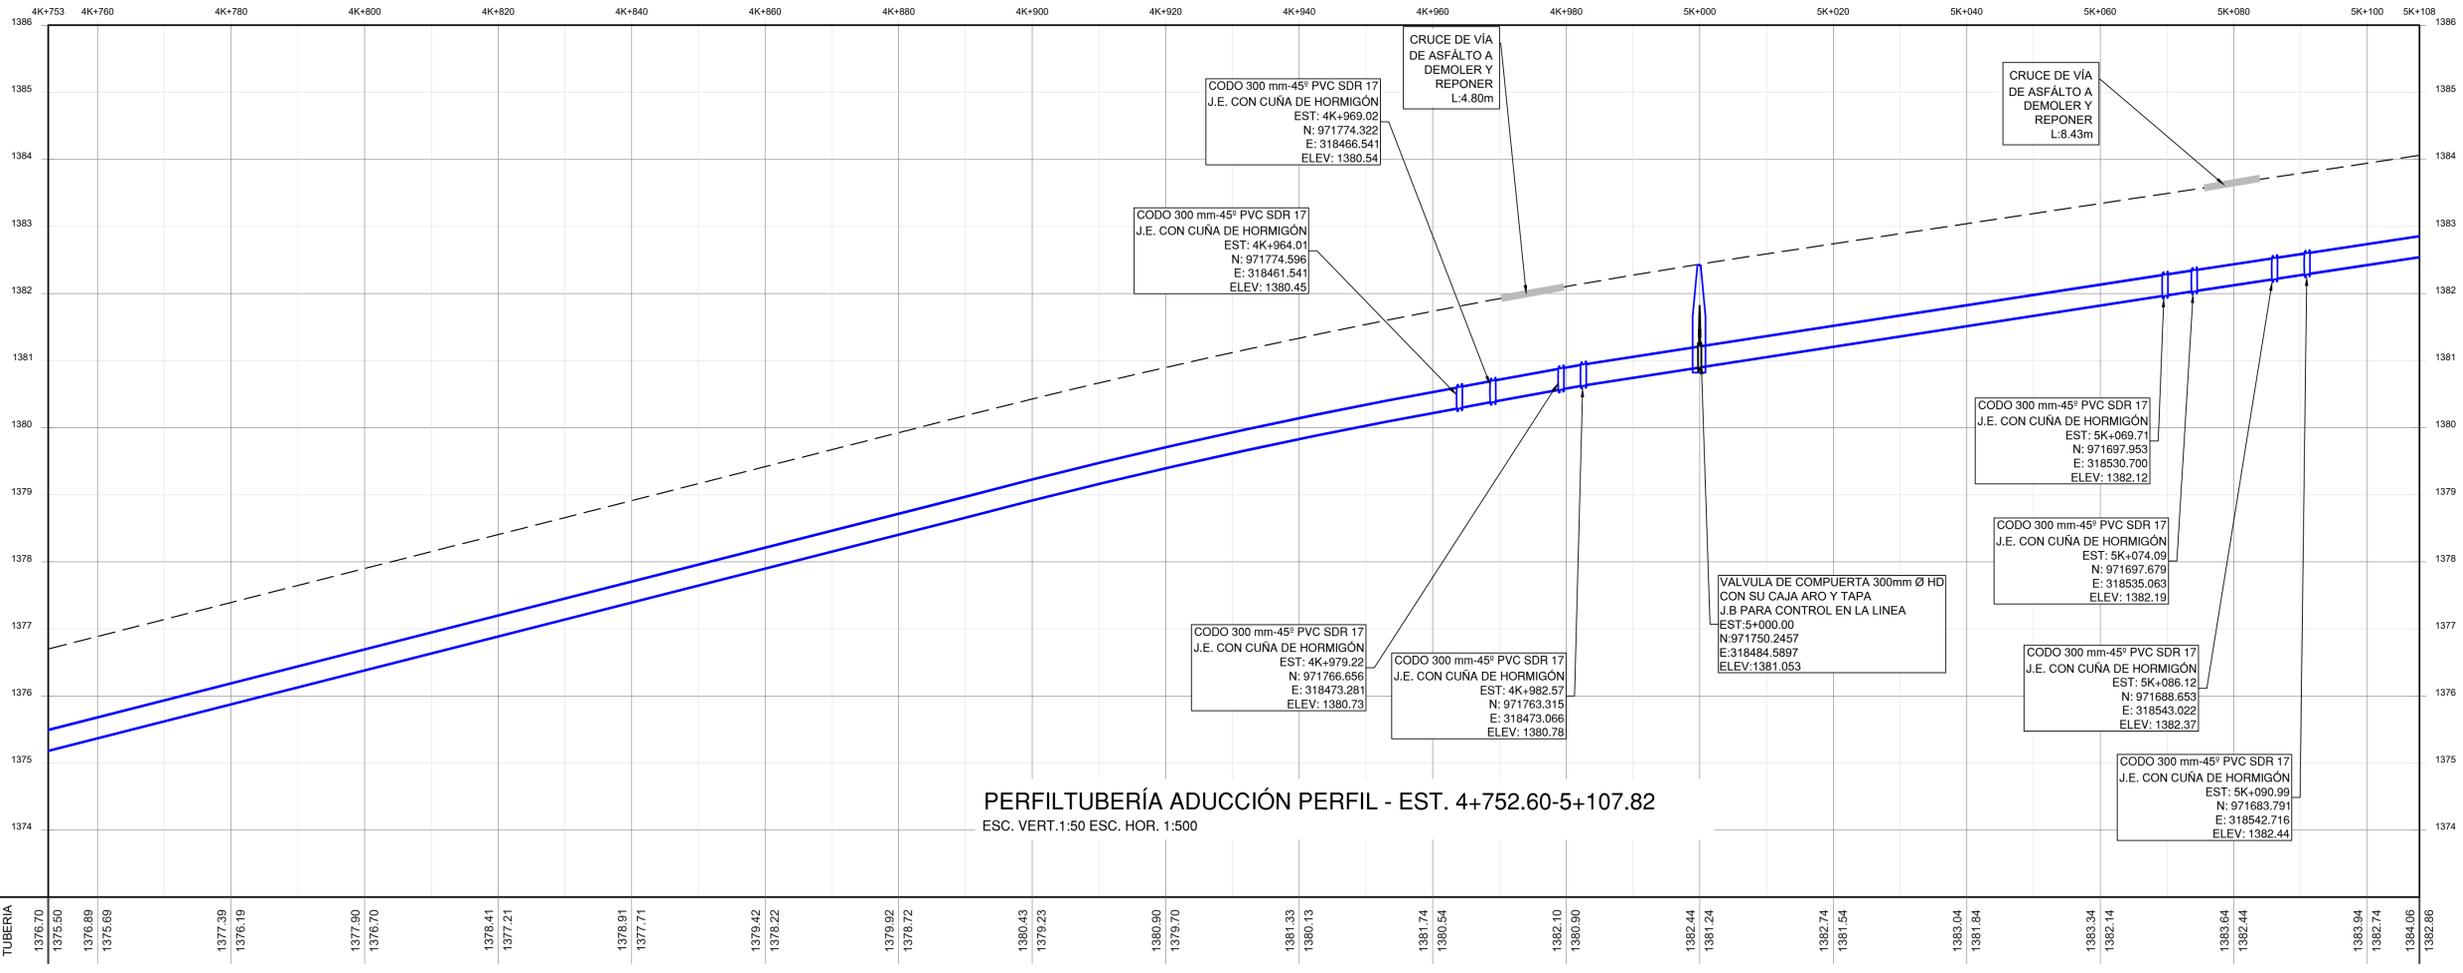
PERFIL TUBERÍA ADUCCIÓN PERFIL - EST. 4+752.60-5+107.82
ESC. VERT. 1:50 ESC. HOR. 1:500

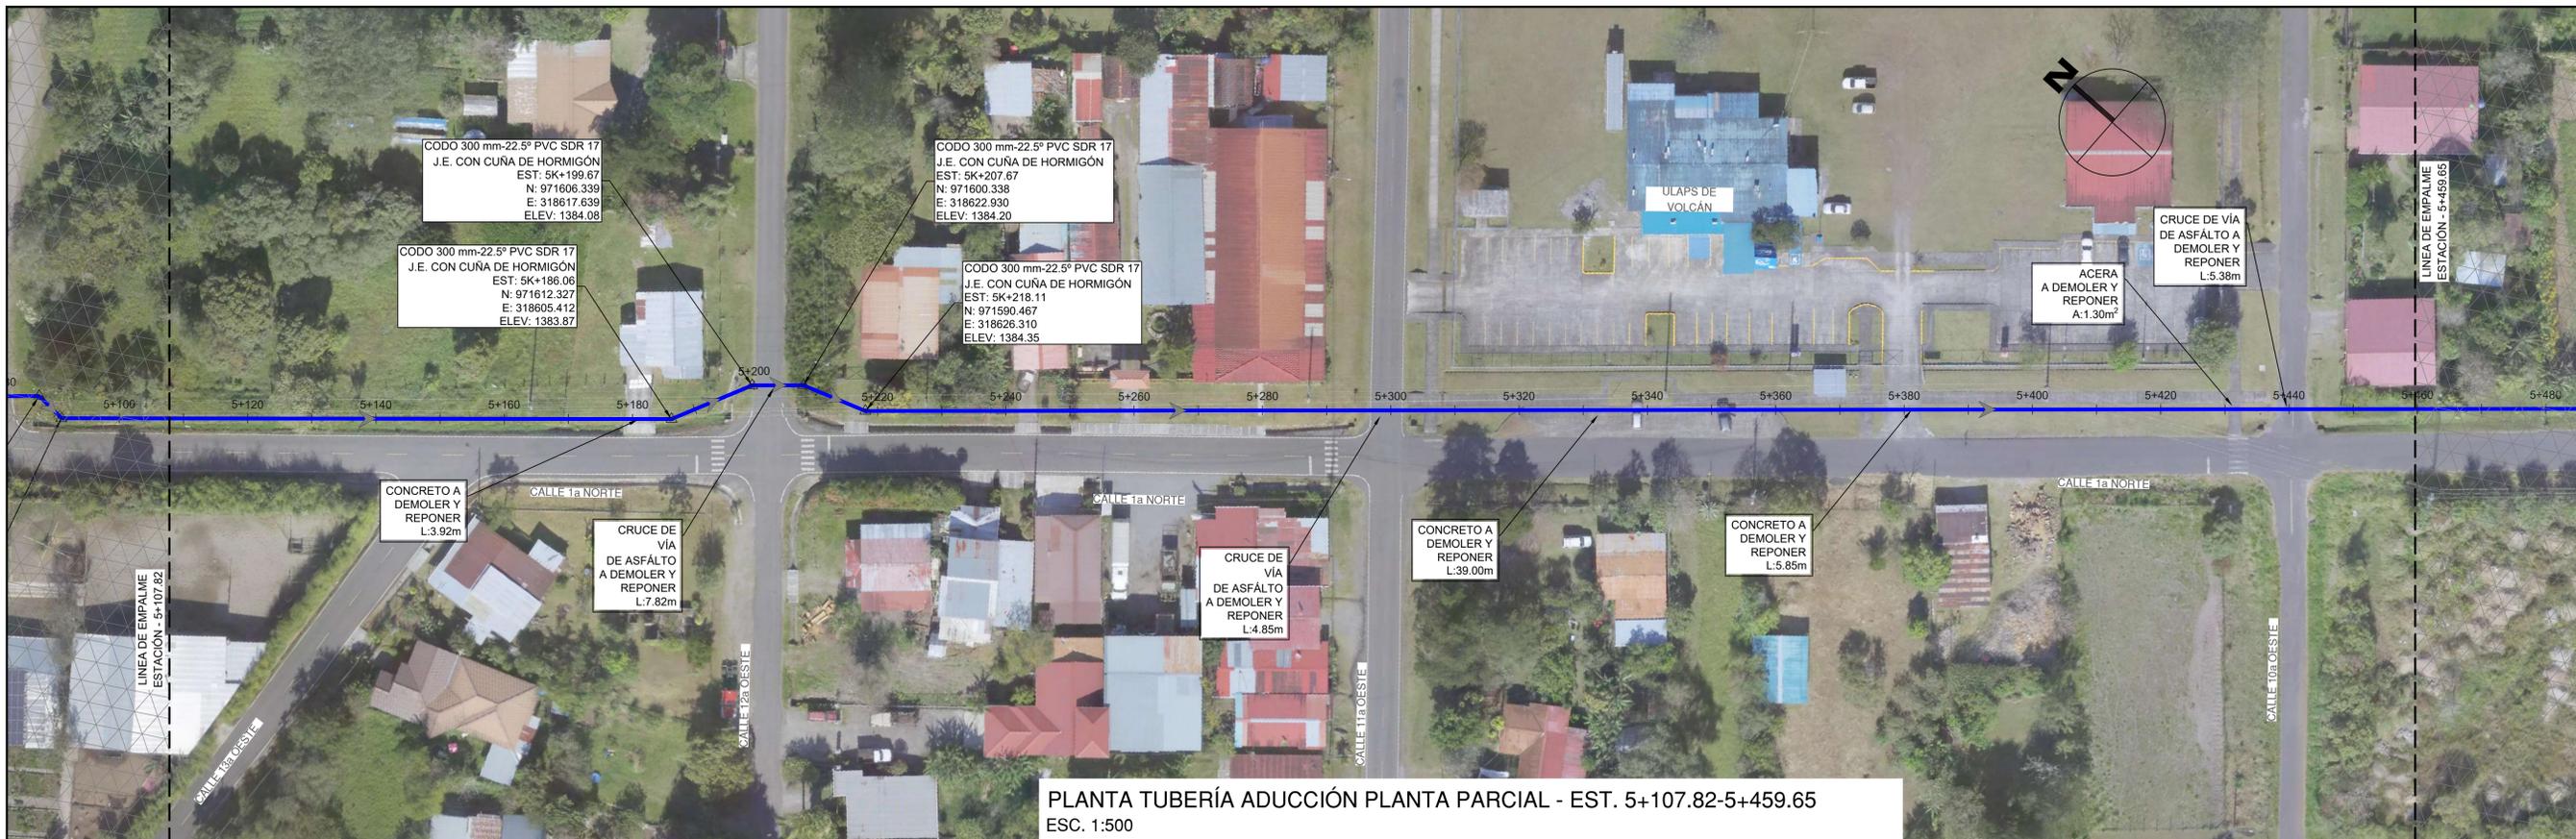
PLANTA TUBERÍA ADUCCIÓN PLANTA PARCIAL - EST. 5+107.82-5+459.65
ESC. 1:500

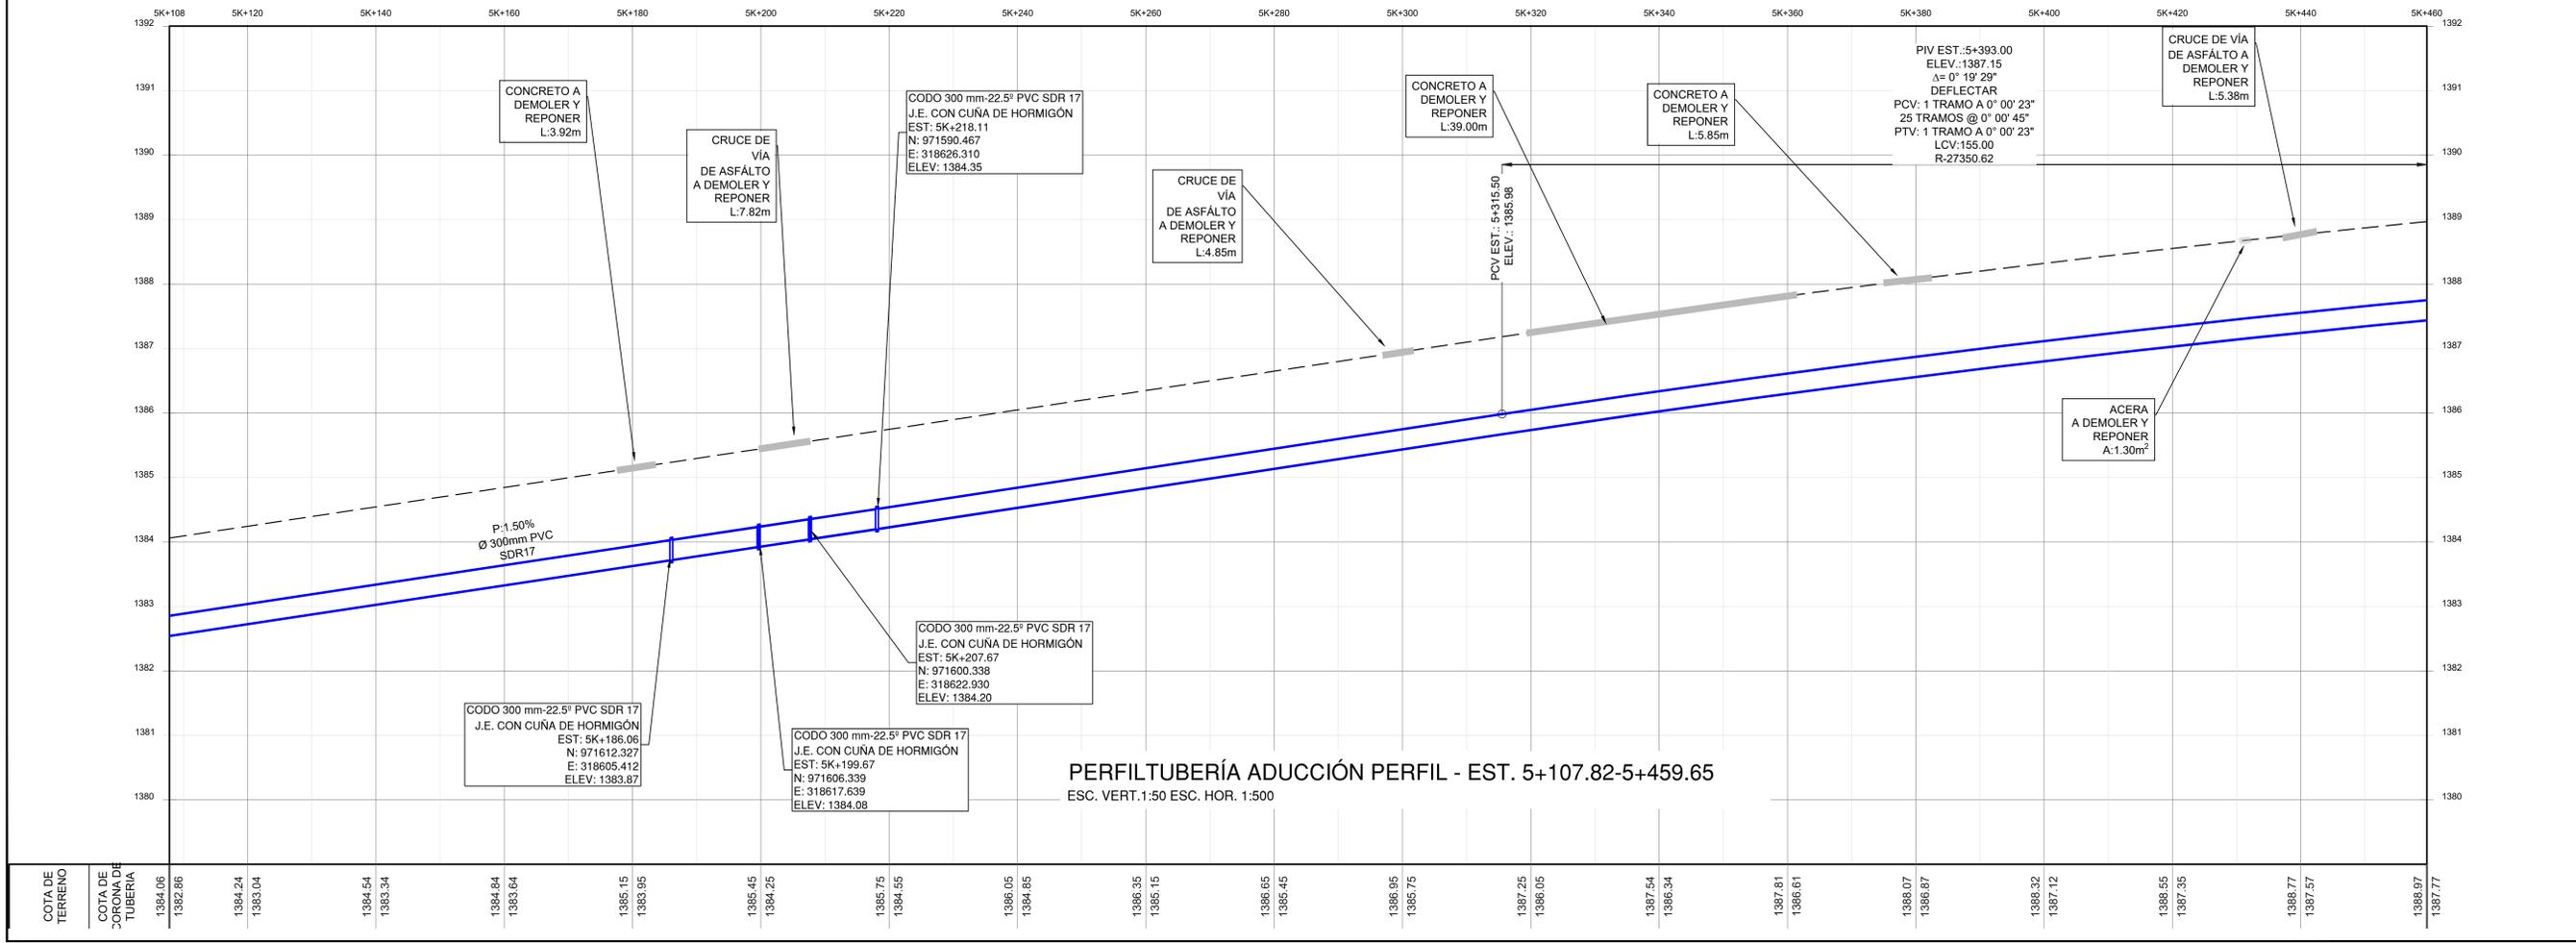
PERFILTUBERÍA ADUCCIÓN PERFIL - EST. 5+107.82-5+459.65
ESC. VERT.1:50 ESC. HOR. 1:500

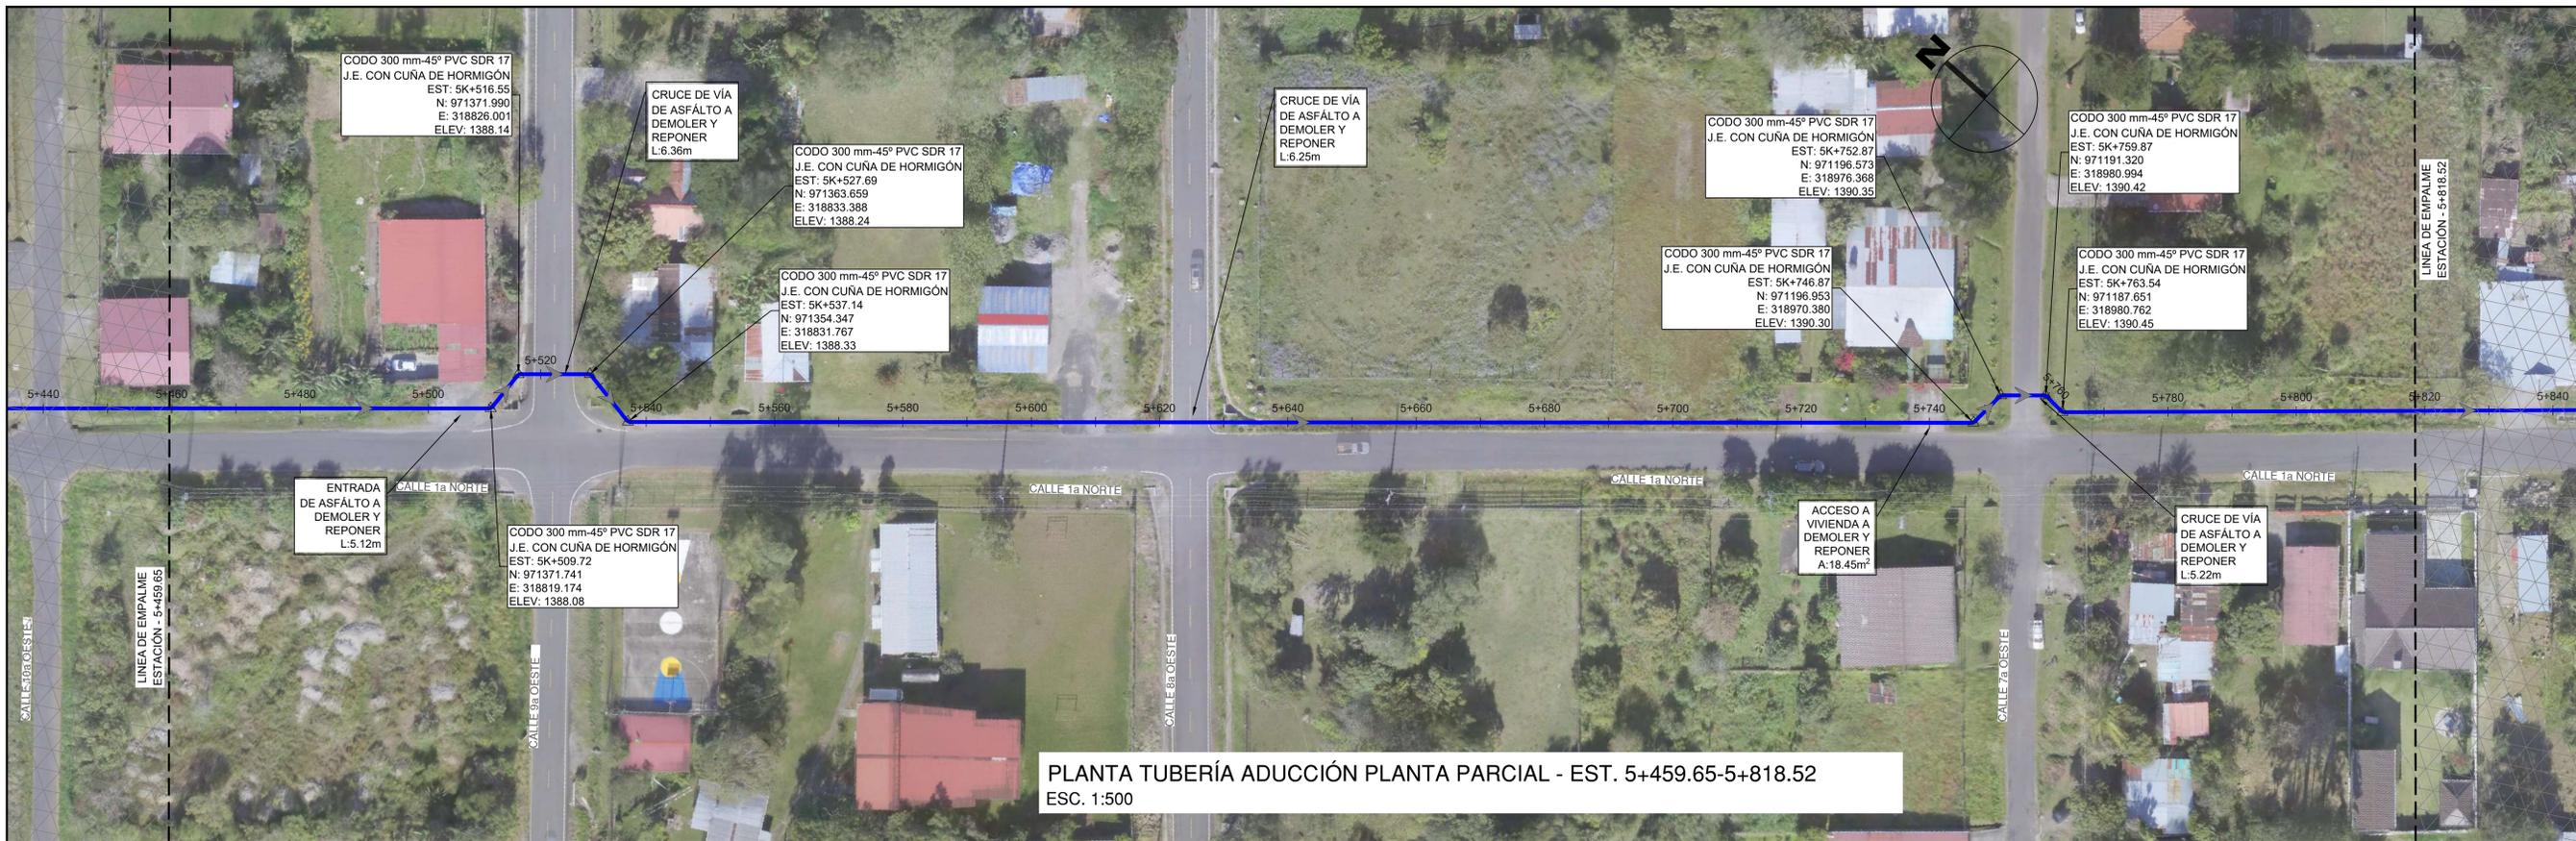
PLANTA TUBERÍA ADUCCIÓN PLANTA PARCIAL - EST. 5+459.65-5+818.52
ESC. 1:500

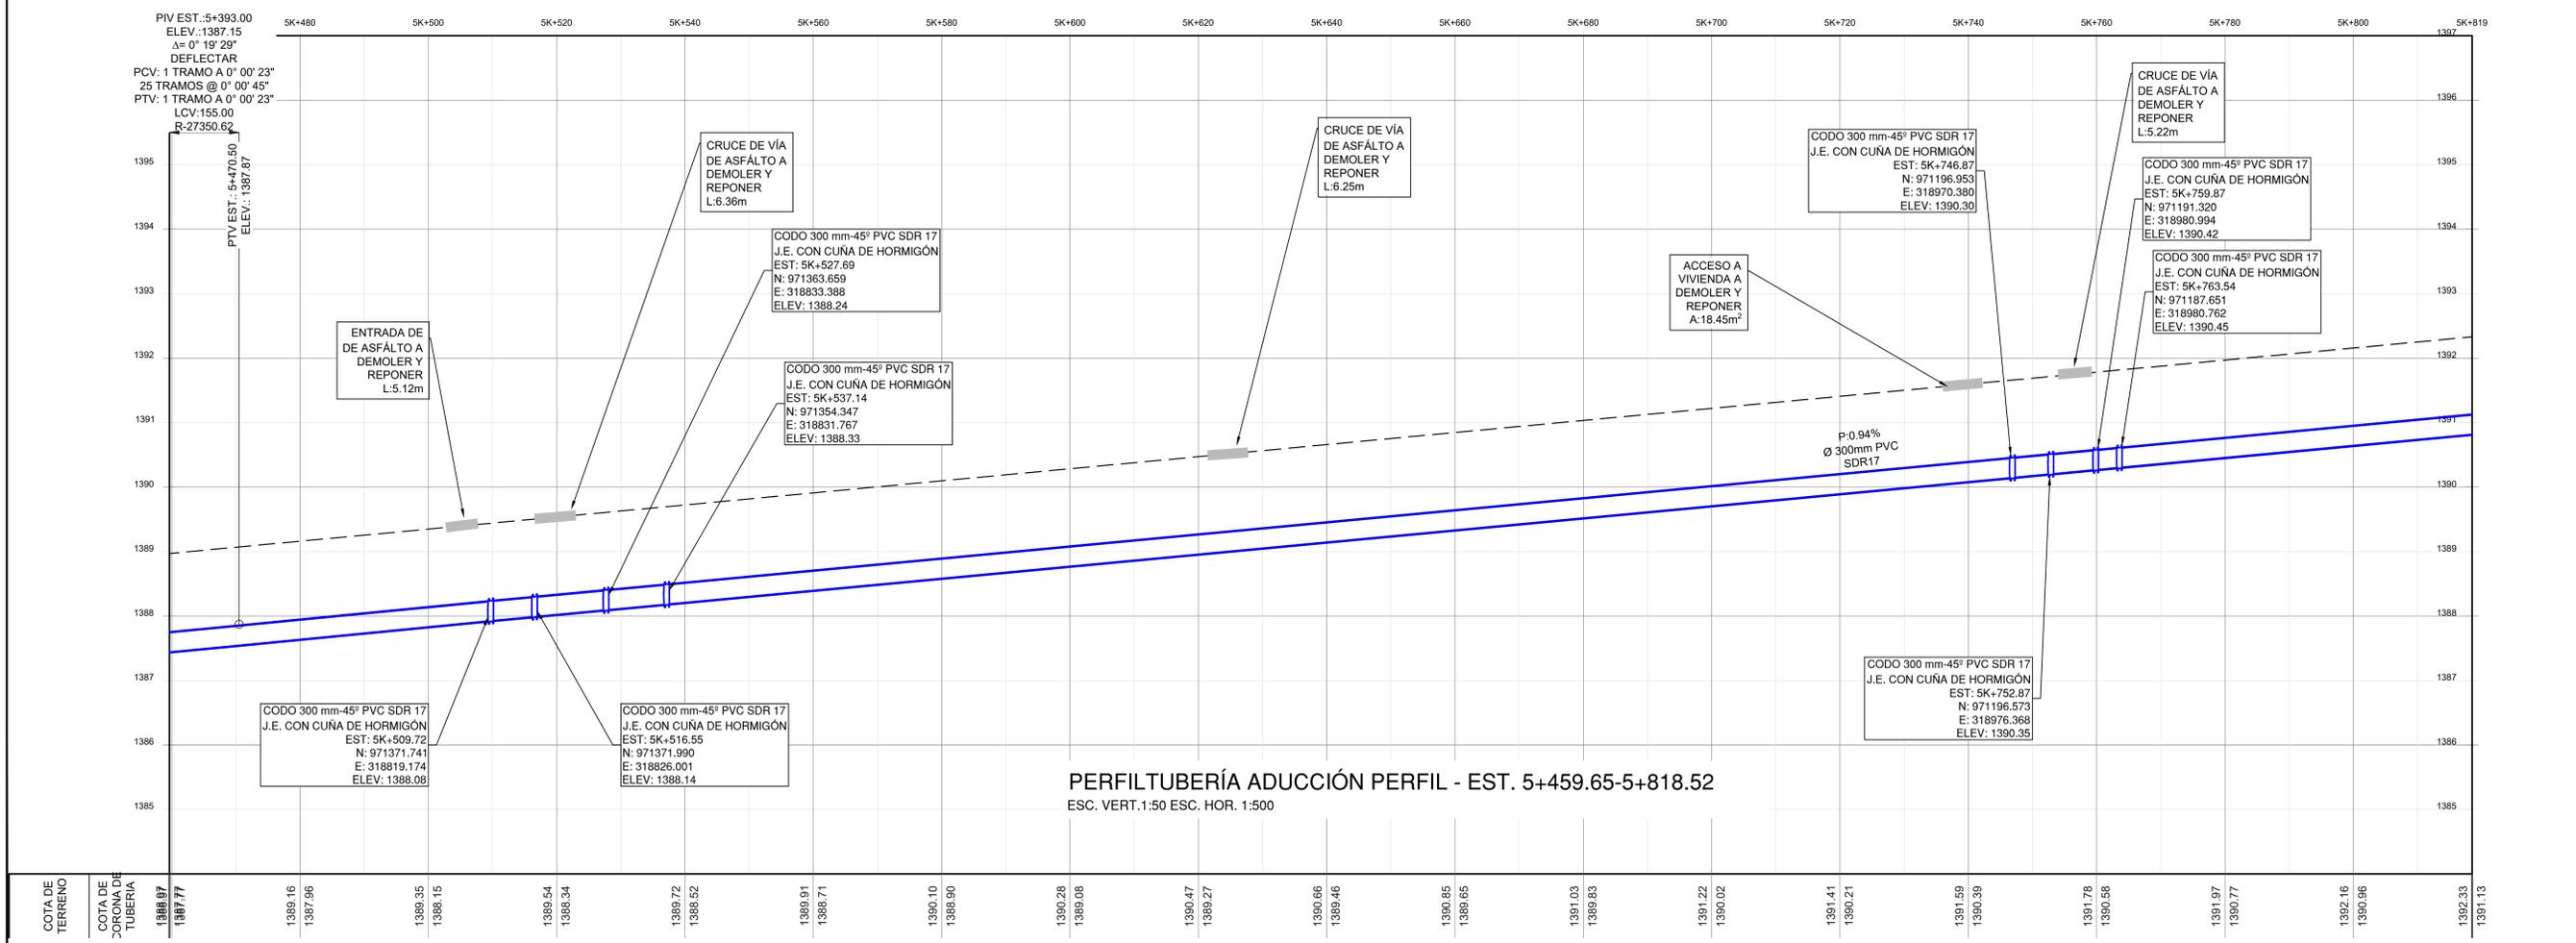
PERFIL TUBERÍA ADUCCIÓN PERFIL - EST. 5+459.65-5+818.52
ESC. VERT.1:50 ESC. HOR. 1:500

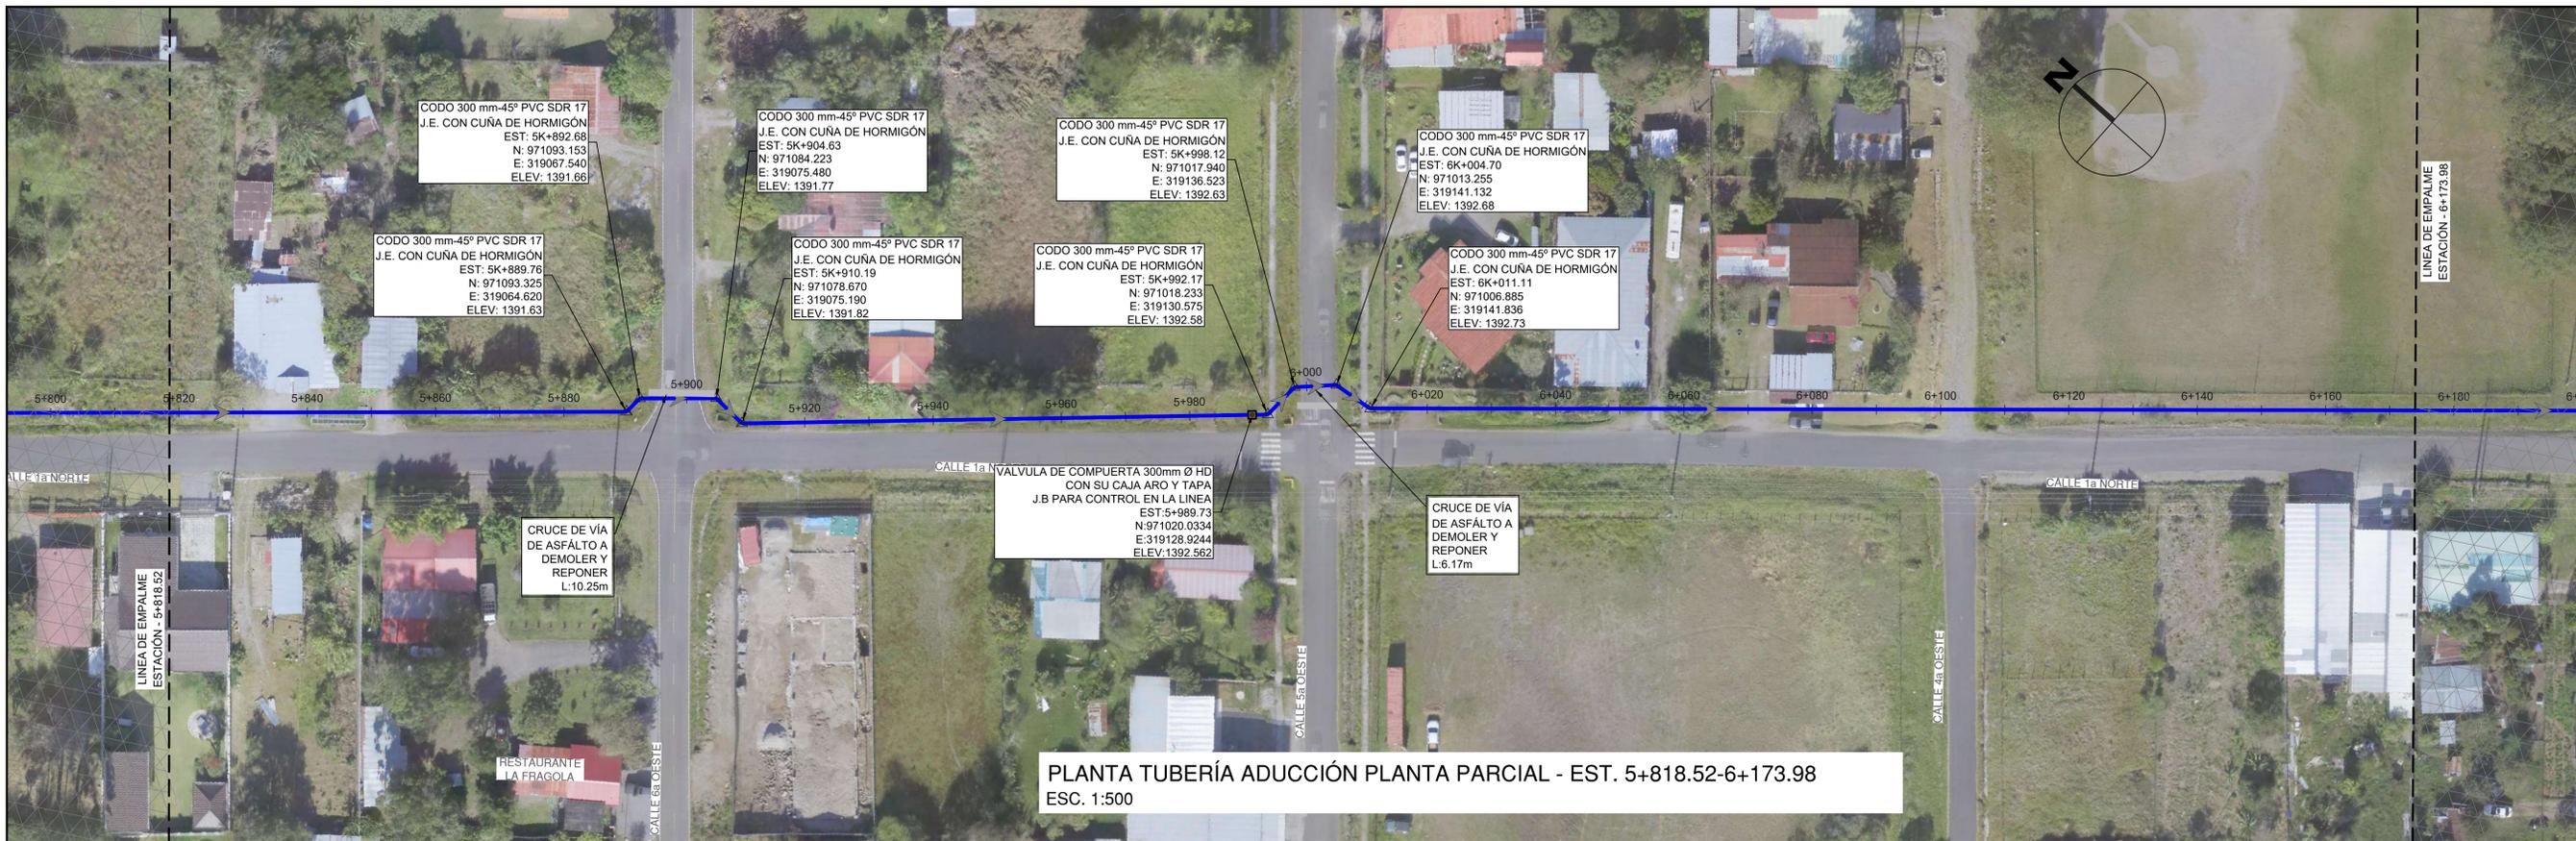
PLANTA TUBERÍA ADUCCIÓN PLANTA PARCIAL - EST. 5+818.52-6+173.98
ESC. 1:500

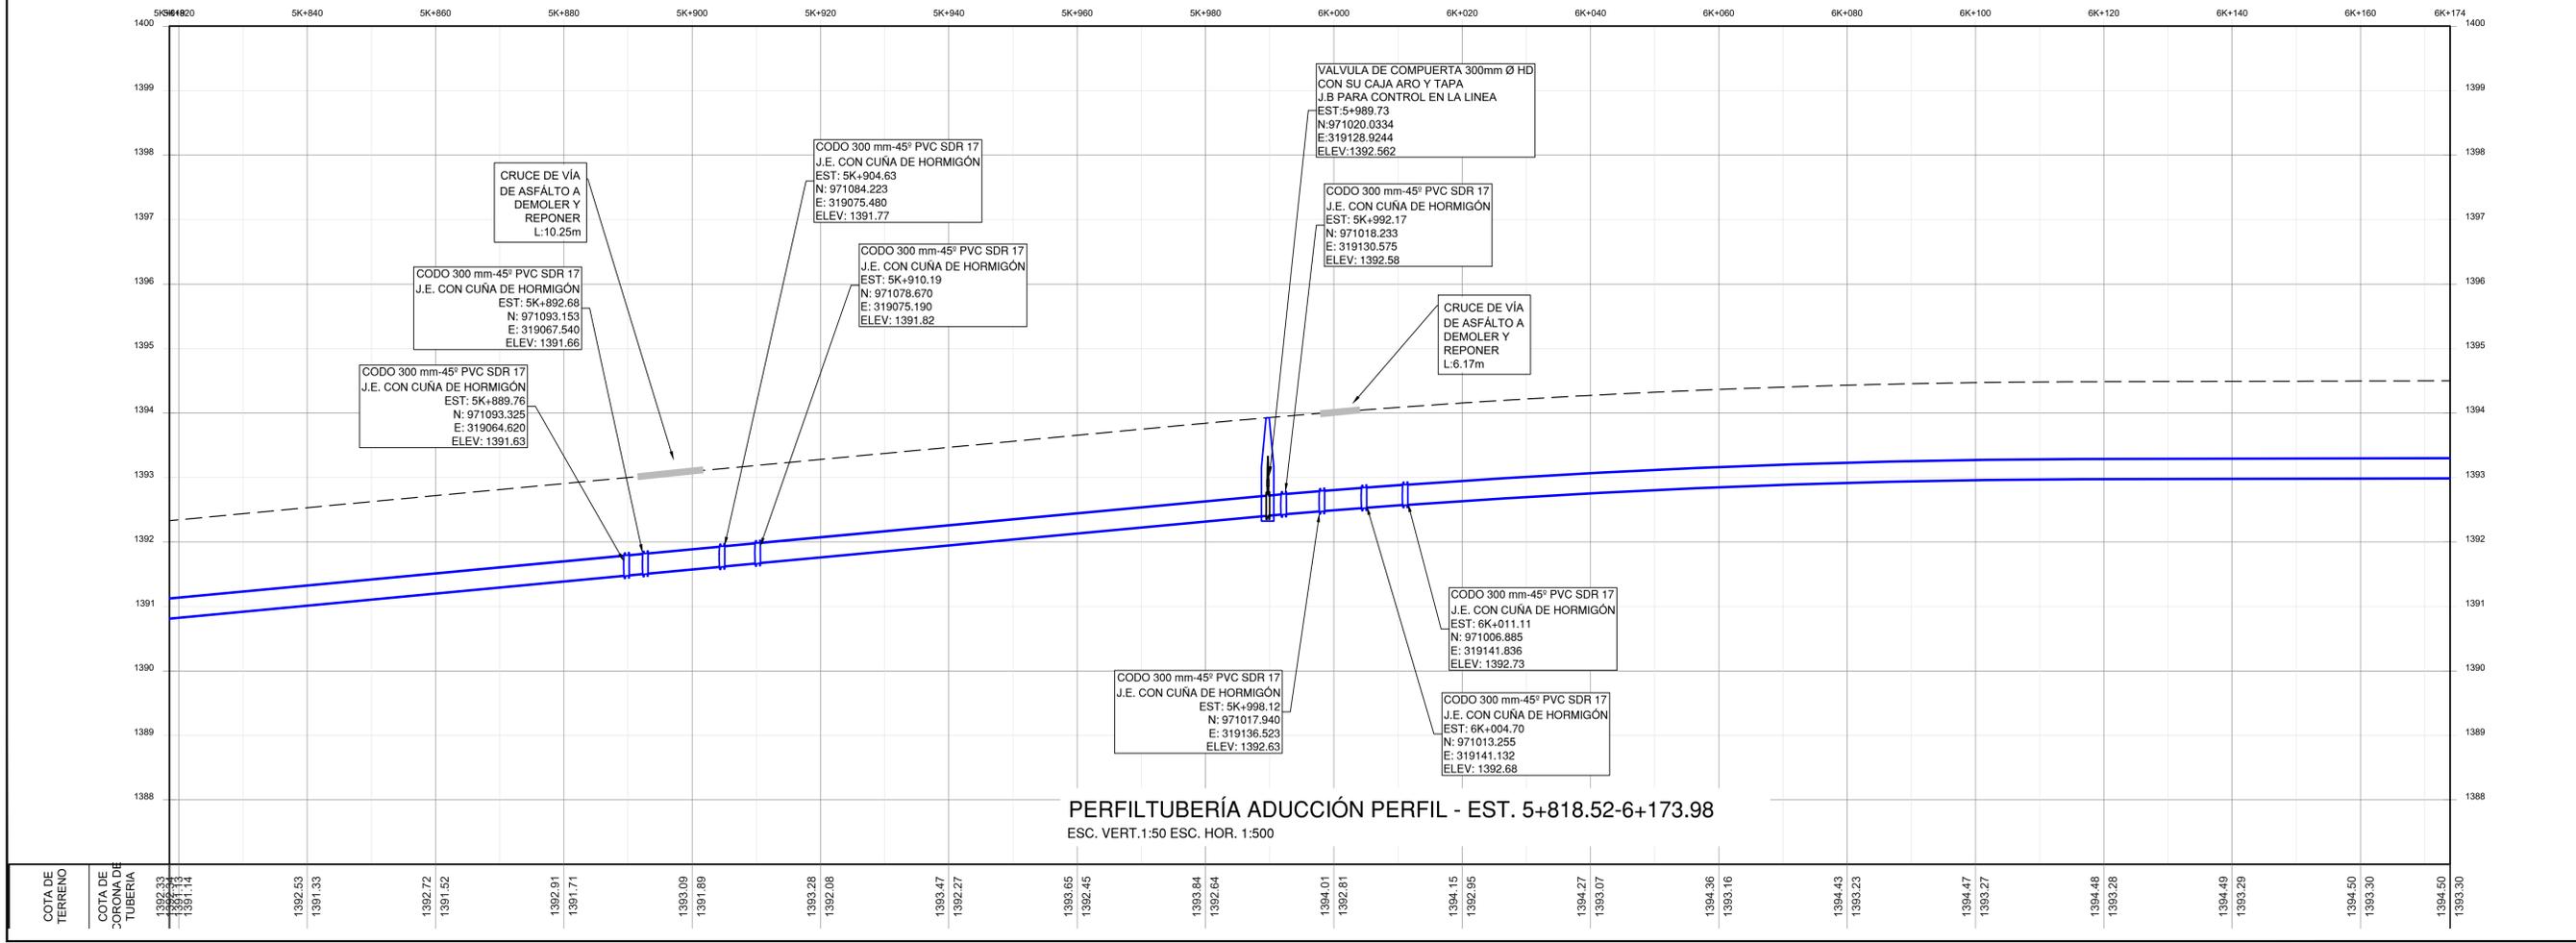
PERFIL TUBERÍA ADUCCIÓN PERFIL - EST. 5+818.52-6+173.98
ESC. VERT. 1:50 ESC. HOR. 1:500

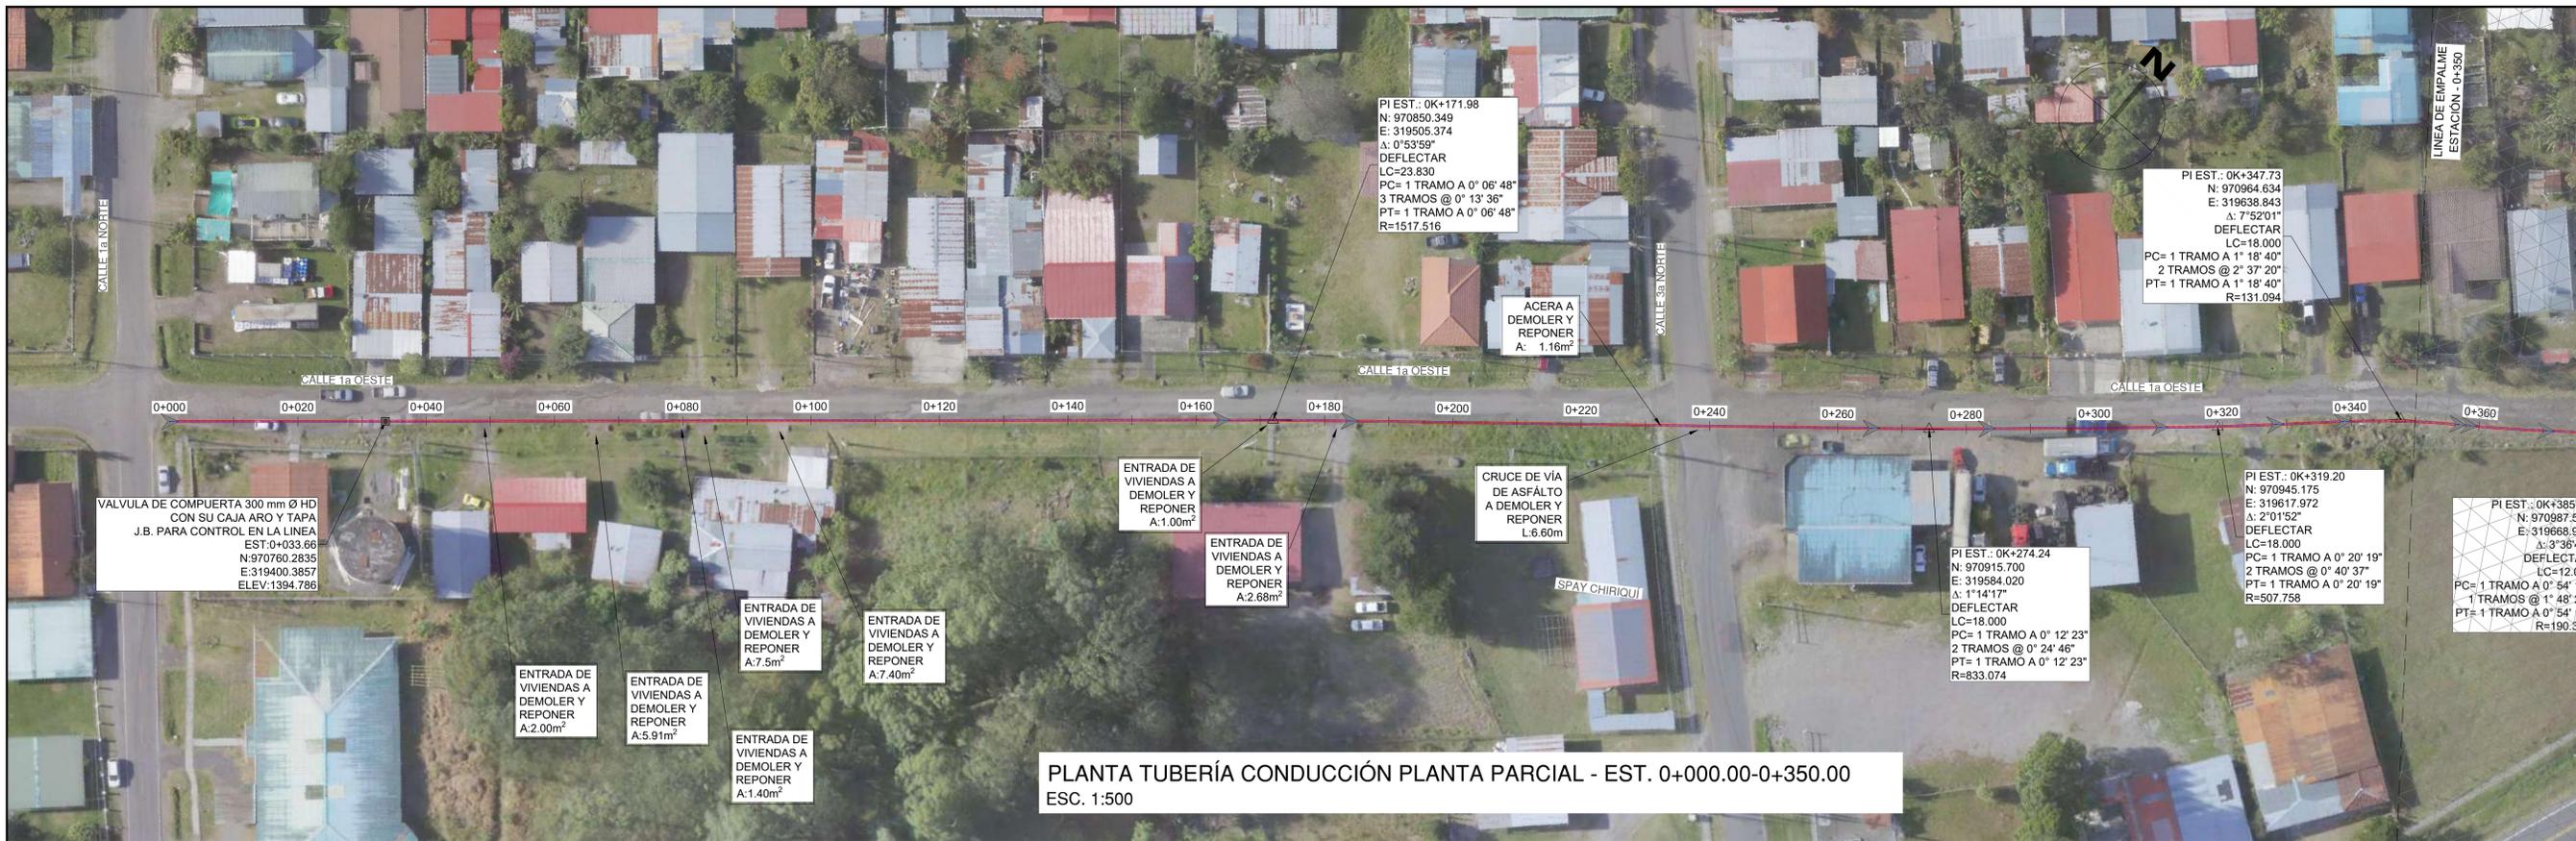
PLANTA TUBERÍA CONDUCCIÓN PLANTA PARCIAL - EST. 0+000.00-0+350.00
ESC. 1:500
