Anexo 1 Información General

Anexo 2 Registros de Propiedad

Proyecto: "Estudio, Diseño y Construcción de Obras para la Rehabilitación del Sistema de Acueducto de la Comunidad de Volcán, Distrito de Tierras Altas, Provincia De Chiriquí"

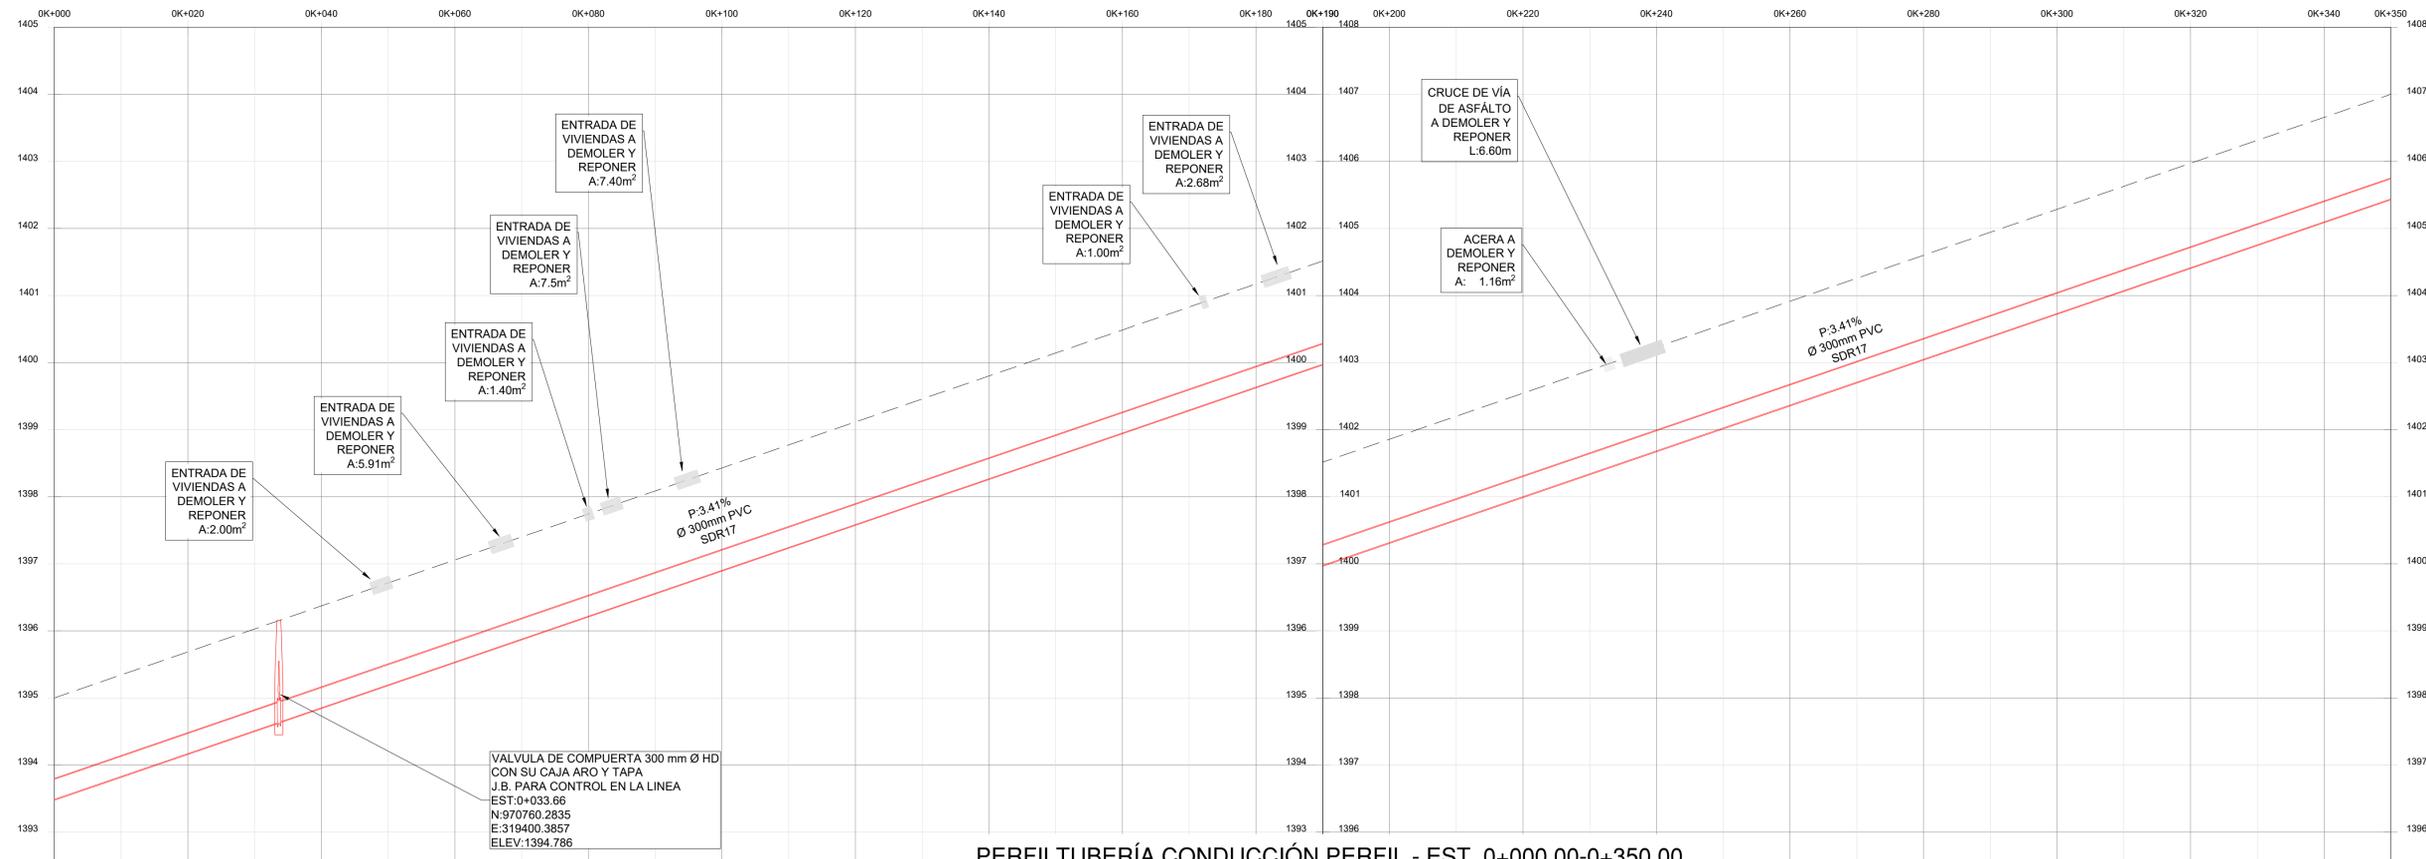
PERFIL TUBERÍA CONDUCCIÓN PERFIL - EST. 0+000.00-0+350.00
ESC. VERT. 1:50 ESC. HOR. 1:500

COTA DE TERRENO	COTA DE CORONA DE TUBERÍA
1393.00	1393.00
1393.69	1394.48
1395.37	1395.17
1397.06	1397.06
1398.65	1397.74
1399.74	1398.43
1399.80	1399.11
1399.88	1399.26
1400.49	1400.63
1401.17	1401.31
1401.86	1402.54
1402.00	1402.68
1403.91	1404.60
1404.60	1405.29
1405.97	1406.66
1407.00	1407.00
1407.75	1407.75

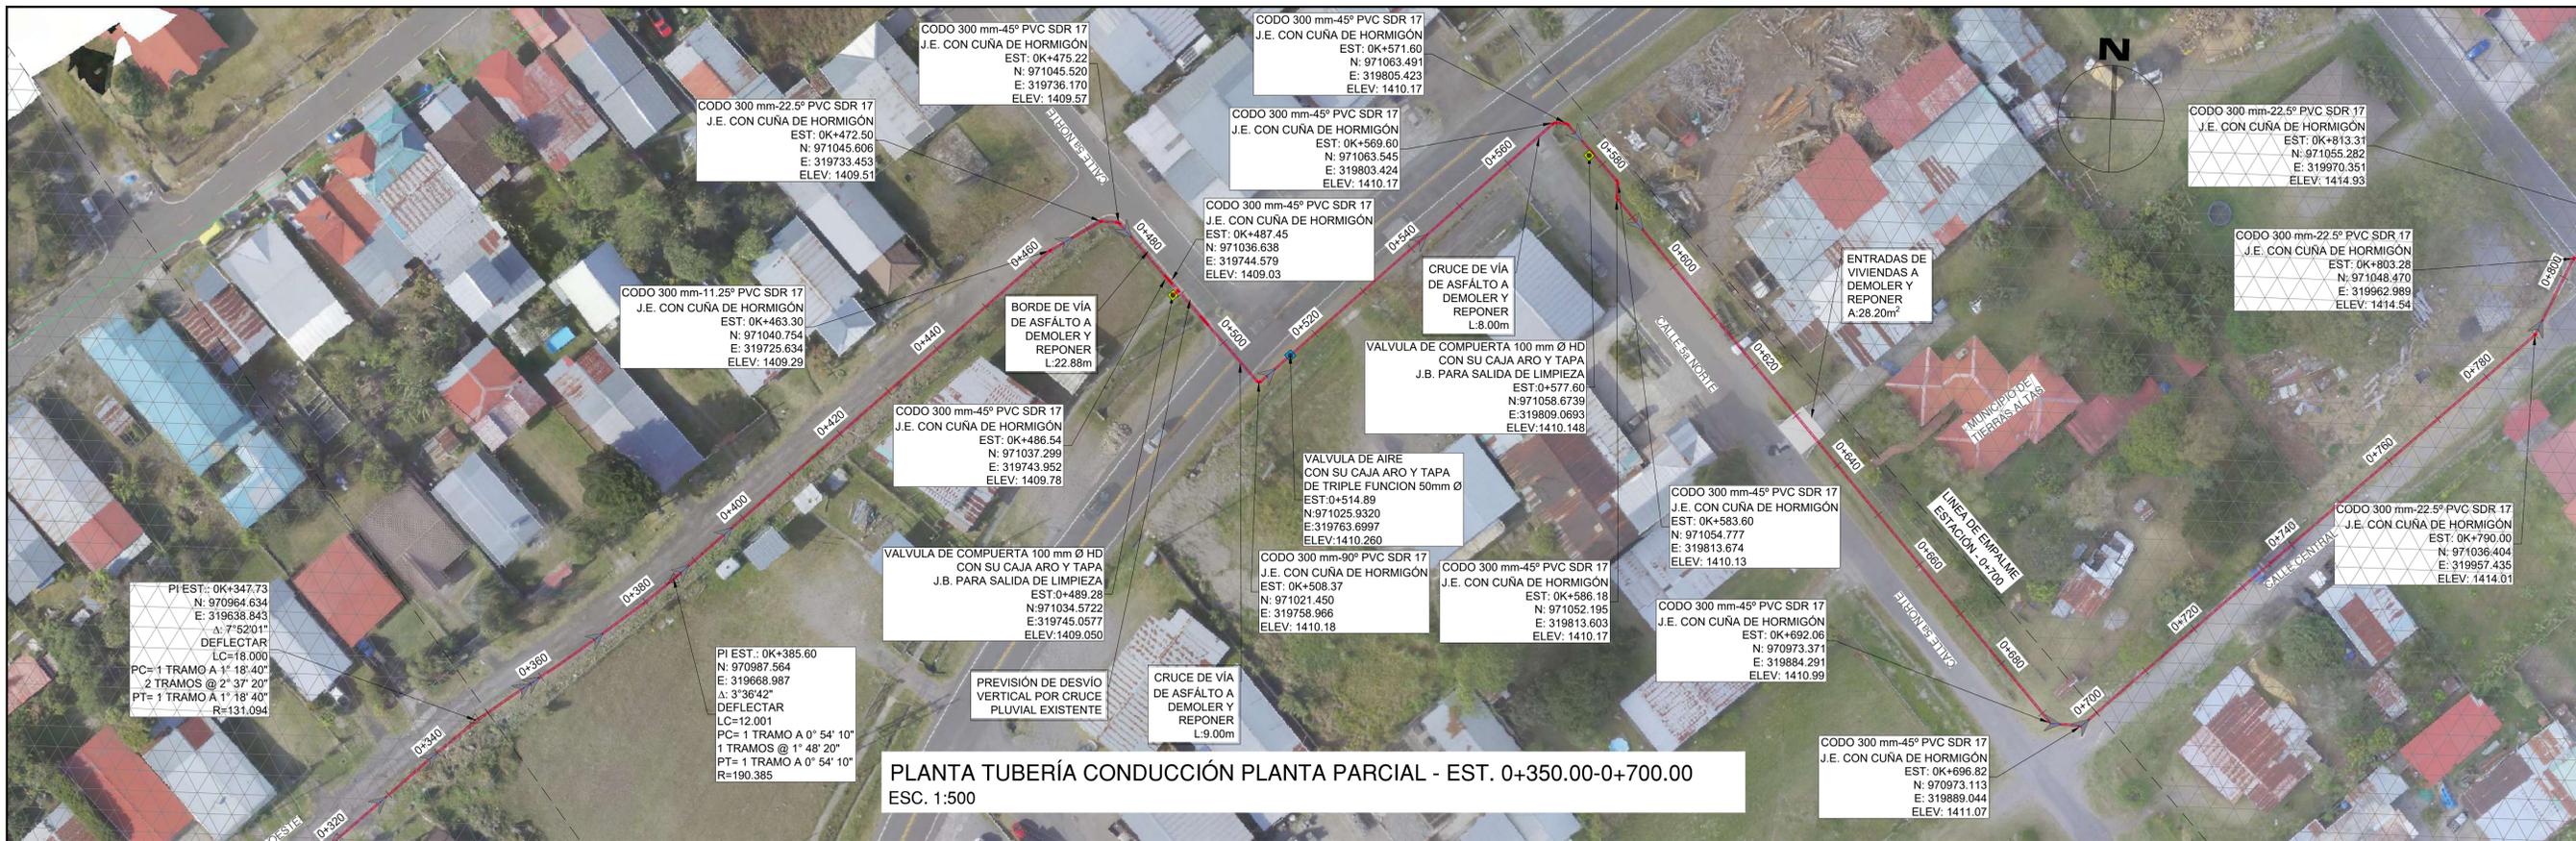
PLANTA TUBERÍA CONDUCCIÓN PLANTA PARCIAL - EST. 0+350.00-0+700.00
ESC. 1:500

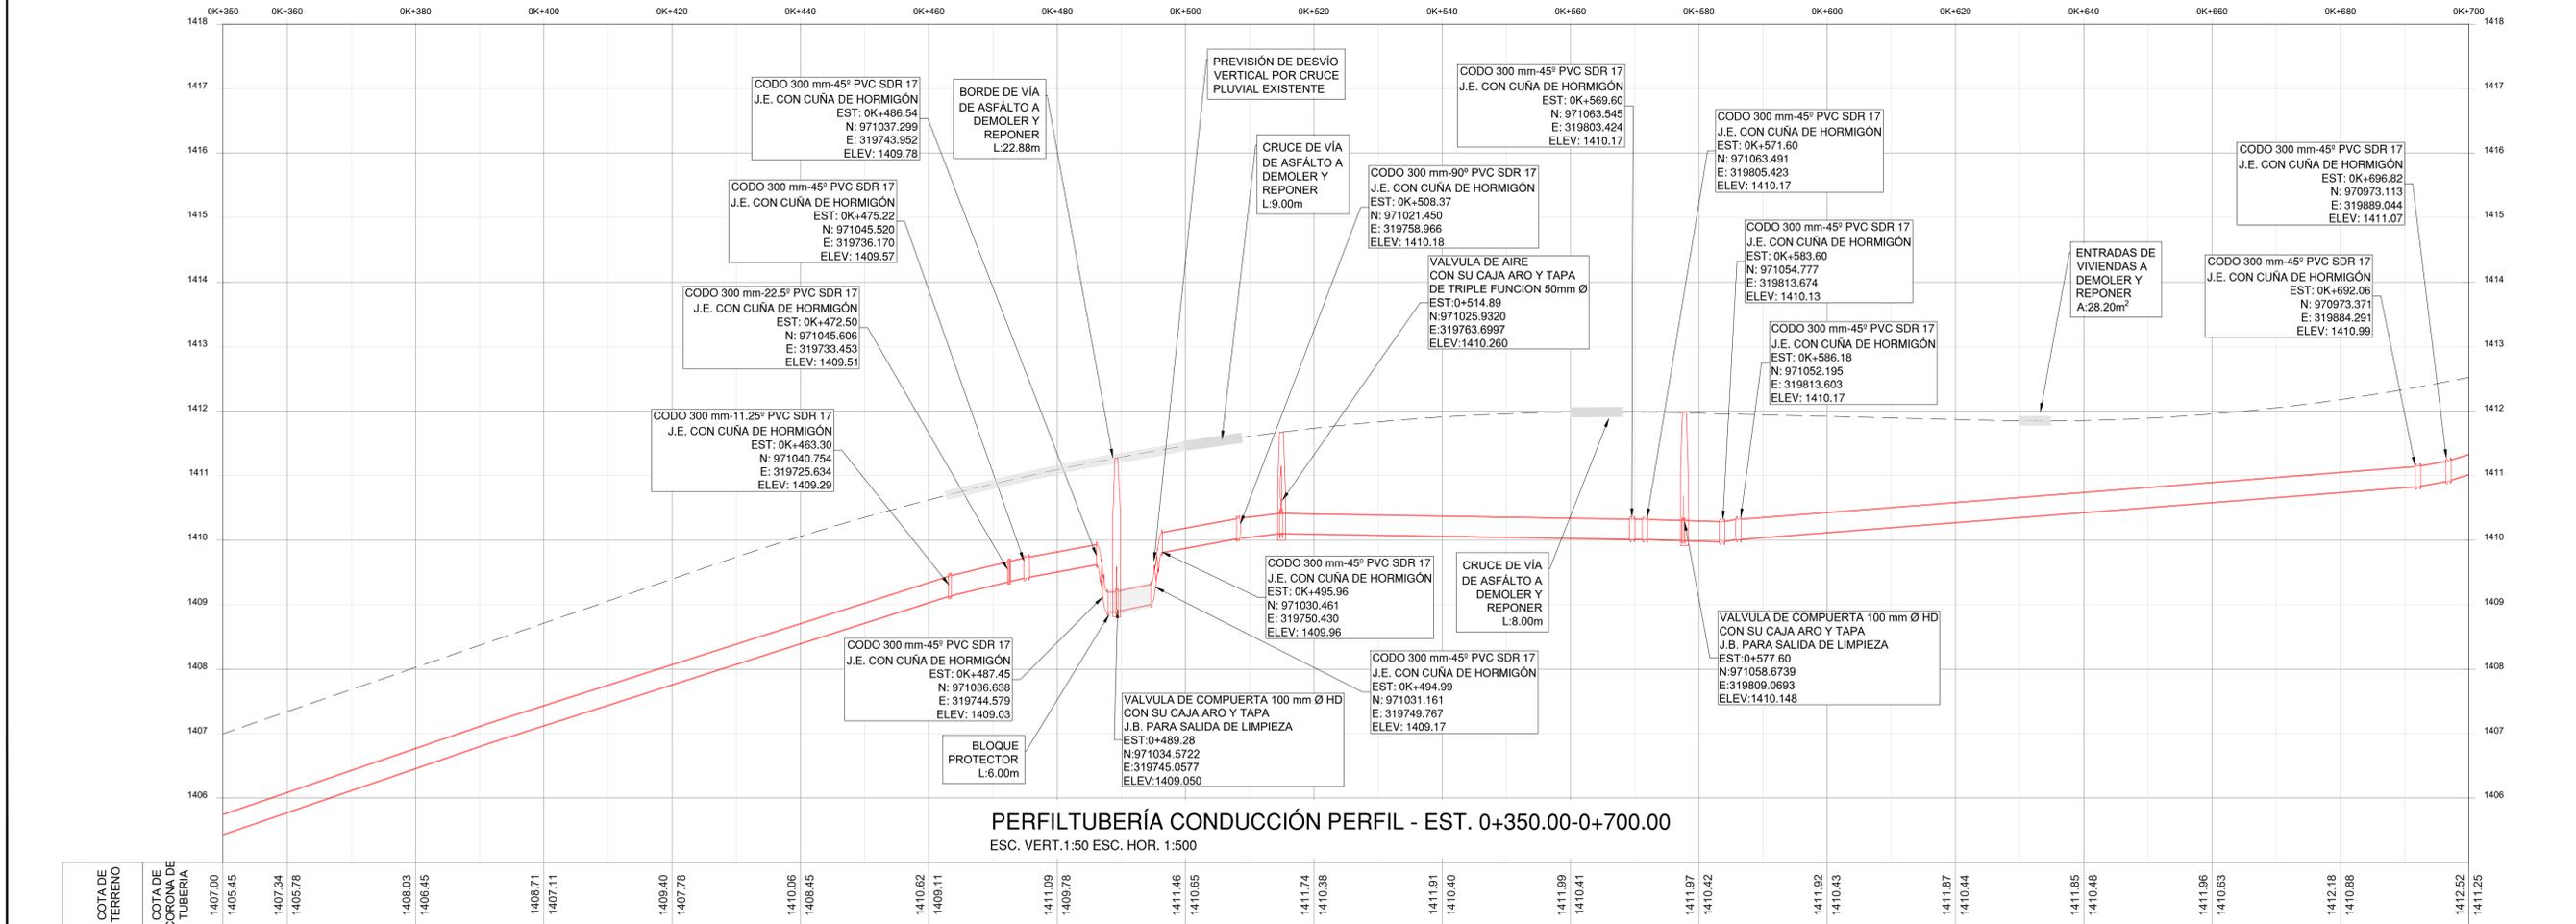
PERFIL TUBERÍA CONDUCCIÓN PERFIL - EST. 0+350.00-0+700.00
ESC. VERT. 1:50 ESC. HOR. 1:500

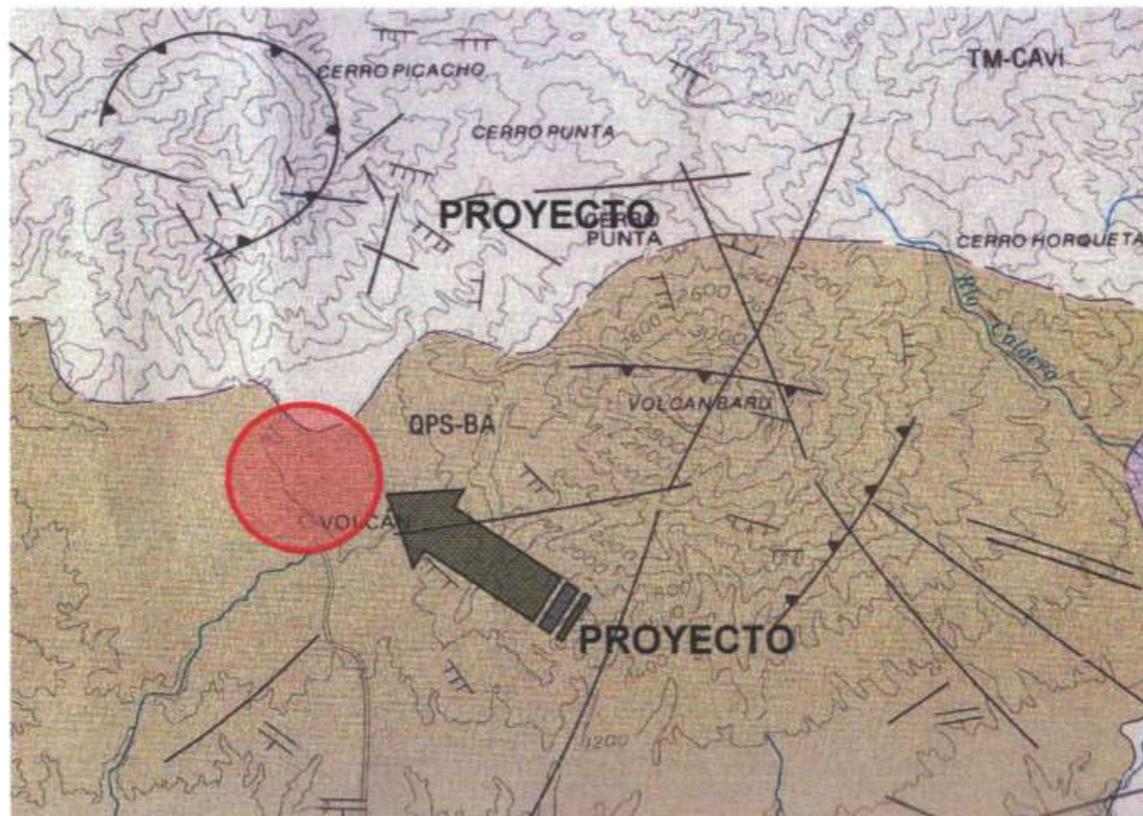
MAPA GEOLÓGICO DEL ÁREA DE ESTUDIO

4.- RESULTADOS: El área estudiada está compuesta por la Formación Barú (QPS-BA), compuesta por Basaltos/andesitas, cenizas, tobas, aglomerados y lavas.

FORMACIÓN	SÍMBOLO	COLOR	DESCRIPCIÓN FORMACIONES VOLCÁNICAS
C. Picacho	QPS - P	[Blue]	Basaltos/andesita, conglomerados, aluviones, coluviones, lodolitas.
Barú	QPS - BA	[Brown]	Basaltos/andesita, cenizas, tobas aglomerados y lavas.
Cerro Viejo	PI/PS - Cv	[Grey]	Basaltos/andesita, amigdaloides vidriosos. Basaltos Post-ignimbríticos.

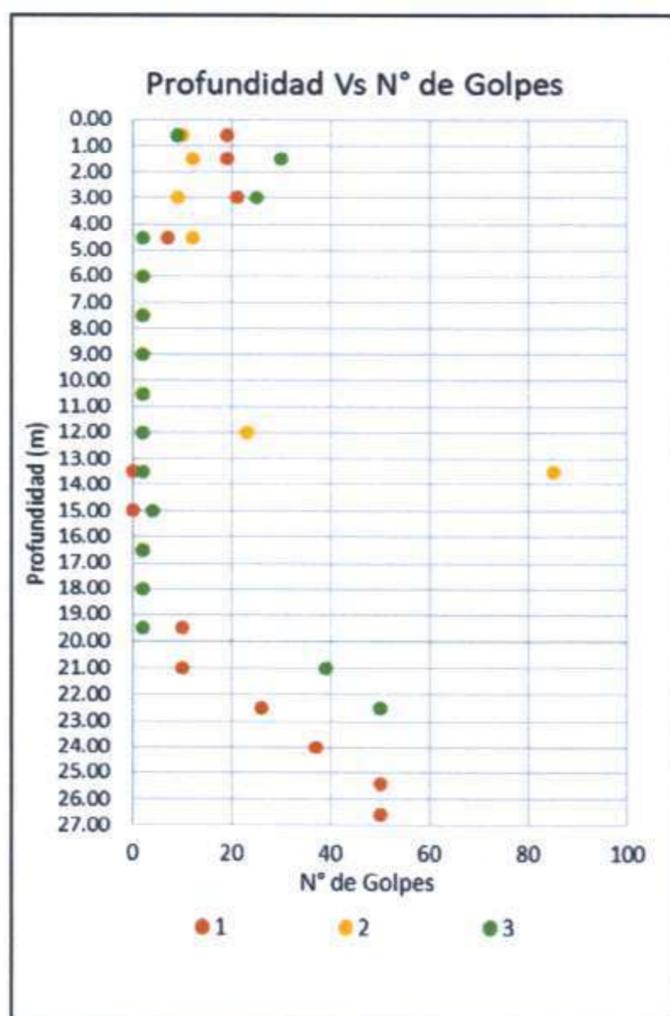
Grafica N°1: Profundidad Vs N° de Golpes

En los siguientes gráficos se muestran los porcentajes de humedad de las muestras obtenidas en sitio, el número de golpes por sondeo de la prueba de penetración estándar (SPT).

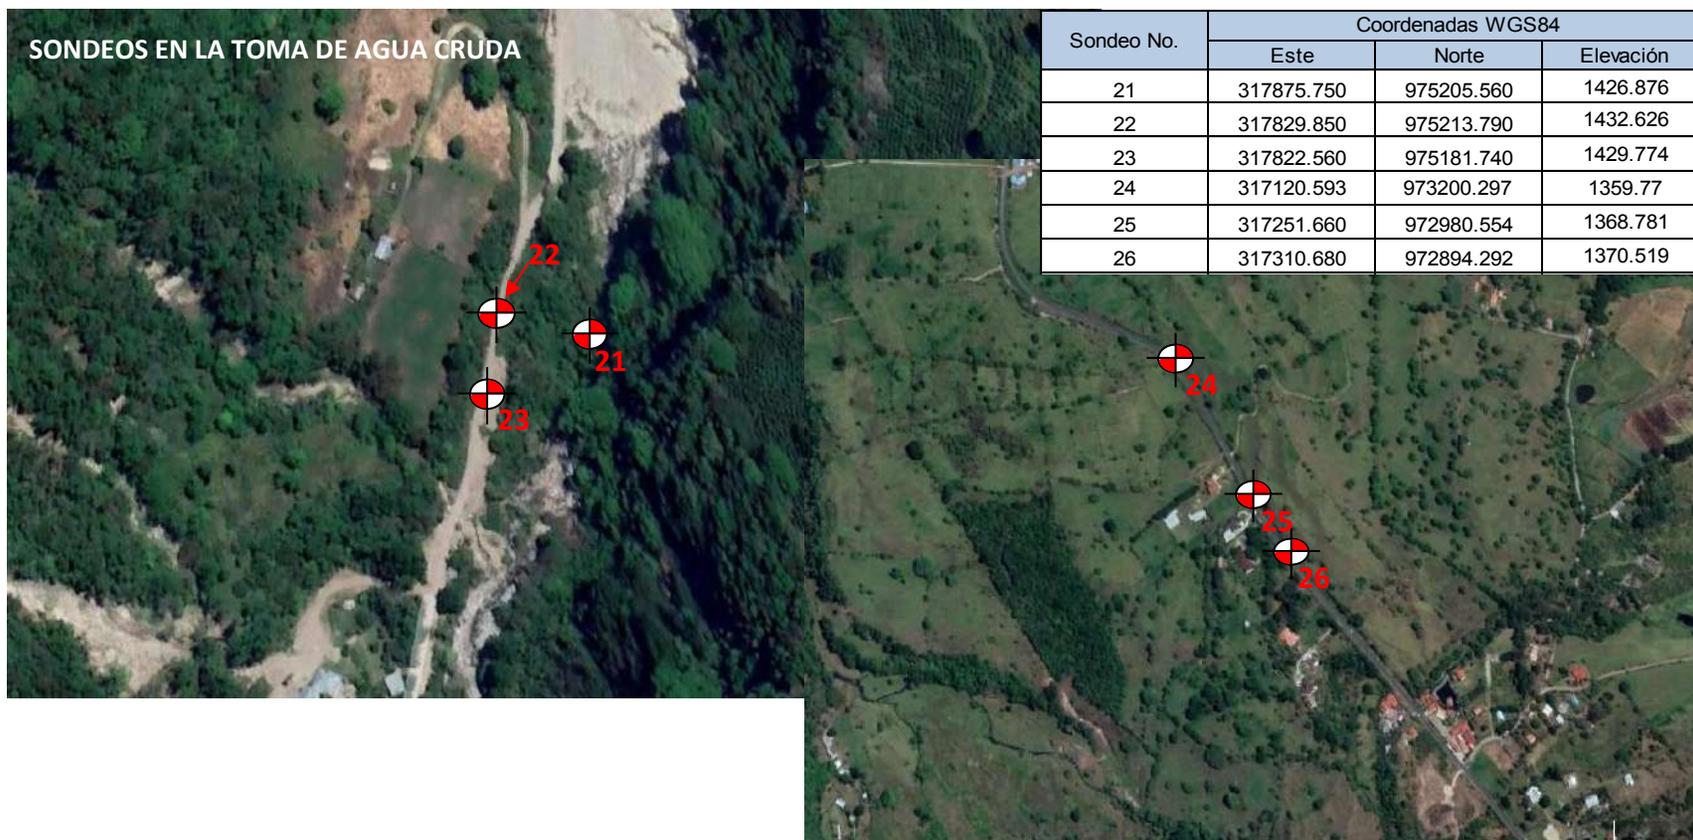
PERFORACIÓN MECANICA ROTATIVA - SONDEOS A 5.00 m

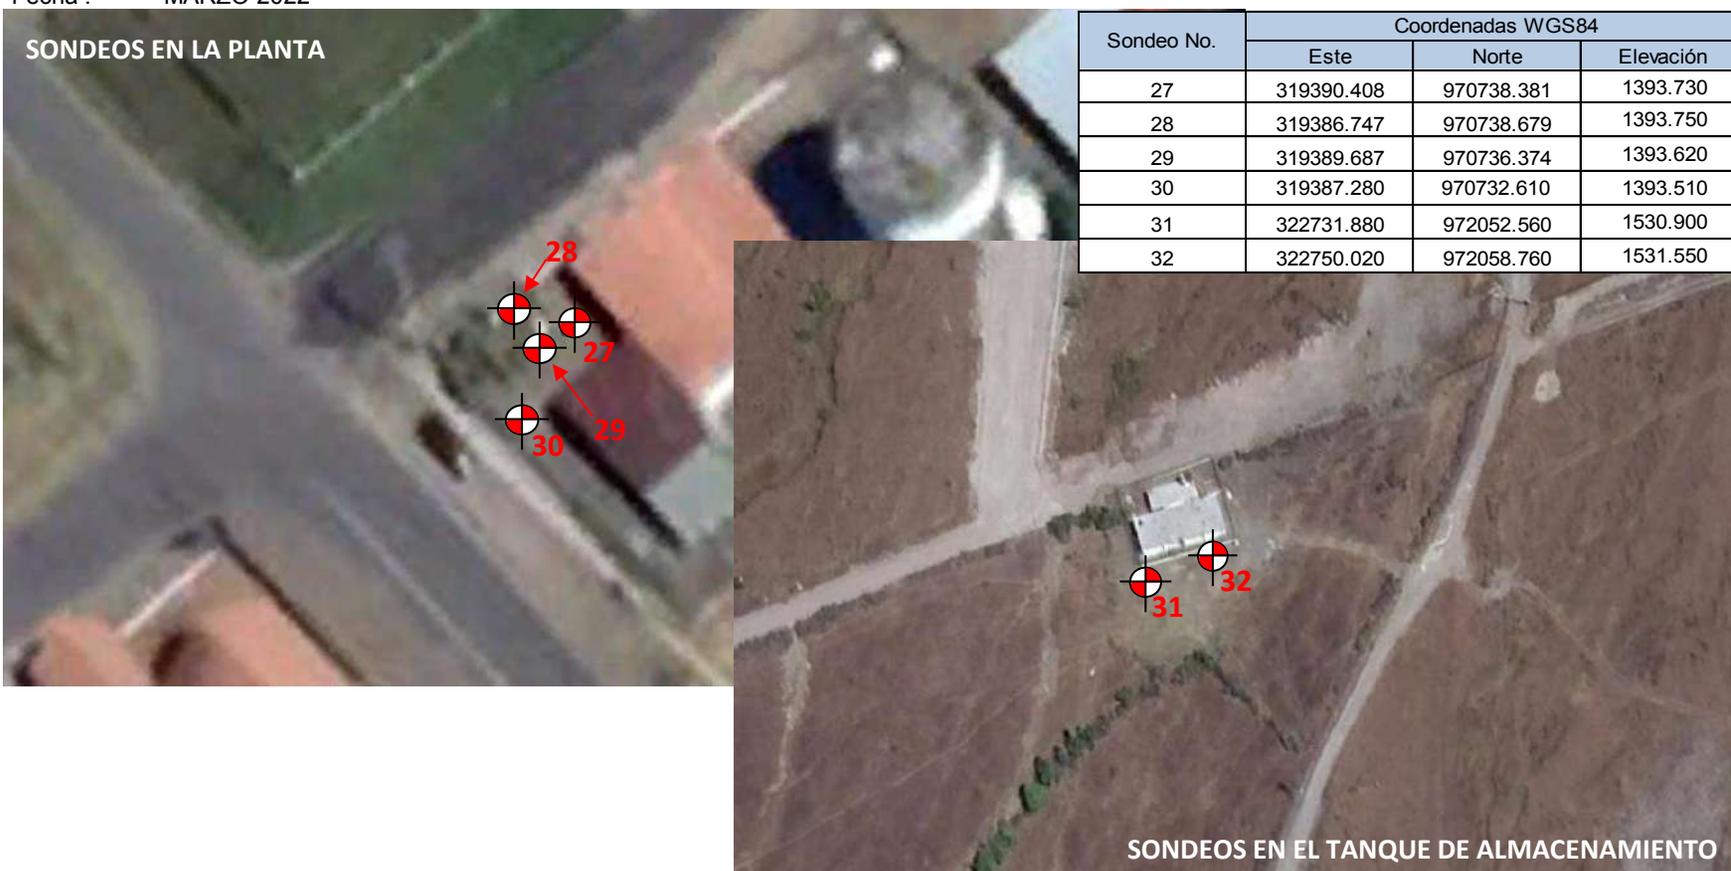
PERFORACIÓN MECANICA ROTATIVA - SONDEOS A 5.00 m

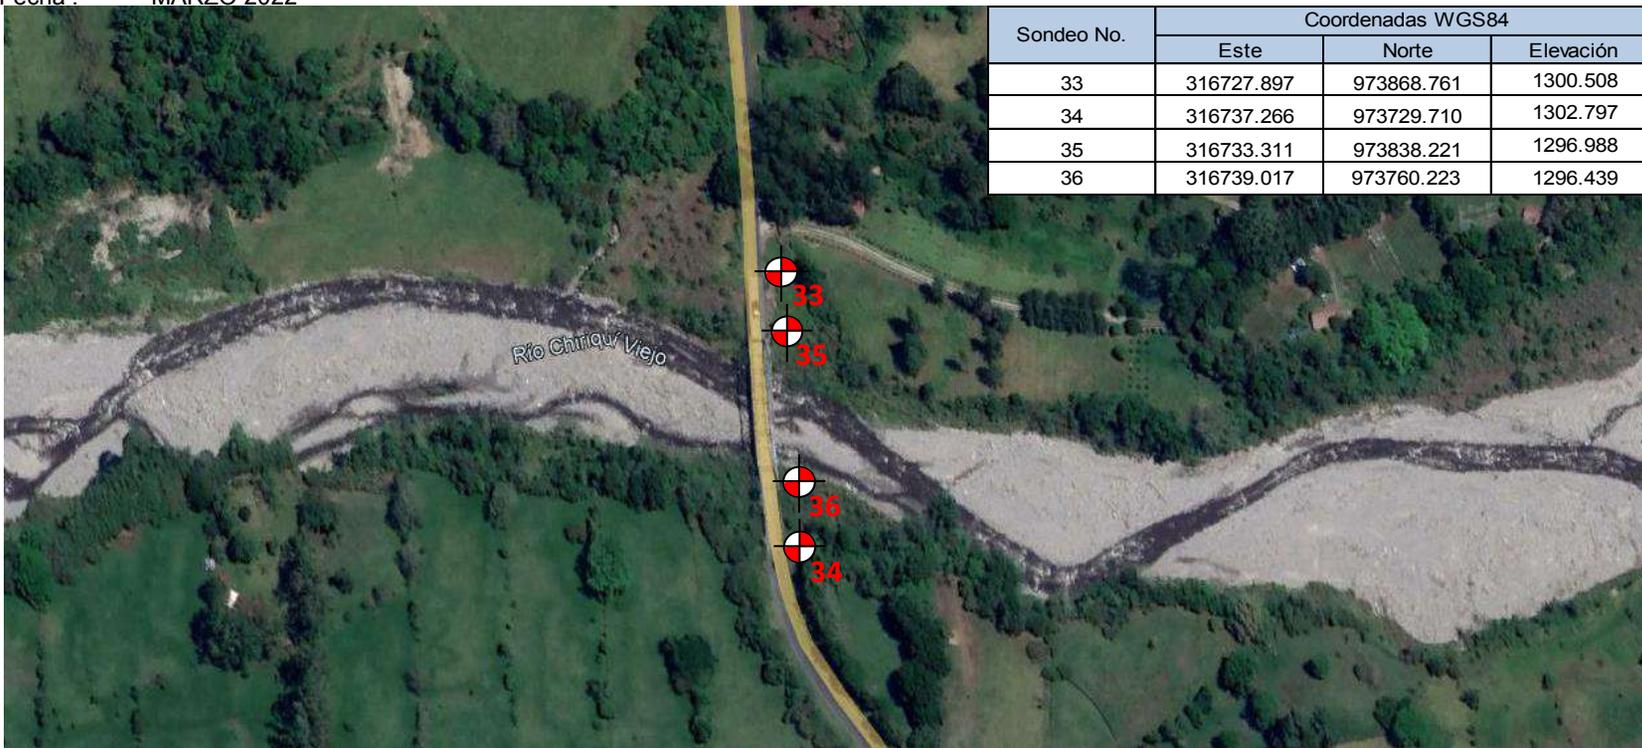
PERFORACIÓN MECANICA ROTATIVA - SONDEOS A 25.00 m

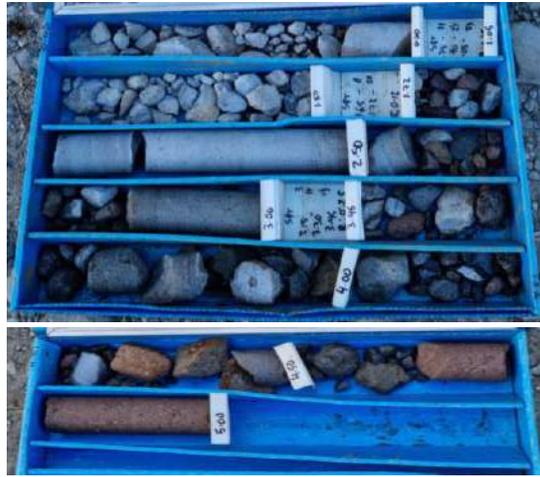
Profundidad Inicio Final (m) (m)	Elevación		FOTOGRAFIA DE LOS TESTIGOS	LONGITUD REC. MOD. (m) (m)	RQD %	DENSIDAD g/cm ³	COMP. AXIAL kg/cm ²	Is MPa
	Inicio Final (m) (m)	Inicio Final (m) (m)						
0.00	0.60			0.50	0.00	0	--	--
0.60	1.05			-	-	-	--	--
1.05	1.50			0.36	0.00	0	--	--
1.50	1.72			-	-	-	--	--
1.72	2.50			0.53	0.00	0	--	--
2.50	3.00			0.47	0.00	0	--	--
3.00	3.45			-	-	-	--	--
3.45	4.00			0.55	0.00	0	--	--
4.00	4.50			0.50	0.00	0	--	--
4.50	5.00			0.46	0.00	0	--	--

0.00 - 5.00 m: GRAVA MAL GRADUADA CON ARENA (GP), DE COLOR CHOCOLATE CLARO CON GRAVAS DE 1-5 cm DE MORFOLOGÍA REDONDEADOS A SUBREDONDEADOS, CANTOS DE 4-19 cm, DE MORFOLOGÍA SUBREDONDEADOS Y BOULDERS DE 30 cm DE MORFOLOGÍA SUBREDONDEADOS, DE COLOR GRIS. COMPACIDAD MEDIA, PLASTICIDAD NULA, CONTENIDO NATURAL DE HUMEDAD BAJO. SULO DE ORIGEN COLUVIAL.

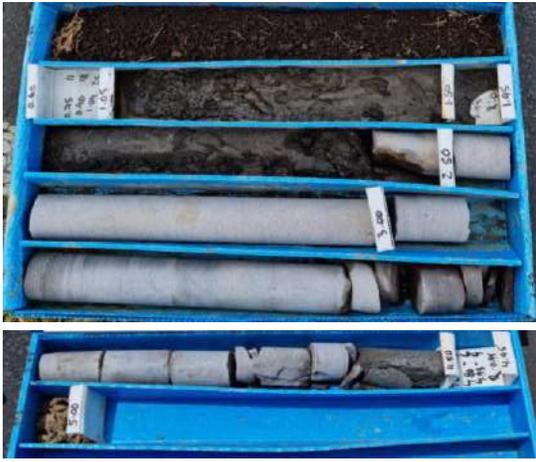
Profundidad		Elevación		FOTOGRAFIA DE LOS TESTIGOS	LONGITUD REC. (m)	MOD. (m)	RQD %	DENSIDAD g/cm ³	COMP. AXIAL kg/cm ²	Is MPa
Inicio (m)	Final (m)	Inicio (m)	Final (m)							
0.00	0.60

0.60	0.00	0	--	--	--
0.60	1.05				-	-	-	--	--	--
1.05	1.50				0.41	0.00	0	--	--	--
1.50	1.95				-	-	-	--	--	--
1.95	2.50				0.53	0.00	0	--	--	--
2.50	3.00				0.50	0.00	0	--	--	--
3.00	4.50				1.17	0.00	0	--	--	--
4.50	4.95				-	-	-	--	--	--
4.95	5.00				0.05	0.00	0	--	--	--

0.00 - 2.41 m: ARENA MAL GRADUADA (SP) CON GRAVAS DE 0.05-2 cm, DE MORFOLOGÍA REDONDEADOS. CONSISTENCIA MUY FIRME, PLASTICIDAD BAJA, CONTENIDO NATURAL DE HUMEDAD BAJO. COLOR CHOCOLATE OSCURO. CONTENIDO DE MATERIA ORGÁNICA ALTO.

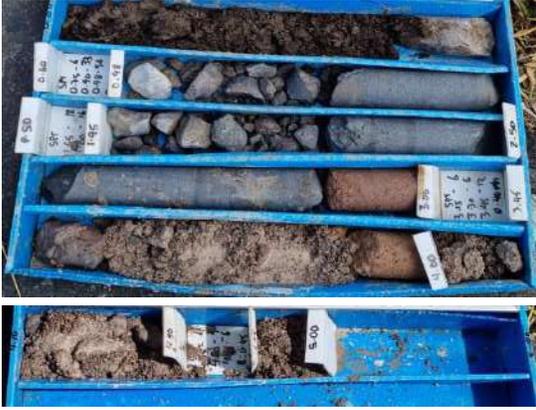
Profundidad		Elevación		FOTOGRAFIA DE LOS TESTIGOS	LONGITUD REC. (m)	MOD. (m)	RQD %	DENSIDAD g/cm ³	COMP. AXIAL kg/cm ²	Is MPa
Inicio (m)	Final (m)	Inicio (m)	Final (m)							
0.00	0.60

0.60	0.00	0	--	--	--
0.60	0.98				-	-	-	--	--	--
0.98	1.50				0.50	0.00	0	--	--	--
1.50	1.95				-	-	-	--	--	--
1.95	2.50				0.50	0.00	0	--	--	--
2.50	3.00				0.50	0.00	0	--	--	--
3.00	3.45				-	-	-	--	--	--
3.45	4.00				0.50	0.00	0	--	--	--
4.00	4.50				0.28	0.00	0	--	--	--
4.50	4.95				-	-	-	--	--	--
4.95	5.00			0.05	0.00	0	--	--	--

0.00 - 0.47 m: LIMO ARENOSO CON CANTOS DE 2-7 cm, DE MORFOLOGÍA SUBREDONDEADOS. CONSISTENCIA FIRME, PLASTICIDAD BAJA, CONTENIDO NATURAL DE HUMEDAD. COLOR CHOCOLATE OSCURO. ESTRUCTURA HETEROGÉNEA. SUELO DE ORIGEN COLUVIAL.

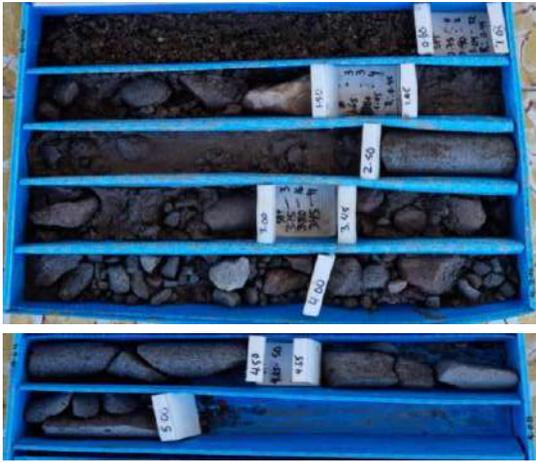
Profundidad Inicio (m)	Final (m)	Elevación		FOTOGRAFIA DE LOS TESTIGOS	LONGITUD REC. (m)	MOD. (m)	RQD %	DENSIDAD g/cm ³	COMP. AXIAL kg/cm ²	Is MPa
		Inicio (m)	Final (m)							
0.00	0.60

0.51	0.00	0	--	--	--
0.60	1.05				-	-	-	--	--	--
1.05	1.50				0.38	0.00	0	--	--	--
1.50	1.95				-	-	-	--	--	--
1.95	2.50				0.55	0.00	0	--	--	--
2.50	3.00				0.47	0.00	0	--	--	--
3.00	3.45				-	-	-	--	--	--
3.45	4.00				0.55	0.00	0	--	--	--
4.00	4.50				0.50	0.00	0	--	--	--
4.50	4.55				-	-	-	--	--	--
4.55	5.00			0.45	0.00	0	--	--	--

0.00 - 1.05 m: ARENA BIEN GRADUADA CON GRAVAS (SW) DE HASTA 1-2 cm, DE MORFOLOGÍA REDONDEADOS. COMPACIDAD MEDIA, PLASTICIDAD NULA, CONTENIDO NATURAL DE HUMEDAD BAJO. COLOR GRIS OSCURO. SUELO DE ORIGEN ALUVIAL.

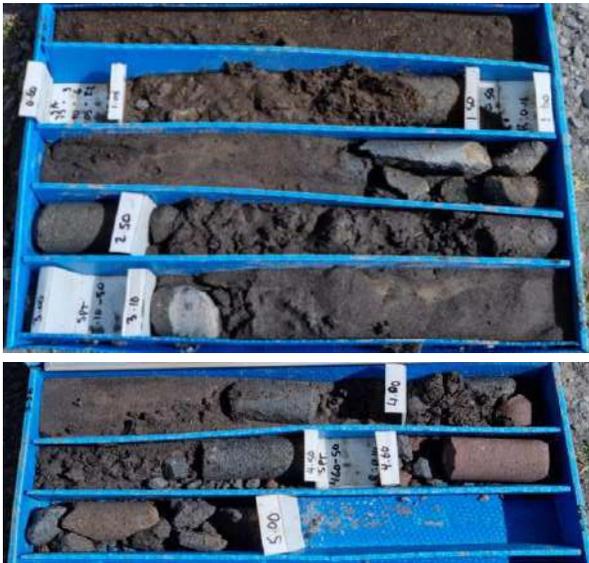
Profundidad		Elevación		FOTOGRAFIA DE LOS TESTIGOS	LONGITUD REC. (m)	MOD. (m)	RQD (%)	DENSIDAD (g/cm ³)	COMP. AXIAL (kg/cm ²)	Is (MPa)
Inicio (m)	Final (m)	Inicio (m)	Final (m)							
0.00	0.60

0.00 - 1.36 m: ARENA MAL GRADUADA CON GRAVAS (SP) DE HASTA 1-4 cm, DE MORFOLOGÍA SUBREDONDEADAS. COMPACIDAD MEDIA, PLASTICIDAD NULA, CONTENIDO NATURAL DE HUMEDAD BAJO. COLOR CHOCOLATE. ESTRUCTURA HETEROGÉNEA. SUELO DE ORIGEN ALUVIAL.

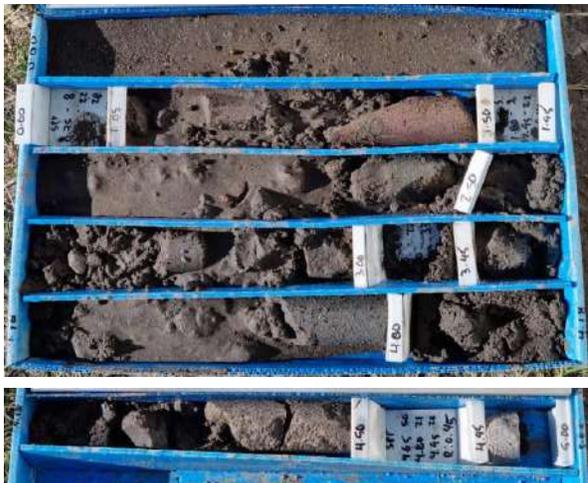
Profundidad		Elevación		FOTOGRAFIA DE LOS TESTIGOS	LONGITUD REC. (m)	MOD. (m)	RQD (%)	DENSIDAD (g/cm ³)	COMP. AXIAL (kg/cm ²)	Is (MPa)
Inicio (m)	Final (m)	Inicio (m)	Final (m)							
0.00	0.60

0.00 - 1.05 m: ARENA BIEN GRADUADA CON GRAVA (SW). COMPACIDAD MEDIA, PLASTICIDAD NULA, CONTENIDO NATURAL DE HUMEDAD BAJO. COLOR GRIS OSCURO. ESTRUCTURA HOMOGÉNEA. SUELO DE ORIGEN ALUVIAL.

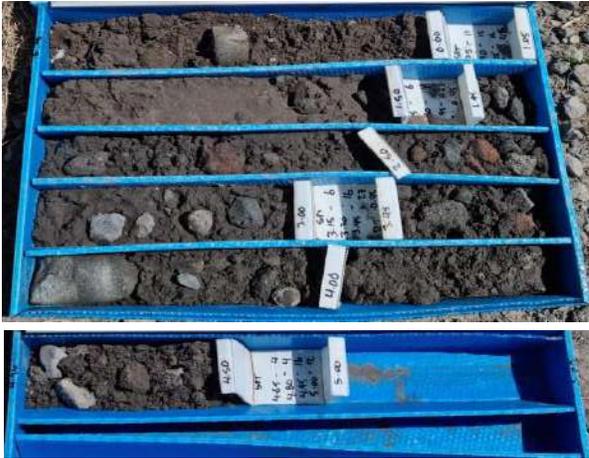
Profundidad		Elevación		FOTOGRAFIA DE LOS TESTIGOS	LONGITUD REC. MOD. (m) (m)	RQD %	DENSIDAD g/cm ³	COMP. AXIAL kg/cm ²	Is MPa
Inicio (m)	Final (m)	Inicio (m)	Final (m)						
0.00	0.60

0.00 - 5.00 m: ARENA MAL GRADUADA CON GRAVAS (SP) DE HASTA 2 - 4 cm Y CANTOS DE HASTA 4 - 12 cm, DE MORFOLOGÍA REDONDEADOS Y SUBREDONDEADOS. COMPACIDAD MEDIA, PLASTICIDAD NULA, CONTENIDO NATURAL DE HUMEDAD BAJO. COLOR GRIS OSCURO. ESTRUCTURA HETEROGÉNEA. SUELO DE ORIGEN ALUVIAL. EN LA SUPERFICIE SE OBSERVAN BLOQUES DE 26 cm A 1.20 m, DE COLOR GRISÁCEAS Y ROJIZAS, DE MORFOLOGÍA SUBREDONDEADOS.

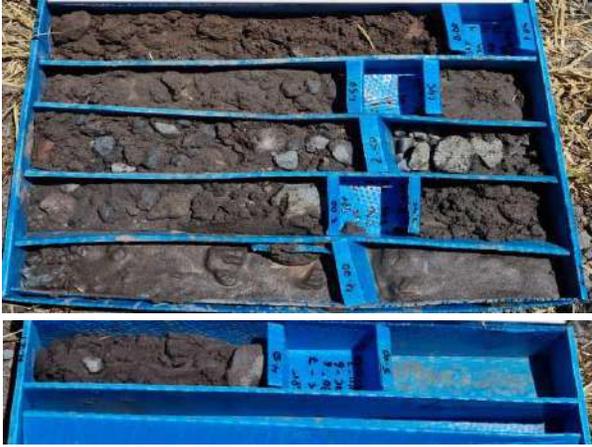
TRABAJO NO.: 4-737 HOYO No.: 32 HOJA No.: 1 DE 1 BROCA TAMAÑO: HQ
 PROYECTO: ESTUDIO, DISEÑO Y CONSTRUCCIÓN DE OBRA PARA REHABILITACIÓN DEL SISTEMA DE ACUEDUCTO DE LA COMUNIDAD DE VOLCÁN, DISTRITO DE TIERRAS ALTAS, PROVINCIA DE CHIRIQUÍ
 LOCALIZACIÓN: VOLCÁN, PROVINCIA DE CHIRIQUÍ FECHA: FEBRERO 24, 2022
 CLIENTE: BTD ELEVACION (m): 1531.55 COORDENADAS: 322750.020 E 972058.760 N

Profundidad		Elevación		FOTOGRAFIA DE LOS TESTIGOS	LONGITUD REC. (m)	MOD. (m)	RQD (%)	DENSIDAD (g/cm ³)	COMP. AXIAL (kg/cm ²)	Is (MPa)
Inicio (m)	Final (m)	Inicio (m)	Final (m)							
0.00	0.60

0.00 - 5.00 m: ARENA MAL GRADUADA CON GRAVAS (SP) DISPERSAS DE HASTA 3-8 cm DE MORFOLOGÍA REDONDEADOS, CANTOS DE 3-8 cm DE MORFOLOGÍA SUBREDONDEADOS. COMPACIDAD MEDIA, PLASTICIDAD NULA, CONTENIDO NATURAL DE HUMEDAD BAJO. COLOR GRIS OSCURO. ESTRUCTURA HETEROGÉNEA. SUELO DE ORIGEN ALUVIAL. EN SUPERFICIE SE OBSERVAN BLOQUE DE 28 A 63 cm, DE MORFOLOGÍA SUBREDONDEADOS.

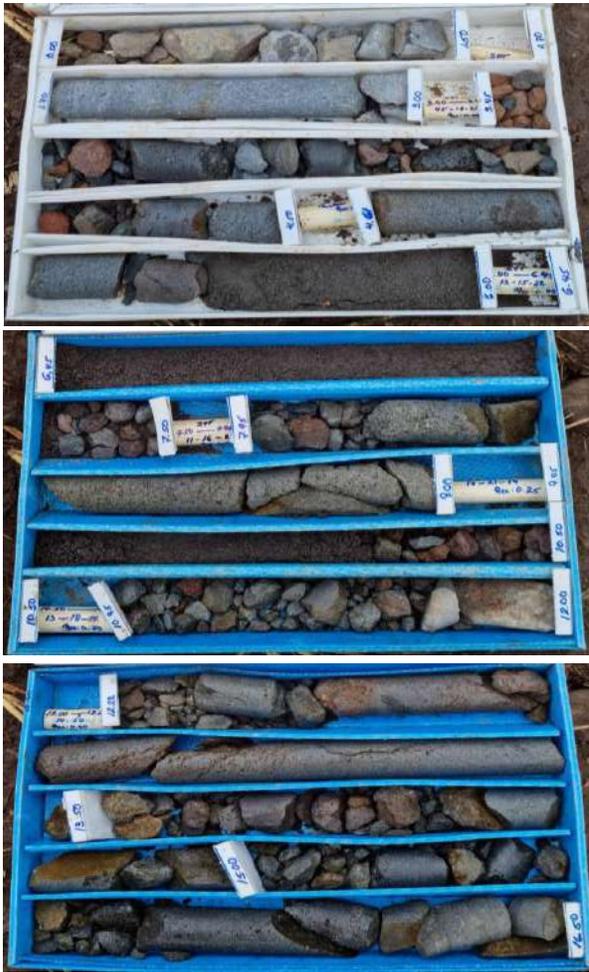
Profundidad		Elevación		FOTOGRAFIA DE LOS TESTIGOS	LONGITUD REC. (m)	MOD. (m)	RQD %	DENSIDAD g/cm ³	COMP. AXIAL kg/cm ²	Is MPa
Inicio (m)	Final (m)	Inicio (m)	Final (m)							
0.00	1.50

0.00 - 1.00 m: RELLENO ANTRÓPICO. LIMO ARENOSO DE COLOR CHOCOLATE, DE CONSISTENCIA FIRME, PLASTICIDAD BAJA, CON GRAVAS DE 1-5 cm DE MORFOLOGÍA SUBREDONDEADOS, CON CANTOS DE 4-13 cm, DE MORFOLOGÍA SUBREDONDEADOS. CONTENIDO DE MATERIA ORGÁNICA ALTO.

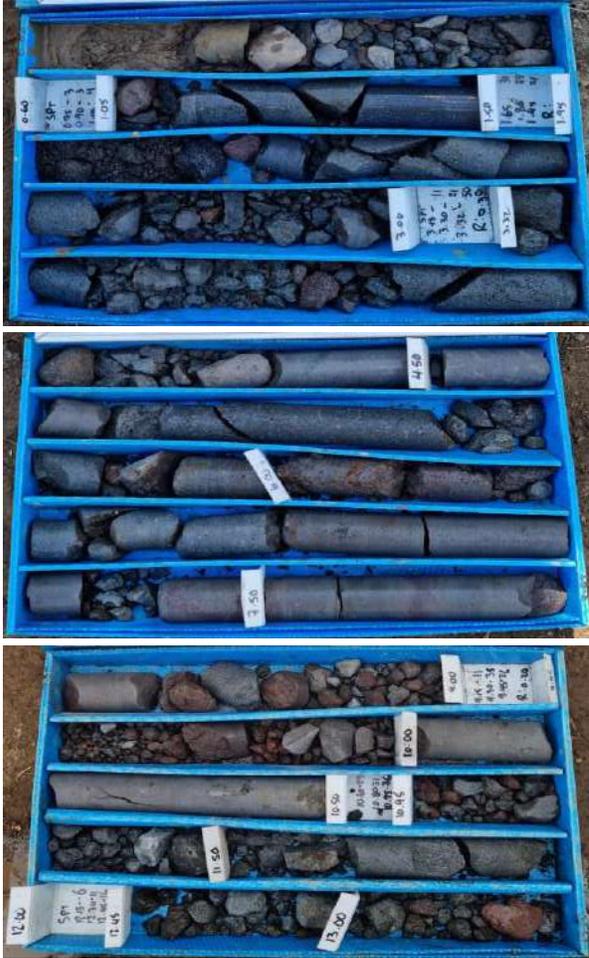
TRABAJO No.: 4-737 HOYO No.: 34 HOJA No.: 1 DE 2 BROCA TAMAÑO: HQ
 PROYECTO: ESTUDIO, DISEÑO Y CONSTRUCCIÓN DE OBRA PARA REHABILITACIÓN DEL SISTEMA DE ACUEDUCTO DE LA COMUNIDAD DE VOLCÁN, DISTRITO DE TIERRAS ALTAS, PROVINCIA DE CHIRIQUÍ
 LOCALIZACIÓN: VOLCÁN, PROVINCIA DE CHIRIQUÍ FECHA: FEBRERO 24, 2022
 CLIENTE: BTD ELEVACION (m): 1302.797 COORDENADAS: 316719.630 E 973836.220 N

Profundidad		Elevación		FOTOGRAFIA DE LOS TESTIGOS	LONGITUD REC. (m)	MOD. (m)	RQD %	DENSIDAD g/cm ³	COMP. AXIAL kg/cm ²	Is MPa
Inicio (m)	Final (m)	Inicio (m)	Final (m)							
0.00	0.60

0.00 - 0.32 m: RELLENO ATRÓPICO. LIMO ARENOSO, DE COLOR CHOCOLATE, COMPACIDAD MEDIA, PLASTICIDAD NULA, CONTENIDO NATURAL DE HUMEDAD, CON GRAVAS DE 1-3 cm, DE MORFOLOGÍA REDONDEADOS, CANTOS DE 4-6 cm, DE MORFOLOGÍA SUREDONDEADOS, DE COLOR GRIS CLARO. CONTENIDO DE MATERIA ORGÁNICA POCO.

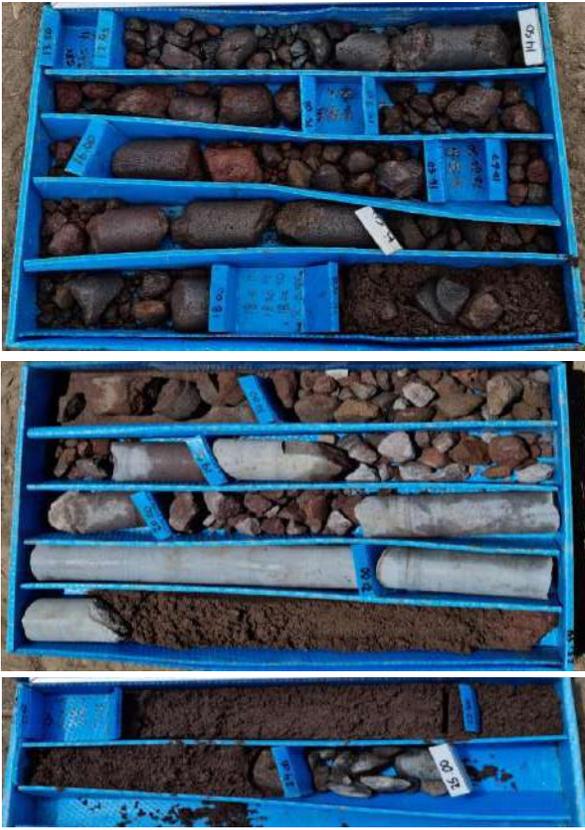
Profundidad		Elevación		FOTOGRAFIA DE LOS TESTIGOS	LONGITUD REC. (m)	MOD. (m)	RQD %	DENSIDAD g/cm ³	COMP. AXIAL kg/cm ²	Is MPa
Inicio (m)	Final (m)	Inicio (m)	Final (m)							
13.50	13.95

13.50 - 21.30 m: ARENA MAL GRADUADA (SP), DE GRANO MEDIO A FINO, DE COLOR CHOCOLATE ROJIZO, COMPACIDAD MEDIA A DENSA, PLASTICIDAD NULA, CONTENIDO NATURAL DE HUMEDAD, CON GRAVAS DE 1-5 cm, DE MORFOLOGÍA REDONDEADOS, CANTOS DE 3-15 cm, DE MORFOLOGÍA SUBREDONDEADOS, DE COLOR GRISÁCEO Y BOULDERS DE 30-61 cm, DE MORFOLOGÍA SUBREDONDEADOS, DE COLOR GRIS CLARO. SUELO DE ORIGEN ALUVIAL. MATERIAL HETEROMÉTRICO.

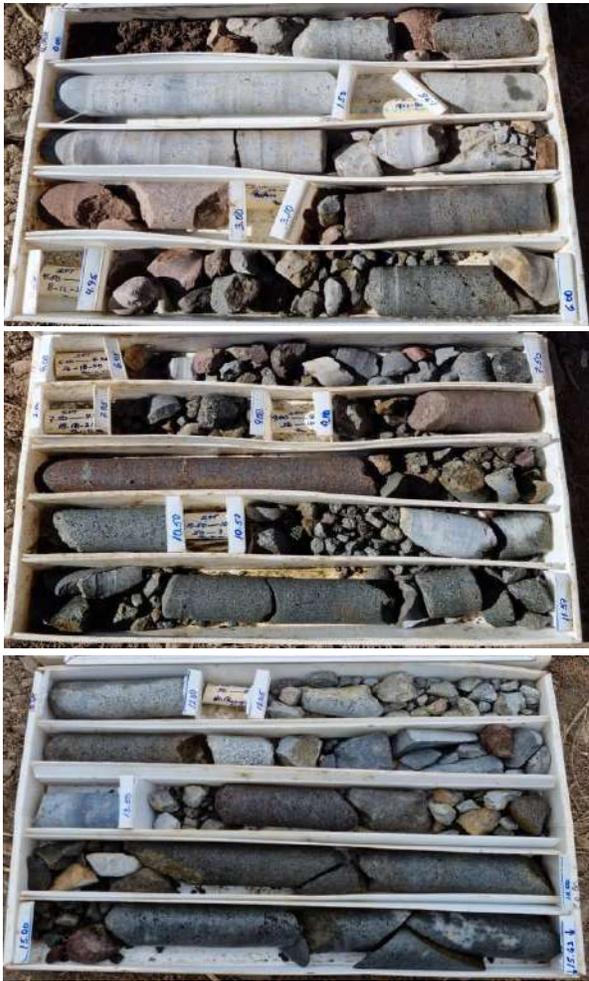
Profundidad		Elevación		FOTOGRAFIA DE LOS TESTIGOS	LONGITUD REC. (m)	MOD. (m)	RQD %	DENSIDAD g/cm ³	COMP. AXIAL kg/cm ²	Is MPa
Inicio (m)	Final (m)	Inicio (m)	Final (m)							
0.00	1.50

0.00 - 0.32 m: RELLENO ATRÓPICO. LIMO ARENOSO, DE COLOR CHOCOLATE, COMPACIDAD MEDIA, PLASTICIDAD NULA, CONTENIDO NATURAL DE HUMEDAD, CON GRAVAS DE 1-3 cm, DE MORFOLOGÍA REDONDEADOS, CANTOS DE 4-6 cm, DE MORFOLOGÍA SUREDONDEADOS, DE COLOR GRIS CLARO. CONTENIDO DE MATERIA ORGÁNICA POCO.

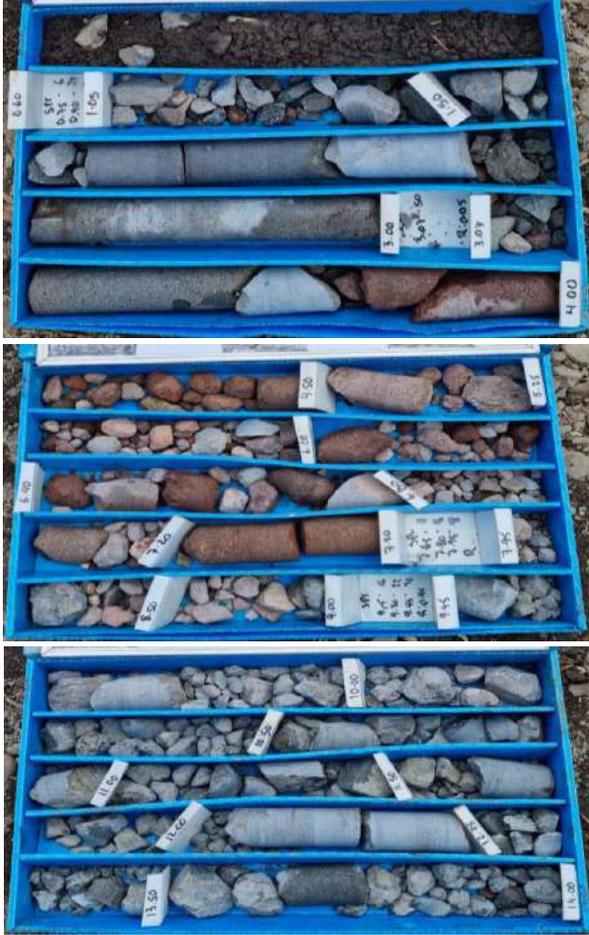
Profundidad		Elevación		FOTOGRAFIA DE LOS TESTIGOS	LONGITUD REC. (m)	MOD. (m)	RQD %	DENSIDAD g/cm ³	COMP. AXIAL kg/cm ²	Is MPa
Inicio (m)	Final (m)	Inicio (m)	Final (m)

0.00	0.60

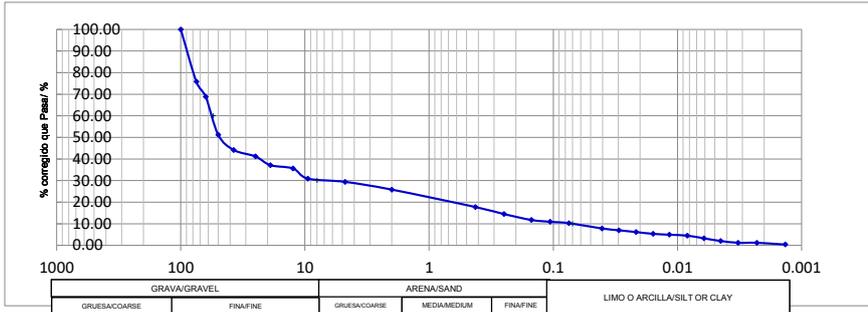
HOYO No./ HOLE #: CALICATA 1
MUESTRA/SAMPLE: 1
PROFUNDIDAD/DEPTH: 0.00 - 1.50
ELEVACION/ELEVATION: -
MATERIAL/MATERIAL: SUELO
FUENTE / SOURCE: CALICATA

RESUMEN/ SUMMARY	
L. L.	C _u 786
P. L.	C _c 16.6
CLASIFICACIÓN S.U.C.S./S.U.C.S. CLASSIFICATION	
GP	
GRAVA MAL GRADUADA CON ARENA Y LIMO	
CLASIFICACIÓN AASHTO/ AASHTO CLASSIFICATION	
A-1-a	
ÍNDICE DE GRUPO/GROUP INDEX	
OBSERVACIONES/ REMARKS:

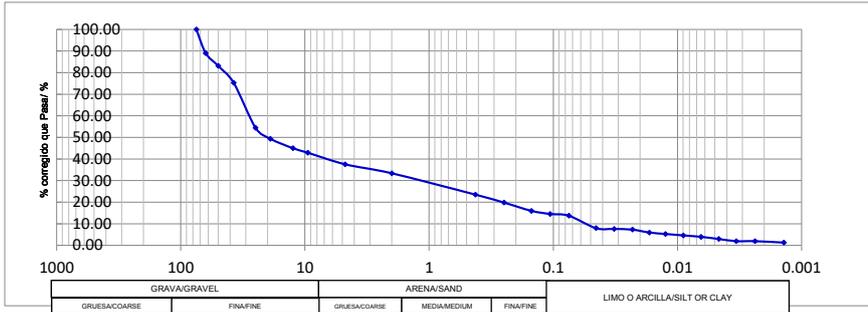
HOYO No./ HOLE #: CALICATA 2
MUESTRA/SAMPLE: 1
PROFUNDIDAD/DEPTH: 0.00 - 1.50
ELEVACION/ELEVATION: -
MATERIAL/MATERIAL: SUELO
FUENTE / SOURCE: CALICATA

RESUMEN/ SUMMARY	
L. L.	23
P. L.	18
P. I.	5
C _u	---
C _c	---
CLASIFICACIÓN S.U.C.S./S.U.C.S. CLASSIFICATION	
GC-GM	
GRAVA LIMOSA ARCILLOSA CON ARENA	
CLASIFICACIÓN AASHTO/ AASHTO CLASSIFICATION	
A-1-a	
ÍNDICE DE GRUPO/GROUP INDEX	
0	
OBSERVACIONES/ REMARKS:

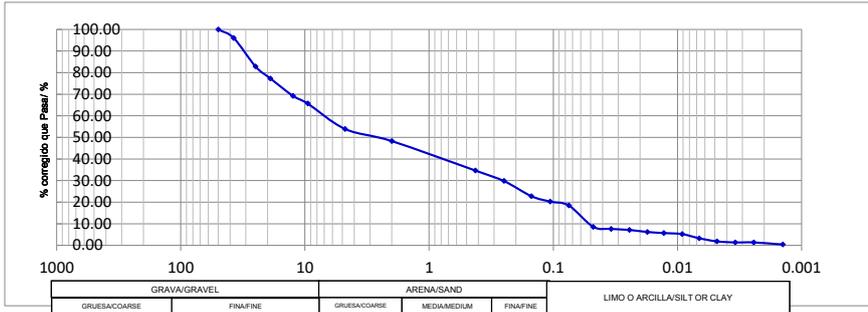
HOYO No./ HOLE #: CALICATA 3
 MUESTRA/SAMPLE: 1
 PROFUNDIDAD/DEPTH: 0.00 - 1.50
 ELEVACION/ELEVATION: -
 MATERIAL/MATERIAL: SUELO
 FUENTE / SOURCE: CALICATA

RESUMEN/ SUMMARY			
L. L.	27	C _u	---
P. L.	21	C _c	---
P. I.	6		
CLASIFICACIÓN S. U. C. S./ S. U. C. S. CLASSIFICATION			
SC-SM			
ARENA LIMOSA ARCILLOSA CON GRAVA			
CLASIFICACIÓN AASHTO/ AASHTO CLASSIFICATION			
A-1-b			
ÍNDICE DE GRUPO/GROUP INDEX			
0			
OBSERVACIONES/ REMARKS:

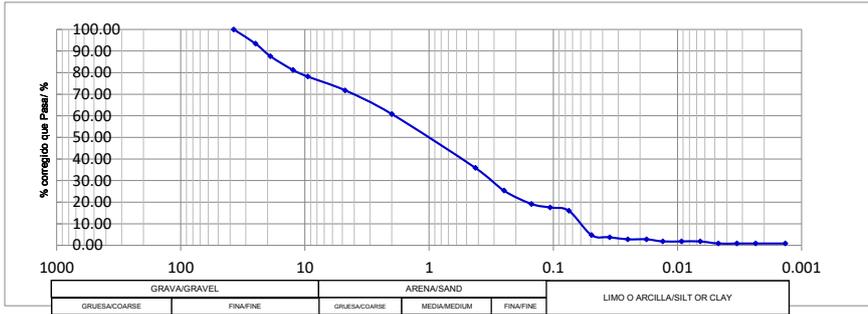
HOYO No./ HOLE #: CALICATA 4
 MUESTRA/SAMPLE: 1
 PROFUNDIDAD/DEPTH: 0.00 - 1.50
 ELEVACION/ELEVATION: -
 MATERIAL/MATERIAL: SUELO
 FUENTE / SOURCE: CALICATA

RESUMEN/ SUMMARY	
L. L.	25
P. L.	21
P. I.	4
C _u	---
C _c	---
CLASIFICACIÓN S.U.C.S./S.U.C.S. CLASSIFICATION	
SM	
ARENA LIMOSA CON GRAVA	
CLASIFICACIÓN AASHTO/ AASHTO CLASSIFICATION	
A-1-b	
ÍNDICE DE GRUPO/GROUP INDEX	
0	
OBSERVACIONES/ REMARKS:

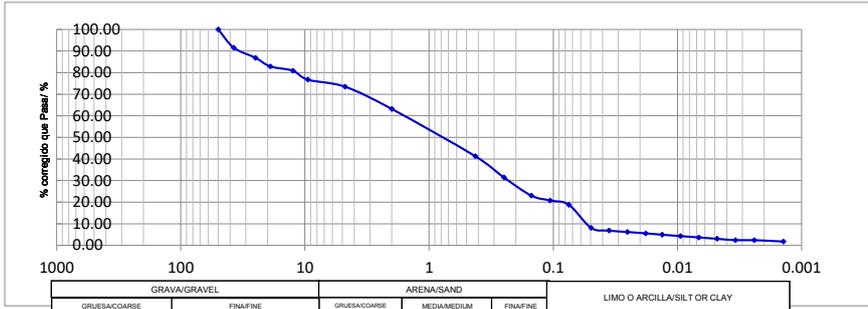
HOYO No./ HOLE #: CALICATA 5
MUESTRA/SAMPLE: 1
PROFUNDIDAD/DEPTH: 0.00 - 1.50
ELEVACION/ELEVATION: -
MATERIAL/MATERIAL: SUELO
FUENTE / SOURCE: CALICATA

RESUMEN/ SUMMARY	
L. L.	26
P. L.	19
P. I.	7
C _u	---
C _c	---
CLASIFICACIÓN S.U.C.S./S.U.C.S. CLASSIFICATION	
SC-SM	
ARENA LIMOSA ARCILLOSA CON GRAVA	
CLASIFICACIÓN AASHTO/ AASHTO CLASSIFICATION	
A-2-4	
ÍNDICE DE GRUPO/GROUP INDEX	
0	
OBSERVACIONES/ REMARKS:

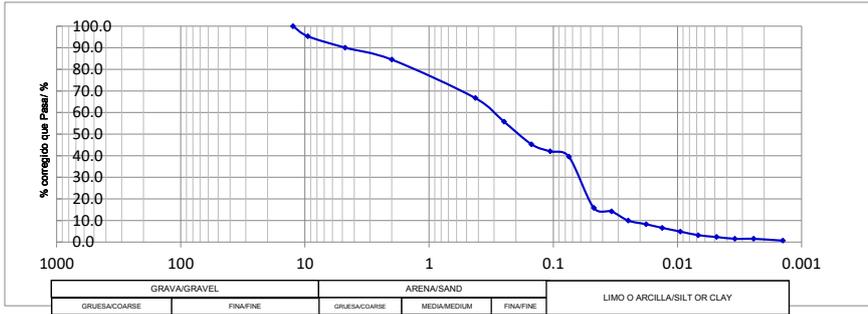
HOYO No./ HOLE #: CALICATA 6
 MUESTRA/SAMPLE: 1
 PROFUNDIDAD/DEPTH: 0.00 - 1.50
 ELEVACION/ELEVATION: -
 MATERIAL/MATERIAL: SUELO
 FUENTE / SOURCE: CALICATA

RESUMEN/ SUMMARY	
L. L.	36
P. L.	28
P. I.	7
C _u	---
C _c	---
CLASIFICACIÓN S.U.C.S./S.U.C.S. CLASSIFICATION	
SM	
ARENA LIMOSA	
CLASIFICACIÓN AASHTO/ AASHTO CLASSIFICATION	
CLASIFICACIÓN / CLASSIFICATION	A-4
ÍNDICE DE GRUPO/GROUP INDEX	0
OBSERVACIONES/ REMARKS:	--

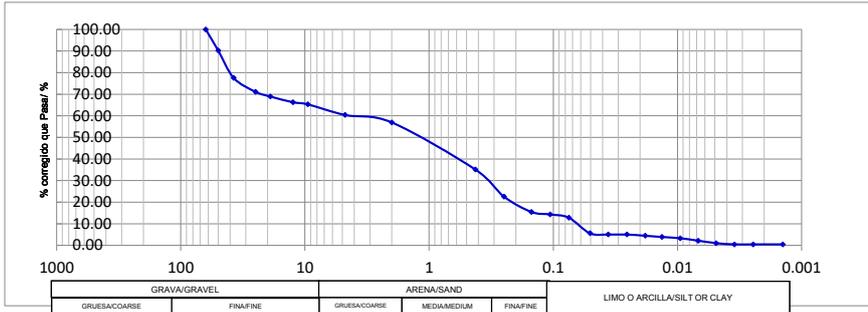
HOYO No./ HOLE #: CALICATA 7
 MUESTRA/SAMPLE: 1
 PROFUNDIDAD/DEPTH: 0.00 - 1.50
 ELEVACION/ELEVATION: -
 MATERIAL/MATERIAL: SUELO
 FUENTE / SOURCE: CALICATA

RESUMEN/ SUMMARY	
L. L.	---
P. L.	---
P. I.	---
C _u	---
C _c	---
CLASIFICACIÓN S.U.C.S./S.U.C.S. CLASSIFICATION	
SP	
ARENA MAL GRADUADA CON GRAVA Y LIMO	
CLASIFICACIÓN AASHTO/ AASHTO CLASSIFICATION	
A-1-b	
ÍNDICE DE GRUPO/GROUP INDEX

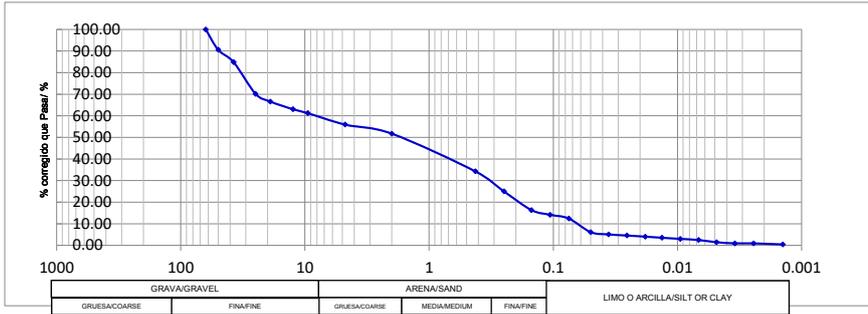
HOYO No./ HOLE #: CALICATA 8
MUESTRA/SAMPLE: 1
PROFUNDIDAD/DEPTH: 0.00 - 1.50
ELEVACION/ELEVATION: -
MATERIAL/MATERIAL: SUELO
FUENTE / SOURCE: CALICATA

RESUMEN/ SUMMARY			
L. L.	24	C _u	---
P. L.	20	C _c	---
P. I.	4		
CLASIFICACIÓN S.U.C.S./S.U.C.S. CLASSIFICATION			
SM			
ARENA LIMOSA CON GRAVA			
CLASIFICACIÓN AASHTO/ AASHTO CLASSIFICATION			
CLASIFICACIÓN / CLASSIFICATION			
A-1-b			
ÍNDICE DE GRUPO/GROUP INDEX			
0			
OBSERVACIONES/ REMARKS: ---
