Anexo 1 Información General

Anexo 2 Registros de Propiedad

Proyecto: "Estudio, Diseño y Construcción de Obras para la Rehabilitación del Sistema de Acueducto de la Comunidad de Volcán, Distrito de Tierras Altas, Provincia De Chiriquí"

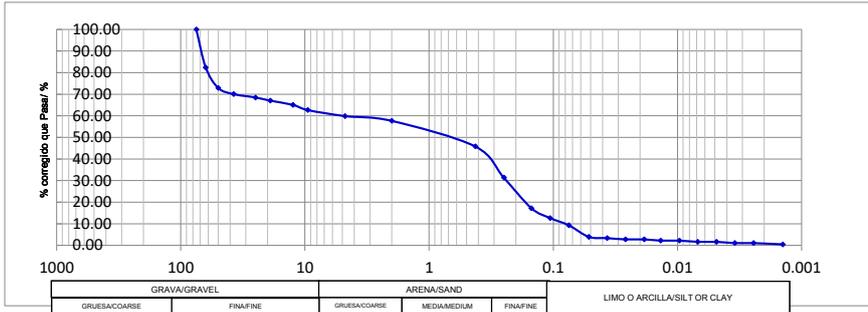
HOYO No./ HOLE #: CALICATA 9
 MUESTRA/SAMPLE: 1
 PROFUNDIDAD/DEPTH: 0.00 - 1.50
 ELEVACION/ELEVATION: -
 MATERIAL/MATERIAL: SUELO
 FUENTE / SOURCE: CALICATA

RESUMEN/ SUMMARY	
L. L.	---
P. L.	---
P. I.	---
C _u	---
C _c	---
CLASIFICACIÓN S.U.C.S./S.U.C.S. CLASSIFICATION	
SP	
ARENA MAL GRADUADA CON GRAVA Y LIMO	
CLASIFICACIÓN AASHTO/ AASHTO CLASSIFICATION	
A-1-b	
ÍNDICE DE GRUPO/GROUP INDEX

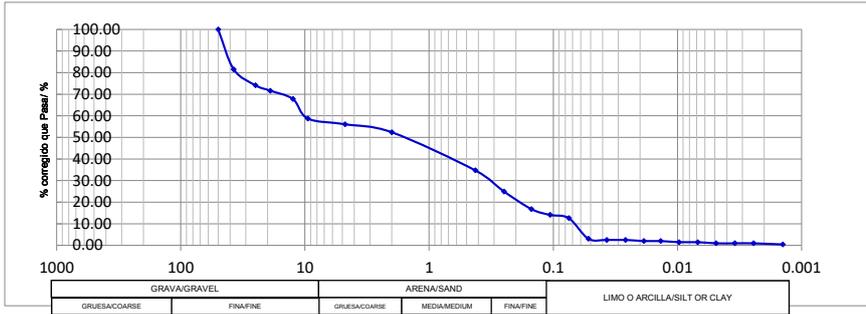
HOYO No./ HOLE #: CALICATA 10
MUESTRA/SAMPLE: 1
PROFUNDIDAD/DEPTH: 0.00 - 1.50
ELEVACION/ELEVATION: -
MATERIAL/MATERIAL: SUELO
FUENTE / SOURCE: CALICATA

RESUMEN/ SUMMARY	
L. L.	---
P. L.	---
P. I.	---
C _u	---
C _c	---
CLASIFICACIÓN S.U.C.S./S.U.C.S. CLASSIFICATION	
GP	
GRAVA MAL GRADUADA CON ARENA Y LIMO	
CLASIFICACIÓN AASHTO/ AASHTO CLASSIFICATION	
A-1-b	
ÍNDICE DE GRUPO/GROUP INDEX

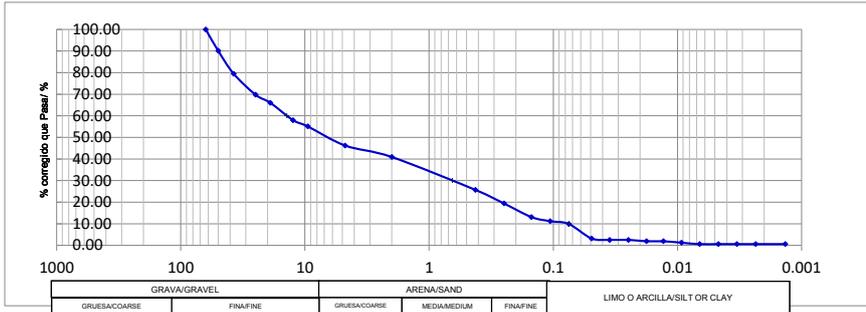
HOYO No./ HOLE #: CALICATA 11
MUESTRA/SAMPLE: 1
PROFUNDIDAD/DEPTH: 0.00 - 1.50
ELEVACION/ELEVATION: -
MATERIAL/MATERIAL: SUELO
FUENTE / SOURCE: CALICATA

RESUMEN/ SUMMARY	
L. L.	C _u 187
P. L.	C _c 0.4
P. I.	
CLASIFICACIÓN S.U.C.S./S.U.C.S. CLASSIFICATION	
GP	
GRAVA MAL GRADUADA CON ARENA Y LIMO	
CLASIFICACIÓN AASHTO/ AASHTO CLASSIFICATION	
CLASIFICACIÓN / CLASSIFICATION A-1-a	
ÍNDICE DE GRUPO/GROUP INDEX	
OBSERVACIONES/ REMARKS:

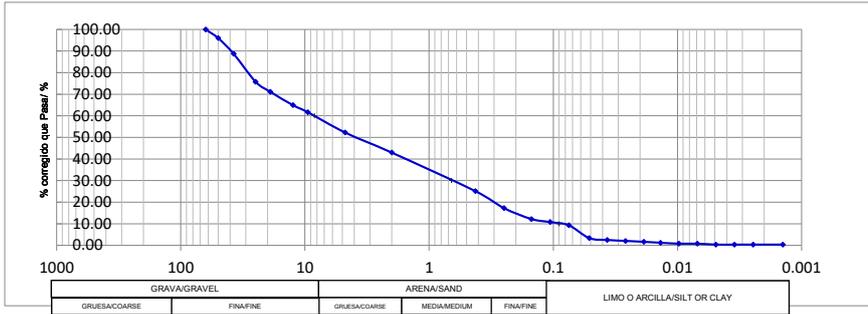
HOYO No./ HOLE #: CALICATA 12
MUESTRA/SAMPLE: 1
PROFUNDIDAD/DEPTH: 0.00 - 1.50
ELEVACION/ELEVATION: -
MATERIAL/MATERIAL: SUELO
FUENTE / SOURCE: CALICATA

RESUMEN/ SUMMARY	
L. L.	93
P. L.	0.6
P. I.	
CLASIFICACIÓN S.U.C.S./S.U.C.S. CLASSIFICATION	
GP	
GRAVA MAL GRADUADA CON ARENA Y LIMO	
CLASIFICACIÓN AASHTO/ AASHTO CLASSIFICATION	
A-1-a	
ÍNDICE DE GRUPO/GROUP INDEX	
OBSERVACIONES/ REMARKS:

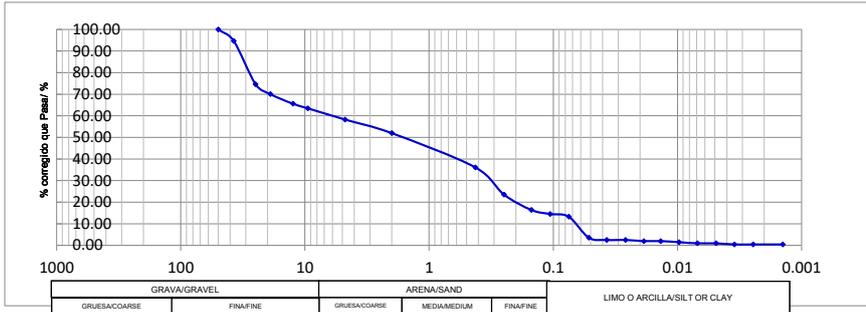
HOYO No./ HOLE #: CALICATA 13
 MUESTRA/SAMPLE: 1
 PROFUNDIDAD/DEPTH: 0.00 - 1.50
 ELEVACION/ELEVATION: -
 MATERIAL/MATERIAL: SUELO
 FUENTE / SOURCE: CALICATA

RESUMEN/ SUMMARY			
L. L.	26	C _u	---
P. L.	22	C _c	---
P. I.	5		
CLASIFICACIÓN S.U.C.S./S.U.C.S. CLASSIFICATION			
SC-SM			
ARENA LIMOSA ARCILLOSA CON GRAVA			
CLASIFICACIÓN AASHTO/ AASHTO CLASSIFICATION			
CLASIFICACIÓN / CLASSIFICATION <u>A-1-b</u>			
ÍNDICE DE GRUPO/GROUP INDEX <u>0</u>			
OBSERVACIONES/ REMARKS: <u>--</u>

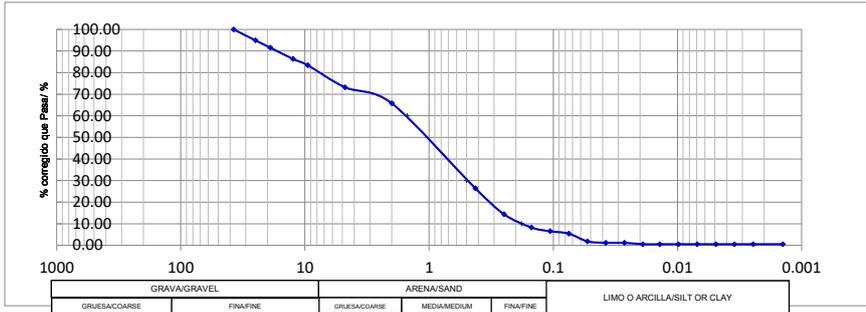
HOYO No./ HOLE #: CALICATA 14
MUESTRA/SAMPLE: 1
PROFUNDIDAD/DEPTH: 0.00 - 1.50
ELEVACION/ELEVATION: -
MATERIAL/MATERIAL: SUELO
FUENTE / SOURCE: CALICATA

RESUMEN/ SUMMARY			
L. L.	26	C _u	8
P. L.	22	C _c	0.9
P. I.	5		
CLASIFICACIÓN S.U.C.S./S.U.C.S. CLASSIFICATION			
SP-SC			
ARENA MAL GRADUADA CON ARCILLA Y GRAVA O ARCILLA LIMOSA CON GRAVA			
CLASIFICACIÓN AASHTO/ AASHTO CLASSIFICATION			
A-1-b			
ÍNDICE DE GRUPO/GROUP INDEX			
0			
OBSERVACIONES/ REMARKS:			
-

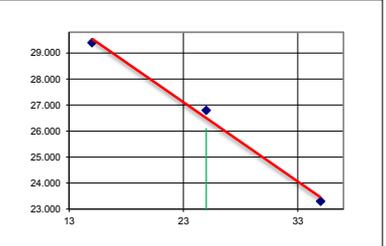
LÍMITE LÍQUIDO/LIQUID LIMIT				LÍMITE PLÁSTICO/PLASTIC LIMIT			
Ensayo No./ Test N°	1	2	3	Ensayo No./ Test N°	1	2	
Cápsula No./ Can N°	A12	X21	A71	Cápsula No./ Can N°	A8	A12	
Peso Cápsula/ Mass of Can (g)	10.150	11.280	12.130	Peso Cápsula/ Mass of Can (g)	9.210	8.310	
Cap + Suelo Hum/ Can+wet soil (g)	26.110	25.150	27.110	Cap + Suelo Hum/ Can+wet soil (g)	15.210	12.180	
Cap + Suelo Seco/ Can+Dry Soil (g)	23.090	22.220	23.710	Cap + Suelo Seco/ Can+Dry Soil (g)	14.190	11.470	
Agua/ Water (g)	3.020	2.930	3.400	Agua/ water (g)	1.020	0.710	
Suelo Seco/ Dry Soil (g)	12.940	10.940	11.580	Suelo Seco/ Dry Soil (g)	4.980	3.160	
Cont. Humedad % / Water content %	23.300	26.800	29.400	Cont. Humedad % / Water content %	20.500	22.500	
# de Golpes / # of Blows	35	25	15	Promedio/ Average	21.500

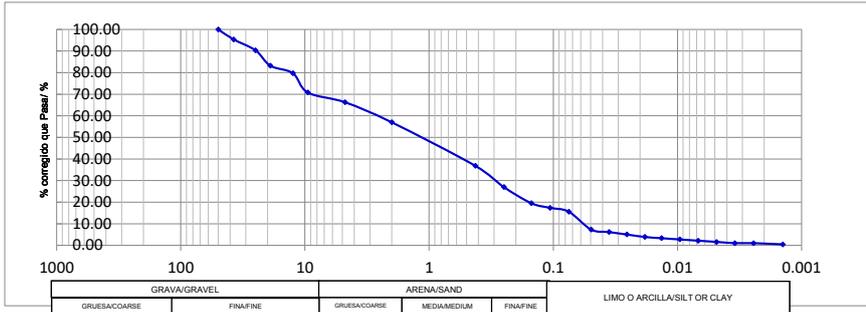
HOYO No./ HOLE #: CALICATA 15
MUESTRA/SAMPLE: 1
PROFUNDIDAD/DEPTH: 0.00 - 1.50
ELEVACION/ELEVATION: -
MATERIAL/MATERIAL: SUELO
FUENTE / SOURCE: CALICATA

RESUMEN/ SUMMARY	
L. L.	26
P. L.	20
P. I.	6
CLASIFICACIÓN S.U.C.S./S.U.C.S. CLASSIFICATION	
SC-SM	
ARENA LIMOSA ARCILLOSA CON GRAVA	
CLASIFICACIÓN AASHTO/ AASHTO CLASSIFICATION	
A-1-b	
ÍNDICE DE GRUPO/GROUP INDEX	
0	
OBSERVACIONES/ REMARKS:	
-

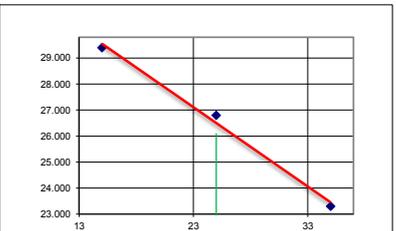
LÍMITE LÍQUIDO/LIQUID LIMIT				LÍMITE PLÁSTICO/PLASTIC LIMIT			
Ensayo No./ Test N°	1	2	3	Ensayo No./ Test N°	1	2	
Cápsula No./ Can N°	A12	X21	A71	Cápsula No./ Can N°	XX6	D5	
Peso Cápsula/ Mass of Can (g)	10.150	11.280	12.130	Peso Cápsula/ Mass of Can (g)	8.210	9.380	
Cap + Suelo Hum/ Can+wet soil (g)	26.110	25.150	27.110	Cap + Suelo Hum/ Can+wet soil (g)	15.210	14.180	
Cap + Suelo Seco/ Can+Dry Soil (g)	23.090	22.220	23.710	Cap + Suelo Seco/ Can+Dry Soil (g)	14.030	13.370	
Agua/ Water (g)	3.020	2.930	3.400	Agua/ water (g)	1.180	0.810	
Suelo Seco/ Dry Soil (g)	12.940	10.940	11.580	Suelo Seco/ Dry Soil (g)	5.820	3.990	
Cont. Humedad % / Water content %	23.300	26.800	29.400	Cont. Humedad % / Water content %	20.300	20.300	
# de Golpes / # of Blows	35	25	15	Promedio/ Average	20.300

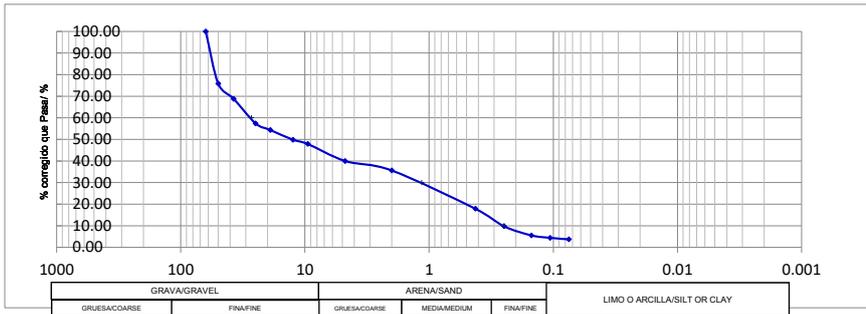
HOYO No./ HOLE #: CALICATA 16
MUESTRA/SAMPLE: 1
PROFUNDIDAD/DEPTH: 0.00 - 1.50
ELEVACION/ELEVATION: -
MATERIAL/MATERIAL: SUELO
FUENTE / SOURCE: CALICATA

RESUMEN/ SUMMARY	
L. L.	108
P. L.	0.2
P. I.	
CLASIFICACIÓN S.U.C.S./U.C.S. CLASSIFICATION	
GP	
GRAVA MAL GRADUADA CON ARENA	
CLASIFICACIÓN AASHTO/ AASHTO CLASSIFICATION	
A-1-a	
ÍNDICE DE GRUPO/GROUP INDEX	
-	
OBSERVACIONES/ REMARKS:	
-

AGREGADO GRUESO/COARSE AGGREGATE				AGREGADO FINO/FINE AGGREGATE				*HIDRÓMETRO/HYDROMETER ASTM D 7928		
TAMIZ / SIEVE	RETENIDO ACUMULADO/ ACCUMULATED RETAINED	% RETENIDO/ % RETAINED	% PASA/ % PASSING	TAMIZ / SIEVE	RETENIDO ACUMULADO/ ACCUMULATED RETAINED	% RETENIDO/ % RETAINED	% PASA/ % PASSING	CORR. PASA/ CORR. PASSING	DIÁMETRO DE PARTÍCULA/ PARTICLE SIZE	CORREGIDO QUE PASA CORRECTED PASSING
6"				#4	2,806.00	60.01	39.99	39.99		
5 1/2"				#10	36.80	11.00	89.00	35.59		
5"				#20	96.10	28.60	71.40	28.55		
3"				#40	185.50	55.30	44.70	17.88		
2 1/2"	0.00	0.00	100.00	#60	253.50	75.60	24.40	9.76		
2"	1,128.00	24.12	75.88	#100	289.30	86.20	13.80	5.52		
1 1/2"	1,460.00	31.22	68.78	#140	298.60	89.00	11.00	4.40		
1"	1,991.00	42.58	57.42	#200	304.50	90.80	9.20	3.68		
3/4"	2,135.00	45.66	54.34	FONDO						
1/2"	2,345.00	50.15	49.85	TOTAL						
3/8"	2,437.00	52.12	47.88

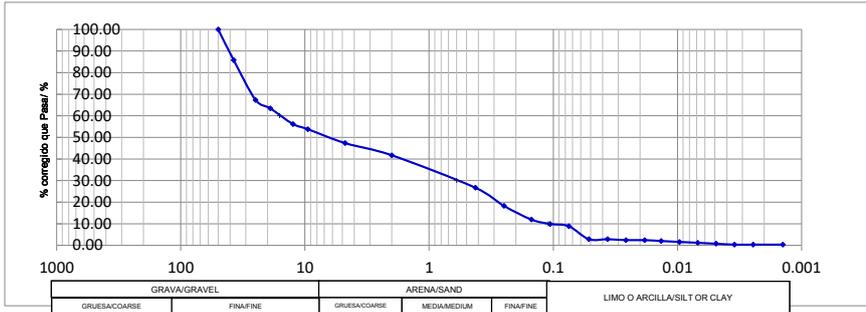
HOYO No/ HOLE #: CALICATA 17
 MUESTRA/SAMPLE: 1
 PROFUNDIDAD/DEPTH: 0.00 - 1.50
 ELEVACION/ELEVATION: -
 MATERIAL/MATERIAL: SUELO
 FUENTE / SOURCE: CALICATA

RESUMEN/ SUMMARY	
L. L.	C _u 145
P. L.	C _c 0.2
CLASIFICACIÓN S.U.C./S.U.C.S. CLASSIFICATION	
GP	
GRAVA MAL GRADUADA CON ARENA Y LIMO	
CLASIFICACIÓN AASHTO/ AASHTO CLASSIFICATION	
CLASIFICACIÓN / CLASSIFICATION A-1-a	
ÍNDICE DE GRUPO/GROUP INDEX	
OBSERVACIONES/ REMARKS: --

AGREGADO GRUESO/COARSE AGGREGATE				AGREGADO FINO/FINE AGGREGATE				*HIDRÓMETRO/HYDROMETER ASTM D 7928		
TAMIZ / SIEVE	RETENIDO ACUMULADO/ ACCUMULATED RETAINED	% RETENIDO/ % RETAINED	% PASA/ % PASSING	TAMIZ/ SIEVE	RETENIDO ACUMULADO/ ACCUMULATED RETAINED	% RETENIDO/ % RETAINED	% PASA/ % PASSING	CORR. PASA/ CORR. PASSING	DIÁMETRO DE PARTÍCULA/ PARTICLE SIZE	CORREGIDO QUE PASA CORRECTED PASSING
6"				#4	2,953.00	52.66	47.34	47.34	0.05175	2.82
5 1/2"				#10	38.40	11.90	88.10	41.71	0.03659	2.82
5"				#20	78.40	24.30	75.70	35.84	0.02605	2.41
3"				#40	140.80	43.60	56.40	26.70	0.01842	2.41
2 1/2"				#60	198.20	61.40	38.60	18.27	0.01354	1.99
2"	0.00	0.00	100.00	#100	241.40	74.80	25.20	11.93	0.00964	1.57
1 1/2"	797.00	14.21	85.79	#140	255.30	79.10	20.90	9.89	0.00686	1.15
1"	1,832.00	32.67	67.33	#200	262.30	81.30	18.70	8.85	0.00488	0.74
3/4"	2,051.00	36.57	63.43	FONDO					0.00348	0.32
1/2"	2,457.00	43.81	56.19	TOTAL					0.00246	0.32

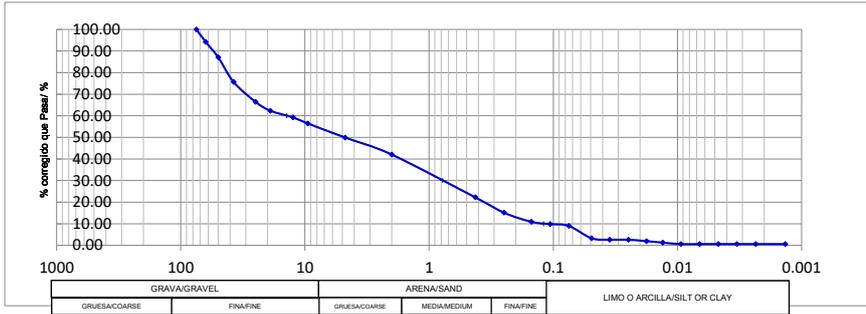
HOYO No./ HOLE #: CALICATA 18
MUESTRA/SAMPLE: 1
PROFUNDIDAD/DEPTH: 0.00 - 1.50
ELEVACION/ELEVATION: -
MATERIAL/MATERIAL: SUELO
FUENTE / SOURCE: CALICATA

RESUMEN / SUMMARY	
L. L.	C _u 117
P. L.	C _c 0.4
CLASIFICACIÓN S.U.C.S./S.U.C.S. CLASSIFICATION	
GP	
GRAVA MAL GRADUADA CON ARENA Y LIMO	
CLASIFICACIÓN AASHTO/ AASHTO CLASSIFICATION	
CLASIFICACIÓN / CLASSIFICATION A-1-a	
ÍNDICE DE GRUPO/GROUP INDEX	
OBSERVACIONES/ REMARKS: --

AGREGADO GRUESO/COARSE AGGREGATE				AGREGADO FINO/FINE AGGREGATE				*HIDRÓMETRO/HYDROMETER ASTM D 7928		
TAMIZ / SIEVE	RETENIDO ACUMULADO/ ACCUMULATED RETAINED	% RETENIDO/ % RETAINED	% PASA/ % PASSING	TAMIZ/SIEVE	RETENIDO ACUMULADO/ ACCUMULATED RETAINED	% RETENIDO/ % RETAINED	% PASA/ % PASSING	CORR. PASA/ CORR. PASSING	DIÁMETRO DE PARTICULA/ PARTICLE SIZE	CORREGIDO QUE PASA CORRECTED PASSING
6"				#4	3,140.00	50.08	49.92	49.92	0.04924	3.27
5 1/2"				#10	54.50	15.80	84.20	42.03	0.03521	2.59
5"				#20	110.50	31.90	68.10	34.00	0.02490	2.59
3"	0.00	0.00	100.00	#40	192.10	55.50	44.50	22.21	0.01780	1.92
2 1/2"	362.00	5.77	94.23	#60	241.10	69.70	30.30	15.13	0.01314	1.25
2"	811.00	12.93	87.07	#100	270.60	78.20	21.80	10.88	0.00939	0.57
1 1/2"	1,530.00	24.40	75.60	#140	277.80	80.30	19.70	9.83	0.00664	0.57
1"	2,104.00	33.56	66.44	#200	283.60	82.00	18.00	8.99	0.00470	0.57
3/4"	2,361.00	37.66	62.34	FONDO					0.00332	0.57

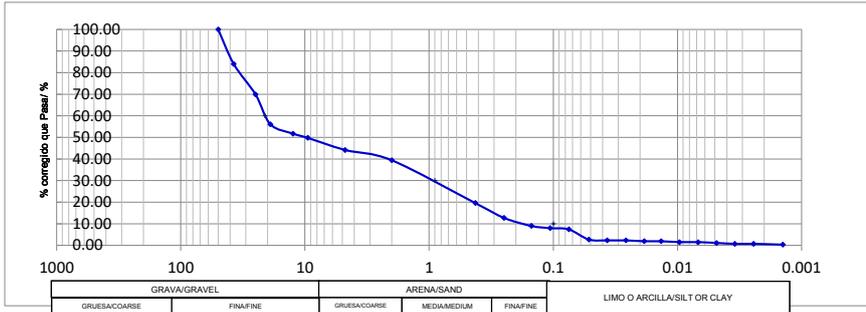
HOYO No./ HOLE #: CALICATA 19
MUESTRA/SAMPLE: 1
PROFUNDIDAD/DEPTH: 0.00 - 0.80
ELEVACION/ELEVATION: -
MATERIAL/MATERIAL: SUELO
FUENTE / SOURCE: CALICATA

RESUMEN / SUMMARY	
L. L.	C _u 210
P. L.	C _c 0.4
P. I.	
CLASIFICACIÓN S.U.C./S.I.S.U.C.S. CLASSIFICATION	
GP	
GRAVA MAL GRADUADA CON ARENA Y LIMO	
CLASIFICACIÓN AASHTO/ AASHTO CLASSIFICATION	
CLASIFICACIÓN / CLASSIFICATION A-1-a	
ÍNDICE DE GRUPO/GROUP INDEX	
OBSERVACIONES/ REMARKS:

AGREGADO GRUESO/COARSE AGGREGATE				AGREGADO FINO/FINE AGGREGATE				*HIDRÓMETRO/HYDROMETER ASTM D 7928		
TAMIZ / SIEVE	RETENIDO ACUMULADO/ ACCUMULATED RETAINED	% RETENIDO/ % RETAINED	% PASA/ % PASSING	TAMIZ/SIEVE	RETENIDO ACUMULADO/ ACCUMULATED RETAINED	% RETENIDO/ % RETAINED	% PASA/ % PASSING	CORR. PASA/ CORR. PASSING	DIÁMETRO DE PARTÍCULA/ PARTICLE SIZE	CORREGIDO QUE PASA CORRECTED PASSING
6"				#4	2,291.00	55.84	44.16	44.16	0.05175	2.67
5 1/2"				#10	41.80	10.80	89.20	39.39	0.03684	2.27
5"				#20	104.50	27.00	73.00	32.24	0.02605	2.27
3"				#40	215.70	55.70	44.30	19.56	0.01855	1.88
2 1/2"				#60	275.90	71.20	28.80	12.72	0.01354	1.88
2"	0.00	0.00	100.00	#100	308.70	79.70	20.30	8.97	0.00964	1.48
1 1/2"	656.00	15.99	84.01	#140	317.40	82.00	18.00	7.95	0.00682	1.48
1"	1,237.00	30.15	69.85	#200	322.60	83.30	16.70	7.38	0.00485	1.09
3/4"	1,802.00	43.92	56.08	FONDO					0.00345	0.70
1/2"	1,980.00	48.26	51.74	TOTAL					0.00244	0.70

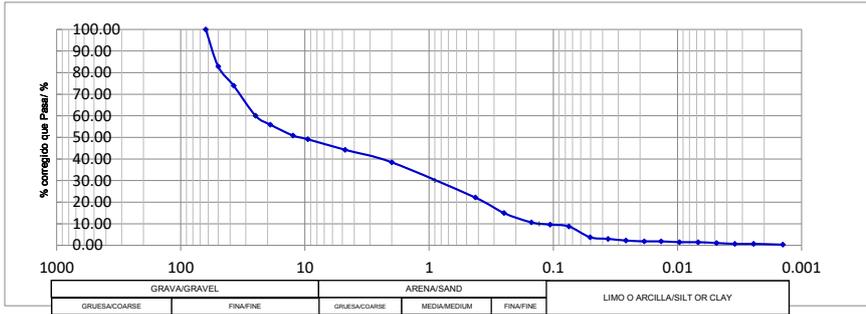
HOYO No./ HOLE #: CALICATA 20
 MUESTRA/SAMPLE: 1
 PROFUNDIDAD/DEPTH: 0.00 - 1.50
 ELEVACION/ELEVATION: -
 MATERIAL/MATERIAL: SUELO
 FUENTE / SOURCE: CALICATA

RESUMEN/ SUMMARY	
L. L.	C _u 192
P. L.	C _c 0.2
CLASIFICACIÓN S.U.C.S./S.U.C.S. CLASSIFICATION	
GP	
GRAVA MAL GRADUADA CON ARENA Y LIMO	
CLASIFICACIÓN AASHTO/ AASHTO CLASSIFICATION	
A-1-a	
ÍNDICE DE GRUPO/GROUP INDEX	
OBSERVACIONES/ REMARKS:

AGREGADO GRUESO/COARSE AGGREGATE				AGREGADO FINO/FINE AGGREGATE				*HIDRÓMETRO/HYDROMETER ASTM D 7928		
TAMIZ / SIEVE	RETENIDO ACUMULADO/ ACCUMULATED RETAINED	% RETENIDO/ % RETAINED	% PASA/ % PASSING	TAMIZ/ SIEVE	RETENIDO ACUMULADO/ ACCUMULATED RETAINED	% RETENIDO/ % RETAINED	% PASA/ % PASSING	CORR. PASA/ CORR. PASSING	DIÁMETRO DE PARTÍCULA/ PARTICLE SIZE	CORREGIDO QUE PASA CORRECTED PASSING
6"				#4	3,601.00	55.76	44.24	44.24	0.05068	3.76
5 1/2"				#10	46.80	13.10	86.90	38.44	0.03634	2.99
5"				#20	99.30	27.80	72.20	31.94	0.02605	2.22
3"				#40	178.50	50.00	50.00	22.12	0.01855	1.83
2 1/2"	0.00	0.00	100.00	#60	236.60	66.20	33.80	14.95	0.01354	1.83
2"	1,108.00	17.16	82.84	#100	271.30	76.00	24.00	10.62	0.00964	1.45
1 1/2"	1,683.00	26.06	73.94	#140	279.80	78.30	21.70	9.60	0.00682	1.45
1"	2,583.00	40.00	60.00	#200	286.50	80.20	19.80	8.76	0.00485	1.06
3/4"	2,849.00	44.12	55.88	FONDO					0.00345	0.68
1/2"	3,173.00	49.13	50.87	TOTAL					0.00244	0.68

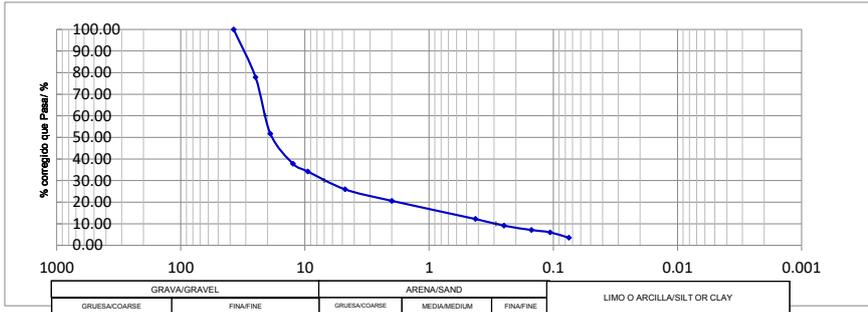
HOYO No./ HOLE #: 22
MUESTRA/SAMPLE: 3
PROFUNDIDAD/DEPTH: 3.00 - 3.45
ELEVACION/ELEVATION: -
MATERIAL/MATERIAL: SUELO
FUENTE / SOURCE: SPT

RESUMEN/ SUMMARY	
L. L.	C _u 72
P. L.	C _c 8.1
P. I.	
CLASIFICACIÓN S.U.C.S./S.U.C.S. CLASSIFICATION	
GP	
GRAVA MAL GRADUADA CON ARENA	
CLASIFICACIÓN AASHTO/ AASHTO CLASSIFICATION	
A-1-a	
ÍNDICE DE GRUPO/GROUP INDEX	
OBSERVACIONES/ REMARKS:

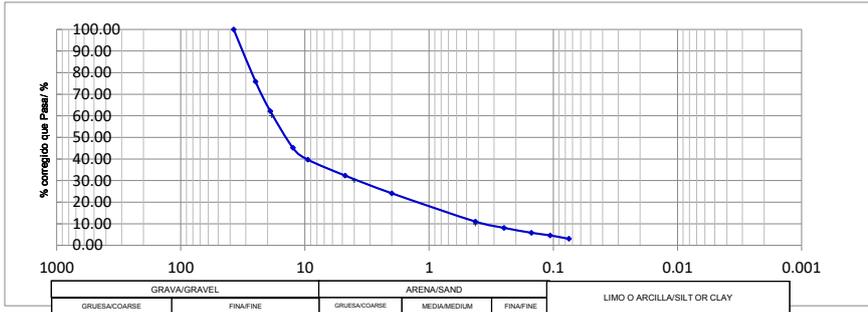
RESUMEN / SUMMARY	
L. L.	C _u 44
P. L.	C _c 2.0
P. I.	
CLASIFICACIÓN S.U.C.S./U.C.S. CLASSIFICATION	
GW	
GRAVA BIEN GRADUADA CON ARENA	
CLASIFICACIÓN AASHTO/ AASHTO CLASSIFICATION	
A-1-a	
ÍNDICE DE GRUPO/GROUP INDEX	
OBSERVACIONES/ REMARKS:

AGREGADO GRUESO/COARSE AGGREGATE				AGREGADO FINO/FINE AGGREGATE				*HIDRÓMETRO/HYDROMETER ASTM D 7928		
TAMIZ / SIEVE	RETENIDO ACUMULADO/ ACCUMULATED RETAINED	% RETENIDO/ % RETAINED	% PASA/ % PASSING	TAMIZ / SIEVE	RETENIDO ACUMULADO/ ACCUMULATED RETAINED	% RETENIDO/ % RETAINED	% PASA/ % PASSING	CORR. PASA/ CORR. PASSING	DIÁMETRO DE PARTICULA/ PARTICLE SIZE	CORREGIDO QUE PASA CORRECTED PASSING
6"				#4	179.80	67.70	32.30	32.30		
5 1/2"				#10	201.60	75.90	24.10	24.10		
5"				#20	220.20	82.90	17.10	17.10		
3"				#40	236.30	89.00	11.00	11.00		
2 1/2"				#60	244.20	91.90	8.10	8.10		
2"				#100	250.30	94.20	5.80	5.80		
1 1/2"	0.00	0.00	100.00	#140	253.50	95.40	4.60	4.60		
1"	64.30	24.21	75.79	#200	257.60	97.00	3.00	3.00		
3/4"	100.60	37.88	62.12	FONDO						
1/2"	145.70	54.86	45.14	TOTAL						
3/8"	160.10	60.28	39.72							
#4	179.80	67.70	32.30							
FONDO										
TOTAL

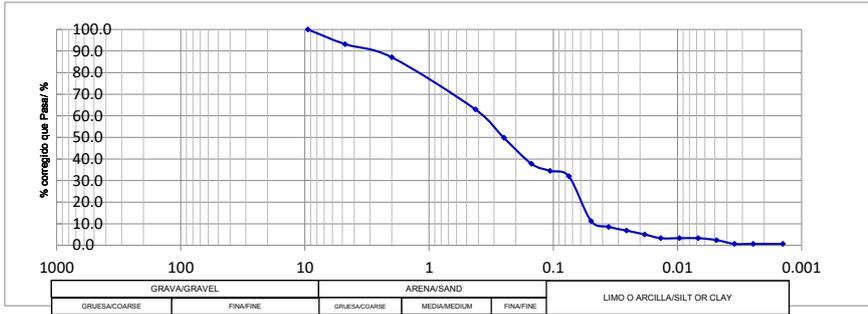
HOYO No./ HOLE #: 24
 MUESTRA/SAMPLE: 1 Y 2
 PROFUNDIDAD/DEPTH: 0.60-1.05/1.50-1.95
 ELEVACION/ELEVATION: -
 MATERIAL/MATERIAL: SUELO
 FUENTE / SOURCE: SPT

RESUMEN/ SUMMARY	
L. L.	37
P. L.	27
P. I.	10
C _u	---
C _c	---
CLASIFICACIÓN S.U.C.S./S.U.C.S. CLASSIFICATION	
SM	
ARENA LIMOSA	
CLASIFICACIÓN AASHTO/ AASHTO CLASSIFICATION	
CLASIFICACIÓN / CLASSIFICATION A-2.4	
ÍNDICE DE GRUPO/GROUP INDEX 0	
OBSERVACIONES/ REMARKS: --

AGREGADO GRUESO/COARSE AGGREGATE				AGREGADO FINO/FINE AGGREGATE				*HIDRÓMETRO/HYDROMETER ASTM D 7928		
TAMZ/ SIEVE	RETENIDO ACUMULADO/ ACCUMULATED RETAINED	% RETENIDO/ % RETAINED	% PASA/ % PASSING	TAMZ/ SIEVE	RETENIDO ACUMULADO/ ACCUMULATED RETAINED	% RETENIDO/ % RETAINED	% PASA/ % PASSING	CORR. PASA/ CORR. PASSING	DIÁMETRO DE PARTÍCULA/ PARTICLE SIZE	CORREGIDO QUE PASA/ CORRECTED PASSING
6"				#4	15.60	6.81	93.19	93.19	0.04958	11.19
5 1/2"				#10	29.50	12.90	87.10	87.10	0.03583	8.56
5"				#20	54.30	23.70	76.30	76.30	0.02570	6.81
3"				#40	84.70	37.00	63.00	63.00	0.01842	5.05
2 1/2"				#60	114.90	50.20	49.80	49.80	0.01363	3.30
2"				#100	142.40	62.20	37.80	37.80	0.00964	3.30
1 1/2"				#140	150.10	65.50	34.50	34.50	0.00682	3.30
1"				#200	155.80	68.00	32.00	32.00	0.00485	2.43
3/4"				FONDO					0.00348	0.67
1/2"				TOTAL					0.00246	0.67
3/8"	0.00	0.00	100.00	AGREGADO GRUESO/ COARSE AGGREGATE

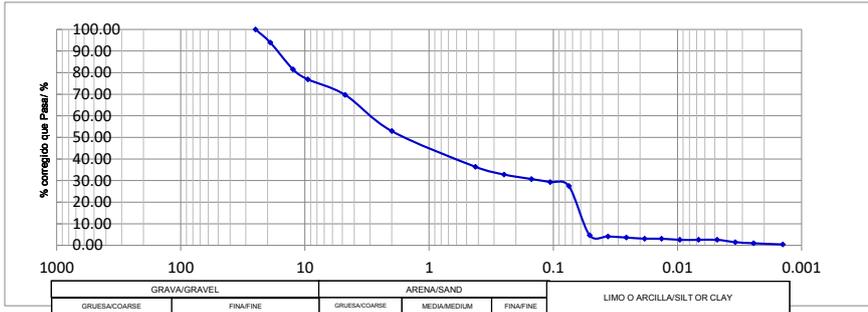
HOYO No./ HOLE #: 24
 MUESTRA/SAMPLE: 3
 PROFUNDIDAD/DEPTH: 3.00 - 3.45
 ELEVACION/ELEVATION: -
 MATERIAL/MATERIAL: SUELO
 FUENTE / SOURCE: SPT

RESUMEN/ SUMMARY			
L. L.	30	C _u	---
P. L.	21	C _c	---
P. I.	9		
CLASIFICACIÓN S.U.C.S./S.U.C.S. CLASSIFICATION			
SC			
ARENA ARCILLOSA CON GRAVA			
CLASIFICACIÓN AASHTO/ AASHTO CLASSIFICATION			
CLASIFICACIÓN / CLASSIFICATION A-2-4			
ÍNDICE DE GRUPO/GROUP INDEX 0			
OBSERVACIONES/ REMARKS: --

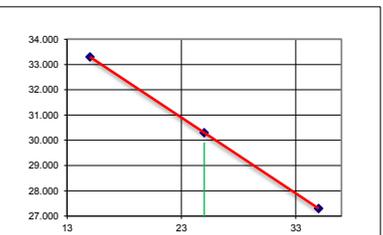
Ensayo No./ Test N°	1	2	3	Ensayo No./ Test N°	1	2
Cápsula No./ Can N°	C-28	Z1	A6	Cápsula No./ Can N°	A15	L-76
Peso Cápsula/ Mass of Can (g)	10.260	11.380	11.450	Peso Cápsula/ Mass of Can (g)	8.210	8.710
Cap + Suelo Hum/ Can+wet soil (g)	26.110	28.100	29.700	Cap + Suelo Hum/ Can+wet soil (g)	15.280	16.280
Cap + Suelo Seco/ Can+Dry Soil (g)	22.710	24.210	25.140	Cap + Suelo Seco/ Can+Dry Soil (g)	14.040	14.950
Agua/ Water (g)	3.400	3.890	4.560	Agua/ water (g)	1.240	1.330
Suelo Seco/ Dry Soil (g)	12.450	12.830	13.690	Suelo Seco/ Dry Soil (g)	5.830	6.240
Cont. Humedad % / Water content %	27.300	30.300	33.300	Cont. Humedad % / Water content %	21.300	21.300
# de Golpes / # of Blows	35	25	15	Promedio/ Average	21.300

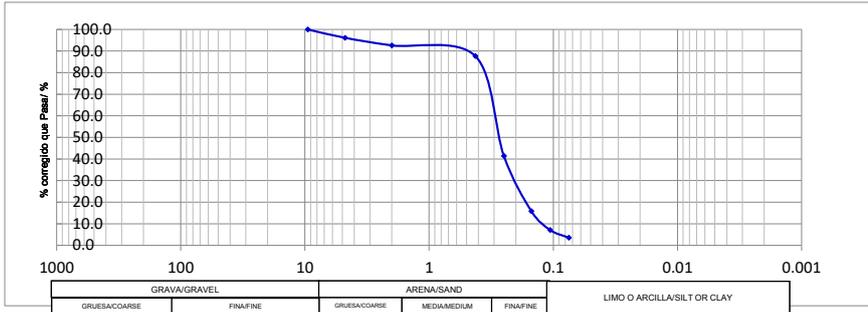
HOYO No./ HOLE #: 25
 MUESTRA/SAMPLE: 1 Y 2
 PROFUNDIDAD/DEPTH: 0.60-1.05/1.50-1.95
 ELEVACION/ELEVATION: -
 MATERIAL/MATERIAL: SUELO
 FUENTE / SOURCE: SPT

RESUMEN/ SUMMARY	
L. L.	C _u ---
P. L.	C _c ---
P. I.	
CLASIFICACIÓN S.U.C.S./S.U.C.S. CLASSIFICATION	
SP	
ARENA MAL GRADUADA	
CLASIFICACIÓN AASHTO/ AASHTO CLASSIFICATION	
A-3	
ÍNDICE DE GRUPO/GROUP INDEX

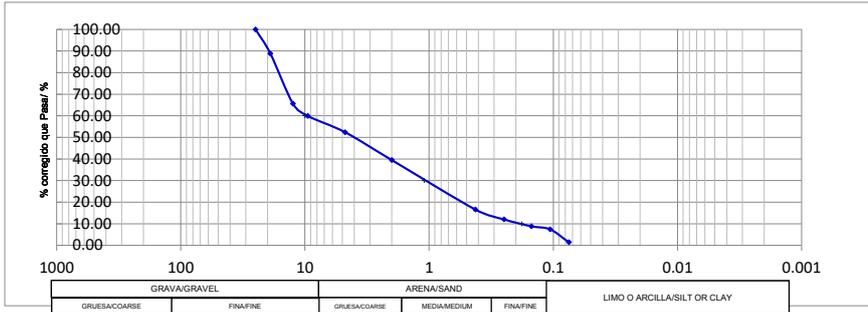
RESUMEN/ SUMMARY	
L. L.	C _u 56
P. L.	C _c 0.7
CLASIFICACIÓN S.U.C.S./U.C.S. CLASSIFICATION	
SP	
ARENA MAL GRADUADA CON GRAVA	
CLASIFICACIÓN AASHTO/ AASHTO CLASSIFICATION	
A-1-a	
ÍNDICE DE GRUPO/GROUP INDEX	
OBSERVACIONES/ REMARKS:

AGREGADO GRUESO/COARSE AGGREGATE				AGREGADO FINO/FINE AGGREGATE				*HIDRÓMETRO/HYDROMETER ASTM D 7928		
TAMIZ/ SIEVE	RETENIDO ACUMULADO/ ACCUMULATED RETAINED	% RETENIDO/ % RETAINED	% PASA/ % PASSING	TAMIZ/ SIEVE	RETENIDO ACUMULADO/ ACCUMULATED RETAINED	% RETENIDO/ % RETAINED	% PASA/ % PASSING	CORR. PASA/ CORR. PASSING	DIÁMETRO DE PARTÍCULA/ PARTICLE SIZE	CORREGIDO QUE PASA CORRECTED PASSING
6"				#4	149.80	47.62	52.38	52.38		
5 1/2"				#10	190.40	60.50	39.50	39.50		
5"				#20	233.10	74.10	25.90	25.90		
3"				#40	262.50	83.40	16.60	16.60		
2 1/2"				#60	276.80	88.00	12.00	12.00		
2"				#100	286.90	91.20	8.80	8.80		
1 1/2"				#140	291.30	92.60	7.40	7.40		
1"	0.00	0.00	100.00	#200	310.10	98.60	1.40	1.40		
3/4"	35.10	11.16	88.84	FONDO						
1/2"	108.10	34.36	65.64	TOTAL						
3/8"	126.00	40.05	59.95	AGREGADO GRUESO/ COARSE AGGREGATE

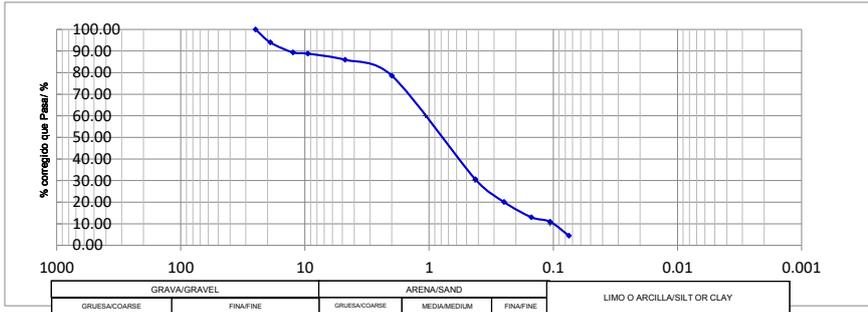
HOYO No./ HOLE #: 27
MUESTRA/SAMPLE: 2
PROFUNDIDAD/DEPTH: 1.50 - 1.95
ELEVACION/ELEVATION: -
MATERIAL/MATERIAL: SUELO
FUENTE / SOURCE: SPT

RESUMEN / SUMMARY	
L. L.	C _u 10
P. L.	C _c 1.6
CLASIFICACIÓN S.U.C.S./S.U.C.S. CLASSIFICATION	
SW	
ARENA BIEN GRADUADA	
CLASIFICACIÓN AASHTO/ AASHTO CLASSIFICATION	
A-1-b	
ÍNDICE DE GRUPO/GROUP INDEX	
OBSERVACIONES/ REMARKS:

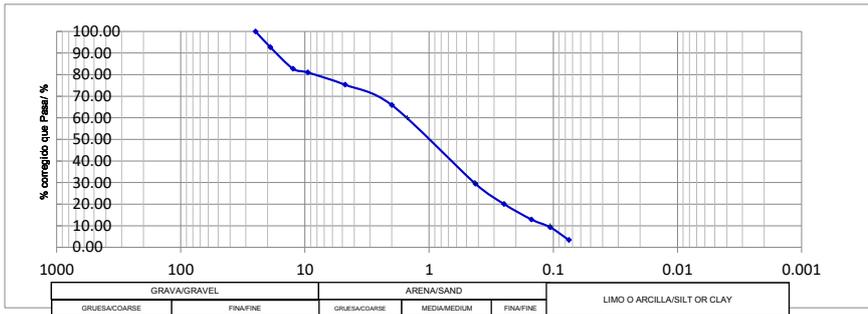
RESUMEN/ SUMMARY	
L. L.	C _u 14
P. L.	C _c 1.2
CLASIFICACIÓN S.U.C.S./S.U.C.S. CLASSIFICATION	
SW	
ARENA BIEN GRADUADA CON GRAVA	
CLASIFICACIÓN AASHTO/ AASHTO CLASSIFICATION	
A-1-b	
ÍNDICE DE GRUPO/GROUP INDEX	
OBSERVACIONES/ REMARKS:

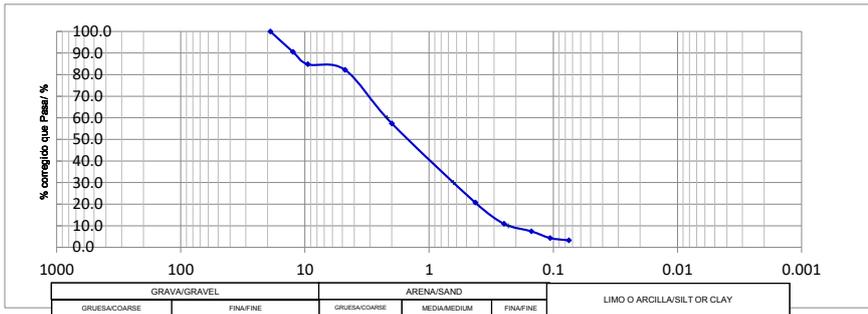
HOYO No./ HOLE #: 29
 MUESTRA/SAMPLE: 1
 PROFUNDIDAD/DEPTH: 0.60 - 1.05
 ELEVACION/ELEVATION: -
 MATERIAL/MATERIAL: SUELO
 FUENTE / SOURCE: SPT

RESUMEN/ SUMMARY	
L. L.	C _u 9
P. L.	C _c 0.8
CLASIFICACIÓN S.U.C.S./U.C.S. CLASSIFICATION	
SP	
ARENA MAL GRADUADA CON GRAVA	
CLASIFICACIÓN AASHTO/ AASHTO CLASSIFICATION	
A-1-b	
ÍNDICE DE GRUPO/GROUP INDEX	
OBSERVACIONES/ REMARKS:

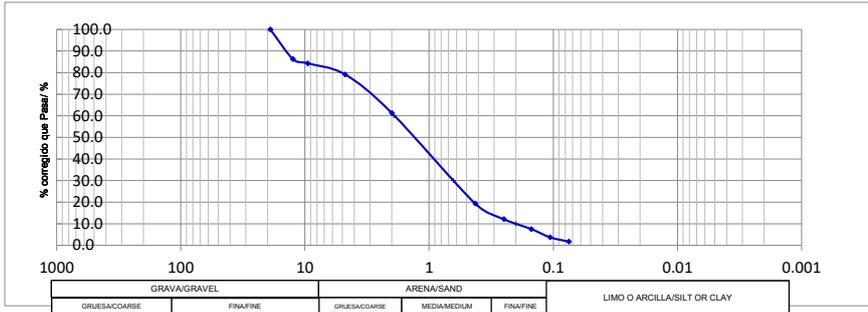
HOYO No./ HOLE #: 30
 MUESTRA/SAMPLE: 1
 PROFUNDIDAD/DEPTH: 1.50 - 1.95
 ELEVACION/ELEVATION: -
 MATERIAL/MATERIAL: SUELO
 FUENTE / SOURCE: SPT

RESUMEN/ SUMMARY	
L. L.	C _u 10
P. L.	C _c 1.0
CLASIFICACIÓN S.U.C.S./S.U.C.S. CLASSIFICATION	
SW	
ARENA BIEN GRADUADA CON GRAVA	
CLASIFICACIÓN AASHTO/ AASHTO CLASSIFICATION	
A-1-b	
ÍNDICE DE GRUPO/GROUP INDEX	
OBSERVACIONES/ REMARKS:

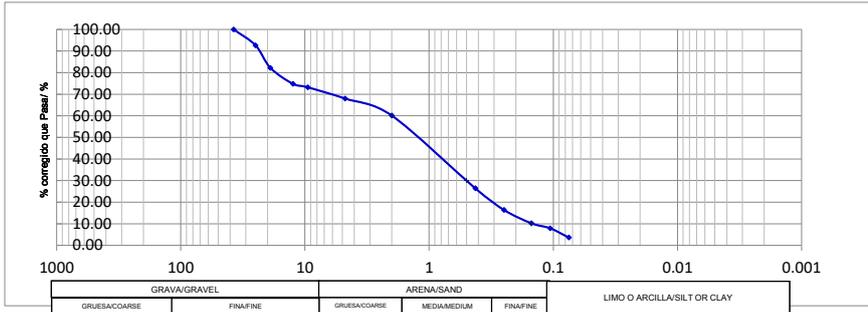
HOYO No./ HOLE #: 31
MUESTRA/SAMPLE: 2
PROFUNDIDAD/DEPTH: 1.50 - 1.95
ELEVACION/ELEVATION: -
MATERIAL/MATERIAL: SUELO
FUENTE / SOURCE: SPT

RESUMEN/ SUMMARY	
L. L.	C _u 13
P. L.	C _c 0.8
CLASIFICACIÓN S.U.C.S./S.U.C.S. CLASSIFICATION	
SP	
ARENA MAL GRADUADA CON GRAVA	
CLASIFICACIÓN AASHTO/ AASHTO CLASSIFICATION	
A-1-b	
ÍNDICE DE GRUPO/GROUP INDEX	
OBSERVACIONES/ REMARKS:

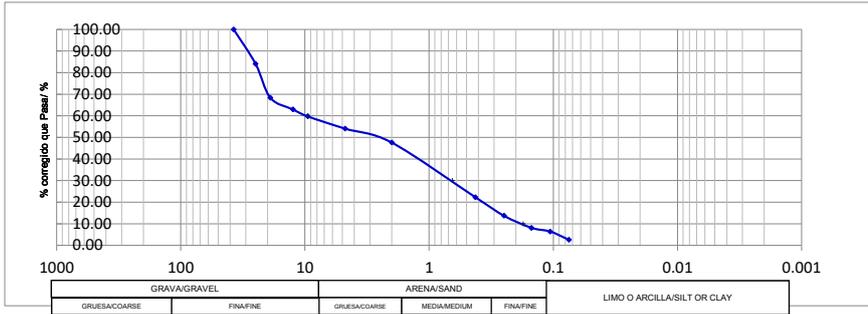
HOYO No./ HOLE #: 32
 MUESTRA/SAMPLE: 2
 PROFUNDIDAD/DEPTH: 1.50 - 1.95
 ELEVACION/ELEVATION: -
 MATERIAL/MATERIAL: SUELO
 FUENTE / SOURCE: SPT

RESUMEN/ SUMMARY	
L. L.	54
P. L.	0.3
P. I.	
CLASIFICACIÓN S.U.C.S./S.U.C.S. CLASSIFICATION	
SP	
ARENA MAL GRADUADA CON GRAVA	
CLASIFICACIÓN AASHTO/ AASHTO CLASSIFICATION	
A-1-a	
ÍNDICE DE GRUPO/GROUP INDEX	
OBSERVACIONES/ REMARKS:

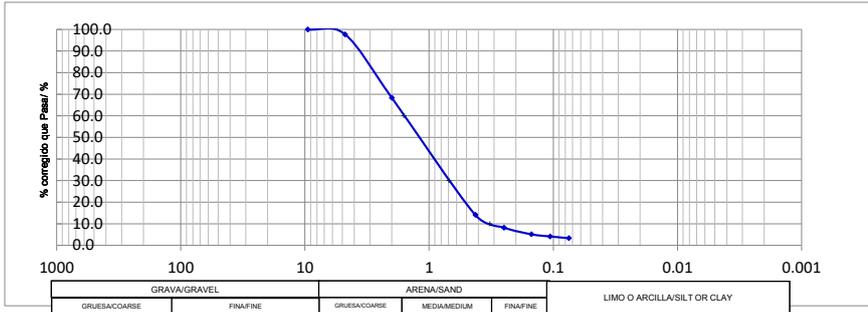
RESUMEN/ SUMMARY			
L. L.	--	C _u	5
P. L.	--	C _c	0.9
P. I.			
CLASIFICACIÓN S.U.C.S./S.U.C.S. CLASSIFICATION			
SP			
ARENA MAL GRADUADA			
CLASIFICACIÓN AASHTO/ AASHTO CLASSIFICATION			
CLASIFICACIÓN / CLASSIFICATION A-1-b			
ÍNDICE DE GRUPO/GROUP INDEX			
OBSERVACIONES/ REMARKS: --

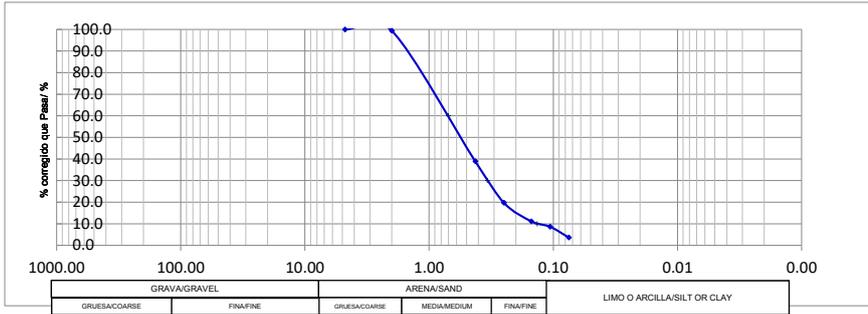
HOYO No./ HOLE #: 34
 MUESTRA/SAMPLE: 10
 PROFUNDIDAD/DEPTH: 18.00 - 18.45
 ELEVACION/ELEVATION: -
 MATERIAL/MATERIAL: SUELO
 FUENTE / SOURCE: SPT

RESUMEN / SUMMARY	
L. L.	5
P. L.	1.2
CLASIFICACIÓN S.U.C.S./S.U.C.S. CLASSIFICATION	
SP	
ARENA MAL GRADUADA	
CLASIFICACIÓN AASHTO/ AASHTO CLASSIFICATION	
A-1-b	
ÍNDICE DE GRUPO/GROUP INDEX	
-	
OBSERVACIONES/ REMARKS:	
-

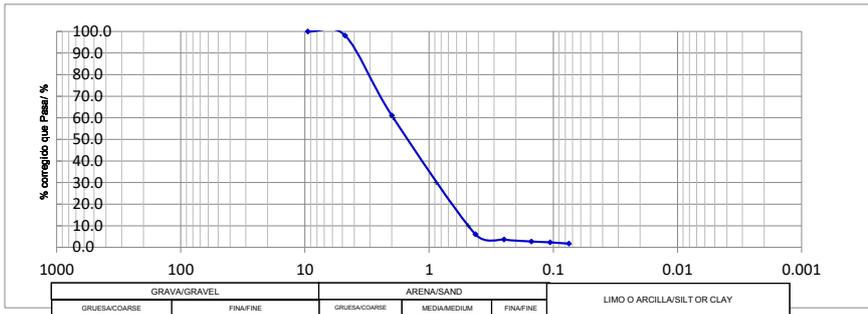
HOYO No./ HOLE #: 35
 MUESTRA/SAMPLE #: 9
 PROFUNDIDAD/DEPTH: 24.00 - 24.45
 ELEVACION/ELEVATION: -
 MATERIAL/MATERIAL: SUELO
 FUENTE / SOURCE: SPT

RESUMEN/ SUMMARY	
L. L.	C _u 4
P. L.	C _c 0.8
P. I.	
CLASIFICACIÓN S.U.C.S./U.C.S. CLASSIFICATION	
SP	
ARENA MAL GRADUADA	
CLASIFICACIÓN AASHTO/ AASHTO CLASSIFICATION	
CLASIFICACIÓN / CLASSIFICATION A-1-b	
ÍNDICE DE GRUPO/GROUP INDEX	
OBSERVACIONES/ REMARKS: --

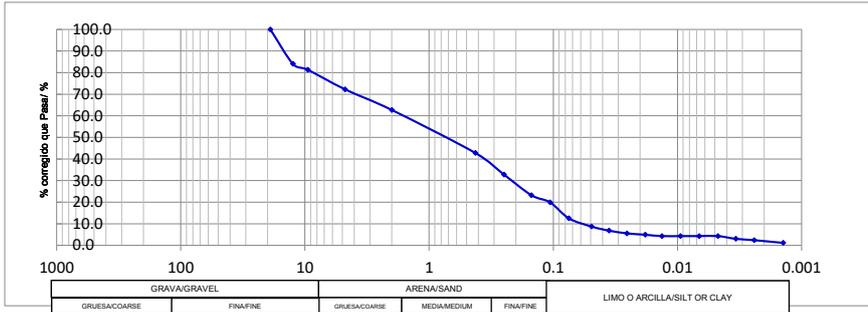
HOYO No./ HOLE #: 36
 MUESTRA/SAMPLE: 9
 PROFUNDIDAD/DEPTH: 24.00 - 24.45
 ELEVACION/ELEVATION: -
 MATERIAL/MATERIAL: SUELO
 FUENTE / SOURCE: SPT

RESUMEN/ SUMMARY			
L. L.	--	C _u	---
P. L.	--	C _c	---
P. I.			
CLASIFICACIÓN S.U.C.S./S.U.C.S. CLASSIFICATION			
SC-SM			
ARENA CON GRAVAS, LIMO Y ARCILLA			
CLASIFICACIÓN A.T.C.T.O.V. ACHTO CLASSIFICATION			
CLASIFICACIÓN / CLASSIFICATION A-1-b			
ÍNDICE DE GRUPO/GROUP INDEX			
OBSERVACIONES/ REMARKS: --

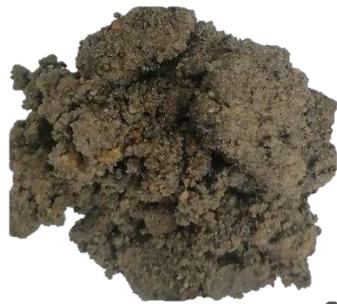
ARENA LIMOSA

ESTRATIGRAFÍA TÍPICA DEL SITIO

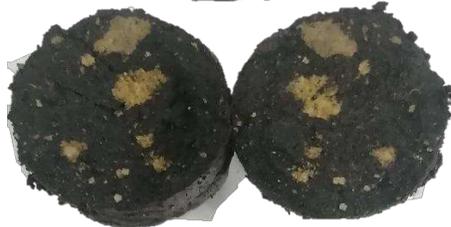
LIMO ARENOSO

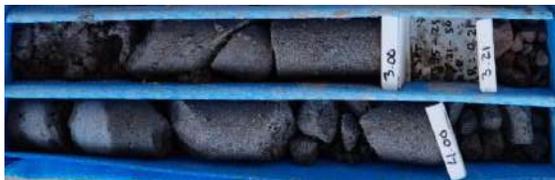
BOULDERS Y CANTOS

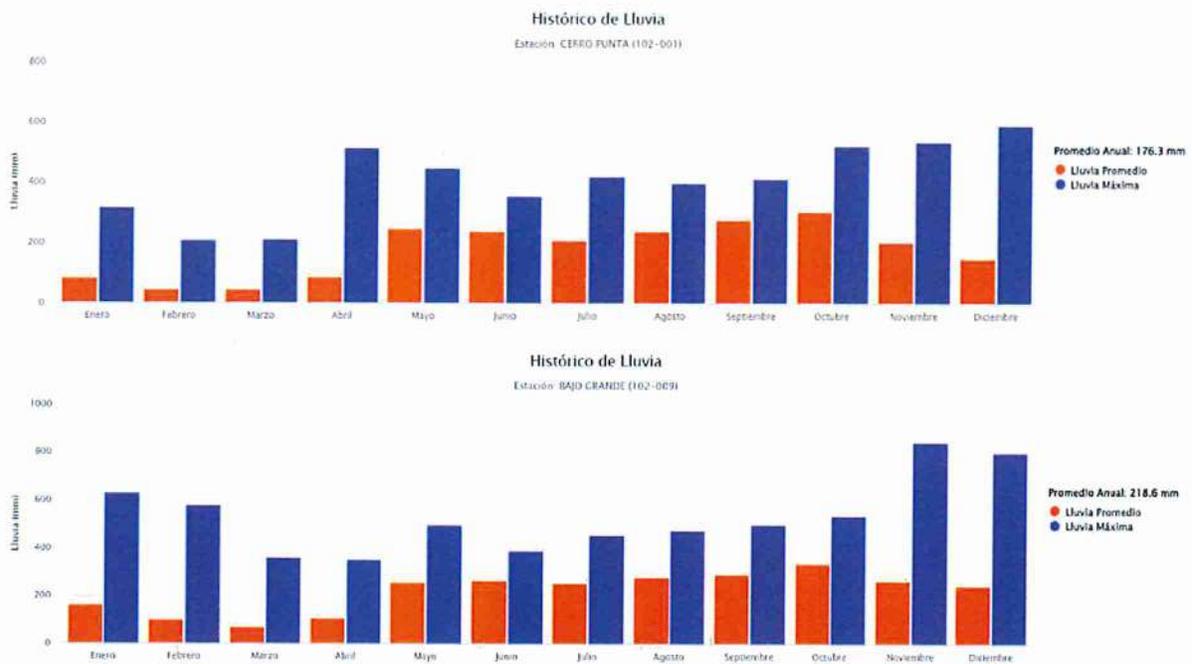
Figura No. 4. Acumulado de lluvias mensuales.

diciembre a abril y el periodo lluvioso de mayo a noviembre. En el caso concreto del área de estudio, según el mapa de precipitación anual, se tienen precipitaciones promedio que varían entre los 2,500 y 3,500 mm al año.

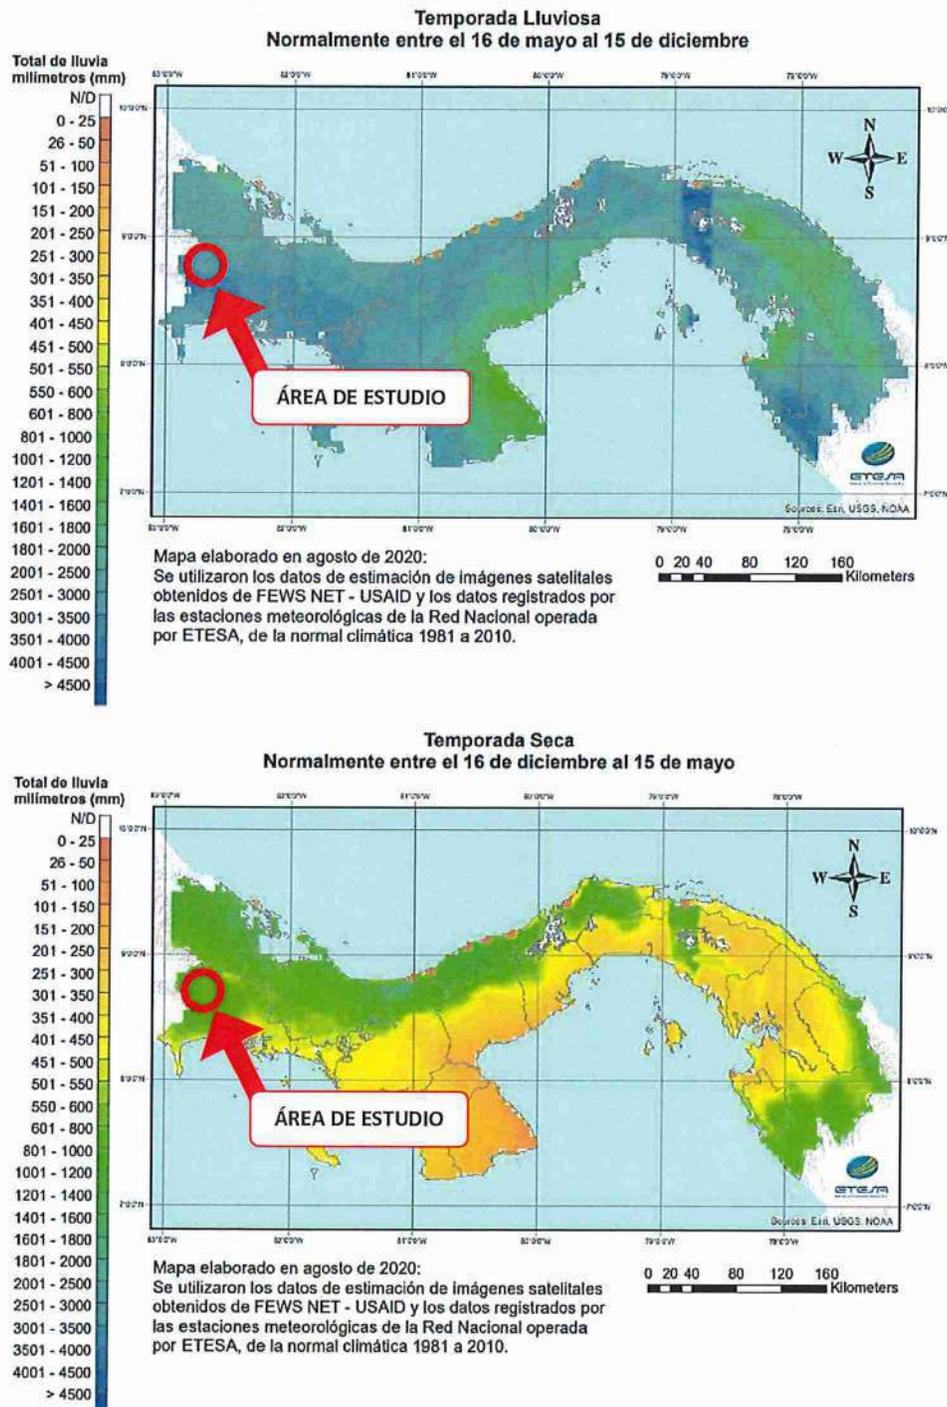
Figura No. 6. Lluvias en temporada lluviosa y temporada seca.
Fuente: ETESA.

Para el sitio del proyecto, en los mapas de precipitación proporcionados por el departamento de hidrometeorología de ETESA, se observa que la temporada lluviosa

presenta lluvias que se encuentran entre los 2,500 y 3,500 mm, mientras que en la temporada seca presenta lluvias que se encuentran entre los 601 y 1,400 mm aproximadamente.

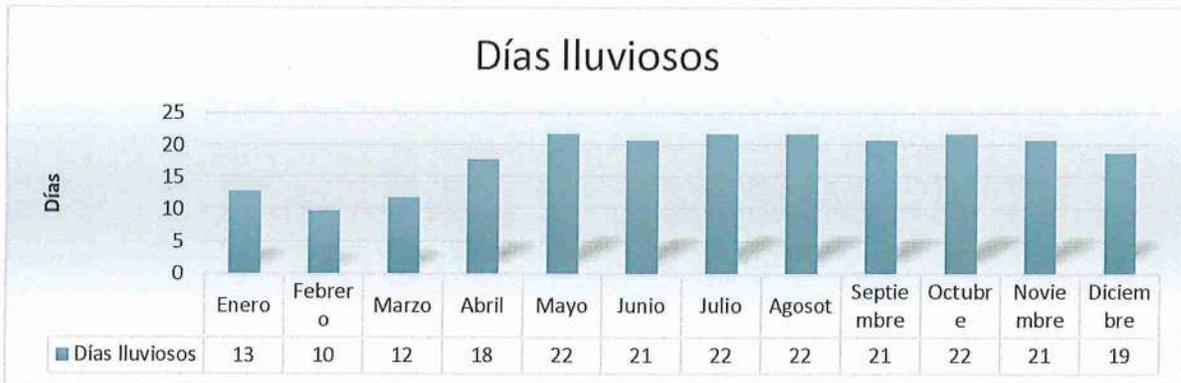
Figura No. 7. Promedio de días Iluviosos en Volcán.

Como dato general, basado en información recabada entre 1999 y 2019 por Copernicus Climate Change Service a continuación se muestra el gráfico con días aproximados de lluvia por cada mes del año.

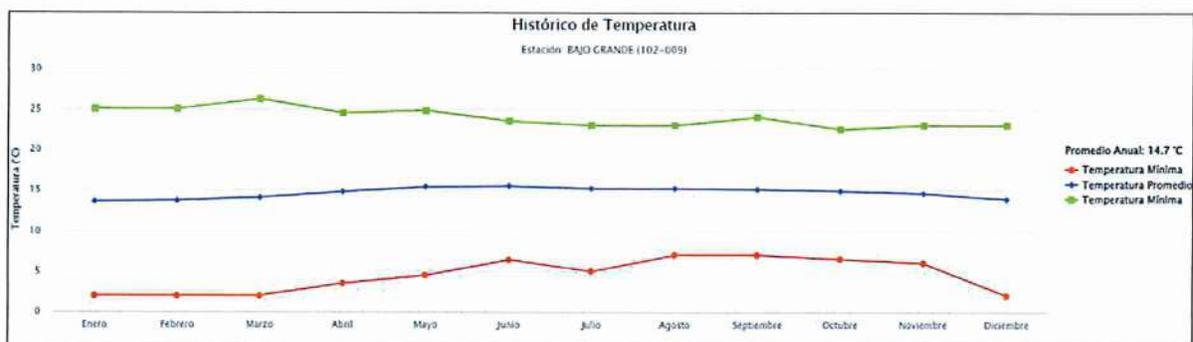
Figura No. 8. Lluvias en temporada lluviosa y temporada seca.

Según los registros de la estación Bajo Grande operada por ETESA, la cual es la más cercana con datos de temperatura disponibles, la zona tiene en promedio anual 14.7 °C, ubicados en un rango de aproximadamente 0 °C en los puntos más altos y 25 °C en los puntos de menor altura en las horas más calurosas.

Figura No. 8. Temperaturas en la estación Bajo Grande.
Fuente: ETESA.

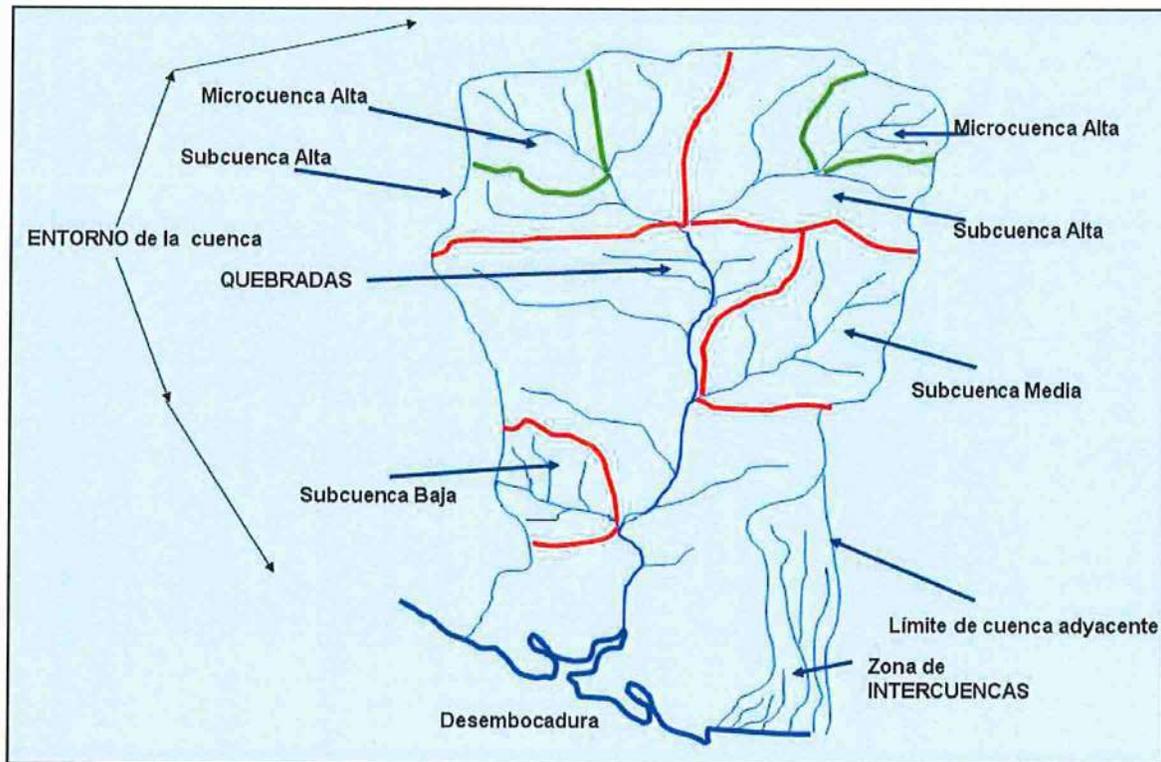
Figura No. 10. Esquema general de división de una cuenca hidrográfica.

- Cuenca: es el área de terreno donde todas las aguas caídas por precipitación, se unen para formar un solo curso de agua.
- Subcuenca: es toda área que desarrolla su drenaje directamente al curso principal de la cuenca.
 - Varias subcuencas pueden conformar una cuenca.
- Microcuenca: es toda área que desarrolla su drenaje directamente a la corriente principal de una subcuenca.

- Varias microcuencas pueden conformar una subcuenca.
- Quebradas: es toda área que desarrolla su drenaje directamente a la corriente principal de una microcuenca.
 - Varias quebradas pueden conformar una microcuenca

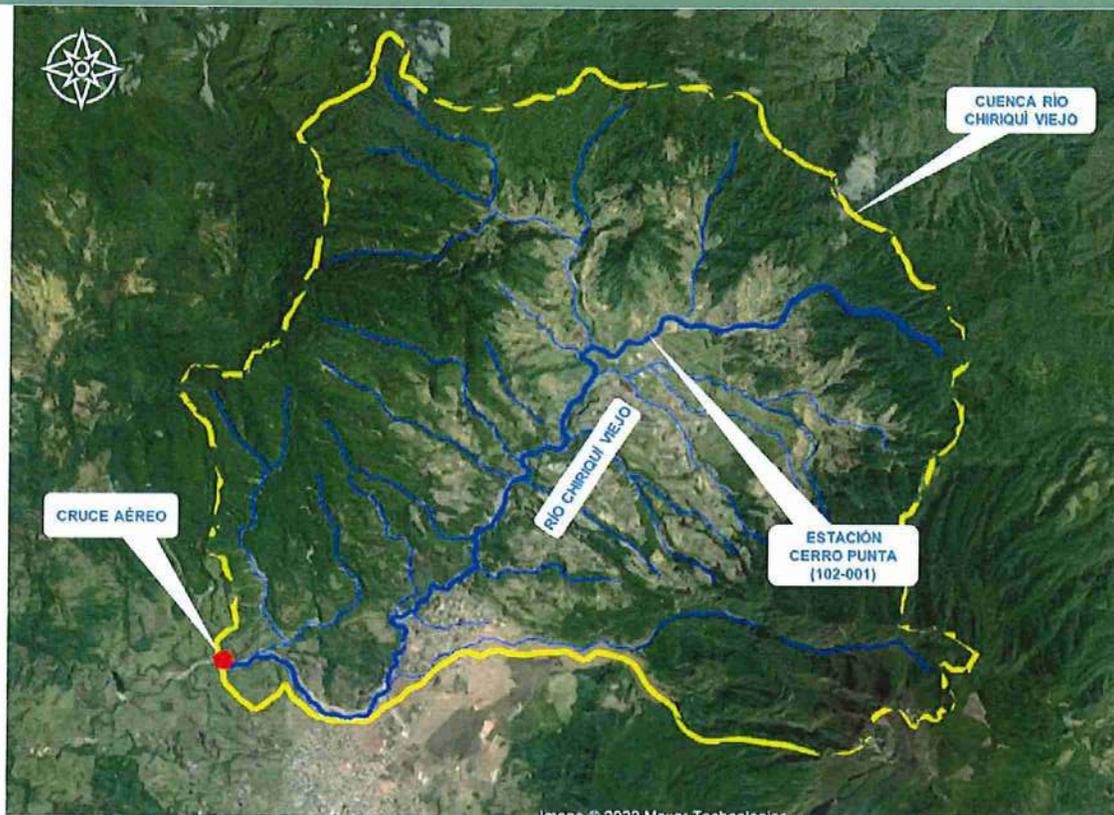
Figura 12. Esquema general de cauces del estudio.
Fuente: Elaboración propia con imagen de Google Earth.

El río principal de la Cuenca No. 102 es el Chiriquí Viejo, específicamente donde se realiza este estudio para ubicar la cercha para el cruce aéreo de la tubería de aducción sobre el cauce y cumplir con lo estipulado por los TDR del proyecto de Rehabilitación del Acueducto de Volcán. En tal sentido, en adelante se caracteriza como cauce principal el río Chiriquí Viejo en su cuenca alta.

Como se observa en la imagen anterior, el tramo a analizar se encuentra en la cuenca alta del cauce del río Chiriquí Viejo el cual forma parte de la vertiente del Pacífico. De acuerdo con el mapa 3642 del Instituto Geográfico Nacional "Tommy Guardia" la longitud aproximada desde su inicio hasta el punto del cruce es de 24 kms. El recorrido del río inicia en el límite con la provincia de Bocas del Toro a una elevación aproximada de 2,807 msnm y en el punto del cruce aéreo la elevación es de 1,300 msnm. Su trayectoria principal es en sentido noreste sureste recibiendo algunos aportes de otros cursos tributarios (quebradas Bajo Grande, Graille, Callejón, Bambito, El Caño, Tizingal y otras quebradas sin nombre) en ambas márgenes.

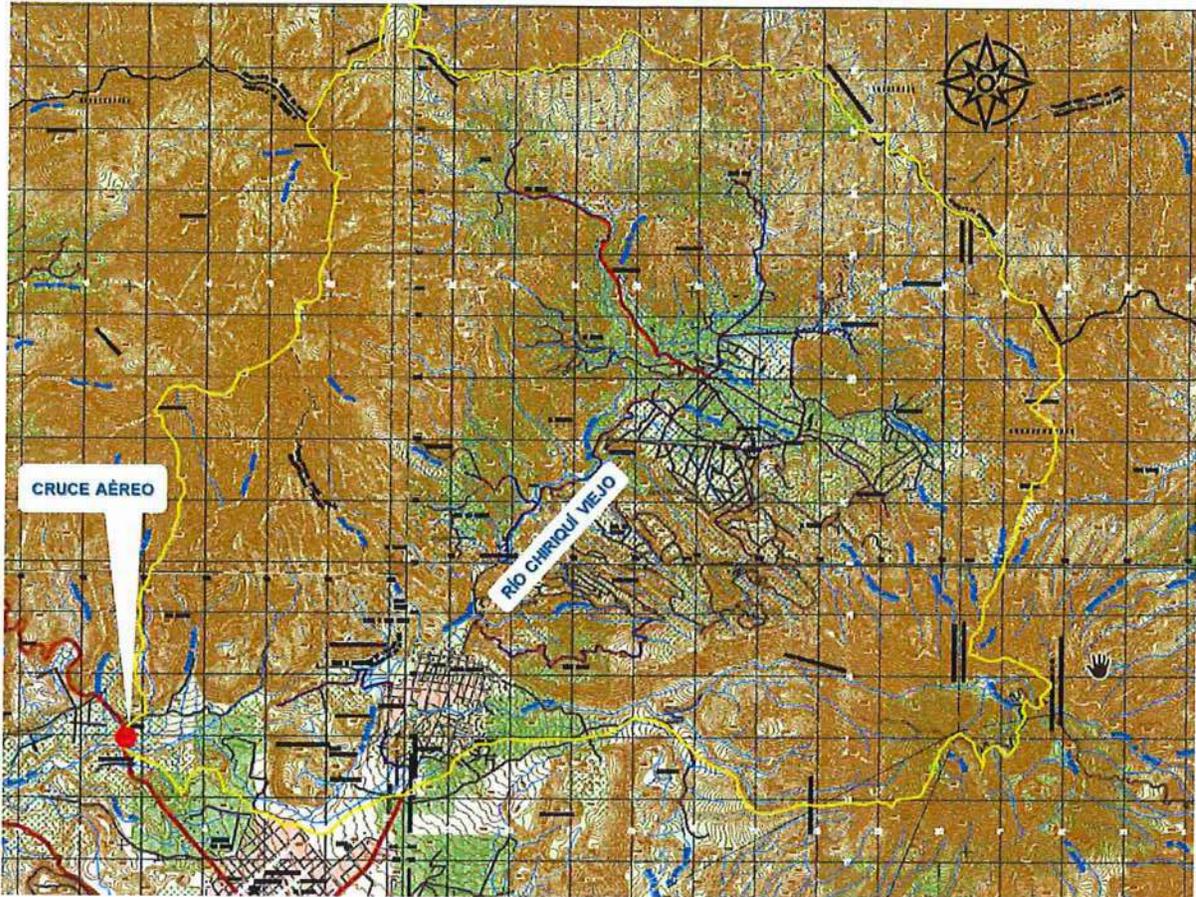
Figura 13. Cuenca y cauce del río Chiriquí Viejo.
Fuente: Elaboración propia con mapa 3642 del Instituto Geográfico Nacional "Tommy Guardia".

En prácticamente todo el recorrido antes mencionado aún se conserva su morfología y en las cercanías del río está medianamente invadida por usos de suelo agrícola, residencial y turístico, aunque se notan tramos principalmente en el margen norte que

aún mantienen su cobertura natural debido a la limitada intromisión humana en sus partes más altas.

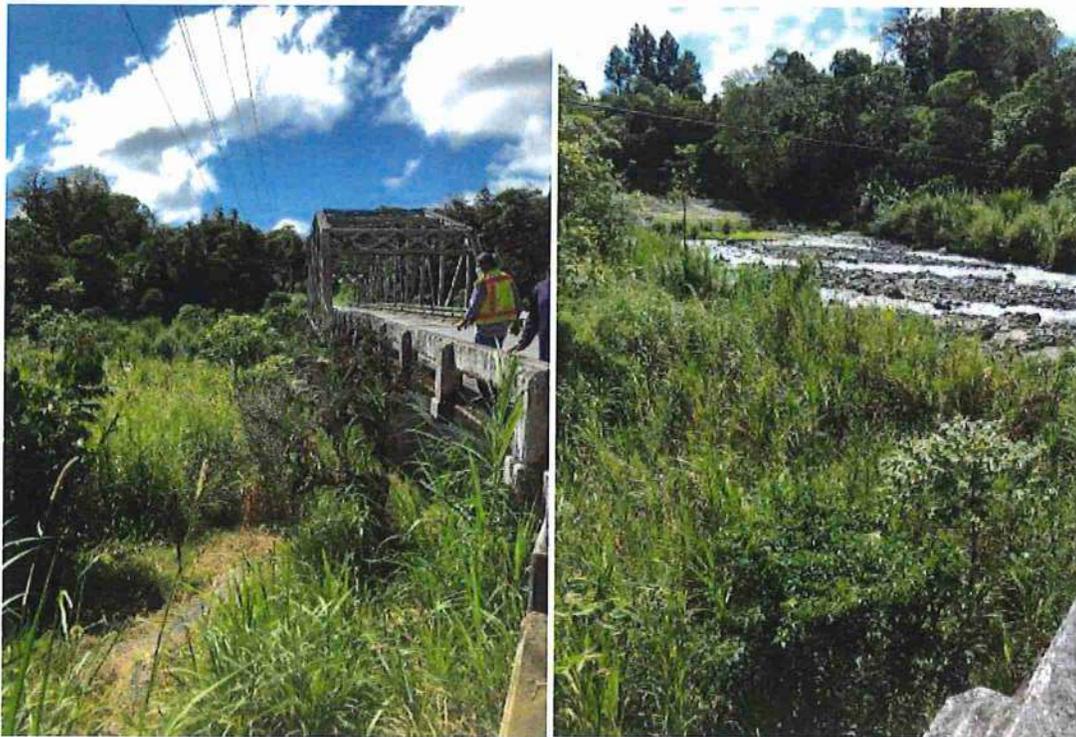
Figura 14. Fotografías del sitio a analizar.
Fuente: CSA Group.

cuenta con distintos cambios de dirección tipo meandros y entrelazados que en algunos casos superan los 45 grados con respecto a su trayectoria, lo que genera radios de curvatura que tienden a aumentar la velocidad, el tirante y la profundidad del flujo; y además generan erosión en dichos puntos.

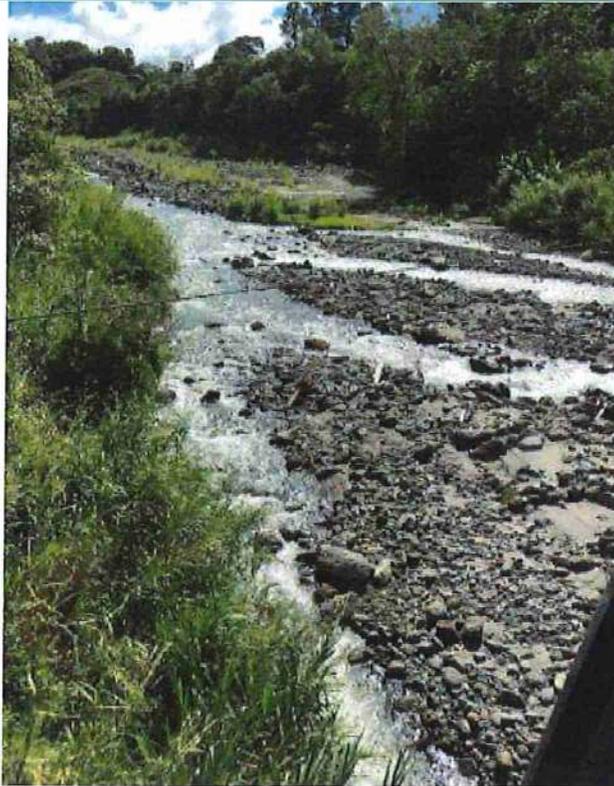
Figura 17. Fotografía que evidencia lo antes descrito sobre la rugosidad del sitio.
Fuente: Equipo consultor.

1. Fondo: grava, canto rodado y algunas rocas	0.030	0.040	0.050
2. Fondo: cantos rodados con grandes rocas	0.040	0.050	0.070
