Anexo 1 Información General

Anexo 2 Registros de Propiedad

Proyecto: "Estudio, Diseño y Construcción de Obras para la Rehabilitación del Sistema de Acueducto de la Comunidad de Volcán, Distrito de Tierras Altas, Provincia De Chiriquí"

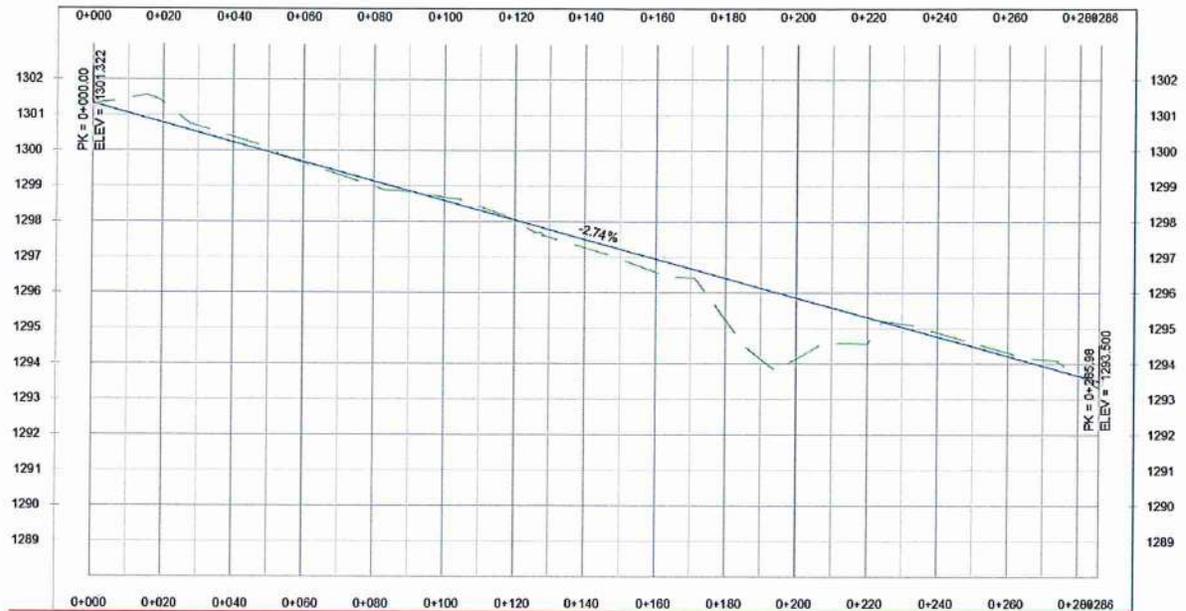
Figura 18. Perfil de fondo del río Chiriquí Viejo en el tramo analizado.
Fuente: Topografía CSA Group.

El tramo analizado se encuentra en la parte alta de la cuenca del río Chiriquí Viejo aproximadamente entre las cotas 1301 msnm y 1293 msnm y con una longitud de casi 300 m, de acuerdo con el levantamiento topográfico realizado para este estudio.

Asociado a las altas pendientes observadas en la zona se puede interpretar que las condiciones de contorno, o sea, lo que definirá su comportamiento en el modelo a realizar, se dan aguas arriba, también se observa que las velocidades son grandes y las láminas de agua se mantienen en un rango relativamente bajo. Para el tramo analizado se define una pendiente que en promedio está por el orden del 2.74%, como se muestra en la imagen a continuación, extraída del levantamiento topográfico.

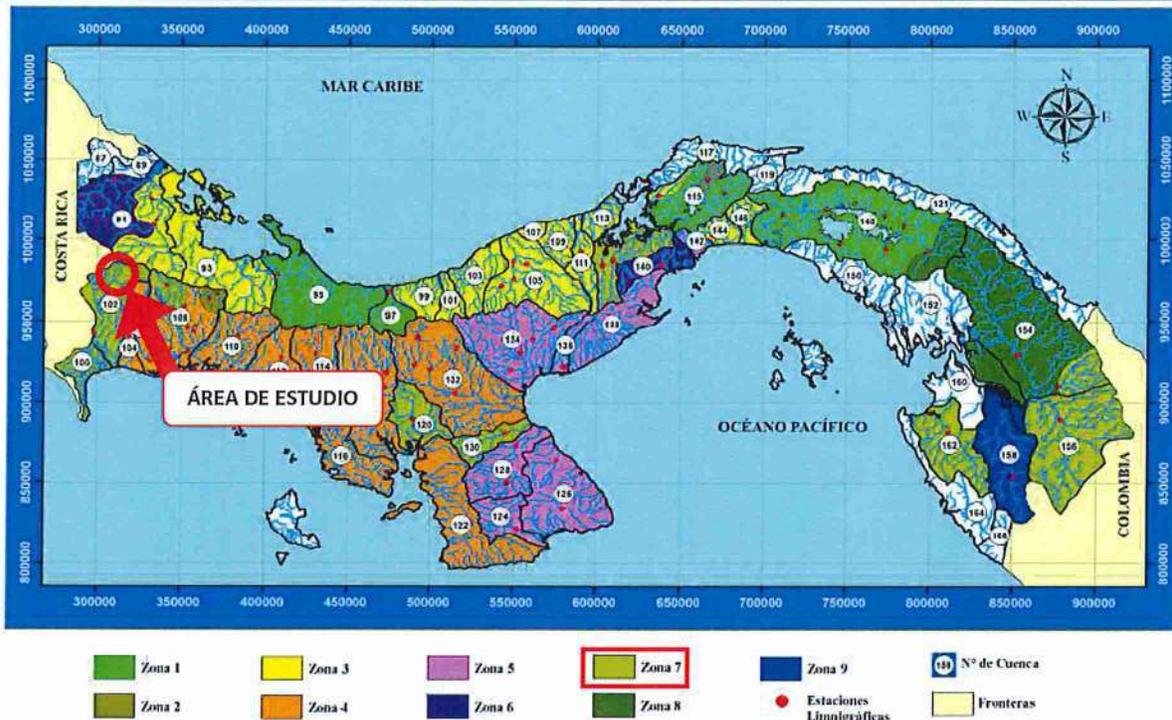
Figura 20. Mapa de regiones hidrológicamente homogéneas.
Fuente: Informe de Análisis de Crecidas Máximas de ETESA.

Zona	Número de ecuación	Ecuación	Distribución de frecuencia
1	1	$Q_{m\acute{a}x} = 34A^{0.59}$	Tabla # 1
2	1	$Q_{m\acute{a}x} = 34A^{0.59}$	Tabla # 3
3	2	$Q_{m\acute{a}x} = 25A^{0.59}$	Tabla # 1
4	2	$Q_{m\acute{a}x} = 25A^{0.59}$	Tabla # 4
5	3	$Q_{m\acute{a}x} = 14A^{0.59}$	Tabla # 1
6	3	$Q_{m\acute{a}x} = 14A^{0.59}$	Tabla # 2
7	4	$Q_{m\acute{a}x} = 9A^{0.59}$	Tabla # 3
8	5	$Q_{m\acute{a}x} = 4.5A^{0.59}$	Tabla # 3
9	2	$Q_{m\acute{a}x} = 25A^{0.59}$	Tabla # 3

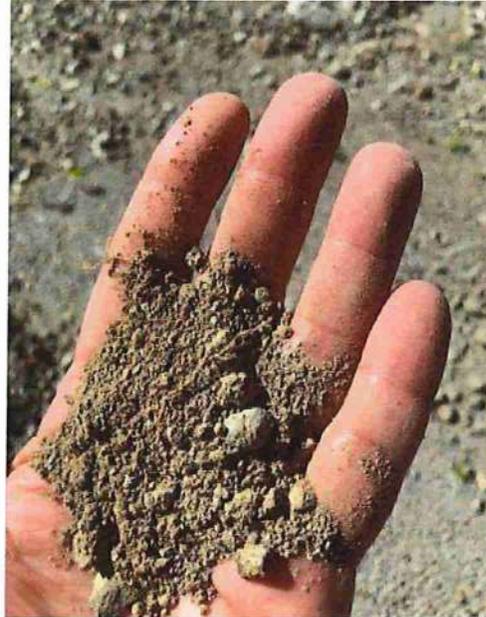
Figura 23. Suelo del sitio de la toma.
Fuente: CSA Group.

Ya que en este punto se realizará la simulación por HEC-HMS como una verificación debido a que por la gran extensión de la cuenca alta sobre el cruce aéreo la estimación de los datos será muy generalizada en tanto se podrán encontrar distintos tipos de suelo principalmente profundos derivados de cenizas volcánicas. Por tal motivo y debido a la inspección visual meramente apreciativa, que se realizó en el sitio de la toma en el cauce de la quebrada Tizingal donde se pudo observar que el tipo de suelo se asemeja a un

limo arenoso y aunque es una zona muy pequeña en la cuenca analizada, a manera de referencia se utilizarán los datos de la clasificación Grupo A.

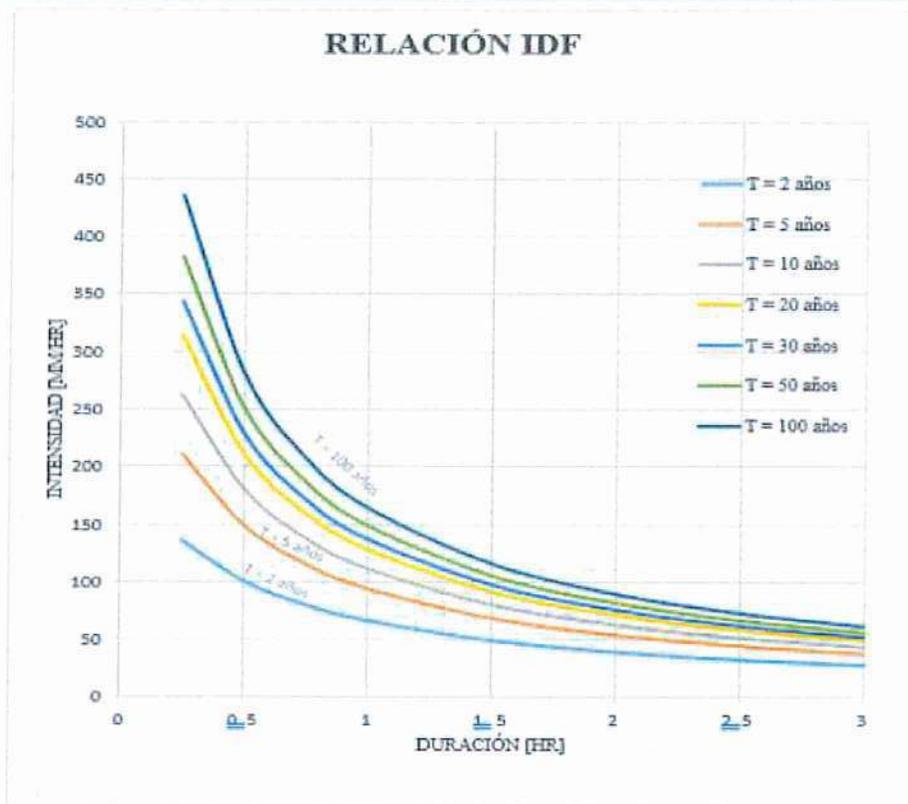
Gráfica 4. 4: 102 - Relación Intensidad Duración Frecuencia

Tabla 4. 10: Ecuación de Intensidad Relación Frecuencia para Eventos con Duración *d* en Horas de cuenca del río Chiriquí Viejo

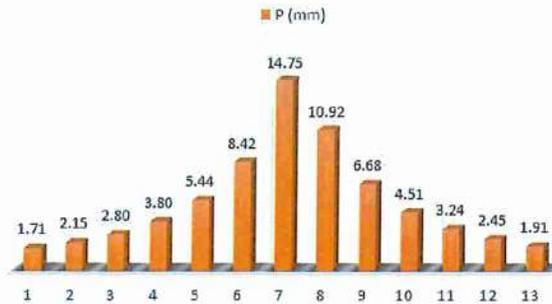
Hietograma de Precipitación (mm), T2

TR 2 años				
T	I	P	ΔP	
Min	Hr	mm/Hr	mm	mm
5	0.08	177.00	14.75	14.75
10	0.17	154.05	25.67	10.92
15	0.25	136.37	34.09	8.42
20	0.33	122.33	40.78	6.68
25	0.42	110.91	46.21	5.44
30	0.5	101.44	50.72	4.51
35	0.58	93.46	54.52	3.80
40	0.67	86.64	57.76	3.24
45	0.75	80.75	60.56	2.80
50	0.83	75.61	63.01	2.45
55	0.92	71.09	65.16	2.15
60	1.00	67.07	67.07	1.91
65	1.08	63.49	68.78	1.71

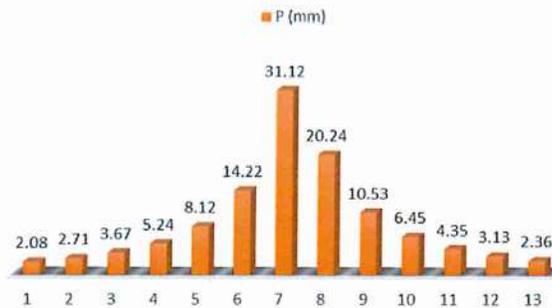
Hietograma de Precipitación (mm), T10

TR 10 años				
T	I	P	ΔP	
Min	Hr	mm/Hr	mm	mm
5	0.08	373.47	31.12	31.12
10	0.17	308.18	51.36	20.24
15	0.25	262.32	65.58	14.22
20	0.33	228.34	76.11	10.53
25	0.42	202.16	84.23	8.12
30	0.5	181.36	90.68	6.45
35	0.58	164.44	95.92	5.24
40	0.67	150.41	100.27	4.35
45	0.75	138.58	103.94	3.67
50	0.83	128.48	107.07	3.13
55	0.92	119.76	109.78	2.71
60	1.00	112.14	112.14	2.36
65	1.08	105.43	114.22	2.08

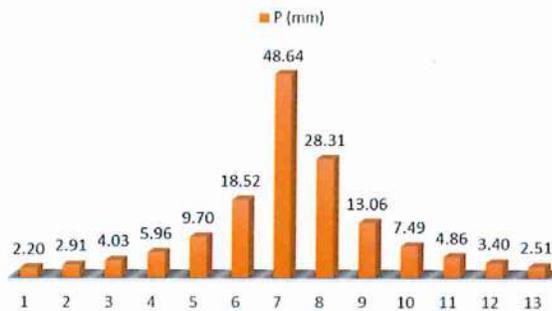
TR 50 años				
T	I	P	ΔP	
Min	Hr	mm/Hr	mm	mm
5	0.08	583.73	48.64	48.64
10	0.17	461.71	76.95	28.31
15	0.25	381.89	95.47	18.52
20	0.33	325.59	108.53	13.06
25	0.42	283.77	118.24	9.70
30	0.5	251.46	125.73	7.49
35	0.58	225.76	131.69	5.96
40	0.67	204.82	136.55	4.86
45	0.75	187.44	140.58	4.03
50	0.83	172.78	143.98	3.40
55	0.92	160.25	146.89	2.91
60	1.00	149.41	149.41	2.51
65	1.08	139.94	151.60	2.20

Hietograma de Precipitación (mm), T50

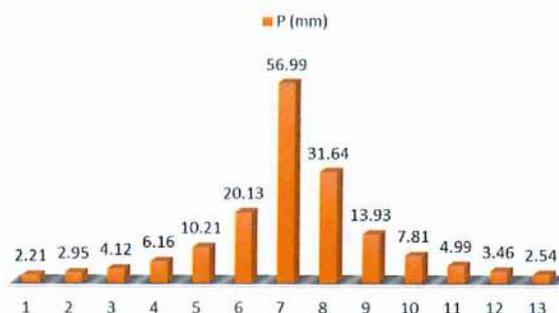
TR 100 años				
T	I	P	ΔP	
Min	Hr	mm/Hr	mm	mm
5	0.08	683.91	56.99	56.99
10	0.17	531.80	88.63	31.64
15	0.25	435.04	108.76	20.13
20	0.33	368.07	122.69	13.93
25	0.42	318.97	132.90	10.21
30	0.5	281.42	140.71	7.81
35	0.58	251.79	146.88	6.16
40	0.67	227.80	151.87	4.99
45	0.75	207.98	155.99	4.12
50	0.83	191.34	159.45	3.46
55	0.92	177.16	162.40	2.95
60	1.00	164.94	164.94	2.54
65	1.08	154.30	167.15	2.21

Hietograma de Precipitación (mm), T100

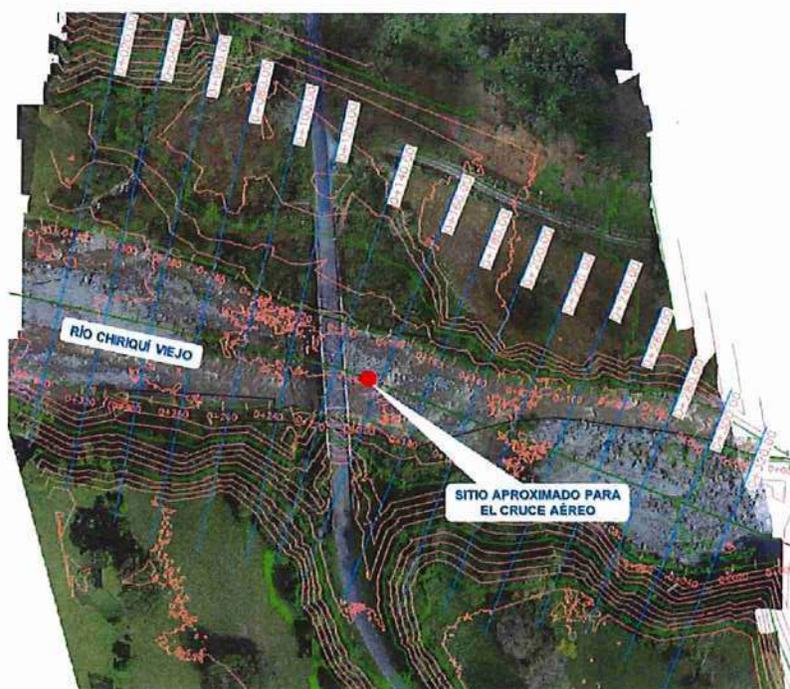
Figura 27. Vista en planta del levantamiento topográfico y secciones del río Chiriquí Viejo.
Fuente: CSA Group.

Para definir las condiciones de frontera del modelo se analizaron las características prevalcientes del cauce y que fueron definidas en las observaciones de campo, entre ellas la pendiente del cauce definida por el levantamiento topográfico, las secciones transversales del tramo de estudio y la rugosidad "n" del lecho y bordes del cauce. La resistencia al flujo se modela mediante el coeficiente de Manning o rugosidad "n", el cual puede ser variado a lo ancho de la sección transversal y a lo largo del tramo analizado.

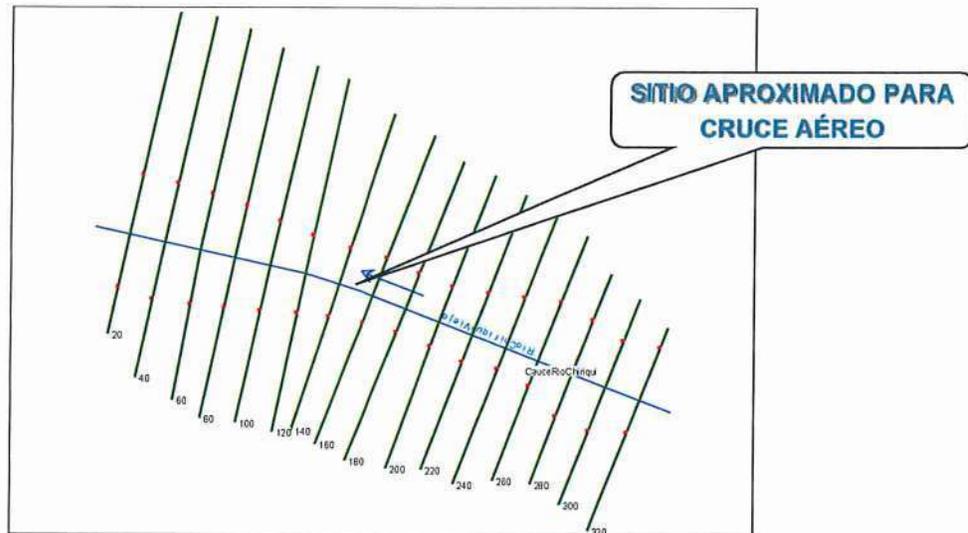
Vista en planta del modelo en tramo del río Chiriquí Viejo en HEC-RAS.

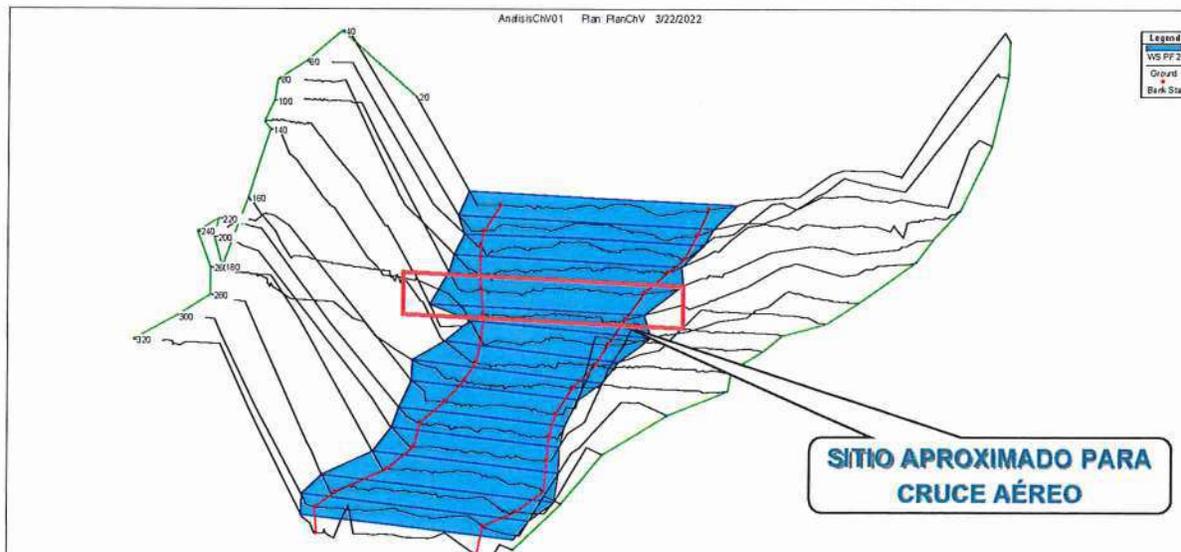
Vista en perspectiva del modelo en tramo del río Chiriquí Viejo en HEC-RAS.

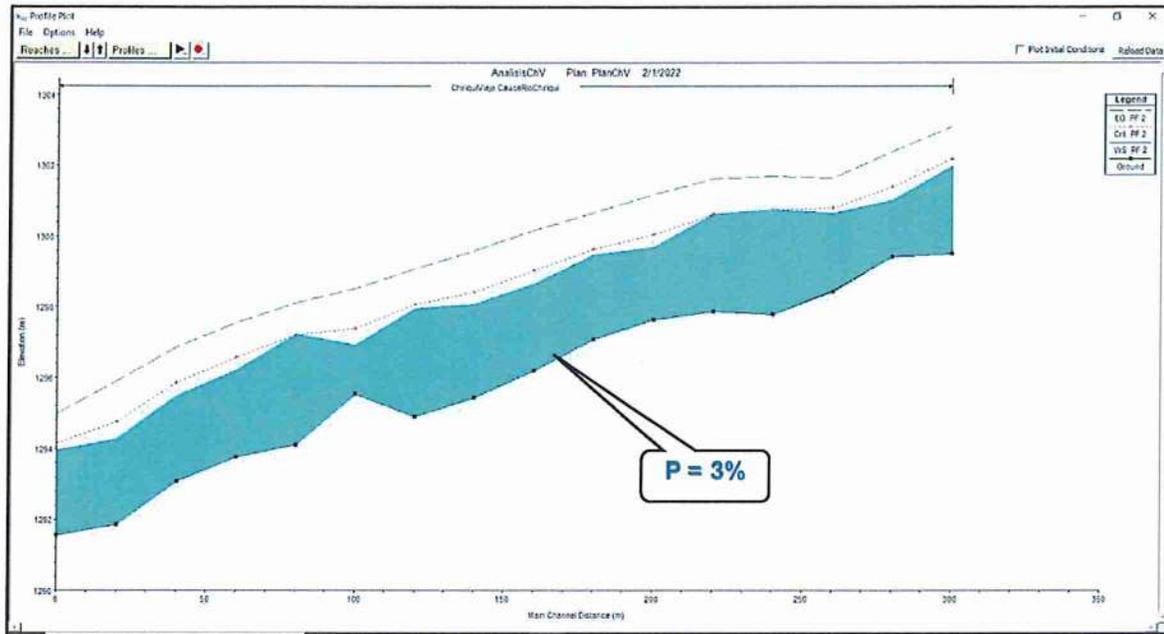
Perfil del modelo en tramo del río Chiriquí Viejo en HEC-RAS.

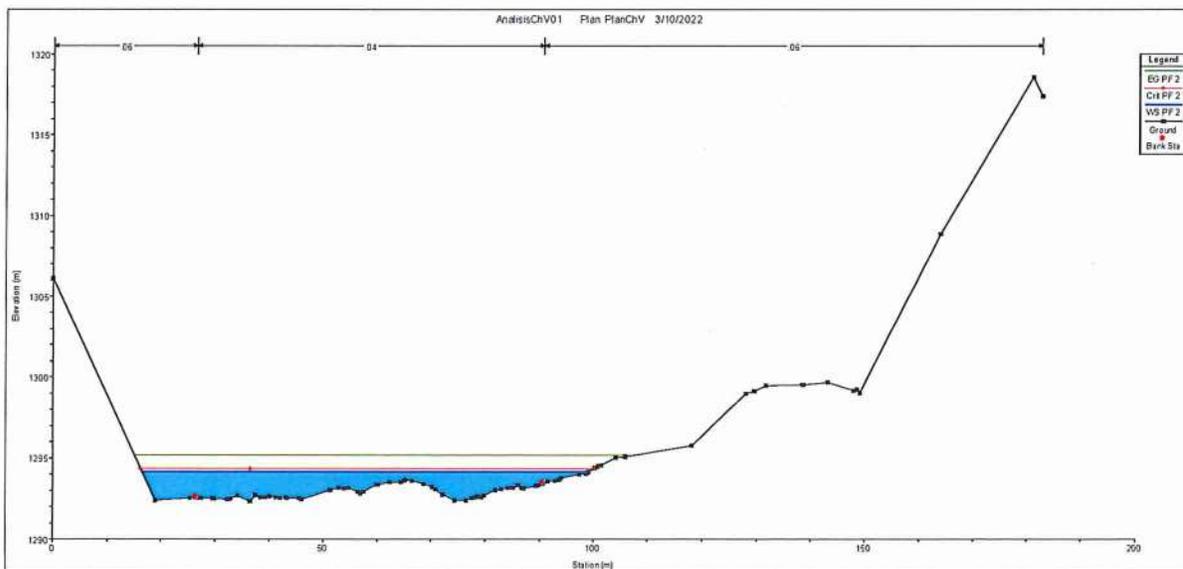
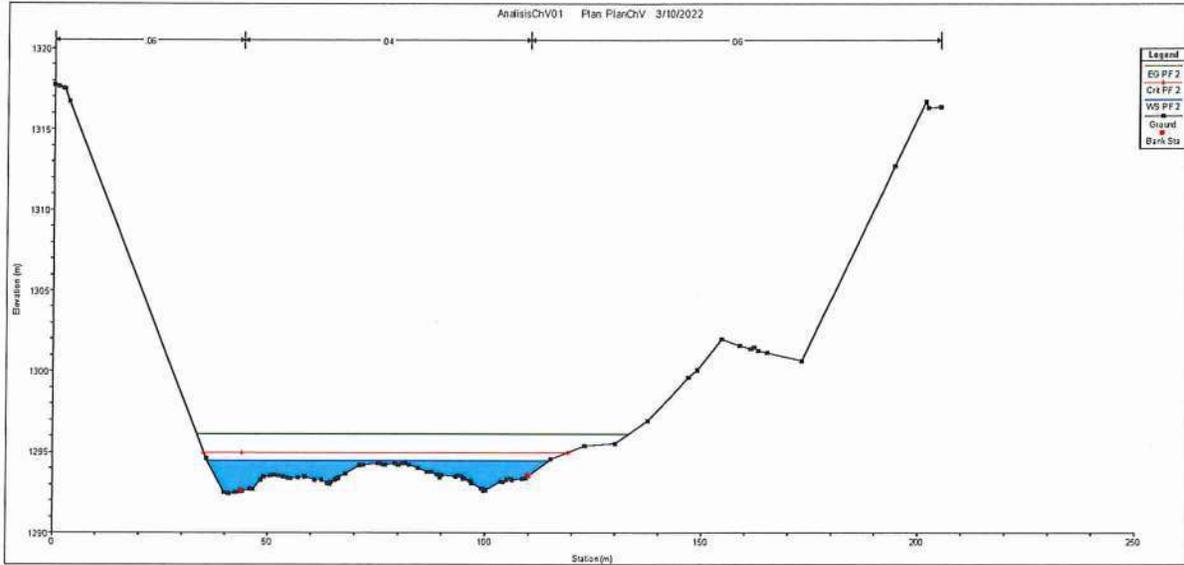
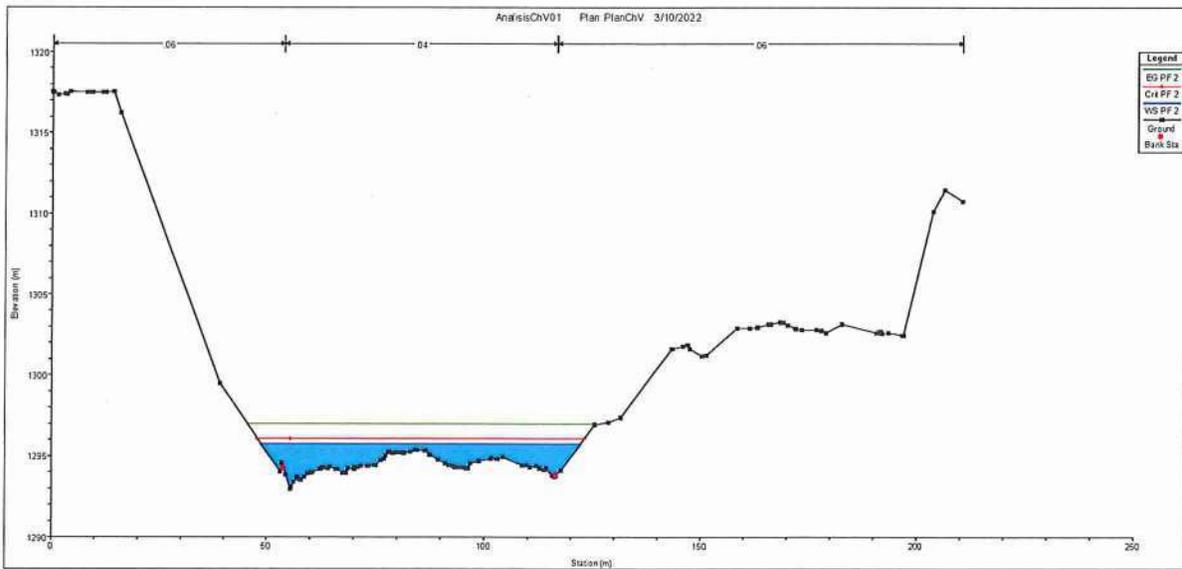
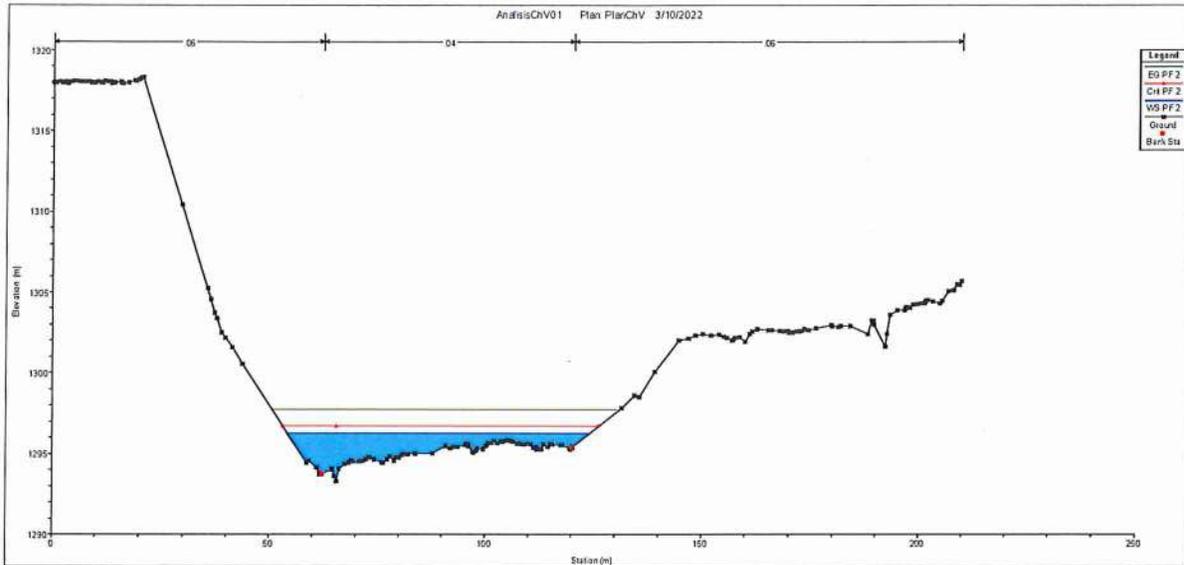
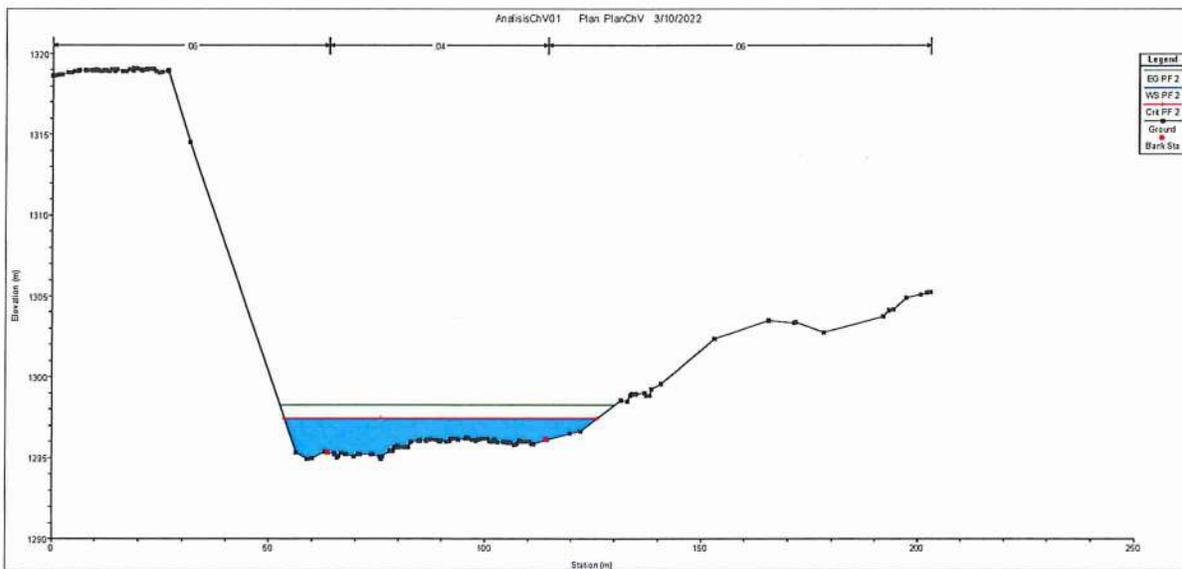
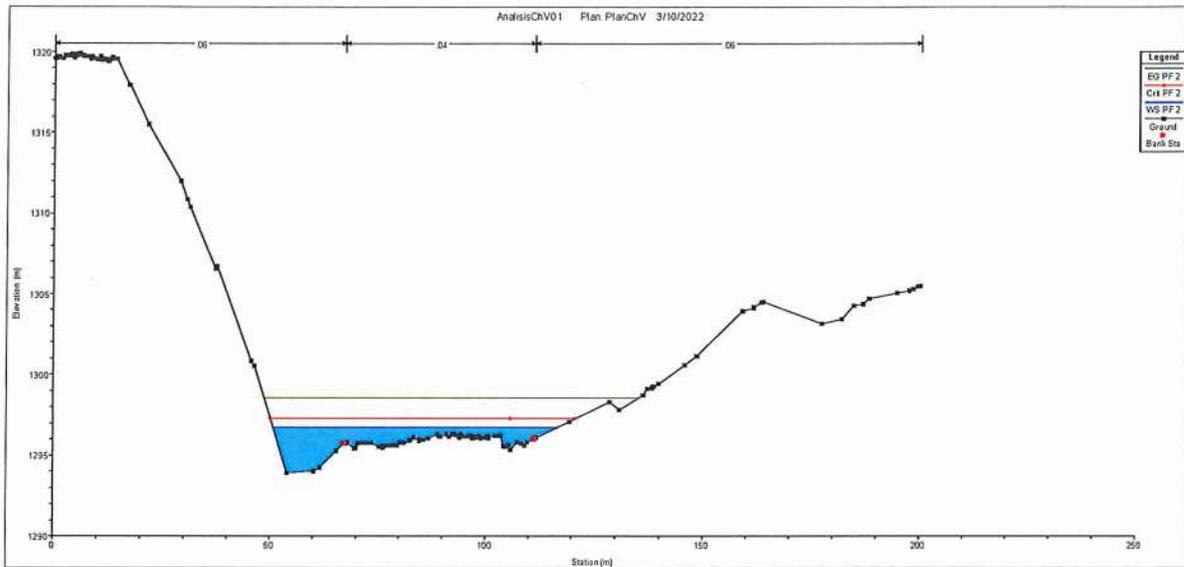
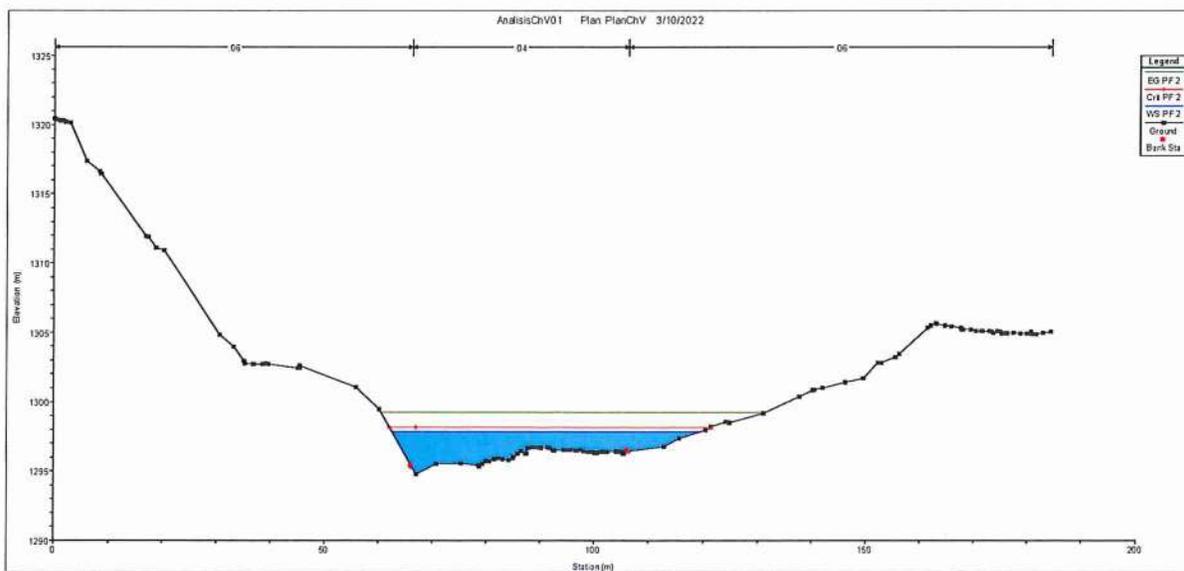
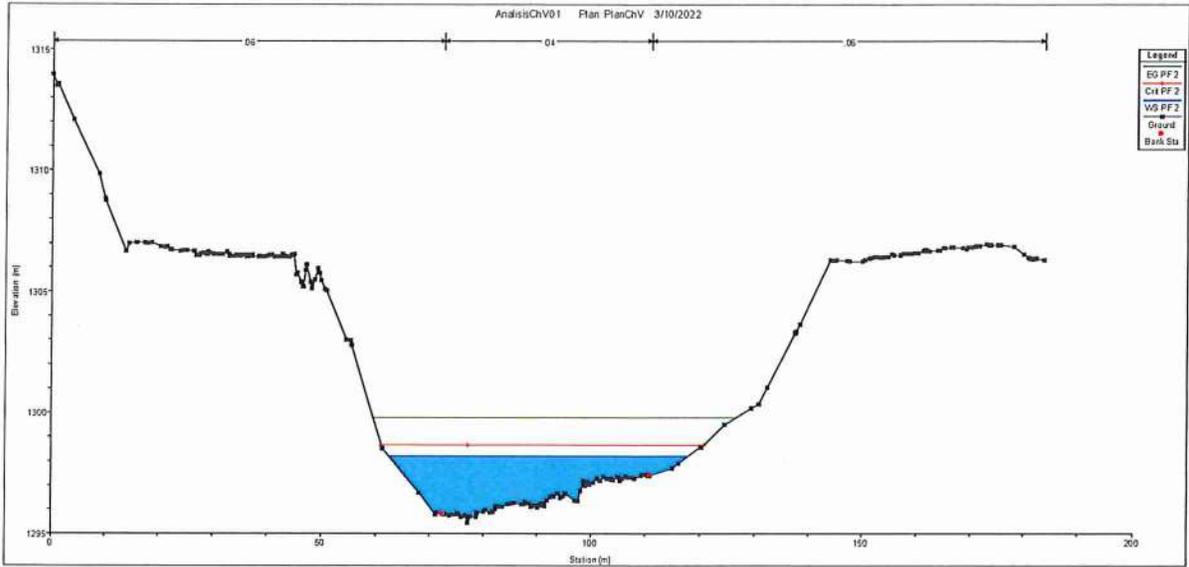
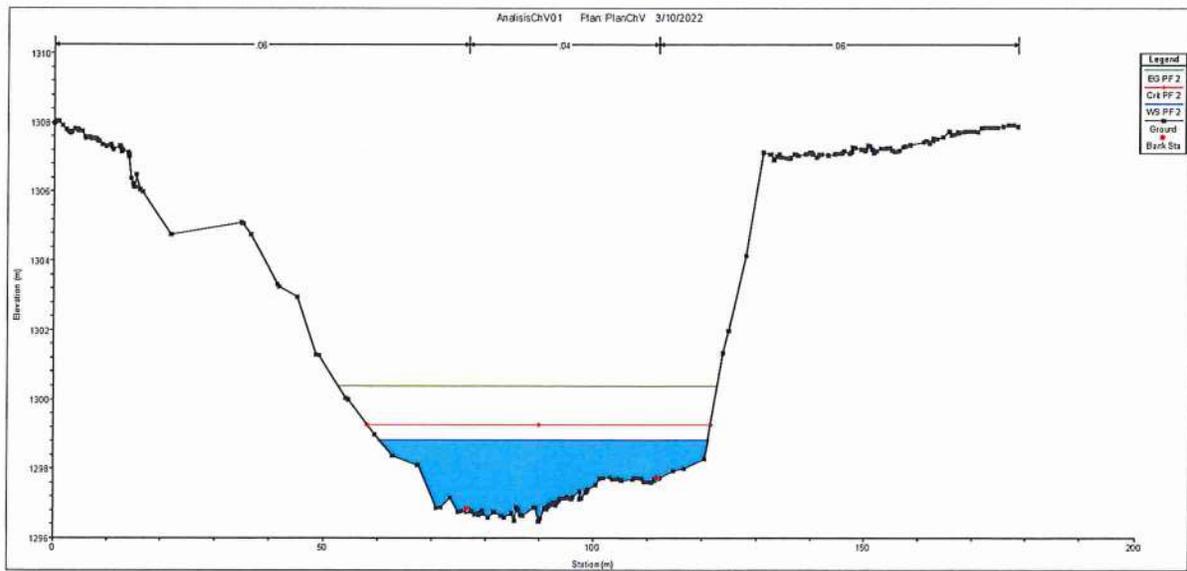
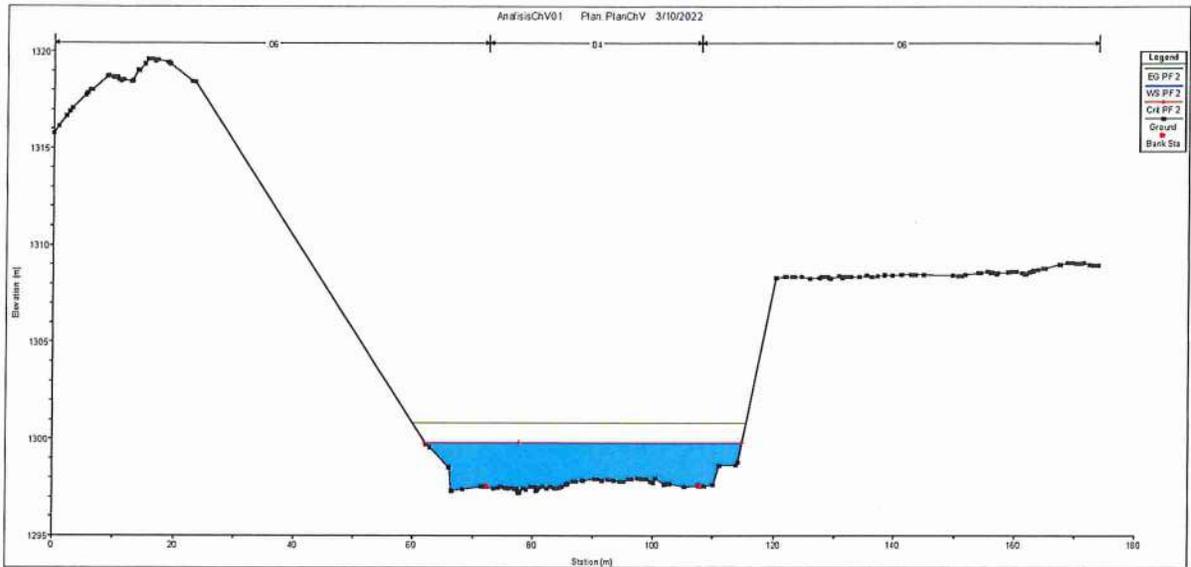
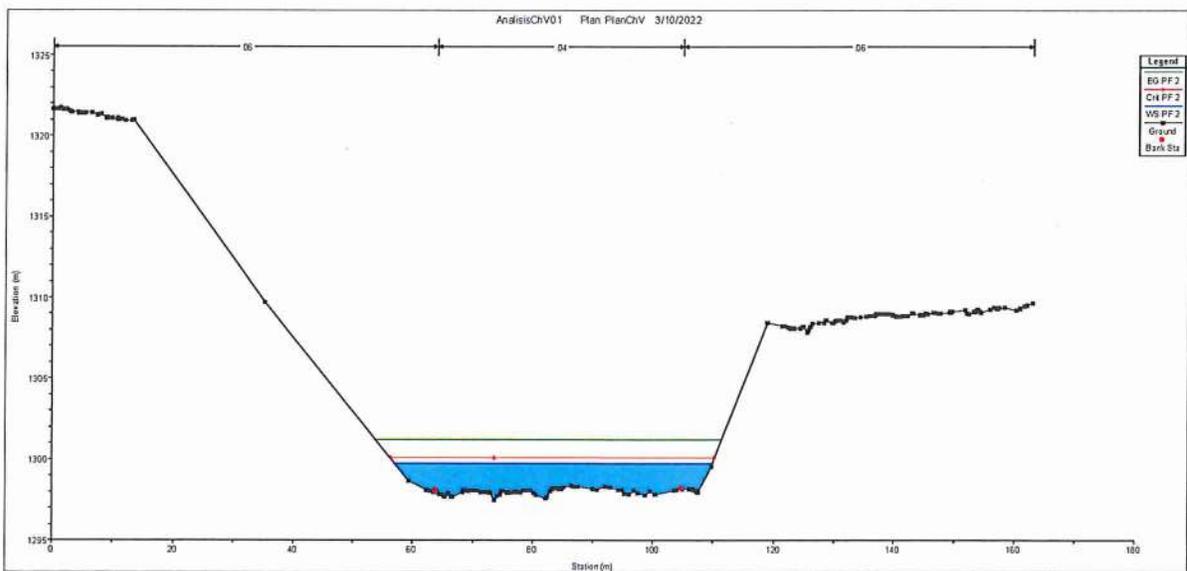
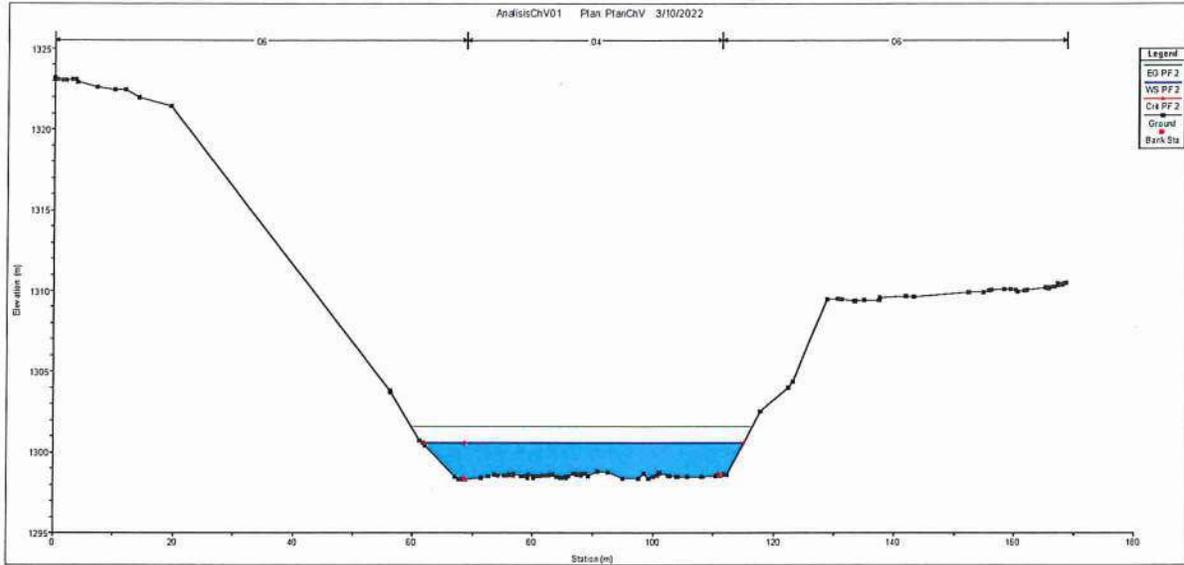
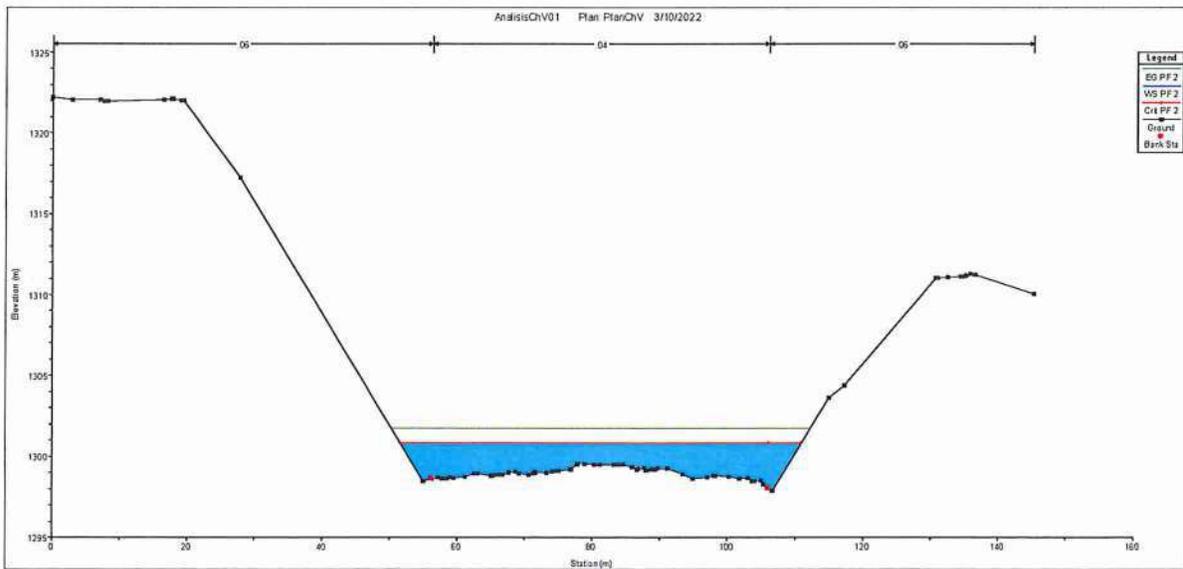
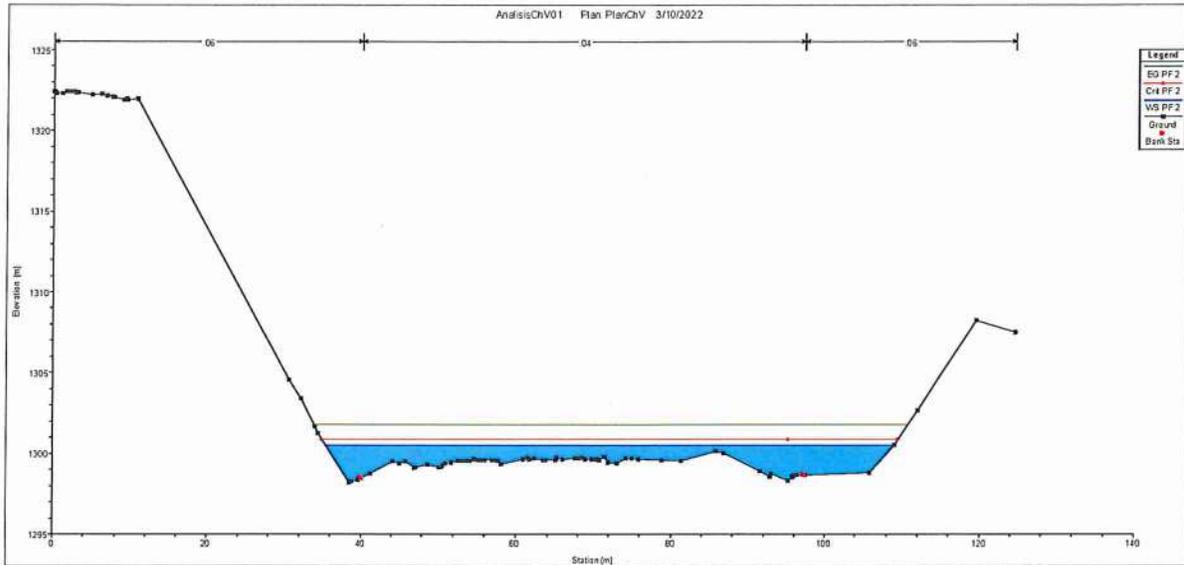
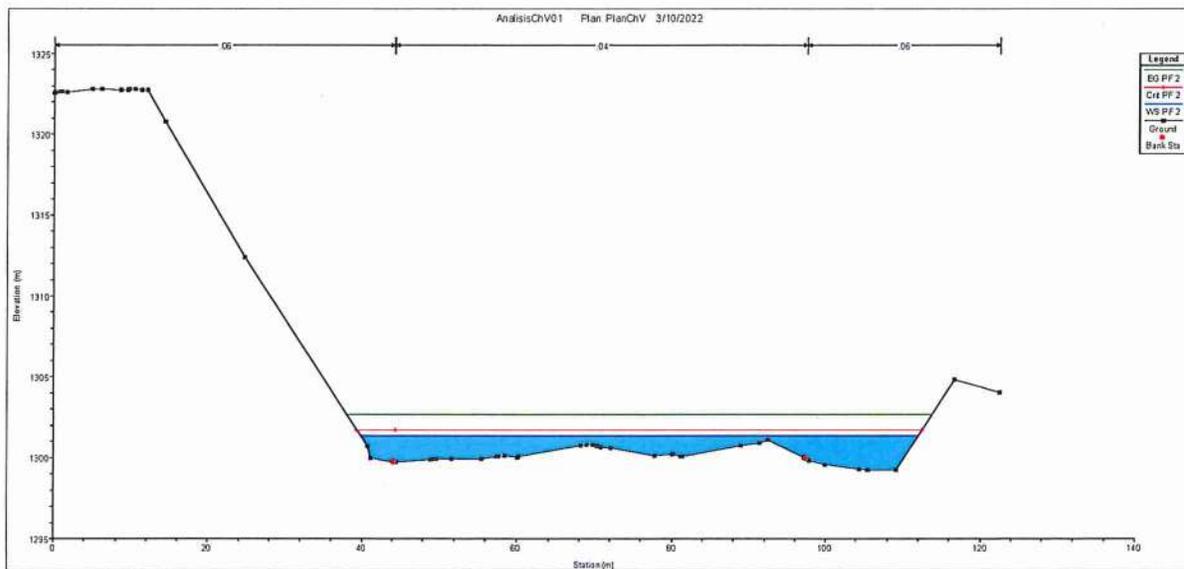
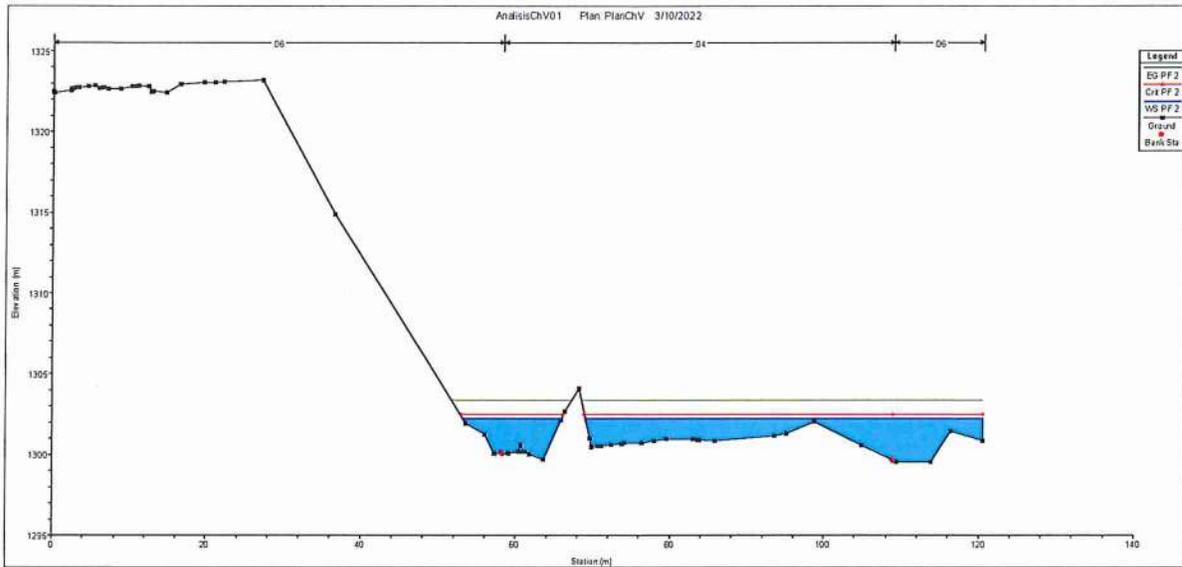
Reach	River Sta	Q Total (m3/s)	Min Ch El (m)	W.S. Elev (m)	Crit W.S. (m)	E.G. Elev (m)	E.G. Slope (m/m)	Vel Chnl (m/s)	Flow Area (m2)	Top Width (m)	Froude # Chl	Max Chl Dpth (m)
CauceChViejo	320	429.12	1299.51	1301.97	1302.19	1303.1	0.027304	4.89	92.92	68.18	1.37	2.71
CauceChViejo	300	429.12	1299.43	1301.01	1301.39	1302.4	0.042785	5.45	83.71	70.91	1.67	2.1
CauceChViejo	280	429.12	1298.45	1300.65	1300.79	1301.64	0.023943	4.66	99.55	70.43	1.29	2.29
CauceChViejo	260	429.12	1297.79	1300.75	1300.75	1301.69	0.013917	4.41	104.24	57.69	1.03	2.92
CauceChViejo	240	429.12	1297.88	1300.62	1300.62	1301.62	0.014465	4.63	101.37	52.66	1.06	2.28
CauceChViejo	220	429.12	1297.64	1299.68	1300.05	1301.18	0.025416	5.69	83.87	52.14	1.38	2.26
CauceChViejo	200	429.12	1297.09	1299.46	1299.63	1300.67	0.018213	5.2	95.42	53.85	1.18	2.6
CauceChViejo	180	429.12	1296.21	1298.65	1299.03	1300.17	0.031908	5.87	83.3	57.68	1.52	2.36

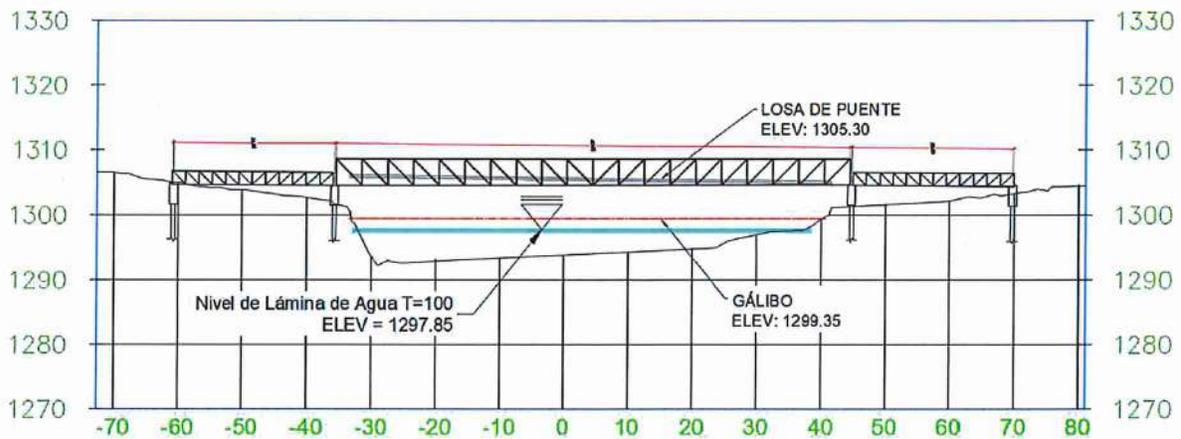
0+140.00

Las cerchas trazadas en las siguientes imágenes son netamente ilustrativas y no representan el diseño que deberá ser analizado y diseñado para el cruce aéreo que se construirá paralelo al puente vehicular existente. La referencia de elevación de losa de puente fue basada en la cota del puente vehicular existente.

Nivel de crecida para periodo de retorno de 100 años en la sección 140, sitio aproximado para el cruce aéreo.

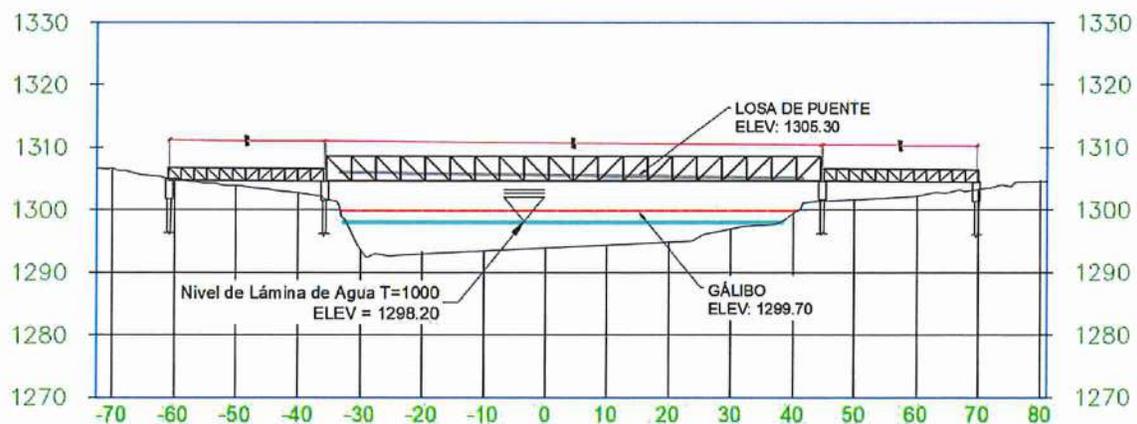
0+140.00

Nivel de crecida para periodo de retorno de 1,000 años en la sección 140, sitio aproximado para el cruce aéreo.

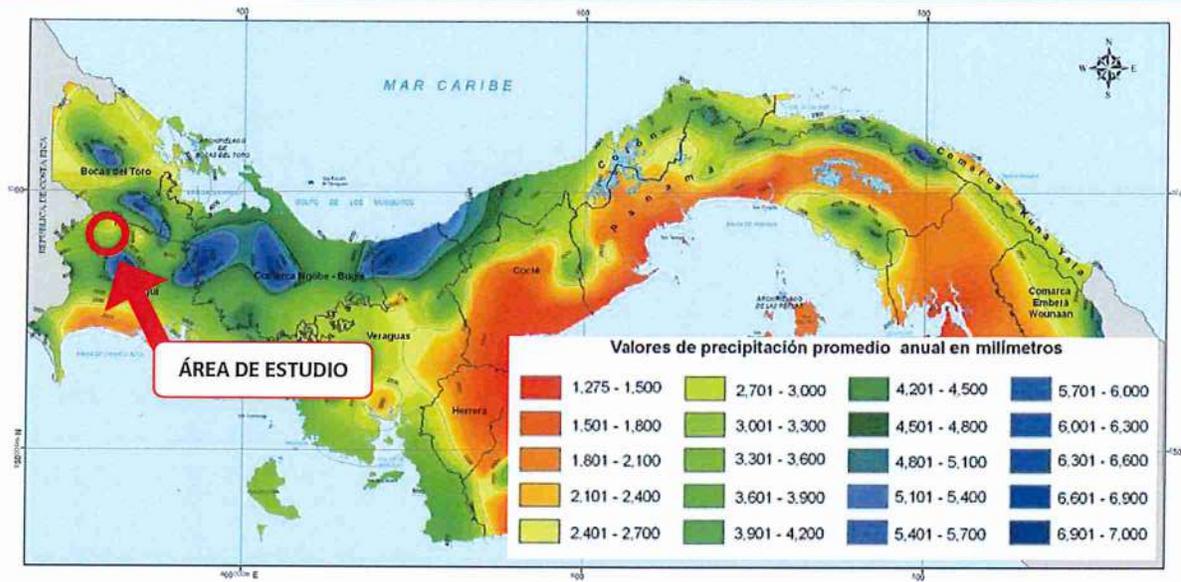
El régimen anual de precipitación, característico del área evaluada, es de tipo monomodal con una estación seca y una de lluvia al año. Este tipo de régimen es predominante en la vertiente del Pacífico, presentado el periodo seco que va desde diciembre a abril y el periodo lluvioso de mayo a noviembre. En el caso concreto del área de estudio, según el mapa de precipitación anual, se tienen precipitaciones promedio que varían entre los 2,500 y 3,500 mm al año.

Figura No. 3. Precipitación Media Anual.
Fuente: Atlas Ambiental de la República de Panamá.

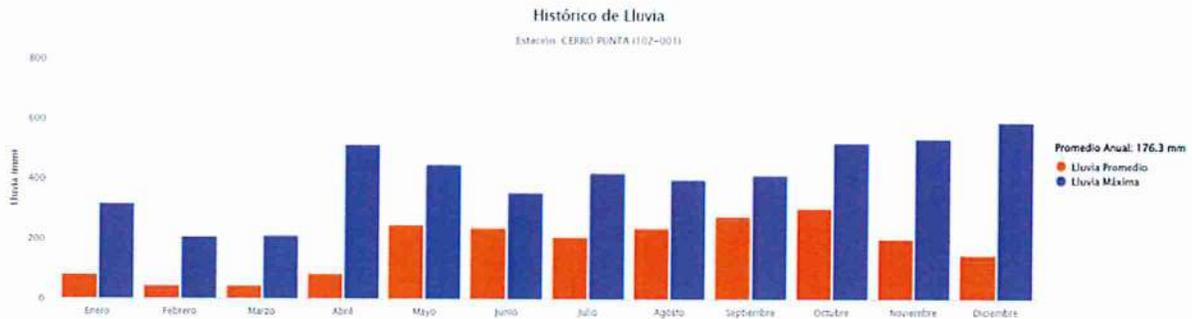
Figura No. 4. Acumulado de lluvias mensuales, Estación Cerro Punta.
Fuente: ETESA.

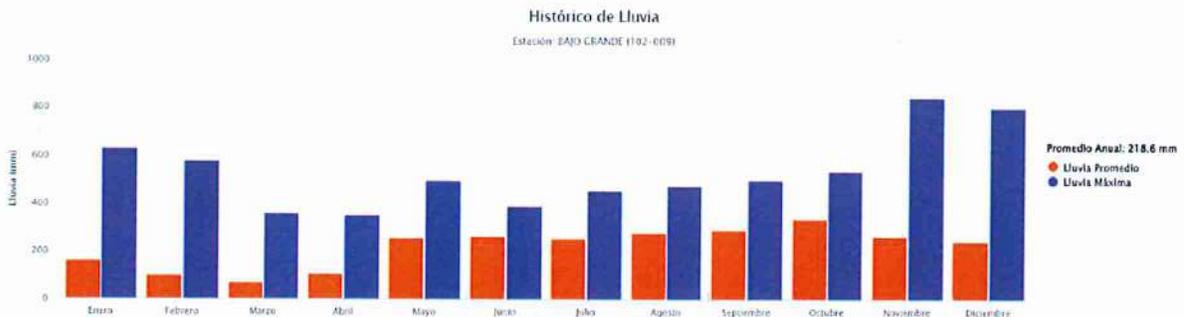
Figura No. 5. Acumulado de lluvias mensuales, Estación Bajo Grande.
Fuente: ETESA.

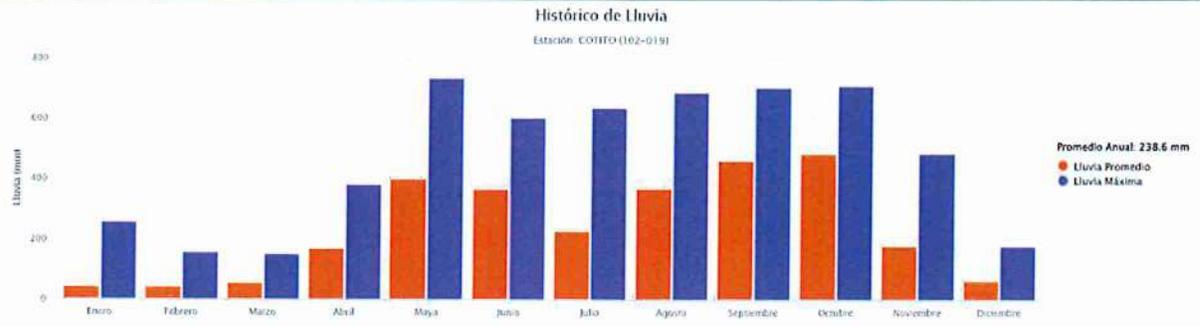
Figura No. 6. Acumulado de llluvias mensuales, Estación Cotito.
Fuente: ETESA.

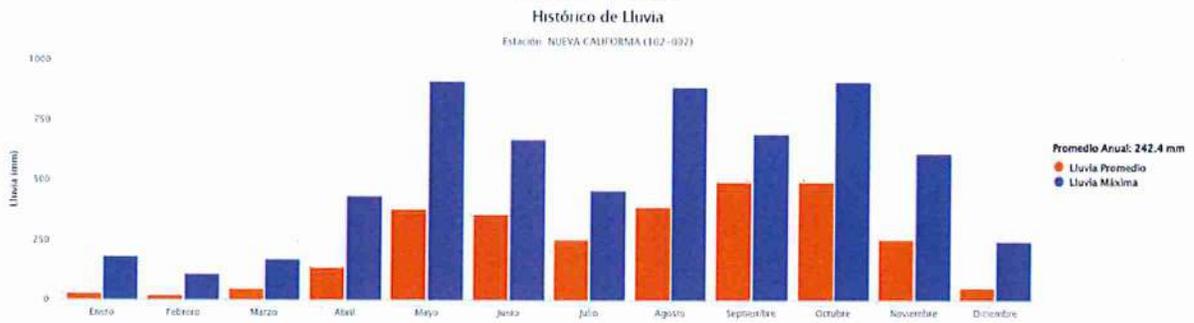
Figura No. 7. Acumulado de llluvias mensuales, Estación Nueva California.
Fuente: ETESA.

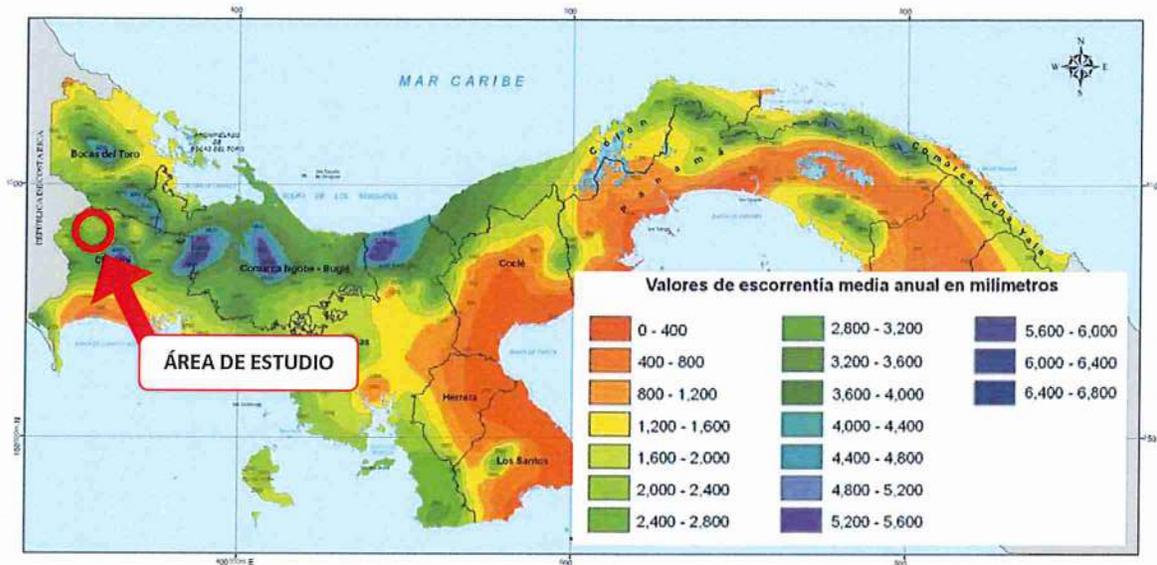
La escorrentía superficial se genera como consecuencia directa de la precipitación, por ende, sigue un patrón espacial similar al de las precipitaciones, aunque con mayor variabilidad debido a las distintas características del terreno.

Figura No. 5. Escorrentía Media Anual.
