Anexo 1 Información General

Anexo 2 Registros de Propiedad

Proyecto: "Estudio, Diseño y Construcción de Obras para la Rehabilitación del Sistema de Acueducto de la Comunidad de Volcán, Distrito de Tierras Altas, Provincia De Chiriquí"

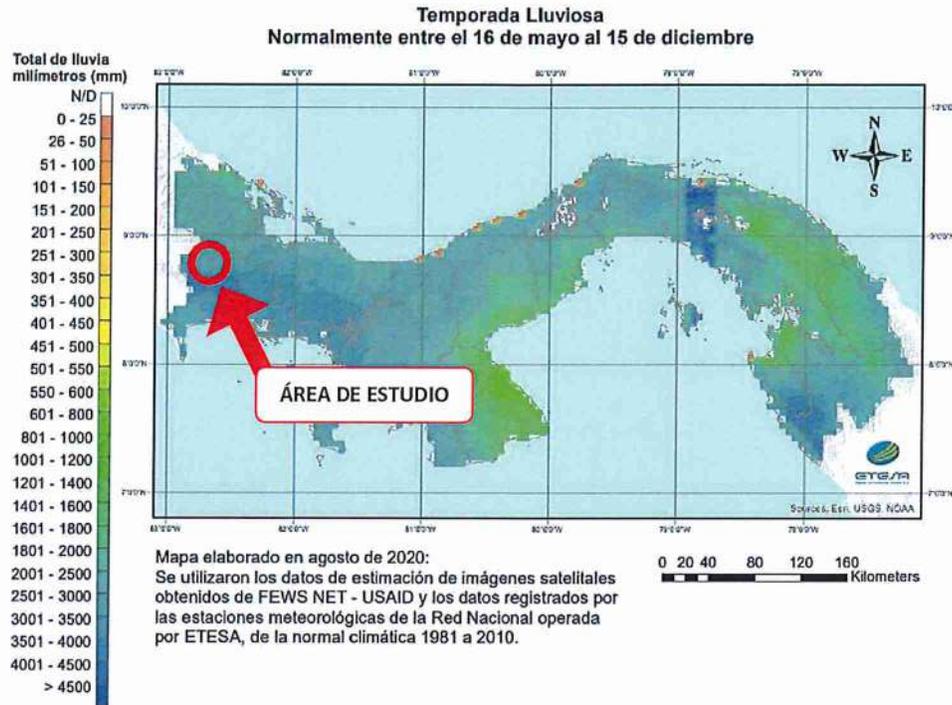
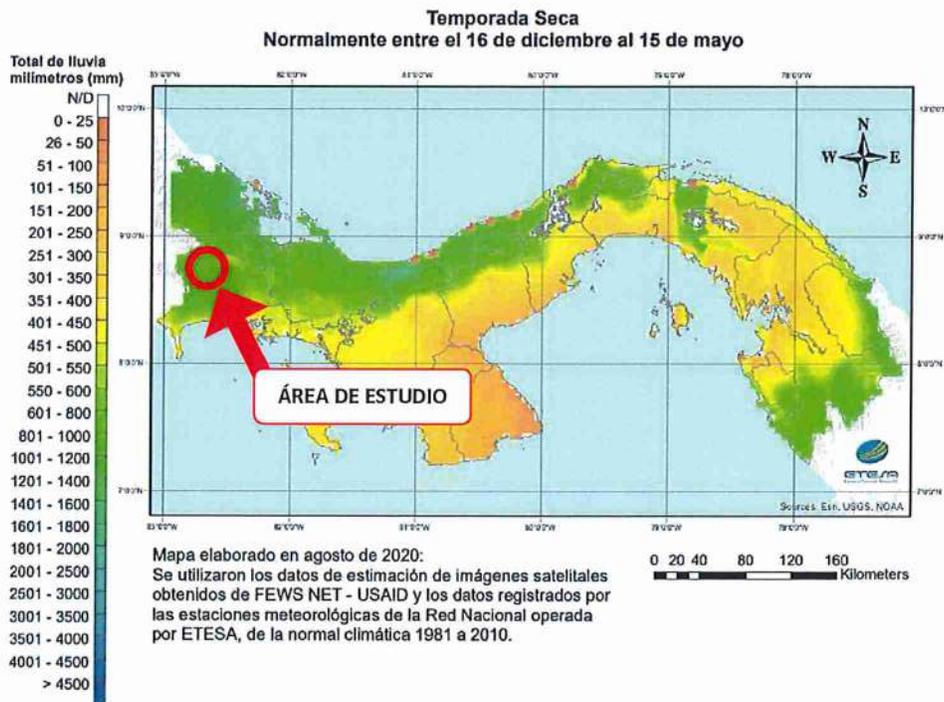
Para el sitio del proyecto, en los mapas de precipitación proporcionados por el departamento de Hidrometeorología de ETESA, se observa que la temporada lluviosa presenta lluvias que se encuentran entre los 2,500 y 3,500 mm, mientras que en la

temporada seca presenta lluvias que se encuentran entre los 601 y 1,400 mm aproximadamente.

Figura No. 6. Lluvias en temporada lluviosa y temporada seca.
Fuente: ETESA.

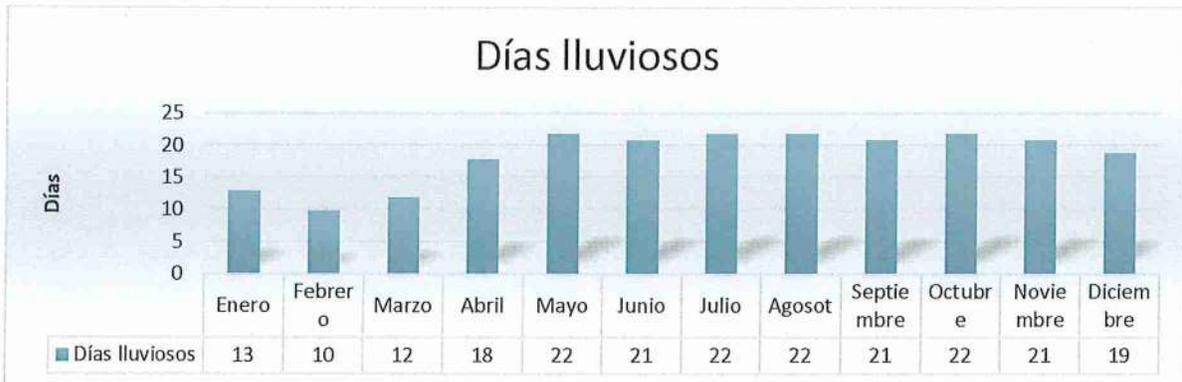
Como dato general, basado en información recabada entre 1999 y 2019 por Copernicus Climate Change Service a continuación se muestra el gráfico con días aproximados de lluvia por cada mes del año.

Figura No. 7. Promedio de días Iluviosos en Volcán.
Fuente: Copernicus Climate Change Service (de datos entre 1999 y 2019).

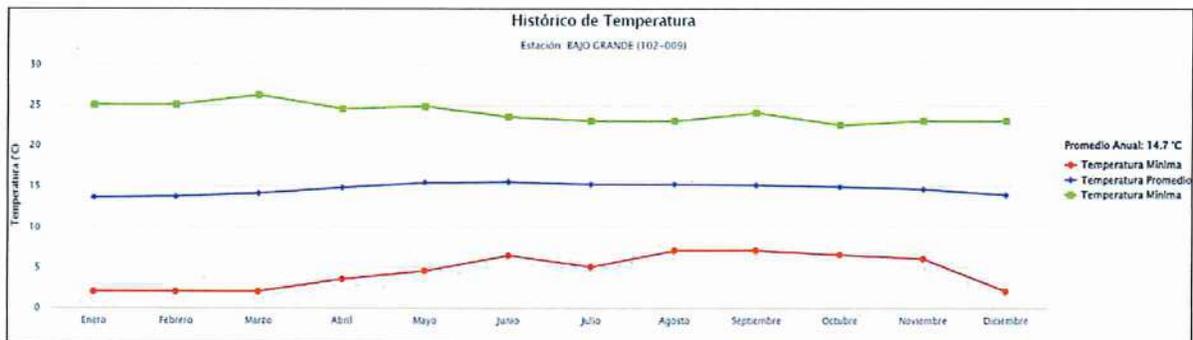
Según los registros de la estación Bajo Grande operada por ETESA, la cual es la más cercana con datos de temperatura disponibles, la zona donde se ubica, tiene en promedio anual 14.7 °C, situados en un rango de aproximadamente 0 °C en los puntos más altos y 25 °C en los puntos de menor altura en las horas más calurosas.

Figura No. 8. Temperaturas en la estación Bajo Grande.
Fuente: ETESA.

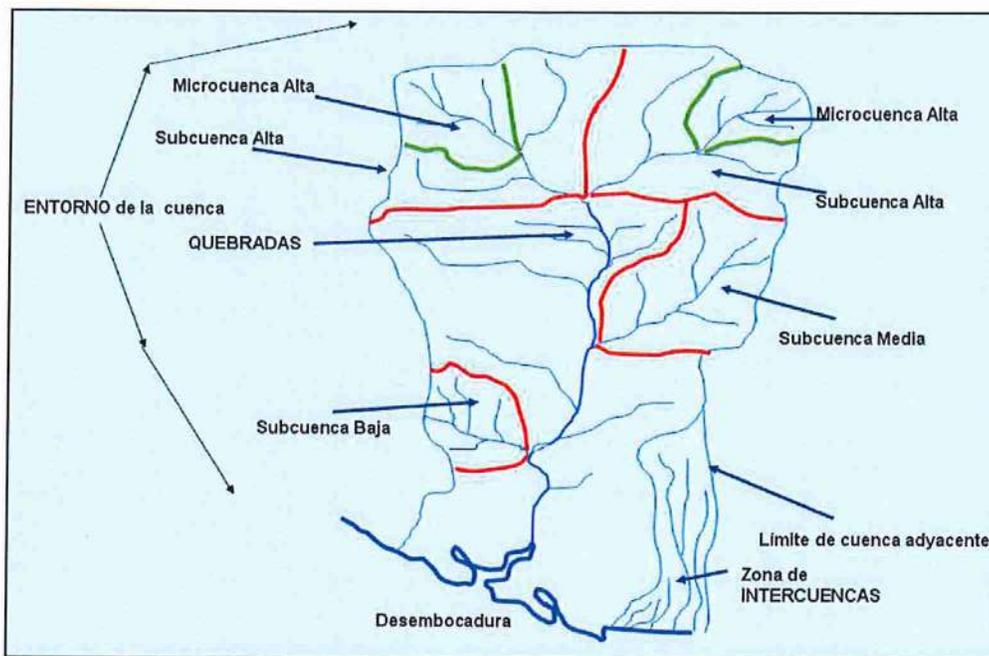
- Cuenca: es el área de terreno donde todas las aguas caídas por precipitación, se unen para formar un solo curso de agua.
- Subcuenca: es toda área que desarrolla su drenaje directamente al curso principal de la cuenca.
 - Varias subcuencas pueden conformar una cuenca.
- Microcuenca: es toda área que desarrolla su drenaje directamente a la corriente principal de una subcuenca.
 - Varias microcuencas pueden conformar una subcuenca.

- Quebradas: es toda área que desarrolla su drenaje directamente a la corriente principal de una microcuenca.
 - Varias quebradas pueden conformar una microcuenca

Figura No. 10. Esquema general de división de una cuenca hidrográfica.
Fuente: Centro Agronómico Tropical de Investigación y Enseñanza (CATIE).

Según la imagen anterior la quebrada Tizingal dentro del contexto hidrológico se define como una subcuenca y está localizada en la cuenca hidrográfica identificada como la No. 102 y denominada "Río Chiriquí Viejo". Esta cuenca se encuentra ubicada en la Vertiente del Pacífico y tiene un área de drenaje de 1,376 Km², hasta la desembocadura al mar y la longitud del río principal es de 161 km. La elevación media de la cuenca es de 1,100 msnm. y el punto más alto se encuentra sobre el Volcán Barú, ubicado en la parte nororiental, con una elevación de 3,474 msnm.

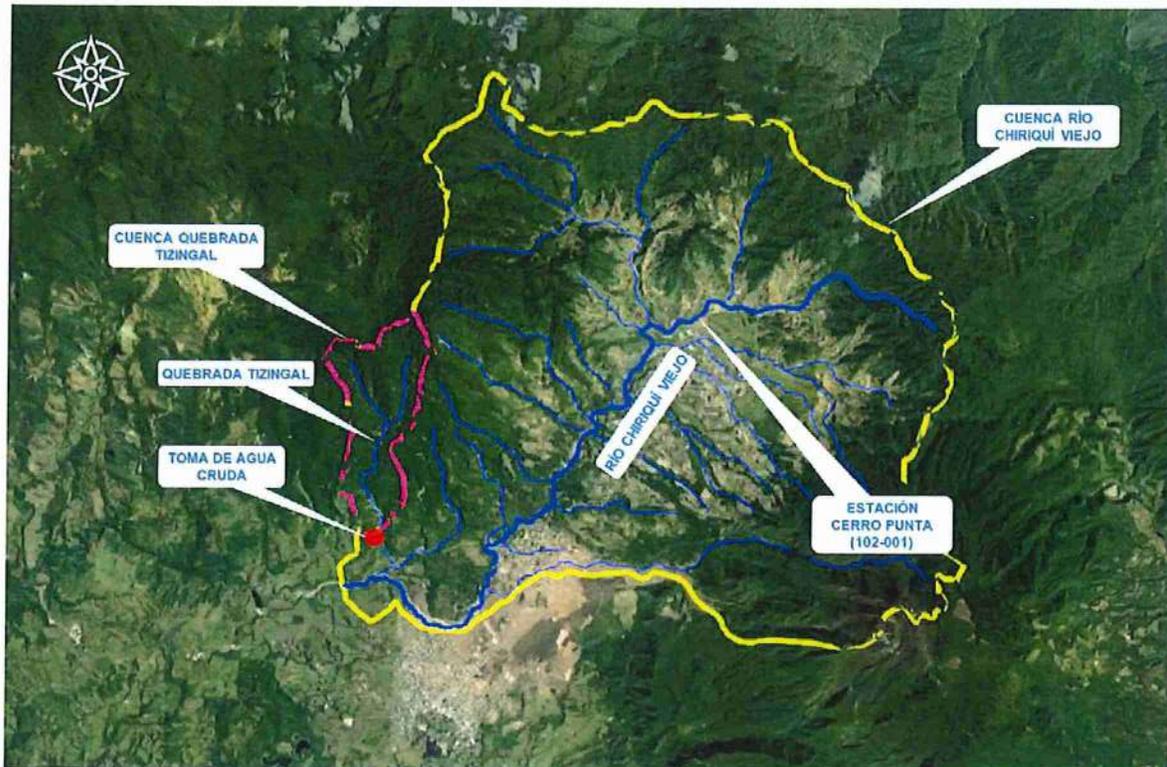
Figura 12. Esquema general de cauces del estudio.
Fuente: Elaboración propia con imagen de Google Earth.

Como se observa en la imagen anterior, el cauce de la quebrada Tizingal pertenece a la cuenca del río Chiriquí Viejo el cual forma parte de la vertiente del Pacífico. De acuerdo con el mapa 3642 del Instituto Geográfico Nacional "Tommy Guardia" la longitud aproximada desde su inicio hasta el punto de la toma de agua cruda es de 5.22 kms. El recorrido de la quebrada inicia entre Fila de las Pavas y Cerro Catalina a una elevación aproximada de 2,300 msnm y en el punto de la toma la elevación es de 1,430 msnm. Su trayectoria principal es en sentido norte sur recibiendo algunos aportes de otros cursos tributarios (quebradas sin nombre) en ambas márgenes.

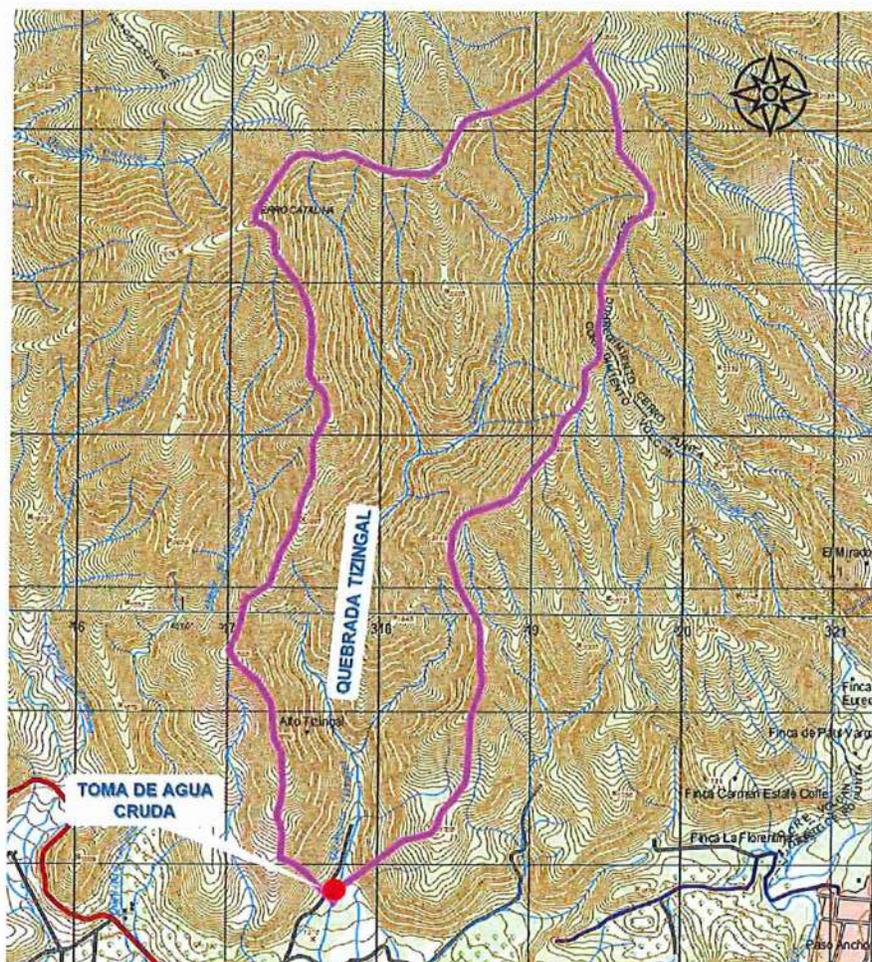
En prácticamente todo el recorrido antes mencionado aún se conserva su morfología y relieve natural debido a la limitada intromisión humana. En su cuenca baja se pueden

observar edificaciones dispersas y de poca área de construcción sin embargo se encuentran muy cercanas al borde superior del cauce.

Figura 13. Cuenca y cauce de la quebrada Tizingal.
Fuente: Elaboración propia con mapa 3642 del Instituto Geográfico Nacional "Tommy Guardia".

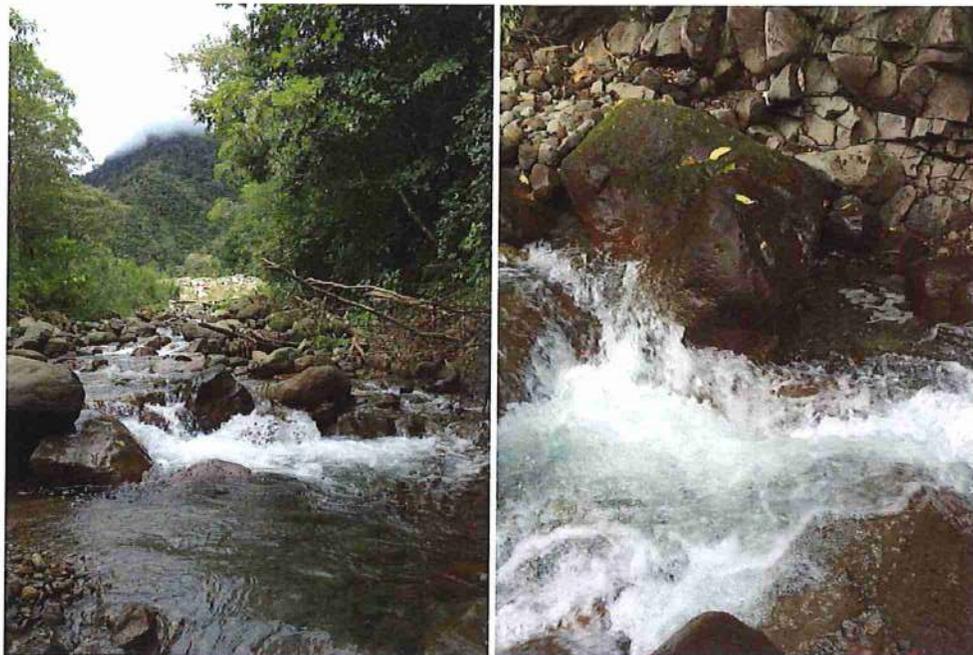
Figura 14. Fotografías del sitio, en la parte inicial del tramo a analizar.
Fuente: CSA Group.

La sinuosidad, indica cuanto el trazado del cauce se aparta de una línea recta y se presenta regularmente en cauces de poca pendiente. Se pudo observar que el cauce cuenta con distintos cambios de dirección tipo meandros que en algunos casos superan los 45 grados con respecto a su trayectoria, lo que genera radios de curvatura que tienden a aumentar la velocidad, el tirante y la profundidad del flujo; y además generan erosión en dichos puntos.

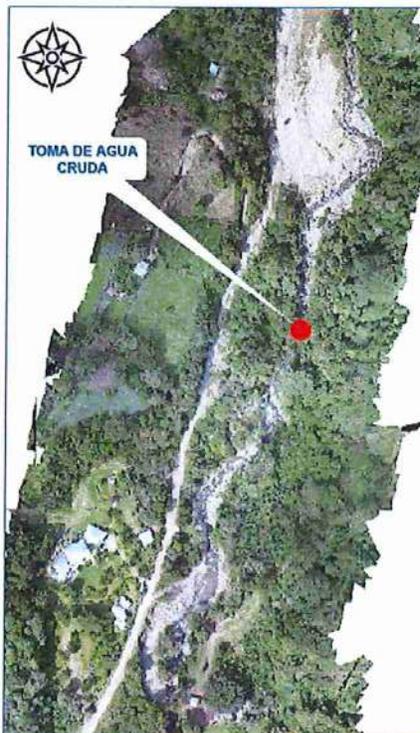
La franja de estudio para la quebrada se alinea paralelamente con un camino de tierra donde acceden vehículos hasta aproximadamente 800 m aguas arriba del punto de la toma. Además, se observan pocas viviendas ubicadas longitudinalmente en el margen oeste y a distancias muy inferiores a los 10 metros, como referencia métrica. El margen este la sección del cauce en el tramo a analizar se encuentra limitado por una montaña de roca que asemeja una pared casi vertical con una elevación aproximada de casi 1,900 msnm.

Figura 15. Vista en planta del cauce de la quebrada Tizingal, en su parte baja.
Fuente: Levantamiento con Dron, CSA Group.

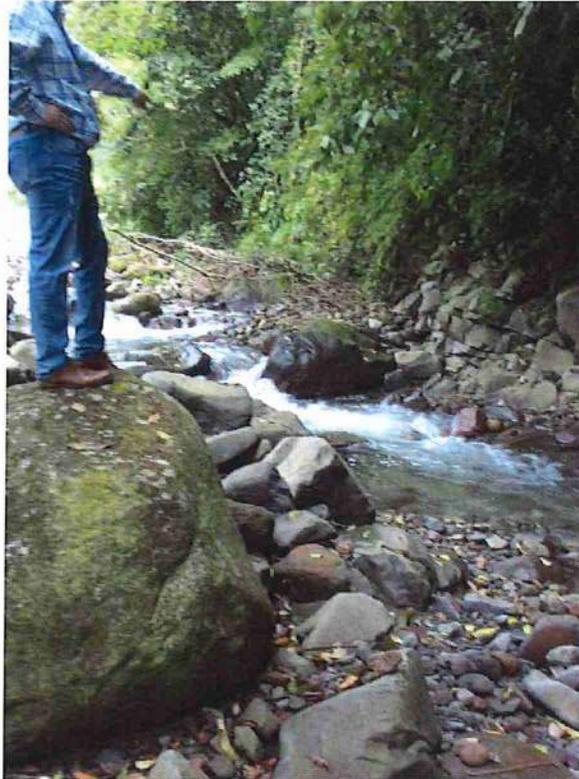
Figura 17. Fotografía que evidencia lo antes descrito sobre la rugosidad del sitio.
Fuente: CSA Group.

La rugosidad de la superficie en el borde o “paredes” del cauce se pudo observar con zonas de curso en montañas sin vegetación en el canal, laderas con pendientes

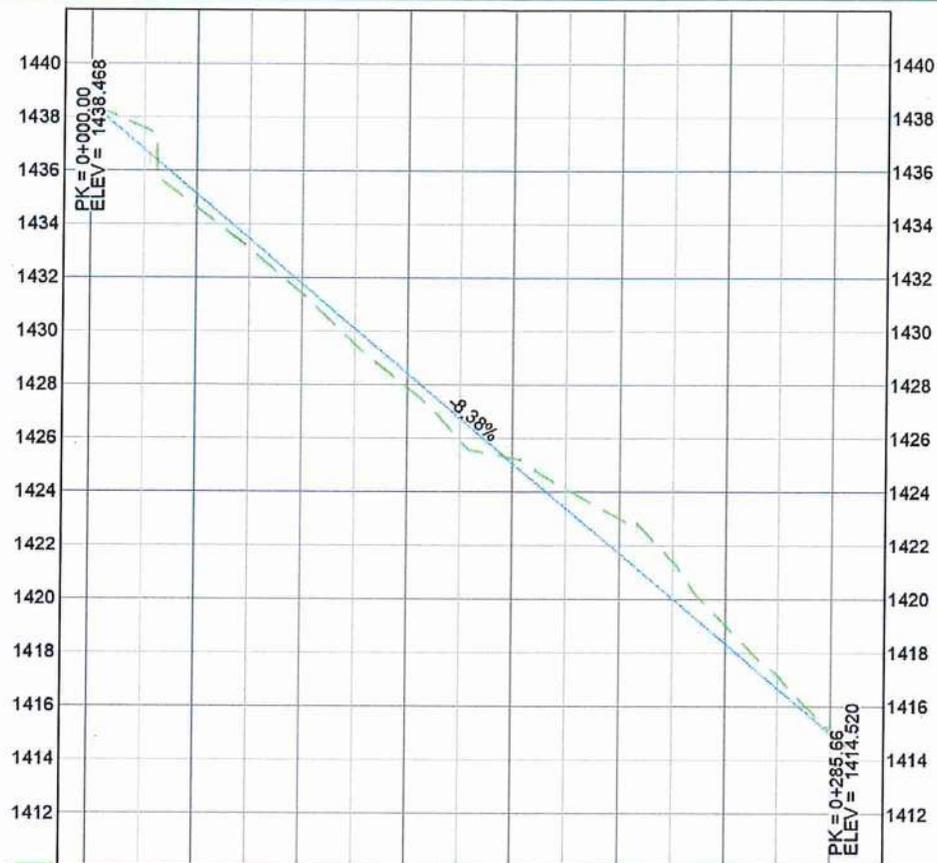
El tramo analizado se encuentra en la parte baja de la subcuenca de la quebrada Tizingal aproximadamente entre las cotas 1438 msnm y 1414 msnm y con una longitud de casi 300 m, de acuerdo con el levantamiento topográfico realizado para este estudio.

Asociado a las altas pendientes observadas en la zona se puede interpretar que las condiciones de contorno, o sea, lo que definirá su comportamiento en el modelo a realizar, se dan aguas arriba, también se observa que las velocidades son grandes y las láminas de agua se mantienen en un rango relativamente bajo. Para el tramo analizado se define una pendiente casi constante superior al 8%, como se muestra en la imagen a continuación, extraída del levantamiento topográfico.

Figura 18. Perfil de fondo de la quebrada Tizingal en el tramo analizado.
Fuente: Topografía CSA Group.

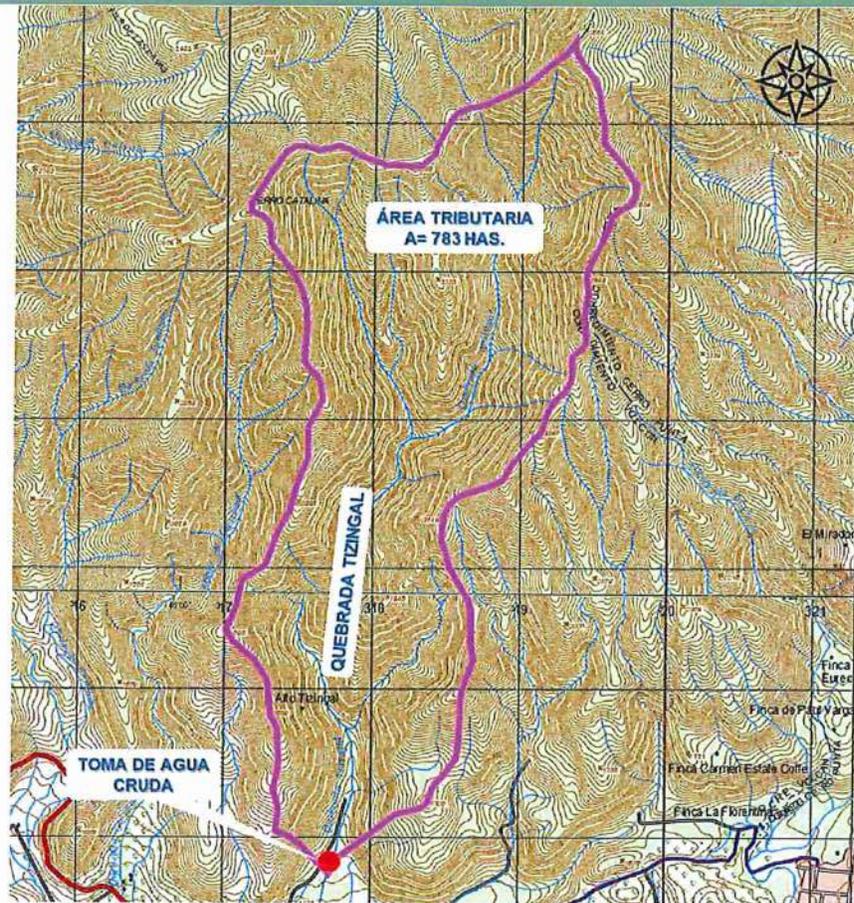
La cuenca se define como el área de terreno que drena el agua hacia un cauce o curso de agua, de modo que esta solamente tiene un modo de salida en su superficie. Dicho esto, definimos el área tributaria como la superficie de drenaje que se aporta al cauce y en donde se concentra toda el agua de lluvia que recae en un sitio, desde el punto más alto de la cuenca hasta su descarga en el cauce. Para delimitar el área de la cuenca hasta el punto de estudio nos apoyamos con curvas de nivel generales proporcionadas por los mapas del Instituto Geográfico Nacional "Tommy Guardia", teniendo como resultado un área tributaria hasta el sitio de análisis de 783 hectáreas.

Figura 19. Delimitación del área tributaria hasta el tramo de análisis.
Fuente: Elaborado por el equipo consultor con imagen de mapa topográfico del Instituto Geográfico Tommy Guardia.

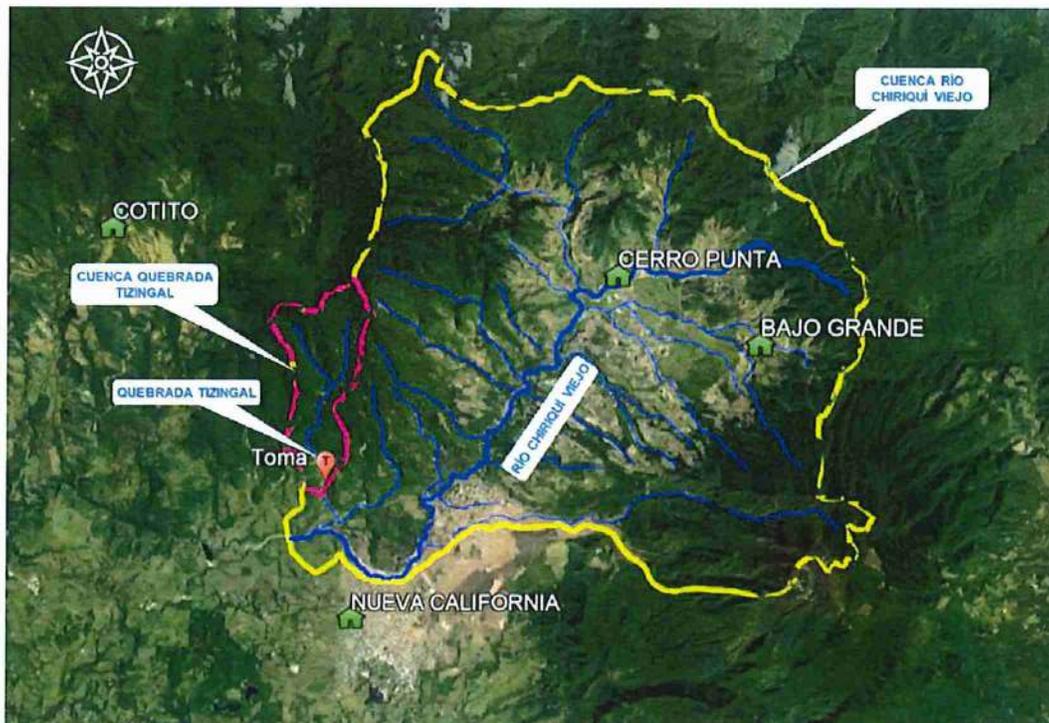
Figura 20. Ubicación de estaciones meteorológicas cercanas a la zona de estudio.
Fuente: ETESA.

Número	Nombre	Elevación	Latitud	Longitud	Operador	Registro
102-001	Cerro Punta	1830	8° 52' 0"	82° 34' 59"	ETESA	Precipitación
102-009	Bajo Grande	2300	8° 50' 59"	82° 32' 59"	ETESA	Precipitación y Temperatura
102-019	Cotito	1900	8° 52' 41"	82° 42' 21"	ETESA	Precipitación
102-002	Nueva California	1400	8° 47' 00"	82° 39' 00"	ETESA	Precipitación

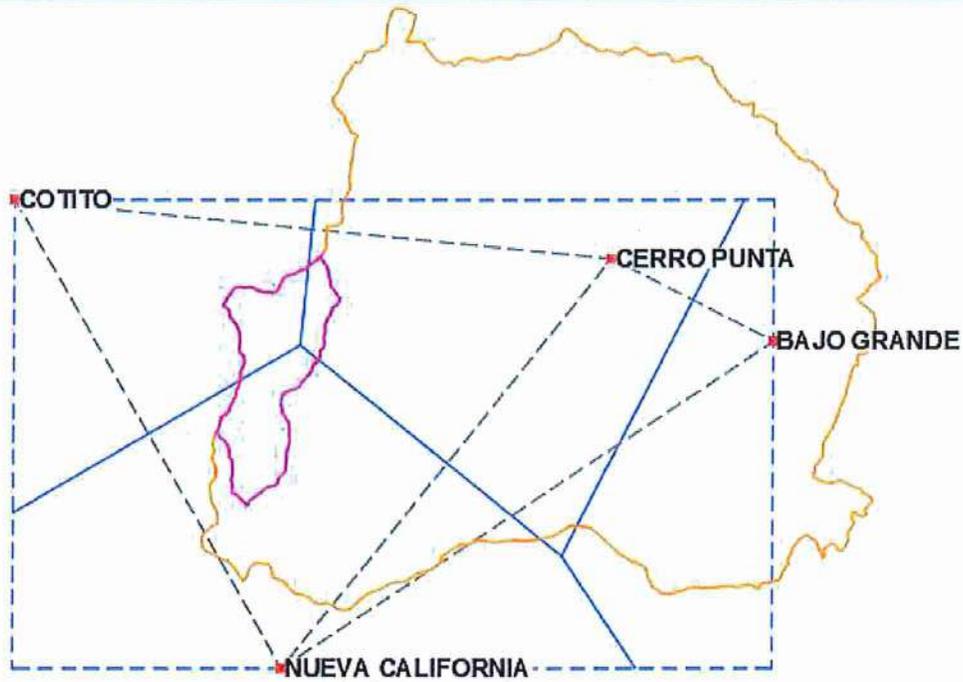
Partiendo de la ubicación geográfica de las estaciones pluviométricas más cercanas a la subcuenca se trazaron las distancias entra cada una formando triángulos lo menos agudos posibles y luego segmentado las mediatrices prolongándolas hasta el límite de la cuenca para determinar la serie de polígonos alrededor de las estaciones.

Como se observa en la siguiente imagen, en la cual se incluye el área de la cuenca alta del río Chiriquí Viejo y el área de la subcuenca de su afluente la quebrada Tizingal, mientras que las cuatro estaciones tienen influencia en la cuenca alta del río, solo tres de ellas tienen influencia directa sobre la subcuenca de la quebrada.

Figura 21. Trazado de mediatrices para las estaciones meteorológicas cercanas a la zona de estudio.
Fuente: CSA Group.

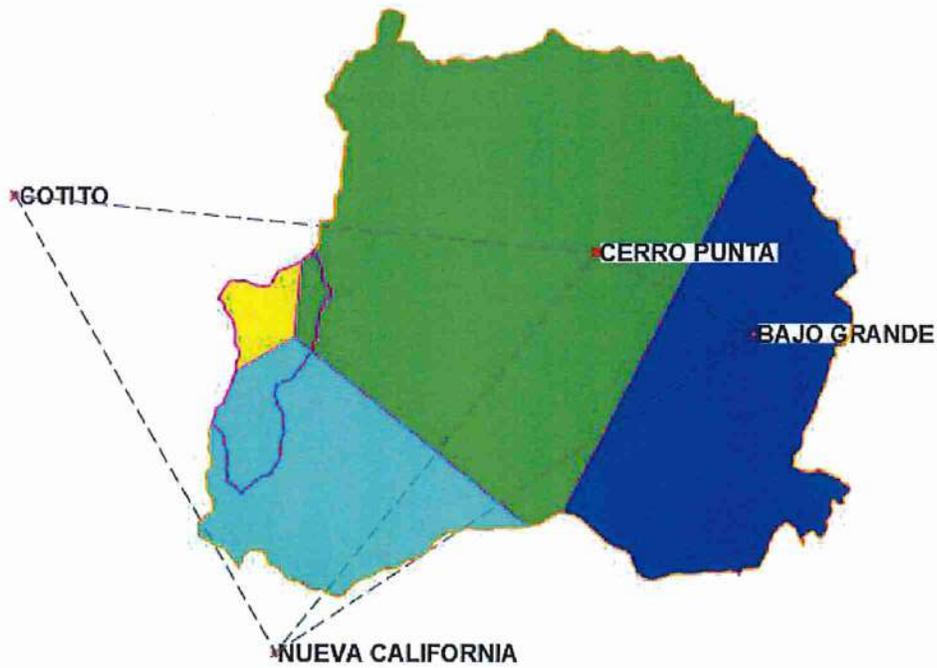
Figura 22. Polígonos de Thiessen para las estaciones meteorológicas cercanas a la zona de estudio.
Fuente: CSA Group.

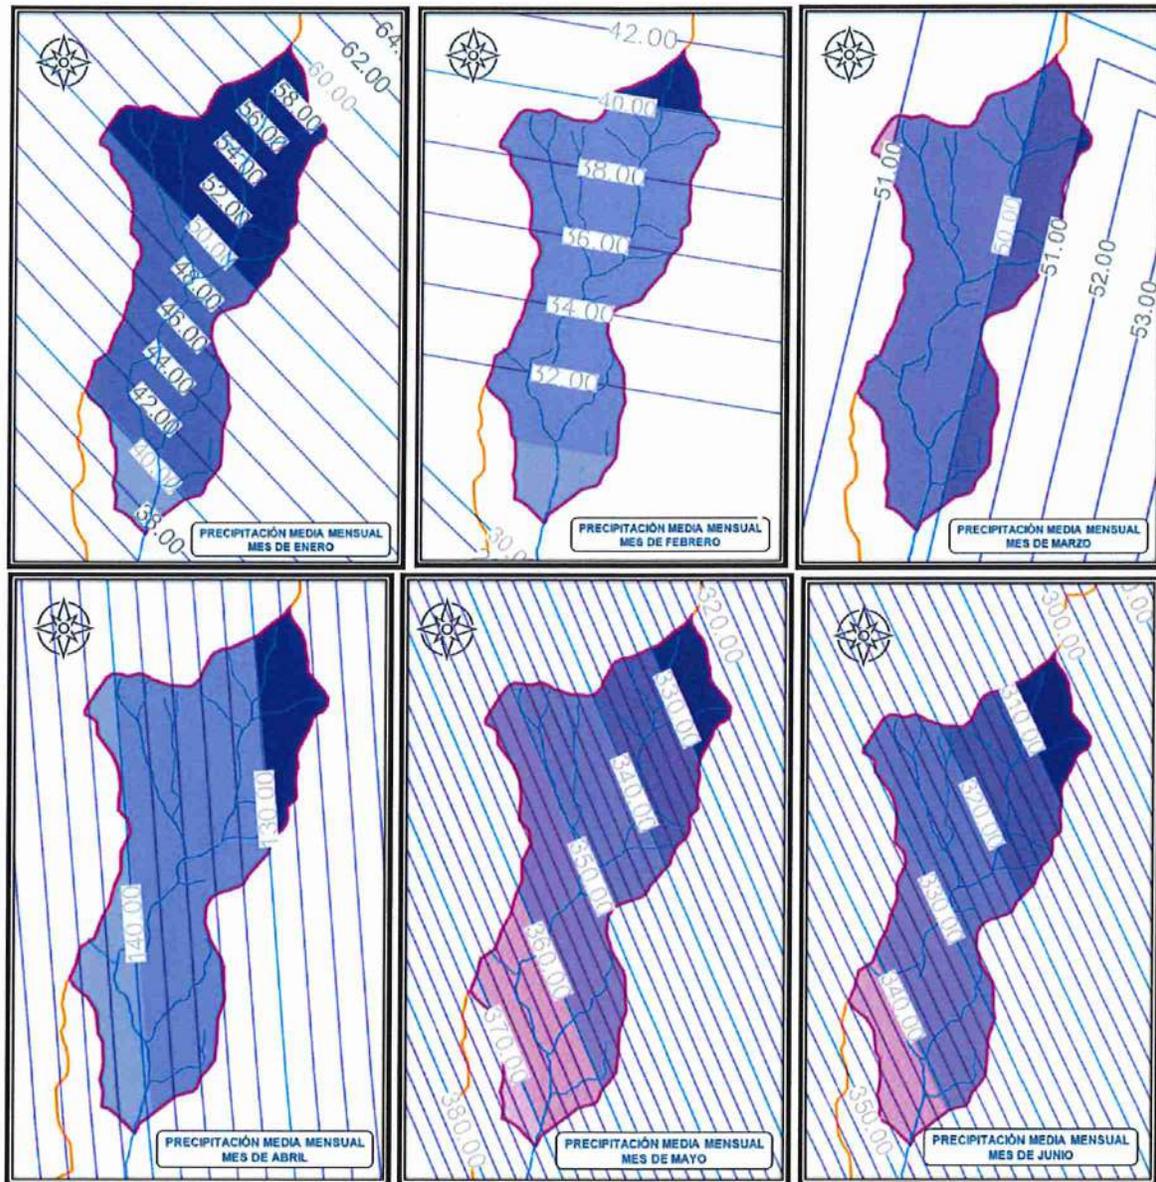
Figura 23. Isoyetas para las estaciones meteorológicas cercanas a la zona de estudio (enero a junio).
Fuente: CSA Group.

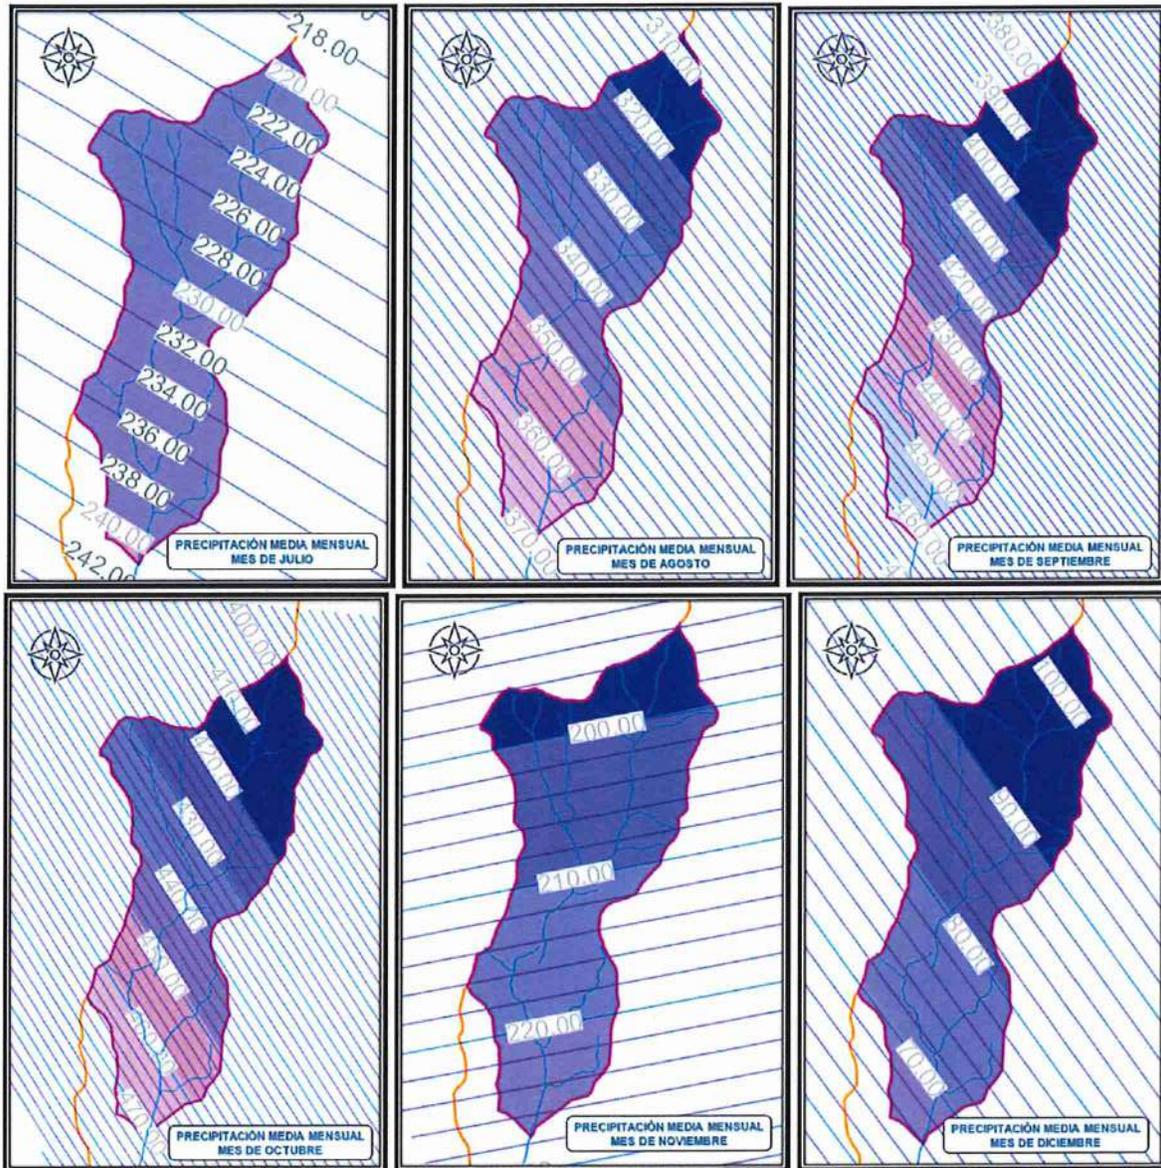
Figura 24. Isoyetas para las estaciones meteorológicas cercanas a la zona de estudio (julio a diciembre).
Fuente: CSA Group.

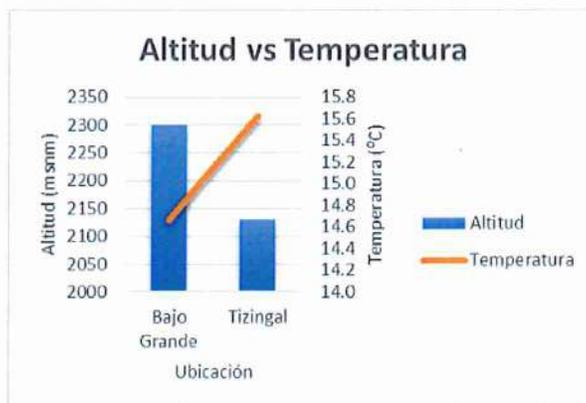
De los gráficos anteriores se puede observar proporcionalidad y correlación que existe entre la altitud y las temperaturas, lo cual a su vez es un factor que incide en los resultados que se obtendrán en el cálculo de evapotranspiración aproximada esperada para la cuenca que consecuentemente con la precipitación darán lugar a la estimación de la oferta hídrica.

Figura 25. Gráfico de correlación Altitud vs Temperatura.
Fuente: CSA Group.

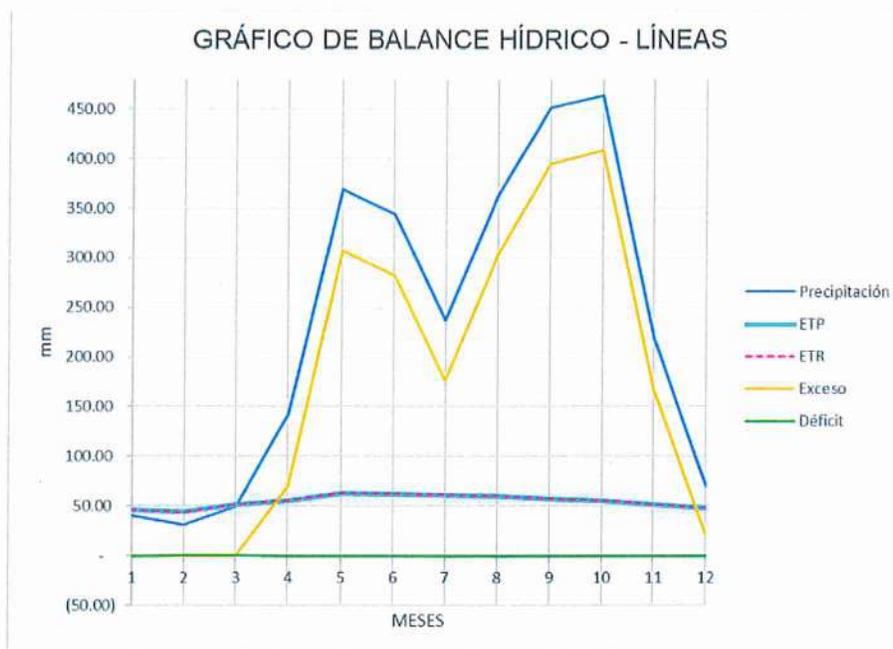
De acuerdo con el balance hídrico mensual estimado, la situación hídrica predominante es el exceso el cual se observa en los meses entre abril y diciembre, y el equilibrio en los meses de enero, febrero y marzo. En los siguientes gráficos se observa que la ETR es considerablemente baja en relación con las precipitaciones, lo también es debido a las bajas temperaturas de las tierras altas. Así mismo el déficit generado entre febrero y

marzo es mínimo en comparación con el exceso ya que en general la zona se considera como una localidad húmeda.

Figura 26. Gráfico de líneas – Balance Hídrico Subcuenca Tizingal.
Fuente: CSA Group.

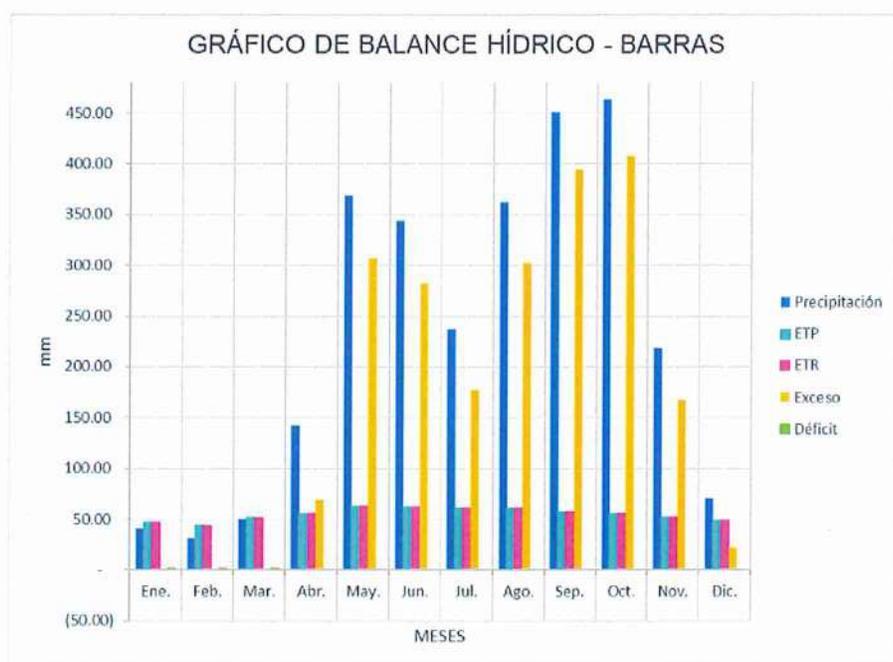
Figura 26. Gráfico de barras – Balance Hídrico Subcuenca Tizingal.
Fuente: CSA Group.

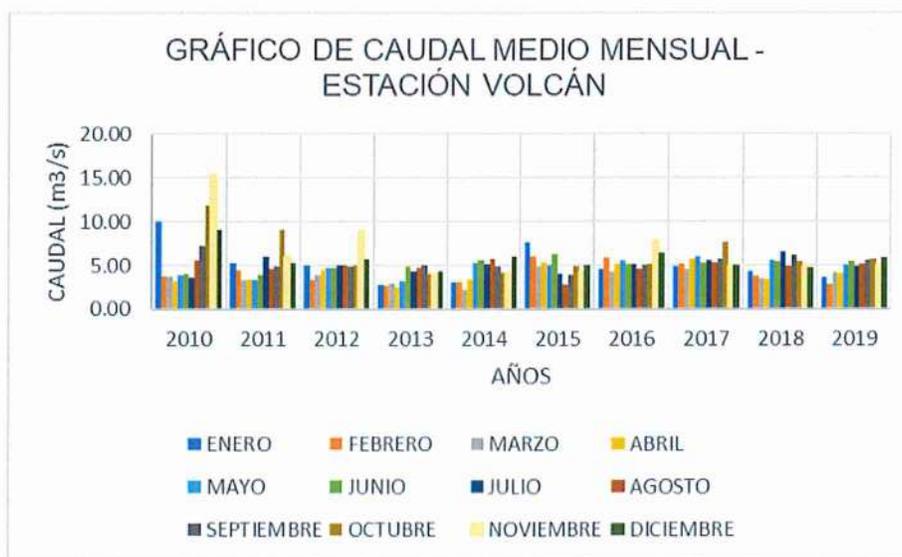
Figura 27. Gráfico de barras – Caudales Estación Volcán.
Fuente: ETESA.

Serie de caudales - Estación Volcán (m ³ /s)													
Año/Mes	Ene.	Feb.	Mar.	Abr.	May.	Jun.	Jul.	Ago.	Sep.	Oct.	Nov.	Dic.	Anual
2010	9.98	3.81	3.75	3.15	3.82	4.00	3.60	5.55	7.29	11.81	15.37	9.07	6.77
2011	5.28	4.42	3.29	3.28	3.27	3.88	6.02	4.52	4.88	9.04	5.94	5.33	4.93
2012	5.01	3.34	3.90	4.45	4.73	4.72	5.05	5.01	4.87	5.07	8.93	5.77	5.07
2013	2.75	2.59	2.94	2.48	3.14	4.88	4.33	4.67	5.04	4.05	3.98	4.25	3.76
2014	3.08	3.00	2.27	3.37	5.25	5.59	5.08	5.73	4.90	4.22	4.15	5.92	4.38
2015	7.66	6.02	4.89	5.27	4.99	6.23	4.06	2.71	3.88	4.90	4.27	4.98	4.99
2016	4.53	5.91	4.35	5.13	5.53	5.19	5.14	4.62	5.04	5.21	7.81	6.34	5.40
2017	4.83	5.17	4.62	5.76	5.96	5.35	5.52	5.34	5.68	7.59	4.82	4.94	5.46
2018	4.27	3.72	3.45	3.31	5.51	5.39	6.53	4.92	6.14	5.41	4.88	4.70	4.85
2019	3.57	2.82	4.14	4.06	5.02	5.47	4.81	5.13	5.54	5.66	4.96	5.90	4.76
Q prom	5.10	4.08	3.76	4.03	4.72	5.07	5.02	4.82	5.33	6.30	6.51	5.72	5.04
Q mín	2.75	2.59	2.27	2.48	3.14	3.88	3.60	2.71	3.88	4.05	3.98	4.25	2.27

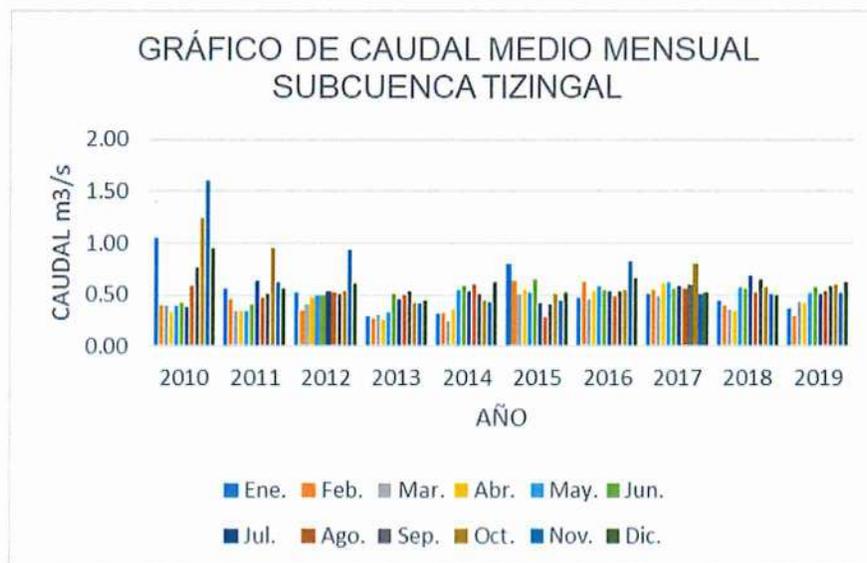
En base al comportamiento de caudales de la cuenca alta del río Chiriquí Viejo y con el caudal de la oferta hídrica total resultante del balance hídrico se generaron los caudales para la subcuenca de la quebrada Tizingal. En la tabla a continuación se muestra el resultado simulando una serie de datos semejante a la serie base de la estación Volcán. Igualmente se muestra el gráfico de barras representativas de los caudales mensuales para cada año con un mínimo de 0.24 m³/s y un máximo de 1.61 m³/s.

Figura 28. Gráfico de barras – Caudales Subcuenca Tizingal.
Fuente: CSA Group.

Tal y como ya se observó para la cuenca alta del río Chiriquí Viejo, el comportamiento de caudales mínimos se traslada de la misma forma a la subcuenca de la quebrada Tizingal con sus respectivos valores. Observamos que, en la serie de datos generada, en los meses de verano (enero – abril) el caudal mínimo obtenido se encuentra sobre los 0.24 m³/s, mientras que entrada la temporada de invierno (mayo – diciembre) el caudal mínimo está sobre los 0.28 m³/s, lo cual supera los 0.15 m³/s (3.42 MGD) que los TDR estiman para la captación en la fase 2 del proyecto.

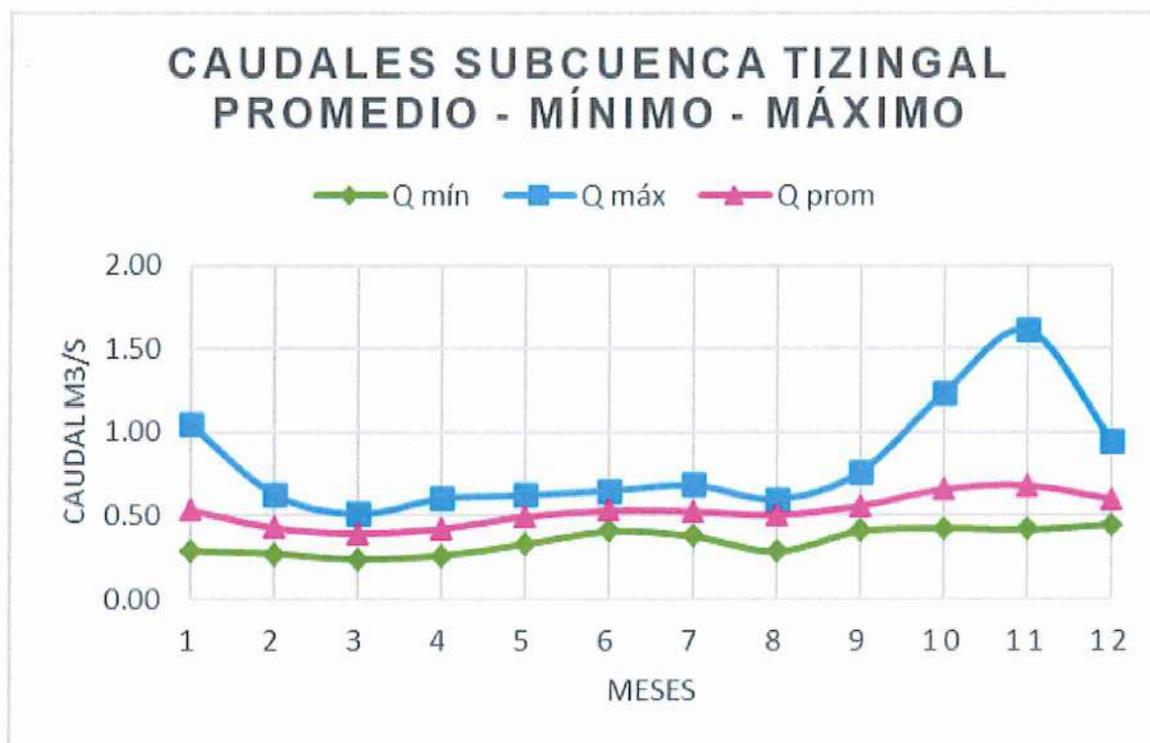
Figura 28. Gráfico de Caudales Subcuenca Tizingal.
Fuente: CSA Group.

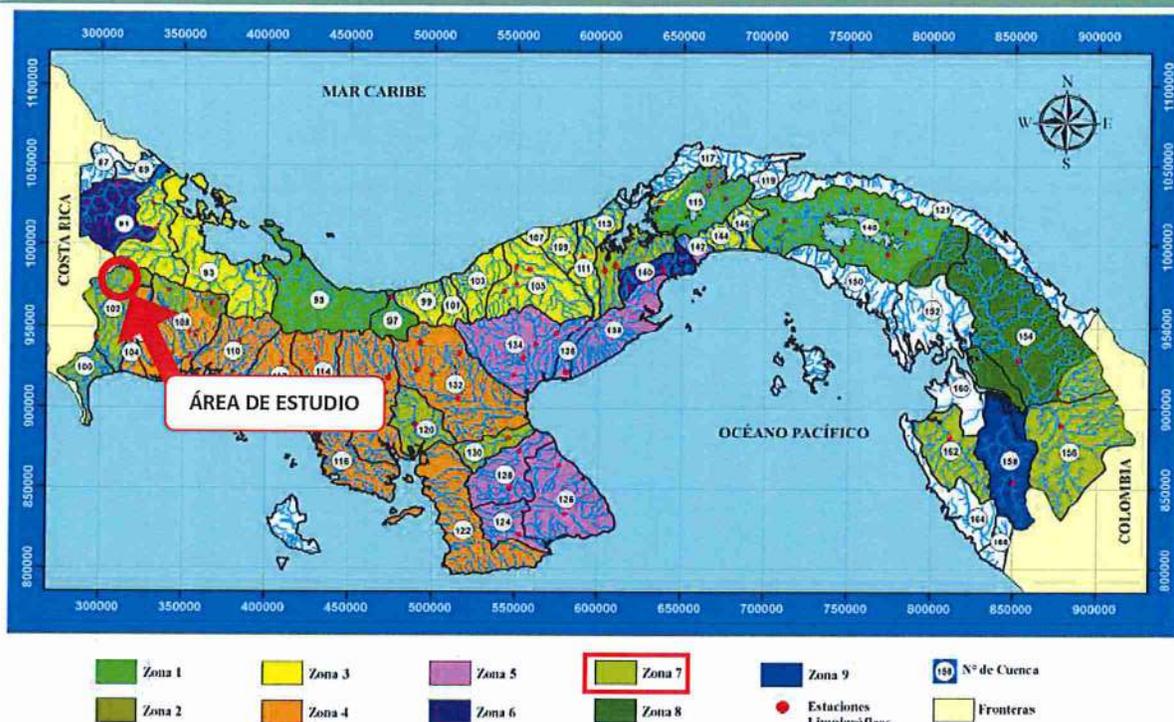
Figura 29. Mapa de regiones hidrológicamente homogéneas.
Fuente: Informe de Análisis de Crecidas Máximas de ETESA.

- Se delimita y se mide el área de drenaje de la cuenca hasta el sitio de interés, en Km².
- Se determina a qué zona pertenece el sitio de interés de acuerdo con el mapa de regiones hidrológicamente homogéneas.
- Se calcula el caudal promedio máximo utilizando una de las 5 ecuaciones de acuerdo con la zona.
- Se calcula el caudal máximo instantáneo para distintos periodos de recurrencia, multiplicando el caudal promedio máximo que se obtuvo en el punto anterior, por los factores que se presentan en el cuadro de factores, utilizando la tabla correspondiente a la zona del sitio de interés.

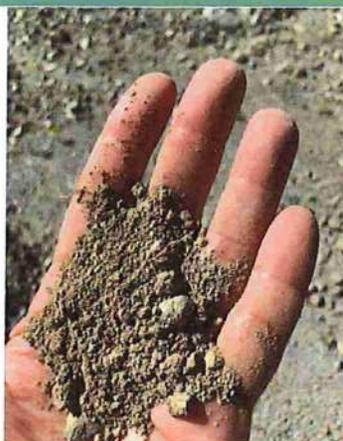
En una inspección visual meramente apreciativa, en el sitio de la toma se pudo observar que el tipo de suelo se asemeja a un limo arenoso por lo cual, se utilizarán los datos de la clasificación Grupo A de buena permeabilidad con la finalidad de obtener un resultado más conservador.

Figura 32. Suelo del sitio de la toma.
Fuente: CSA Group.

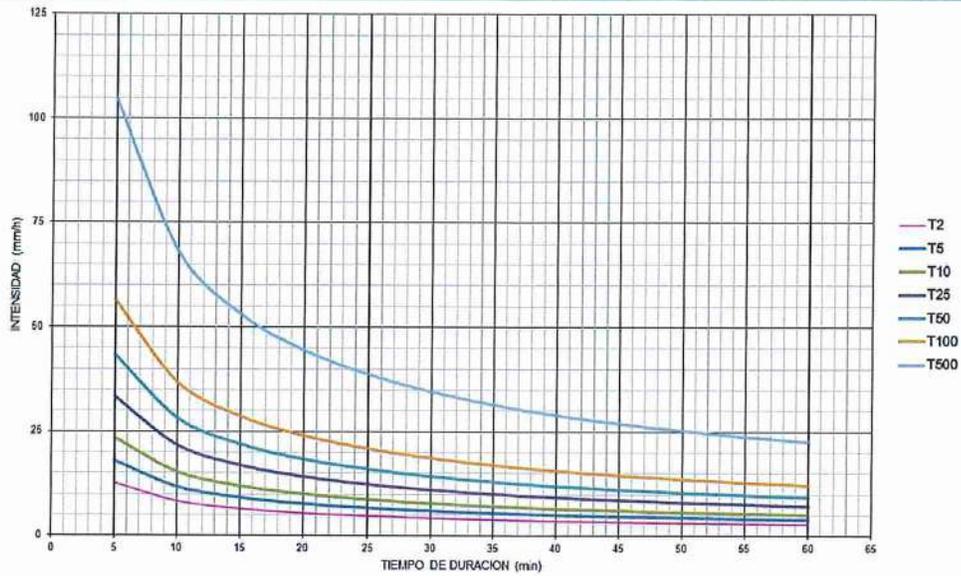
Curvas IDF – Cuenca Tizingal (Toma-Desarenador)
Temporada seca (Enero – Abril) Datos de precipitación Estación Cerro Punta (102-001)
Periodos de retorno de 2 a 500 años

Con el resultado del tiempo de concentración estimado y verificado con distintos métodos, se definió un tiempo de duración redondeado a 1 hora (60 minutos) con la finalidad de permitir la elaboración de los gráficos IDF con el tiempo aproximado de concentración de la subcuenca, como se muestran a continuación.

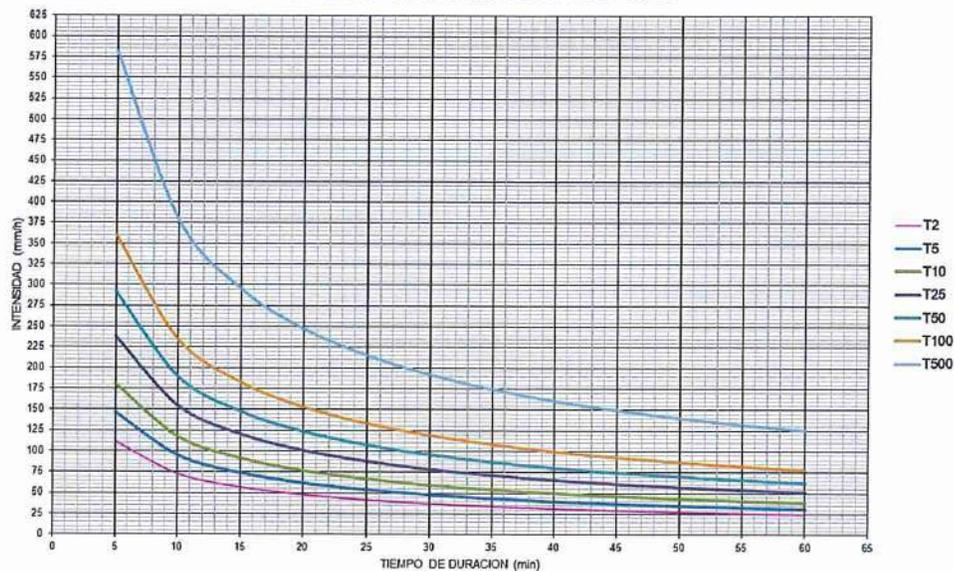
Curvas IDF – Cuenca Tizingal (Toma-Desarenador)
Temporada lluviosa (Mayo – Diciembre) Datos de precipitación Estación Cerro Punta (102-001)
Periodos de retorno de 2 a 500 años

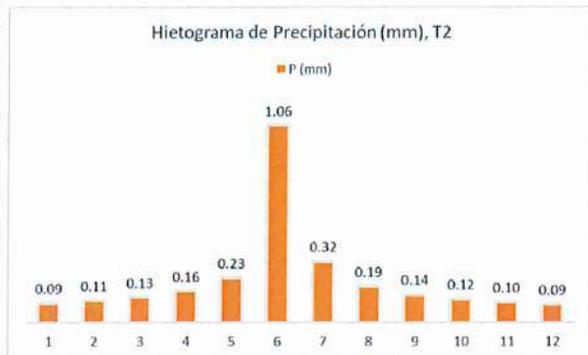
TR 2 Años			
Tiempo, T (min)	Intensidad, I (mm/h)	Precipitación acumulada, P (mm)	Precipitación, ΔP (mm)
5	12.68	1.06	1.06
10	8.26	1.38	0.32
15	6.43	1.61	0.23
20	5.38	1.79	0.19
25	4.68	1.95	0.16
30	4.19	2.09	0.14
35	3.80	2.22	0.13
40	3.50	2.34	0.12
45	3.26	2.44	0.11
50	3.05	2.54	0.10
55	2.88	2.64	0.09
60	2.73	2.73	0.09

Contando con las curvas IDF se generaron los hietogramas de precipitación para cada temporada de interés y distintos periodos de retorno, para luego ingresarlos en el modelo HEC-HMS junto con los datos de área de drenaje, tiempo de concentración y número de curva SCS. A continuación, se muestran los hietogramas hechos para cada temporada.

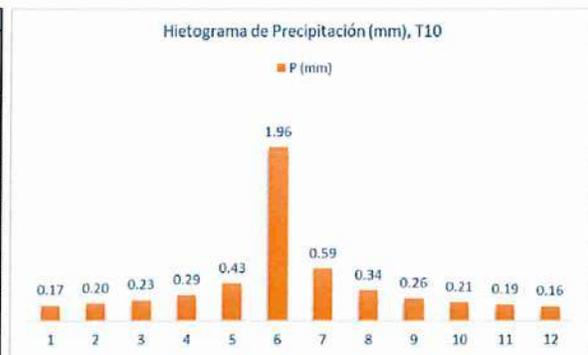
TR 10 Años			
Tiempo, T (min)	Intensidad, I (mm/h)	Precipitación acumulada, P (mm)	Precipitación, ΔP (mm)
5	23.48	1.96	1.96
10	15.29	2.55	0.59
15	11.90	2.97	0.43
20	9.96	3.32	0.34
25	8.67	3.61	0.29
30	7.75	3.87	0.26
35	7.04	4.11	0.23
40	6.48	4.32	0.21
45	6.03	4.52	0.20
50	5.65	4.71	0.19
55	5.32	4.88	0.17
60	5.04	5.04	0.16

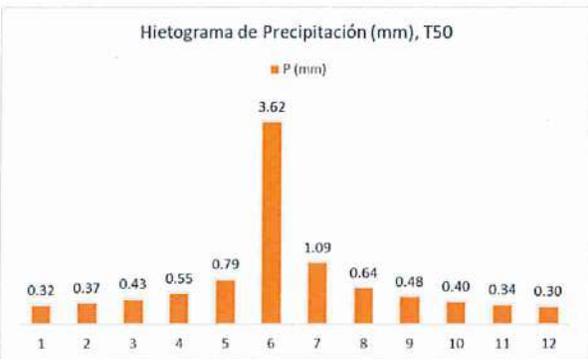
TR 50 Años			
Tiempo, T (min)	Intensidad, I (mm/h)	Precipitación acumulada, P (mm)	Precipitación, ΔP (mm)
5	43.45	3.62	3.62
10	28.30	4.72	1.09
15	22.02	5.50	0.79
20	18.43	6.14	0.64
25	16.05	6.69	0.55
30	14.34	7.17	0.48
35	13.03	7.60	0.43
40	12.00	8.00	0.40
45	11.16	8.37	0.37
50	10.45	8.71	0.34
55	9.85	9.03	0.32
60	9.34	9.34	0.30

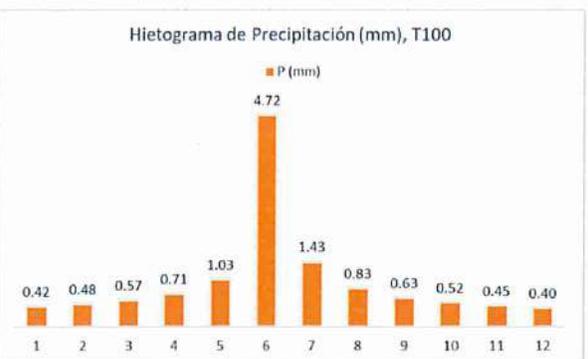
TR 100 Años			
Tiempo, T (min)	Intensidad, I (mm/h)	Precipitación acumulada, P (mm)	Precipitación, ΔP (mm)
5	56.65	4.72	4.72
10	36.89	6.15	1.43
15	28.70	7.18	1.03
20	24.02	8.01	0.83
25	20.92	8.72	0.71
30	18.69	9.35	0.63
35	16.99	9.91	0.57
40	15.64	10.43	0.52
45	14.54	10.91	0.48
50	13.63	11.35	0.45
55	12.84	11.77	0.42
60	12.17	12.17	0.40
