Anexo 1 Información General

Anexo 2 Registros de Propiedad

Proyecto: "Estudio, Diseño y Construcción de Obras para la Rehabilitación del Sistema de Acueducto de la Comunidad de Volcán, Distrito de Tierras Altas, Provincia De Chiriquí"

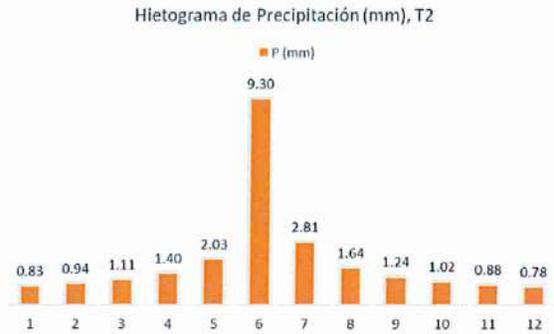
TR 2 Años			
Tiempo, T (min)	Intensidad, I (mm/h)	Precipitación acumulada, P (mm)	Precipitación, ΔP (mm)
5	111.66	9.30	9.30
10	72.71	12.12	2.81
15	56.57	14.14	2.03
20	47.35	15.78	1.64
25	41.24	17.18	1.40
30	36.84	18.42	1.24
35	33.49	19.53	1.11
40	30.83	20.55	1.02
45	28.66	21.50	0.94
50	26.86	22.38	0.88
55	25.32	23.21	0.83
60	23.99	23.99	0.78

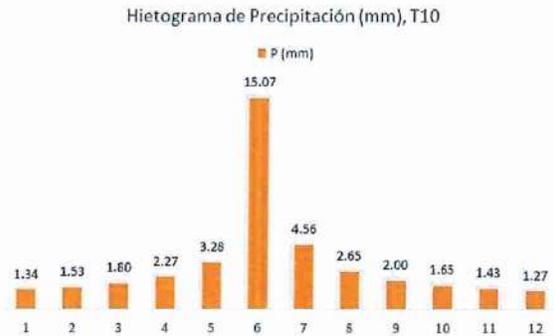
TR 10 Años			
Tiempo, T (min)	Intensidad, I (mm/h)	Precipitación acumulada, P (mm)	Precipitación, ΔP (mm)
5	180.80	15.07	15.07
10	117.73	19.62	4.56
15	91.61	22.90	3.28
20	76.67	25.56	2.65
25	66.78	27.82	2.27
30	59.65	29.83	2.00
35	54.23	31.63	1.80
40	49.92	33.28	1.65
45	46.42	34.81	1.53
50	43.49	36.24	1.43
55	40.99	37.58	1.34
60	38.85	38.85	1.27

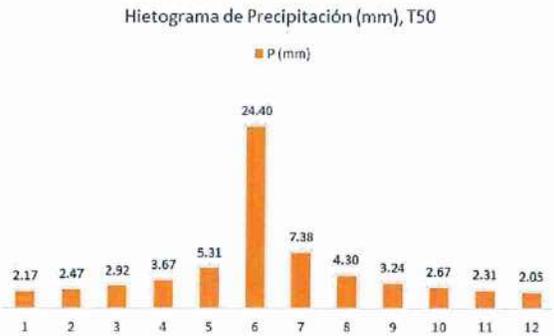
TR 50 Años			
Tiempo, T (min)	Intensidad, I (mm/h)	Precipitación acumulada, P (mm)	Precipitación, ΔP (mm)
5	292.76	24.40	24.40
10	190.64	31.77	7.38
15	148.33	37.08	5.31
20	124.14	41.38	4.30
25	108.13	45.05	3.67
30	96.59	48.30	3.24
35	87.80	51.22	2.92
40	80.84	53.89	2.67
45	75.16	56.37	2.47
50	70.41	58.68	2.31
55	66.38	60.85	2.17
60	62.90	62.90	2.05

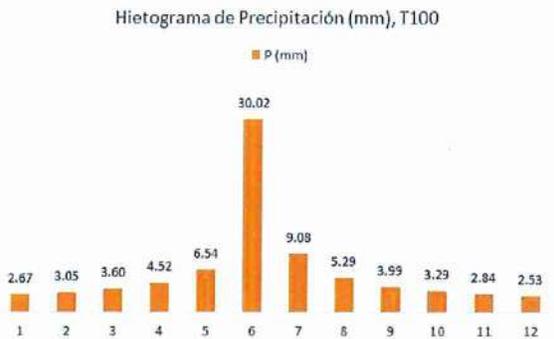
TR 100 Años			
Tiempo, T (min)	Intensidad, I (mm/h)	Precipitación acumulada, P (mm)	Precipitación, ΔP (mm)
5	360.29	30.02	30.02
10	234.62	39.10	9.08
15	182.55	45.64	6.54
20	152.78	50.93	5.29
25	133.07	55.45	4.52
30	118.88	59.44	3.99
35	108.06	63.03	3.60
40	99.49	66.33	3.29
45	92.50	69.37	3.05
50	86.66	72.21	2.84
55	81.69	74.89	2.67
60	77.41	77.41	2.53

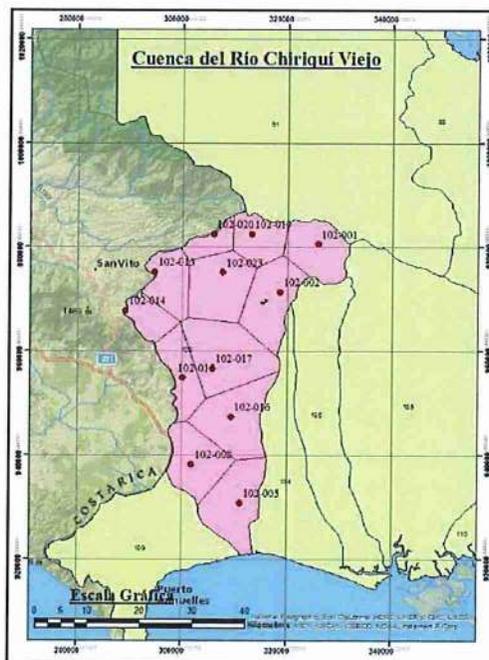
Figura 35. Cuenca del río Chiriquí Viejo y numeración de estaciones hidrometeorológicas.
Fuente: Manual de Requisitos para la Revisión de Planos, MOP.

El Ministerio de Obras Públicas (MOP) aprobó en Gaceta Oficial la Resolución No. 67 del 12 de abril de 2021, la tercera edición del Manual de Requisitos para la Revisión de Planos, en donde se incluyó la determinación de curvas IDF para 10 cuencas hidrográficas de la República de Panamá entre las que se incluye el río Chiriquí Viejo. Es por esto que, a manera de referencia, en este estudio se ha incluido la verificación de caudales por medio de dichas curvas IDF, ya que recogen la data de precipitación de toda la cuenca 102, desde su punto más alto hasta su desembocadura en el océano Pacífico como se muestra la siguiente figura.

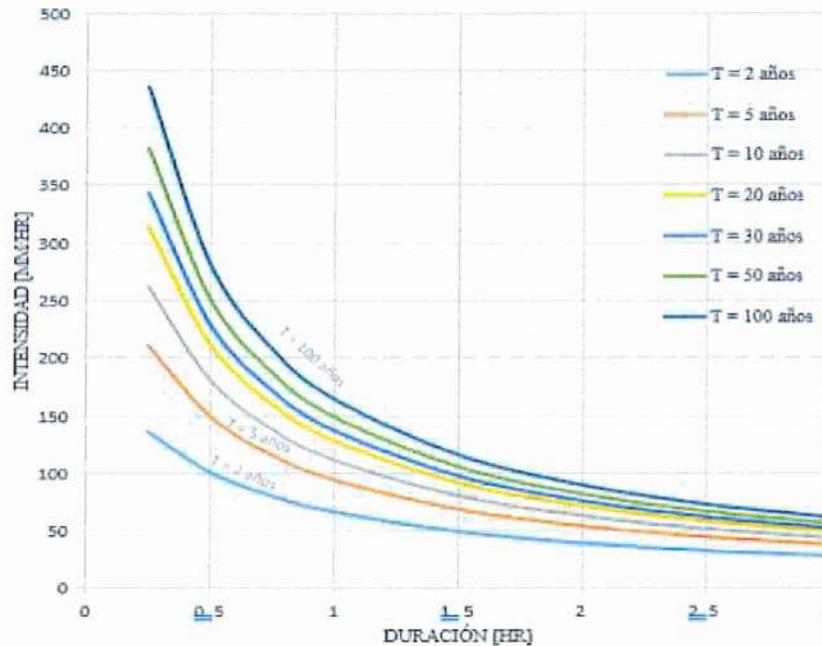
Gráfica 4. 4: 102 - Relación Intensidad Duración Frecuencia

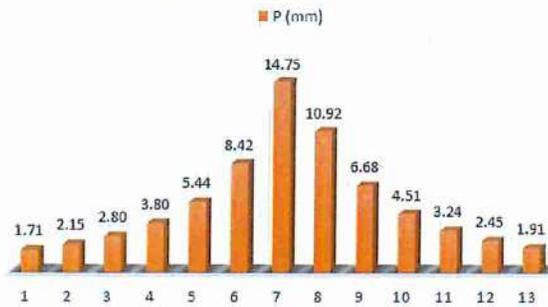
Hietograma de Precipitación (mm), T2

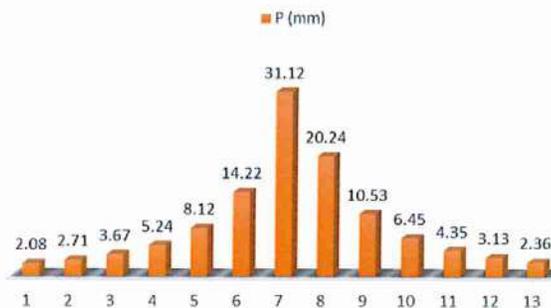
Hietograma de Precipitación (mm), T10

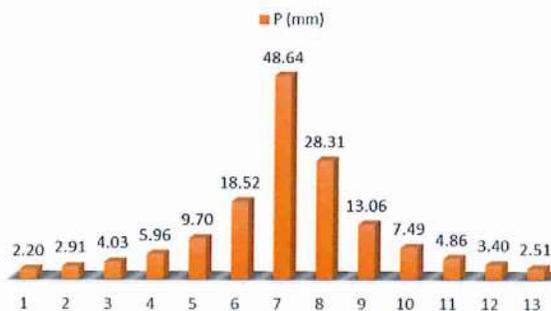
Hietograma de Precipitación (mm), T50

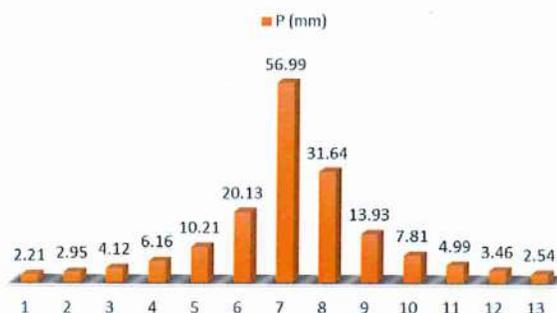
Hietograma de Precipitación (mm), T100

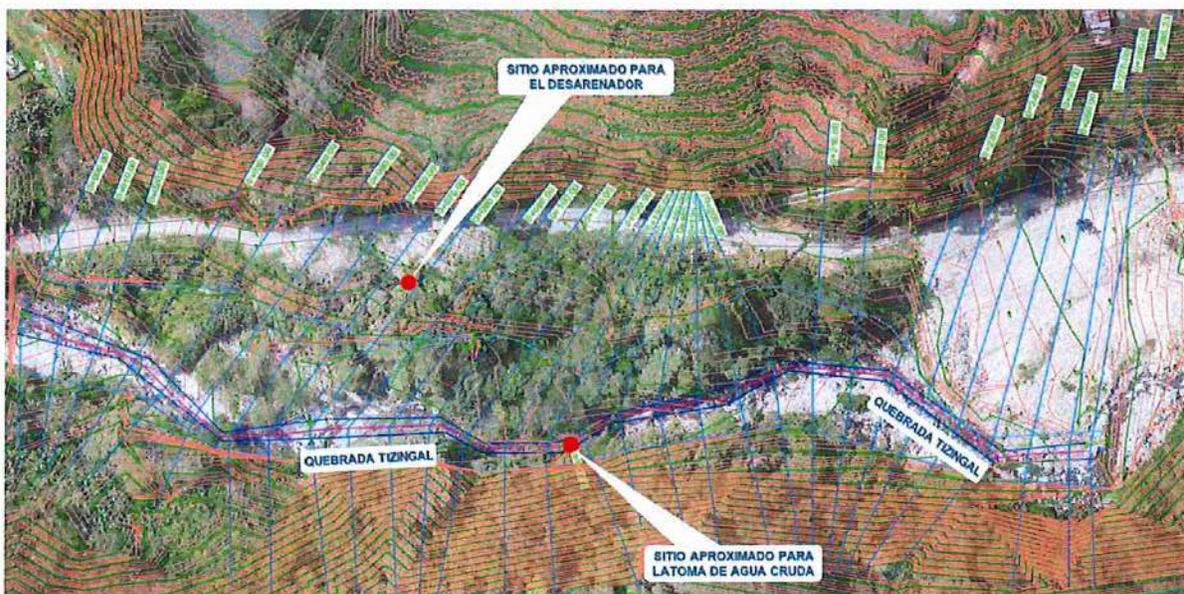
Figura 37. Vista en planta del levantamiento topográfico de la quebrada Tizingal.

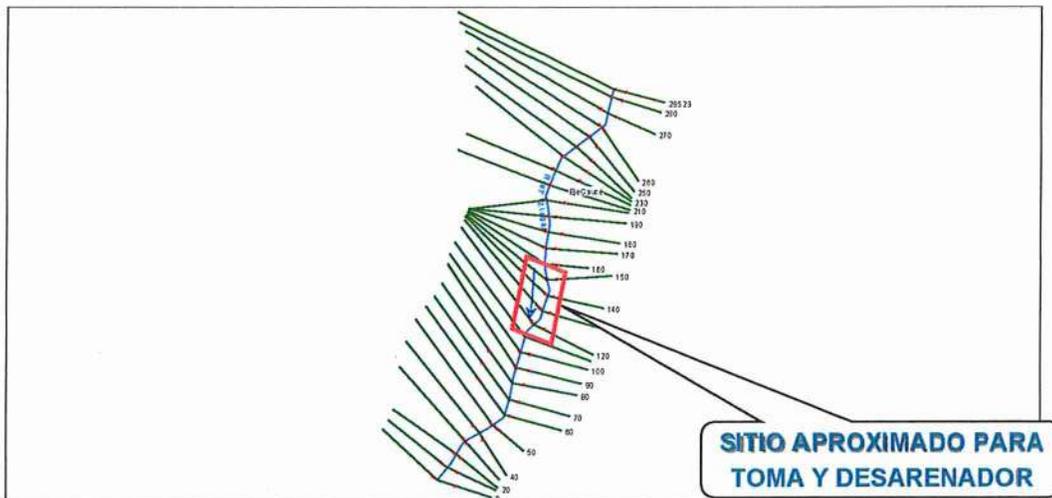
Vista en planta del modelo de la quebrada Tizingal en HEC-RAS.

En esta sección de anexos se incluyen principalmente los resultados gráficos del modelo Hec Ras para un caudal de 76.68 m³/s según un periodo de retorno de 1 en 100 años. Posteriormente se muestran las secciones específicas (extraídas de Civil 3D) para los sitios aproximados de la toma y el desarenador con los niveles de periodos de retorno de 100 y 1,000 años

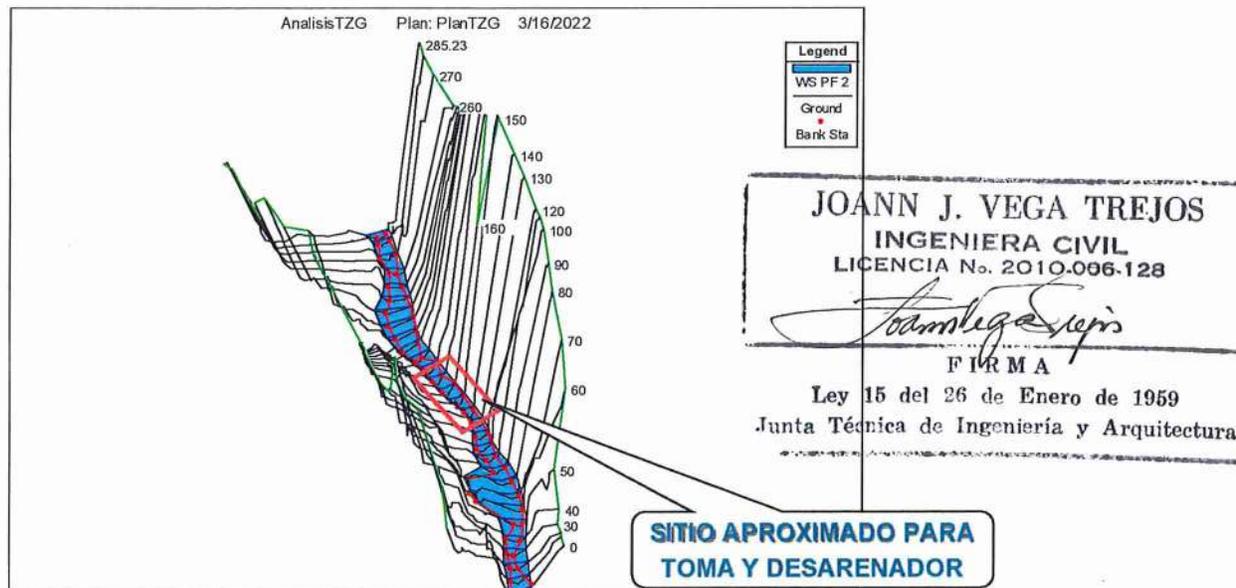
Vista en perspectiva del modelo de la quebrada Tizingal en HEC-RAS.

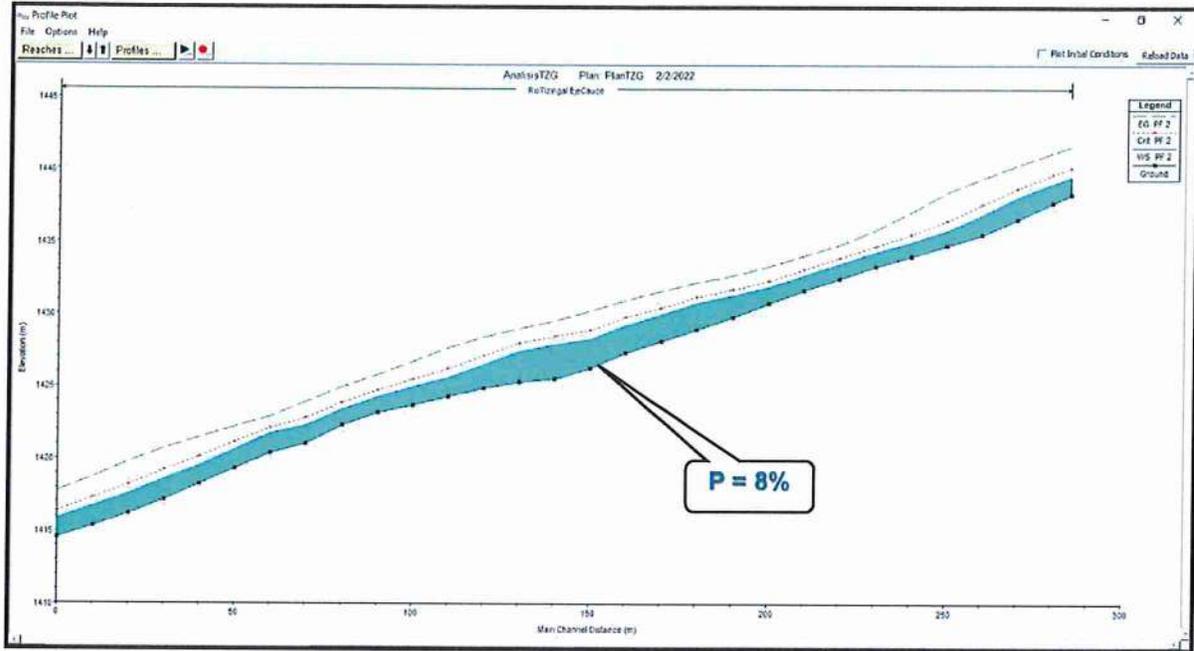
Perfil del modelo de la quebrada Tizingal en HEC-RAS.

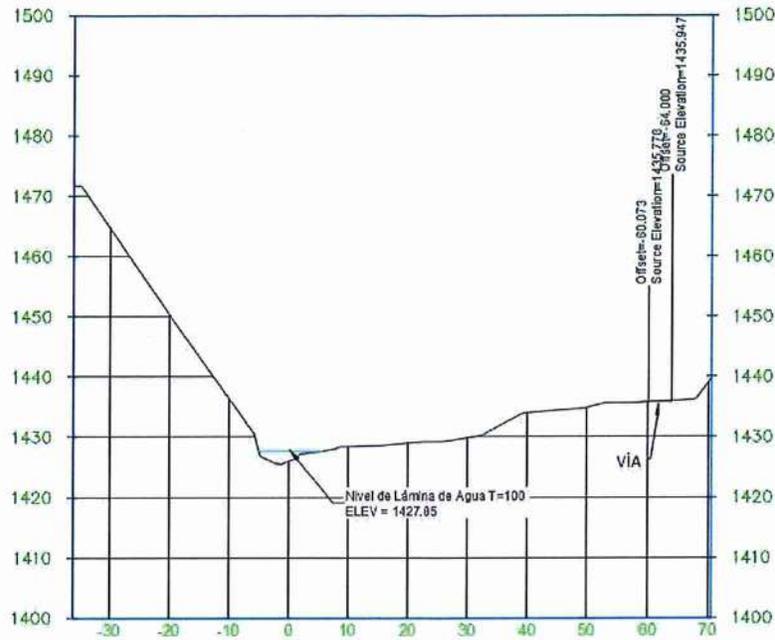
0+140.00

Nivel de crecida para periodo de retorno de 100 años en la sección 140, sitio aproximado para la toma.

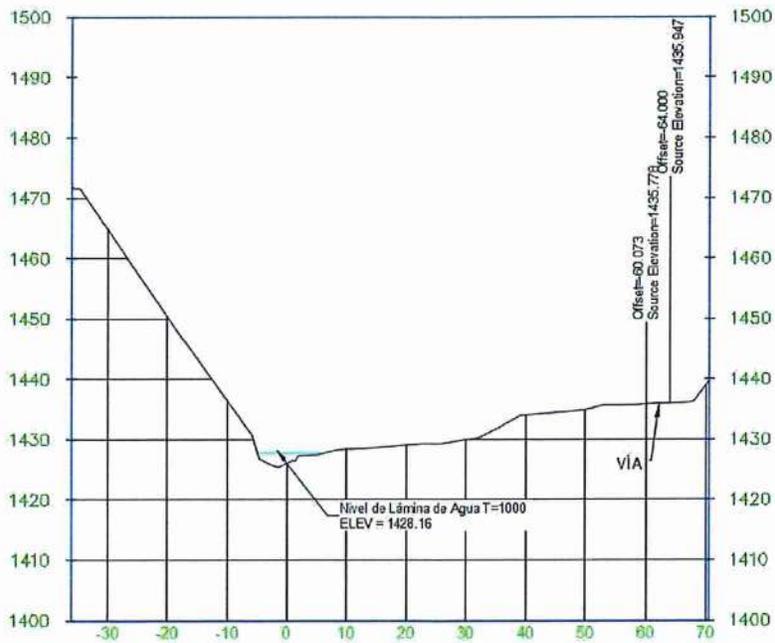
0+140.00

Nivel de crecida para periodo de retorno de 1,000 años en la sección 140, sitio aproximado para la toma.

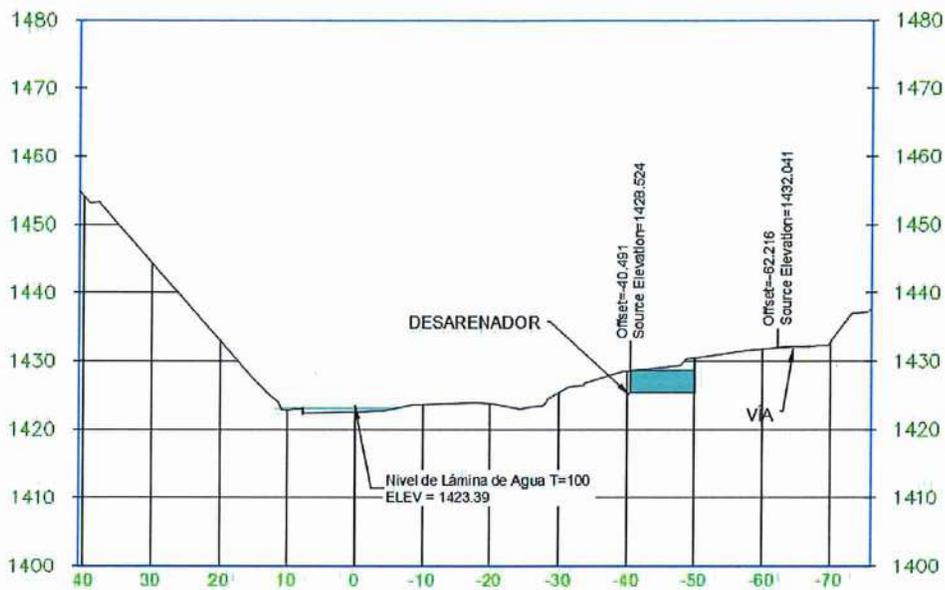
0+080.00

Nivel de crecida para periodo de retorno de 100 años en la sección 80, sitio aproximado para el desarenador.

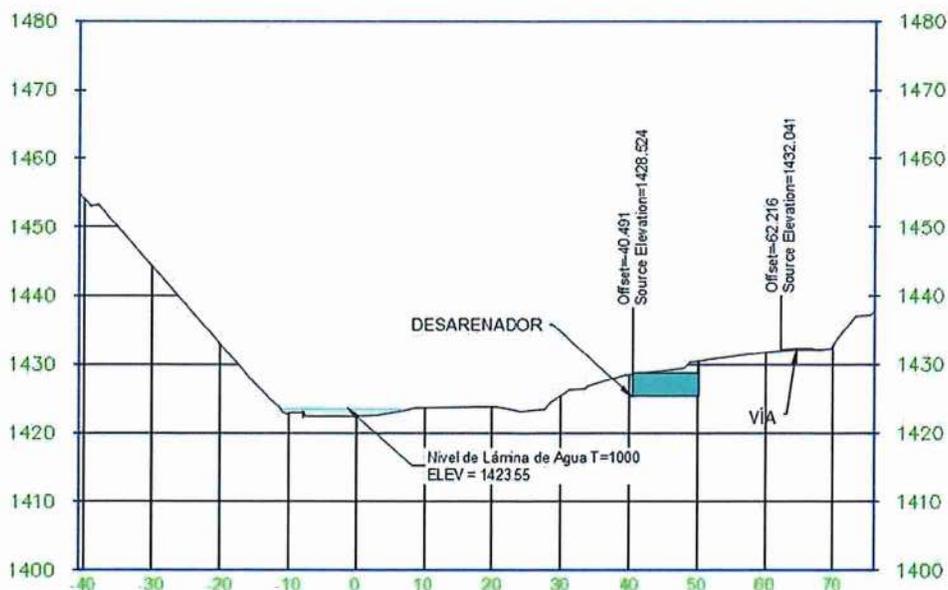
0+080.00

Nivel de crecida para periodo de retorno de 1,000 años en la sección 80, sitio aproximado para el desarenador.

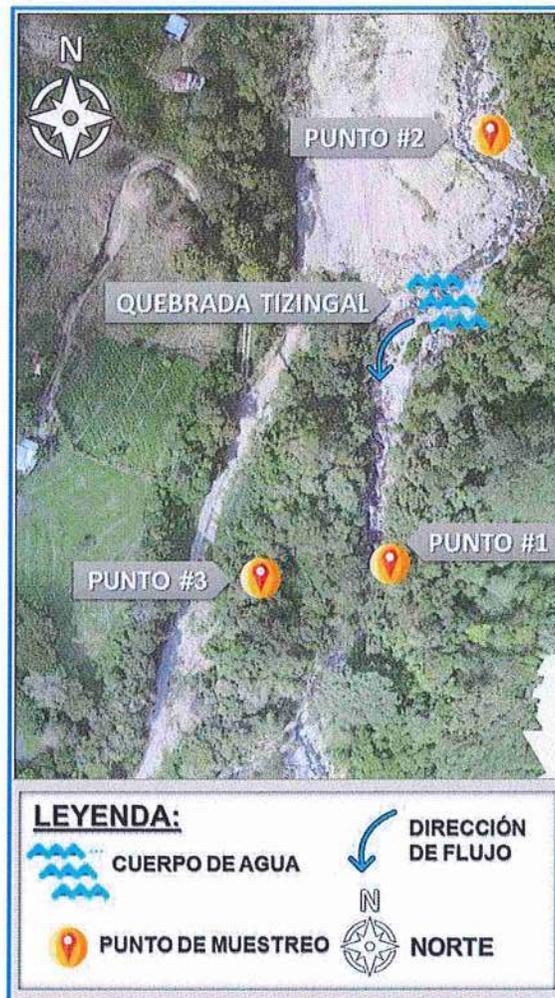
Imagen 1 Localización de Sitios de Muestreo

1. Colecta de muestra simple en el punto medio de la quebrada Tizingal, localizada donde estará ubicada la toma de agua cruda la cual es correspondiente al Punto # 1 (ver Tabla 1 para coordenadas del punto de muestreo e Imagen 1 para localización dentro del área de influencia del proyecto). Este punto de muestreo se considera como principal. La muestra fue recolectada en el mes de diciembre del 2021.

Tabla 1 : Coordenadas de Puntos de Muestreo de Agua Cruda

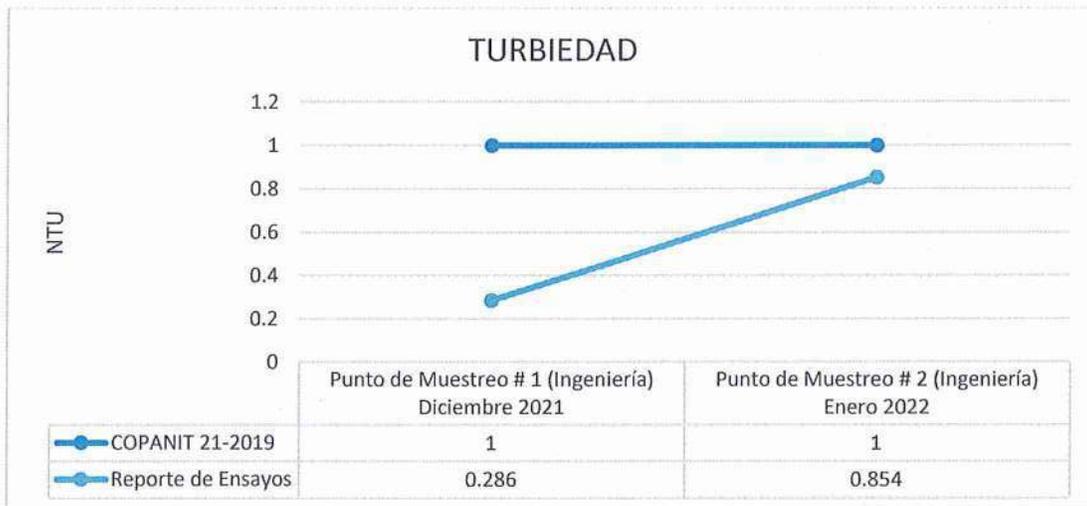
La turbiedad puede ser causada por la presencia de partículas disueltas y suspendidas. Los valores de turbiedad obtenidos en los ensayos realizados por a ingeniería se encuentran dentro de los valores permisibles. Cabe destacar que el resultado obtenido en el punto de muestreo #2 se encuentran cercanos al límite. Ver gráfico 1.

Gráfico 1 – Valores de Turbiedad – Muestreo por la Ingeniería

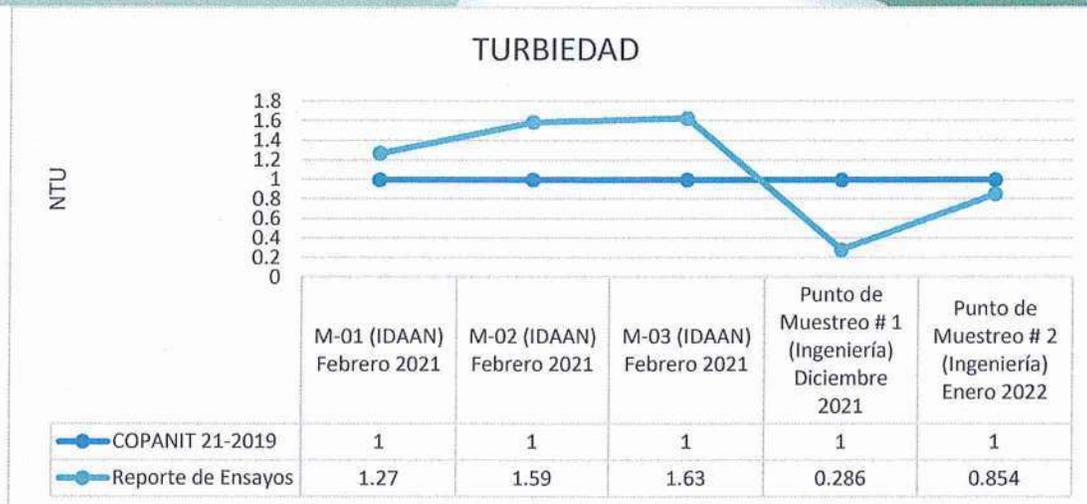
De igual forma se hace una comparación con los resultados obtenidos por el promotor del proyecto, IDAAN, en donde se muestra una variación, indicando valores por encima de los límites permisible (ver gráfico 2). Estas variaciones en el NTU puede ser representativos del fenómeno climatológicos. Además, los resultados de las muestras obtenidas son representativos de la estación seca ya que fueron colectadas entre los meses de diciembre 2021 y enero de 2022 por lo cual se considera que la turbiedad puede aumentar en la estación lluviosa. En este caso, se requerirá el análisis de procesos de coagulación, floculación sedimentación y filtración para el tratamiento del agua y además el análisis in situ de la turbiedad para la regulación de los químicos a dosificar durante los procesos de operación de la planta.

Gráfico 2 – Valores de Turbiedad – Comparación de Resultados

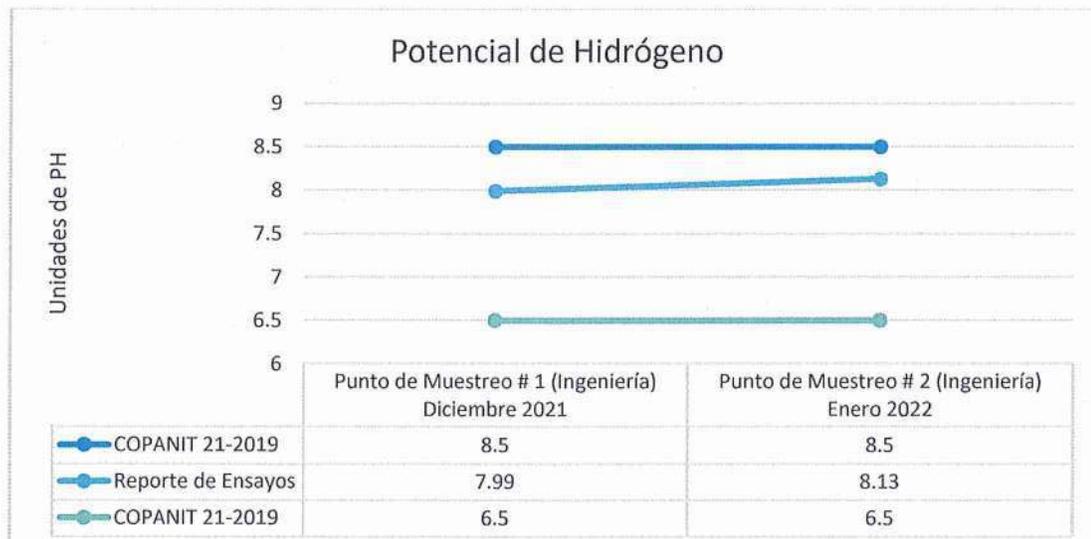
Indica la acidez o la alcalinidad del agua. El PH óptimo de las aguas debe estar entre 6,5 y 8,5. El parámetro de PH fue ensayado en campo al momento de la toma de muestra. Los valores obtenidos dentro en los ensayos realizados por a ingeniería se encuentran dentro de los valores permisibles considerados aptos para el consumo (Ver gráfico 3).

Gráfico 3 – Valores de PH – Muestreo por la Ingeniería

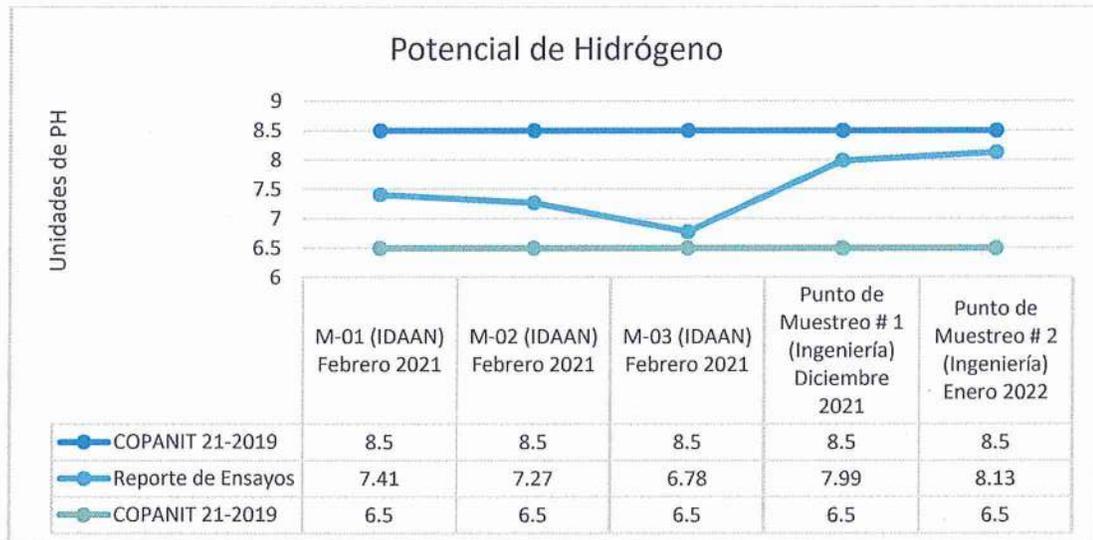
Los resultados obtenidos por el IDAAN son menores a los obtenidos por la ingeniería, sin embargo, también se encuentran dentro de los límites estipulados en el reglamento técnico DGNTI-COPANIT 21-2019 (ver gráfico 4).

Gráfico 4 – Valores de PH – Comparación de Resultados

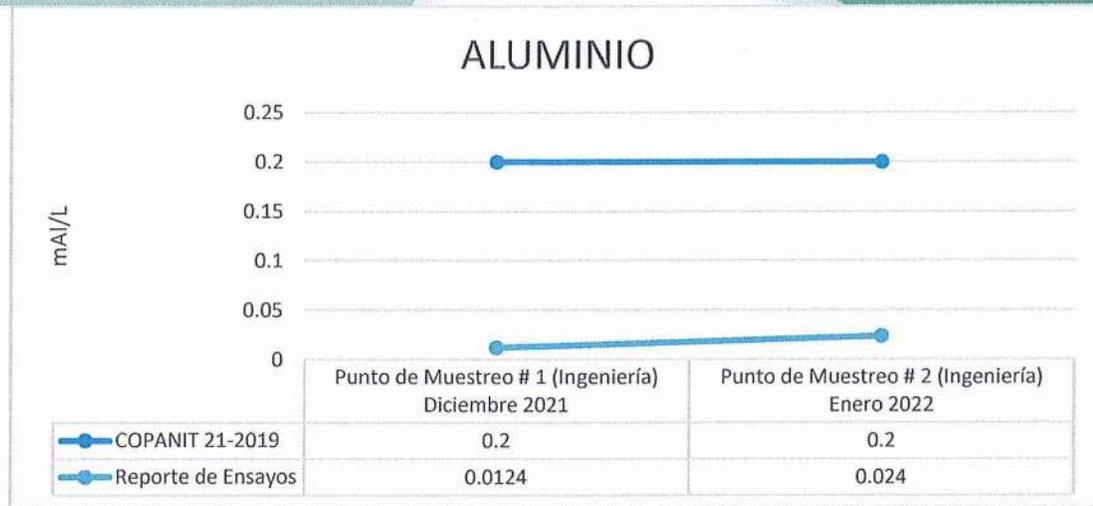
Los valores registrados de las muestras tomadas no sobrepasan los valores límites establecidos por el reglamento técnico DGNTI-COPANIT-21-2019 (ver gráfico 5).

Gráfico 5 – Valores de Aluminio - Muestreo por la Ingeniería

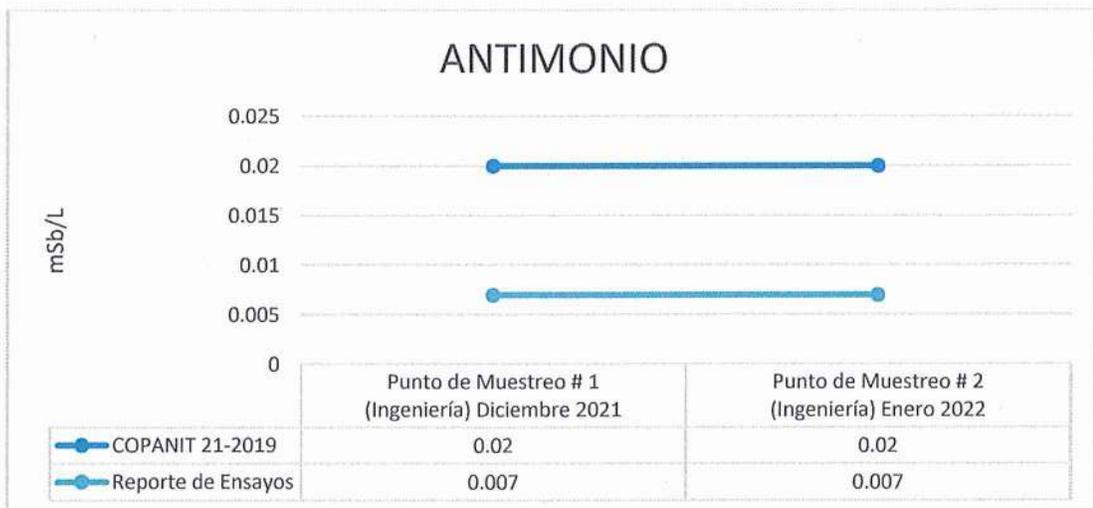
Los valores registrados de las muestras tomadas no sobrepasan los valores límites establecidos por el reglamento técnico DGNTI-COPANIT-21-2019. Ambas muestras se encuentran por debajo del valor de límite de detección del laboratorio por lo cual se muestra como menor a 0.007 (<0.007); en el gráfico 6 se representa con el valor 0.007.

Gráfico 6 – Valores de Antimonio- Muestreo por la Ingeniería

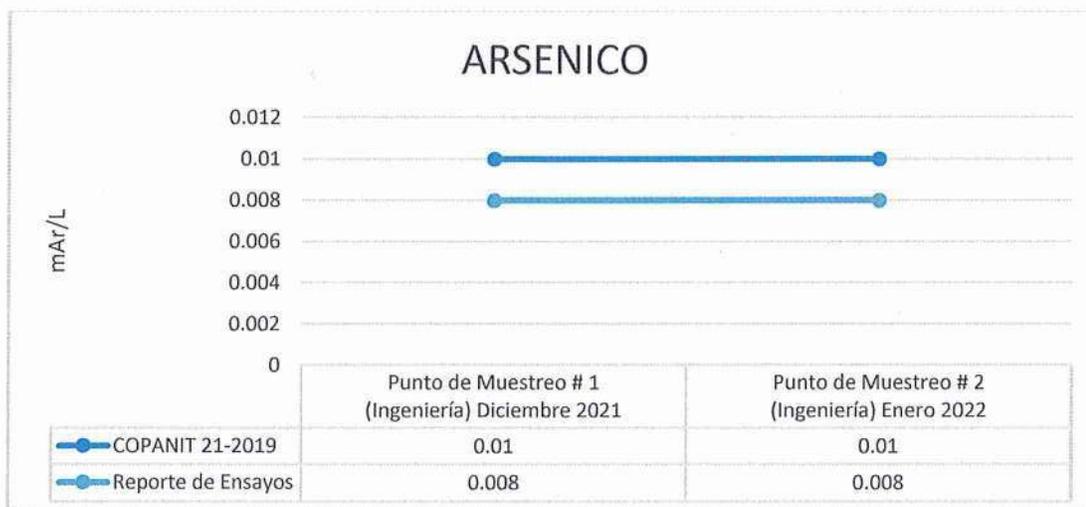
Los valores registrados de las muestras tomadas no sobrepasan los valores límites establecidos por el reglamento técnico DGNTI-COPANIT-21-2019. Ambas muestras se encuentran por debajo del valor de límite de detección del laboratorio por lo cual se muestra como menor a 0.008 (<0.008); en el gráfico 7 se representa con el valor 0.008.

Gráfico 7 – Valores de Arsénico - Muestreo por la Ingeniería

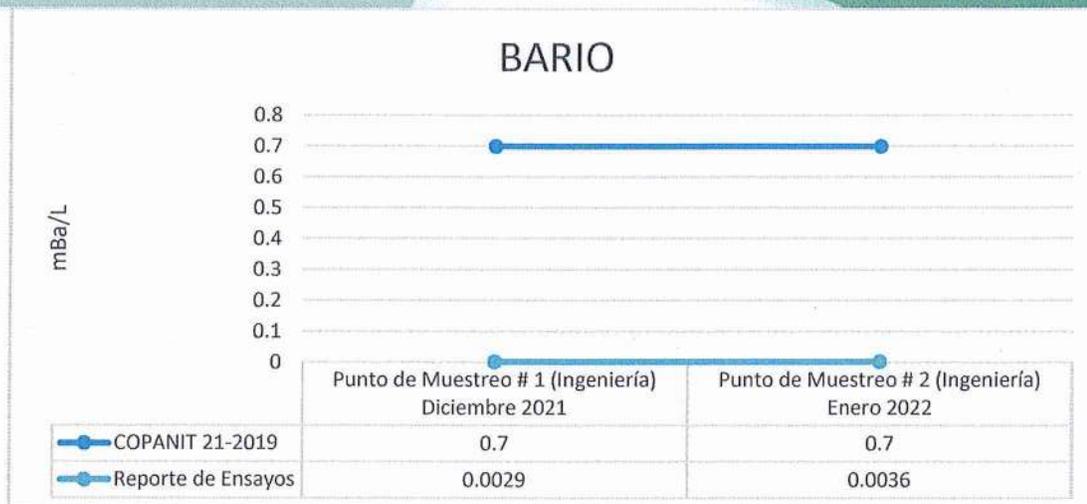
Los valores registrados de las muestras tomadas no sobrepasan los valores límites establecidos por el reglamento técnico DGNTI-COPANIT-21-2019 (ver gráfico 8).

Gráfico 8 – Valores de Bario - Muestreo por la Ingeniería

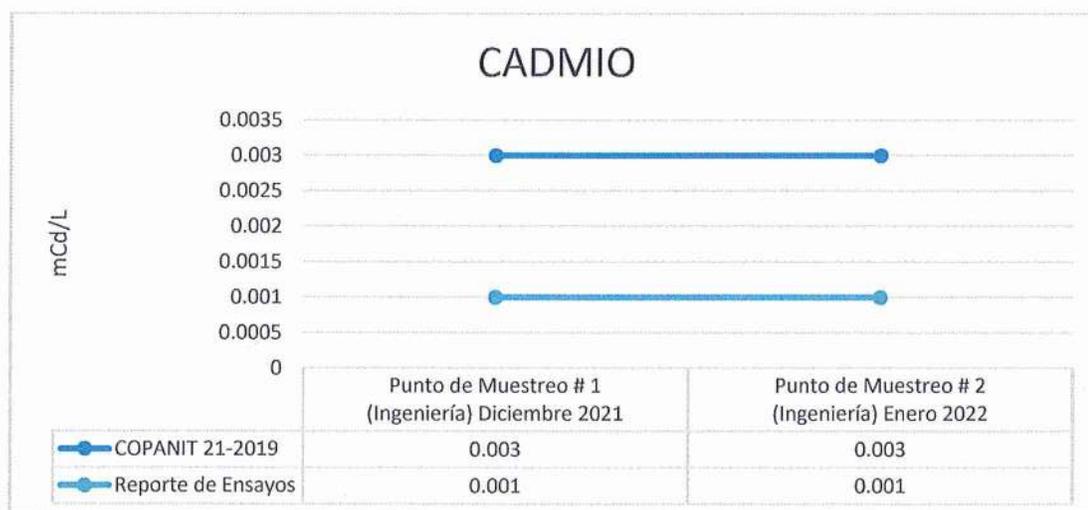
Los valores registrados de las muestras tomadas no sobrepasan los valores límites establecidos por el reglamento técnico DGNTI-COPANIT-21-2019. Ambas muestras se encuentran por debajo del valor de límite de detección del laboratorio por lo cual se muestra como menor a 0.001 (<0.001); en el gráfico 9 se representa con el valor 0.001.

Gráfico 9 – Valores de Cadmio - Muestreo por la Ingeniería

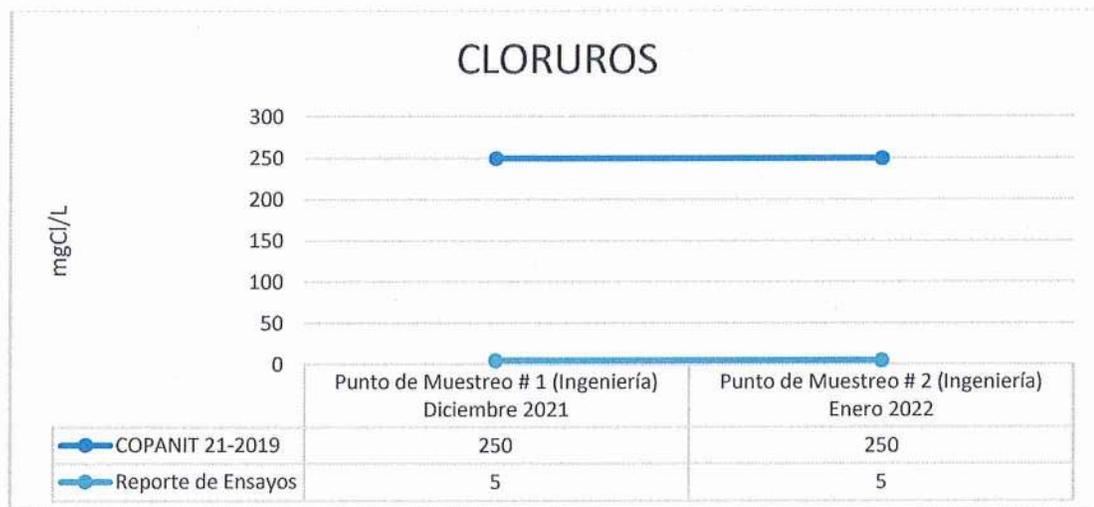
Los valores registrados de las muestras tomadas no sobrepasan los valores límites establecidos por el reglamento técnico DGNTI-COPANIT-21-2019. Los valores de las muestras del punto #1 y del punto #2 se encuentran por debajo del valor de límite de detección del laboratorio por lo cual se muestra como menor a cinco (<5); en el gráfico 10 se representa con el valor 5.

Gráfico 10 – Valores de Cloruros - Muestreo por la Ingeniería

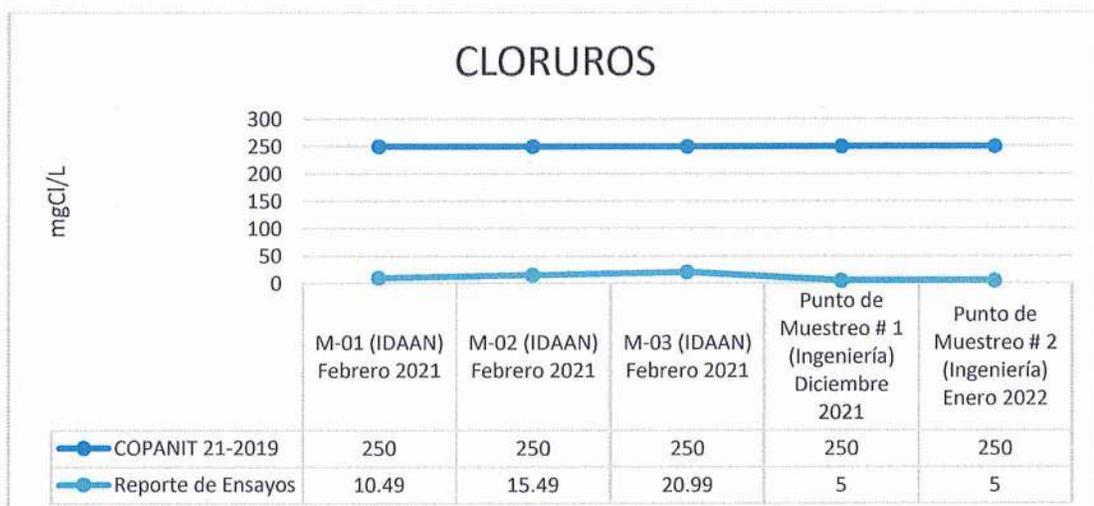
Los resultados obtenidos por el IDAAN son similares a los obtenidos por la ingeniería (ver gráfico 11).

Gráfico 11 – Valores de Cloruros – Comparación de Resultados

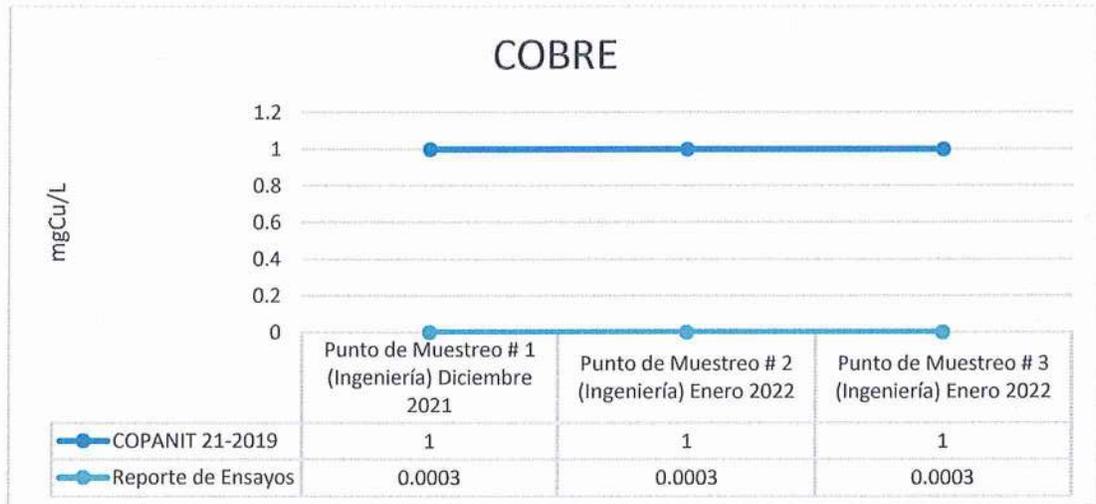
Los valores registrados de las muestras tomadas no sobrepasan los valores límites establecidos por el reglamento técnico DGNTI-COPANIT-21-2019. Ambas muestras se encuentran por debajo del valor de límite de detección del laboratorio por lo cual se muestra como menor a 0.0003 (<0.0003); en el gráfico 12 se representa con el valor 0.0003.

Gráfico 12 – Valores de Cobre - Muestreo por la Ingeniería

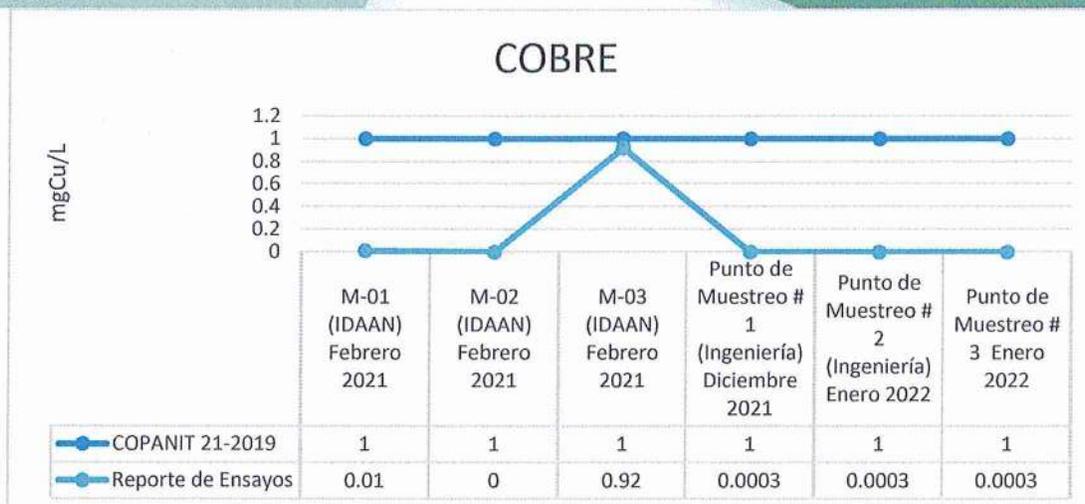
Se hace una comparación con los resultados obtenidos por el IDAAN, en donde se muestra una variación en uno de los puntos de la muestra (M03), acercándose al límite máximo permisible establecido por el reglamento técnico DGNTI-COPANIT-21-2019 (ver gráfico 2). Se estima que esta variación pudo darse debido a actividades existentes al momento de la realización del muestreo. En ese punto se encuentra una hidroeléctrica fuera de funcionamiento. Ver gráfico 13.

Gráfico 13 – Valores de Cobre – Comparación de Resultados

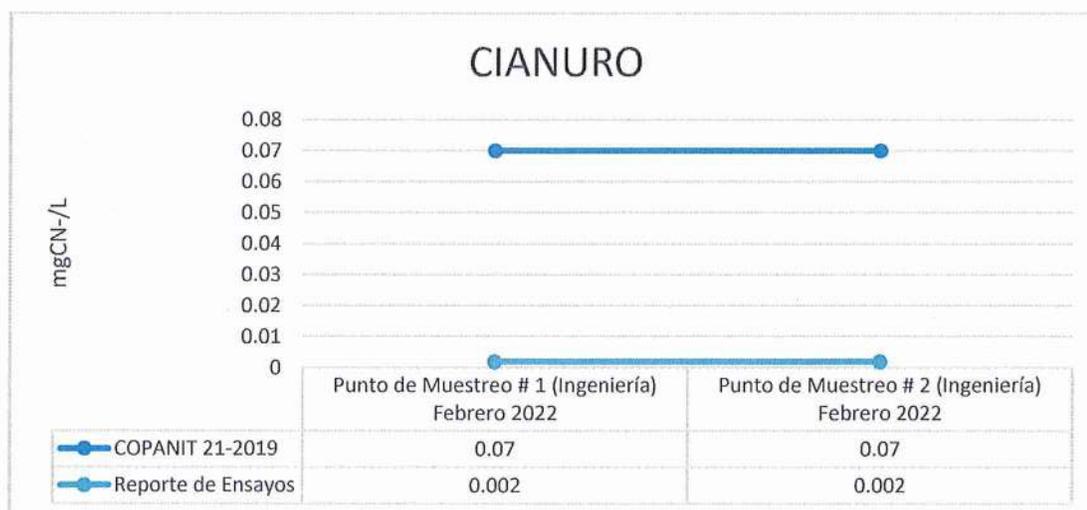
Los valores registrados de las muestras tomadas no sobrepasan los valores límites establecidos por el reglamento técnico DGNTI-COPANIT-21-2019. La muestra se encuentra por debajo del valor de límite de detección del laboratorio por lo cual se muestra como menor a 0.002 (<0.002). En el gráfico 14 se representa con el valor 0.002.

Gráfico 14 – Valores de Cianuro - Muestreo por la Ingeniería

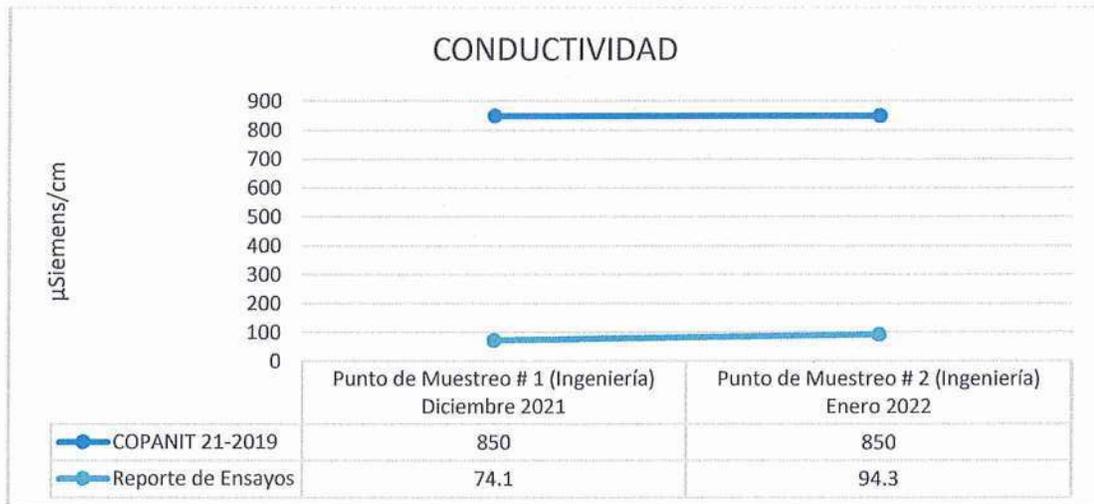
Es la expresión numérica de la capacidad de una solución para transportar corriente eléctrica y la cual depende de la concentración de iones. El parámetro de conductividad fue ensayado en campo al momento de la toma de muestra. Los valores medios se encuentran por debajo del límite permisible estipulado en el reglamento técnico de la COPANIT-21-2019 (ver gráfico 15).

Gráfico 15 – Valores de Conductividad - Muestreo por la Ingeniería

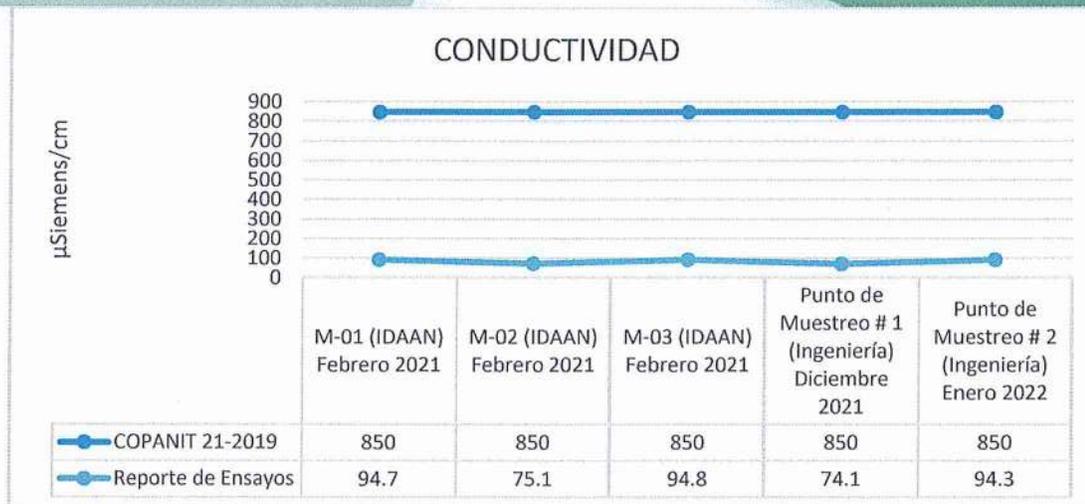
Los resultados obtenidos por el promotor del proyecto, IDAAN, se mantienen en valores similares a los obtenidos por la ingeniería, y también se encuentran dentro de los límites estipulados en el reglamento técnico DGNTI-COPANIT 21-2019 (ver gráfico 4).

Gráfico 16 – Valores de Conductividad – Comparación de Resultados

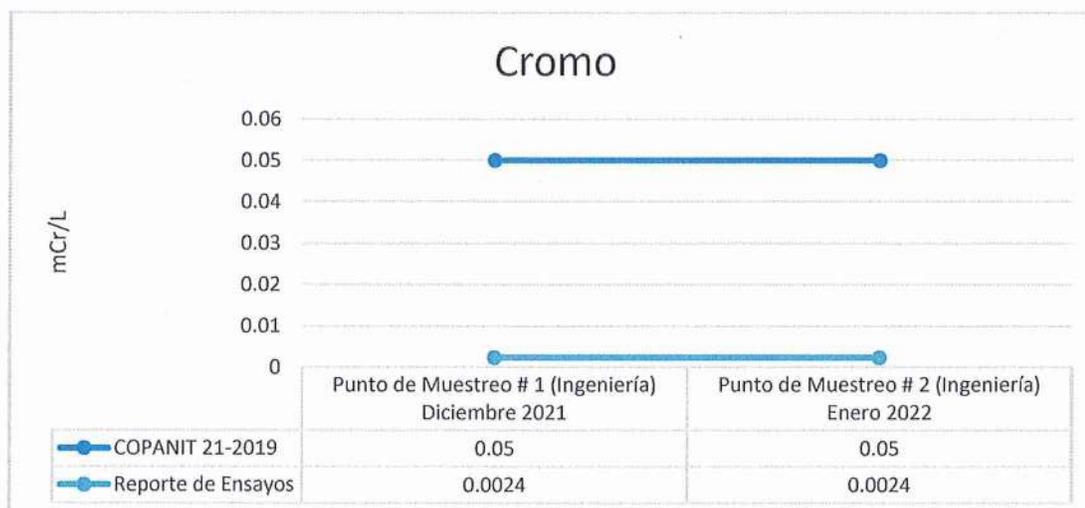
Los valores registrados de las muestras tomadas no sobrepasan los valores límites establecidos por el reglamento técnico DGNTI-COPANIT-21-2019. Ambas muestras se encuentran por debajo del valor de límite de detección del laboratorio por lo cual se muestra como menor a 0.0024 (<0.0024); en el gráfico 17 se representa con el valor 0.0024.

Gráfico 17 – Valores de Cromo - Muestreo por la Ingeniería

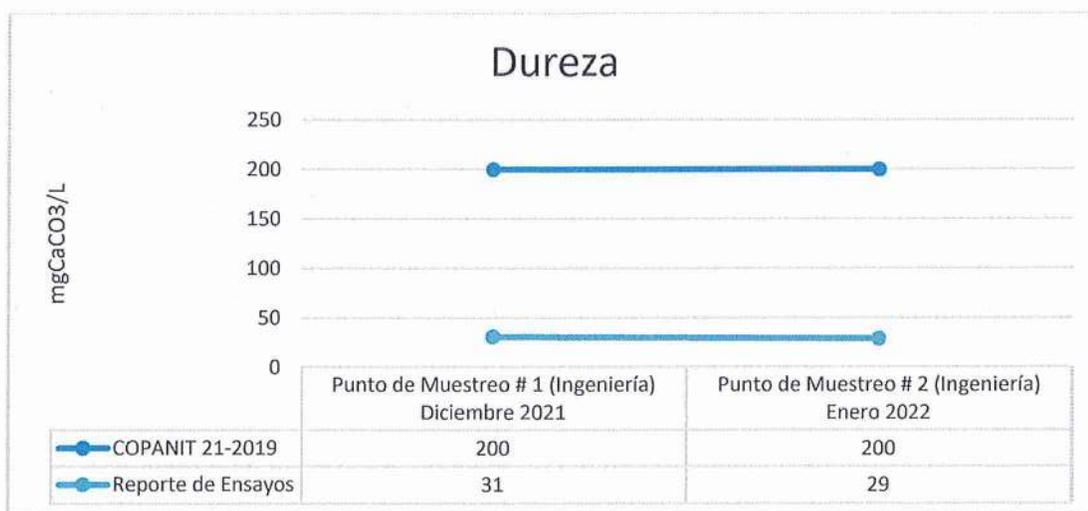
Los valores registrados de las muestras tomadas no sobrepasan los valores límites establecidos por el reglamento técnico DGNTI-COPANIT-21-2019 (ver el gráfico 18).

Gráfico 18 – Valores de Dureza - Muestreo por la Ingeniería

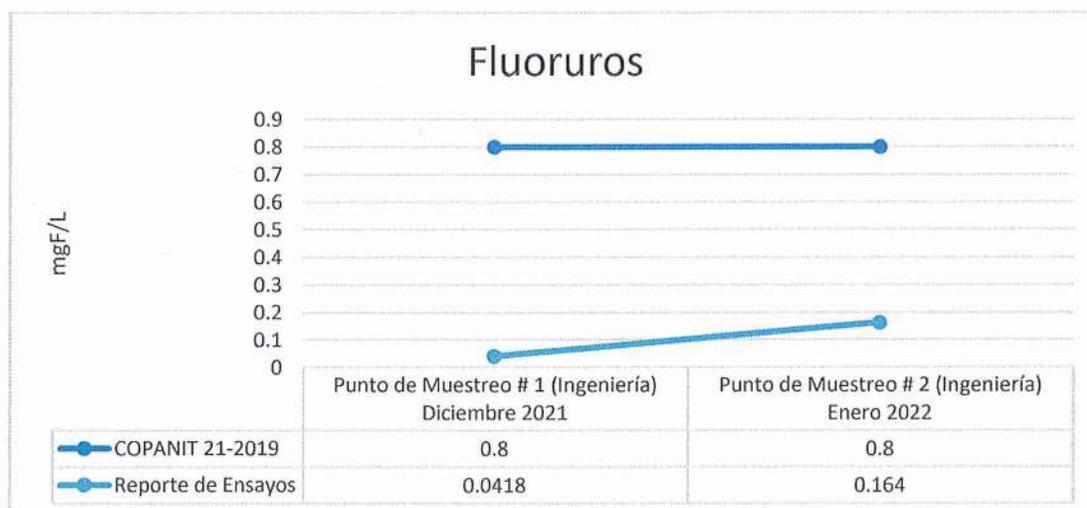
Los valores registrados de las muestras tomadas no sobrepasan los valores límites establecidos por el reglamento técnico DGNTI-COPANIT-21-2019 (ver el gráfico 19).

Gráfico 19 – Valores de Fluoruros - Muestreo por la Ingeniería

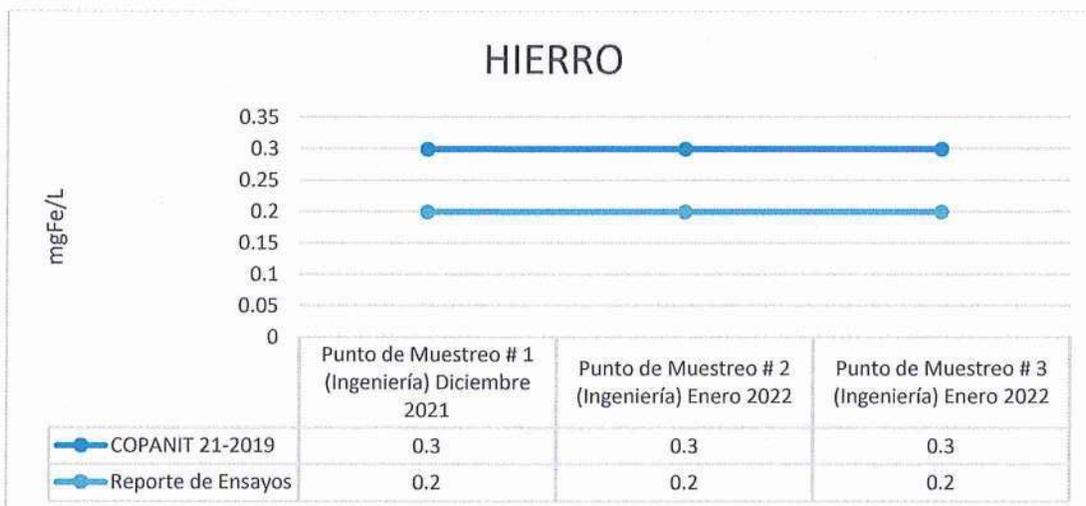
Las muestras analizadas se encuentran por debajo del límite máximo permisible establecido por el reglamento técnico DGNTI-COPANIT-21-2019. Ambas muestras se encuentran por debajo del valor de límite de detección del laboratorio por lo cual se muestra como menor a 0.2 (<0.2); en el gráfico 20 se representa con el valor 0.2.

Gráfico 20 – Valores de Hierro - Muestreo por la Ingeniería

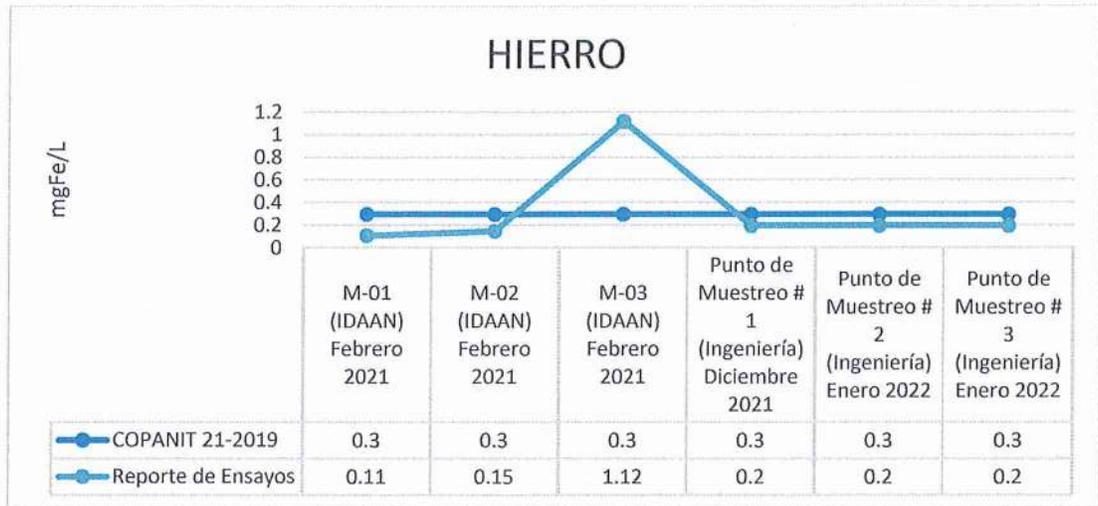
Se hace una comparación con los resultados obtenidos por el IDAAN, en donde se muestra una variación en uno de los puntos de la muestra (M03), arrojando un valor por encima del límite máximo permisible establecido por el reglamento técnico DGNTI-COPANIT-21-2019 (ver gráfico 21). Valores elevados de hierro pueden afectar diferentes características de agua incluyendo el aspecto del agua, provocar un sabor metálico, causas de corrosión o de obstrucción en las tuberías.

Generalmente en aguas de superficie el hierro se encuentra en estado oxidado y precipitado, por lo que se eliminan por tratamientos clásicos de clarificación. Se estima que esta variación pudo darse debido a actividades existentes al momento de la realización del muestreo. En ese punto se encuentra una edificación con posible descarga a la quebrada, sin embargo, en el sitio se observó que se encontraba fuera de funcionamiento.

Gráfico 21 – Valores de Hierro – Comparación de Resultados
