Anexo 1 Información General

Anexo 2 Registros de Propiedad

Proyecto: "Estudio, Diseño y Construcción de Obras para la Rehabilitación del Sistema de Acueducto de la Comunidad de Volcán, Distrito de Tierras Altas, Provincia De Chiriquí"

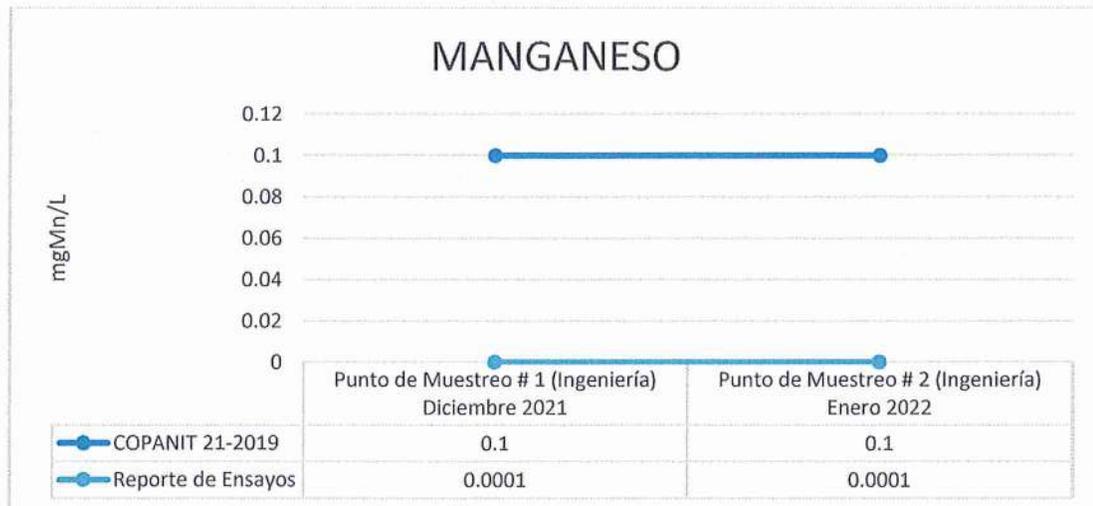
Los valores registrados de las muestras tomadas no sobrepasan los valores límites establecidos por el reglamento técnico DGNTI-COPANIT-21-2019. Ambas muestras se encuentran por debajo del valor de límite de detección del laboratorio por lo cual se muestra como menor a 0.0001 (<0.0001); en el gráfico 22 se representa con 0.0001.

Gráfico 22 – Valores de Manganeso - Muestreo por la Ingeniería

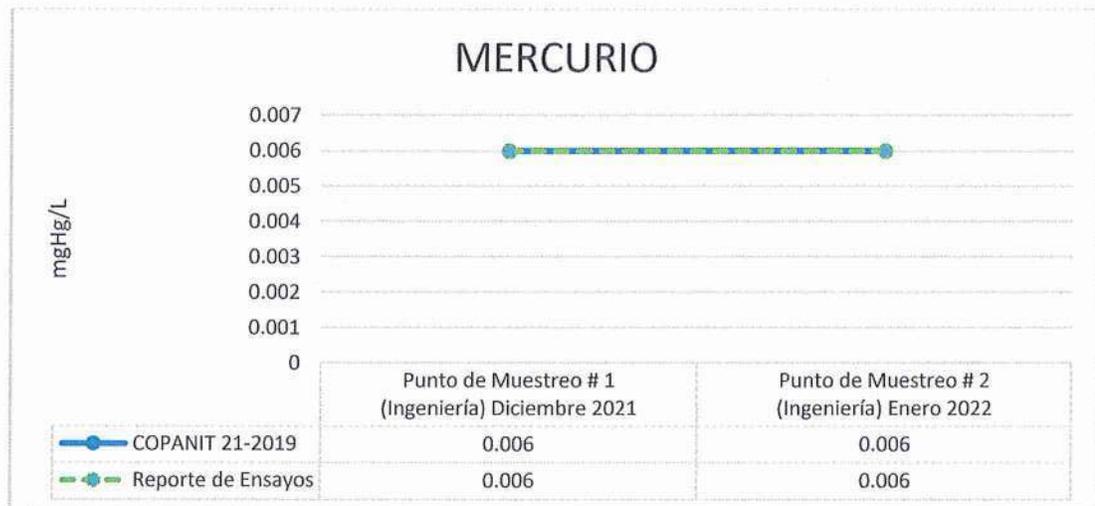
Los valores registrados de las muestras tomadas no sobrepasan los valores límites establecidos por el reglamento técnico DGNTI-COPANIT-21-2019. Ambas muestras se encuentran por debajo del valor de límite de detección del laboratorio por lo cual se muestra como menor a 0.006 (<0.006); en el gráfico 23 se representa con 0.006.

Gráfico 23 – Valores de Mercurio - Muestreo por la Ingeniería

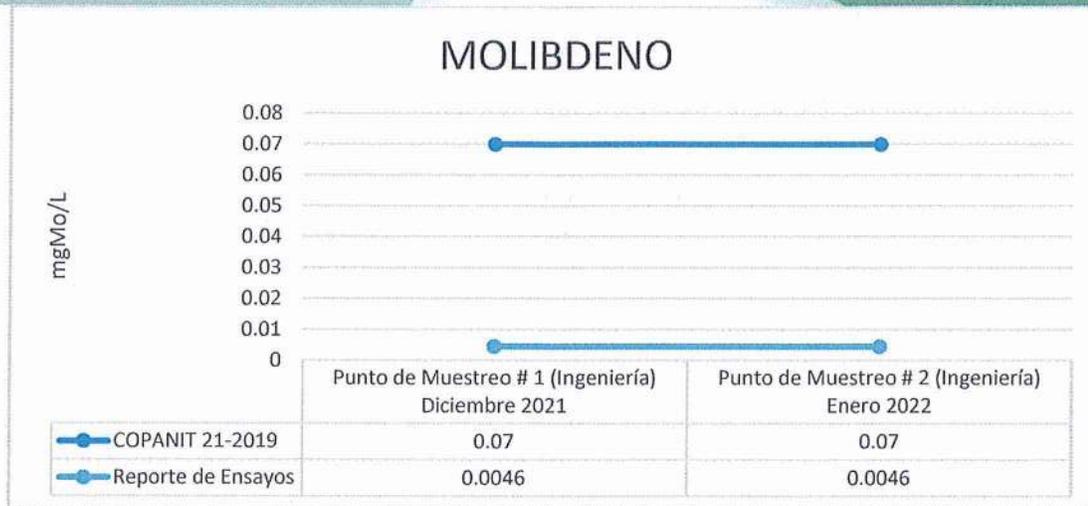
Los valores registrados de las muestras tomadas no sobrepasan los valores límites establecidos por el reglamento técnico DGNTI-COPANIT-21-2019. Ambas muestras se encuentran por debajo del valor de límite de detección del laboratorio por lo cual se muestra como menor a 0.0046 (<0.0046; en el gráfico 24 se representa con el valor 0.0046).

Gráfico 24 – Valores de Molibdeno - Muestreo por la Ingeniería

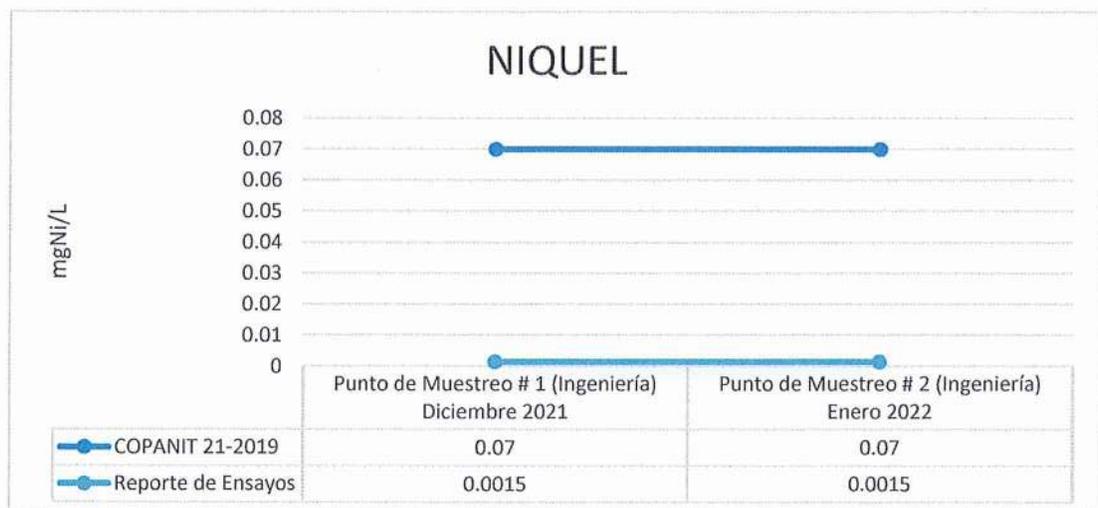
Los valores registrados de las muestras tomadas no sobrepasan los valores límites establecidos por el reglamento técnico DGNTI-COPANIT-21-2019. Ambas muestras se encuentran por debajo del valor de límite de detección del laboratorio por lo cual se muestra como menor a 0.0015 (<0.0015); en el gráfico 25 se representa con el valor 0.0015.

Gráfico 25 – Valores de Níquel - Muestreo por la Ingeniería

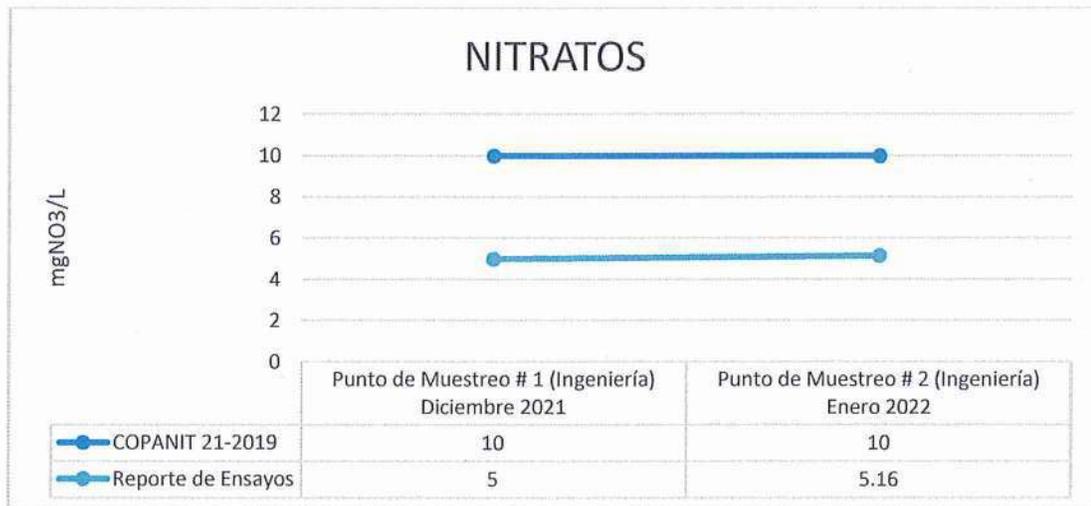
Los valores registrados de las muestras tomadas no sobrepasan los valores límites establecidos por el reglamento técnico DGNTI-COPANIT-21-2019. La muestra #1 se encuentra por debajo del valor de límite de detección del laboratorio por lo cual se muestra como menor a cinco (<5); en el gráfico 26 se representa con el valor 5; mientras que la muestra #2 si representa el valor encontrado y su valor de incertidumbre.

Gráfico 26 – Valores de Nitratos - Muestreo por la Ingeniería

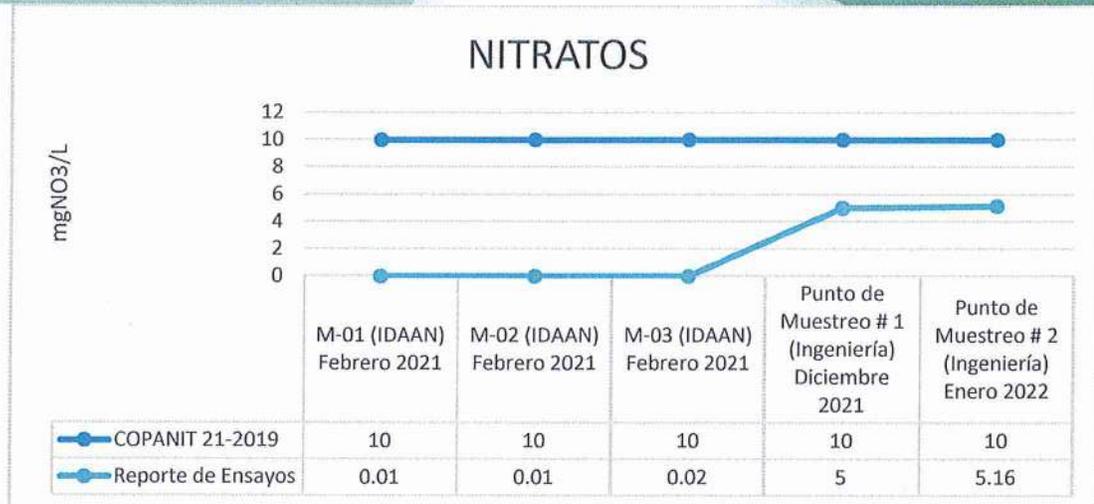
Comparando los valores obtenidos por el IDAAN con los obtenidos por la ingeniería se encuentra un aumento en los niveles de nitrato, sin embargo, se encuentran dentro de los valores permisibles (ver gráfico 27).

Gráfico 27 – Valores de Nitratos - Comparación de Resultados

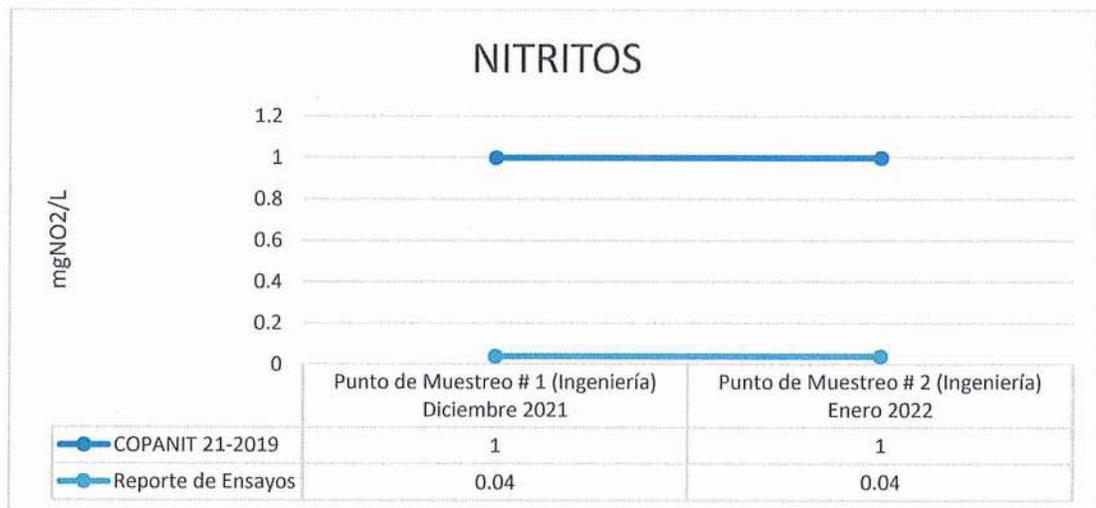
Los valores registrados de las muestras tomadas no sobrepasan los valores límites establecidos por el reglamento técnico DGNTI-COPANIT-21-2019. Ambas muestras se encuentran por debajo del valor de límite de detección del laboratorio por lo cual se muestra como menor a 0.04 (<0.04); en el gráfico 28 se representa con 0.04.

Gráfico 28 – Valores de Nitritos - Muestreo por la Ingeniería

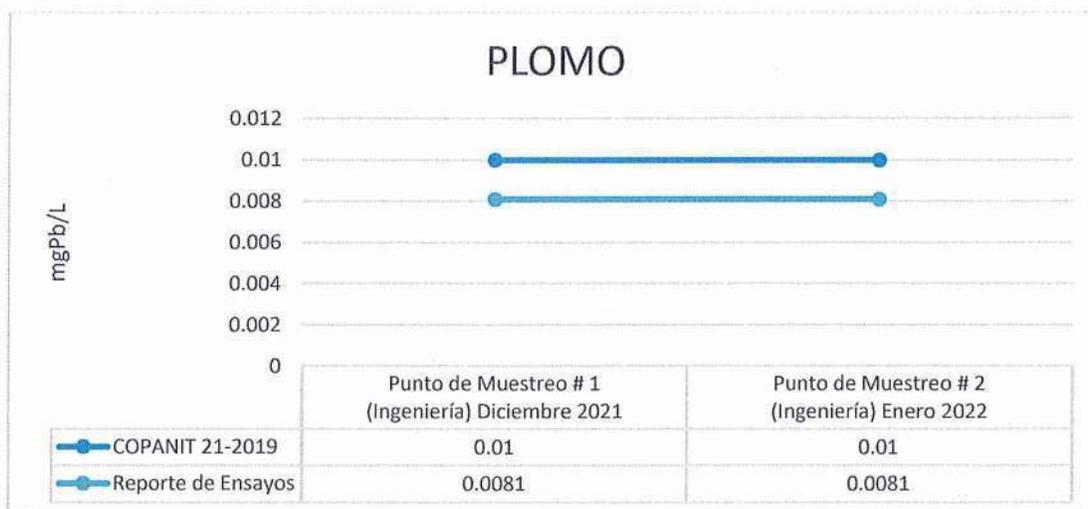
Los valores registrados de las muestras tomadas no sobrepasan los valores límites establecidos por el reglamento técnico DGNTI-COPANIT-21-2019. Ambas muestras se encuentran por debajo del valor de límite de detección del laboratorio por lo cual se muestra como menor a 0.0081 (<0.0081); en el gráfico 29 se representa con el valor 0.0081.

Gráfico 29 – Valores de Plomo- Muestreo por la Ingeniería

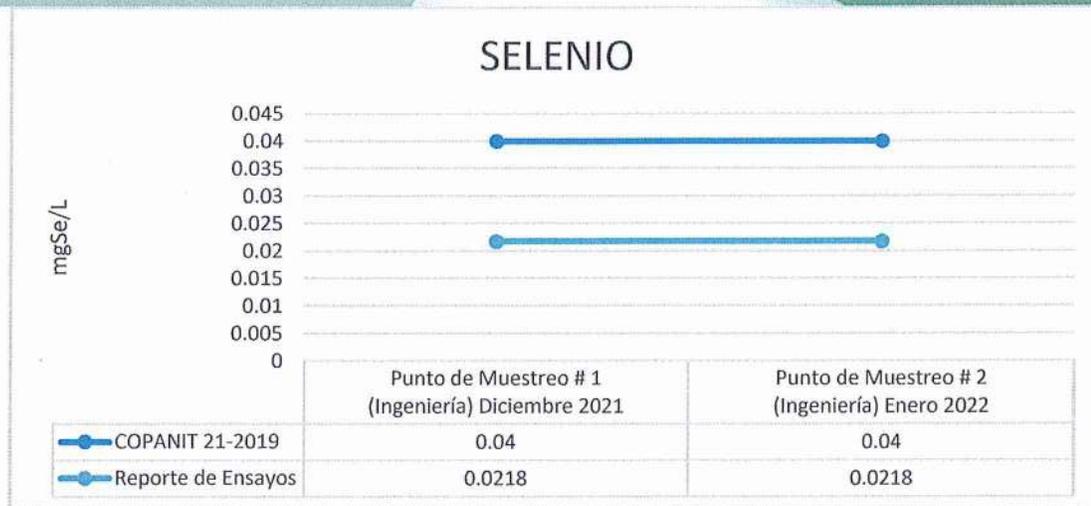
Los valores registrados de las muestras tomadas no sobrepasan los valores límites establecidos por el reglamento técnico DGNTI-COPANIT-21-2019. Ambas muestras se encuentran por debajo del valor de límite de detección del laboratorio por lo cual se muestra como menor a 0.0218 (<0.0218); en el gráfico 30 se representa con el valor 0.0218.

Gráfico 30 – Valores de Selenio - Muestreo por la Ingeniería

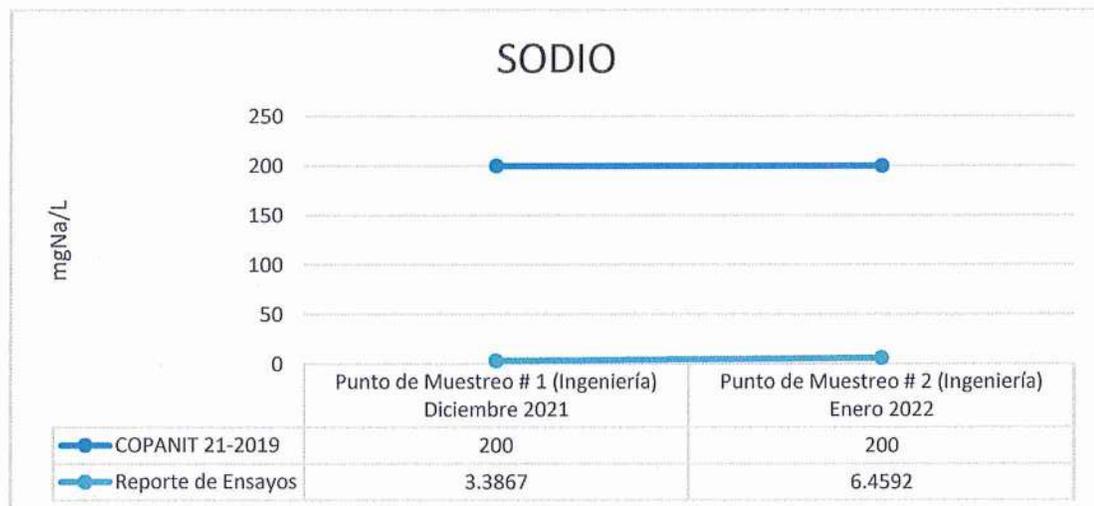
Los valores registrados de las muestras tomadas no sobrepasan los valores límites establecidos por el reglamento técnico DGNTI-COPANIT-21-2019. Ver gráfico 31.

Gráfico 31 – Valores de Sodio - Muestreo por la Ingeniería

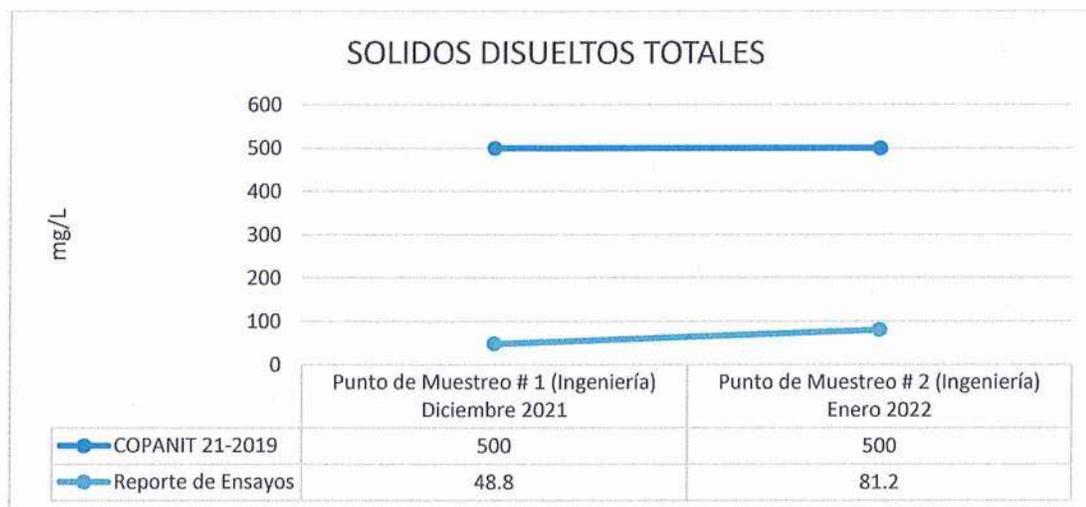
Los SDT comprenden sales inorgánicas y materia orgánica en pequeñas cantidades que se encuentran disueltas en el agua. Este parámetro varía

considerablemente dependiendo de la zona geológica en que se encuentre. Comparando los resultados de muestreo estos se encuentran por debajo de los valores máximos permisibles por el reglamento técnico DGNTI-COPANIT-21-2019. Ver gráfico 32.

Gráfico 32 – Valores de Solidos Disueltos Totales - Muestreo por la Ingeniería

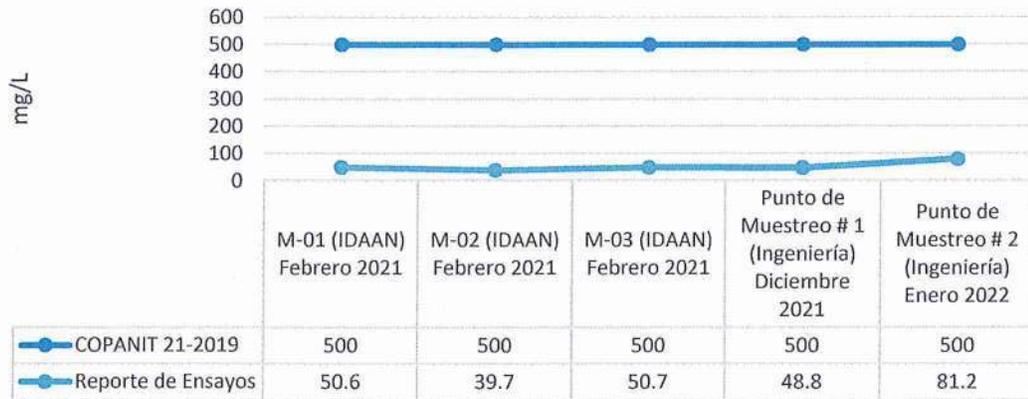
Haciendo la comparación con los resultados obtenidos por parte IDAAN encontramos que estos valores se mantienen en un rango similar a los resultados de muestreos realizados por la ingeniería.

Gráfico 33 – Valores de Solidos Disueltos Totales - Comparación de Resultados

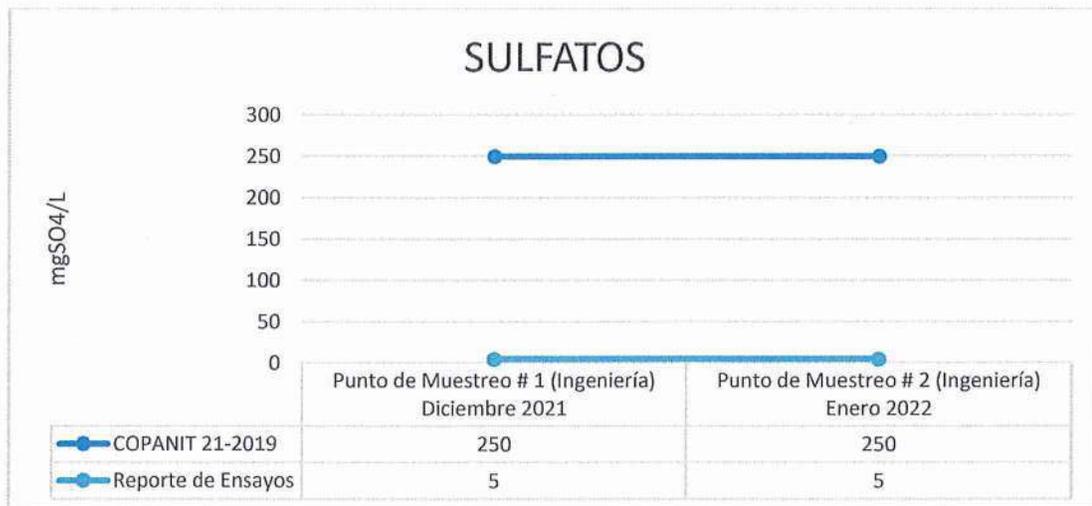
Los valores registrados de las muestras tomadas no sobrepasan los valores límites establecidos por el reglamento técnico DGNTI-COPANIT-21-2019. Los valores de las muestras del punto #1 y del punto #2 se encuentran por debajo del valor de límite de detección del laboratorio por lo cual se muestra como menor a cinco (<5); en el gráfico 34 se representa con el valor 5.

Gráfico 34 – Valores de Sulfatos - Muestreo por la Ingeniería

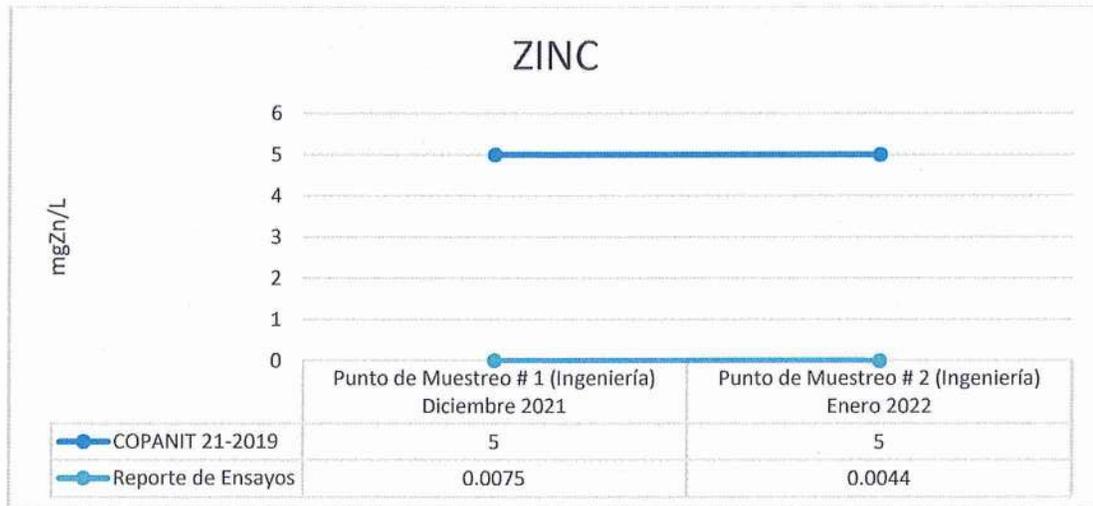
Los valores registrados de las muestras tomadas no sobrepasan los valores límites establecidos por el reglamento técnico DGNTI-COPANIT-21-2019. Ver gráfico 35.

Gráfico 35 – Valores de Zinc - Muestreo por la Ingeniería

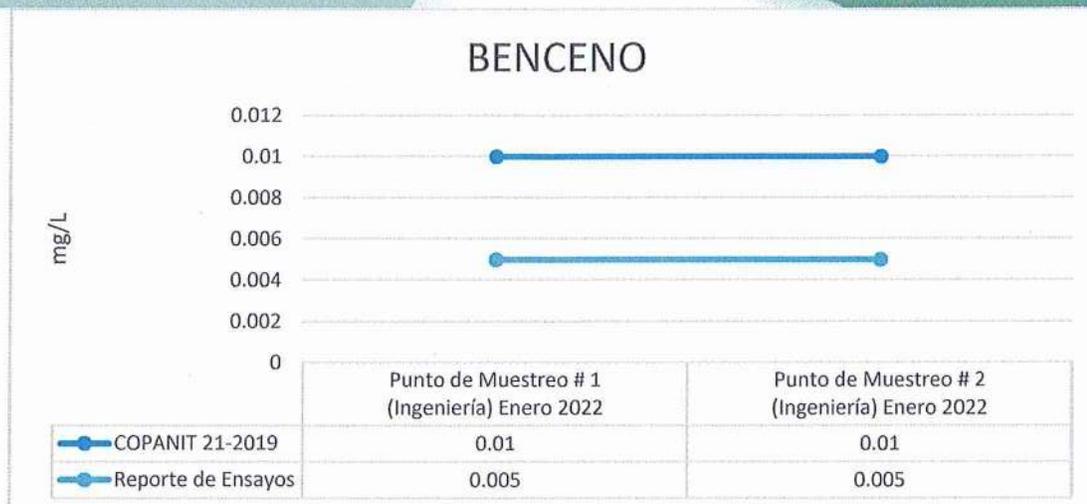
Los valores registrados de las muestras tomadas no sobrepasan los valores límites establecidos por el reglamento técnico DGNTI-COPANIT-21-2019. Ambas muestras se encuentran por debajo del valor de límite de detección del laboratorio por lo cual se muestra como menor a 0.005 (<0.005); en el gráfico 36 se representa con el valor 0.005.

Gráfico 36 – Valores de Benceno - Muestreo por la Ingeniería

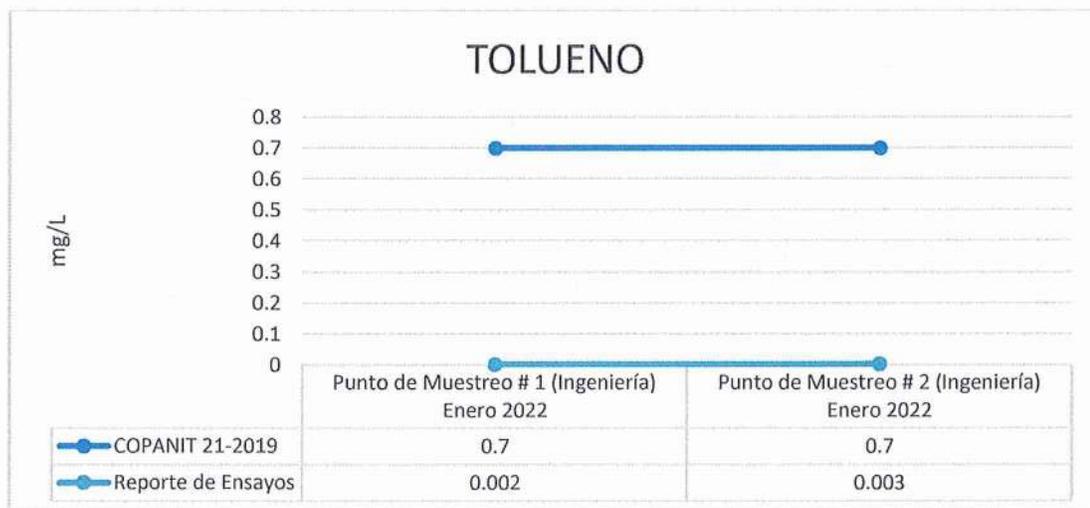
Los valores registrados de las muestras tomadas no sobrepasan los valores límites establecidos por el reglamento técnico DGNTI-COPANIT-21-2019 (ver el gráfico 37).

Gráfico 37 – Valores de Tolueno - Muestreo por la Ingeniería

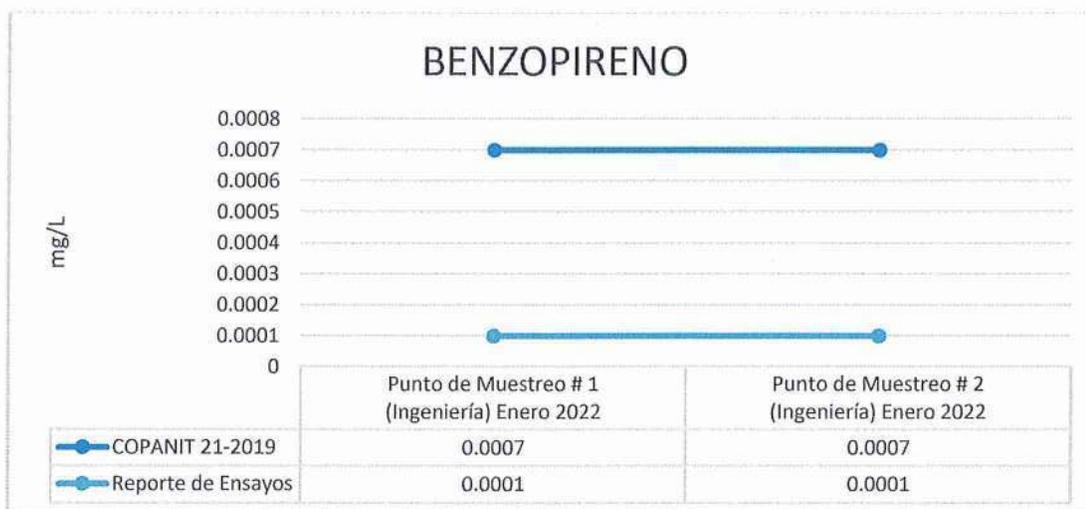
Los valores registrados de las muestras tomadas no sobrepasan los valores límites establecidos por el reglamento técnico DGNTI-COPANIT-21-2019. Ambas muestras se encuentran por debajo del valor de límite de detección del laboratorio por lo cual se muestra como menor a 0.0001 (<0.0001); en el gráfico 38 se representa con el valor 0.0001.

Gráfico 38 – Valores de Benzopireno - Muestreo por la Ingeniería

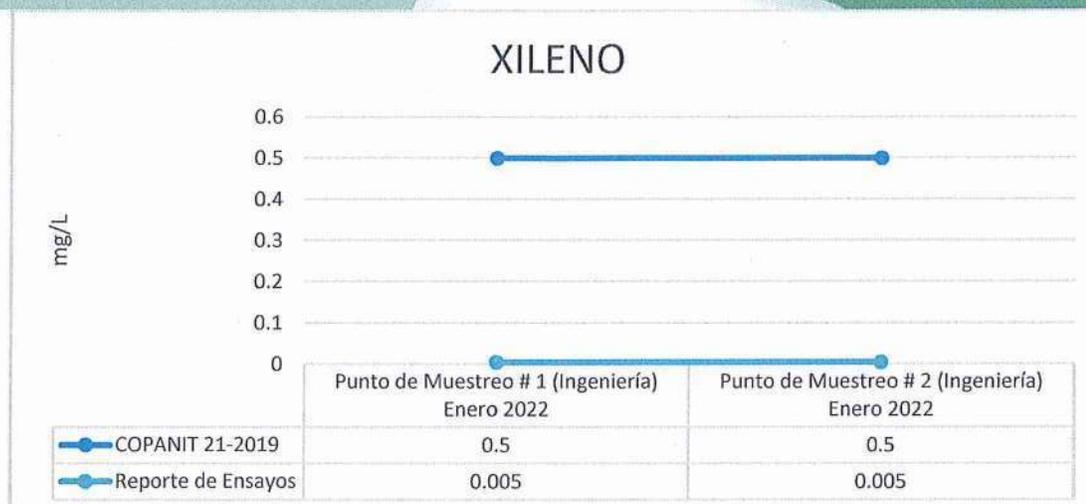
Los valores registrados de las muestras tomadas no sobrepasan los valores límites establecidos por el reglamento técnico DGNTI-COPANIT-21-2019. Ambas muestras se encuentran por debajo del valor de límite de detección del laboratorio por lo cual se muestra como menor a 0.005 (<0.005); en el gráfico 39 se representa con el valor 0.005.

Gráfico 39 – Valores de Xileno - Muestreo por la Ingeniería

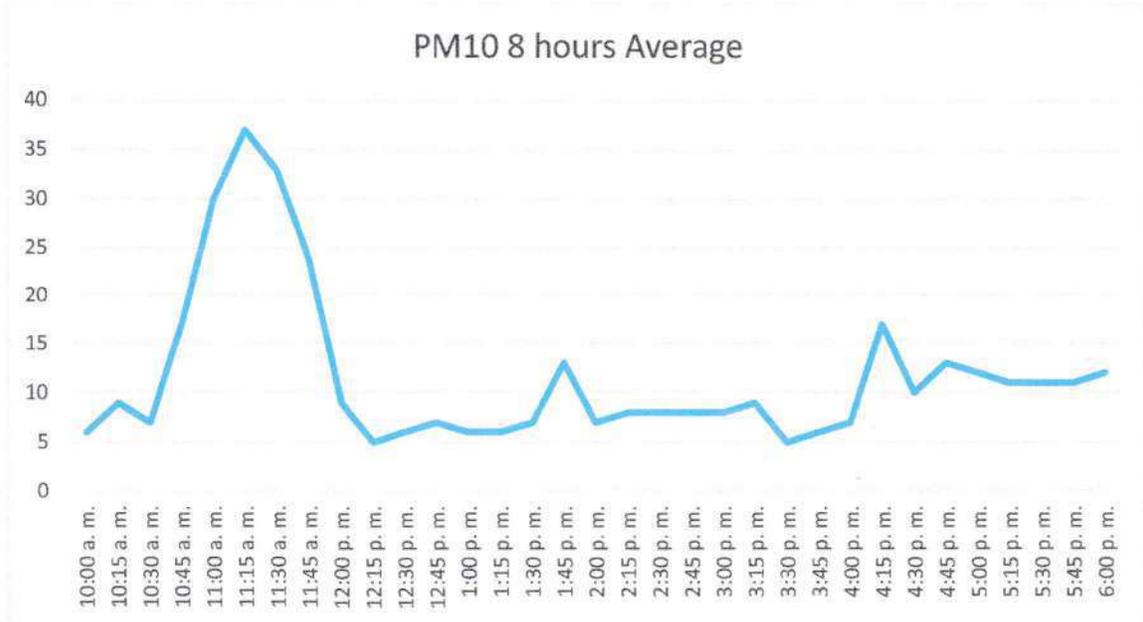
PUNTO 1

6.2 GRÁFICOS DE RESULTADOS

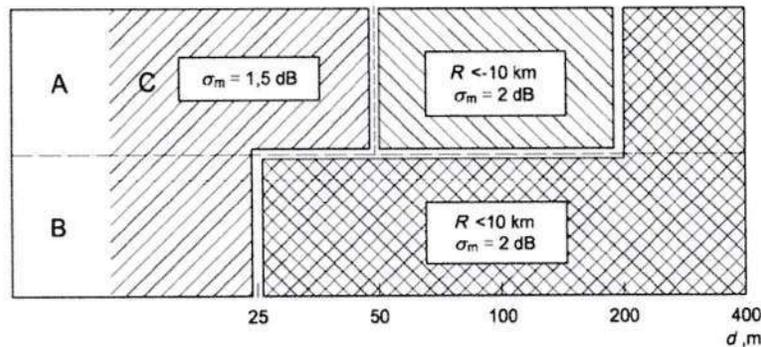
Leyenda
A alto
B bajo
C sin restricciones

Figura A.1 — Radio de curvatura de la trayectoria sonora, R , y la contribución a la incertidumbre de medición asociada, expresada como la desviación típica, σ_m , debido a la influencia climática, para varias combinaciones de alturas fuente/receptor (A a C), en suelos porosos. A distancias d , expresadas en metros, de más de 400 m, el radio de curvatura debe ser menor

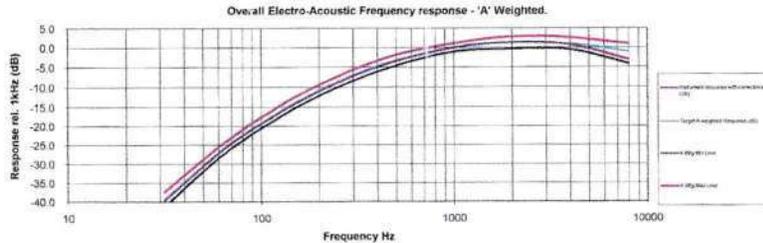
Combined Electro-Acoustic Frequency Response - A Weighted (IEC 61672-3:2006)

The following A-Weighted frequency response graph shows this instruments overall frequency response based upon the application of multi-frequency pressure field calibrations. The microphones Pressure to Free field correction coefficients are applied to pressure response. Reference level taken at 1kHz.

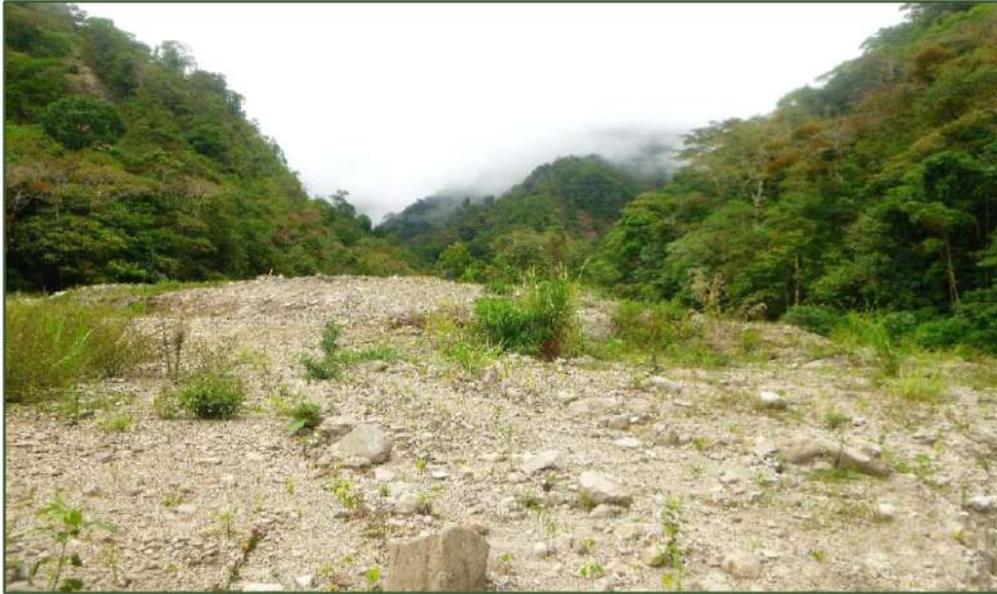
Foto 2. Área de inicio del proyecto, desde el Tanque de Almacenamiento.

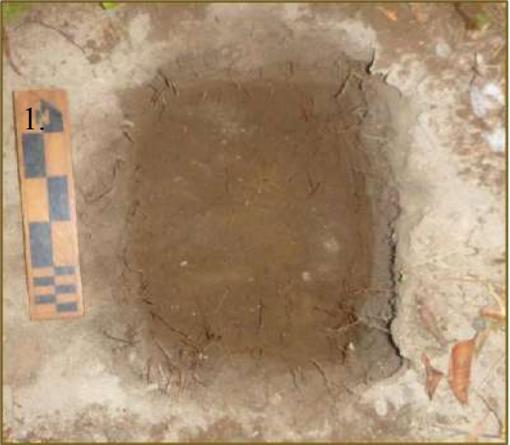
<p>Sondeo 1: Se ubicó a través del dispositivo de posicionamiento global, GPSMAP64, en las siguientes coordenadas UTM WGS 84: 317872E, 975248N y en una altitud de 1,460msnm. Se hizo perforación de 33 x 45cm., con una profundidad de 26cm. Del 0 – 16cm es la capa superior color del suelo es pardo claro y arenisco con material orgánico. Del 16 – 26cm suelo color chocolate con gravas, aparición de piedras, se profundiza y a este nivel inicia suelo estéril. Este sondeo se efectuó cerca de la Quebrada Tisingal.</p>

<p><i>Foto 3. Vista del acabado del Sondeo 1.</i></p>
<p>Sondeo 2: Se ubicó a través del dispositivo de posicionamiento global, GPS, en las siguientes coordenadas UTM WGS 84: 322670E, 972002N y en una elevación de 1,534msnm. Se hizo perforación de 40 x 45cm., con una profundidad de 18cm. Del 0 – 8cm capa superior, suelo color pardo claro y arenisco. Del 8 – 18cm suelo color pardo claro y suelto, arenisco, a este nivel se afloran gravas y piedras desde 12 x 14cm y se dificultó la excavación en este nivel.</p>

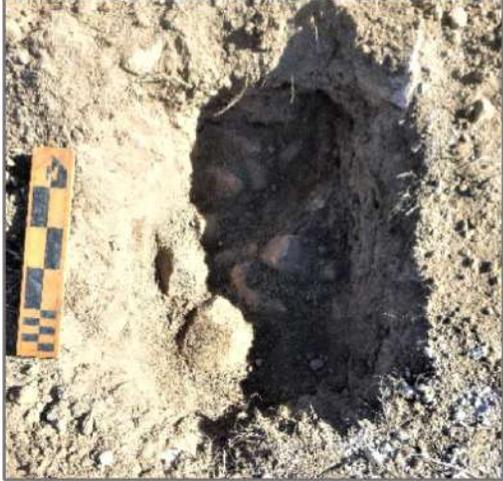
<p><i>Foto 4. Vista del Sondeo 2.</i></p>

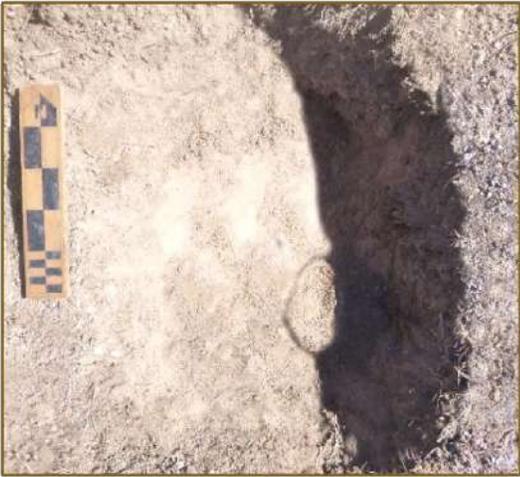
<p>Sondeo 3: Se ubicó en las siguientes coordenadas UTM WGS 84: 322650E, 972015N y en una altitud de 1,530msnm. Se hizo perforación de 45 x 50cm., con una profundidad de 35cm. Del 0 – 10cm es la capa superior, suelo color pardo claro arenisco y con gravas. Del 10 – 35cm suelo color pardo claro, a este nivel se afloran piedras e inicia suelo estéril.</p>

<p><i>Foto 5. Acabado del Sondeo 3.</i></p>

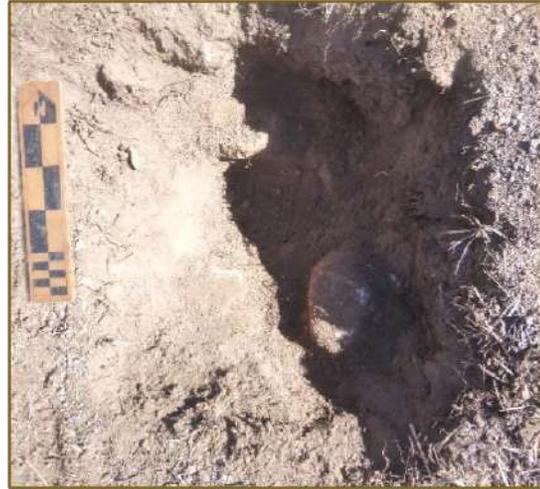
Sondeo 4: Se ubicó en las siguientes coordenadas UTM WGS 84: 322686E, 972046N y en una altitud de 1,535msnm. Se hizo perforación de una cuadrícula de 45 x 50cm., con una profundidad de 35cm. Del 0 – 10cm es la capa superior, suelo color pardo claro arenisco y con gravas. Del 10 – 35cm suelo color pardo claro, a este nivel se afloran piedras e inicia suelo estéril.

Foto 6. Vista del acabado de Sondeo 4.

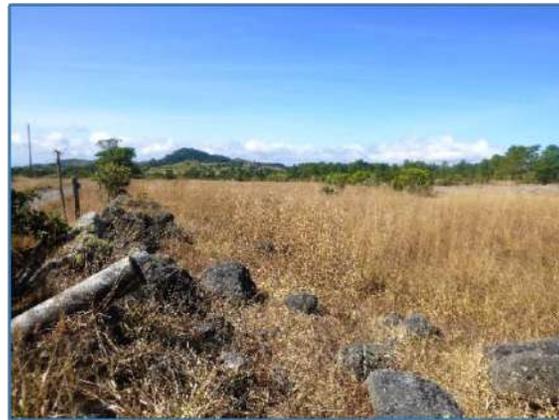
Sondeo 5: Esta inspección se localiza en las siguientes coordenadas UTM WGS 84: 322795E, 972057N y en una elevación de 1,546msnm. Se hizo observación ocular, es un área cubierta de piedras o rellenadas, cerca de la vía de toscas, en donde pasaría tuberías de agua.

Foto 7. Sondeo 5, área inspeccionada

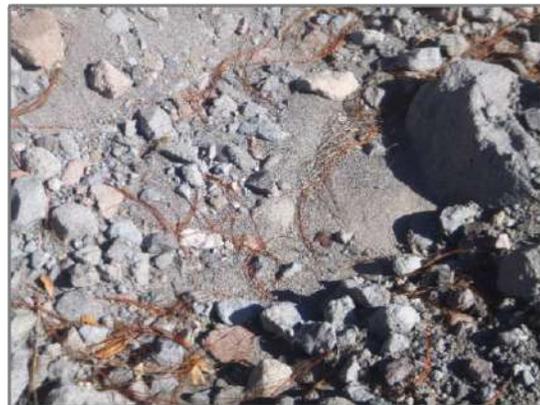
Sondeo 6: Se ubicó en las siguientes coordenadas UTM WGS 84: 322531E, 971441N y la elevación de 1,496msnm. Se hizo inspección ocular en el sitio removido y excavado por la maquinaria, por la obra anterior al proyecto en la vía existente, rumbo a tanque de reserva. En la intersección de la vía.

Foto 8. Sondeo 6, área inspeccionada.

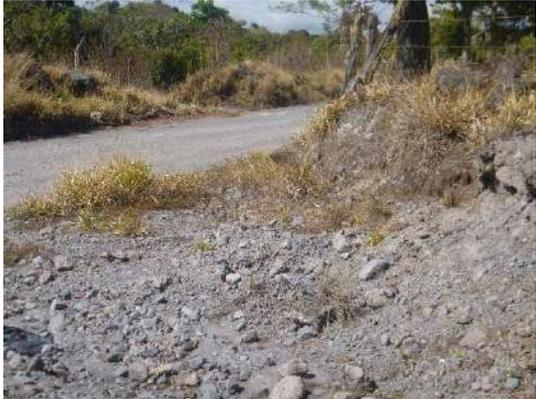
<p>Sondeo 7: Se ubicó en las siguientes coordenadas UTM WGS 84: 322302E, 971524N y la elevación de 1,500msnm. Es un área impactada, paralela a la vía existente, paso de la tubería. Se observa la vía compactada y rellena de piedras y gravas.</p>

<p><i>Foto 9. Sondeo 7.</i></p>
<p>Sondeo 8: Se ubicó en las siguientes coordenadas UTM WGS 84: 320825E, 970758N y la elevación de 1,432msnm. En esta vía asfaltada a orilla de la misma, cerca de las viviendas, próxima a las áreas a intervenir para instalación de tuberías.</p>

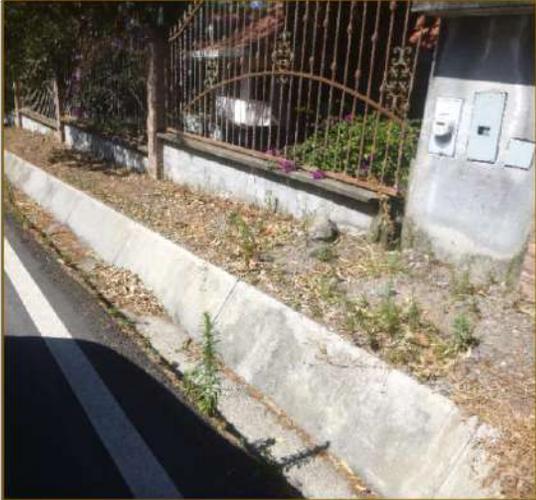
<p><i>Foto 10. Sondeo 8</i></p>
<p>Sondeo 9: Se ubicó en las siguientes coordenadas UTM WGS 84: 320288E, 970100N y la elevación de 1,405msnm. En una intersección de la vía asfaltada, donde se establecerá alineamiento de las tuberías.</p>

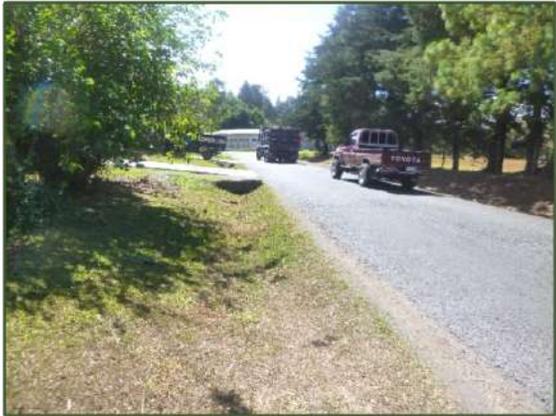
<p><i>Foto 11. Sondeo 9.</i></p>

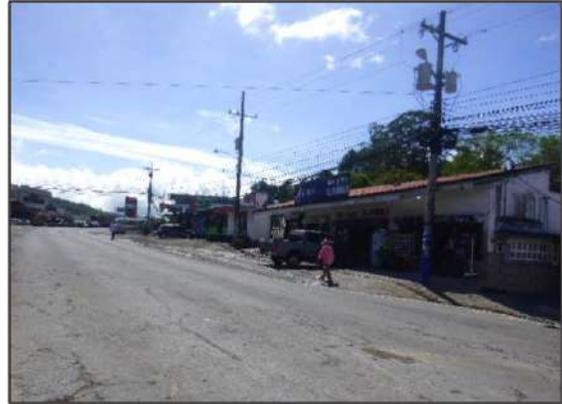
Sondeo 10: Se ubicó en las siguientes coordenadas UTM WGS 84: 319509E, 970511N y la elevación de 1,398msnm. En este sitio se hizo inspección superficial, por la carretera asfaltada, en el área urbanizada en donde pasarán alineamientos de la tubería.

Foto 12. Sondeo 10.

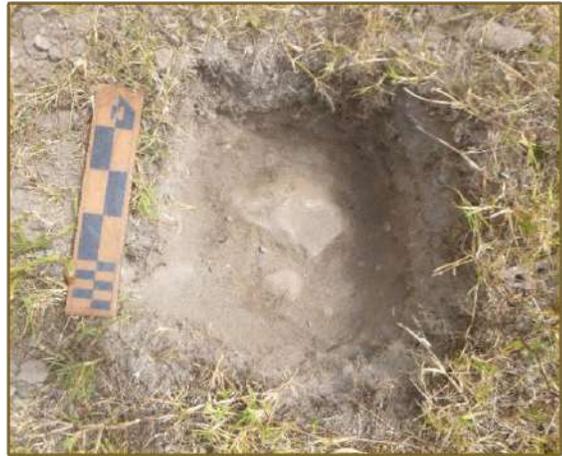
Sondeo 11: Se ubicó en las siguientes coordenadas UTM WGS 84: 319407E, 970734N y la elevación de 1,399msnm. Se hizo perforación de 40 x 40cm., con una profundidad de 24cm. Del 0 – 12cm suelo color pardo claro, cubierto de grama seca con material orgánico entre gravas y piedras. Del 12 – 24cm suelo color pardo claro arenisco y a este nivel se afloran más piedras e inicio de suelo estéril.

Foto 13. Sondeo 11.

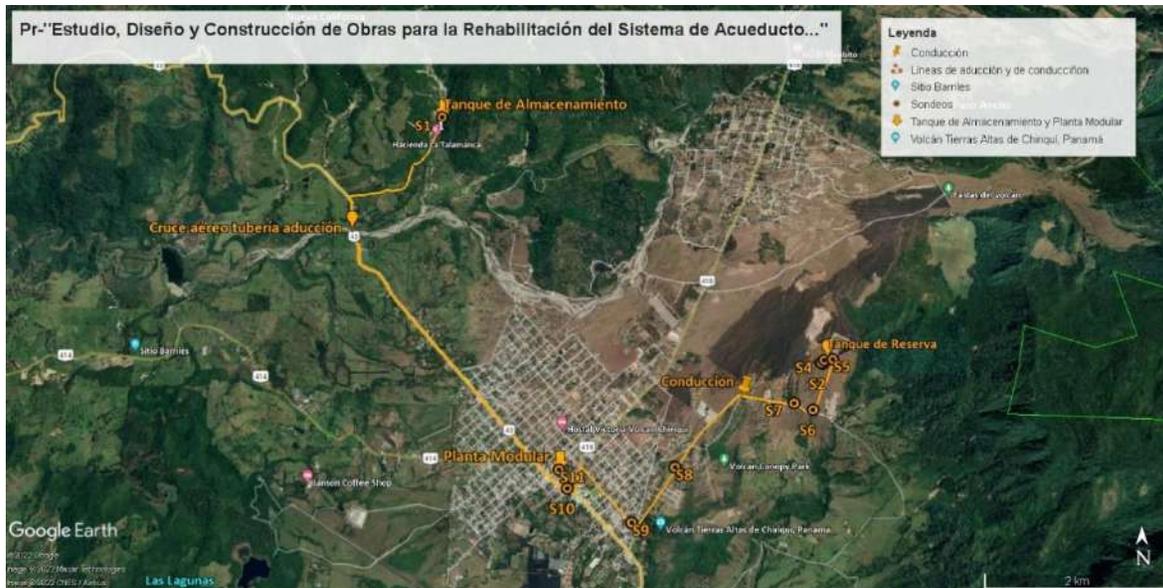
Figura 2. Área de proyecto, recorrido de inspección y prospección arqueológica. Foto aérea, cortesía de Google Earth.

- Tramo del proyecto.
- Sondeo Arqueológico

SONDEOS	COORDENADAS		ELEV.
	ESTE	NORTE	MSNM
1	317872	975248	1,460
2	322670	972002	1,534
3	322650	972015	1,530
4	322686	972046	1,535
5	322795	972057	1,546
6	322531	971441	1,496
7	322302	971524	1,500
8	320825	970758	1,432
9	320288	970100	1,402
10	319509	970511	1,398
11	319407	970734	1,399

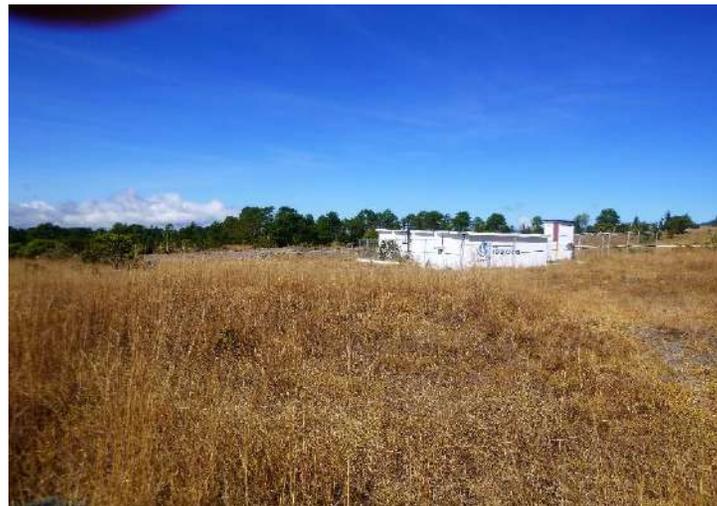
Foto 14. Tanque de Reserva Actual.

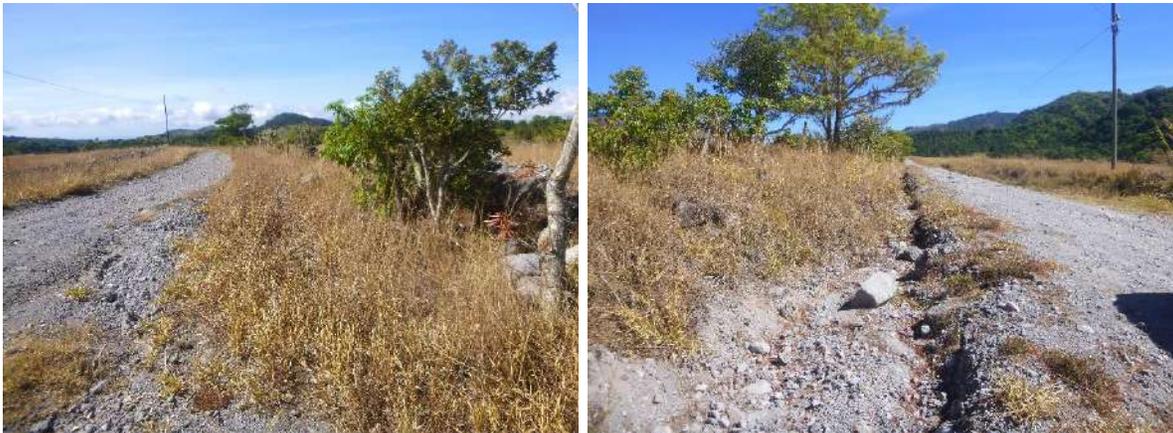
Fotos 15 y 16. Alineamiento de tuberías, camino a tanques de reserva.

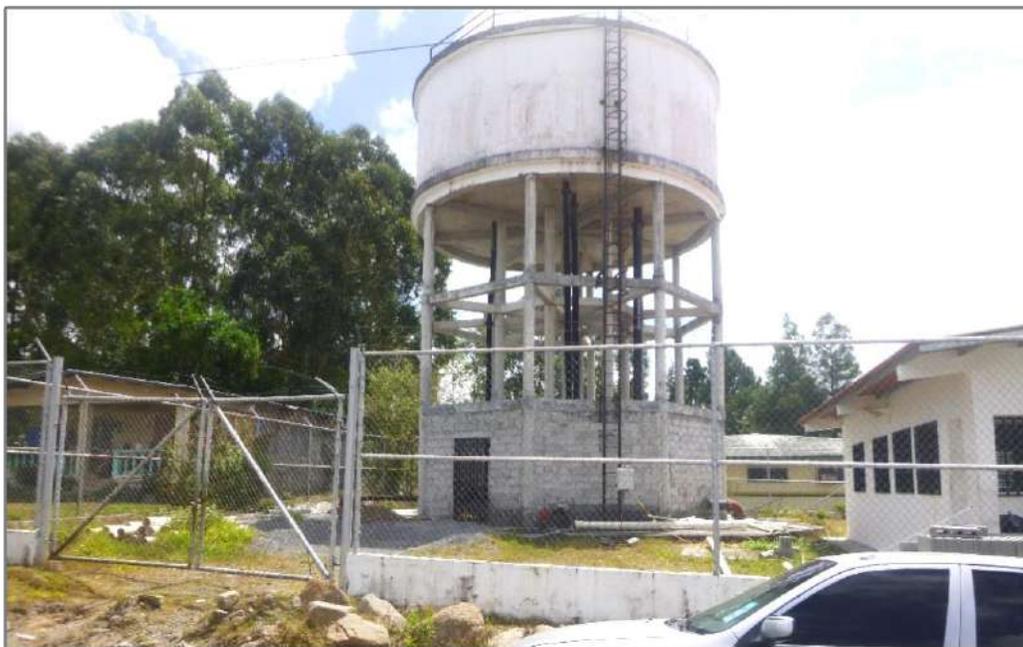
Foto 17. Vista área de futura ubicación de losa de concreto para instalación de planta modular.
