INFORME TÉCNICO DICOMAR N° 070-2022

Segunda Respuesta Aclaratoria

"CRUCE DE LA LINEA 3 POR DEBAJO DEL CANAL DE PANAMA"

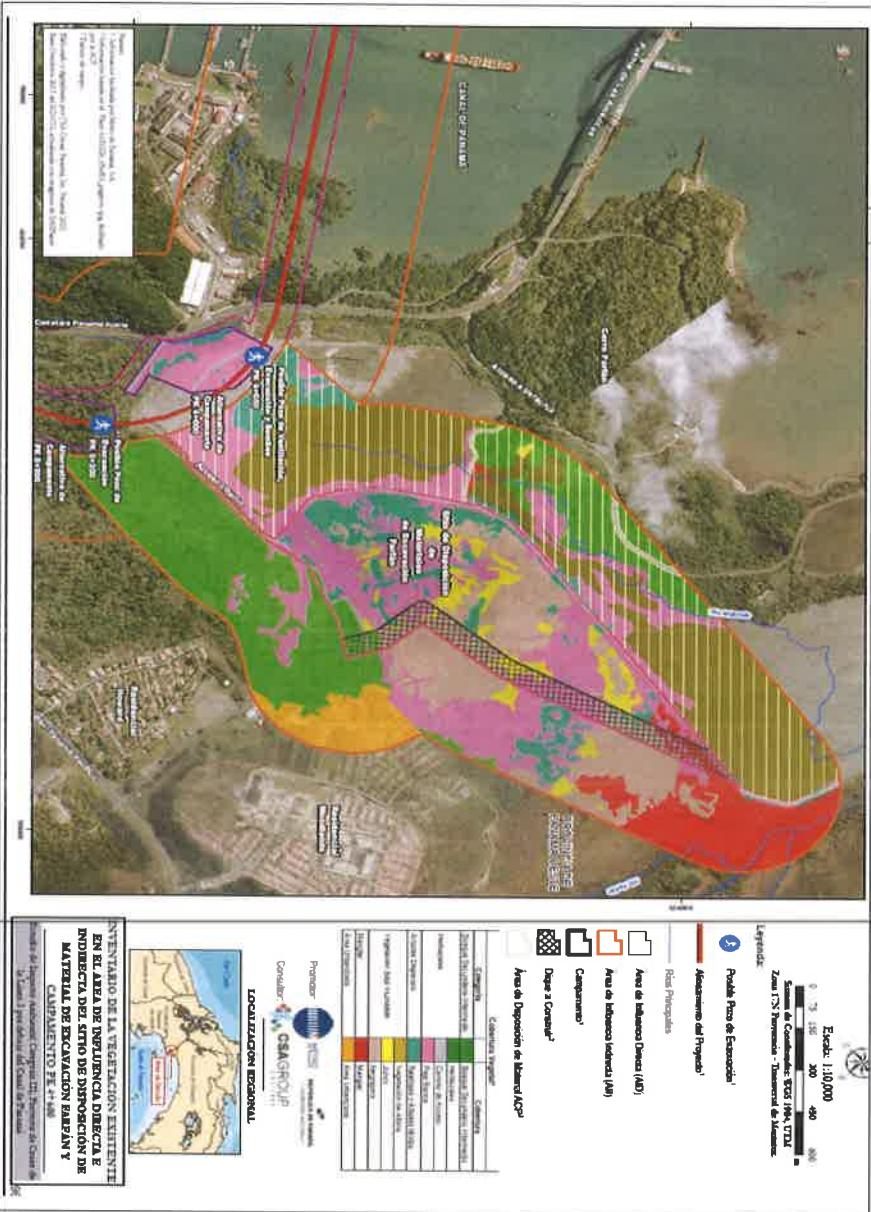
Imagen 1. Cobertura vegetal del AID-AII del sitio de disposición de material de excavación Farfán.

Dentro de la Aclaratoria N°1, en el Anexo 13, se presenta el Inventario Forestal de Manglar Ubicado en el Área de Influencia Indirecta del Sitio de Disposición de Material de Excavación Farfán.
