**Respuesta a la Primera Solicitud de Información Aclaratoria  
Proyecto Urbanización Green Dolega Village**

**DESARROLLO DEL PUNTO No. 1 - (d) - (f)**  
**PLANO DEMOSTRATIVO DE UBICACION DE POLIGONO**  
**ZONA DE NORIA Y COMBUSTIBLE**

PROYECTO: URBANIZACIÓN "GREEN DOLEGA VILLAGE"  
FINCAS : FOLIO REAL 674 CÓDIGO DE UBICACION: 4601  
FOLIO REAL 58145 CÓDIGO DE UBICACION: 4601

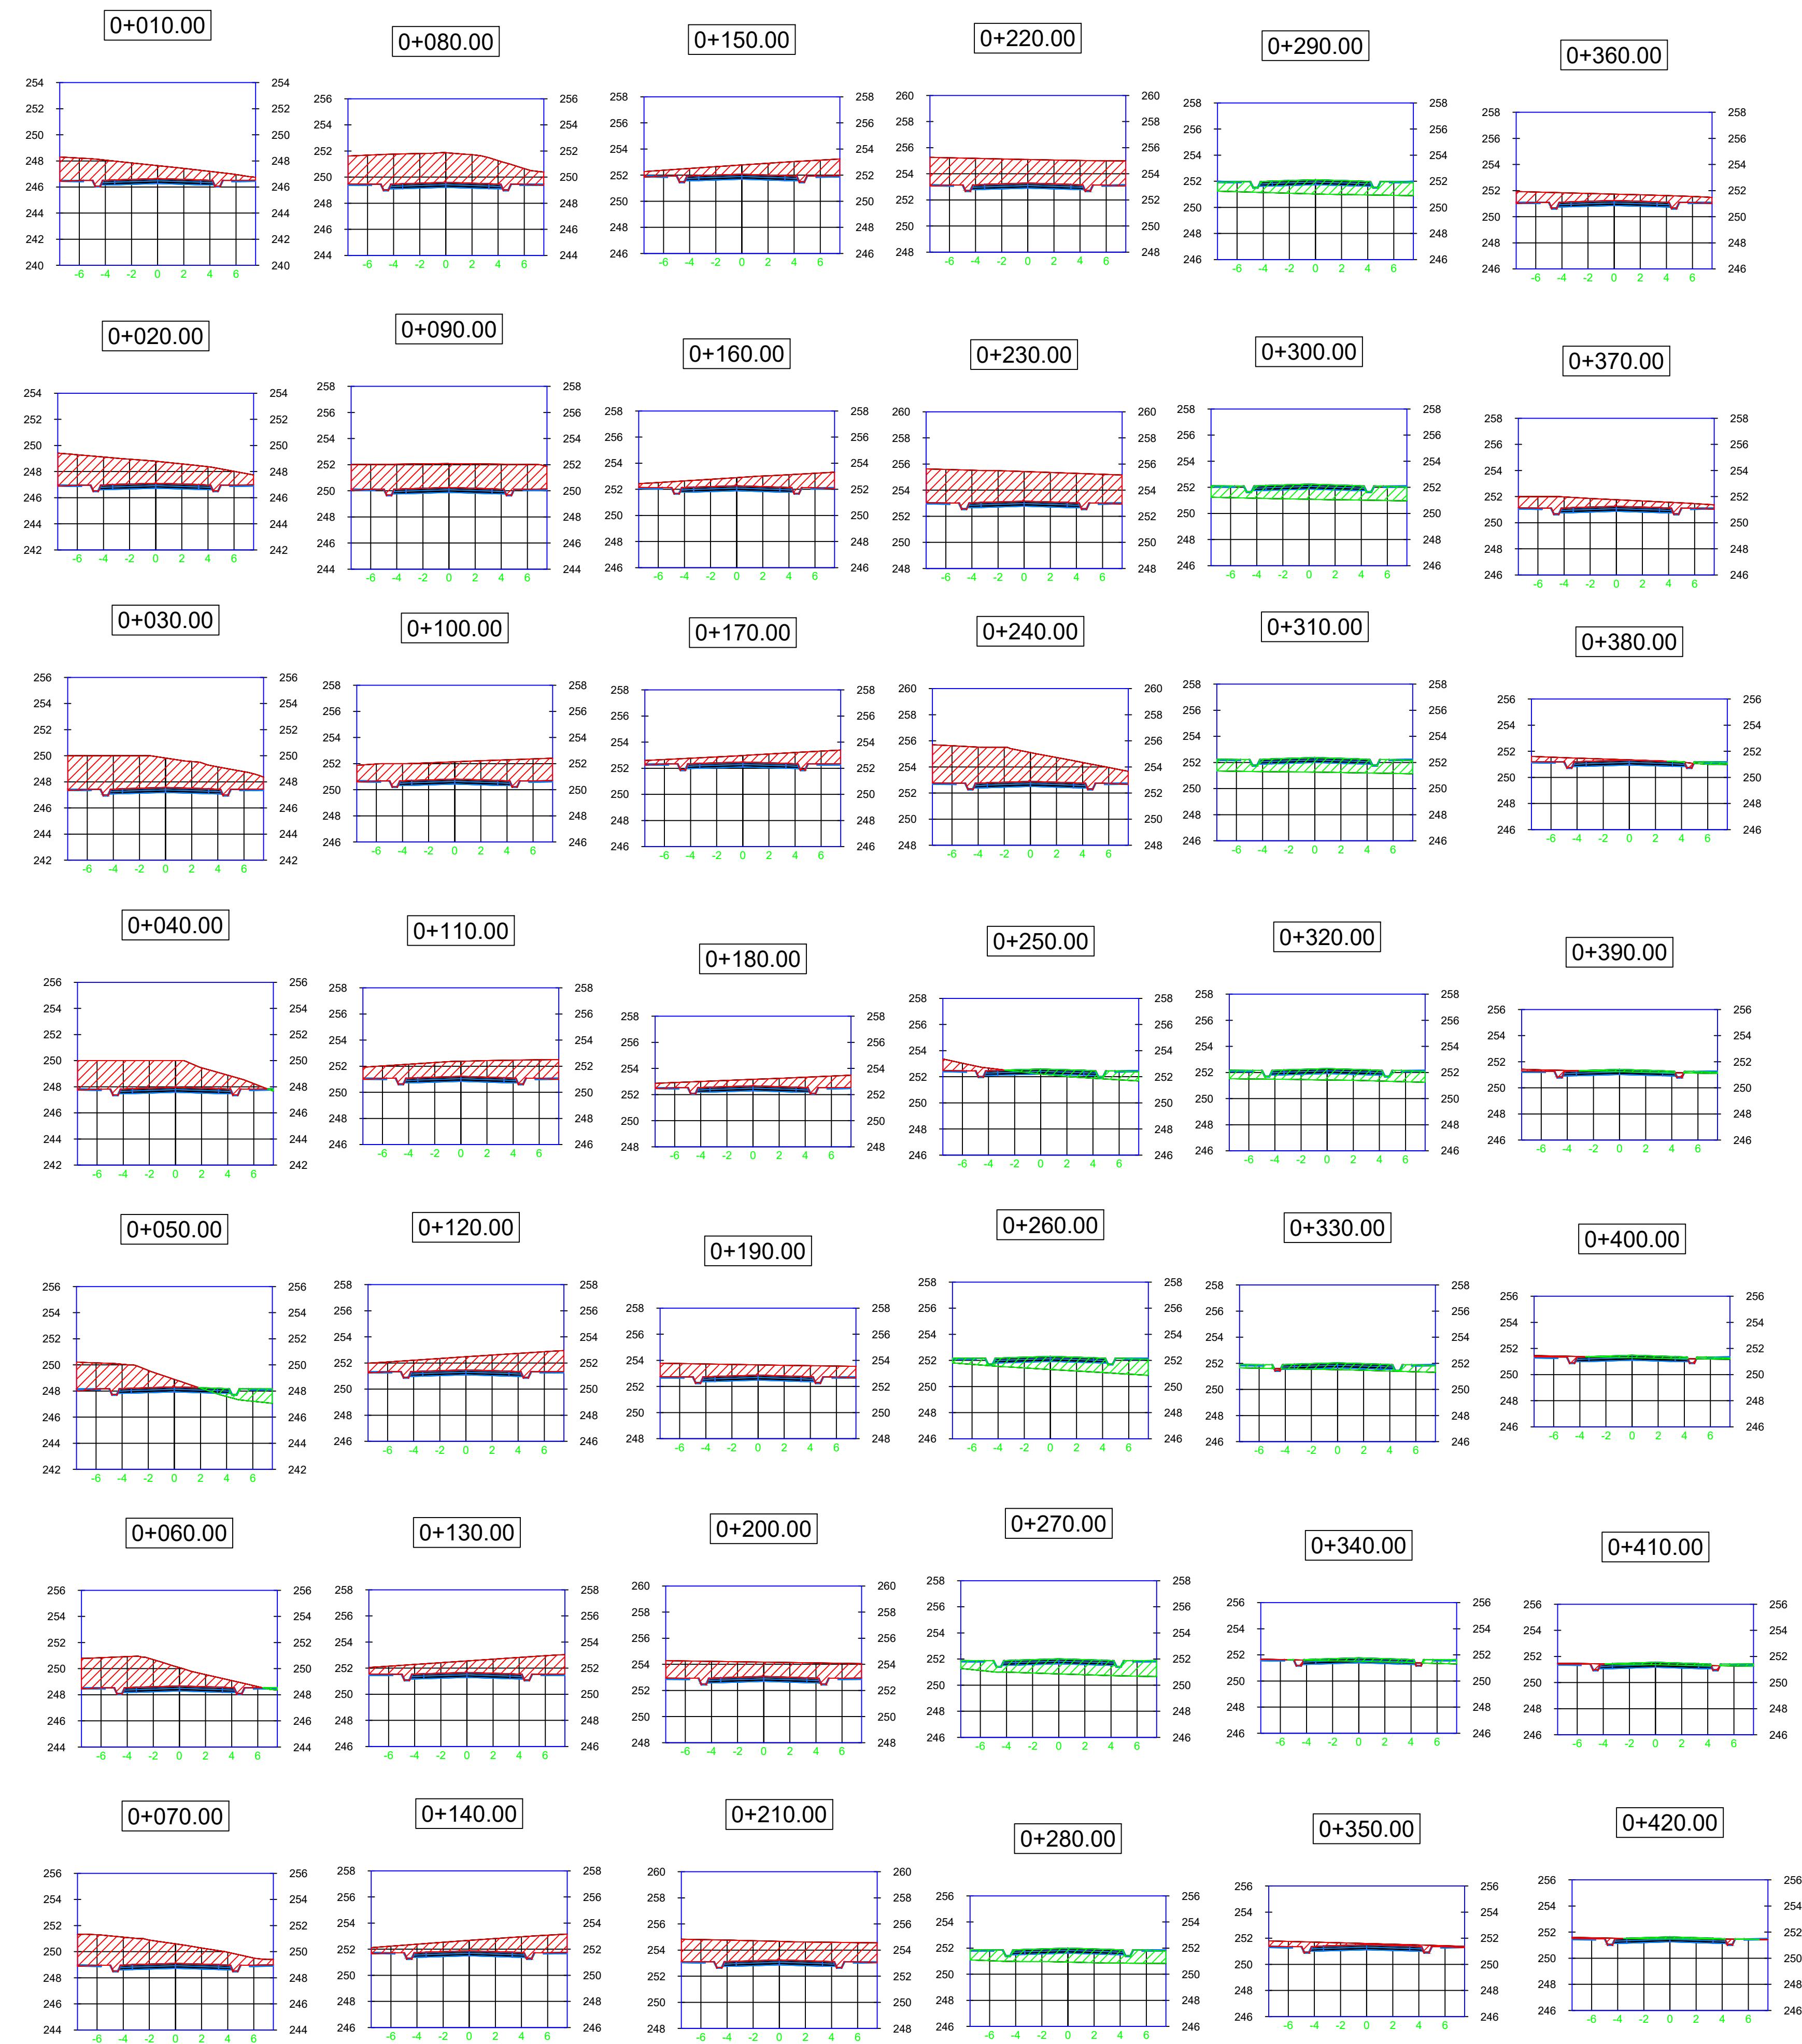
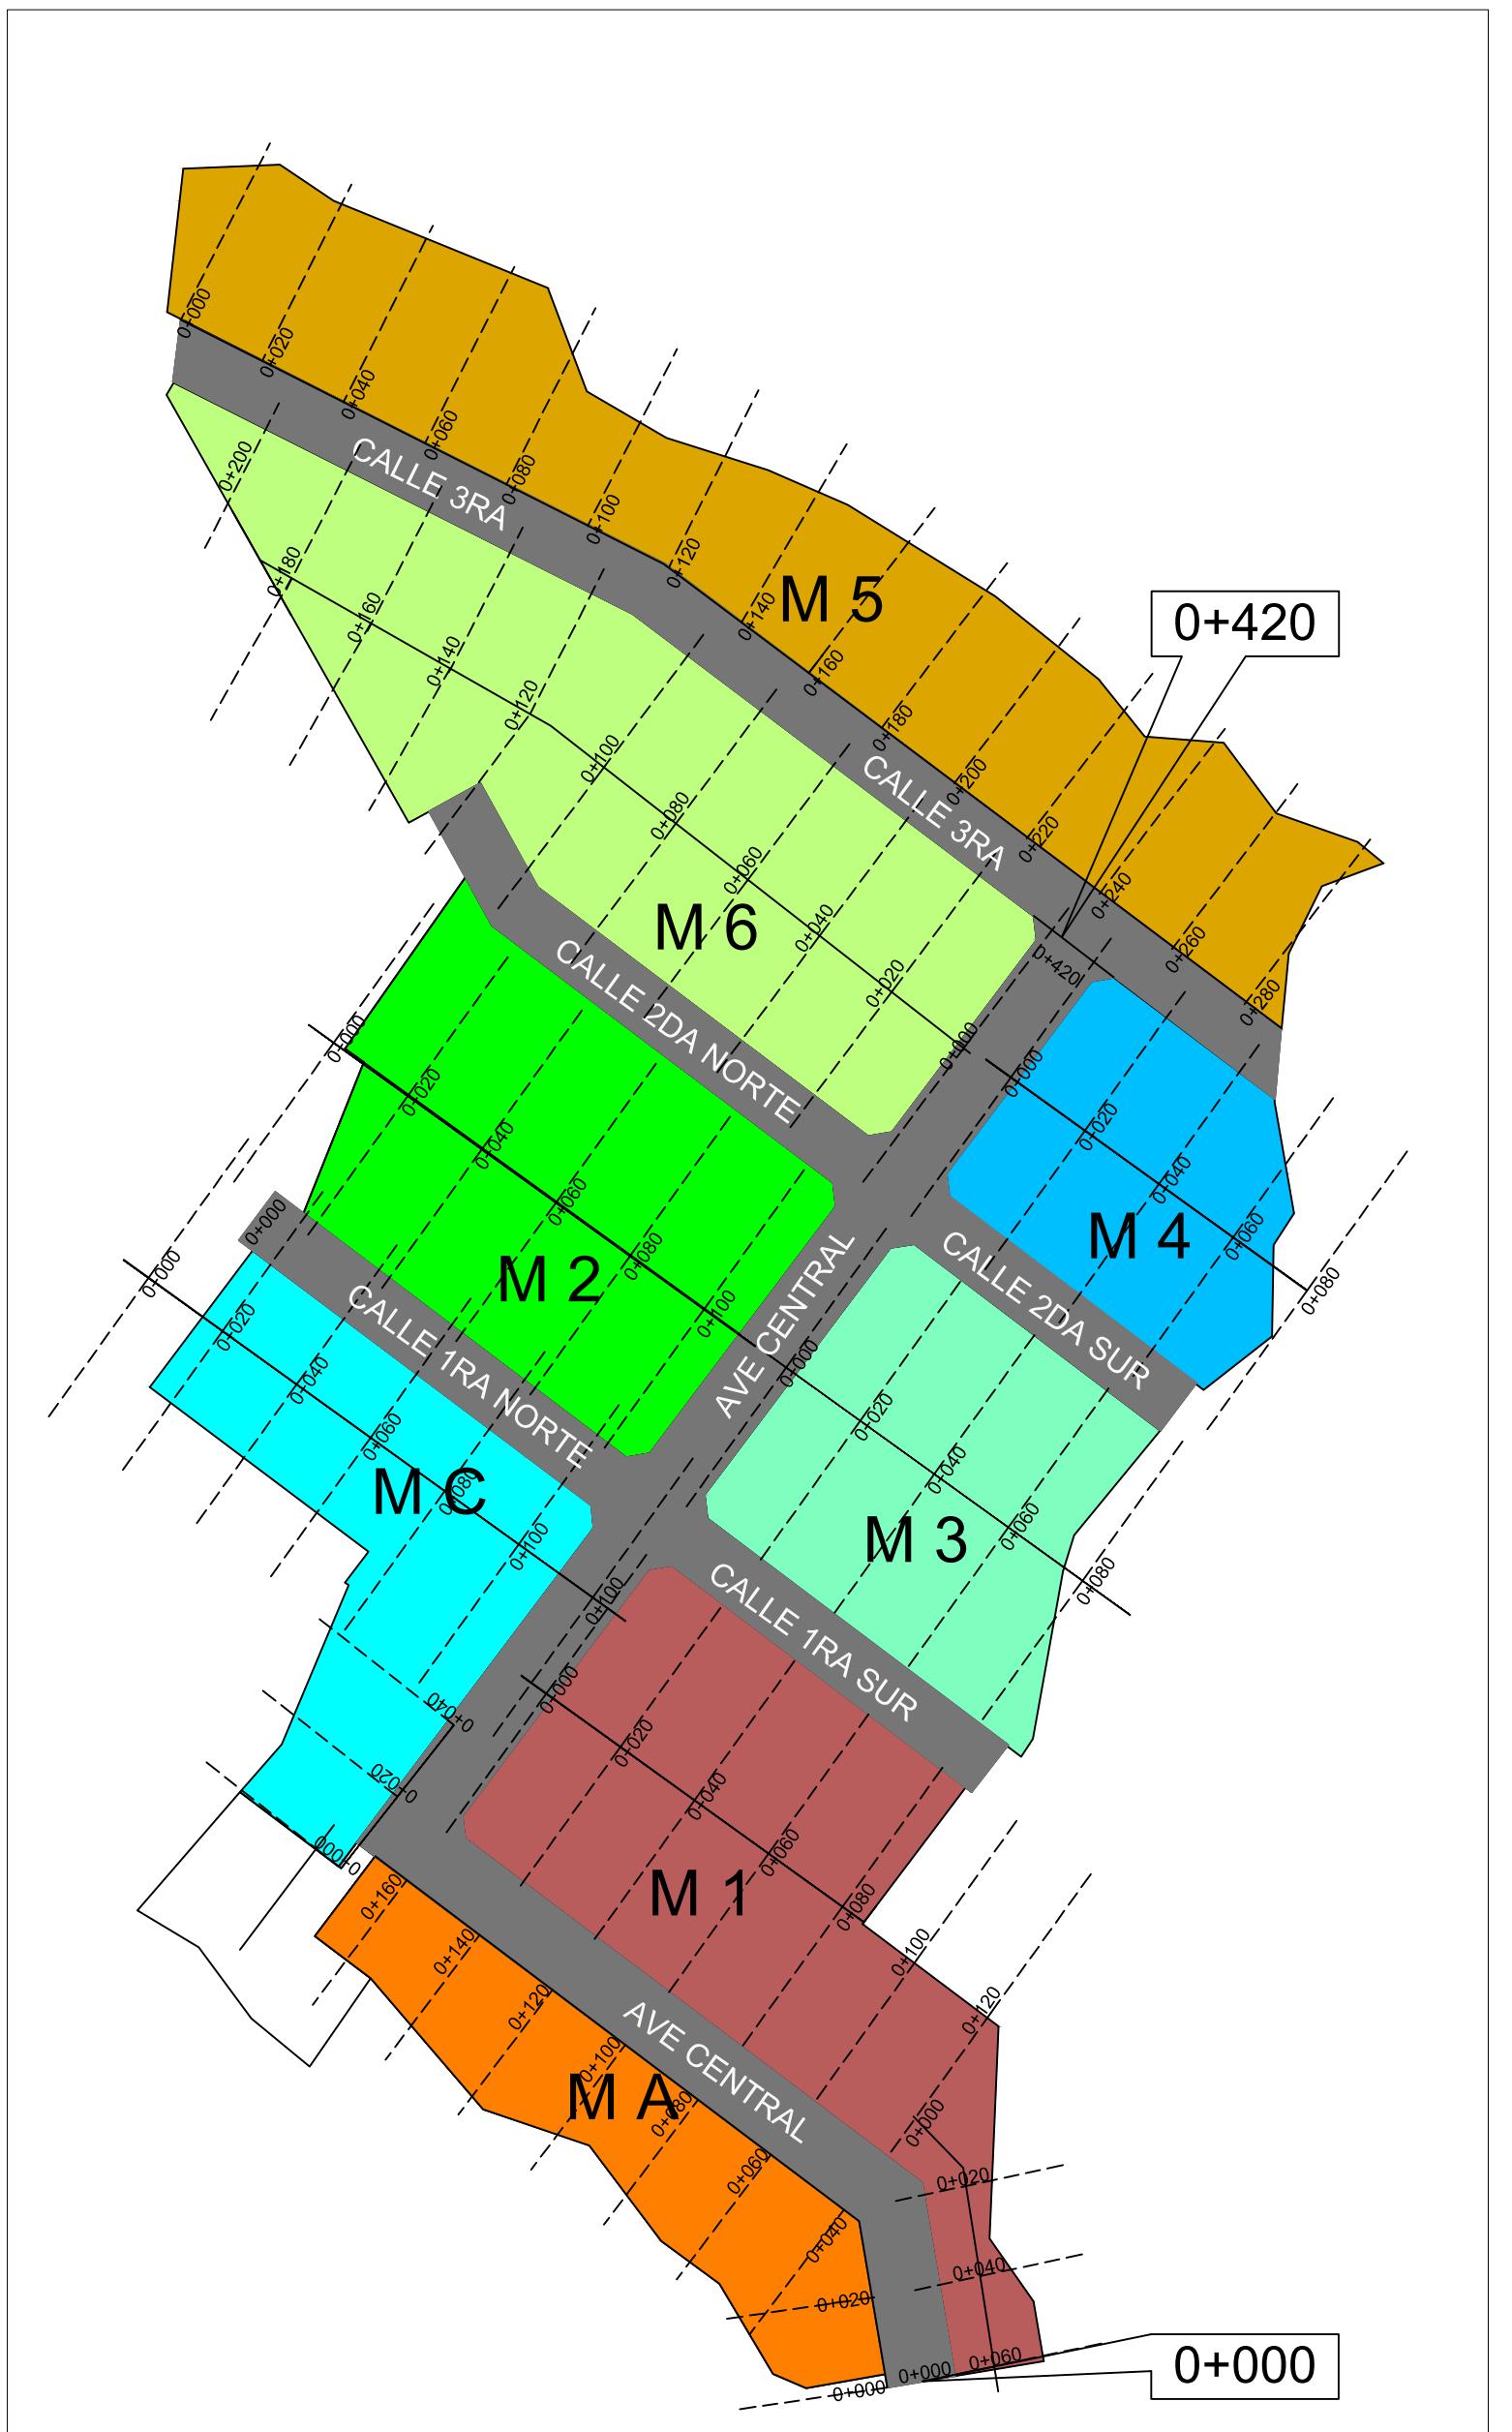
# GREEN DOLEGA VILLAGE SECCIONES TRANSVERSALES AVE CENTRAL

Total Volume Table					
Station	Fill Area	Cut Area	Fill Volume	Cut Volume	Cumulative Fill Vol
0+010.00	0.00	16.51	0.00	0.00	0.00
0+020.00	0.00	26.24	0.00	213.75	0.00
0+030.00	0.00	32.28	0.00	292.61	0.00
0+040.00	0.04	24.77	0.18	285.26	0.18
0+050.00	3.62	13.06	22.32	170.24	22.50
0+060.00	0.13	21.19	22.50	151.68	44.99
0+070.00	0.00	23.10	0.63	221.46	45.62
0+080.00	0.00	30.49	0.00	267.95	45.62
0+090.00	0.00	28.69	0.00	295.89	45.62
0+100.00	0.00	21.98	0.00	253.34	45.62
0+110.00	0.00	18.43	0.00	202.05	45.62
0+120.00	0.00	17.00	0.00	177.16	45.62
0+130.00	0.00	15.12	0.00	160.63	45.62
0+140.00	0.00	13.90	0.00	145.10	45.62
0+150.00	0.00	12.58	0.00	132.38	45.62
0+160.00	0.00	11.24	0.00	119.09	45.62
0+170.00	0.00	9.71	0.00	104.76	45.62
0+180.00	0.00	9.42	0.00	90.85	45.62
0+190.00	0.00	13.85	0.00	112.16	45.62
0+200.00	0.00	18.43	0.00	161.42	45.62
0+210.00	0.00	23.45	0.00	209.44	45.62
0+220.00	0.00	29.38	0.00	264.19	45.62
0+230.00	0.00	35.79	0.00	325.87	45.62

0+240.00	0.00	32.84	0.00	343.15	45.62
0+250.00	4.58	2.23	22.88	175.36	68.50
0+260.00	12.78	0.00	86.79	11.17	155.29
0+270.00	14.97	0.00	138.77	0.00	294.06
0+280.00	13.94	0.00	144.58	0.00	438.64
0+290.00	13.95	0.00	139.46	0.00	578.11
0+300.00	15.20	0.00	145.74	0.00	723.85
0+310.00	14.81	0.00	150.04	0.00	873.90
0+320.00	11.25	0.00	130.32	0.00	1004.21
0+330.00	6.00	0.07	86.29	0.37	1090.50
0+340.00	2.46	0.38	42.34	2.27	1132.84
0+350.00	0.00	3.43	12.32	19.06	1145.17
0+360.00	0.00	9.36	0.00	63.96	1145.17
0+370.00	0.00	9.43	0.00	93.95	1145.17
0+380.00	0.40	2.23	1.99	58.30	1147.16
0+390.00	1.10	0.83	7.47	15.31	1154.63
0+400.00	1.32	0.68	12.06	7.53	1166.69
Total Volume Table					
Station	Fill Area	Cut Area	Fill Volume	Cut Volume	Cumulative Fill Vol
0+410.00	1.44	0.58	13.76	6.27	1180.45
0+420.00	0.68	0.76	10.57	6.68	1191.03
Total Volume Table					
Station	Fill Area	Cut Area	Fill Volume	Cut Volume	Cumulative Cut Vol
0+210.00	0.00	23.45	0.00	209.44	45.62

CALCULO DE MOV , DE TIERRA GREEN DOLEGA VILLAGE			CALCULO DE MOV , DE TIERRA GREEN DOLEGA VILLAGE		
	RELLENO M3	CORTE M3	MANZANAS	RELLENO M3	CORTE M3
AVE CENTRAL	1191.03	5160.66	MA - MC	1180.2	7625.12
CALLE 1RA	799.86	1472.02	M1 - M1a	10221.65	2904.16
CALLE 2DA	599.13	1678.49	M 2	3750.83	6111.48
CALLE 3RA	602.18	2280.53	M 3	3240.66	0.01
			M 4	1229.54	0.17
			M 5	6062.52	4275.19
	3192.2	10591.7	M 6	4946.97	3828.89
AREA DE CALLES TOTAL	3192.2	10591.7	TOTAL POR MANZANAS	30632.37	24745.02
AREA DE LOTES TOTAL	30632.37	24745.02			
TOTAL	33825	35337	1512.1		
	RELLENO	CORTE

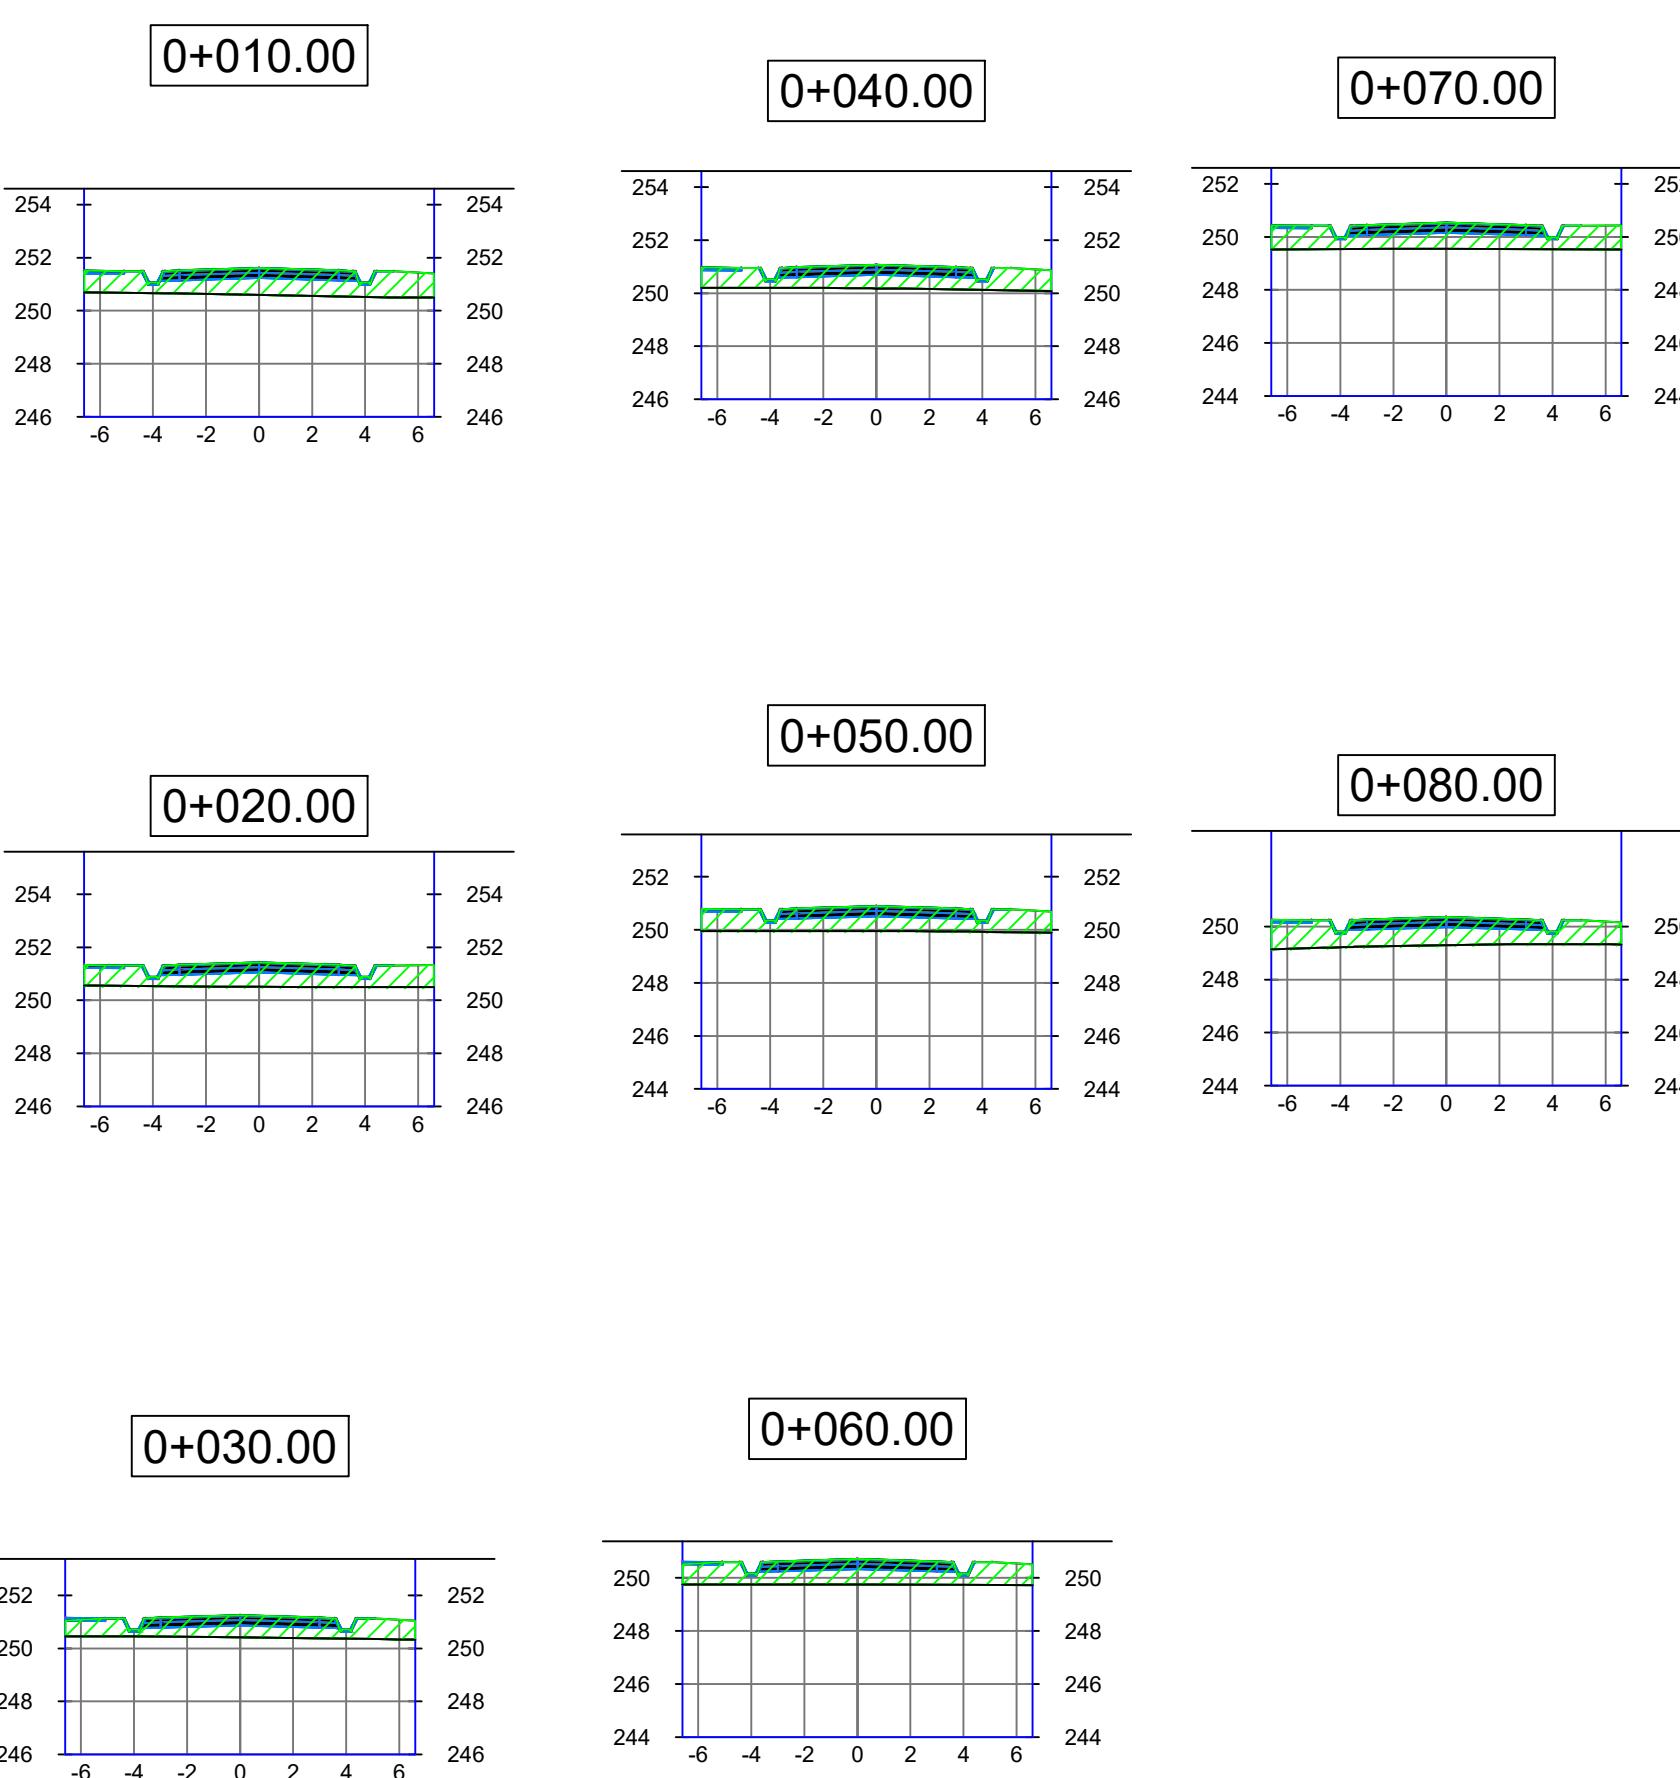
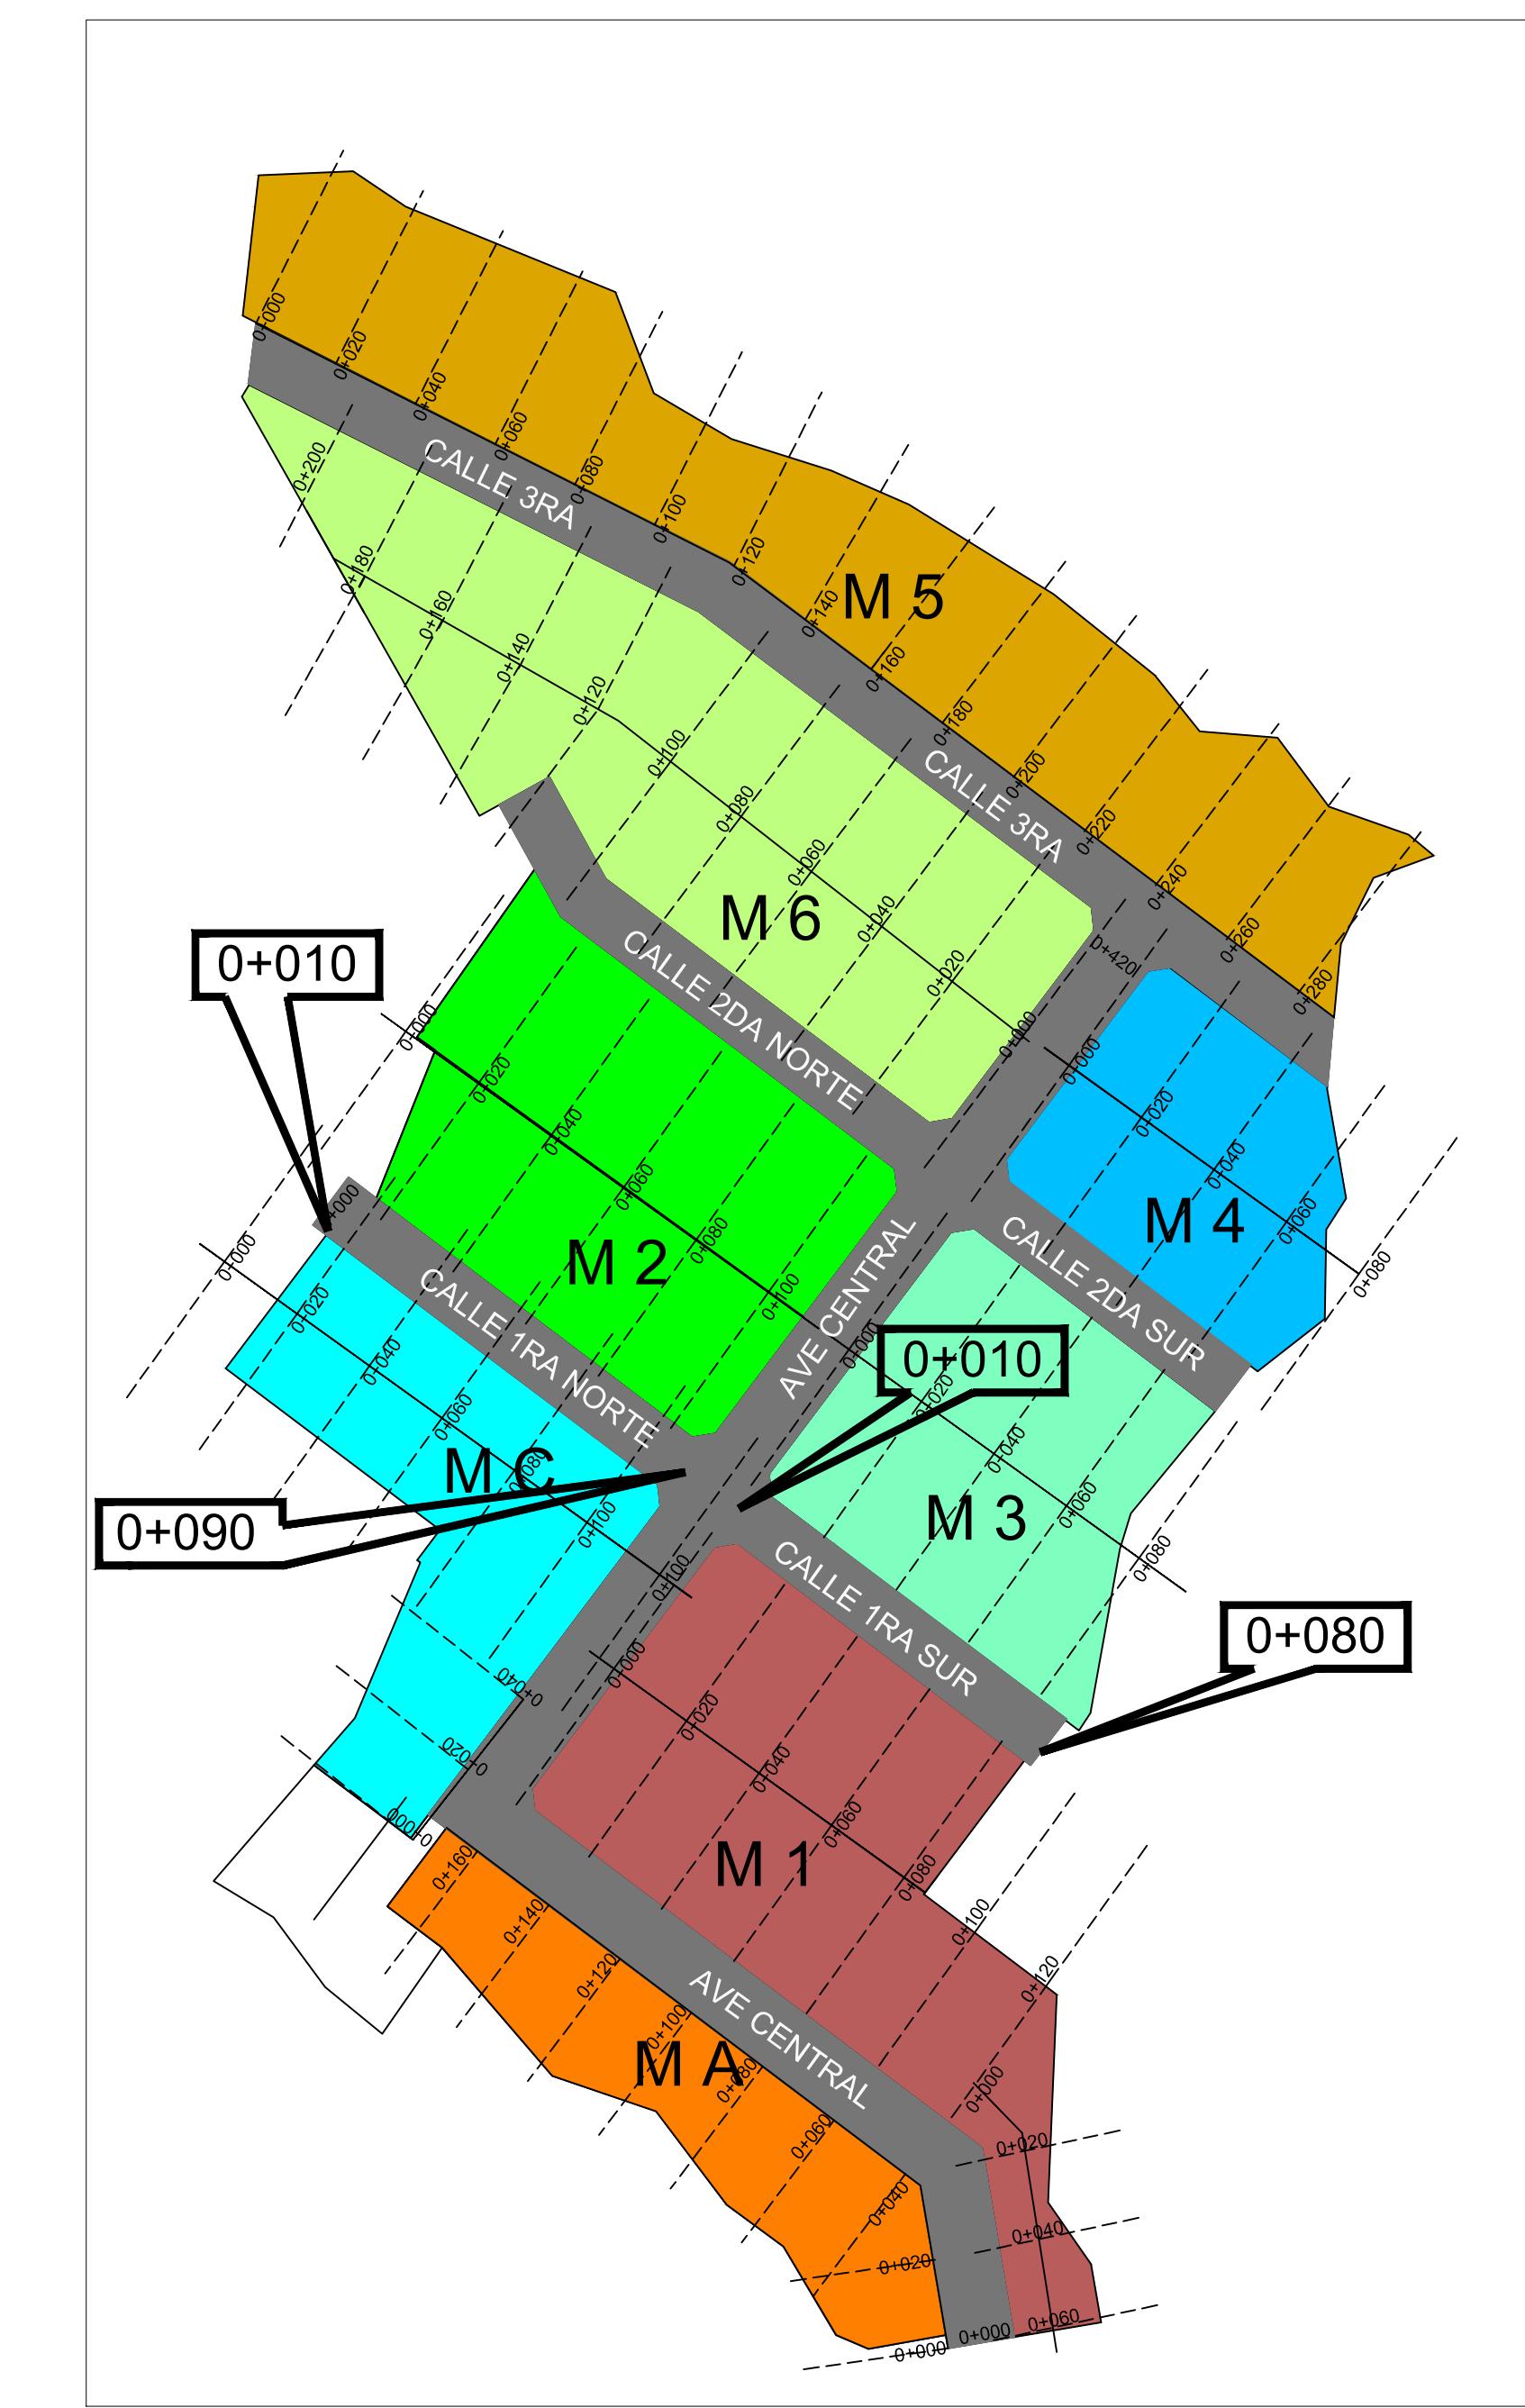
**GREEN DOLEGA VILLAGE**  
**SECCIONES TRANSVERSALES**  
**CALLE 1RA SUR**

Total Volume Table						
Station	Fill Area	Cut Area	Fill Volume	Cut Volume	Cumulative Fill Vol	Cumulative Cut Vol
0+010.00	0.00	19.14	0.00	0.00	0.00	0.00
0+020.00	0.00	22.60	0.00	208.70	0.00	208.70
0+030.00	0.00	25.79	0.00	241.95	0.00	450.65
0+040.00	0.00	28.31	0.00	270.51	0.00	721.16
0+050.00	0.00	27.51	0.00	279.12	0.00	1000.29
0+060.00	0.00	20.71	0.00	241.10	0.00	1241.39
0+070.00	0.00	10.97	0.00	158.39	0.00	1399.77
0+080.00	1.67	1.68	8.34	63.27	8.34	1463.04
0+090.00	5.58	0.11	36.22	8.99	44.57	1472.02

Total Volume Table						
Station	Fill Area	Cut Area	Fill Volume	Cut Volume	Cumulative Fill Vol	Cumulative Cut Vol
0+010.00	11.74	0.00	0.00	0.00	0.00	0.00
0+020.00	10.47	0.00	111.03	0.00	111.03	0.00
0+030.00	9.36	0.00	99.13	0.00	210.16	0.00
0+040.00	10.24	0.00	97.96	0.00	308.12	0.00
0+050.00	10.84	0.00	105.37	0.00	413.48	0.00
0+060.00	11.00	0.00	109.21	0.00	522.70	0.00
0+070.00	11.50	0.00	112.51	0.00	635.21	0.00
0+080.00	12.52	0.00	120.08	0.00	755.29	0.00

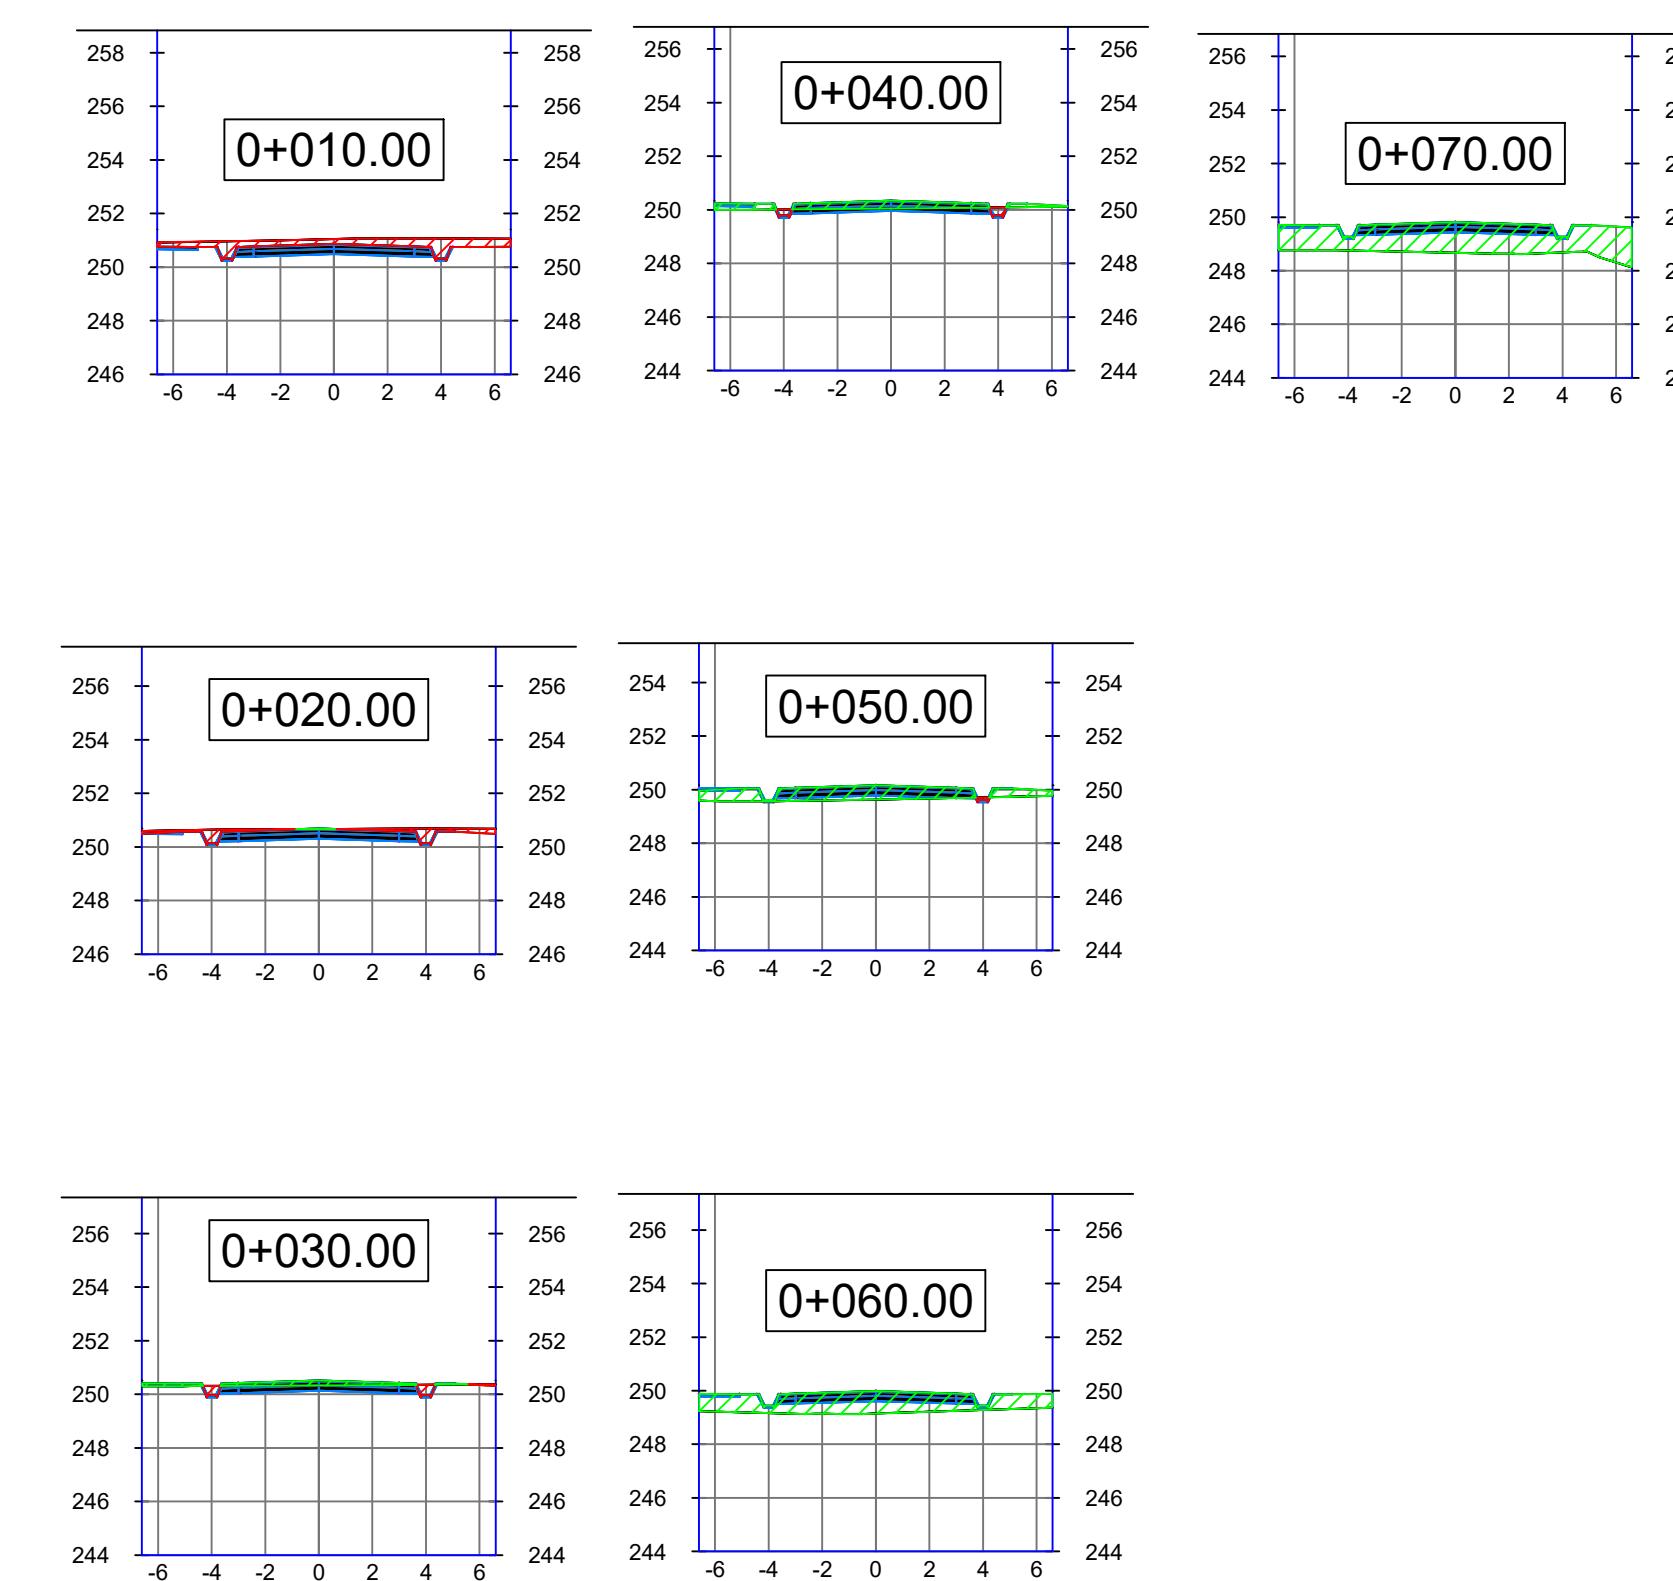
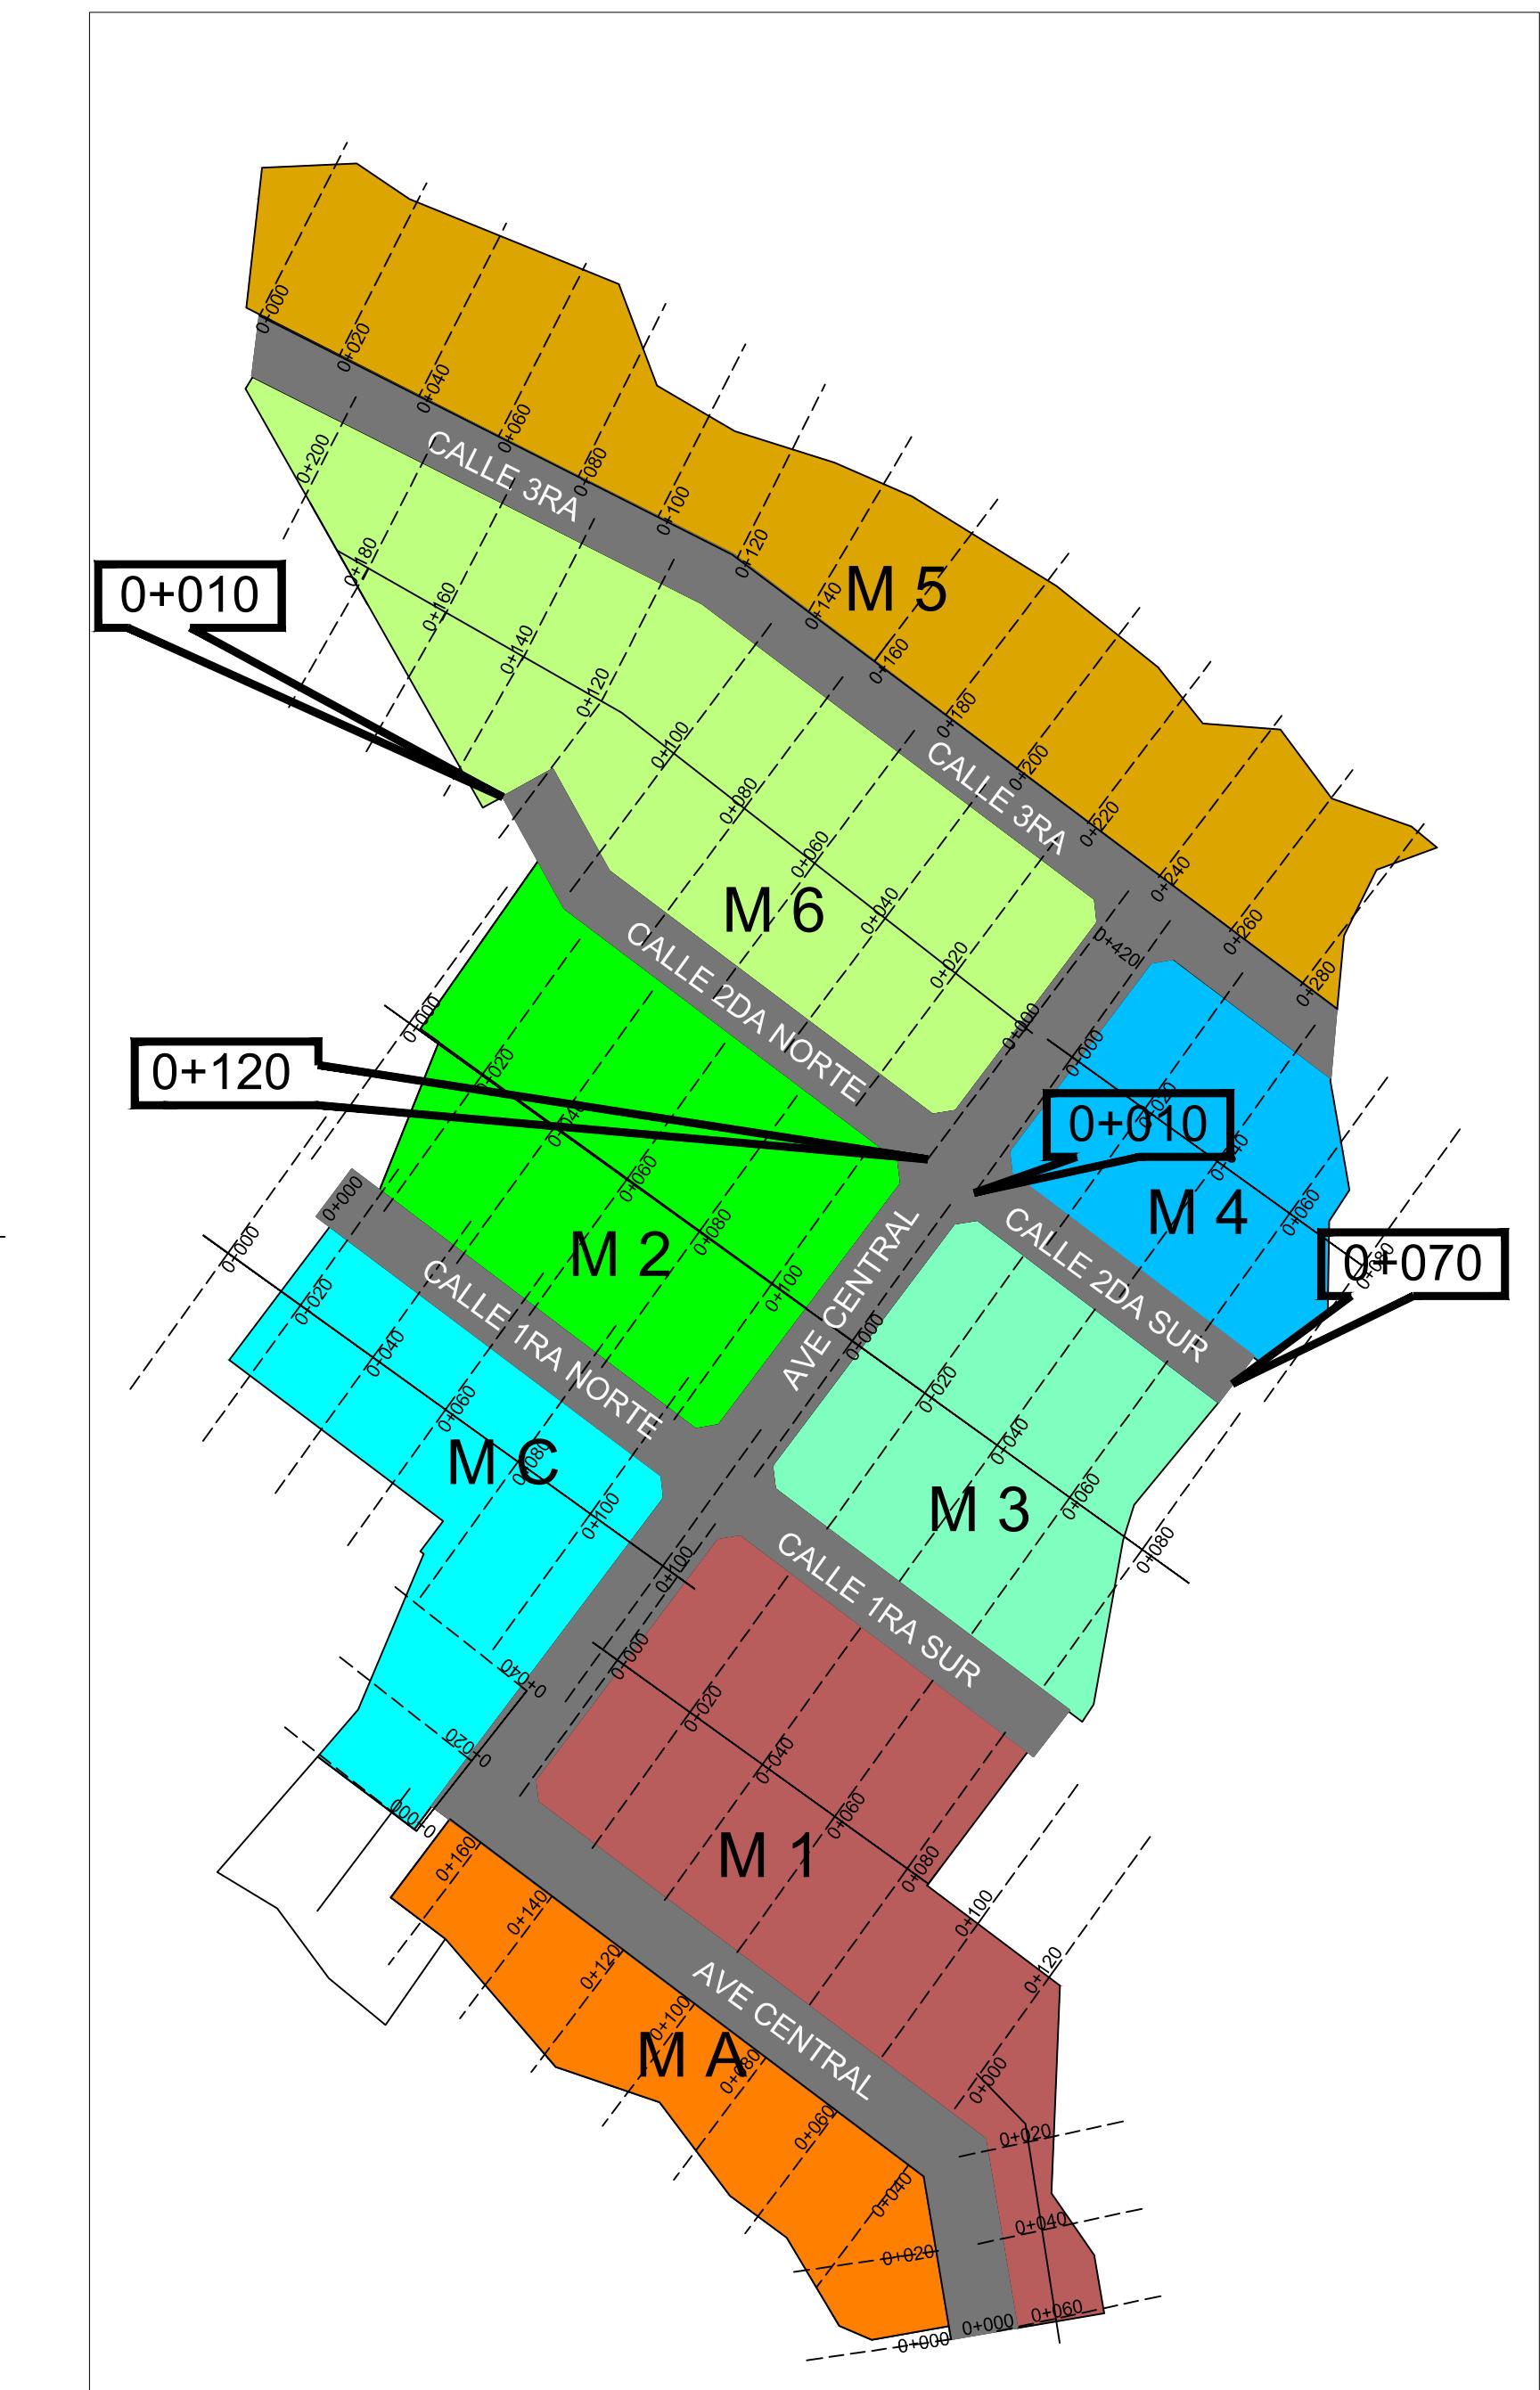
GREEN DOLEGA VILLAGE  
SECCIONES TRANSVERSALES  
CALLE 2DA SUR

Total Volume Table						
Station	Fill Area	Cut Area	Fill Volume	Cut Volume	Cumulative Fill Vol	Cumulative Cut Vol
0+010.00	0.00	28.35	0.00	0.00	0.00	0.00
0+020.00	0.00	34.41	0.00	313.80	0.00	313.80
0+030.00	0.00	39.33	0.00	368.95	0.00	682.75
0+040.00	0.00	41.45	0.00	403.91	0.00	1086.66
0+050.00	0.00	30.10	0.00	357.73	0.00	1444.40
0+060.00	3.95	3.25	19.75	166.71	19.75	1611.11
0+070.00	10.97	0.00	74.63	16.23	94.38	1627.34
0+080.00	10.74	0.00	108.55	0.00	202.94	1627.34
0+090.00	7.17	0.00	89.51	0.00	292.45	1627.34
0+100.00	1.30	0.42	42.33	2.10	334.78	1629.45
0+110.00	1.15	0.41	12.28	4.16	347.06	1633.61
0+120.00	0.98	0.49	10.65	4.49	357.71	1638.10

Total Volume Table						
Station	Fill Area	Cut Area	Fill Volume	Cut Volume	Cumulative Fill Vol	Cumulative Cut Vol
0+010.00	0.00	3.68	0.00	0.00	0.00	0.00
0+020.00	0.02	1.38	0.08	25.33	0.08	25.33
0+030.00	1.18	0.47	5.97	9.25	6.04	34.58
0+040.00	2.39	0.29	17.82	3.82	23.86	38.40
0+050.00	5.17	0.05	37.80	1.73	61.66	40.13
0+060.00	8.63	0.00	69.02	0.26	130.67	40.39
0+070.00	13.52	0.00	110.75	0.00	241.42	40.39
