**Respuesta a la Primera Solicitud de Información Aclaratoria  
Proyecto Urbanización Green Dolega Village**

**DESARROLLO DEL PUNTO No. 1 - (d) - (f)**  
**PLANO DEMOSTRATIVO DE UBICACION DE POLIGONO**  
**ZONA DE NORIA Y COMBUSTIBLE**

PROYECTO: URBANIZACIÓN "GREEN DOLEGA VILLAGE"  
FINCAS : FOLIO REAL 674 CÓDIGO DE UBICACION: 4601  
FOLIO REAL 58145 CÓDIGO DE UBICACION: 4601

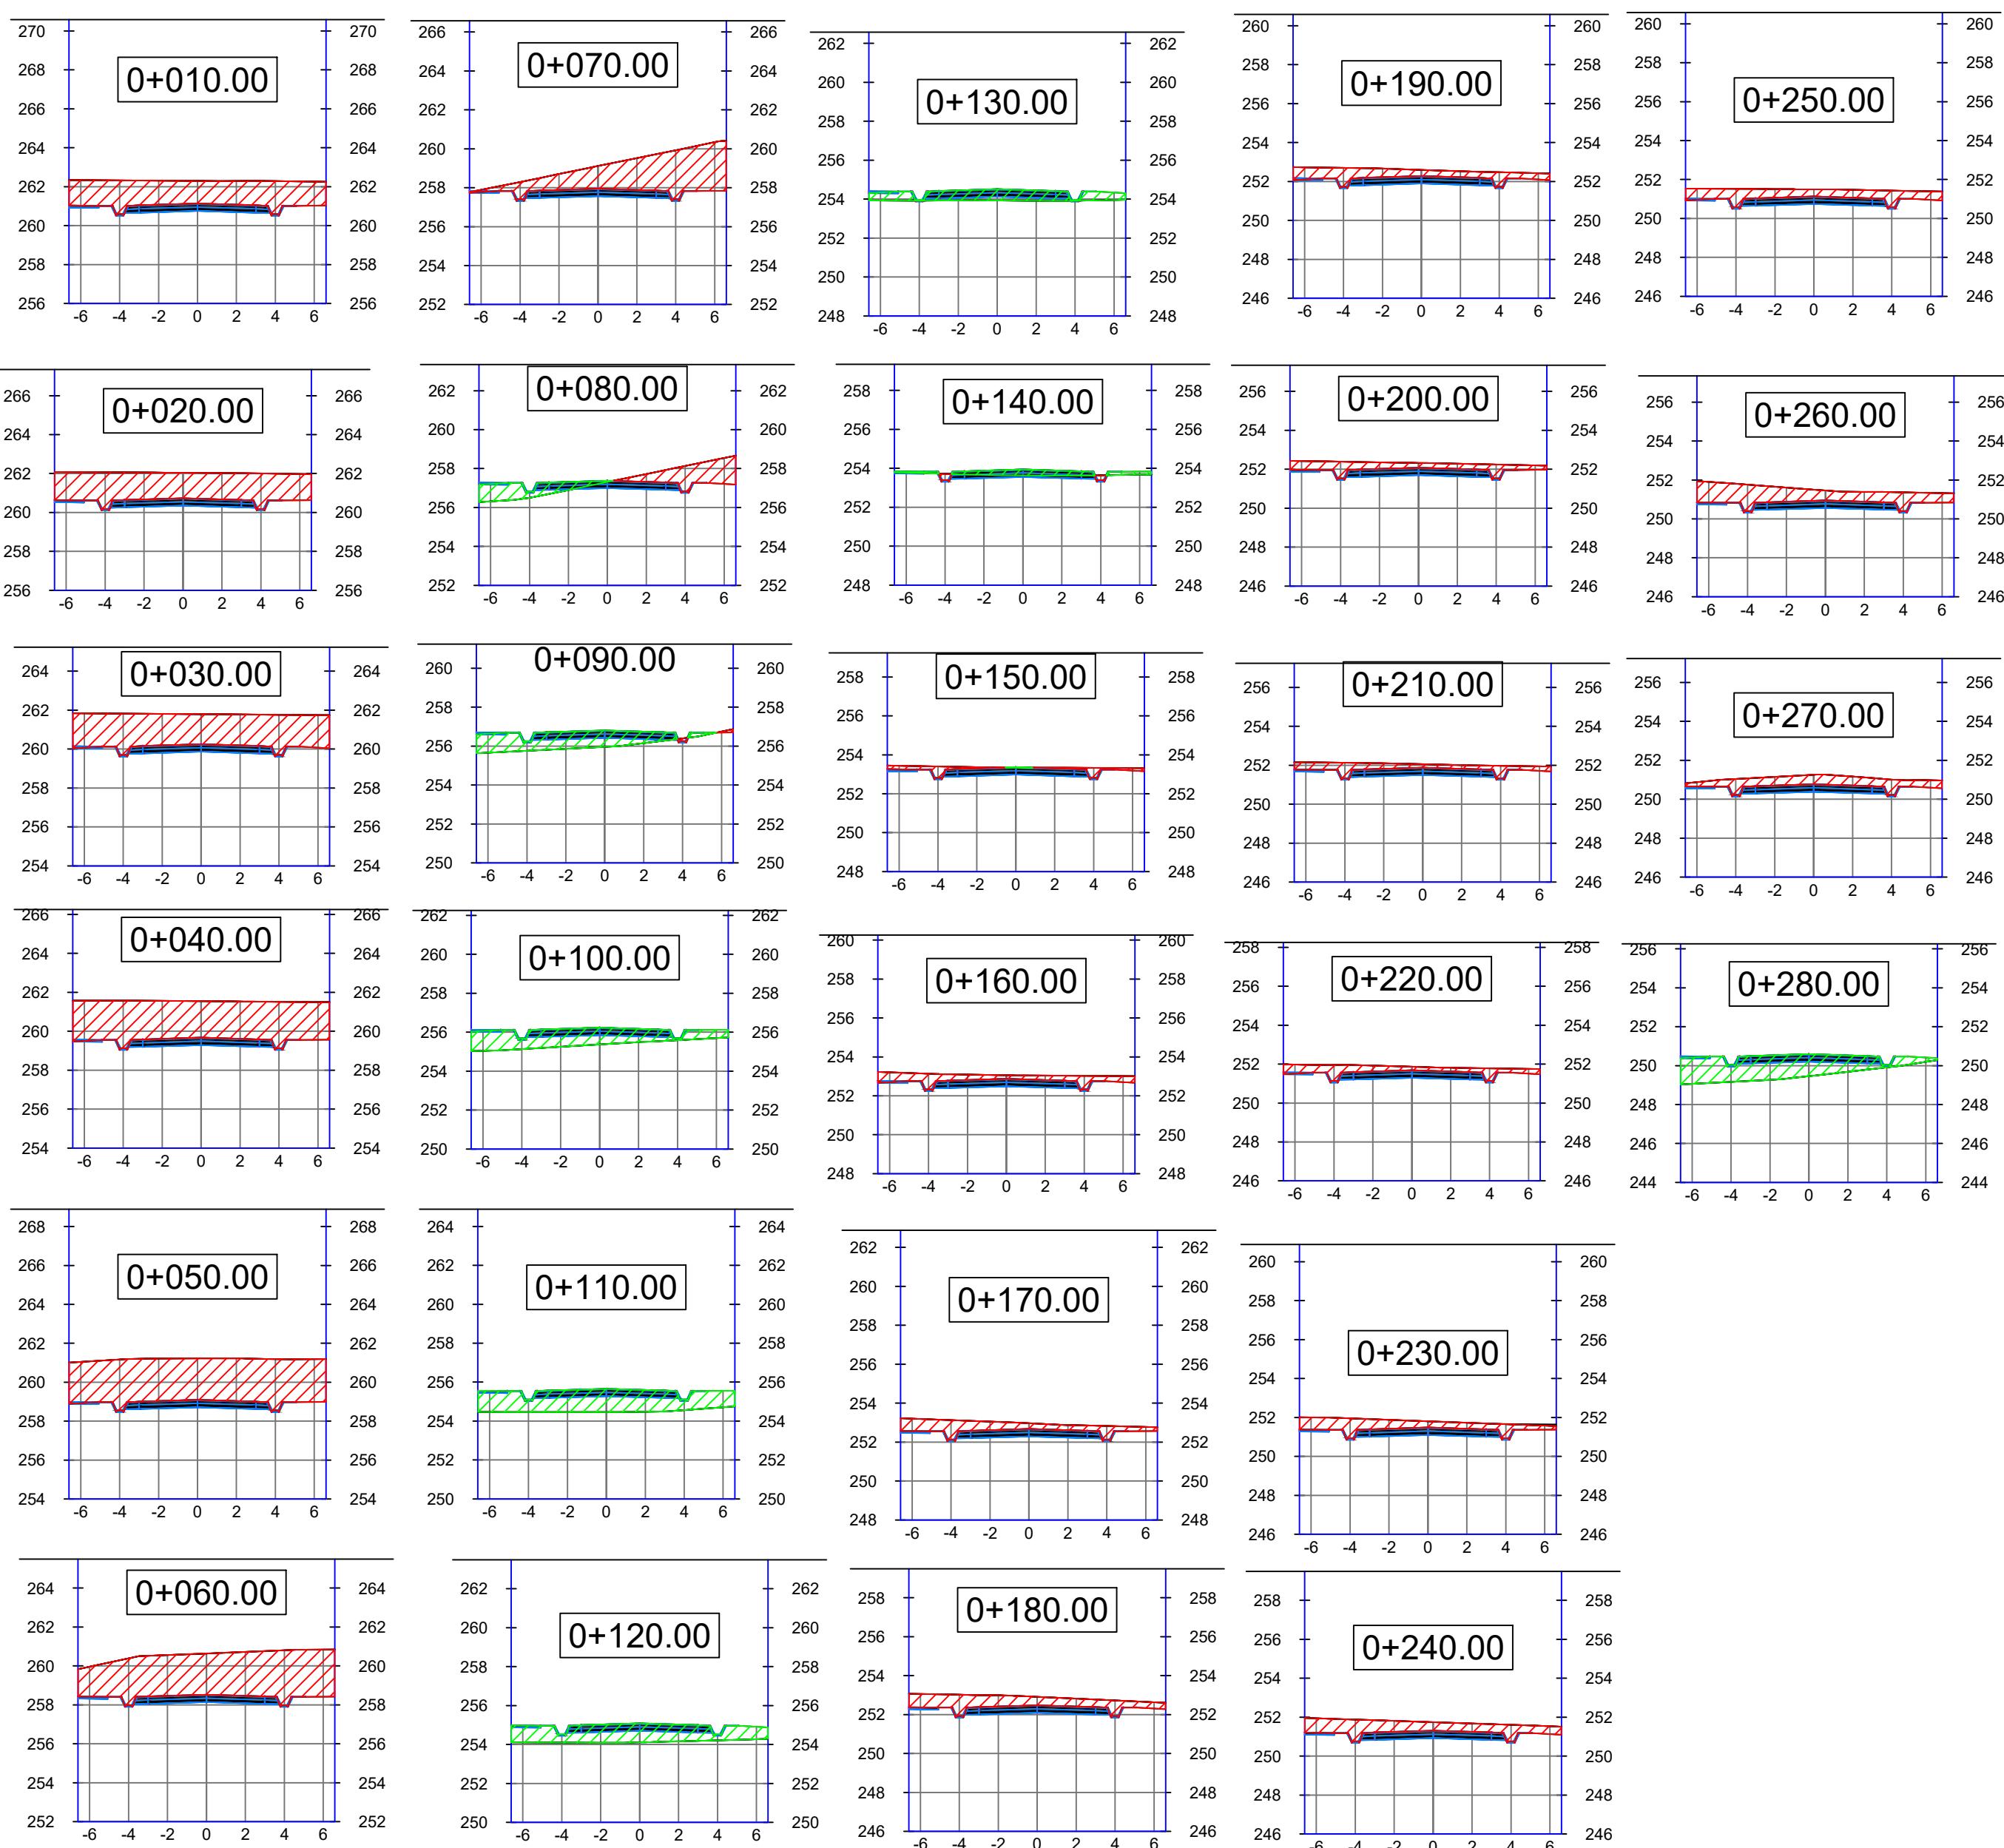
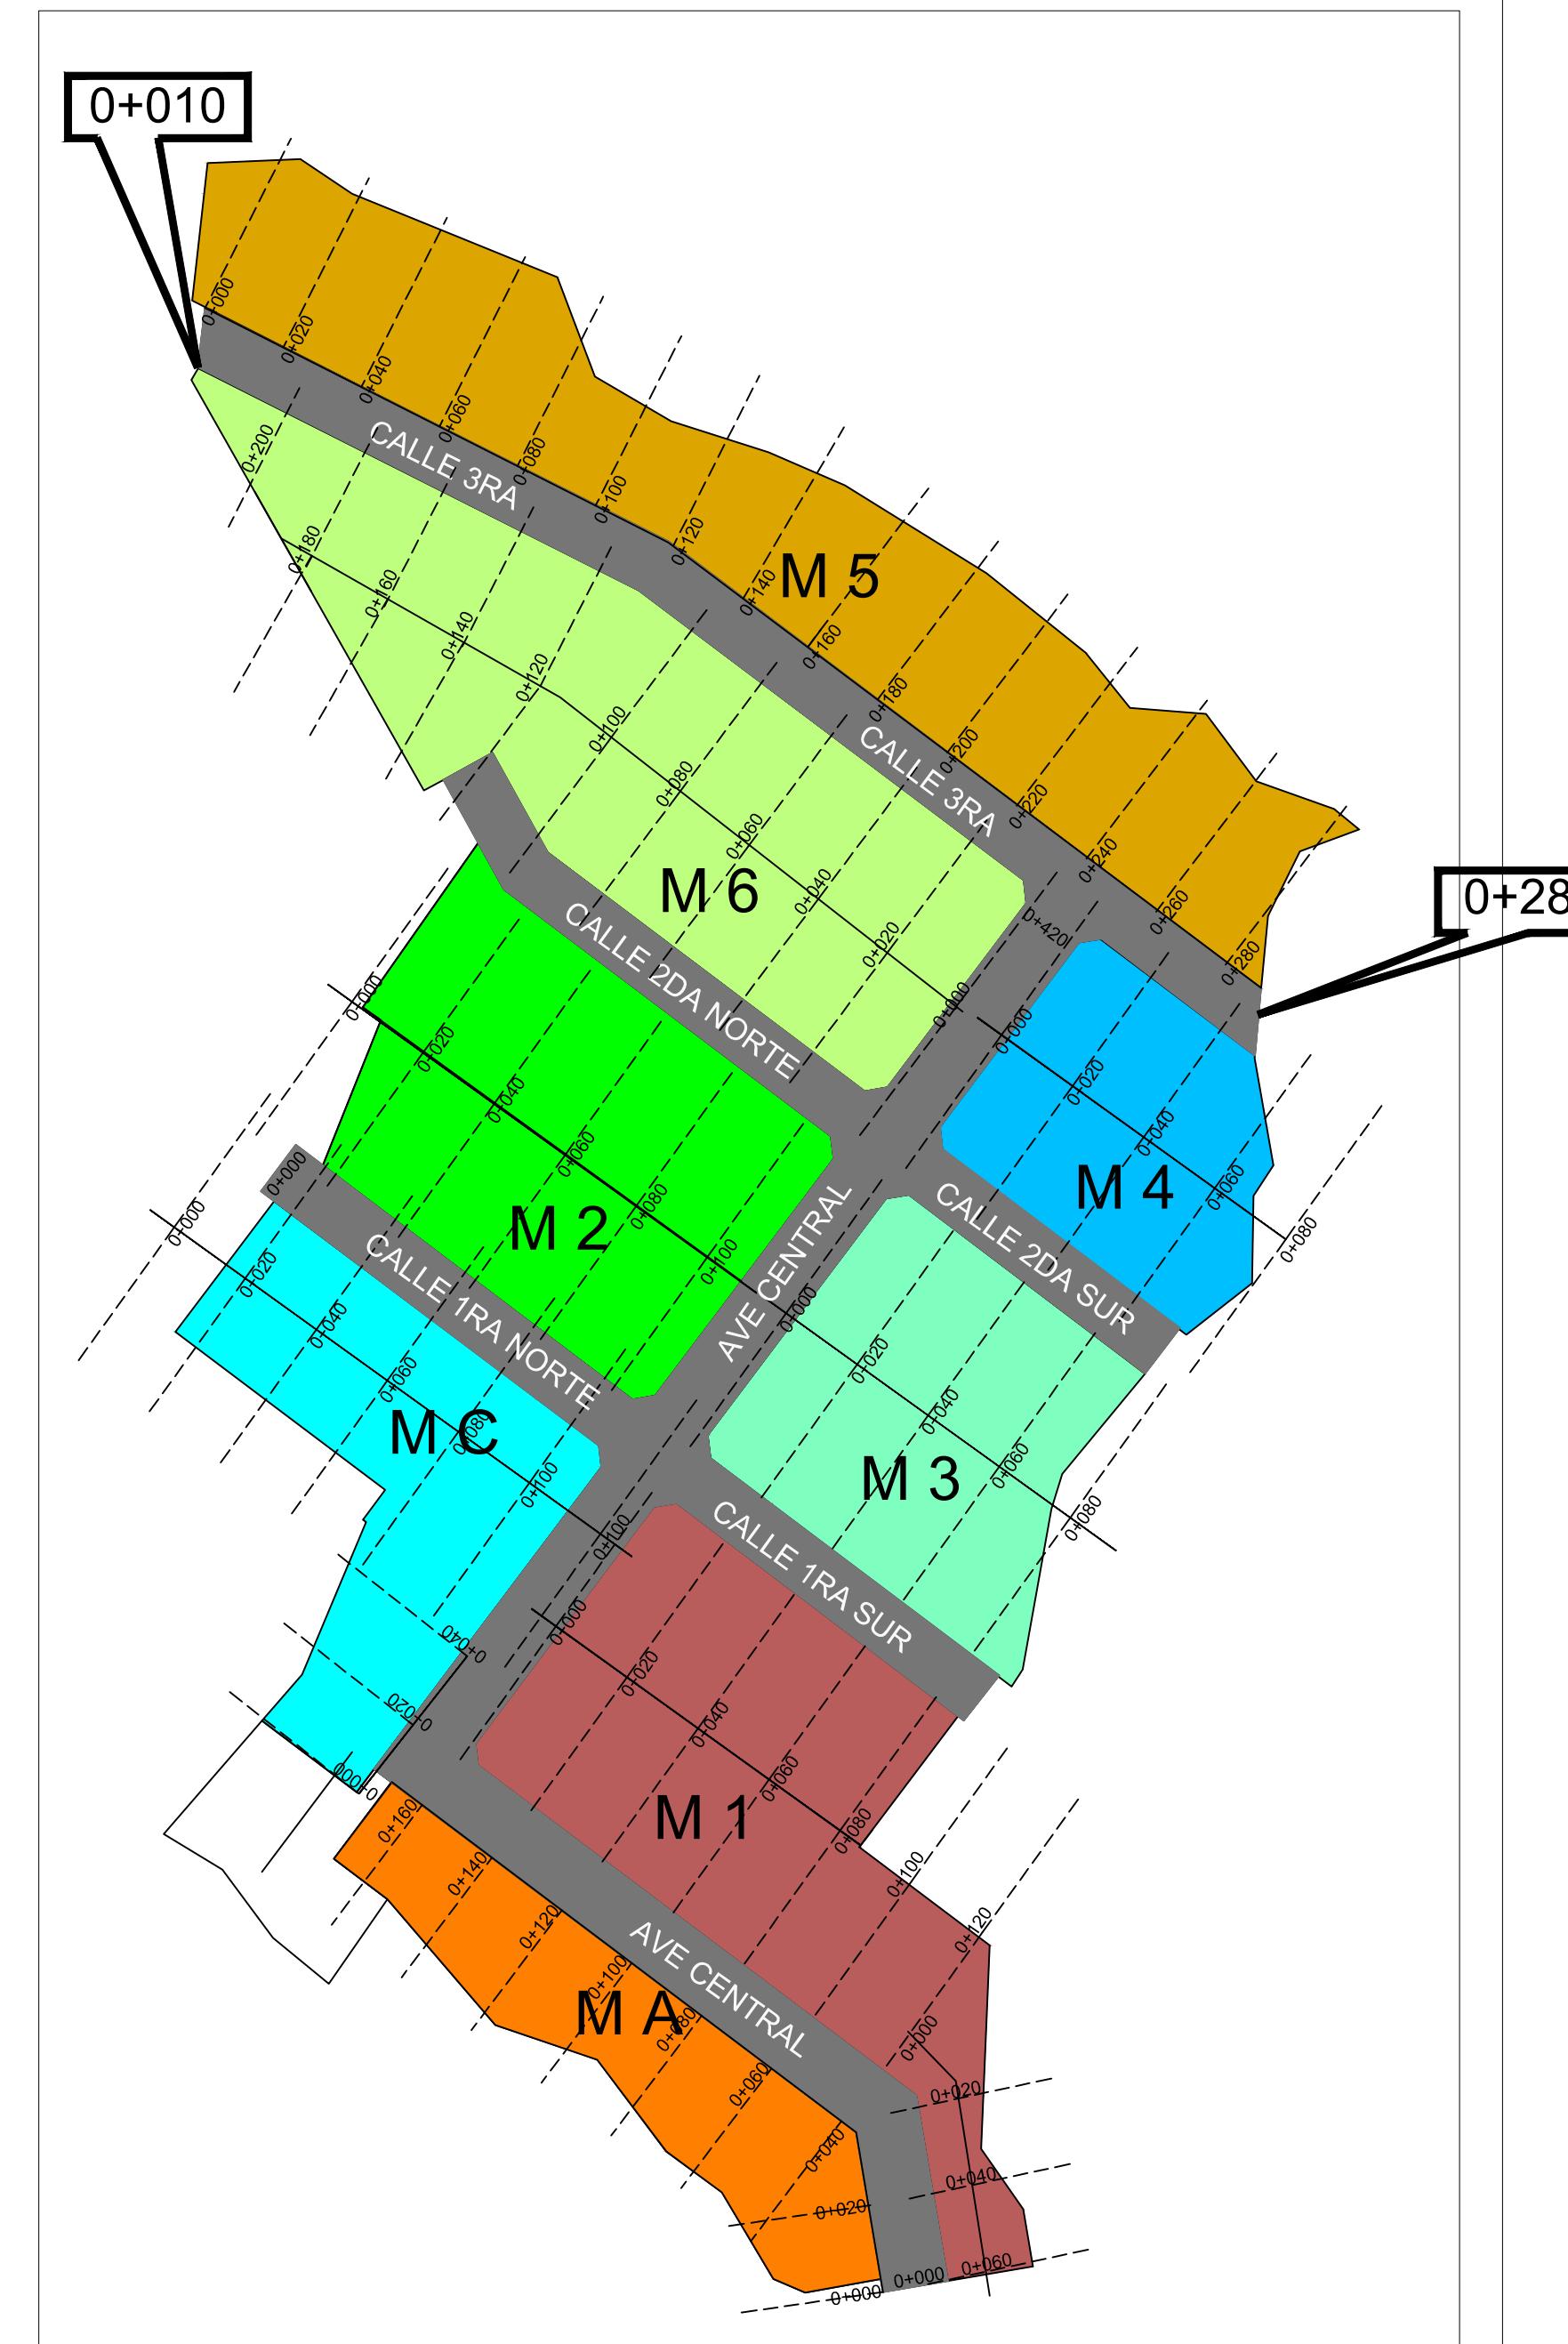
# GREEN DOLEGA VILLAGE SECCIONES TRANSVERSALES CALLE 3RA

Total Volume Table						
Station	Fill Area	Cut Area	Fill Volume	Cut Volume	Cumulative Fill Vol	Cumulative Cut Vol
0+010.00	0.00	17.02	0.00	0.00	0.00	0.00
0+020.00	0.00	18.74	0.00	178.80	0.00	178.80
0+030.00	0.00	22.08	0.00	204.08	0.00	382.89
0+040.00	0.00	26.33	0.00	242.02	0.00	624.91
0+050.00	0.00	29.14	0.00	277.31	0.00	902.22
0+060.00	0.00	28.60	0.00	288.69	0.00	1190.91
0+070.00	0.00	16.97	0.00	227.88	0.00	1418.79
0+080.00	3.65	4.88	18.24	109.30	18.24	1528.09
0+090.00	8.17	0.15	59.07	25.16	77.31	1553.25
0+100.00	9.73	0.00	89.46	0.73	166.77	1553.98
0+110.00	13.56	0.00	117.58	0.00	284.35	1553.98
0+120.00	10.70	0.00	121.31	0.00	405.66	1553.98
0+130.00	5.94	0.00	83.21	0.01	488.87	1553.99
0+140.00	2.25	0.32	40.94	1.63	529.81	1555.62
0+150.00	0.01	1.66	11.33	9.90	541.14	1565.53
0+160.00	0.00	4.47	0.07	30.65	541.21	1596.17
0+170.00	0.00	5.54	0.00	50.04	541.21	1646.21
0+180.00	0.00	7.03	0.00	62.83	541.21	1709.04
0+190.00	0.00	5.86	0.00	64.47	541.21	1773.51

0+200.00	0.00	4.73	0.00	52.97	541.21	1826.47
Total Volume Table						
Station	Fill Area	Cut Area	Fill Volume	Cut Volume	Cumulative Fill Vol	Cumulative Cut Vol
0+210.00	0.00	3.92	0.00	43.28	541.21	1869.75
0+220.00	0.00	4.20	0.00	40.63	541.21	1910.38
0+230.00	0.00	5.81	0.00	50.06	541.21	1960.44
0+240.00	0.00	7.43	0.00	66.19	541.21	2026.62
0+250.00	0.00	6.45	0.00	69.37	541.21	2095.99
0+260.00	0.00	9.42	0.00	79.32	541.21	2175.31
0+270.00	0.00	5.81	0.00	76.16	541.21	2251.47
0+280.00	12.19	0.00	60.97	29.06	602.18	2280.53

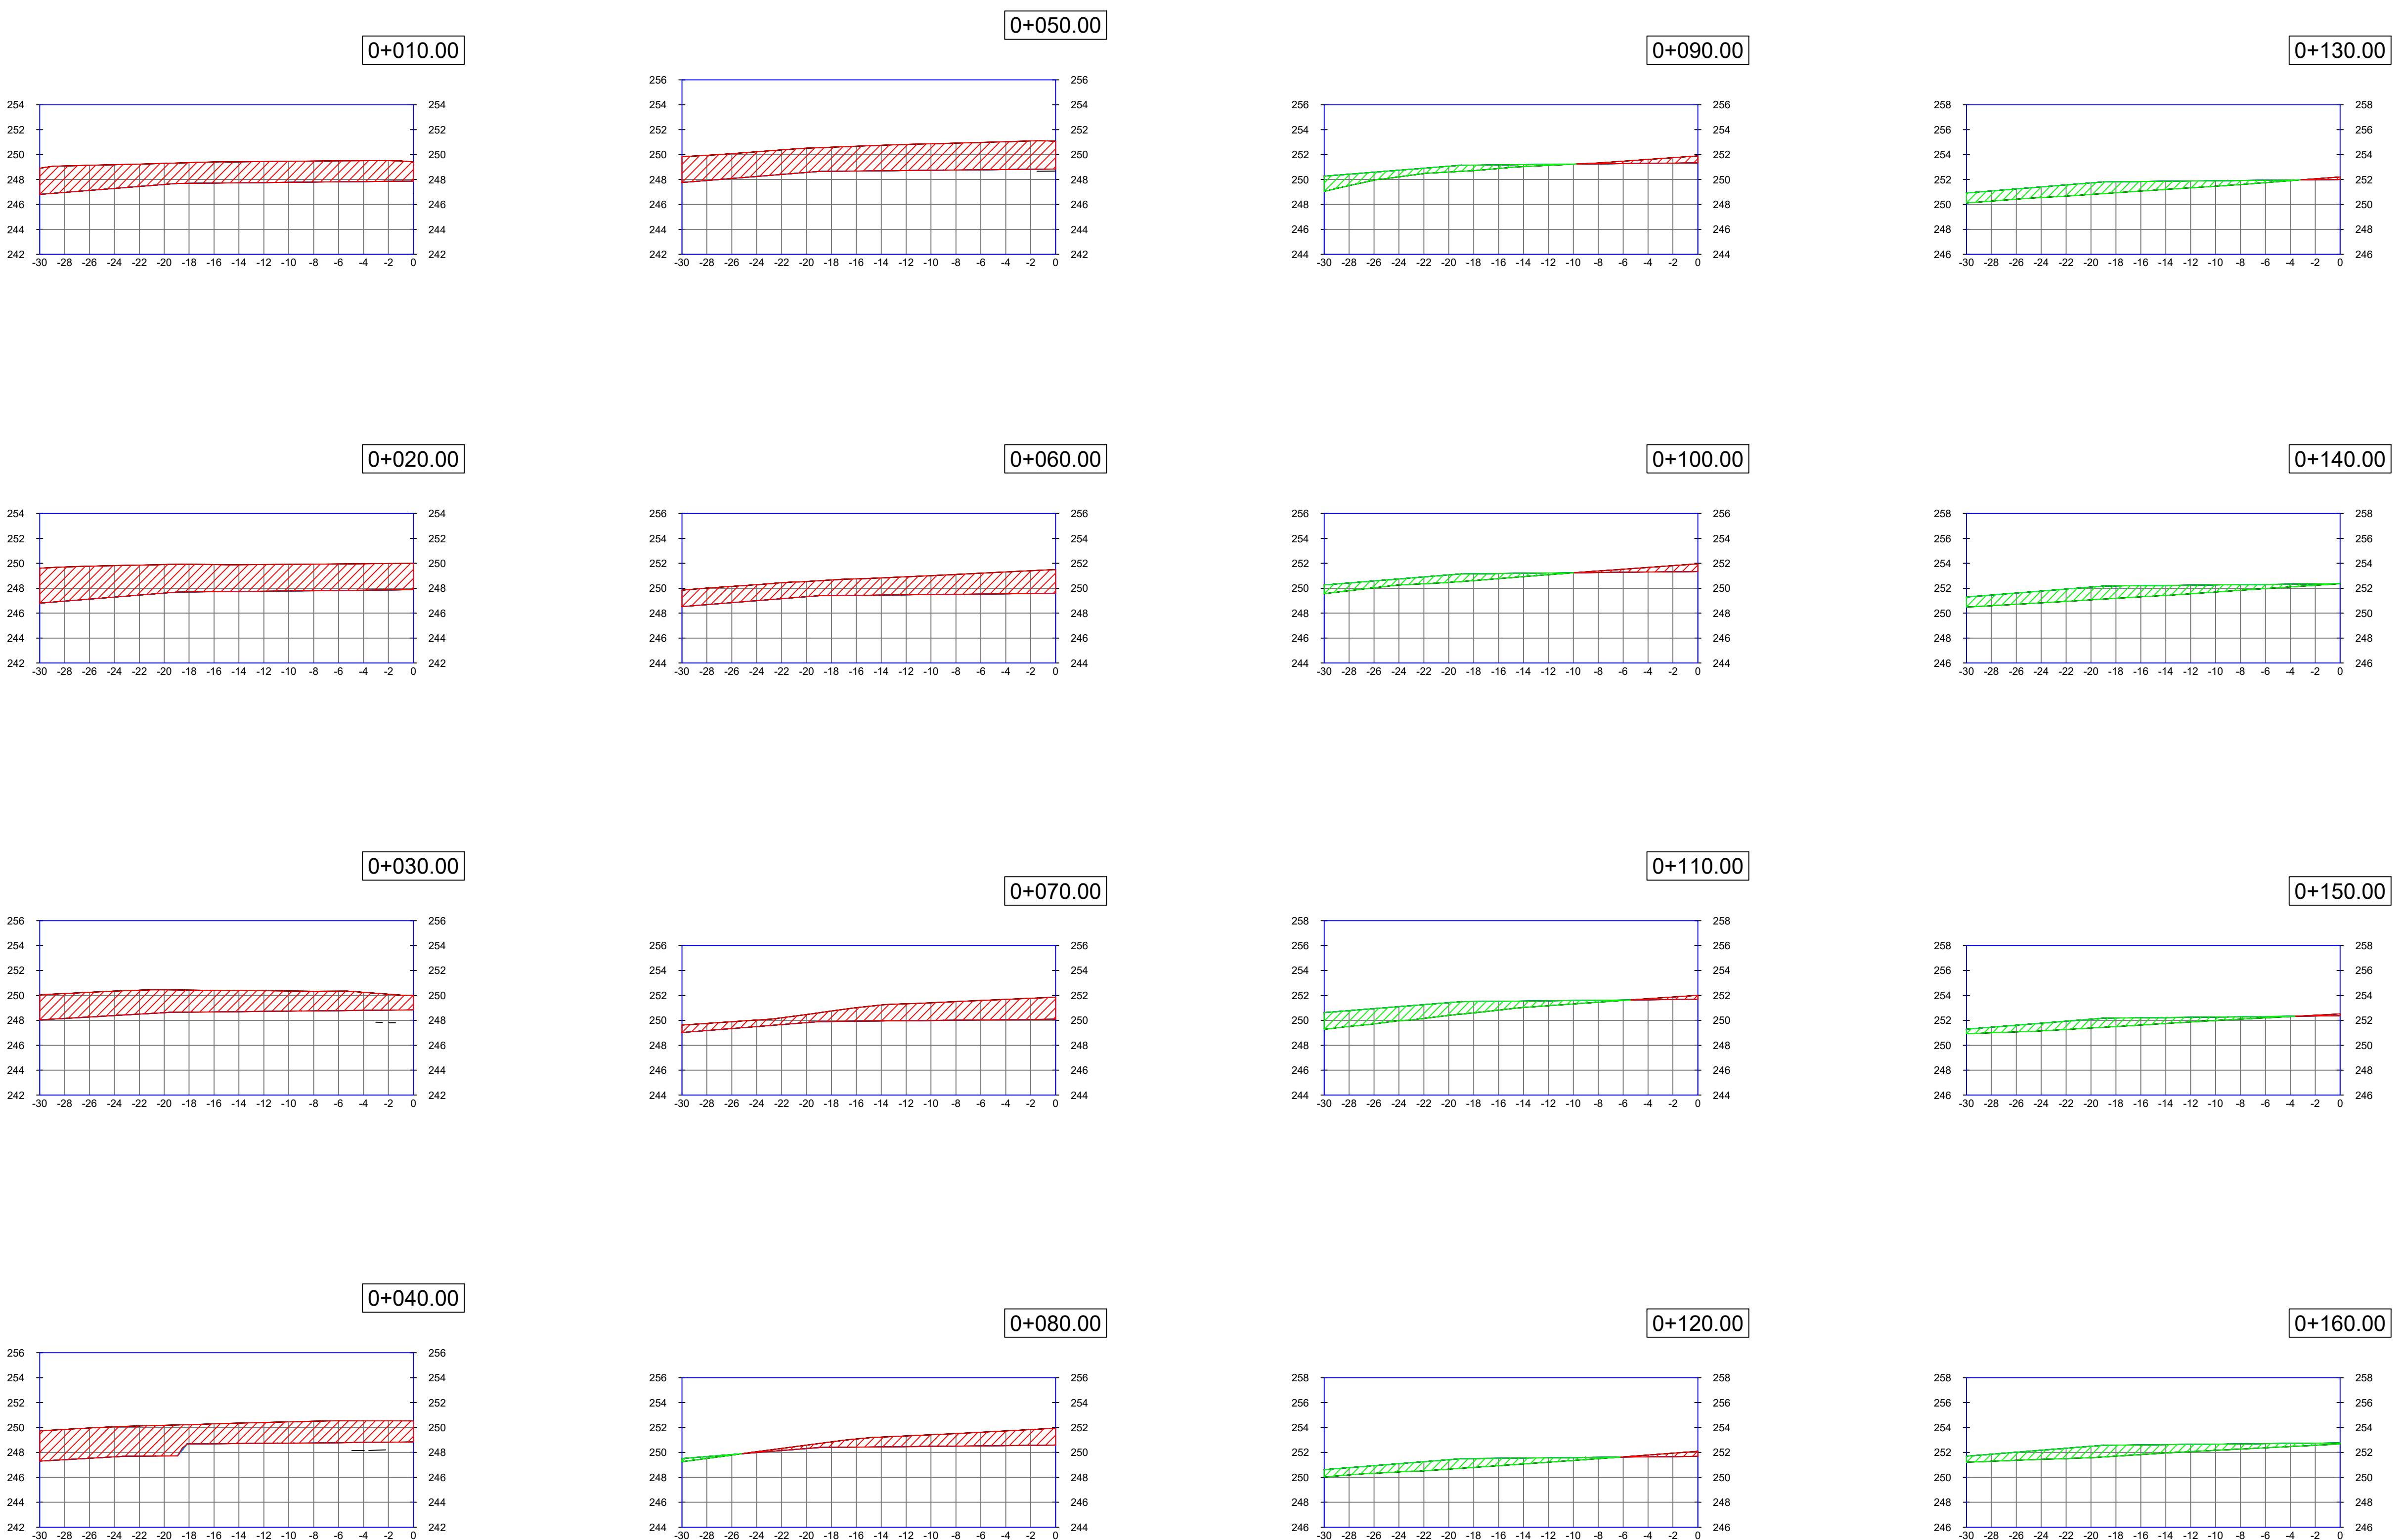
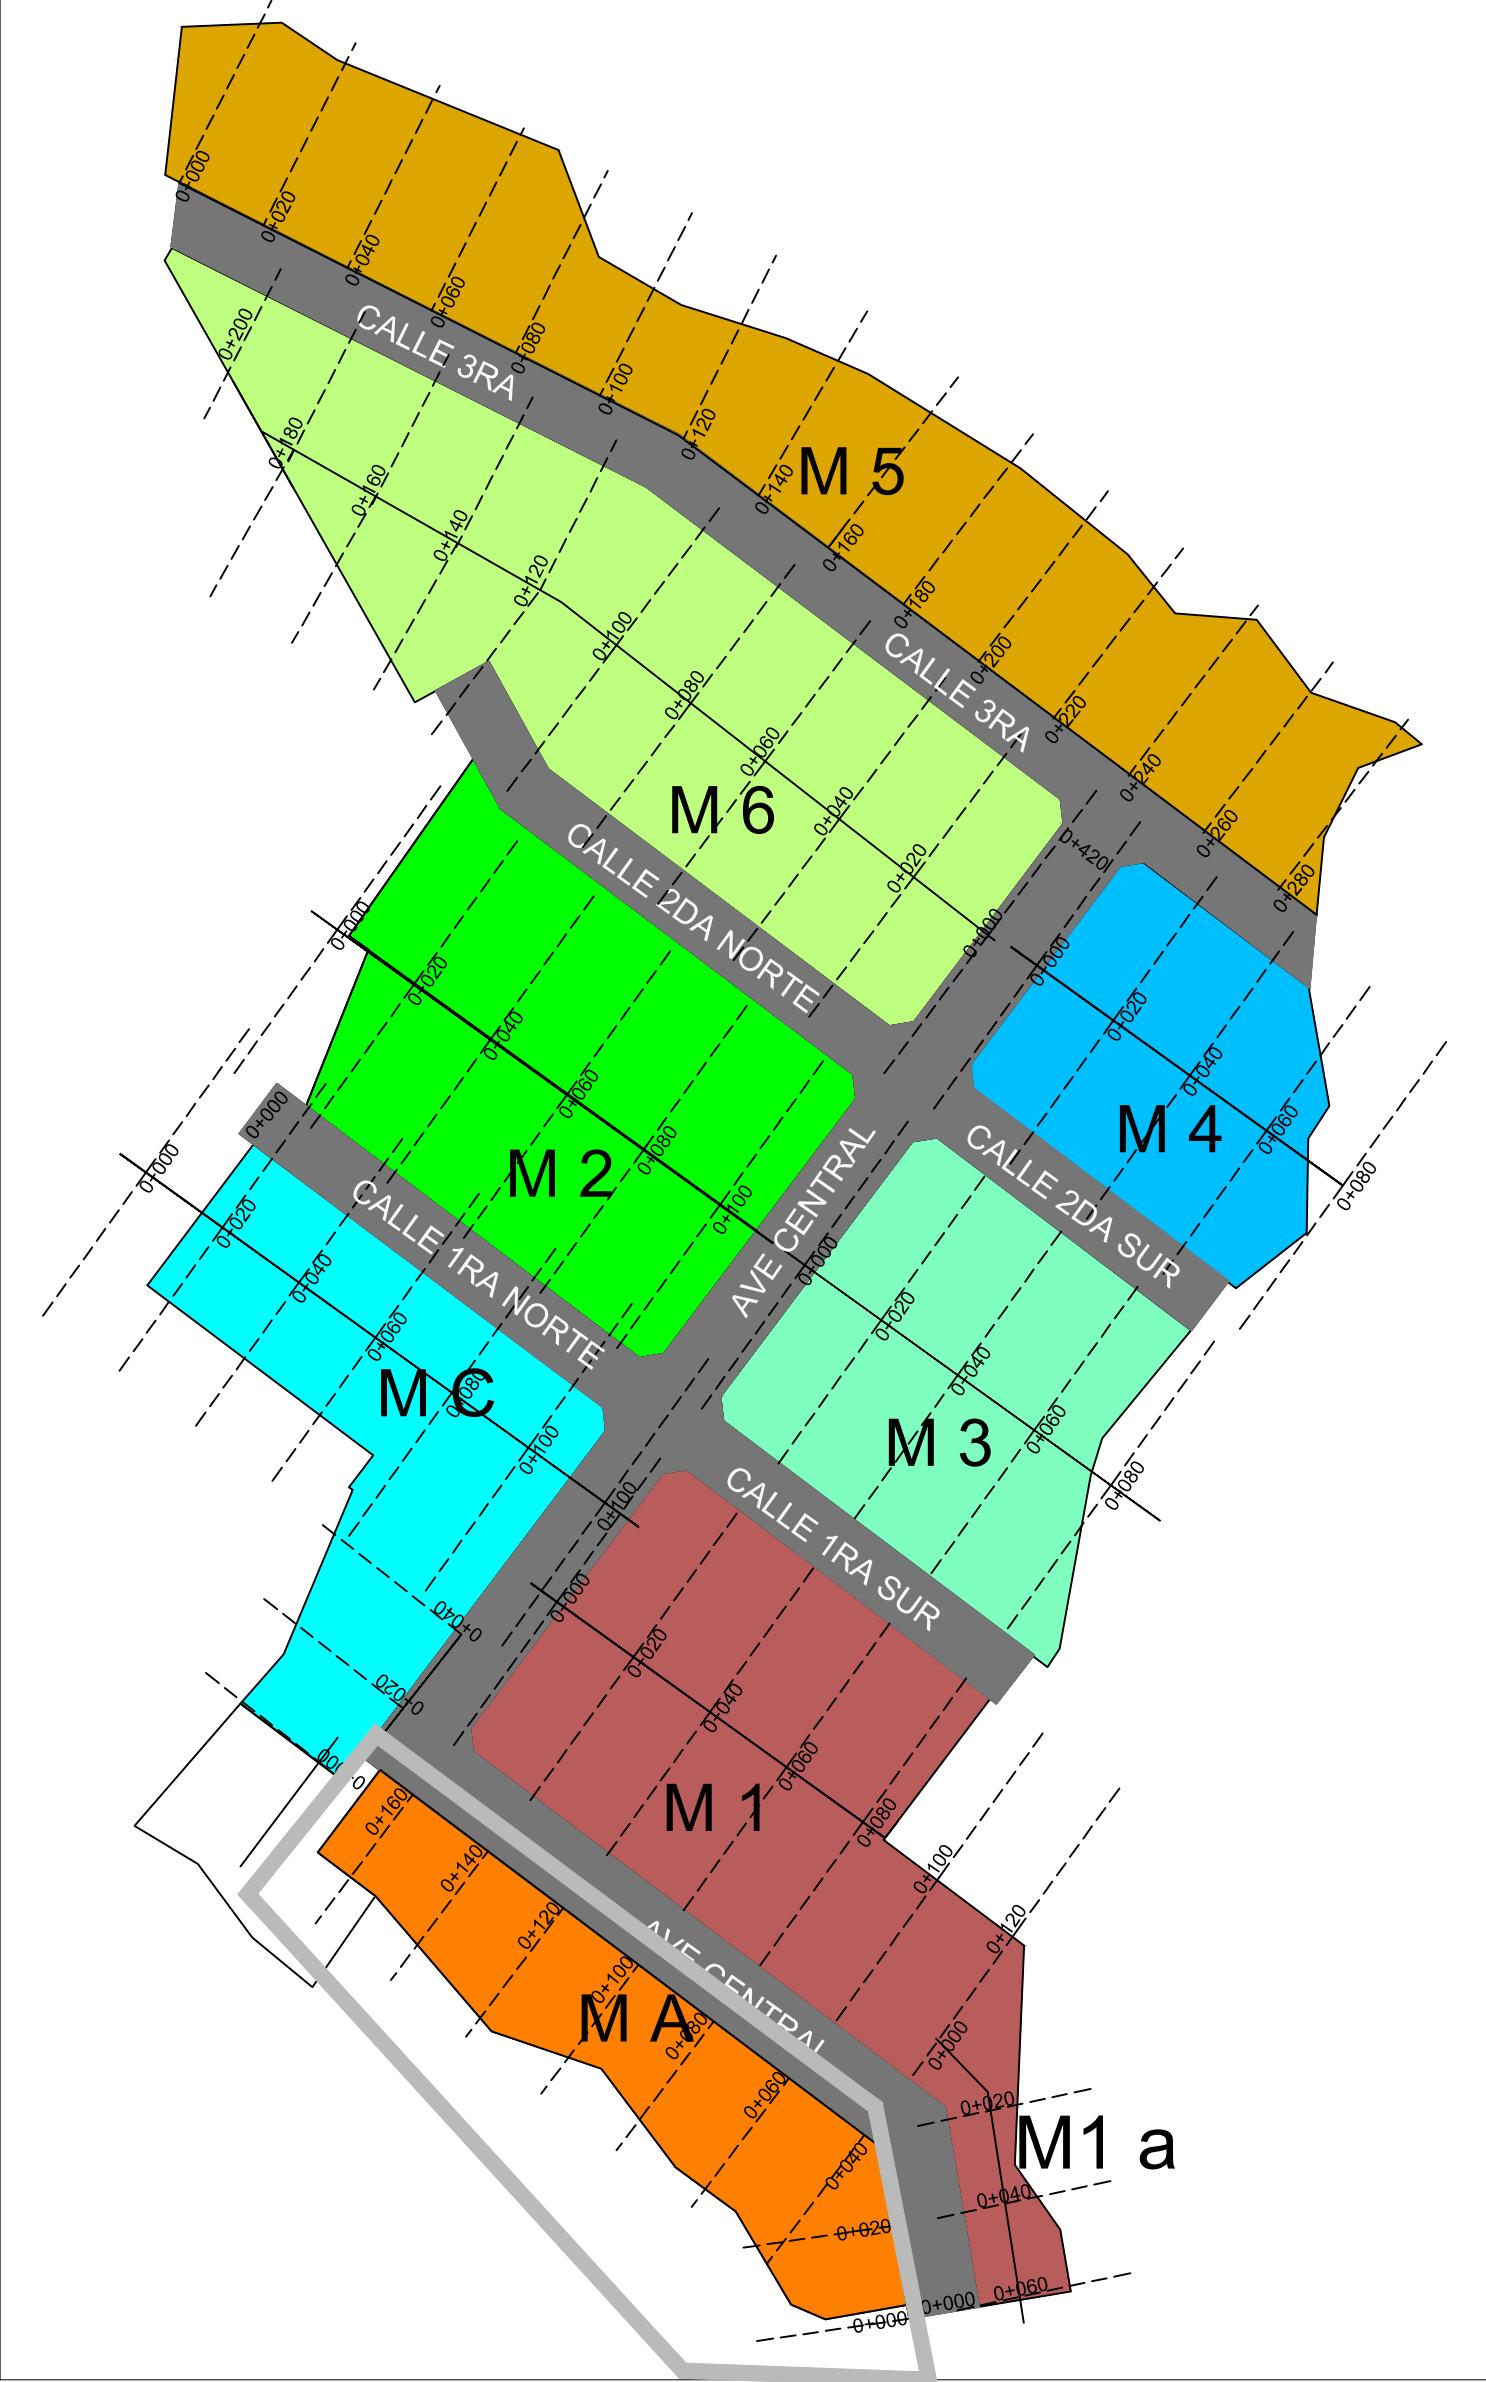
GREEN DOLEGA VILLAGE  
SECCIONES TRANSVERSALES POR MANZANAS  
M A

Total Volume Table						
Station	Fill Area	Cut Area	Fill Volume	Cut Volume	Cumulative Fill Vol	Cumulative Cut Vol
0+010.00	0.00	52.79	0.00	0.00	0.00	0.00
0+020.00	0.00	68.85	0.00	608.23	0.00	608.23
0+030.00	0.00	51.31	0.00	600.82	0.00	1209.05
0+040.00	0.00	59.15	0.00	-124.03	0.00	1085.03
0+050.00	0.00	62.29	0.00	607.19	0.00	1692.22
0+060.00	0.00	43.69	0.00	529.87	0.00	2222.09
0+070.00	0.00	32.78	0.00	382.34	0.00	2604.43
0+080.00	0.62	18.82	3.10	258.02	3.10	2862.45
0+090.00	9.23	2.54	49.25	106.83	52.35	2969.28
0+100.00	9.07	3.11	91.48	28.24	143.83	2997.52
0+110.00	18.91	0.87	139.89	19.89	283.72	3017.41
0+120.00	12.36	1.23	156.36	10.50	440.09	3027.91
0+130.00	17.10	0.34	147.33	7.84	587.41	3035.75
0+140.00	20.36	0.00	187.34	1.69	774.75	3037.44
0+150.00	11.75	0.28	160.57	1.41	935.32	3038.85
0+160.00	17.35	0.00	145.48	1.41	1080.80	3040.25

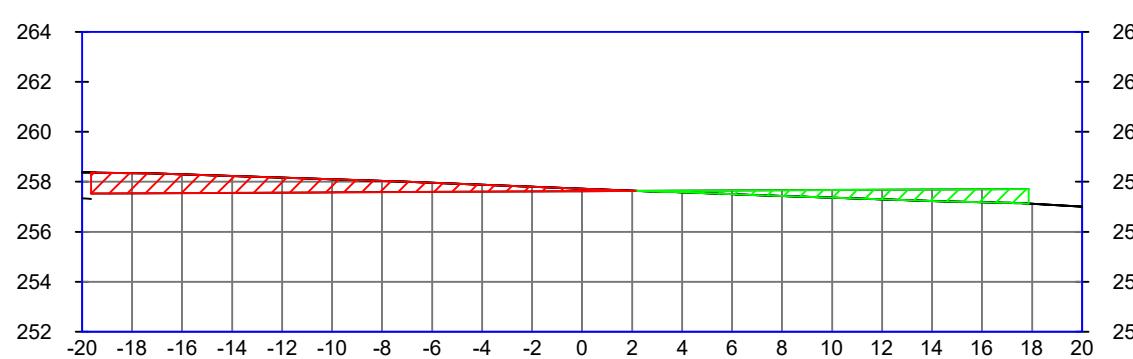
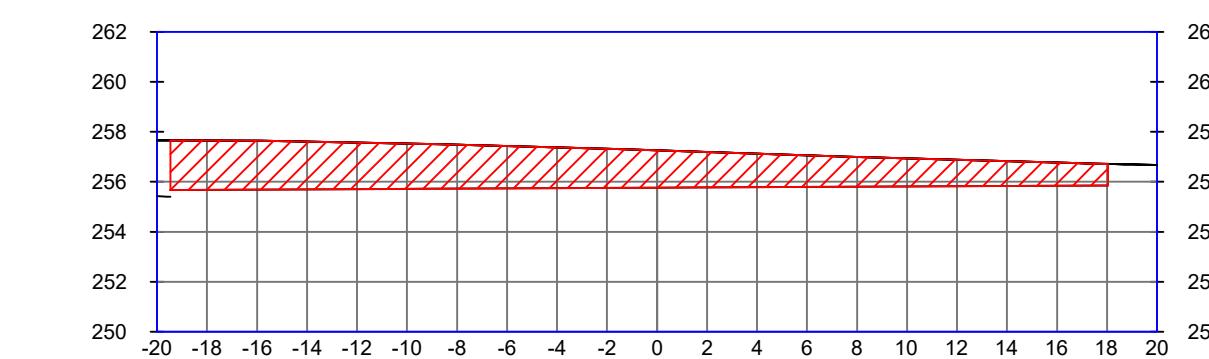
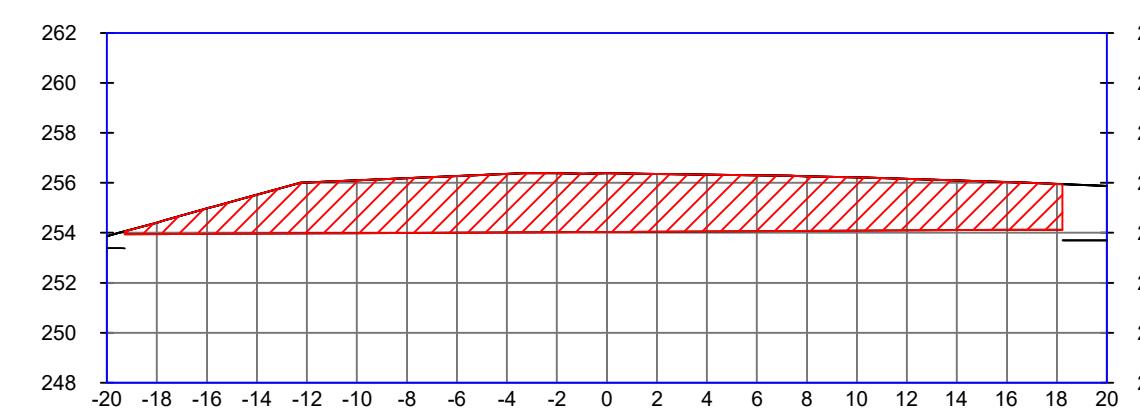
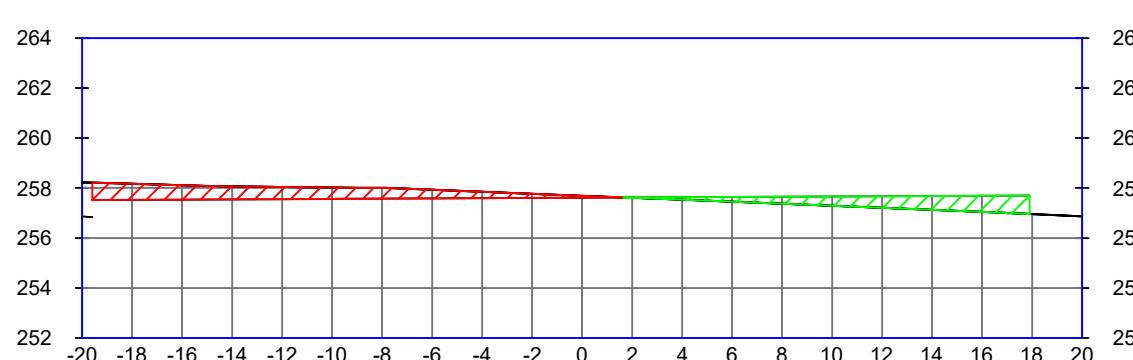
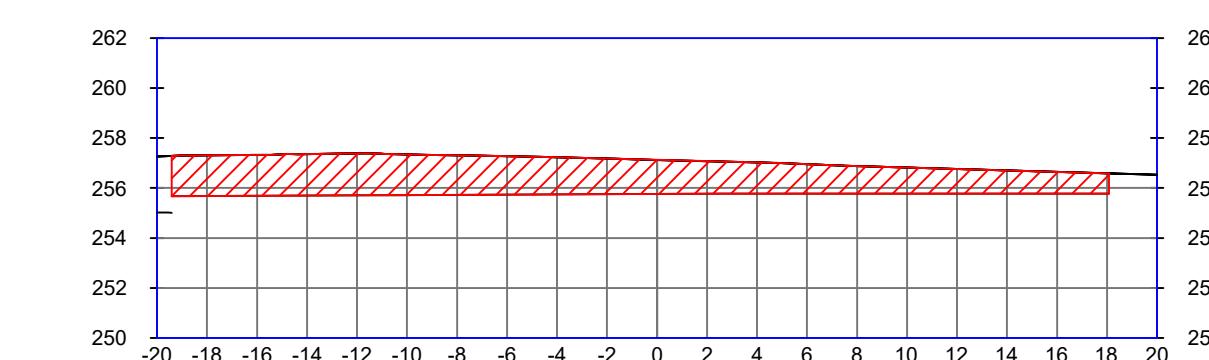
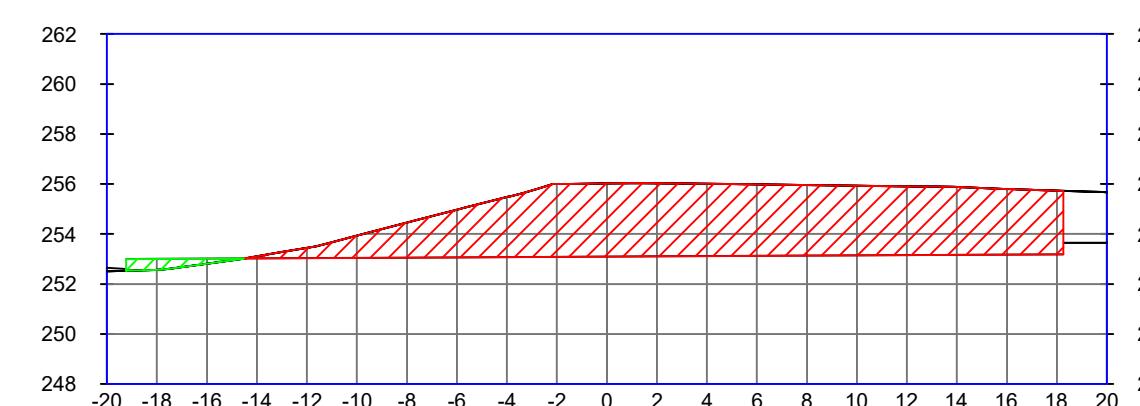
M C

Total Volume Table						
Station	Fill Area	Cut Area	Fill Volume	Cut Volume	Cumulative Fill Vol	Cumulative Cut Vol
0+010.00	4.74	10.04	0.00	0.00	0.00	0.00
0+020.00	6.00	8.30	53.68	91.73	53.68	91.73
0+030.00	0.19	22.87	30.91	155.87	84.58	247.60
0+040.00	0.00	38.78	0.93	308.26	85.51	555.86
0+050.00	0.00	55.66	0.00	472.21	85.51	1028.07
0+060.00	0.00	49.94	0.00	528.02	85.51	1556.09
0+070.00	0.00	60.24	0.00	550.94	85.51	2107.03
0+080.00	0.00	70.13	0.00	651.88	85.51	2758.88
0+090.00	0.00	73.71	0.00	719.20	85.51	3478.08
0+100.00	1.39	73.82	6.95	737.67	92.46	4215.75
0+110.00	0.00	0.00	6.95	369.12	99.40	4584.87
