**Respuesta a la Primera Solicitud de Información Aclaratoria  
Proyecto Urbanización Green Dolega Village**

**DESARROLLO DEL PUNTO No. 1 - (d) - (f)**  
**PLANO DEMOSTRATIVO DE UBICACION DE POLIGONO**  
**ZONA DE NORIA Y COMBUSTIBLE**

PROYECTO: URBANIZACIÓN "GREEN DOLEGA VILLAGE"  
FINCAS : FOLIO REAL 674 CÓDIGO DE UBICACION: 4601  
FOLIO REAL 58145 CÓDIGO DE UBICACION: 4601

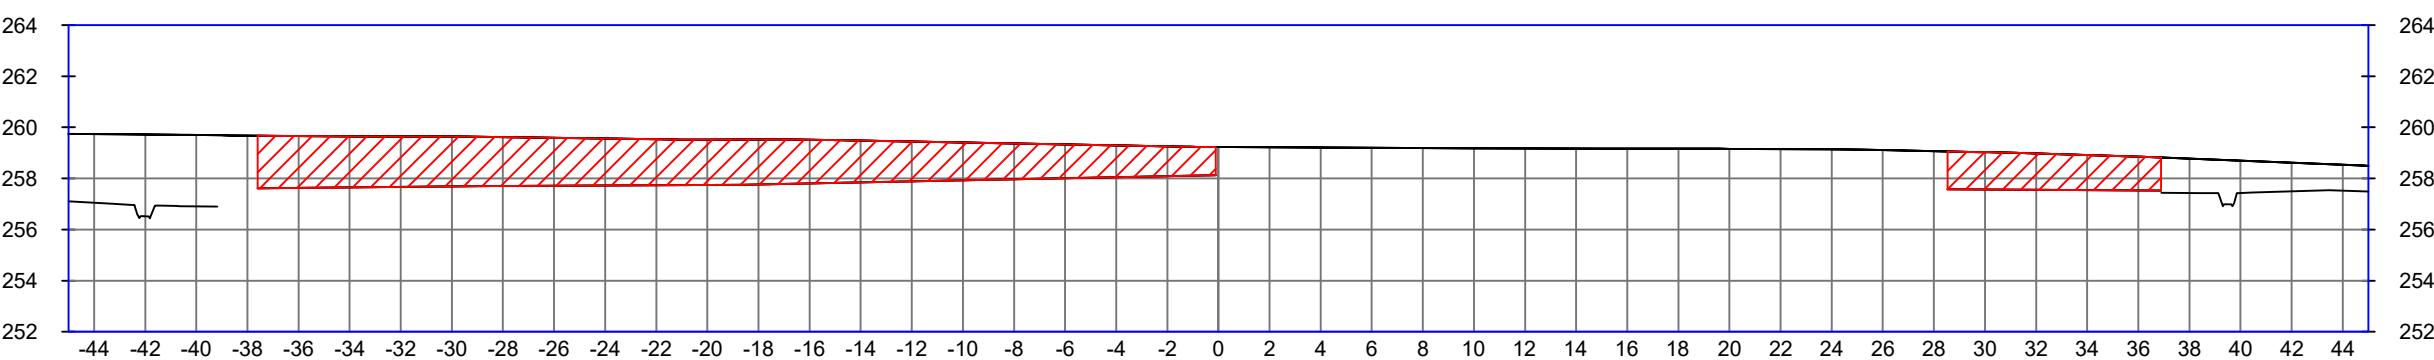
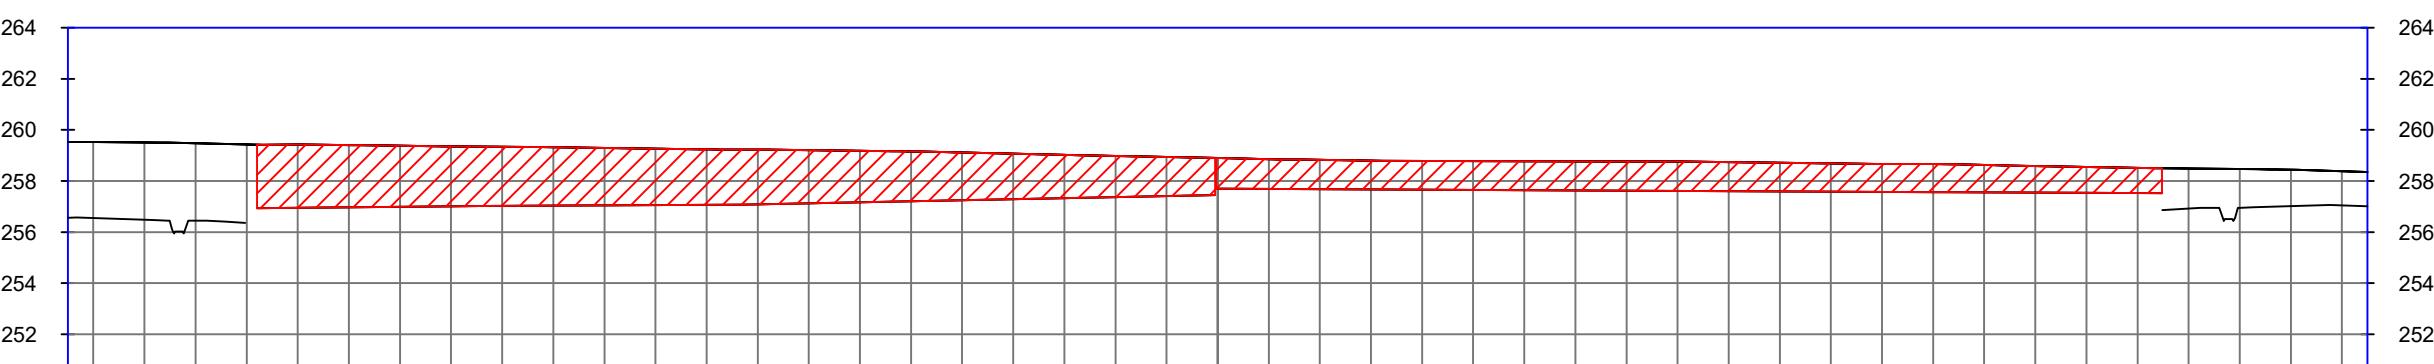
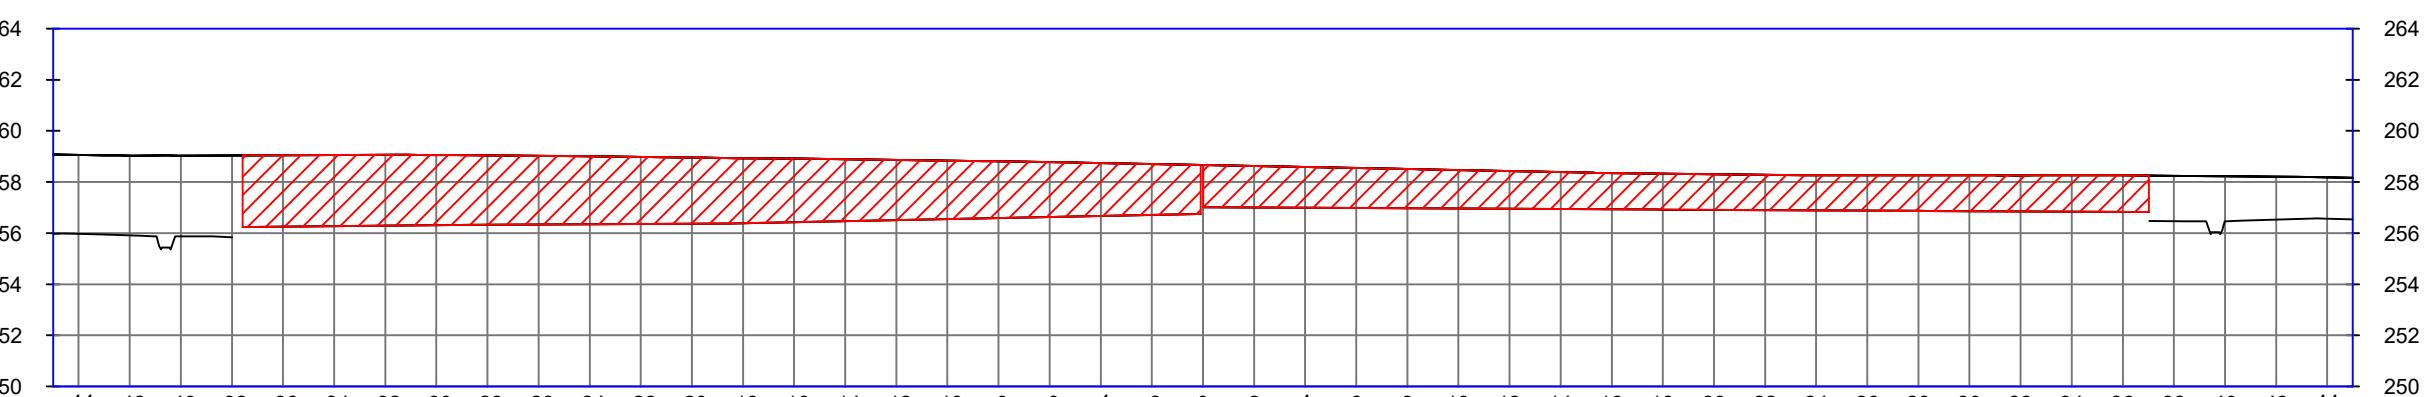
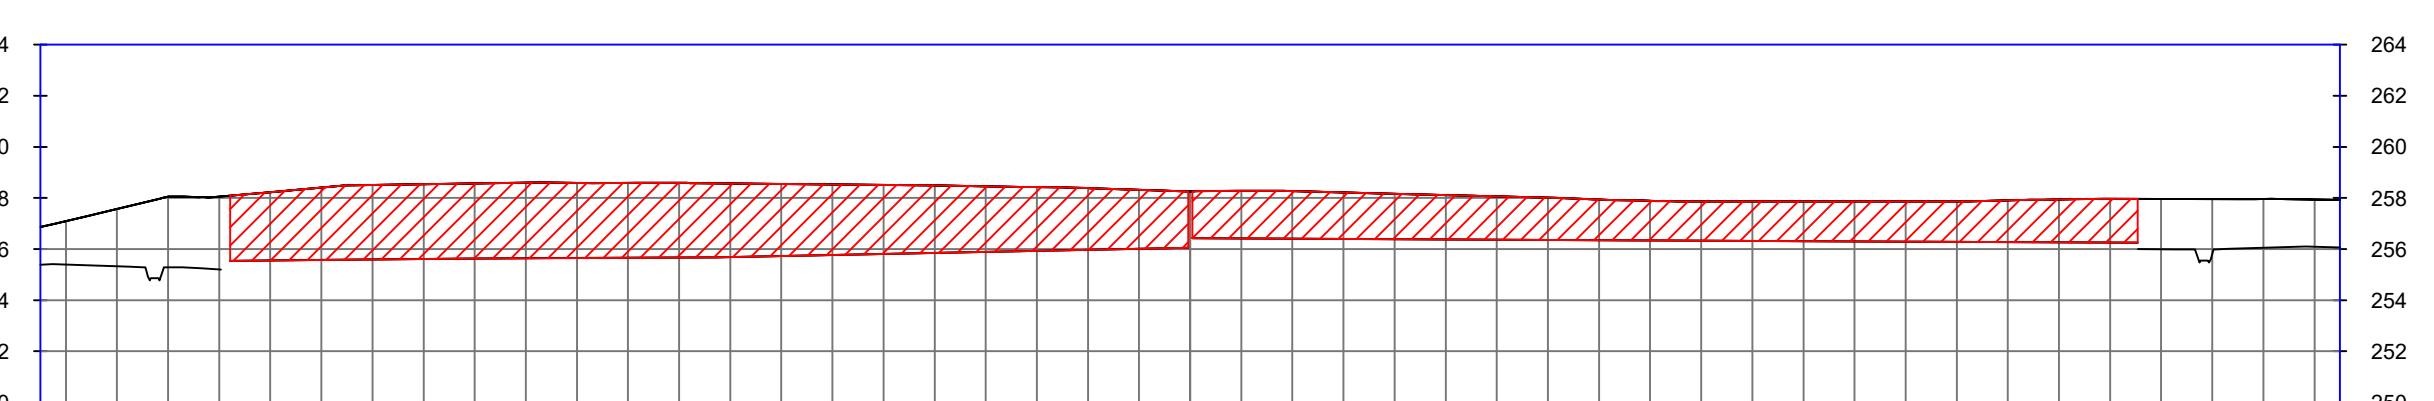
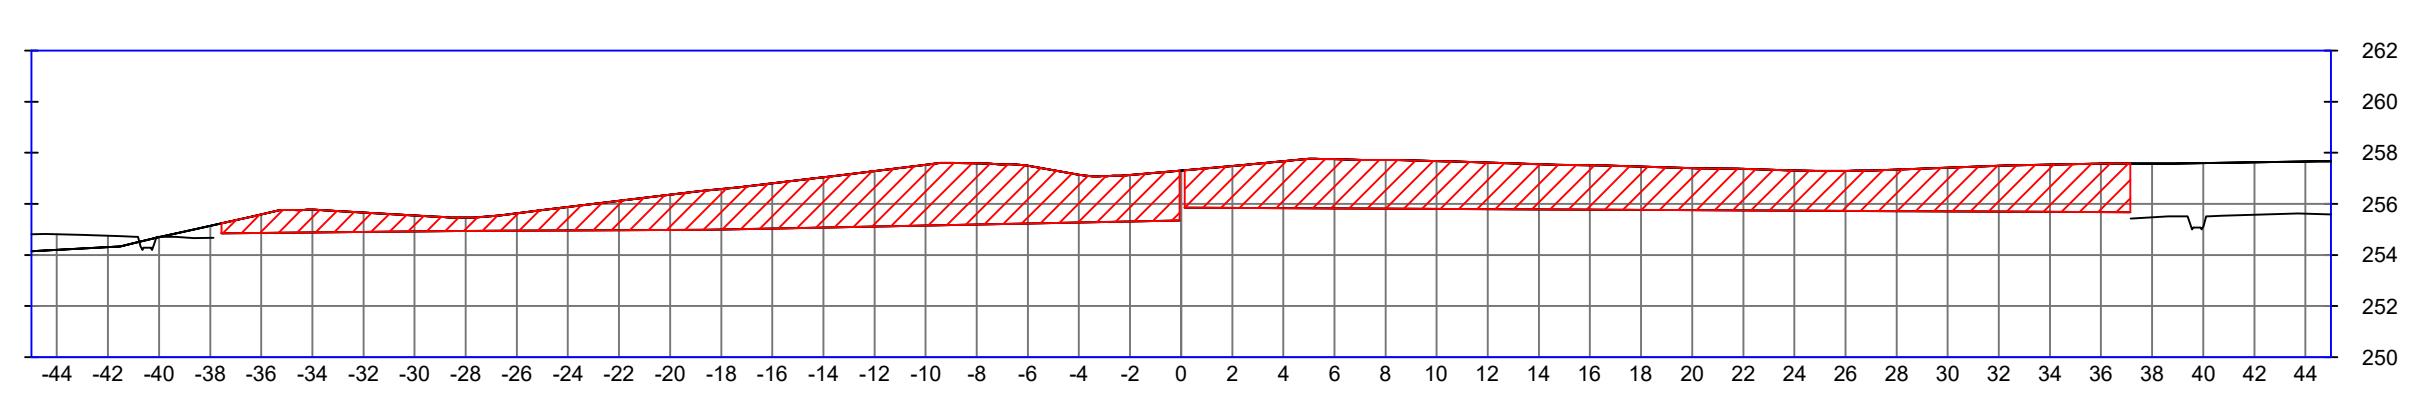
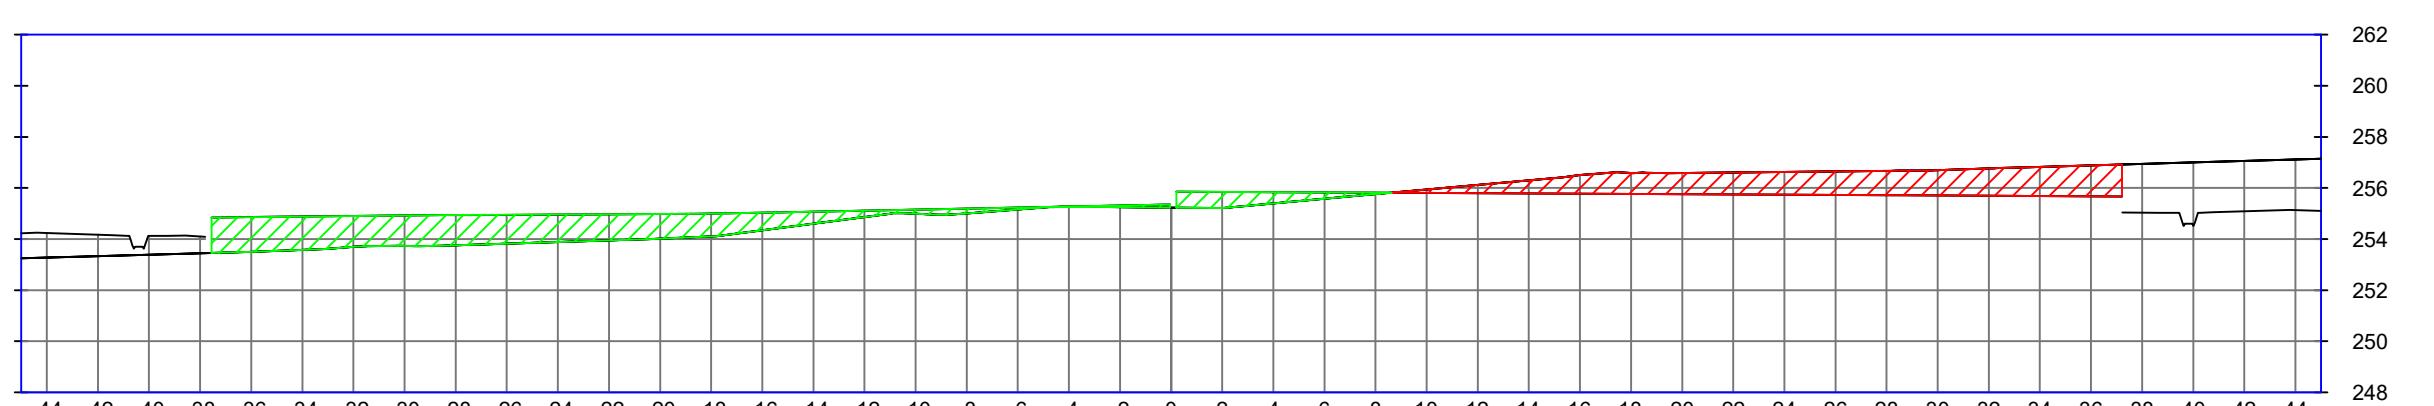
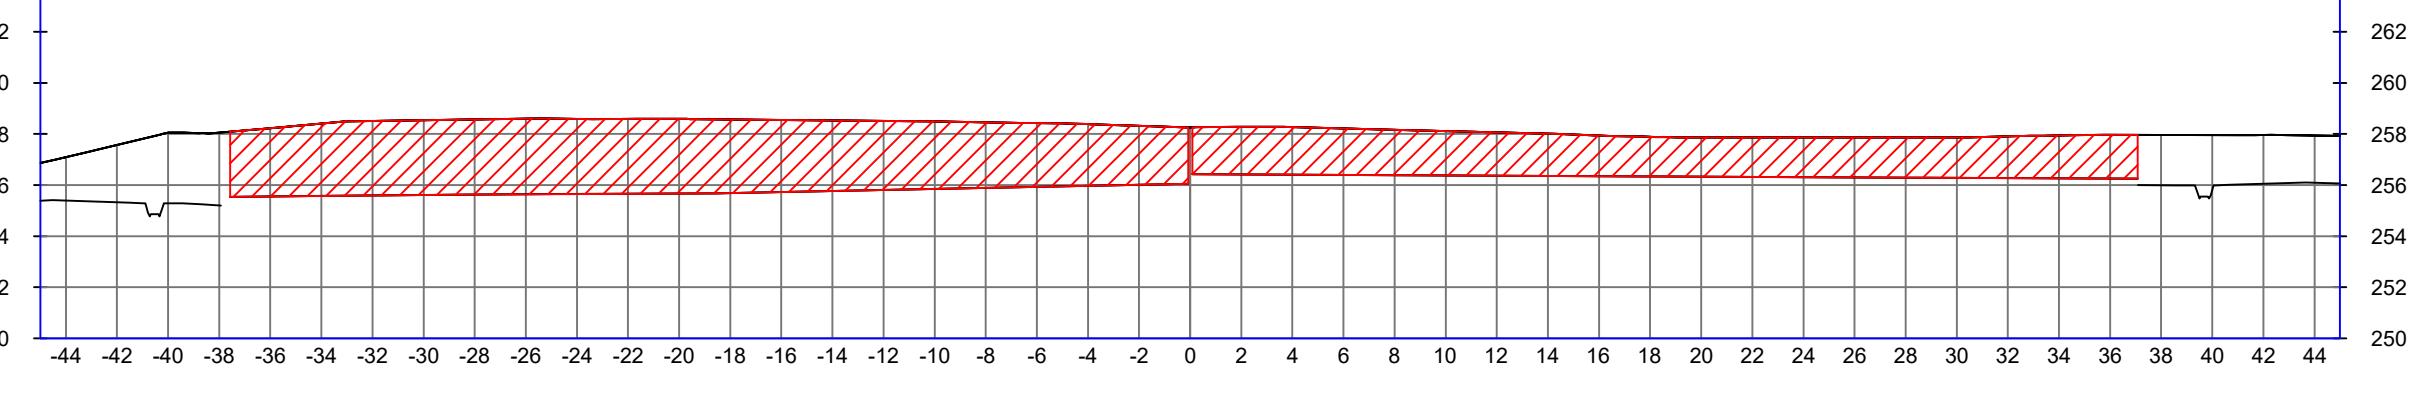
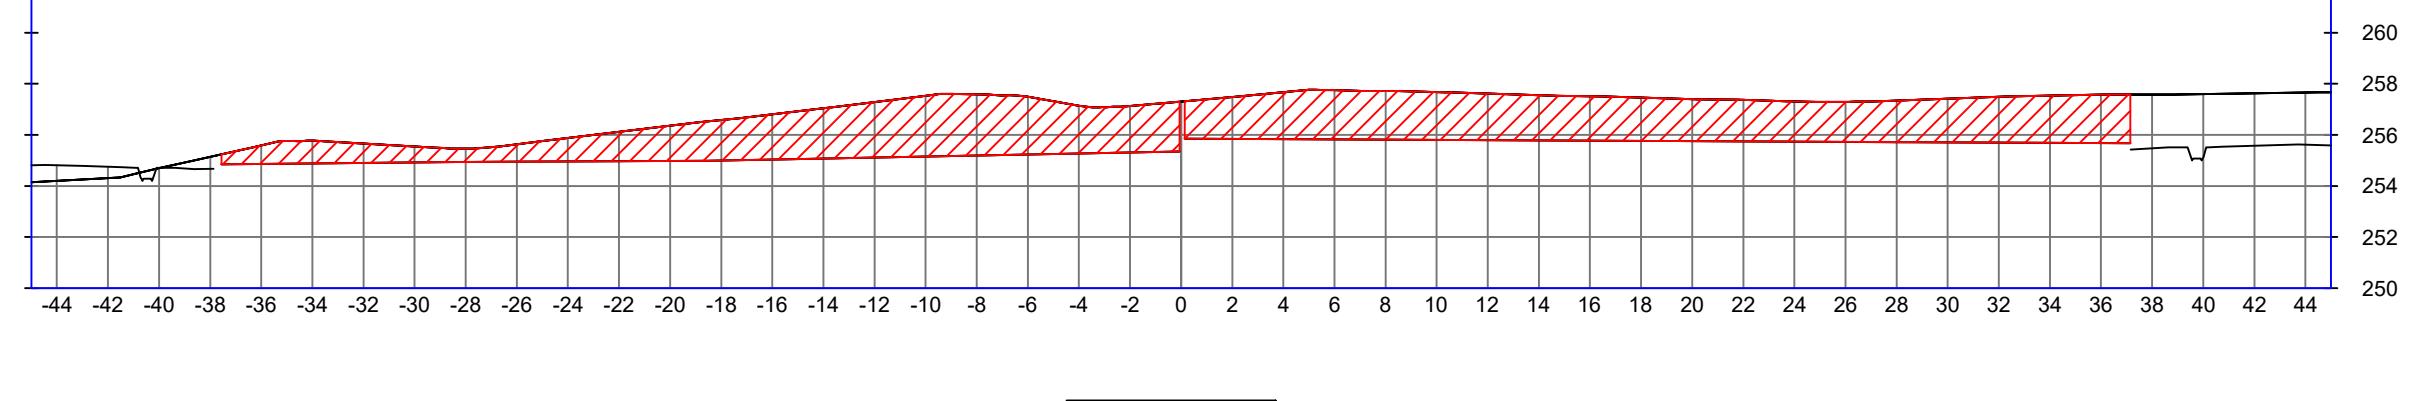
M 2

## SECCIONES TRANSVERSALES POR MANZANAS

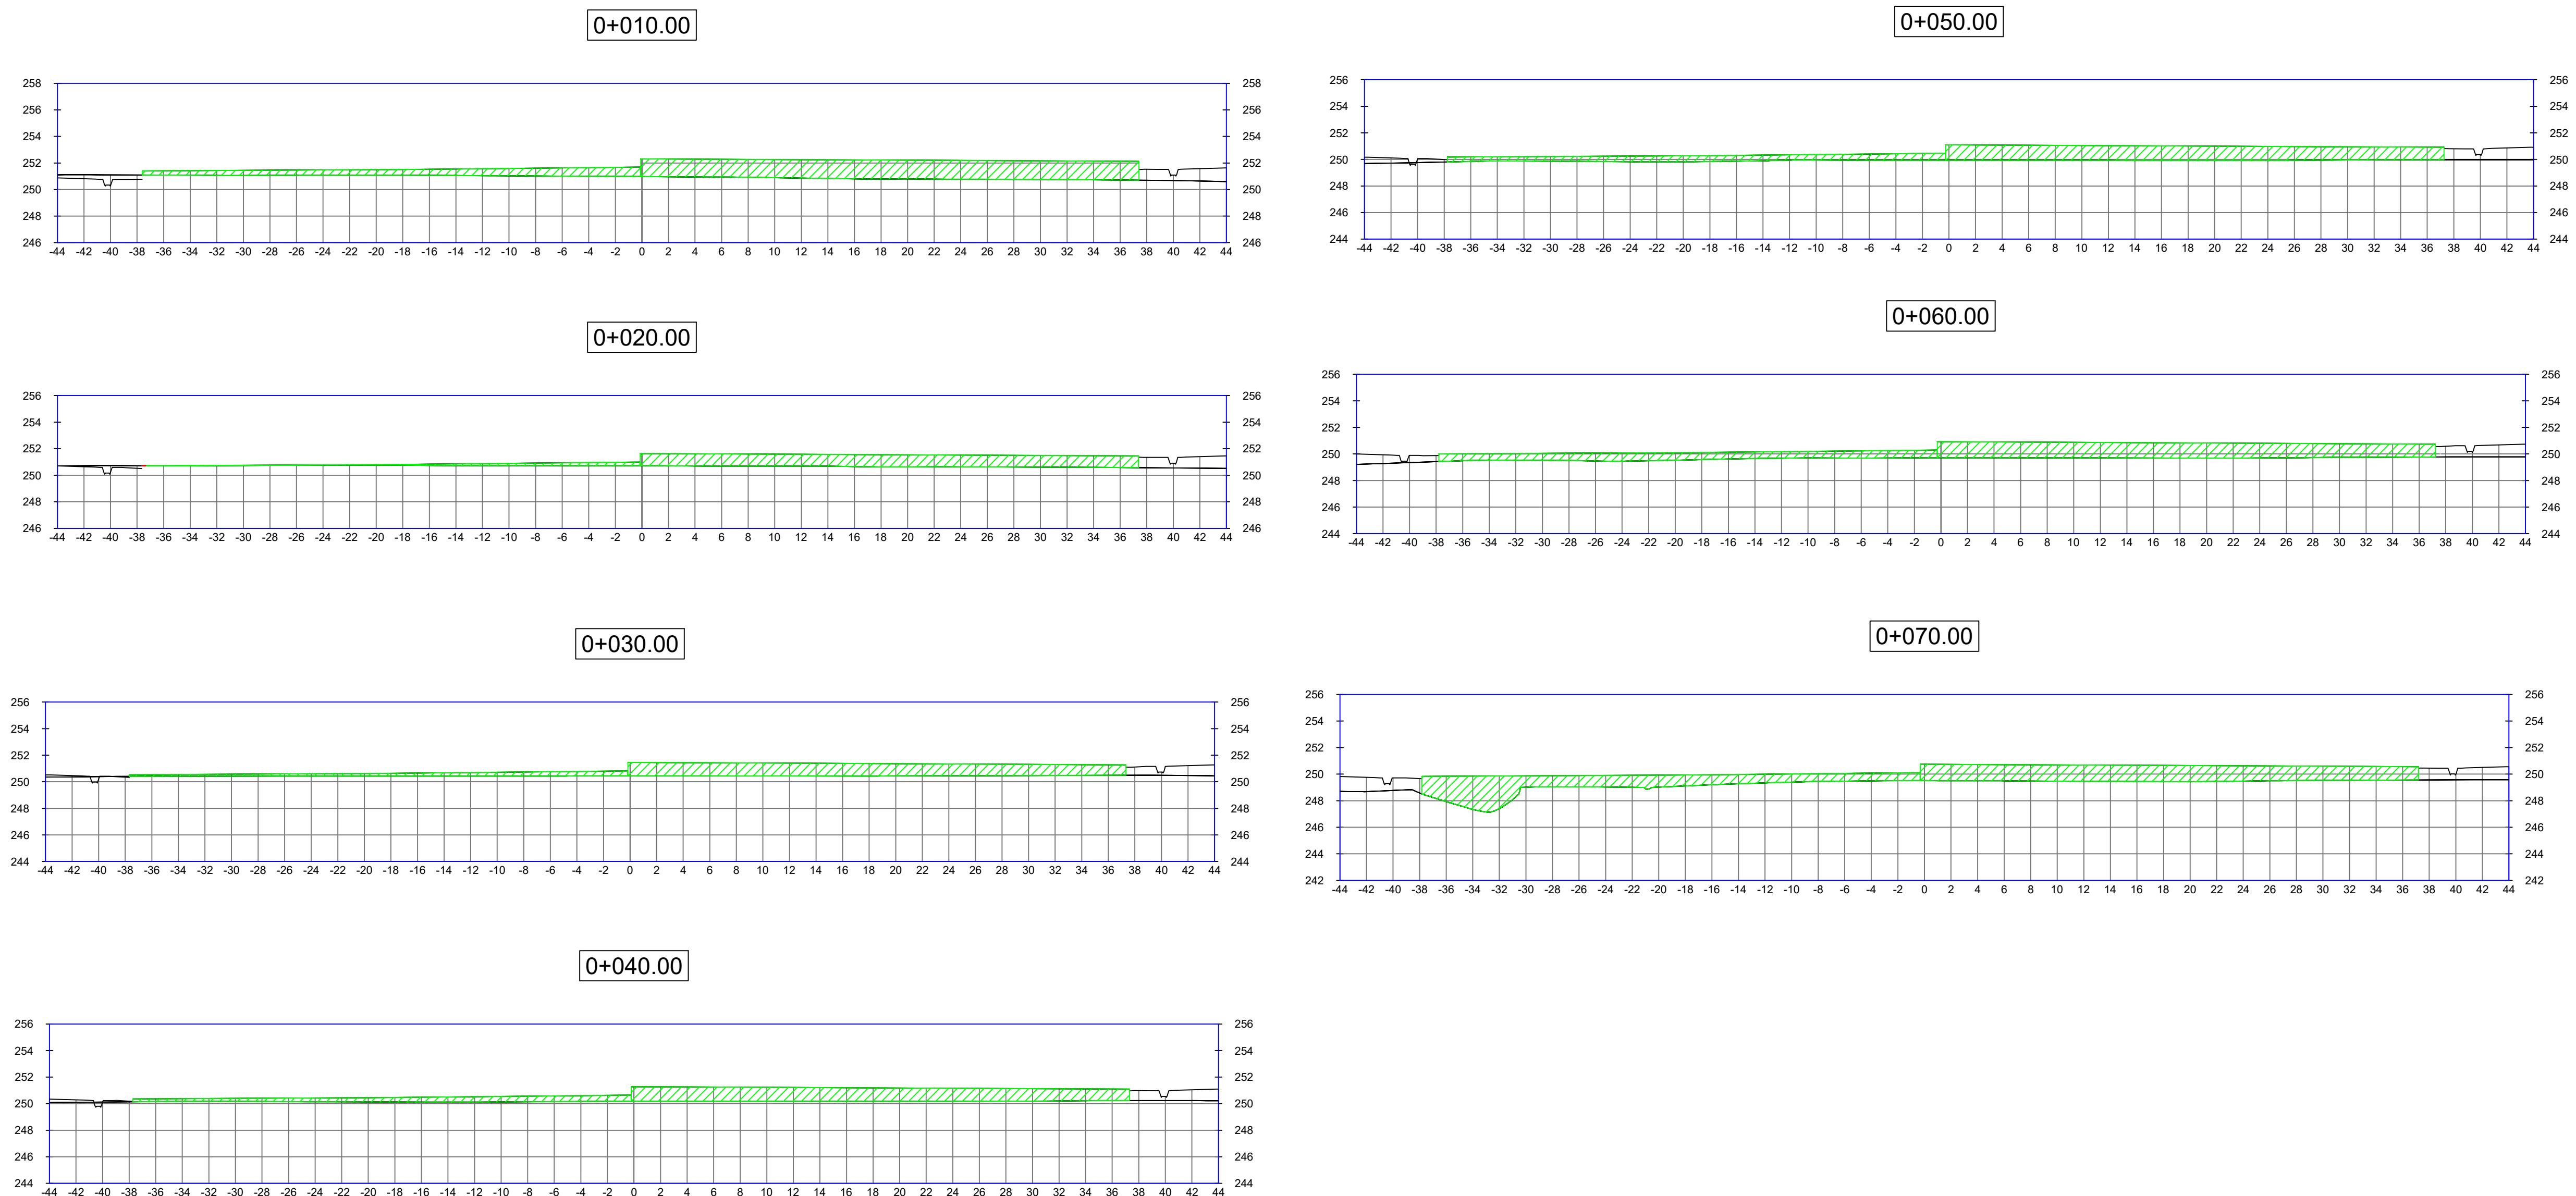
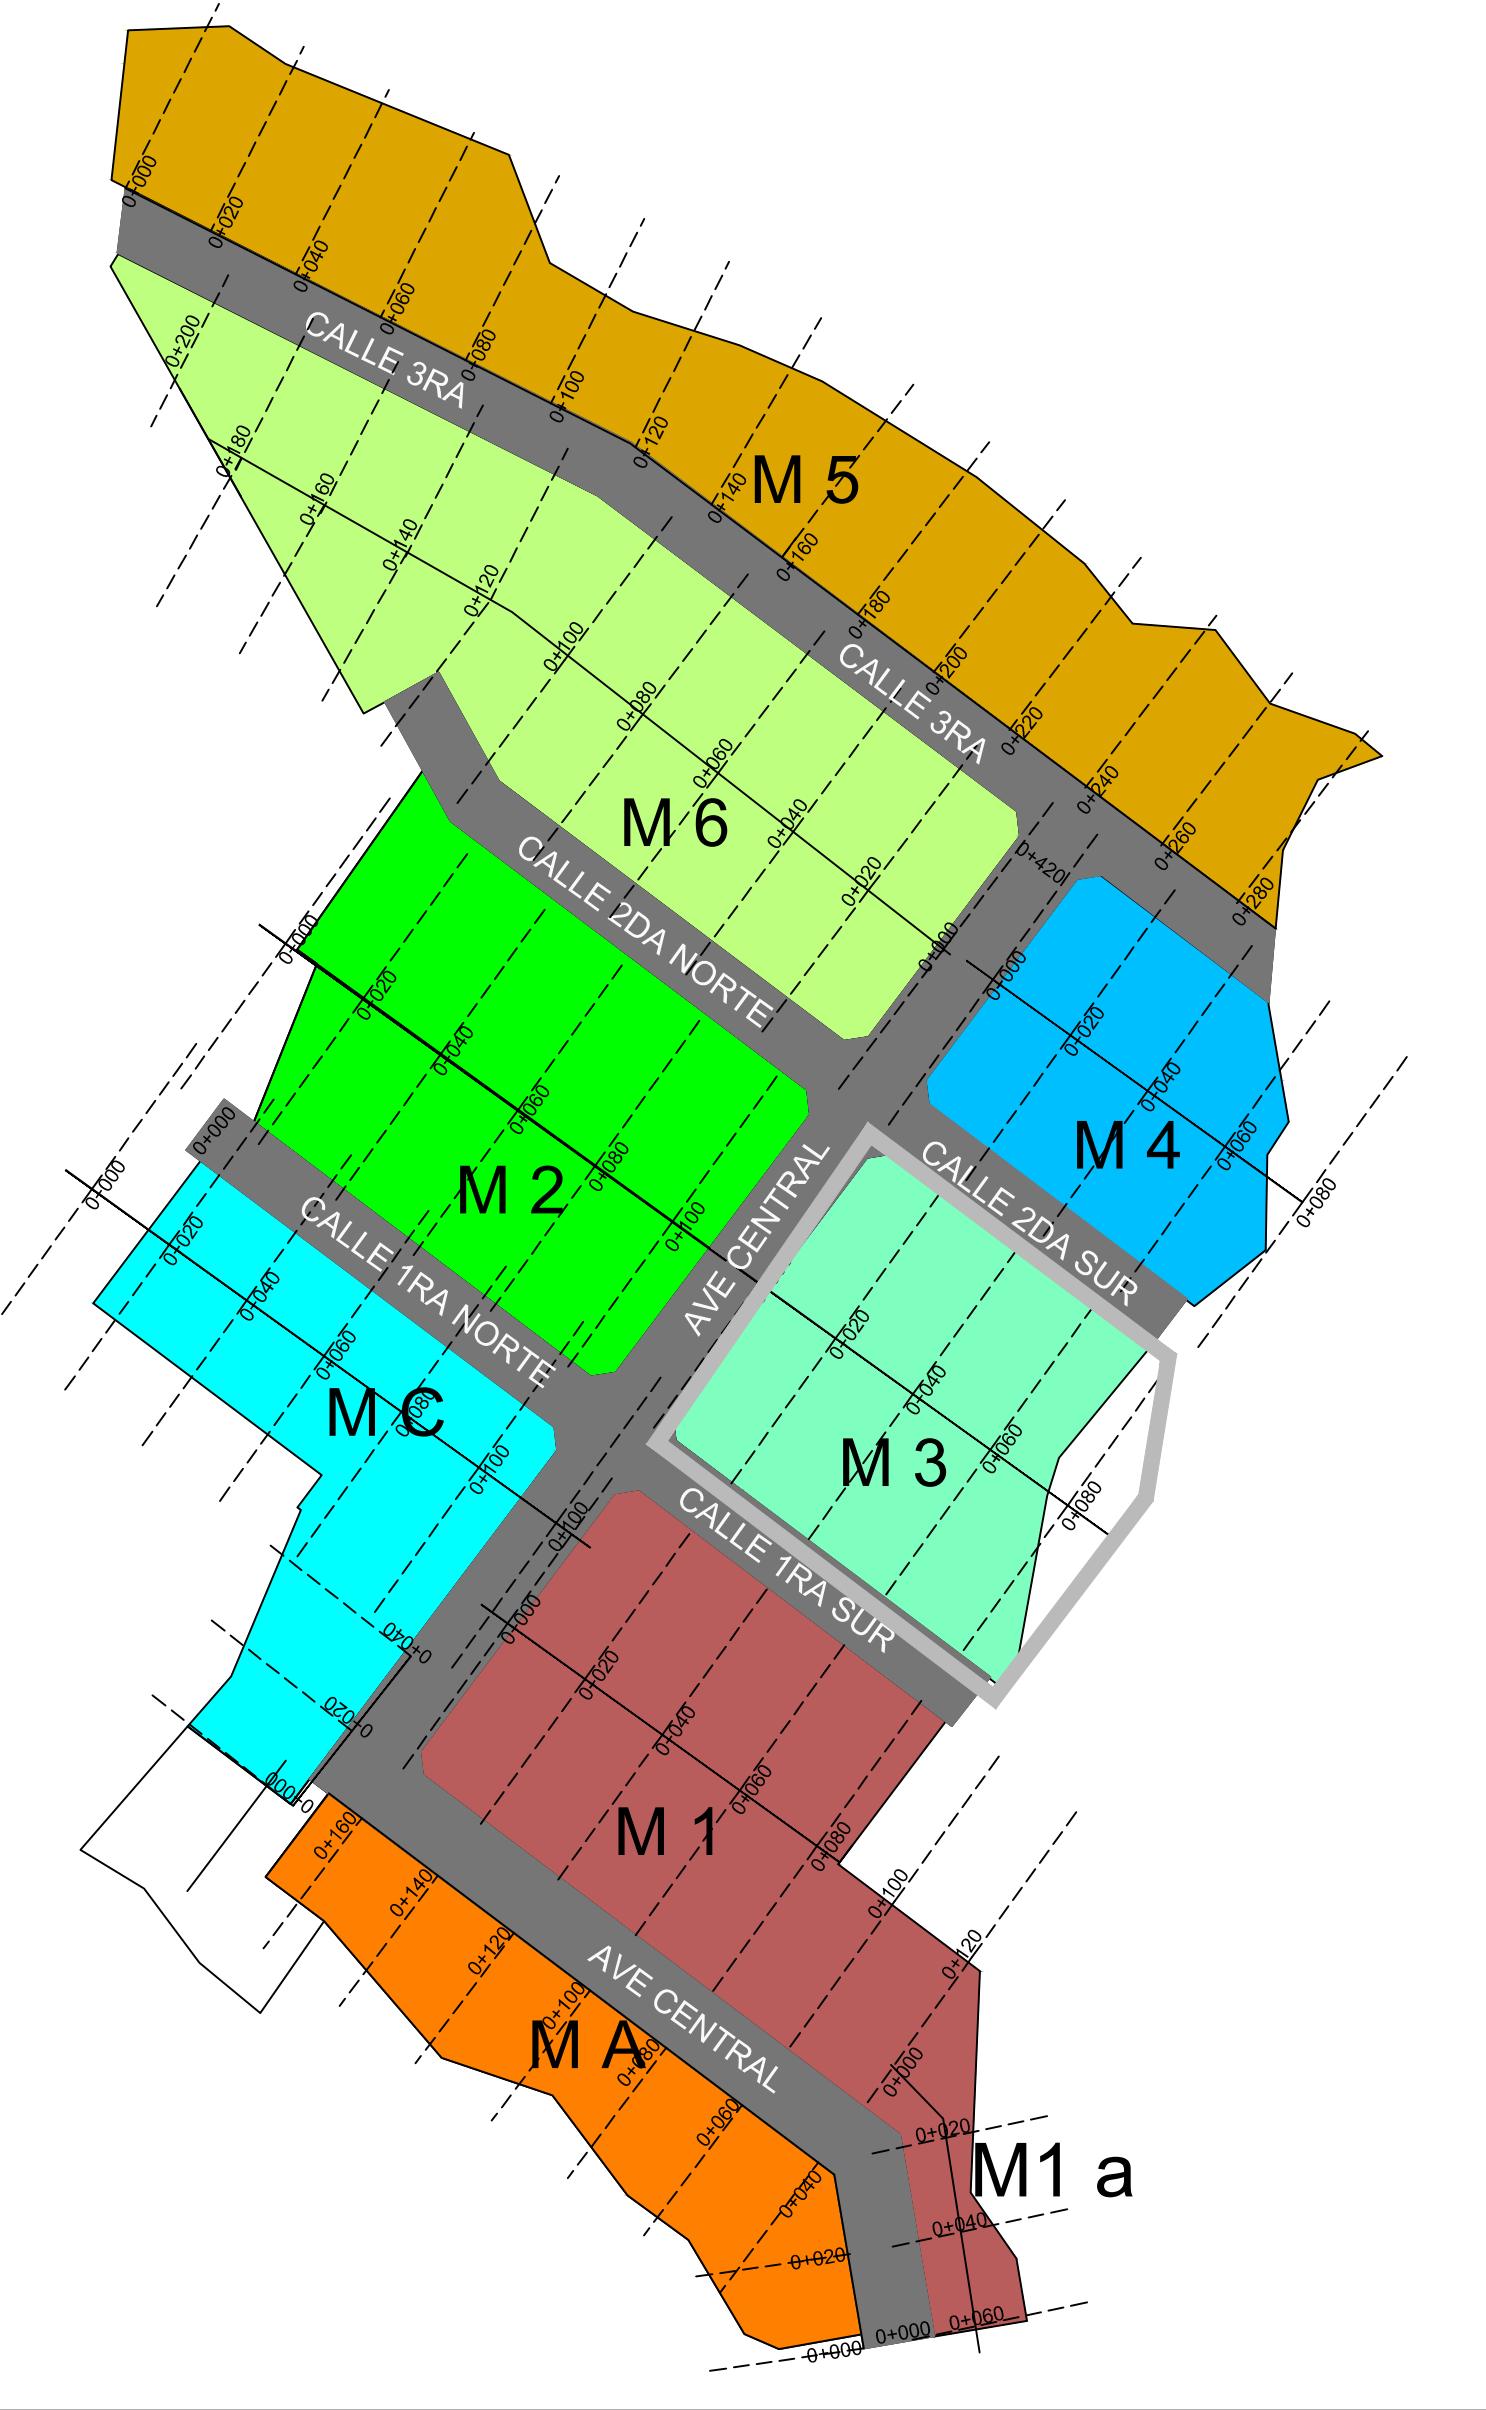
GREEN DOLEGA VILLAGE  
SECCIONES TRANSVERSALES POR MANZANAS  
M 3

Total Volume Table						
Station	Fill Area	Cut Area	Fill Volume	Cut Volume	Cumulative Fill Vol	Cumulative Cut Vol
0+010.00	69.96	0.00	0.00	0.00	0.00	0.00
0+020.00	37.26	0.00	536.10	0.00	536.10	0.00
0+030.00	42.76	0.00	400.12	0.00	936.22	0.01
0+040.00	50.07	0.00	464.16	0.00	1400.37	0.01
0+050.00	56.13	0.00	531.00	0.00	1931.37	0.01
0+060.00	62.09	0.00	591.13	0.00	2522.50	0.01
0+070.00	81.54	0.00	718.15	0.00	3240.66	0.01

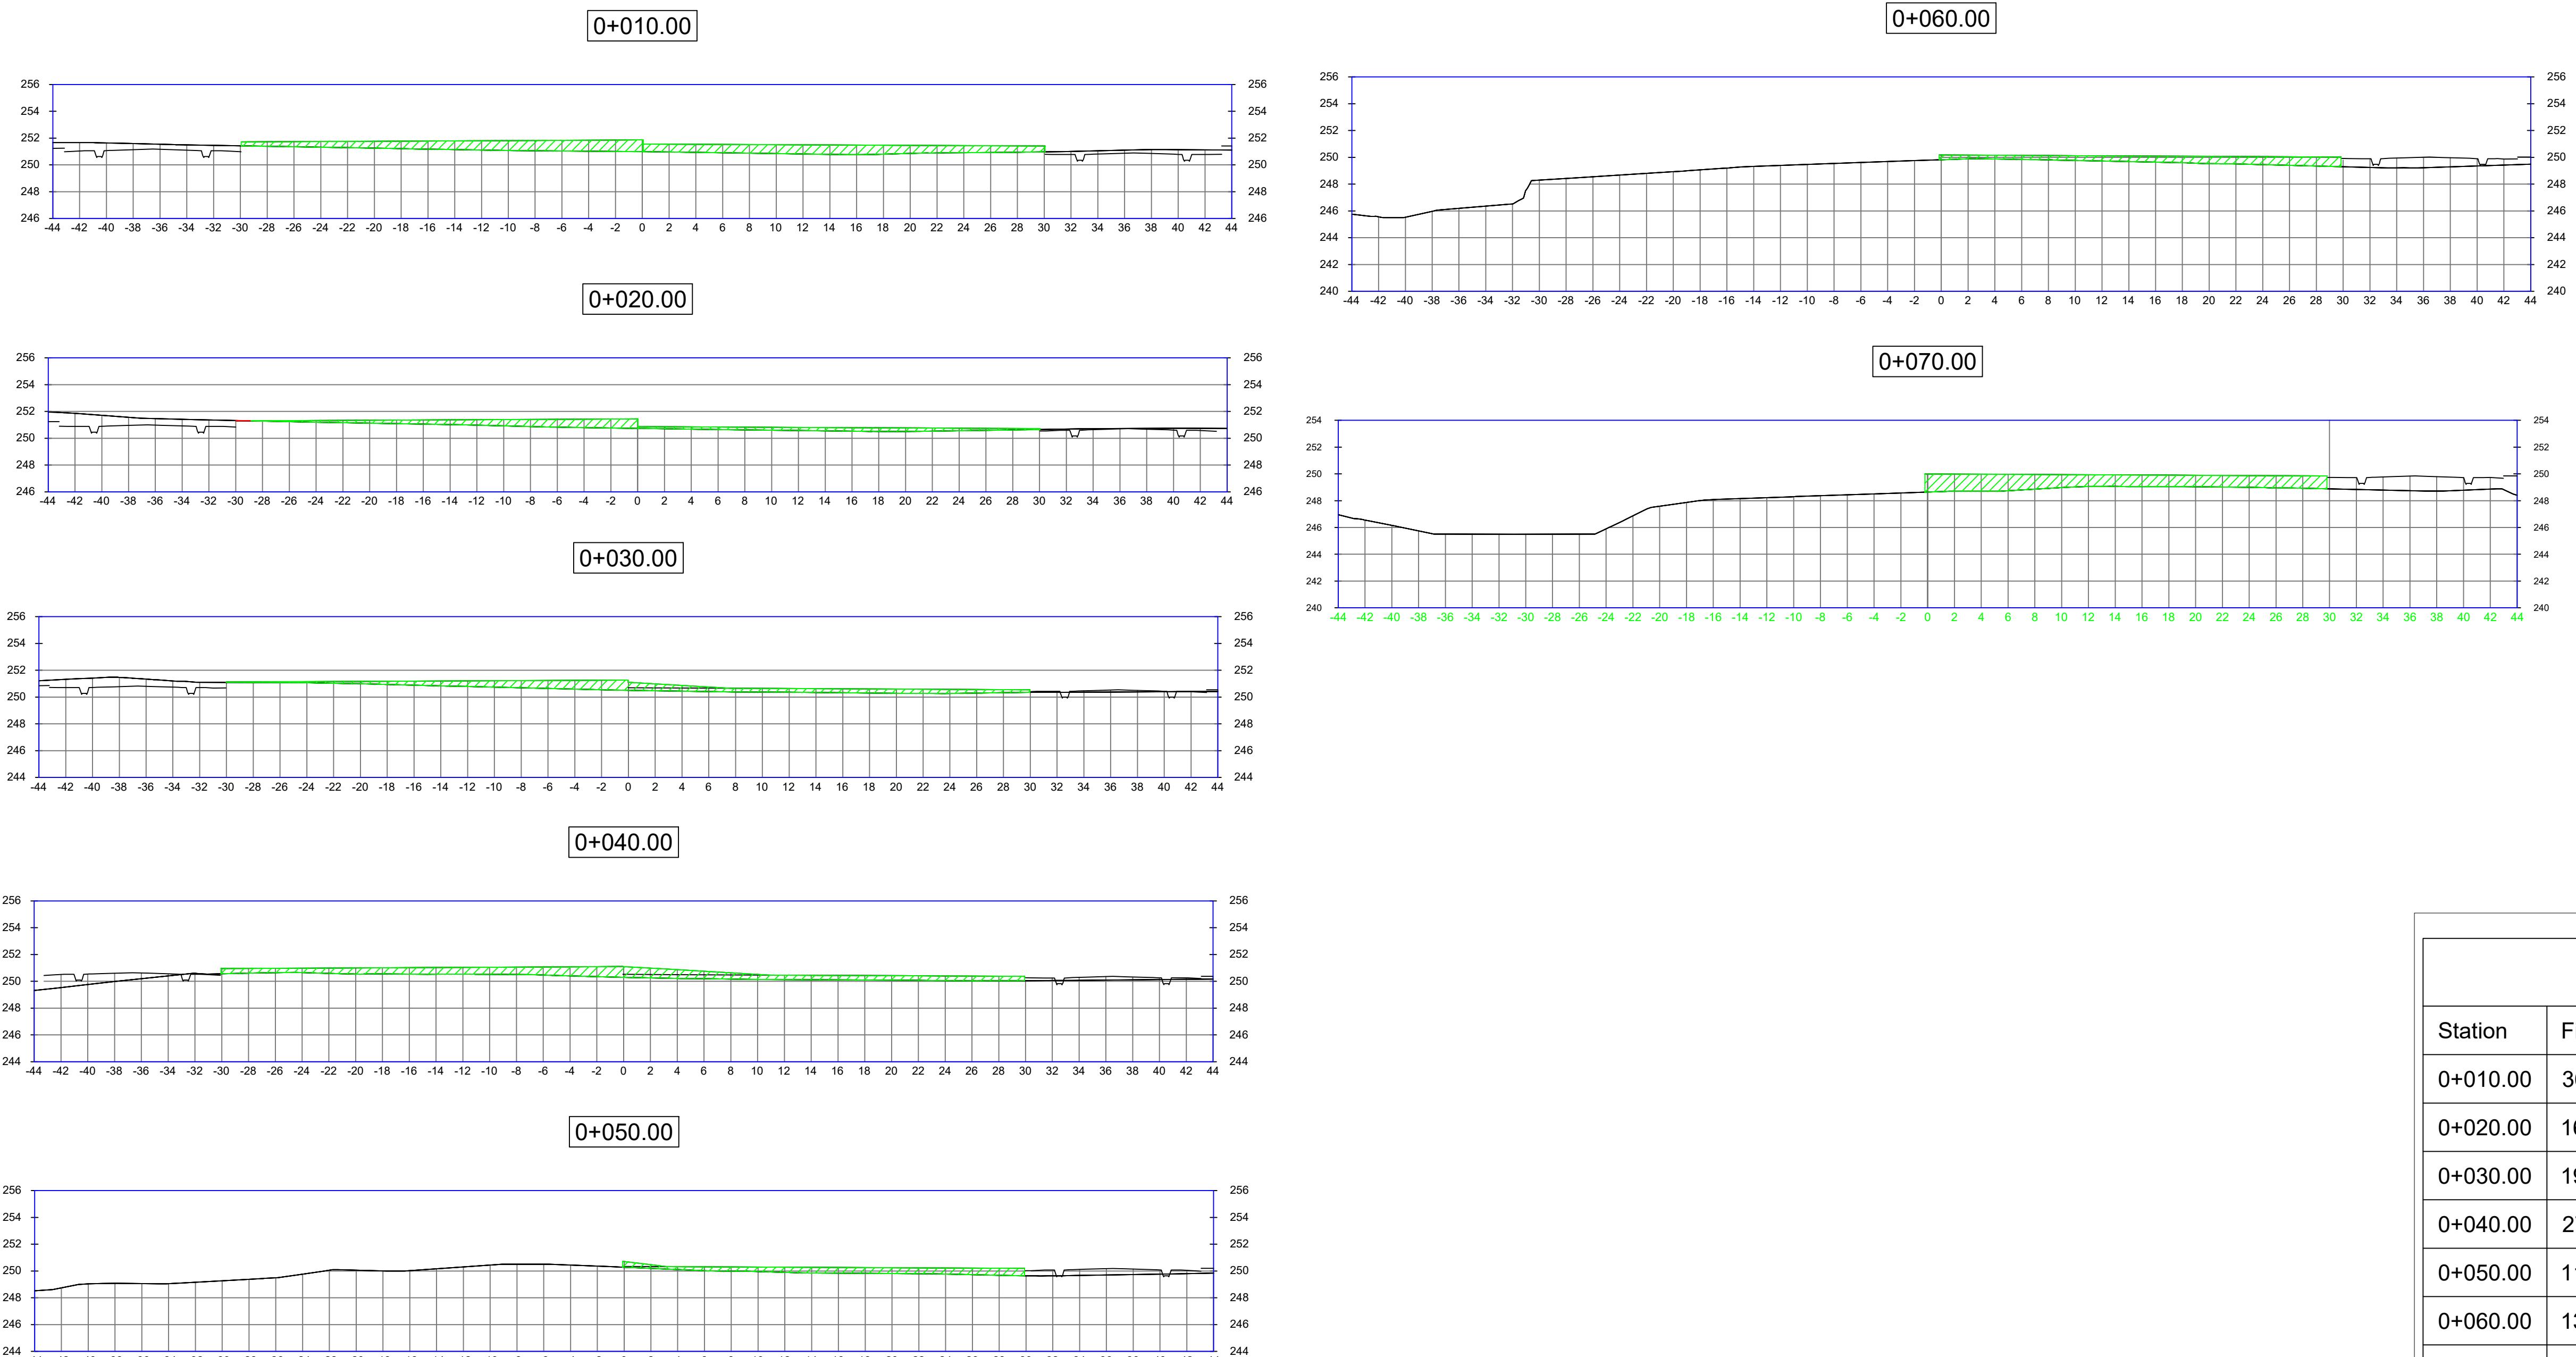
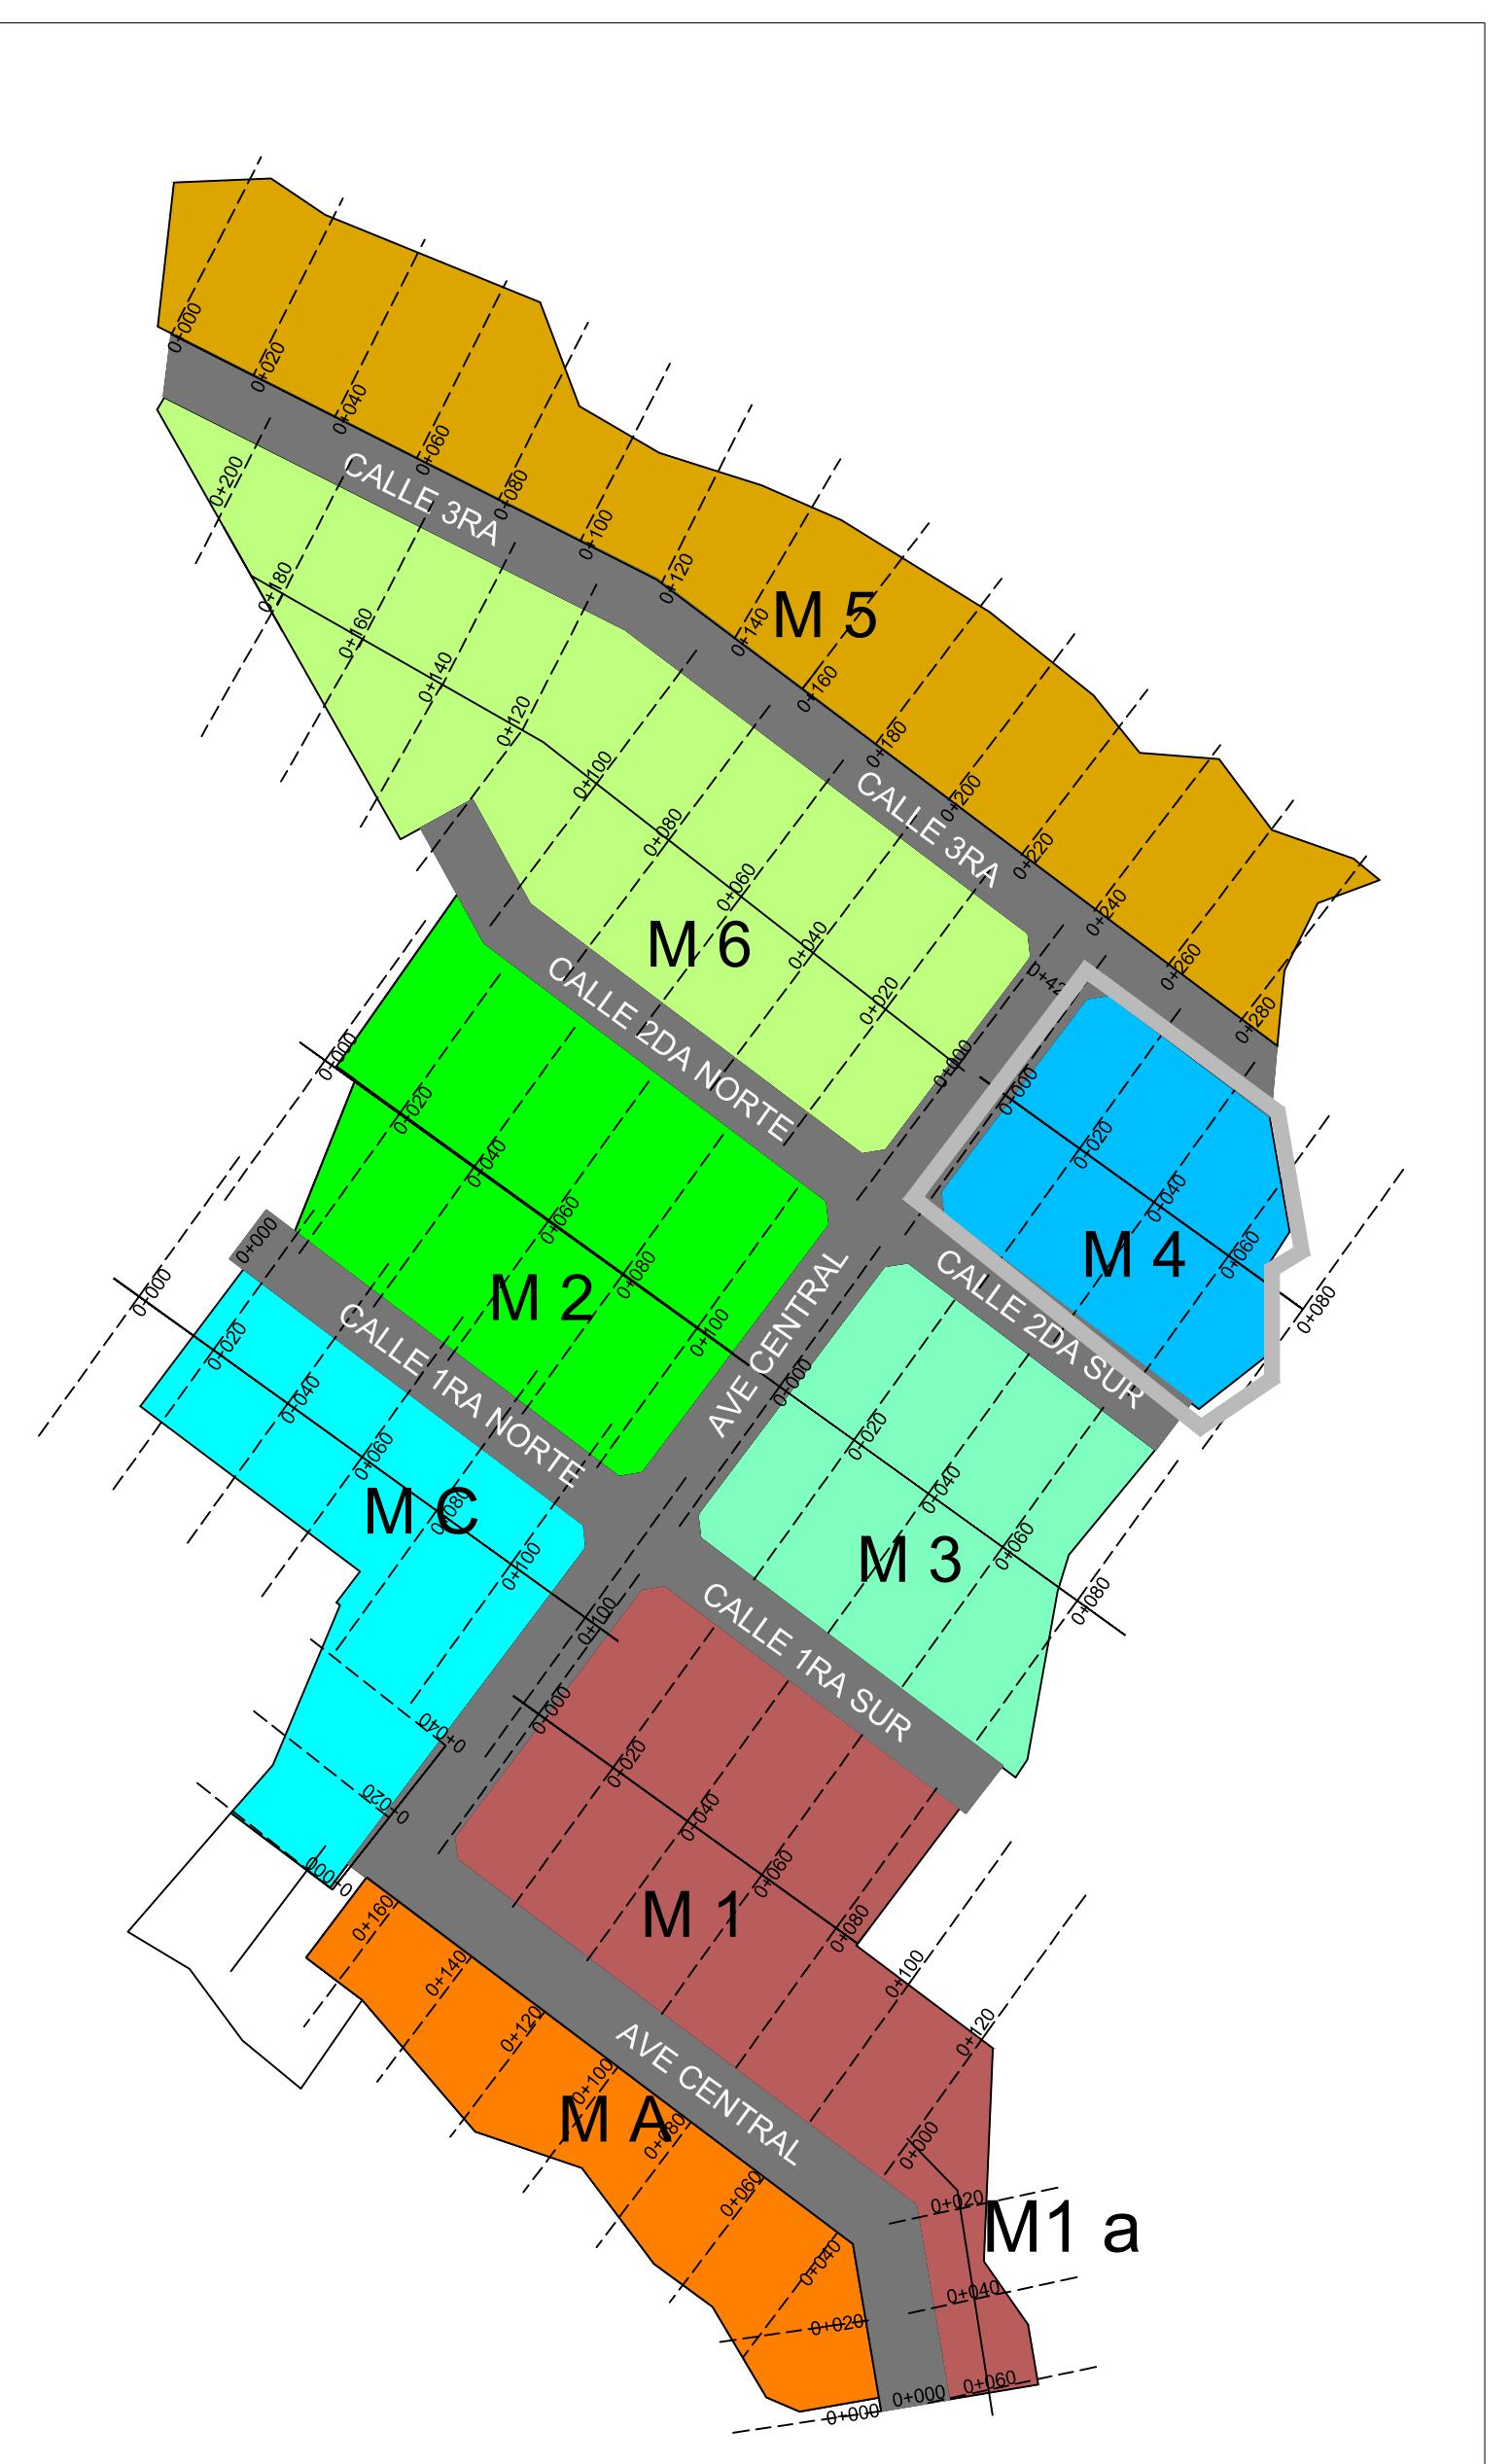
M 4

Station	Fill Area	Cut Area	Fill Volume	Cut Volume	Cumulative Fill Vol	Cumulative Cut Vol
0+010.00	36.70	0.00	0.00	0.00	0.00	0.00
0+020.00	16.40	0.02	265.51	0.09	265.51	0.09
0+030.00	19.90	0.00	181.50	0.09	447.00	0.17
0+040.00	27.98	0.00	239.37	0.00	686.37	0.17
0+050.00	11.83	0.00	199.04	0.00	885.41	0.17
0+060.00	13.57	0.00	126.99	0.00	1012.40	0.17
0+070.00	29.86	0.00	217.14	0.00	1229.54	0.17
