**Respuesta a la Primera Solicitud de Información Aclaratoria  
Proyecto Urbanización Green Dolega Village**

**DESARROLLO DEL PUNTO No. 1 - (d) - (f)**  
**PLANO DEMOSTRATIVO DE UBICACION DE POLIGONO**  
**ZONA DE NORIA Y COMBUSTIBLE**

PROYECTO: URBANIZACIÓN "GREEN DOLEGA VILLAGE"  
FINCAS : FOLIO REAL 674 CÓDIGO DE UBICACION: 4601  
FOLIO REAL 58145 CÓDIGO DE UBICACION: 4601

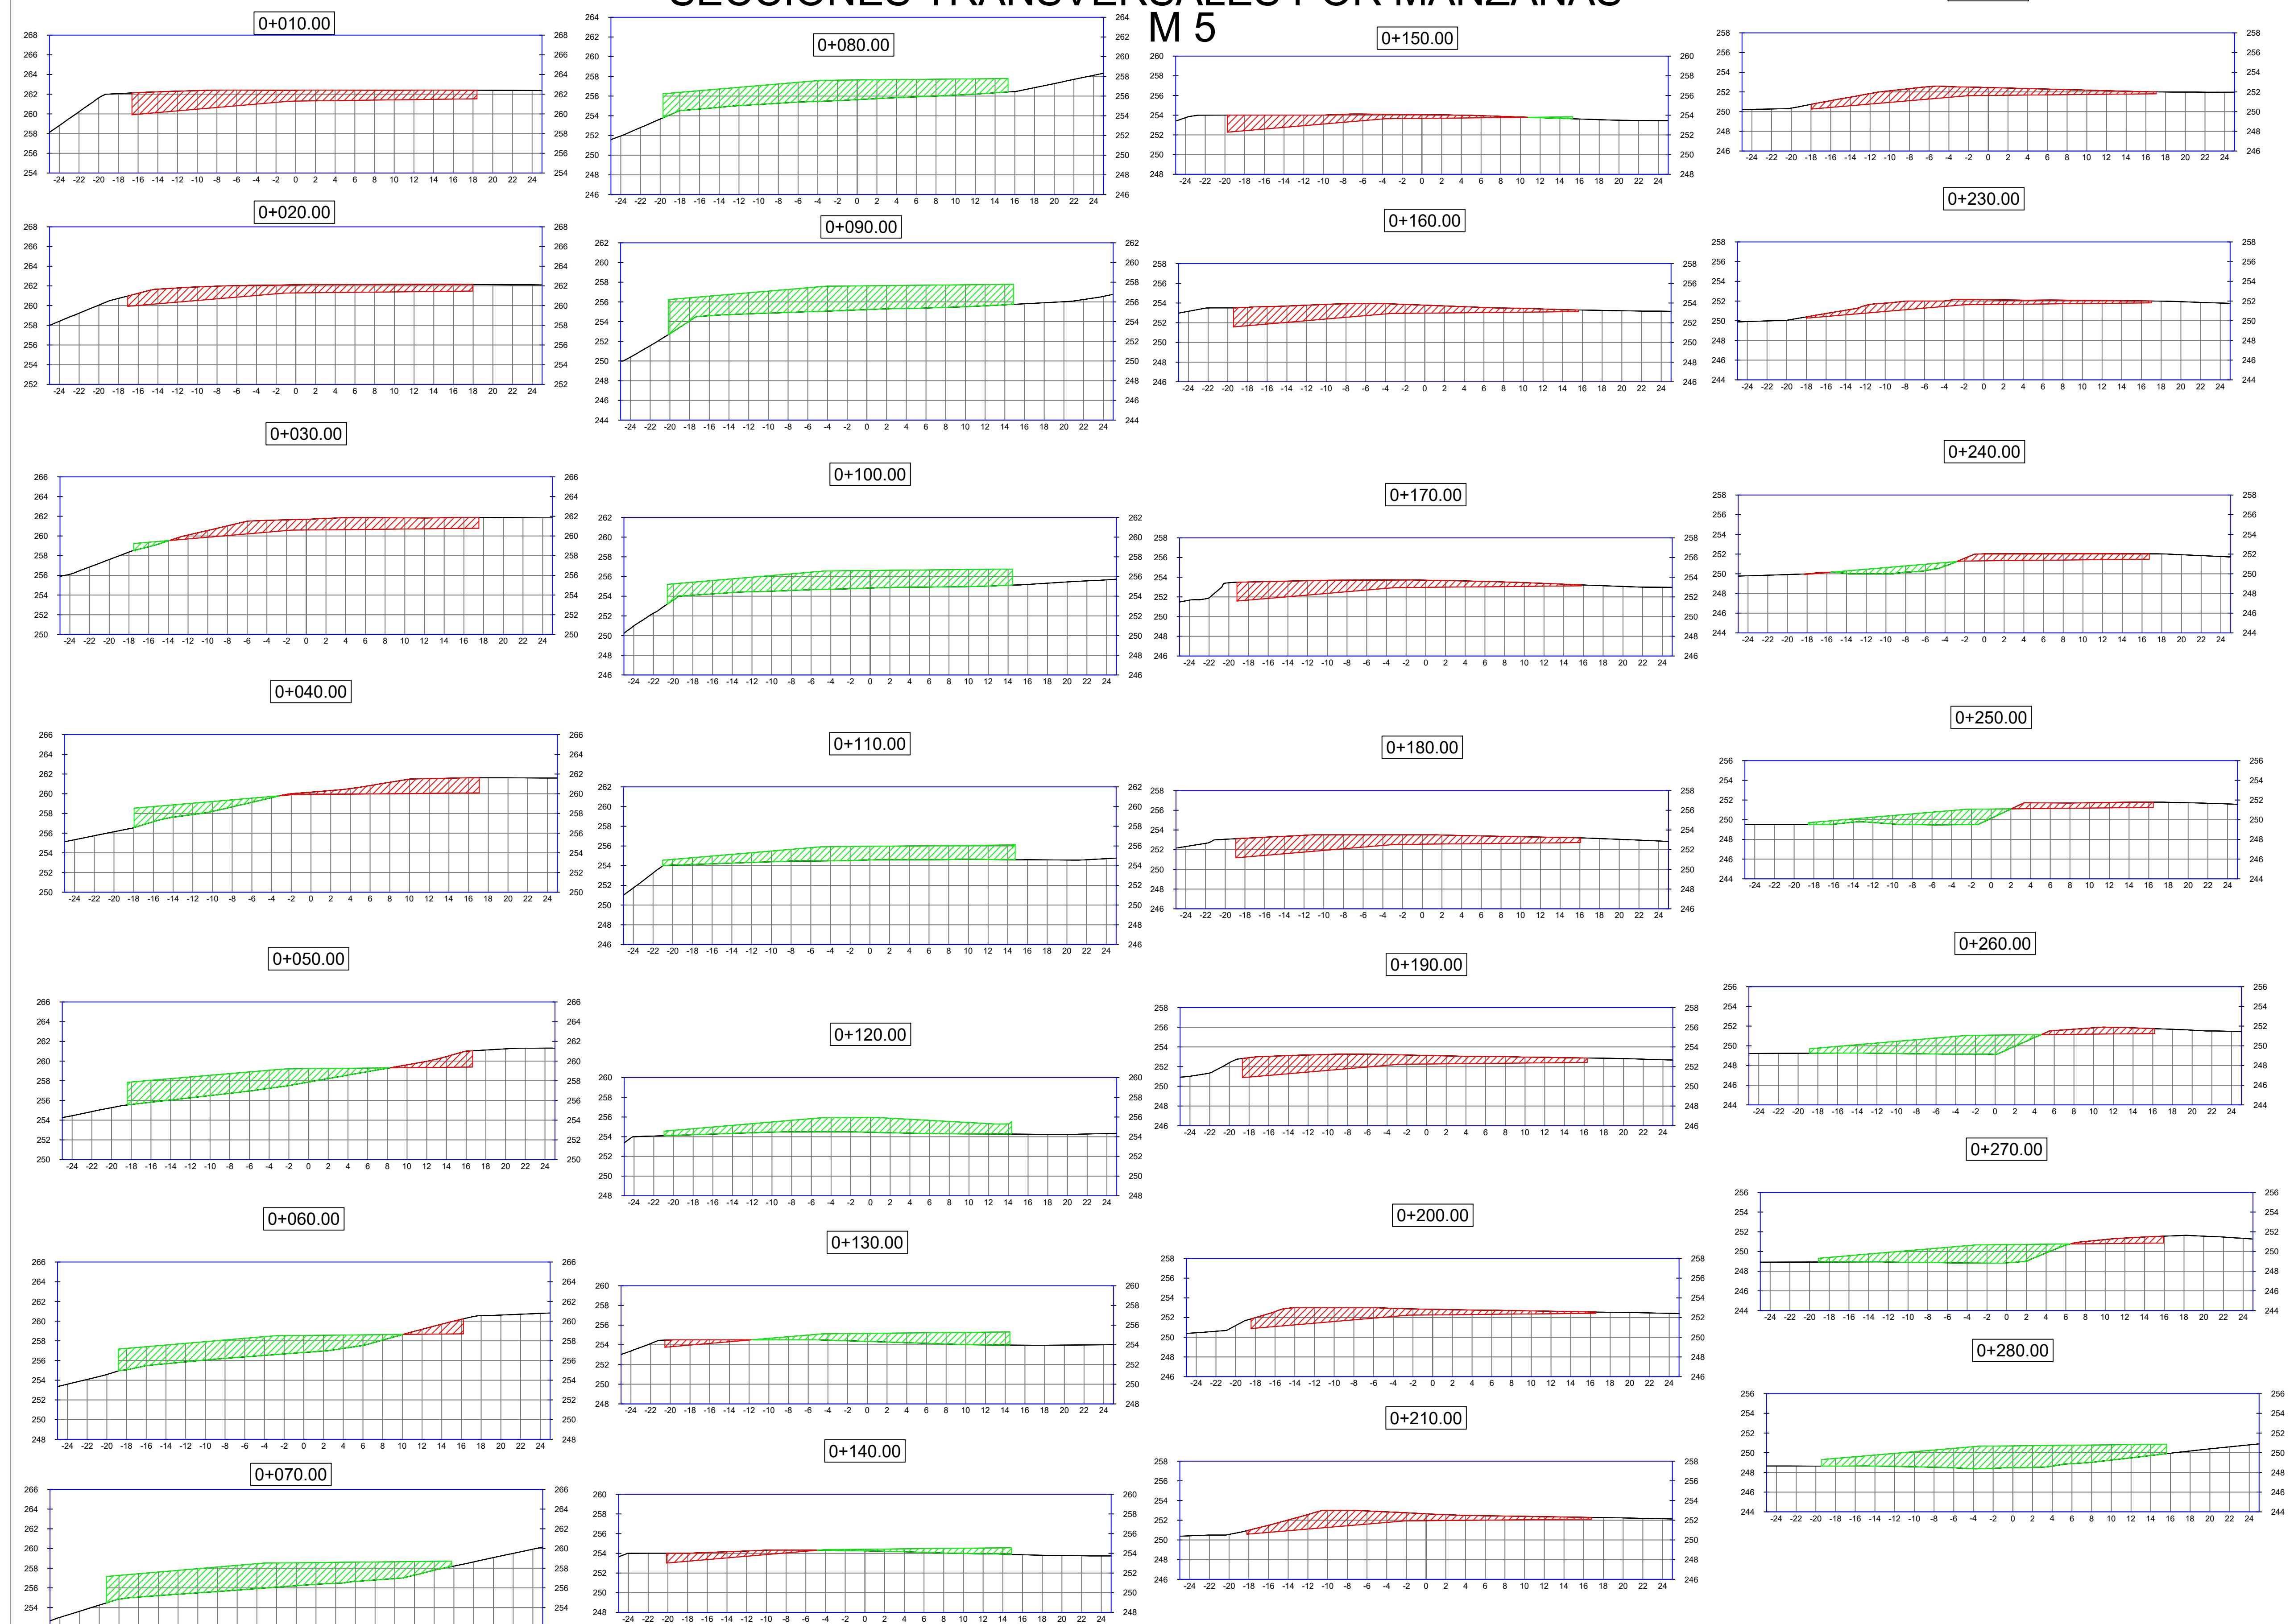
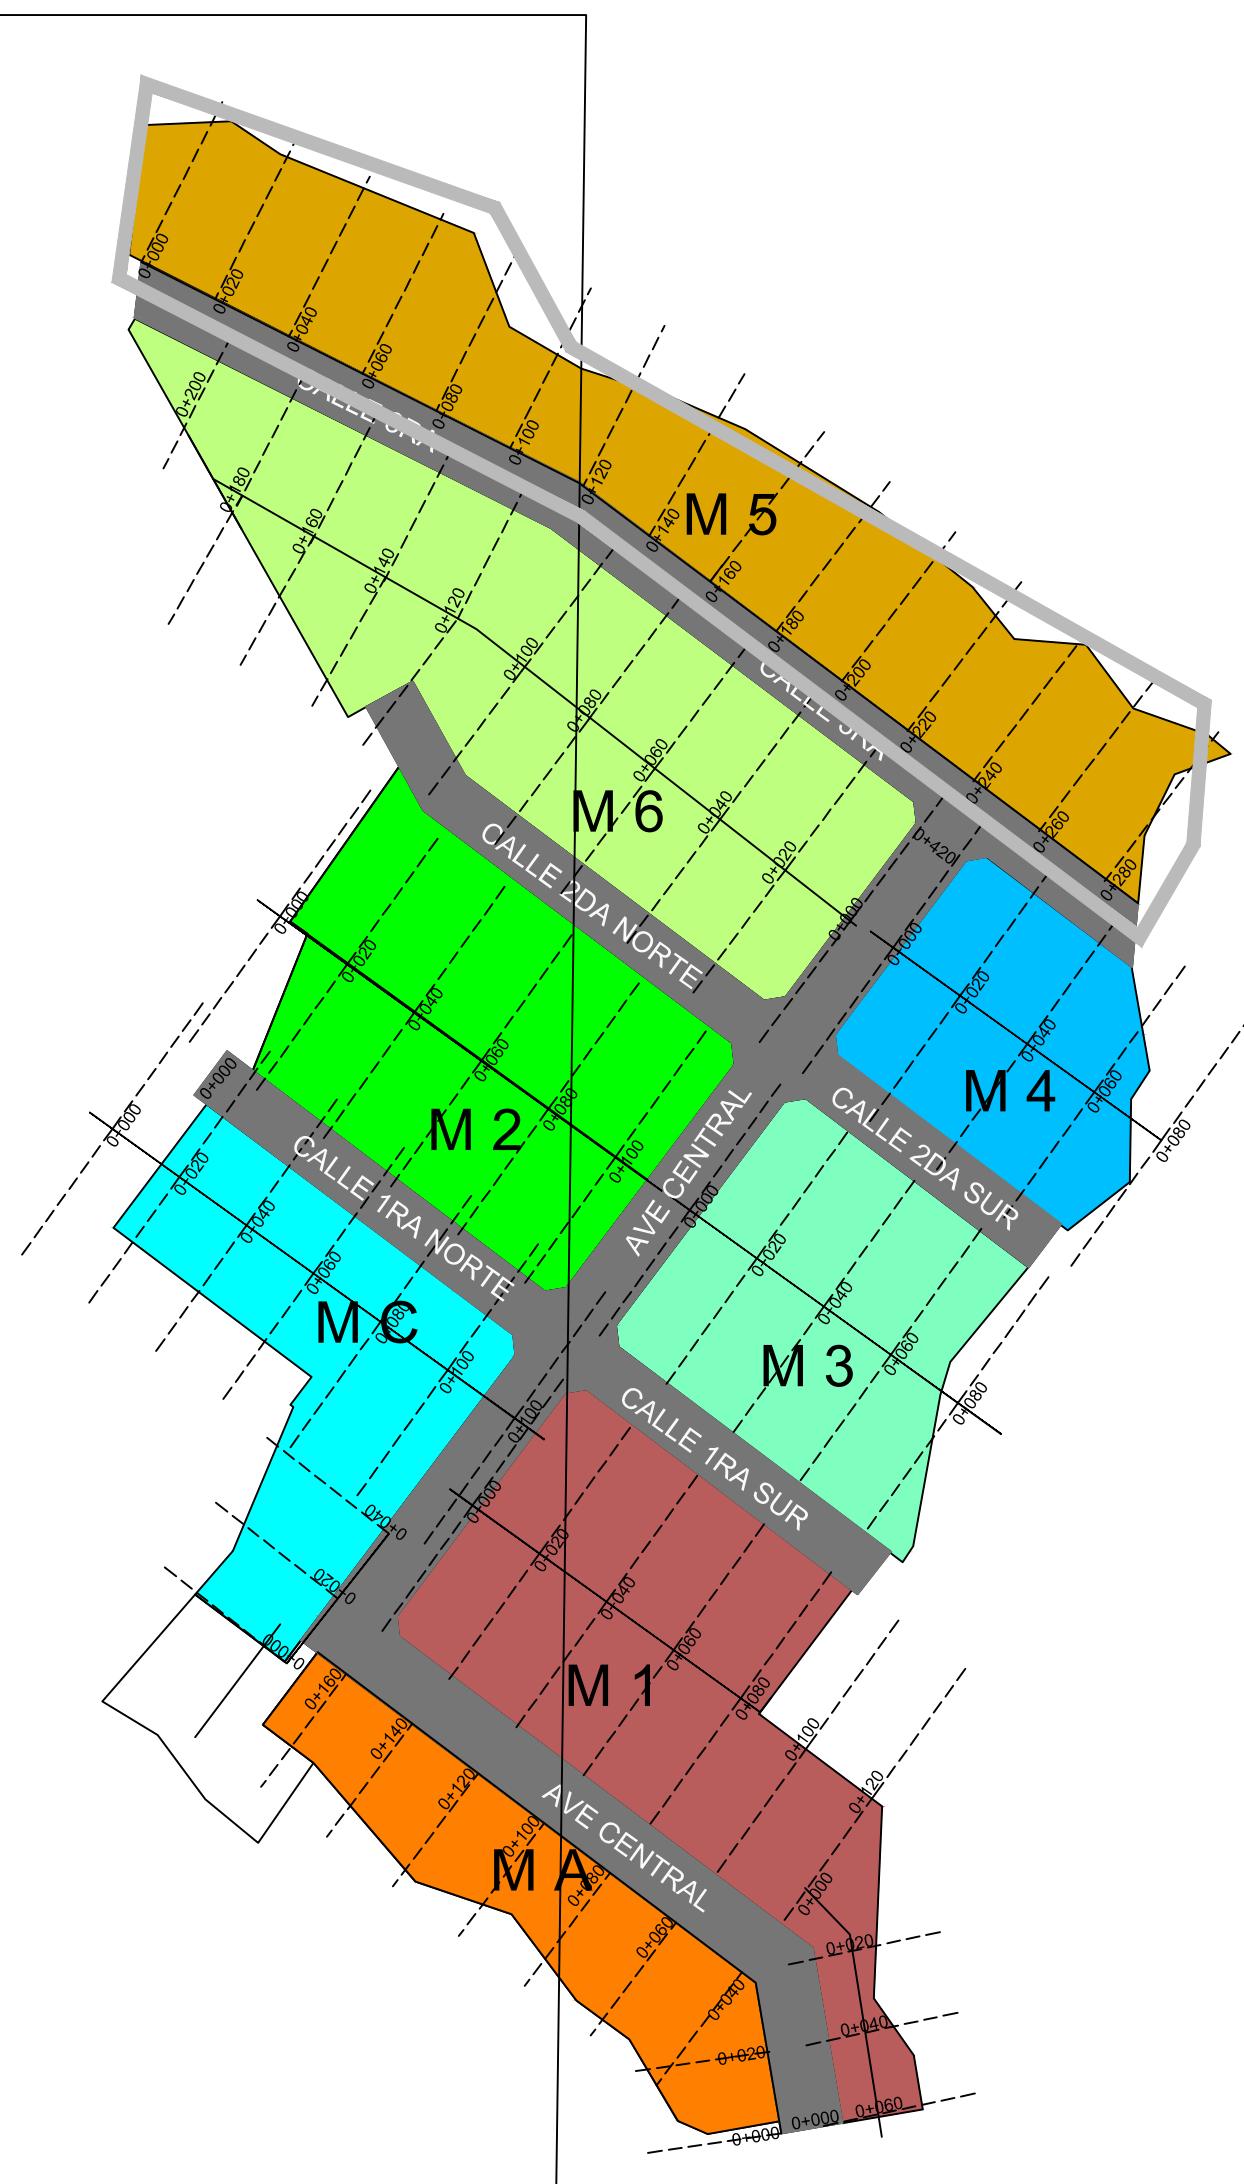
**M 5**

Total Volume Table					
Station	Fill Area	Cut Area	Fill Volume	Cut Volume	Cumulative Fill Vol
0+010.00	0.00	46.95	0.00	0.00	0.00
0+020.00	0.00	34.35	0.00	406.49	0.00
0+030.00	1.41	32.59	7.03	334.71	7.03
0+040.00	14.23	18.87	78.17	257.32	85.21
0+050.00	42.23	6.62	282.28	127.46	367.48
0+060.00	46.87	4.82	445.49	57.20	812.97
0+070.00	74.22	0.00	605.46	24.10	1418.43
0+080.00	65.15	0.00	696.86	0.00	2115.29
0+090.00	80.87	0.00	730.08	0.00	2845.38
0+100.00	57.94	0.00	694.04	0.00	3539.42
0+110.00	43.42	0.00	506.81	0.00	4046.23
0+120.00	39.57	0.00	419.67	0.00	4465.90
0+130.00	21.51	3.30	305.38	16.52	4771.28
0+140.00	6.69	8.20	140.99	57.54	4912.27
0+150.00	0.44	21.15	35.65	146.77	4947.93
0+160.00	0.00	34.83	2.20	279.92	4950.12
0+170.00	0.00	31.69	0.00	332.60	4950.12
0+180.00	0.00	39.46	0.00	355.73	4950.12
0+190.00	0.00	38.82	0.00	391.39	4950.12
0+200.00	0.00	27.96	0.00	333.91	4950.12

Total Volume Table					
Station	Fill Area	Cut Area	Fill Volume	Cut Volume	Cumulative Cut Vol
0+210.00	0.00	27.41	0.00	276.85	4950.12
0+220.00	0.00	26.31	0.00	268.60	4950.12
0+230.00	0.00	16.92	0.00	219.87	4950.12
0+240.00	6.01	12.16	30.03	145.41	4980.16
0+250.00	17.48	7.71	117.46	99.36	5097.62
0+260.00	28.77	6.18	231.29	69.45	5328.91
0+270.00	30.43	4.31	296.03	52.44	5624.94
0+280.00	57.09	0.00	437.59	21.53	6062.52

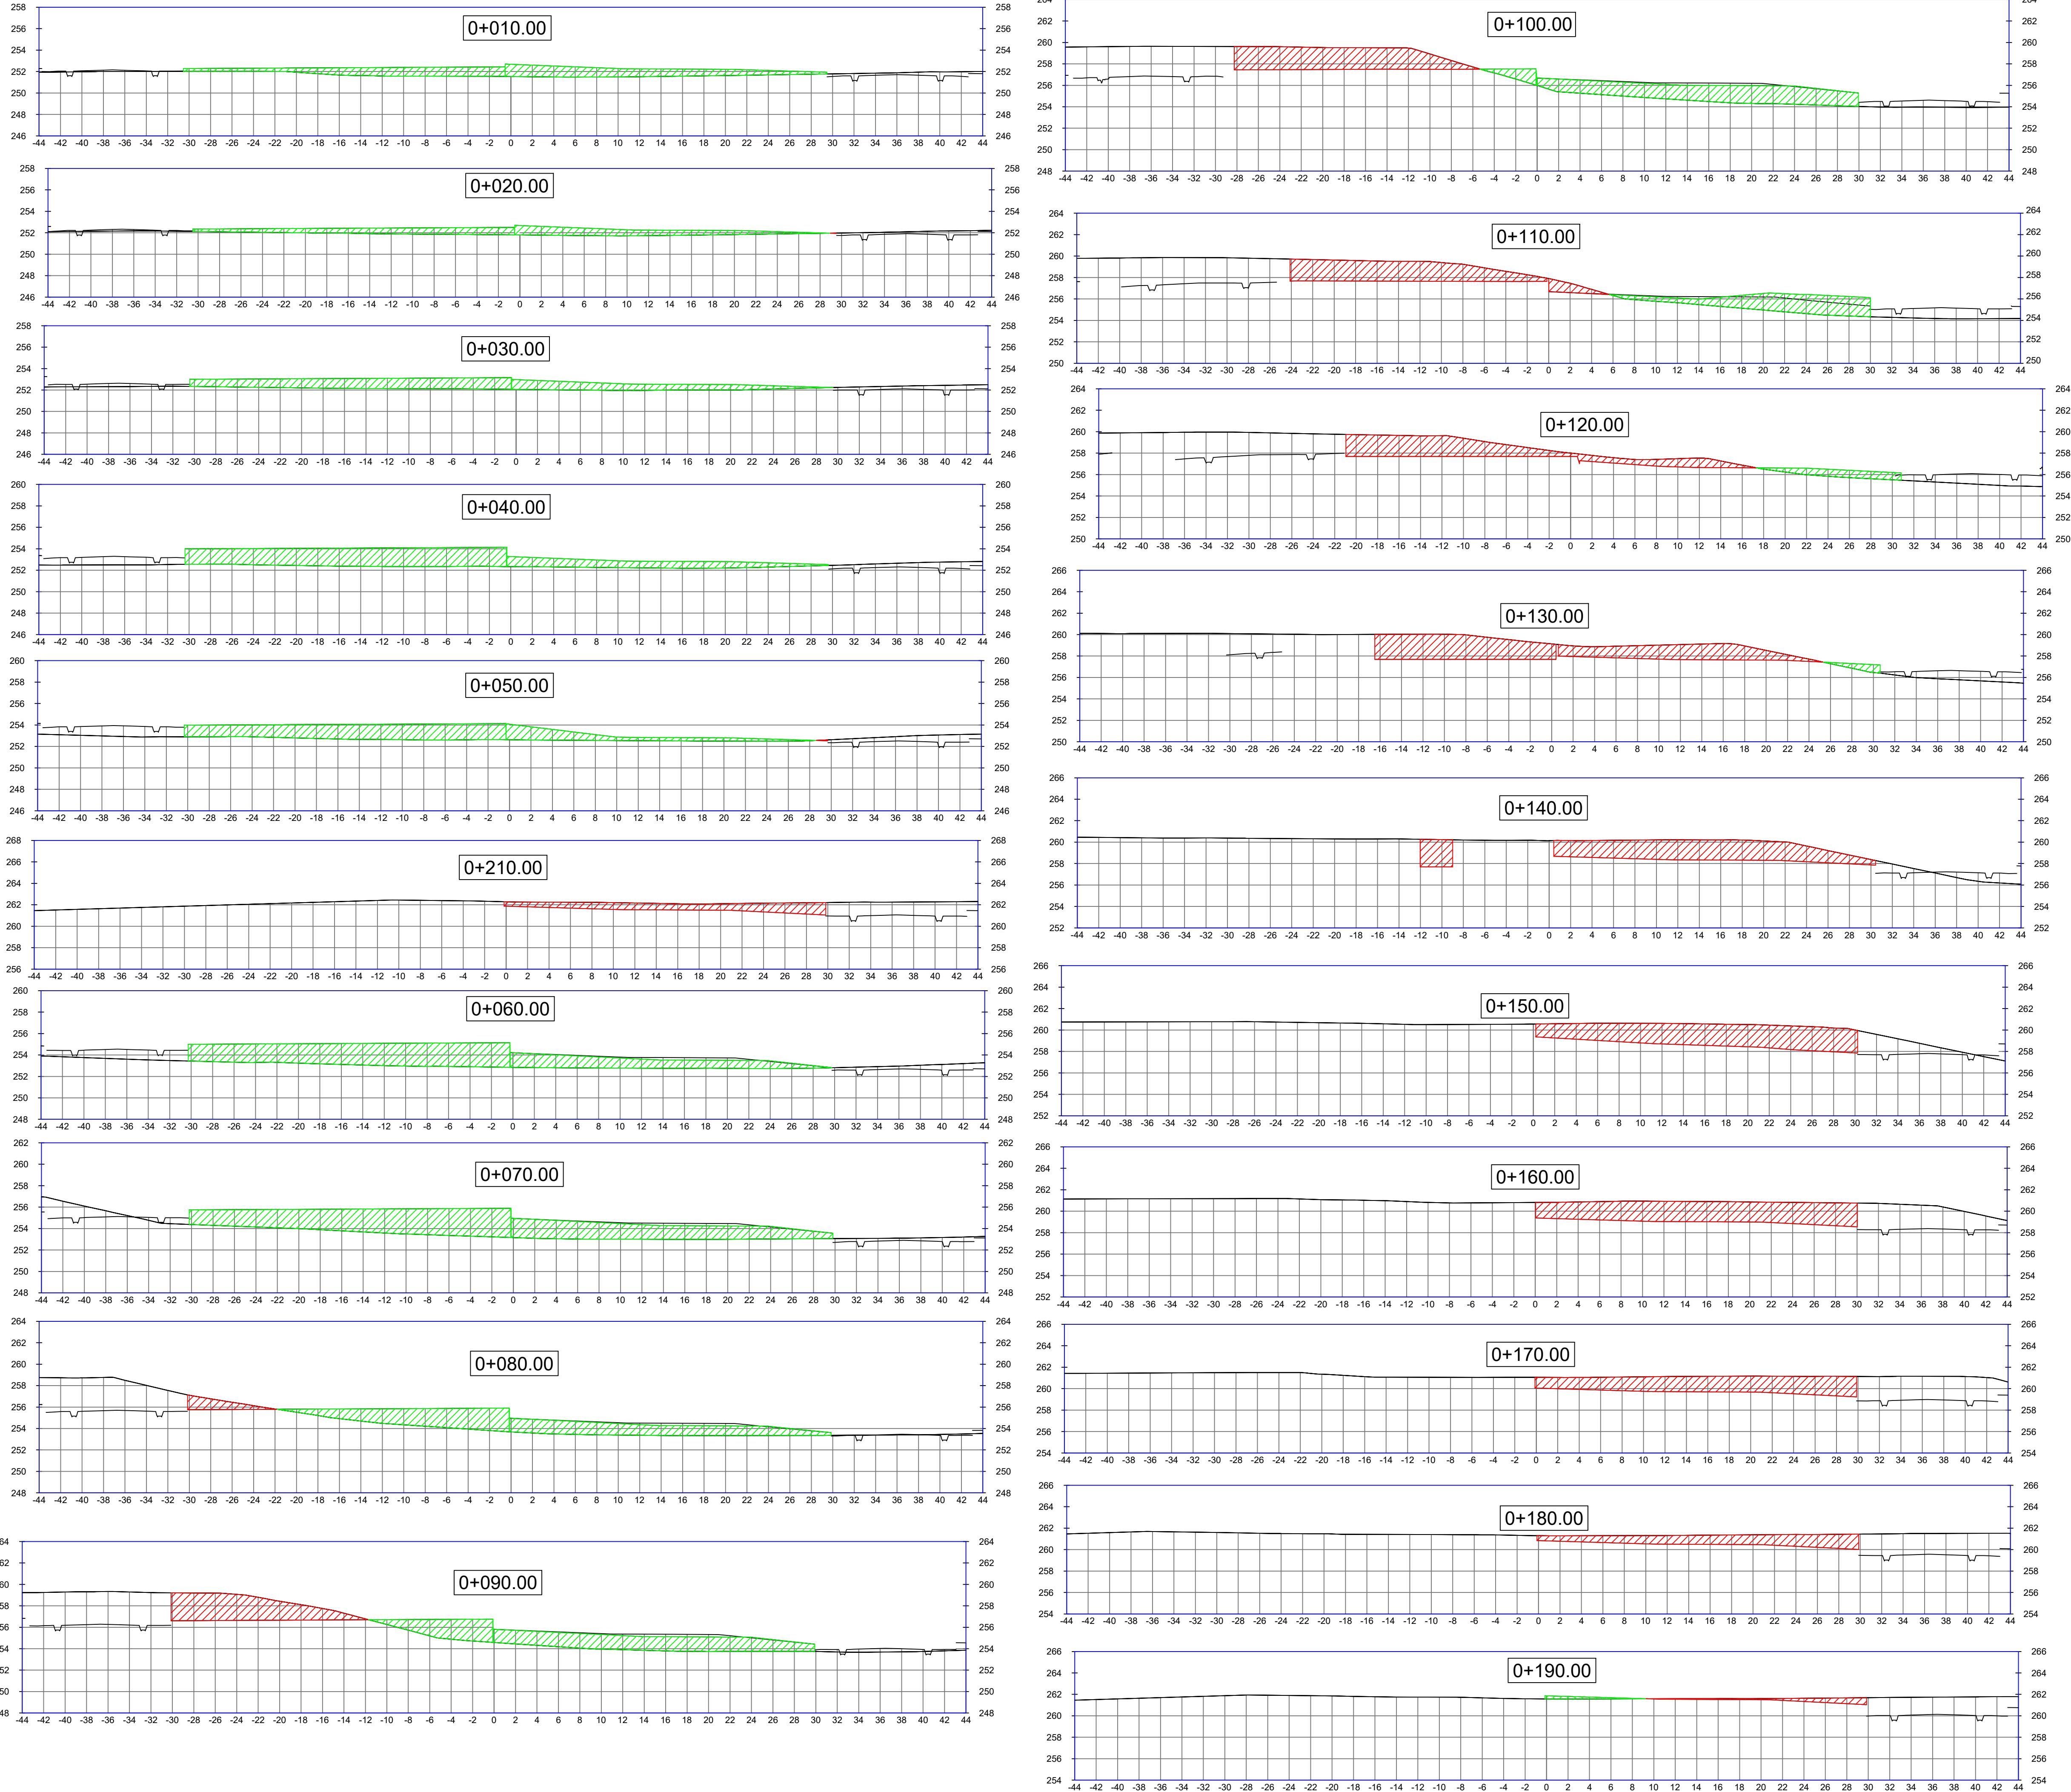
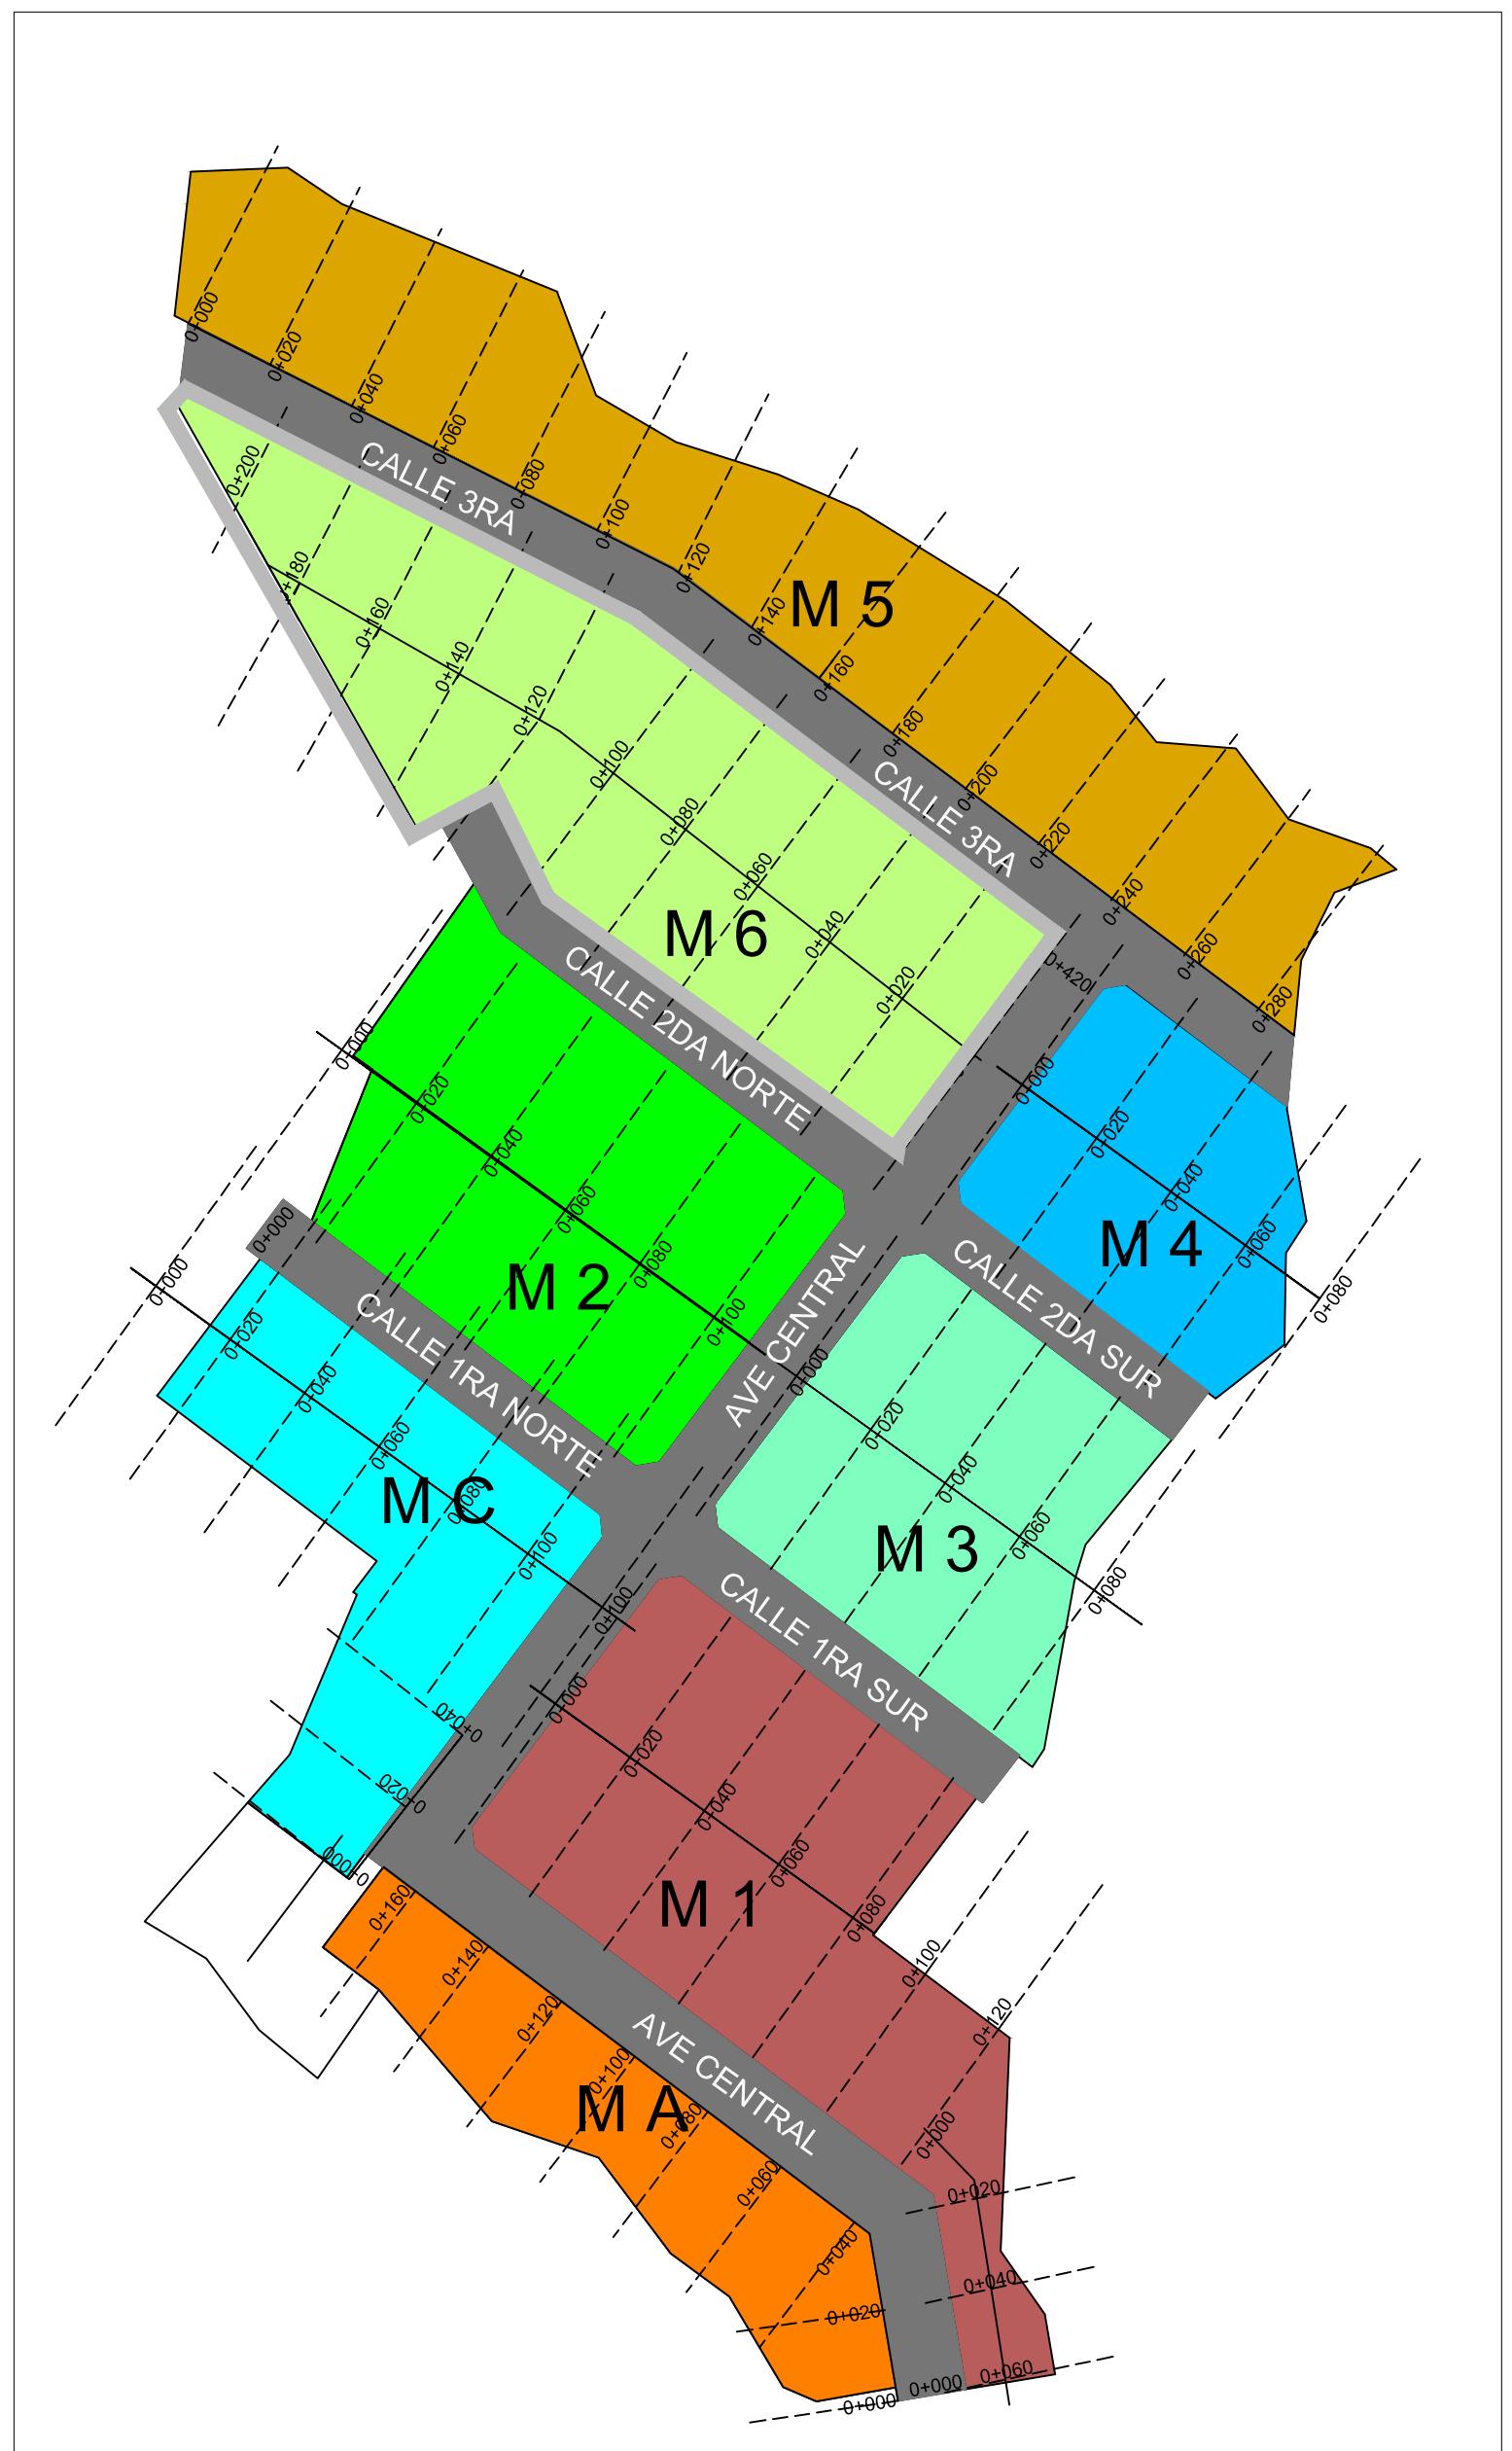
M6

Total Volume Table					
Station	Fill Area	Cut Area	Fill Volume	Cut Volume	Cumulative Fill Vol
0+010.00	37.93	0.00	0.00	0.00	0.00
0+020.00	27.90	0.01	329.14	0.06	329.14
0+030.00	42.49	0.00	351.92	0.06	681.06
0+040.00	66.70	0.00	545.96	0.00	1227.02
0+050.00	49.07	0.03	578.85	0.15	1805.87
0+060.00	69.72	0.00	593.92	0.15	2399.79
0+070.00	87.39	0.00	785.53	0.00	3185.32
0+080.00	42.97	5.65	651.78	28.25	3837.10
0+090.00	39.53	32.30	412.52	189.75	4249.62
0+100.00	27.96	0.01	337.49	161.53	4587.11
0+110.00	10.71	9.66	193.39	48.35	4780.50
0+120.00	5.93	13.14	114.19	124.93	4894.70
0+130.00	2.01	30.55	39.67	218.46	4934.37
0+140.00	0.00	51.66	10.04	411.06	4944.41
0+150.00	0.00	62.31	0.00	569.85	4944.41
0+160.00	0.00	60.22	0.00	612.63	4944.41
0+170.00	0.00	47.14	0.00	552.45	4944.41
0+180.00	0.00	30.51	0.00	388.25	4944.41
0+190.00	0.26	7.65	1.28	190.80	4945.69
0+200.00	0.00	17.22	1.28	124.36	4946.97

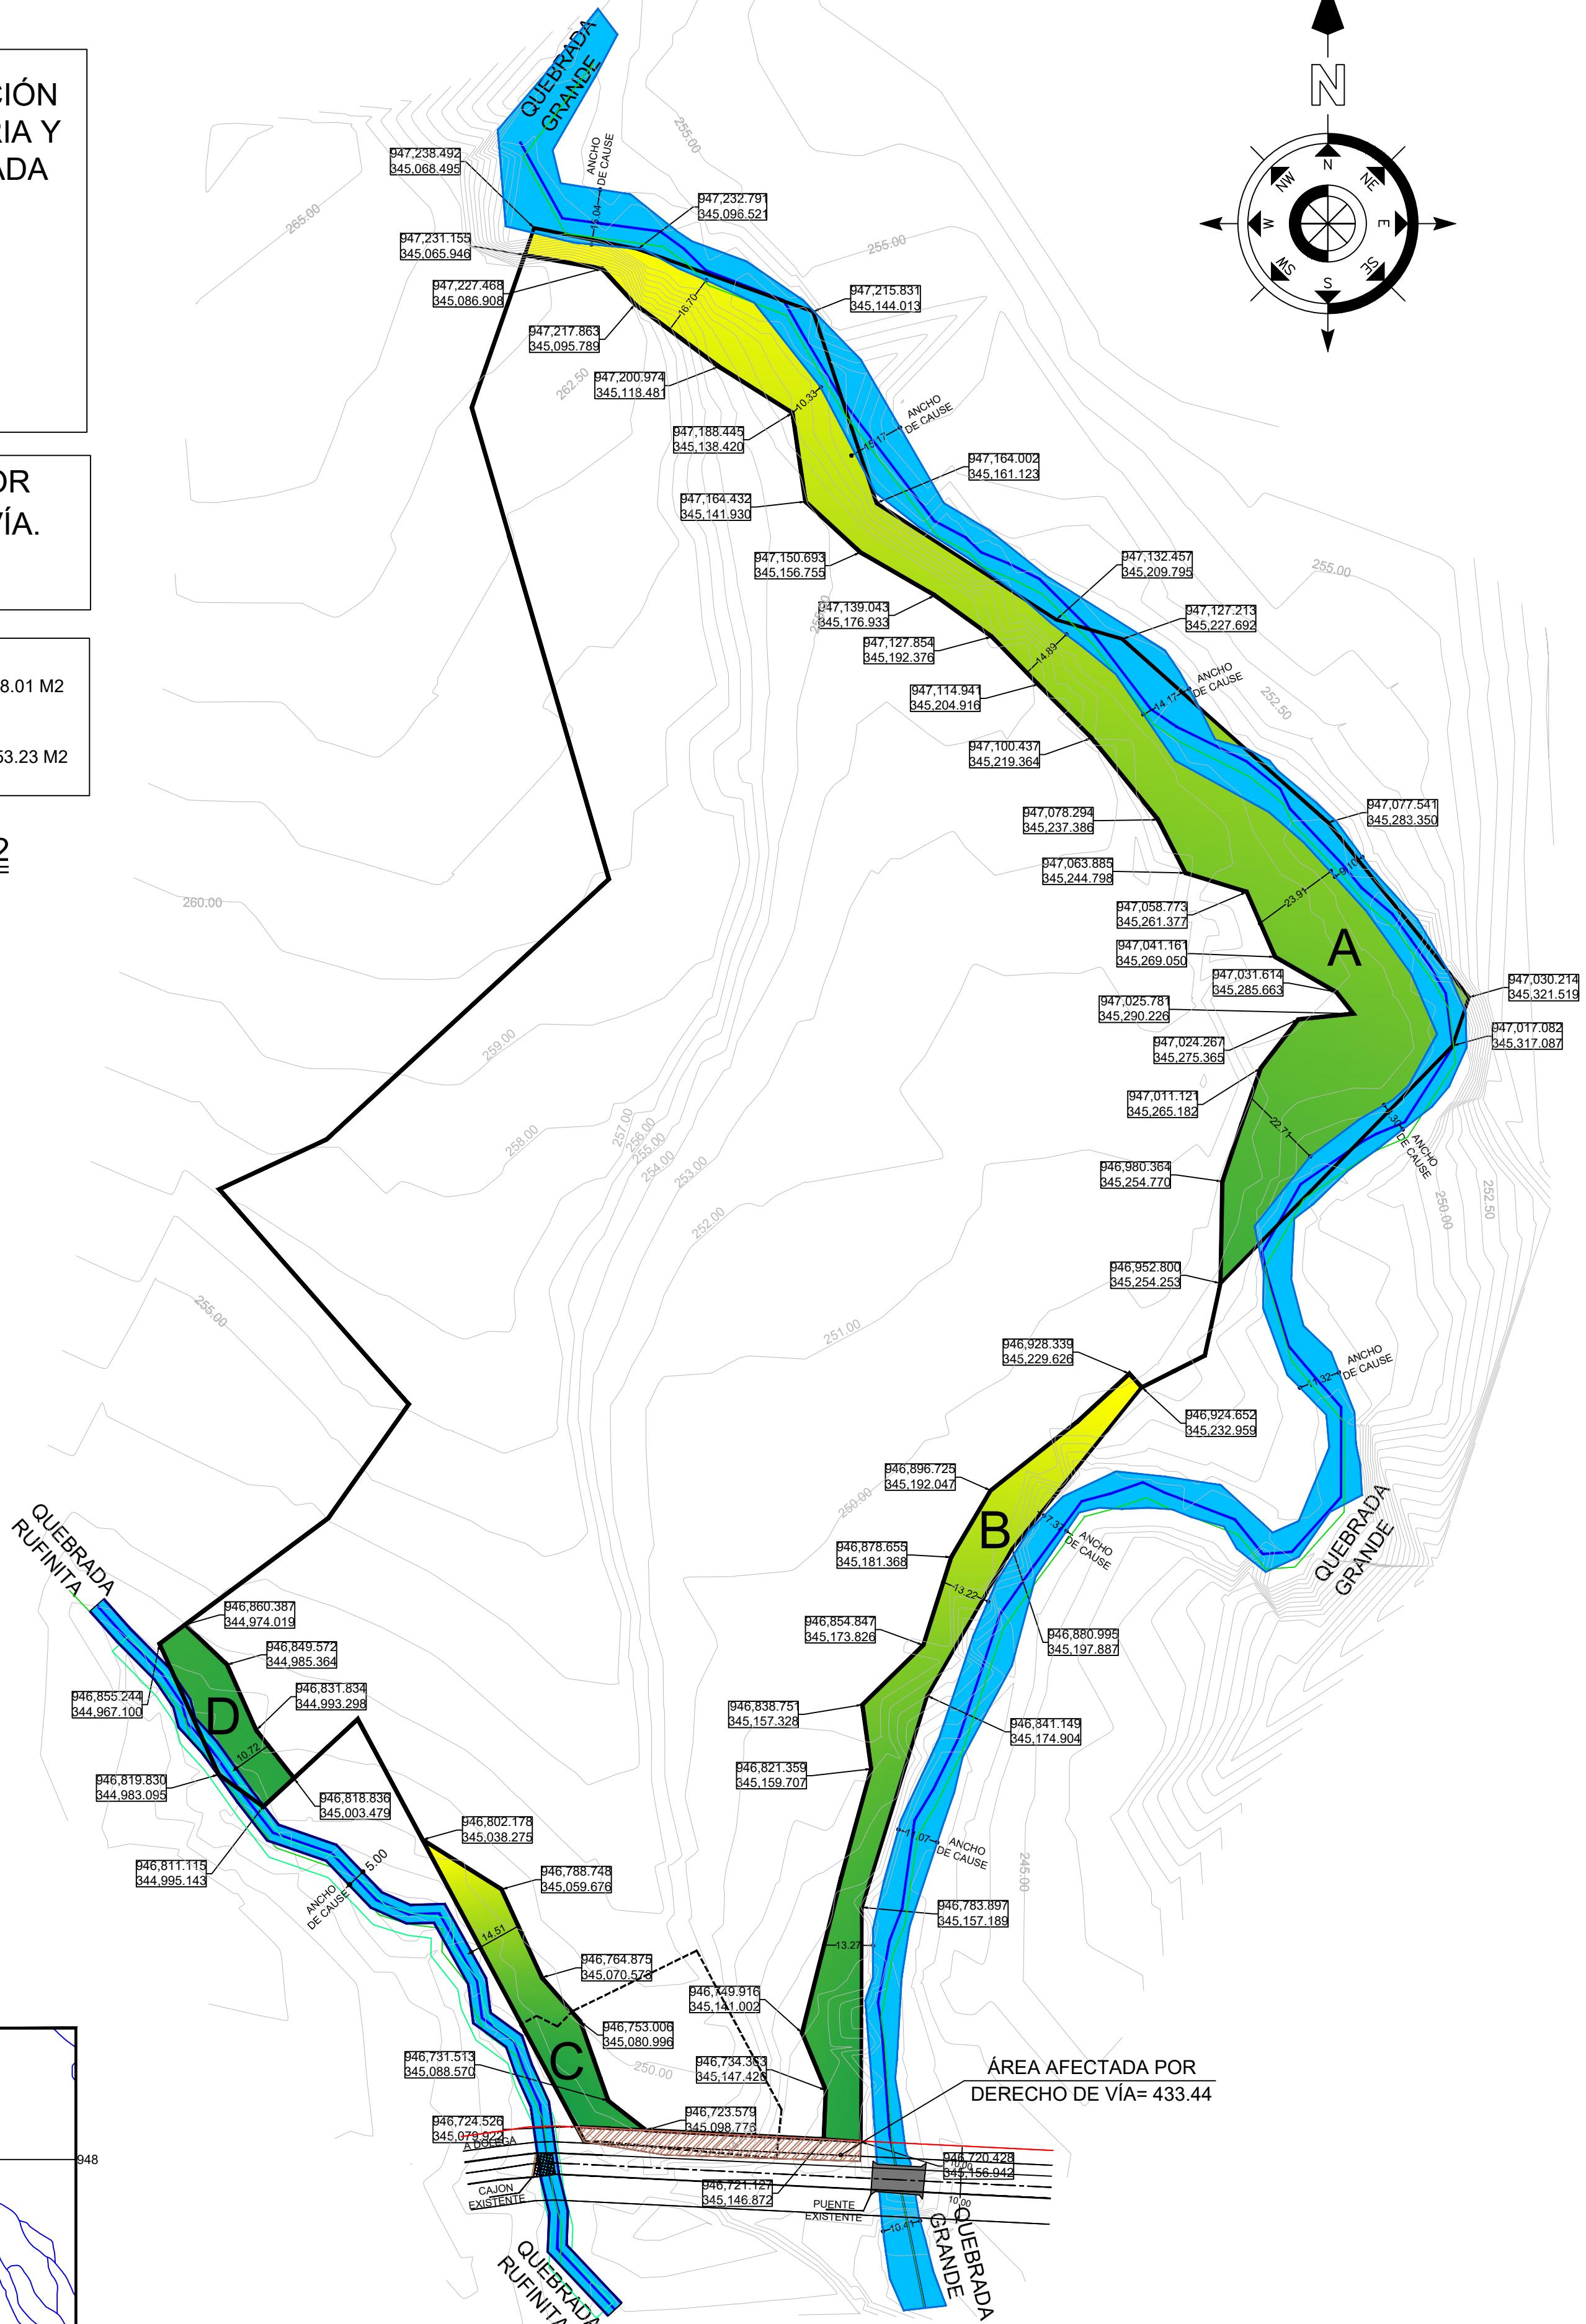
**DESARROLLO DEL PUNTO No. 8 - (a)**  
**PLANO DEMOSTRATIVO DE UBICACIÓN DEL ÁREA DE**  
**PROTECCIÓN BOSQUE DE GALERIA**

**ÁREA DE PROTECCIÓN BOSQUE DE GALERIA Y CAUCE DE QUEBRADA**

A= 9,021.94 M<sup>2</sup>  
 B= 2,425.84 M<sup>2</sup>  
 C= 1,003.79 M<sup>2</sup>  
 D= 693.00 M<sup>2</sup>  
 TOTAL= 13,144.57 M<sup>2</sup>

**ÁREA AFECTADA POR SERVIDUMBRE DE VÍA.**  
 ÁREA= 433.44 M<sup>2</sup>

TOTAL DE ÁREAS DE PROTECCIÓN + 13,578.01 M<sup>2</sup>  
 ÁREA AFECTADA POR SERVIDUMBRE= 433.44 M<sup>2</sup>  
 TOTAL ÁREA A DESARROLLAR= 75,953.23 M<sup>2</sup>

**GRAN TOTAL= 89,531.24 M<sup>2</sup>**

PROYECTO:	URBANIZACIÓN "GREEN DOLEGA VILLAGE"
FINCAS :	FOLIO REAL 674 CÓDIGO DE UBICACION: 4601 FOLIO REAL 58145 CÓDIGO DE UBICACION: 4601
UBICACIÓN:	CORREGIMIENTO DE DOLEGA (CABECERA), DISTRITO DE DOLEGA, PROVINCIA DE CHIRIQUI, REP. DE PANAMA.
CONTENIDO:	UBICACIÓN DE ÁREAS DE PROTECCIÓN BOSQUE DE GALERIA.

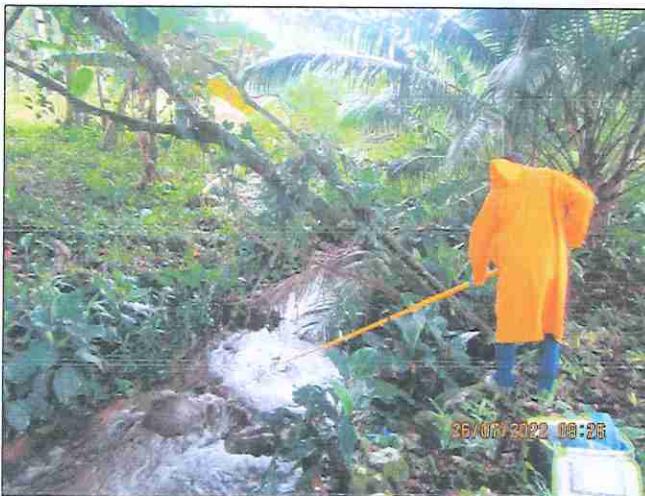
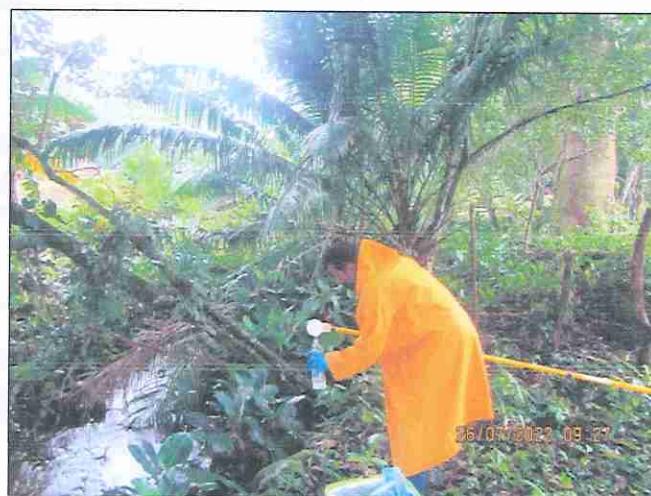
Foto 1 y 2: Colecta de la muestra AN-282, Quebrada Rufinita Fondo de lote #2.

Evidencia fotográfica de la colecta de la muestra por el personal de nuestro Laboratorio: **Andrés Montenegro**, el día 26 de julio de 2022.

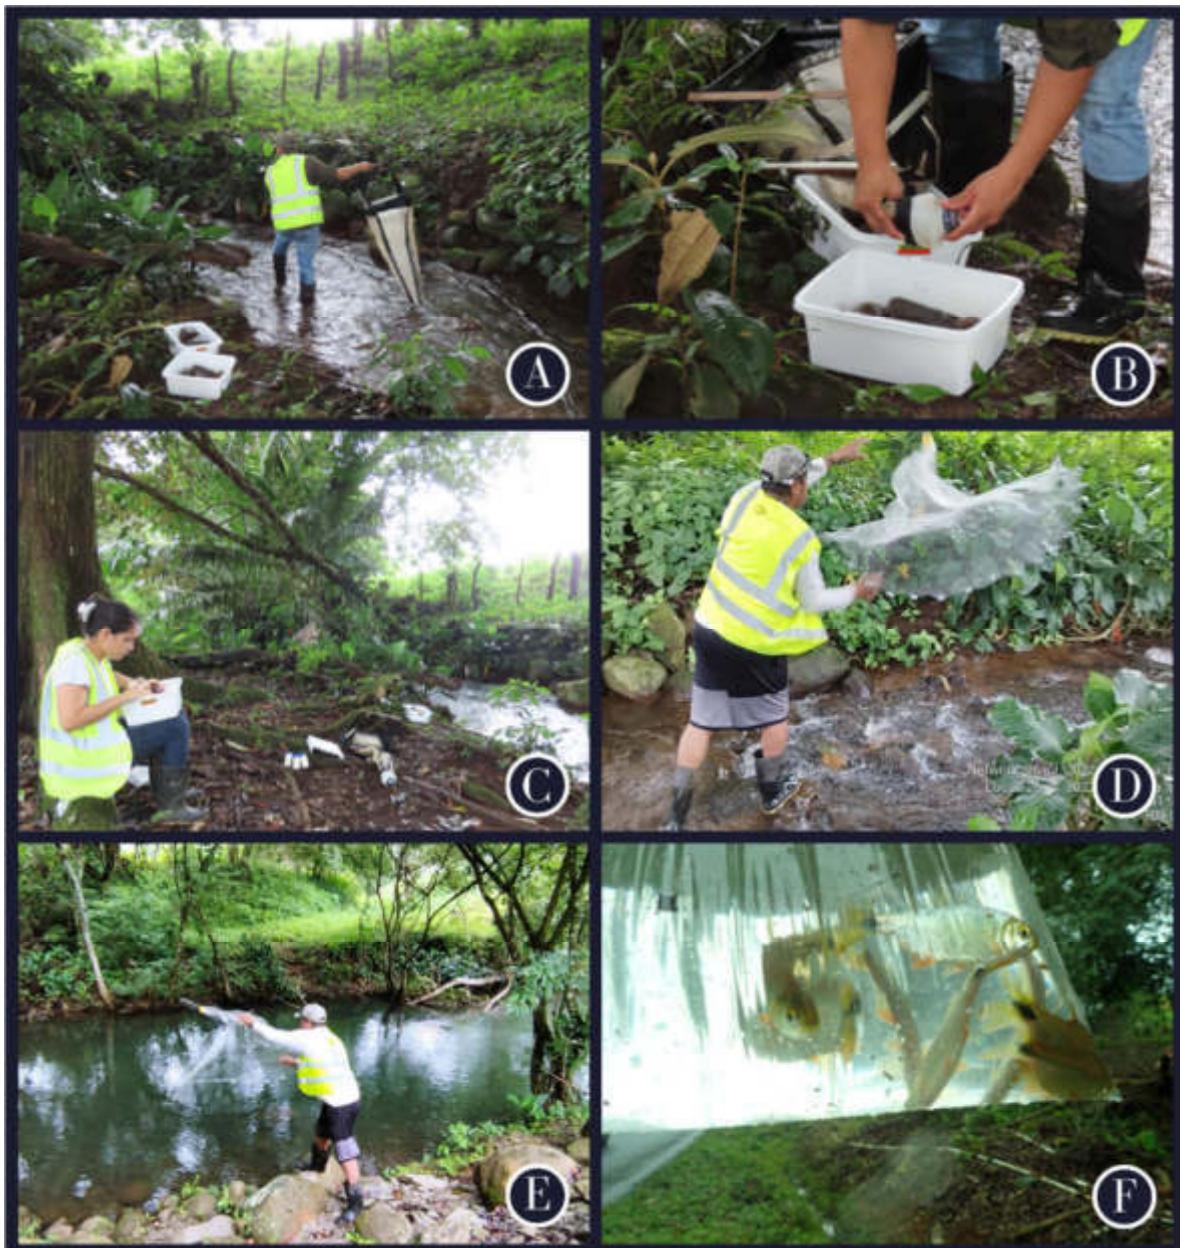
**Figura 3** Actividades de muestreo de macroinvertebrados acuáticos y peces en los puntos de muestreo dentro del proyecto. Julio 2022. **A y B)** Muestreo de macroinvertebrados utilizando la red tipo D; **C)** Colecta manual de los macroinvertebrados acuáticos; **D y E)** Muestreo de peces utilizando atarraya de vuelo; **F)** Muestra de peces capturados.

La recolecta de los macroinvertebrados se realizó empleando una red tipo D con ojo de malla de 500 micras. La red D se colocó en el fondo, y se procedió con la remoción del sustrato con los pies, lo que permitió que los organismos quedaran atrapados en la red, posteriormente se utilizó un cuadrante de 50 cm x 50 cm acompañado de una red Surber, el muestreo consistió en ubicar rocas en los rápidos, y colectar las rocas que quedaran dentro del cuadrante, cada roca fue revisada para colectar los organismos adheridos a ellas (Fig. 3).

Los peces capturados fueron colocados en bolsas plásticas tipo Ziploc a las cuales se les añadió agua del cauce (**Fig. 3**). Los peces fueron fotografiados e identificados en el campo y liberados en el mismo cauce; Para la identificación de los peces se utilizó la colección de peces del Museo de Peces de Agua Dulce e Invertebrados (MUPADI) de la UNACHI; la guía de peces de agua dulce de Costa Rica (Bussing 2002) y la nomenclatura sigue los lineamientos del sitio web <http://www.fishbase.org> (2022).

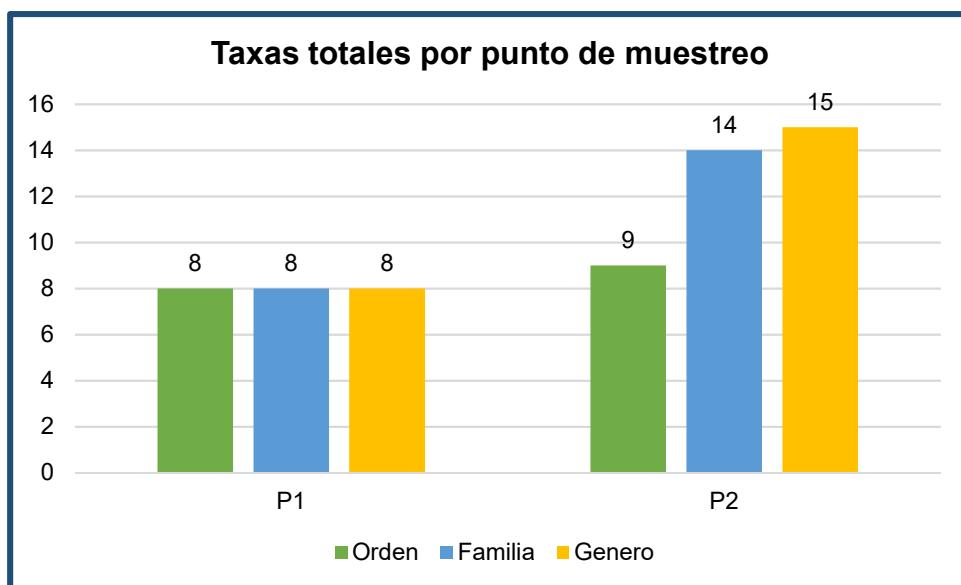
**Gráfico 1** Riqueza taxonómica por punto de muestreo de los macroinvertebrados recolectados en el área del proyecto. Julio 2022.

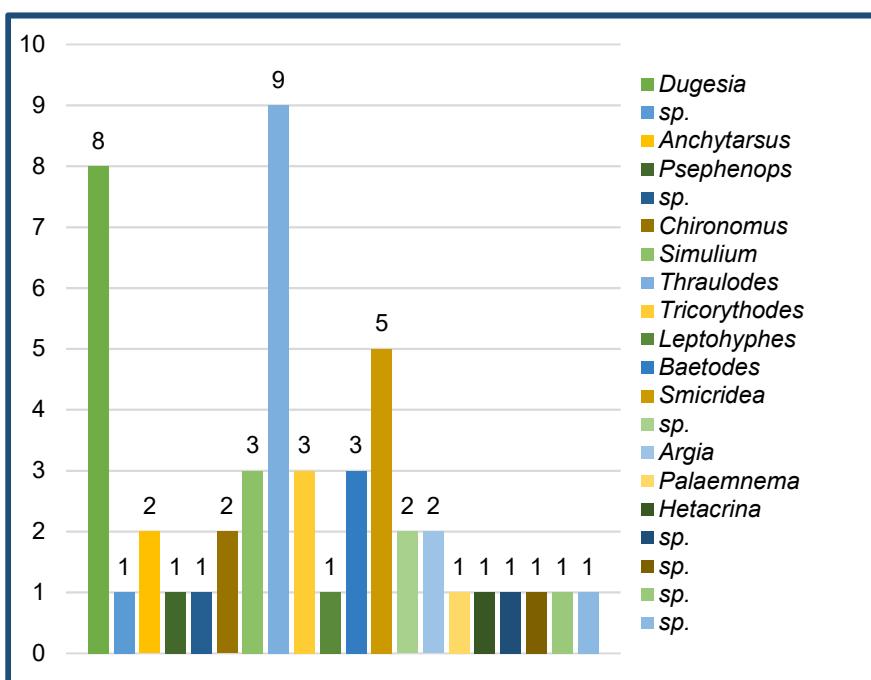
**Gráfico 2** Abundancia por géneros de macroinvertebrados registrados en el área del proyecto. Julio 2022.

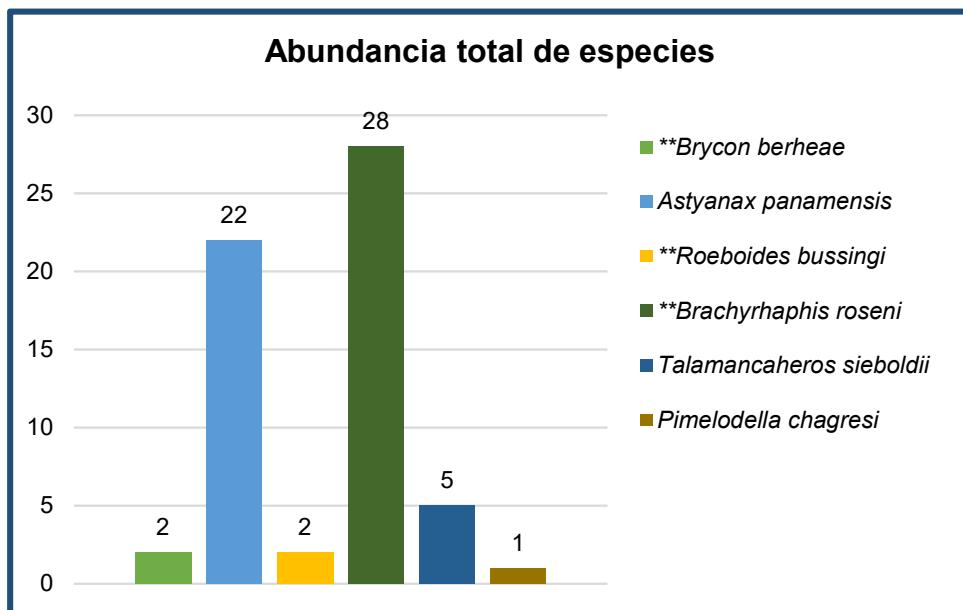
**Gráfico 3** Cantidad total de individuos registrados durante el muestreo dentro del área del proyecto. Julio 2022. \*\*Especie endémica.
