**Respuesta a la Primera Solicitud de Información Aclaratoria  
Proyecto Urbanización Green Dolega Village**

**DESARROLLO DEL PUNTO No. 1 - (d) - (f)**  
**PLANO DEMOSTRATIVO DE UBICACION DE POLIGONO**  
**ZONA DE NORIA Y COMBUSTIBLE**

PROYECTO: URBANIZACIÓN "GREEN DOLEGA VILLAGE"  
FINCAS : FOLIO REAL 674 CÓDIGO DE UBICACION: 4601  
FOLIO REAL 58145 CÓDIGO DE UBICACION: 4601

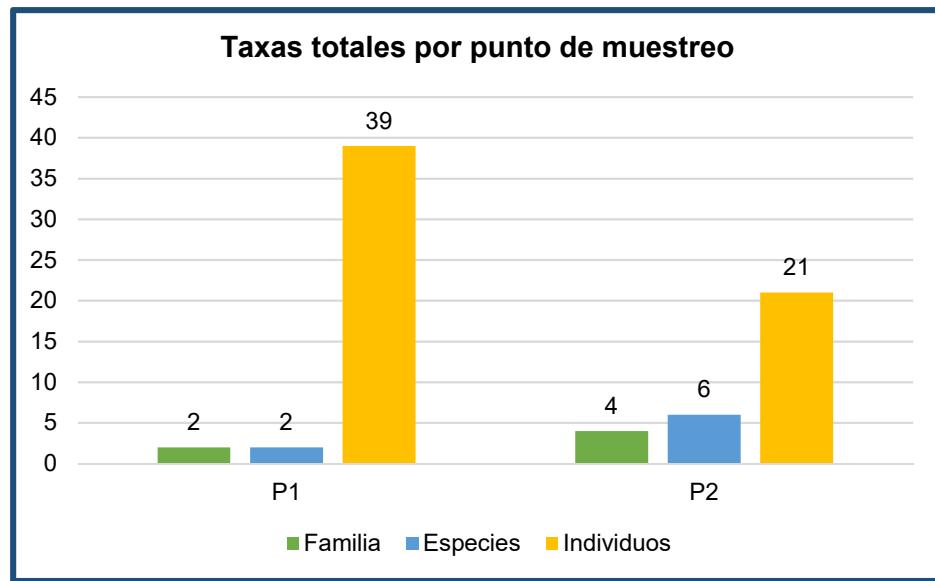
**Gráfico 4** Taxas totales por punto de muestreo de los peces registrados en el área del proyecto. Julio 2022.

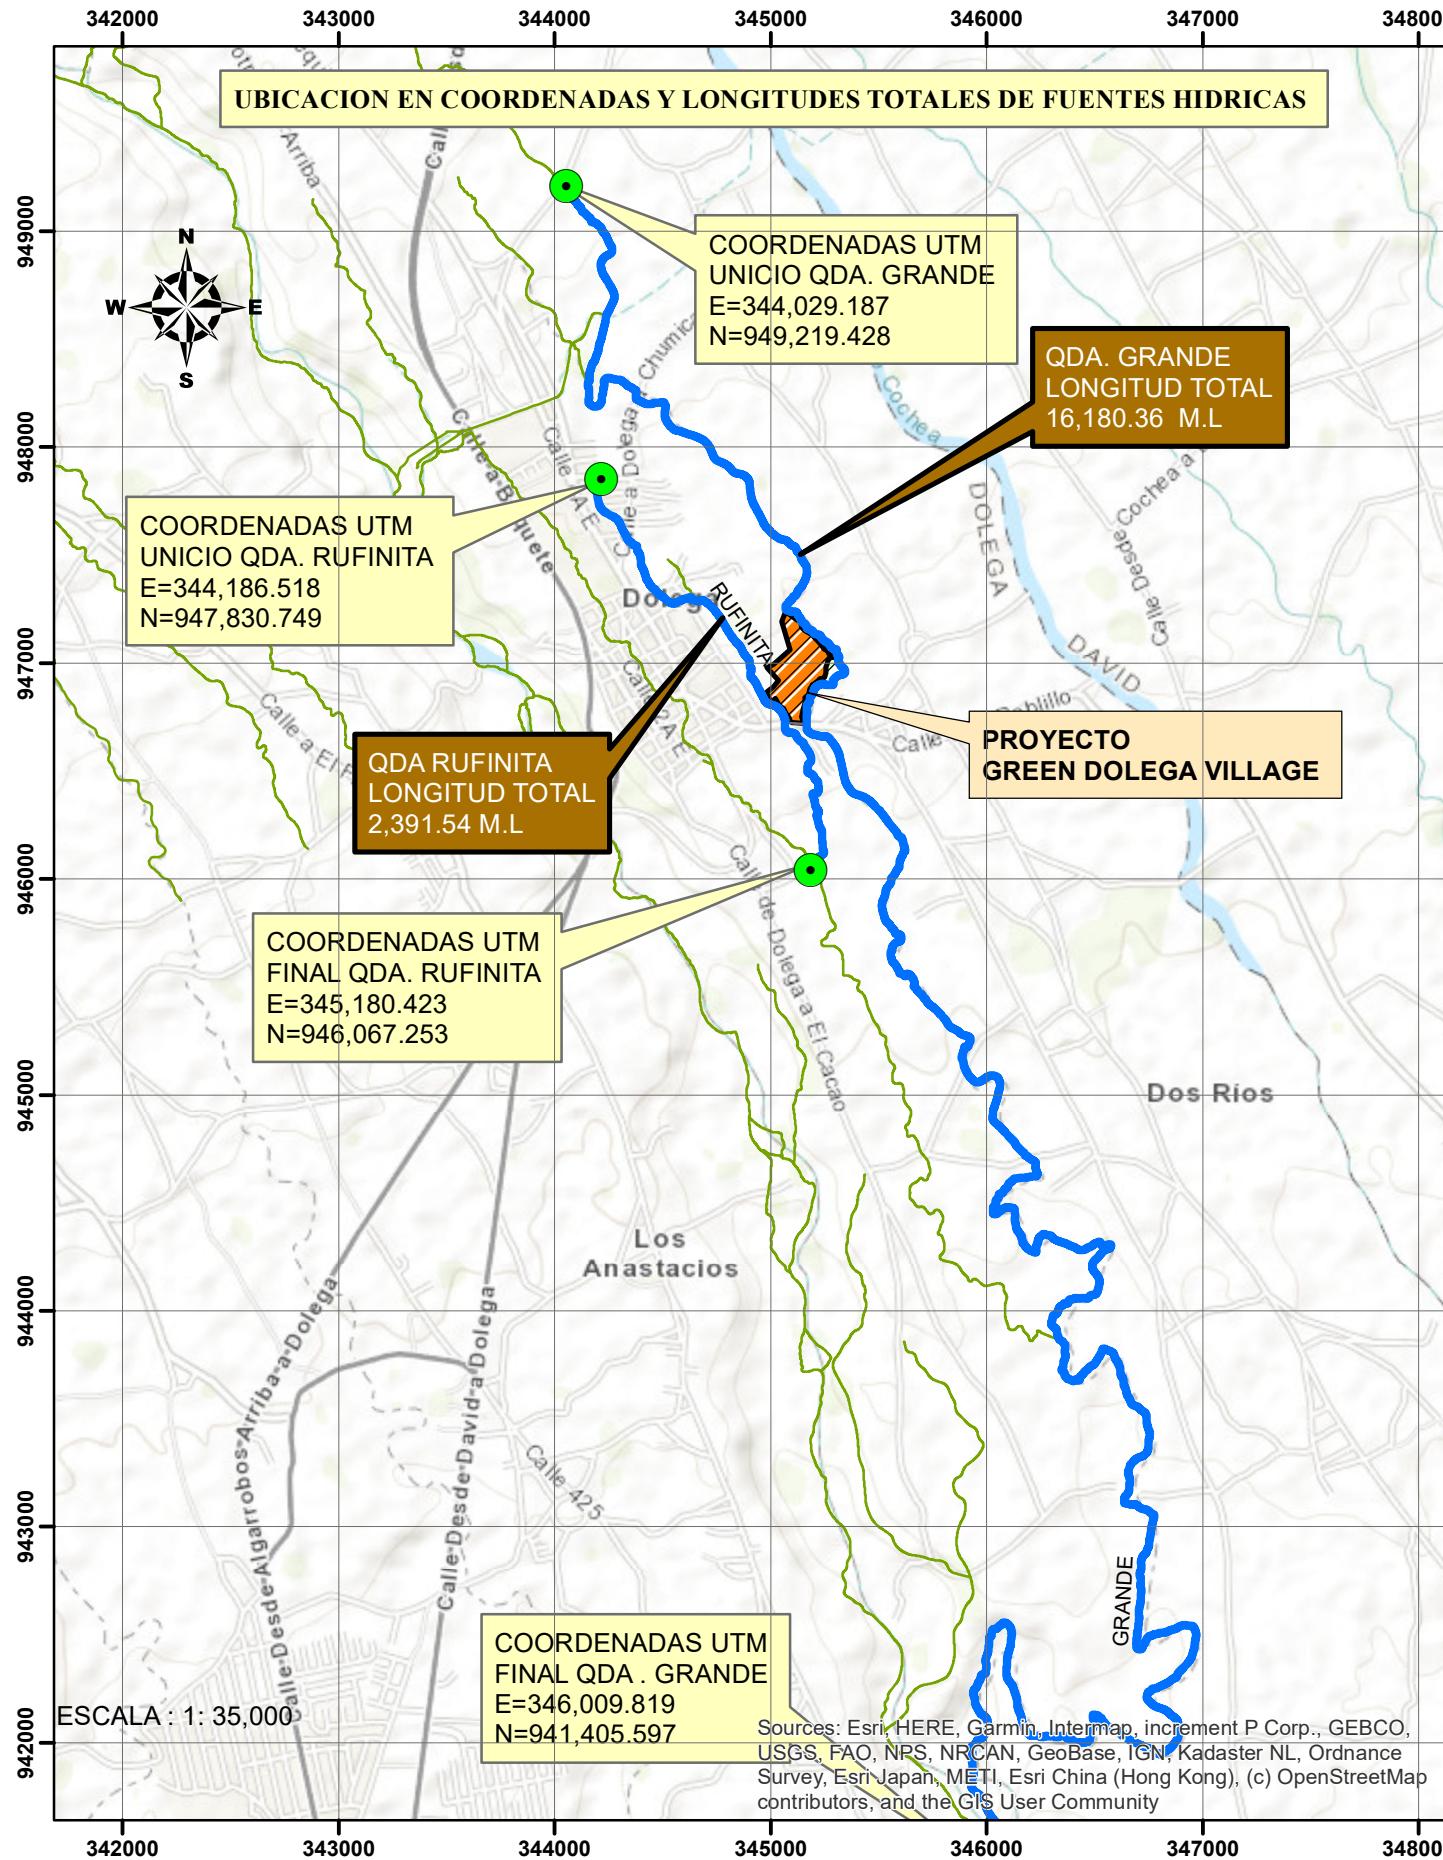
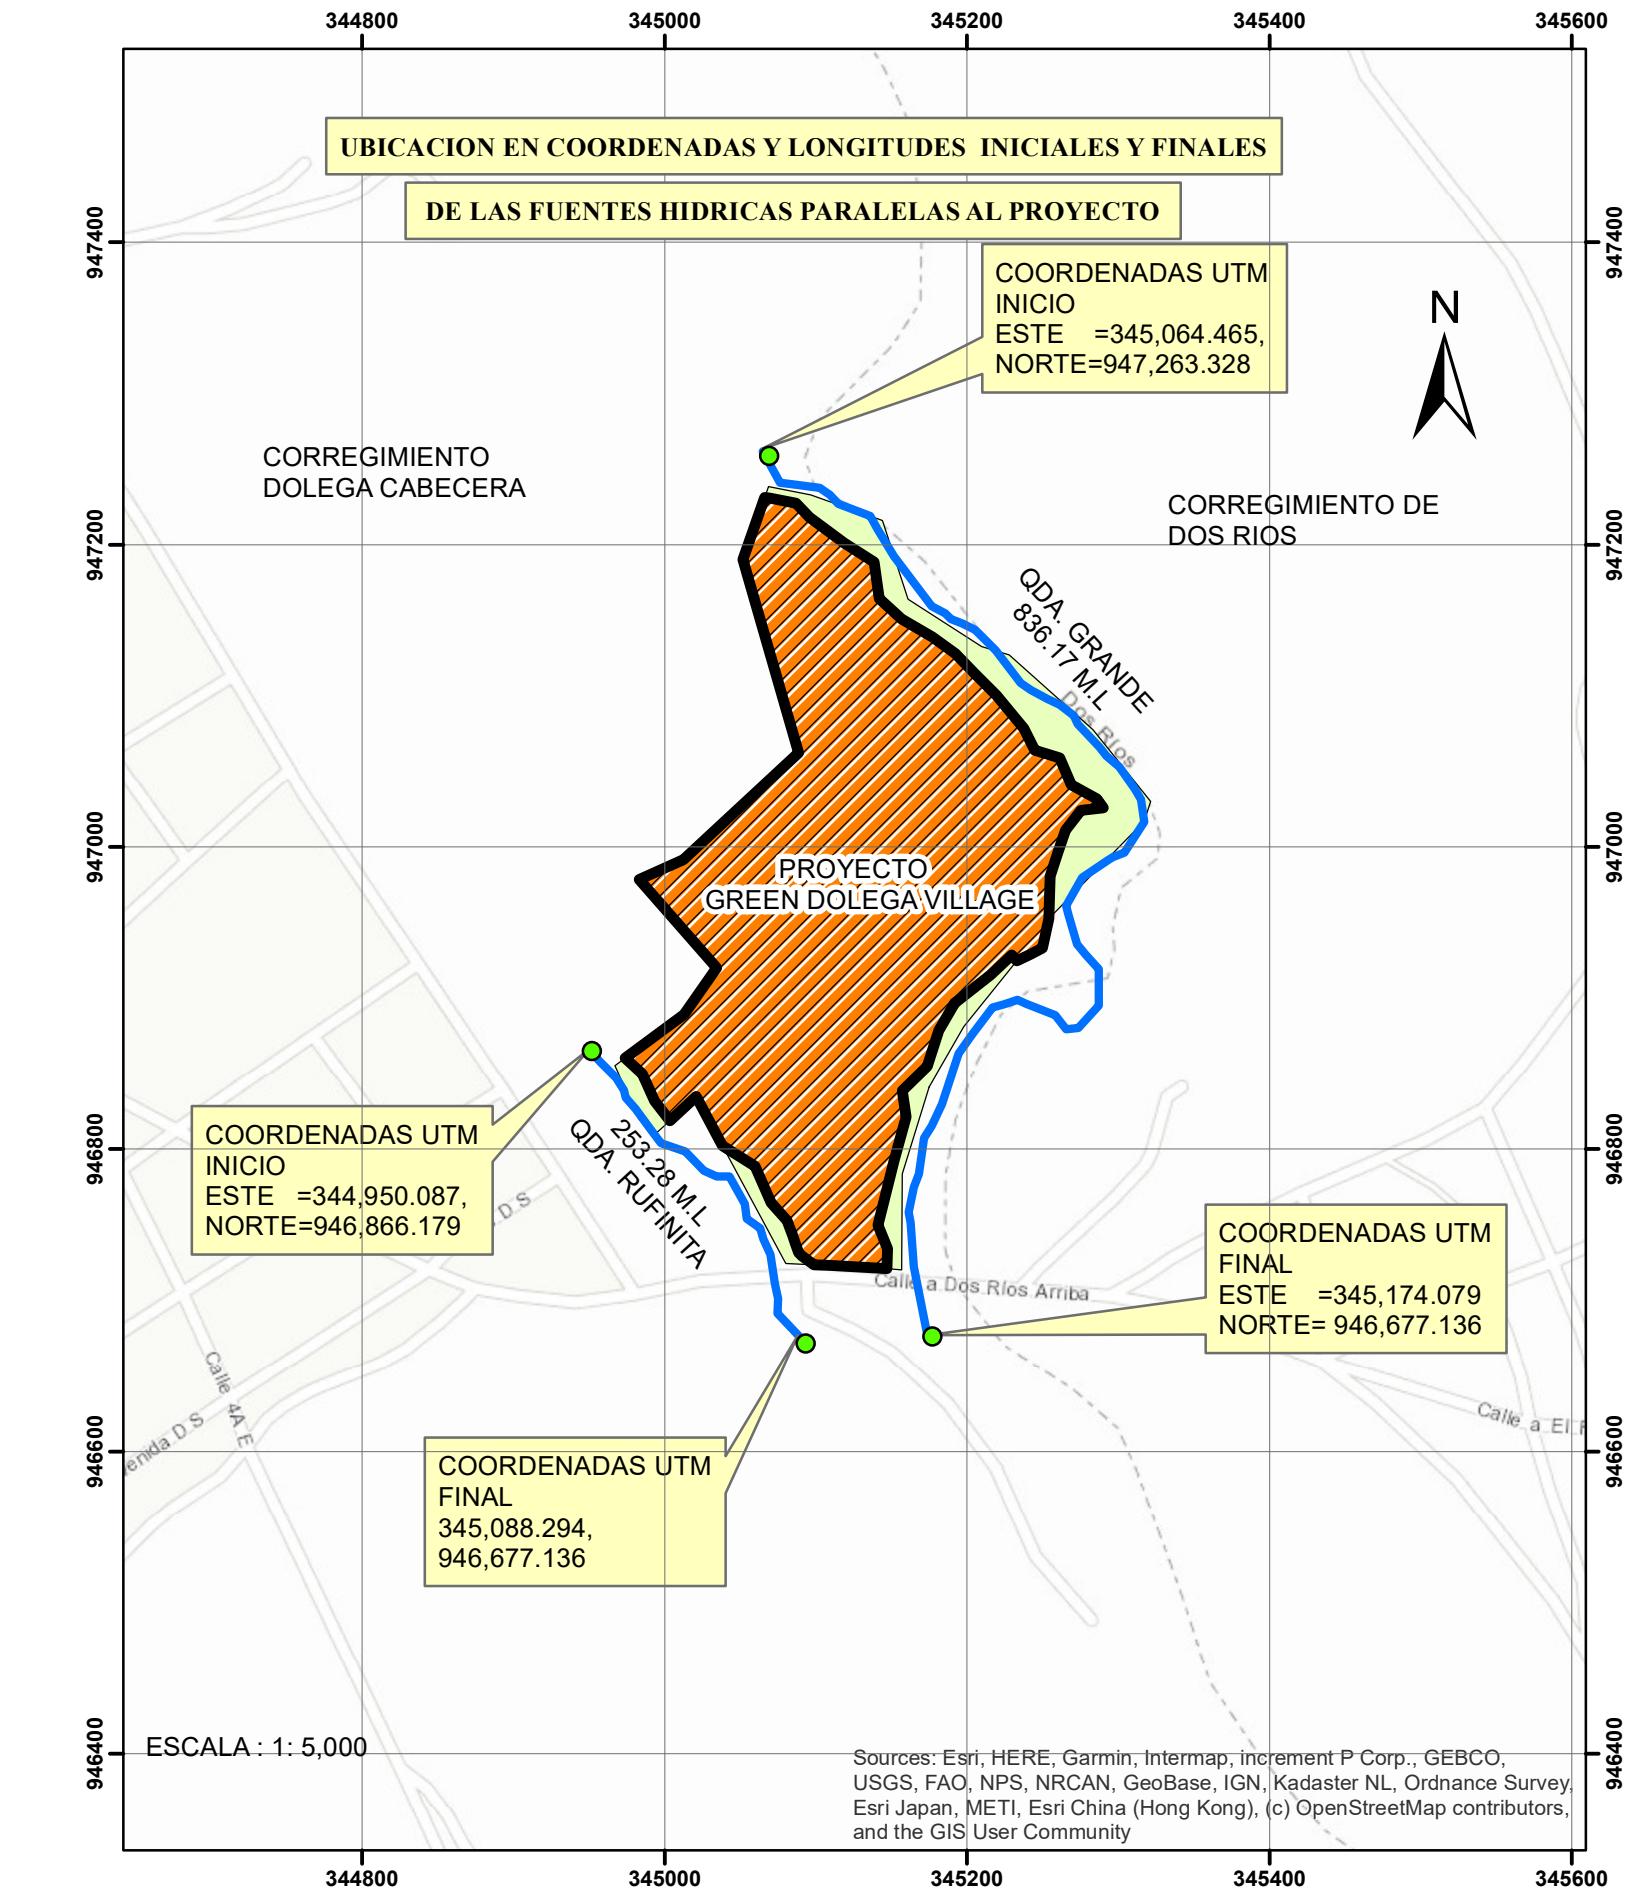
DESARROLLO DEL PUNTO N° 8 - (d)

FUENTES HIDRICAS MAS CERCANAS AL PROYECTO GREEN DOLEGA VILLAGE QUEBRADA RUFINITA - QUEBRADA GRANDE
