## PROYECTO: PUERTAS DE GALICIA ETAPA II

MODIFICACIÓN ESTUDIO DE IMPACTO AMBIENTAL CATEGORÍA II

PROMOTOR: SOCIEDAD URBANIZADORA DEL CARIBE, S. A.

**SECCIÓN N°2: DESCRIPCIÓN DE FACTORES FÍSICOS, BIOLÓGICOS,  
SOCIOECONOMICOS DEL SITIO DEL PROYECTO**

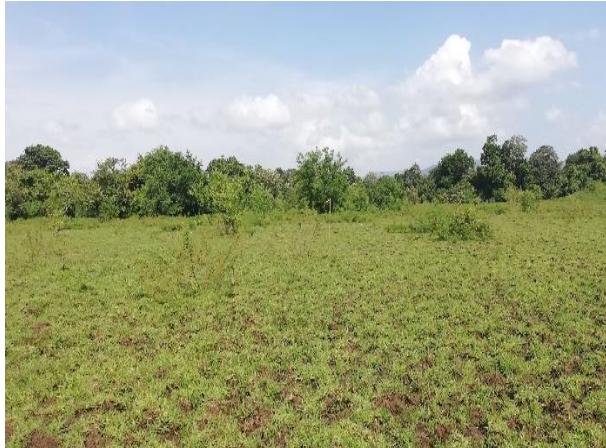
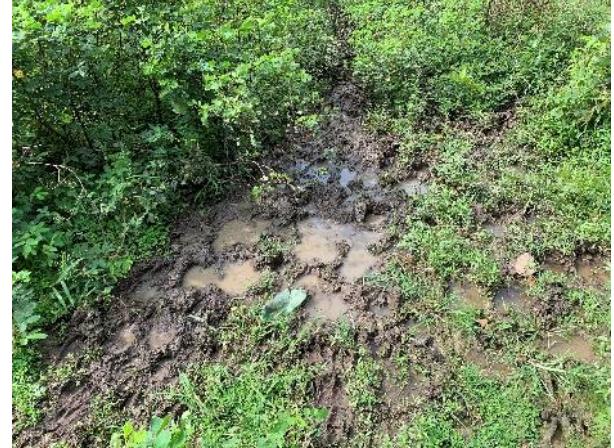
*Fuente: Equipo consultor del EsIA*  
**Figura 1. Tipo de suelo en el área.**

De acuerdo con un estudio de suelos que se hizo en la zona se tiene que la capa vegetal es de alrededor de 0,10 m de espesor. Después de esta se identifican dos estratos de suelo, producto de la meteorización del material en estratos inferiores y de acumulaciones de material sedimentario relacionado con aluvión del río Pacora compuesto por materiales de Arcilla Limosa. Bajo estos se encontró un Limo Arcilloso nativo del área estudiada.

En algunos puntos del sitio se encontró entre estas dos capas, un estrato delgado de Limo Compactado.

Del estudio de suelos realizado en el área del proyecto se desprende que se han encontrado niveles freáticos entre los 1,7 y 2,6 metros de profundidad, pero solo al sur del proyecto

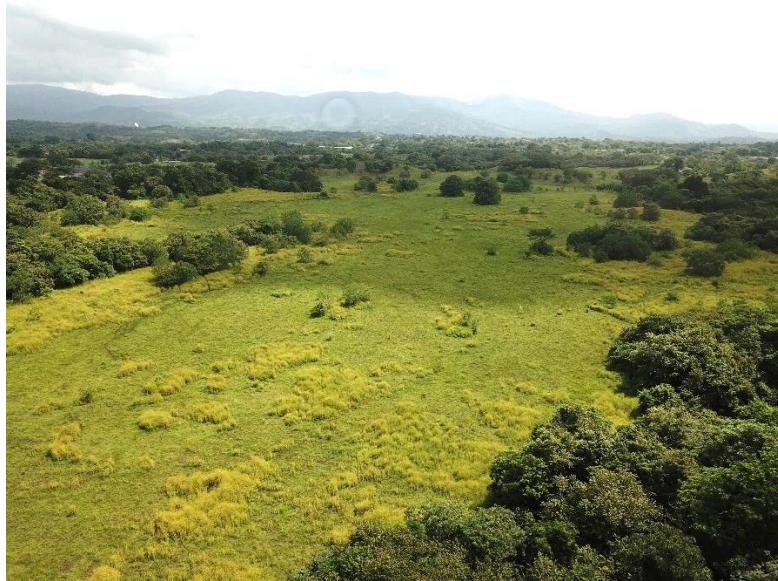
**Figura 6. Foto aérea de parte del polígono**

El terreno es bastante regular, presenta pendientes que pueden llegar al 1,5%, en el sitio no se encuentran taludes o cortes de tierra importantes. El sitio donde se ejecutará el proyecto ha sido intervenido anteriormente, primero con actividades agropecuarios, principalmente dedicadas a la ganadería y luego con actividades de construcción del desarrollo urbanístico Puertas de Galicia Etapa I.

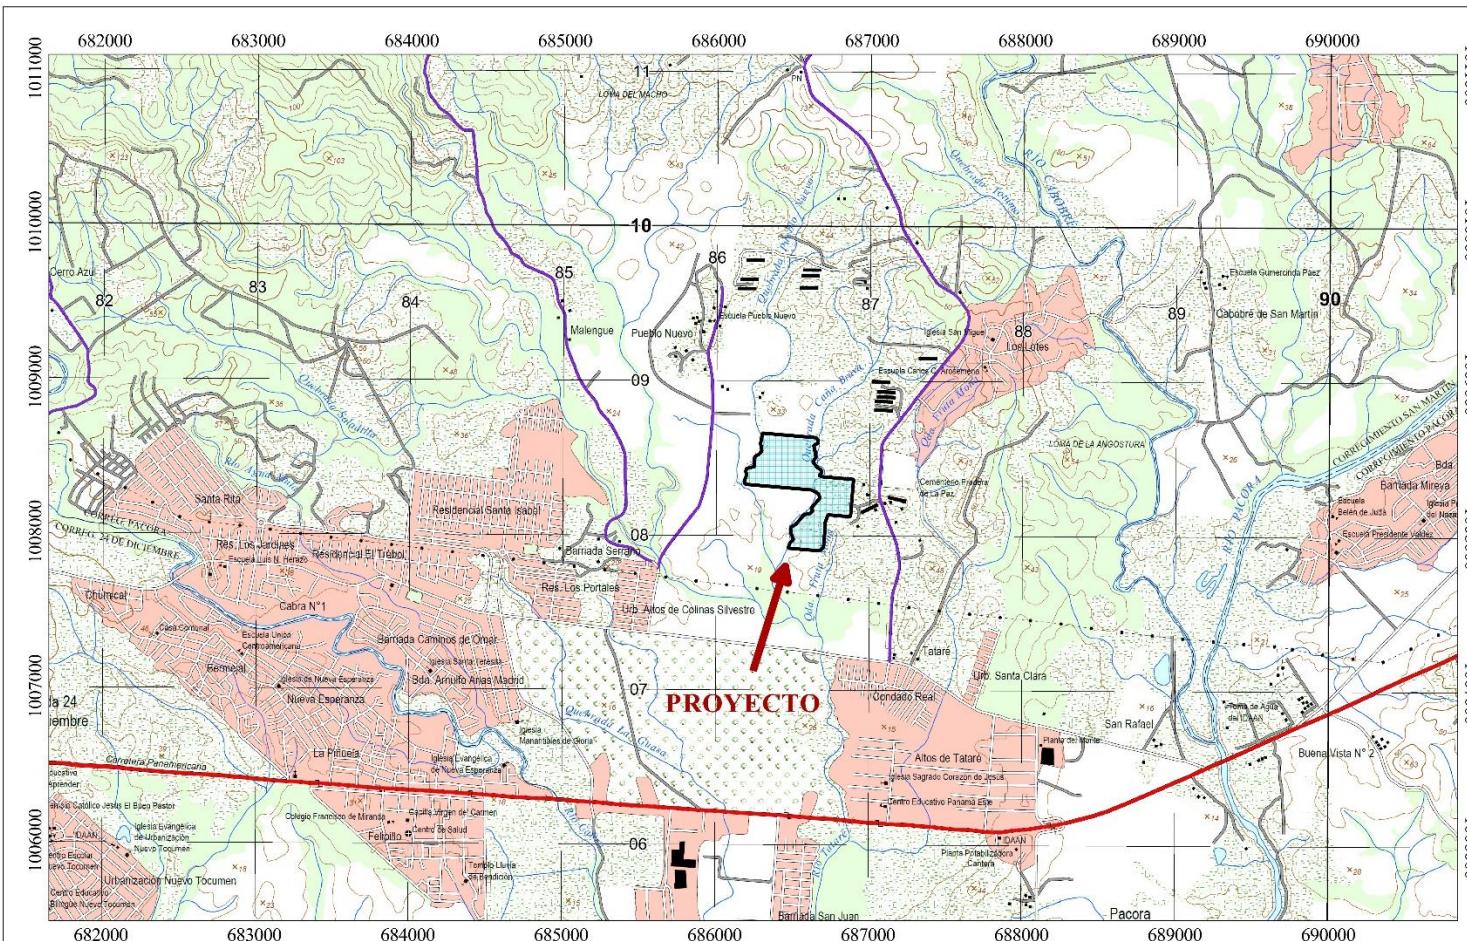
**Mapa 1. Mapa topográfico o plano, según área a desarrollar a escala 1: 50.00**

**TOPOGRAFÍA**

**ESCALA:** 1:50,000  
**FUENTE:** IGN Tommy Guardia y base de datos  
SIG propia

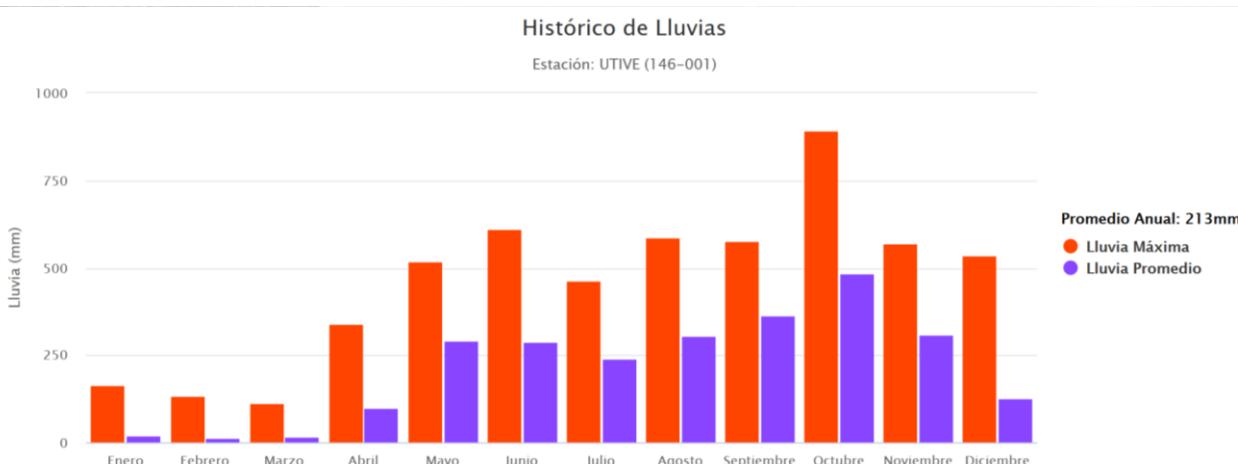
**Figura 7. Histórico de lluvias.**

Los datos de la precipitación han sido registrados en la estación meteorológica de la localidad de Uvité, ubicada a unos 4,5 km del sitio del proyecto, e indican que en promedio en esta región precipitan hasta 213 mm anuales, teniendo un comportamiento de lluvias un tanto más intensas entre septiembre y noviembre, para entrar de lleno en la estación seca que puede proyectarse desde fines de diciembre hasta abril de cada año.

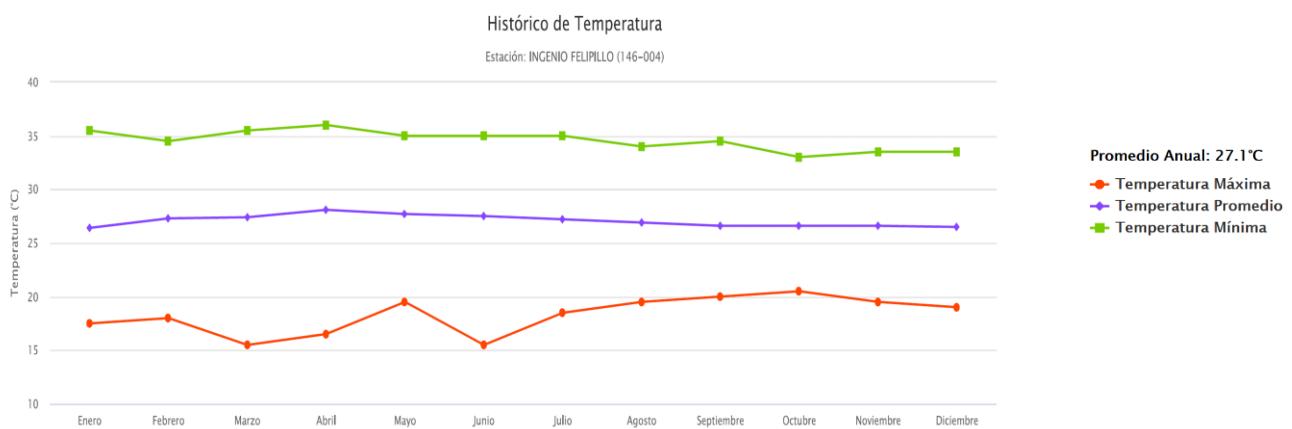
*Fuente. Hidrometeorología de ETESA.*  
**Figura 8. Histórico de temperatura.**

La temperatura promedio es de aproximadamente 27,1 °C teniendo un comportamiento muy parejo durante todo el año. De la estación de Ingenio Felipillo (a 5,5 km) se obtiene el siguiente gráfico.

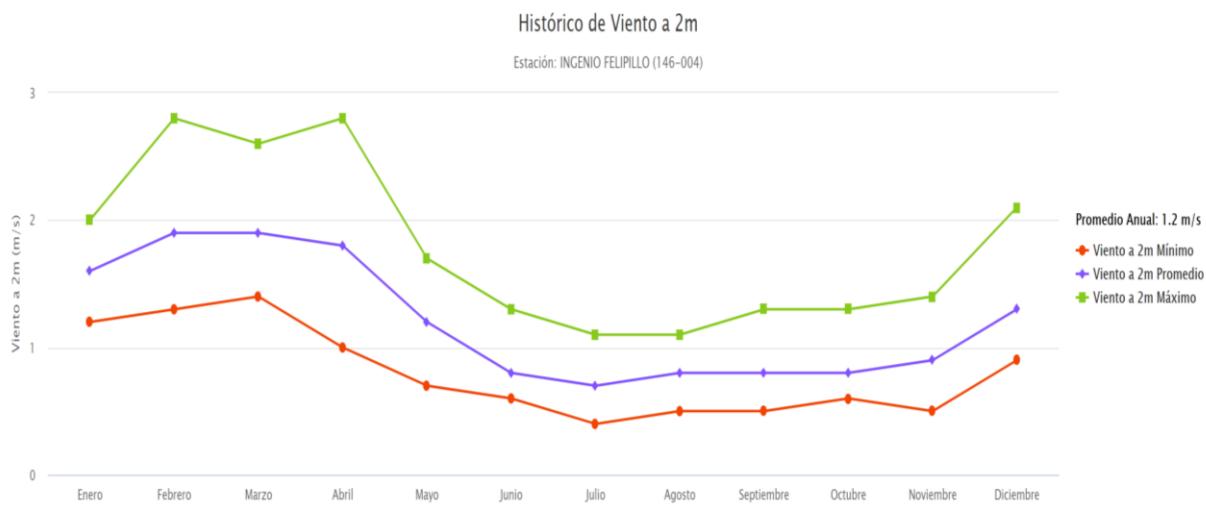
**Figura 9. Histórico de velocidad del viento a 2m.**

Los vientos dominantes son del noreste (alisios) que promueven las sequías, mientras que las lluvias más intensas son provocadas por vientos del suroeste que mueven mucha precipitación. De la estación meteorológica de Ingenio Felipillo se puede ver que la velocidad promedio es de 1,2 m/s a 2m.

En general se da un comportamiento bastante estable a excepción de los meses entre diciembre y marzo donde hay picos de hasta 2,8 m/s, siendo el comportamiento típico de la estación seca y de la presencia de los vientos alisios.

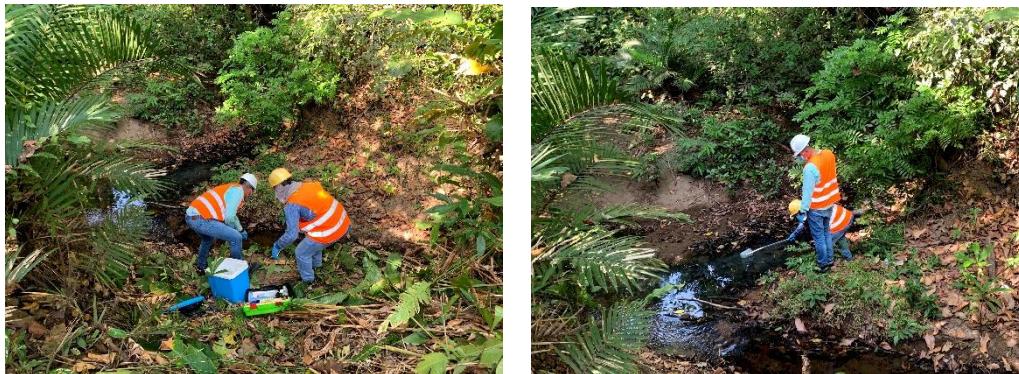
**Figura 11. Muestreo de Calidad de Agua**

El día 1 de febrero de 2021, se realizó un muestreo en ambas quebradas para determinar su calidad. A las muestras tomadas, se le realizaron análisis físico - químico y bacteriológico. Analizando los siguientes parámetros:

Los análisis de la muestra de agua tomada arrojaron que los siguientes parámetros estuvieron fuera de norma: oxígeno disuelto en ambas quebradas y la DBO<sub>5</sub> ligeramente por encima del límite en la quebrada Caña Brava. El resto de los parámetros se encuentran dentro del rango. Ver Anexo. Estos cuerpos de agua reciben descargas de aguas residuales

tratadas en barriadas aguas arriba, por lo cual es posible que esto, y la influencia de actividades ganaderas que aún se dan en la zona, tenga influencia en los bajos valores de oxígeno disuelto y la ligera elevación en el DBO5.

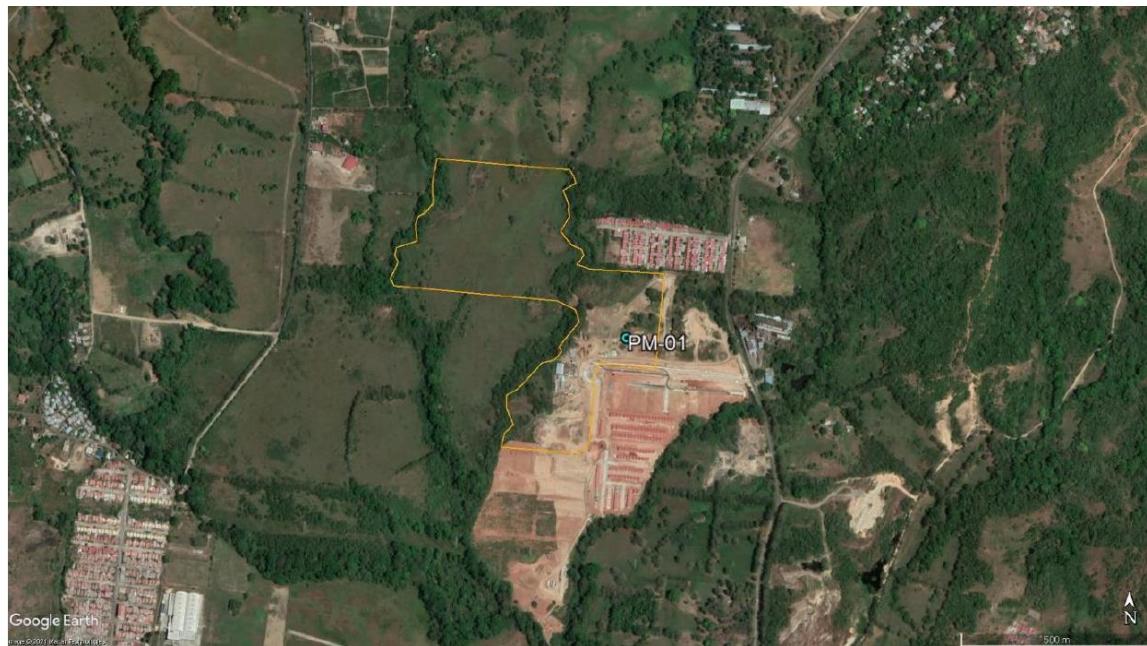
*Fuente: Equipo consultor del EsIA***Figura 12. Ubicación de las Mediciones de Calidad del Aire.**

El 19 de julio de 2021 se hizo un monitoreo de calidad del aire, donde se hizo una verificación de Material Particulado (PM-10). Se obtuvo como resultado promedio en 1 hora un total de 27.2  $\mu\text{g}/\text{m}^3$ . La medición se hizo con un equipo marca Aeroqual, modelo Serie 500, se utilizó un GPS marca Garmin modelo GPSmap 60CSx.

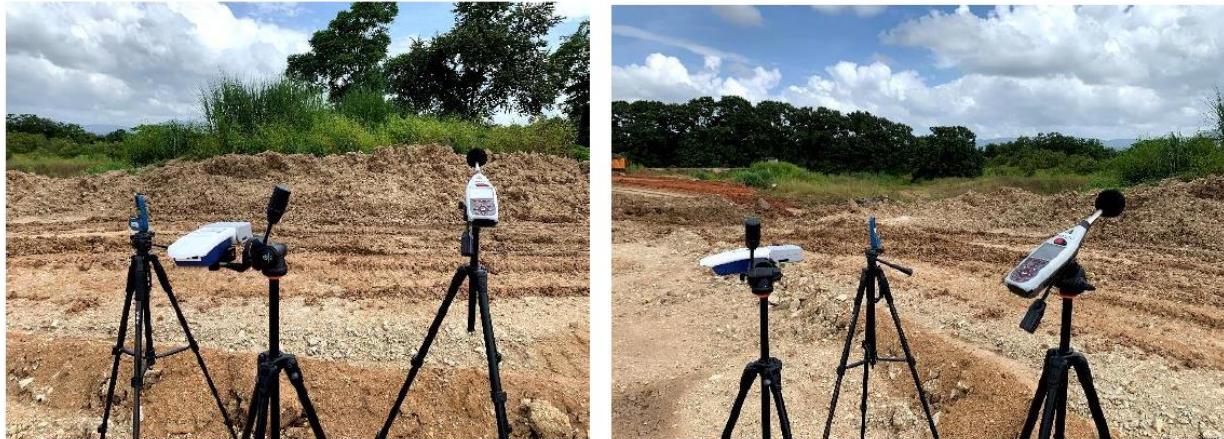
*Fuente: Equipo consultor del EsIA*  
**Figura 13. Muestreo de ruido.**

En el punto estudiado el resultado está ligeramente por encima de la norma.

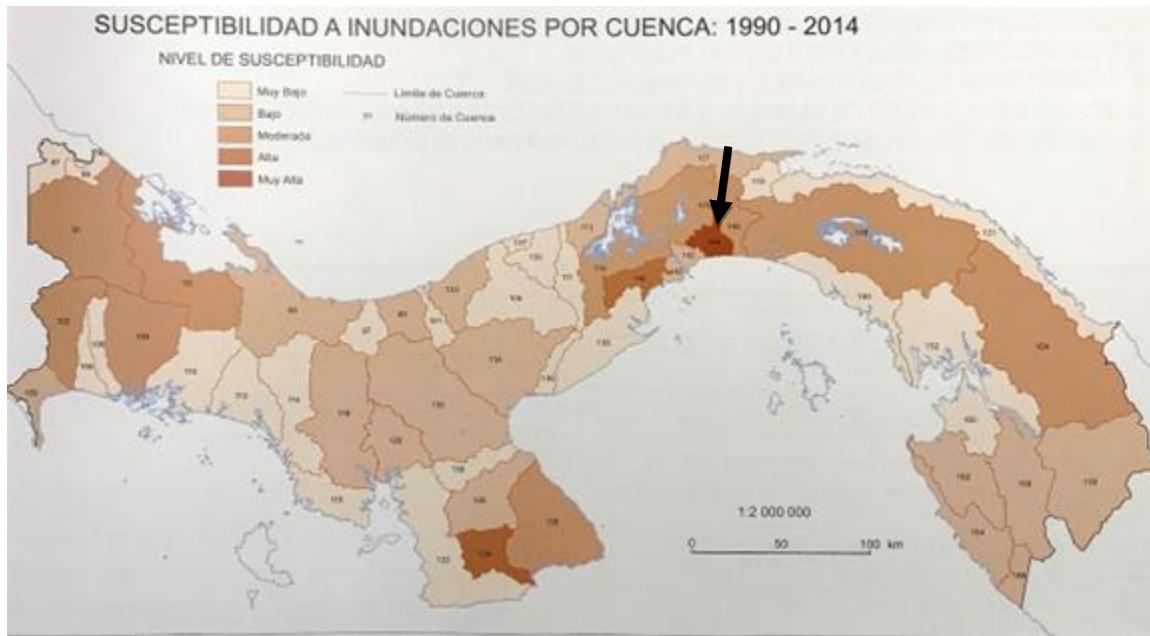
**Figura 14. Susceptibilidad a inundaciones por cuenca: 1990 - 2014.**

pueden observar con la mencionada película de agua, saturando el suelo, pero no se han registrado inundaciones como tal.

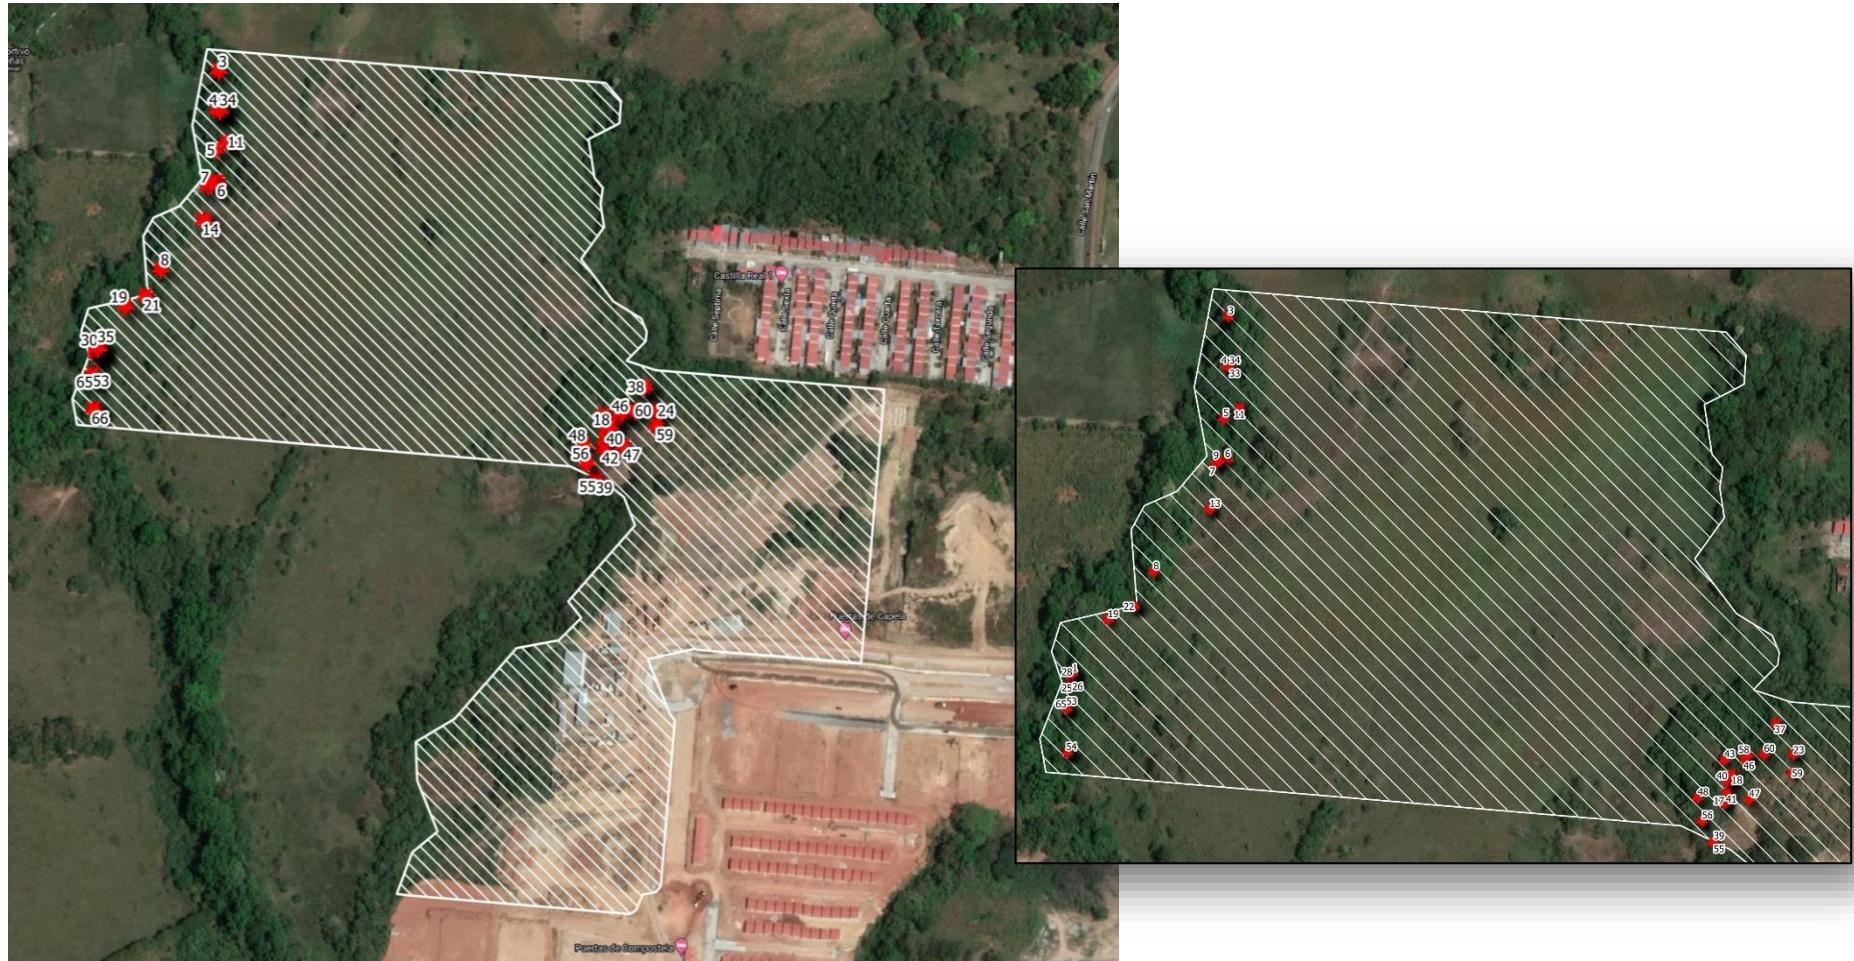
**Figura 23. Inventario Forestal por individuo**

Cercanos a la quebrada Caña Brava – paso vehicular
	Cercanos a la quebrada Pueblo Nuevo
