# ESTUDIO DE IMPACTO AMBIENTAL

CATEGORÍA I

**“Mejoras para Camino de Acceso, Las Vueltas LT 230 5B/6C  
Torres 869 a 874, Zona 3, Chiriquí”**

**EMPRESA DE TRANSMISIÓN ELÉCTRICA, S.A. (ETESA)**

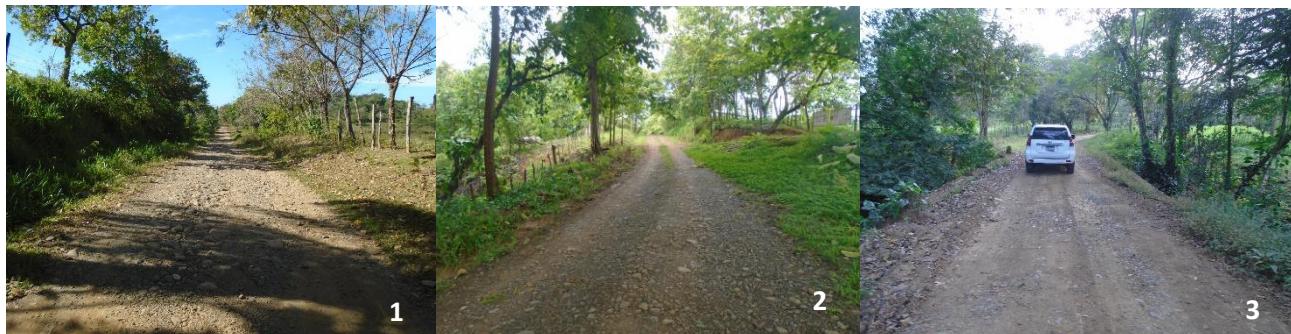
## Imágenes N°1, 2 y 3, Vistas de la condición del algunos tramos del camino existente

Coordenadas UTM- Datum WGS-84  
376343E y 924780N

Coordenadas UTM- Datum WGS-84  
370435E y 927174N

- Replanteo de camino, incluyendo topografía, identificación de cruces de agua, etc.
- Conformación de rodadura de camino con material selecto
- Conformación de cunetas de tierra para el manejo de aguas pluviales.
- Construcción de cabezales con aletas de hormigón sobre tres alcantarillas existentes; siendo una de estas la quebrada conocida como La Quebradita (de caudal permanente) incluye zampeado, y otras dos más ubicadas sobre drenaje pluvial sin nombre.
- Se harán limpieza en la rodadura de los puentes que existen, lo cual consiste en remoción de sedimento acumulado y herbazales que han crecido.
- Construcción de vado en punto 8K+460 (con material selecto, tuberías y cabezales)
- Implementación, verificación y supervisión de medidas de mitigación ambiental.
- Limpieza final y recolección de desechos que serán trasladados al vertedero del Municipio de San Lorenzo.

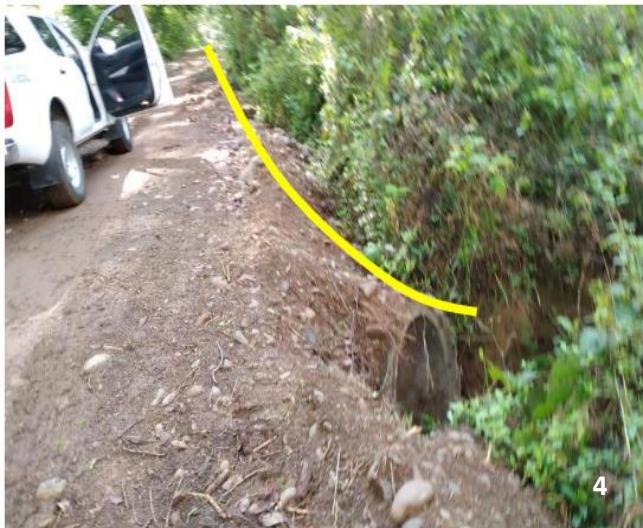
Alcantarillado sobre Quebrada Sin Nombre

Qda. La Quebradita

Requiere construcción de cabezales

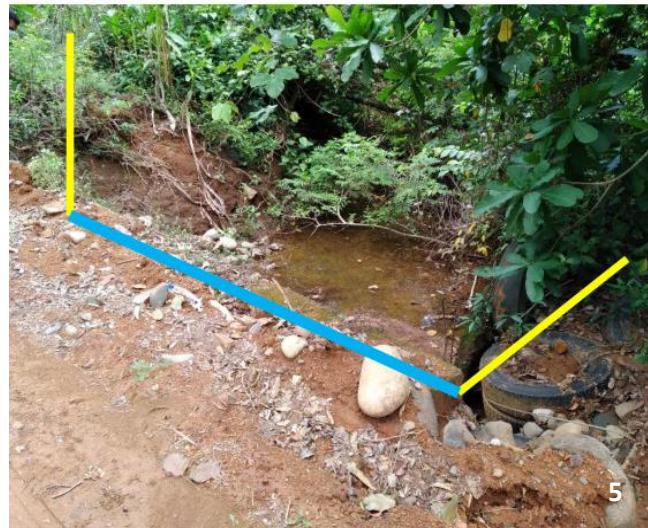
Se construirá aletas tipo zampeado para control de la erosión y mejor conducción de las aguas pluviales provenientes de las cunetas

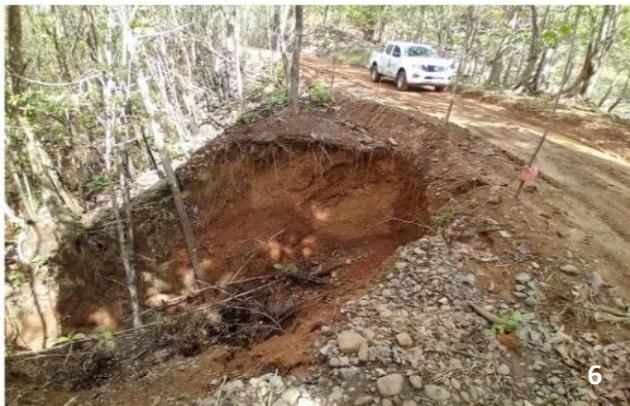
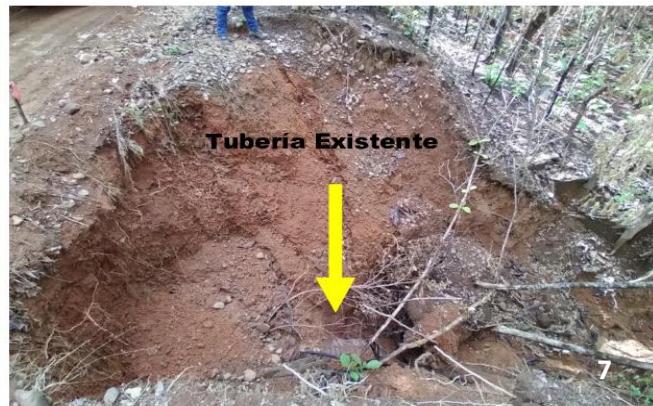
Imágenes 6 y 7 Punto crítico de atención en donde tubería se encuentra obstruida producto del desmoronamiento del camino

Se requiere hacerse solo limpieza de alcantarilla existente que fue tapada por la erosión de la tierra

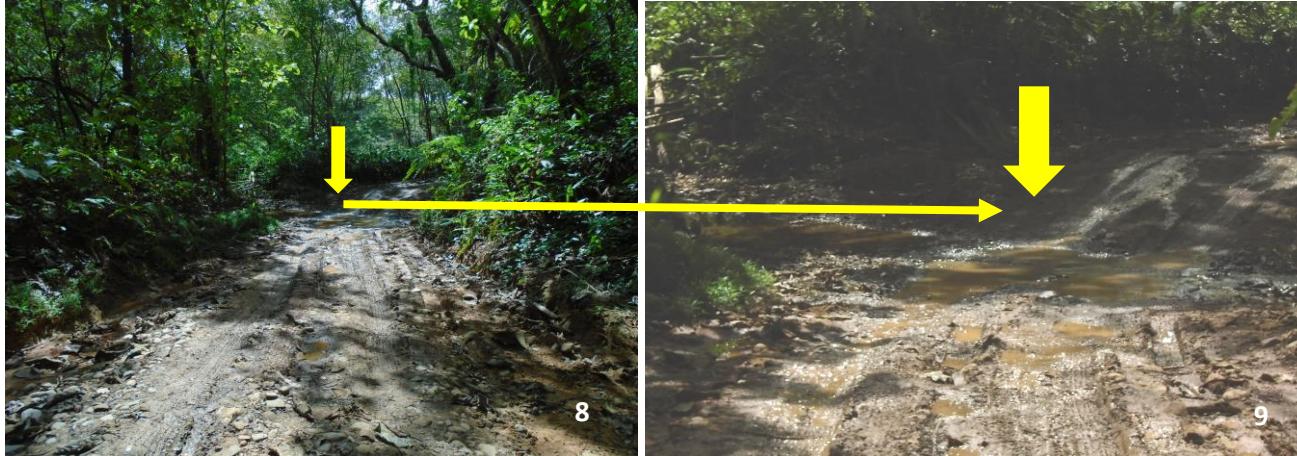
**Imágenes 8 y 9. Paso de drenaje natural intermitente donde hará la construcción del vado con material selecto, tubería y cabezal de hormigón**

Coordenadas UTM- Datum WGS-84  
375239E y 925712E

Importante señalar que, con excepción de la construcción de vado, no se contemplan hacer otros trabajos sobre algún otro cauce natural.

Aunque la construcción de este vado no es gran envergadura, se requiere la aprobación de la obra en cause para la ejecución de esta parte del proceso de mejoras del camino por parte de Miambiente, una vez sea aprobado el presente EsIA. En la sección de anexos de este documento, (**págs.219-255**) se adjunta el Estudio Hidrológico y diseño del vado (**pág. 275**) a construirse.

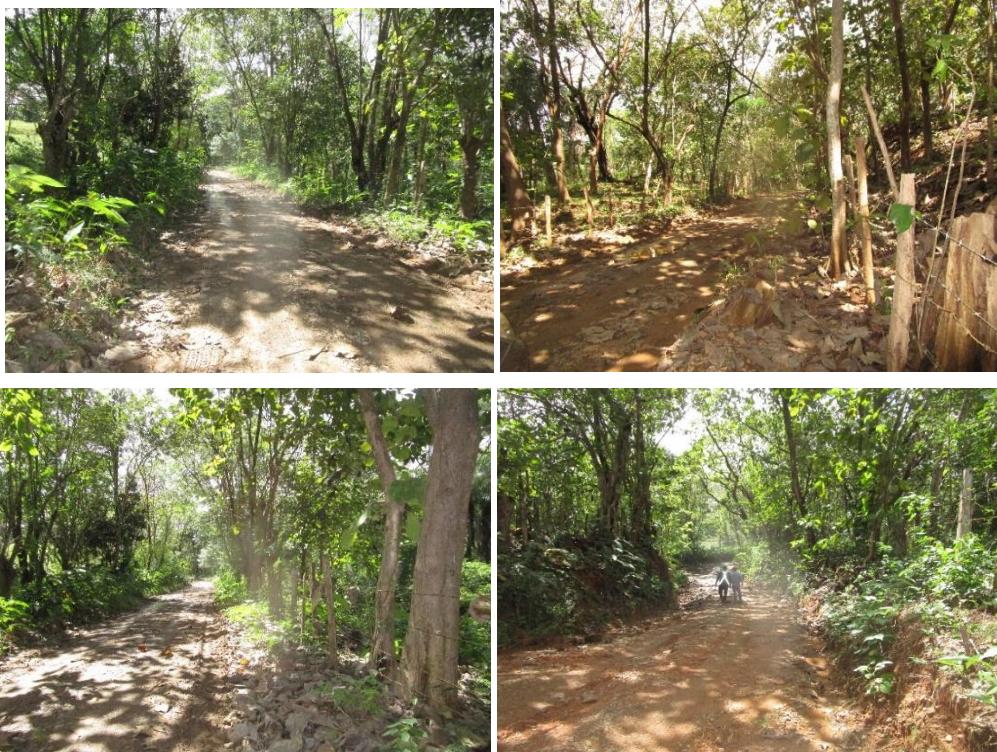
Fotos 5, 6, 7, 8: Tramos de caminos, alterados por corte.

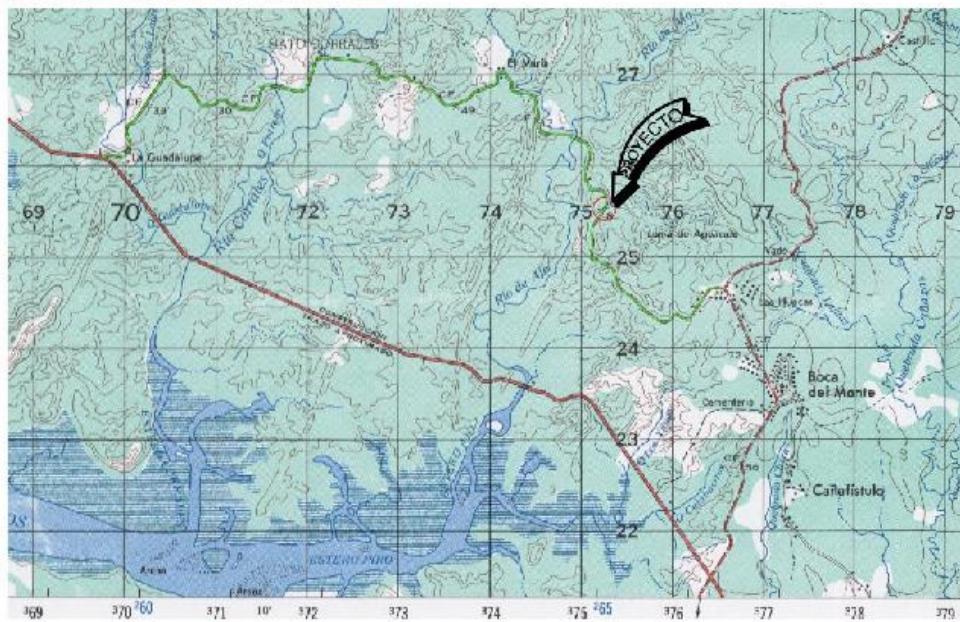
Figura 3: Localización regional del proyecto

El vado a construir estará ubicado en el eje central del camino en la estación 8K+493.125. Las coordenadas son E 375236.159 y N 925702.086.

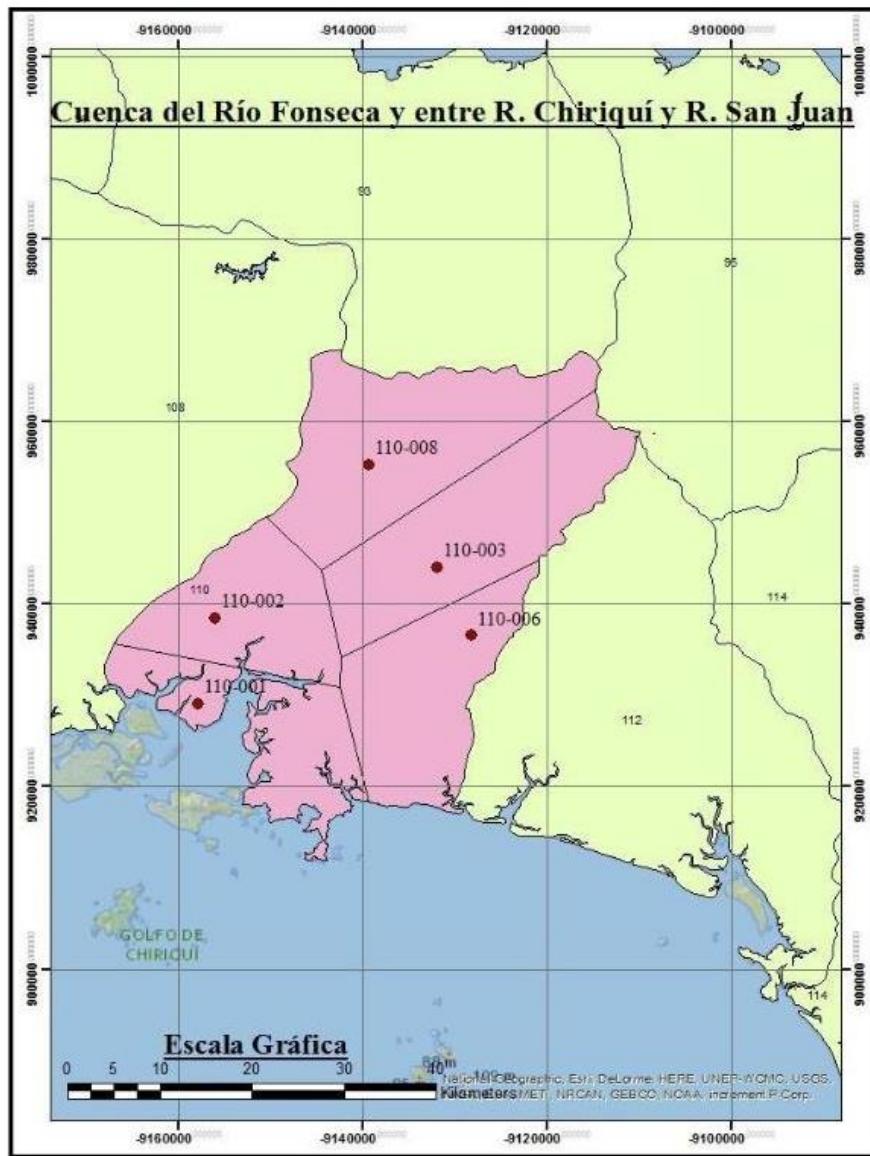
Figura 6: Cuenca 110 (Río Fonseca y entre río Chiriquí y río San Juan)

Para realizar la estimación de caudales para una lluvia con una recurrencia de 1:100 años, utilizaremos las ecuaciones IDF contenidas en el Manual de Requisitos para la Revisión de Planos del MOP, tercera edición (ver figuras 6 y 7).

So = 0.0761 m/m (ver Figura 6)
