## PROYECTO: PUERTAS DE GALICIA ETAPA II

MODIFICACIÓN ESTUDIO DE IMPACTO AMBIENTAL CATEGORÍA II  
PROMOTOR: SOCIEDAD URBANIZADORA DEL CARIBE, S. A.

SECCIÓN N°2: DESCRIPCIÓN DE FACTORES FÍSICOS, BIOLÓGICOS,  
SOCIOECONOMICOS DEL SITIO DEL PROYECTO  
CORREGIMIENTO DE PACORA. DISTRITO DE PANAMÁ  
PROVINCIA DE PANAMÁ

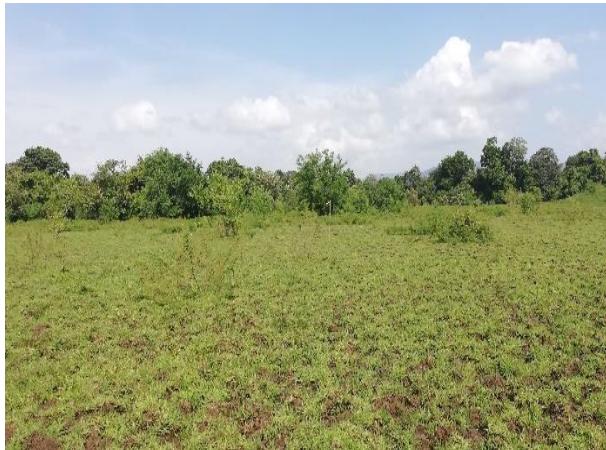
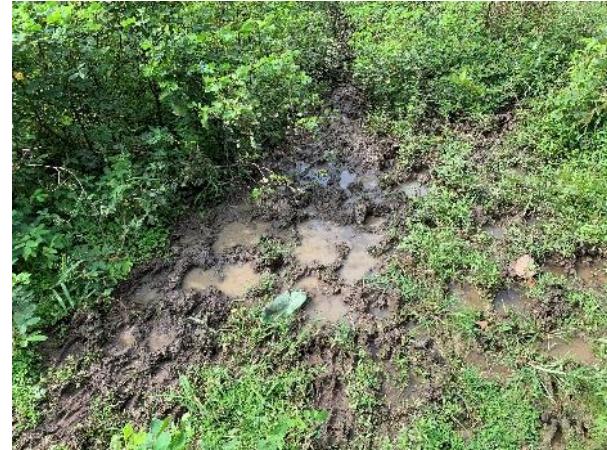
*Fuente: Equipo consultor del EsIA*  
**Figura 1. Tipo de suelo en el área.**

De acuerdo con un estudio de suelos que se hizo en la zona se tiene que la capa vegetal es de alrededor de 0,10 m de espesor. Después de esta se identifican dos estratos de suelo, producto de la meteorización del material en estratos inferiores y de acumulaciones de material sedimentario relacionado con aluvión del río Pacora compuesto por materiales de Arcilla Limosa. Bajo estos se encontró un Limo Arcilloso nativo del área estudiada.

En algunos puntos del sitio se encontró entre estas dos capas, un estrato delgado de Limo Compactado.

Del estudio de suelos realizado en el área del proyecto se desprende que se han encontrado niveles freáticos entre los 1,7 y 2,6 metros de profundidad, pero solo al sur del proyecto

(Puertas de Galicia completo), en las cercanías del río Tataré. En las perforaciones que se hicieron al norte de proyecto no se encontró agua.

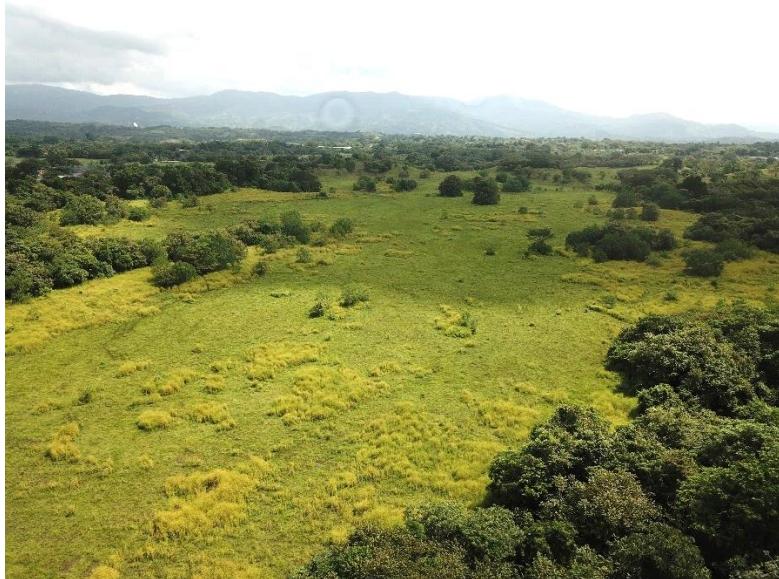
**Figura 6. Foto aérea de parte del polígono**

El terreno es bastante regular, presenta pendientes que pueden llegar al 1,5%, en el sitio no se encuentran taludes o cortes de tierra importantes. El sitio donde se ejecutará el proyecto ha sido intervenido anteriormente, primero con actividades agropecuarios, principalmente dedicadas a la ganadería y luego con actividades de construcción del desarrollo urbanístico Puertas de Galicia Etapa I.

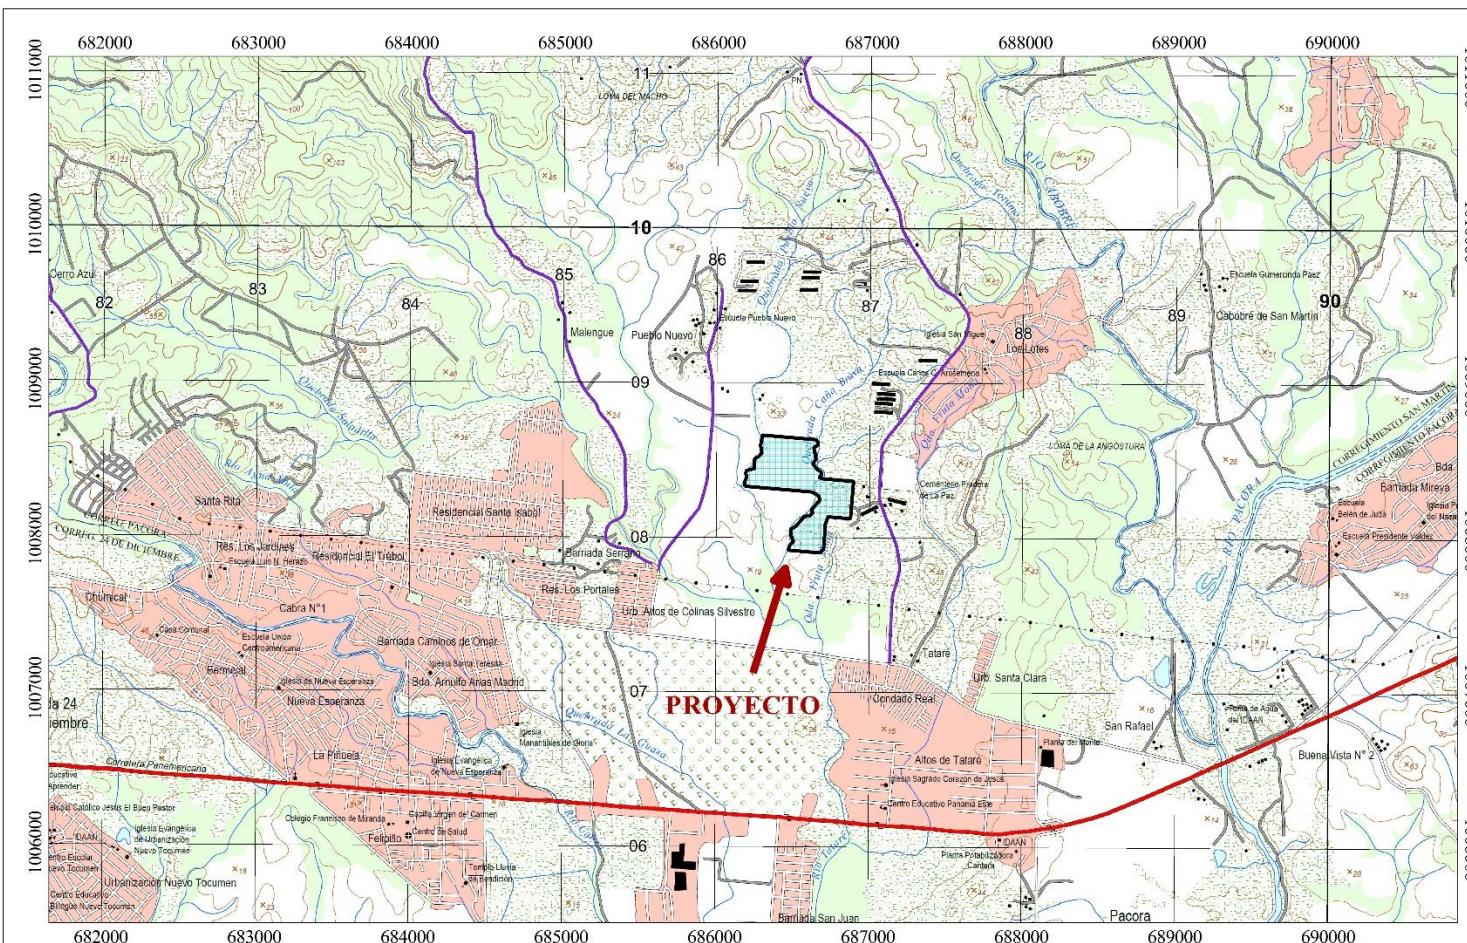
**Mapa 1. Mapa topográfico o plano, según área a desarrollar a escala 1: 50.00**

#### 1.4.1 Mapa topográfico o plano, según área a desarrollar a escala 1:50,0

**TOPOGRAFÍA**

**ESCALA:** 1:50,000  
**FUENTE:** IGN Tommy Guardia y base de datos  
SIG propia

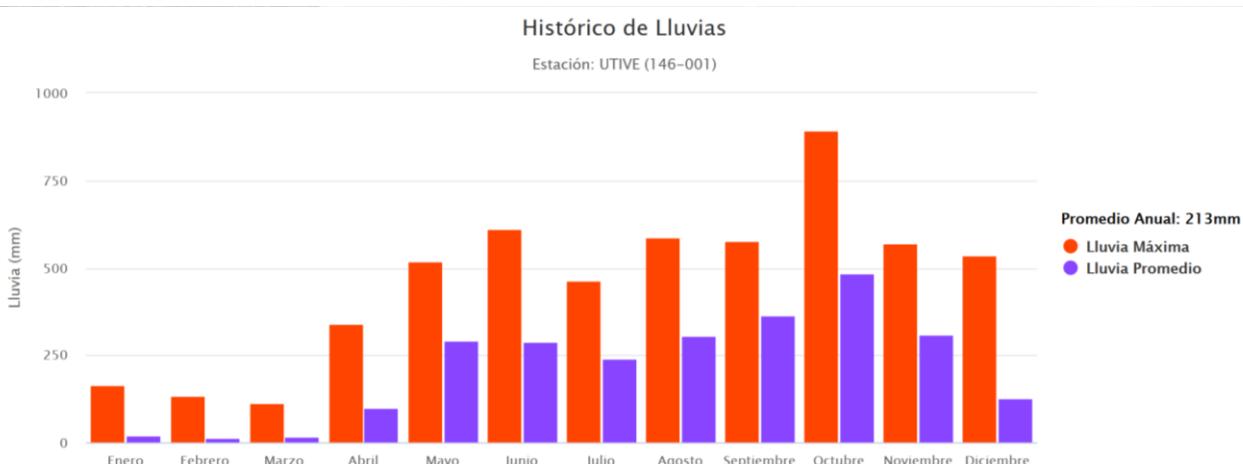
**Figura 7. Histórico de lluvias.**

Los datos de la precipitación han sido registrados en la estación meteorológica de la localidad de Uvité, ubicada a unos 4,5 km del sitio del proyecto, e indican que en promedio en esta región precipitan hasta 213 mm anuales, teniendo un comportamiento de lluvias un tanto más intensas entre septiembre y noviembre, para entrar de lleno en la estación seca que puede proyectarse desde fines de diciembre hasta abril de cada año.

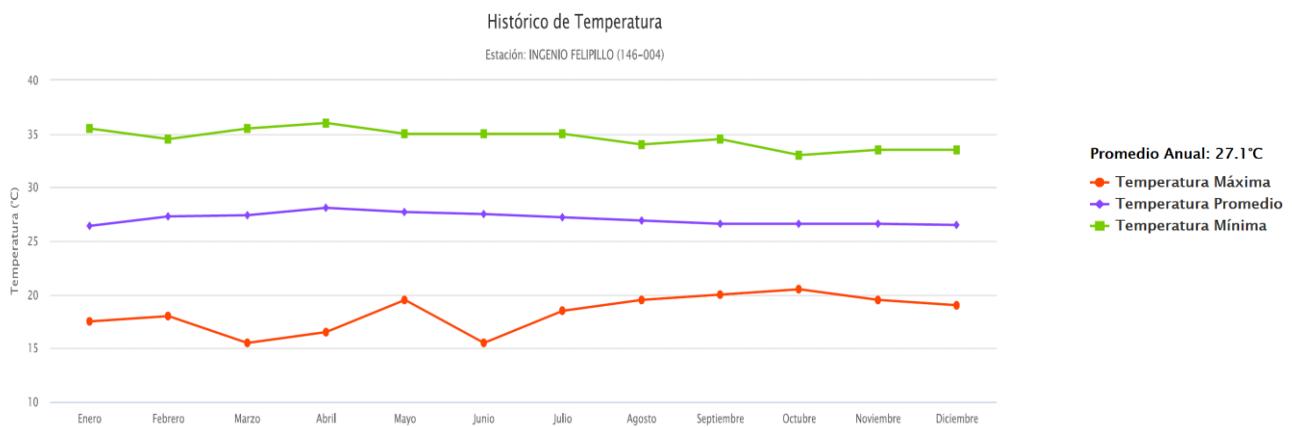
*Fuente. Hidrometeorología de ETESA.*  
**Figura 8. Histórico de temperatura.**

La temperatura promedio es de aproximadamente 27,1 °C teniendo un comportamiento muy parejo durante todo el año. De la estación de Ingenio Felipillo (a 5,5 km) se obtiene el siguiente gráfico.

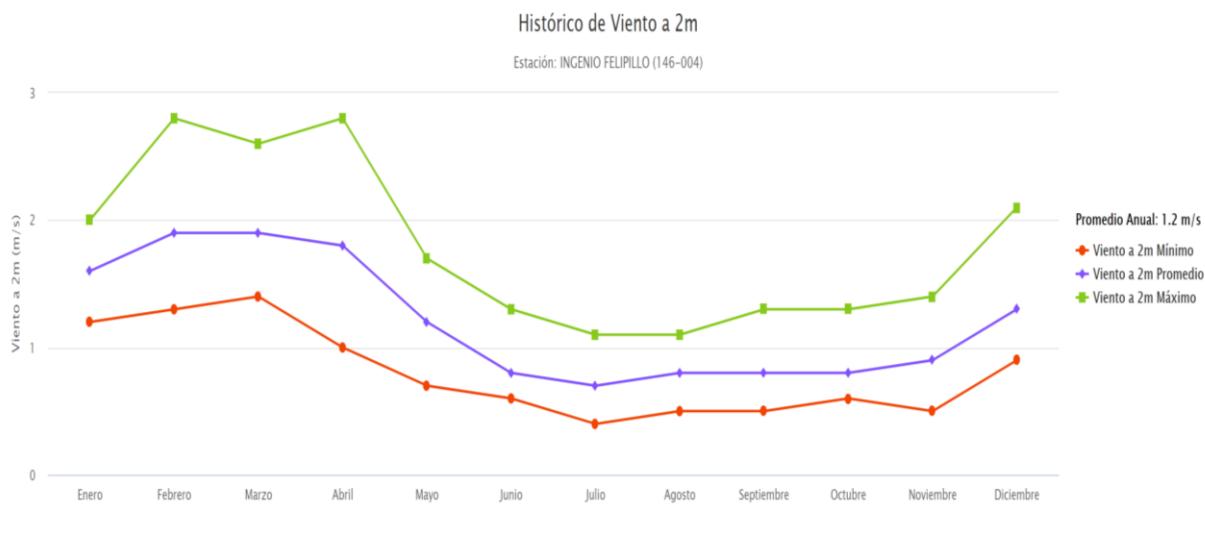
**Figura 9. Histórico de velocidad del viento a 2m.**

Los vientos dominantes son del noreste (alisios) que promueven las sequías, mientras que las lluvias más intensas son provocadas por vientos del suroeste que mueven mucha precipitación. De la estación meteorológica de Ingenio Felipillo se puede ver que la velocidad promedio es de 1,2 m/s a 2m.

En general se da un comportamiento bastante estable a excepción de los meses entre diciembre y marzo donde hay picos de hasta 2,8 m/s, siendo el comportamiento típico de la estación seca y de la presencia de los vientos alisios.

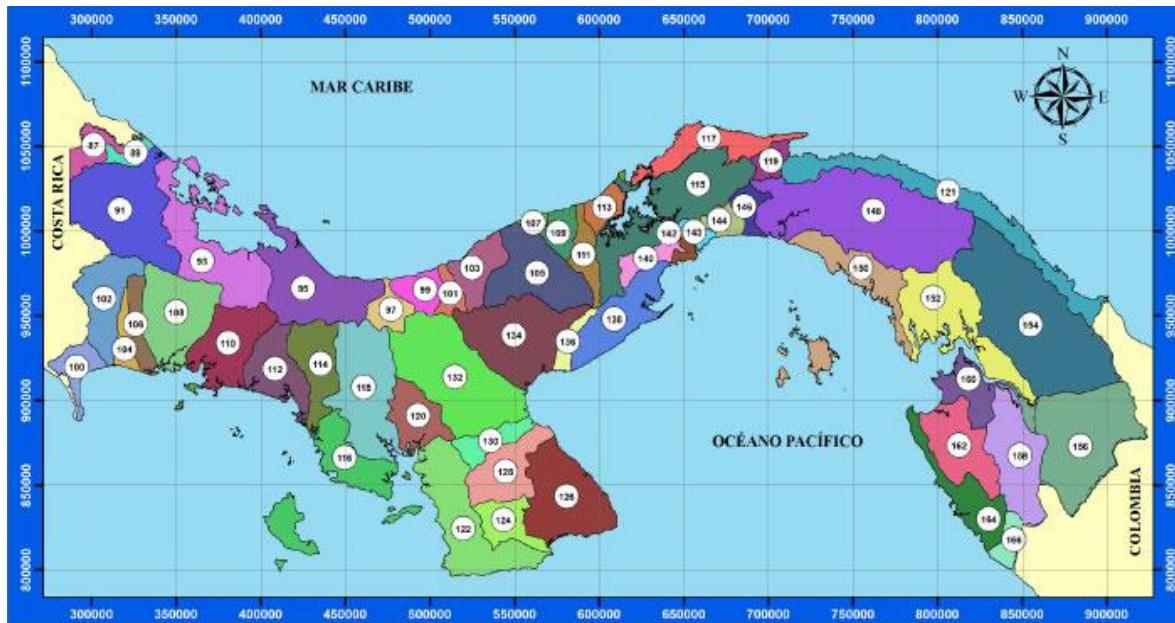
**Figura 10. Cuencas Hidrográficas**

El proyecto se encuentra dentro de la cuenca hidrográfica 146 Cuenca del Río Pacora, tiene un área de 388 km<sup>2</sup> y una longitud de río de 48 km, siendo el principal el río Pacora. En las cercanías del proyecto se encuentra el río Tataré.

Dentro del polígono del proyecto se encuentran dos cuerpos de agua, al este el sitio colinda con la Quebrada Pueblo Nuevo, y el centro se encuentra la Quebrada Caña Brava. Ambos cuerpos se unen aguas abajo para luego convertirse en afluente del Río Tataré (ya fuera de los límites de proyecto).

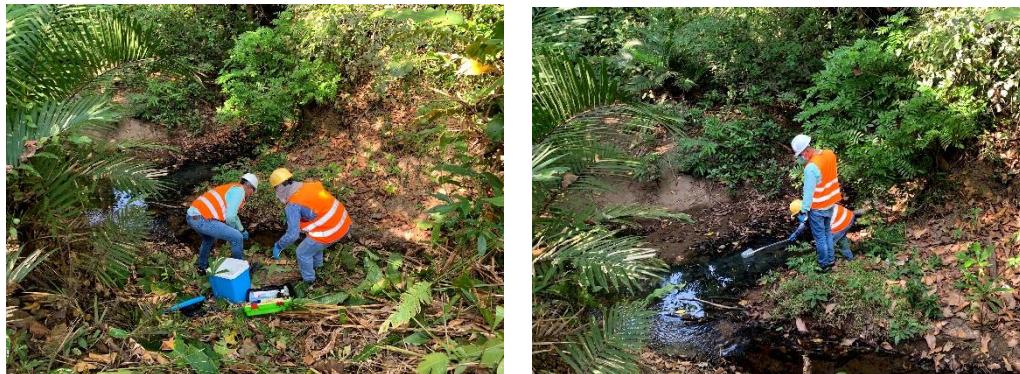
**Figura 11. Muestreo de Calidad de Agua**

El día 1 de febrero de 2021, se realizó un muestreo en ambas quebradas para determinar su calidad. A las muestras tomadas, se le realizaron análisis físico - químico y bacteriológico. Analizando los siguientes parámetros:

Los análisis de la muestra de agua tomada arrojaron que los siguientes parámetros estuvieron fuera de norma: oxígeno disuelto en ambas quebradas y la DBO<sub>5</sub> ligeramente por encima del límite en la quebrada Caña Brava. El resto de los parámetros se encuentran dentro del rango. Ver Anexo. Estos cuerpos de agua reciben descargas de aguas residuales

tratadas en barriadas aguas arriba, por lo cual es posible que esto, y la influencia de actividades ganaderas que aún se dan en la zona, tenga influencia en los bajos valores de oxígeno disuelto y la ligera elevación en el DBO5.

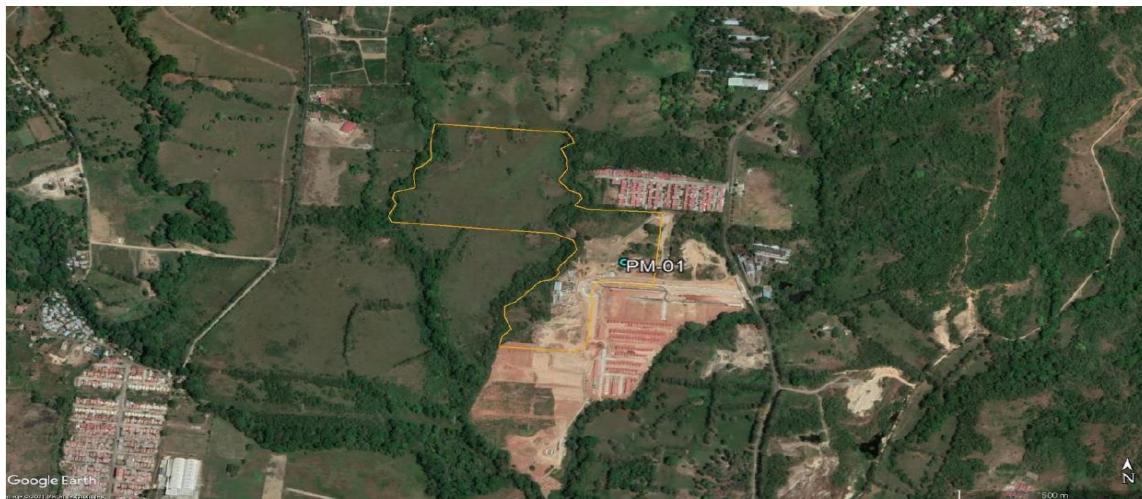
**Figura 12. Ubicación de las Mediciones de Calidad del Aire.**

de los proyectos aprobados en el área. En el sitio se hicieron pruebas de ruido ambiental y material particulado (PM-10) para verificar las condiciones de línea base.

El 19 de julio de 2021 se hizo un monitoreo de calidad del aire, donde se hizo una verificación de Material Particulado (PM-10). Se obtuvo como resultado promedio en 1 hora un total de 27.2  $\mu\text{g}/\text{m}^3$ . La medición se hizo con un equipo marca Aeroqual, modelo Serie 500, se utilizó un GPS marca Garmin modelo GPSmap 60CSx.

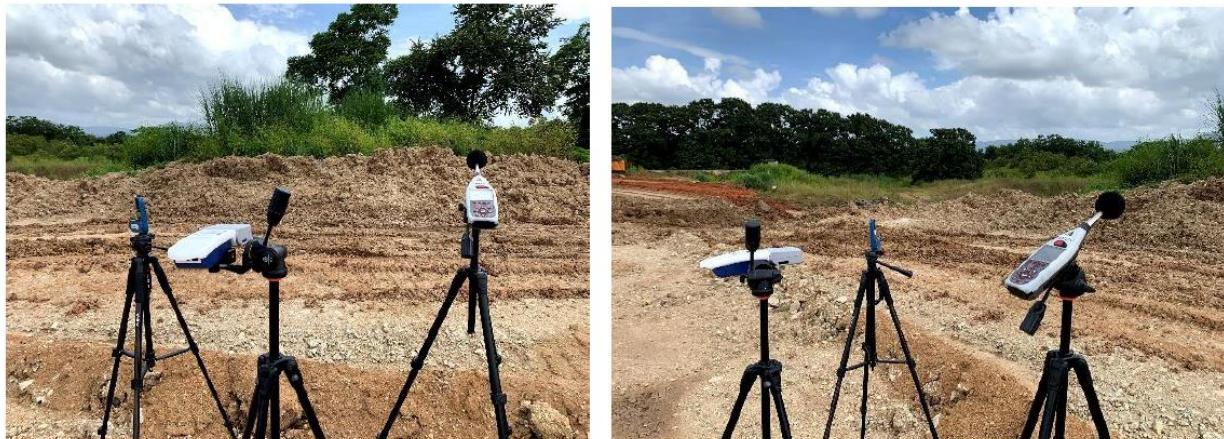
*Fuente: Equipo consultor del EsIA*  
**Figura 13. Muestreo de ruido.**

En el punto estudiado el resultado está ligeramente por encima de la norma.

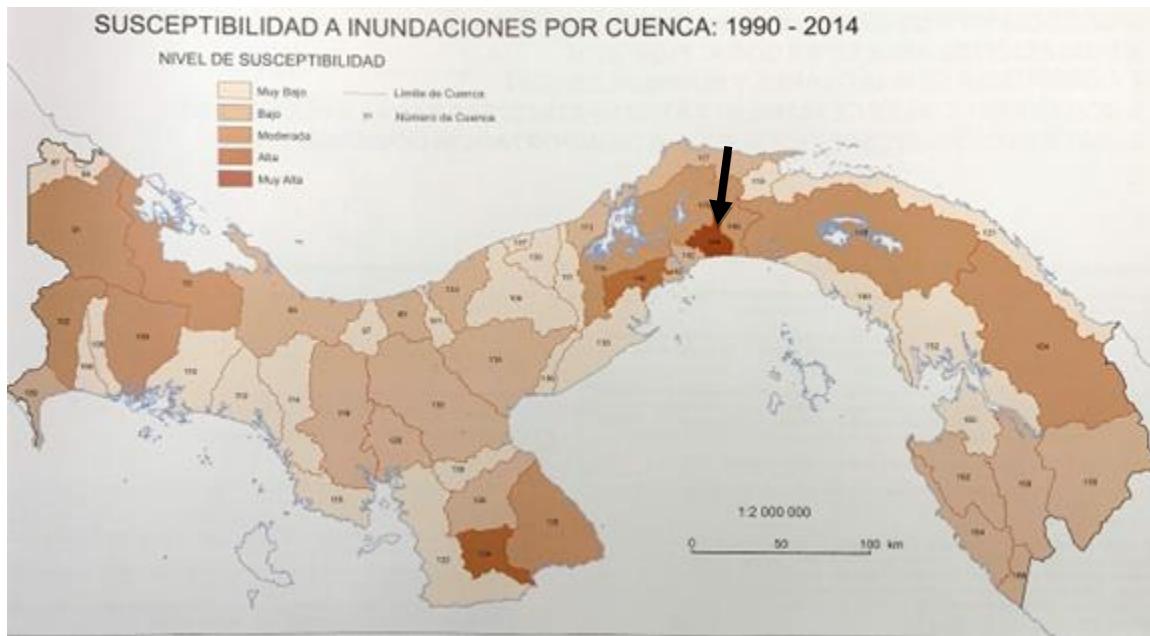
**Figura 14. Susceptibilidad a inundaciones por cuenca: 1990 - 2014.**

En inspecciones al sitio se ha podido corroborar que en la época lluviosa estas fincas se

pueden observar con la mencionada película de agua, saturando el suelo, pero no se han registrado inundaciones como tal.

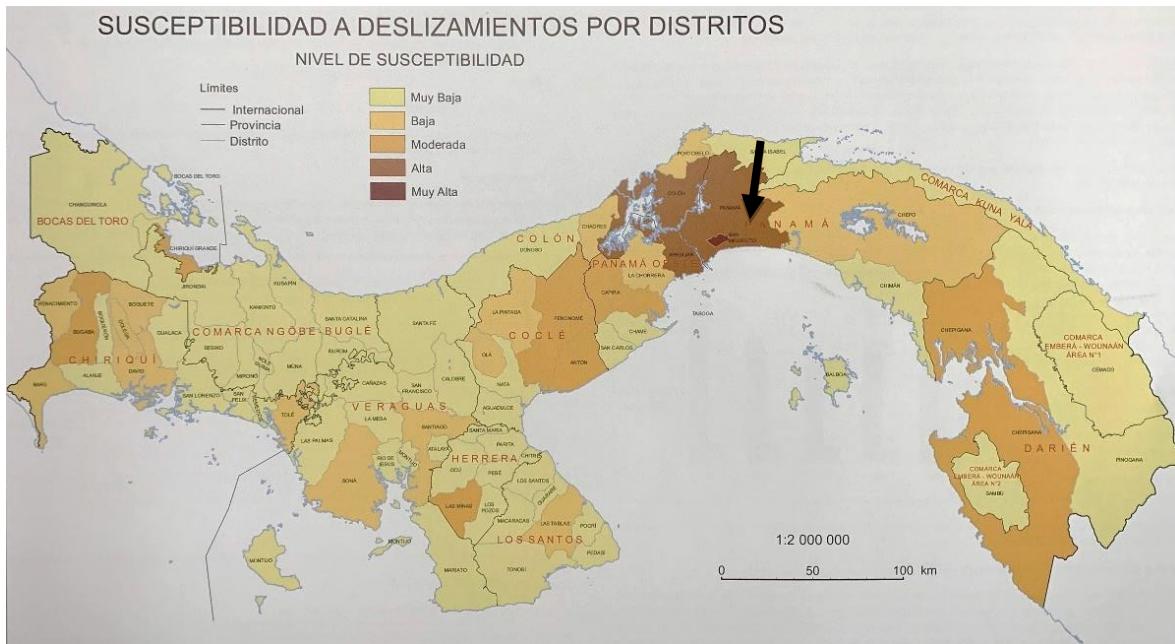
**Figura 15. Susceptibilidad a inundaciones por cuenca: 1990 - 2014.**

De acuerdo con el Atlas Nacional de la República de Panamá, 2016, el distrito de Panamá presenta una Alta Susceptibilidad a Deslizamientos. En el sitio no se evidencian problemas de erosión y deslizamiento, por haber estado cubierta el área de vegetación. La topografía plana del terreno evita que se presenten deslizamientos.

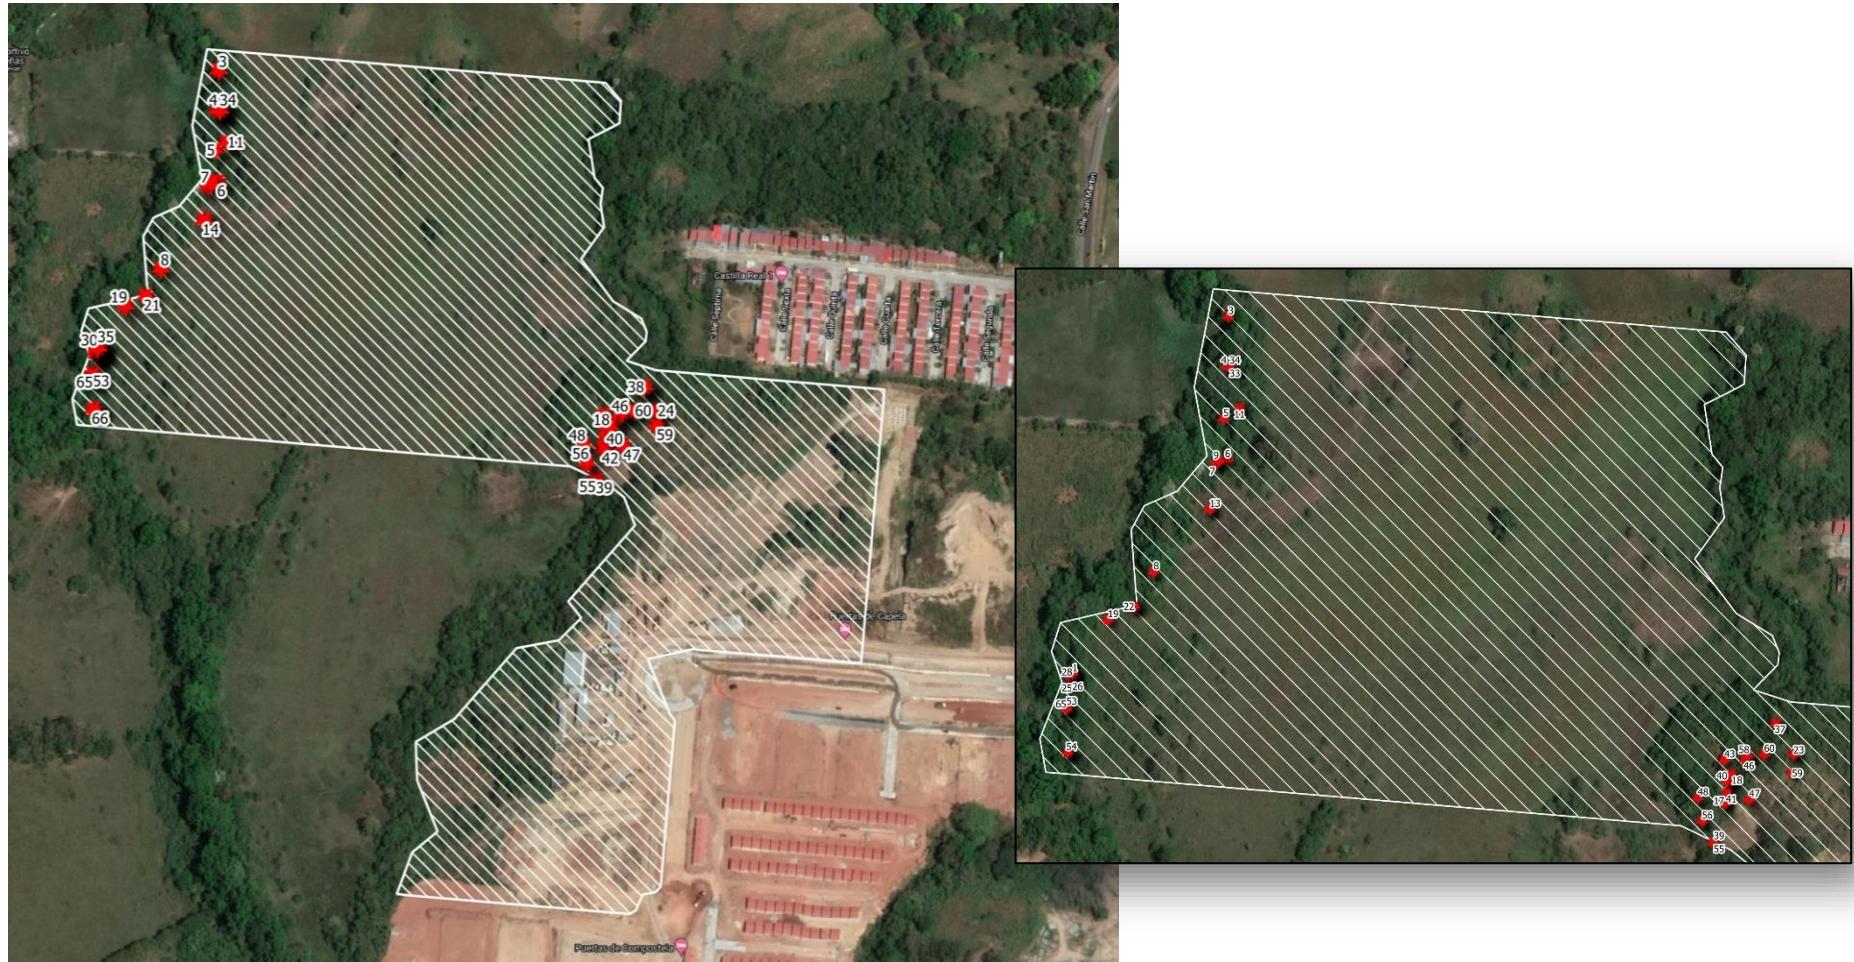
**Figura 23. Inventario Forestal por individuo**

Cercanos a la quebrada Caña Brava – paso vehicular
	Cercanos a la quebrada Pueblo Nuevo

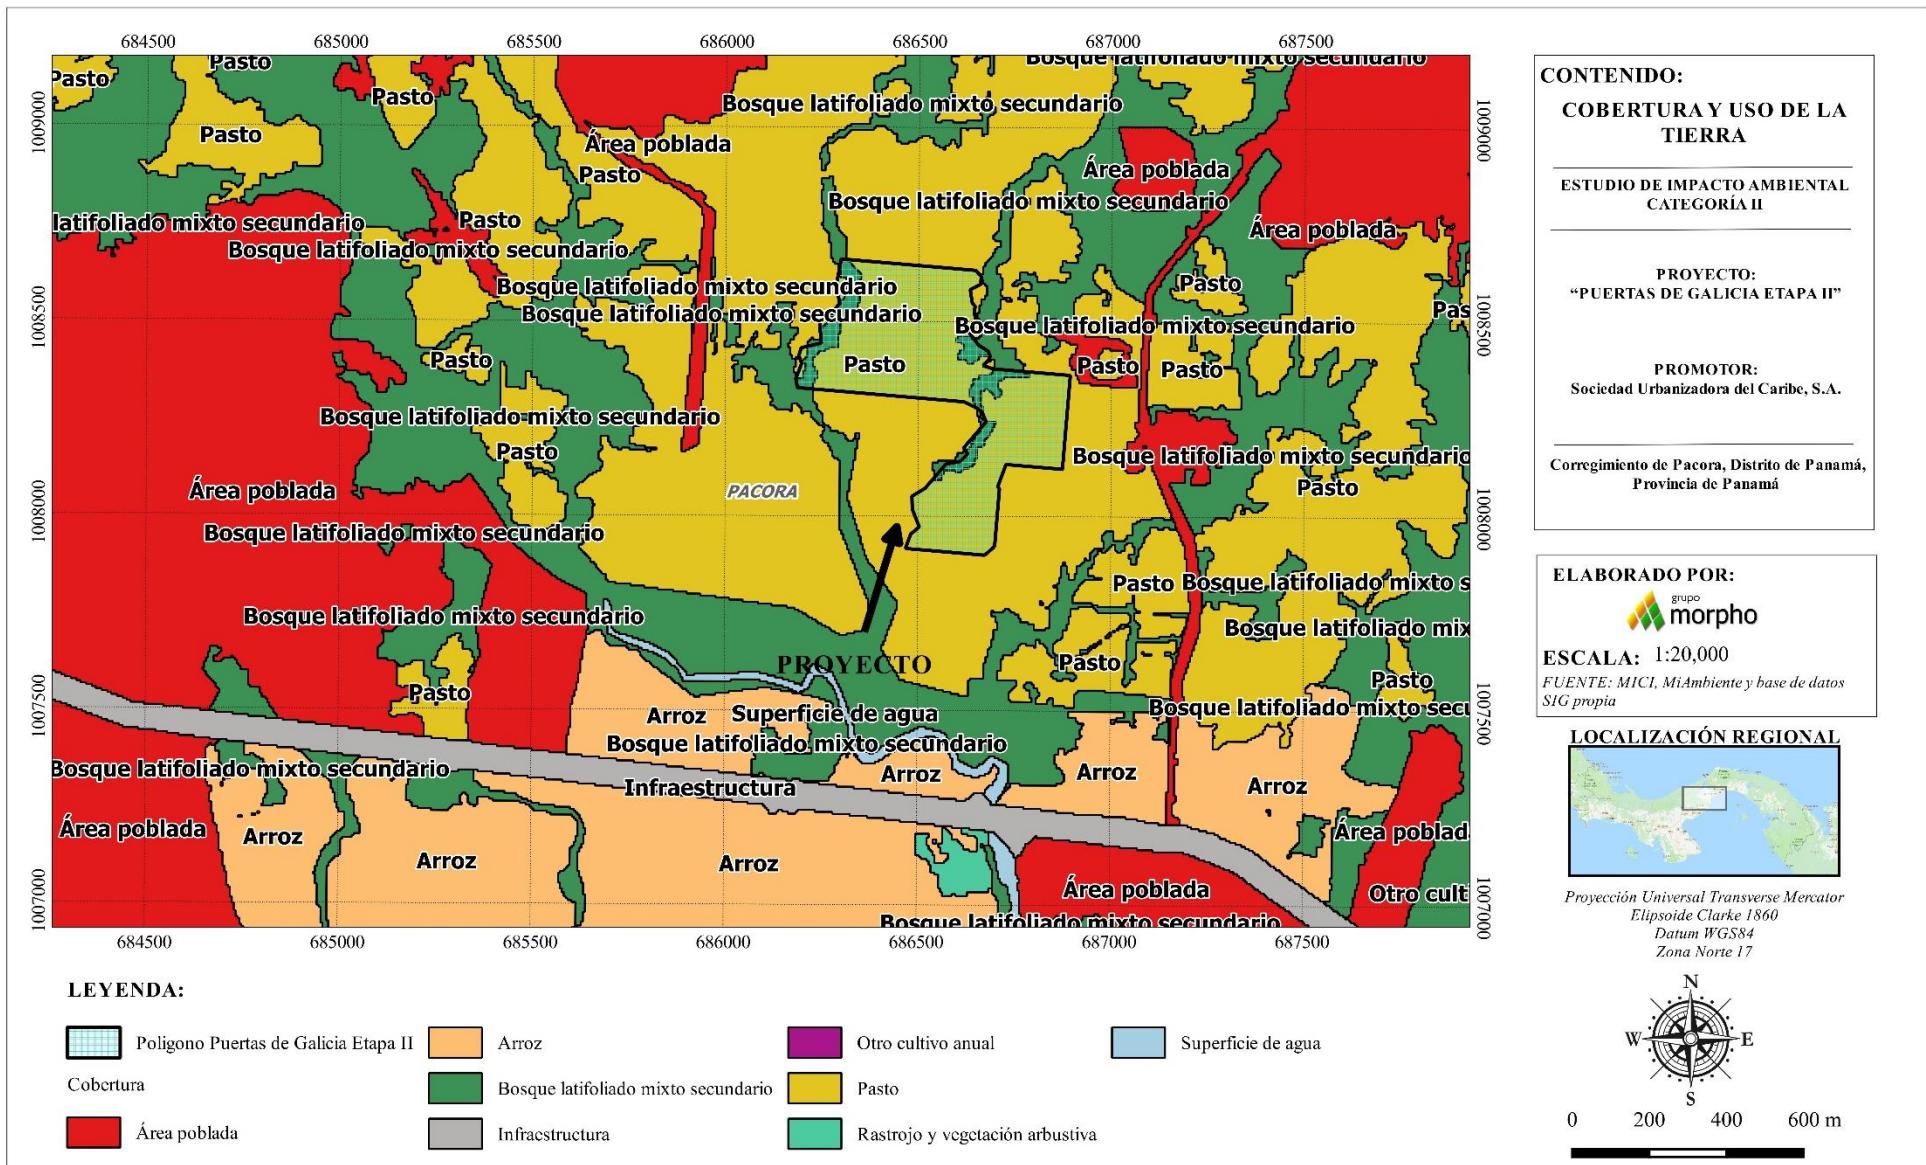
Mapa 2. Cobertura vegetal y uso de suelo en una escala de 1: 20.000

- Bosque Secundario con desarrollo intermedio (galerías): 13,378 m<sup>2</sup>
- Bosque Secundario joven (rastrojo): 4,614 m<sup>2</sup>
- Pastizales: 218,500 m<sup>2</sup>
