**“REHABILITACIÓN DE LAS CALLES DE ISLA COLÓN Y CONSTRUCCIÓN DE
LA CIRCUNVALACIÓN COSTERA LA FERIA – BOCA DE DRAGO – PLAYA
BLUFF – PLAYA PAUNCH, SISTEMA DE BOMBEO Y REMOZAMIENTO DEL
PARQUE SIMÓN BOLÍVAR, PROVINCIA DE BOCAS DEL TORO”**

ESTUDIO DE IMPACTO AMBIENTAL

**RESPUESTA A LA NOTA ACLARATORIA DEIA-DEEIA-AC-
0014-1601-2023**

ELABORADO POR: PROYECO S.A.

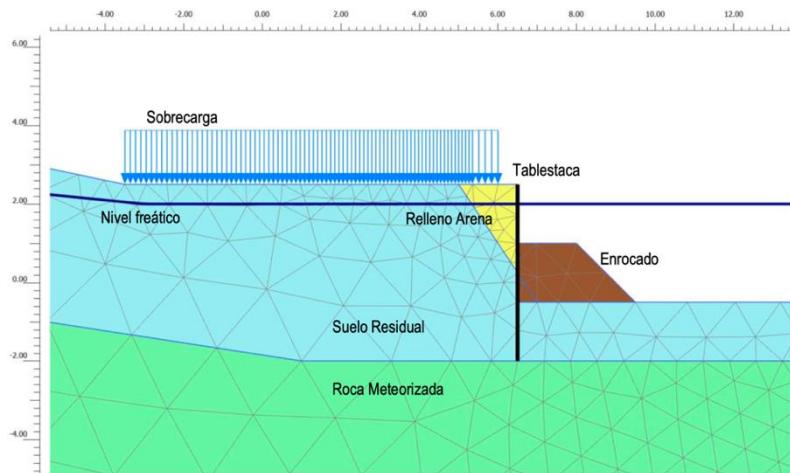
diseño *per se*, y la metodología de construcción del sistema de protección diseñado, conformado por tablestaca y enrocado, se encargarán de proteger los corales de la sedimentación no solo durante la construcción de la vía, sino también durante la operación.

Ilustración 1. Sección Típica sistema de protección (con Leyenda)

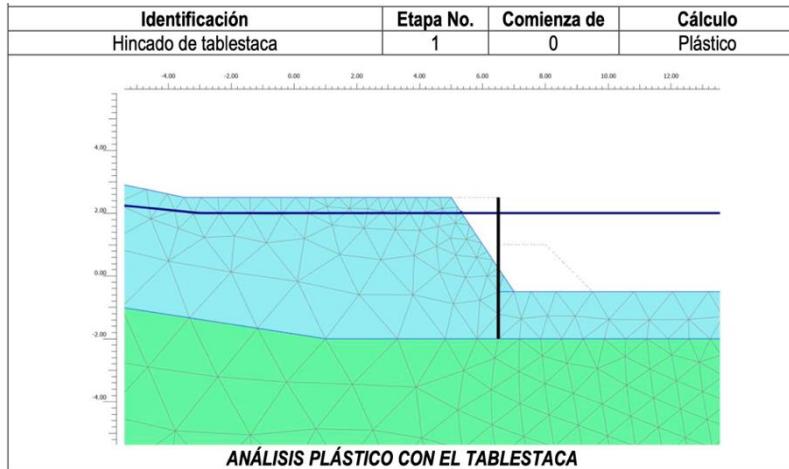
Previo a cualquier trabajo de excavación o colocación de estructura de pavimento, se hincará la tablestaca vinílica hasta rechazo. La tablestaca tiene como objetivo resistir a los esfuerzos transversales de empuje, sirviendo como contención lateral del terreno, y a su vez para el manejo de la sedimentación.

Ilustración 2. Hincado de tablestaca - Etapa 1

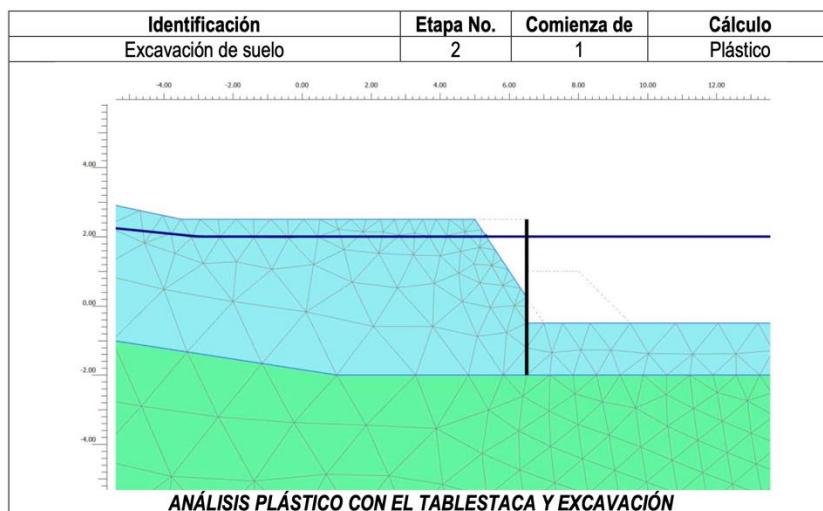
Posteriormente, se realizará la excavación de suelo para preparar el área para el geotextil y enrocado de protección.

Ilustración 3. Excavación de suelo - Etapa 2

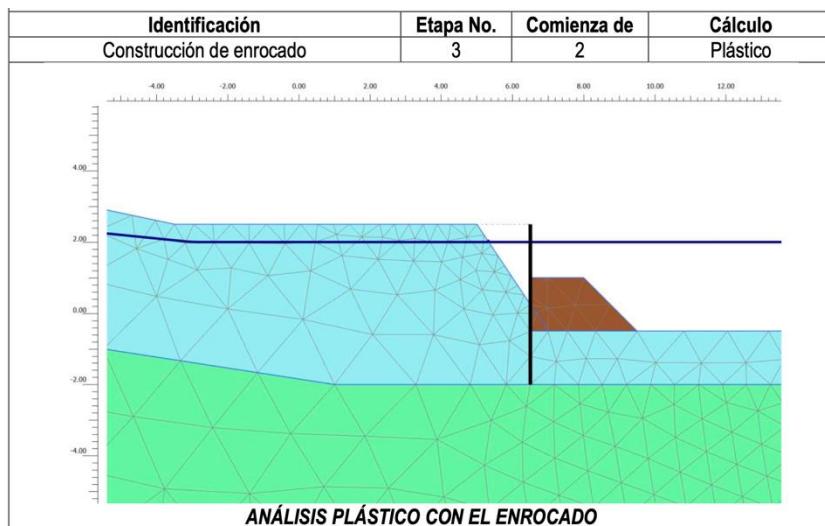
Seguidamente se realizará la instalación del enrocado de protección sobre un geotextil no tejido, este sistema se colocará a lo largo de los tramos que estén cercanos al mar, en el caso particular del tramo de playa Paunch desde los PK 3+720.0 hasta PK 4+577.0 (Ver Anexo 01).

El enrocado cumple la función de protección de taludes contra los daños causados por erosión, lavado, o escurrimiento; y por su lado el geotextil no tejido al ser permeable permite el drenaje del agua filtrando el material fino, y evitando así la llegada de sedimentos al mar.

Ilustración 4. Construcción de enrocado sobre geotextil - Etapa 3

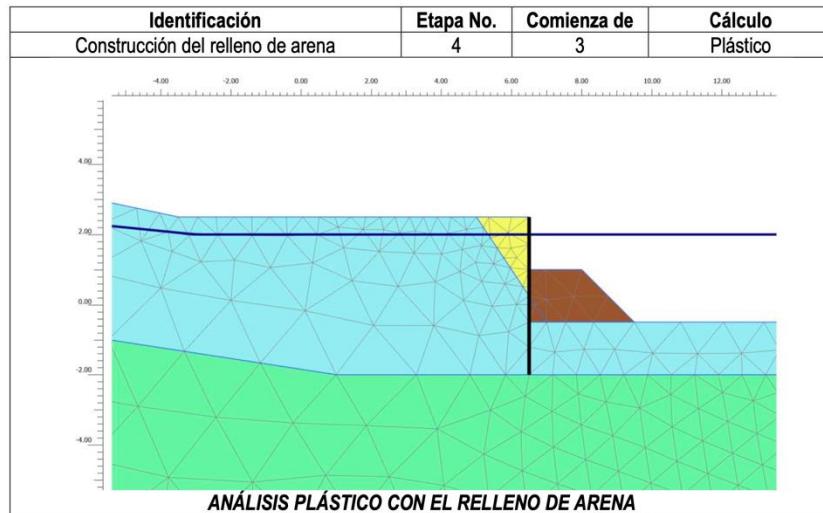
Posteriormente se rellenará de arena para soporte del tablestacado, y para generar una base compactada para la estructura de pavimento, tal cual se indica en el detalle de construcción. En el momento de la construcción de la vialidad, ya se encontrará el sistema de protección mixto construido, la tablestaca y el enrocado con geotextil no tejido.

Ilustración 5. Relleno de arena - Etapa 4

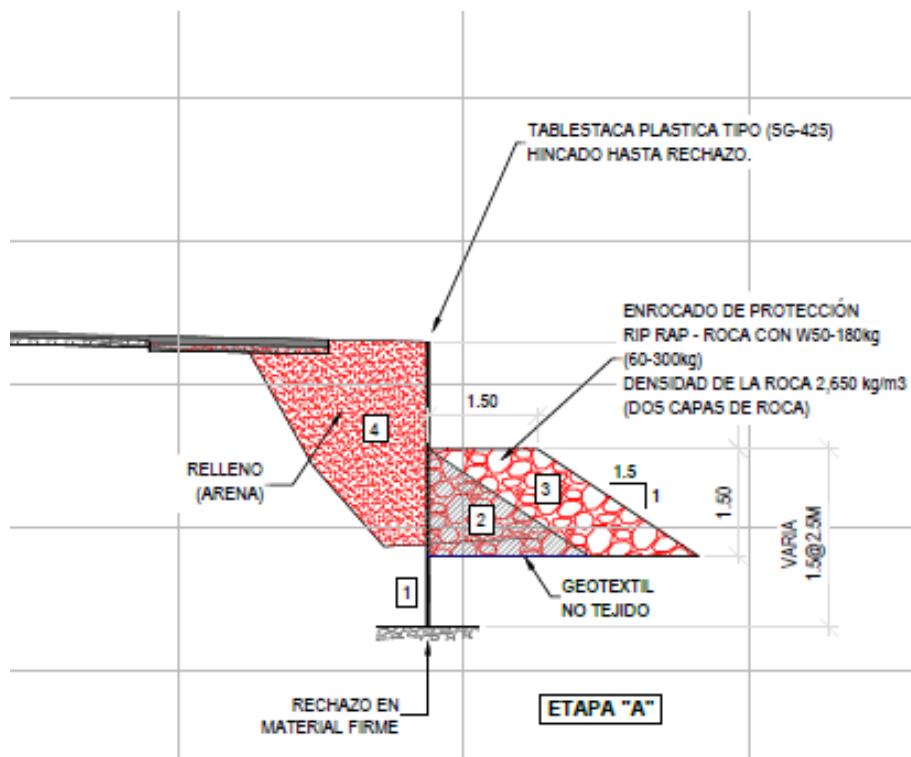
Ilustración 6. Detalle de construcción de tablestacado y enrocado.

Una vez construido el sistema de protección, se realiza el relleno de los materiales que componen la estructura de pavimento (subbase, capa base y pavimento asfáltico).

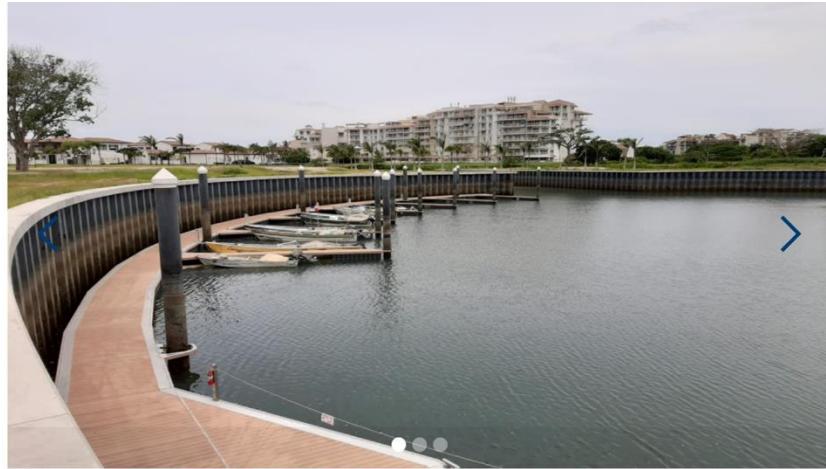
Diseño y construcción de muro de tablestacas de 600m de longitud, con 3 niveles de anclajes al terreno y viga cabecera de concreto reforzado, para la Marina de Buenaventura.

Ilustración 7. Marina de Buenaventura

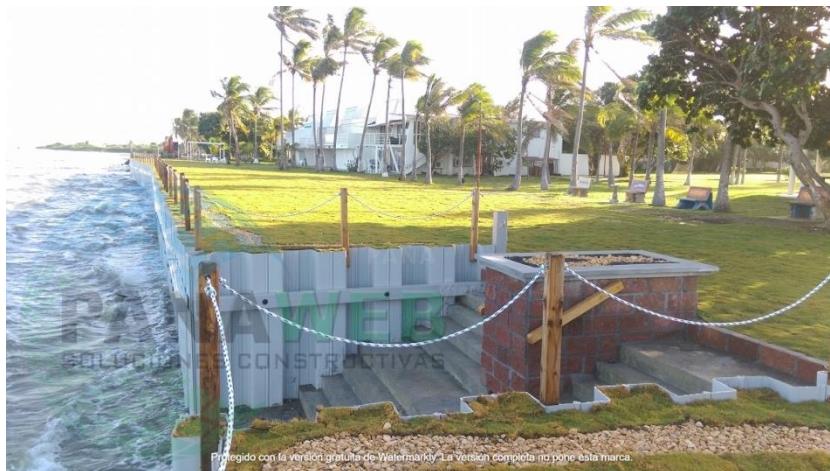
Ilustración 8. Tablestacado Club Bahía de Punta Chame

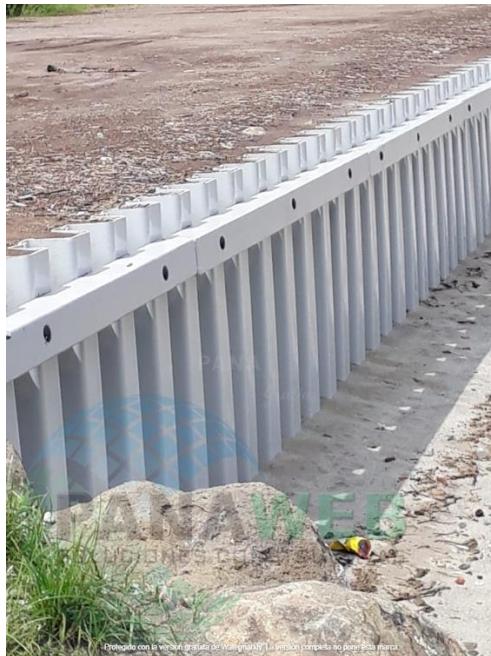
Ilustración 9. Rompeolas de Punta Chame

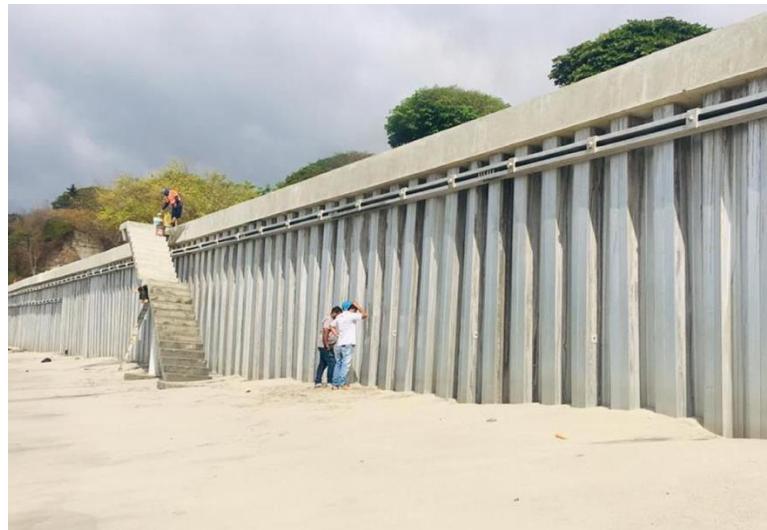
Ilustración 10. Tablestacado de Costa Esmeralda

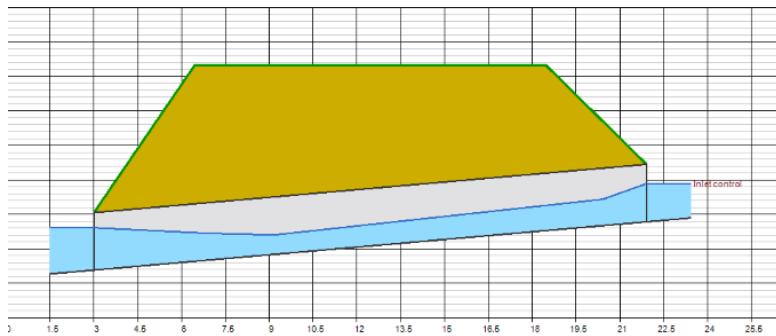
Cada obra de drenaje está diseñada bajo los criterios establecidos por el Ministerio de Obras Públicas, uno de estos criterios es que el sistema no puede trabajar a más del 80% de su capacidad hidráulica, es decir que la altura máxima del agua dentro de la tubería no será en ningún caso mayor al 80% de su diámetro, o de su altura en las obras tipo cajón, por lo cual debido a que en su diseño es considerada esta premisa, la tubería no estará ahogada, y permitirá siempre el paso libre del agua. Otro de los aspectos importantes a la hora de dimensionar las obras de drenajes es el área de captación o en algunos casos las subcuencas de drenajes, a las cuales se les asigna una intensidad de lluvia para obtener el caudal producido en esa área específica.

Ilustración 12. Análisis de tubería en HYDRALOW

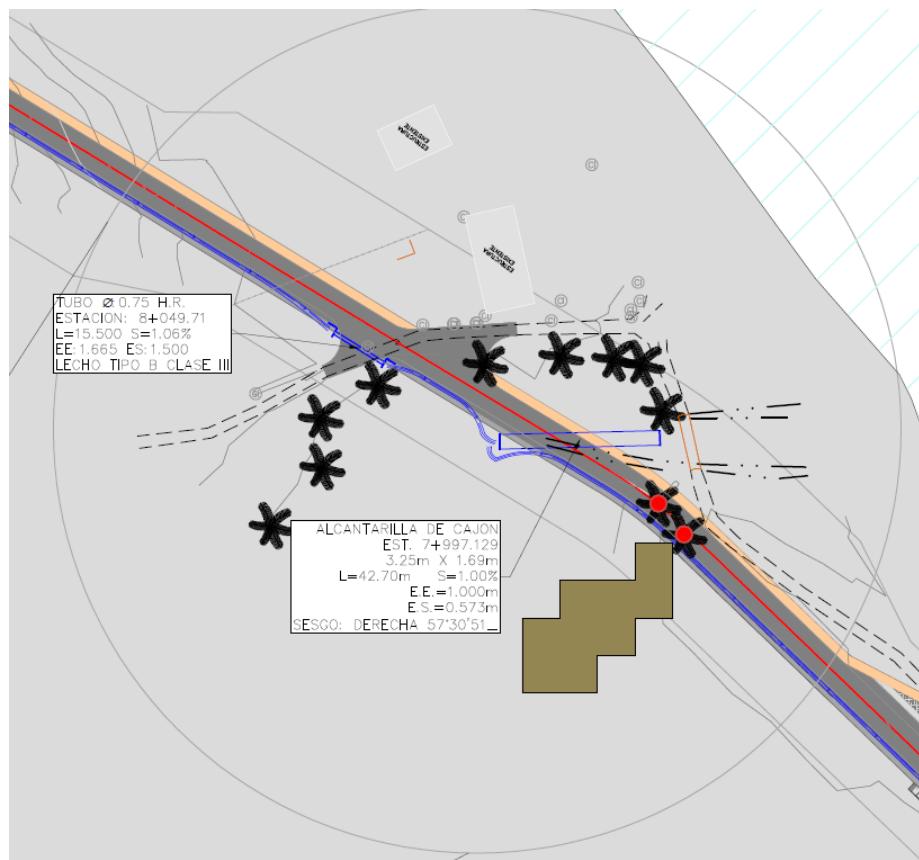
Ilustración 13. Zona #1 de humedal afectado

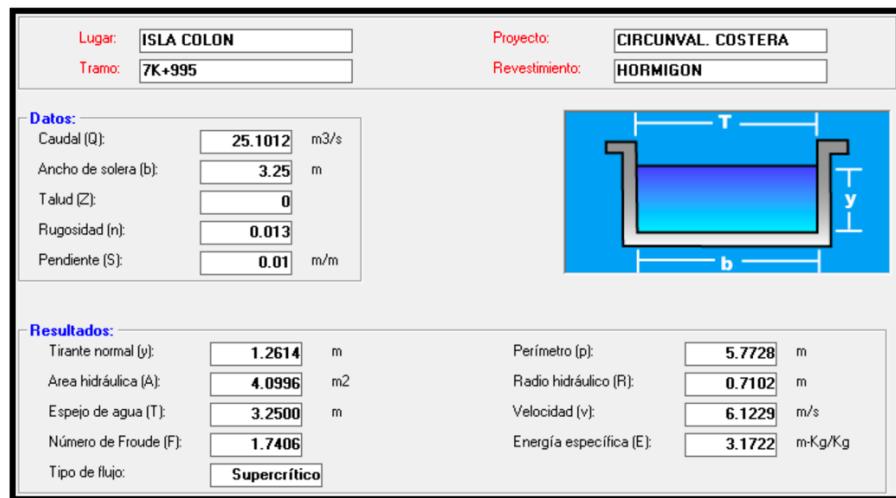
CAJON 3.25X1.69 "C10-1"

Ilustración 14. Calculo hidráulico de cajón.

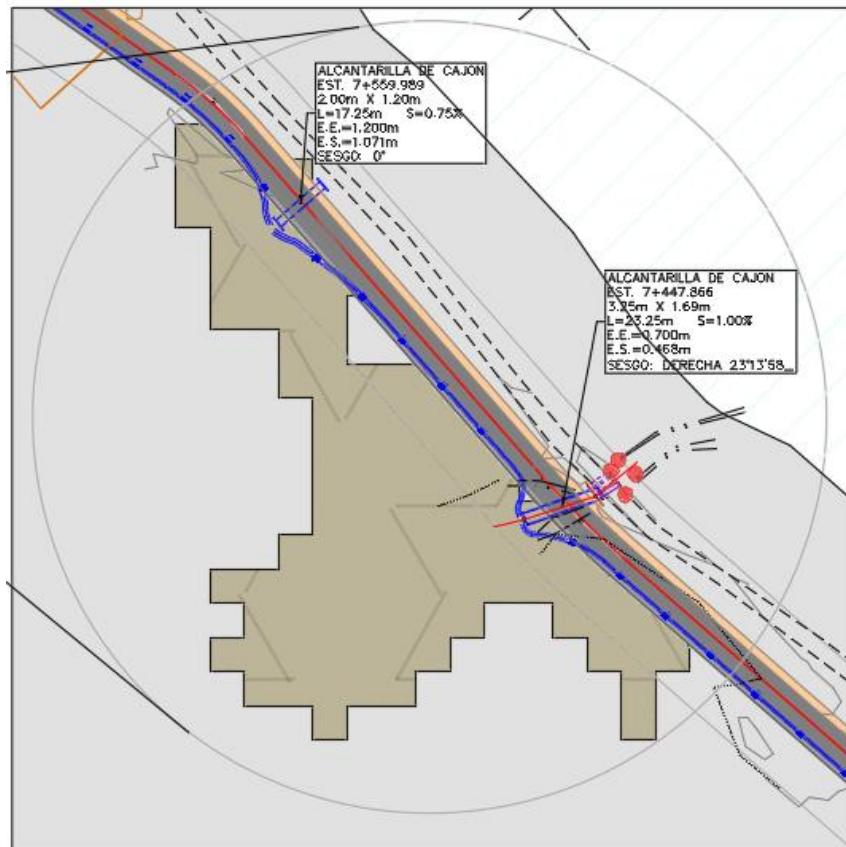
Ilustración 15. Zona #2 de humedal afectado

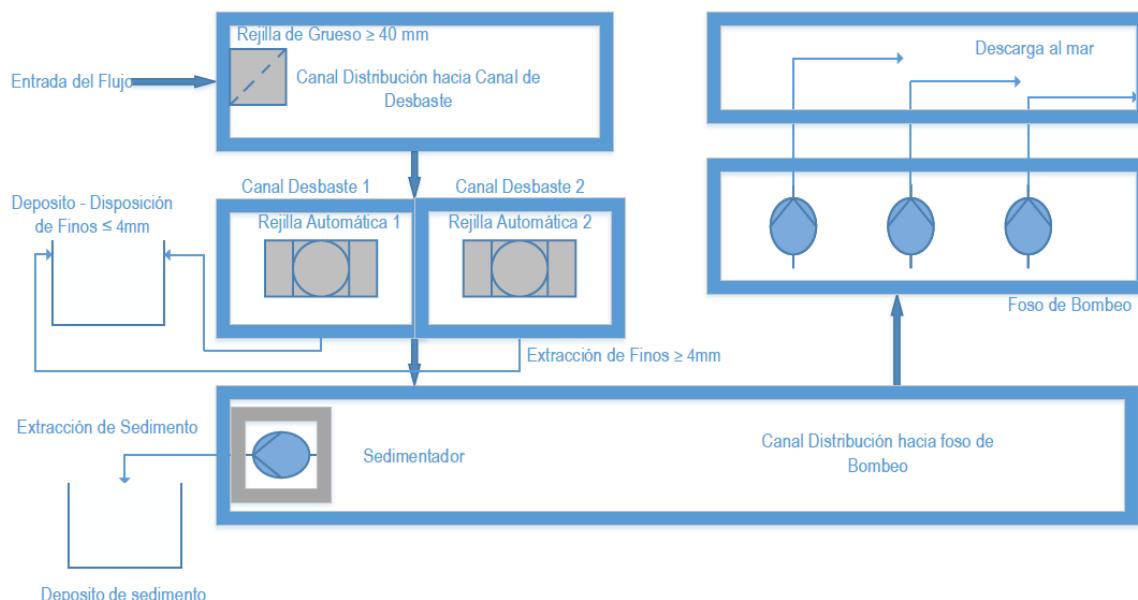
5. Posterior al sedimentador, el agua pasa a las bombas, las cuales elevaran su altura hasta la cota de descarga, que estará sobre el nivel del mar, para evitar que el agua salada entre a las bombas y ocasione daños a los equipos.

Ilustración 17. Diagrama de funcionamiento de EBAPs

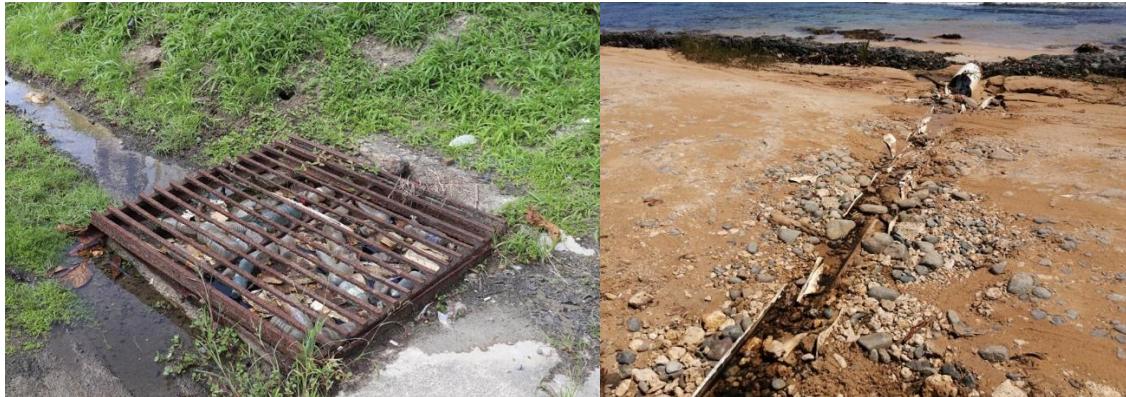
Ilustración 18. Descarga actual de aguas pluviales al mar.

En la actualidad, las aguas provenientes de las lluvias son descargadas directamente al mar a través de canales superficiales, sin ningún tipo de tamizaje o filtrado previo, lo cual está afectando el ecosistema marino (ver Ilustración 18), sin embargo con la construcción de las estaciones de bombeo en mención se realizará un triple filtrado de materiales sólidos, gruesos y finos, que serán dispuestos en las instalaciones correspondientes, evitando en la mayoría de los casos, que vayan al mar los residuos vertidos de manera errónea en las vías, así como los sedimentos producto de la vida cotidiana, y mejorando de esta manera el sistema pluvial existente.

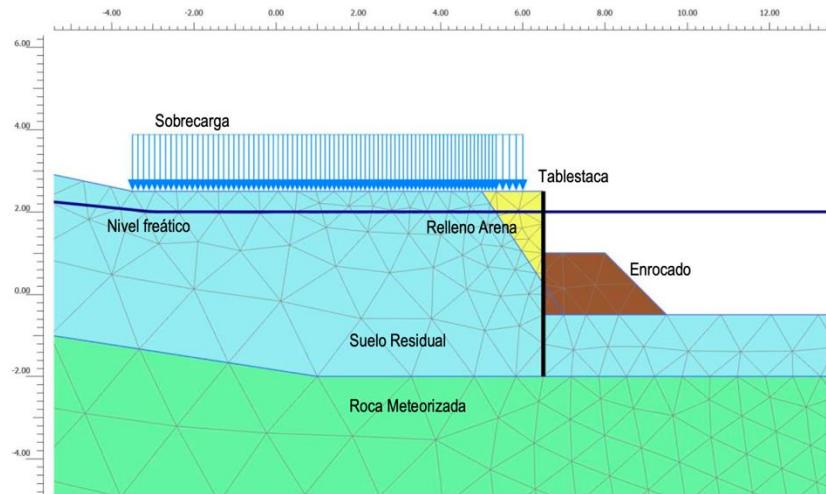
En este sentido, el sistema de protección mixto que se diseñó para el proyecto, en el tramo de La feria - Playa Paunch, se basa en la construcción de un sistema de

contención con tablestacado plástico, junto con un sistema de control a la erosión de enrocado con base de geotextil no tejido.

Ilustración 19. Sección Típica sistema de protección (con Leyenda)

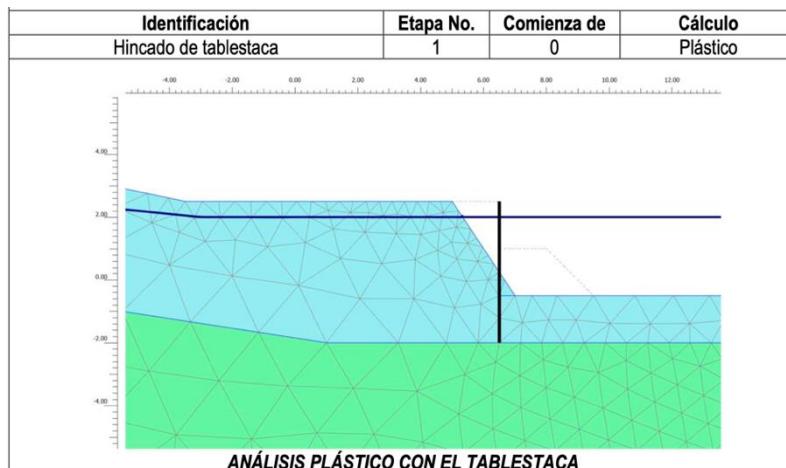
- Previo a cualquier trabajo de excavación o colocación de estructura de pavimento, se hincará la tablestaca plástica, hasta rechazo. La tablestaca tiene como objetivo resistir a los esfuerzos transversales de empuje, sirviendo como contención lateral del terreno.

Ilustración 20. Hincado de tablestaca - Etapa 1

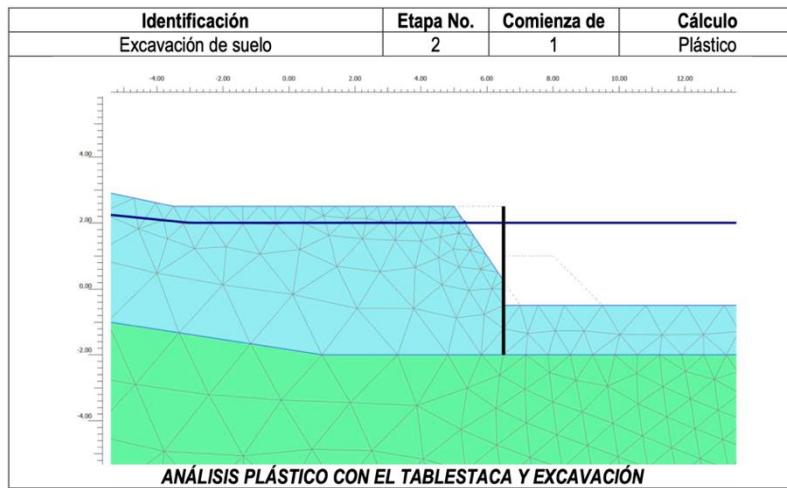
- Posteriormente, se realizará la excavación de suelo para preparar el área para el geotextil y enrocado de protección.

Ilustración 21. Excavación de suelo - Etapa 2

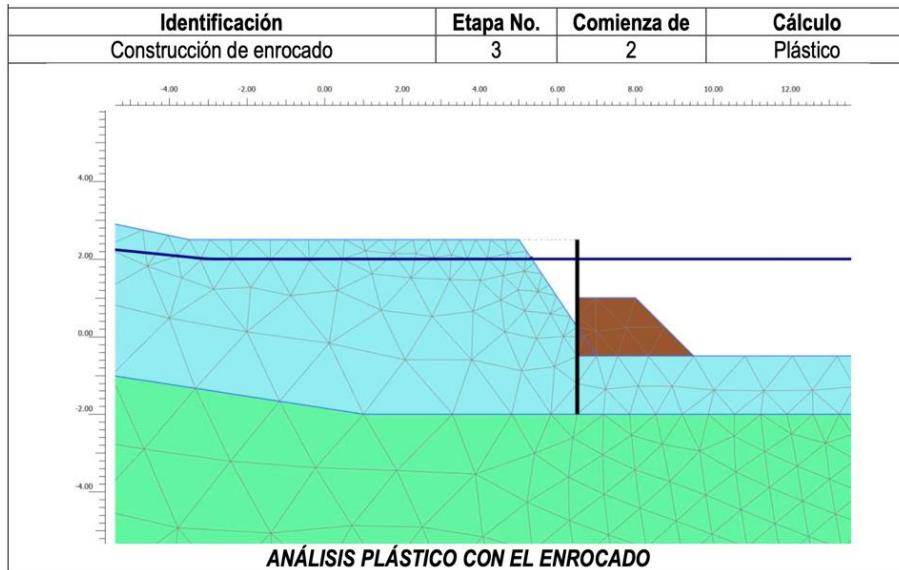
- Seguidamente se realizará la instalación del enrocado de protección sobre un geotextil no tejido, este sistema se colocará a lo largo de los tramos que estén cercanos al mar, en el caso particular del tramo de playa Paunch desde los PK 3+720.0 hasta PK 4+577.0.

El enrocado cumple la función de protección de taludes contra los daños causados por erosión, lavado, o escurrimiento; y por su lado el geotextil no tejido al ser permeable permite el drenaje del agua filtrando el material fino, y evitando así la llegada de sedimentos al mar.

Ilustración 22. Construcción de enrocado sobre geotextil - Etapa 3

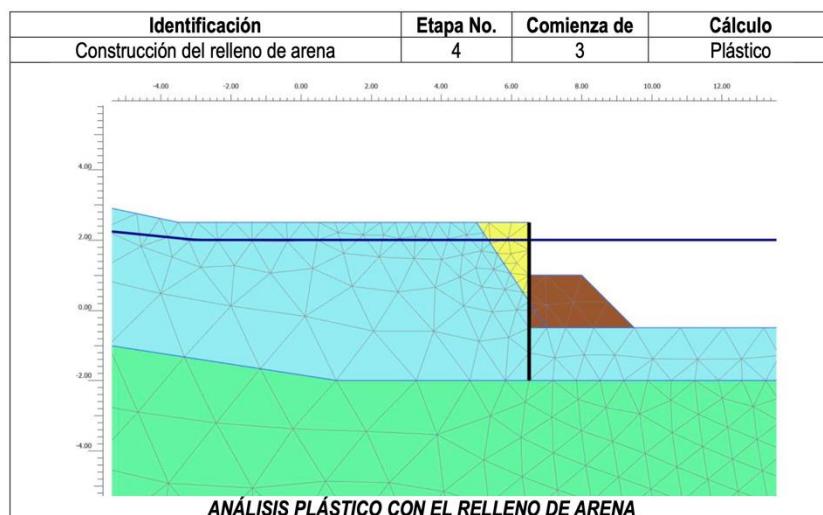
- Posteriormente se rellenará de arena para soporte del tablestacado, y para generar una base compactada para la estructura de pavimento, tal cual se indica en el detalle de construcción. En el momento de la construcción de la vialidad, ya se encontrará el sistema de protección mixto construido, la tablestaca y el enrocado con geotextil no tejido.

Ilustración 23. Relleno de arena - Etapa 4

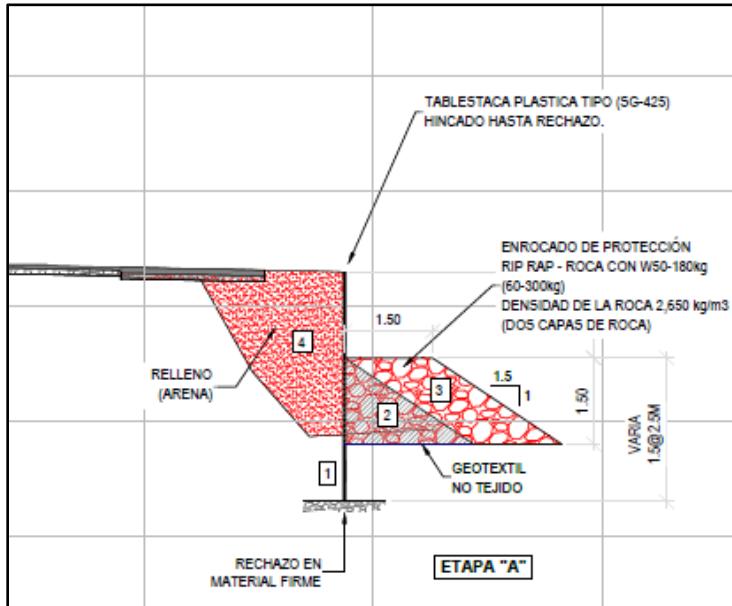
Ilustración 24. Detalle de construcción de tablestacado y enrocado.

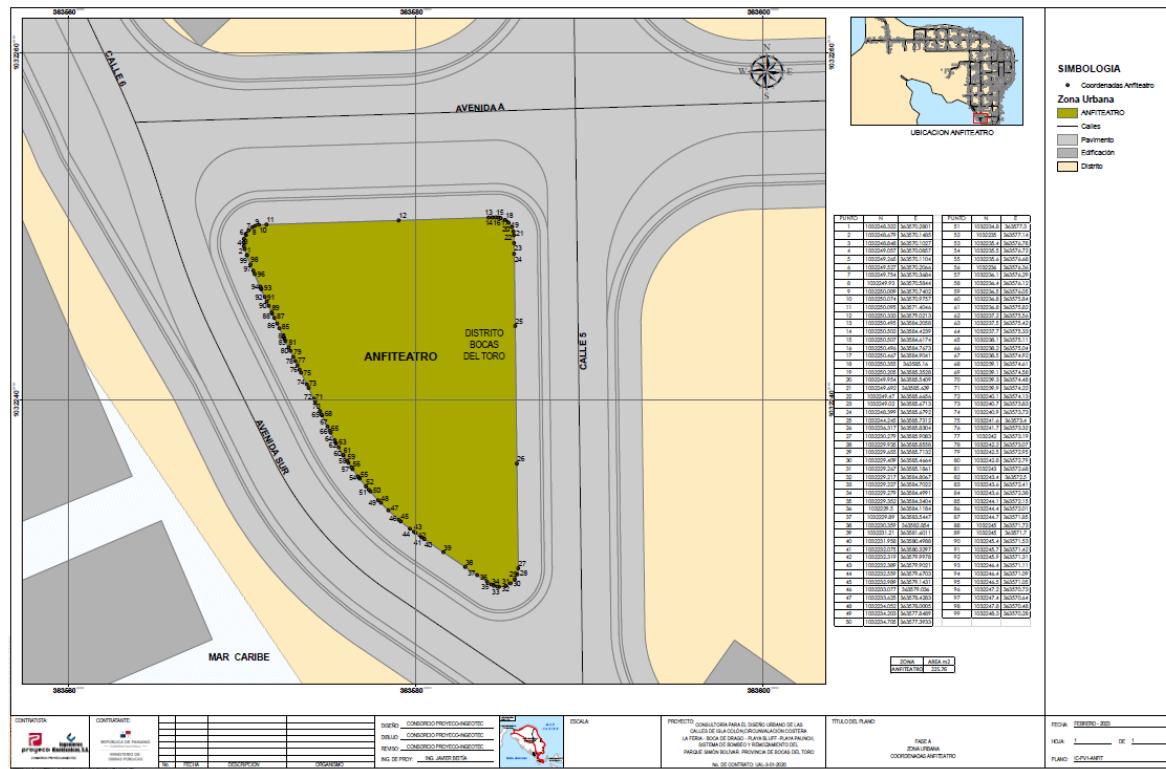
Ilustración 27. Plano de anfiteatro con coordenadas UTM (Anexo 09).

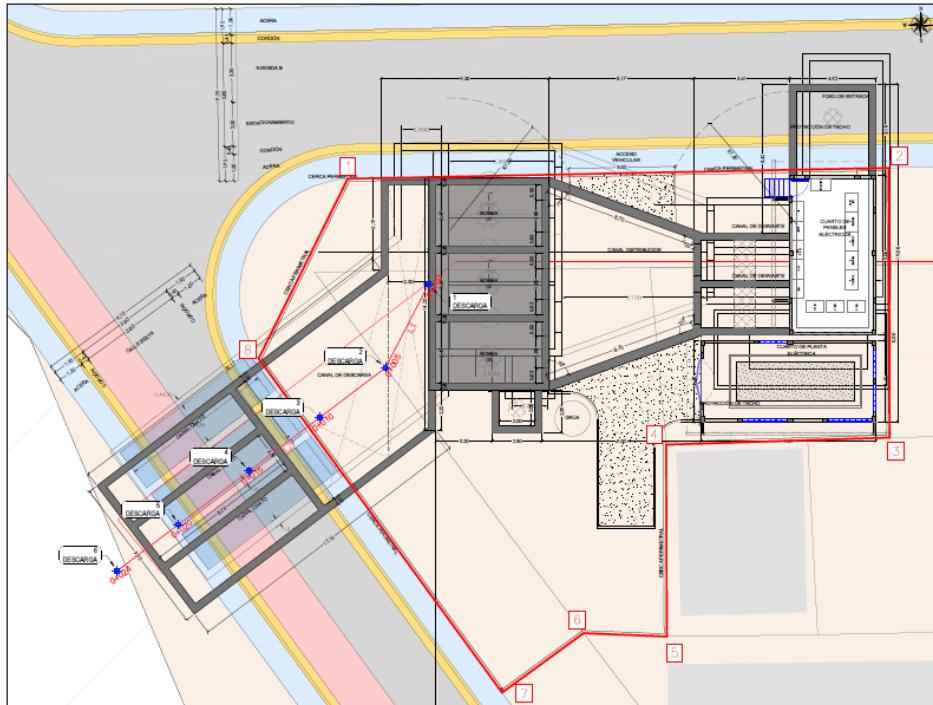
Ilustración 28. Alineamiento de canal de descarga de la estación de bombeo Sur

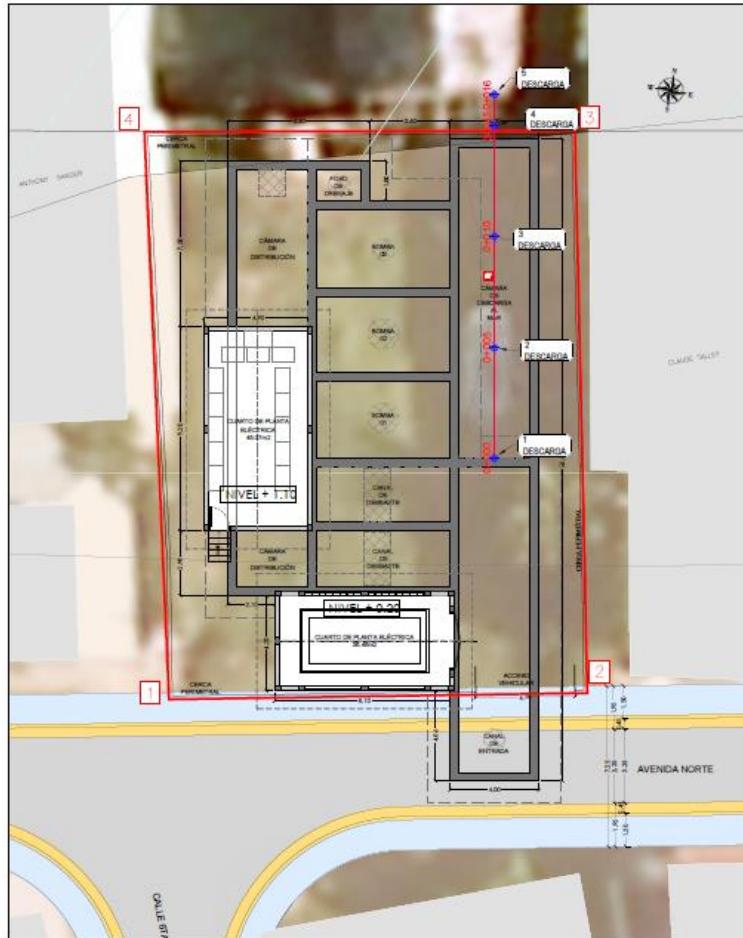
Ilustración 29. Alineamiento de canal de descarga de la estación de bombeo Norte

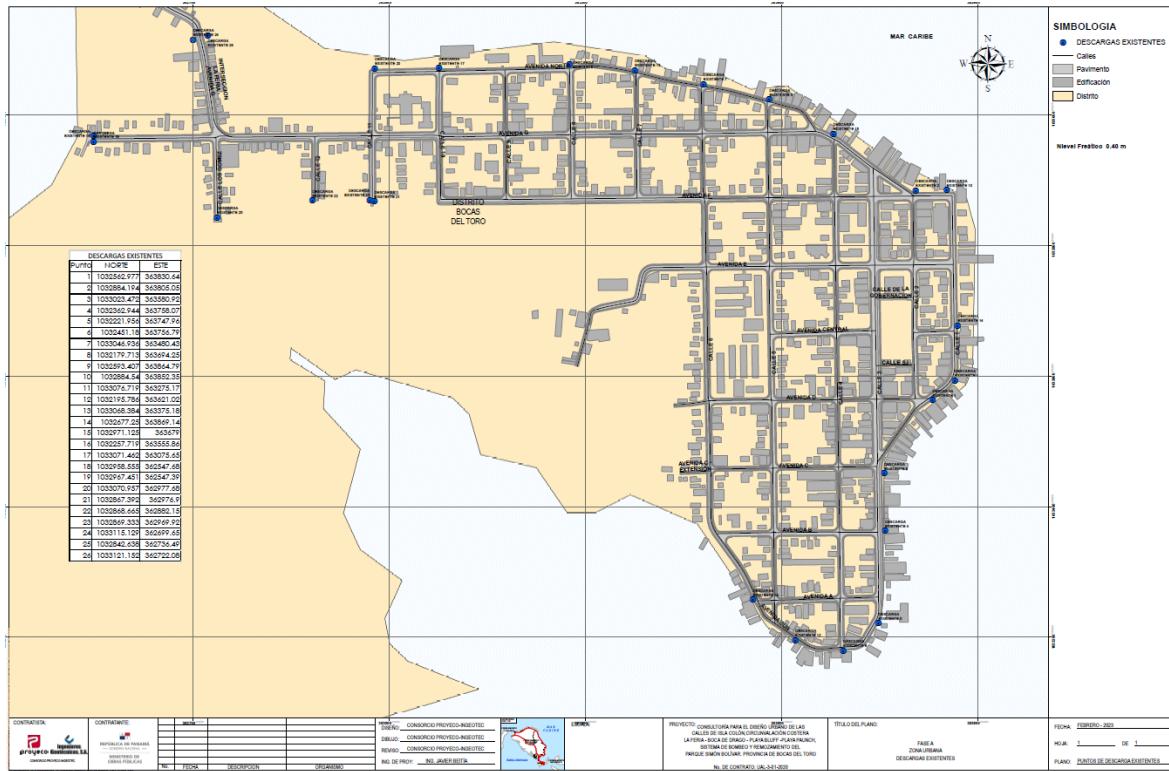
Ilustración 30. Plano de ubicación de descargas existentes (Anexo 11)

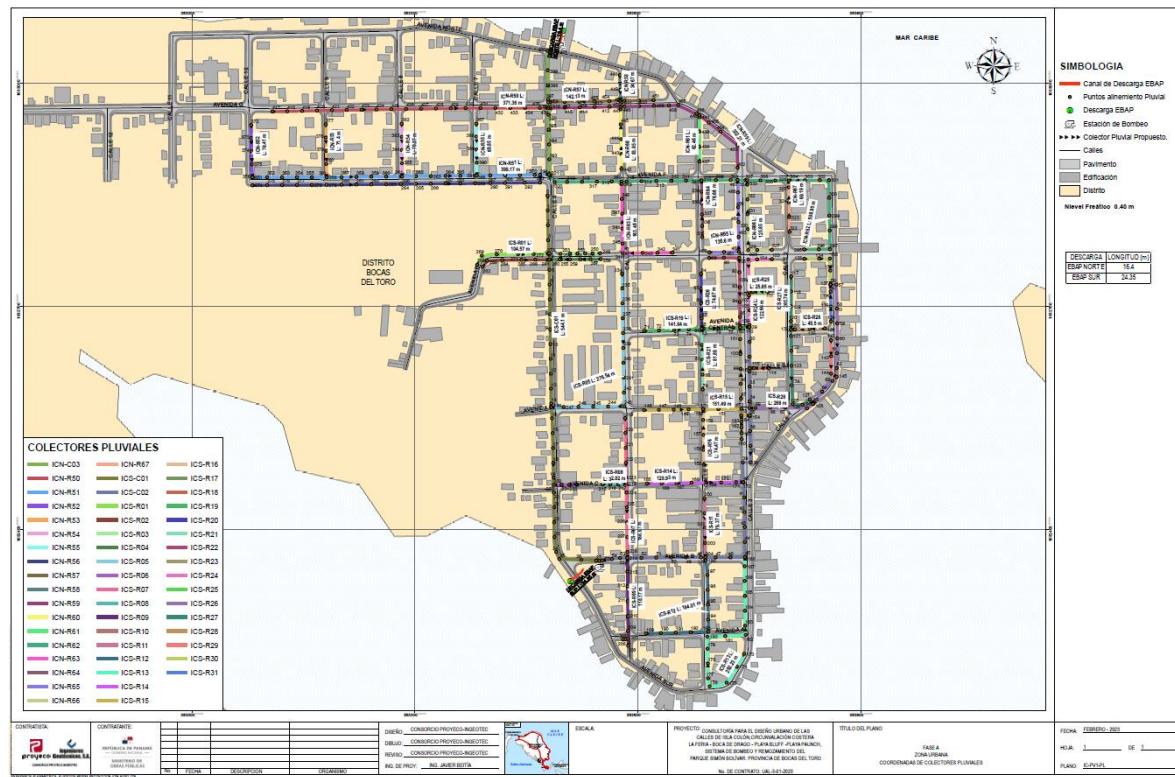
Se presentan para cada una de las tuberías y cajones de las redes del sistema pluvial las coordenadas aproximadamente a cada 20 m, desde su inicio hasta su punto de conexión ya sea con otra tubería, o hasta la llegada a la estación de bombeo, y los puntos de descarga. Los puntos están identificados para cada tubería y se presenta mediante un plano en el cual se observan la dirección de las aguas, y así mismo se incluye un cuadro de coordenadas y longitudes.

Ilustración 31. Plano de sistema pluvial hasta EBAPs (Anexo 12)

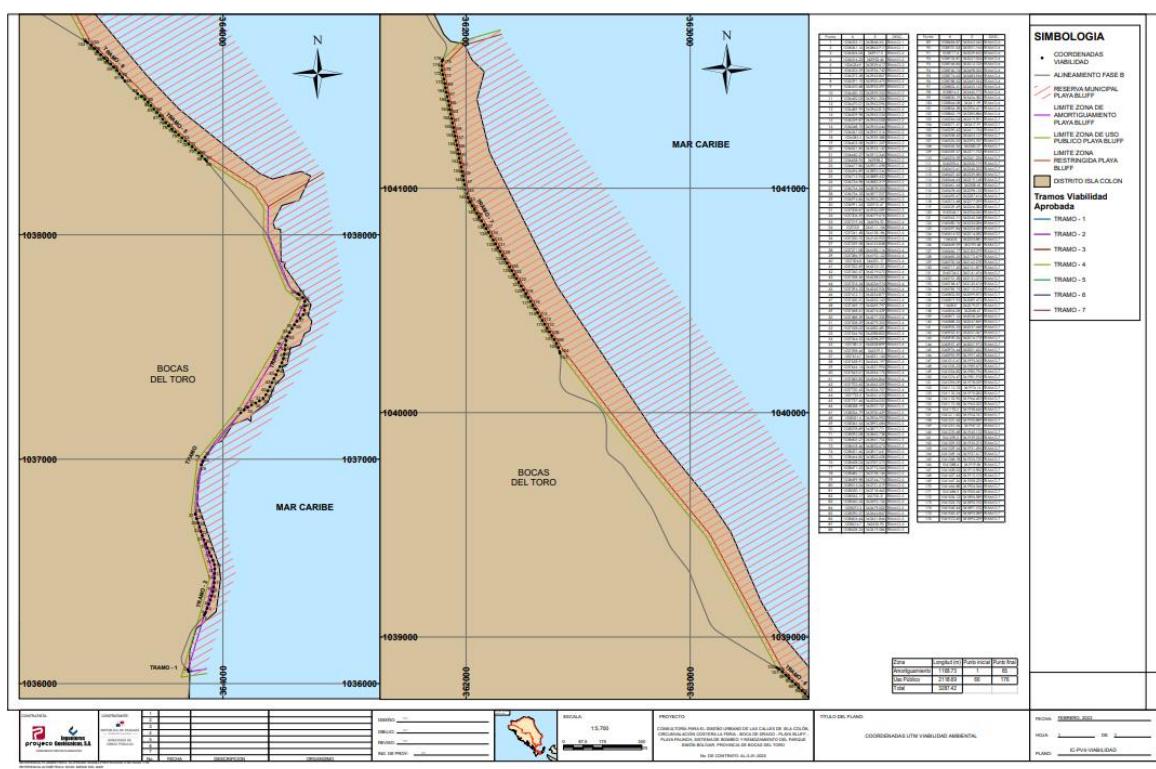
Ilustración 32. Plano de tramo de Viabilidad con coordenadas UTM a cada 20 m (ver Anexo 13)
