INFORME DE AUDITORÍA AMBIENTAL VOLUNTARIA ESTACIÓN DE BOMBEO DE AGUAS SANITARIAS COLON BEACH, EN EL CASCO ANTIGUO DE LA CIUDAD DE COLÓN

Junio, 2019

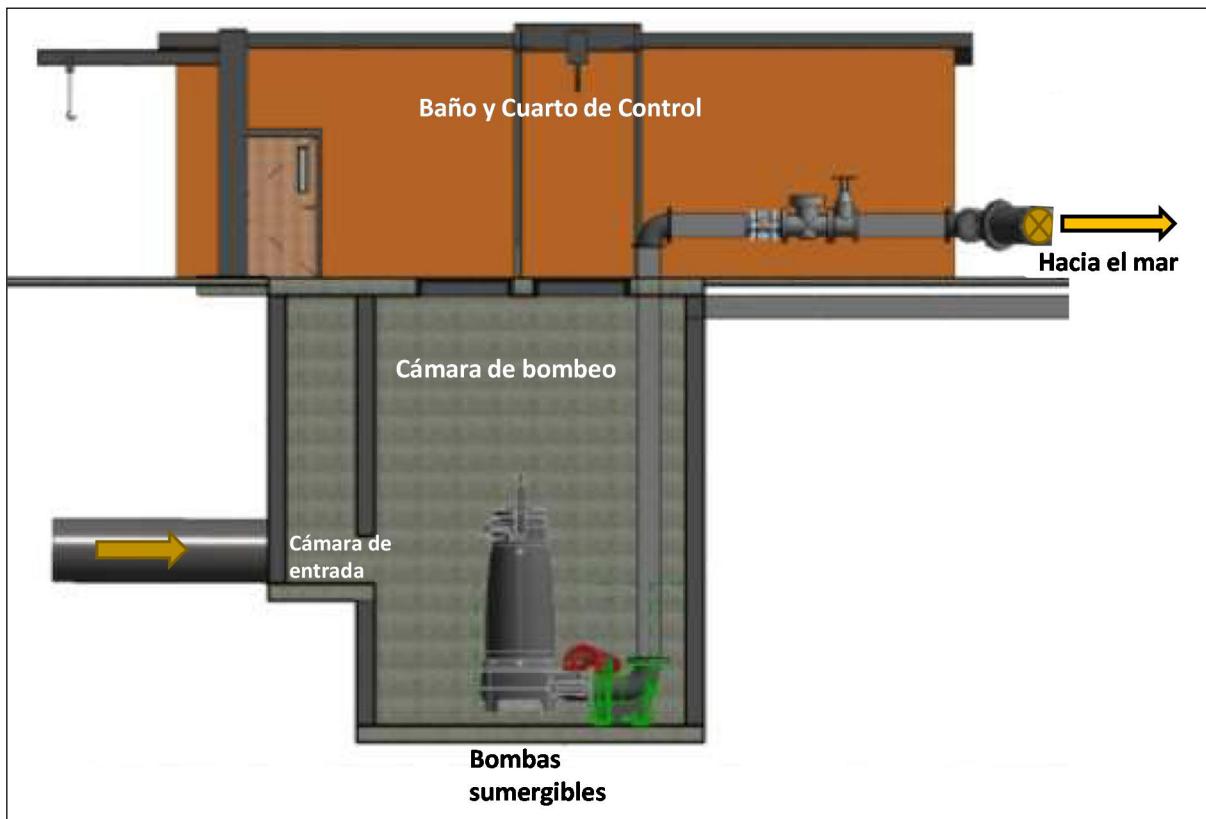
Figura 5. Vista transversal de la estación de bombeo

*: Esquema referencial no a escala.

En la figura 4 y figura 5 se presentan esquemas generales de vista de planta y vista transversal de la estación de bombeo.
