INFORME DE AUDITORÍA AMBIENTAL VOLUNTARIA ESTACIÓN DE BOMBEO DE AGUAS SANITARIAS COLON BEACH, EN EL CASCO ANTIGUO DE LA CIUDAD DE COLÓN

Junio, 2019

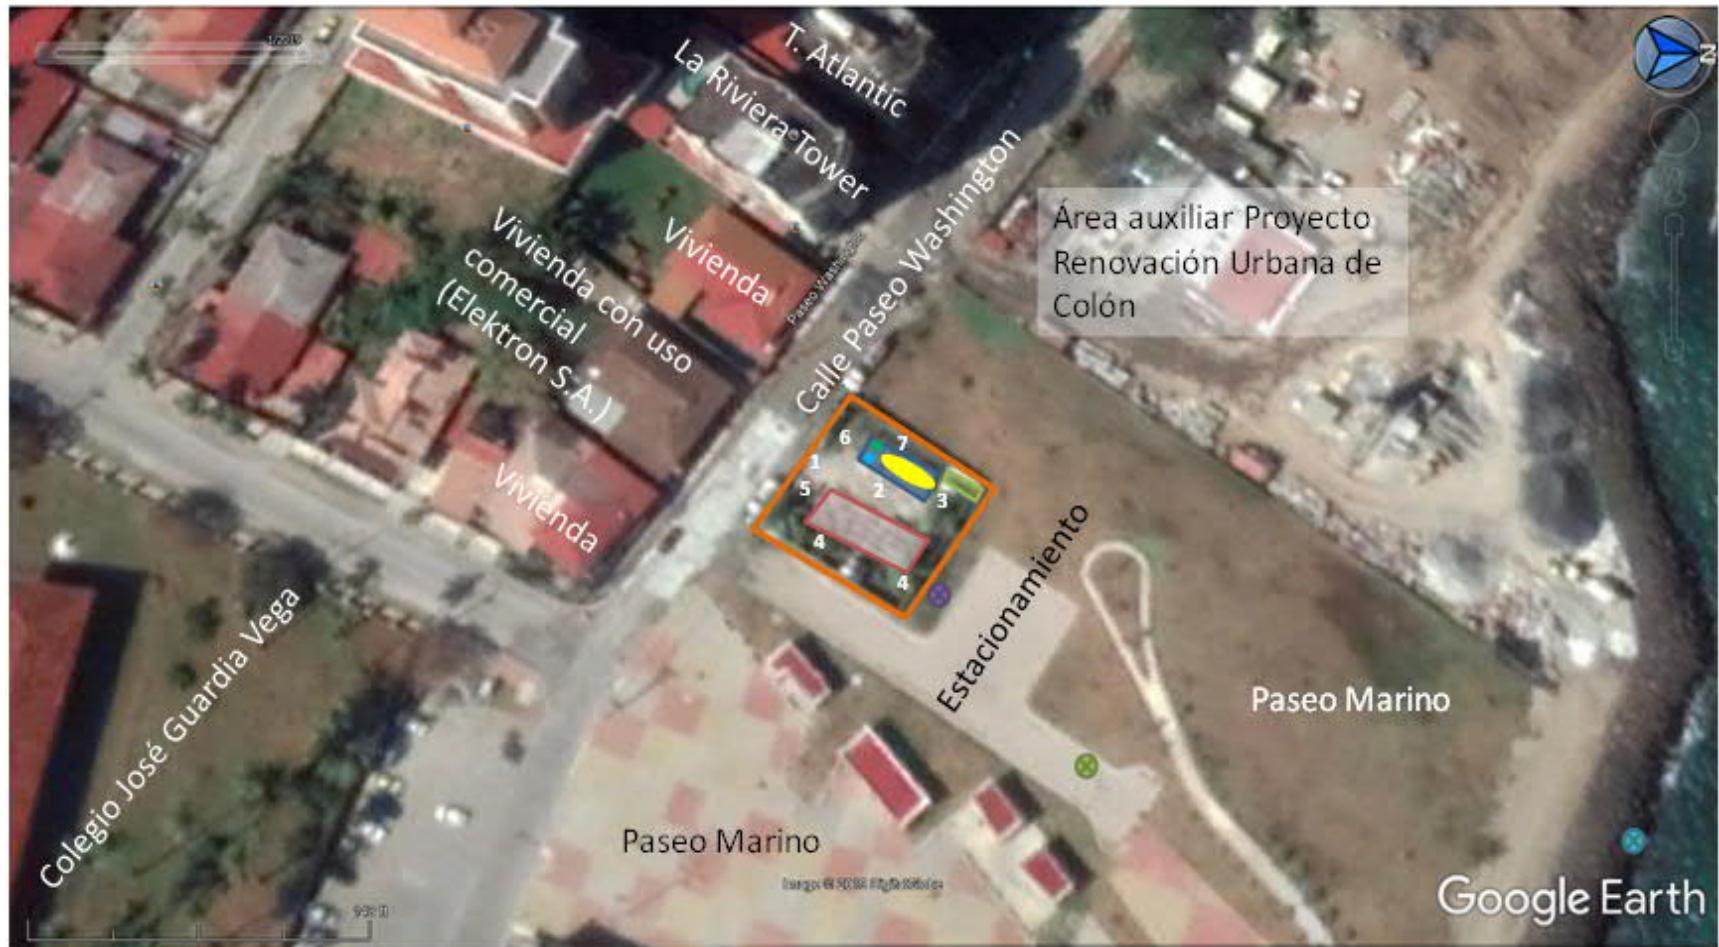
Figura 1. Distribución de espacios en la estación de bombeo y colindantes

Fuente: Estación sanitaria de bombeo Colon Beach. Memoria técnica. Proyecto Renovación Urbana de Colón, 2006.

1: Entrada a la propiedad, 2: Estacionamiento/ Caminería, 3: Área descanso temporal, 4: Área verde, 5: Baño portátil, almacenamiento desechos orgánicos y de construcción, 6: Zona en remodelación para construcción de piso de concreto.

La propiedad limita al Norte con el Paseo Marino y el Mar Caribe; al Sur con casas y dos edificios (La Riviera Tower y T. Atlantic), cabe destacar la presencia del colegio José Guardia Vega a aproximadamente 140 metros al Sureste; al Este limita con el Paseo Marino y al Oeste con un terreno que forma parte de las áreas verdes del Paseo Marino y a continuación una parcela en uso como área auxiliar del proyecto Renovación Urbana de Colón (ver figura 1 y Anexo 4 - fotos 1 y 2).

Internamente el área presenta una estructura de un nivel (un piso) construida con piso de concreto sin pintar, techo de concreto pintado y paredes de bloques repellados y pintados. Esta estructura ocupa una superficie aproximada de 49 m² y está dividida en tres espacios (figura 1 antes presentada), con evidencias de deterioro y que se encuentran actualmente en remodelación, los cuales tienen las siguientes funciones:

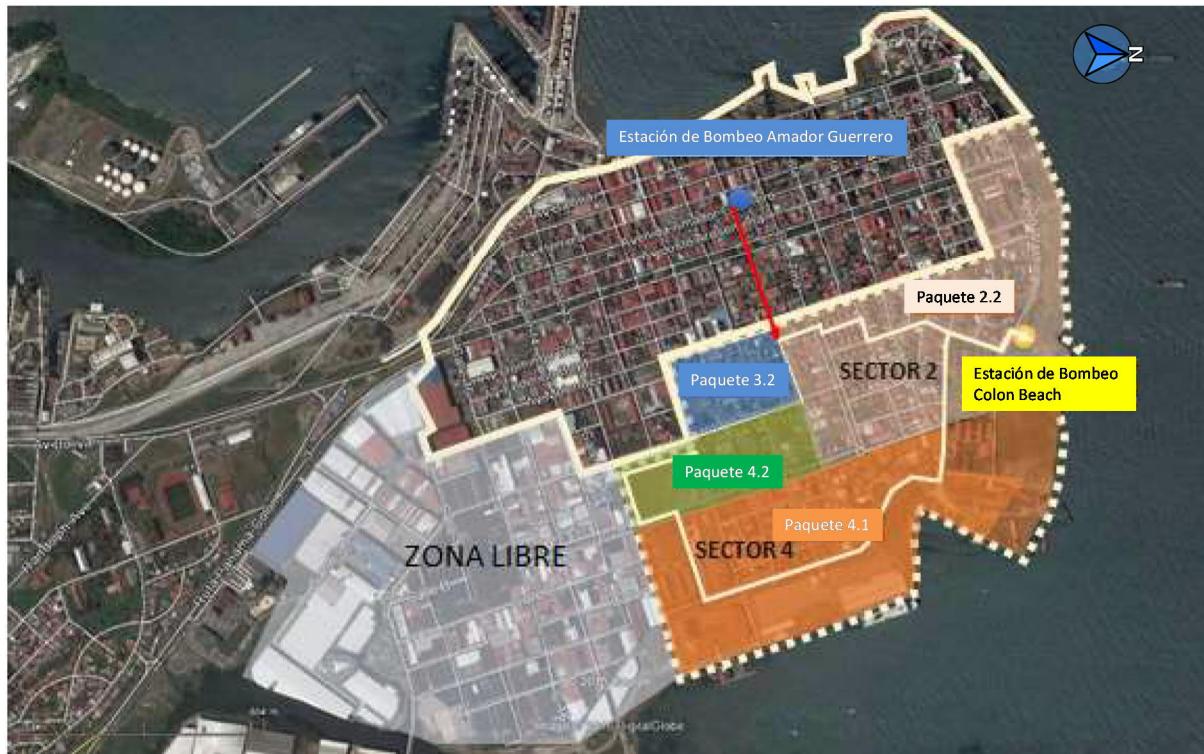
Figura 3. Zona de drenaje aferente a la Estación de Bombeo Colon Beach

La zona de drenaje sanitario aferente a la estación de bombeo Colon Beach se muestra en la figura 3, la cual comprende el denominado Sector 4 y las áreas correspondientes al Paquete 2.2 del Sector 2 y al Paquete 3.2 del Sector 3. Se ubica siguiendo los siguientes límites: entre el Paseo Washington y la Calle 2 por la Av. Amador Guerrero, siguiendo por la Calle 2 hasta la Av. Meléndez y por esta hasta la Calle 11, siguiendo por la Av. Santa Isabel hasta la Calle 13 y por esta hasta el mar en límites de la Zona Libre y Puerto Colón. También hace parte de la Zona de Drenaje de la estación de bombeo Colón Beach, el área de drenaje de la estación de bombeo de Amador Guerrero que entrega el bombeo en una cámara de inspección y, desde ésta, por una tubería de 36” conduce las aguas a la estación de bombeo Colon Beach.

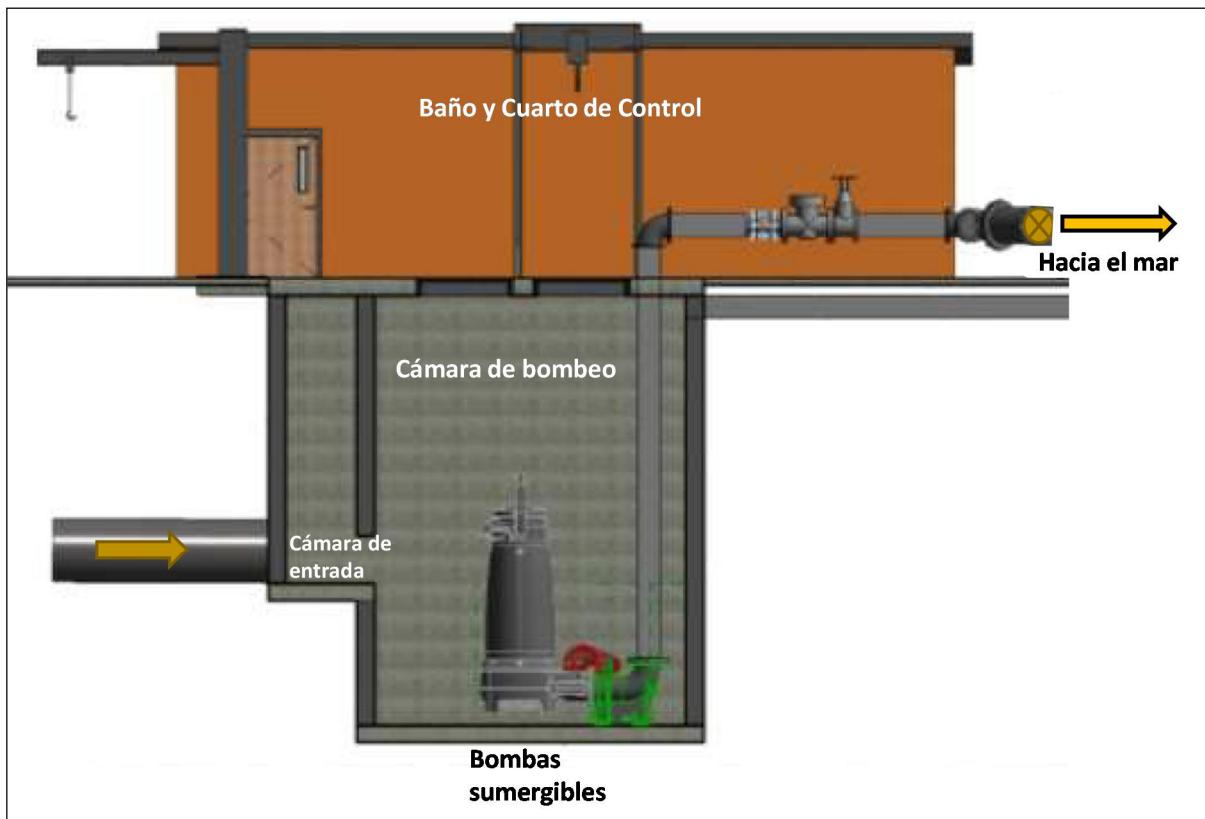
Figura 5. Vista transversal de la estación de bombeo

*: Esquema referencial no a escala.

En la figura 4 y figura 5 se presentan esquemas generales de vista de planta y vista transversal de la estación de bombeo.
