**HACIENDA SANTA MÓNICA, S.A**

**PROYECTO: BUENAVENTURA OESTE FASE 2.**

**RESPUESTA A PRIMERA AMPLIACIÓN DE INFORMACIÓN  
SOLICITADA MEDIANTE EL OFICIO DEIA-DEEIA-AC-0079-2704-2023.**

**JUNIO, 2023.**

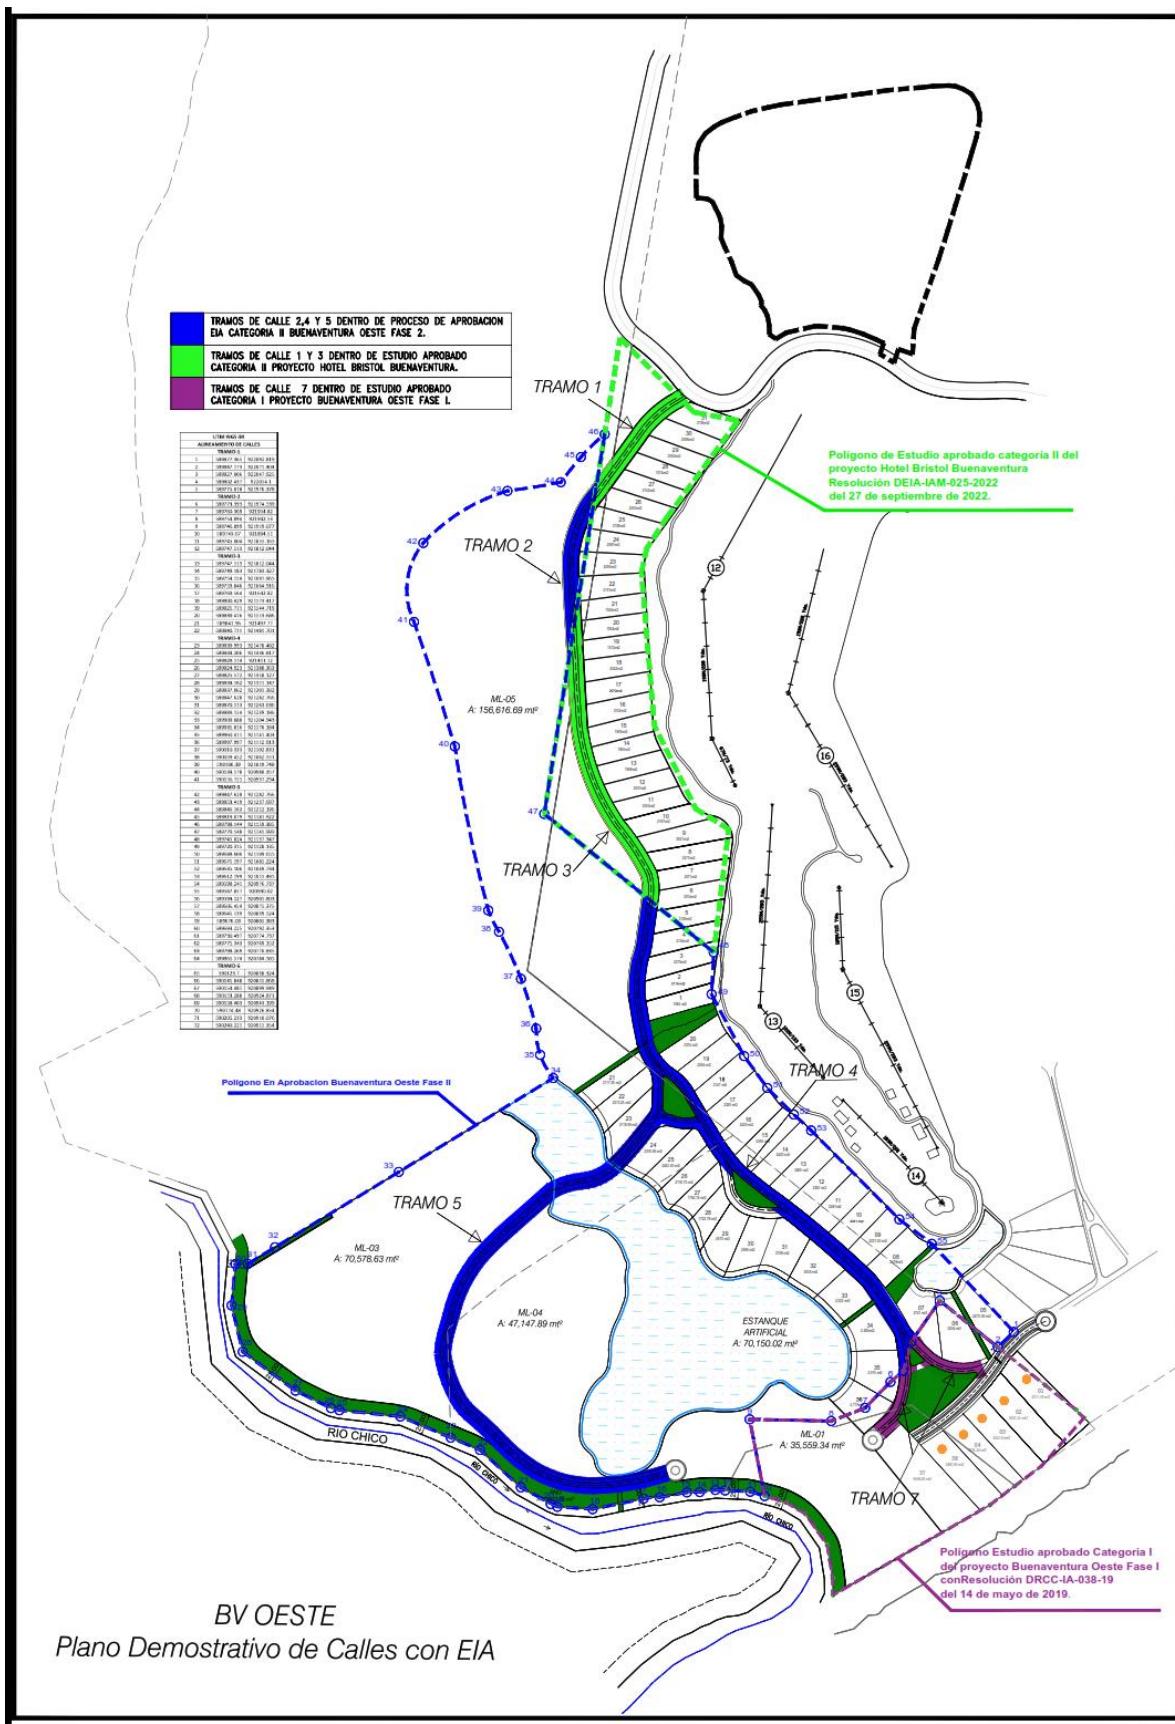
c. A continuación se anexa plano demostrativo en donde se pueden apreciar los segmentos de esta vía que se encuentran aprobados en otros instrumentos de gestión ambiental previamente, y las coordenadas de alineamiento.

•Para la vía de acceso, presentar las coordenadas con su Datum de referencia del alineamiento completo.

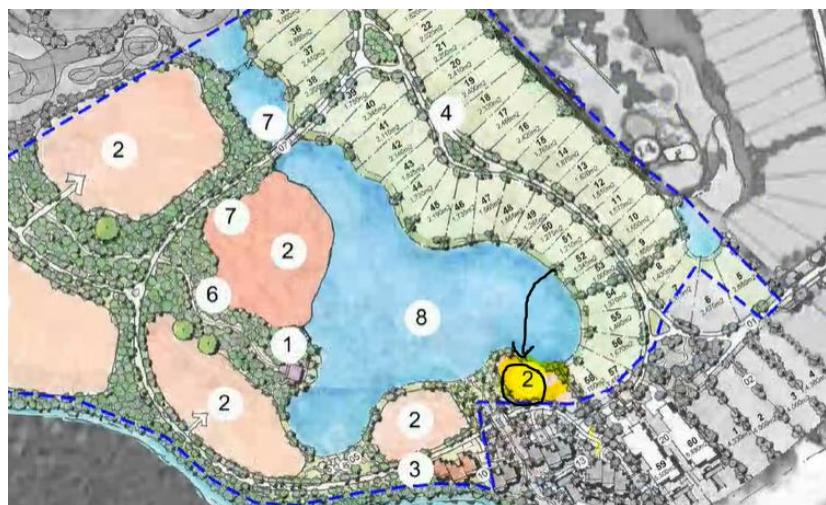
A continuación se muestra una imagen ilustrativa de la ubicación del campamento:

b. Se aclara que estas coordenadas **se ubican dentro del polígono propuesto para las obras.**

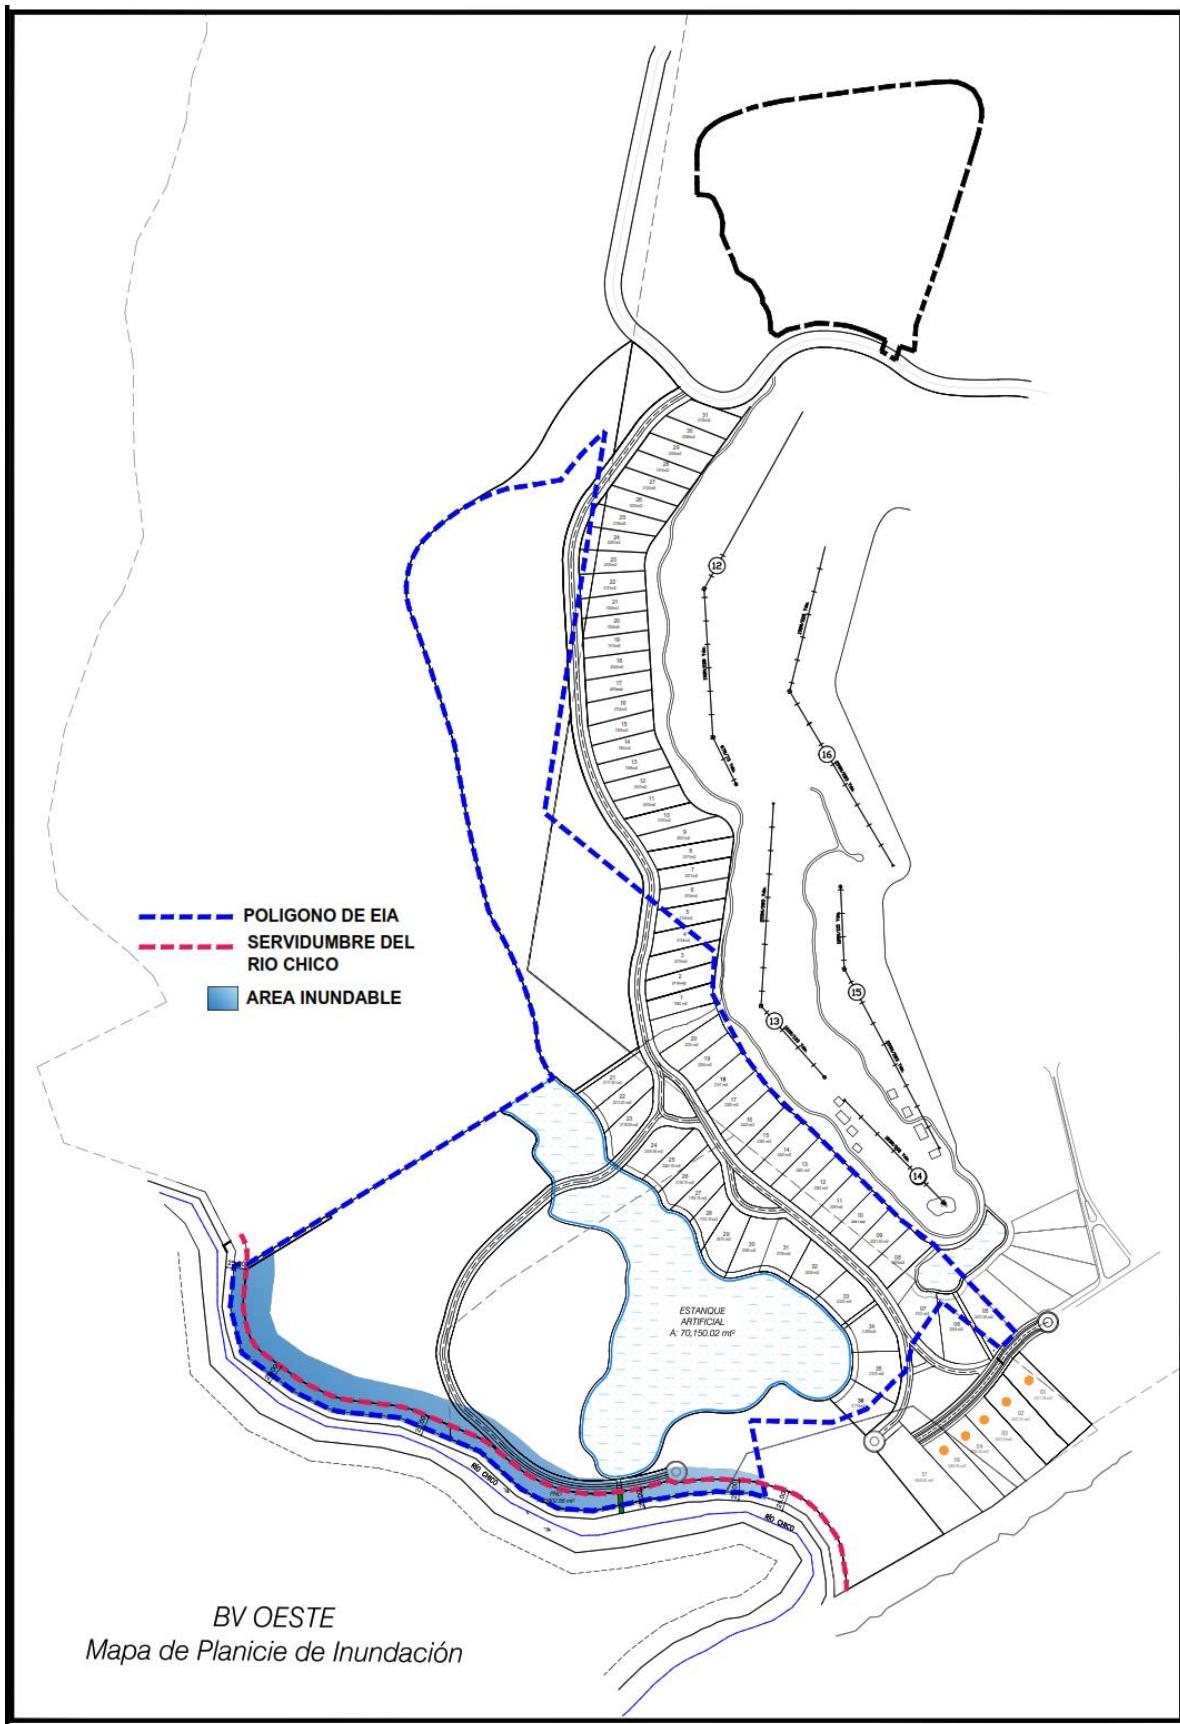
a. En la siguiente página se presenta plano de inundación de los cuerpos de agua presentes y colindantes con el proyecto.

a. Presentar mapa de planicie de inundación de los cuerpos de agua presentes y colindantes en el área del proyecto, considerando los niveles seguros de terracerías.

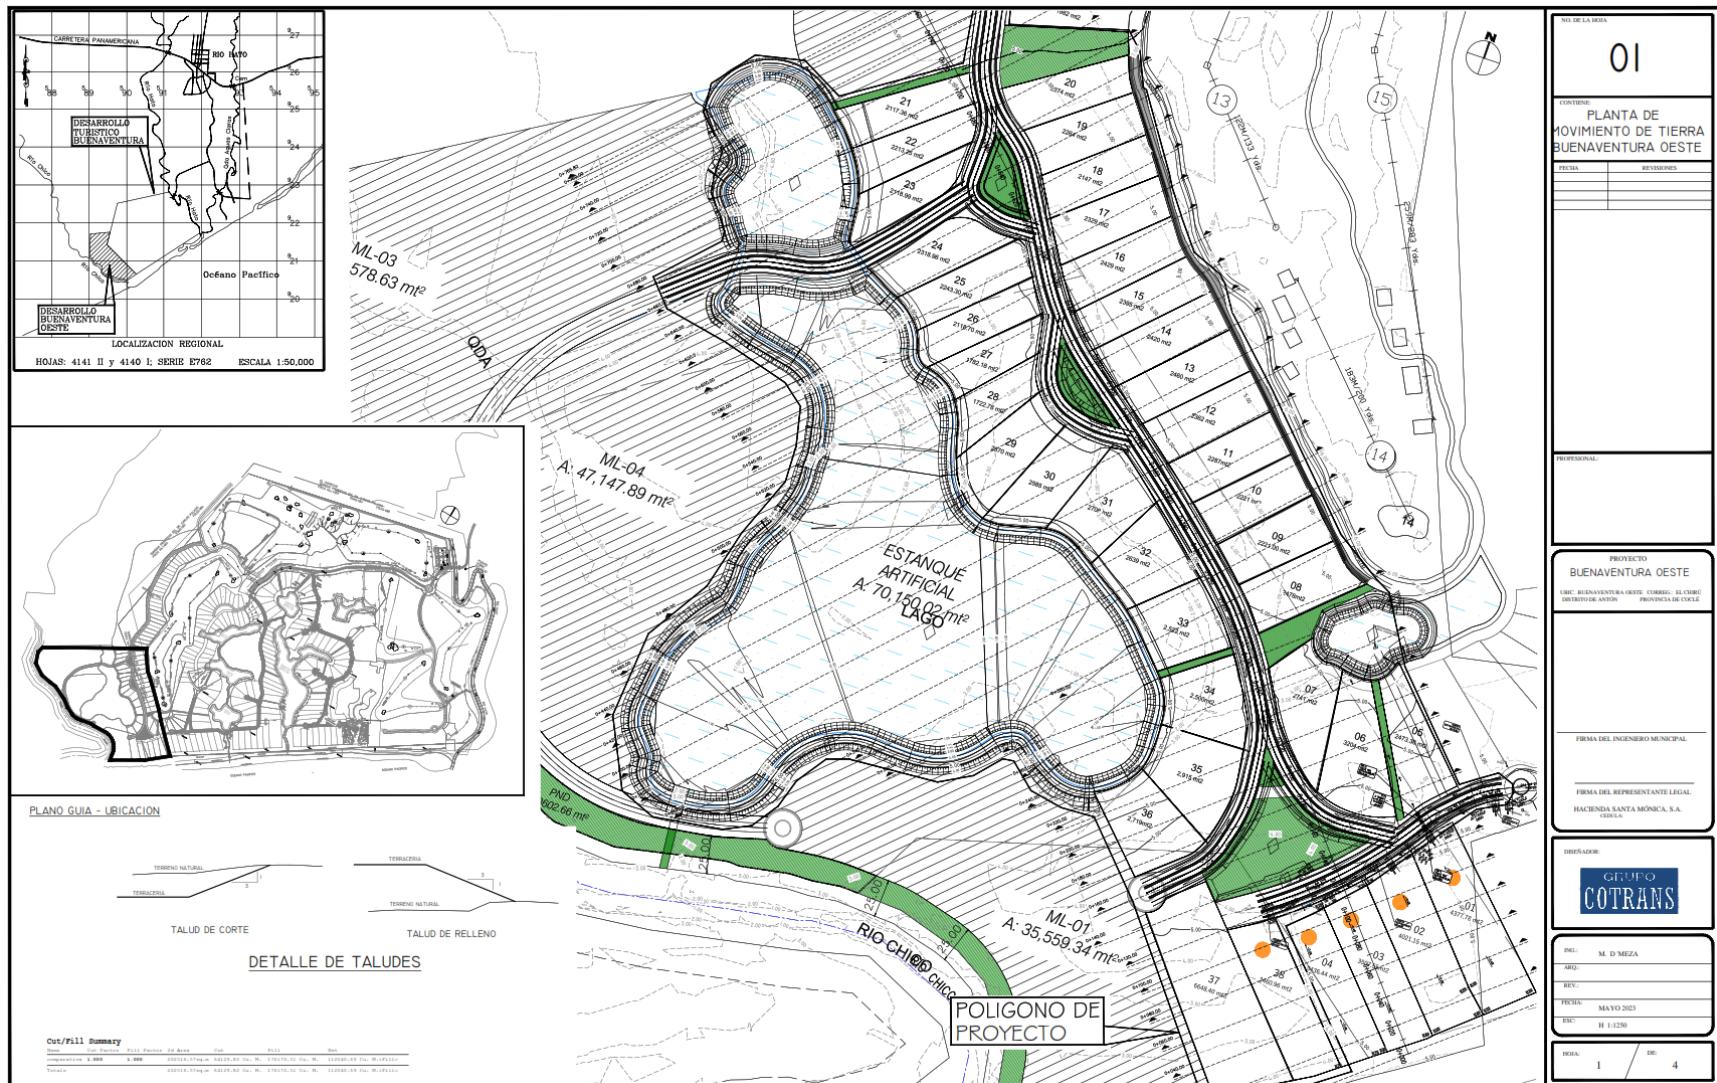
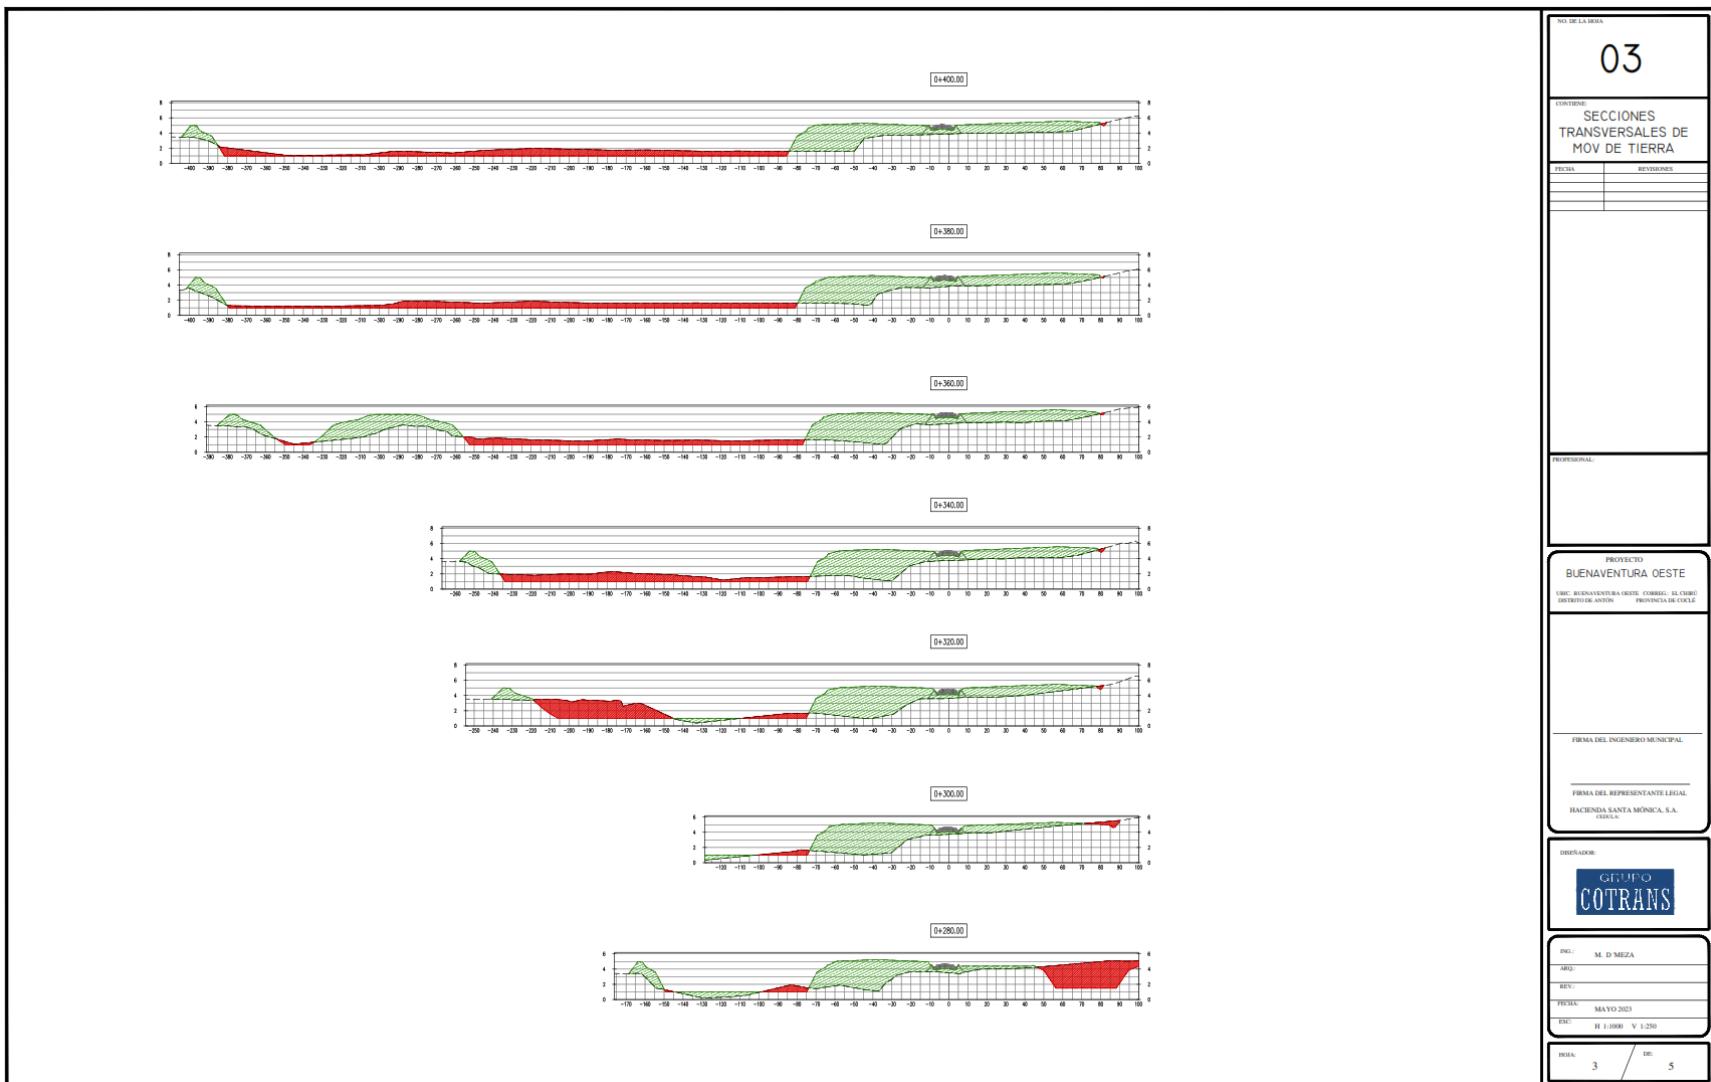
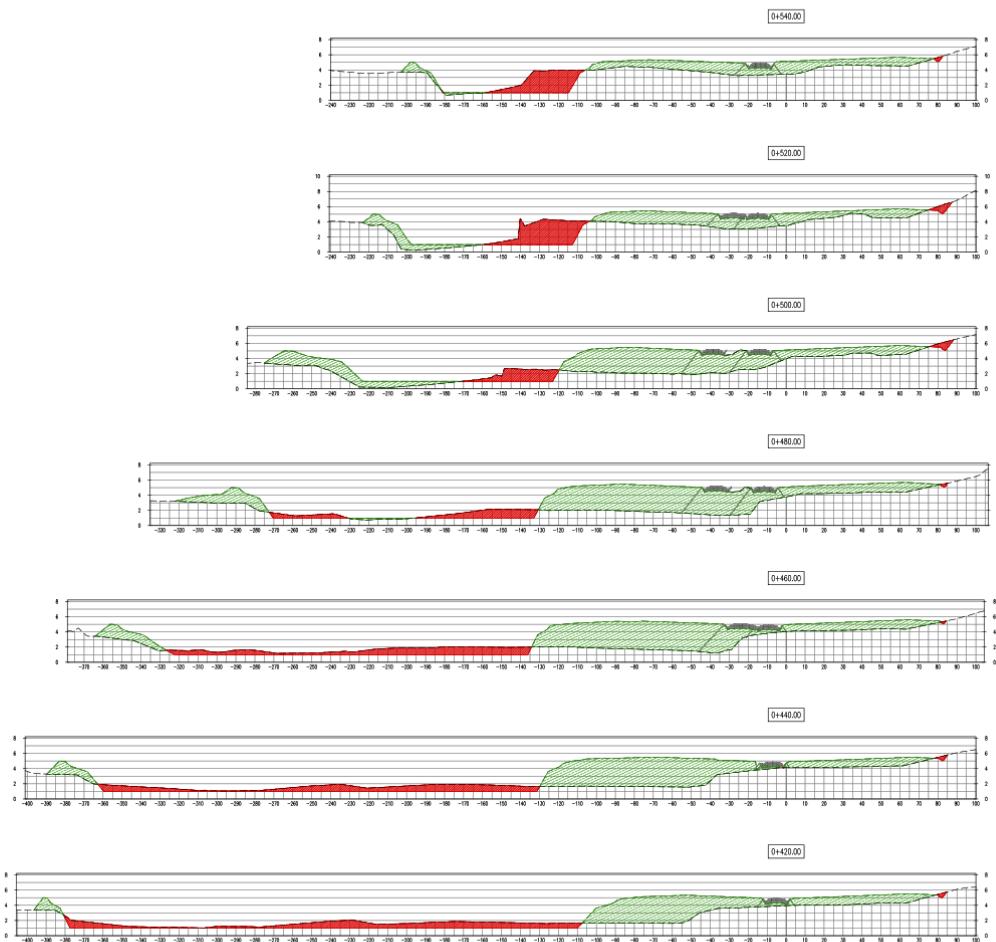
b. A continuación se aportan los planos de los perfiles de corte y relleno, y los valores solicitados para la mayor parte del polígono destinado a las obras, no obstante se aclara que debido a que el proyecto será desarrollado por etapas, la empresa promotora por el momento no cuenta con los perfiles de corte para la parte norte. Valga señalar que tanto en la zona oeste, como la zona norte se llevará a cabo el mismo nivel de detalle, por lo que se pretende llevar estas zonas a la misma cota de elevación de los lotes que se encuentran al este.

El volumen de movimiento de tierra a generar en el proyecto se ha desglosado en la tabla a continuación, son 64,129.82 m<sup>3</sup> de corte y 176,170.51 m<sup>3</sup> de relleno.

Ver planos en las siguientes páginas.

b. Presentar Planos de los perfiles de corte y relleno donde se establezca: el volumen de movimiento de tierra a generar en el proyecto y volumen de material de relleno e indicar los niveles seguros de terracería.

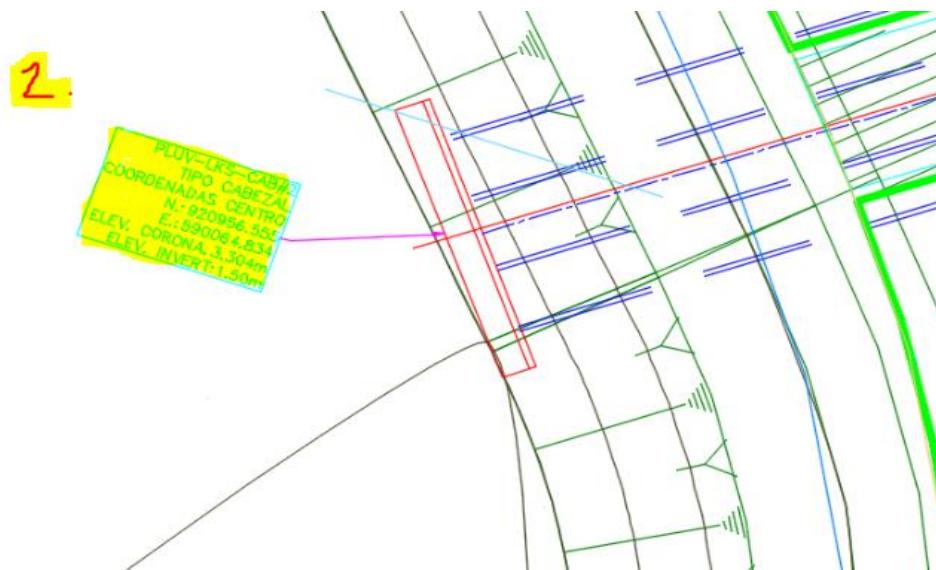
En la siguiente página se muestra una imagen ilustrativa de la ubicación de estos drenajes.

a. Los drenajes que abastecerán de agua al estanque artificial se ubican en las siguientes coordenadas DATUM WGS 84:

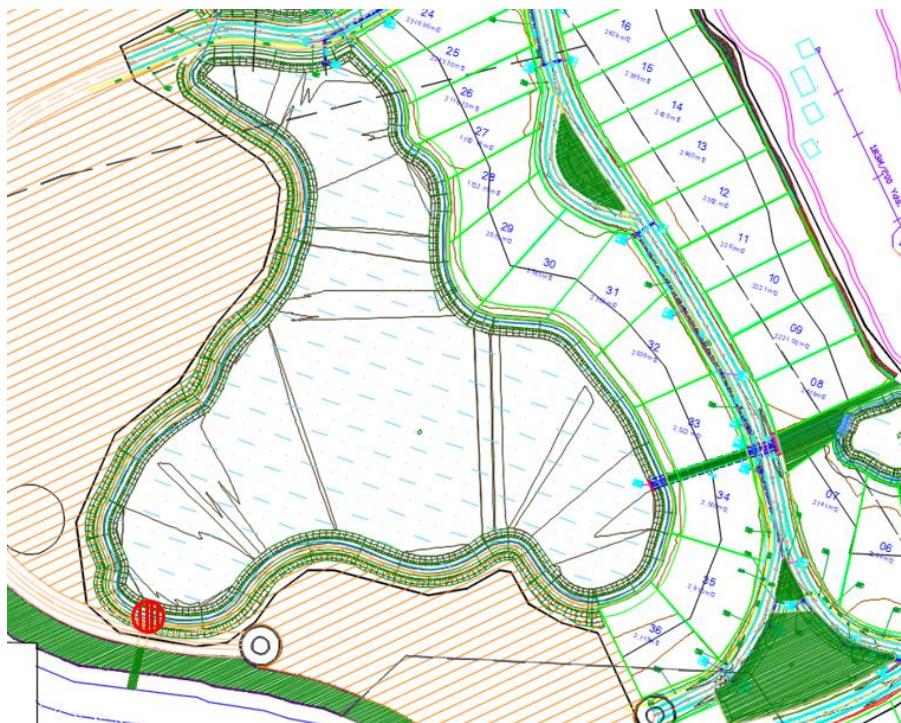
Ver imagen ilustrativa del sitio a continuación:

b. Las coordenadas de ubicación del estanque a construir en su totalidad se encuentran en la página siguiente:

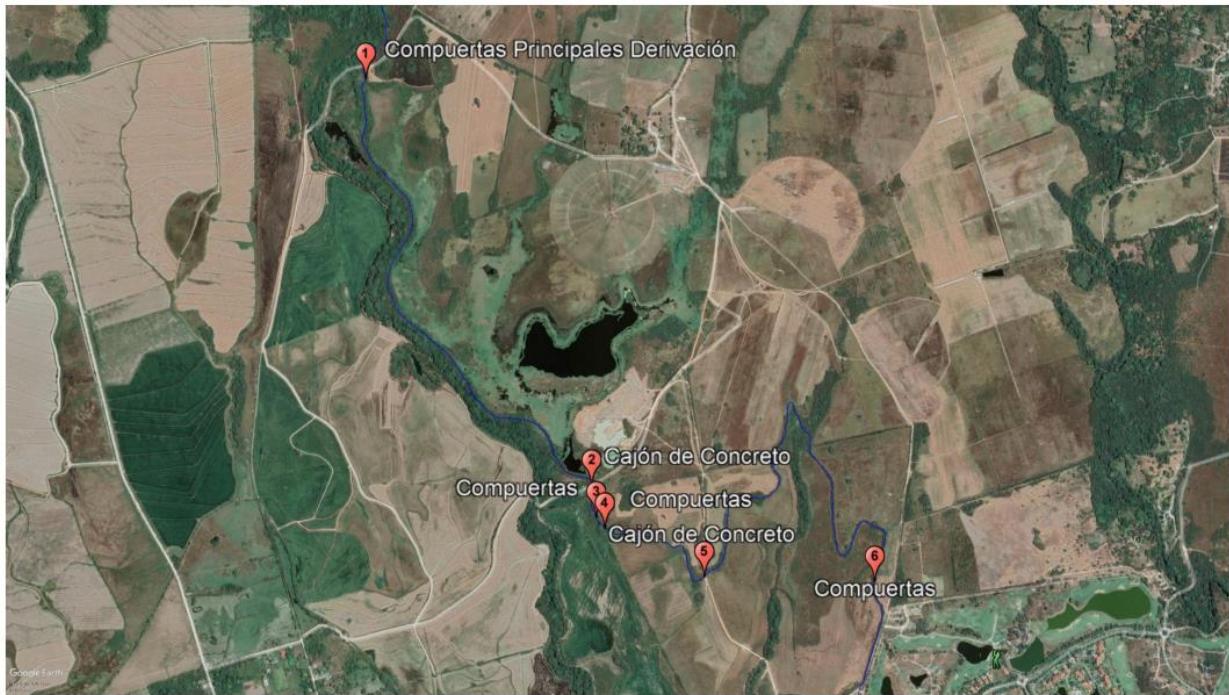
**Hacienda Santa Mónica**  
Vista – Canal de Riego Principal

b. La empresa promotora aprovecha esta primera información aclaratoria para aportar las evidencias de que lo que se tipifica como *quebrada sin nombre* consiste en un antiguo canal de riego artificial creado por el proyecto décadas atrás, como parte de las actividades agrícolas que se desarrollaron en el sitio a continuación, se presenta evidencia de la existencia del mismo:

Como puede observarse en las vistas aportadas por la empresa promotora, el sitio considerado como una quebrada s/n no es un cauce natural de agua, fue creado artificialmente con la finalidad de mantener el riego en la finca destinada a fines agrícolas, sin embargo, tal y como lo muestra el masterplan incluido en el estudio en el punto 6 de la leyenda, el área será adecuada como sendero peatonal y se mantendrá la vegetación natural surgida por este canal de riego.

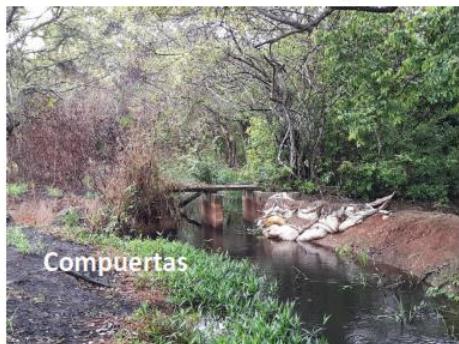
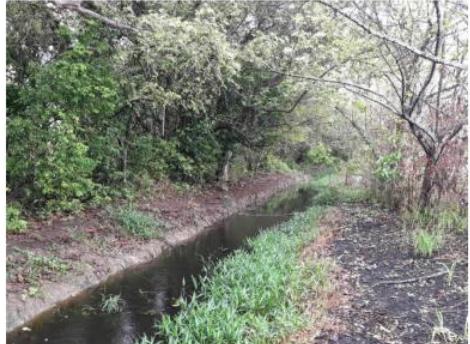
#### Vista – 3 – Compuertas de riego sobre el canal

Vista del canal de riego aguas arriba

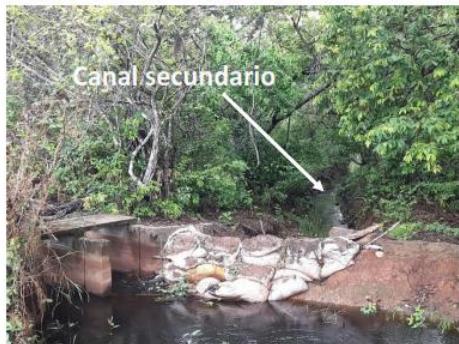
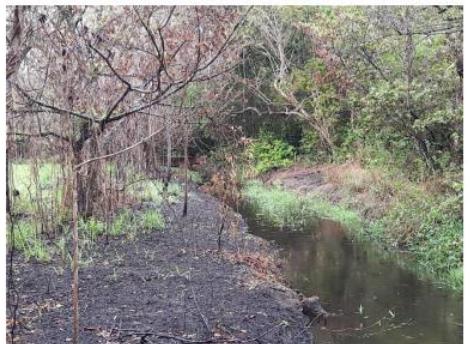
Vista del canal de riego aguas abajo

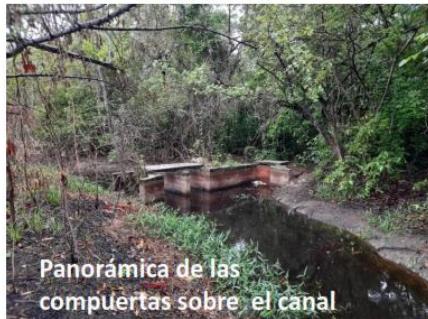
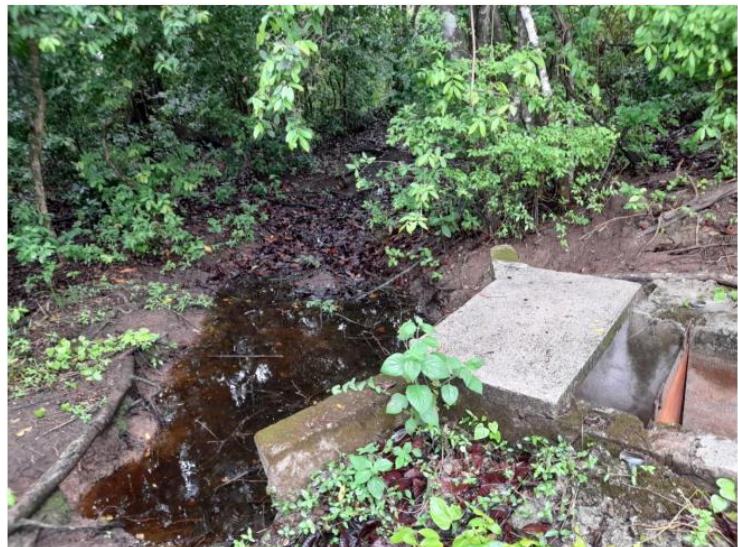
#### Vista – 4 – Compuertas

Estructura de derivación a canal secundario

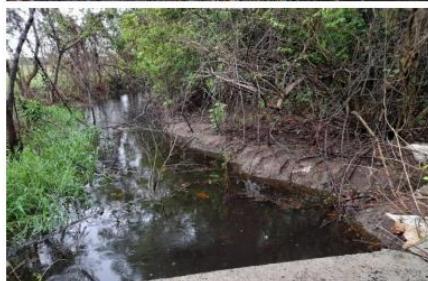
Vista del canal de riego aguas abajo

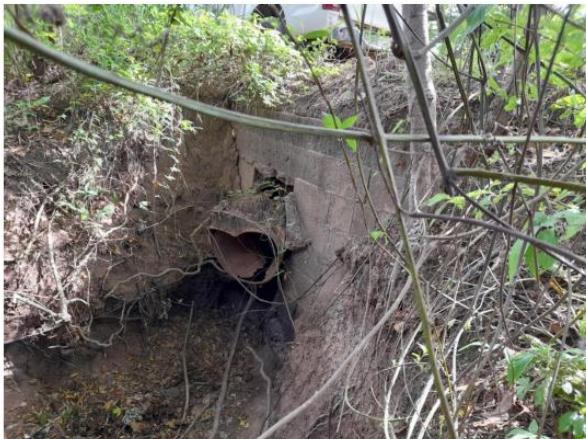
**Hacienda Santa Mónica**  
Vista – A – Alcantarilla

Paso sobre el Drenaje

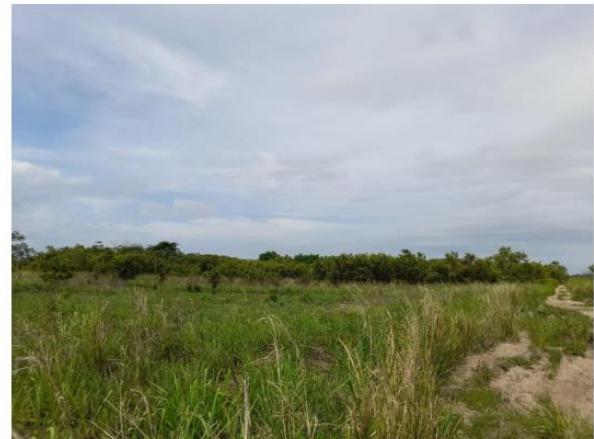
Zona aguas arriba del primer paso de alcantarillas es una zona alta con convergencia en un punto bajo dentro de la arboleda.

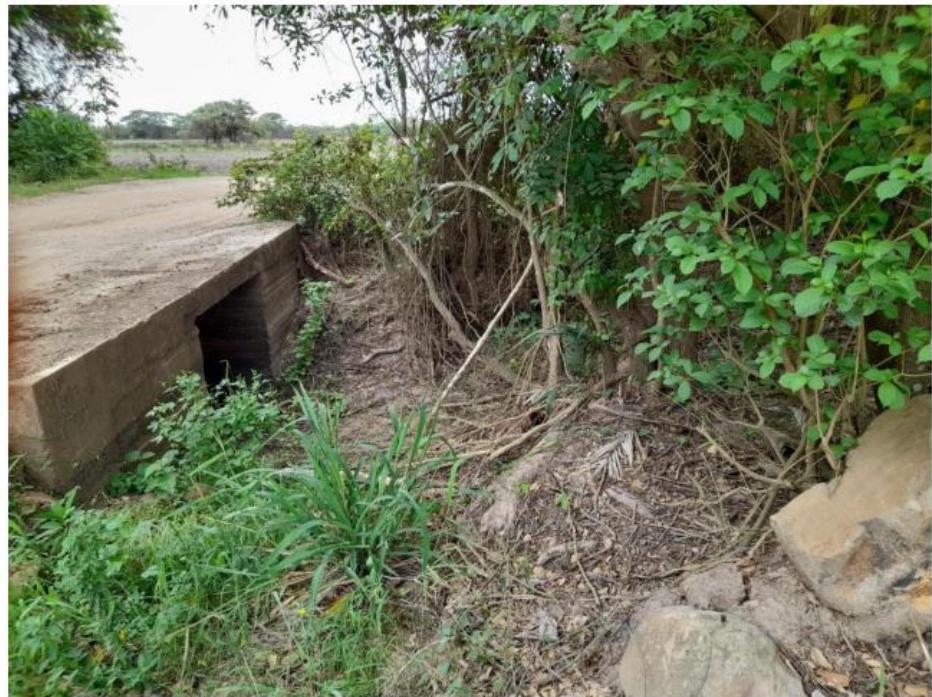
**Hacienda Santa Mónica**  
**Vista – B – Cajón de Concreto**

Paso sobre el Drenaje

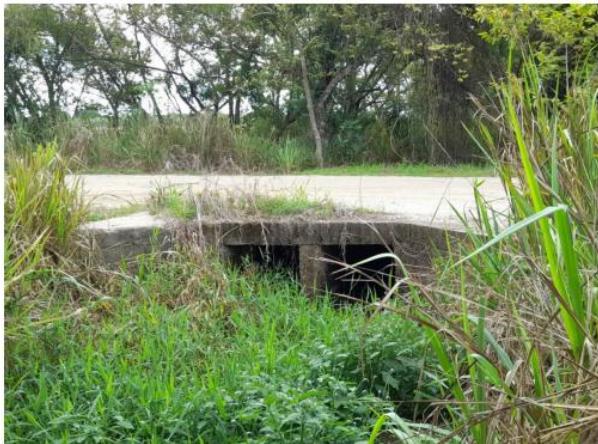
**Hacienda Santa Mónica**  
**Vista – C – Cajón de Concreto**

Paso sobre el Drenaje  
vista aguas arriba

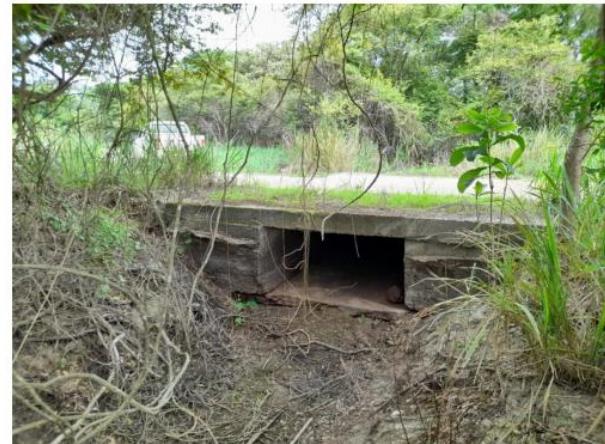
Paso sobre el Drenaje  
vista aguas abajo

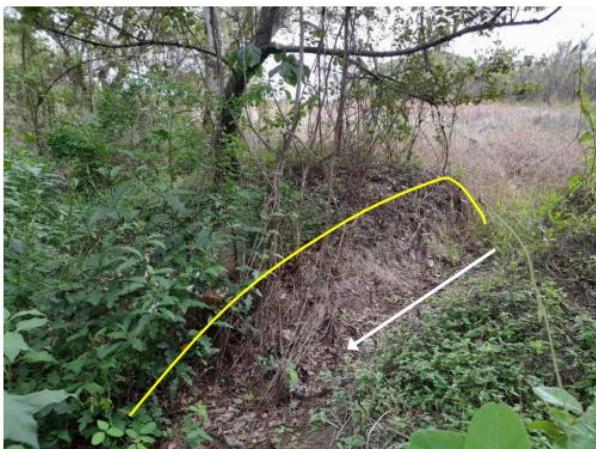
Muro del drenaje abierto para evacuar el agua del campo.

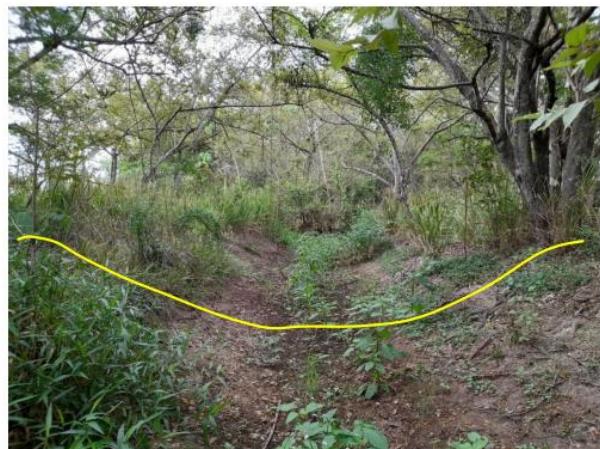
Sección Transversal del canal.

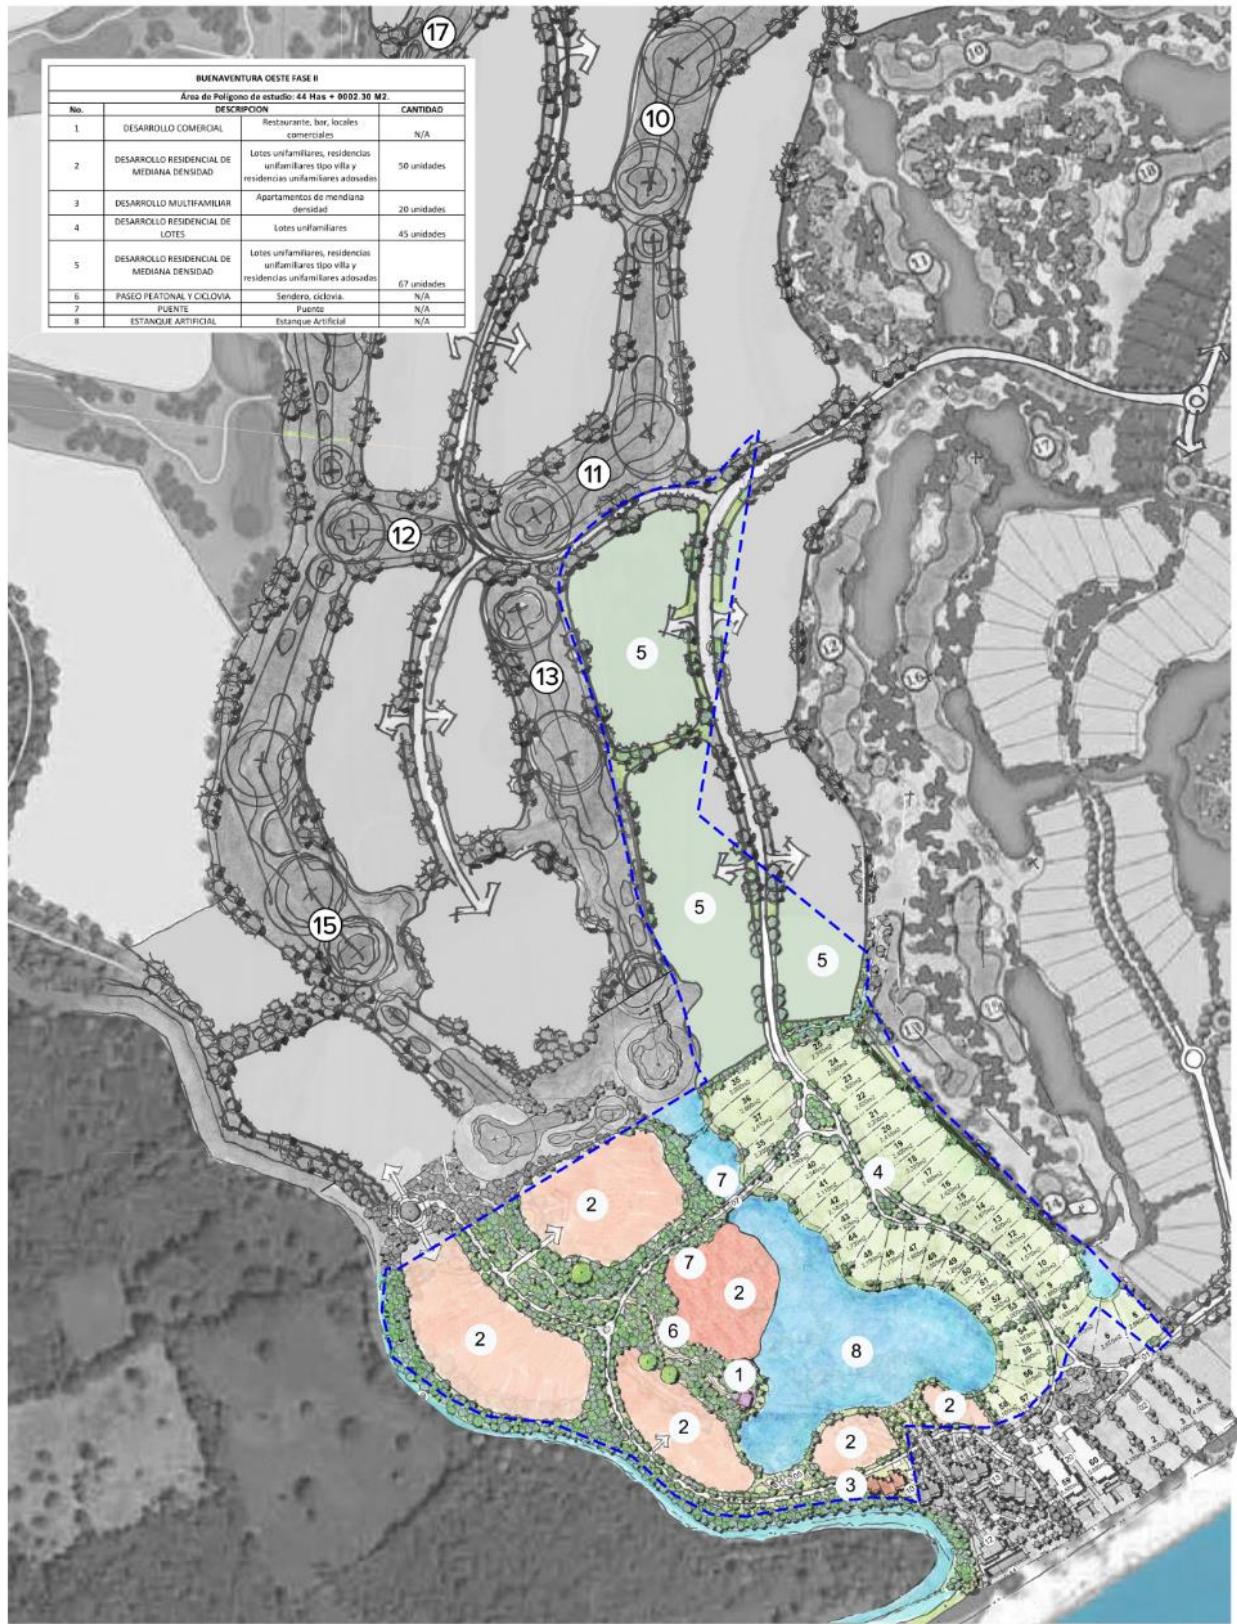
**BUENAVENTURA OESTE**  
RIO HATO, PANAMA

- b. Se presenta plano del proyecto en donde se visualiza el río Chico en la página subsiguiente.

En cuanto al canal de riego mencionado como *"quebrada sin nombre"* la empresa promotora reitera que la misma no es un curso de agua natural, sino un canal de riego artificial creado por el promotor para fines agrícolas y para riego, información que sustentó en la pregunta anterior, por lo que simplemente se cerrarán los cajones que alimentan de agua el mismo, sin embargo se añade que el bosque de galería que surgió naturalmente a lo largo de este canal será mantenido y protegido mediante riego como parte de las actividades para su mantenimiento, este sitio demarcado como se sendero se muestra en el masterplan actualizado del Proyecto, en el punto 6 de la leyenda, cuyo plano se encuentra en la siguiente página.

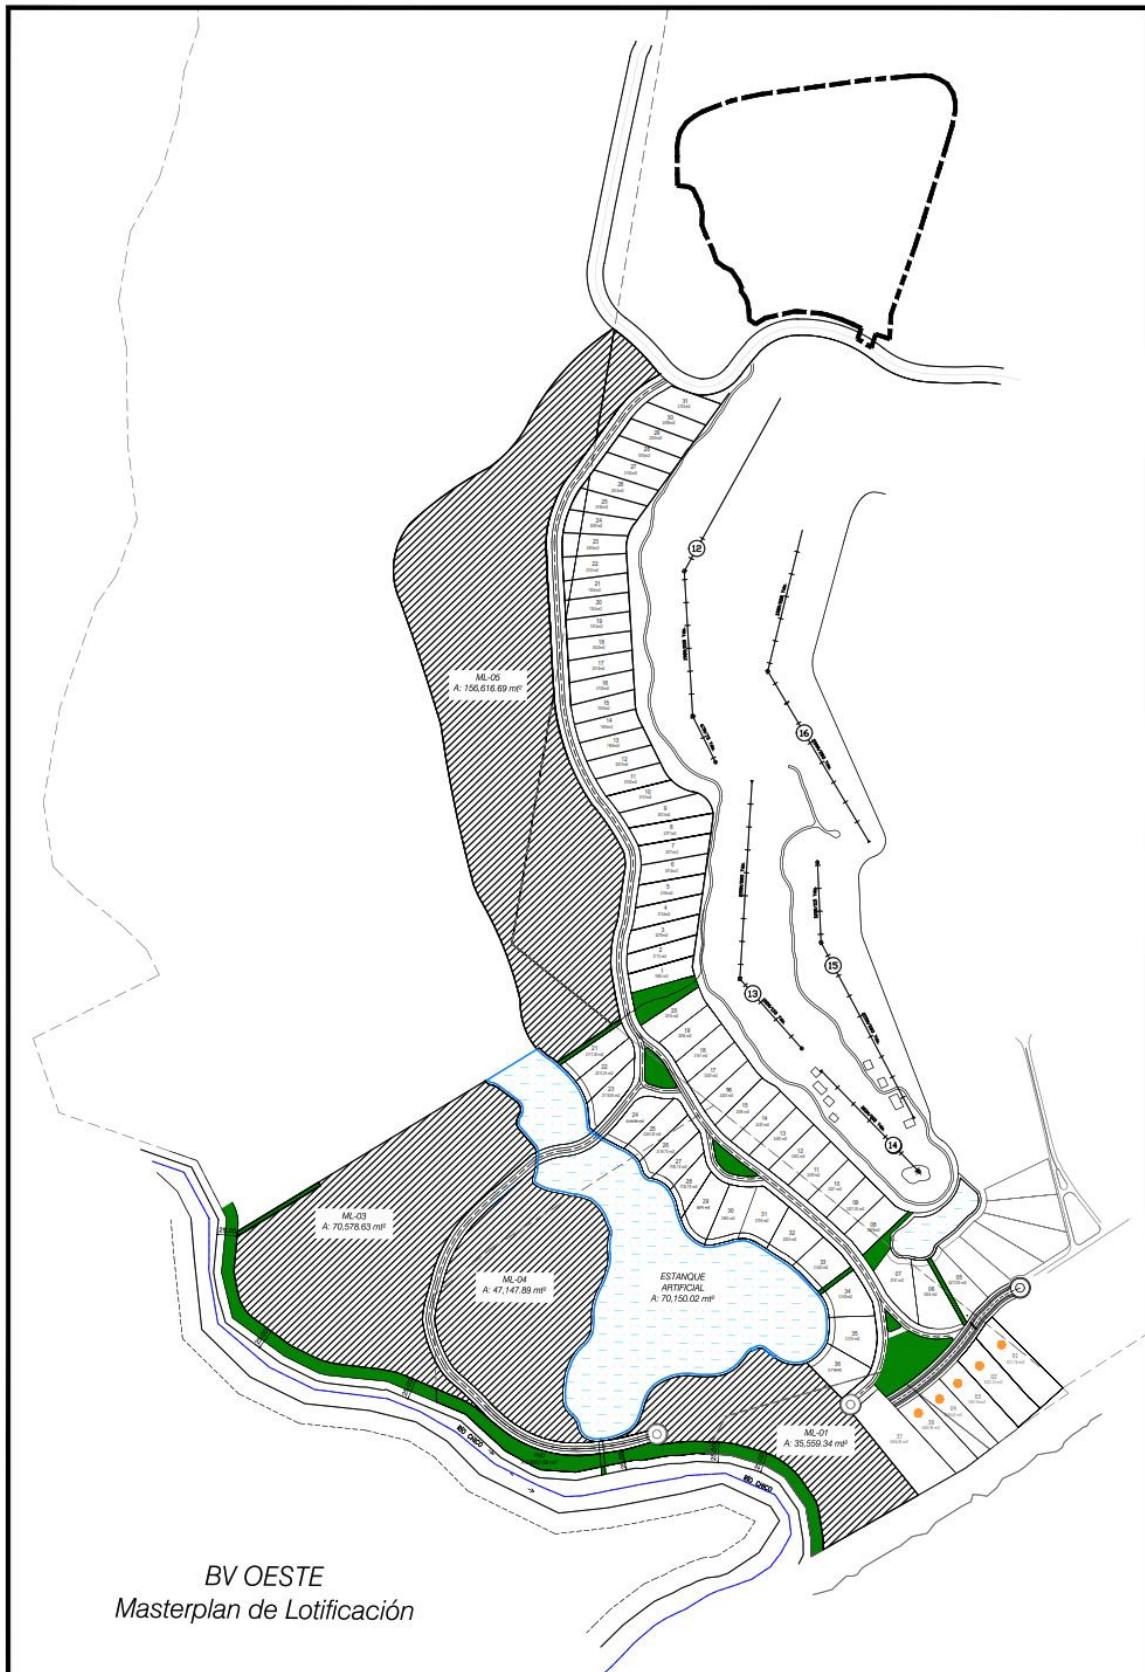
d. Se aporta plano de anteproyecto de la lotificación integrando la fuente hídrica.

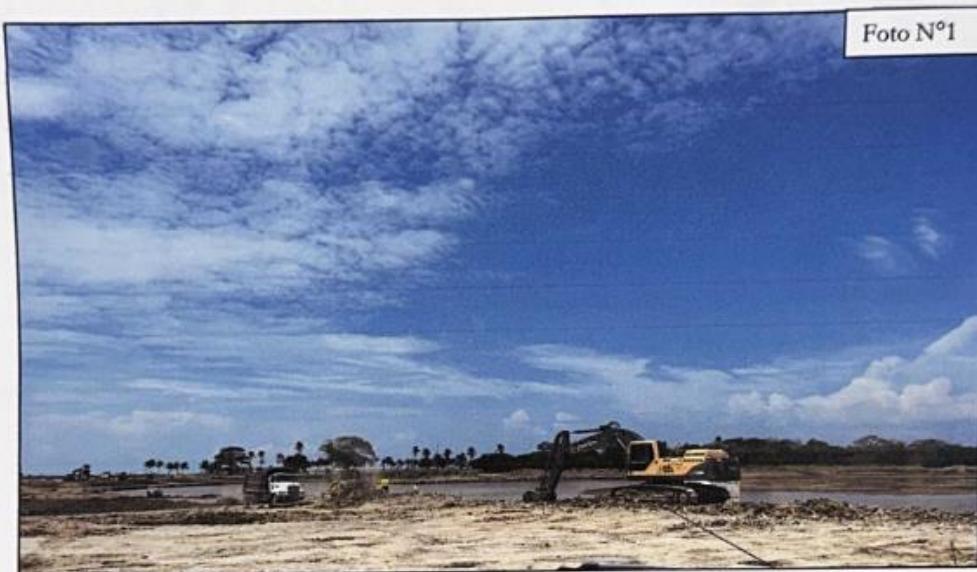
FOTO N°1: Se observa el lago artificial mientras es dragado.

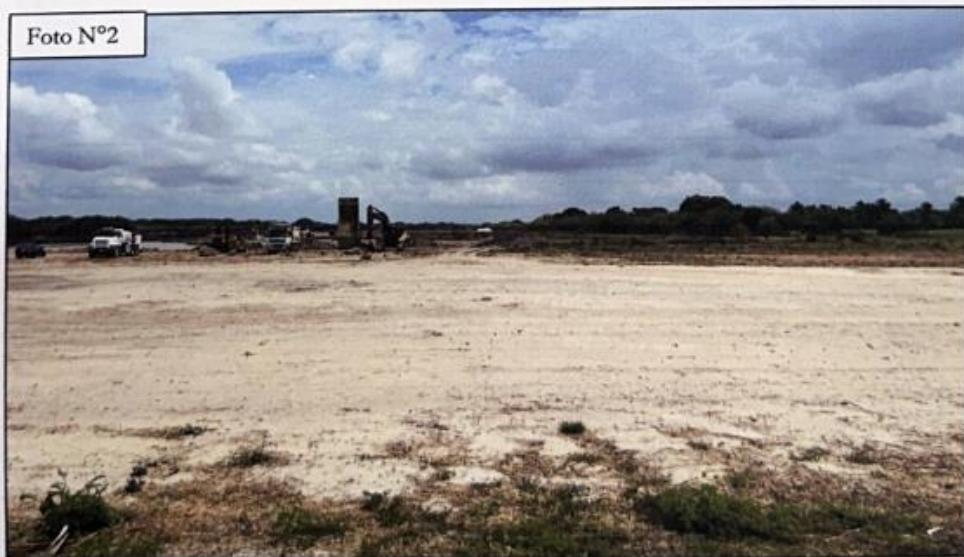
FOTO N°2: Se observa el lago artificial mientras es dragado. Se observa la topografía del terreno

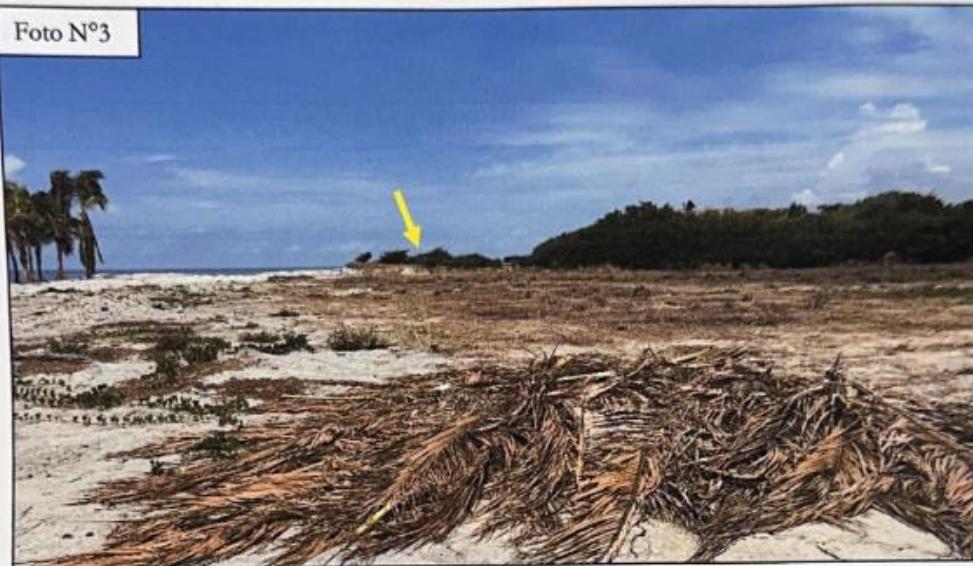
Foto N°3

FOTO N°3: Se observa la parte en la que desemboca el río Chico.

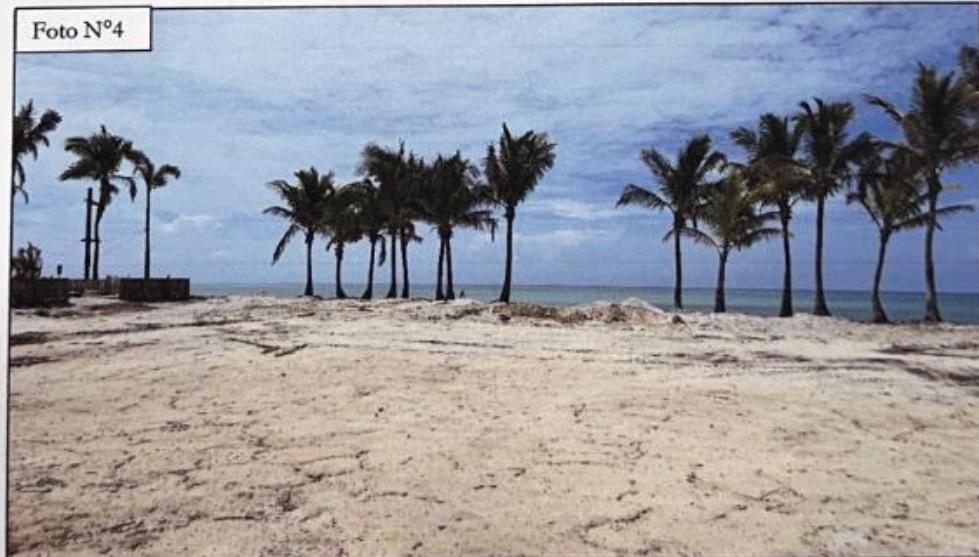
Foto N°4

FOTO N°4: Se observa la parte en la que el terreno colinda con el mar.

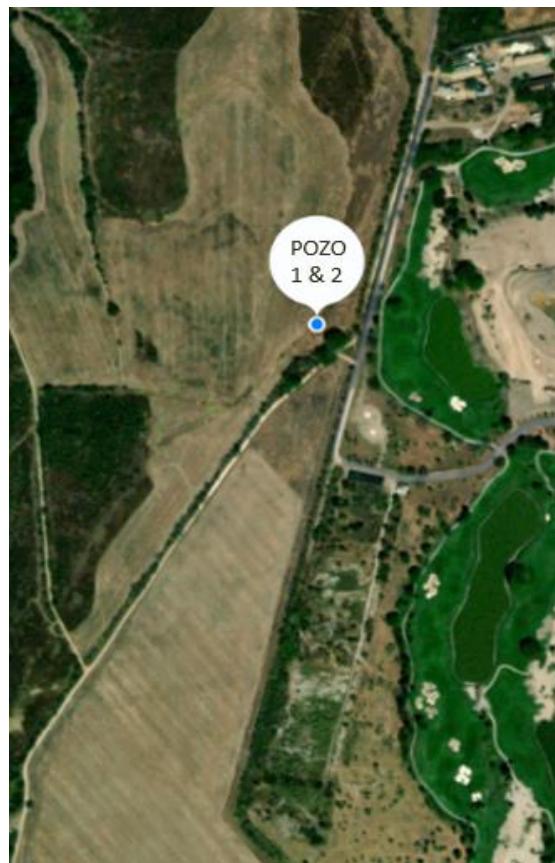
- a. Se proponen la exploración y perforación de dos (2) pozos en la zona marcada en con las coordenadas que se enuncian en la siguiente página:
