**HACIENDA SANTA MÓNICA, S.A**

**PROYECTO: BUENAVENTURA OESTE FASE 2.**

**RESPUESTA A PRIMERA AMPLIACIÓN DE INFORMACIÓN  
SOLICITADA MEDIANTE EL OFICIO DEIA-DEEIA-AC-0079-2704-2023.**

**JUNIO, 2023.**

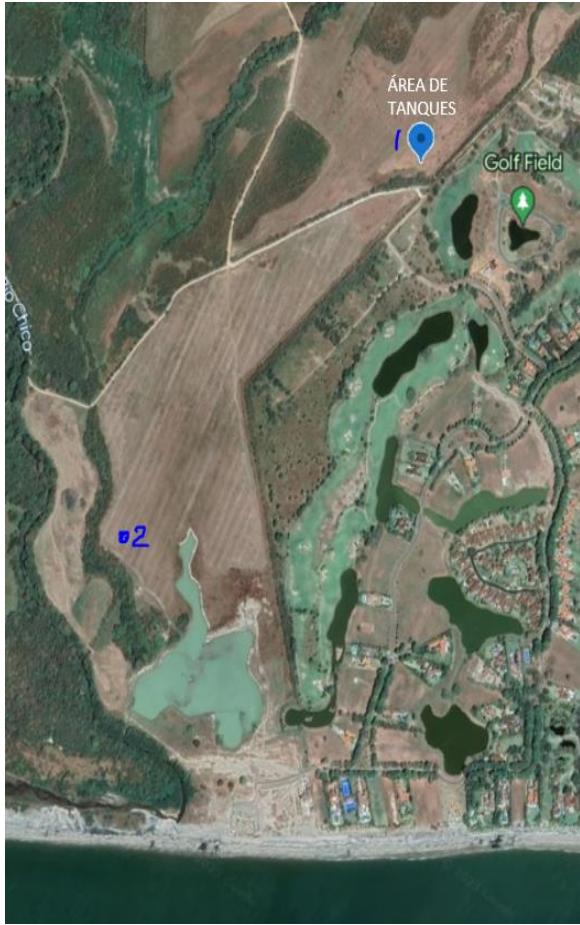
- Se deberán hacer monitoreos a la calidad de esta agua de forma periódica para verificar si se encuentra apta para el consumo humano.
- c. Se instalarán 2 tanques de almacenamiento con capacidad de 50,000 galones cada uno, el área propuesta para ubicar los mismos se encuentra descrita a continuación, y 1 de estos tanques se ubicarán dentro del polígono propuesto para las obras, y el otro fuera para lo cual se aporta la documentación de sustento correspondiente (carta de autorización, certificados de Registro Pbco) en las páginas siguientes.

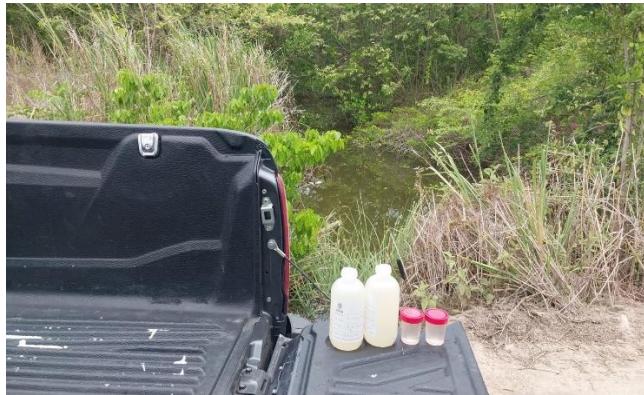
Valga señalar que la muestra obtenida en el antiguo canal de riego agrícola fue posible tomarla en vista de que para la fecha en que se llevó a cabo el muestreo, el día 7 de junio de 2023 ocurrió un aguaje que es normal en períodos de luna llena y luna nueva, lo que empujó las aguas del río Chico hasta el cajón pluvial existente en la propiedad, tal como se evidencia en las fotografías a continuación.

- Punto y evidencias el muestreo.

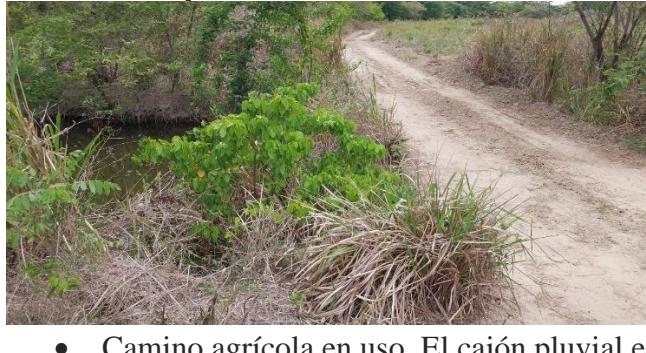
- Camino agrícola en uso. El cajón pluvial está debajo del mismo.

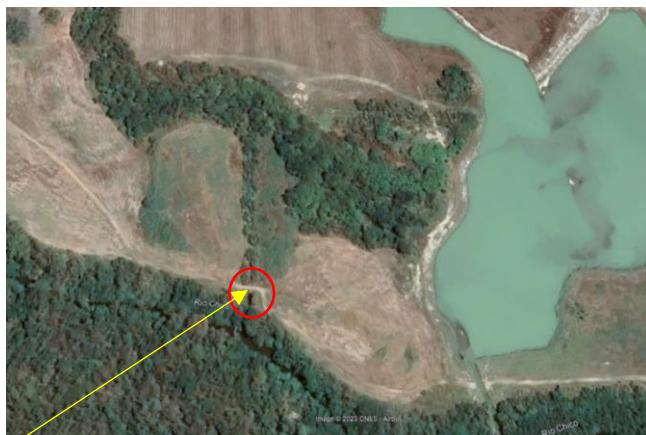
- Punto de muestreo de agua.

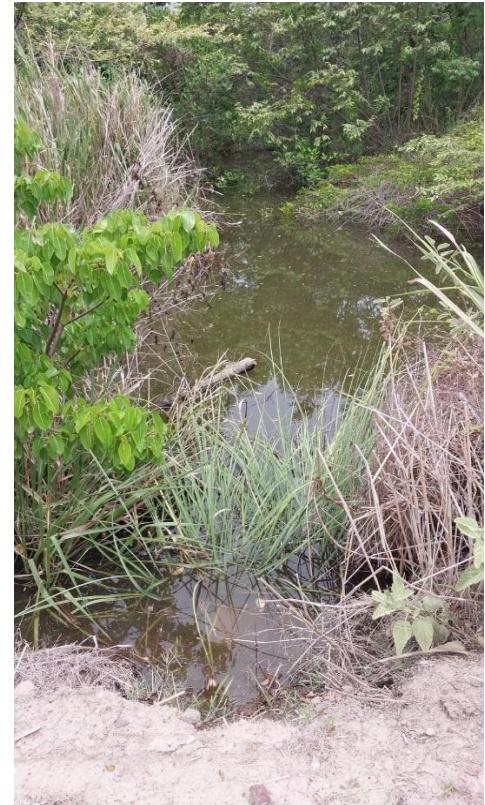
Porción del drenaje aguas arriba.

Hacia arriba desde el punto donde ingresó este volumen de agua, el canal se mantiene seco, en vista de que como se ha señalado, depende casi exclusivamente del agua que se descarga a través de las compuertas de los arrozales y de las lluvias en el invierno.

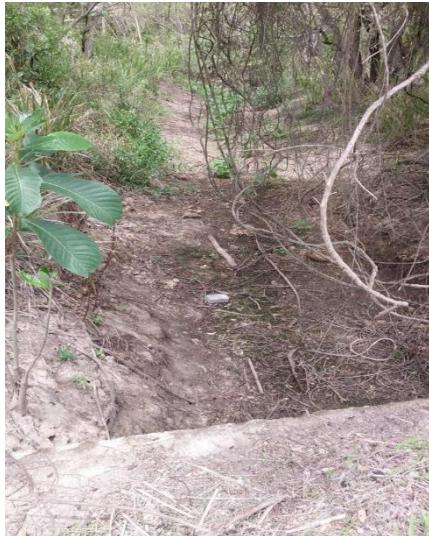
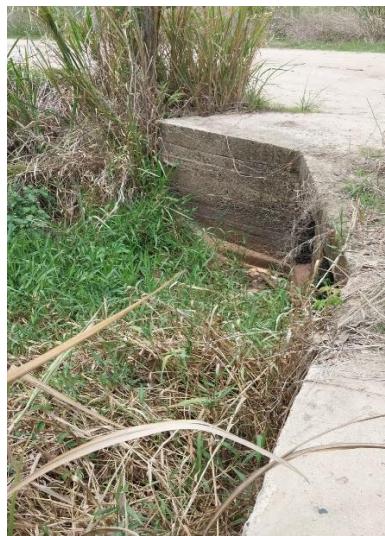
- Canal aguas arriba totalmente seco a falta de agua que en la temporada seca no hay cultivos de arroz.

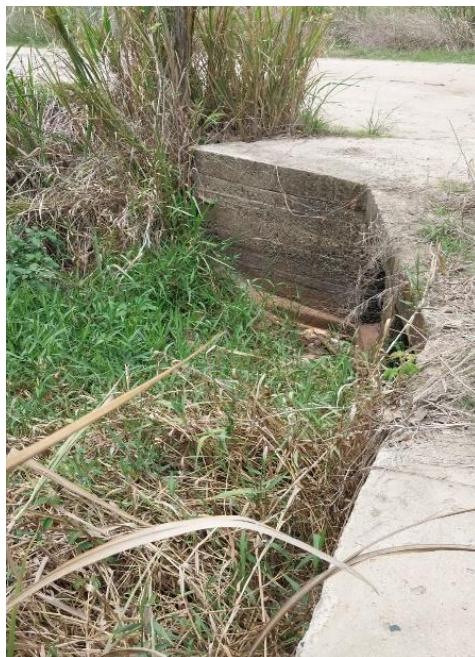
a. Se aclara y se corrige que se trata solo de un (1) cajón pluvial ubicado sobre el camino agrícola dentro del área de estudio. Dicho cajón pluvial se ubica en la coordenadas 589622 Este 920846 Norte.

Este cajón pluvial como se explica, drena las aguas de los arrozales que se encuentran en las llanuras adyacentes, y el mismo se abastece principalmente cuando las compuertas del sistema de riego son abiertas para evacuar excedentes de agua de dicho sistema agrícola, por lo cual es un tipo de escorrentía totalmente temporal. Por razones obvias también el agua que precipita durante la estación lluviosa, drena hacia dicho sistema, aunque no representa un caudal significativo.

Fotografía del cajón pluvial existente

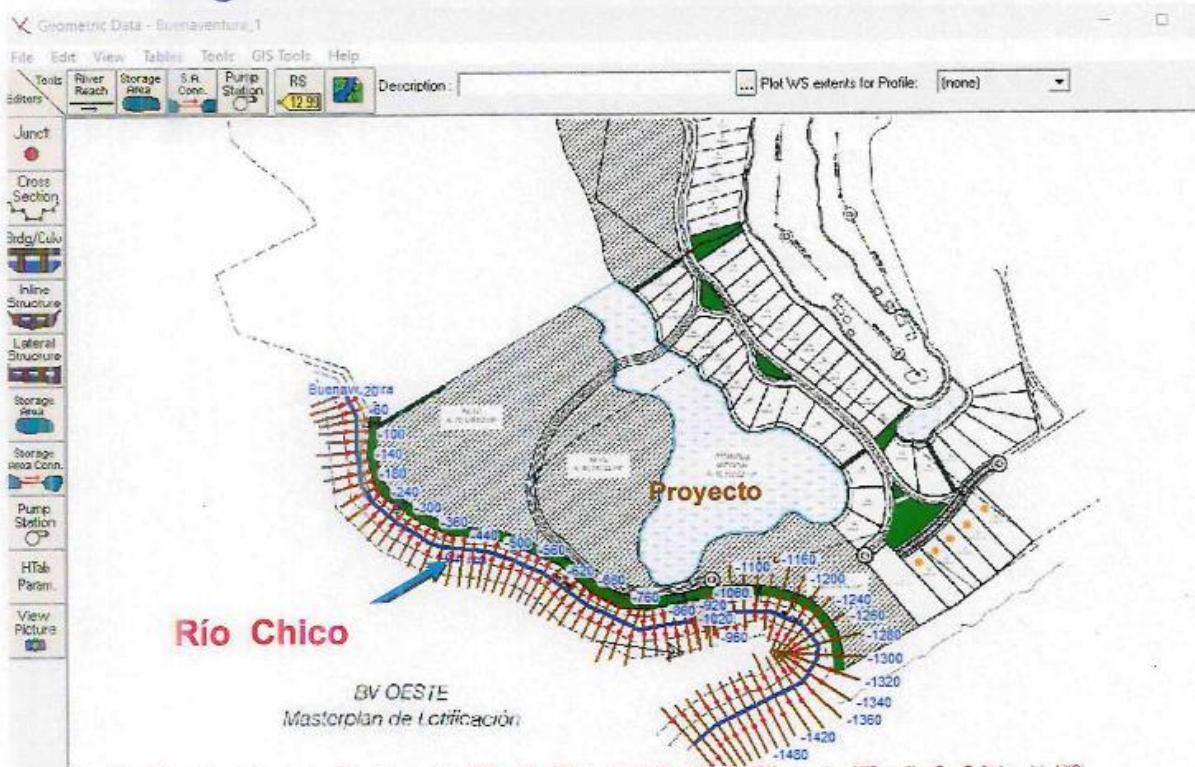
### Diagrama del Sistema Fluvial con HEC-RAS

Considerando la magnitud del proyecto, se procedió a realizar un levantamiento topográfico del tramo en el Río Chico desde la salida al mar hasta un punto situado aguas arriba a unos 1,580 metros (**Figura 5**).

**Figura 5.** Configuración del tramo del Río Cabra con el modelo HEC-RAS.

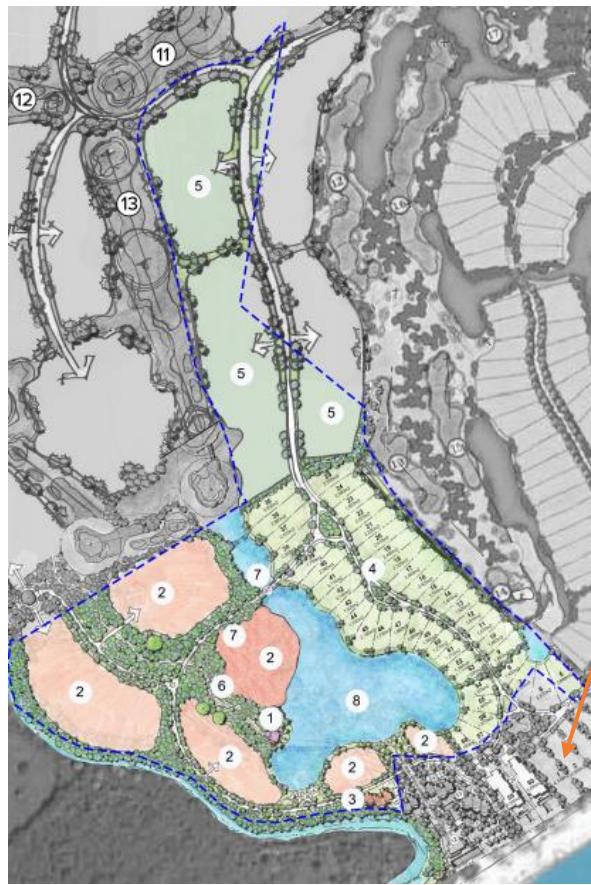
- e. Con relación a la información plasmada en el Estudio de Impacto Ambiental relacionada a marea y oleaje, se recuerda que el polígono de este proyecto **no colinda directamente con la costa**, ni su extensión abarca hasta la misma. Ver polígono de 44.0 has marcado con la línea

punteada en azul que no llega a la playa, ya que de por medio se ubica el proyecto Buenaventura Fase 1 que se encuentra aprobado.
