**RESTAURACIÓN Y ADECUACIÓN DE
ÁREAS – CANTERA GONZALILLO
ESTUDIO DE IMPACTO AMBIENTAL
CATEGORÍA II**

RESPUESTA A SOLICITUD ACLARATORIA

DEIA-DEEIA-AC-0097-1805-2023

Estudio Hidrológico – Hidráulico Río María Henríquez, Quebrada María Henríquez y Quebrada Bachiller

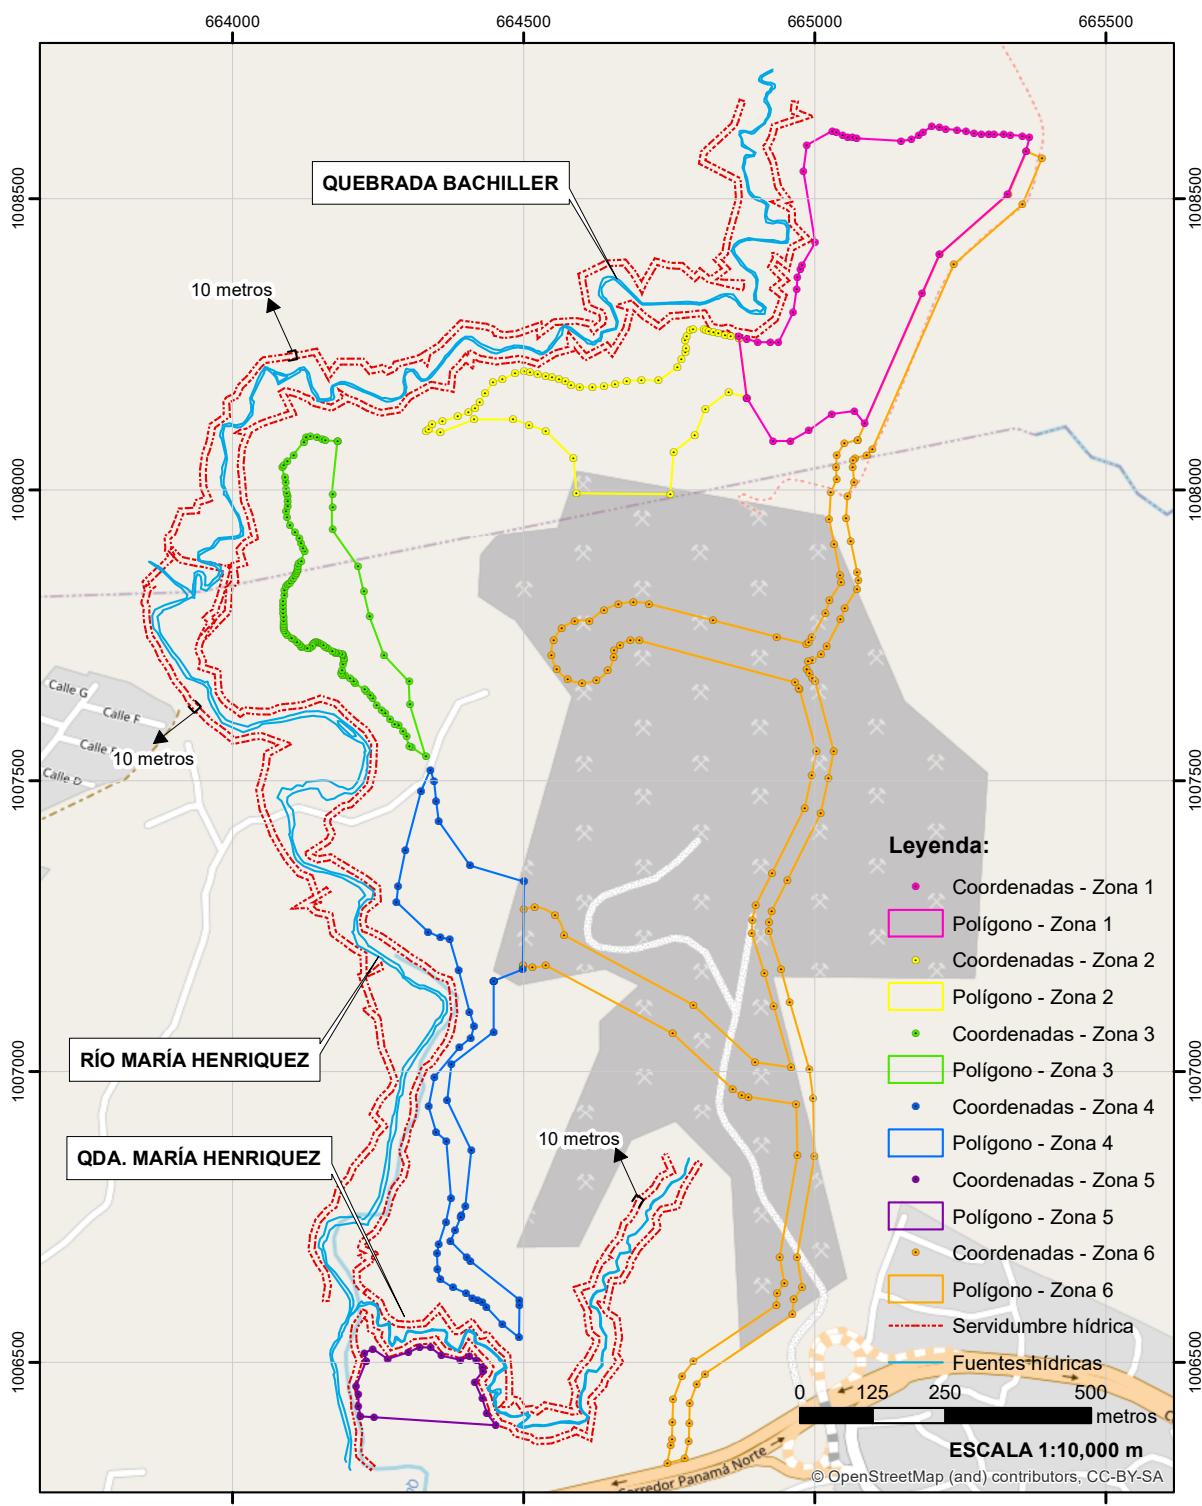
MAPA DE UBICACIÓN DE FUENTES HÍDRICAS, ÁREAS DE PROTECCIÓN Y ZONAS DE PROYECTO

AMPLIACIÓN DEL EIA CAT. II: "RESTAURACIÓN Y
ADECUACIÓN DE ÁREAS - CANTERA GONZALILLO"

Sistema de Referencia Espacial:
DATUM WGS-84
Proyección Universal Transversal
de Mercator (UTM)
Fuente: Instituto Geográfico Nacional
"Tommy Guardia" (2018)

- Ver mapa: Ubicación de Fuentes Hídricas, Áreas de Protección y Zonas de Proyecto (condición sin proyecto).
- Ver mapa: Mapa de condiciones naturales y modificaciones de terracería. (Condición por Proyecto).

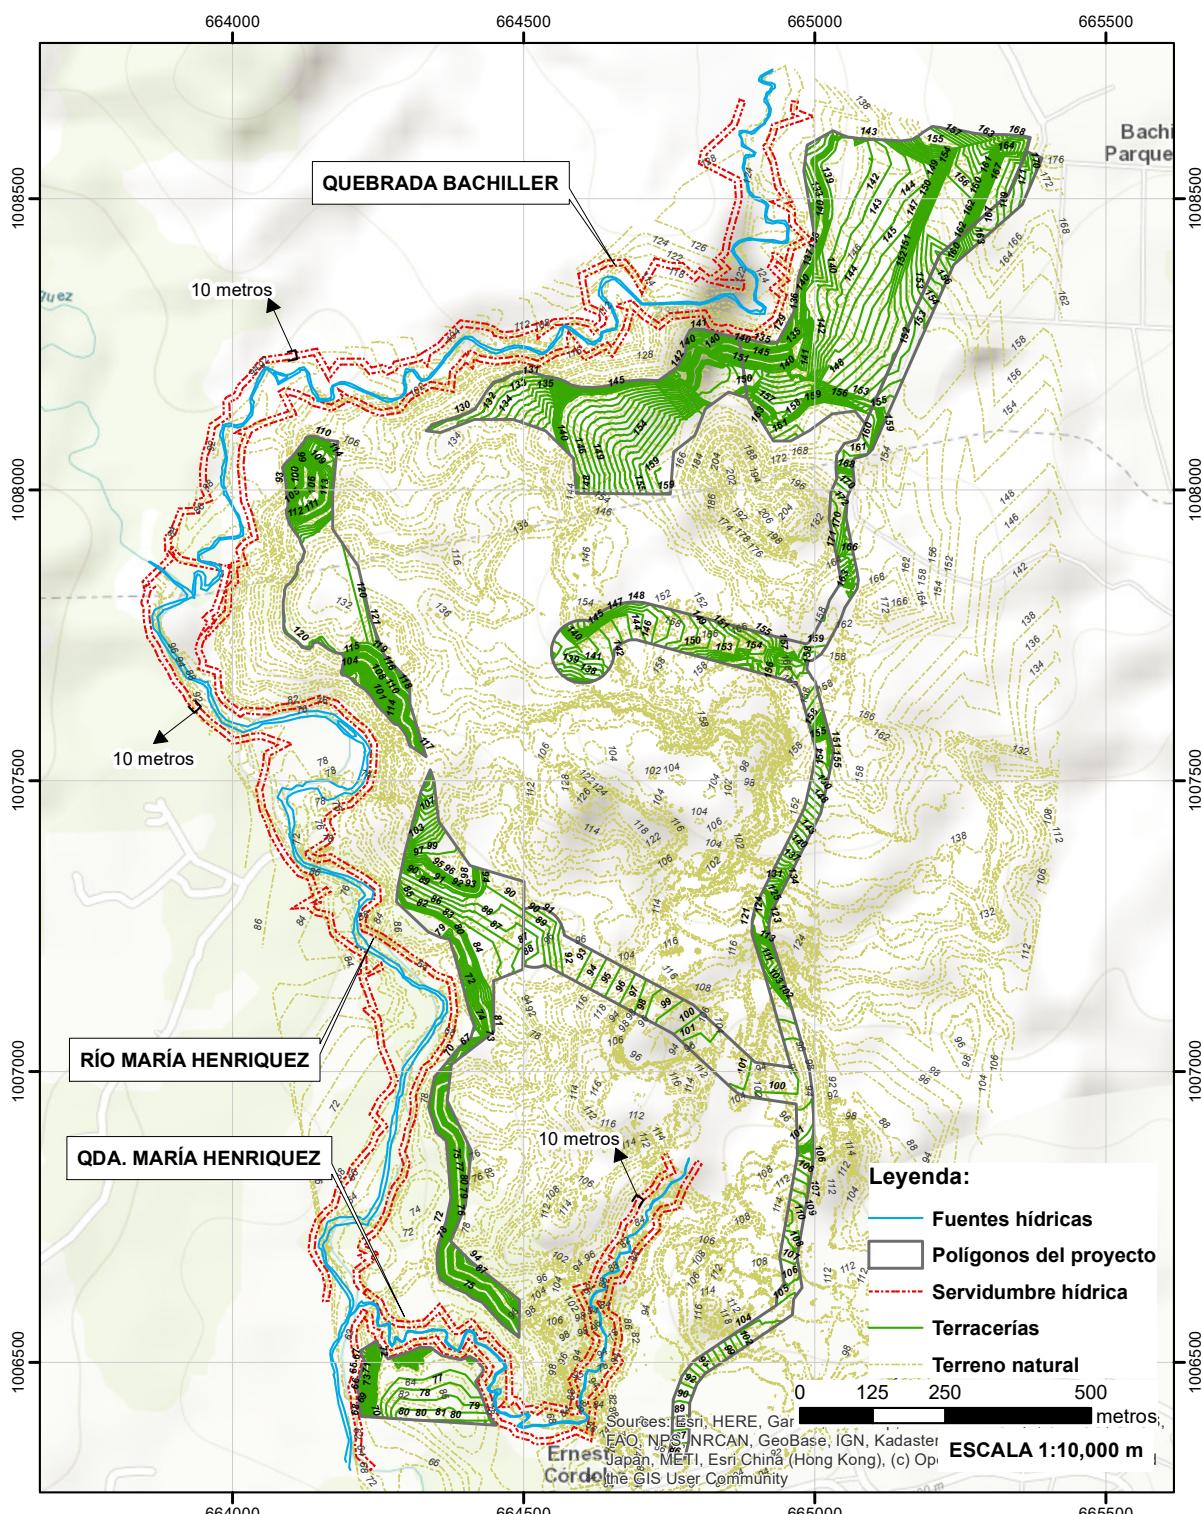
MAPA DE CONDICIONES NATURALES Y MODIFICACIONES DE TERRACERÍA

AMPLIACIÓN DEL EIA CAT. II: "RESTAURACIÓN Y ADECUACIÓN DE ÁREAS - CANTERA GONZALILLO"

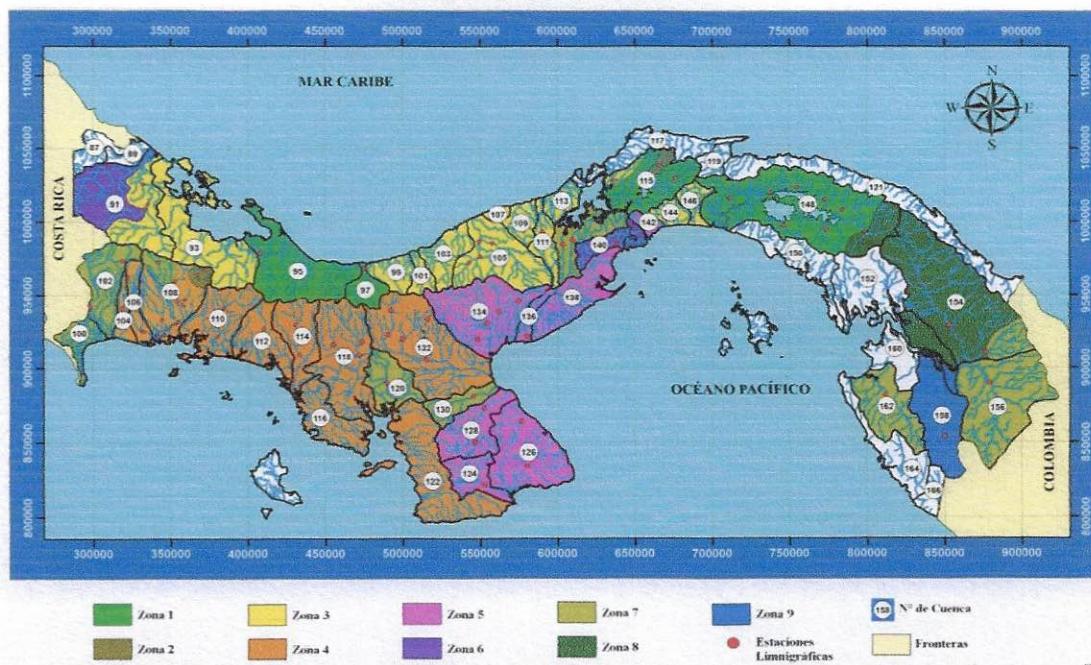
Fig. 73

República de Panamá
Regiones Hidrológicamente Homogéneas

2. Zona que pertenece la Cuenca del mapa figura 73: Zona 3

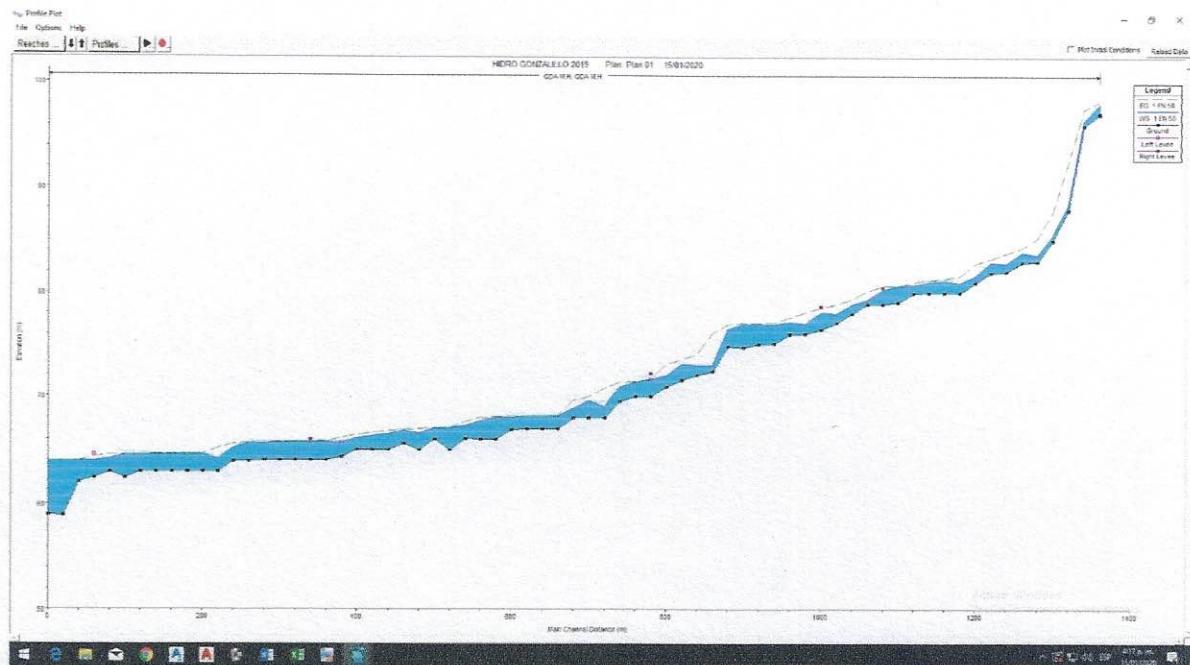
**PERFIL DE NIVEL MAXIMO DE AGUA EN EL RÍO MARÍA HENRÍQUEZ
PERIODO DE RETORNO DE 1 EN 50 AÑOS**

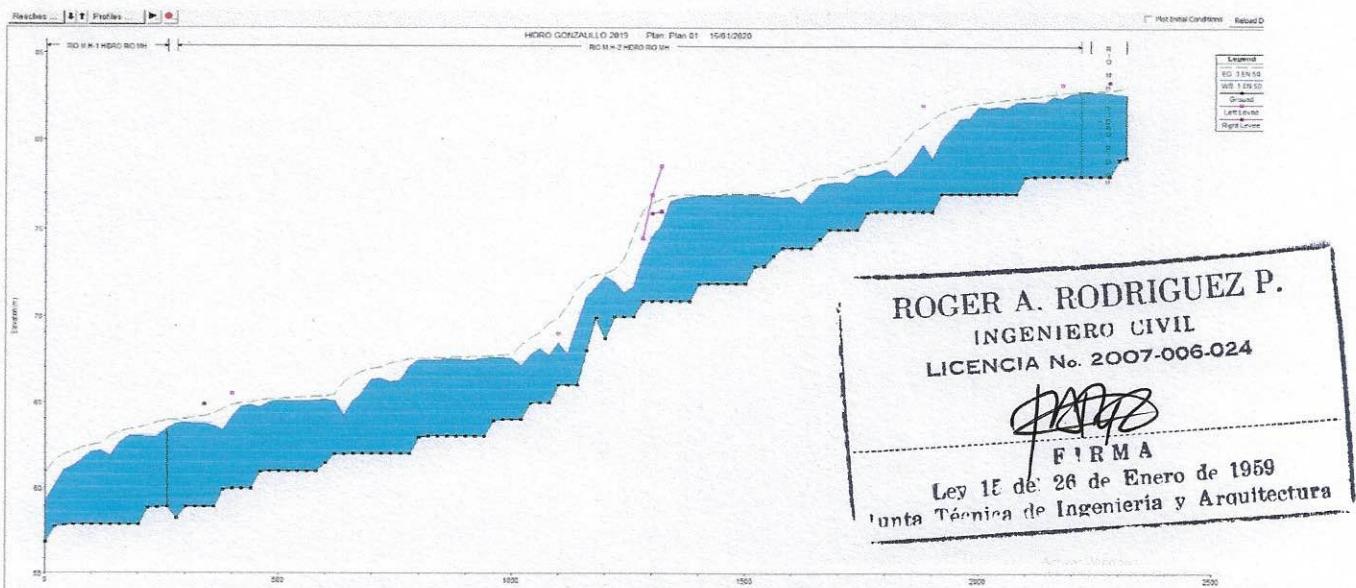
**PERFIL DE NIVEL MAXIMO DE AGUA EN LA QUEBRADA MARÍA HENRÍQUEZ
RÍODO DE RETORNO DE 1 EN 50 AÑOS**

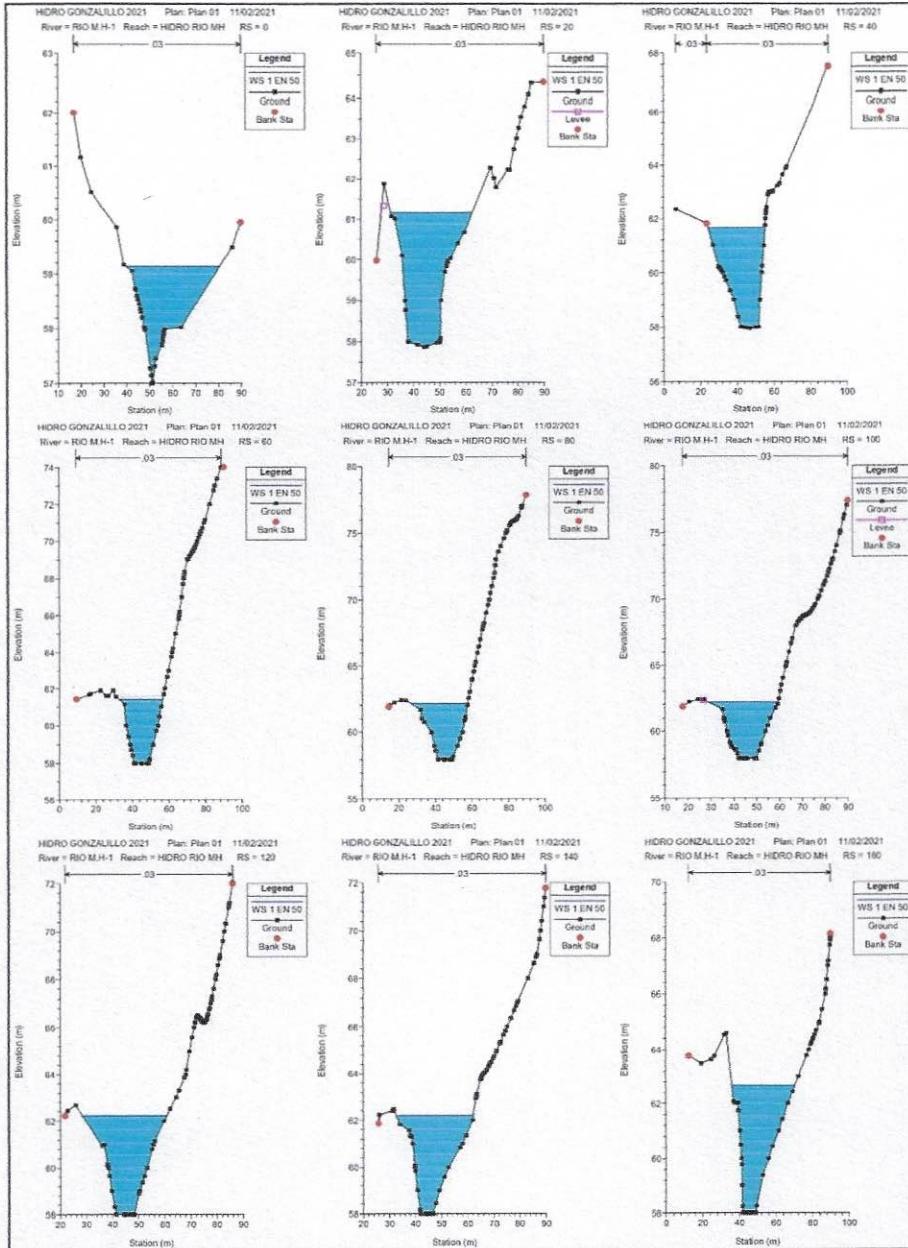
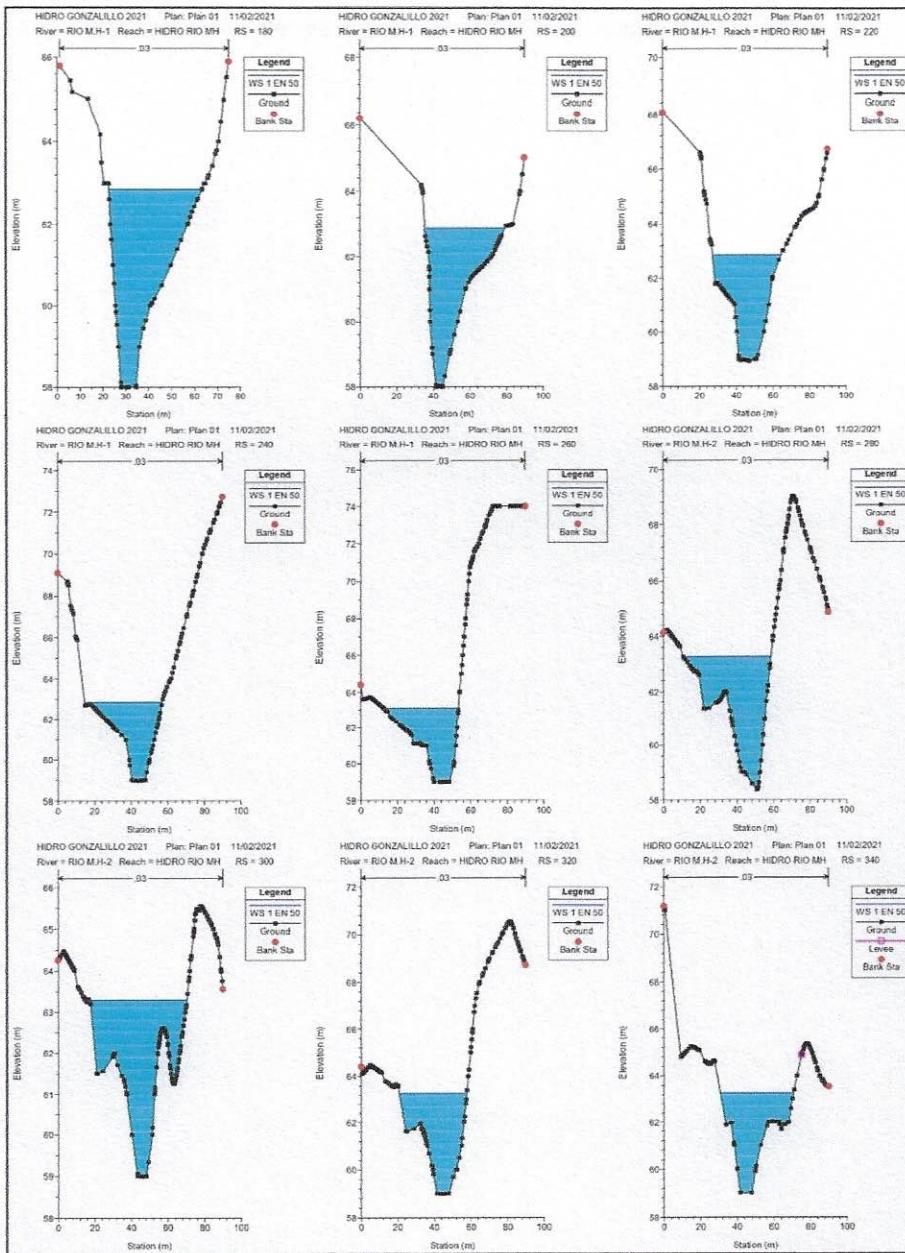
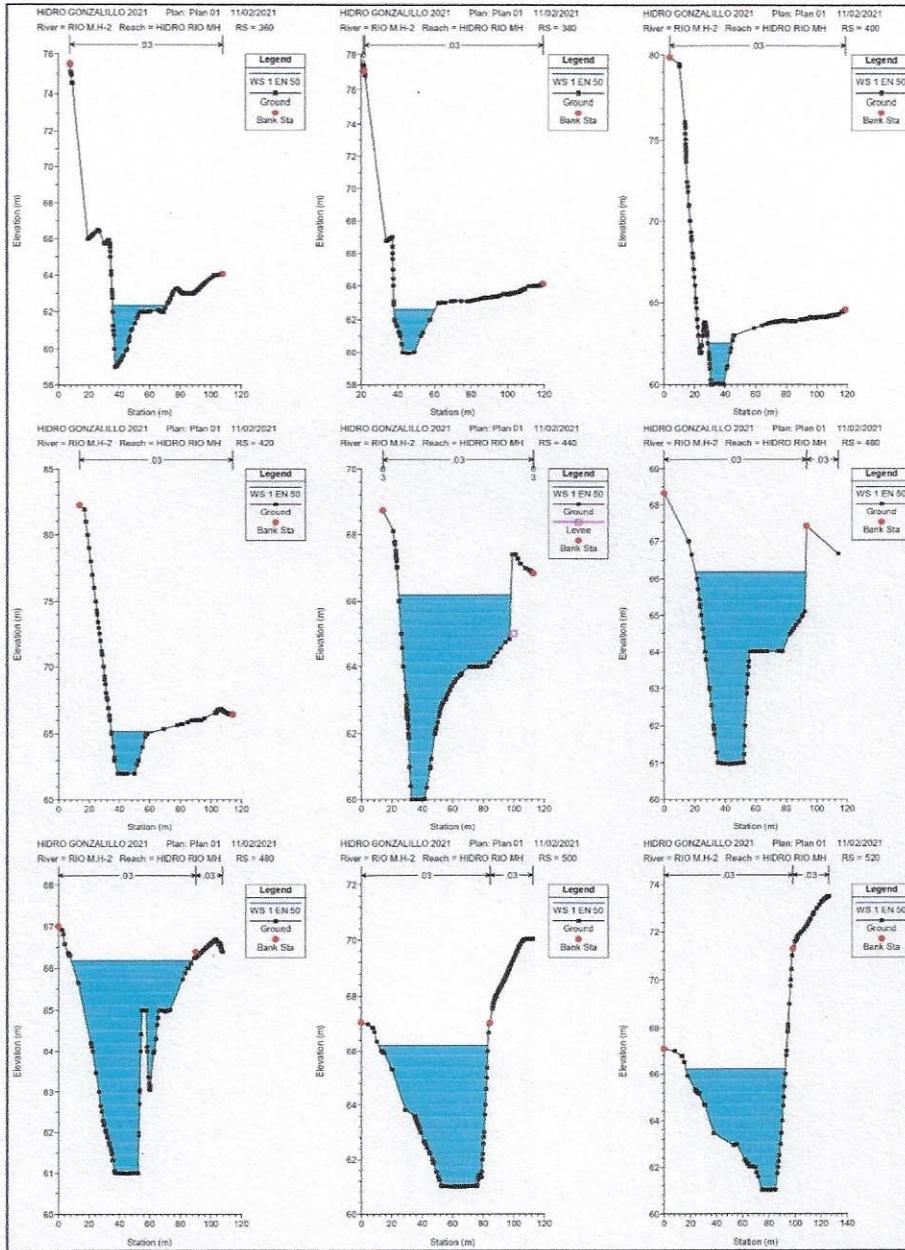
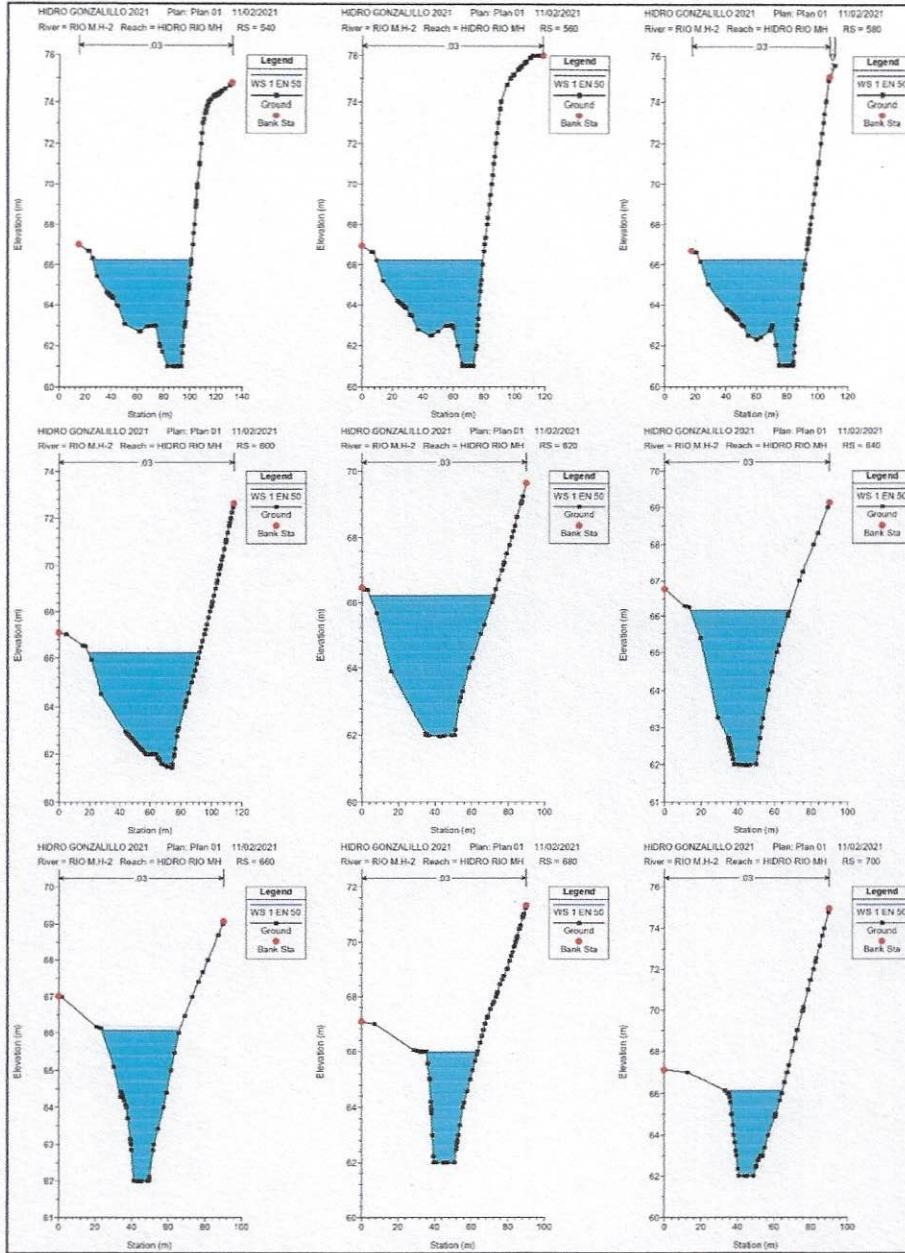
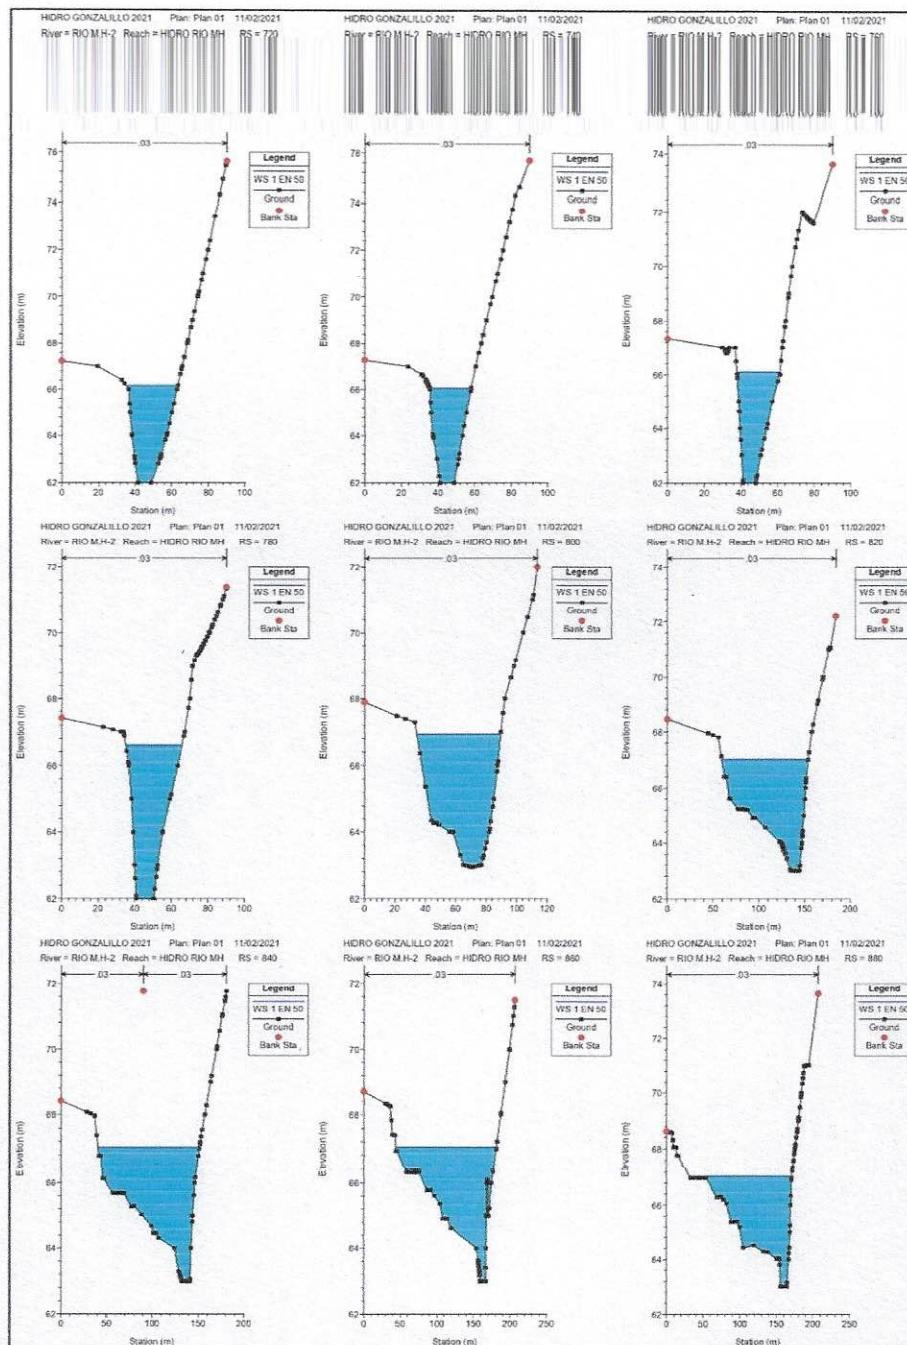
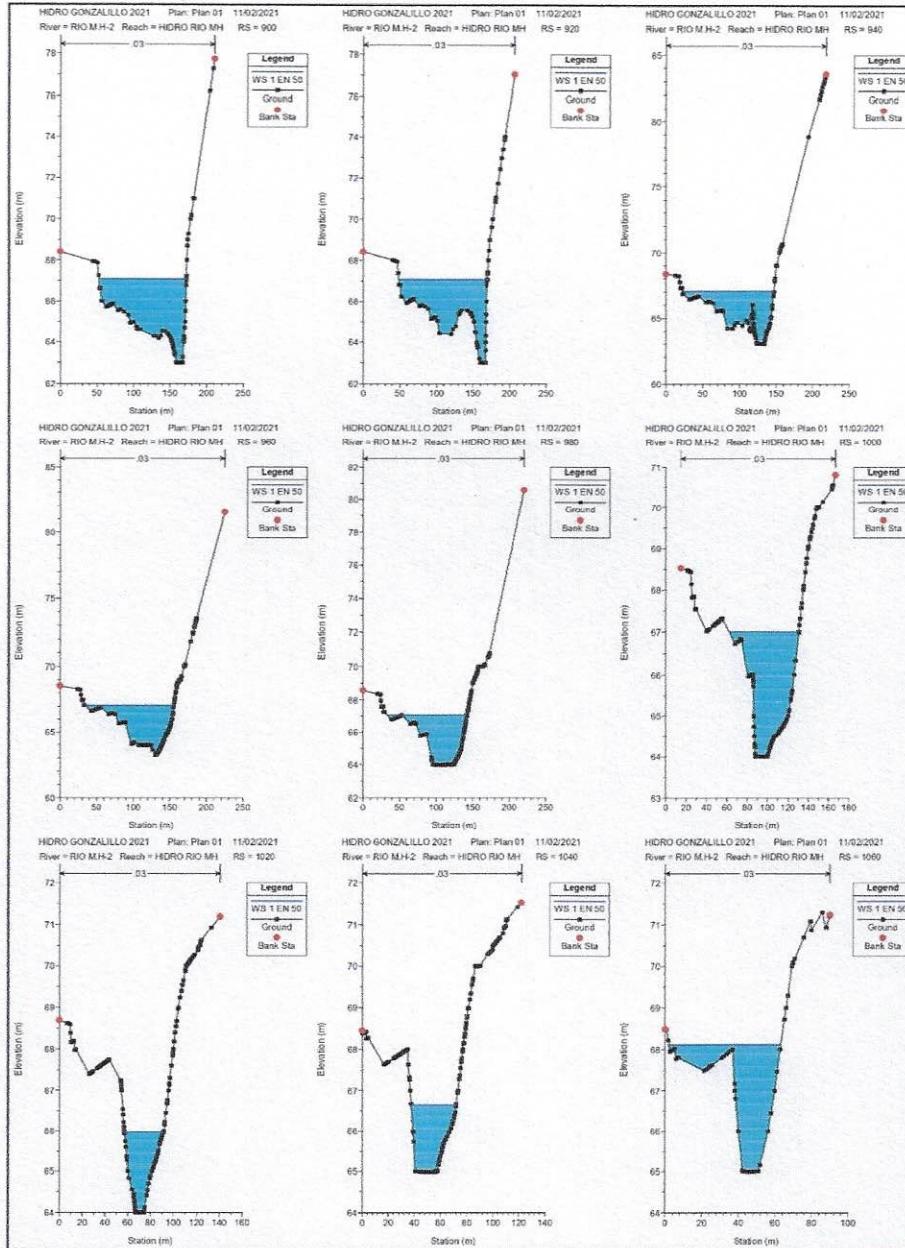
ANEXO 3
SECCIONES
RIO MARÍA HENRIQUEZ
MODELO HIDRÁULICO

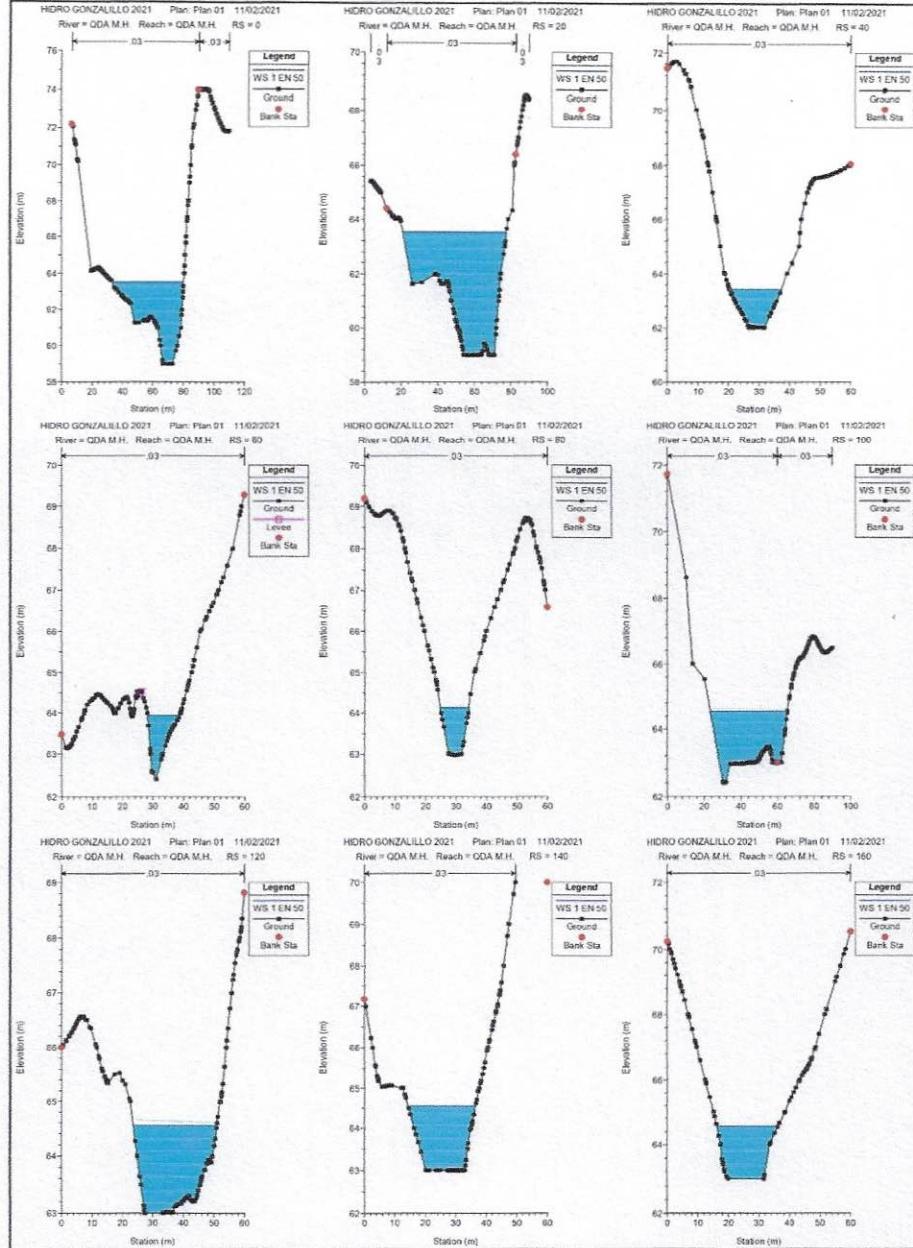
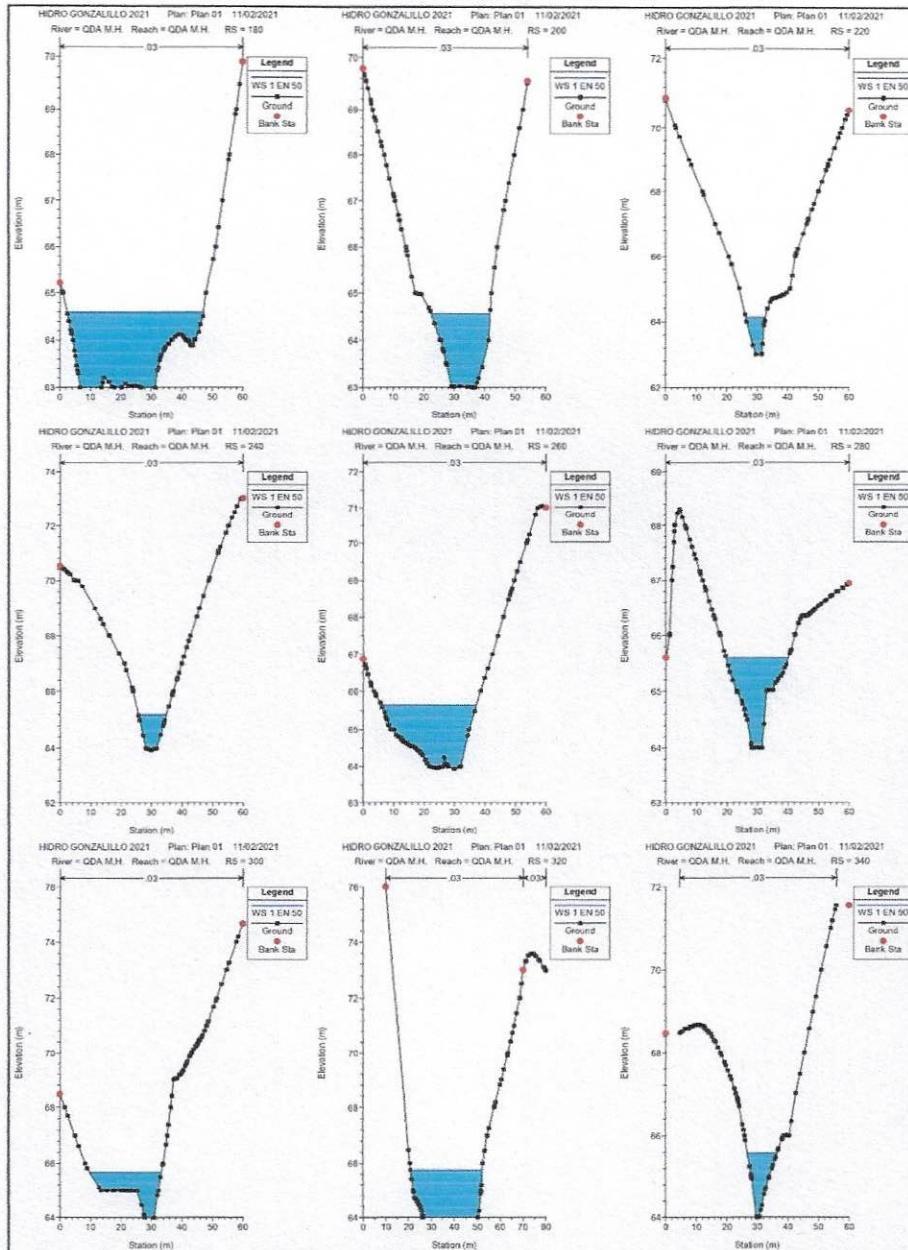
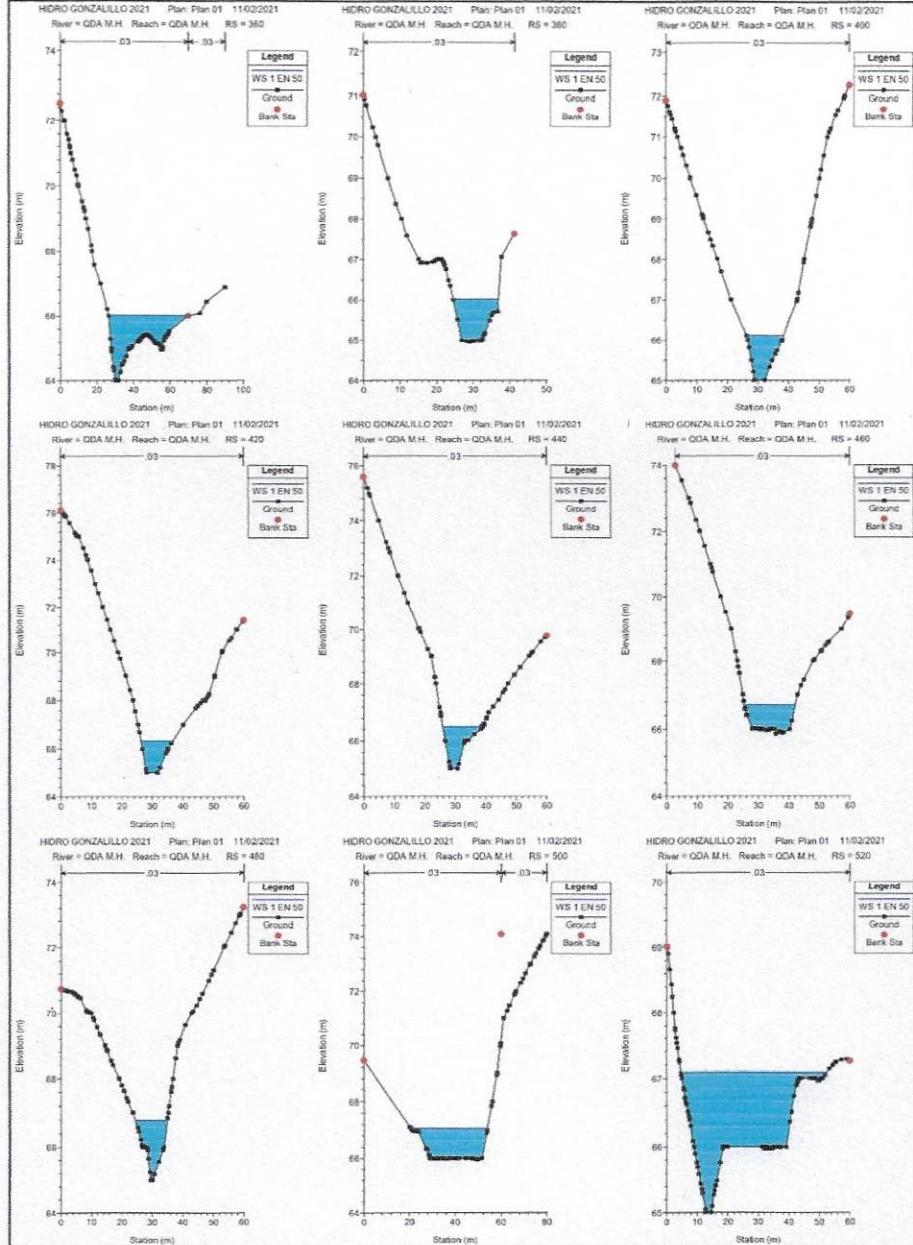
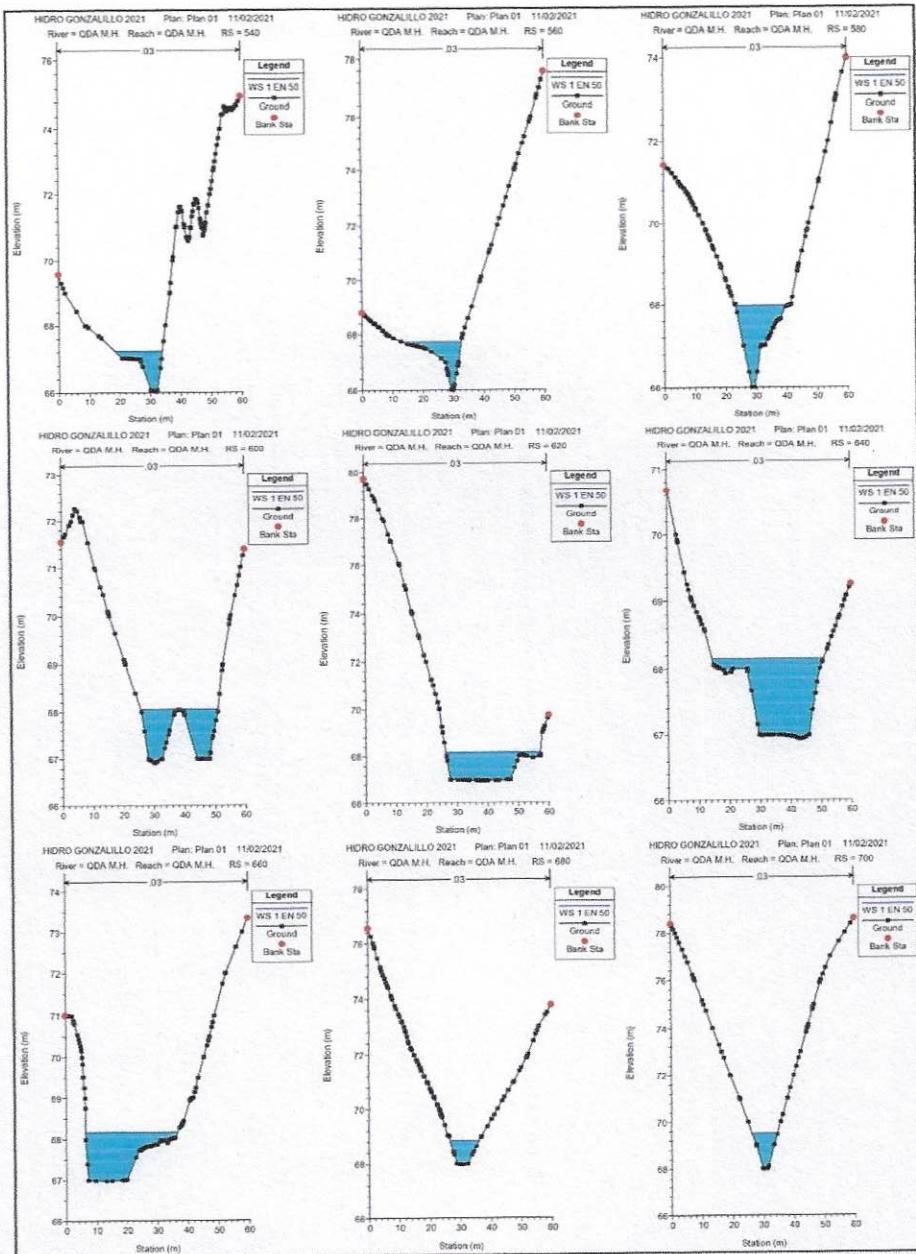
ANEXO 4
SECCIONES
QUEBRADA MARÍA HENRIQUEZ
MODELO HIDRÁULICO

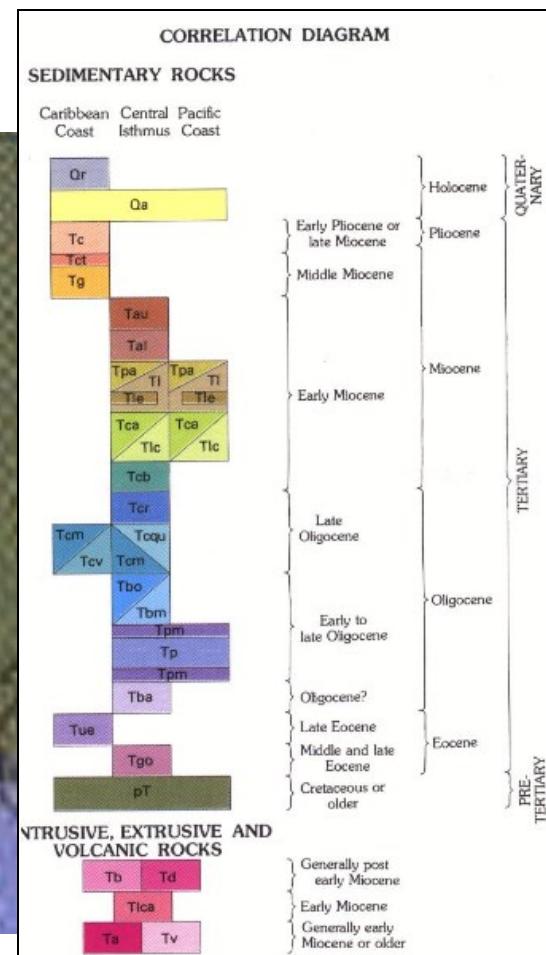
Figura 2-2. Ubicación del Proyecto en el Mapa Geológico

Anti-Terciario (pT)

Anti-terciario. Lavas y tobas basálticas y andesíticas alteradas. Incluye rocas intrusivas dioríticas y dacíticas.

Simbología	Descripción
pT	Anti-Terciario. Lavas y tobas basálticas y andesíticas alteradas.

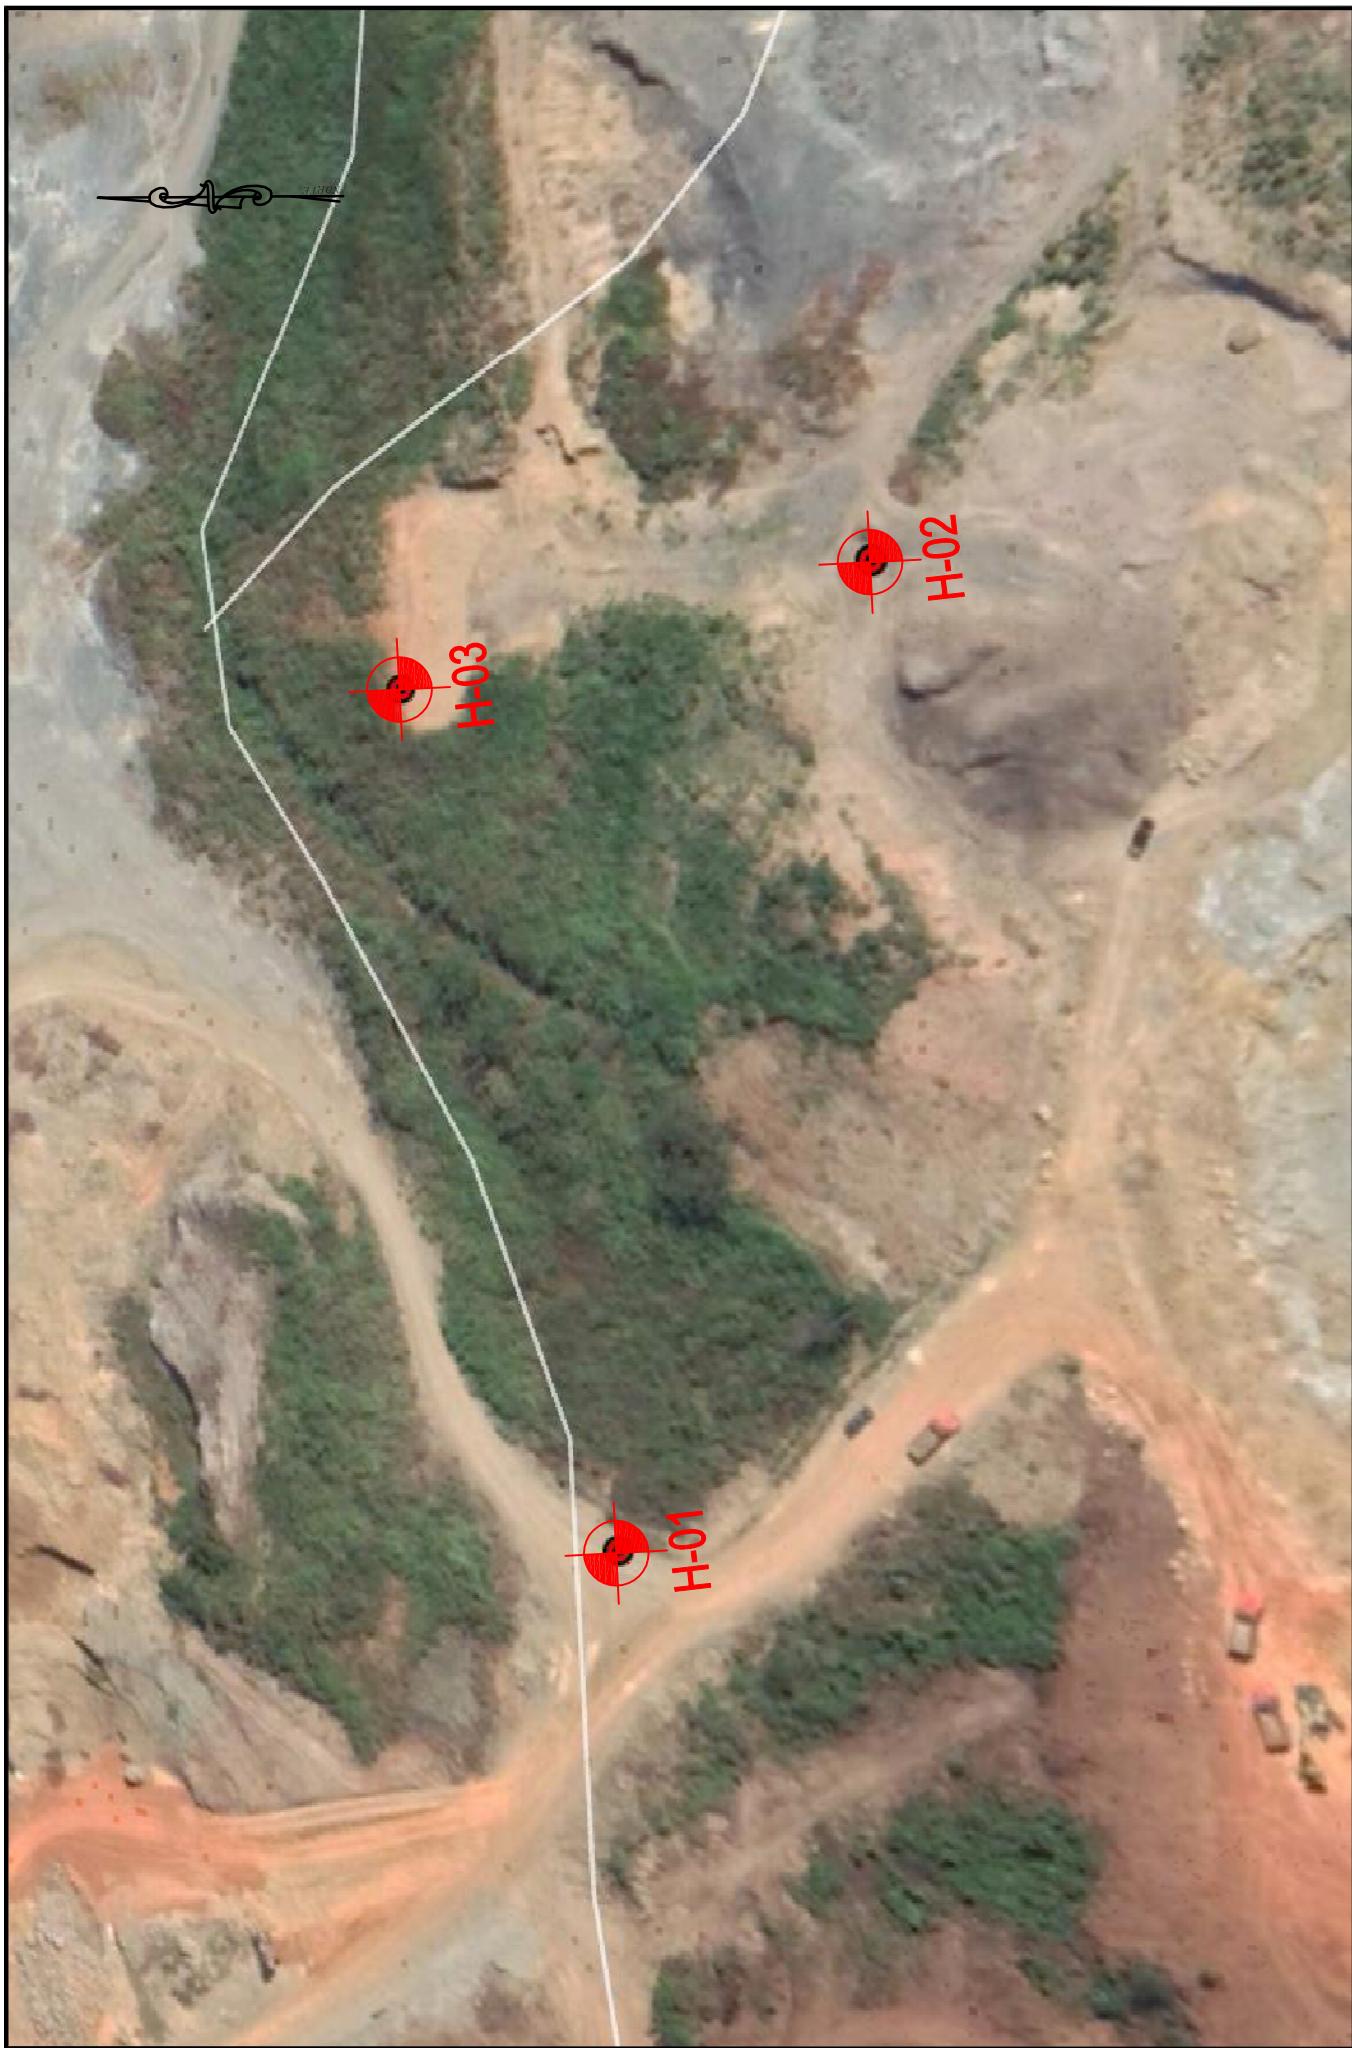
PROYECTO:	CANTERA GONZALILLO	TÍTULO:	2. PLANTA Y UBICACIÓN DE SONDEOS
CLIENTE:	LATINOAMERICANA DE BIENES Y RAÍCES, S.A.	ESCALA:	S/E
Ingenieros Genéticos, S.A.			HOJA: 1_1

Para este proyecto se realizaron tres (3) perforaciones con equipo mecánico. Las perforaciones se extendió hasta la profundidad necesaria para identificar los materiales geológicos que inciden sobre el proyecto. En el punto 3, se muestra la planta y la ubicación de los sondeos.
