**RESTAURACIÓN Y ADECUACIÓN DE
ÁREAS – CANTERA GONZALILLO
ESTUDIO DE IMPACTO AMBIENTAL
CATEGORÍA II**

RESPUESTA A SOLICITUD ACLARATORIA

DEIA-DEEIA-AC-0097-1805-2023

Estudio Hidrológico – Hidráulico Río María Henríquez, Quebrada María Henríquez y Quebrada Bachiller

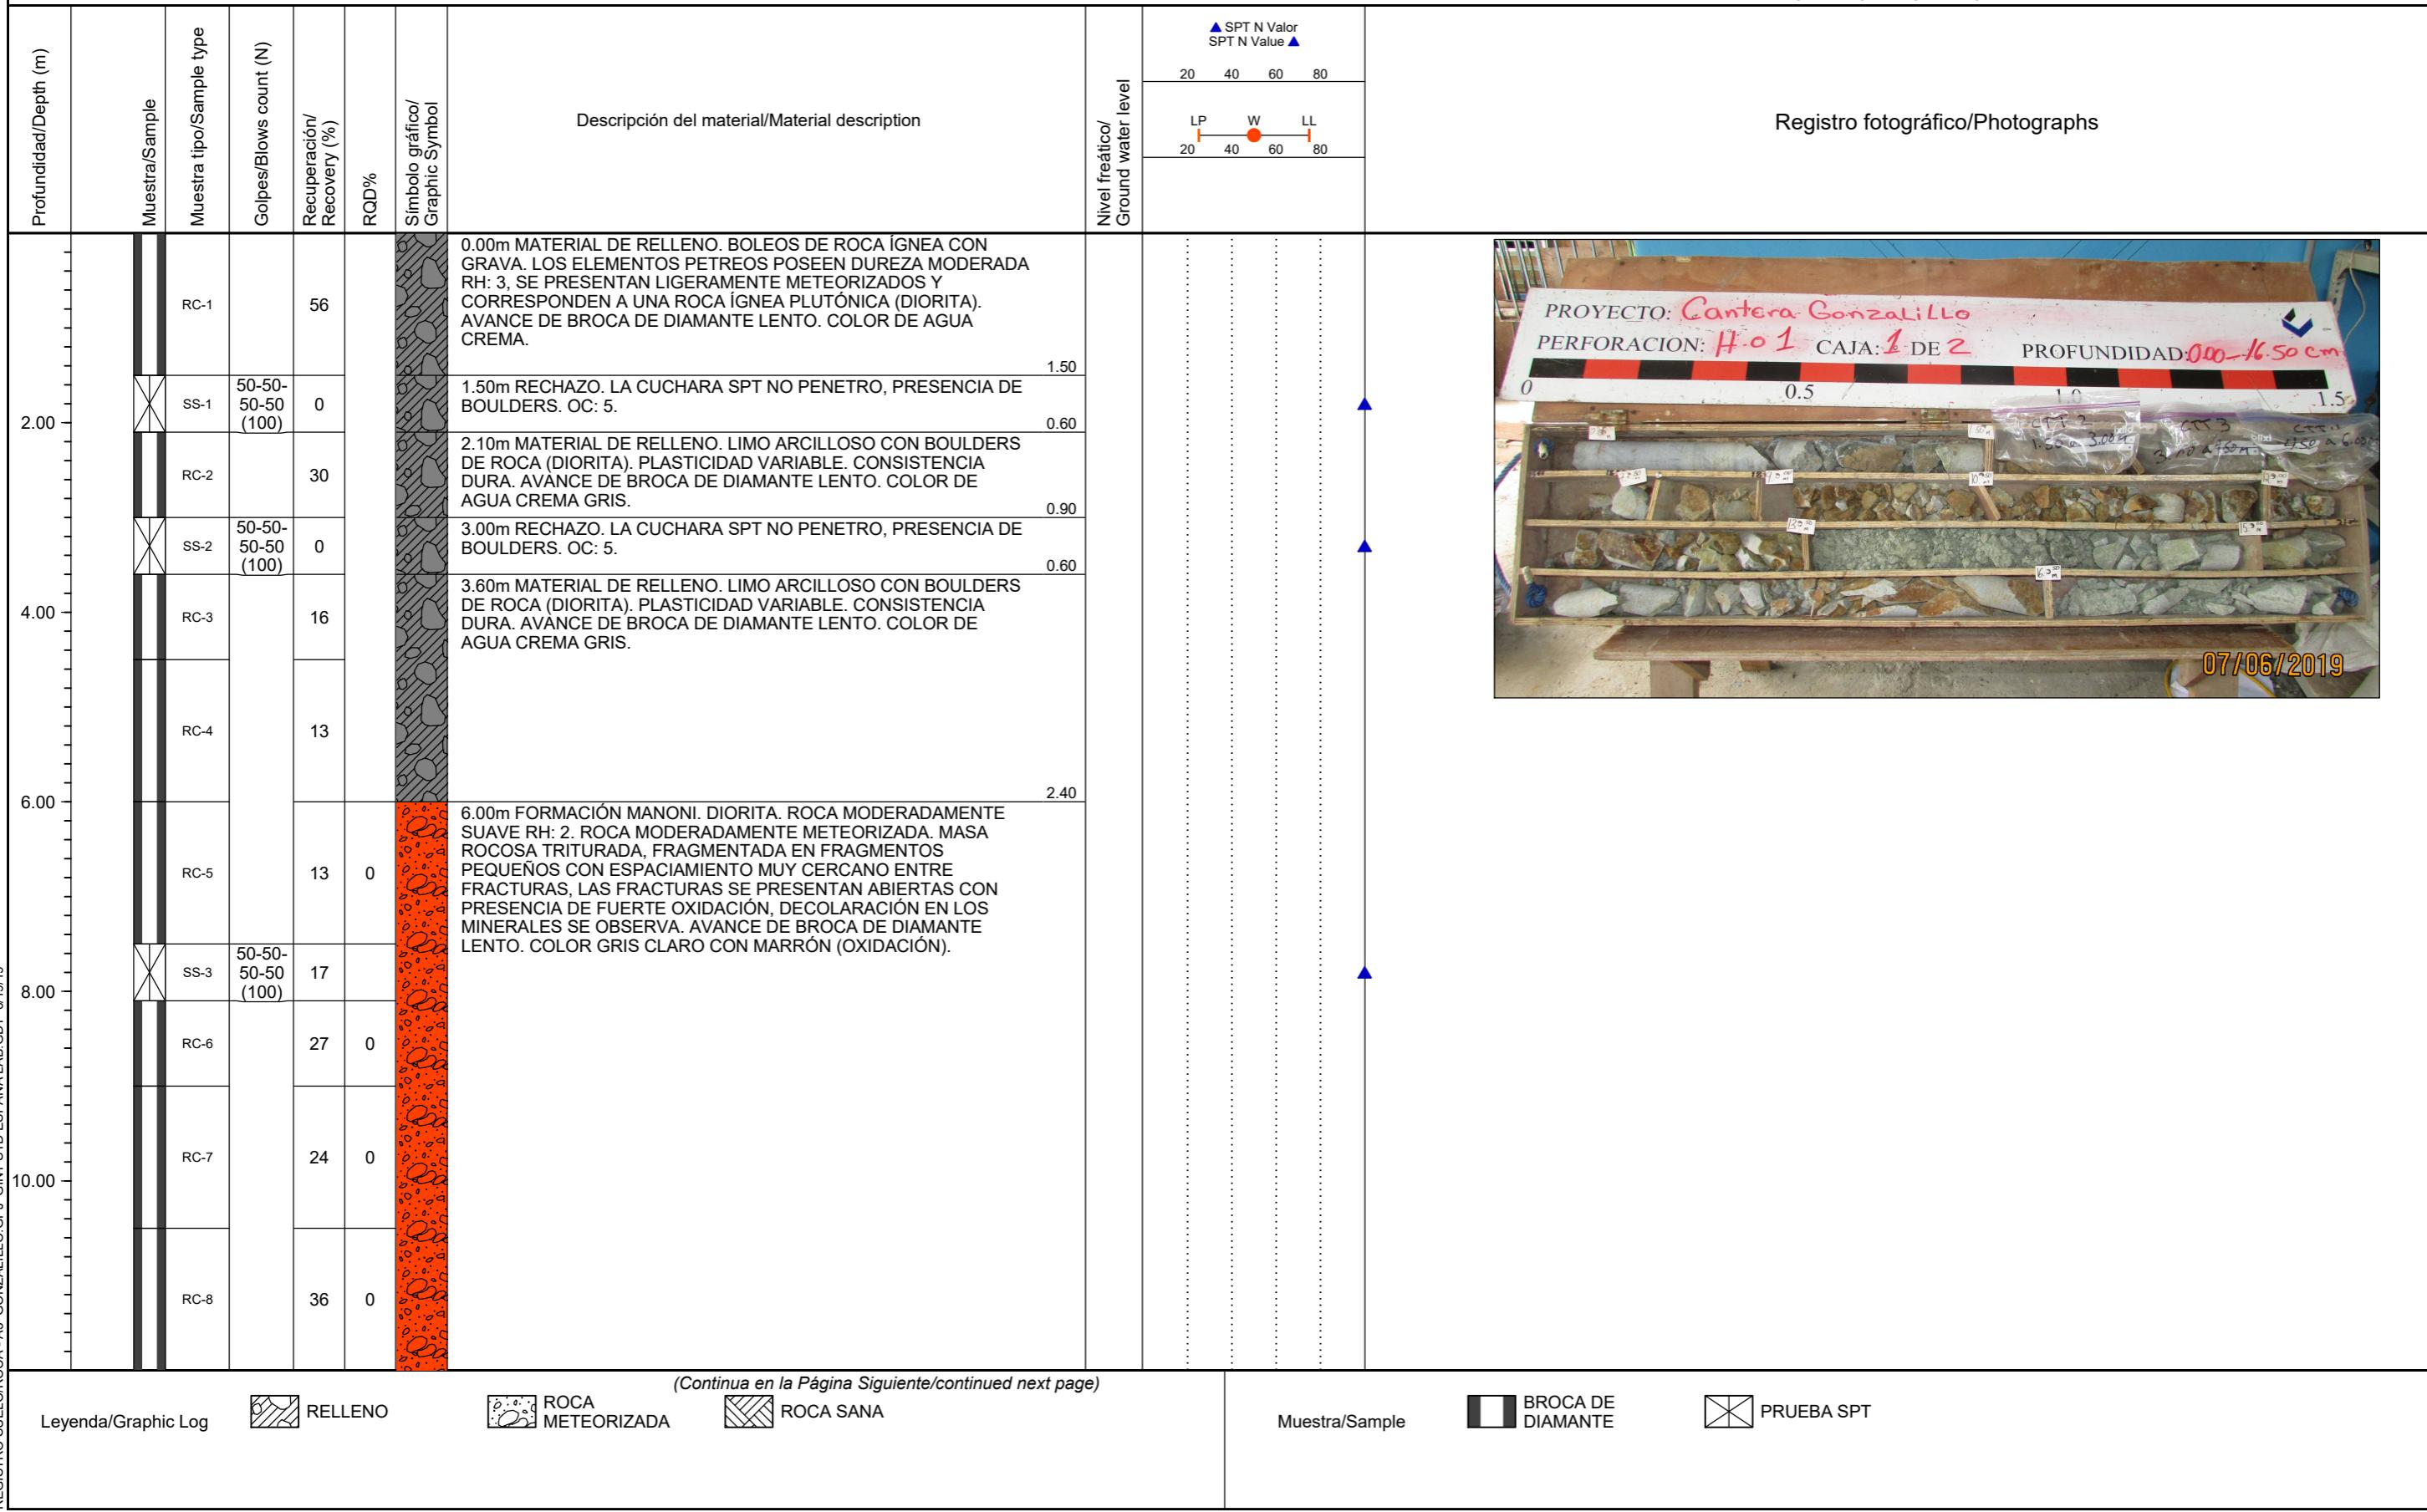
Hoja 1 de 2

Perforación No. H-01
Asistente de Perfotación: LEONARDO MORALES
Perforador: MARCO RUEDA
Geólogo: E. SOLIS
Metodo: ROTATORIO
Observaciones:
LA PERFORACIÓN SE DEJO A 21 METROS POR LA IMPOSIBILIDAD DE AVANZAR HASTA LOS 30 METROS, LA ROCA ESTÁ MUY FRACTURADA Y COMPRIMIA LOS TUBOS DE PERFORACIÓN, SE USÓ BENTONITA Y CONCRETO PARA PODER AVANZAR.

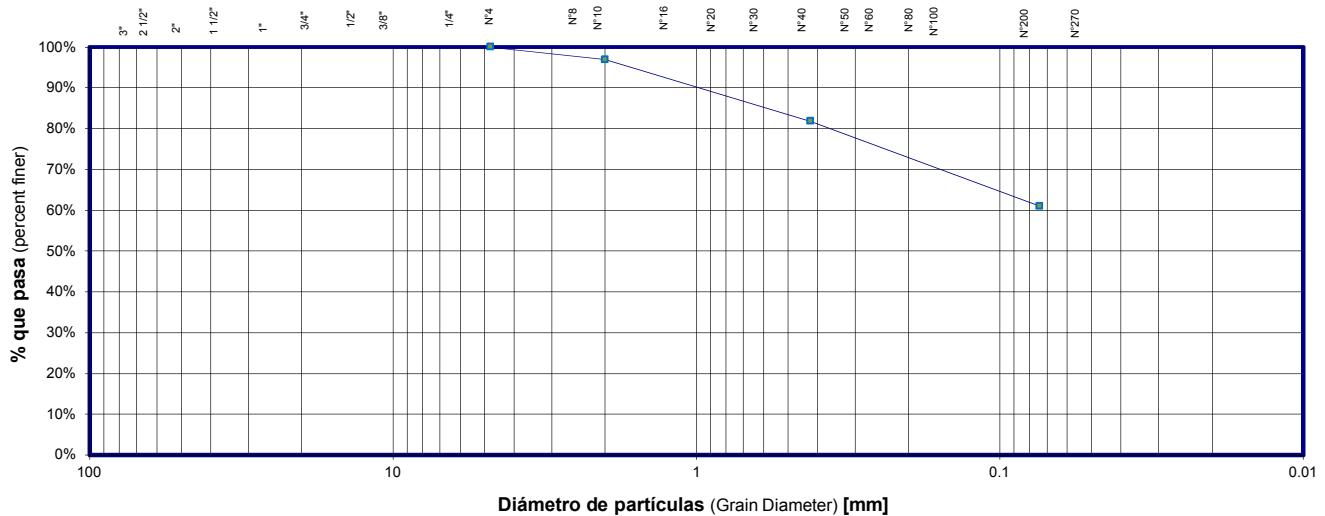
Curva Granulométrica (Gran Size Chart)

1/4"	6.350				
Nº 4	4.760	0.00	0.00	0.0%	100.0%
Nº 8	2.380				
Nº 10	2.000	3.10	3.10	3.1%	96.9%
Nº 16	1.180				
Nº 20	0.850				
Nº 30	0.590				
Nº 40	0.420	15.10	18.20	18.2%	81.8%
Nº 50	0.297				
Nº 60	0.250				
Nº 80	0.180				
Nº100	0.149				
Nº200	0.074	20.80	39.00	39.0%	61.0%
Nº270	0.053				
Fondo (Bottom)

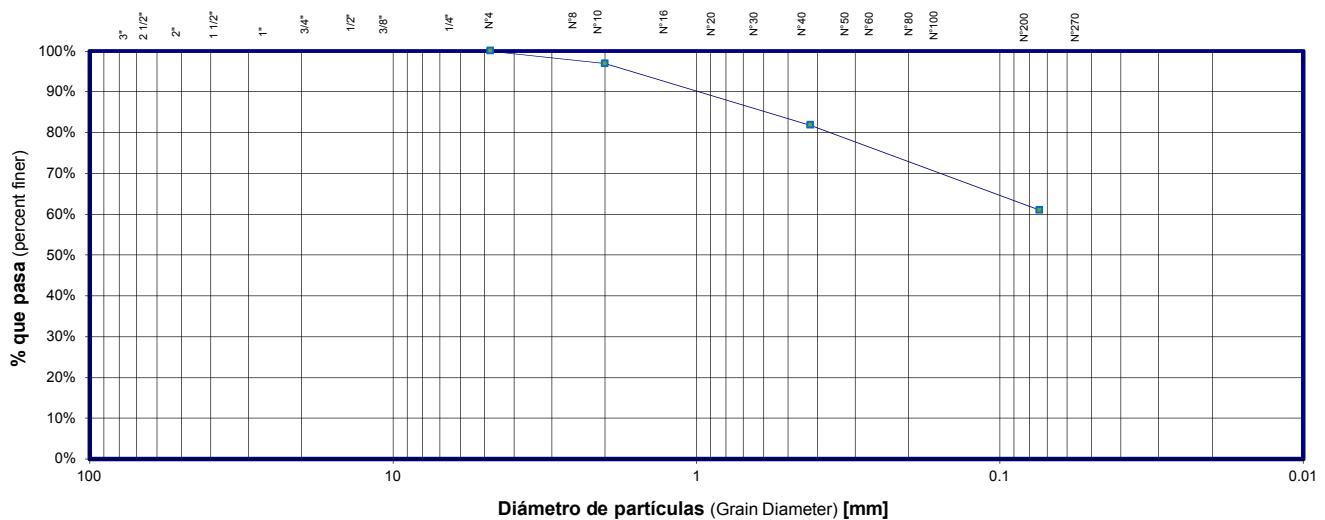
Curva Granulométrica (Gran Size Chart)

1/4"	6.350				
Nº 4	4.760	0.00	0.00	0.0%	100.0%
Nº 8	2.380				
Nº 10	2.000	3.10	3.10	3.1%	96.9%
Nº 16	1.180				
Nº 20	0.850				
Nº 30	0.590				
Nº 40	0.420	15.10	18.20	18.2%	81.8%
Nº 50	0.297				
Nº 60	0.250				
Nº 80	0.180				
Nº 100	0.149				
Nº 200	0.074	20.80	39.00	39.0%	61.0%
Nº 270	0.053				
Fondo (Bottom)

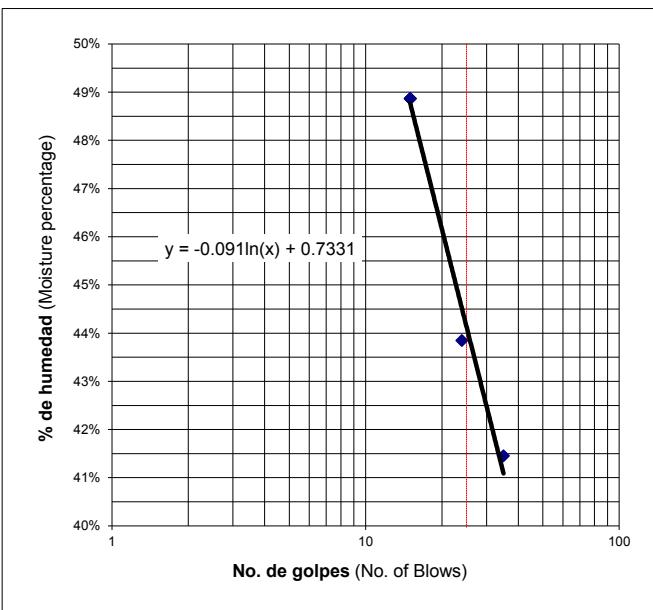
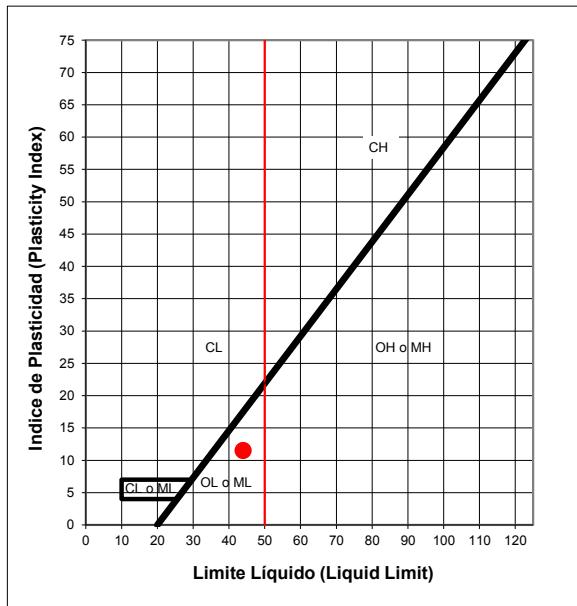
Límite Líquido (Liquid Limit)				Límite Plástico (Plastic Limit)			
12	16	38		42	10		
35	24	15		-	-		
30.91	32.11	28.54		20.85	19.9		
25.38	25.8	22.72		18.39	17.69		
5.53	6.31	5.82		2.46	2.21		
12.04	11.41	10.81		10.77	10.92		
13.34	14.39	11.91		7.62	6.77		
41.5%	43.8%	48.9%		32.3%	32.6%

Límite Líquido (Liquid Limit):

44

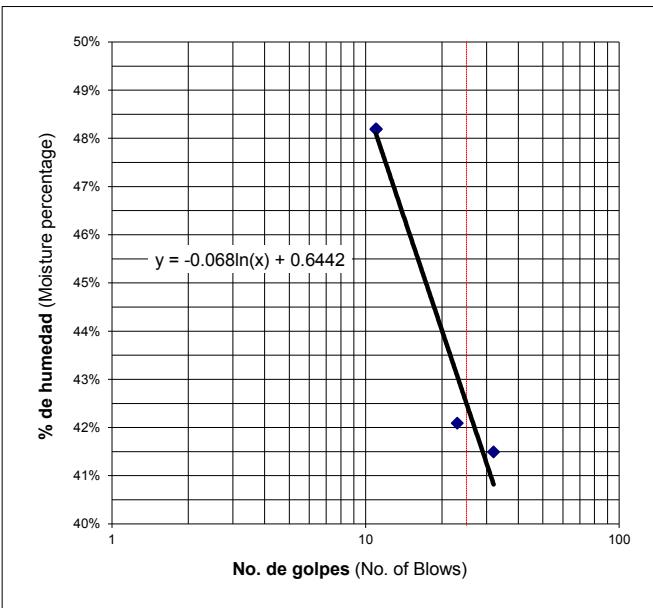
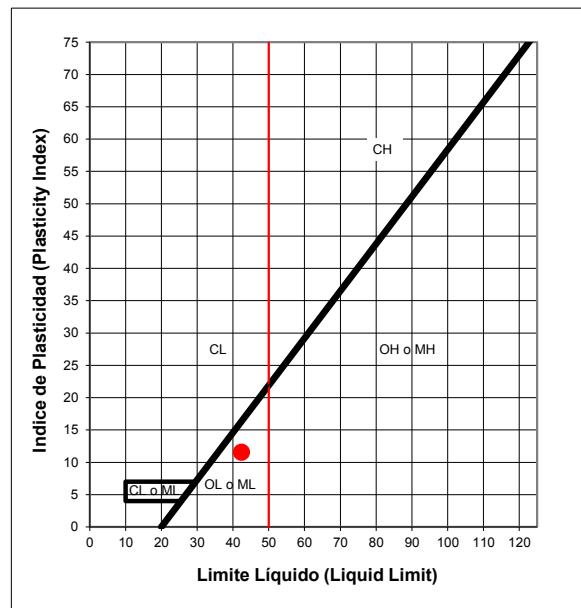
Límite Líquido (Liquid Limit)				Límite Plástico (Plastic Limit)			
222	43	56		5	10		
32	23	11		-	-		
30.06	33.36	31.49		19.26	22.42		
24.67	26.76	25.23		17.27	19.86		
5.39	6.6	6.26		1.99	2.56		
11.68	11.08	12.24		10.65	11.77		
12.99	15.68	12.99		6.62	8.09		
41.5%	42.1%	48.2%		30.1%	31.6%

Limites Líquido (Liquid Limit):
Limites Plásticos (Plastic Limit):
Índice de Plasticidad (Plasticity Index):
Clasificación de la tabla de plasticidad (Plasticity Chart Classification):

42.4
31
12
ML

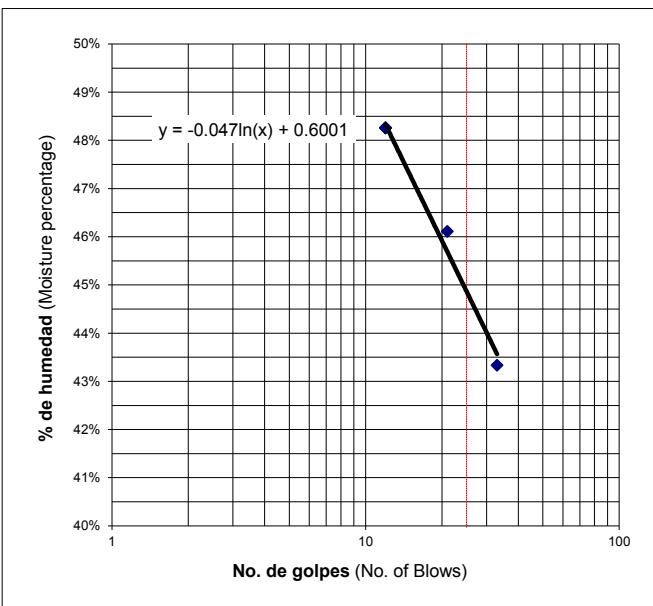
Límite Líquido (Liquid Limit)					Límite Plástico (Plastic Limit)				
45	30	47			36	10			
33	21	12			-	-			
32.98	27.93	27.56			21.59	23.27			
26.61	22.95	22.15			19.07	20.46			
6.37	4.98	5.41			2.52	2.81			
11.91	12.15	10.94			11.01	12.04			
14.7	10.8	11.21			8.06	8.42			
43.3%	46.1%	48.3%			31.3%	33.4%

As-received water content (Oven dried) = 28%

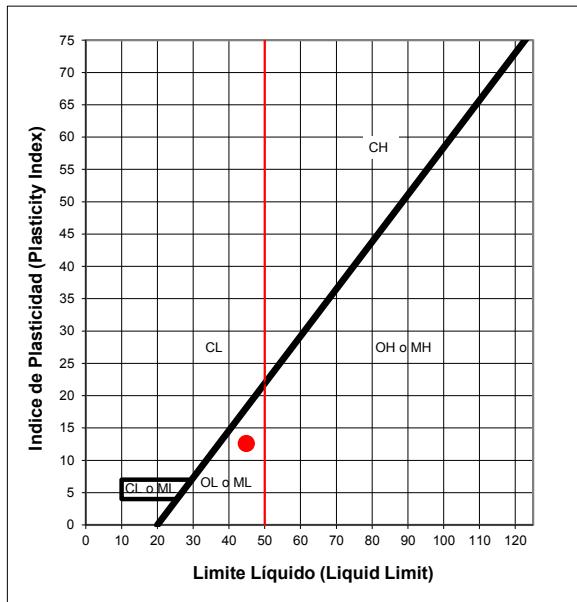
Límite Líquido (Liquid Limit):

44.9

Límite Plástico (Plastic Limit):

32

Indice de Plasticidad (Plasticity Index):

13

Clasificación de la tabla de plasticidad (Plasticity Chart Classification):

ML

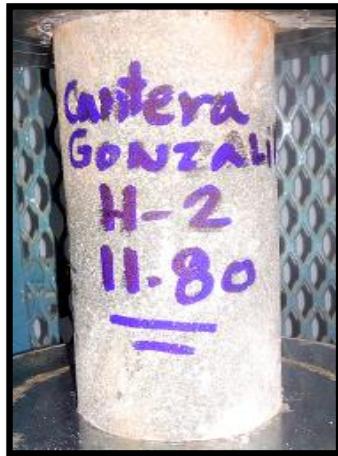
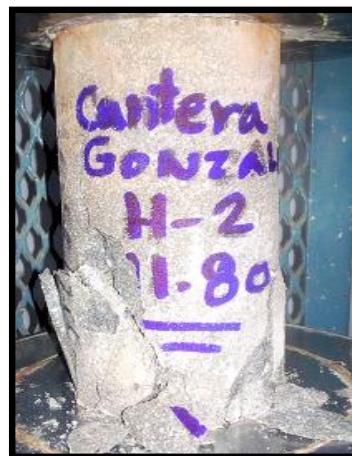
Fotos (Pictures):

Peso de la muestra (weight of the sample):	794.00	g
Diámetro (diameter):	60.70	mm
Altura (height):	123.40	mm
Área de la sección (cross sectional area):	2893.80	mm ²
Volumen (Volume):	3.57E+05	mm ³
Densidad(density):	21.81	kN/m ³
Humedad (moisture):	9.86	%

Carga de falla (Failure load)	22.15	kN
Esfuerzo a compresión (Compressive strength): $\sigma =$	7.66	MPa
Tiempo de carga (load time)	4.17	min
Módulo de Young E 50%	1056	MPa
Deformación axial (axial strain): $\epsilon =$	8.23E-03

Antes (before)

Después (after)

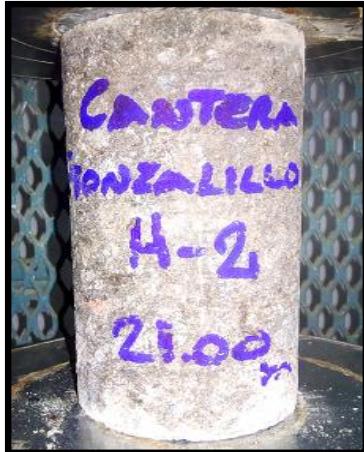
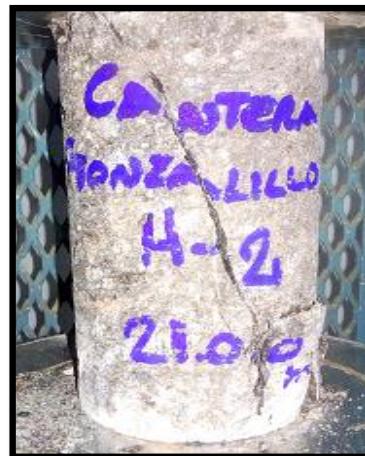
Fotos (Pictures):

Peso de la muestra (weight of the sample):	862.00	g
Diámetro (diameter):	60.60	mm
Altura (height):	125.30	mm
Área de la sección (cross sectional area):	2884.27	mm ²
Volumen (Volume):	3.61E+05	mm ³
Densidad(density):	23.39	kN/m ³
Humedad (moisture):	6.22	%

Carga de falla (Failure load)	13.34	kN
Esfuerzo a compresión (Compressive strength): $\sigma =$	4.63	MPa
Tiempo de carga (load time)	4.93	min
Módulo de Young E 50%	629	MPa
Deformación axial (axial strain): $\epsilon =$	6.28E-03

Antes (before)

Después (after)

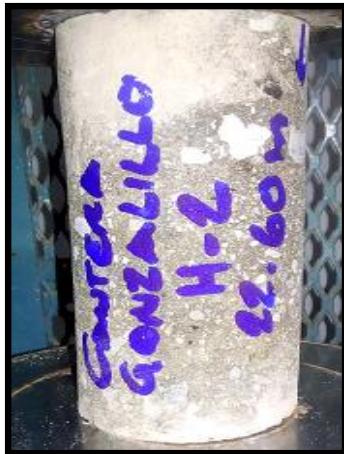
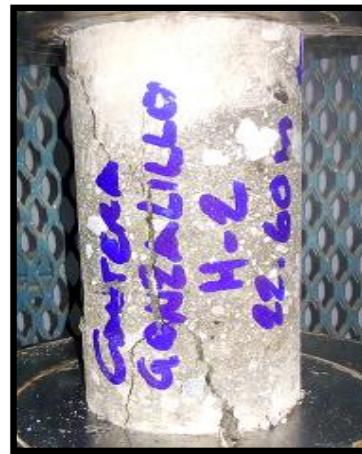
Fotos (Pictures):

Peso de la muestra (weight of the sample):	794.00	g
Diámetro (diameter):	60.70	mm
Altura (height):	123.40	mm
Área de la sección (cross sectional area):	2893.80	mm ²
Volumen (Volume):	3.57E+05	mm ³
Densidad(density):	21.81	kN/m ³
Humedad (moisture):	5.90	%

Carga de falla (Failure load)	24.13	kN
Esfuerzo a compresión (Compressive strength): $\sigma =$	8.34	MPa
Tiempo de carga (load time)	4.93	min
Módulo de Young E 50%	1242	MPa
Deformación axial (axial strain): $\epsilon =$	1.15E-02

Antes (before)

Después (after)

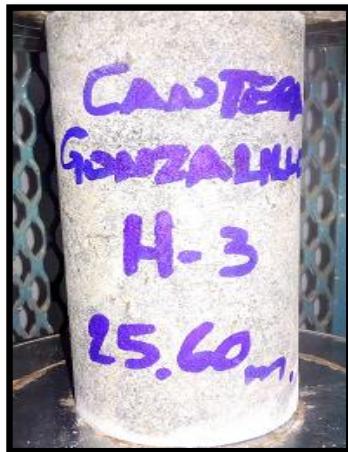
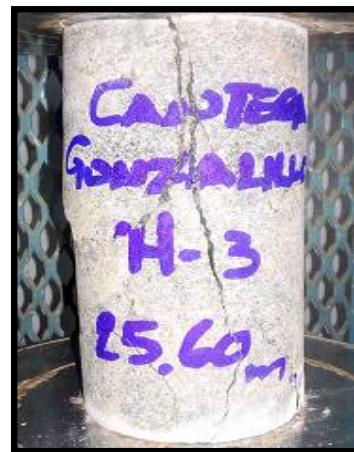
Fotos (Pictures):

Peso de la muestra (weight of the sample):	969.00	g
Diámetro (diameter):	61.00	mm
Altura (height):	125.00	mm
Área de la sección (cross sectional area):	2922.47	mm ²
Volumen (Volume):	3.65E+05	mm ³
Densidad(density):	26.01	kN/m ³
Humedad (moisture):	2.13	%

Carga de falla (Failure load)	26.69	kN
Esfuerzo a compresión (Compressive strength): $\sigma =$	9.13	MPa
Tiempo de carga (load time)	4.02	min
Módulo de Young E 50%	3089	MPa
Deformación axial (axial strain): $\epsilon =$	8.13E-03

Antes (before)

Después (after)

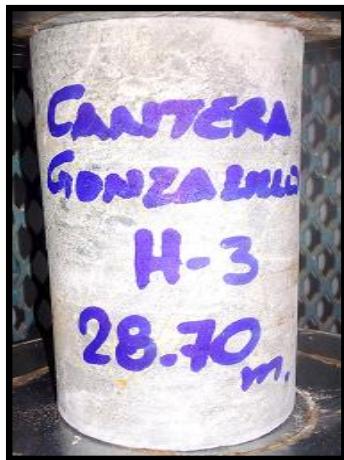
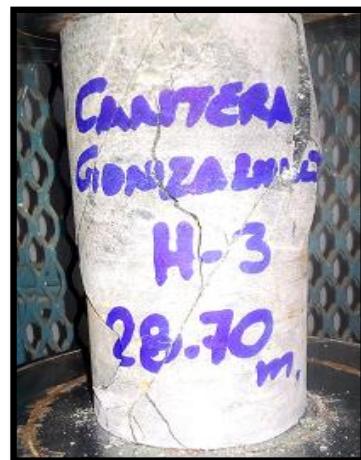
Fotos (Pictures):

Peso de la muestra (weight of the sample):	1003.00	g
Diámetro (diameter):	61.00	mm
Altura (height):	125.90	mm
Área de la sección (cross sectional area):	2922.47	mm ²
Volumen (Volume):	3.68E+05	mm ³
Densidad(density):	26.73	kN/m ³
Humedad (moisture):	2.04	%

Carga de falla (Failure load)	44.70	kN
Esfuerzo a compresión (Compressive strength): $\sigma =$	15.30	MPa
Tiempo de carga (load time)	5.22	min
Módulo de Young E 50%	7954	MPa
Deformación axial (axial strain): $\epsilon =$	1.15E-02

Antes (before)

Después (after)

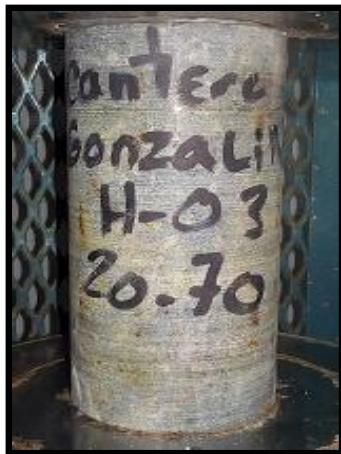
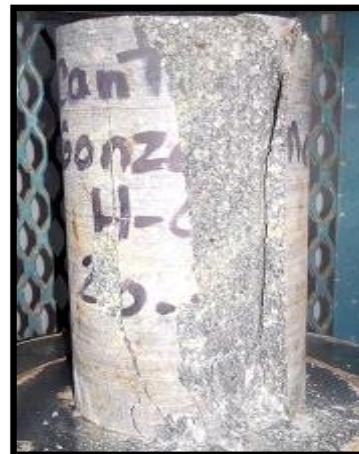
Fotos (Pictures):

Peso de la muestra (weight of the sample):	1053.00	g
Diámetro (diameter):	61.00	mm
Altura (height):	126.70	mm
Área de la sección (cross sectional area):	2922.47	mm ²
Volumen (Volume):	3.70E+05	mm ³
Densidad(density):	27.89	kN/m ³
Humedad (moisture):	0.46	%

Carga de falla (Failure load)	128.33	kN
Esfuerzo a compresión (Compressive strength): $\sigma =$	43.91	MPa
Tiempo de carga (load time)	7.58	min
Módulo de Young E 50%	7607	MPa
Deformación axial (axial strain): $\epsilon =$	8.62E-03

Antes (before)

Después (after)

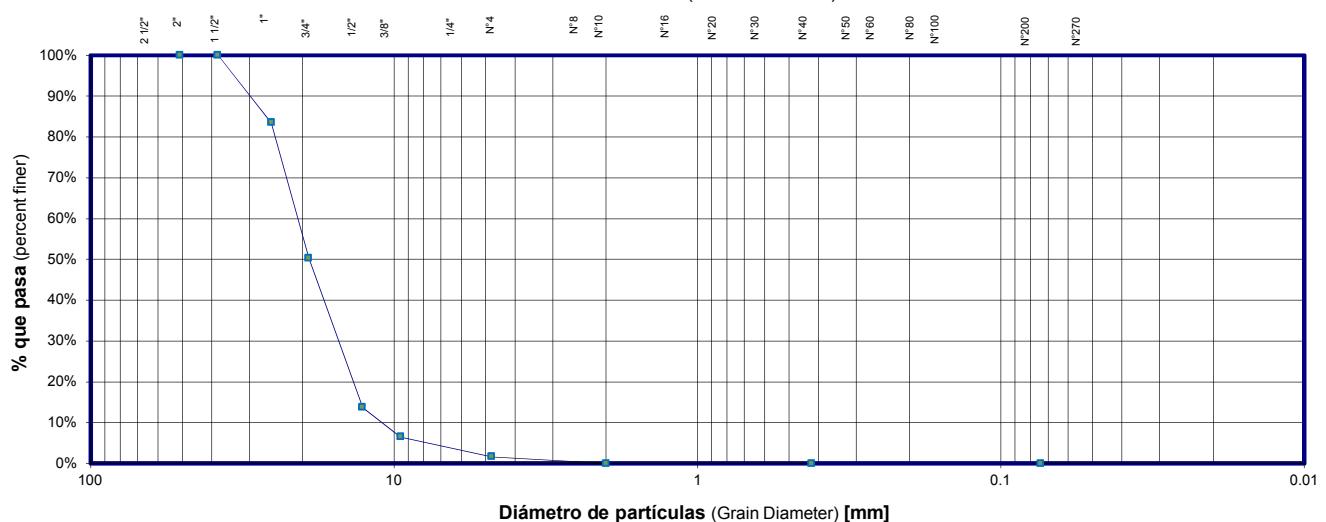
Curva Granulométrica (Gran Size Chart)

Tamiz (Sieve) No.	Abertura (Sieve opening) mm	Peso Retenido (Soil retained) g	Peso Ret. Acumulado (Acumulative s. retained) g	% Retenido (Percent retained)	% que pasa (Percent finer)
3"	76.2				
2 1/2"	63.500				
2"	50.800				
1 1/2"	38.100	0.000	0.00	0.0%	100.0%
1"	25.400	1296.000	1,296.00	16.5%	83.5%
3/4"	19.100	2612.000	3,908.00	49.7%	50.3%
1/2"	12.700	2875.000	6,783.00	86.3%	13.7%
3/8"	9.520	564.00	7,347.00	93.5%	6.5%
1/4"	6.350				
Nº 4	4.760	387.00	7,734.00	98.4%	1.6%
Nº 8	2.380				
Nº 10	2.000				
Nº 16	1.180				
Nº 20	0.850				
Nº 30	0.590				
Nº 40	0.420				
Nº 50	0.297				
Nº 60	0.250				
Nº 80	0.180				
Nº100	0.149				
Nº200	0.074				
Nº270	0.053				
Fondo (Bottom)

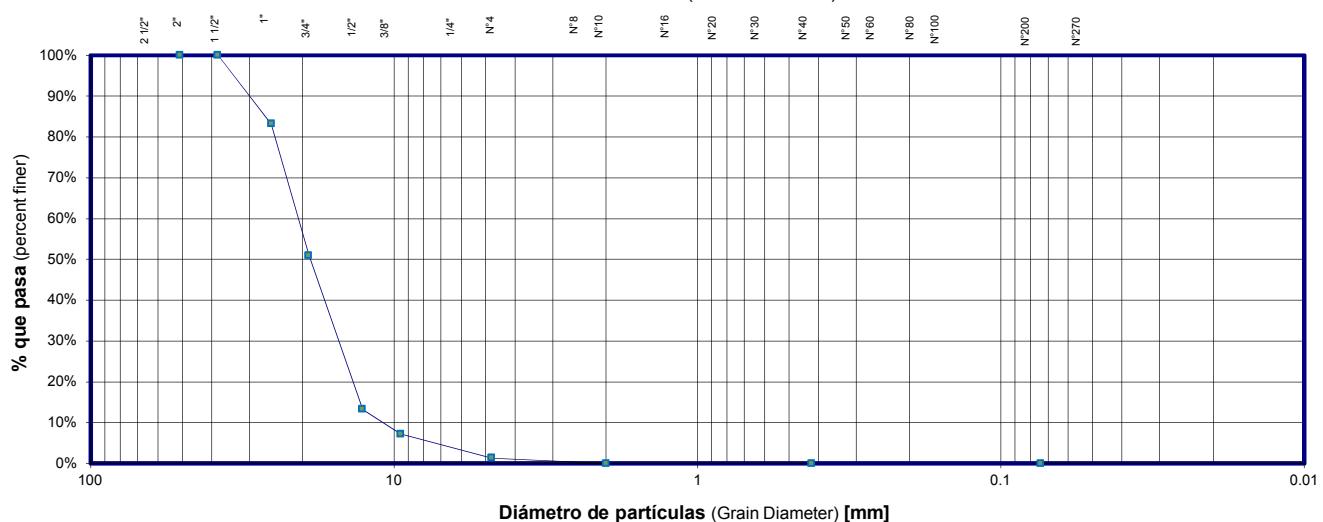
Curva Granulométrica (Gran Size Chart)

Tamiz (Sieve) No.	Abertura (Sieve opening) mm	Peso Retenido (Soil retained) g	Peso Ret. Acumulado (Acumulative s. retained) g	% Retenido (Percent retained)	% que pasa (Percent finer)
3"	76.2				
2 1/2"	63.500				
2"	50.800				
1 1/2"	38.100	0.000	0.00	0.0%	100.0%
1"	25.400	1389.000	1,389.00	16.8%	83.2%
3/4"	19.100	2654.000	4,043.00	49.0%	51.0%
1/2"	12.700	3115.000	7,158.00	86.8%	13.2%
3/8"	9.520	495.00	7,653.00	92.8%	7.2%
1/4"	6.350				
Nº 4	4.760	486.00	8,139.00	98.7%	1.3%
Nº 8	2.380				
Nº 10	2.000				
Nº 16	1.180				
Nº 20	0.850				
Nº 30	0.590				
Nº 40	0.420				
Nº 50	0.297				
Nº 60	0.250				
Nº 80	0.180				
Nº100	0.149				
Nº200	0.074				
Nº270	0.053				
Fondo (Bottom)

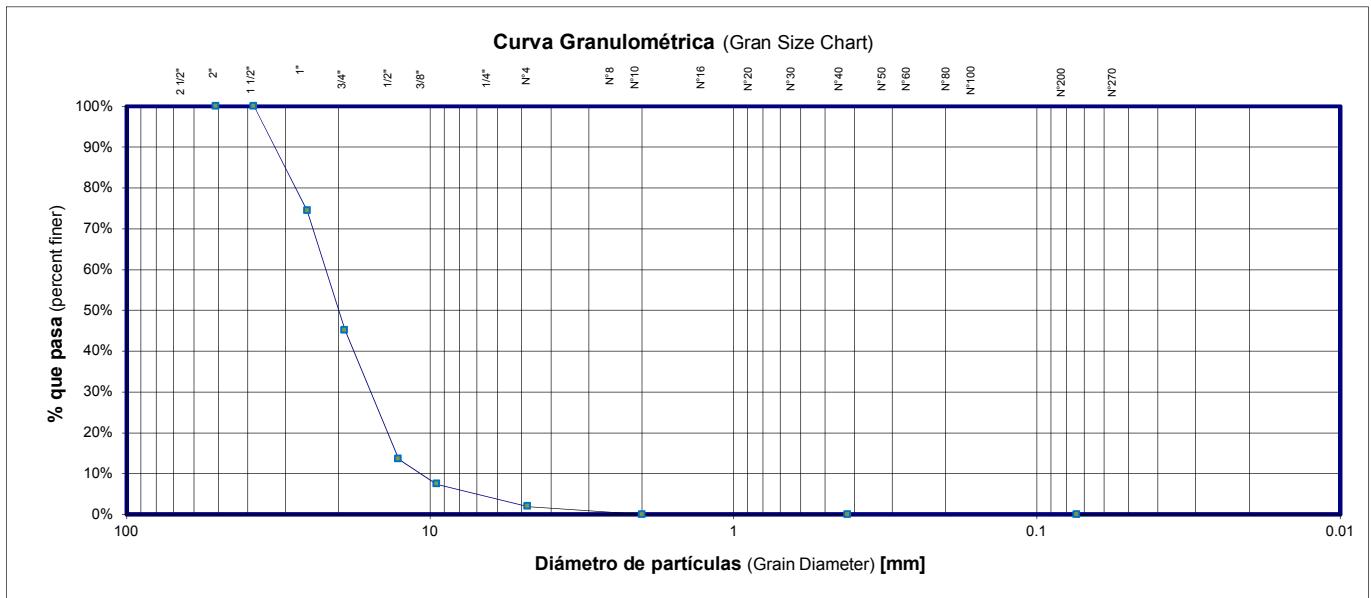
Tamiz (Sieve) No.	Abertura (Sieve opening) mm	Peso Retenido (Soil retained) g	Peso Ret. Acumulado (Acumulative s. retained) g	% Retenido (Percent retained)	% que pasa (Percent finer)
3"	76.2				
2 1/2"	63.500				
2"	50.800				
1 1/2"	38.100	0.000	0.00	0.0%	100.0%
1"	25.400	2163.000	2,163.00	25.6%	74.4%
3/4"	19.100	2475.000	4,638.00	54.9%	45.1%
1/2"	12.700	2668.000	7,306.00	86.4%	13.6%
3/8"	9.520	522.00	7,828.00	92.6%	7.4%
1/4"	6.350				
Nº 4	4.760	460.00	8,288.00	98.0%	2.0%
Nº 8	2.380				
Nº 10	2.000				
Nº 16	1.180				
Nº 20	0.850				
Nº 30	0.590				
Nº 40	0.420				
Nº 50	0.297				
Nº 60	0.250				
Nº 80	0.180				
Nº100	0.149				
Nº200	0.074				
Nº270	0.053				
Fondo (Bottom)
