RESOLUCIÓN No. DEIA-IA- 040 - 2023
 De 29 de Mayo de 2023

Por la cual se resuelve la solicitud de evaluación del Estudio de Impacto Ambiental (EsIA), categoría II, correspondiente al proyecto “**PASSAGE**”, promovido por la sociedad **INMOBILIARIA 360°, S.A.**

Que, el proyecto consiste en la construcción de un complejo habitacional para hospedar una población de 695 personas distribuidas en 271 apartamentos, consistente en cinco edificios de apartamentos, de cinco a siete pisos, con estacionamientos, ocho locales comerciales en la planta baja, hacia las calles Van Hook y Transversal A, área social con piscina; trece apartamentos tipo viviendas adosadas, distribuidos en cuatro edificios de dos pisos con estacionamientos, una Casa Club y garita de seguridad;

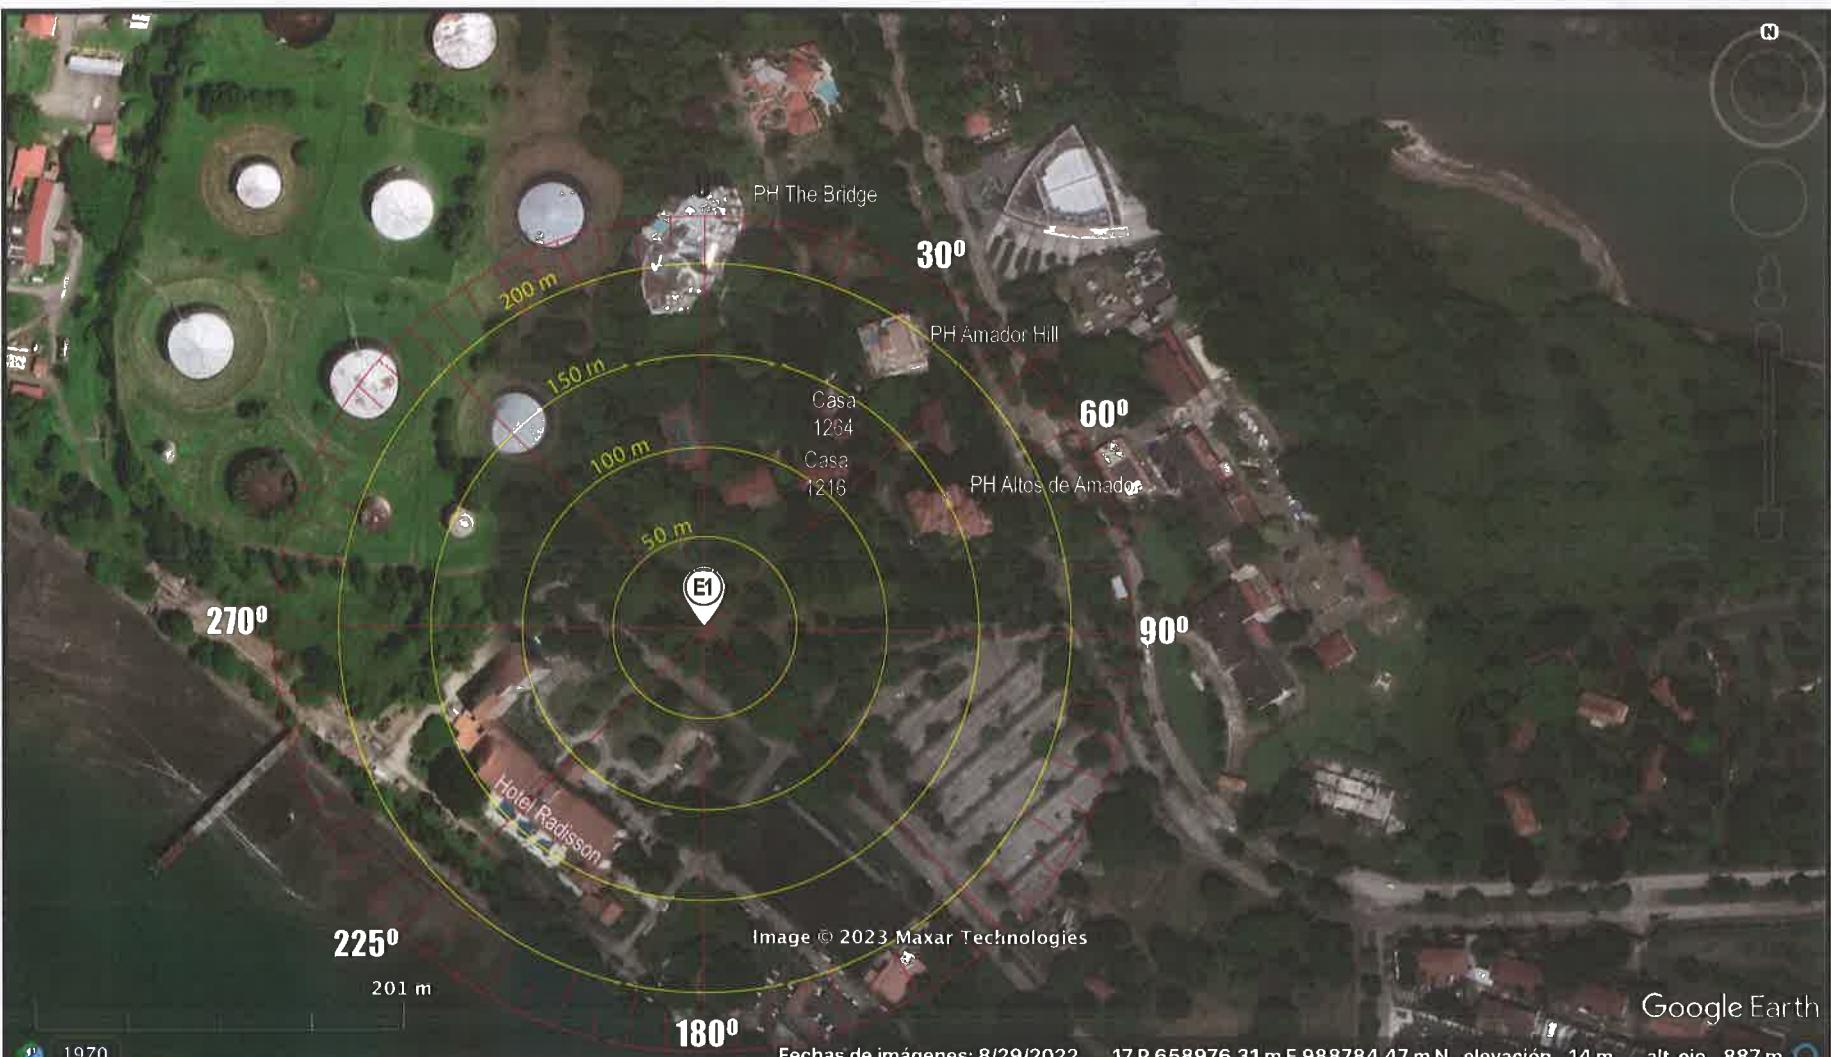
Mapa 1. Área de Estudio, identificando la ubicación del campamento de las etapas 1 y 2 del proyecto Passage y los seis receptores considerados en las simulaciones.

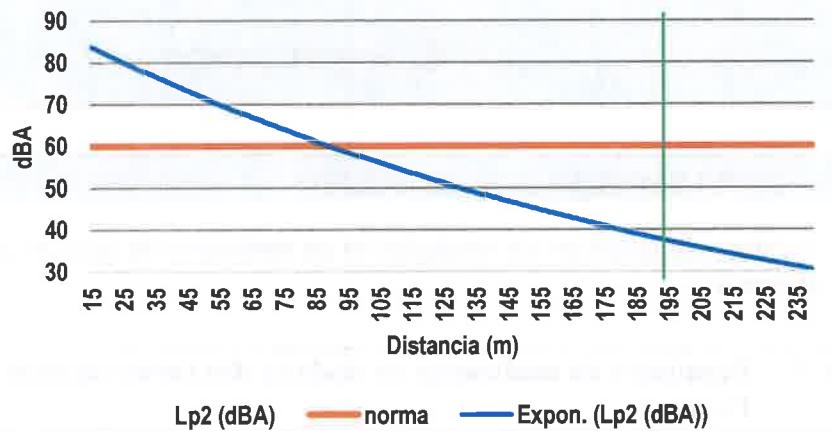
Como se aprecia en la Figura 1, el nivel de presión sonora (L_{p2}) cuando alcance al PH The Bridge será de 38 dBA, nivel inferior al límite máximo permisible establecido por el DE1-04 en horario diurno (60 dBA).

Figura 1. Simulación de las etapas 1 y 2 hacia el Norte (0°): PH The Bridge (192 m).

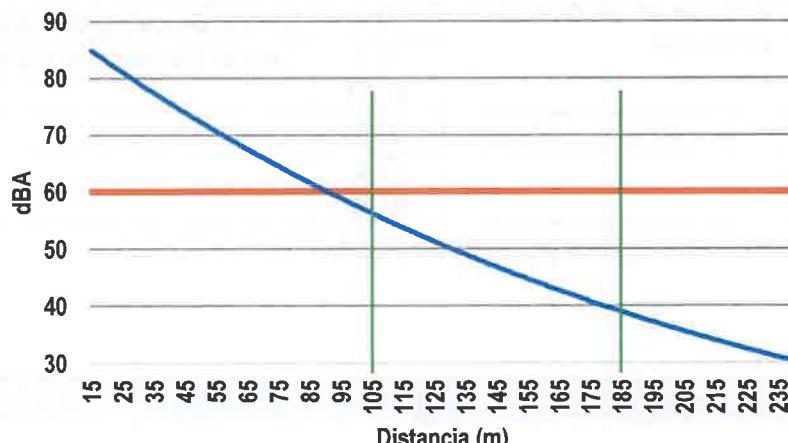
Como se aprecia en la Figura 2, el nivel de presión sonora (L_{p2}) cuando alcance la Casa 1216 y el PH Amador Hill será de 56 dBA y 40 dBA, respectivamente, ambos niveles inferiores al límite máximo permisible establecido por el DE1-04 en horario diurno (60 dBA).

Figura 2. Simulación de las etapas 1 y 2 hacia el Nornoreste (30°): casa 1216 (106 m) y PH Amador Hill (185 m).

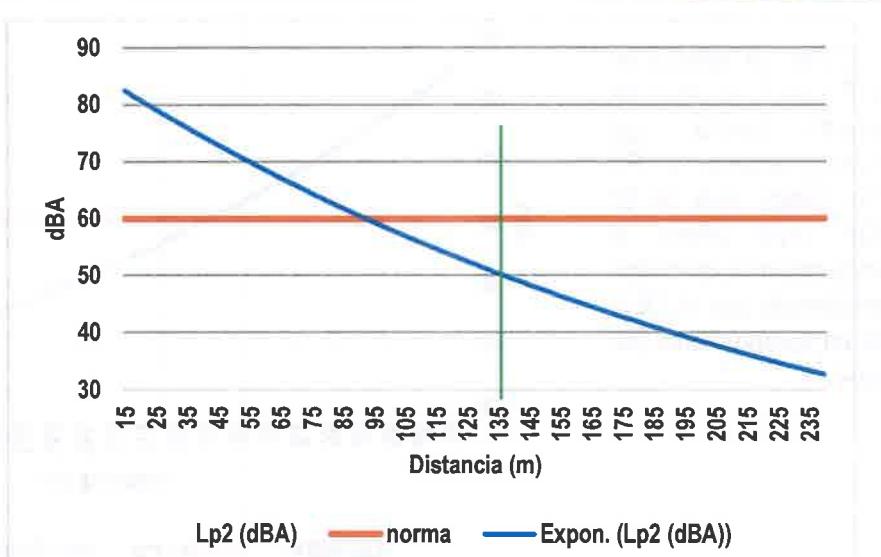
Como se aprecia en la Figura 3, el nivel de presión sonora (L_p2) cuando alcance al PH Altos de Amador será de 52 dBA, nivel inferior al límite máximo permisible establecido por el DE1-04 en horario diurno (60 dBA).

**Figura 3. Simulación de las etapas 1 y 2 hacia el Noreste Este (60°):
PH Altos de Amador (137 m).**

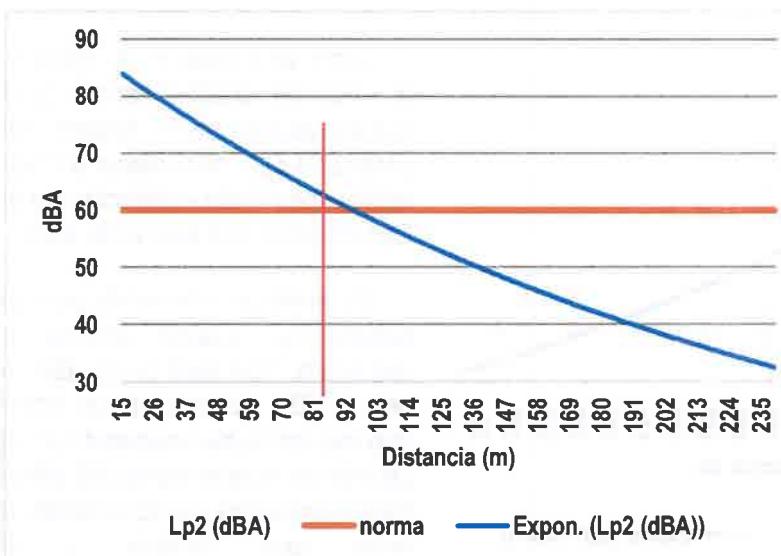
Figura 4. Simulación de las etapas 1 y 2 hacia el Suroeste (225°): Hotel Radisson (88 m).

Como se aprecia en la Figura 4, el nivel de presión sonora (L_p2) cuando alcance al Hotel Radisson será de 62 dBA, o sea, 2 dBA por encima del límite máximo permisible establecido por el DE1-04 en horario diurno (60 dBA). Esto lo atribuimos a la corta distancia del receptor y la falta de vegetación y otros atenuantes entre este receptor y el campamento. En la Figura 14 se muestra que con el muro circundante, la presión sonora disminuye por debajo del límite máximo permisible.

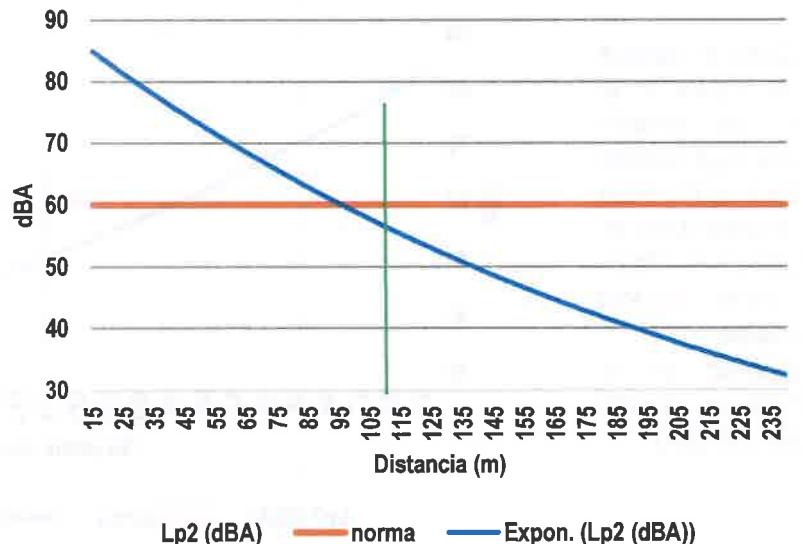
Como se aprecia en la Figura 5, el nivel de presión sonora (L_{p2}) cuando alcance al PH The Bridge será de 57 dBA, nivel inferior al límite máximo permisible establecido por el DE1-04 en horario diurno (60 dBA).

Figura 5. Simulación de la Etapa 3 hacia el Norte (0°): PH The Bridge (112 m).

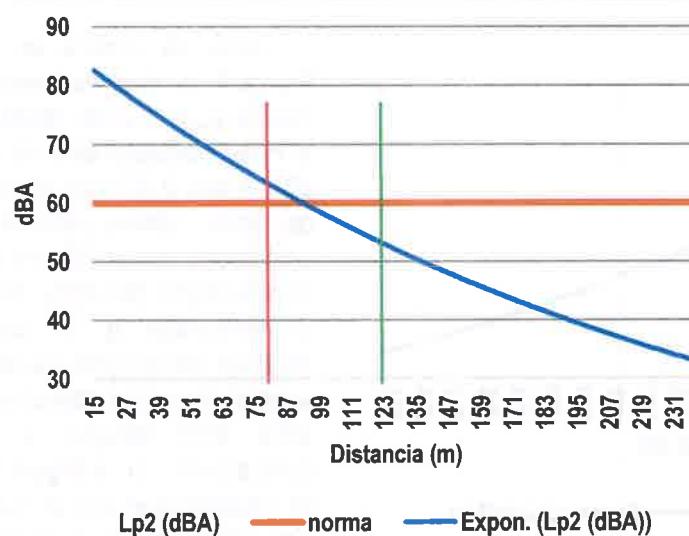
Figura 6. Simulación de la Etapa 3 hacia el Noreste (50°): Casa 1264 (84 m) y PH Amador Hill (126 m).

Como se aprecia en la Figura 6, el nivel de presión sonora (L_{p2}) cuando alcance al PH Amador Hill será de 54 dBA, nivel inferior al límite máximo permisible establecido por el DE1-04 en horario diurno (60 dBA).

Sin embargo, el nivel de presión sonora (L_{p2}) cuando alcance la residencia 1264 será de 63 dBA, o sea, 3 dBA por encima del límite máximo permisible establecido por el DE1-04 en horario diurno (60 dBA). Esto lo atribuimos a la corta distancia entre este receptor y el campamento, que colindará con el área de construcción de la Etapa 3. En la Figura 16 se muestra que con el muro circundante, la presión sonora disminuye por debajo del límite máximo permisible.

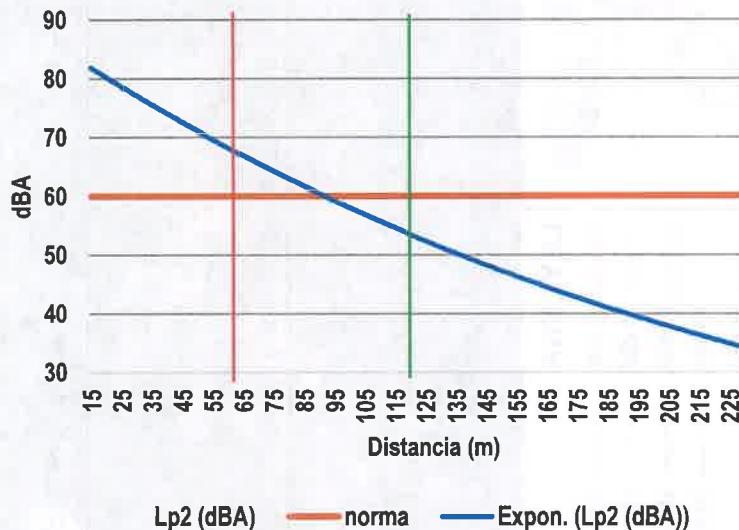
Como se aprecia en la Figura 7, el nivel de presión sonora (L_{p2}) cuando alcance al PH Altos de Amador será de 55 dBA, nivel inferior al límite máximo permisible establecido por el DE1-04 en horario diurno (60 dBA).

Sin embargo, el nivel de presión sonora (L_{p2}) cuando alcance la residencia 1216 será de 67 dBA, o sea, 7 dBA por encima del límite máximo permisible establecido por el DE1-04 en horario diurno (60 dBA). Esto lo atribuimos a la corta distancia entre este receptor y el campamento, que colindará con el área de construcción de la Etapa 3. En la Figura 17 se muestra que con el muro circundante, la presión sonora disminuye por debajo del límite máximo permisible.

Figura 7. Simulación de la Etapa 3 hacia el Este (90°): casa 1216 (62 m) y al PH Altos de Amador (120 m).

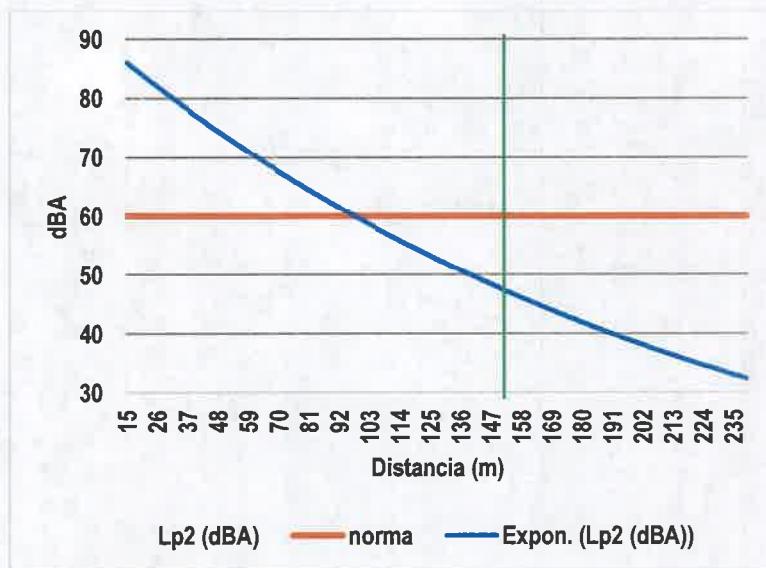
Figura 8. Simulación de la Etapa 3 hacia el Sur Suroeste (205°): Hotel Radisson (153 m).

Como se aprecia en la Figura 8, el nivel de presión sonora (L_{p2}) cuando alcance al Hotel Radisson será de 48 dBA, nivel inferior al límite máximo permisible establecido por el DE1-04 en horario diurno (60 dBA).

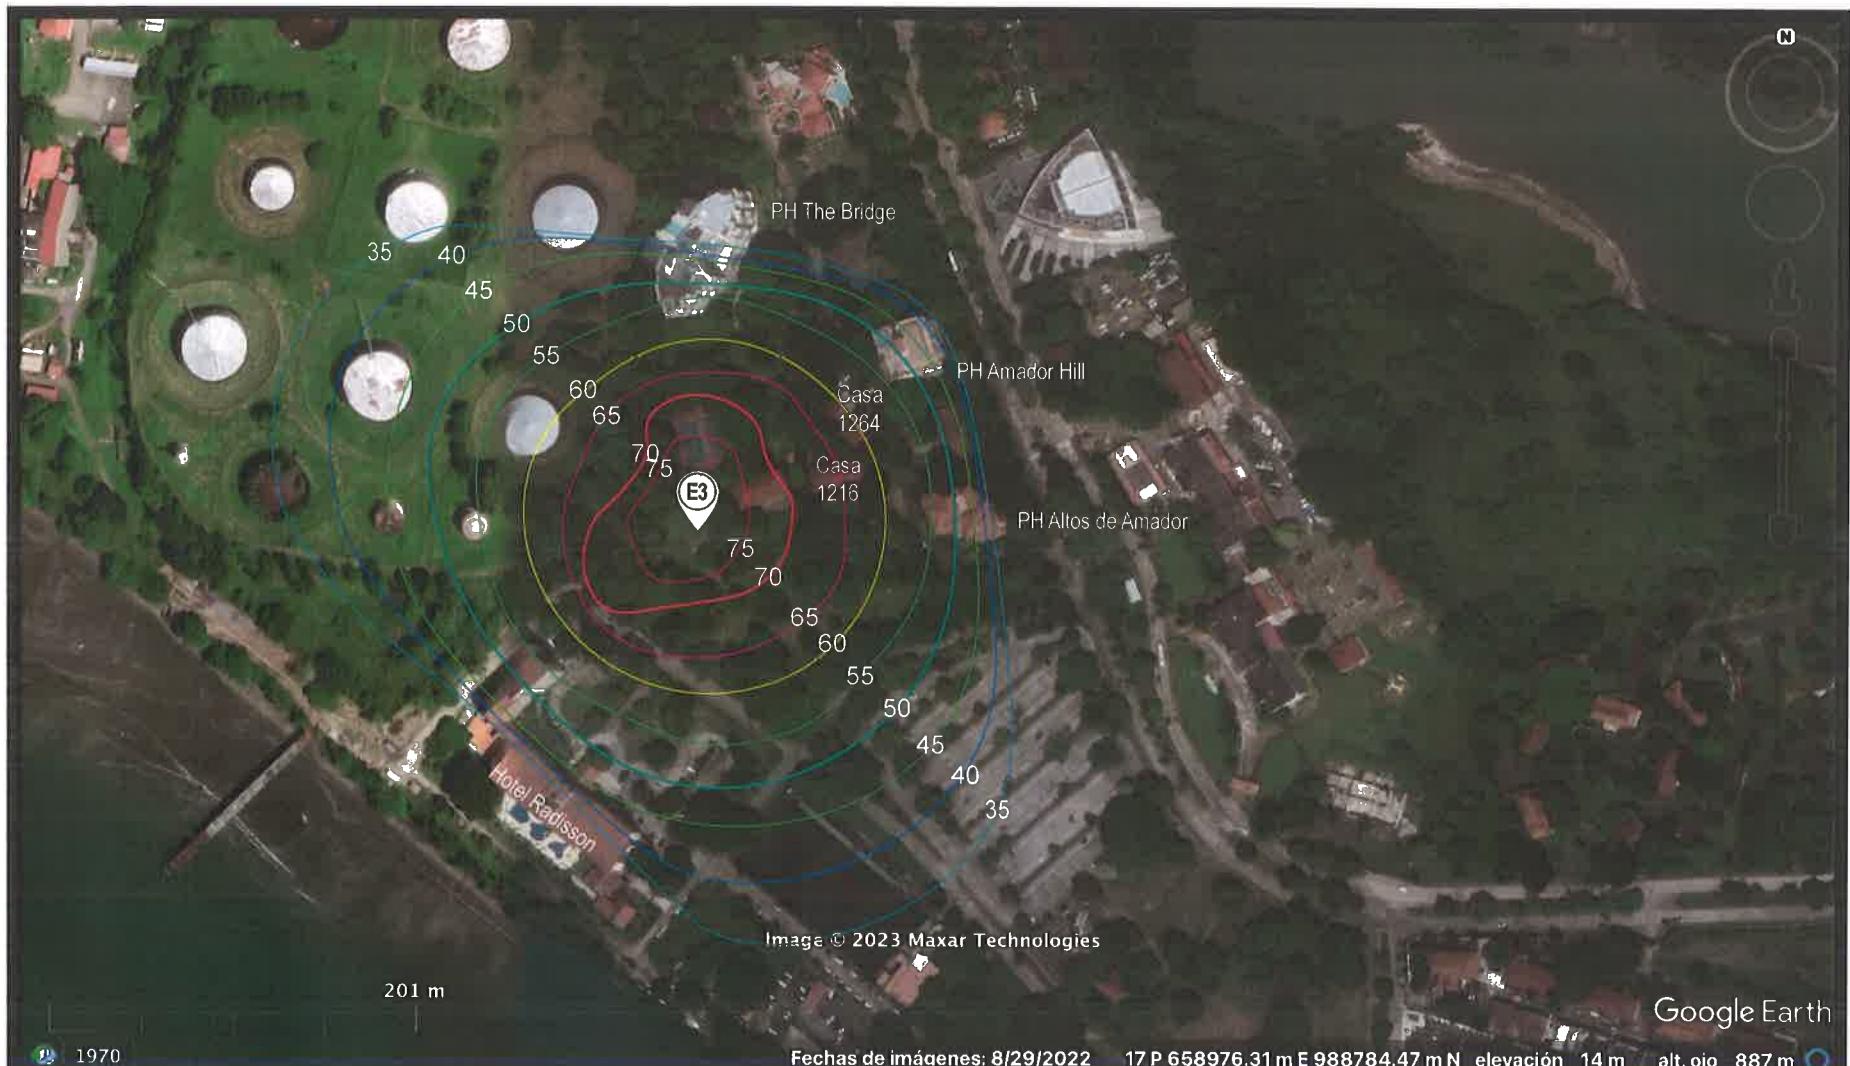
Campamento de Construcción.
Fuente de ruido simulada.

Mapa 4. Isolíneas sonoras resultantes de la simulación para la Etapa 3 en horario diurno.

Los Mapas 3 y 4 muestran los mapas que se elaboraron aplicando este algoritmo para generar un campo de datos que fue plasmado de manera gráfica sobre la imagen de Google Earth, creando líneas de presión sonora cada 5 dBA, para las simulaciones 1 y 2; mientras que las figuras 1 a 8 muestran las gráficas de los niveles de ruido en las direcciones donde se ubican los receptores considerados para las simulaciones. En cada gráfica se indica el valor máximo permitido por la norma en horario diurno (línea roja) y la ubicación del receptor (línea verde si se encuentra por debajo o roja si se encuentra por encima del máximo permisible, 60 dBA). Los datos crudos se presentan en el Anexo 1.

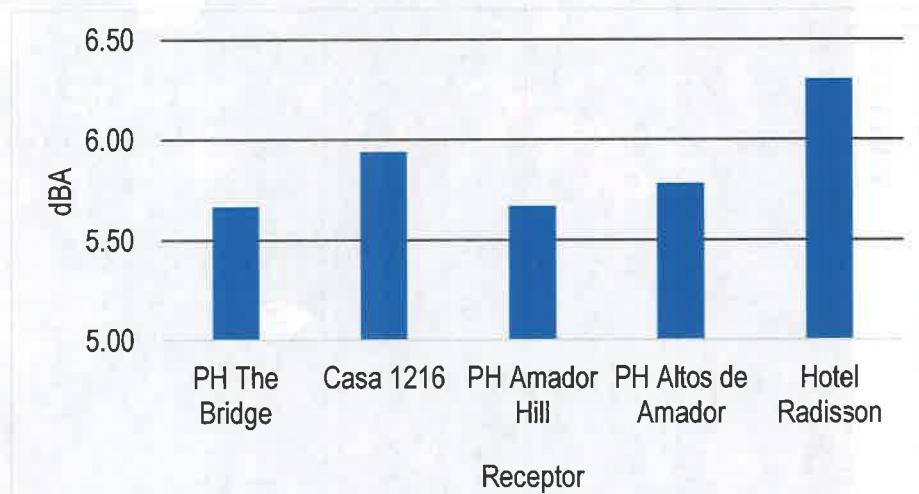
Figura 9. Presión sonora generada durante la construcción de las etapas 1 y 2 del proyecto Passage por encima del ruido de fondo en cada receptor.

Como se aprecia en las figuras 9 y 10, los receptores a ser más afectados por el proyecto serán el Hotel Radisson y la casa 1216 durante la construcción de las etapas 1 y 2; y las casas 1216 y 1264 durante la construcción de la Etapa 3, por ser colindantes con dicha área de construcción. La casa 1264 en menor medida que la 1216 debido a que su jardín posee una densa arboleda que servirá como barrera natural mitigante.

El ruido de fondo se define como todo sonido que se produce en forma simultánea al nivel sonoro emitido por una fuente específica. Se utiliza el L90. Sin embargo, para lograr evaluar el caso más extremo para el área del proyecto, en vez del L90 se utilizó el mínimo registrado durante las mediciones del área del proyecto (Anexo 13 de EsIA) = 56.6 dBA. Las figuras 9 y 10 muestran los dBA por encima del ruido de fondo para cada receptor considerado en estas simulaciones.

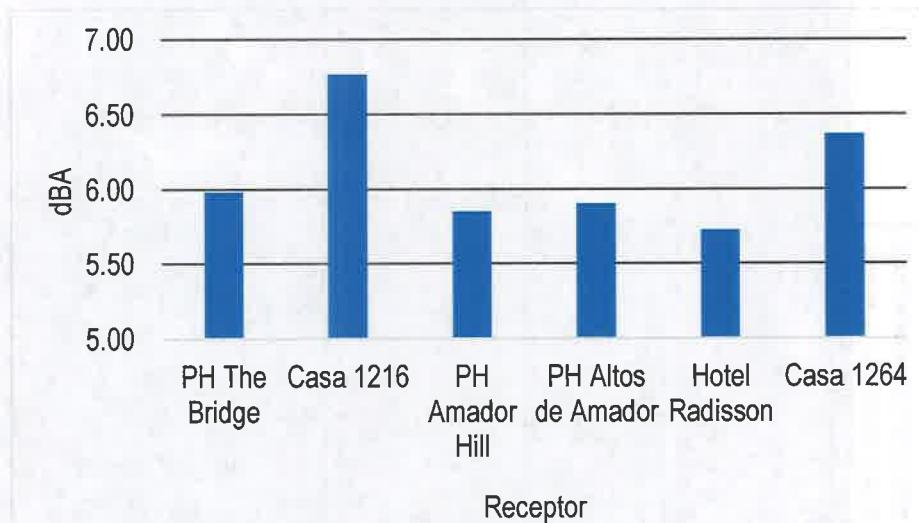
Figura 10. Presión sonora generada durante la construcción de la Etapa 3 del proyecto Passage por encima del ruido de fondo en cada receptor.

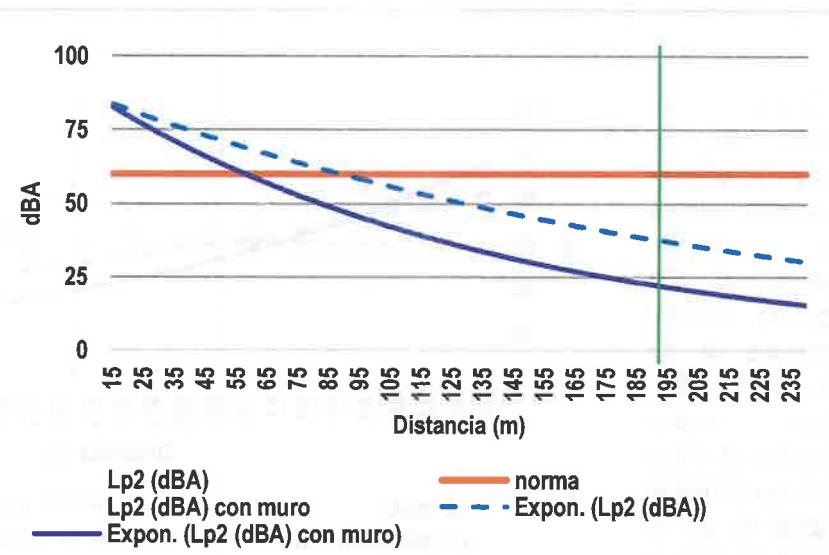
Como se aprecia en la Figura 11, el nivel de presión sonora (L_p2) cuando alcance al PH The Bridge disminuirá de 38 dBA a 23 dBA, ambos niveles inferiores al límite máximo permisible establecido por el DE1-04 en horario diurno (60 dBA).

Figura 11. Simulación de las etapas 1 y 2 hacia el Norte (0°): PH The Bridge (192 m) circundadas por un muro.

Las figuras 11 a 18 muestran las gráficas de los niveles de ruido en las direcciones donde se ubican los receptores (línea azul punteada), presentadas en las figuras 3 a 10; los niveles de ruido considerando que las áreas de construcción estarán circundadas por un muro perimetral de 3 m de altura (línea sólida morada), que servirá como barrera acústica, medida de mitigación planteada en la descripción del proyecto (p. 40 del EslA). En cada gráfica se indica el valor máximo permitido por la norma en horario diurno (línea naranja) y la ubicación del receptor (línea verde si se encuentra por debajo o roja si se encuentra por encima del límite permisible, 60 dBA). Los datos crudos se presentan en el Anexo 1.

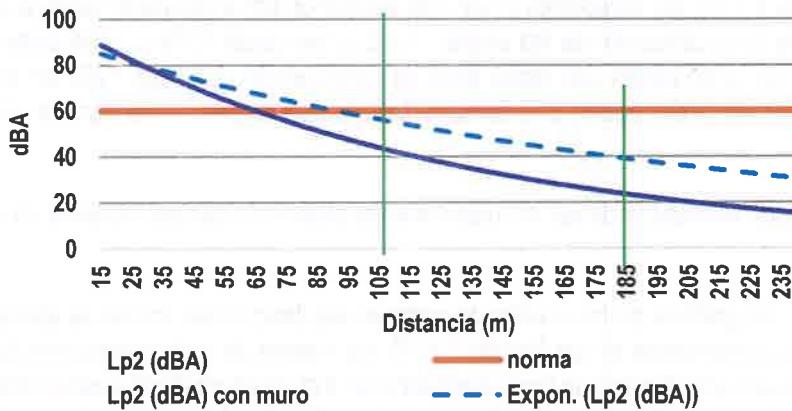
**Figura 12. Simulación de las etapas 1 y 2 hacia el Nornoreste (30°):
 Casa 1216 (106 m) y PH Altos de Amador (185 m)
 circundadas por un muro.**

Como se aprecia en la Figura 12, el nivel de presión sonora (L_{p2}) cuando alcance la Casa 1216 y el PH Amador Hill disminuirá de 56 dBA a 41 dBA y de 40 dBA a 25 dBA, respectivamente, todos ellos inferiores al límite máximo permisible establecido por el DE1-04 en horario diurno (60 dBA).

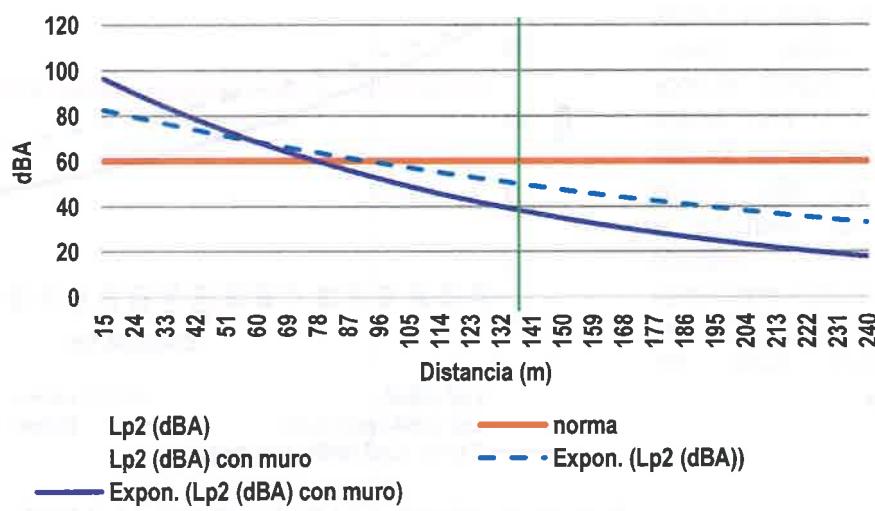
**Figura 13. Simulación de las etapas 1 y 2 hacia el Noreste Este (60°):
 PH Altos de Amador (137 m) circundadas por un muro.**

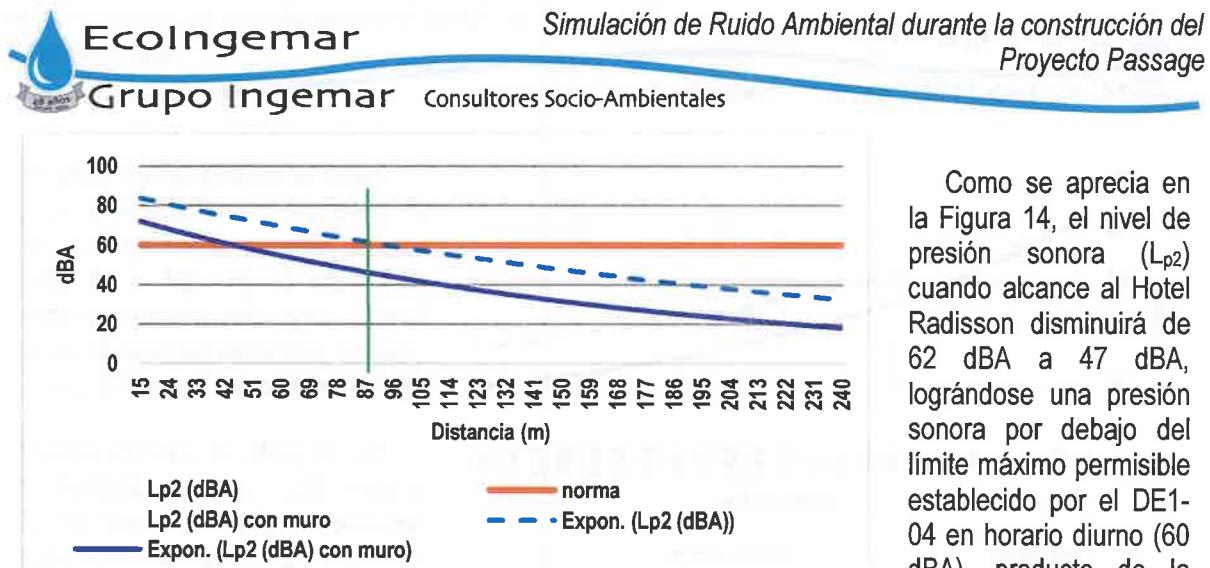
Figura 14. Simulación de las etapas 1 y 2 hacia el Suroeste (225°): Hotel Radisson (88 m) circundadas por un muro.

Como se aprecia en la Figura 14, el nivel de presión sonora (L_p2) cuando alcance al Hotel Radisson disminuirá de 62 dBA a 47 dBA, lográndose una presión sonora por debajo del límite máximo permisible establecido por el DE1-04 en horario diurno (60 dBA), producto de la mitigación.

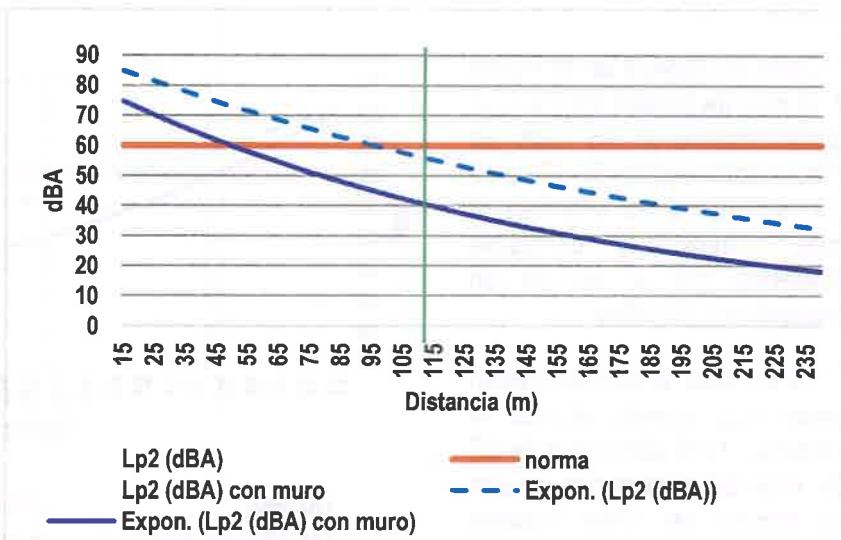
Como se aprecia en la Figura 15, el nivel de presión sonora (L_p2) cuando alcance al PH The Bridge disminuirá de 57 dBA a 42 dBA, ambos niveles inferiores al límite máximo permisible establecido por el DE1-04 en horario diurno (60 dBA).

Figura 15. Simulación de la Etapa 3 hacia el Norte (0°): PH The Bridge (112 m) circundadas por un muro.

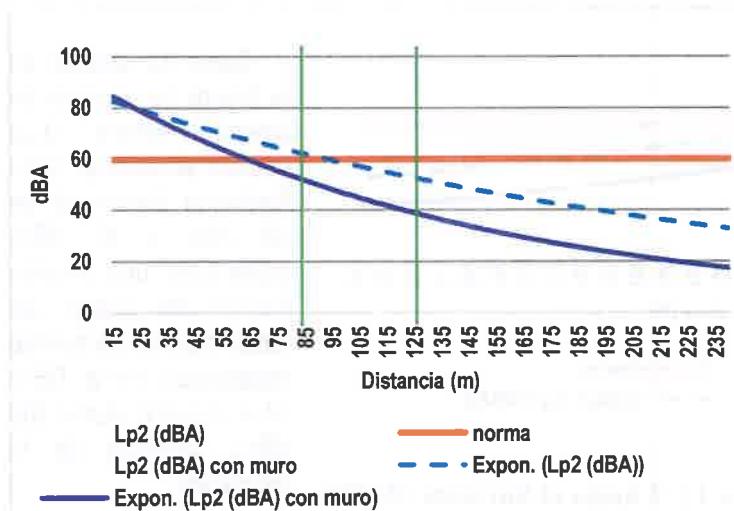
Figura 16. Simulación de la Etapa 3 hacia el Noreste (50°): Casa 1264 (84 m) y PH Amador Hill (126 m) circundadas por un muro.

Como se aprecia en la Figura 16, el nivel de presión sonora (L_{p2}) cuando alcance al PH Amador Hill disminuirá de 54 dBA a 39 dBA, ambas con niveles inferiores al límite máximo permisible establecido por el DE1-04 en horario diurno (60 dBA).

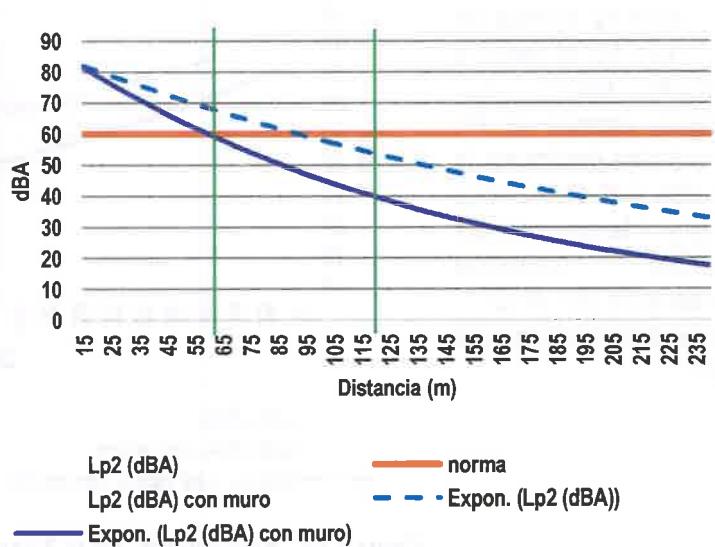
Como se aprecia en la Figura 17, el nivel de presión sonora (L_{p2}) cuando alcance al PH Altos de Amador disminuirá de 55 dBA a 40 dBA, ambos niveles inferiores al límite máximo permisible establecido por el DE1-04 en horario diurno (60 dBA).

Por su parte, el nivel de presión sonora (L_{p2}) cuando alcance la residencia 1216 disminuirá de 67 dBA a 52 dBA, alcanzando un valor por debajo del límite máximo permisible establecido por el DE1-04 en horario diurno (60 dBA).

Figura 17. Simulación de la Etapa 3 hacia el Este (90°): casa 1216 (62 m) y al PH Altos de Amador (120 m) circundadas por un muro.

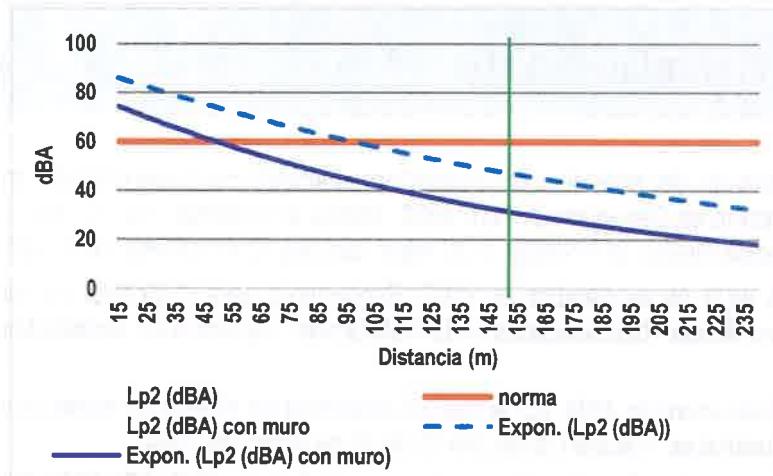
Como se aprecia en la Figura 18, el nivel de presión sonora (L_p2) cuando alcance al Hotel Radisson disminuirá de 48 dBA a 33 dBA, ambos niveles inferiores al límite máximo permisible establecido por el DE1-04 en horario diurno (60 dBA).

Figura 18. Simulación de la Etapa 3 hacia el Sur Suroeste (205°): Hotel Radisson (153 m) circundadas por un muro.

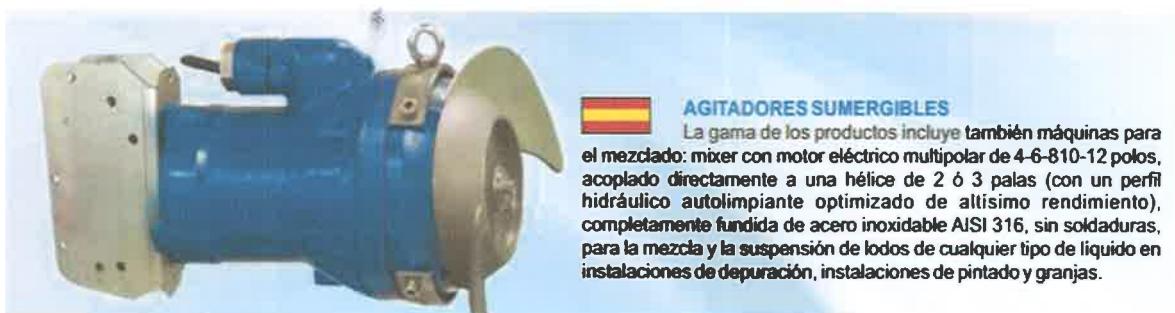
MIXER SUMERGIBLE

El flujo residual cae desde la tubería de salida del canal al reactor biológico de pre-desnitrificación, este reactor se compone por una cámara anóxica de 55,0 m³ (14,530 galones) de volumen útil, en el interior de esta cámara se instalarán 1 agitador sumergible que irá fijado a la pared de reactor para evitar sedimentación de sólidos y homogenizar el residual en entrada con el caudal de recirculación que viene desde el posterior Reactor MBBR y que va a garantizar una fuente de carbono para el proceso de desnitrificación y la reducción de los nitratos (NO₃).

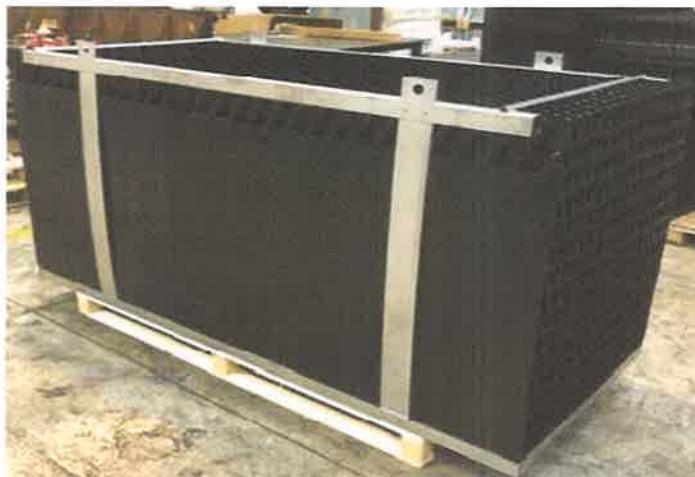
PAQUETE LAMELAR DE ALTA TASA

PARAMETRO	UNIDAD	VALOR
$Q \text{ punta} = 3 \times Q_{24}$	m^3/h	26.02
Velocidad ascensional media para Q . Punta = $3 \times Q_{24}$	$\text{m}^3/\text{m}^2/\text{h}$	0.20
Superficie equivalente	m^2	127,4
área equivalente de paquetes lamelares	m^2/m^3	13.20

El sedimentador utilizará paquetes lamelares de poliestireno negro con superficie equivalente de 13,2 m²/m³, con lo que se garantiza una velocidad ascensional inferior a 25 m³/m²/h aun para un Q punta de 3 x Q₂₄.

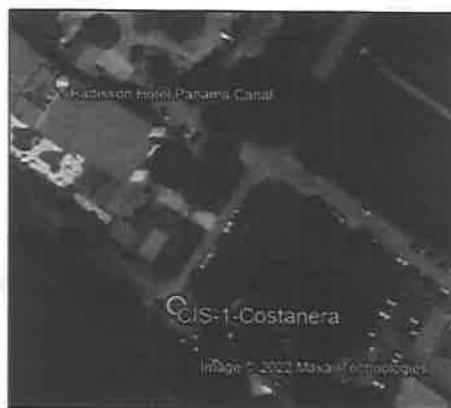
Imagen 1: CIS-1-Costanera

Especificamente es el CIS-1 a la cual le llega una línea de 24" Ø H.A. que recorre el paseo marino, frente a la piscina del hotel (*ver Imagen 1*) y el CIS-2 a la cual le llega una línea de 10" Ø de Arcilla Vitrificada (*ver Imagen 2*).

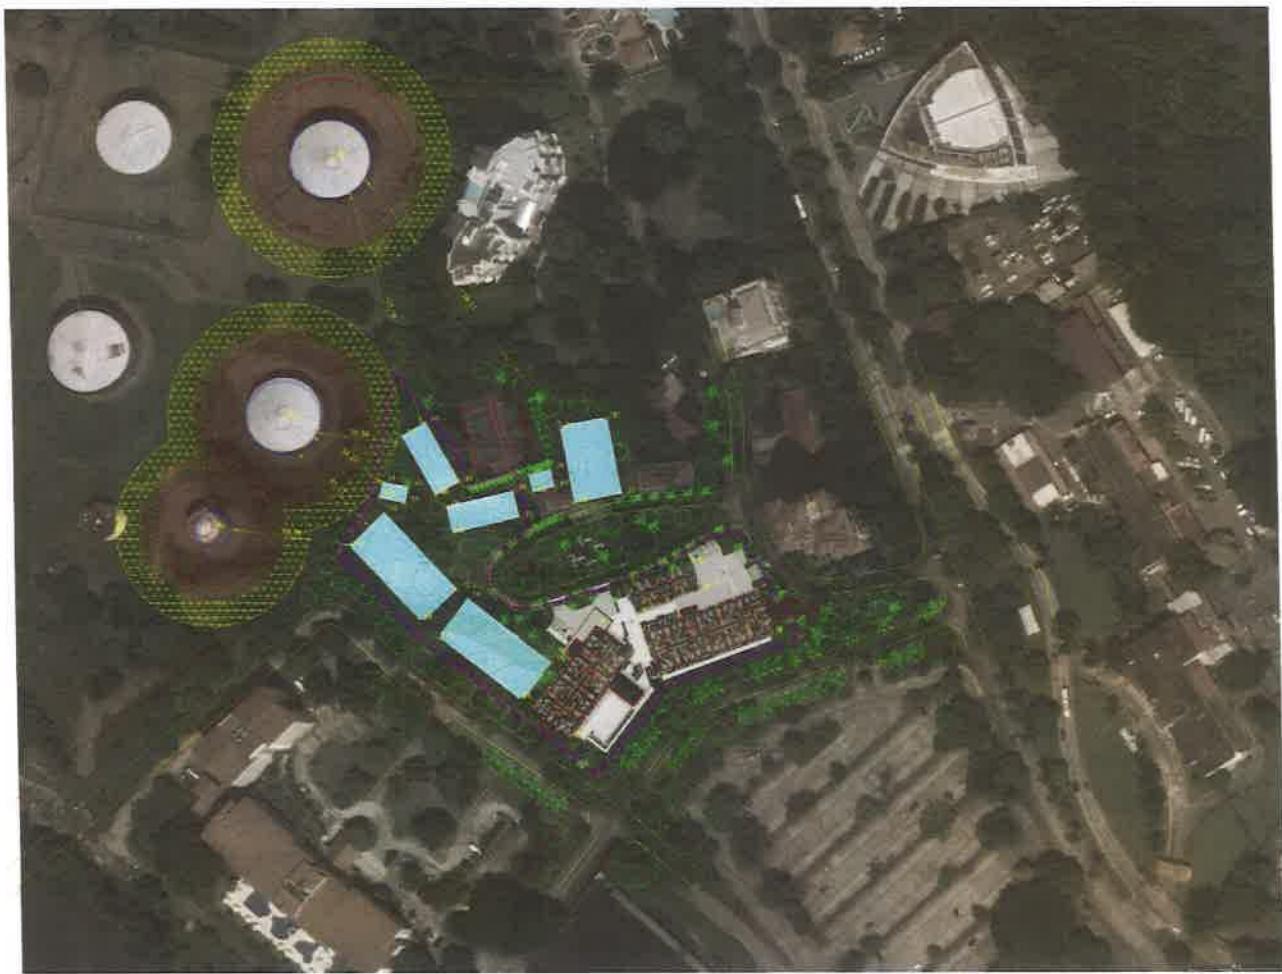
Figura 1) Localización de los tanques de combustible y edificios por construirse.

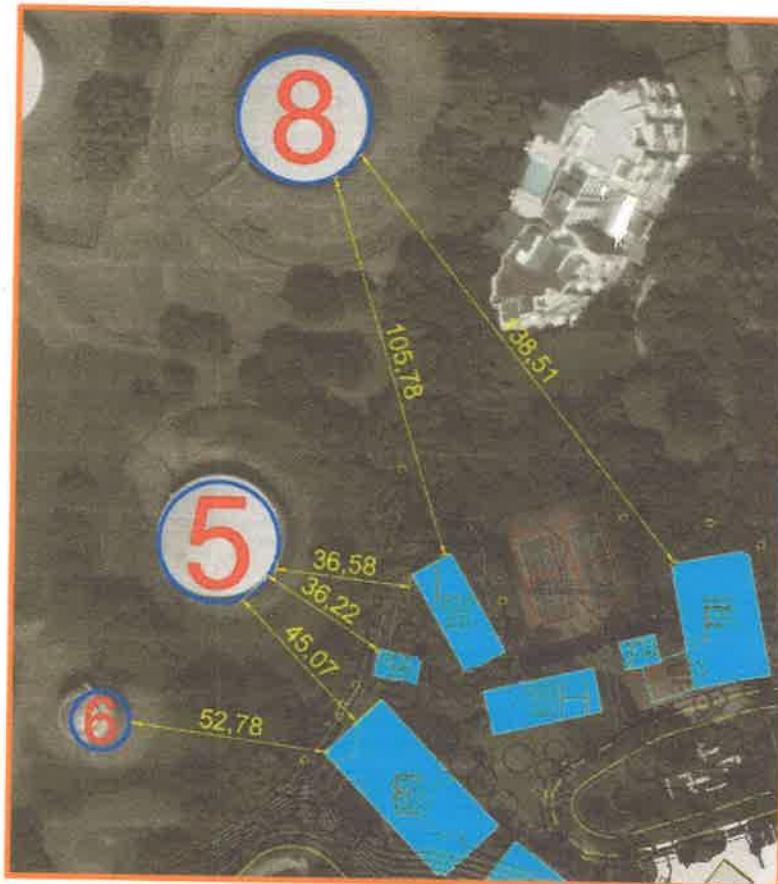
Figura 3. Ubicación de tanques respecto a los edificios de almacenamiento.

Las distancias presentes actualmente de los tanques respecto a los edificios esta con distancias mayores de 35,19 m, lo cual es adecuado para la separación exigida por NFPA 30.

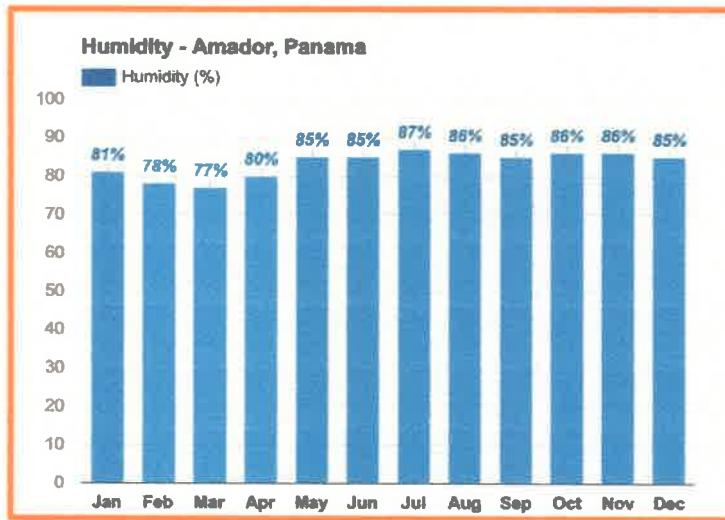
Figura 5. Humedad ambiental en Amador [Tomado de https://www.weatheratlas.com/es/panama/amador-clima#humidity_relative]

La humedad máxima en Amador es de aproximadamente de un 87%.

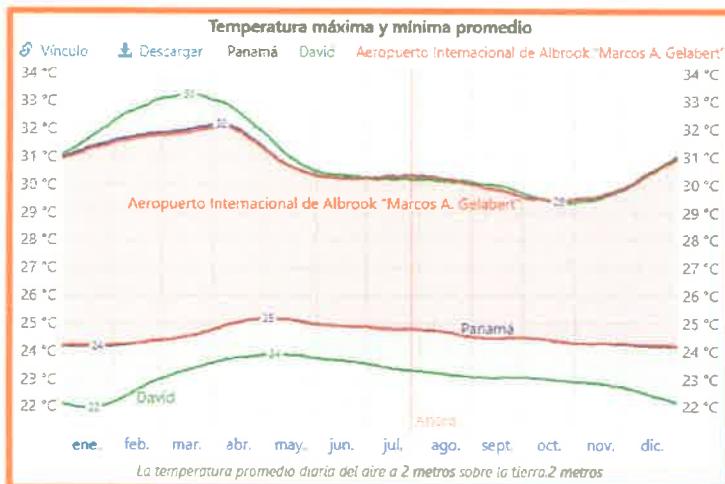
Figura 6. Temperatura ambiental en Amador [Tomado de <https://es.weatherspark.com/compare/y/19385~16718~149839/Comparaci%C3%B3n-del-tiempo-promedio-en-Panam%C3%A1-David-y-Aeropuerto-Internacional-de-Albrook-%22Marcos-A.-Gelabert%22>]

La temperatura máxima en Amador es de aproximadamente de un 33 °C .

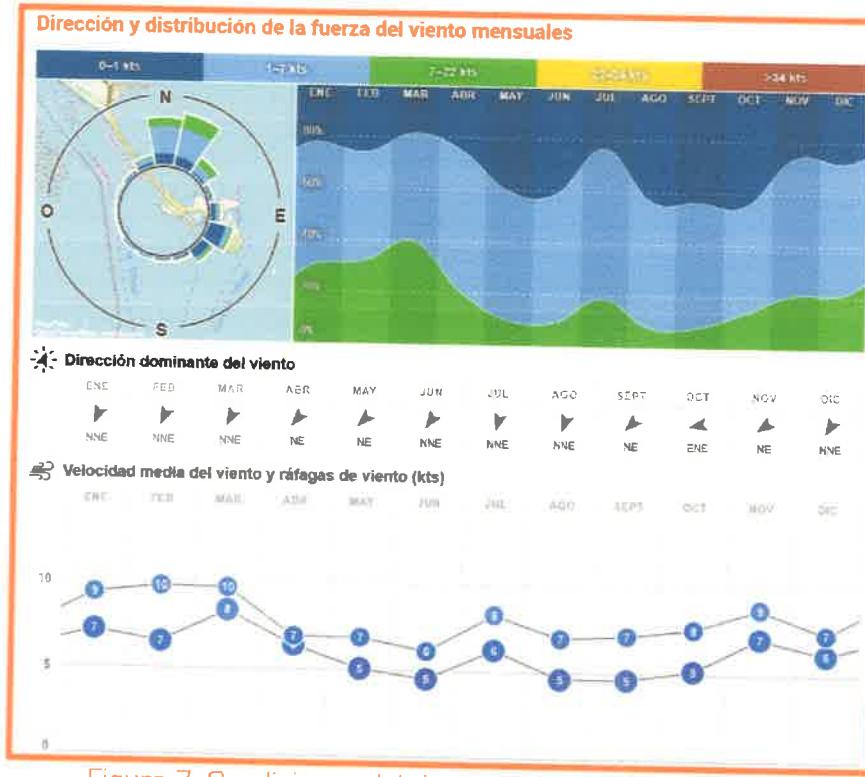
Figura 7. Condiciones del viento en Amador [Tomado de https://es.windfinder.com/windstatistics/amador_isla-naos]

La velocidad y dirección del viento es de 10 kts (5,2 m/s) con dirección NNE

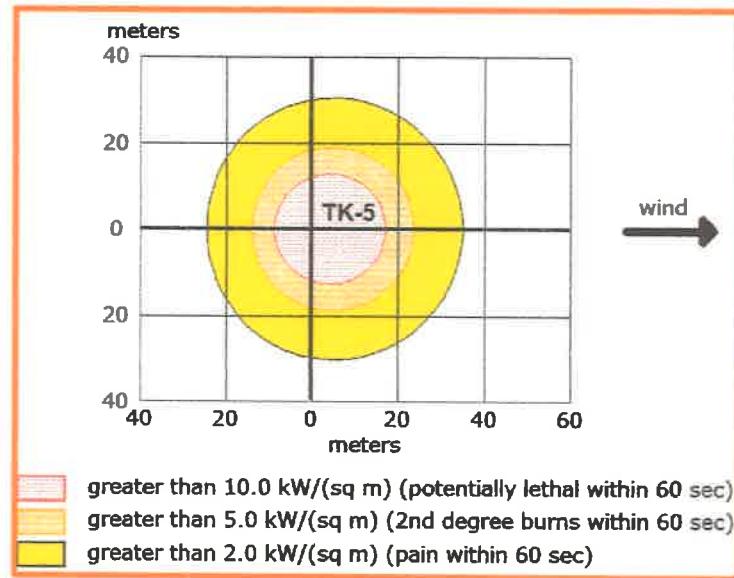
Figura 9. Grafica de afectación por radiación en simulación incendio tanque 5

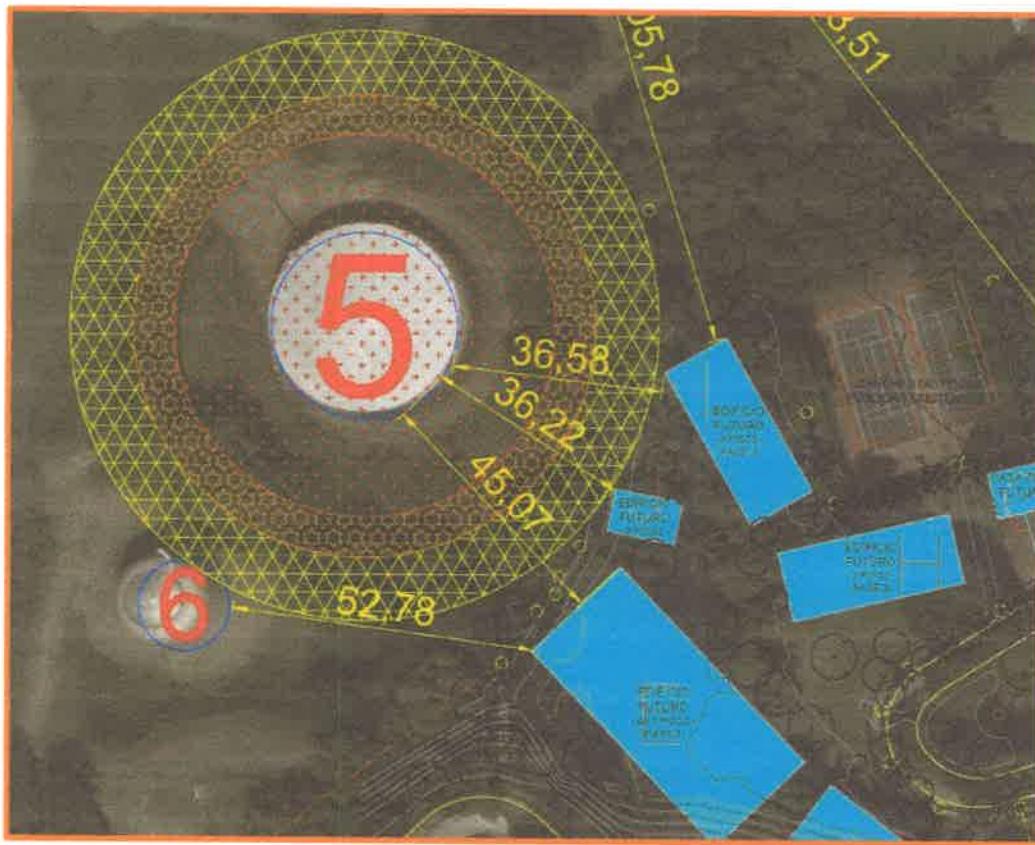
Figura 10. Grafica de afectación por radiación en simulación incendio tanque 5 hacia edificios

De acuerdo con la Figura 10 y la Tabla 4 se tiene que los dos edificios más cercanos ubicados a 36,22 m y 36,58 no alcanzan a ser afectados por la zona amarilla.

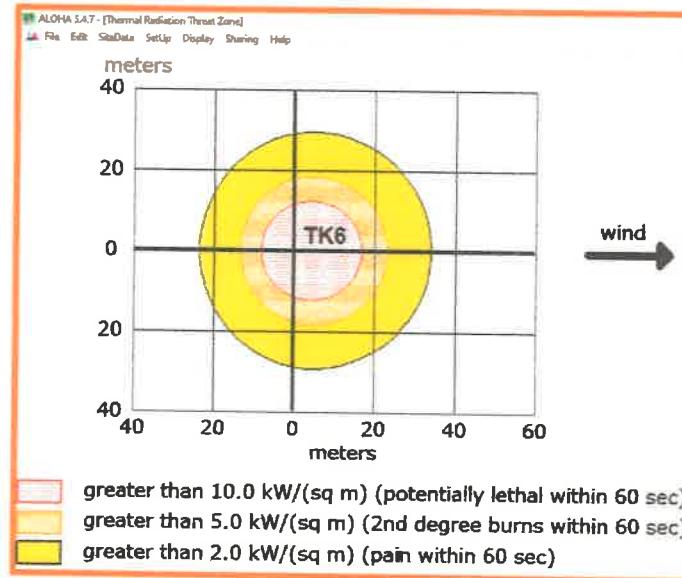
Figura 12. Grafica de afectación por radiación en simulación incendio tanque 6

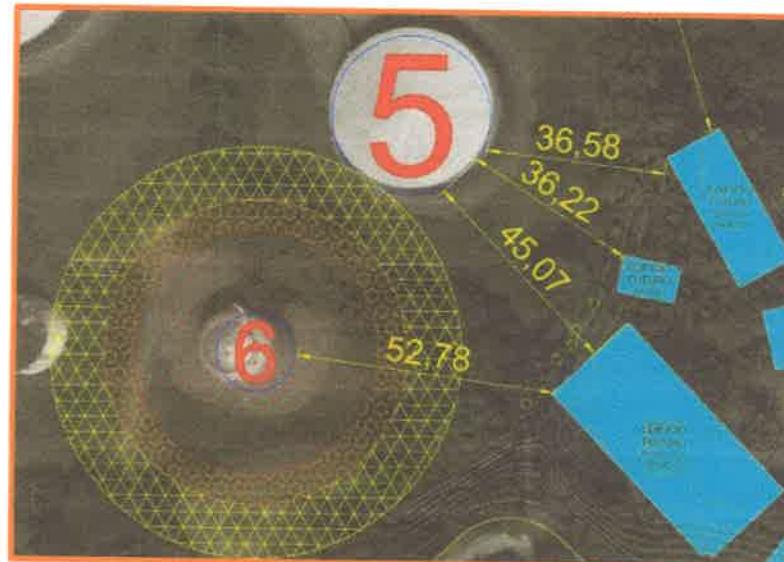
Figura 13. Grafica de afectación por radiación en simulación incendio tanque 6 hacia edificios

De acuerdo con la Figura 13 y la Tabla 6, Radio de zona amenazada se tiene que los edificios más cercanos no alcanzan a ser afectados por la zona amarilla.

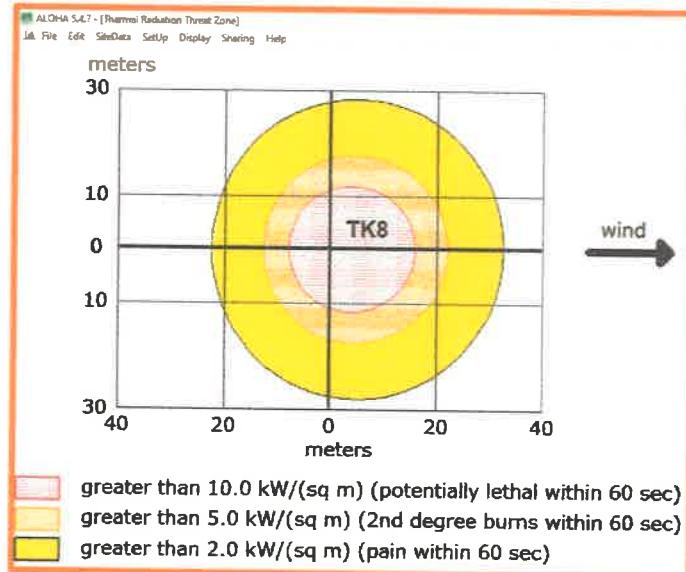
Figura 15. Grafica de afectación por radiación en simulación incendio tanque 8

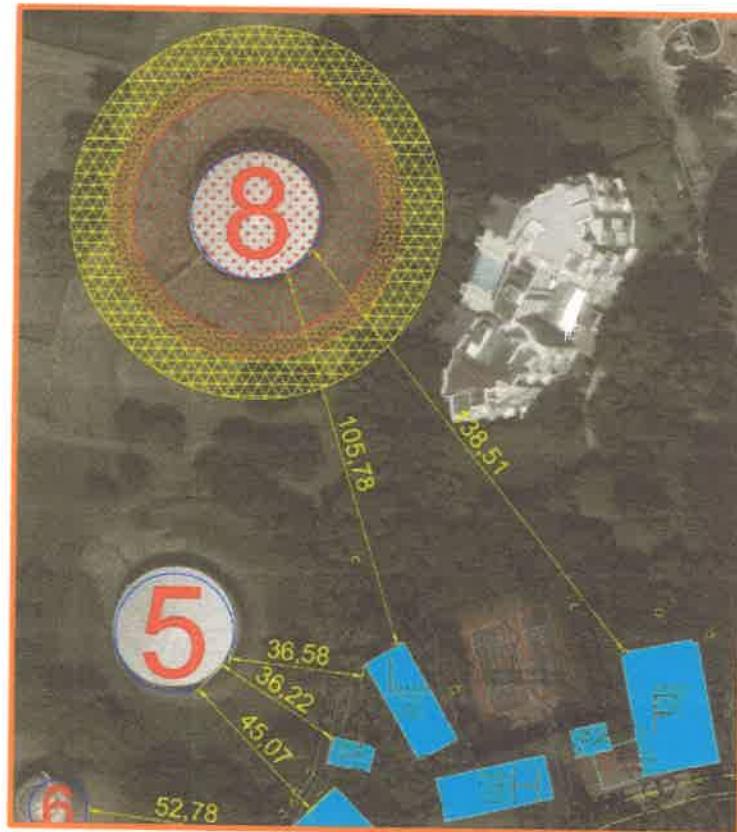
Figura 16. Grafica de afectación por radiación en simulación incendio tanque 8 hacia edificios

De acuerdo con la Figura 16 y la Tabla 8. Radio de zona amenazada se tiene que los edificios más cercanos no alcanzan a ser afectados por la zona amarilla.
