RESOLUCIÓN No. DEIA-IA- 040 - 2023
 De 29 de Mayo de 2023

Por la cual se resuelve la solicitud de evaluación del Estudio de Impacto Ambiental (EsIA), categoría II, correspondiente al proyecto “**PASSAGE**”, promovido por la sociedad **INMOBILIARIA 360°, S.A.**

Que, el proyecto consiste en la construcción de un complejo habitacional para hospedar una población de 695 personas distribuidas en 271 apartamentos, consistente en cinco edificios de apartamentos, de cinco a siete pisos, con estacionamientos, ocho locales comerciales en la planta baja, hacia las calles Van Hook y Transversal A, área social con piscina; trece apartamentos tipo viviendas adosadas, distribuidos en cuatro edificios de dos pisos con estacionamientos, una Casa Club y garita de seguridad;

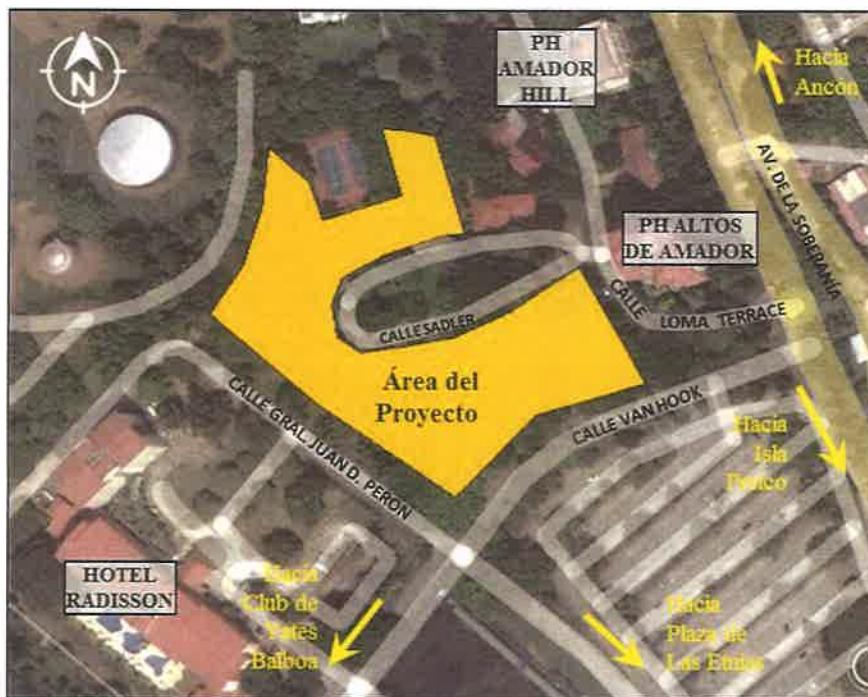
El desarrollo Passage, contempla la conexión directa a través de 4 viales en el área de Amador. La siguiente figura, muestra la ubicación de las vías en estudio, con respecto al área del proyecto.

Figura 2. Vialidades en estudio

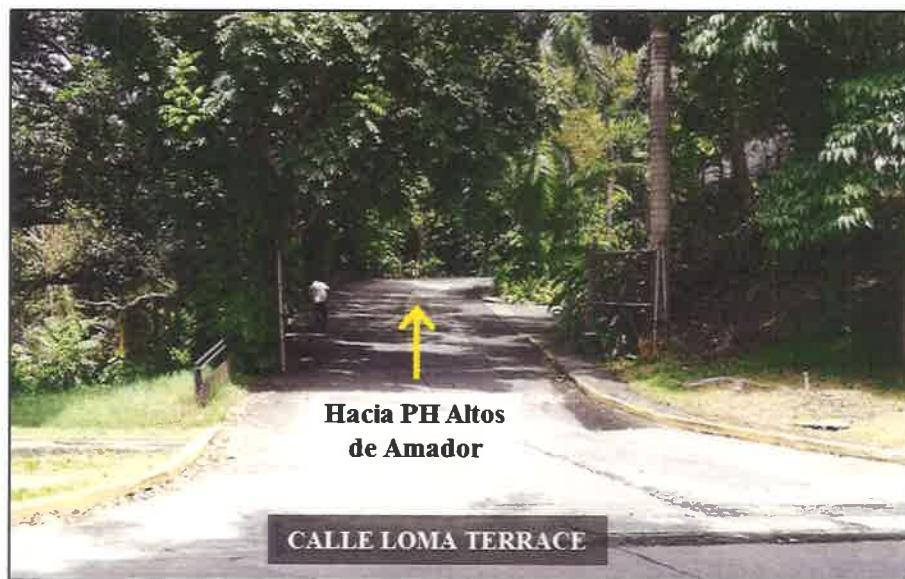
Fotografía 1. Vista del acceso a Calle Loma Terrace en su acceso por Av. de La Soberanía

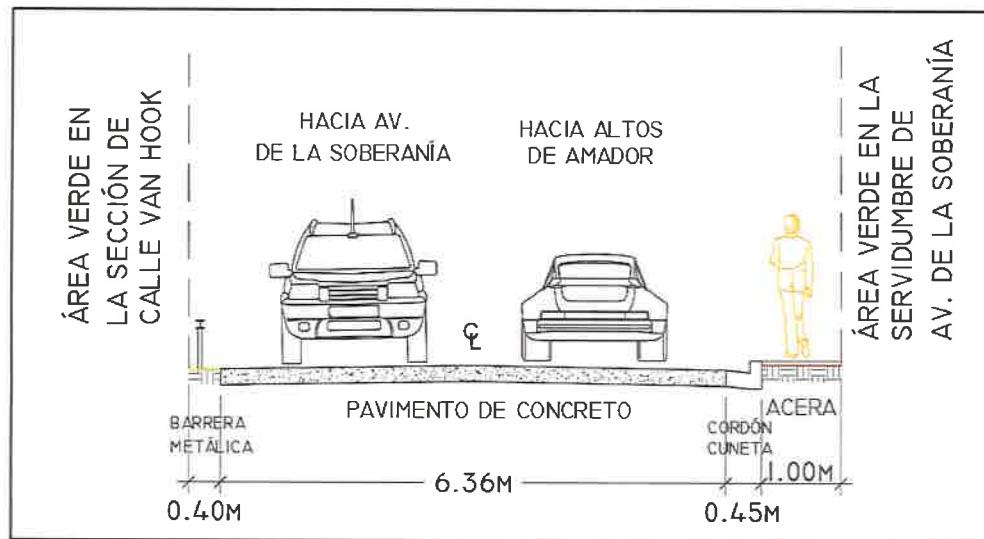
Figura 3. Sección Transversal de Calle Terrace

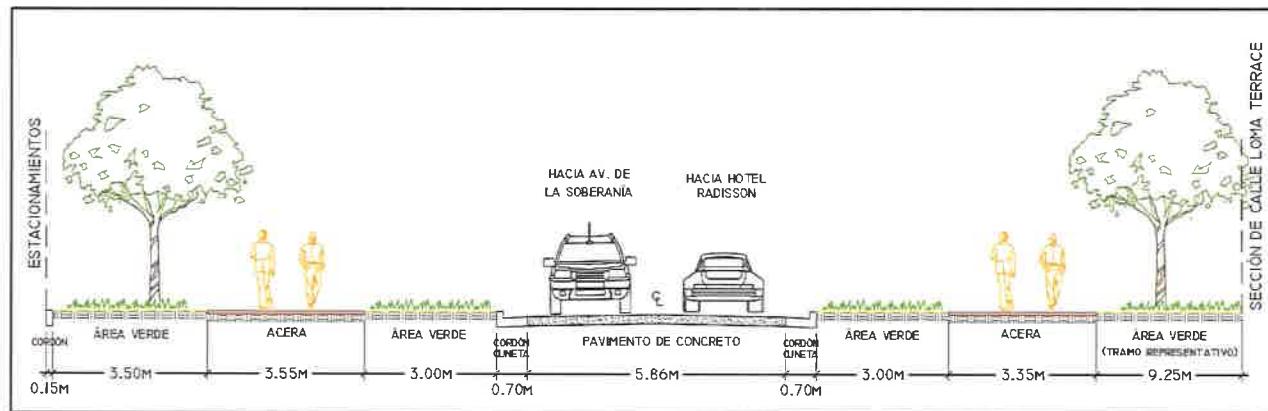
Figura 4. Sección transversal de Calle Van Hook (Transversal B) en su acceso por la Av. de La Soberanía

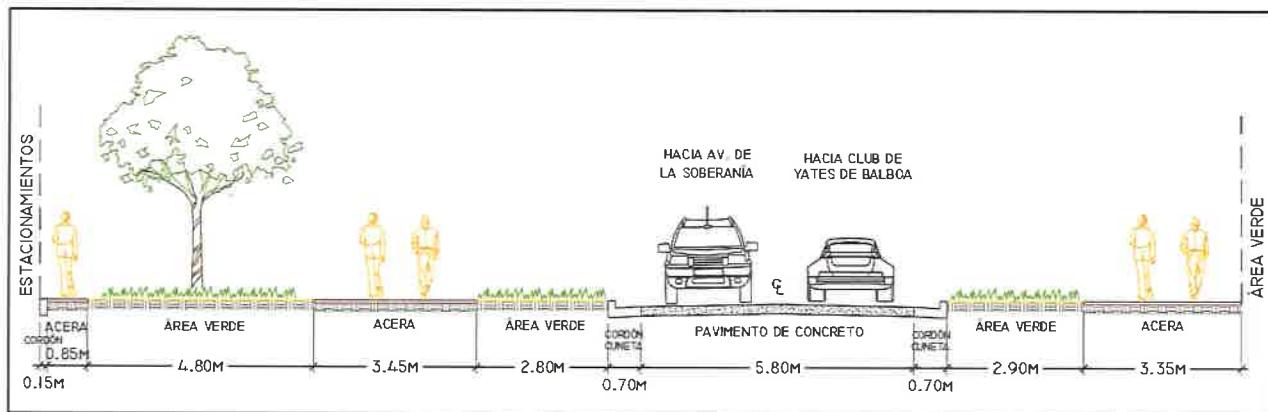
Figura 5. Sección transversal de Calle Van Hook (Transversal B) en la intersección con Calle Gral. Juan D. Perón (Transversal A) en su tramo hacia Av. de la Soberanía

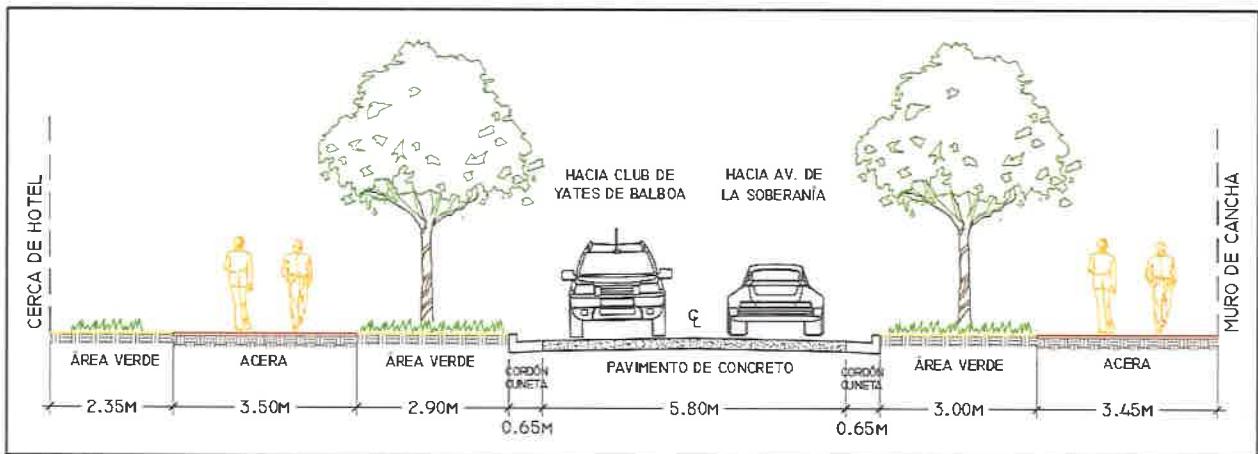
Figura 6. Sección transversal de Calle Van Hook (Transversal B) en la intersección con Calle Gral. Juan D. Perón (Transversal A) en su tramo hacia el Club de Yates

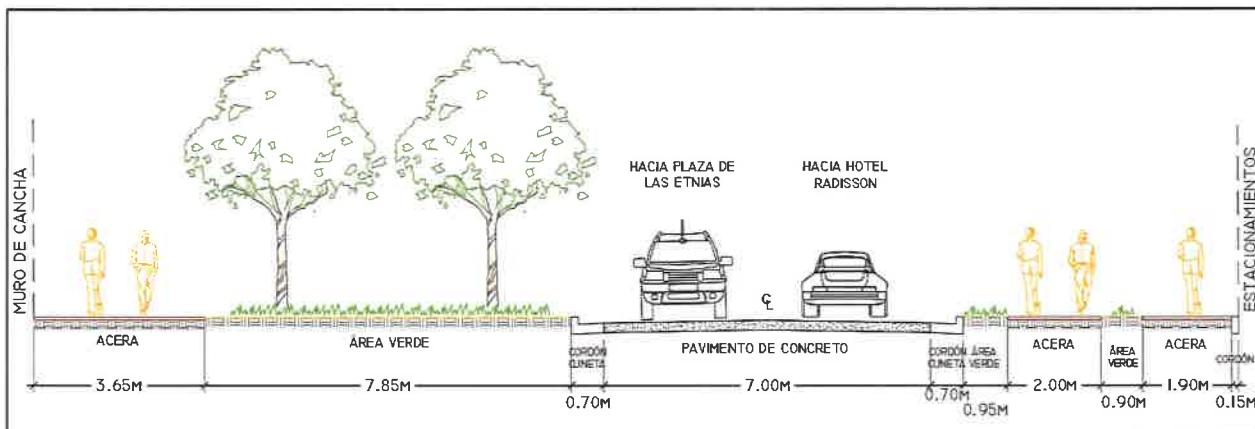
Figura 7. Sección transversal de Calle Gral. Juan D. Perón (Transversal A) en la intersección con Calle Van Hook (Transversal B) en su tramo hacia Plaza de Las Etnias

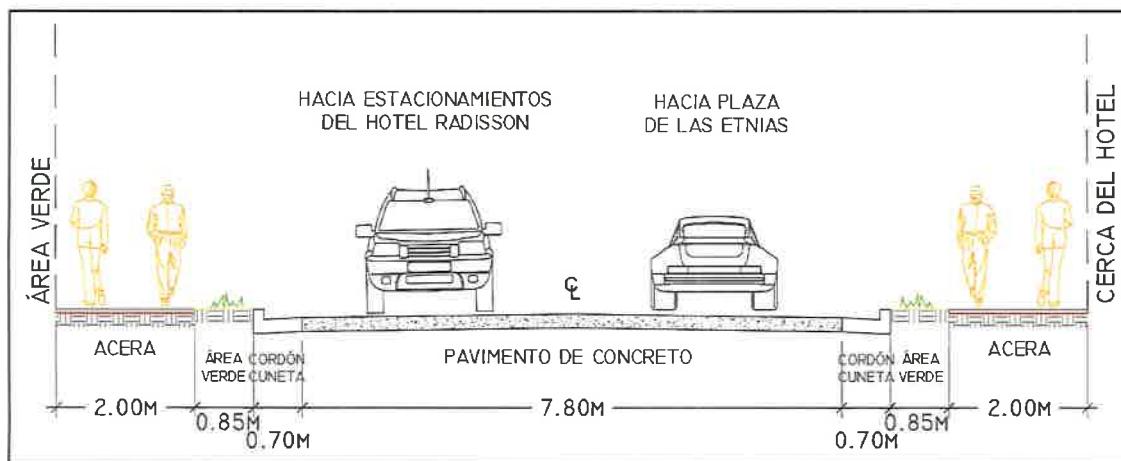
Figura 8. Sección transversal de Calle Gral. Juan D. Perón (Transversal A) en la intersección con Calle Van Hook (Transversal B) en su tramo hacia los Estacionamientos del Hotel Radisson

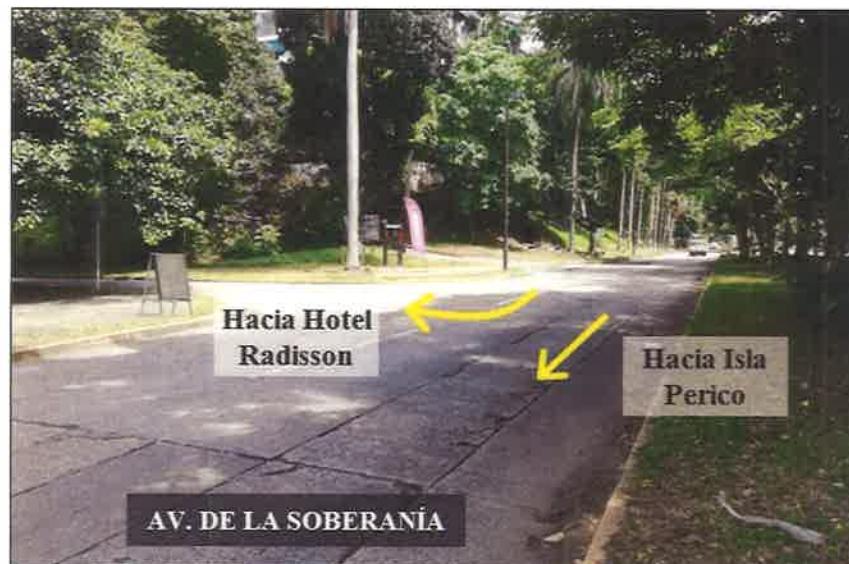
Fotografía 7. Vista de la Av. de La Soberanía en su intersección con Calle Van Hook- Transversal B

La superficie de rodadura en este tramo de interés, es de concreto en mal estado con señalización horizontal deficiente, y señalización vertical en estado regular (por la ausencia de algunas señales). Cuenta con iluminación vial adecuada y cabe destacar que es utilizada como ruta de ciclovía activa, los días sábados y domingos.

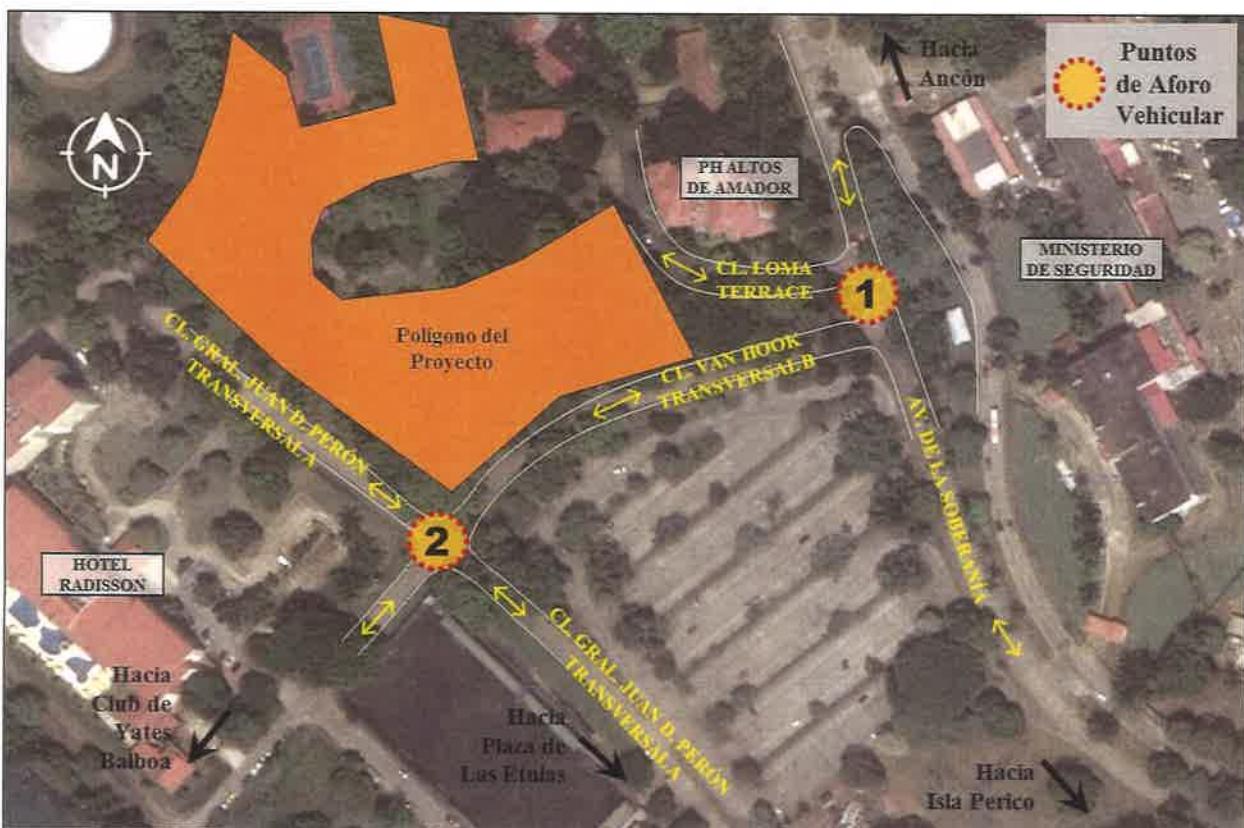
Este aforo se realizó los días domingo 21 y lunes 22 de agosto del 2022, en un periodo continuo de 12 horas (de 6:00 a.m. a 6:00 p.m.). La siguiente figura, muestra la ubicación de los puntos de aforo vehicular.

Figura 9. Ubicación de los puntos de Aforo Vehicular

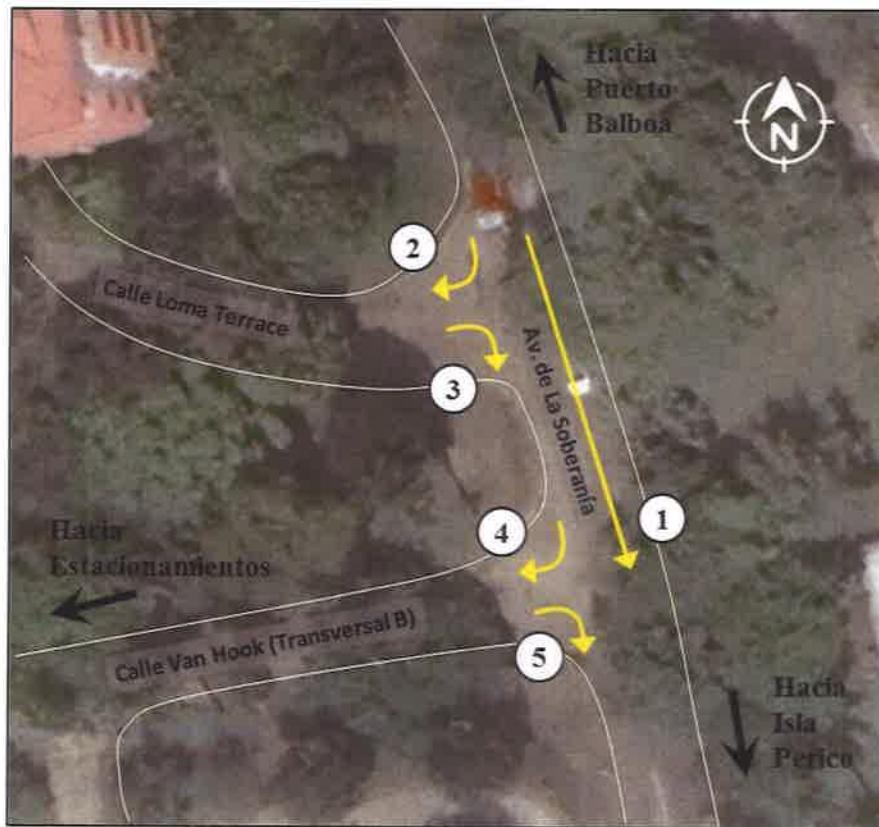
Figura 10. Esquema de los movimientos aforados en el punto #1

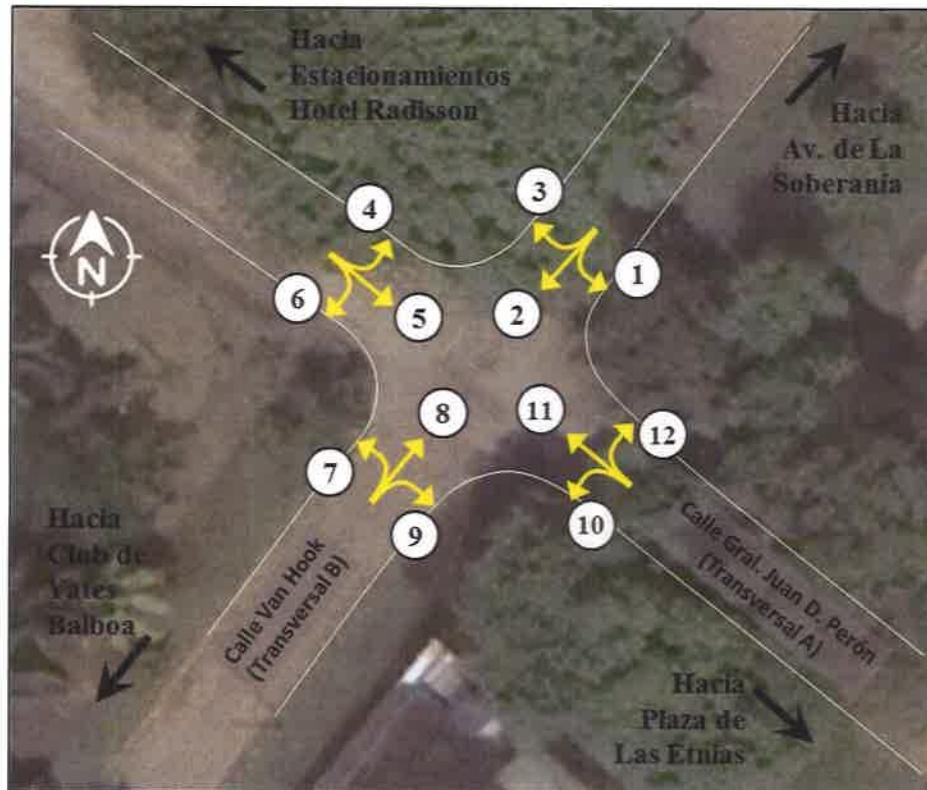
Figura 11. Esquema de los movimientos aforados en el punto #2

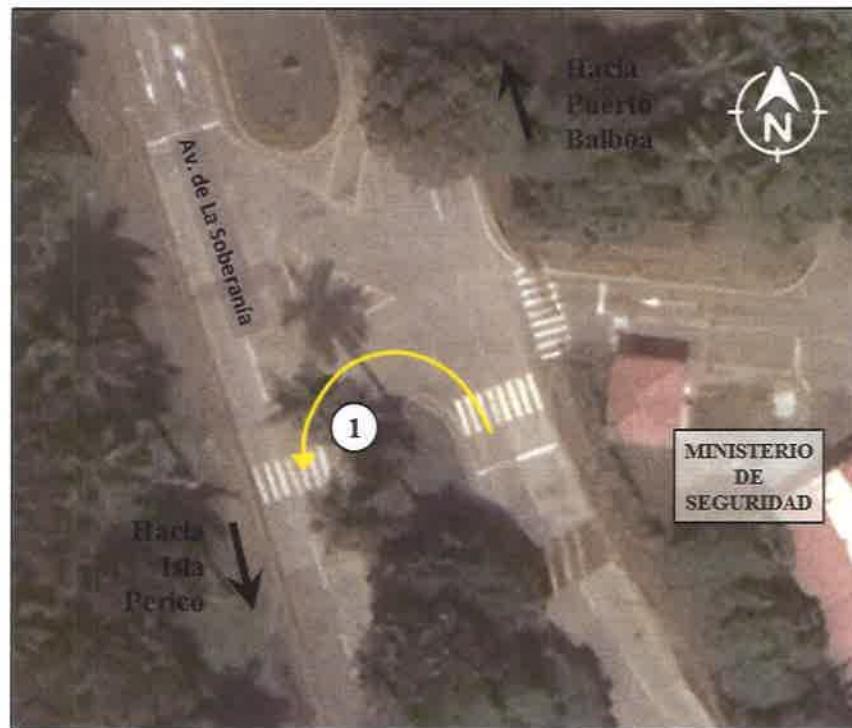
A manera de complemento, se realizaron conteos del movimiento de retorno hacia Isla Perico, en el punto frente al acceso al Ministerio de Seguridad, en los períodos de 6:30 am a 8:30 am y de 4:00 a 6:00 pm, considerando los períodos de mayor carga vehicular al tráfico. El esquema del movimiento registrado se presenta en la figura a continuación al igual que las tablas de resultados por día y clasificación por tipo de vehículos.

Figura 12. Esquema de movimiento aforado frente al acceso al Ministerio de Seguridad.

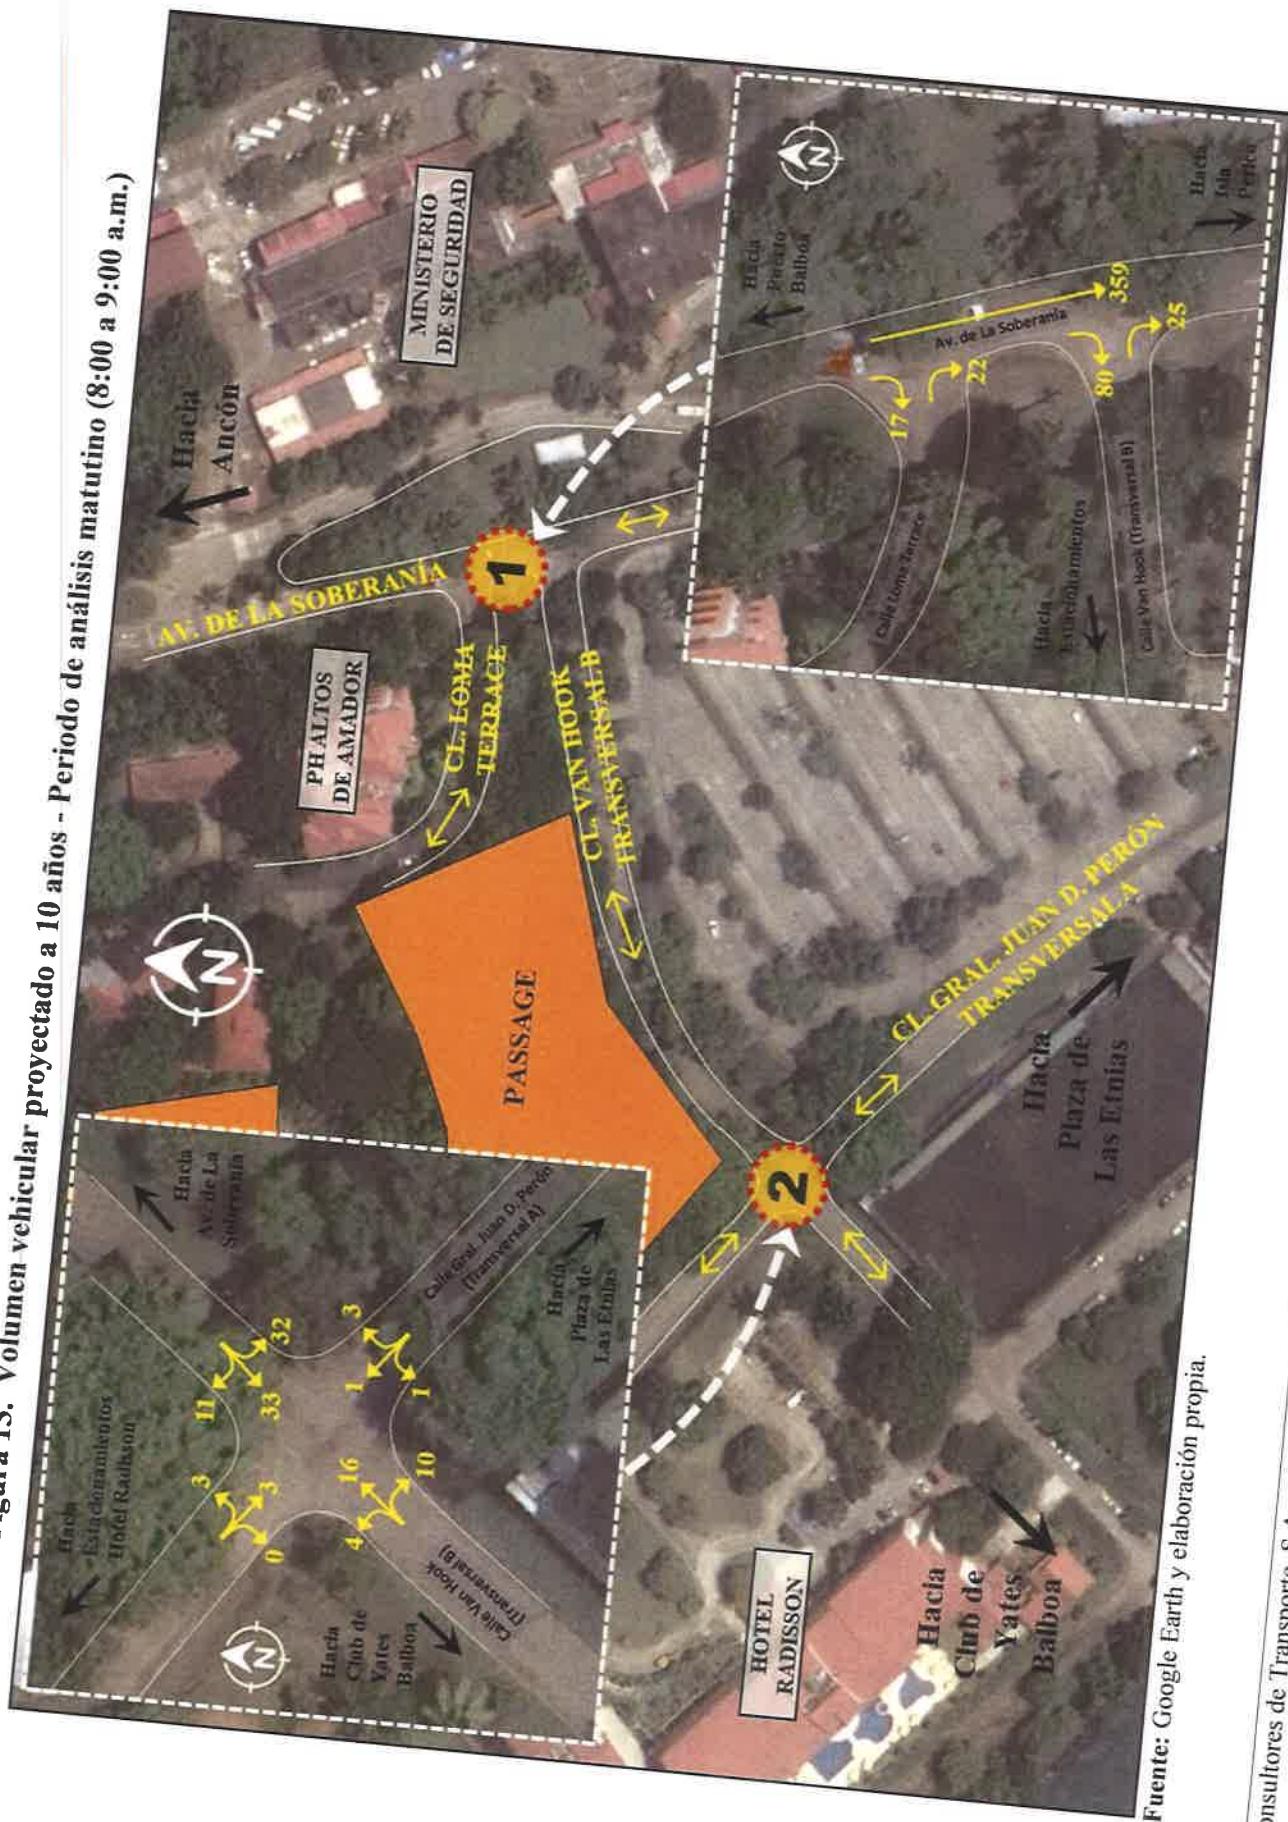
Figura 14. Volumen vehicular proyectado a 10 años

Tomando en cuenta la totalidad de los viajes pronosticados en el PIMUS para todos los modos de transporte cuyo origen y destino es la zona estudiada, se pronostica un crecimiento decimal entre los años 2025 y 2035 del 1.1% interanual. Dicha tasa será la utilizada para determinar los valores de flujo vehicular de los escenarios futuros (proyectados a diez años, al año 2032), tal como se muestra en las siguientes figuras.

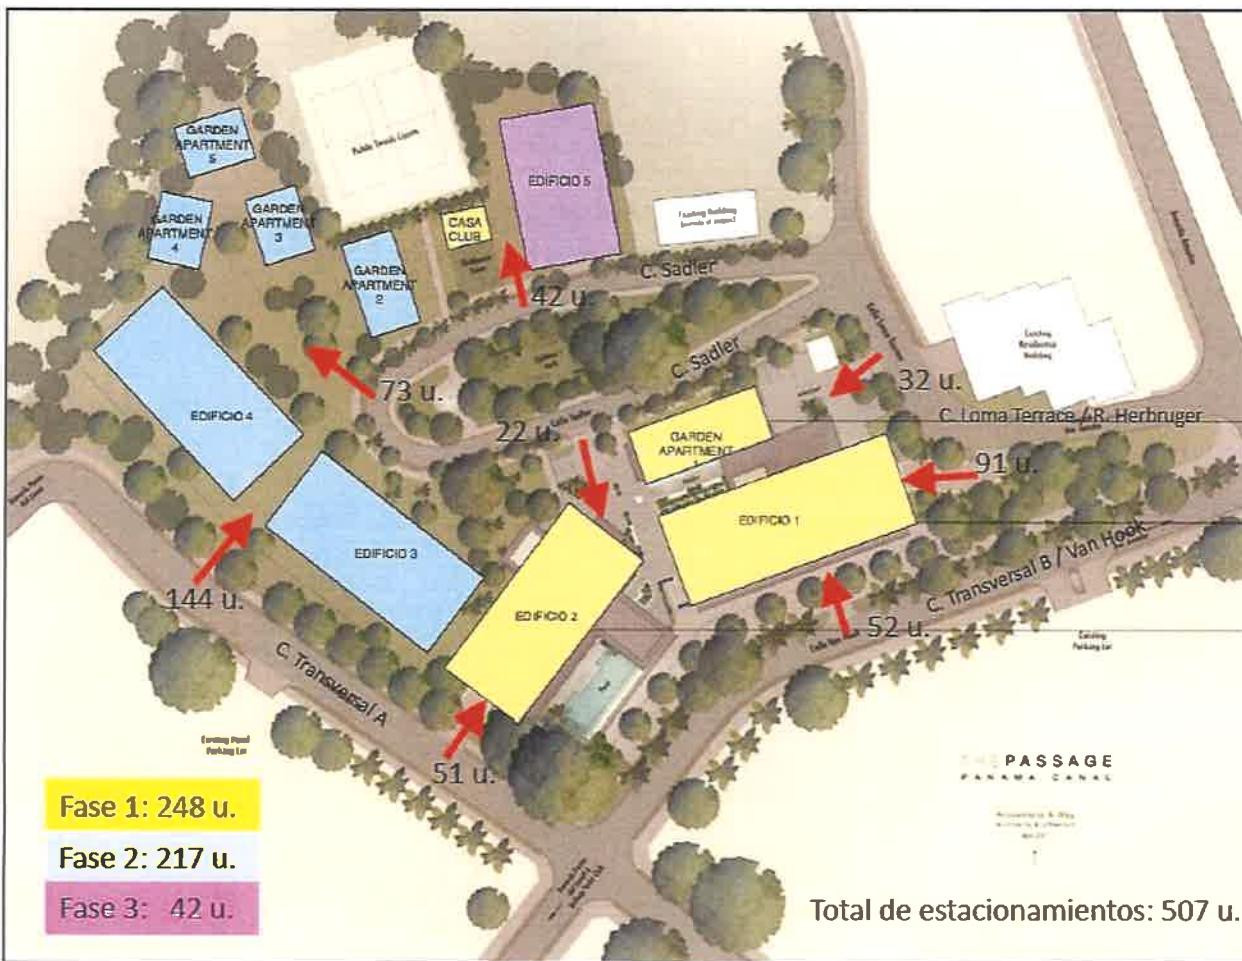
El proyecto "Passage", cuenta con una propuesta de acceso sobre las Calles Loma Terrace (Rodolfo Herbruger), Van Hook (Transversal B) y Gral. Juan D. Perón (Transversal A), en donde se realizarán los viajes de entradas y salidas. La distribución de las unidades de estacionamientos por acceso (en las 3 vías indicadas) se muestra en la figura a continuación.

Figura 15. Distribución de unidades de estacionamientos por accesos propuestos al proyecto

Para la distribución de viajes generados por el proyecto Passage, se prevé realizar un estimado de proporciones en correspondencia con la distribución de unidades de estacionamientos por acceso de entrada/salida identificadas en la figura anterior. De esta manera, se estima que el 51% de los viajes generados por el proyecto, estarán utilizando la Calle Loma Terrace para entrada/salida y el 49% lo hará a través de la Calle Van Hook (Transversal B); a su vez, de este último 49% se prevé que un 21% utilizará el acceso en esta misma vía hacia el Edificio 1, otro 21% utilizará el primer acceso de la Calle Gral. Juan D. Perón (Transversal A) hacia el Edificio 2 y el restante 58% utilizará el último acceso más al norte de esta última vía, hacia los Edificios 3 y 4.

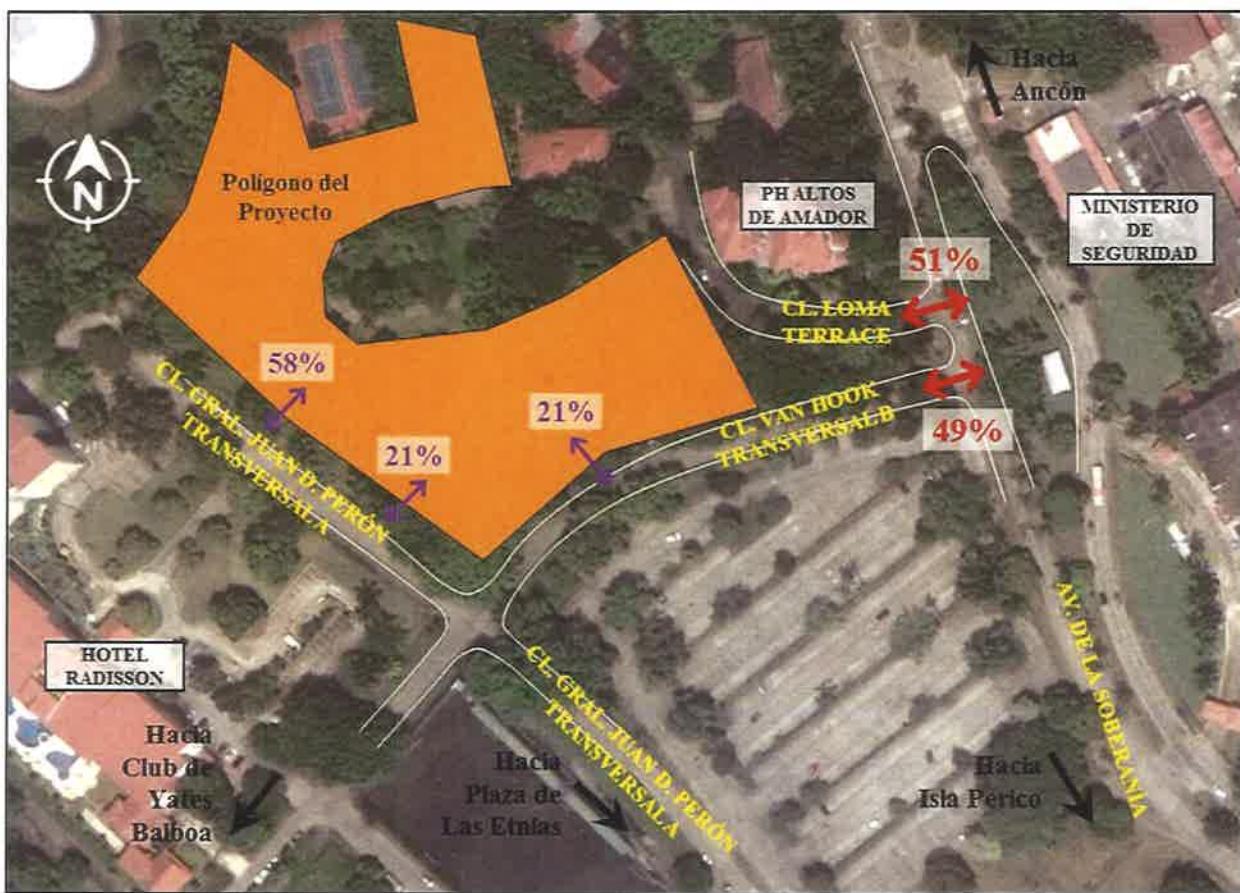
Figura 16. Distribución de viajes porcentuales del proyecto Passage

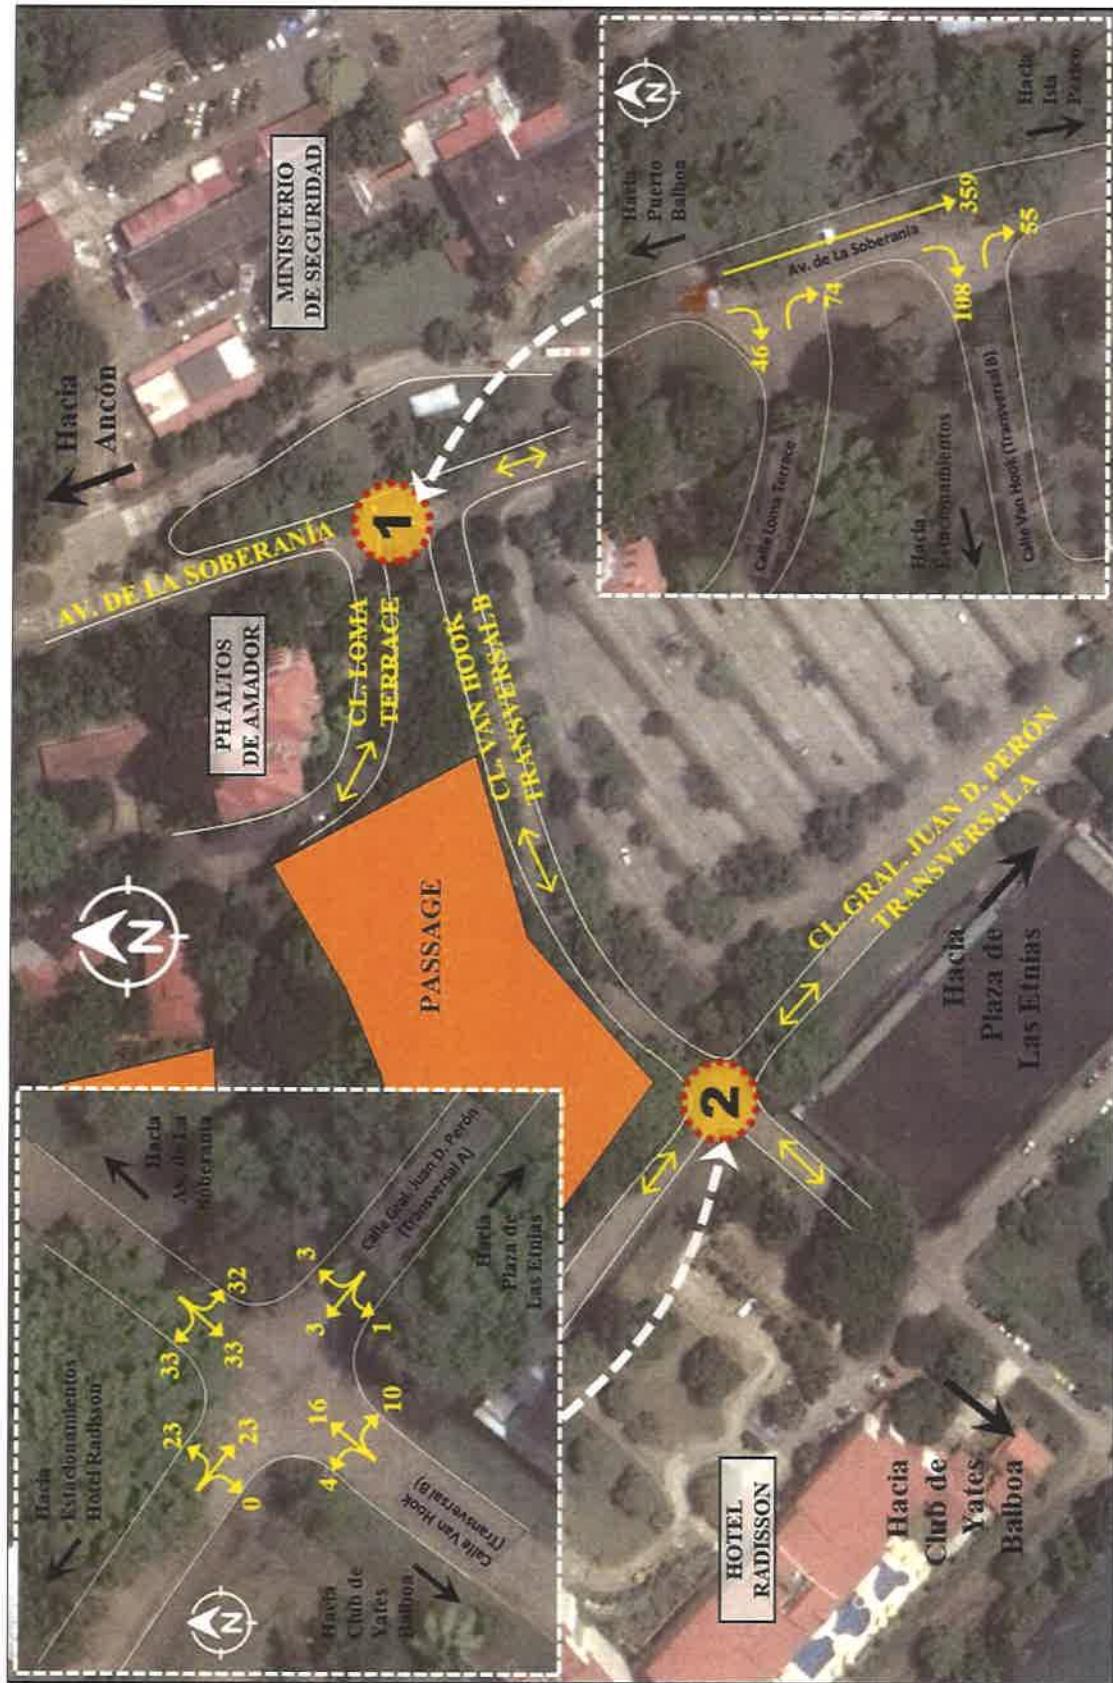
Figura 17. Volumen vehicular proyectado al escenario futuro en la hora crítica matutina, con la estimación de la Distribución y Asignación de los viajes generados por el proyecto “Passage”

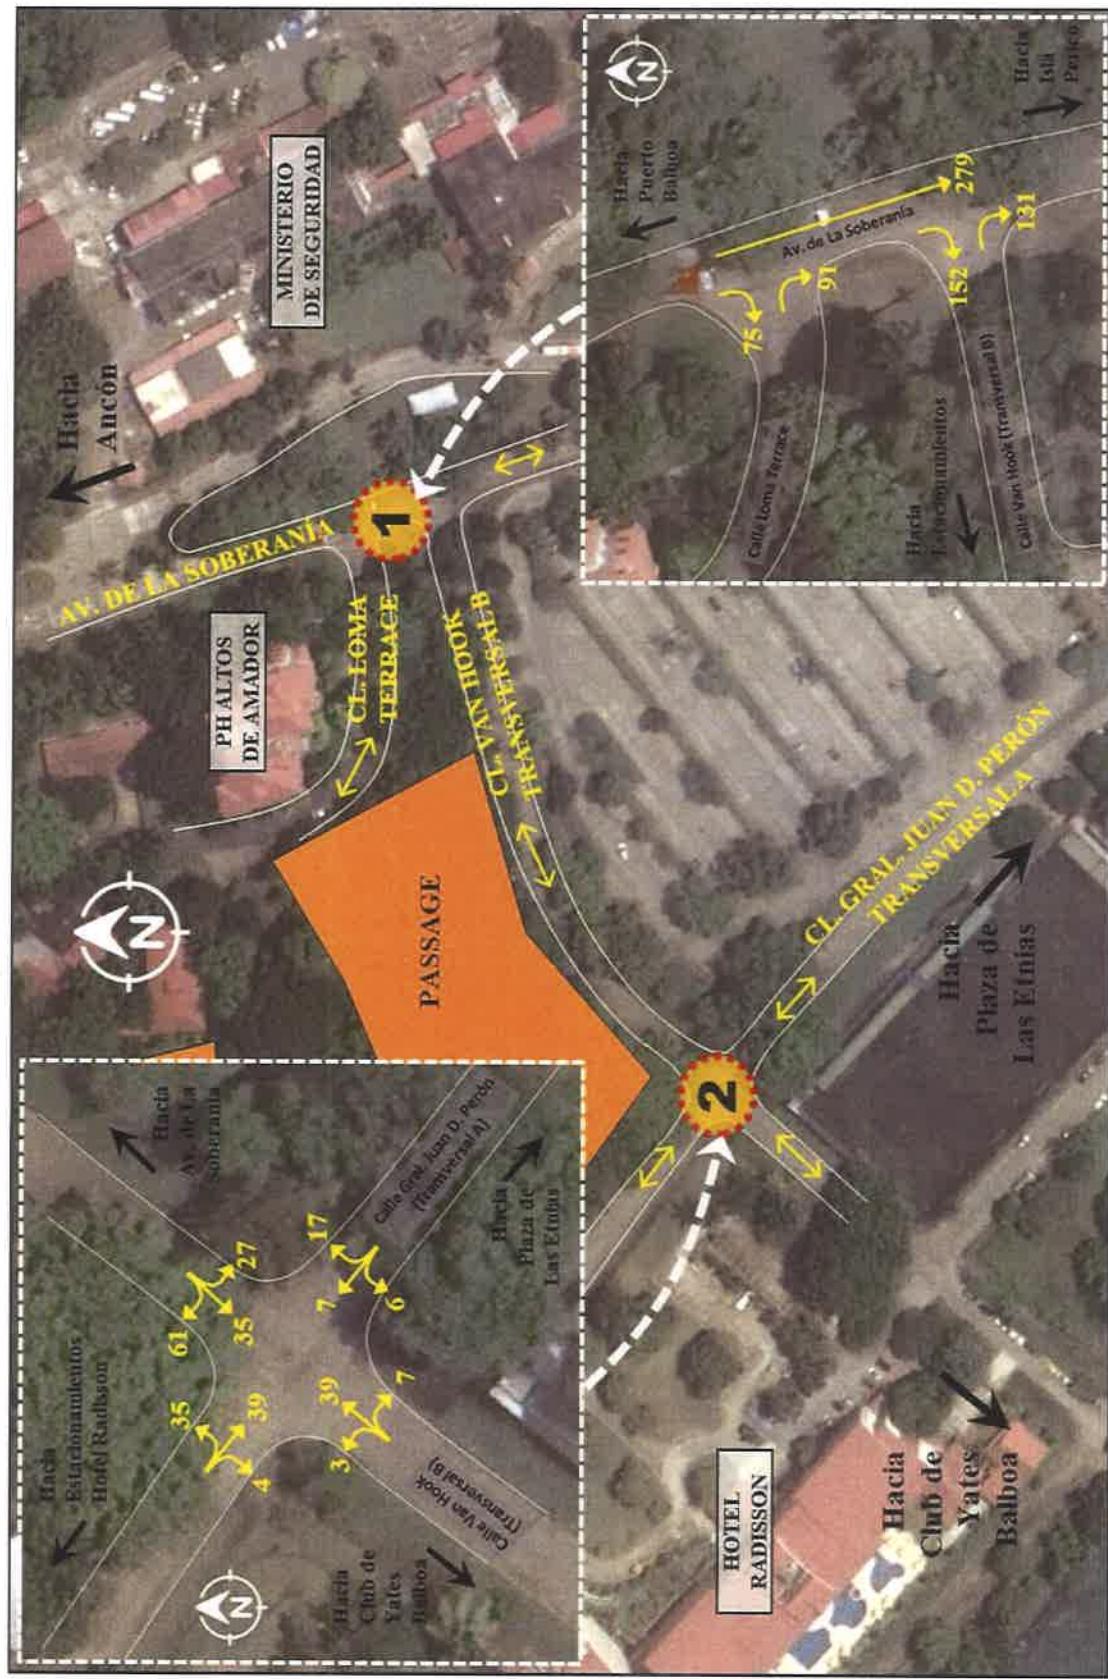
Figura 18. Volumen vehicular proyectado al escenario futuro en la hora crítica vespertina, con la estimación de la Distribución y Asignación de los viajes generados por el proyecto "Passage"

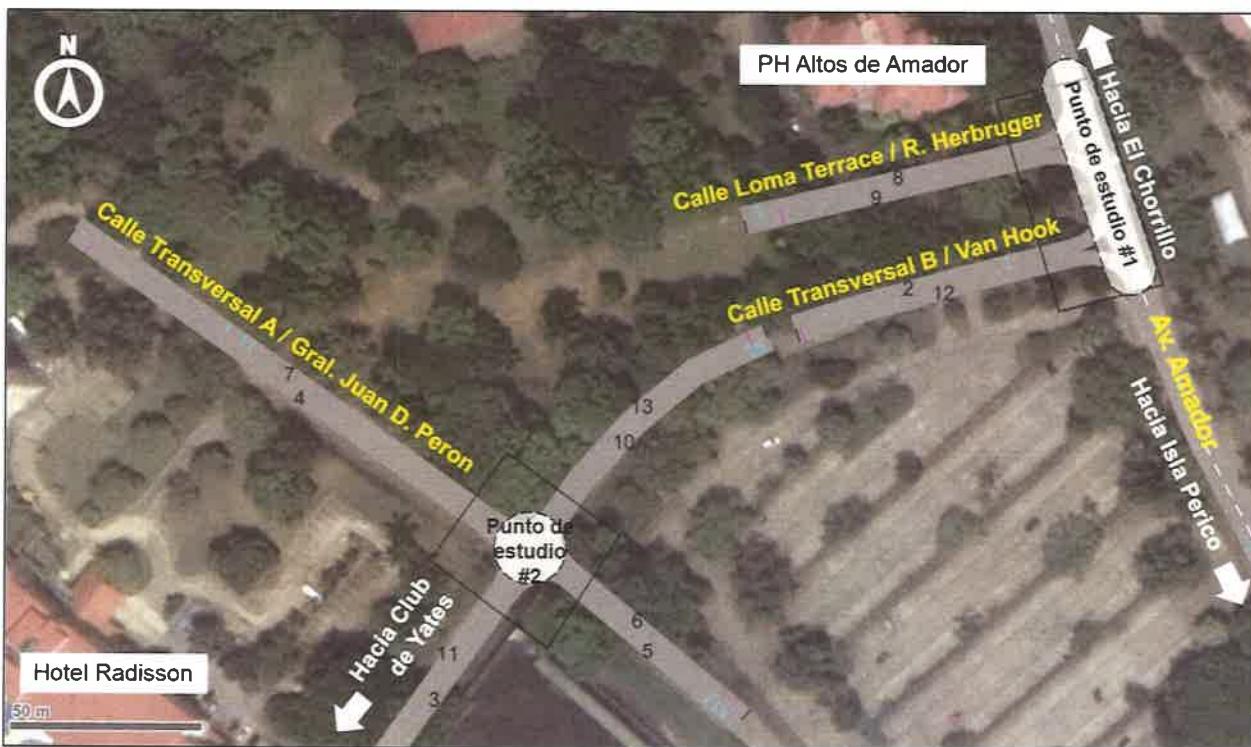
En la siguiente imagen se muestra una representación de la red levantada en VISSIM:

Figura 19. Representación de red simulada en VISSIM

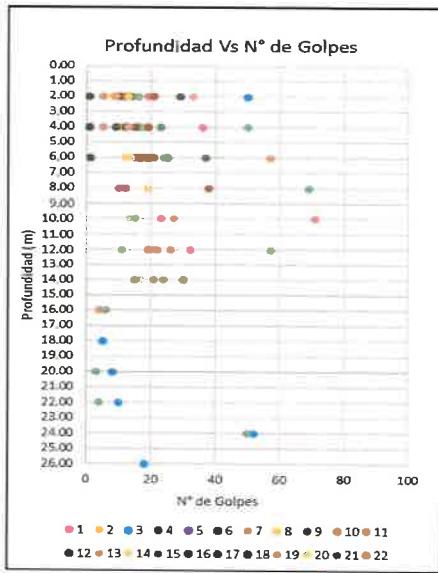
En los siguientes gráficos se muestran los porcentajes de humedad de las muestras obtenidas en sitio, el número de golpes por sondeo de la prueba de penetración estándar (SPT).

Grafica N°1: Profundidad Vs Nº de Golpes

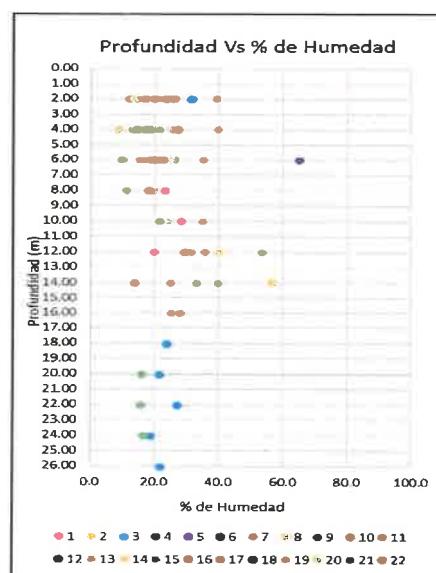
**Grafica N°2: Profundidad Vs % de Humedad**

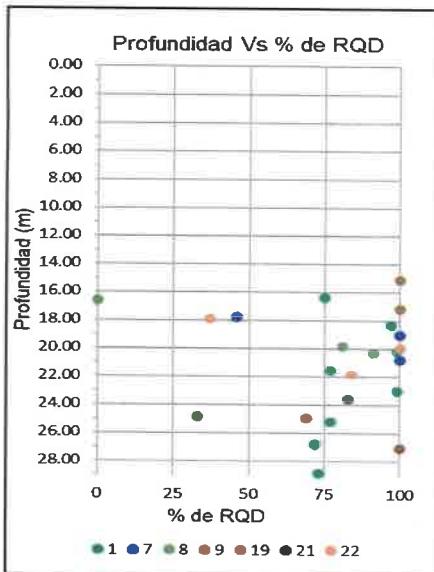
En las gráficas se muestra la variación del RQD y los resultados de los ensayos de compresión simple en función de la profundidad.

Grafica N°3: Profundidad vs % RQD

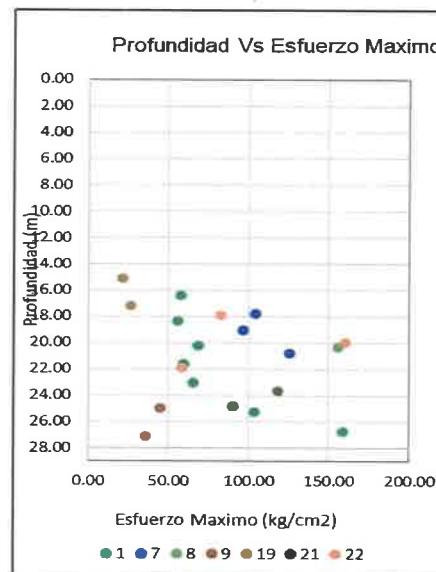
**Grafica N°4: Profundidad vs Esfuerzo Máximo**

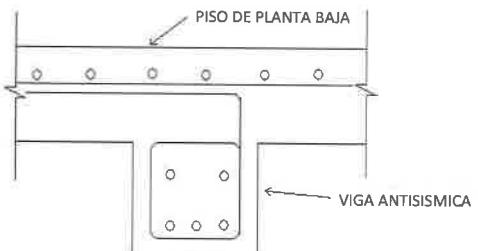
- Cuando aplique, las fundaciones se deberán amarrar entre sí longitudinal y transversalmente por medio vigas antisísmicas a nivel del fondo del piso del sótano, el cual deberá tener un espesor mínimo de 15.0 cm, ser reforzado en ambas direcciones y anclado a las vigas antisísmicas mediante espigas de acero.

DIBUJO ESQUEMÁTICO MOSTRANDO SOLAMENTE LA UBICACIÓN DE LA VIGA SÍSMICA CON RESPECTO AL PISO DE PLANTA BAJA.

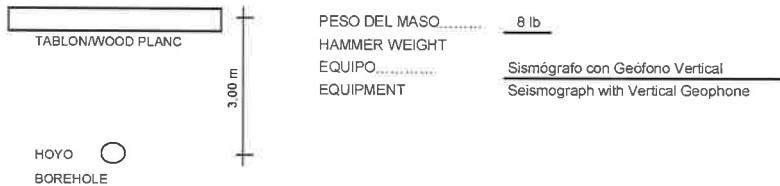
ESQUEMA DEL ENSAYO/TEST LAYOUT

TRABAJO/JOB No. 2-1169 CLIENTE: INMOBILIARIA 360 HOYO/HOLE No. 1
 PROYECTO/PROJECT: AMADOR
 ENSAYADO/TESTED: TECNILAB, S.A. FECHA/DATE: 03-feb-21 PROFUNDIDAD/DEPTH: 1.00 m - 30.00 m
 OPERADO POR: R. Gálvez, J. C. Tenorio, M. Salas, V. Martínez
 LOCALIZACION: Calzada de Amador, Ciudad de Panamá

Las ondas "S" o cortantes, se generan golpeando un tablón de madera lateralmente y las ondas "P", se generan por medio de una placa de aluminio, la cual se golpea verticalmente.

El geófono, fue colocado a intervalos de 1.00 m, a partir de los 30.00 metros de profundidad, hasta llegar al nivel de la superficie. La profundidad final de esta perforación fue de 30.00 metros.
