**TECNILAB, S. A.**  
UNA EMPRESA E. BARRANCO Y ASOC., S. A.  
LABORATORIO DE SUELOS Y MATERIALES

## PERFIL DE PERFORACION

| PROYECTO: AMADOR | |
| LOCALIZACION: AMADOR, CIUDAD DE PANAMA | |

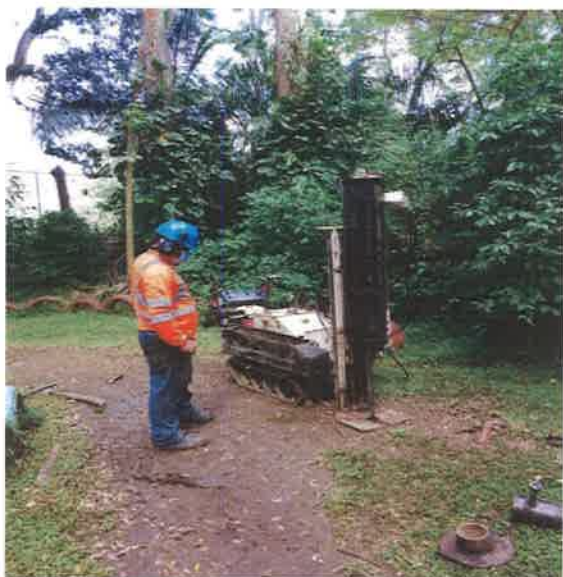
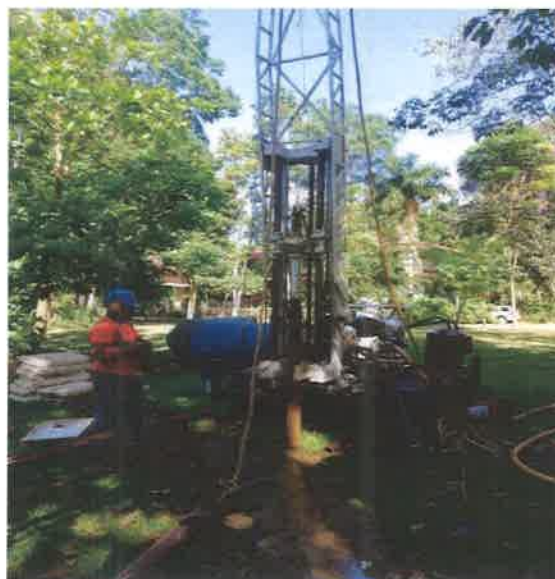
CONDICIÓN DEL SITIO AL MOMENTO DE REALIZAR LAS PERFORACIONES

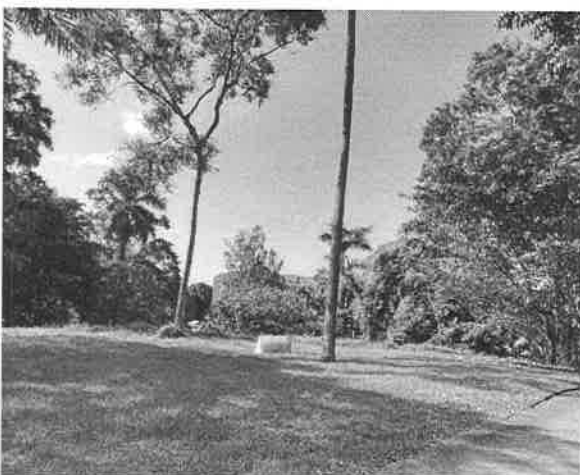
Fig. 4. Vista de la topografía del área.

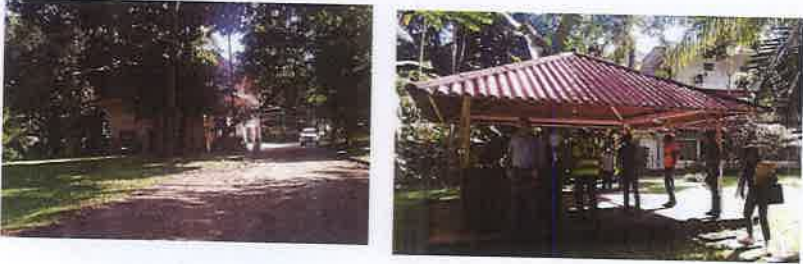
| <p>658871.16 m E<br/>988823.26 m N</p> | <p>Fotos 4 y 5 Estructuras a demoler.</p> |

- Las estructuras a demoler corresponden a un edificio y un bohío que se encuentran en la finca 171127 (Fotos 4 ,5 y mapa).
- La topografía en el área del proyecto es plana en ciertas partes y con elevaciones en otras, ya que se tiene un pequeño quiebre por la forma del terreno (Foto 6).

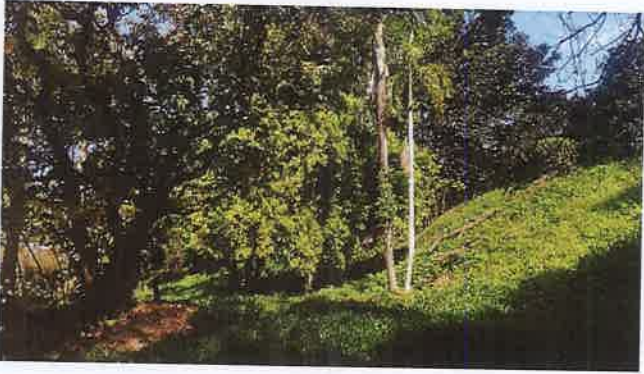
| <p>658972.62 m E<br/>988770.22 m N</p> | <p>Foto 6. Vista de la topografía en el área plana y con elevaciones</p> |

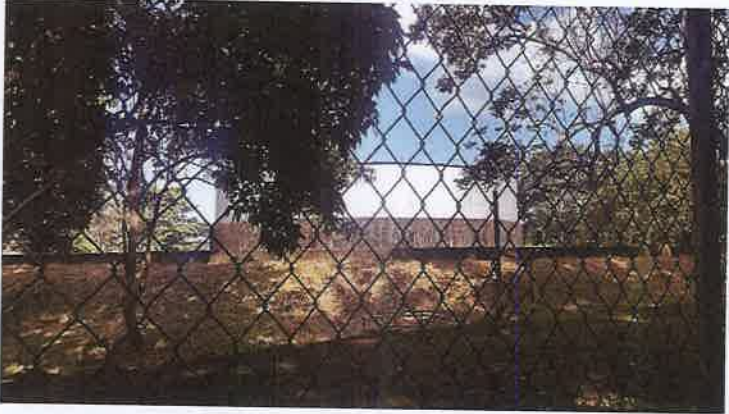
| <p>658790.82 m E<br/>988793.39 m N</p> | <p>Foto 7. Vista de los tanques de almacenamiento de combustible, colindante al área del proyecto.</p> |

- Colindante con el área del proyecto se encuentran, hacia el oeste, los tanques de almacenamientos de combustibles, el Hotel Radisson Panamá, al Este PH Hotel Altos de Amador, al Norte, cancha de tenis y al Sur calle Van Hook (Fotos 7, 8, 9 y mapa).

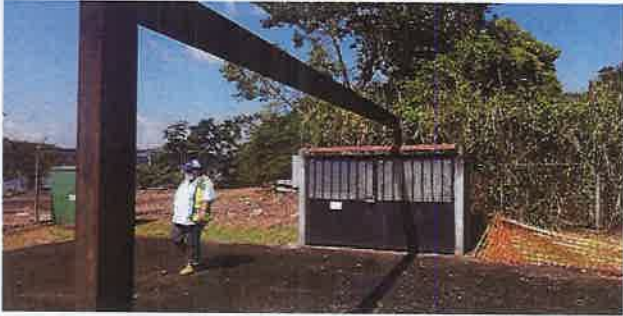
| <div>658686.32 m E<br/>988654.32 m N</div> | <div></div> <div>Fotos 10. Vista del sistema hasta donde se llevarán las aguas residuales.</div> |

- En el EsIA, se presentaron notas por parte del IDAAN y Saneamiento de la Bahía para reubicación de las tuberías sanitarias existentes y el manejo de Planta de Aguas residuales se va a conectar al sistema de saneamiento de la Bahía (Foto 10 y mapa).
