Estudio de Impacto Ambiental

Categoría I

Proyecto
“BIOMA”

Preparado para
CEDEIRA 55, S.A.

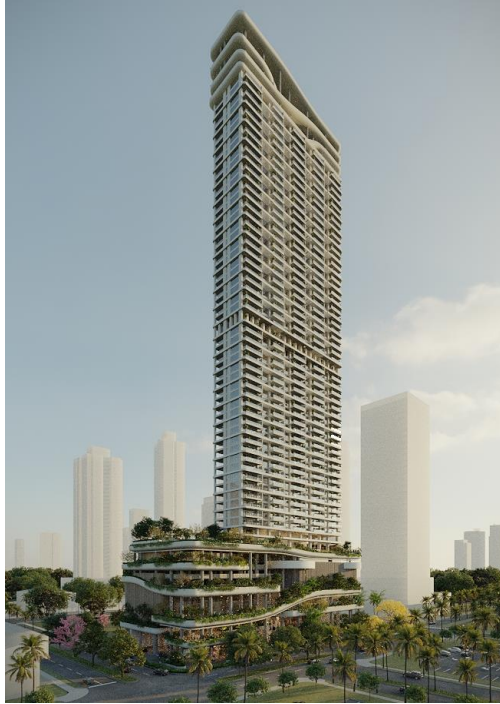
Figura 2. Render del Proyecto

Este Proyecto consiste en la construcción de una (1) torre con lobby residencial y locales comerciales en planta baja, 5 niveles de sótano (con 366 estacionamientos), club de raqueta, gimnasio, piscinas, restaurantes, 23 niveles de apartamentos (de 7 a 8 apartamentos por nivel), 223 estacionamientos, área de entretenimiento y tanque de reserva de agua.

El sistema constructivo contemplado para el sótano es el de muro tradicional de concreto armado, o sea, excavación, formaleteo, colocación de acero y vertido de concreto. El nivel freático no afectará la construcción de estos.

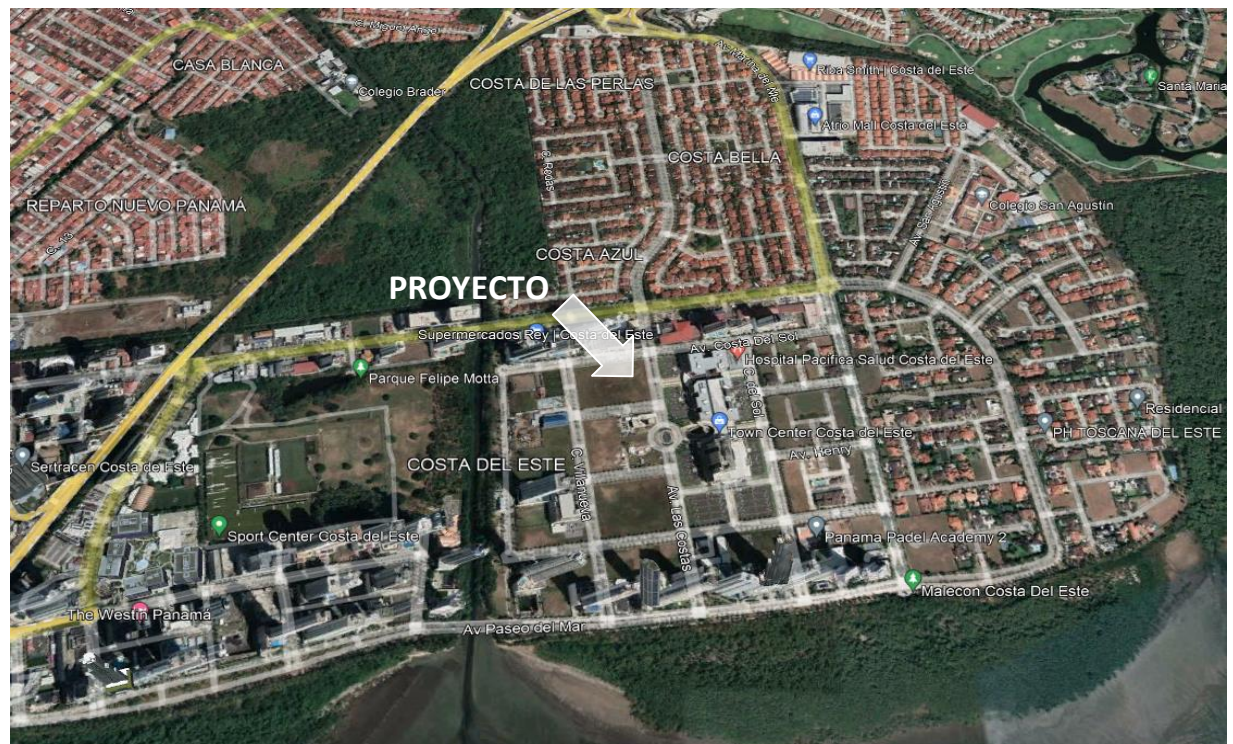
DETALLE DE LOCALIZACION

COORDENADAS WGS 84		
Nº	ESTE (m)	NORTE (m)
E-1	668581	996819
E-2	668577	996848
E-3	668571	996893
E-4	668567	996918
E-5	668596	996839
E-6	668614	996827
E-7	668608	996852

COORDENADAS WGS 84		
Nº	ESTE (m)	NORTE (m)
E-8	668605	996899
E-9	668599	996923
T-1	668586	996868
T-2	668588	996894
T-3	668575	996918
T-4	668596	996879
T-5	668592	996912

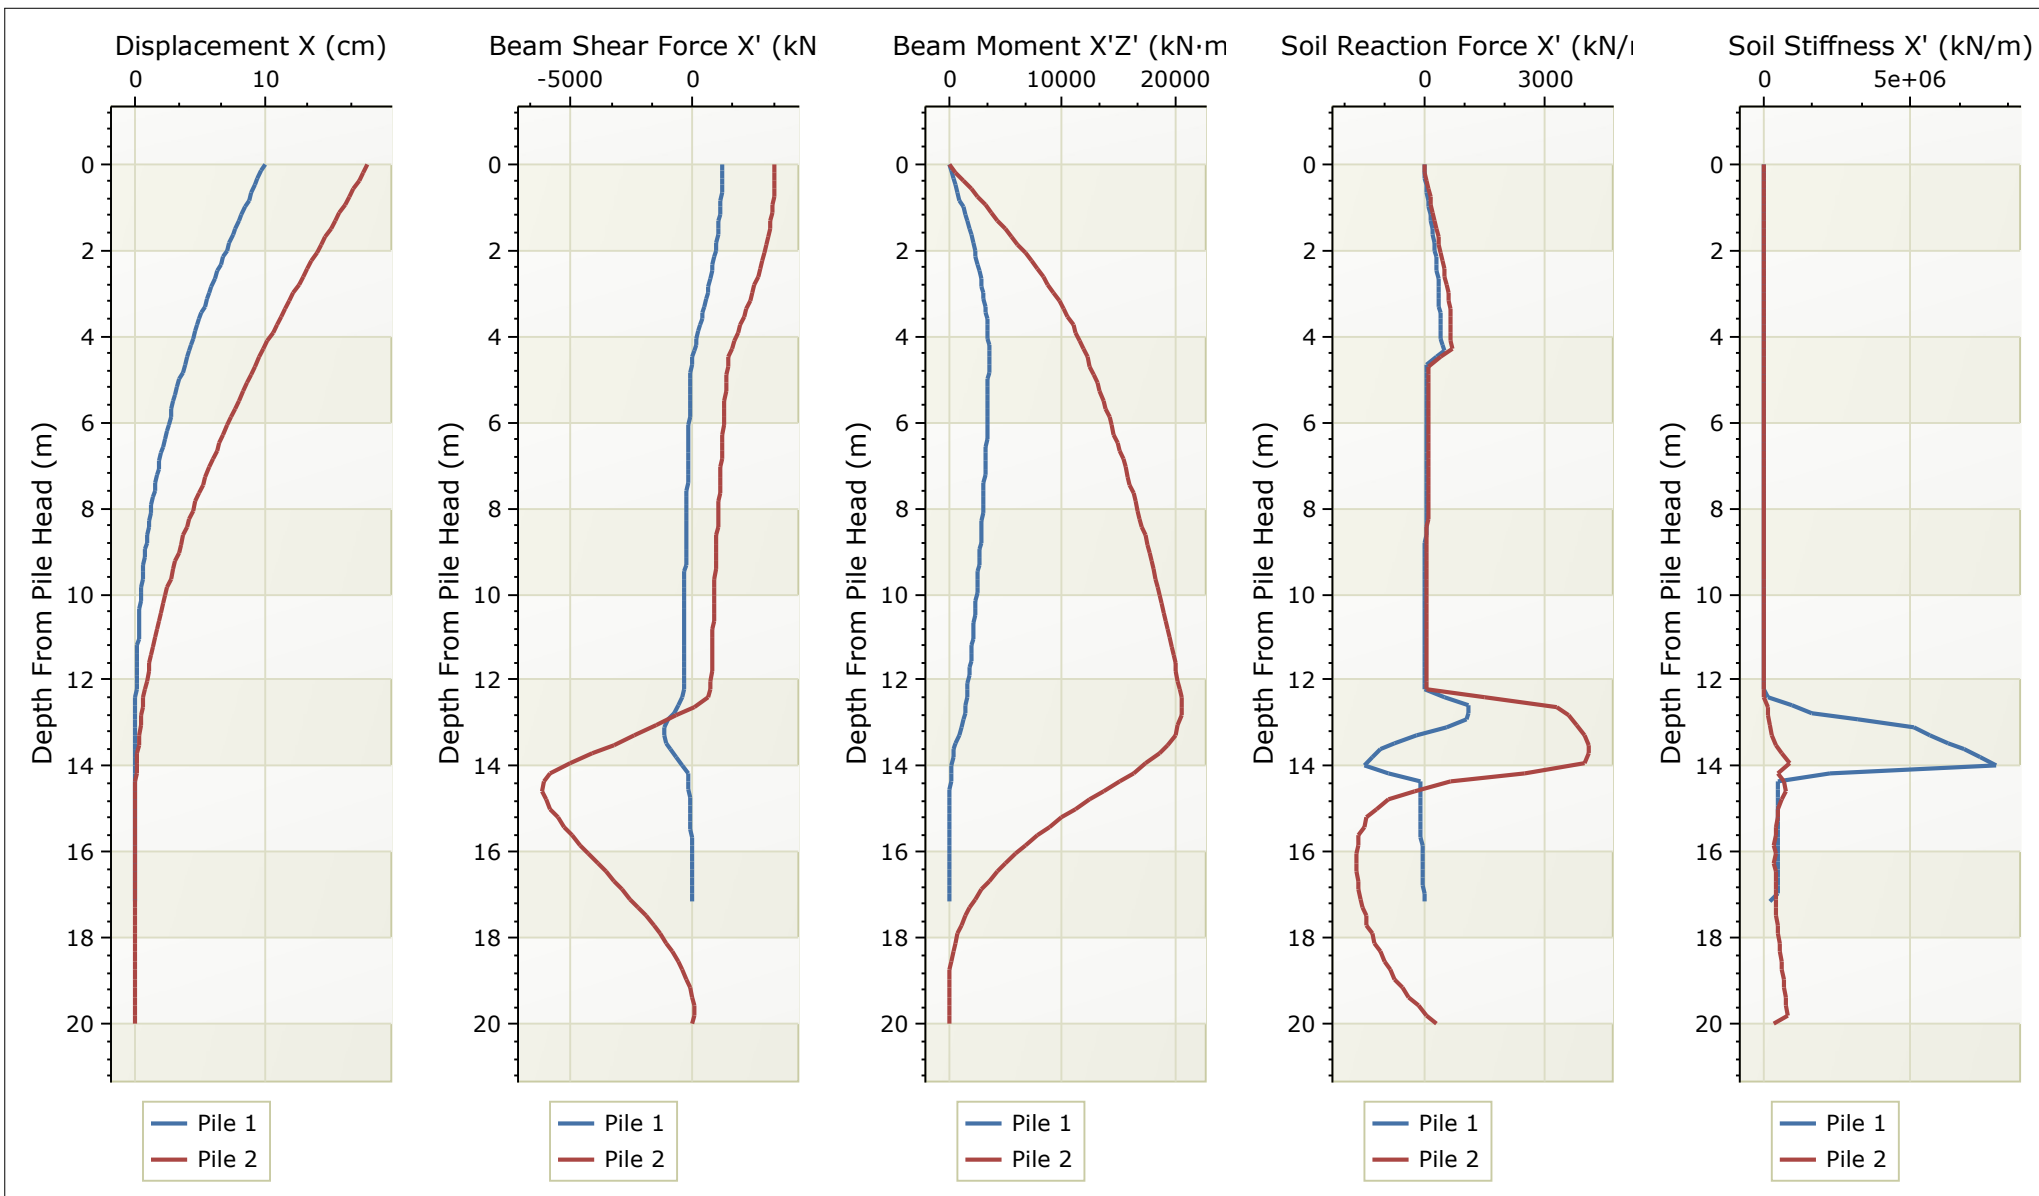
<p>TECNILAB, S. A. LABORATORIO DE SUELOS Y MATERIALES FUNDADA EN 1973</p>	Project			4-743 Amador
	Analysis Description			Laterally Loaded Pile Analysis,
	Drawn By		Company	Tecnilab, S.A.
	Date		File Name	Analisis de Carga Lateral de Pilotes.rspile2
	C. Dowell			
	07/28/2022, 3:32:32 p. m.

APENDICE C
ANALISIS DE CARGA LATERAL DE PILOTES

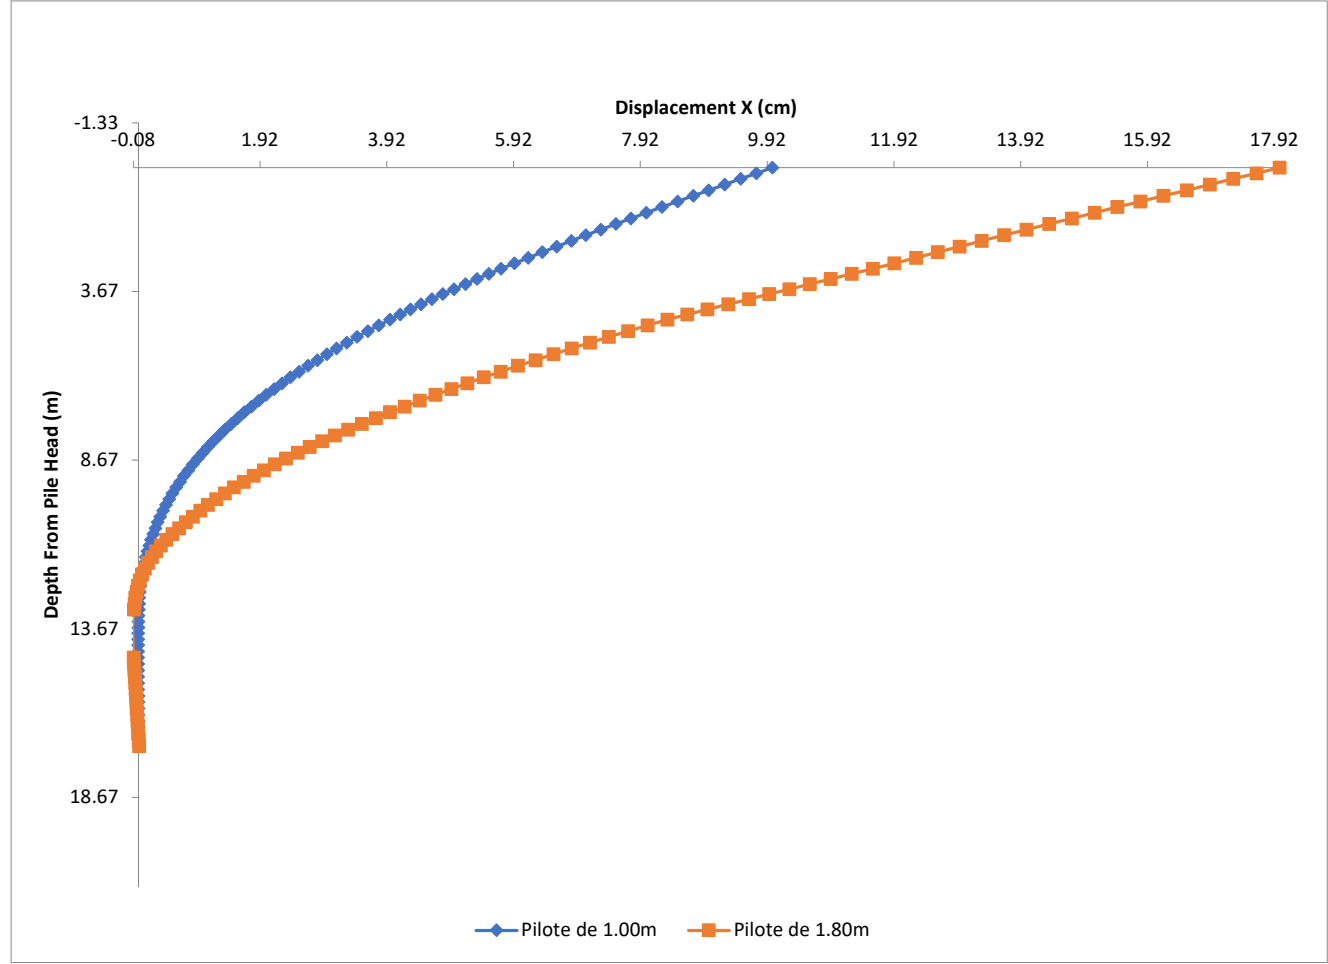
Project		4-743 Amador	
Analysis Description		Laterally Loaded Pile Analysis,	
Drawn By	C. Dowell	Company	Tecnilab, S.A.
Date	07/28/2022, 3:32:32 p. m.	File Name	Analisis de Carga Lateral de Pilotes.rspile2

Depth From Pile Head (m)	Pilote de 1.00m	Pilote de 1.80m
0.00	10.00	18.00
0.17	9.75	17.63
0.33	9.50	17.27
0.50	9.25	16.90
0.67	9.00	16.53
0.83	8.75	16.17
1.00	8.50	15.81
1.17	8.26	15.44
1.33	8.01	15.08
1.50	7.77	14.72
1.67	7.53	14.36
1.83	7.29	14.01
2.00	7.06	13.65
2.17	6.83	13.30
2.33	6.60	12.95
2.50	6.37	12.61
2.67	6.15	12.26
2.83	5.93	11.92
3.00	5.72	11.59
3.15	5.53	11.25
3.30	5.34	10.92
3.45	5.16	10.59
3.60	4.98	10.27

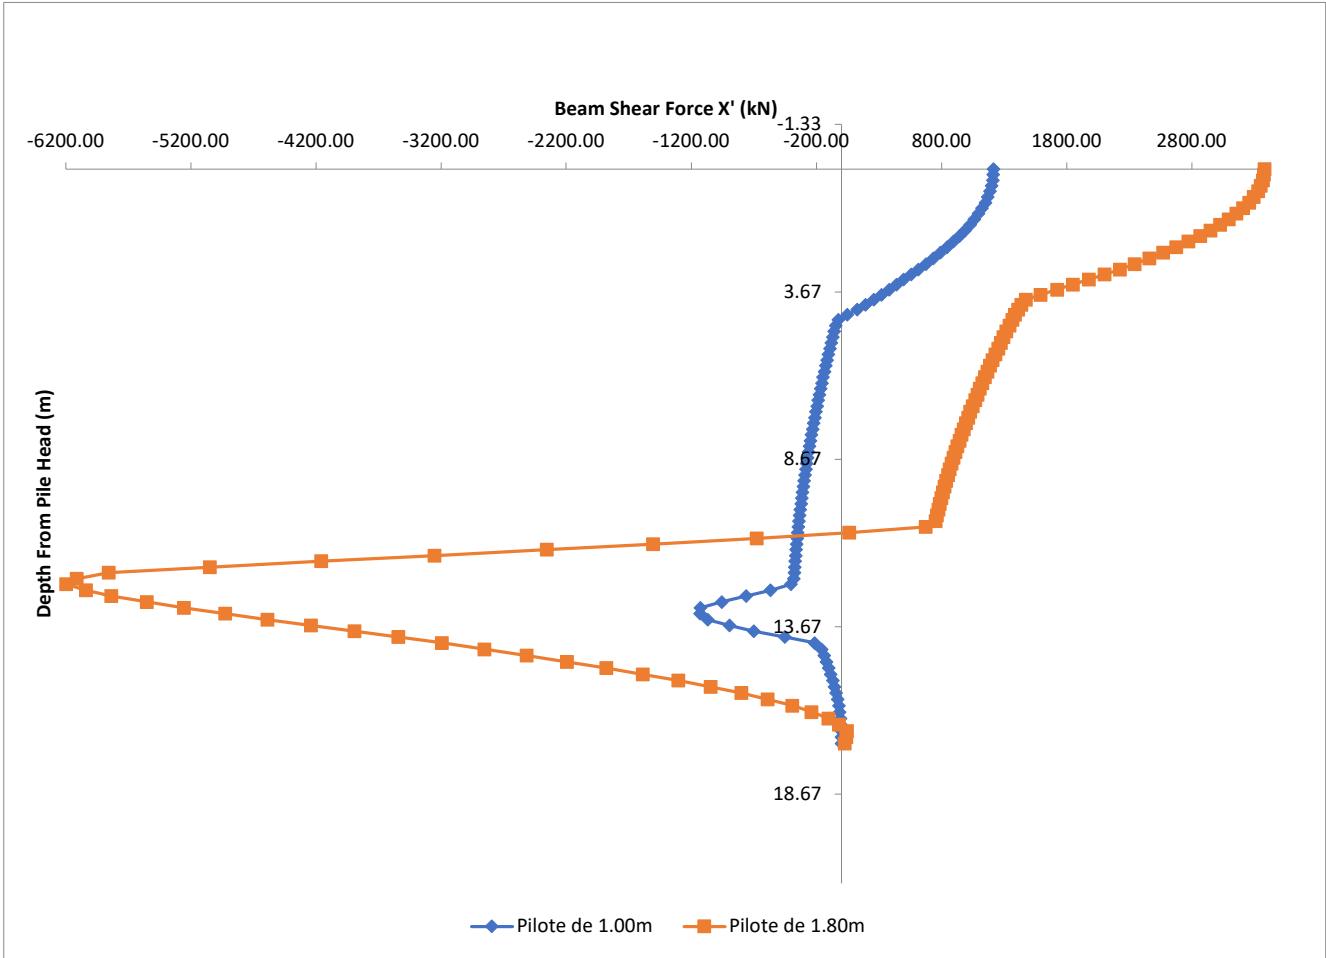
Depth From Pile Head (m)	Pilote de 1.00m	Pilote de 1.80m
0.00	1216.05	3381.53
0.17	1213.52	3376.76
0.33	1209.25	3368.76
0.50	1199.38	3350.42
0.67	1187.54	3328.45
0.83	1169.70	3295.36
1.00	1149.84	3258.46
1.17	1123.96	3210.12
1.33	1096.09	3157.93
1.50	1062.38	3094.31
1.67	1026.80	3026.91
1.83	985.87	2948.29
2.00	943.14	2865.98
2.17	895.11	2773.01
2.33	845.44	2676.70
2.50	791.09	2570.29
2.67	735.23	2459.95
2.83	675.27	2342.26
3.00	614.79	2223.62
3.15	556.56	2101.28
3.30	498.75	1977.78
3.45	439.68	1850.83
3.60	380.43	1722.86

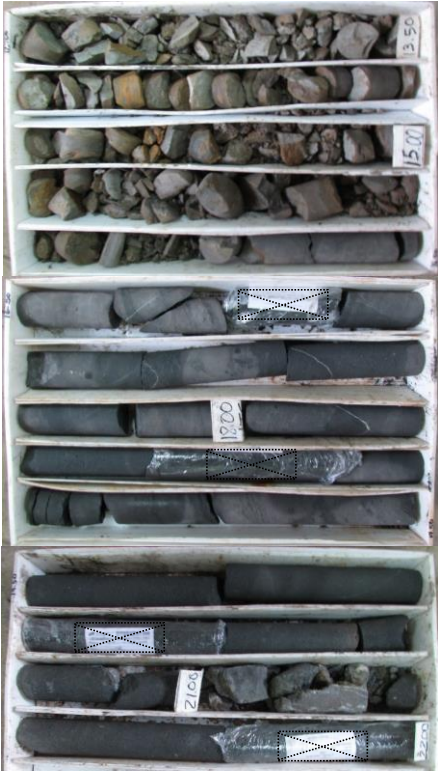
Profundidad		Elevación		FOTOGRAFIA DE LOS TESTIGOS	LONGITUD		RQD	DENSIDAD	COMP. AXIAL	Is
Inicio (m)	Final (m)	Inicio (m)	Final (m)		REC. (m)	REC. %

12.20	13.50				0.64	49	0	--	--	--
13.50	15.00				1.29	86	0	--	--	--
15.00	16.50				1.29	86	13	--	--	--
16.50	18.00				1.50	100	74	2.38	67.94	--
18.00	19.50				1.50	100	76	2.21	161.46	--
19.50	21.00				1.50	100	80	2.25	106.22	--
21.00	22.50				1.00	100	60	2.27	133.23	--

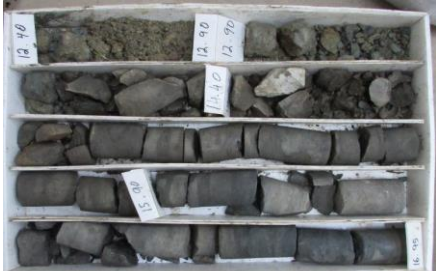
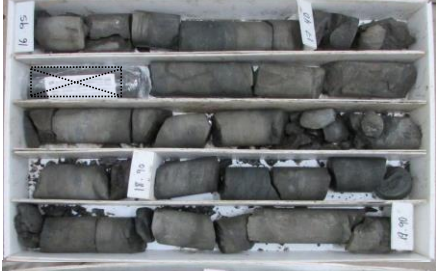
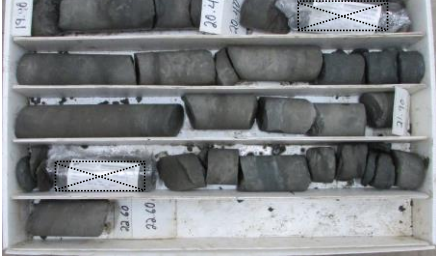
Profundidad		Elevación		FOTOGRAFIA DE LOS TESTIGOS	LONGITUD		RQD	DENSIDAD	COMP. AXIAL	Is
Inicio	Final	Inicio	Final		REC.	REC.				
(m)	(m)	(m)	(m)		(m)	%	%	g/cm ³	kg/cm ²	MPa
12.40	12.90

0.50	70	0	--	--	--
12.90	14.40				1.50	36	9	--	--	--
14.40	15.90				1.50	76	0	--	--	--
15.90	17.40				1.50	99	14	--	--	--
17.40	18.90				1.50	100	28	2.09	50.72	--
18.90	20.40				1.50	88	8	--	--	--
20.40	21.90				1.50	100	38	2.20	128.09	--
								2.18	96.82	--
21.90	22.60				0.70	85	17	--	--	--

12.40m.-14.15m.: ROCA MUY METEORIZADA. TOBA LAPILLI, CON LEVE CIRCULACION DE AGUA. ROCA TRITURADA. DE TEXTURA PIROCLASTICA, DE ESTRUCTURA MASIVA, CON FRAGMENTOS DE HASTA 10 a 2 mm DE LONGITUD MAXIMA, DE COLOR ROJIZOS, GRISACEOS, NEGROS, VERDOSOS, DE MORFOLOGIA SUBREDONDEADOS A REDONDEADOS, DE MATRIZ TOBACEA, GRANO MEDIO DE COLOR VERDE GRISACEO. DUREZA: SUAVE (RH-1). POCA RECUPERACION DEL TESTIGO. FRACTURAS CON ANGULO DE 20° Y 30°. DE SUPERFICIE PLANAS, CURVIPLANAS, RUGOSAS, CERRADAS Y MODERADAMENTE CERRADAS (1 mm). CON OXIDOS DE COLOR CHOCOLATE ROJIZO, AMARILLENTO. CON RELLENO DE LIMO GRISACEO Y CALCITA BLANCA ELACIONADA A OQUEDADES. LA ROCA NO REACCIONA AL ACIDO CLORHIDRICO. EL ESPACIADO ENTRE FRACTURAS VARIA ENTRE 0.04 m., < 0.02 m.. LA MINERALIZACION EXISTENTE ES: CALCITA, HEMATITA Y LIMONITA.

14.15m.-15.55m.: ROCA LIGERAMENTE METEORIZADA. ARENISCA TOBACEA, CON LEVE CIRCULACION DE AGUA. ROCA MODERADAMENTE FRACTURADA. DE TEXTURA CLASTICA, DE ESTRATIFICACION HORIZONTAL, CEMENTADA, DE MATRIZ TOBACEA, GRANO FINO DE COLOR GRIS CLARO. DUREZA: MODERADAMENTE SUAVE (RH-2), MODERADA RECUPERACION. FRACTURAS CON ANGULO DE 20°, 70° Y 80°. DE SUPERFICIE PLANAS, LIGERAMENTE RUGOSAS, LIGERAMENTE LISAS, CERRADAS Y MODERADAMENTE CERRADAS (1 mm). CON OXIDOS DE COLOR CHOCOLATE ROJIZO, AMARILLENTO. CON RELLENO DE LIMO GRISACEO Y CALCITA BLANCA RELACIONADA A DIACLASAS. LA ROCA REACCIONA AL ACIDO CLORHIDRICO. EL ESPACIADO ENTRE FRACTURAS VARIA ENTRE 0.11, 0.08, <0.02 m. LA MINERALIZACION EXISTENTE ES: CALCITA, HEMATITA Y LIMONITA.

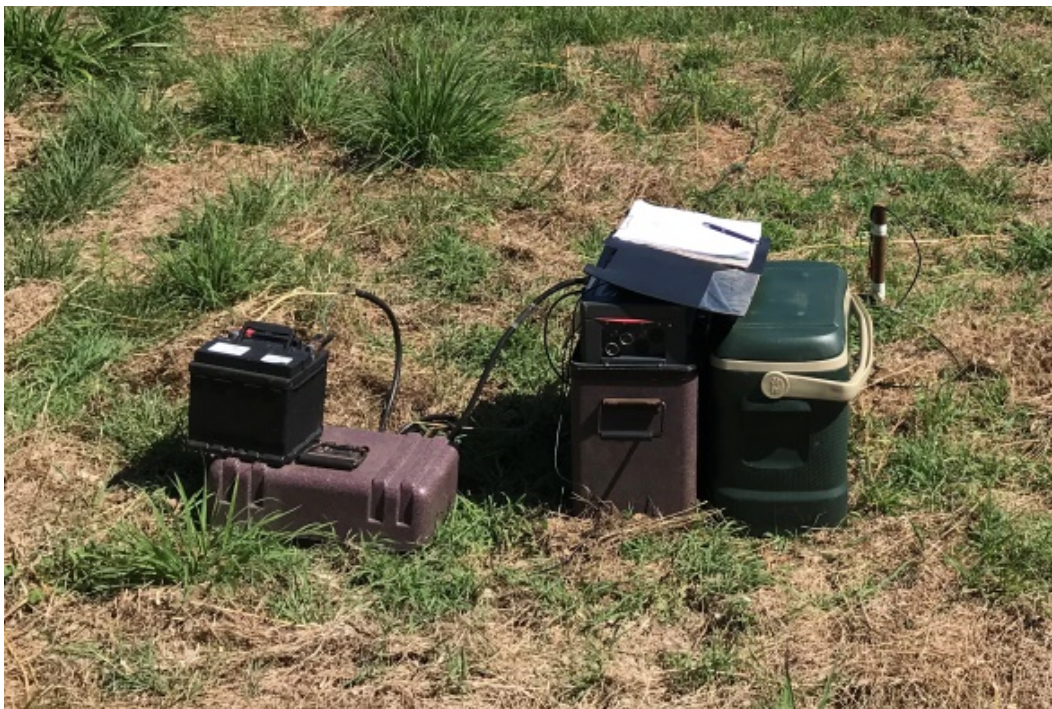
Fotografía N° 2.2.1: Sismógrafo digital empleado

El equipo dispone de filtros LOWCUT desde 10-400 Hz, 24 ó 48 dB/octavas Butterworth. Filtros Notch de 50, 60, 150 y 180 Hz, filtros HIGHCUT de 250, 500 ó 1000 Hz, 24 ó 48 dB/octavas, gracias a los cuales es posible realizar una adquisición correcta en zonas de ruido ambiental problemáticas, a excepción de este caso, que se emplea como fuente dicho ruido ambiental. El intervalo de muestreo puede seleccionarse entre 0,02 y 16 ms y permite trabajar con un rango de ganancias de 14 dB-144dB.

En la **Fotografía Nº 2.2.1** se muestra el equipo empleado durante los trabajos de adquisición. Las características técnicas se han incluido en el Anejo I.

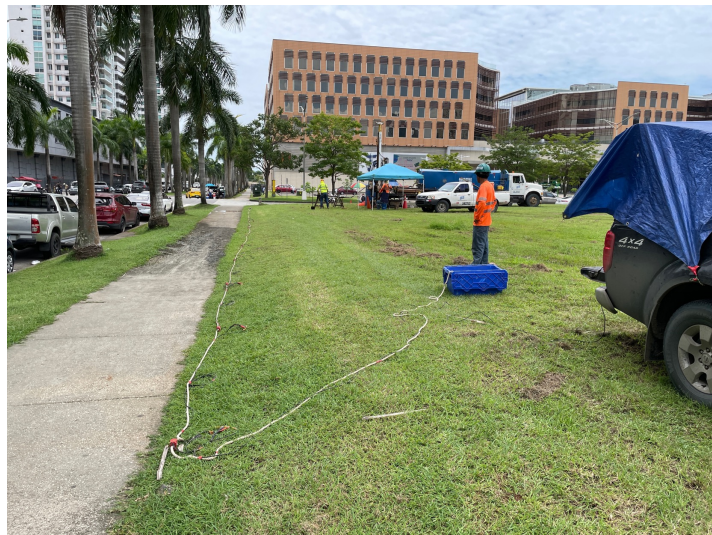
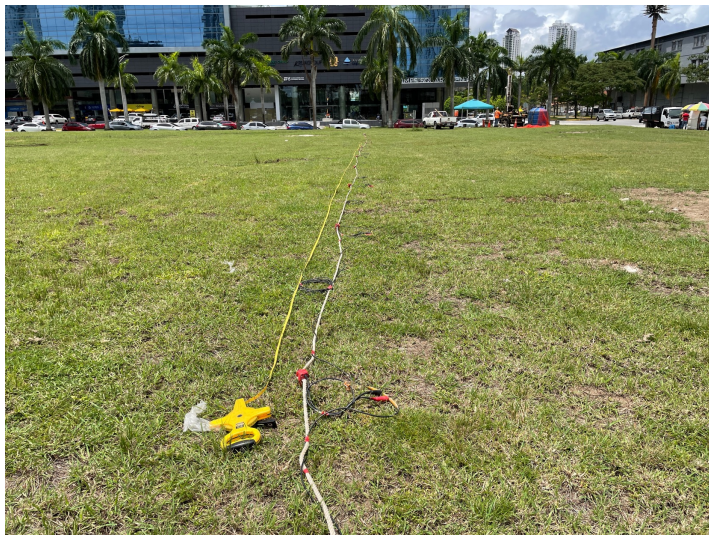
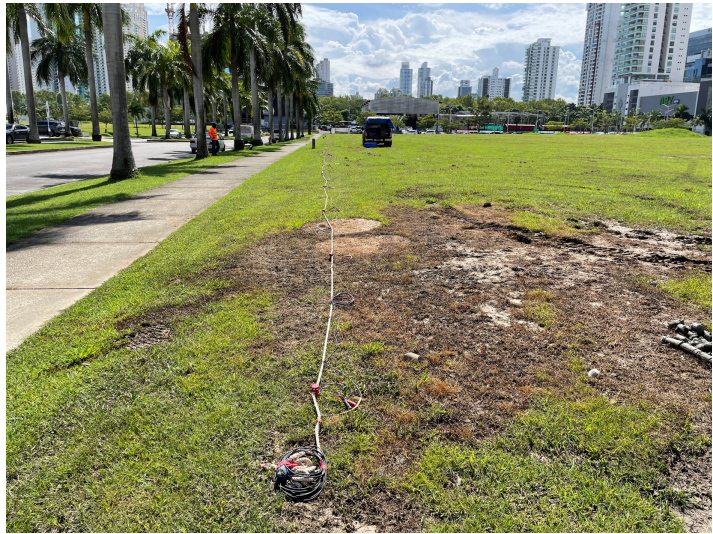
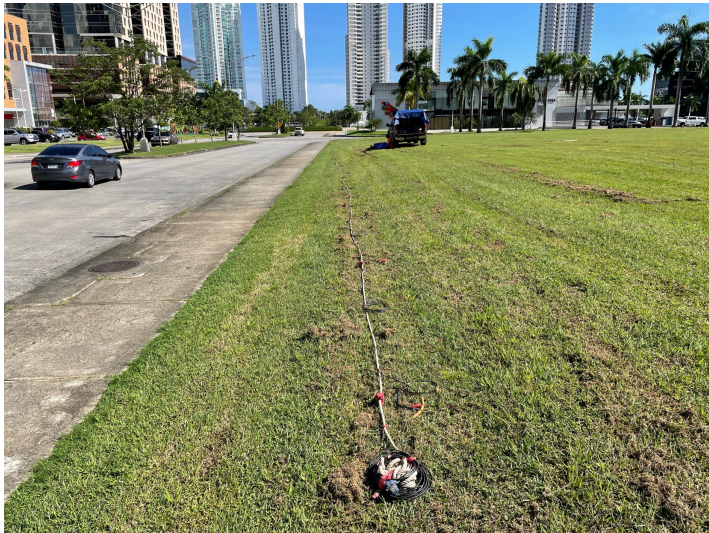
PLANO II
PERFILES SÍSMICA MAM / MASW

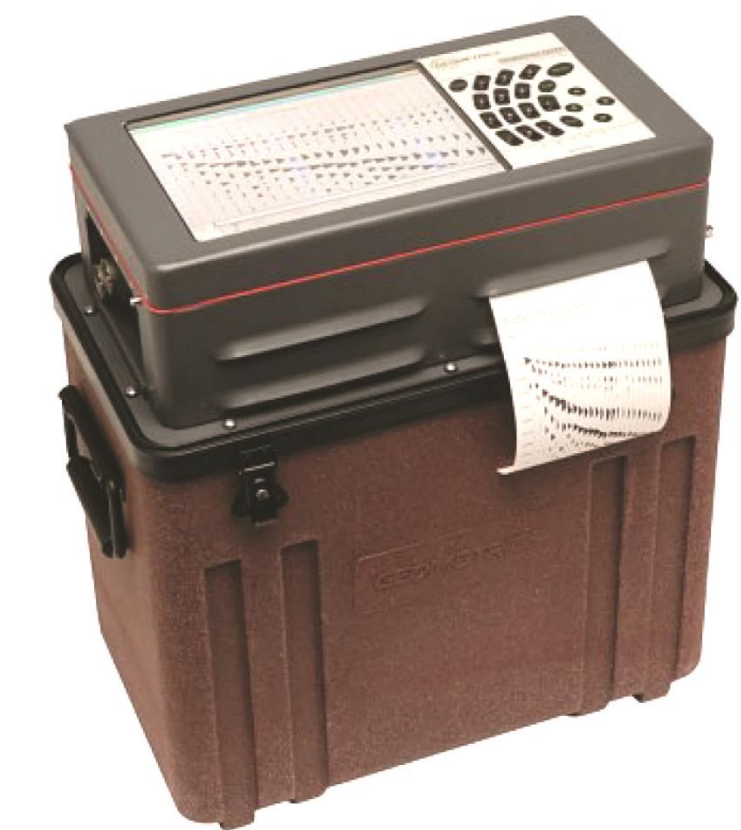
The StrataVisor™ NZXP is a high-performance exploration seismic system in a compact, weatherproof chassis. The NZXP can operate as a field PC, as a stand-alone seismic recorder with 3 to 64 internal channels - or expands easily to larger channel systems by connecting Geode remote distributed modules or other NZ's. This flexibility lets you collect data for all applications in all environments – you can even rent extra channels when needed.

StratavisorNZXP. Image courtesy of Geometrics Inc.

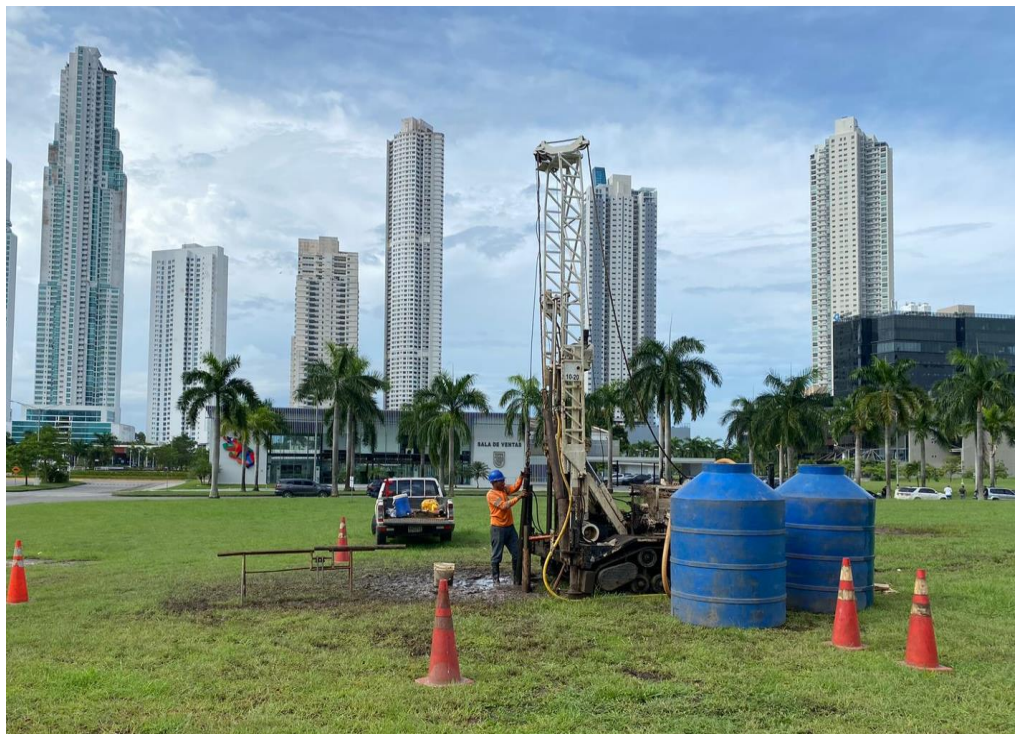
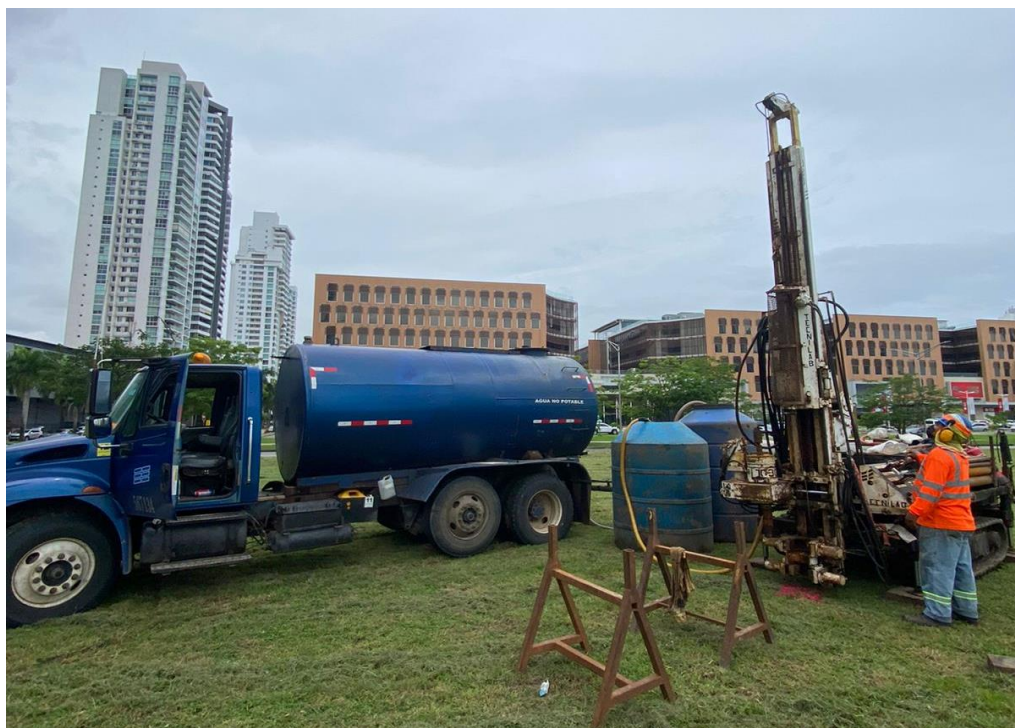
CONDICION DEL SITIO AL MOMENTO DE REALIZAR LAS PERFORACIONES
