**RESPUESTA A INFORMACIÓN COMPLEMENTARIA
NOTA DRCH-AC-2086-07-2023**

***PROYECTO
“RESIDENCIAL SANTA CATALINA 2DA ETAPA”***

PROMOTOR: RESIDENCIAL SANTA CATALINA, S.A.

**Ubicación: Corregimiento de Las Lomas, Distrito de David,
Provincia de Chiriquí**

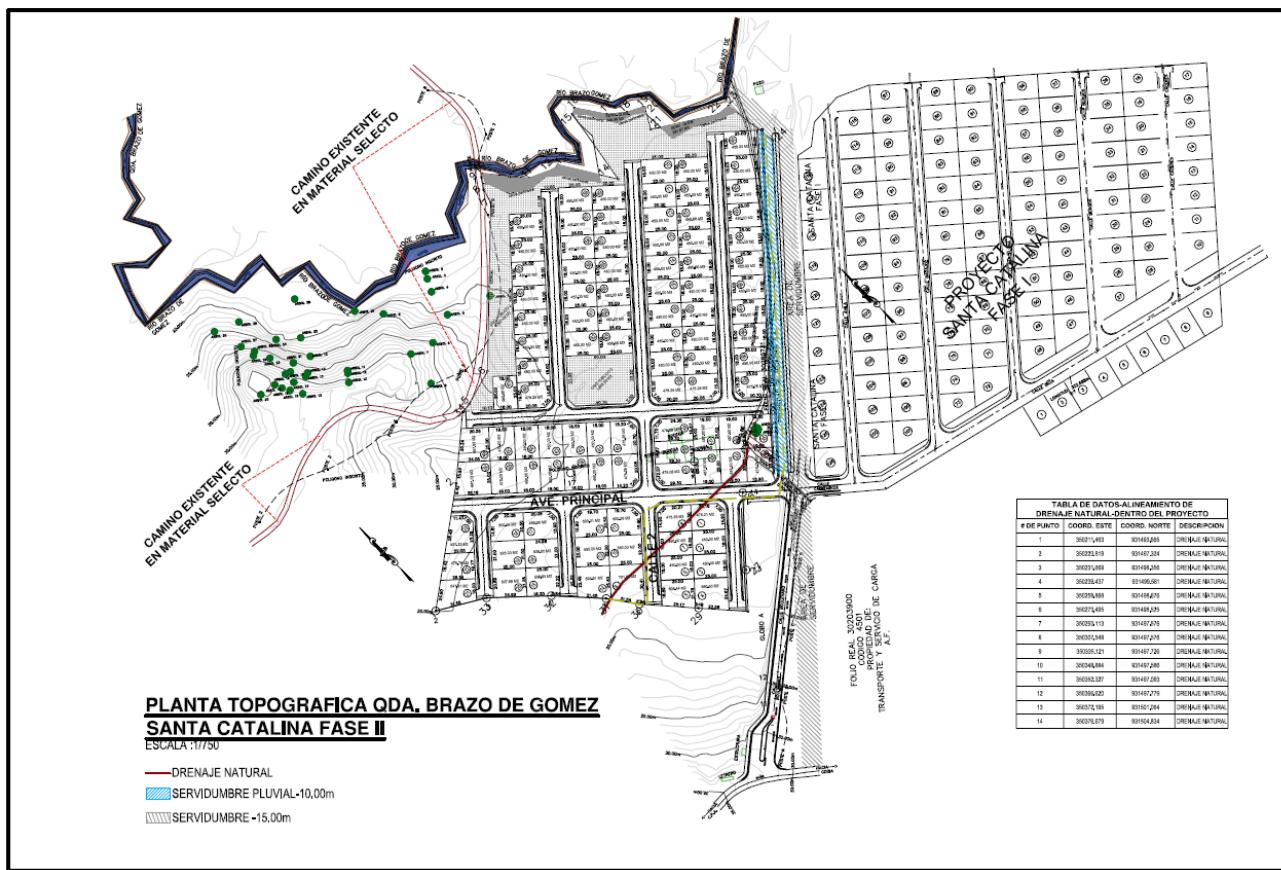
Se adjunta plano impreso del polígono del proyecto donde se visualiza que no es un “Brazo de la Quebrada Brazo de Gómez”, sino que es un **drenaje natural o canal de agua de escorrentía (zanja)** que colecta las aguas pluviales de las partes altas del terreno.

En este plano se visualiza el drenaje natural o canal de agua de escorrentía (zanja), que colecta las aguas de lluvia, **marcado en color rojo** dentro de la planta topográfica presentada.

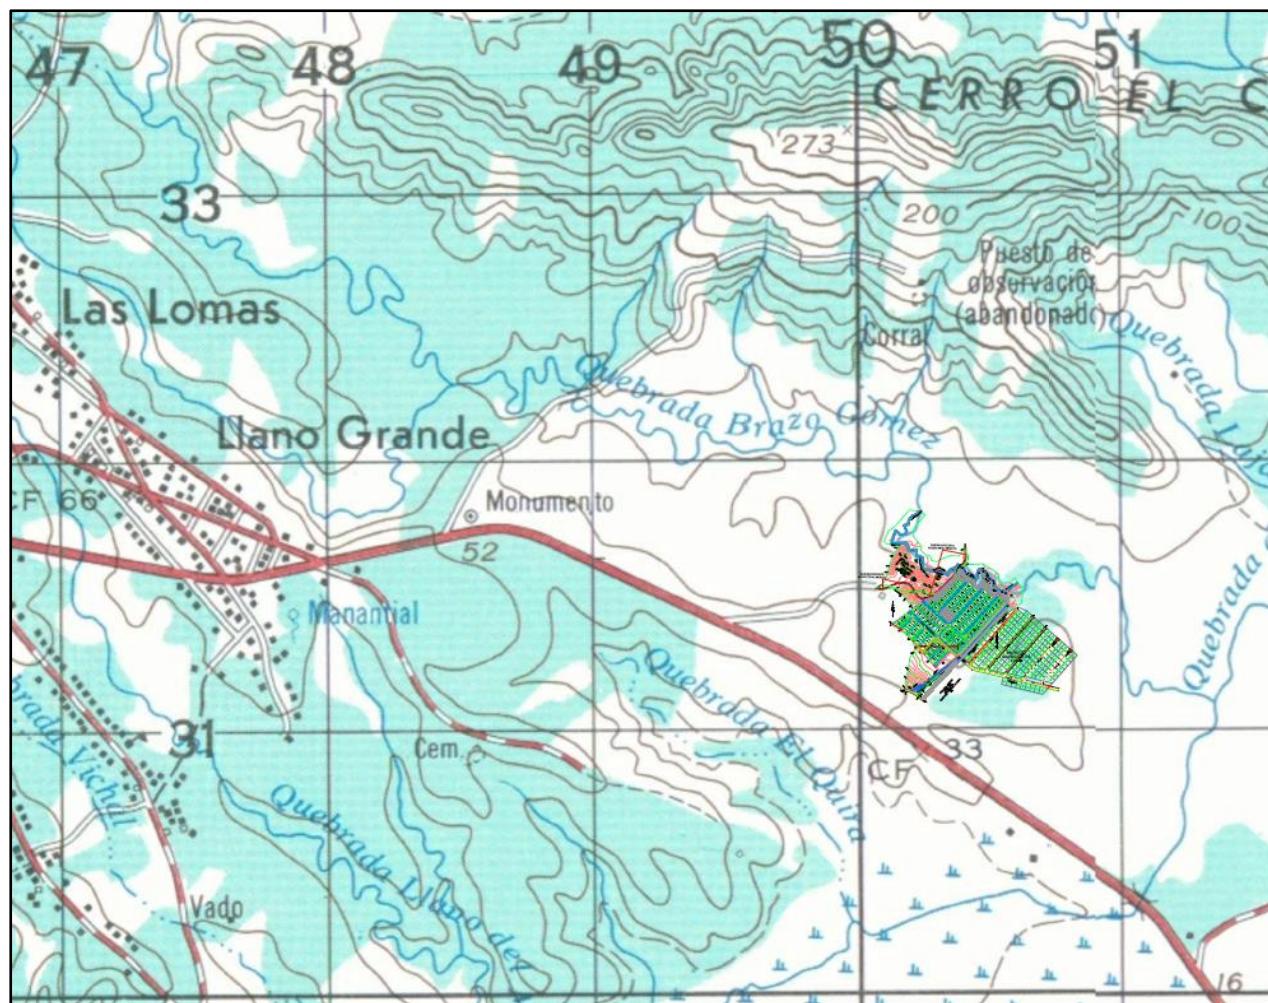
Fuente: Mapa del Instituto Geográfico Nacional Tommy Guardia Escala 1:50,000

A manera de aclaración, la revisión de las coordenadas proporcionadas por la Sección de Seguridad Hídrica, en la hoja cartográfica “Veladero” 3741 III NE a escala 1:25,000 del Instituto Geográfico Nacional Tommy Guardia, se indica que se puede observar un cuerpo de agua; sin embargo, en la escala 1:50,000 tenemos que ya no aparece este cuerpo de agua, concluyendo que se trata de un **drenaje natural intermitente o estacional**, que recolecta las aguas de lluvia en la época de invierno y las conduce hacia la Quebrada Brazo de Gómez. Importante indicar que durante la estación seca (verano) este drenaje natural está completamente seco, sin ningún flujo o corriente de agua.

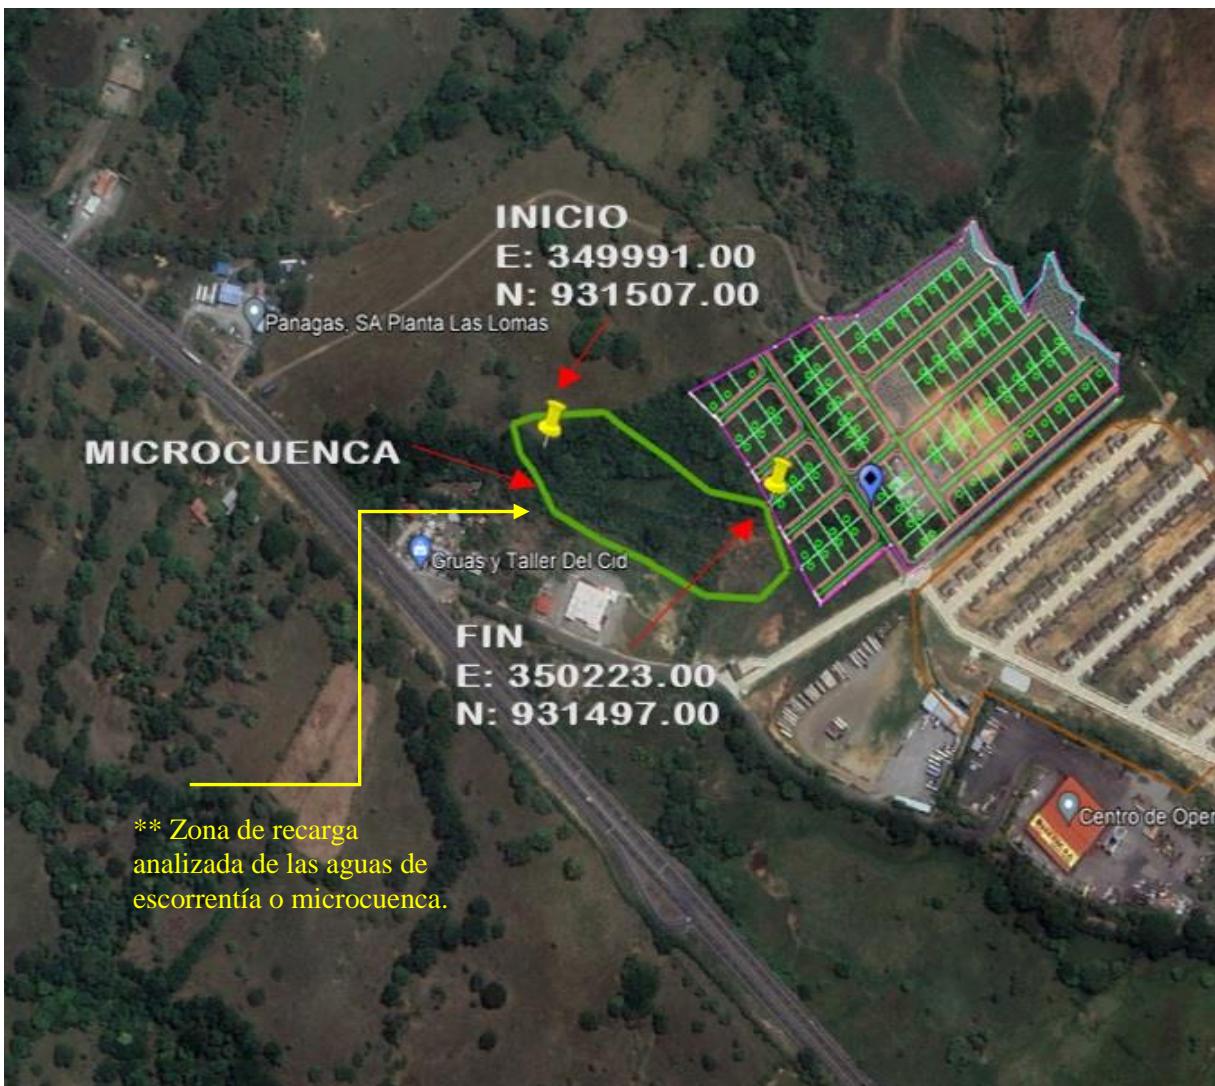
Imagen 2. Coordenadas de referencia de la zona de recarga del drenaje natural o canal de agua de escorrentía (zanja).

Se presentan las coordenadas de referencia de la zona de recarga del drenaje natural o canal de agua de escorrentía (zanja). (**Ver Imagen 2**).

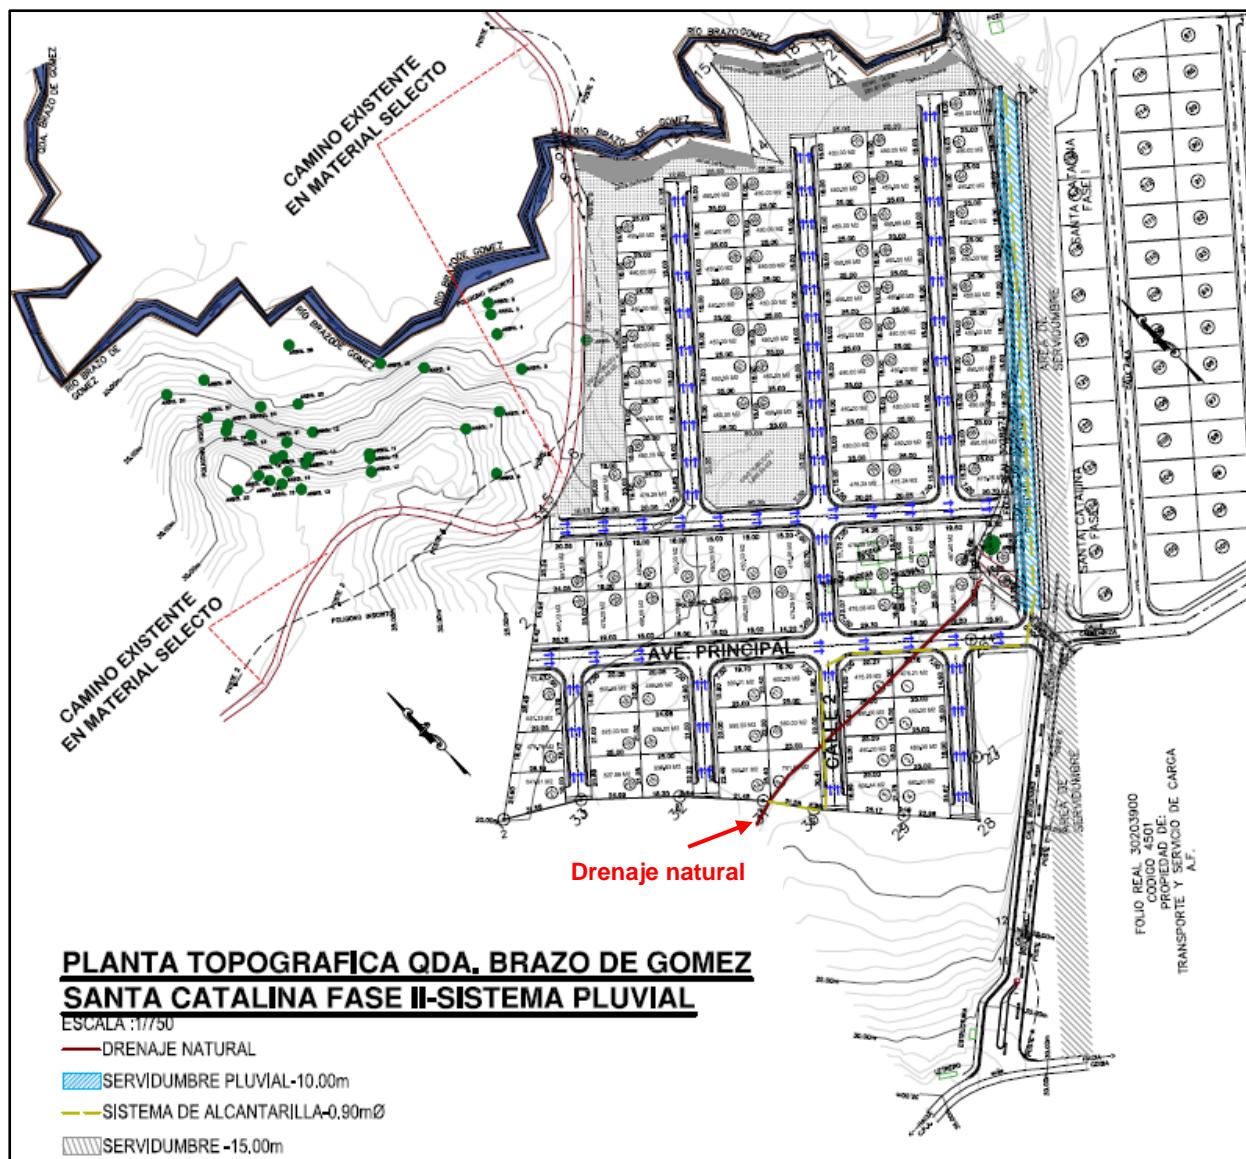
El manejo de estas aguas ha sido considerado en el sistema pluvial que tendrá el proyecto. Se adjunta plano con el detalle de los trabajos a realizar. La línea roja indica el drenaje natural y la línea amarilla segmentada, indica el alineamiento de dicho drenaje y su recorrido de inicio a fin.

- Estas aguas pluviales serán canalizadas mediante tuberías de concreto reforzado de 0.90 m de diámetro

- Serán conducidas por la servidumbre de las calles internas del proyecto (Calle 2 y Ave. Principal) y
- Finalmente, desalojadas a la servidumbre pluvial del proyecto hasta la quebrada Brazo de Gómez.

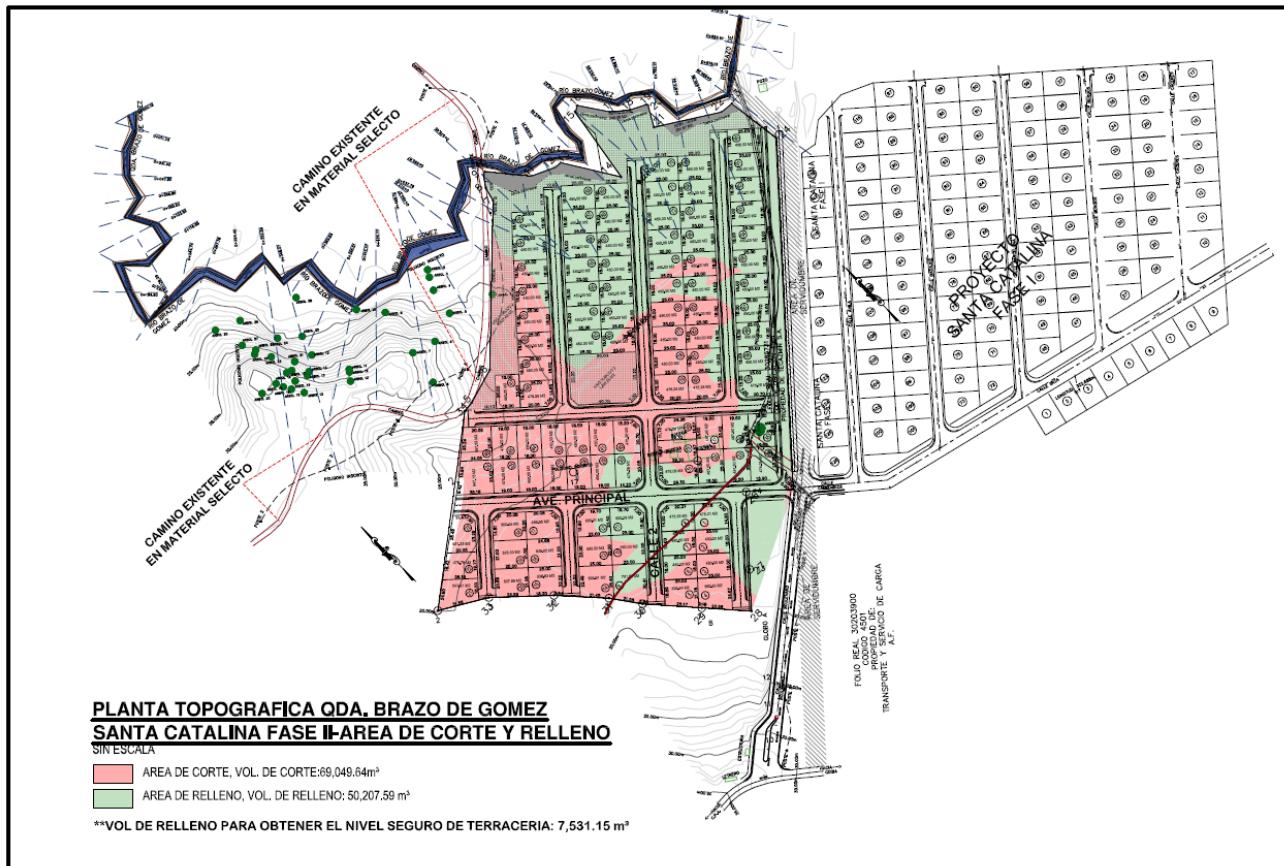
Los trabajos de nivelación y relleno del terreno se llevarán a cabo con el fin de tener la superficie óptima para el correcto desarrollo del proyecto, para el cual las cantidades requeridas para dichos trabajos rondan aproximadamente en **69,049.64 m³ de corte y 50,207.59 m³ de relleno**; el material de corte y compensación requerido será obtenido de la finca en desarrollo. No se va a requerir material externo.

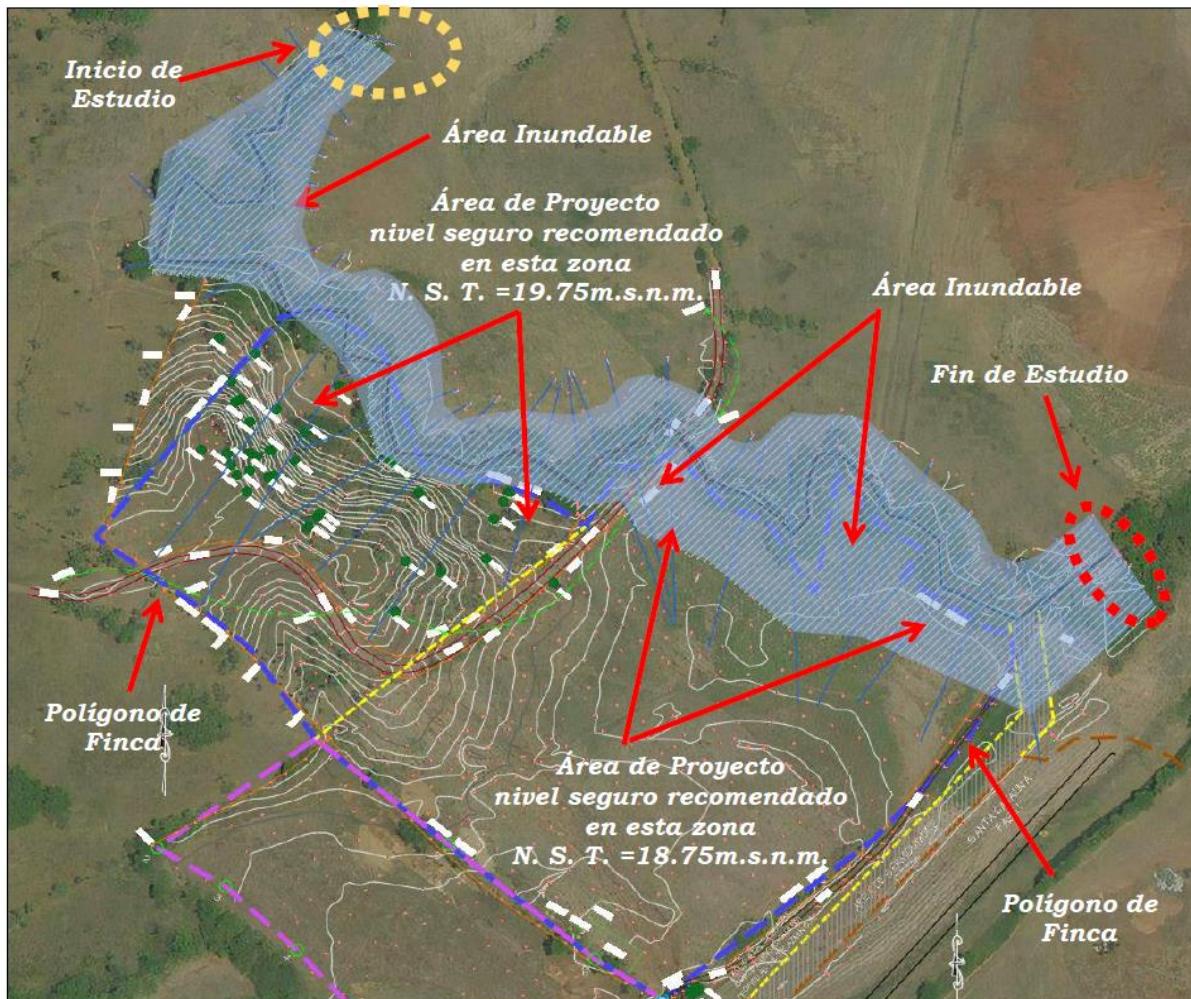
Se adjunta en el **ANEXO 9** la Planta de Área Inundable legible con los niveles seguros de terracería, tomando en consideración que esta es una simulación de crecida con Programa Hec-Ras Nivel de Aguas Máximas Extraordinarias en Planta.

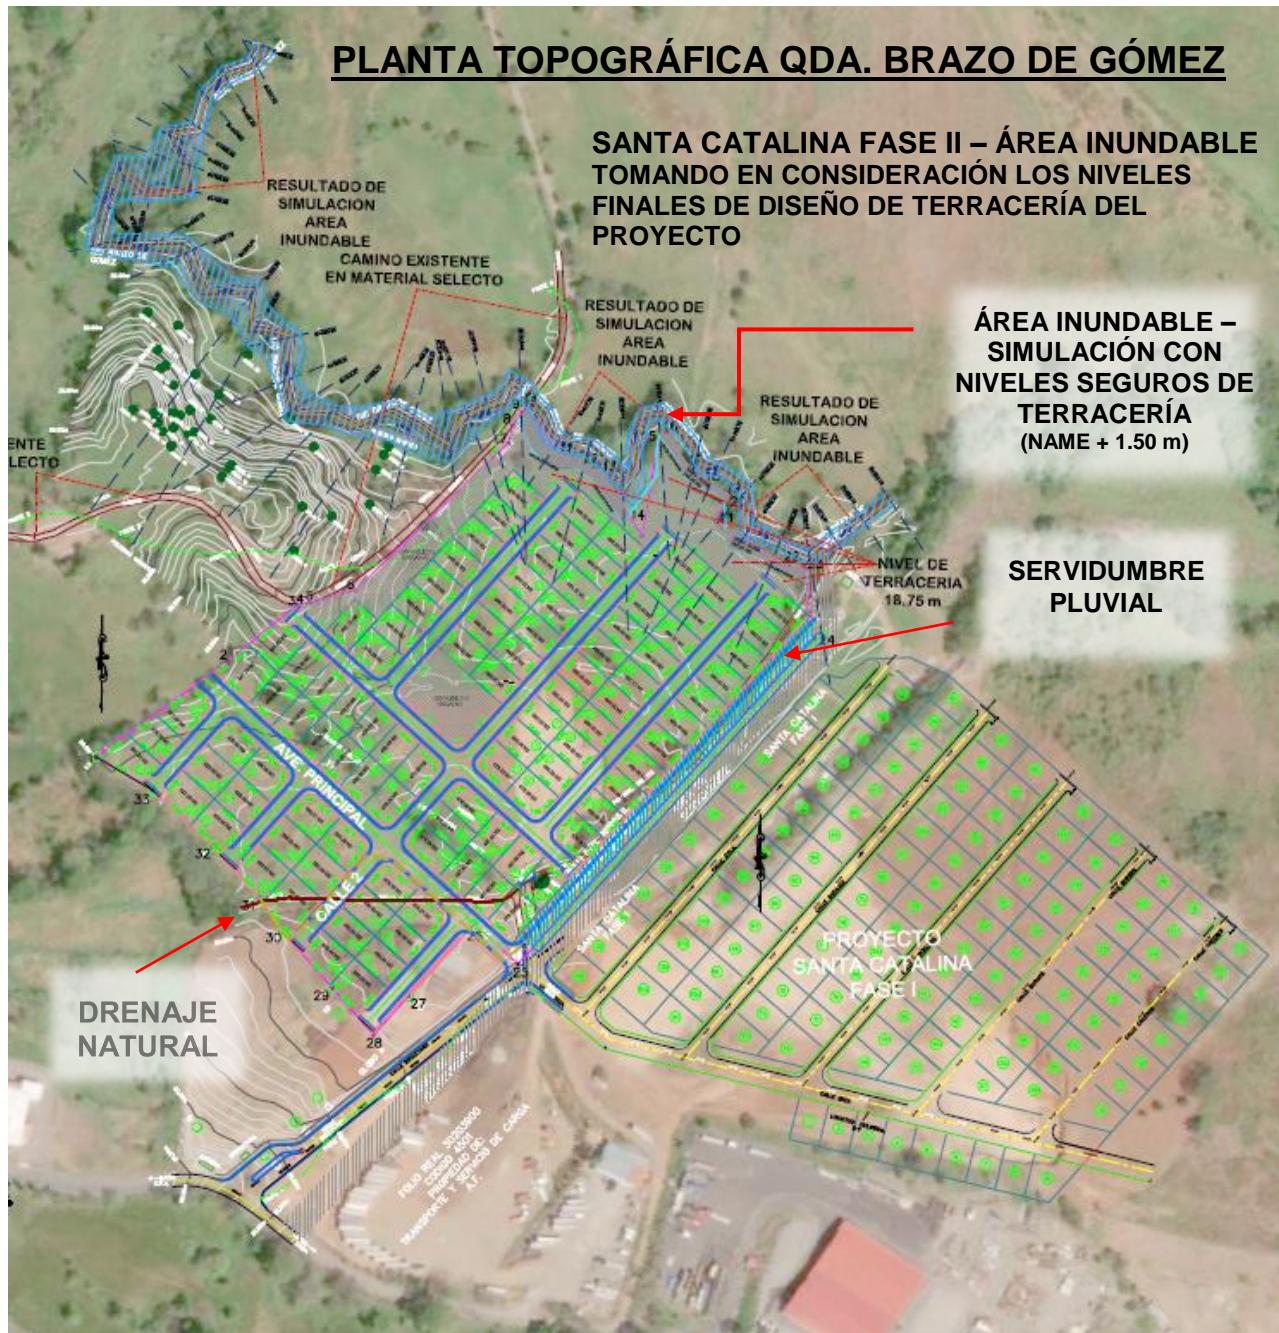
Niveles finales de diseño de terracería del proyecto. (Anexo 10).

A manera de complementar este punto, se realiza nuevamente la simulación tomando en consideración los niveles finales de diseño de terracería del proyecto.

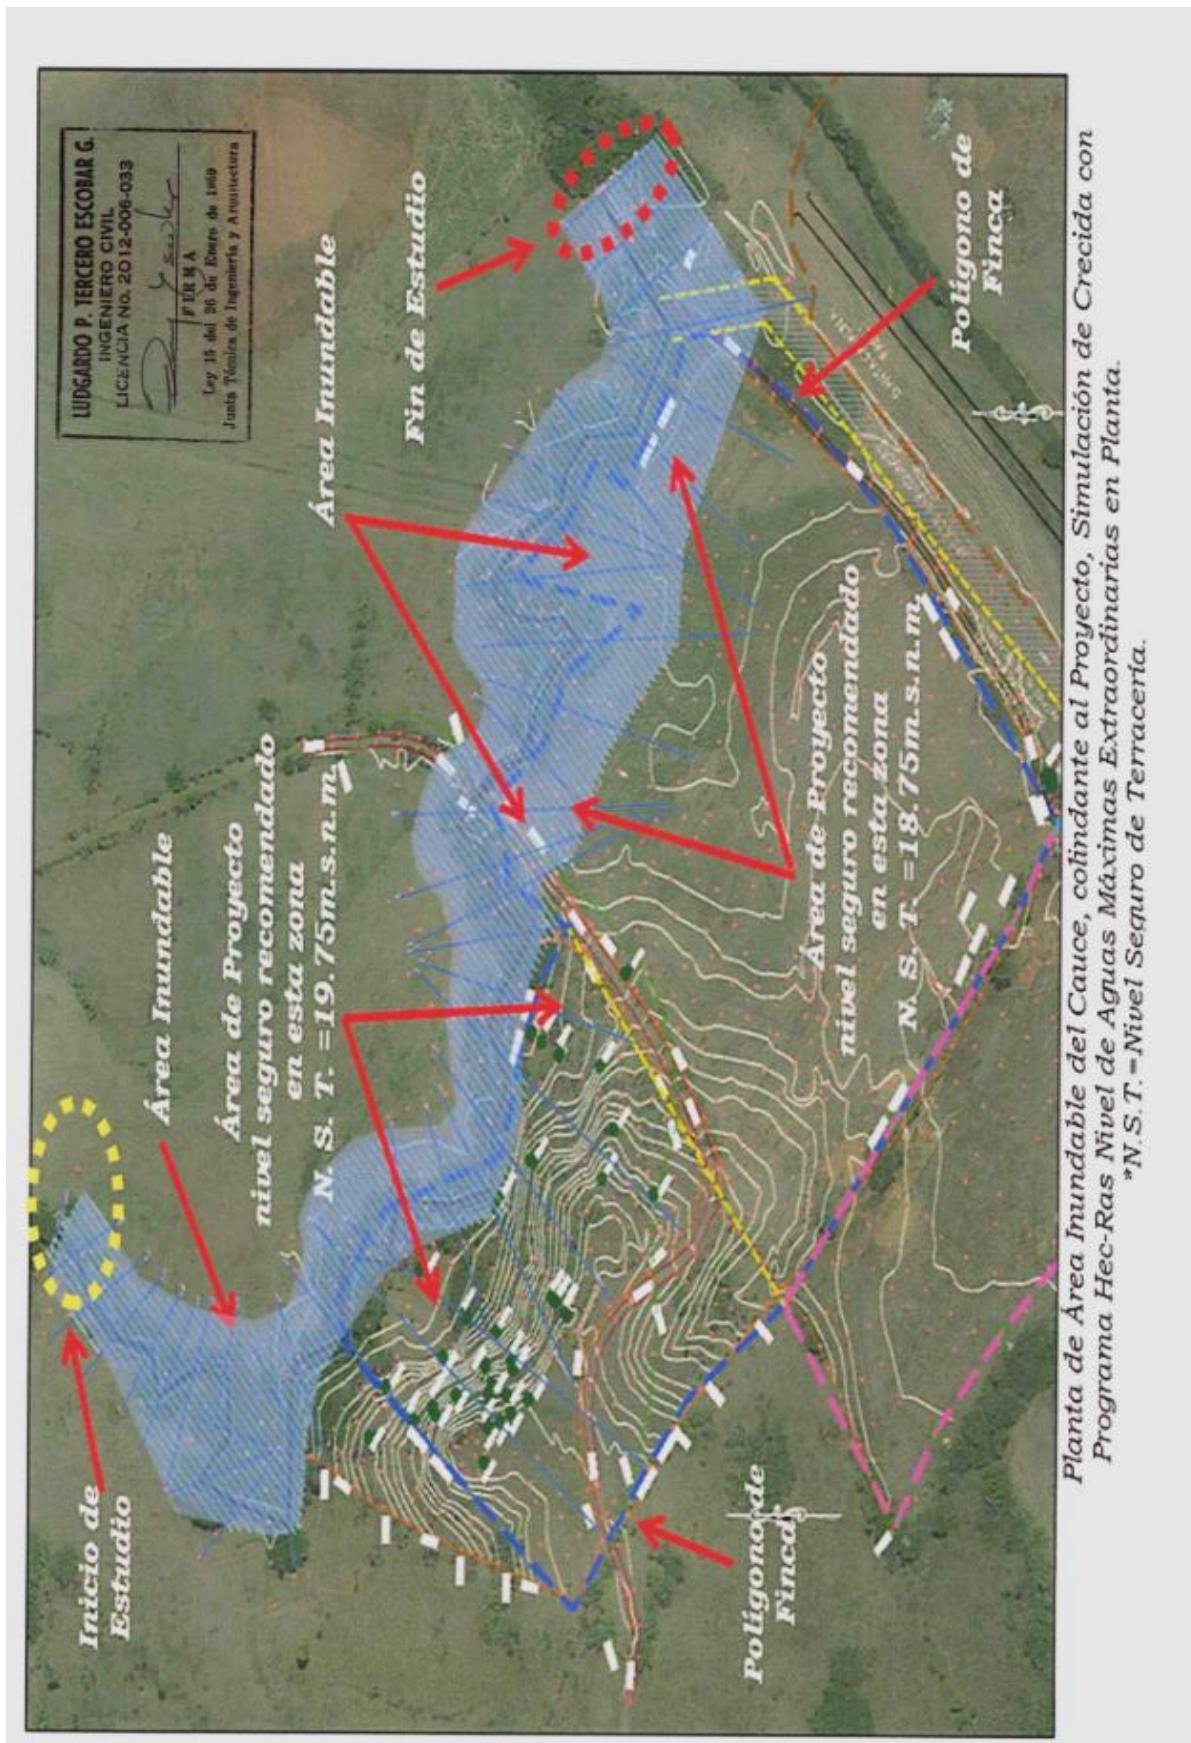
**PLANO DE PLANTA DE AREA INUNDABLE DE
MANERA VISIBLE**

Planta de Área Inundable del Cauce, colindante al Proyecto, Simulación de Crecida con Programa Hec-Ras Nivel de Aguas Máximas Extraordinarias en Planta.
*N.S.T. = Nivel Seguro de Terracería.
