INFORME TÉCNICO DICOMAR N° 080-2023

Segunda Aclaratoria del Estudio de Impacto Ambiental Categoría II
“Buenaventura Oeste Fase 2”.

Referencia de Memorando:	DEEIA-0557-2308-2023 recibida en DICOMAR el 24 de agosto de 2023.
Ubicación del Proyecto:	Corregimiento de El Chirú, distrito de Antón, provincia de Coclé.
Promotor:	HACIENDA SANTA MÓNICA, S.A.
Persona de contacto:	Licda. Rita Changmarín ó Arq. Viviana Vegas, 6671-6900/ 6920-0731 Correo electrónico: rita@aeconsultpanama.com / vvegas@grupoverdeazul.com
Nº de expediente:	DEIA-II-F-034-2023
Técnico asignado:	Licda. Samira Kiwan, Departamento de Ordenamiento de Espacios de Costas y Mares. Ing. Carlos Hawkins Departamento de Manejo de Recursos Costeros y Marinos
Fecha de Elaboración del Informe:	30 de agosto de 2023.

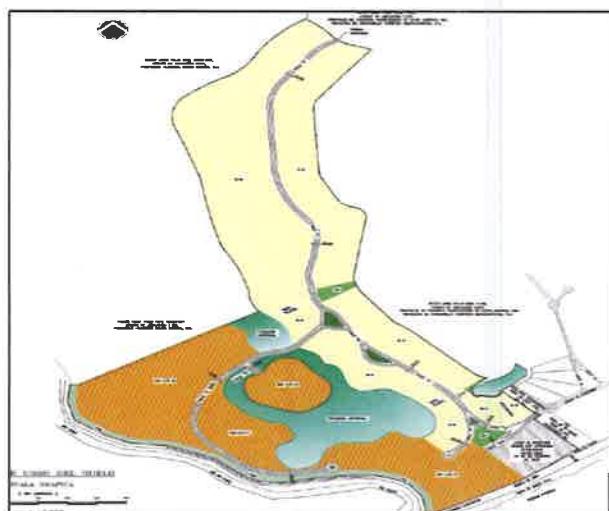
Imagen 1. Diagrama del proyecto

El proyecto consiste en el desarrollo de un complejo residencial turístico sobre el litoral Pacífico, con el objetivo de contribuir a esta región del país con el desarrollo de obras que generen empleomanía y dinamicen la economía del sector. Incluye labores de adecuación del terreno, que conlleva la limpieza de la capa superficial compuesta principalmente por gramíneas y algunos arbustos, la remoción de escombros, para posteriormente dar paso a la nivelación con equipo pesado, rellenos y compactación, con el fin de llevar a cabo el movimiento de tierra, cortes, rellenos y nivelación.

El proyecto espera habilitar una superficie de 44 has + 000230 m², a fin de favorecer la venta de lotes unifamiliares residenciales para la construcción de residencias de playa, o

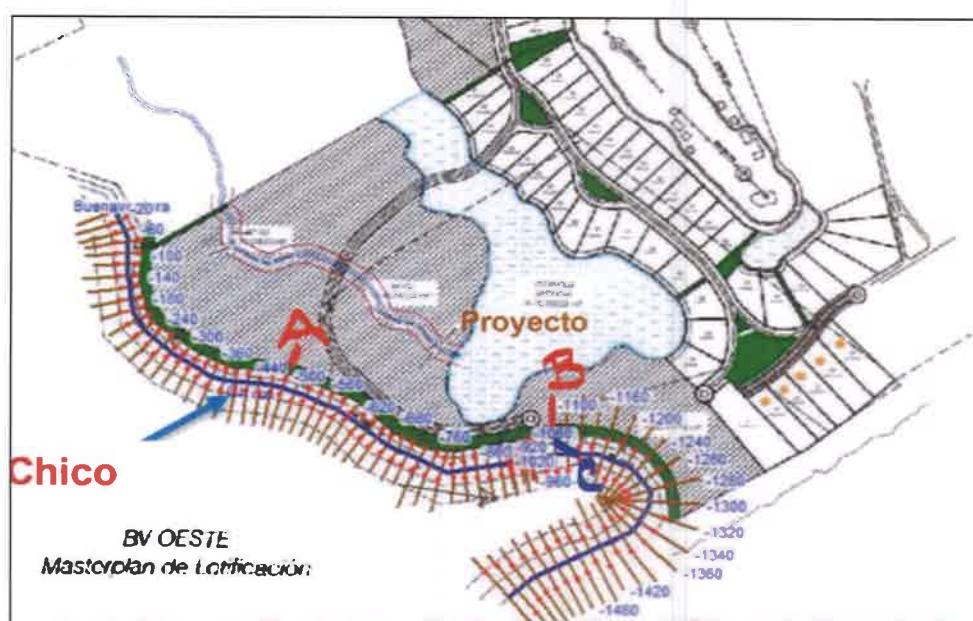
Imagen No.2. Propuesta de construcción de un canal de tierra natural entre las secciones -480 (A) y la -1060 (B) fuera de los 25 metros de la ribera del río Chico.

Obra en cauce: Habiendo obtenido un Estudio Hidrológico elaborado con data actualizada la empresa promotora descarta la medida de hacer una berma a ambos lados del río, y propone a su vez como medida de mitigación ante la eventualidad de inundaciones, la construcción de un canal de tierra natural entre las secciones -480 (A) y la -1060 (B) fuera de los 25 metros de la ribera izquierda, el canal trapezoidal de pendiente $s=0.0015$, plantilla B=3 metros, talud de 1.5 a 1.0 (H:V) tendrá la capacidad de desalojar 2.0 m³/s con un tirante de agua de 0.58 metros. Dicho caudal será devuelto al Río Chico posterior a la sección -1060 donde ambos lados del río no presentan riesgo de inundación (C), para esto se propone 3 tubos de 42 pulgadas (1.07 metros) cada uno, con capacidad de desalojar 0.67 m³/s cada uno.

Descripción de la obra en cauce a realizar: Con los niveles de terracería finales el proyecto en cuestión no presenta problema de inundación, sin embargo con el fin de no perjudicar a la población del proyecto vecino en caso de un riesgo de inundación a 100 años, se ha propuesto según se ha mencionado un canal de terracería natural que pueda recoger las aguas en las secciones donde el estudio hidrológico arroja posible inundación, dicho canal se edificará fuera de los 25m de retiro de la servidumbre hidrológica del río.

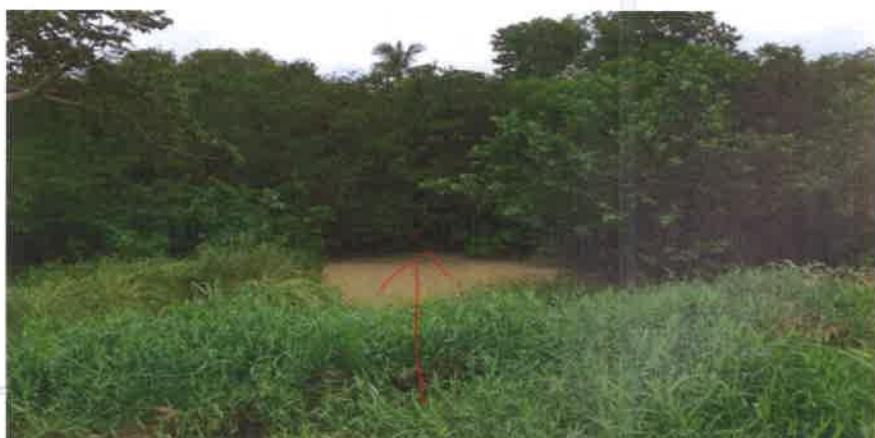
Imagen No.3 Vista del sitio propuesto para colocar tuberías para desaguar al río.

Producto de la construcción de la obra en cauce que consiste en el canal de tierra natural y las tuberías al final del tramo para devolver las aguas al río en el segmento que no presenta riesgo de inundaciones, se generarán impactos como en toda obra de infraestructura, aclarando que el sitio no conlleva la afectación de la servidumbre hidrológica que será de 25 mts. en cumplimiento de la Ley Forestal y de ley de Servidumbre de Aguas, salvo el pequeño tramo de superficie de 135.78 mts² que se va a requerir para introducir dentro de la servidumbre las tuberías para desaguar al río, no obstante se aclara que la salida de las tuberías se hará por una franja en donde no hay presencia de manglares, ubicada en las coordenadas WGS 84 No 589934.97 E y 920753.09 N. Ver imagen a continuación:

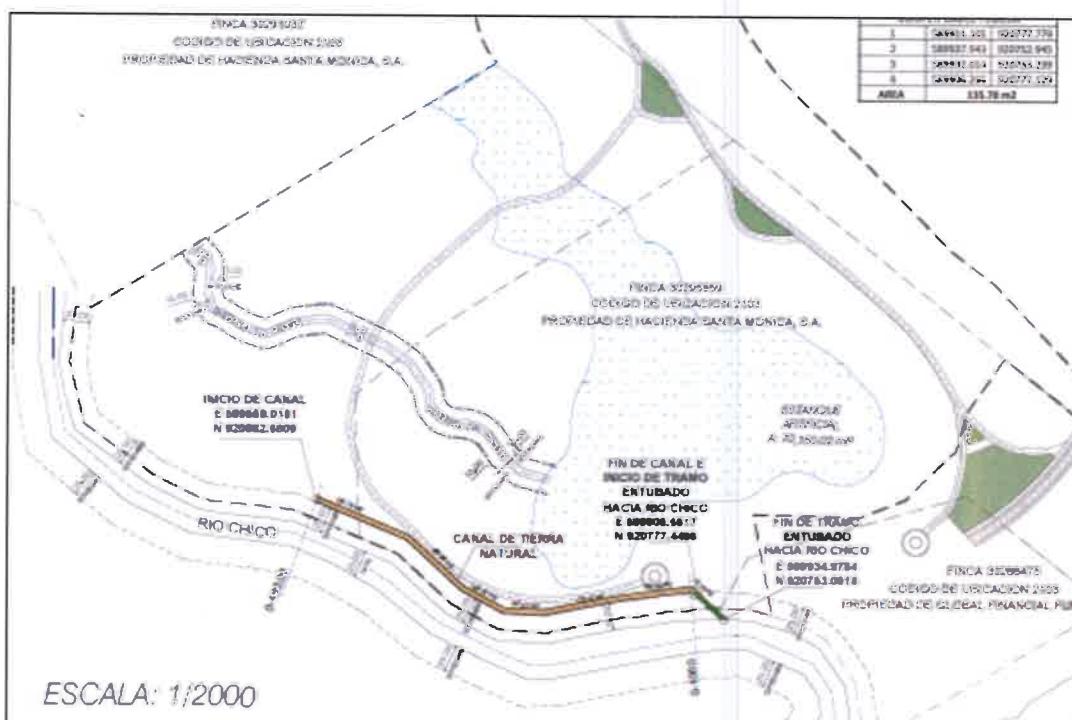
Este ducto tiene una longitud total de 383.09 metros lineales y en el último tramo, una longitud de 35.84 metros lineales, que es el último tramo sitio hacia el punto de descarga de las aguas, cuando ocurra alguna crecida.

Imagen No.3 Diseño propuesto para el canal en tierra y tramo en la servidumbre del río Chico en donde se colocarán las 3 tuberías de 42" para manejar las aguas en caso de inundación.

Posteriormente se requiere desalojar el caudal proveniente de este canal de vuelta al Río Chico, posterior a la estación -1060 donde el estudio hidrológico arroja que ambos lados del mismo no presentan posibilidad de inundación. Para esto se requiere encauzar este caudal a través de 3 tuberías de 42 pulgadas de diámetro cada una, calculadas para desalojar un total de 2.0 m³/s.

Para esta obra será utilizada tubería PVC, según mencionado de 42" de diámetro, para cumplir con las medidas de diseño se utilizará niveletas (marcos temporales para señalar niveles) y escotillones (varas o segmentos de metal con una longitud dada). Esto permite lograr adecuado alineamiento tanto en el sentido horizontal como vertical a todo lo largo de cada tramo.
