## PROYECTO CALLE NOVENA

## INVESTIGACION GEOTECNICA

**TRABAJO No.: 2-1096**

Proyecto: CALLE NOVENA

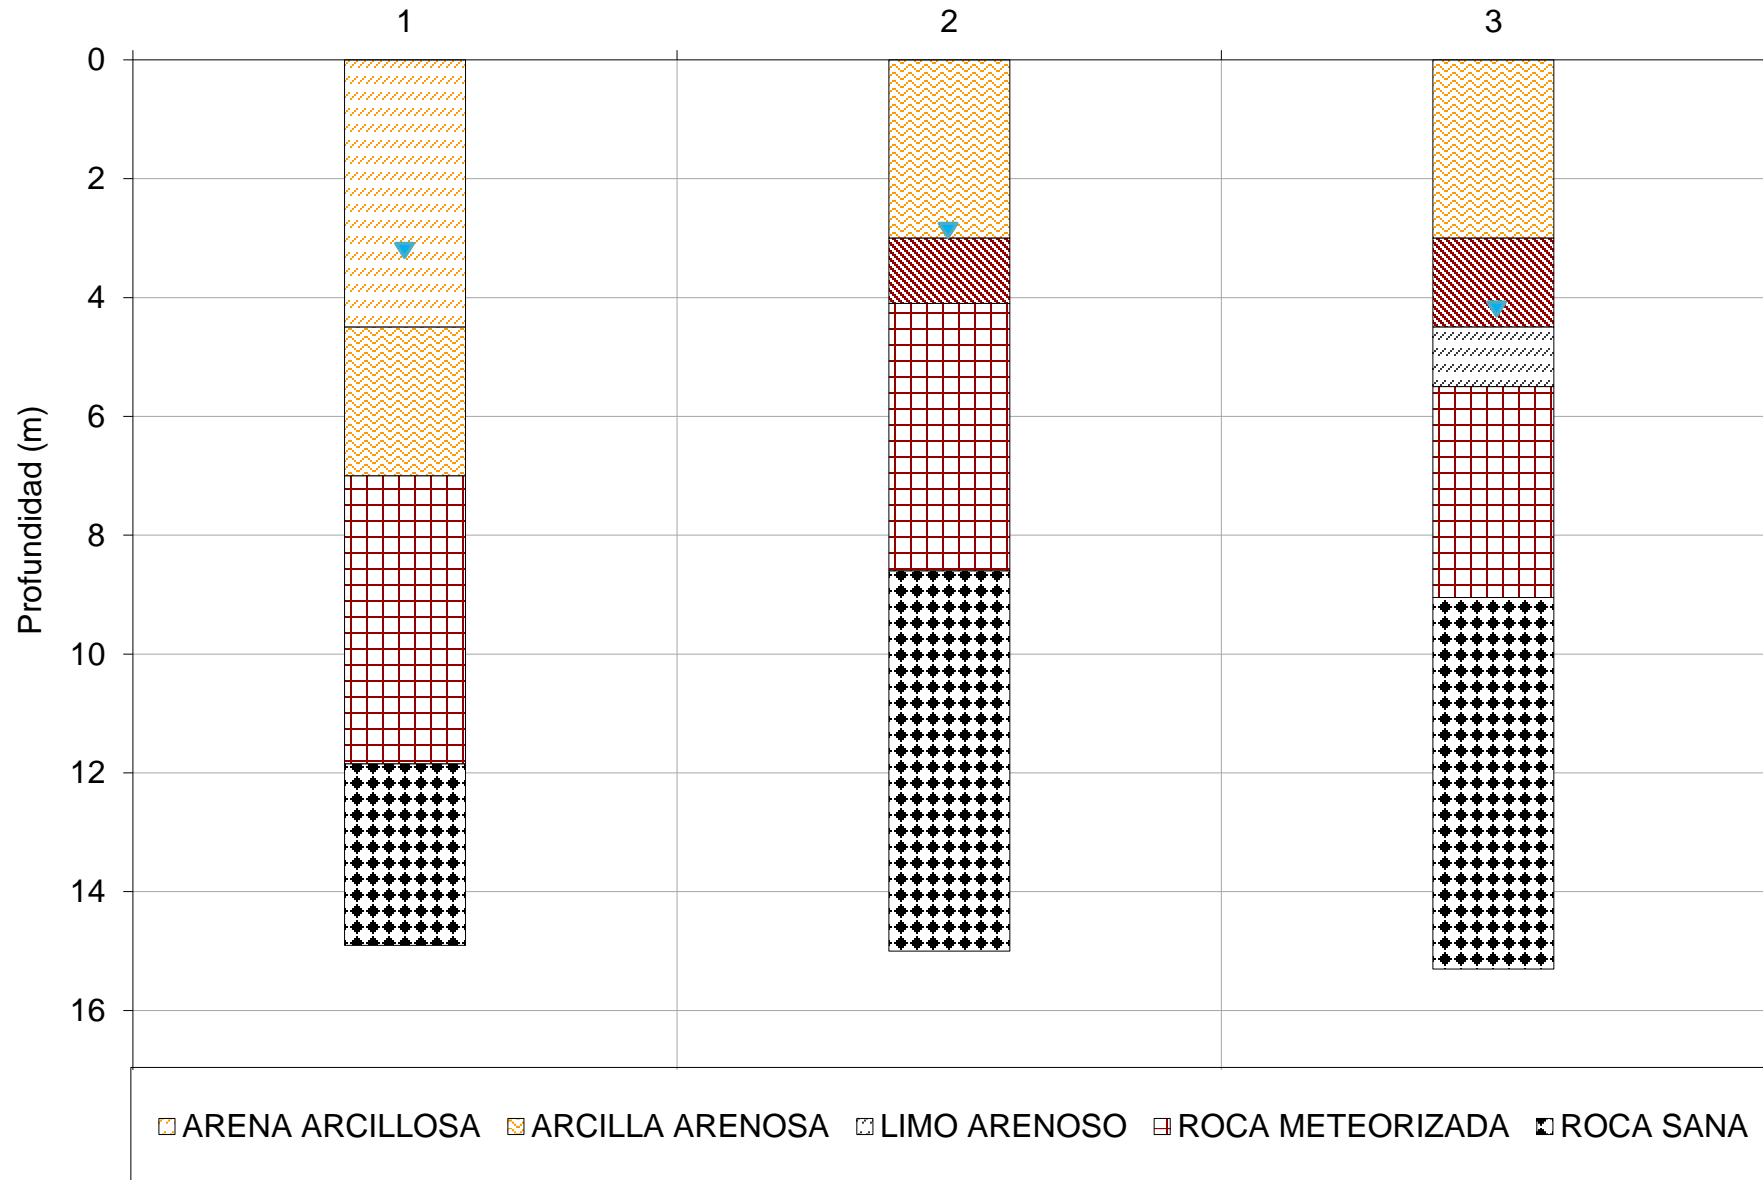
**APENDICE C**  
**ESTRATIGRAFIA**

Proyecto: CALLE NOVENA  
Cliente: DEKEL HOLDINGS  
Trabajo No.:2-1096 Fecha: Septiembre de 2017  
Hoyo No.

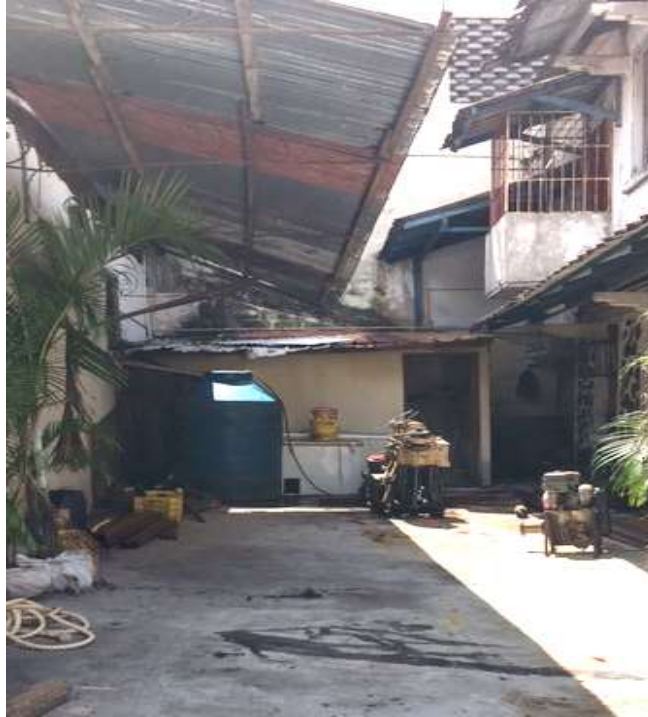
CONDICIÓN DEL SITIO AL MOMENTO DE REALIZAR LAS PERFORACIONES
