INFORME TÉCNICO No. DSH-152-2023

REHABILITACIÓN DE UN TRAMO DE CAMINO DE UNA LONGITUD DE 4.5 KILÓMETROS QUE CONDUCE HACIA LA CIMA DEL VOLCÁN BARÚ corregimientos de Los Naranjos, Palmira y Boquete, distrito de Boquete, provincia de Chiriquí.

REPUBLICA DE PANAMÁ
 EIA CATEGORÍA II
 REHABILITACIÓN DE UN TRAMO DE CAMINO DE UNA
 LONGITUD DE 4.5 KILOMETROS QUE CONDUCE HACIA
 LA CIMA DEL VOLCAN BARÚ

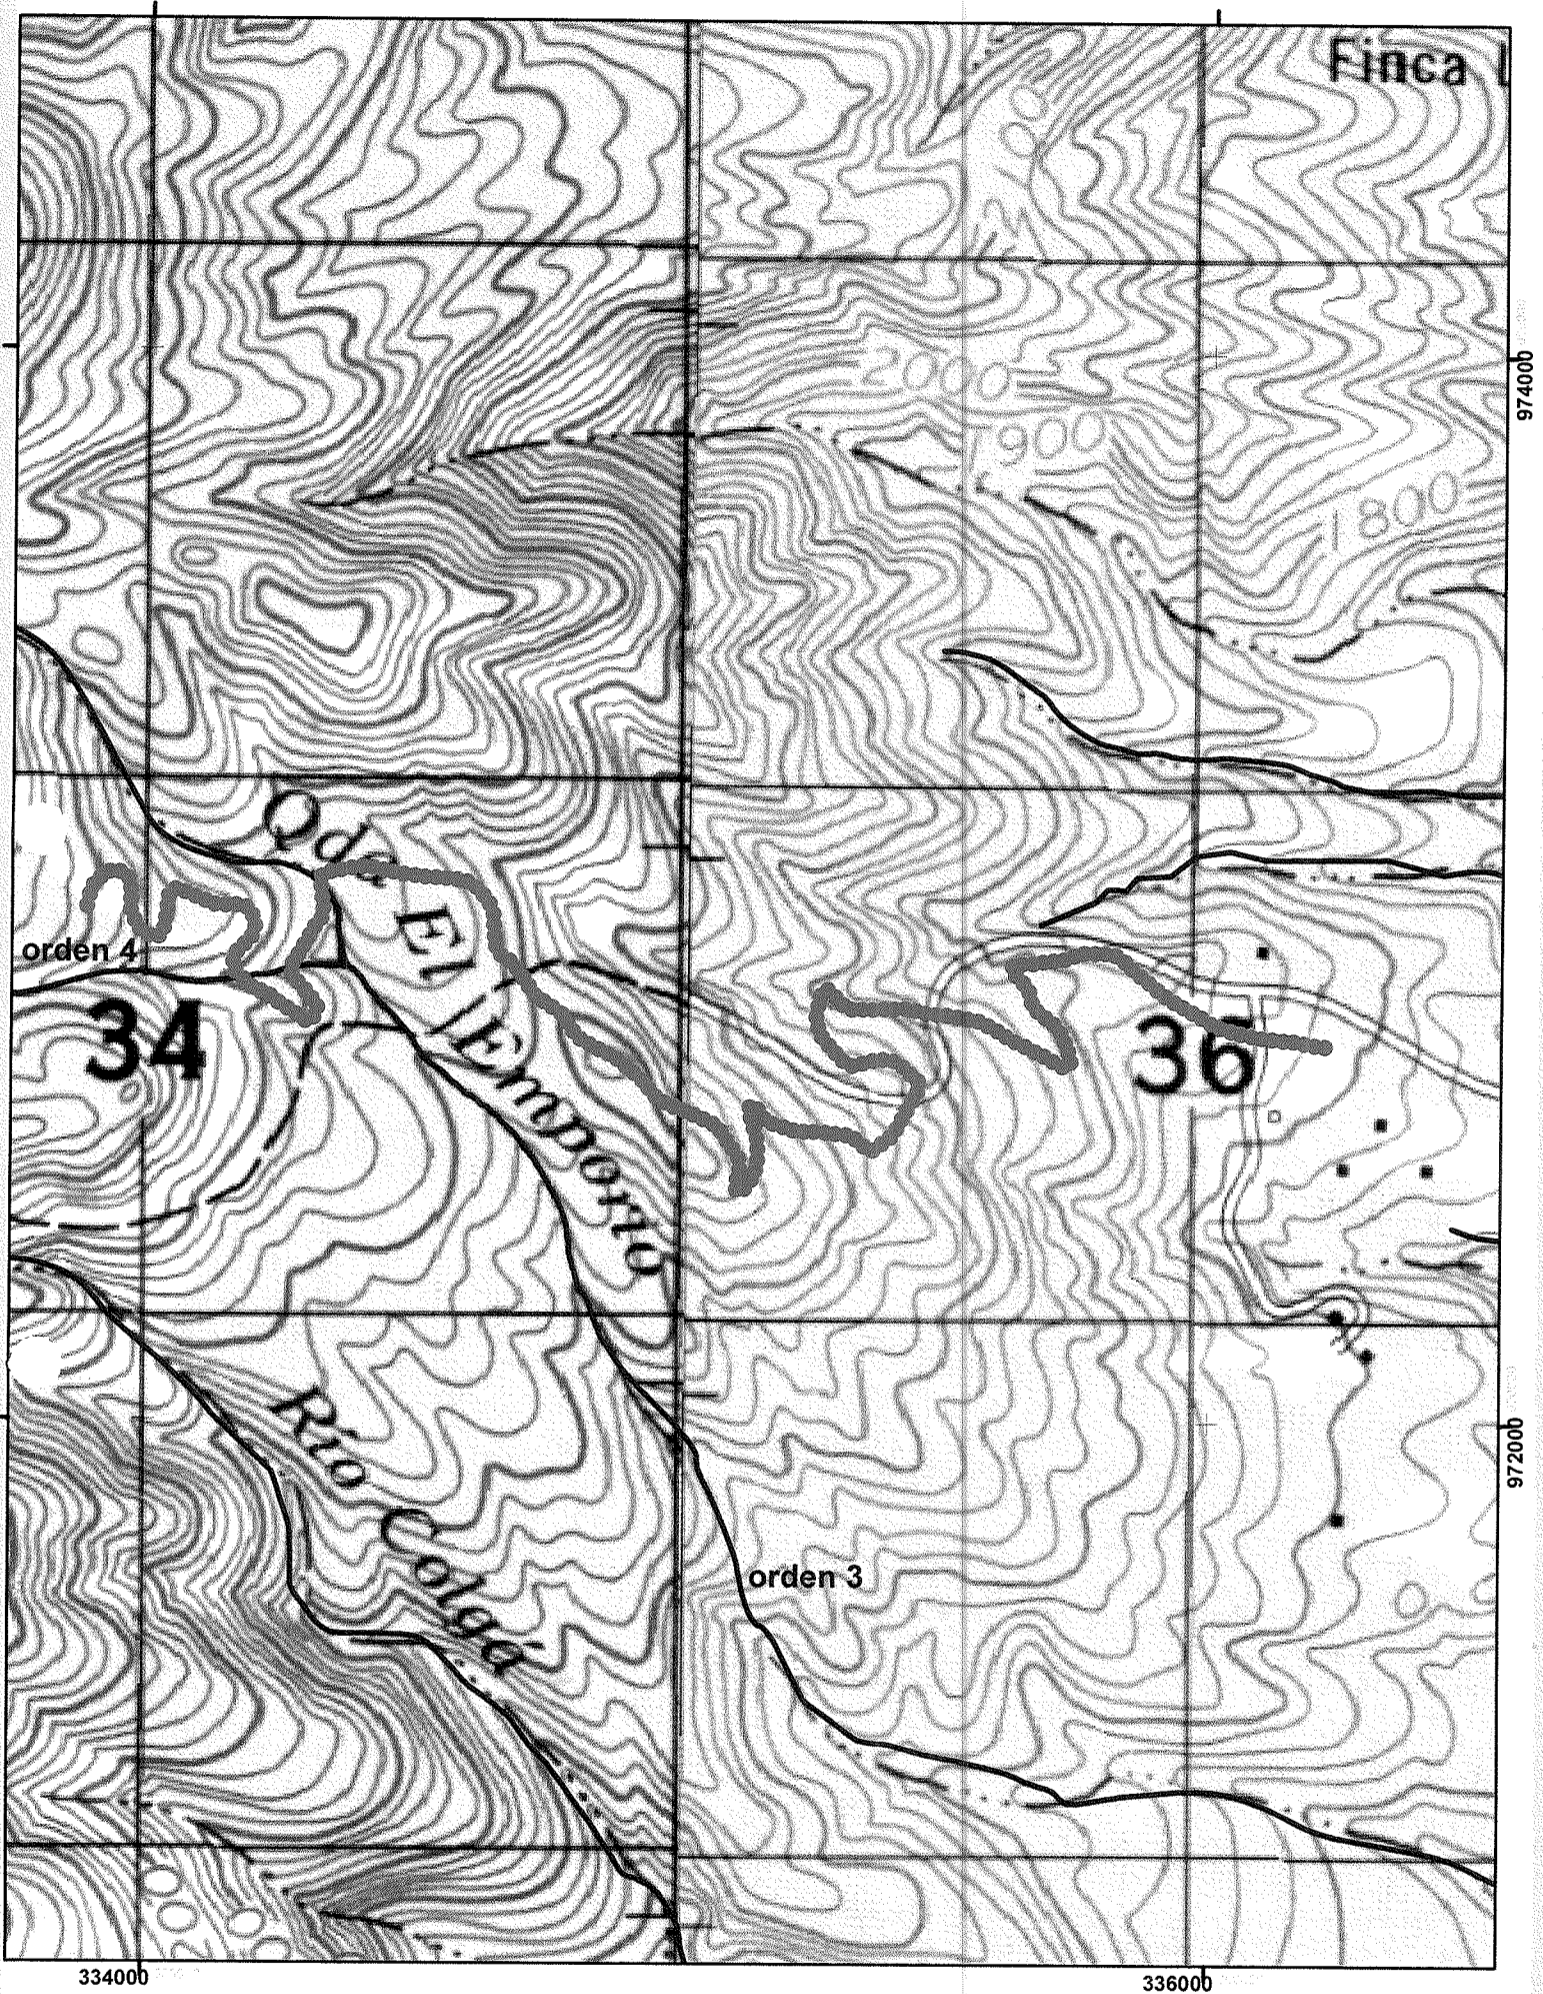
En base a las coordenadas UTM georreferenciadas de los vértices que conforman el alineamiento del proyecto, suministrada por el promotor, y con la base de datos de las cuencas hidrográficas y la capa de red hidrológica se elaboró mapa de ubicación geográfica a escala 1:30,000 del proyecto denominado "Rehabilitación de un Tramo de Camino de una Longitud de 4.5 Kilómetros que conduce hacia la Cima del Volcán Barú", donde se pudo conocer que a lo largo del alineamiento del camino existente, se interceptan dos (2) fuentes hídricas y se identifican tres puntos de intervención en los cuerpos de agua. (**Ver mapa adjunto**).

F. Hidrografía: De acuerdo a la hidrografía 1:25.000

ESCALA: 1:30,000
