PROYECTO:  
ADECUACION DE TALUD - OBRA DE EMERGENCIA:

UBICACION:  
JOSE DOMINGO ESPINAR, SAN MIGUELITO, PANAMA, PANAMA

CONTENIDO DEL PLANO  
-VISTA EN PLANTA DE LA TOPOGRAFIA ORIGINAL  
-VISTA EN PLANTA DE LA TOPOGRAFIA FINAL  
-SECCIONES TRANSVERSALES  
-TABLA DE MOVIMIENTO DE TIERRA

FECHA 6/10/23 HOJA# 3 TOTAL 5

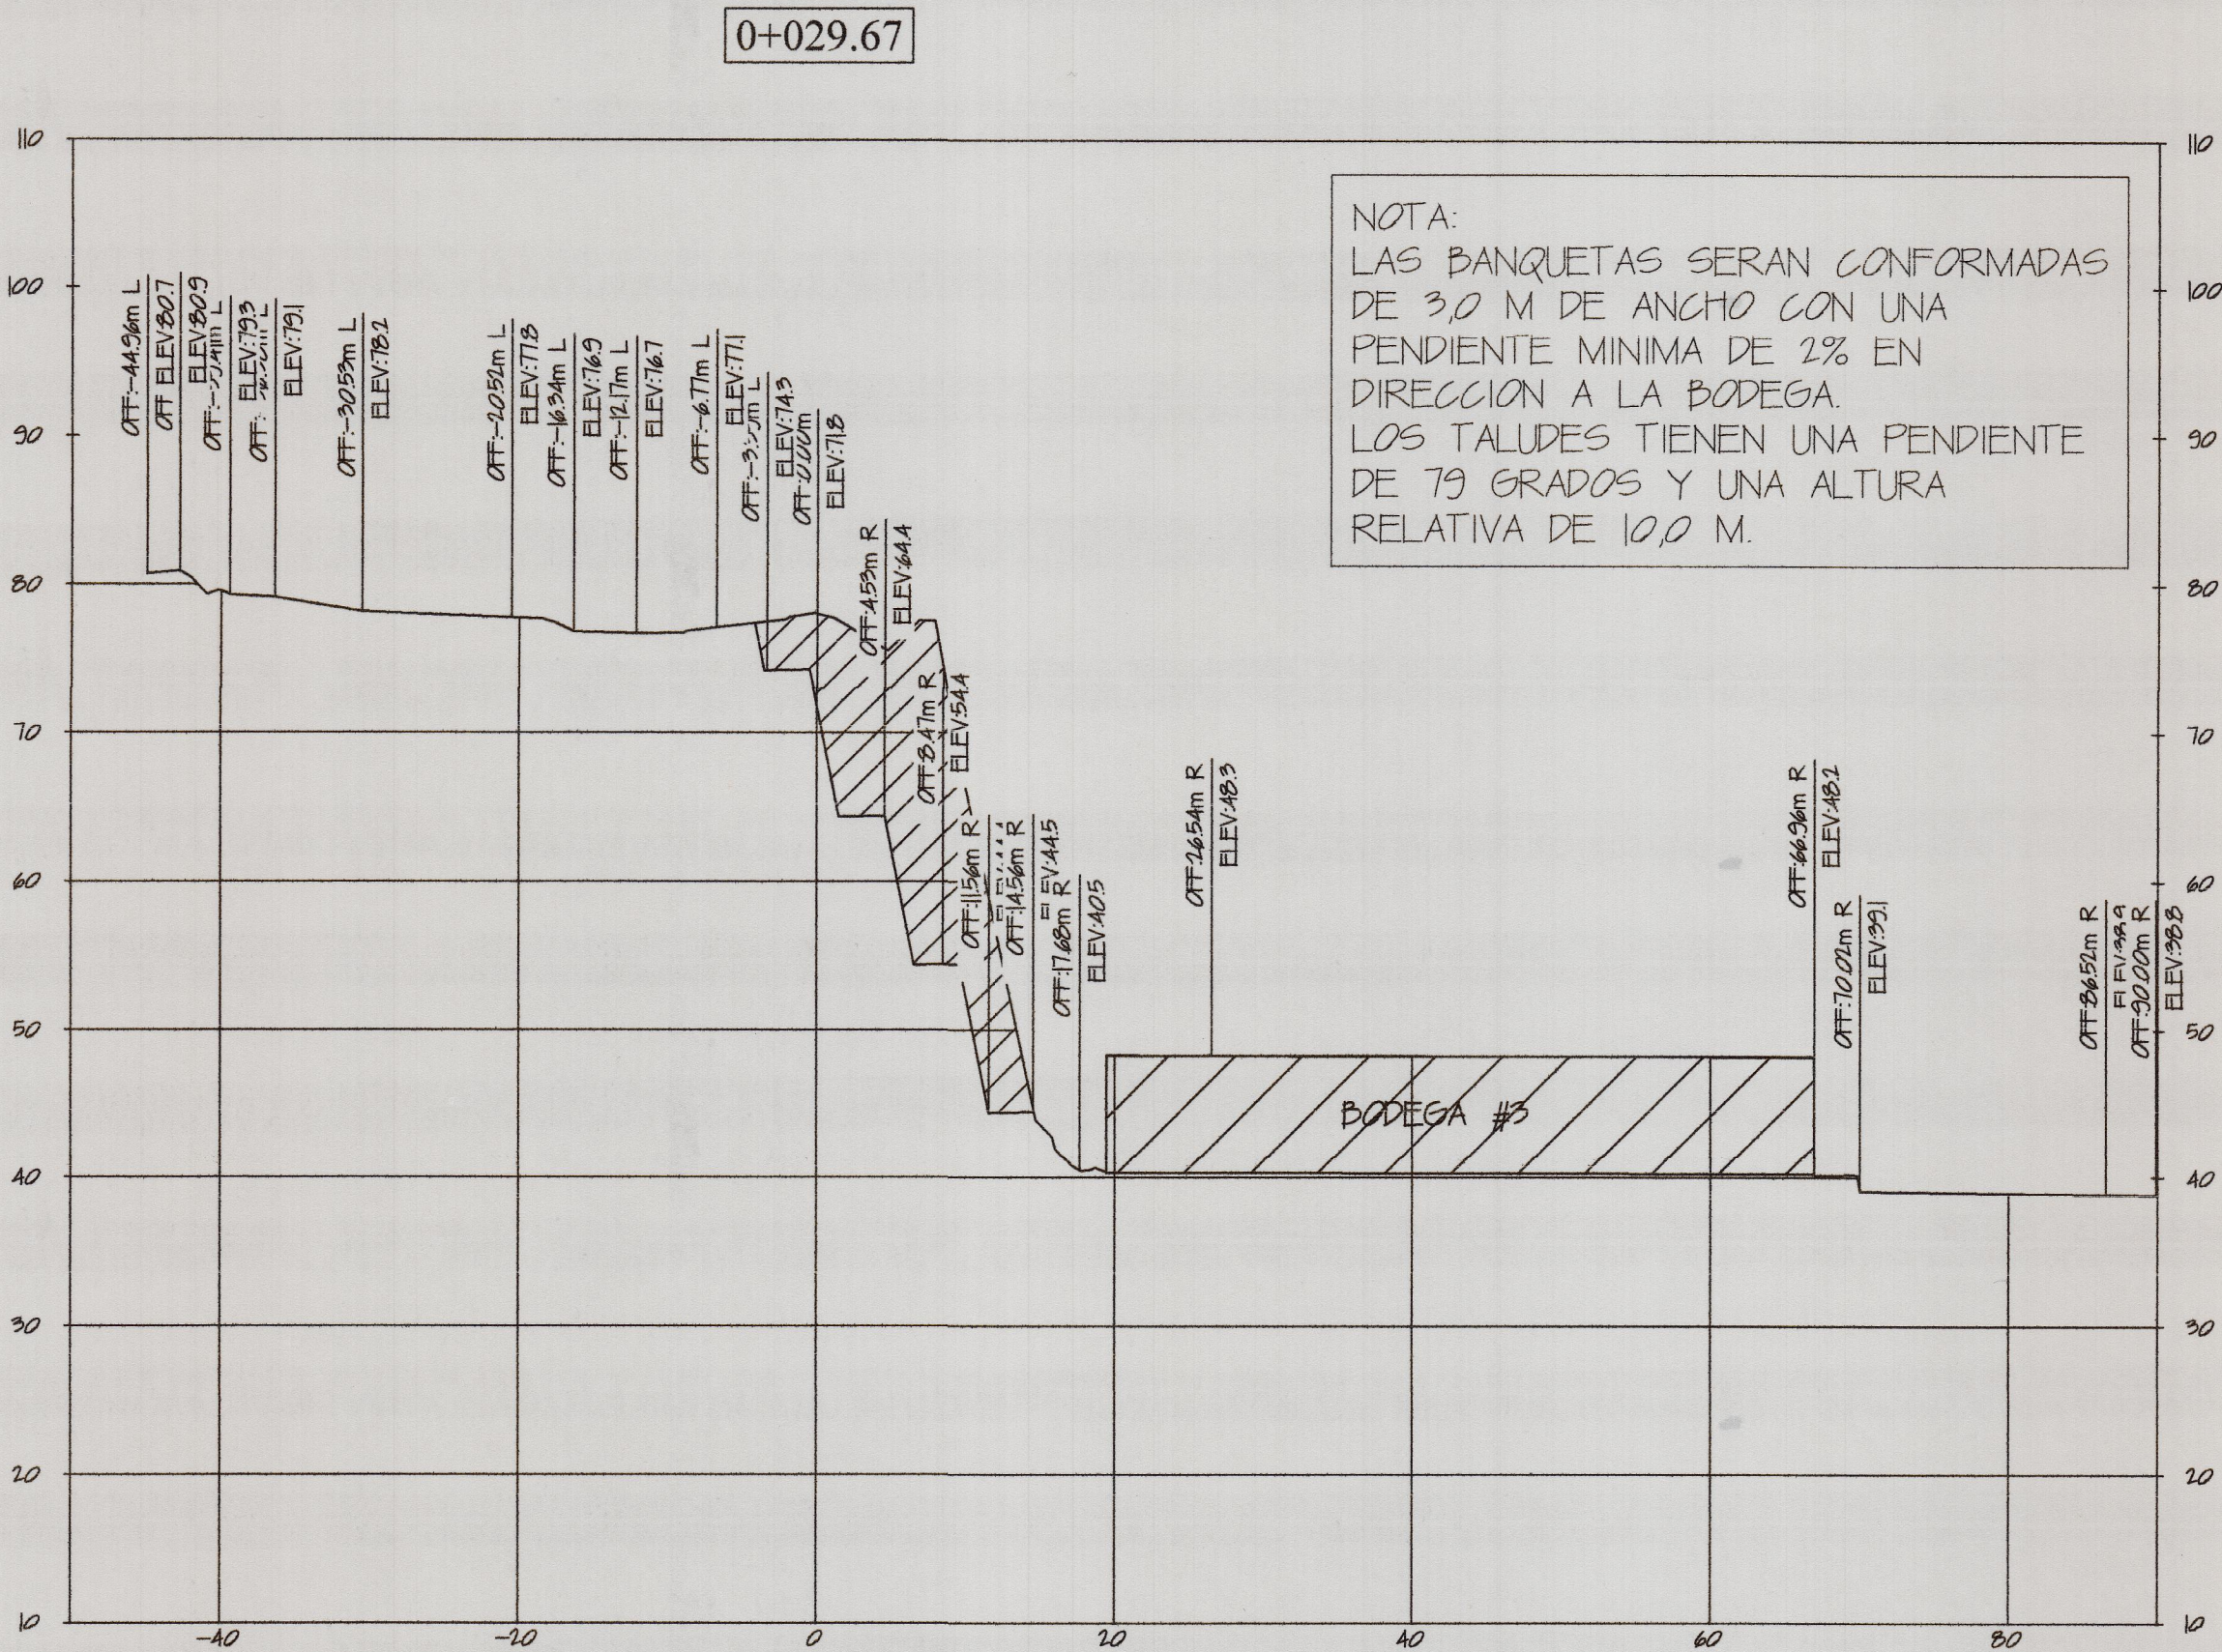
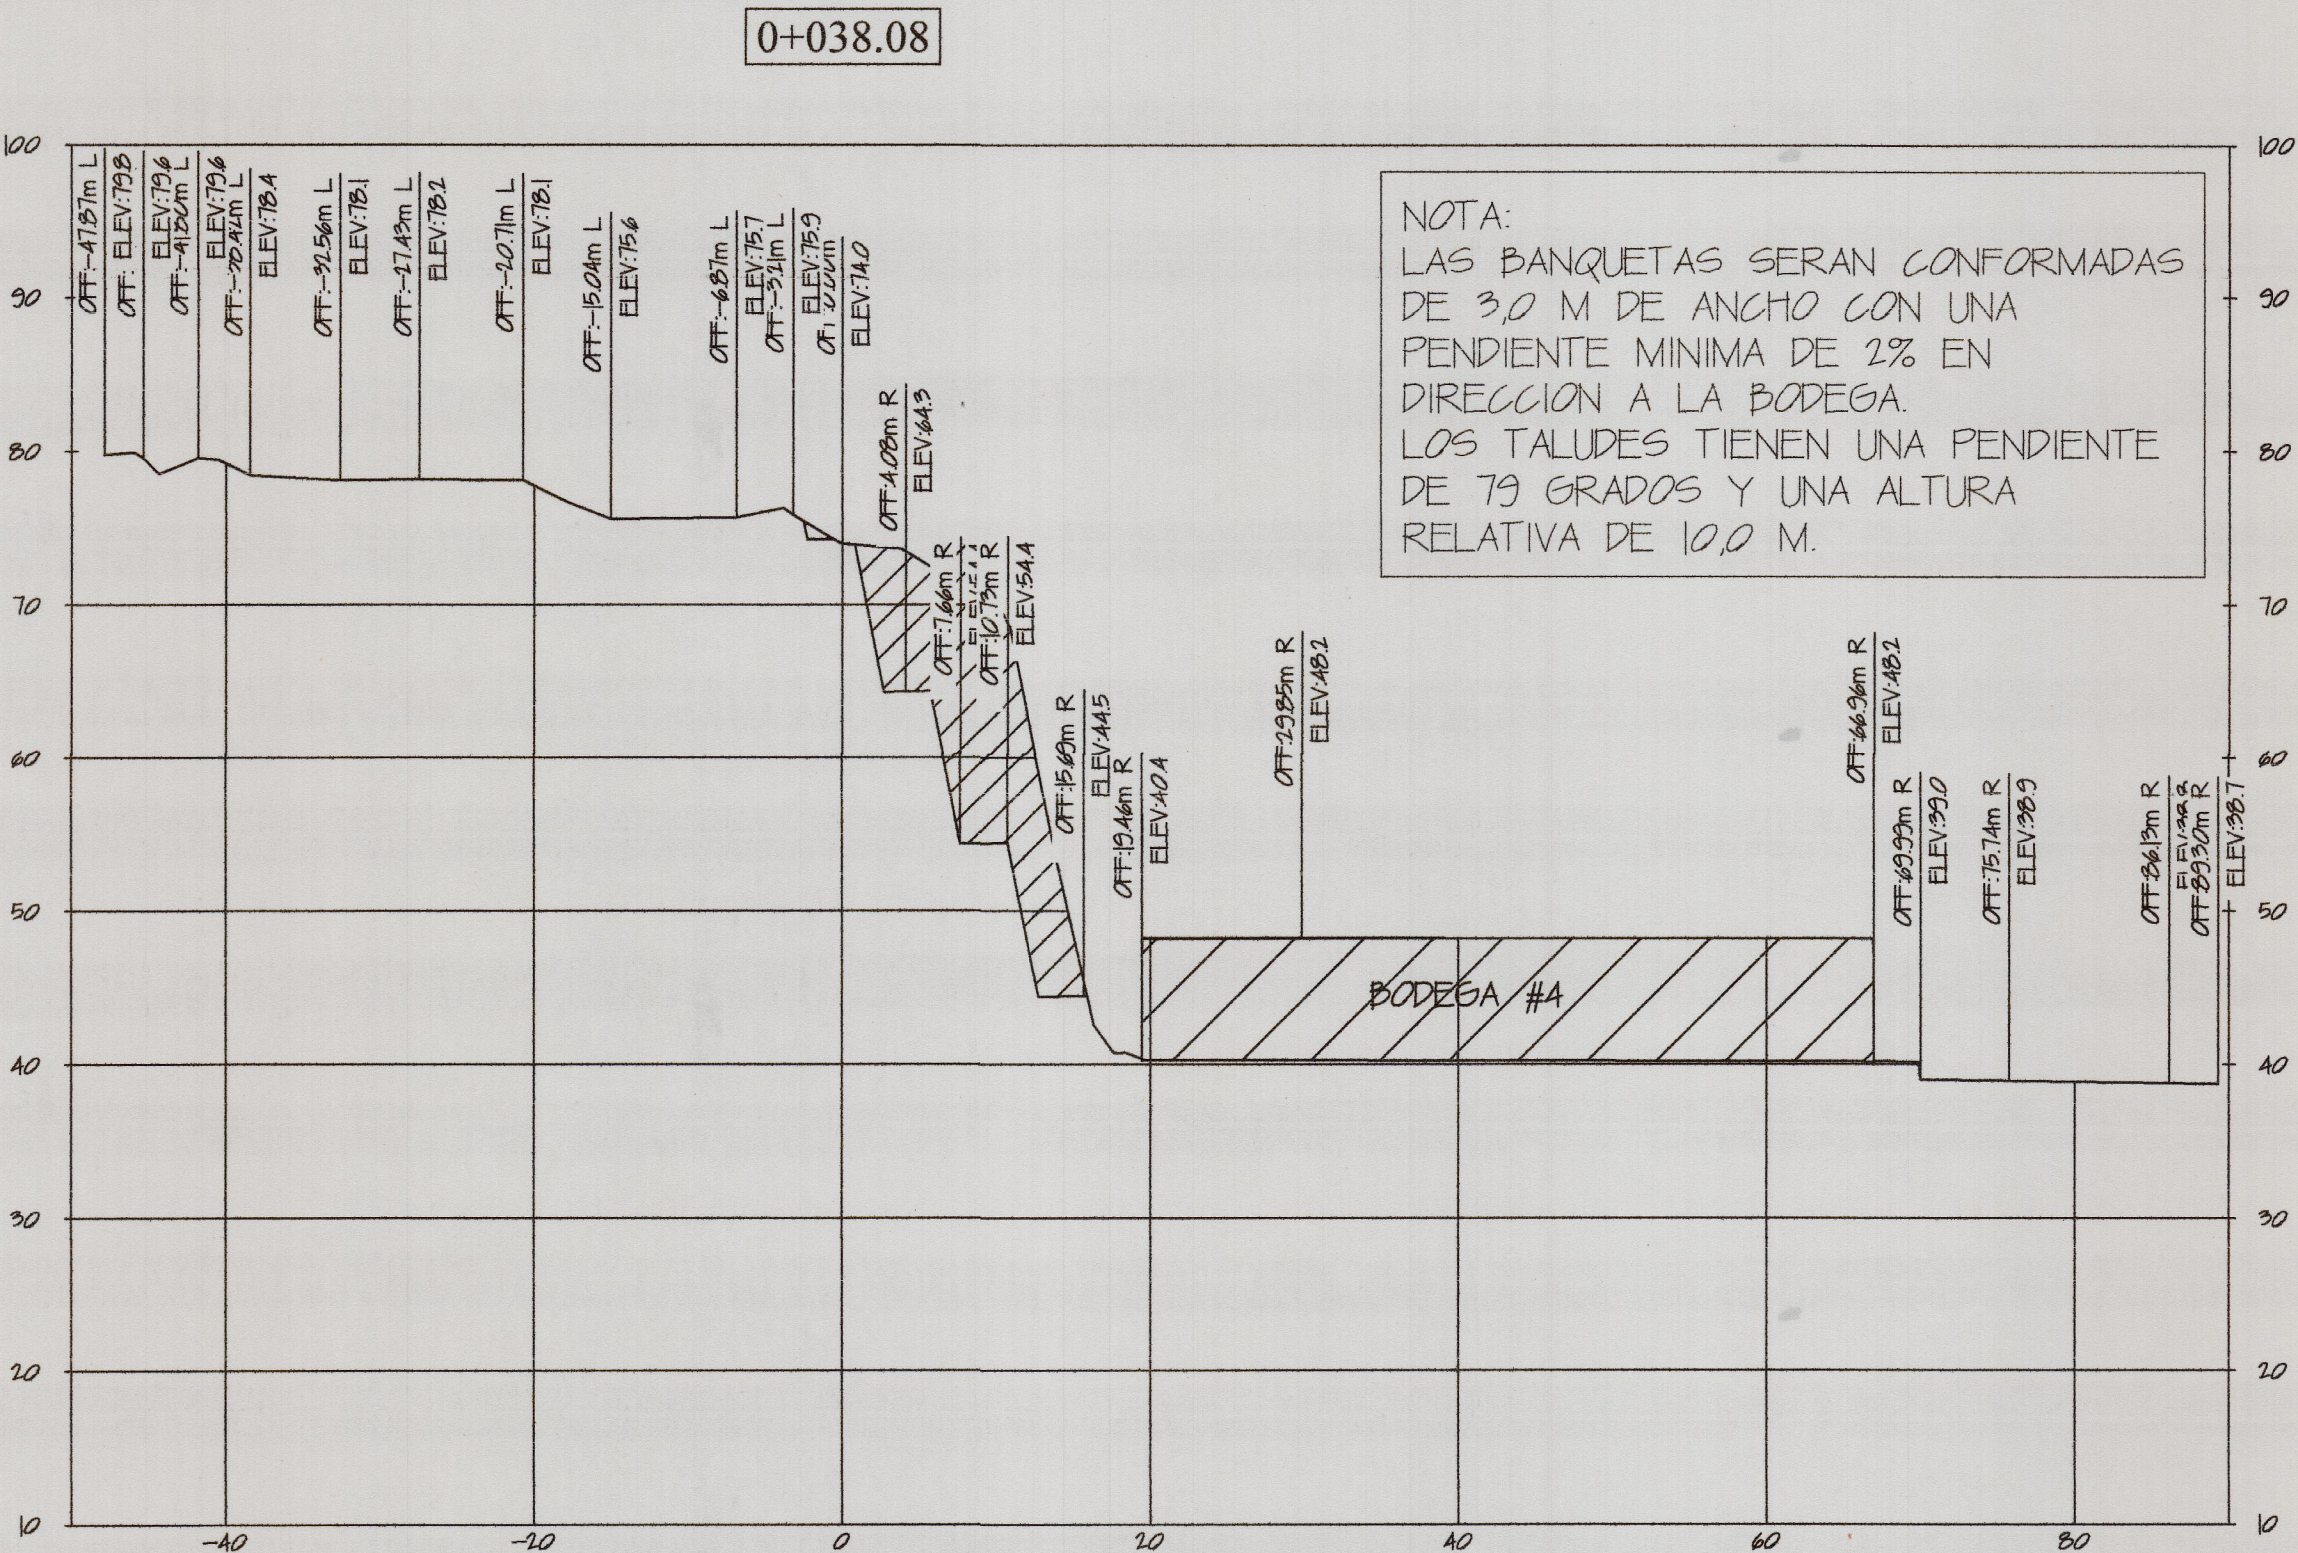
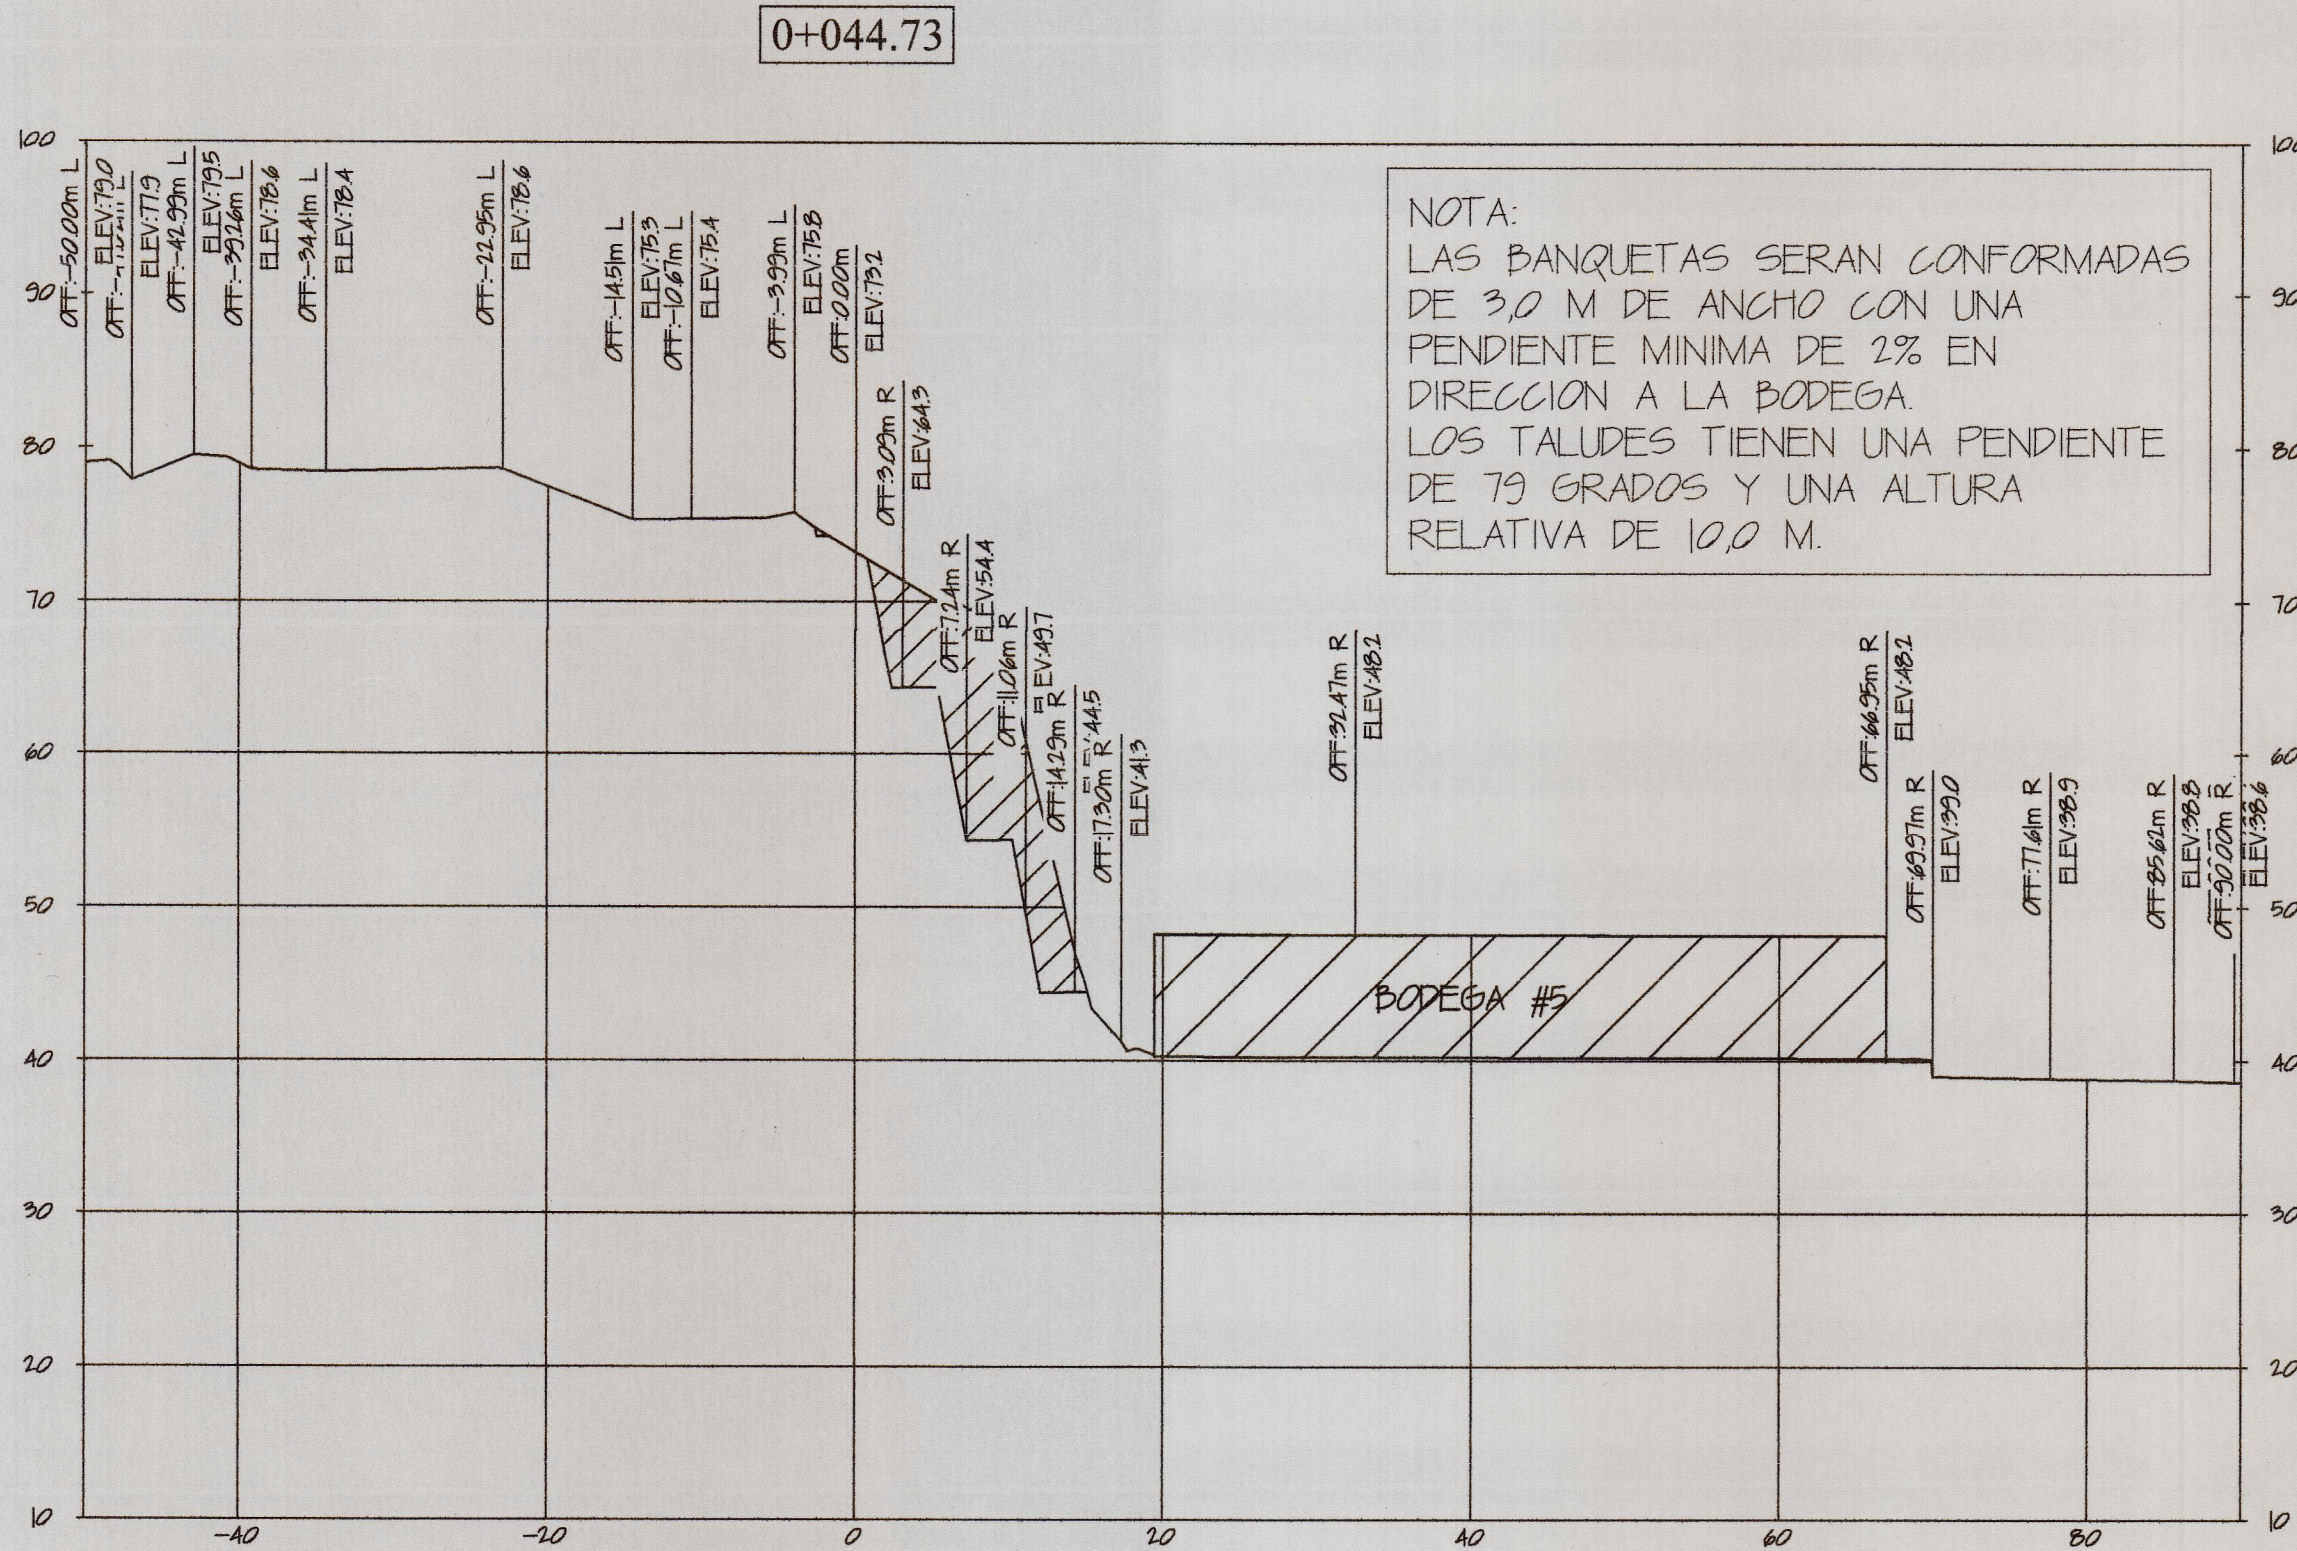
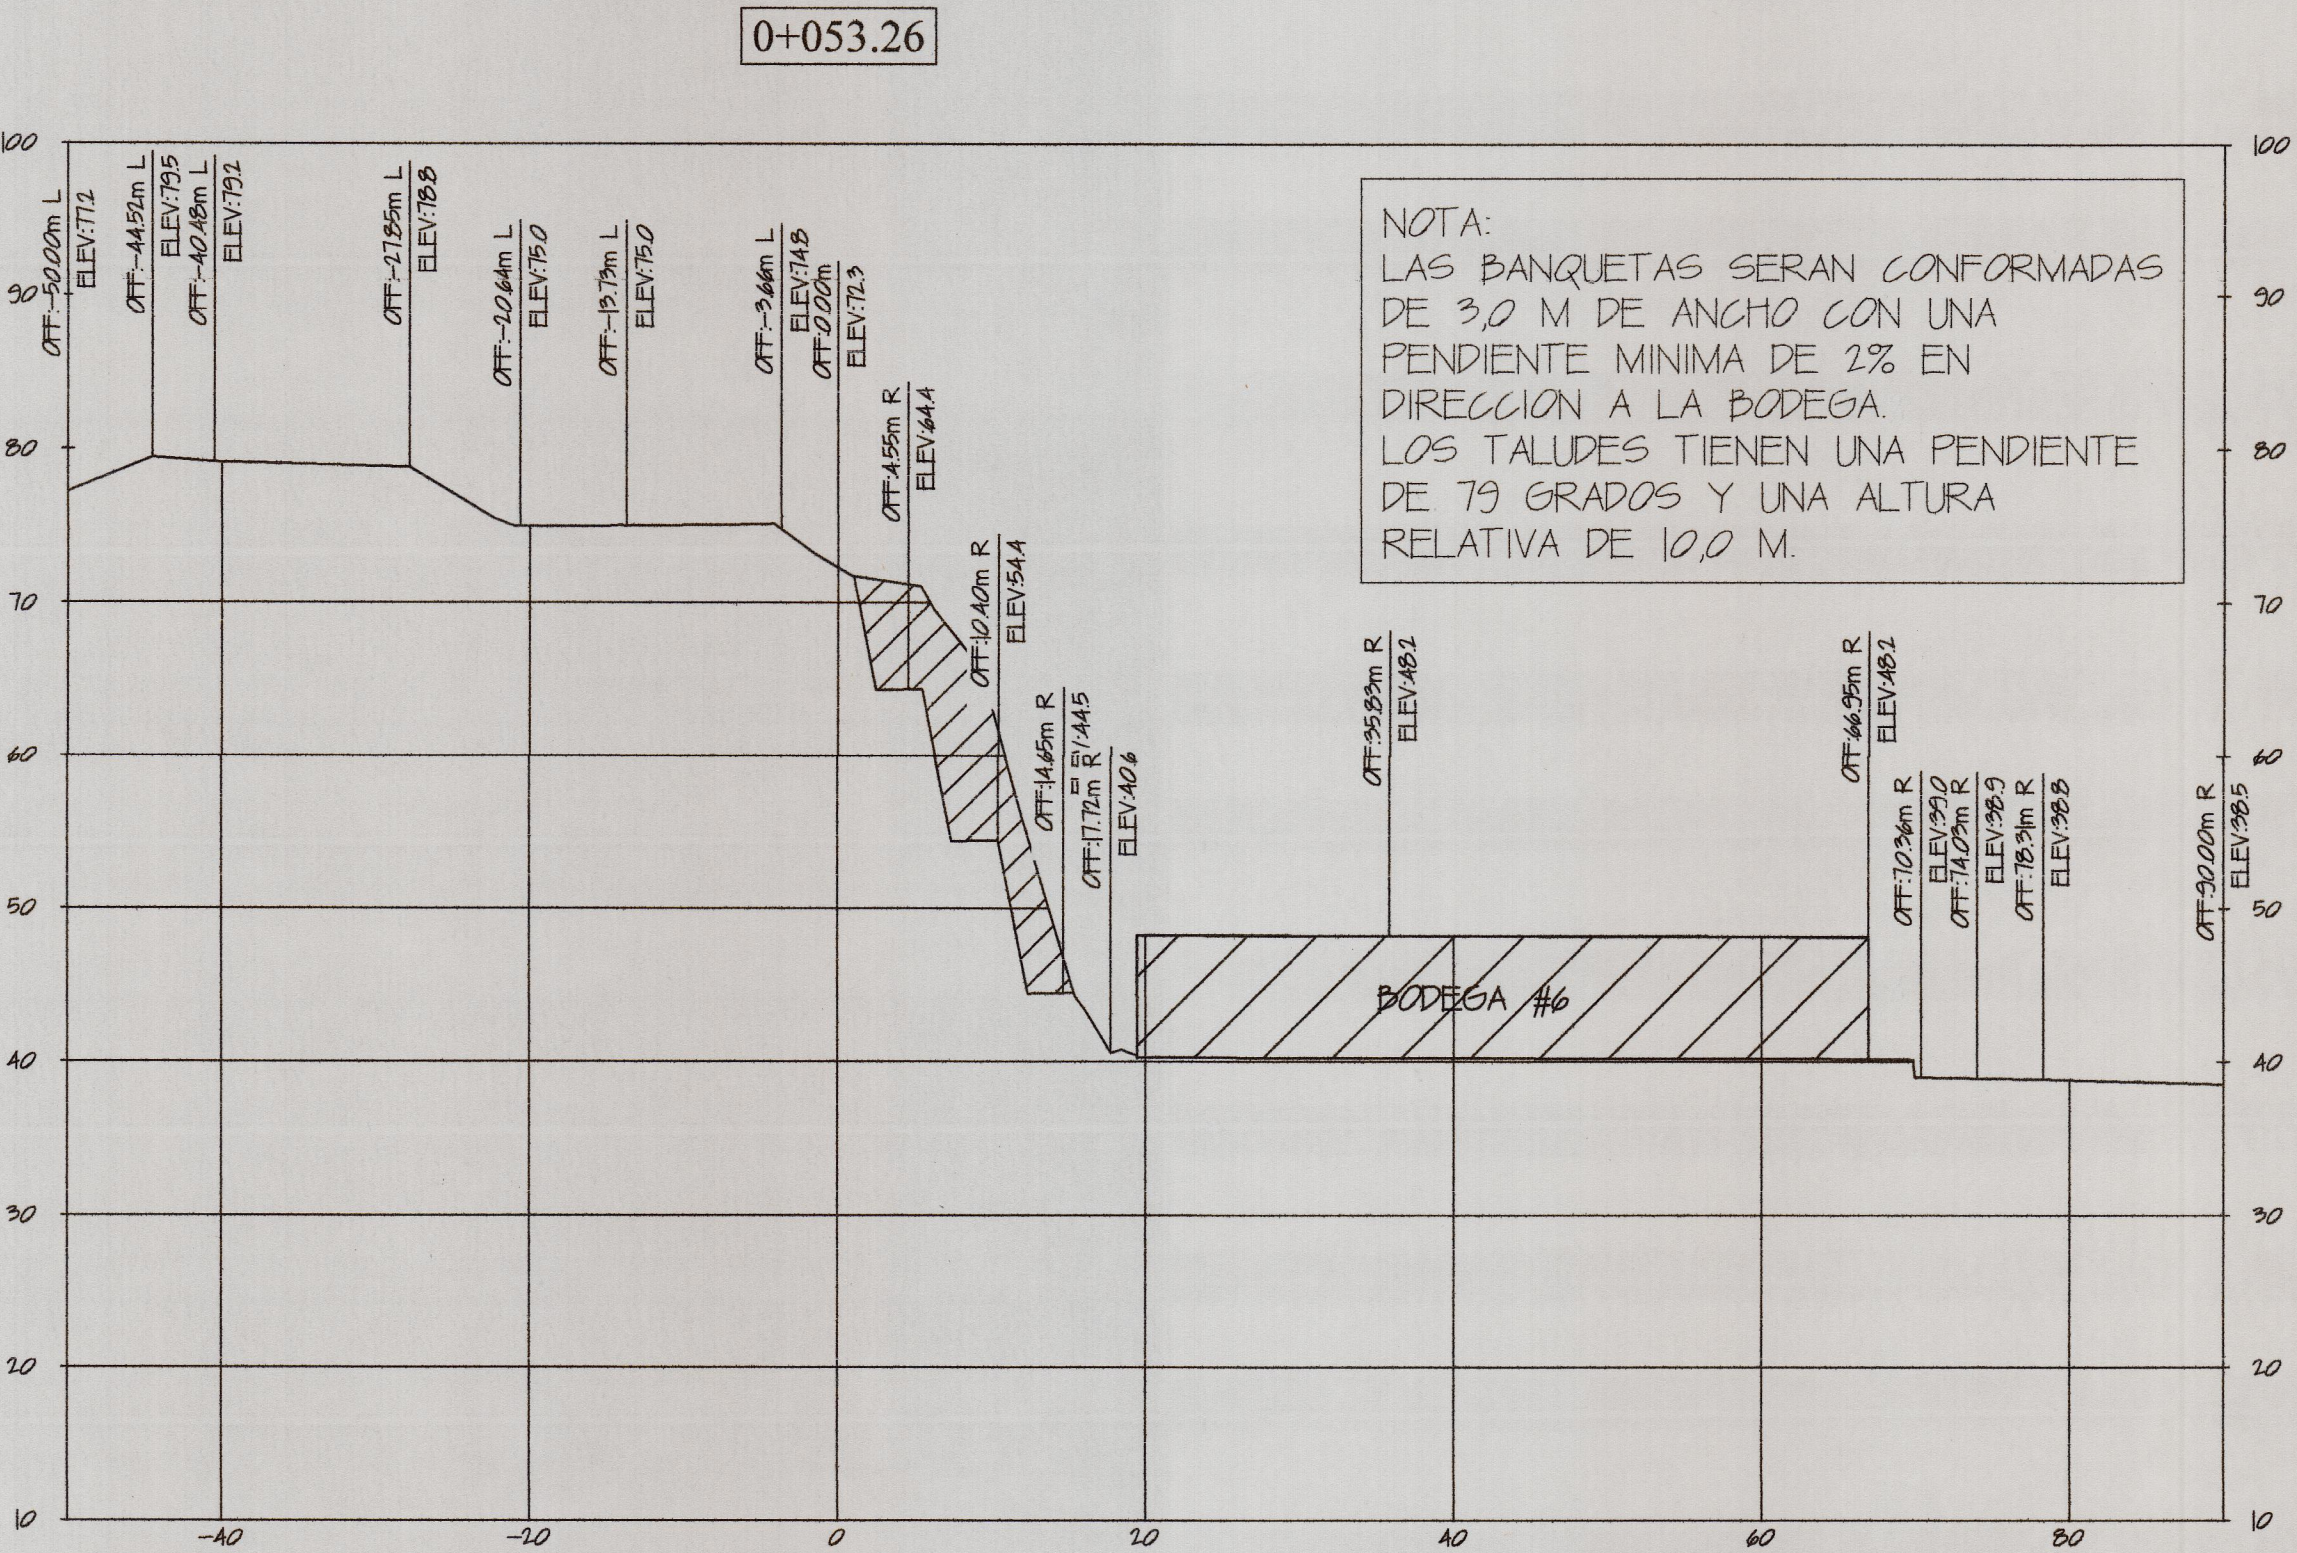
Nota:  
La alternativa de estabilización presentada en estos planos comprende una excavación mecánica en un macizo rocoso fracturado. Es usual que la utilización de excavadoras pesadas y rotomartillos induzcan o incrementen el desprendimiento de fragmentos de rocas pequeños a medianos. Tales desprendimientos constituyen un riesgo durante los trabajos de excavación y conformación de los taludes y banquetas. Es necesario el seguimiento y asesoramiento de un geólogo durante el desarrollo de las actividades de retaludamiento. Podría requerirse la aplicación de concreto lanzado o la colocación de cortinas de guiado para controlar tales desprendimientos.
