INFORME TÉCNICO DICOMAR N° 001-2024

Evaluación de la Primera Información Aclaratoria del Estudio de Impacto Ambiental

“NIVELACIÓN DE TERRENO Y CONSTRUCCIÓN DE INFRAESTRUCTURA PARA PROYECTO FUTURO”

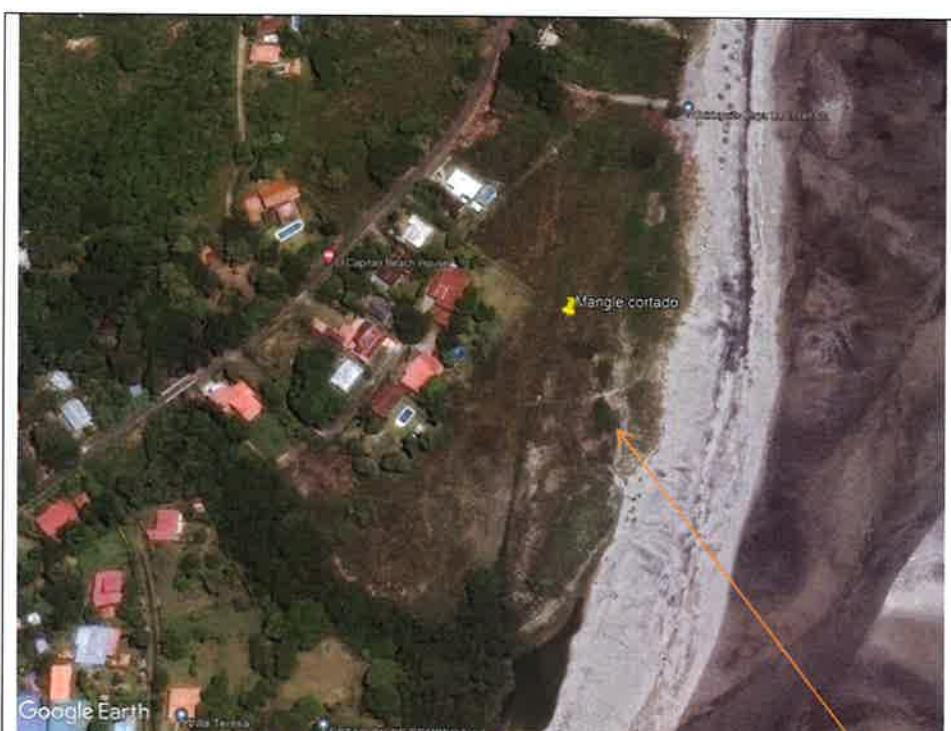
Imagen No.1 Se observa la desembocadura de la quebrada El Pueblo y presencia de arbustos en la ubicación de la laguna actual. Fuente Google Earth (2014, septiembre).

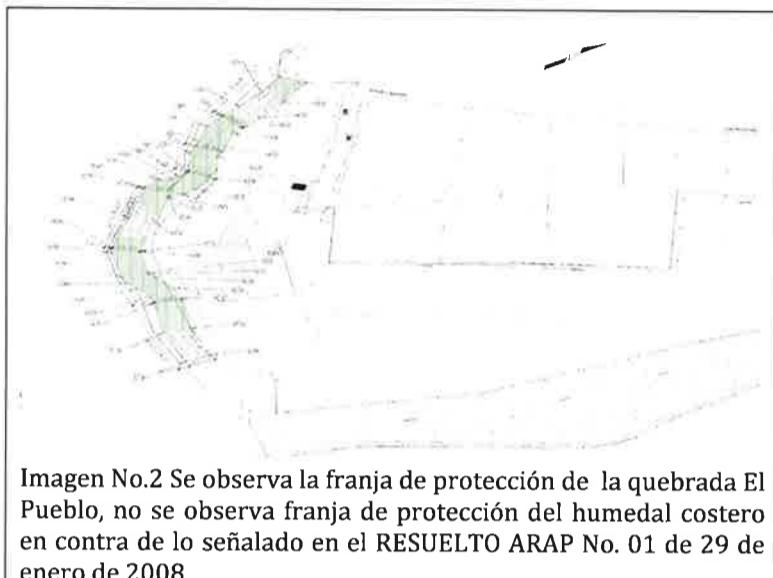
g) Se presenta en los Anexos el plano de área de protección del proyecto, en cumplimiento de la Ley 1 de 3 de febrero de 1994 (Ley Forestal). Se presenta a continuación las coordenadas y superficie del área de protección del proyecto.

Imagen No.2 Se observa la franja de protección de la quebrada El Pueblo, no se observa franja de protección del humedal costero en contra de lo señalado en el RESUELTO ARAP No. 01 de 29 de enero de 2008.
