Respuesta Aclaratoria a Nota  
DEIA-DEEIA-AC-0216-2711-2023

**Proyecto: REHABILITACIÓN Y CONSTRUCCIÓN  
DE UN TRAMO DE CAMINO DE UNA LONGITUD  
DE 4.5 KILÓMETROS QUE CONDUCE HACIA LA  
CIMA DEL VOLCÁN BARÚ**

**EQUIPO CONSULTOR  
GRUPO ALC CONSULTORES  
DEIA-IRC-042-2021**

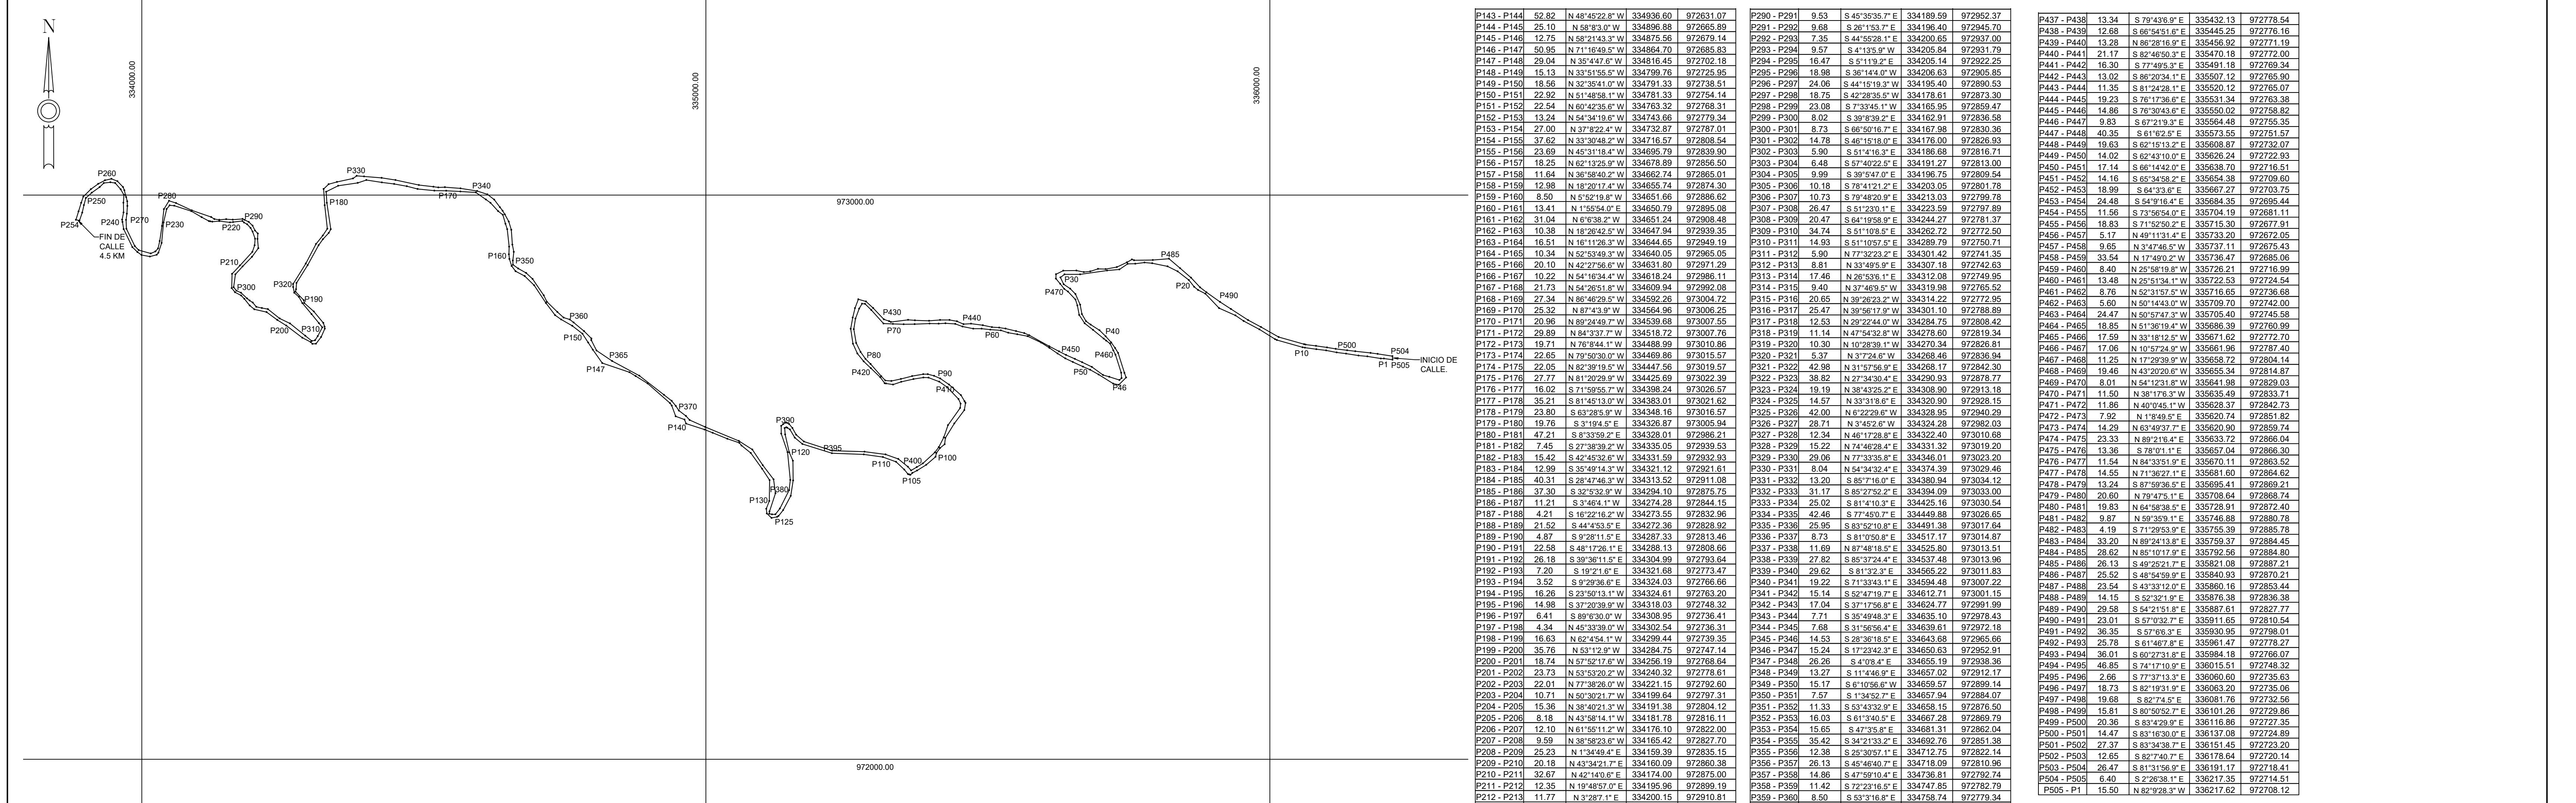
Figura 3. Polígono del proyecto Rehabilitación y construcción de un tramo de camino de una longitud de 4.5 kilómetros que conduce hacia la cima del Volcán Barú

Tal cual lo muestra el polígono presentado, así como con la verificación de las coordenadas facilitadas, el tramo de 4.5 km a rehabilitar presenta un ancho variable a lo largo de su recorrido. Esto fue indicado a los técnicos de MiAMBIENTE en la inspección de campo realizada como parte del proceso del EslA presentado, en la cual se señaló que existen zonas o puntos (aproximadamente 12) en donde el ancho actual permite el tránsito de dos vehículos en sentido contrario a la vez. En consideración a esto, el proyecto se ajustará a estas variaciones en la rodadura existente y en base a estas, se ejecutarán las actividades de construcción requeridas para la rehabilitación del tramo solicitado.

**Respuesta:** En cuanto al ancho de la vía a rehabilitar, se adjunta el polígono del tramo en donde se realizarán las actividades de rehabilitación y construcción de un tramo de 4.5 km sobre la vía que conduce a la cima del volcán Barú, en donde se muestra el ancho variable de la rodadura existente (Ver Figura 3). Tal cual lo muestra el polígono presentado, así como la verificación de las coordenadas facilitadas, el tramo de 4.5 km a rehabilitar presenta variaciones en su ancho, el cual va, desde su punto más angosto de 1.8 m hasta 11.54 m en su sección más ancha y un ancho promedio de 5.63 m. Solamente se intervendrá esta calzada y cunetas existentes y no se ampliará ni se alterará las dimensiones existentes.

En consideración a lo solicitado, se adjunta el polígono del tramo en donde se realizarán las actividades de rehabilitación y construcción de un tramo de 4.5 km sobre la vía que conduce a la cima del volcán Barú, en donde se muestra el ancho de rodadura (Ver Figura 3). Tal como puede ser apreciado en la figura antes mencionada, así como con la verificación de las coordenadas facilitadas, el tramo de 4.5 km a rehabilitar presenta variaciones en su ancho, variaciones que van, desde el punto más angosto, correspondiente a 1.80 m, hasta 11.54 m en su sección más amplia.

**Respuesta:** Se incluye en la presente aclaratoria, el polígono del tramo en donde se realizarán las actividades de rehabilitación y construcción de un tramo de 4.5 km sobre la vía que conduce a la cima del volcán Barú, en donde se muestra el ancho de rodadura y cunetas a construir (Figura 3). De acuerdo con esta figura, el tramo de 4.5 km en donde se desarrollarán las actividades de rehabilitación y construcción, comprende un área de 2 ha + 5,472 m + 587 cm<sup>2</sup>. Las coordenadas del polígono se entregan en formato Excel para su mejor detalle y se adjuntan en este documento en el **Anexo 7**. Se adjunta plano con ubicación de las obras a desarrollar (Ver **Anexo 4**. Diseño de anteproyecto).

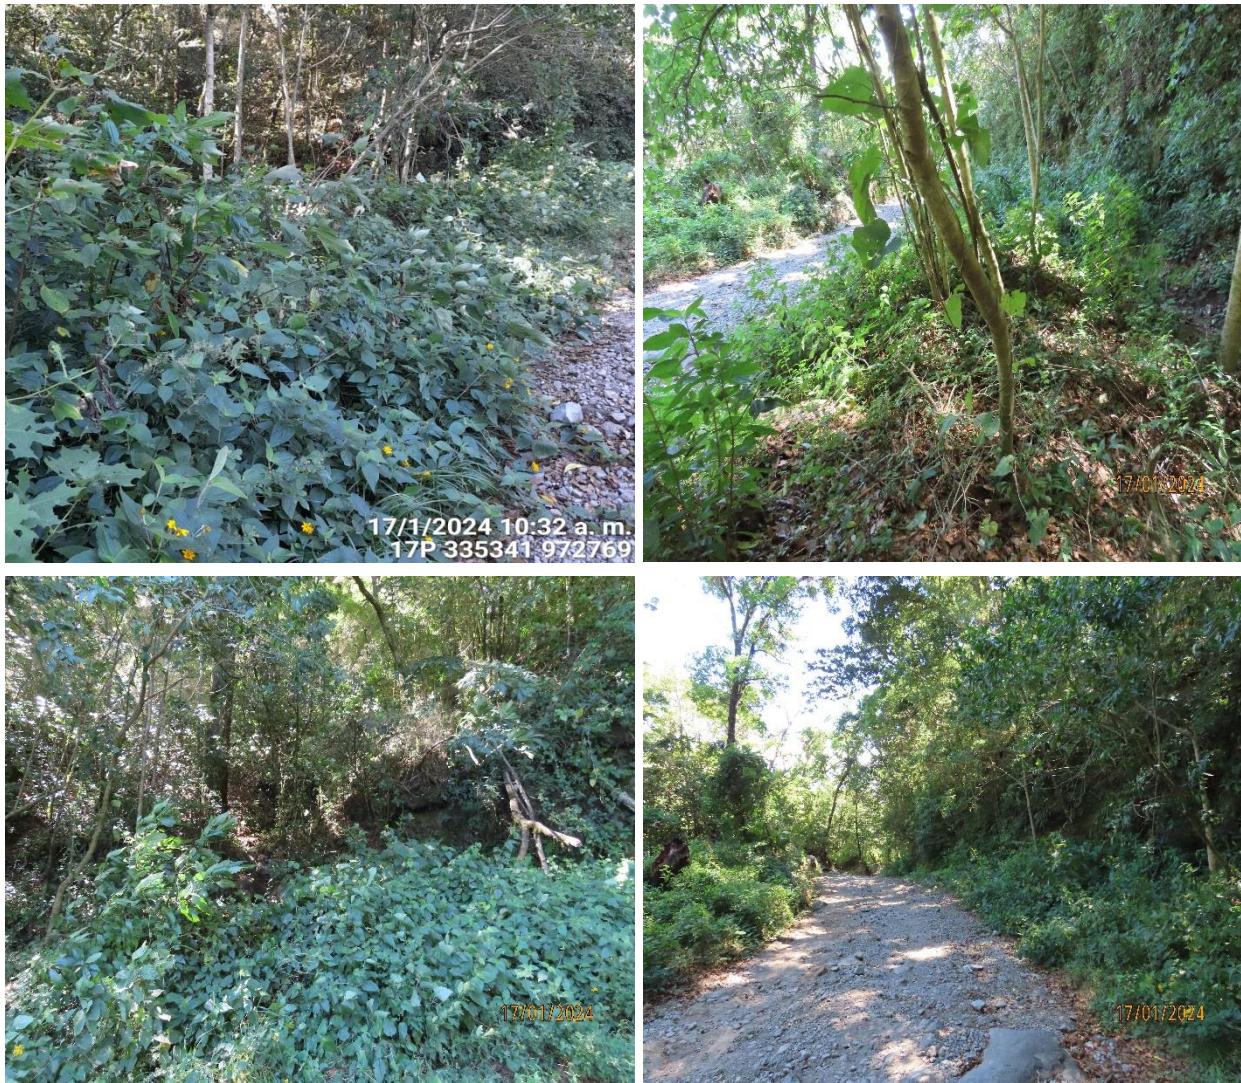
**Figura 4. Sección del camino con crecimiento de vegetación que ha acaparado parte de la rodadura existente.**

Vale la pena resaltar que existe un punto en específico, el ubicado en el km 1K+285, en el cual, debido a la falta de mantenimiento y acumulación de tierra, se ha desarrollado vegetación correspondiente a rastrojo, plantas herbáceas y algunos árboles jóvenes. Mediante inspección de campo se pudo contabilizar un total de seis (6) individuos, los cuales presentaban un DAP entre 4.77 a 11.30 dm. La intención del proyecto es recuperar este sitio que ha perdido parte de la rodadura por el crecimiento de esta vegetación, por lo que se requeriría de la eliminación de esta vegetación.

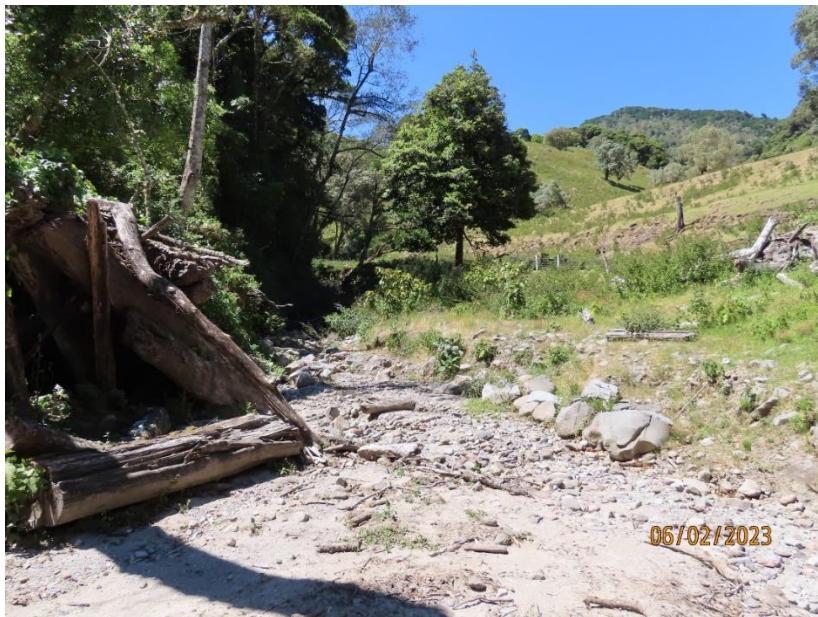
**Figura 5. Cruce de la Quebrada El Emporio – Quebrada intermitente**

Cabe resaltar que la vegetación y cobertura boscosa ubicada en los márgenes del área de intervención directa del proyecto, no serán intervenidos debido a las propias disposiciones del sitio como AP, así como con lo establecido en la viabilidad ambiental del proyecto, por lo que, los trabajos a llevarse a cabo con la colocación de la alcantarilla sobre el cruce transversal de la Quebrada El Emporio tampoco conllevarán la eliminación de vegetación.

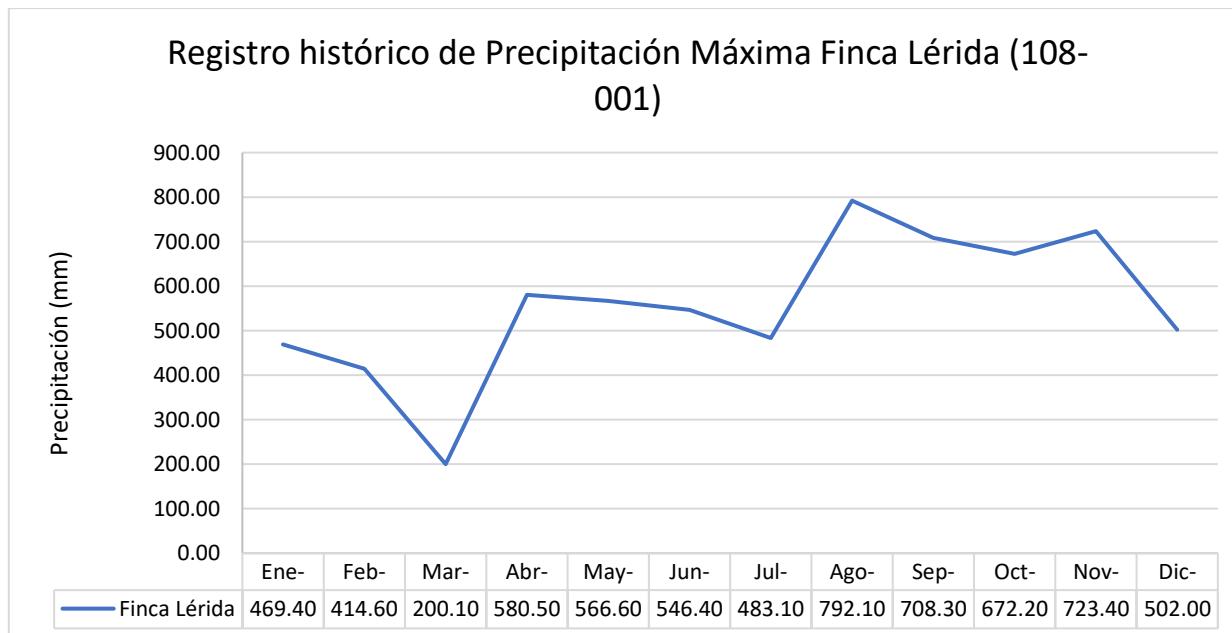
**Figura 6. Registro histórico de precipitación máxima en el área de la obra.**

Como se puede visualizar en la figura 6, las precipitaciones oscilan entre los 200.10 a 792.10 mm de precipitación máxima mensual, correspondiéndose los meses con mayor precipitación con la temporada lluviosa. Considerando las tormentas y la alta pluviosidad de la región, el área del proyecto presenta una probabilidad de ser propensa a deslizamientos de tierra debido a sus características topográficas. Particularmente en el área de intervención del proyecto, se han presentado deslizamientos de tierra y material vegetal producto de la variabilidad climática que se acentúa año tras año. Se pueden mencionar los deslizamientos ocurridos en diciembre del 2020, por efectos del Huracán Eta, además de que en el PN Volcán Barú ocurren deslizamientos esporádicos por eventos naturales. Posibles deslizamientos en el área pudieran causar grietas en el asfalto o roturas de secciones de la vía.

Dentro de los riesgos climáticos que enfrenta el proyecto y su área de influencia, se encuentra la variabilidad climática actual, siendo la variabilidad en las precipitaciones un ejemplo de riesgo que desencadena impactos negativos en el área de influencia del proyecto. El registro histórico de precipitaciones en la región indica una precipitación promedio mensual de 232.9 mm para la región donde se desarrollará la obra. En la siguiente figura se visualizan los registros históricos de precipitación máxima de la estación Finca Lérida (108-001) con 61 años de registro desde 1963 a la fecha, estación más cercana al área donde se desarrollará la obra.

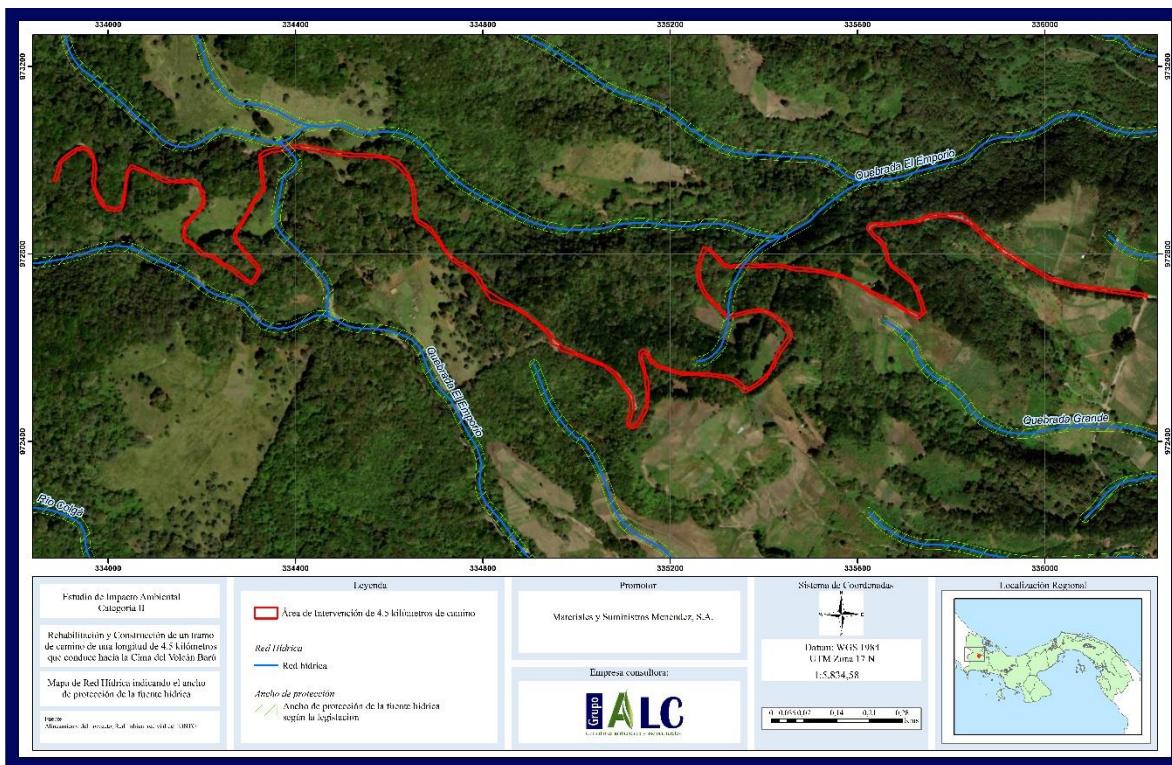
**Figura 8. Mapa de red hídrica incluyendo el área de servidumbre establecida.**

**Respuesta:** La red hídrica en mención cuenta con su cobertura ribereña conservada y sin intervenir, cumpliendo con los anchos de protección establecidos en la legislación ambiental. Estos no serán intervenidos por el proyecto y solamente se ejecutará el reemplazo de alcantarilla existente y actualmente deteriorada según lo ya planteado.

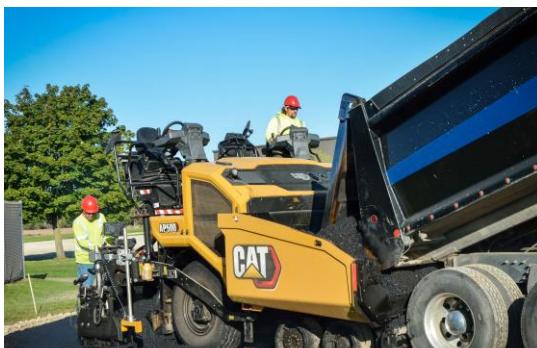
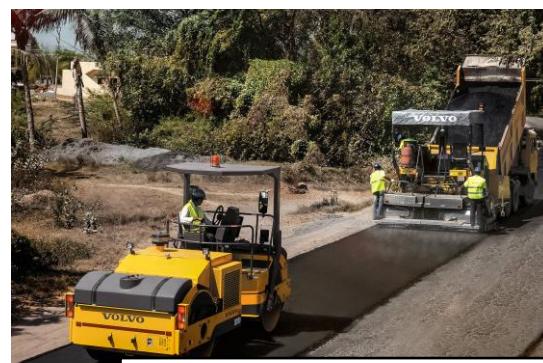
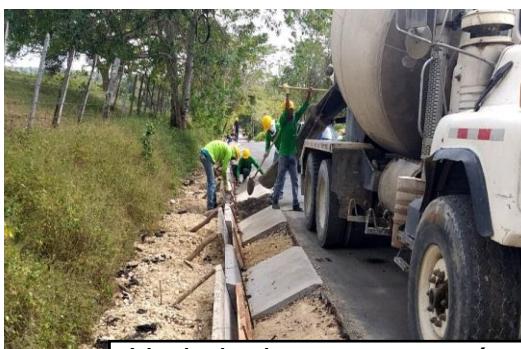
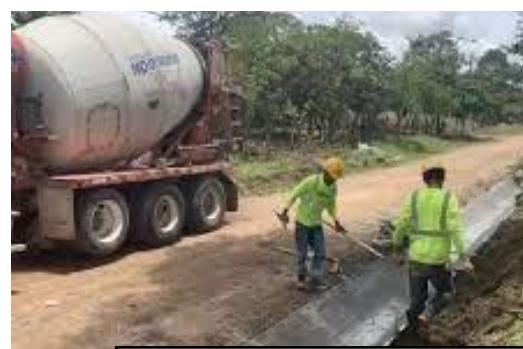
**Figura 9. Disposición de concreto y asfalto en el proyecto**

- En el caso del material de asfalto, este será transportado por camión volquete y en el sitio del proyecto será dispuesto en la pavimentadora de asfalto. El mismo será conformado en la rodadura y finalmente será compactado en la rodadura del camino, de acuerdo a sus anchos correspondientes.
- Una vez vaciado el concreto y conformado el material de asfalto, los equipos (planta móvil de concreto y camión volquete) serán movilizados fuera del área del proyecto con ayuda de guías en todo su recorrido.

Pavimentadora de asfalto

Compactadora de asfalto

Vaciado de concreto en área de cunetas

Conformación de cunetas

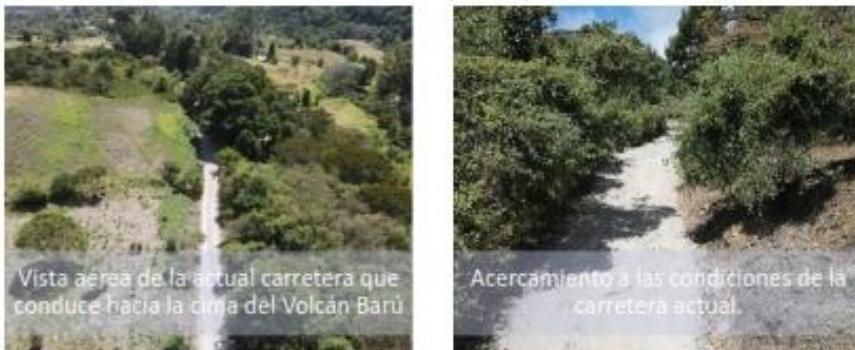
**Figura 1-1. Vistas de la carretera y el paisaje dentro del Parque Nacional Volcán Barú**

Vista aérea de la actual carretera que conduce hacia la cima del Volcán Barú

Acercamiento a las condiciones de la carretera actual.

El Proyecto implica la rehabilitación de 4.5 kilómetros de rodadura existente, la cual presenta actualmente un alto grado de deterioro, con pedregosidad y arena suelta de, aproximadamente, 5.8 metros de ancho incluyendo las cunetas a ambos lados del camino que conduce por zonas agrícolas, hacia la cima del Volcán Barú y fincas privadas dentro del área protegida Parque Nacional Volcán Barú, reconocido a través del Decreto N°40 de 24 de junio de 1976. Esta calzada evidencia arrastre de materiales y sedimentación del suelo, además de presentar deterioro en las tuberías tubulares, producto de las intemperies del tiempo y el paso de vehículos de doble tracción (Ver figura 1-1 y figura 1-2).

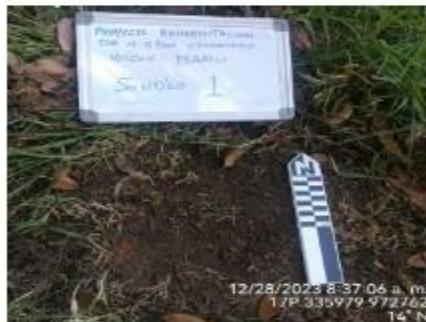
**Figura 5-3. Evidencia Fotográfica del Sondeo 1**

Capa	Nivel	Textura	Coloración	Resultado	Humedad
I	0-20 cm	Arenoso arcilloso	10YR 2/1	Negativo	Baja
II	20-30 cm	Arenoso arcilloso	10YR 3/1	Negativo	Baja
III	30-50 cm	Arenoso arcilloso	10YR 3/4	Negativo	Baja

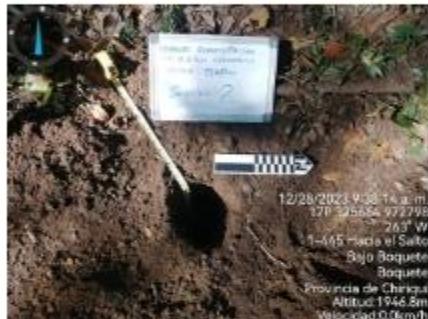
**Figura 5-4. Evidencia Fotográfica del Sondeo 2**

La visibilidad del suelo fue de 20% y se registró una altura de 1950 metros sobre el nivel del mar. No fue posible profundizar hasta el nivel mínimo establecido (50cm) debido a que se encontró la roca madre o base rocosa a los 38cm.

Capa	Nivel	Textura	Coloración	Resultado	Humedad
I	0-10 cm	Arcilloso arenoso	10YR 3/2	Negativo	Baja
II	10-20 cm	Arcilloso	10YR 4/4	Negativo	Baja
III	20-38 cm	Arcilloso	10YR 3/2	Negativo	Baja

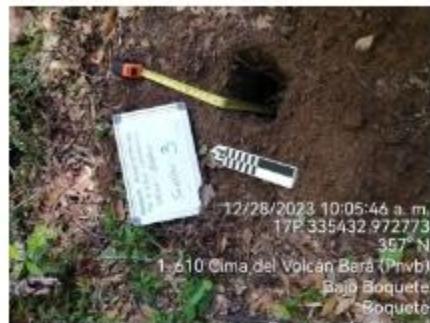
**Figura 5-5. Evidencia Fotográfica del Sondeo 3**

La visibilidad del suelo fue de 10% y se registró una altura de 2028 metros sobre el nivel del mar.

Capa	Nivel	Textura	Coloración	Resultado	Humedad
I	0-50 cm	Arenoso arcilloso	10YR 4/4	Negativo	Baja

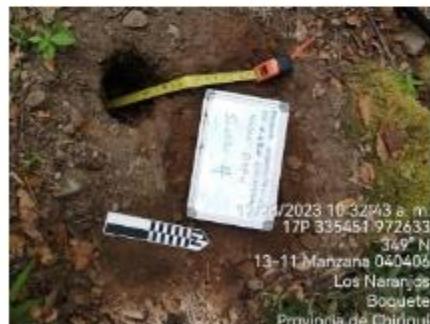
**Figura 5-6. Evidencia Fotográfica del Sondeo 4**

La visibilidad del suelo fue de 10% y se registró una altura de 2086 metros sobre el nivel del mar. No fue posible profundizar hasta el nivel mínimo establecido (50cm) debido a que se encontró la roca madre o base rocosa a los 30cm.

Capa	Nivel	Textura	Coloración	Resultado	Humedad
I	0-30 cm	Arcilloso arenoso	10YR 3/3	Negativo	Baja

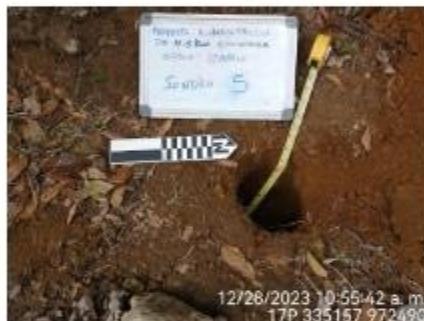
**Figura 5-7. Evidencia Fotográfica del Sondeo 5**

La visibilidad del suelo fue de 10% y se registró una altura de 2198 metros sobre el nivel del mar. No fue posible profundizar hasta el nivel mínimo establecido (50cm) debido a que se encontró la roca madre o base rocosa a los 45cm.

Capa	Nivel	Textura	Coloración	Resultado	Humedad
I	0-45 cm	Arcilloso arenoso	10YR 5/6	Negativo	Baja

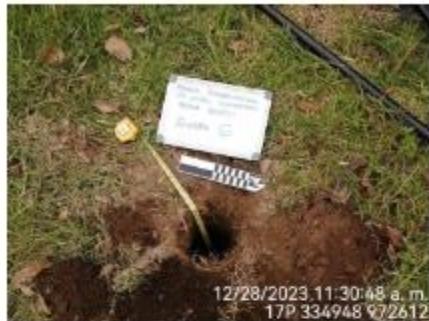
**Figura 5-8. Evidencia Fotográfica del Sondeo 6**

La visibilidad del suelo fue de 0% y se registró una altura de 2264 metros sobre el nivel del mar.

Capa	Nivel	Textura	Coloración	Resultado	Humedad
I	0-10 cm	Arcilloso arenoso	10YR 4/3	Negativo	Baja
II	10-20 cm	Arcilloso arenoso	10YR 2/1	Negativo	Baja
III	20-50 cm	Arcilloso arenoso	10YR 4/3	Negativo	Baja

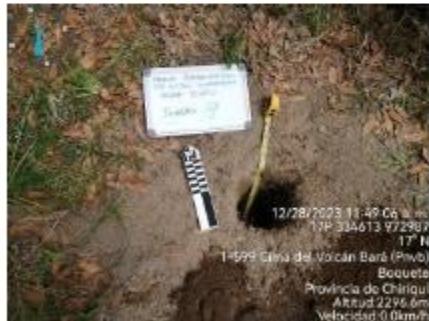
**Figura 5-9. Evidencia Fotográfica del Sondeo 7**

Capa	Nivel	Textura	Coloración	Resultado	Humedad
I	0-20 cm	Arenoso	10YR 5/3	Negativo	Baja
II	20-50 cm	Arenoso	10YR 3/2	Negativo	Baja

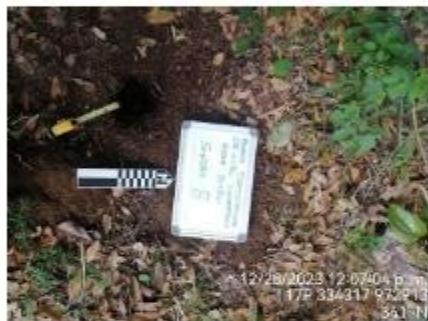
**Figura 5-10. Evidencia Fotográfica del Sondeo 8**

**Sondeo 8: Coordenadas E 334335 /N 972913**

La visibilidad del suelo fue de 5% y se registró una altura de 2319 metros sobre el nivel del mar. No fue posible profundizar hasta el nivel mínimo establecido (50cm) debido a que se encontró la roca madre o base rocosa a los 30cm.

Capa	Nivel	Textura	Coloración	Resultado	Humedad
I	0-30 cm	Arenoso	10YR 4/3	Negativo	Baja

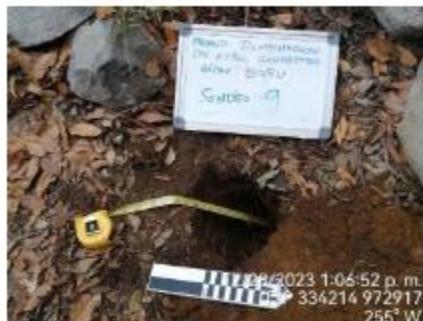
**Figura 5-11. Evidencia Fotográfica del Sondeo 9**

**Sondeo 9: Coordenadas E 334204 /N 972922**

La visibilidad del suelo fue de 5% y se registró una altura de 2383 metros sobre el nivel del mar. No fue posible profundizar hasta el nivel mínimo establecido (50cm) debido a que se encontró la roca madre o base rocosa a los 30cm.

Capa	Nivel	Textura	Coloración	Resultado	Humedad
I	0-30 cm	Arenoso	10YR 4/4	Negativo	Baja

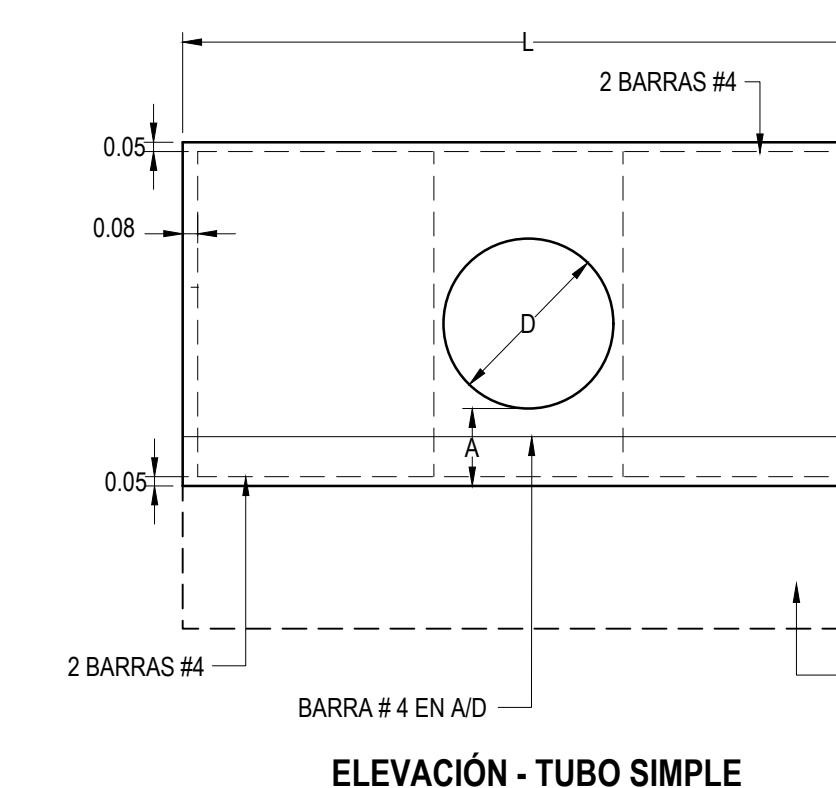
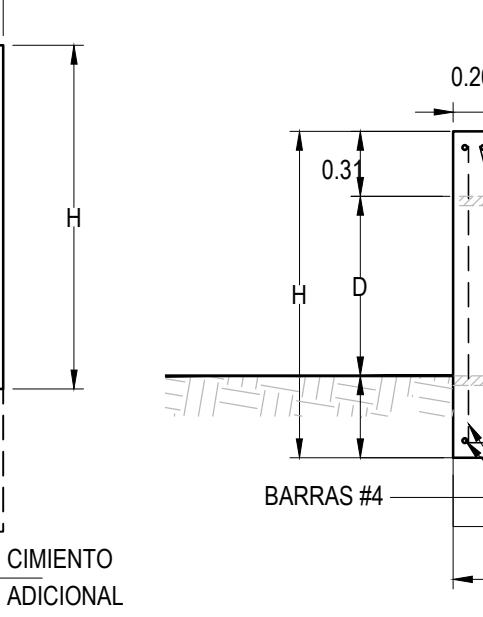
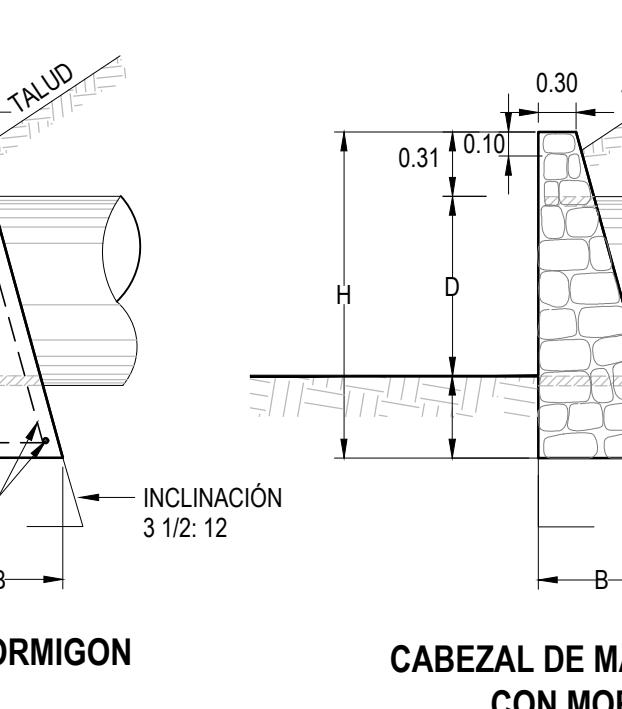
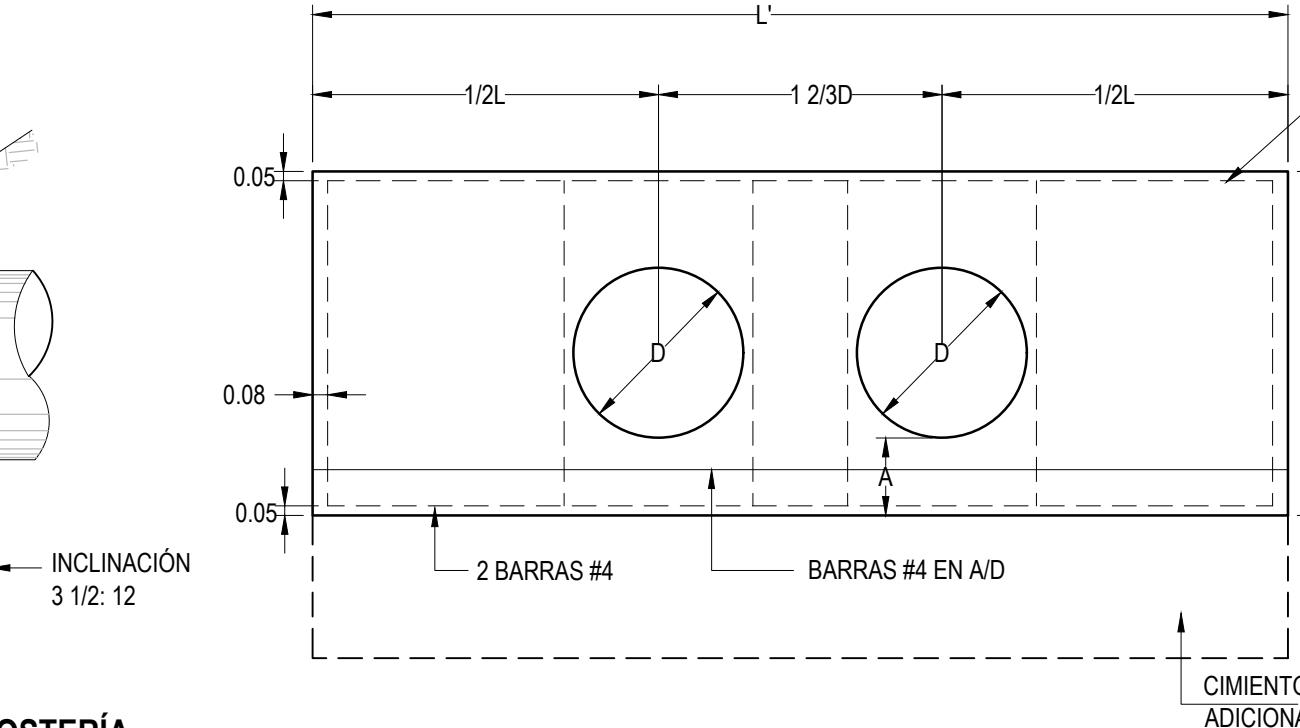
**NOTA: LA SUPERFICIE EN LA PARTE SUPERIOR DEL CABEZAL NO DEBERÁ REPELLERSE A FIN DE QUE LA PIEDRA QUEDA EXPUESTA.**

**NOTA: SE COLOCARÁN CIMENTOS ADICIONALES CUANDO LAS CONDICIONES DEL TERRENO ASÍ LO REQUIERAN. LA PROFUNDIDAD DE LOS CIMENTOS SERÁ DETERMINADA POR EL INGENIERO EN EL CAMPO. TODOS LOS CABEZALES DEBERÁN COLOCARSE PARALELOS A LA LÍNEA CENTRAL DE LA VÍA. PARA INFORMACIONES ADICIONALES VEÁNSE: NOTAS GENERALES "H".****NOTAS GENERALES "H" CABEZALES DE HORMIGÓN:**

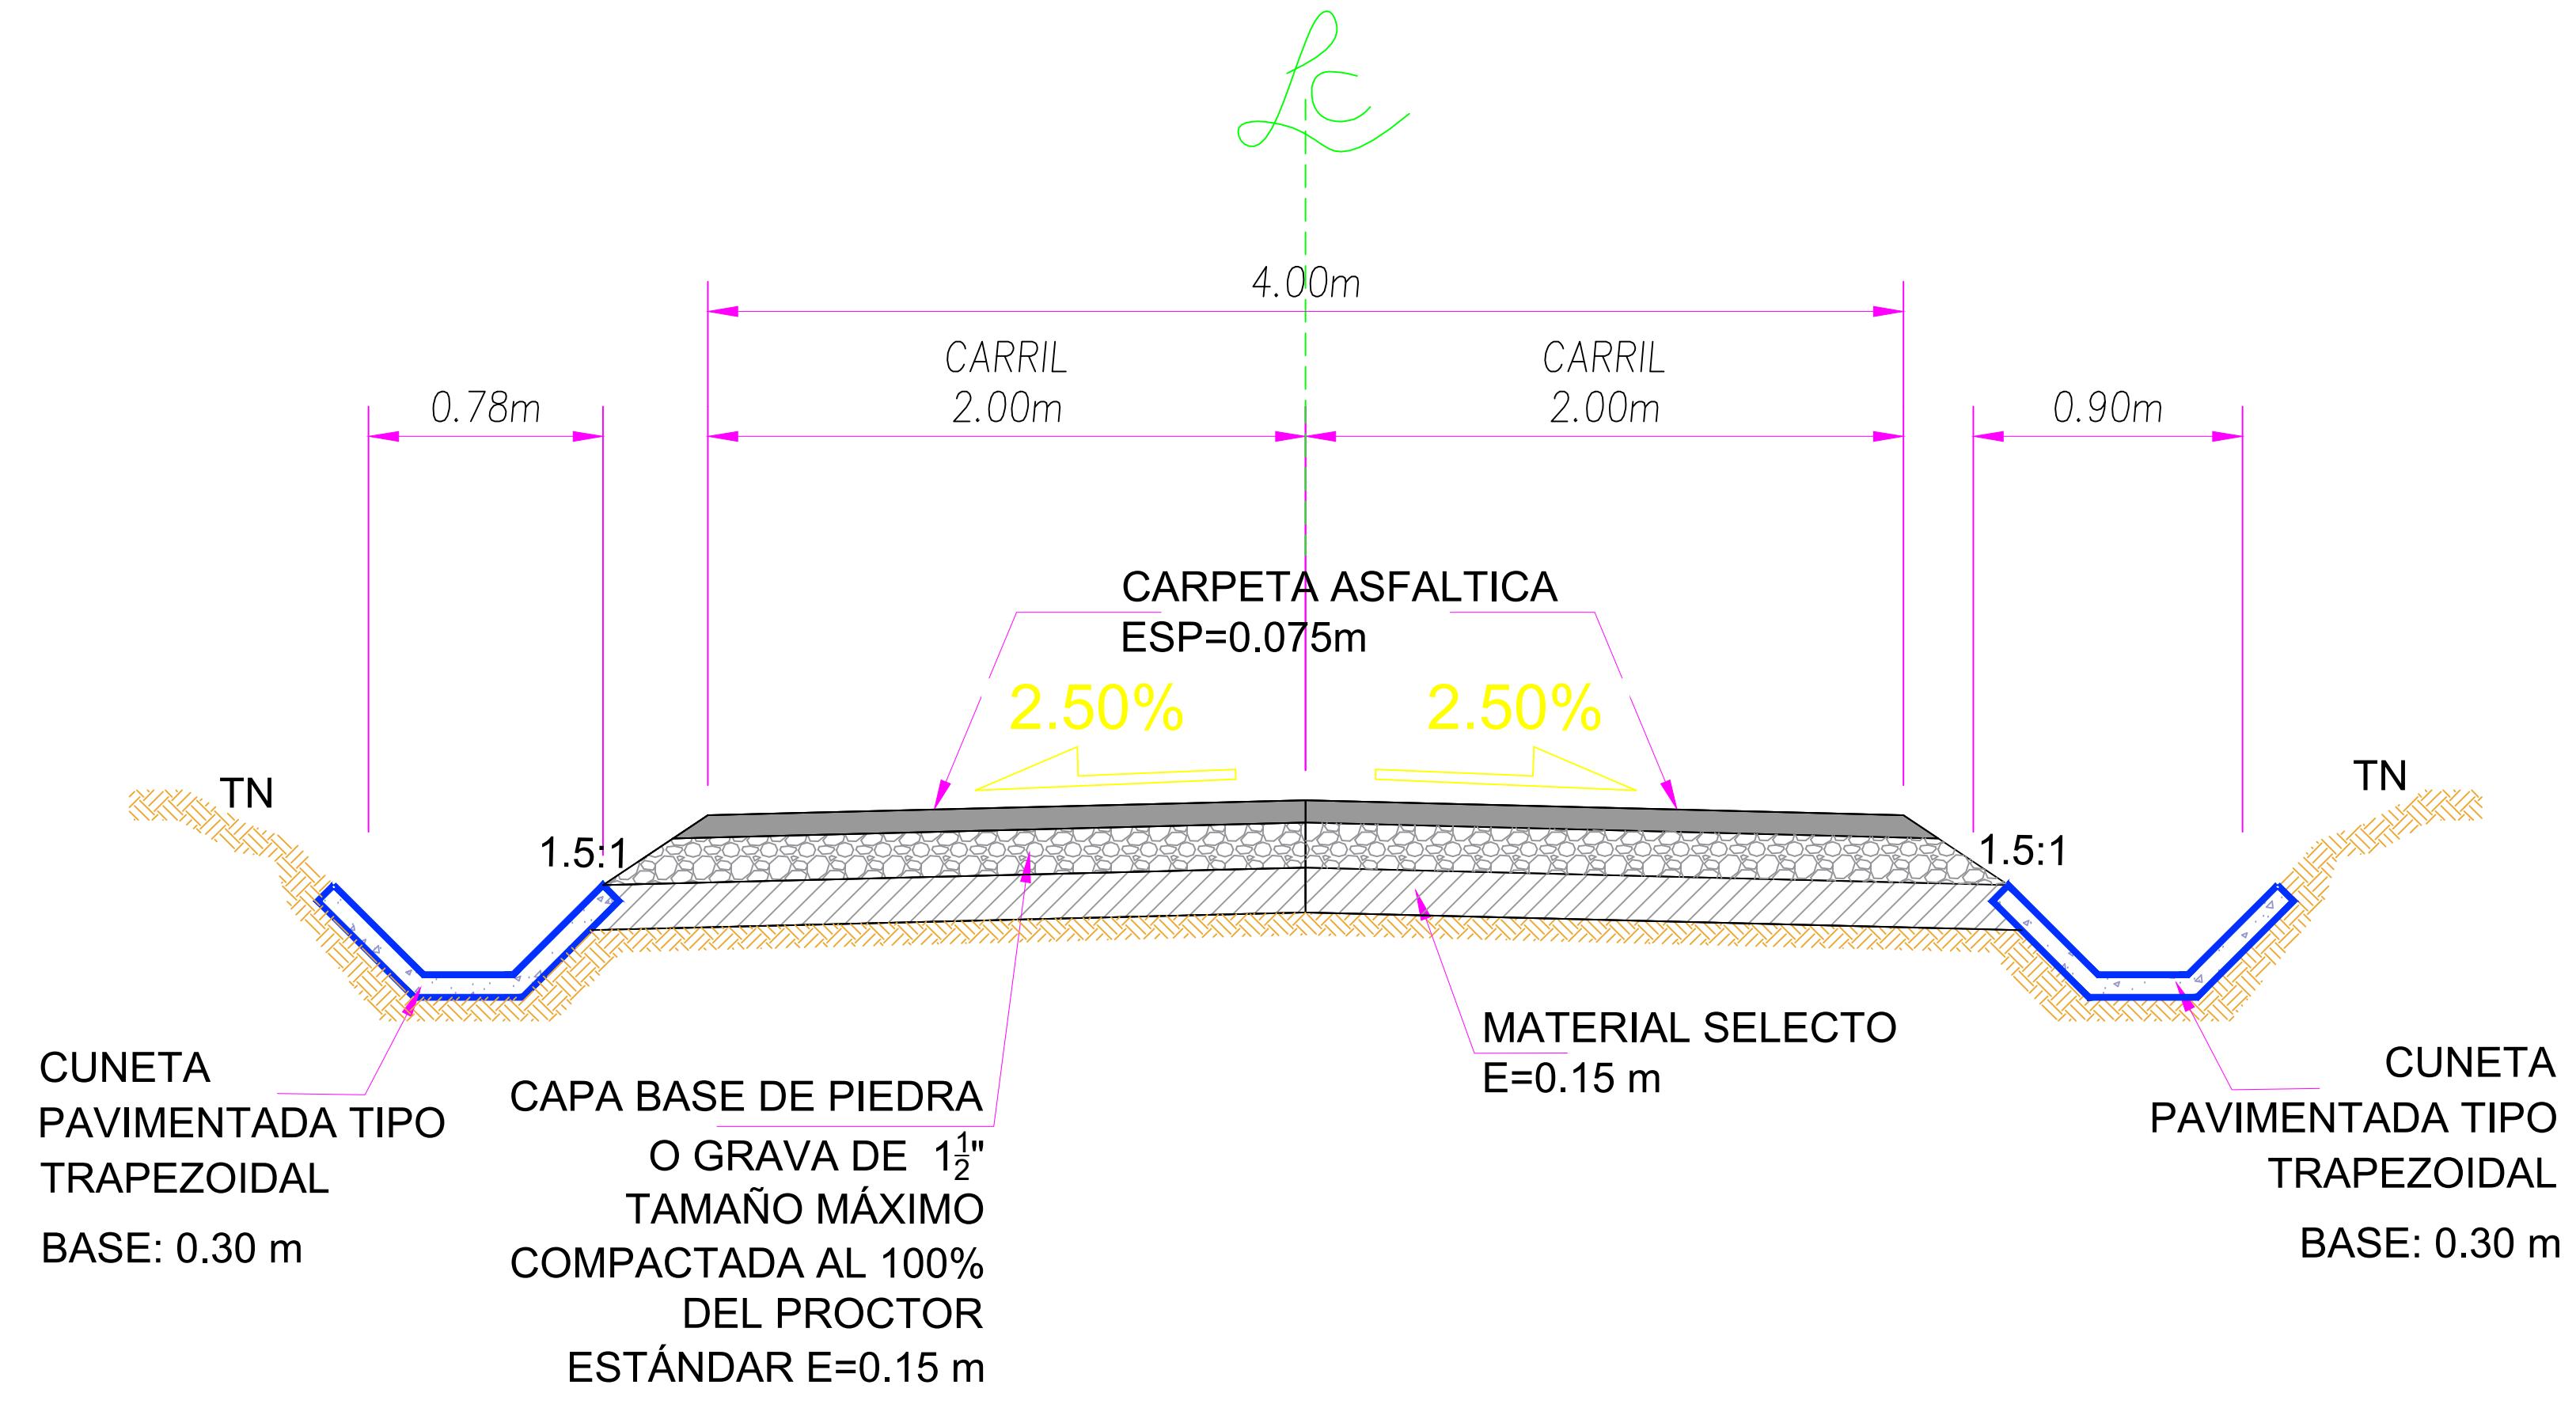
## SECCIÓN TÍPICA

CONTRATANTE:	PROPONENTE:					SECCIÓN TÍPICA CALLE HACIA VOLCÁN BARÚ	DISEÑADO POR: CALCULADO POR: SOMETIDO POR:	REVISADO POR: DIBUJADO POR: APROBADO POR:	GRUPO	DIBUJO No.: INDICADA	CONTRATO
						ENTREGA No. FECHA DESCRIPCIÓN			HOJA 09	ESCALA: INDICADA FECHA: feb.-24	REVISIÓN 01

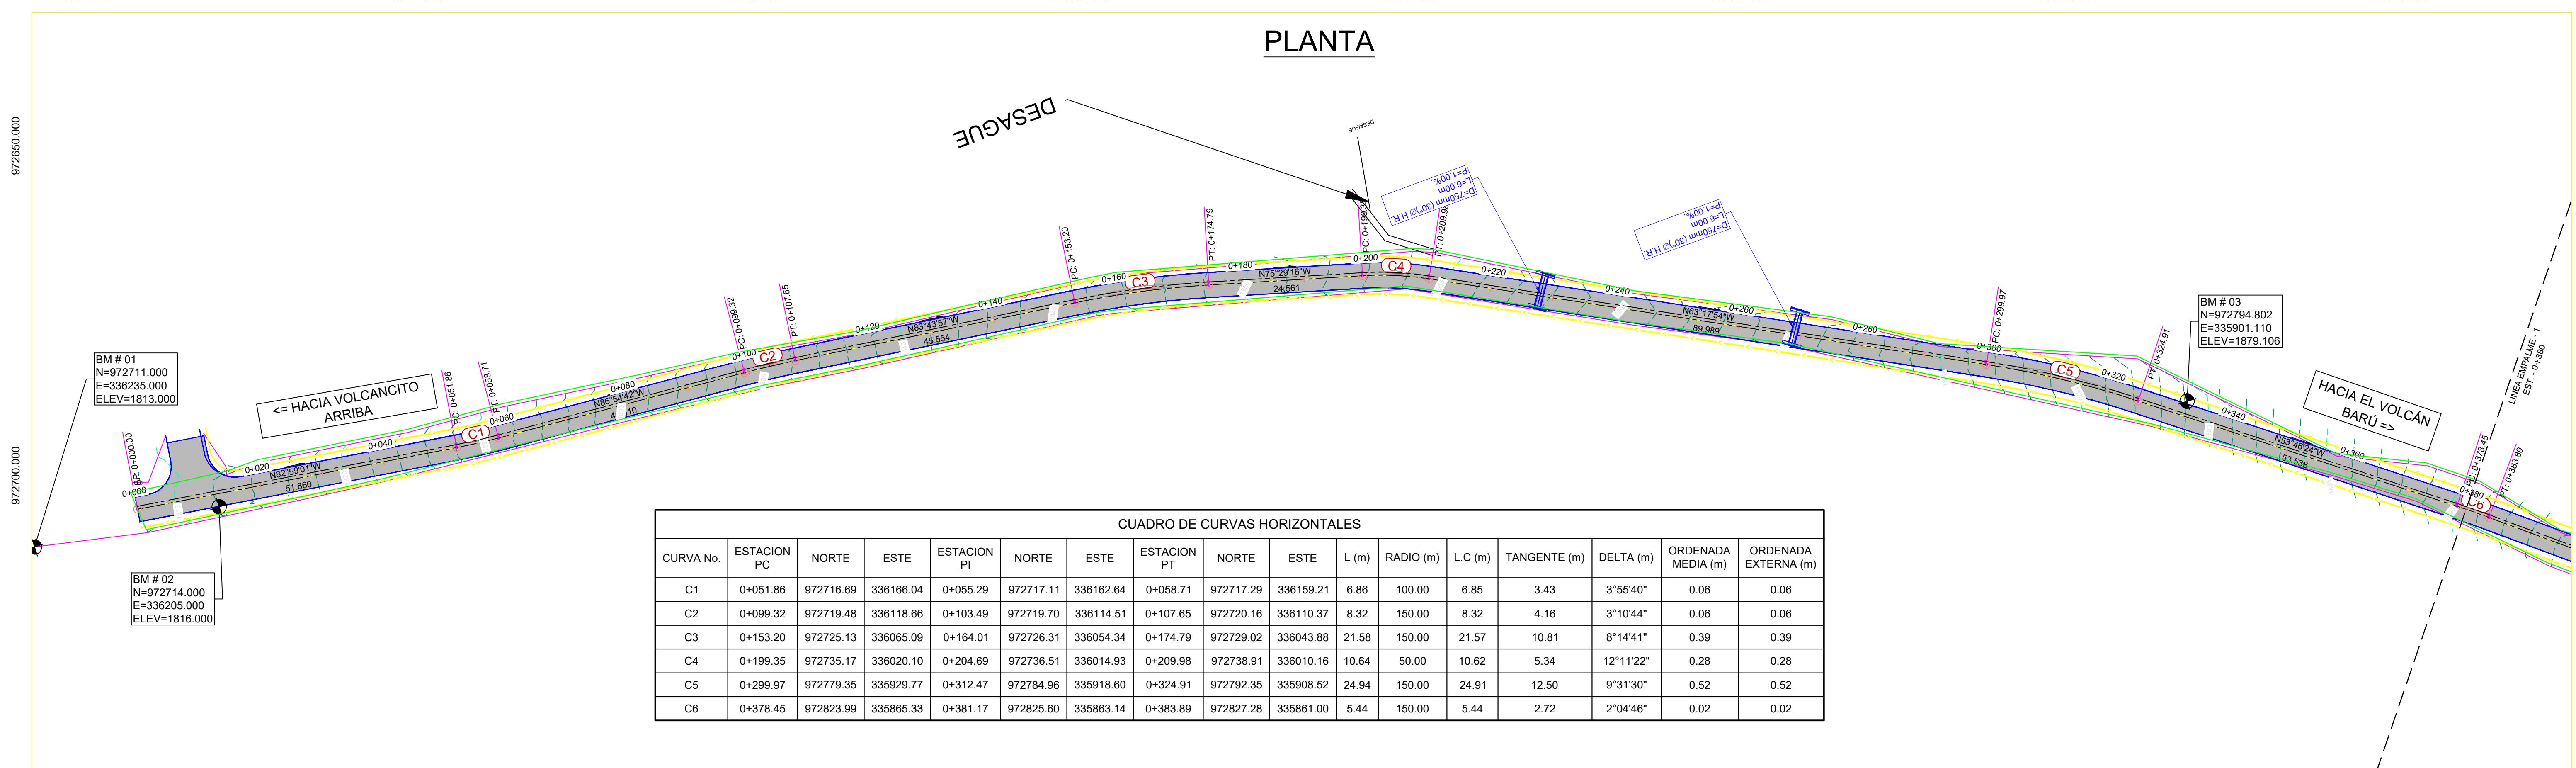
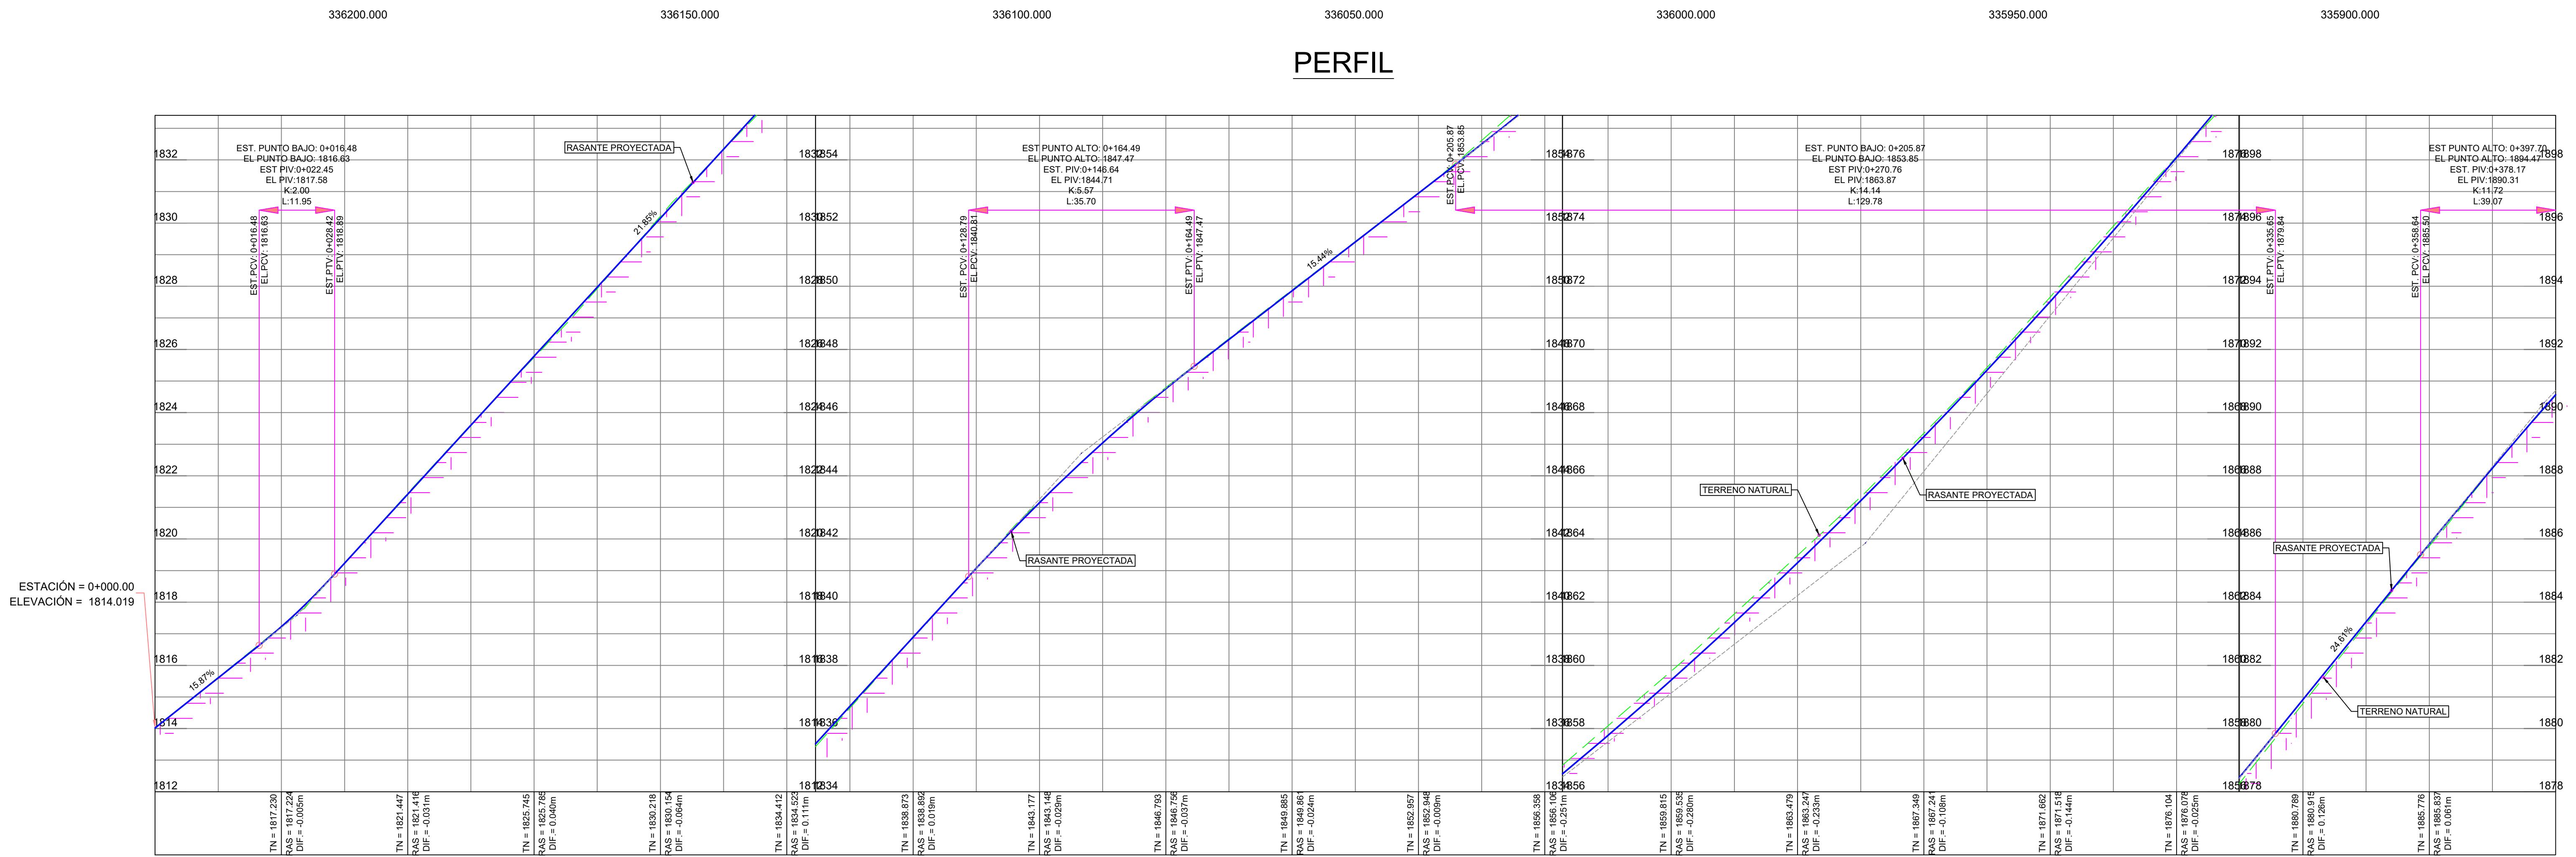
CONTRATANTE:	PROONENTE:	PLANTA PERFIL 0+000.00 @ 0+380.00				DISEÑADO POR:	REVISADO POR:	GRUPO	DIBUJO Nro.:	CONTRATO
		ENTREGA No.	FECHA	DESCRIPCIÓN		CALCULADO POR:	DIBUJADO POR:			
						SOMETIDO POR:	APROBADO POR:	HOJA	ESCALA:	REVISIÓN

# PLANTA

# PERFIL
