Respuesta Aclaratoria a Nota  
DEIA-DEEIA-AC-0216-2711-2023

**Proyecto: REHABILITACIÓN Y CONSTRUCCIÓN  
DE UN TRAMO DE CAMINO DE UNA LONGITUD  
DE 4.5 KILÓMETROS QUE CONDUCE HACIA LA  
CIMA DEL VOLCÁN BARÚ**

**EQUIPO CONSULTOR  
GRUPO ALC CONSULTORES  
DEIA-IRC-042-2021**

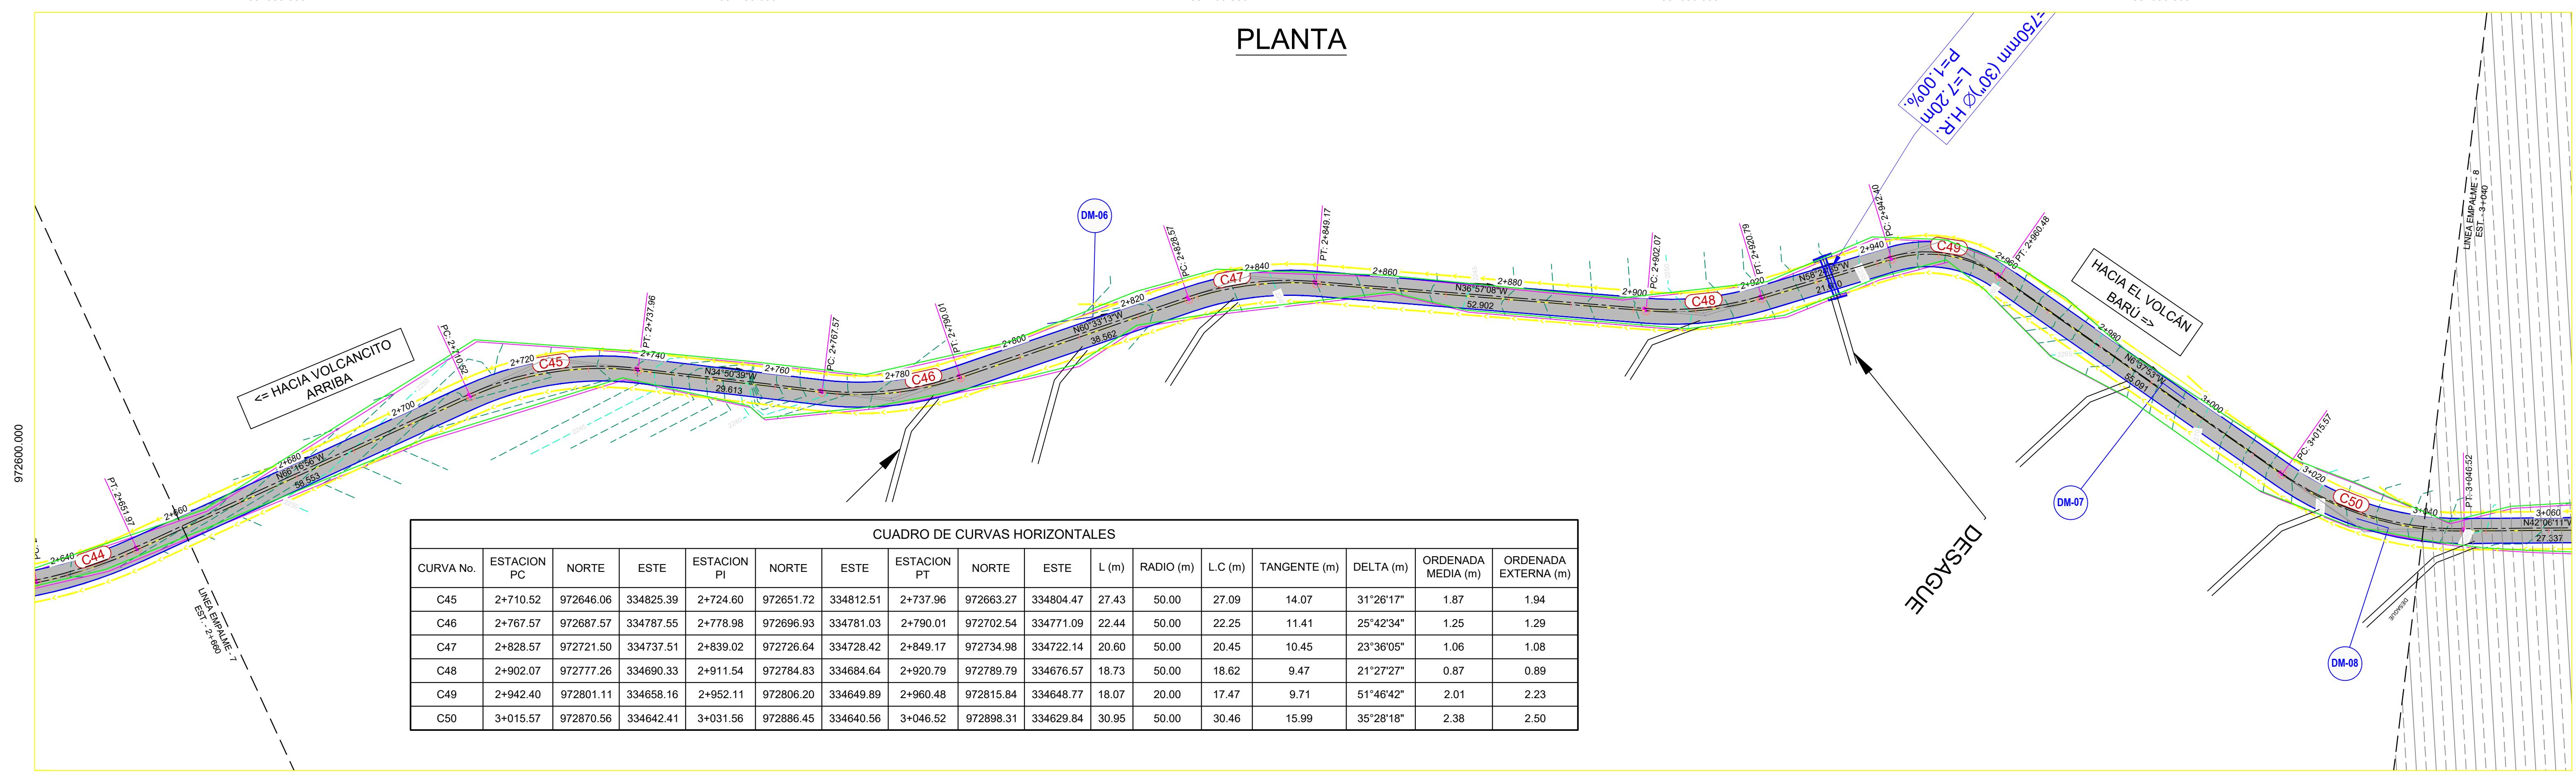
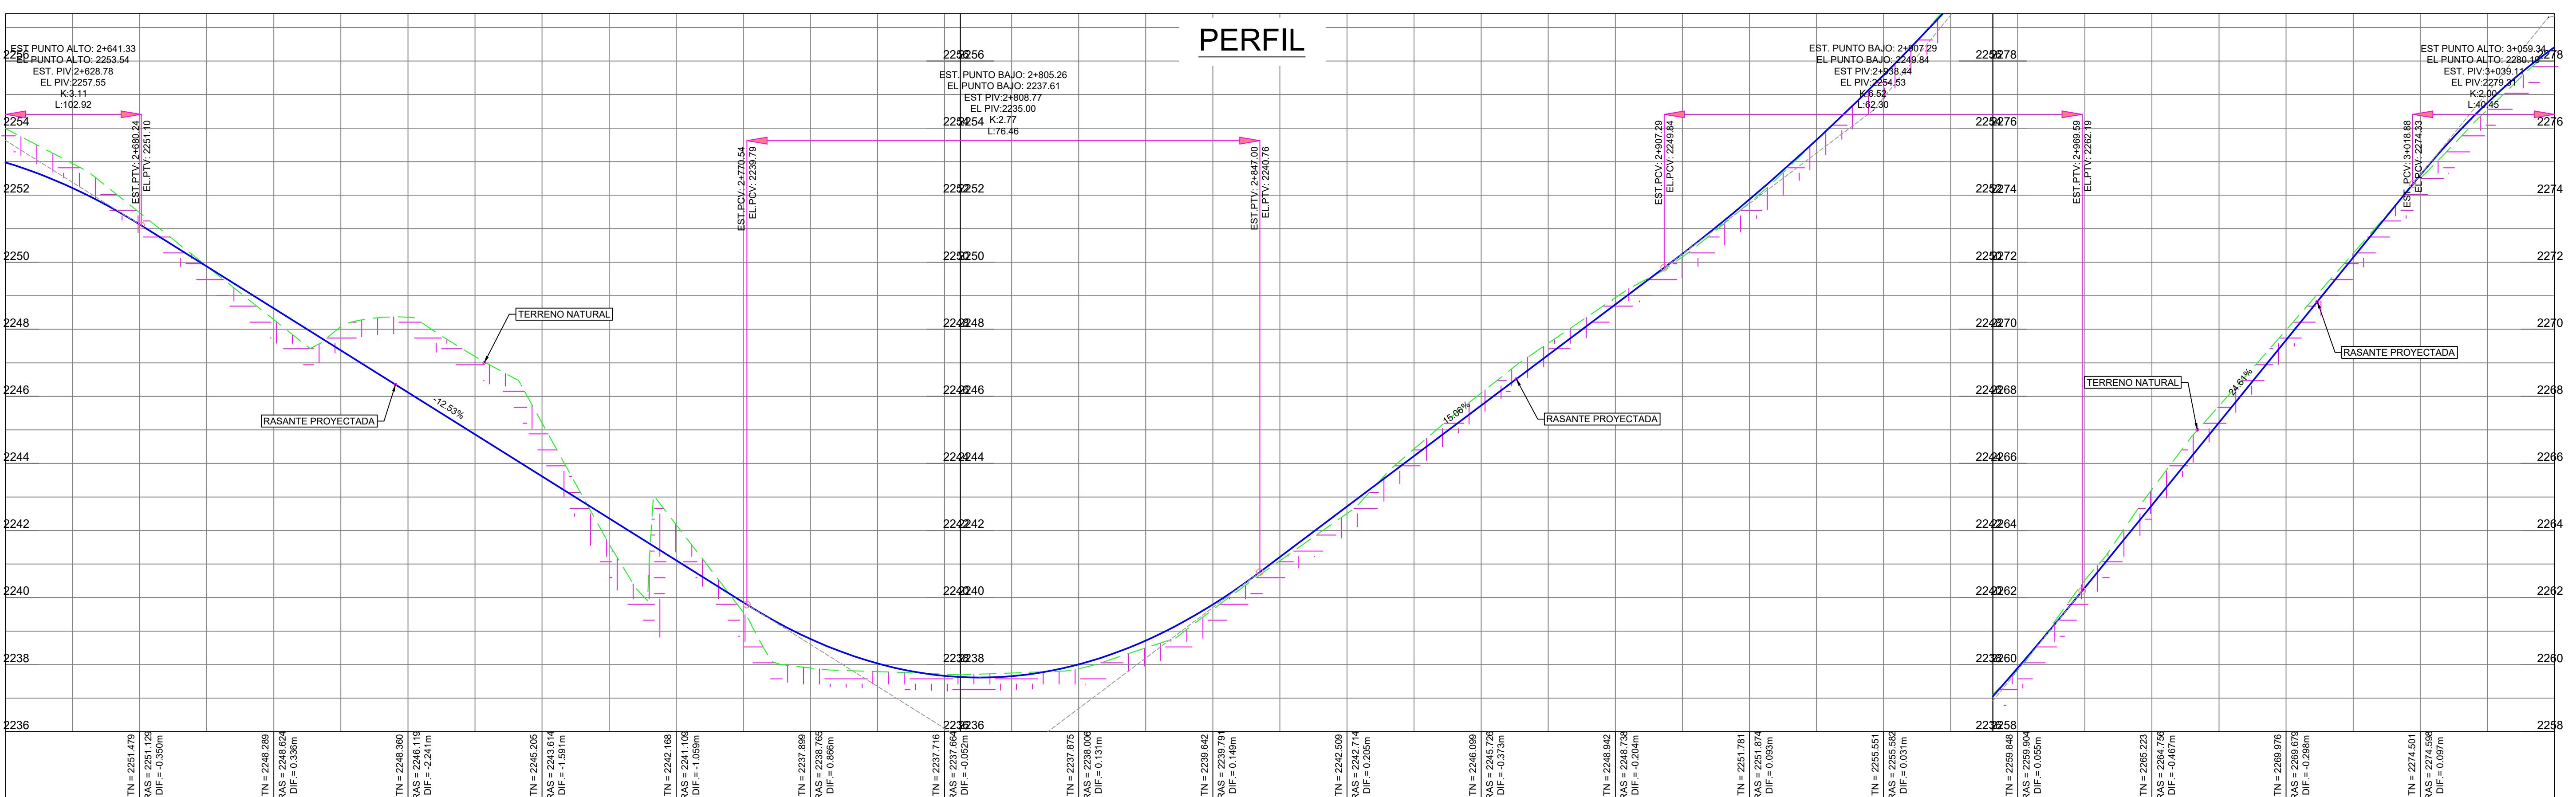
CONTRATANTE:	PROONENTE:	ENTREGA No	FECHA	DESCRIPCIÓN	PLANTA PERFIL 2+660.00 @ 3+040.00	DISEÑADO POR: CALCULADO POR: SOMETIDO POR:	REVISADO POR: DIBUJADO POR: APROBADO POR:	GRUPO	DIBUJO No.: HOJA	REVISIÓN
										01

# PLANTA

# PERFIL

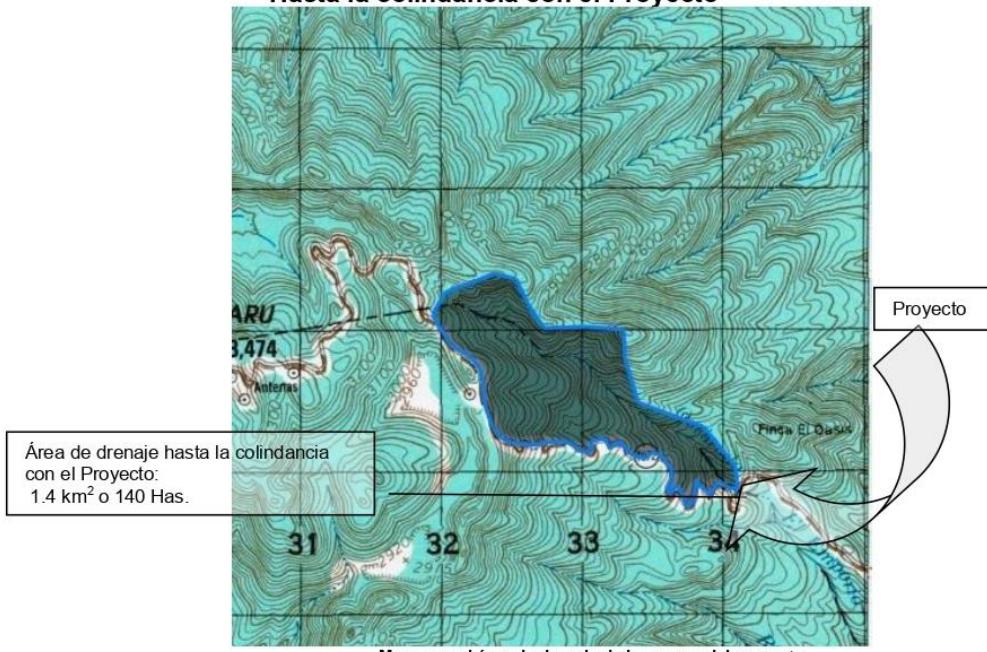
**Mapa de área de drenaje de la Cuenca: Quebrada El Emporio  
Hasta la colindancia con el Proyecto**

El área de drenaje de la Quebrada el Emporio hasta el sitio de colindancia con el Proyecto de Rehabilitación de Calle es de 1.4 Km<sup>2</sup> o 140 Hectáreas

Mapa con el área de drenaje de la cuenca del proyecto.

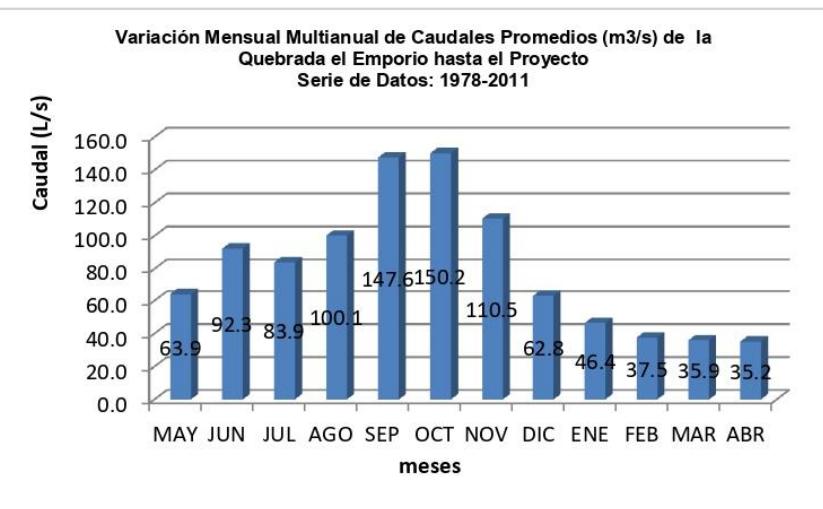
Gráfico de variación mensual de los caudales promedios en el sitio del proyecto (Qda el Emporio)

En el Cuadro se puede observar el resultado completo de los valores teóricos correspondientes al traslado de caudales utilizando la metodología con factores de ajustes de área y precipitación utilizando datos confiables certificados por Etesa.

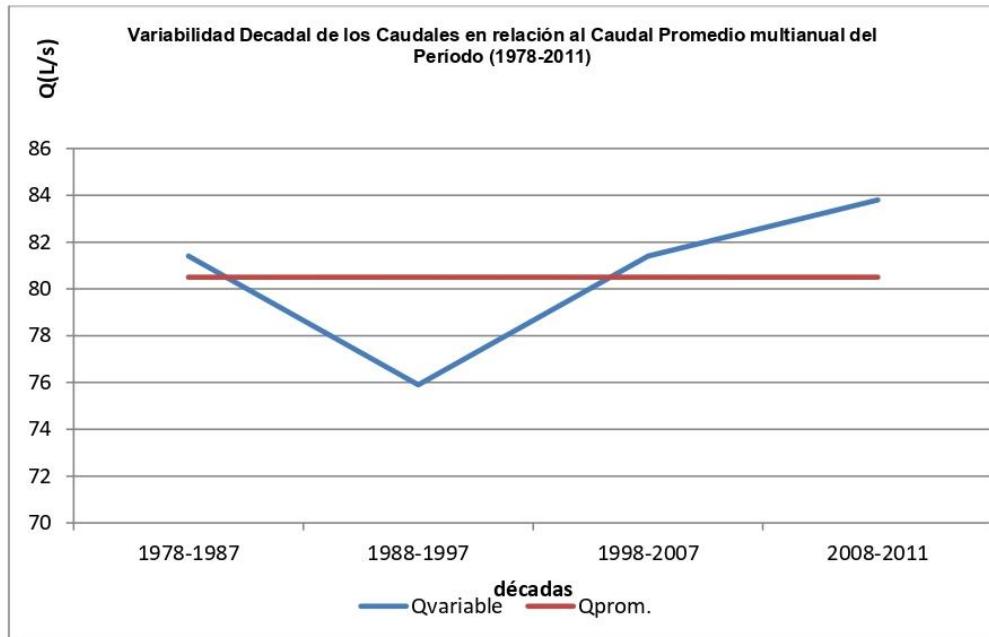
Gráfico de comparación de la variabilidad del caudal decadal vs el caudal promedio multianual hasta el sitio de colindancia con el Proyecto

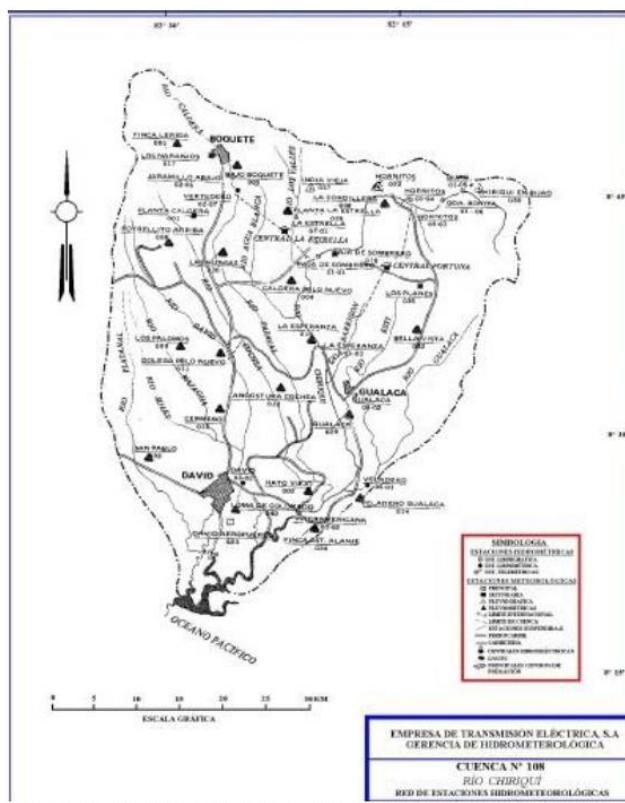
Mapa de red de estaciones Hidrometeorologicas de la Cuenca #108

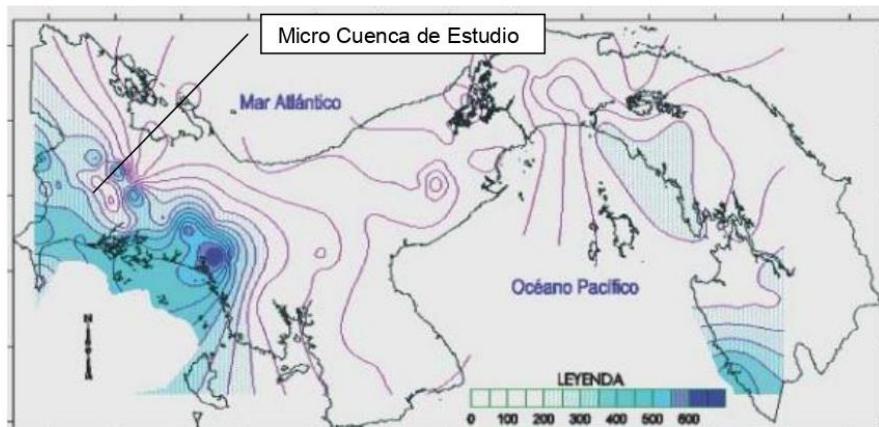
### Variación espacial de la precipitación en el Proyecto. Mapa de Isoyetas.

El mapa general de isoyetas para la República de Panamá presenta las líneas que unen puntos de igual precipitación, la precipitación media anual en la micro cuenca de estudio, oscila entre 200 y 220 mm mensual ó 2400 y 2640 mm promedio anual

Mapa de Isoyetas para la Micro Cuenca de estudio con influencia en el proyecto.

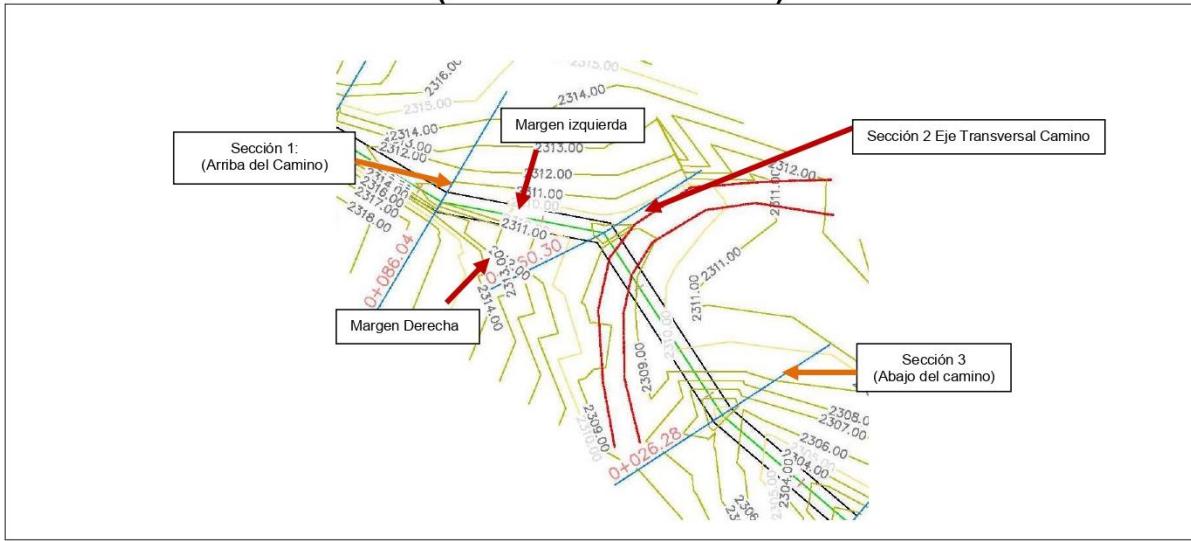
## **Secciones Transversales de la Quebrada el Emporio colindante con el Proyecto (Visualización Gráfica)**

Para la modelación se utilizó el caudal con período de retorno de 100 años 70 m<sup>3</sup>/s

Para realizar el análisis hidráulico de la Quebrada el Emporio, se necesitó de un levantamiento topográfico de la misma, recopilar datos de estudios hidrológicos y topográficos de la cuenca que drena hacia ella; así como determinar el método de análisis a utilizar para el cálculo del caudal que se genera. Con estos datos se procede al análisis por computadora, el cual proporciona los resultados acerca del comportamiento y capacidad hidráulica del tramo del río en estudio y se propone entonces, las soluciones que permitan evitar daños humanos y materiales en la zona afectada.

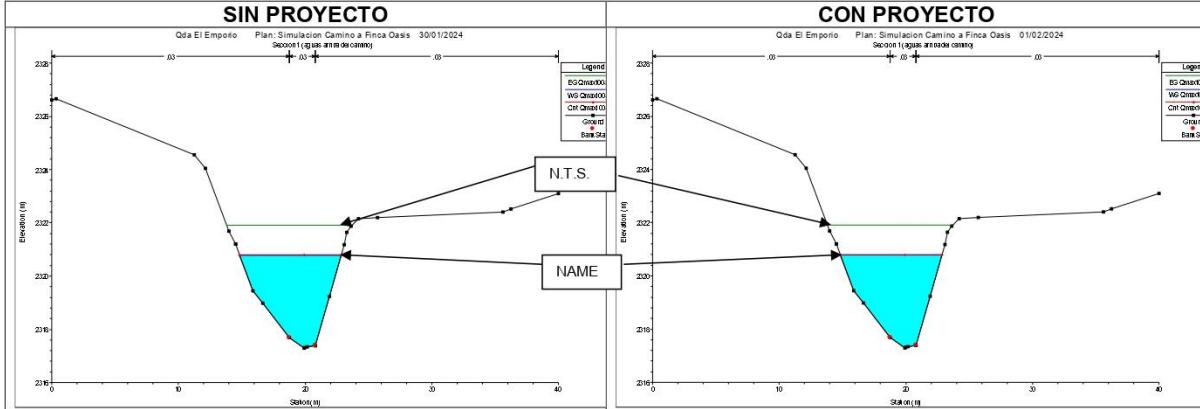
ARRIBA DEL CAMINO

NAME = Nivel de Aguas Máximas Extraordinaria

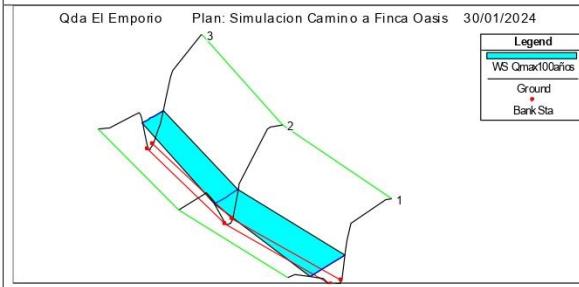
## SIN PROYECTO

## VISUALIZACIÓN 3D

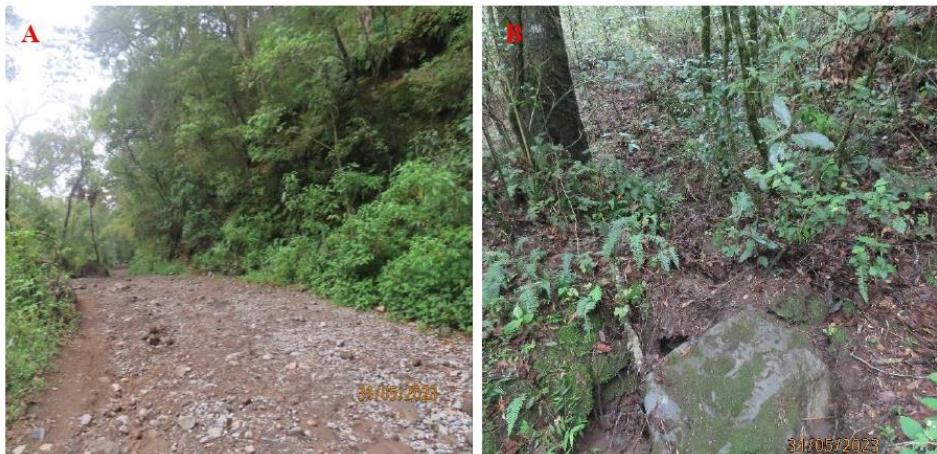
**Figura 1. Punto 2. A. Sección del camino cercano al punto 1 en donde no se observa paso o intercepción con fuentes hídricas. B. Vistas del recorrido de un drenaje existente fuera del camino.**

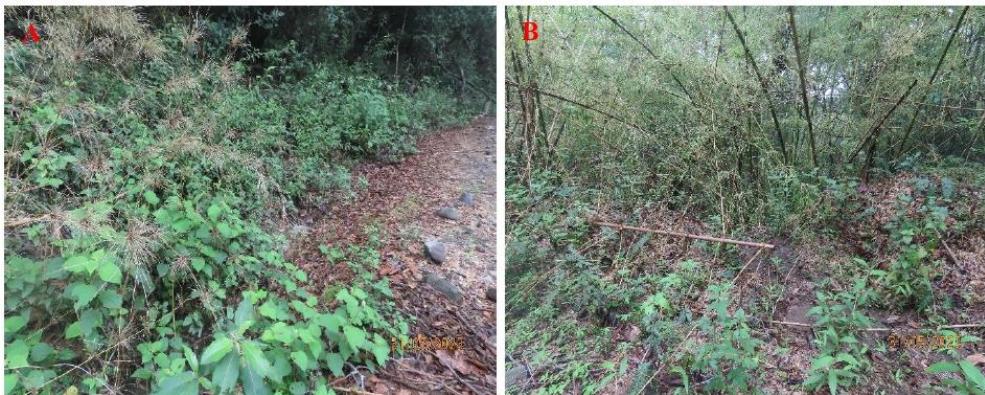
**Figura 2. Punto 2. A. Vistas de un drenaje de agua pluvial existente que discurre paralelo al borde de camino y no lo atraviesa. B. Vistas del recorrido del drenaje fuera del camino.**
