INFORME TÉCNICO DICOMAR N° 005-2024

Segunda Información Aclaratoria del Estudio de Impacto Ambiental Categoría II
“Rehabilitación de Piscinas o Estanques de cultivo de Camarones”.

Referencia de Memorando:	DEIA-0035-2301-2024 recibida en DICOMAR el 24 de enero de 2024.
Ubicación del Proyecto:	Corregimiento de Antón, distrito de Antón, provincia de Coclé.
Promotor:	ACUÍCOLA ANTÓN, S.A.
Persona de contacto:	Eva Hurtado Teléfono/Celular: +507 380-1542 / 1540 Correo Electrónico: ehurtado@gfarallon.com info@gfarallon.com
Nº de expediente:	DEIA-II-PE-017-2022
Técnico asignado:	Licda. Samira Kiwan
Fecha de Elaboración del Informe:	Miércoles, 31 de enero de 2024.

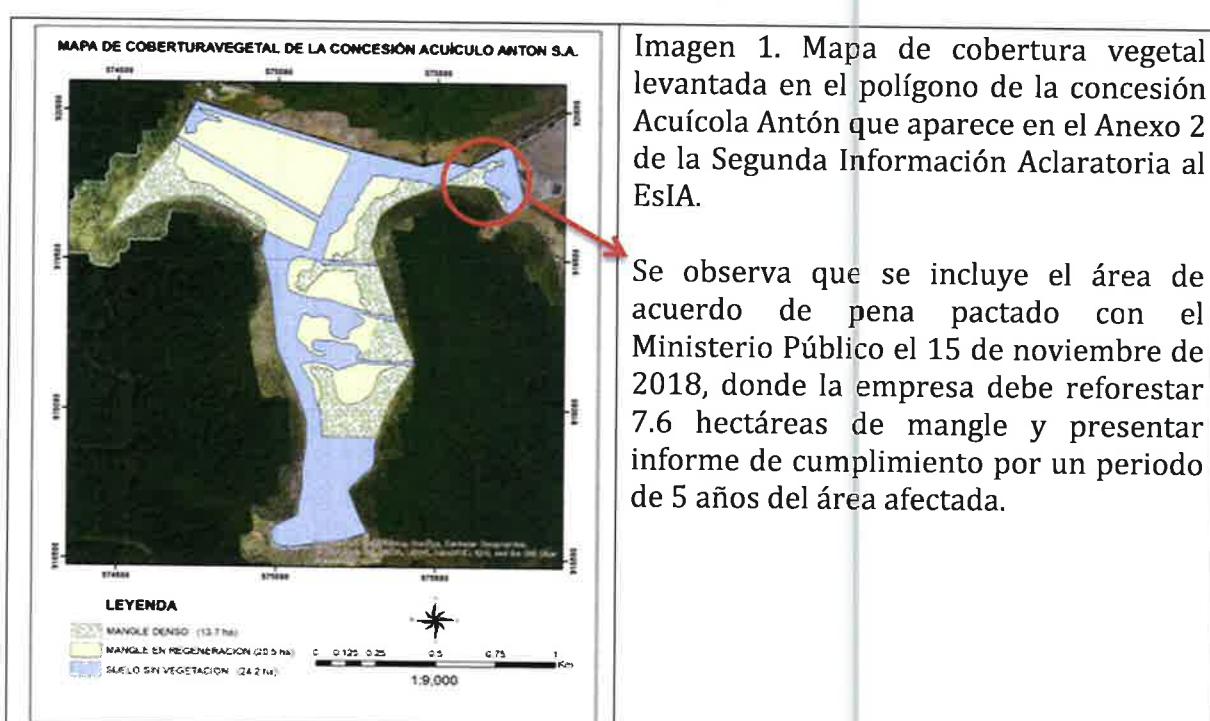
Este informe señala que “*El área interpretada del primer polígono cubre una superficie de 58.4 ha, de las cuales 13.7 ha están cubiertas por mangle denso, 20.5 ha por mangle en regeneración y 24.2 ha por suelo sin vegetación*”.

(Ver Anexo 2. Informe de Elaboración de Mapa de Cobertura Vegetal)
